Informe sobre la Visita a la Planta de Carbón de Minera Panamá, S.A.

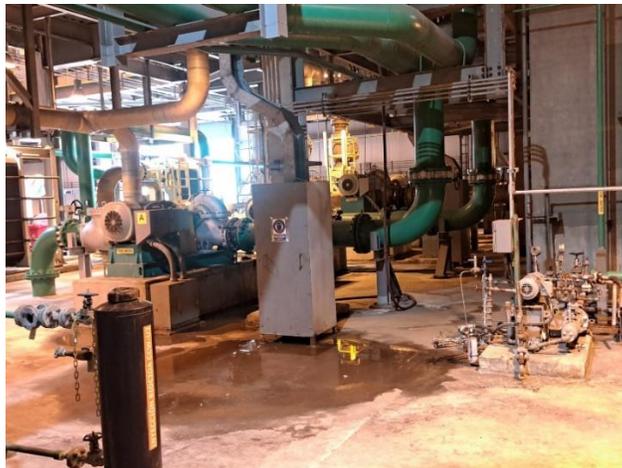
Durante la visita al sitio, se hizo evidente que la planta ya no estaba operativa. La mayoría de los equipos y maquinarias estaban inactivos, y los edificios y estructuras mostraban signos evidentes de deterioro. Esto sugiere que el mantenimiento ha sido mínimo desde el cierre de la planta.

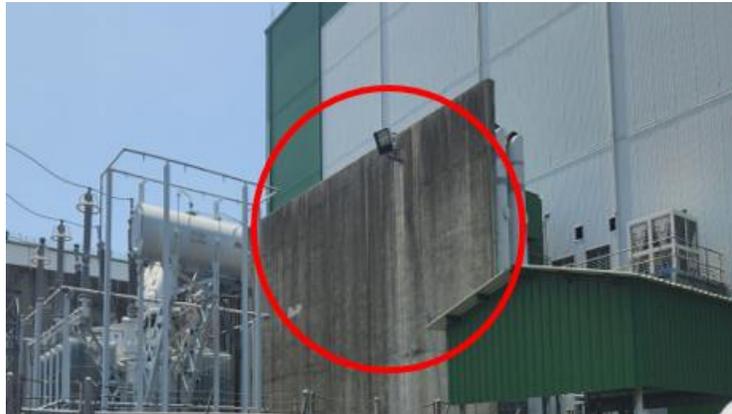
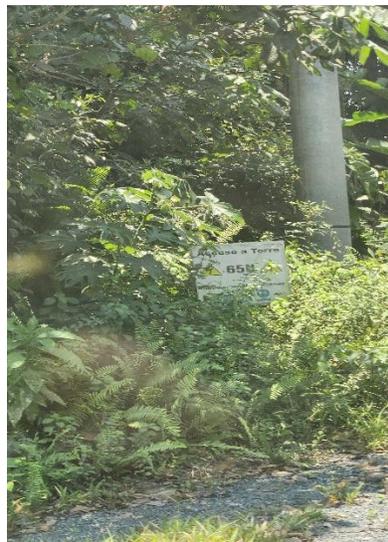
Una de las observaciones más sorprendentes fue el grado de corrosión en algunas de las estructuras. El ambiente marino ha dejado su huella, con óxido y corrosión visibles en casi todas las superficies expuestas. Además, se notó que la flora estaba cubriendo parte de los letreros y señalizaciones de los circuitos de alta tensión.

1. Brindar el mantenimiento adecuado de la planta fuera de servicio para evitar daños mayores y garantizar la seguridad de los trabajadores.
2. Consideración de que, para evitar riesgos en la operación y la inyección de energía al Sistema, en caso de que se ponga nuevamente en funcionamiento esta Central, es estrictamente necesario un mantenimiento mayor de toda la planta, donde se garantice la correcta funcionabilidad de esta.
