INFORME COMPILADO

INSPECCIÓN INTERGUBERNAMENTAL A MINA COBRE PANAMÁ

MINISTERIO DE COMERCIO E INDUSTRIAS

ABRIL 2024

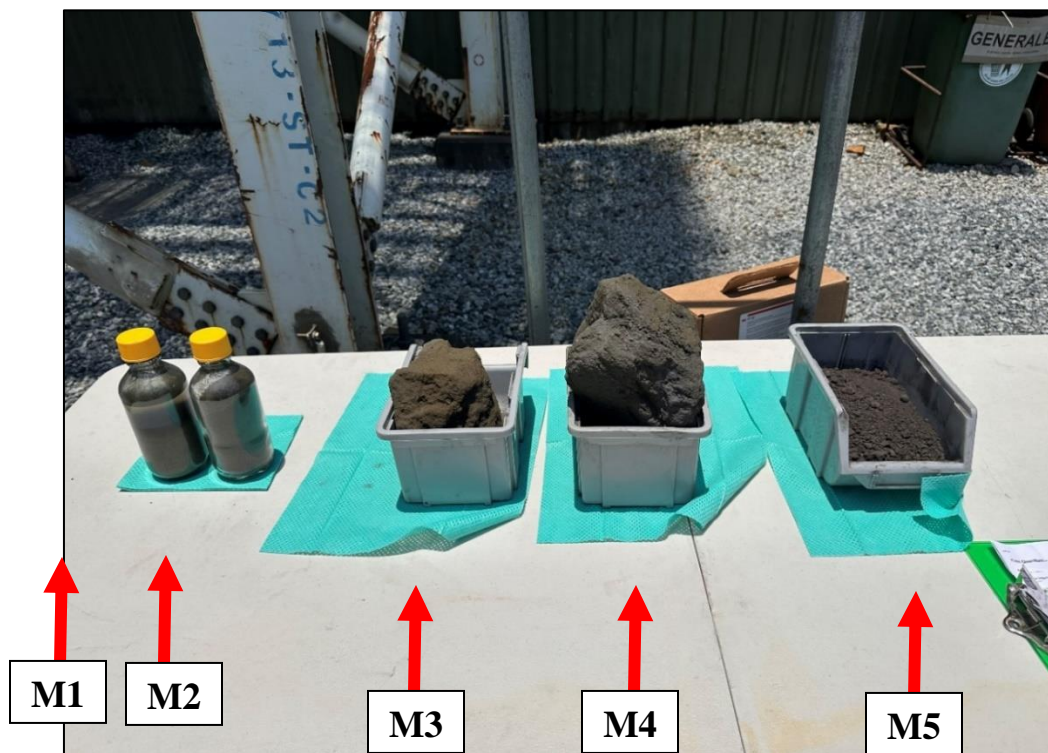
- Con una retroexcavadora se tomó una porción externa (aprox. 1 m de profundidad, en sector más cercano a la entrada Norte).
- Se evidencia la compactación del concentrado de cobre en la pila.

Fotografía 1. El concentrado de cobre presentado en diferentes condiciones. De izquierda a derecha: pulpa (M1), polvo (M2), material consolidado (M3 y M4), material en proceso de consolidación (M5).

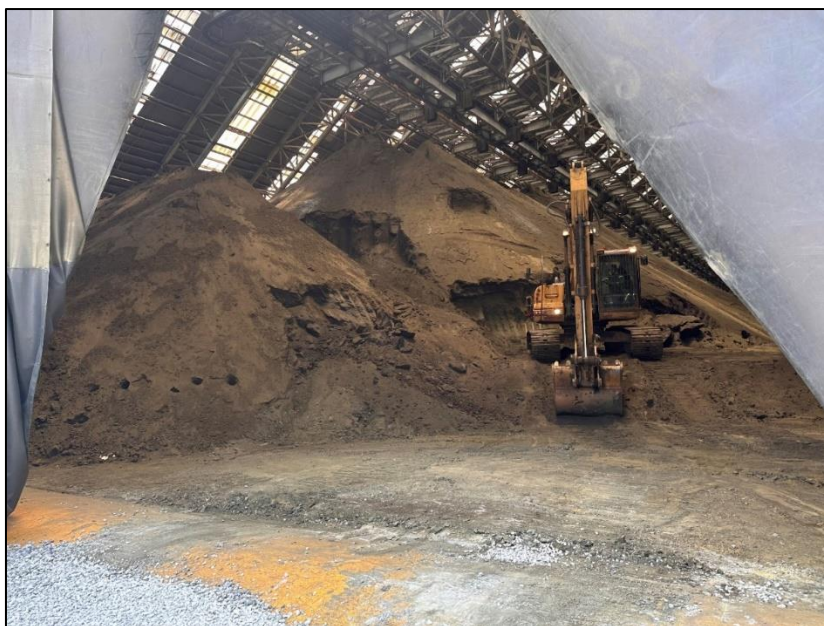
- Se percibe un fuerte y penetrante olor producto de las emanaciones de gases sulfurosos de la pila; MPSA indica Sulfuro de Hidrógeno y Dióxido de Azufre.

- Cabe mencionar la afectación a un miembro de la delegación intergubernamental por la inhalación de estos gases.
- La sensación de calor al acercarse es evidente (alta temperatura) y la medición con termómetro indicó hasta 66.3 °C; esto nos indica la generación de calor por reacciones exotérmicas.

- Las operaciones de almacenaje de concentrado y exportación están detenidas.
- MPSA indicó que la galera está totalmente llena (indican 132,000 toneladas de Concentrado de Cobre almacenadas).

Fotografía 2. Galera del CuCon.

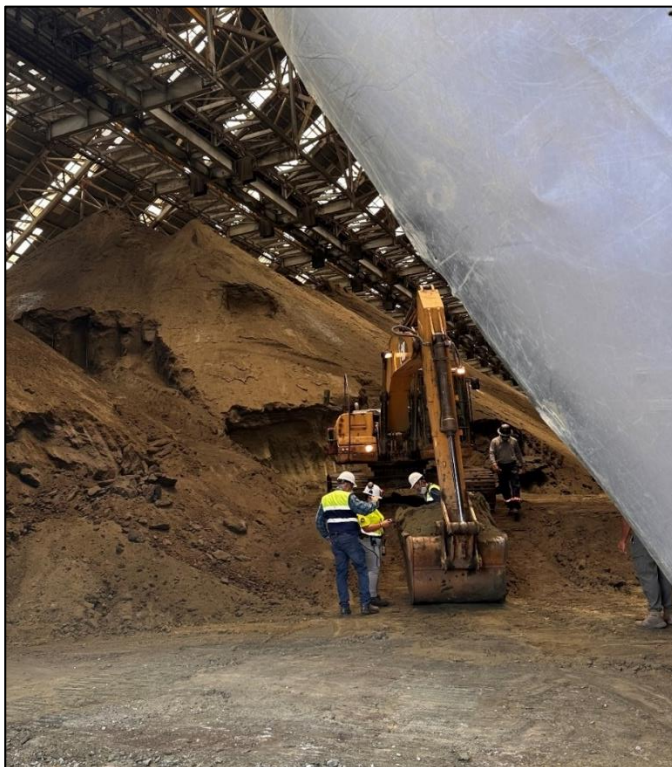
- Por motivos de seguridad observamos desde el exterior las condiciones en las que se encuentra el mismo.
- Personal técnico del MICI portando los equipos de protección personal (EPP) pertinentes accedieron al almacén junto a personal de MPSA para la medición de temperatura y gases en la pila.

Fotografía 3. Personal del MICI participando de las mediciones de temperatura y gases al CuCon.

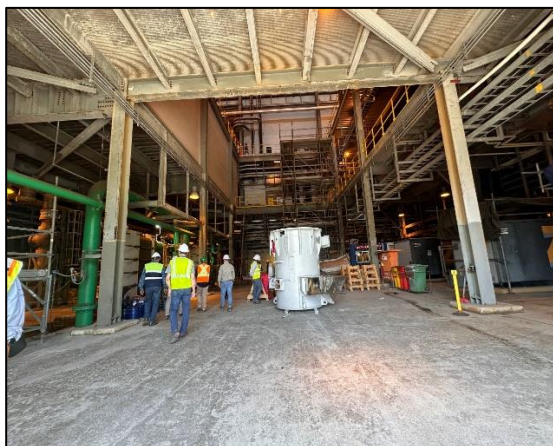
- La Central Termoeléctrica que abastece la energía para las operaciones no está funcionando por falta de carbón.
- MPSA indica que están comprando la energía eléctrica a la red de distribución eléctrica nacional, lo que incrementa los costos de ejecución PGS.
- Los participantes de ASEP y ETESA realizaron el recorrido en su interior y exterior.
- MPSA indicó que el 13 de noviembre se suspendieron las operaciones en la unidad 1, y el 16 de noviembre de 2023 en la unidad 2 de la planta a causa de la falta de carbón
- El prolongado tiempo inoperante puede ocasionar daños graves a la Termoeléctrica haciendo que su puesta en marcha nuevamente genere fallas en su funcionamiento.

Fotografía 4. Entrada a Planta
Termoeléctrica

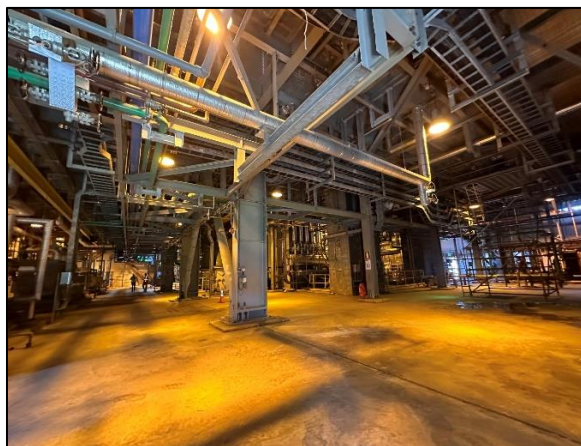
Fotografía 5. Interior de la Planta
Termoeléctrica

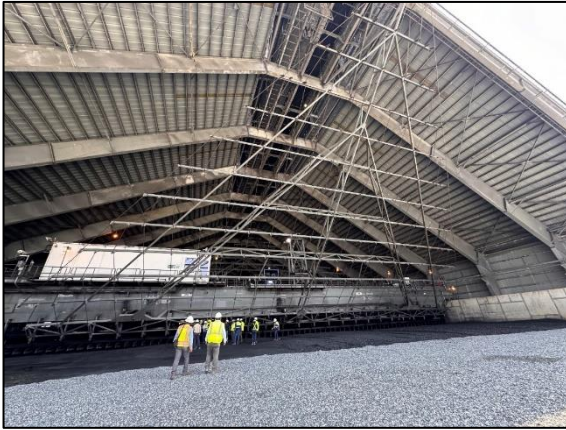
Se pudo verificar que el almacén se encuentra vacío y debido a ello no se encontró personal operando en las instalaciones.

Fotografía 6. Almacén de carbón.

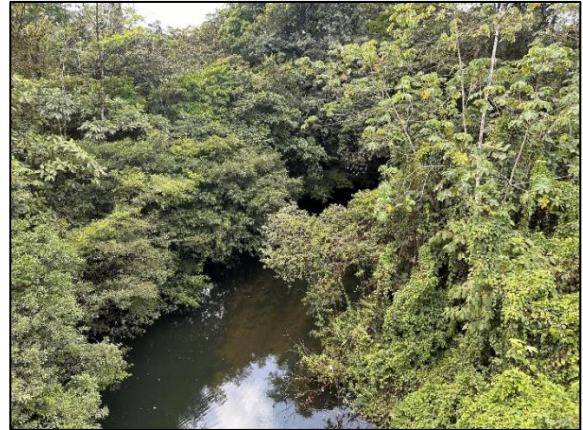
En el camino hacia el puerto se hizo una parada en el puente sobre el Río del Medio, donde se encuentra una estación hidrométrica. Este río recibe las aguas provenientes del túnel de descarga al ambiente y desemboca en el Río Caimito.

Fotografía 7. Vista del Río del Medio.

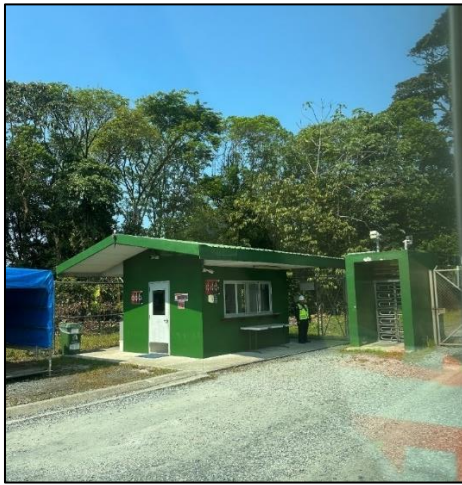
- El punto de acceso a la comunidad de Caimito por terrenos de la Mina actualmente está cerrada dado los últimos eventos de protestas el año pasado, ya que en ocasiones cuando el bus continuaba el recorrido para acercar a los usuarios a sus destinos, se daban agresiones por parte de otros miembros de las comunidades aledañas; por lo que, actualmente los usuarios llegan a este punto y se disponen a caminar hacia sus destinos. Transporte comunitario se encuentra funcionando de forma gratuita 3 días a la semana.
- Personal de seguridad de la empresa MPSA en la garita.

Fotografía 8. Garita de seguridad en el punto final del transporte comunitario – Caimito.

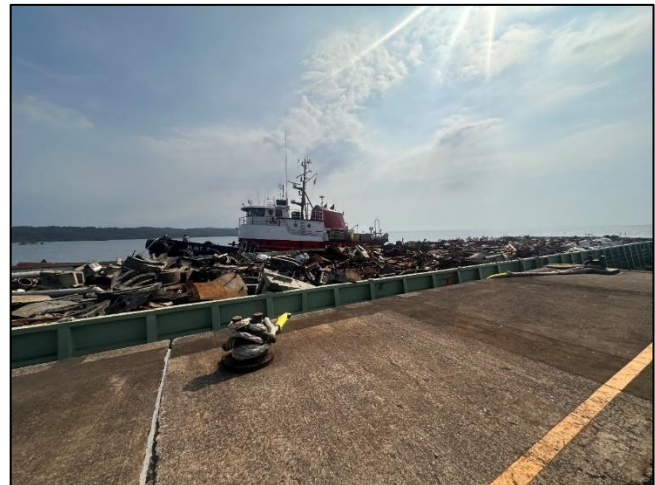
Fotografía 9. Carga de chatarra.

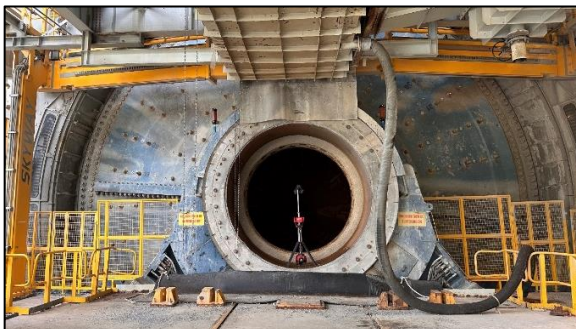
- Se constató que todas las operaciones de molienda están detenidas.
- Con el objetivo de preservar los equipos, los molinos SAG y de bolas, MPSA indica movimiento-rotación de molinos por aproximadamente 2 min cada 15 días, puesta en marcha de molinos al vacío (sin agua ni rocas trituradas), exceptuando las bolas de acero remanentes del último procesamiento del año pasado. La puesta en marcha se hace independientemente y no en “serie” por falta de suministro adecuado de energía eléctrica; movimiento rotatorio necesario para que las bolas que permanecen en el interior de los molinos no se adhieran entre ellas.
- MPSA indica que durante mantenimiento miden parámetros como vibraciones, temperatura y se verifica que no existan derrames de aceite en los equipos. A la fecha, no reportan daños al equipo ni se han detectado fugas de aceite.

Fotografía 10. Molino tipo SAG detenido.

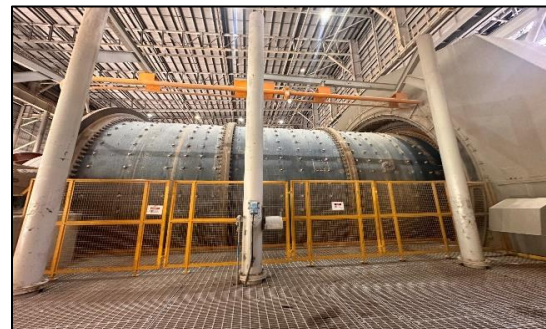
Fotografía 11. Molino de bolas detenido.

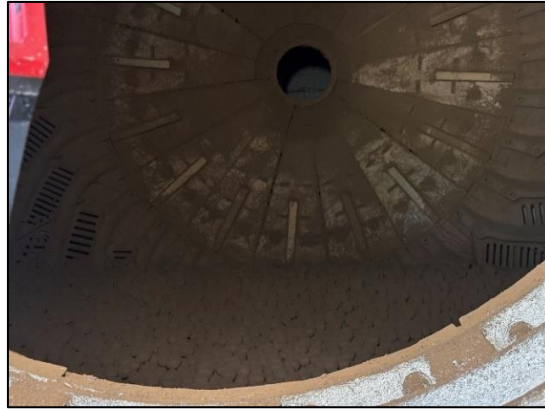
Fotografía 12. Bolas de acero (remanentes del último procesamiento) en el interior del molino SAG.

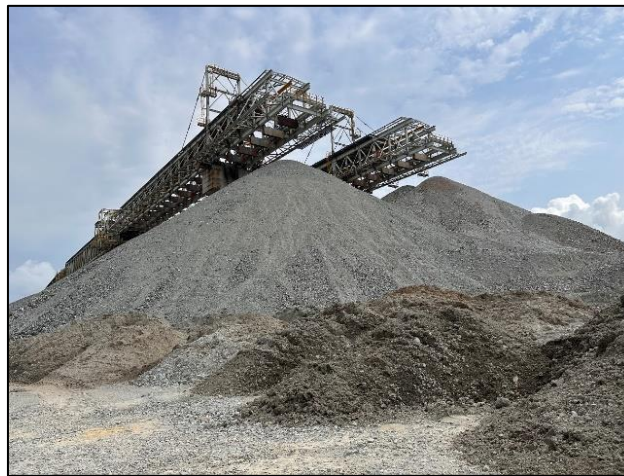
- MPSA indica que está a su máxima capacidad, lo que corresponde con nuestra apreciación visual.
- Indican se continúa con el monitoreo de calidad del agua en las pequeñas pozas de sedimentación de los alimentadores de recuperación (feeders), y se está enviando el

Fotografía 13. Vista lateral de las pilas de acopio de mineral triturado – Planta de Procesos

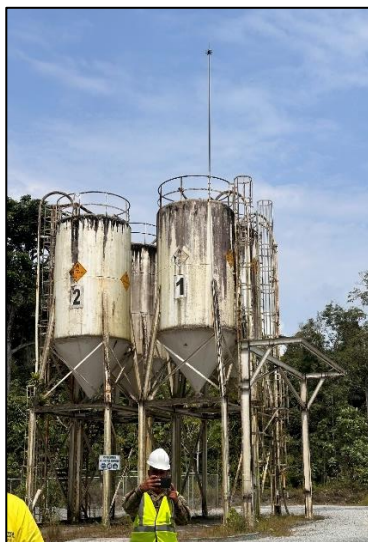
Fotografía 14. Silos de emulsión.

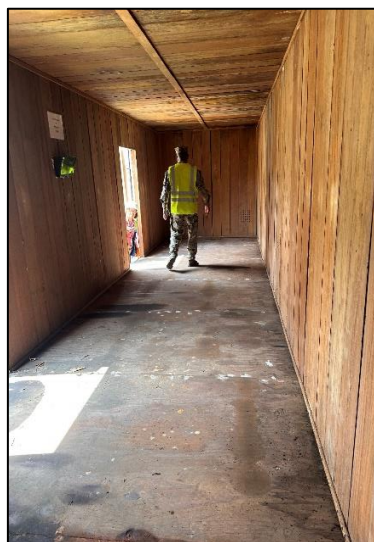
- Los depósitos que contenían los iniciadores, boosters y los detonadores electrónicos están vacíos.
- La emulsión se descartó en la última voladura que tuvo lugar en el tajo Botija, el día 14 de marzo de 2024.
- Se detonaron 215 toneladas de emulsión mixta.
- La Dirección de Asuntos de Seguridad Pública del Ministerio de Seguridad corroboró el descarte de los explosivos.

Fotografía 15. Depósitos de
accesorios explosivos
vacío.

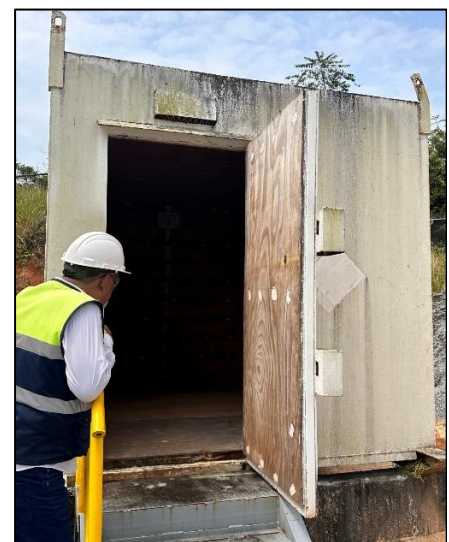
Fotografía 16. Depósito de iniciadores totalmente vacío.

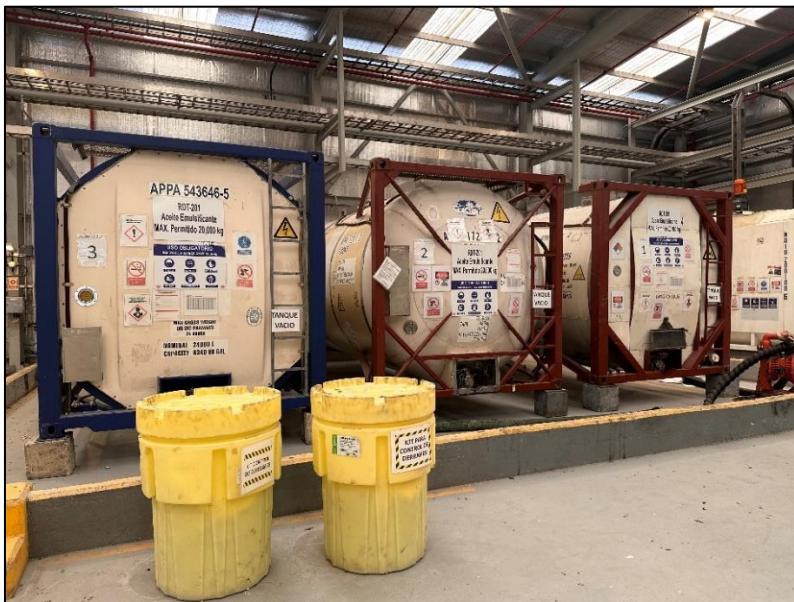
- Planta de producción de emulsión se encuentra no operativa.
- Se observan isotanques (aceite emulsificante) vacíos y unos que contienen agua con hidrocarburos; a la espera de ser evacuados de la instalación. Se observaron recipientes de contención antiderrame.
- El enfriador de la planta de emulsión de explosivos fue desmantelado y no ha sido restituido debido al cierre inesperado; tenía como función disminuir la temperatura de la emulsión producida antes que ésta ingresara a los silos.

Fotografía 17. Isotankes de aceites emulsificantes vacíos.

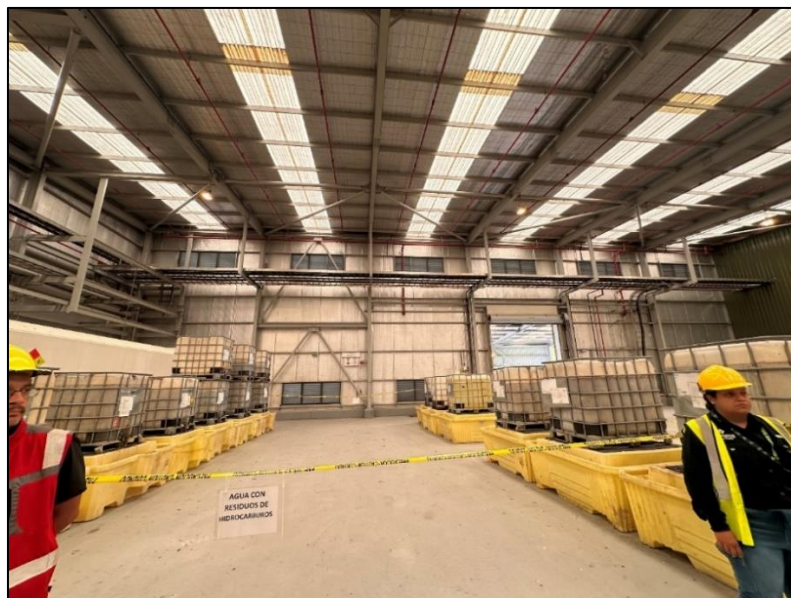
Fotografía 18. Agua con residuos de hidrocarburos contenida en isotankes restringidos con cinta amarilla.

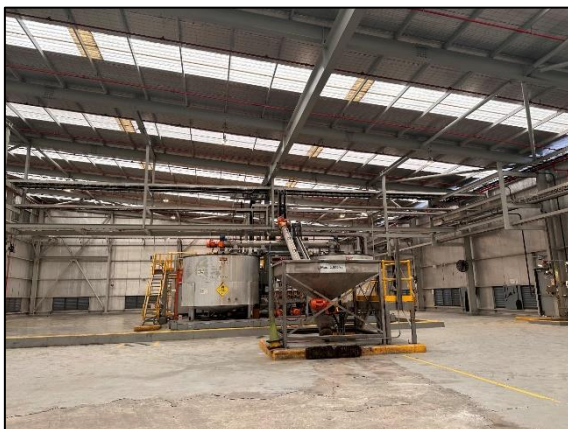
Fotografía 19. Planta productora de emulsión.

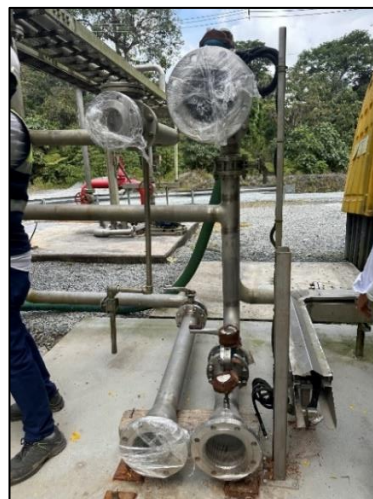
Fotografía 20. Enfriador desmantelado.

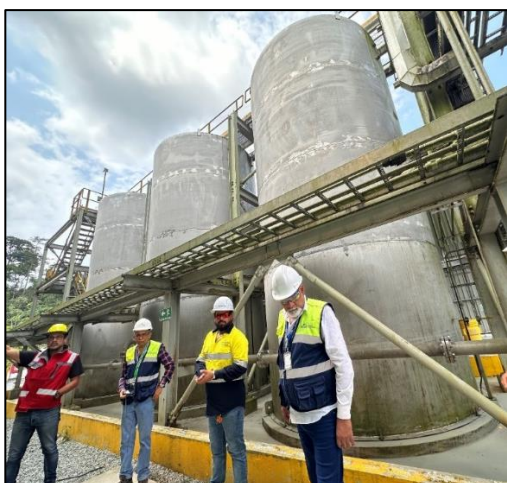
Fotografía 21. Silos contenedores de emulsión (vacíos).

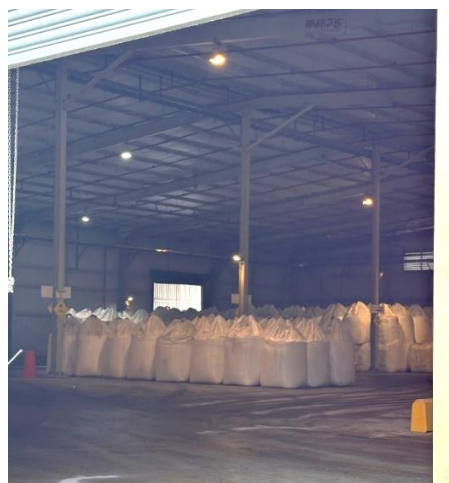
- Este material debe ser reexportado con prontitud por su degradación, posible contaminación ambiental y hurto.
- Se espera el permiso de la Dirección de Asuntos de Seguridad Pública del Ministerio de Seguridad, para trasladar a sus depósitos 340 toneladas de Nitrato de Amonio.

Fotografía 22. Nitrato de Amonio almacenado.

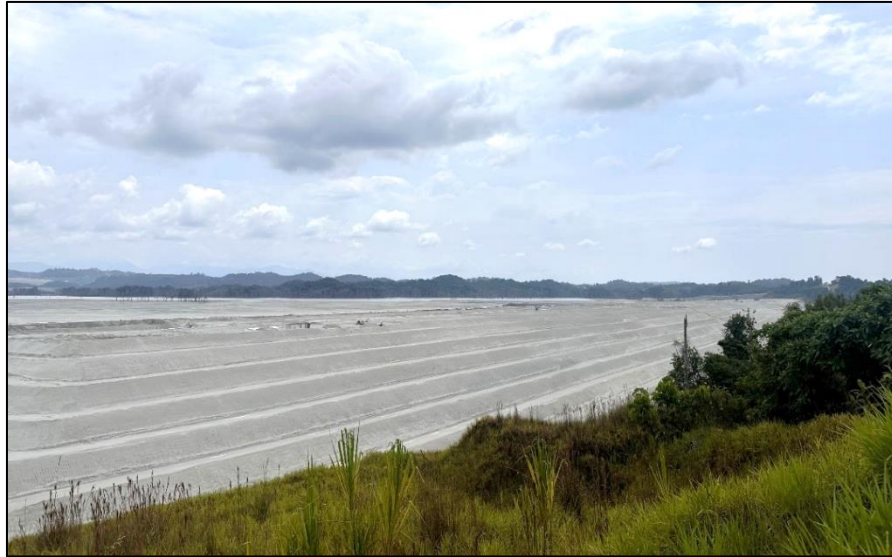
- Se abordó el tema de la conformación de las cotas.
- Actualmente la IMR tiene una altura de 95 m.
- Se observaron varios puntos de instrumentación geotécnica sobre Presa Norte y Este. MPSA indica existen actualmente 140 instrumentos de monitoreos geotécnicos. Se observaron varios puntos de instrumentación geotécnica sobre Presa NORTE y ESTE; en presa NORTE estaban realizando trabajos de adecuación de algunas sondas geotécnicas (calicata para conectar 27 instrumentos).

Fotografía 23. Vista de la Presa Norte (IMR)

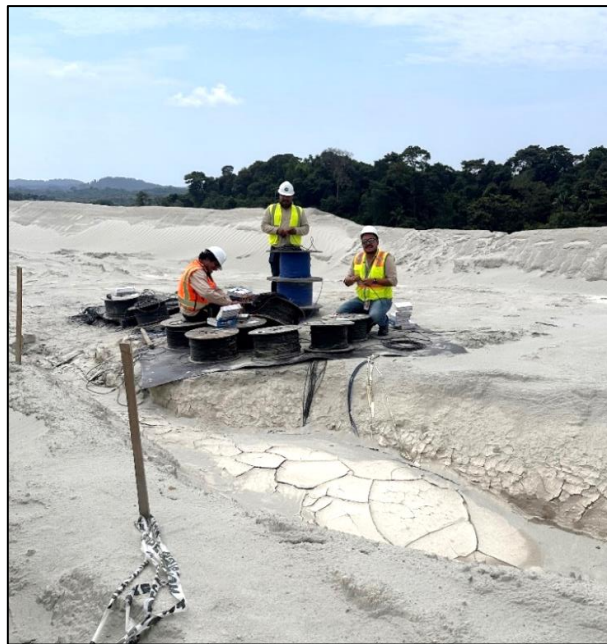
Fotografía 24. Calicata para instalación de instrumentación geotécnica.

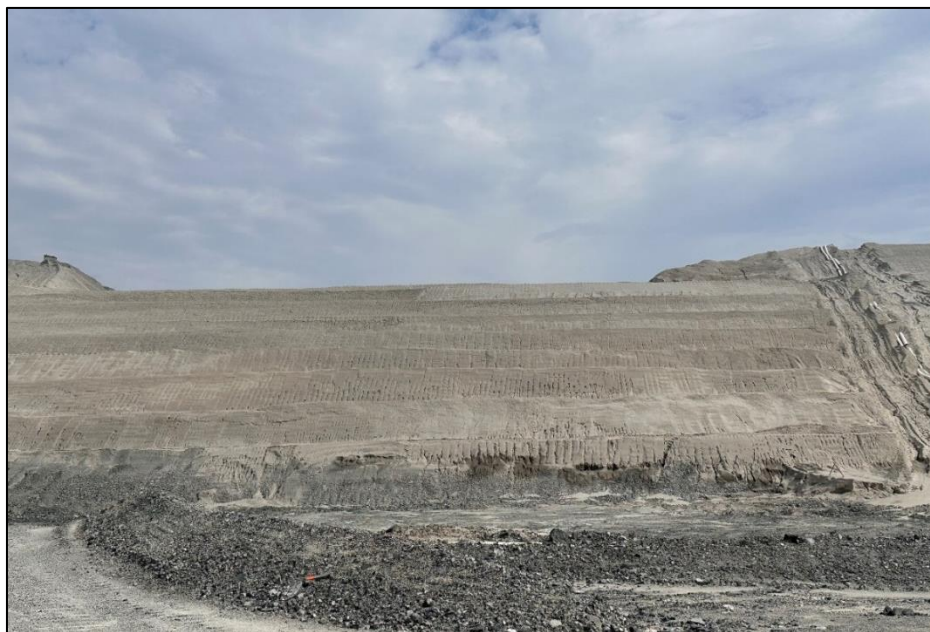
Se le consultó a la empresa sobre la posibilidad de utilizar la arena con la que cuentan actualmente para completar la construcción de la cresta del dique Norte. Respondieron que no es factible por el volumen requerido y por las características del material de las pilas de acopio del mineral triturado se obtiene alrededor del 30% de arena lo que representa 81,000 m³, siendo este volumen aún insuficiente; por lo que también se necesitaría el volumen de los acopios de minas, y reanudar operaciones para producir arena. De reactivarse una (1) línea de producción (molino) el procesamiento tardaría aproximadamente 16 meses, con dos (2) líneas = ocho (8) meses; y tres (3) líneas = tres (3) meses. Con eso se podría completar el dique y habría un aproximado de 30% de material remanente para futura preservación.

Fotografía 25. Vista del dique Norte incompleto de la IMR.

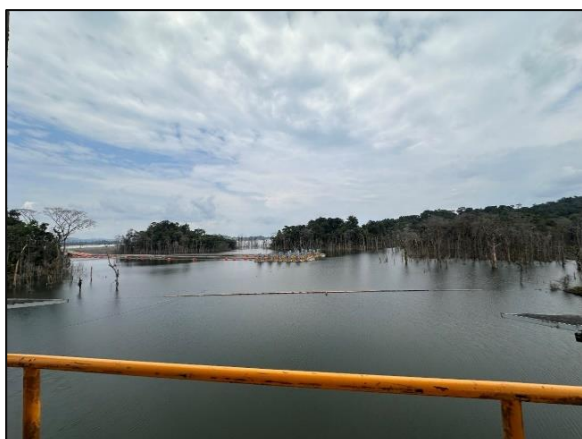
- Se constató que estaba en funcionamiento, la misma descarga 3 m³/s actualmente en época seca (en invierno 10-12 m³/s).
- El agua sin sedimentos llega desde el lago de la IMR hasta laguna anterior donde entra en la instalación del aliviadero.

Fotografía 26. Vista de la laguna desde la Torre de Decantación

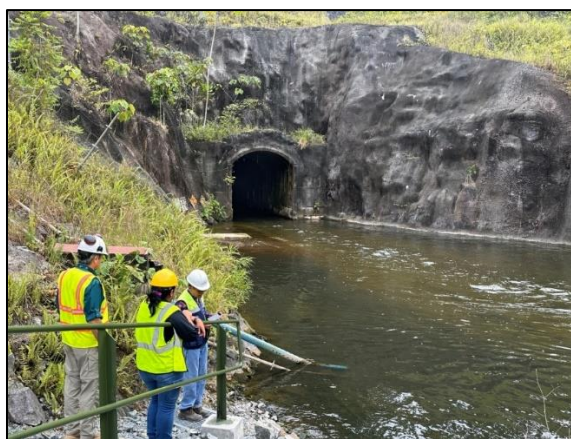
- A la salida del Túnel de Descarga se observó vida acuática (sardinas). En este punto el agua descarga a una quebrada afluyente del Río del Medio donde se hacen los monitoreos de descarga de agua al ambiente.

Fotografía 27. Salida del túnel de descarga

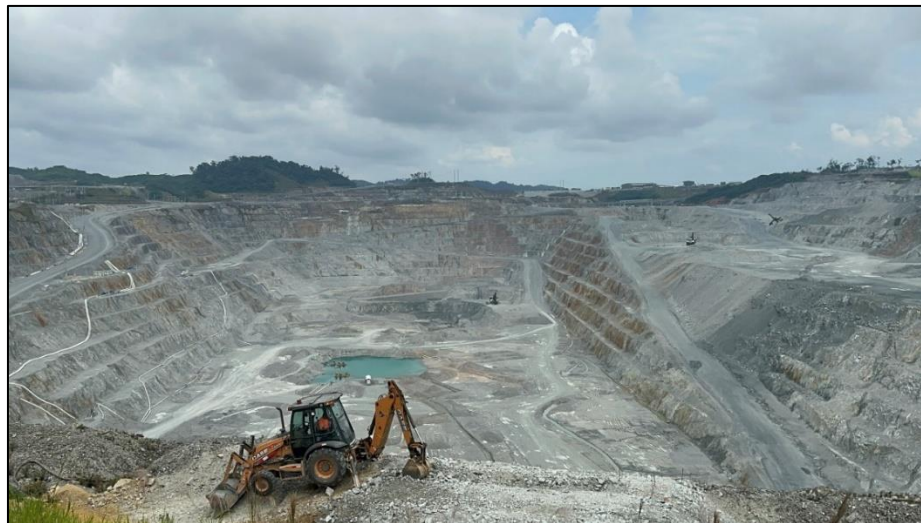
- Se llevan a cabo monitoreos geotécnicos diariamente.
- Se constató que se cuenta con un georradar y en conjunto con los prismas colocados en diferentes puntos de la pared y la estación total se hace el seguimiento a la falla geológica presente en el tajo, así como cualquier otro evento de deslizamiento, falla o inestabilidad que presenten los taludes.

Fotografía 28. Vista del Tajo Botija desde el mirador.

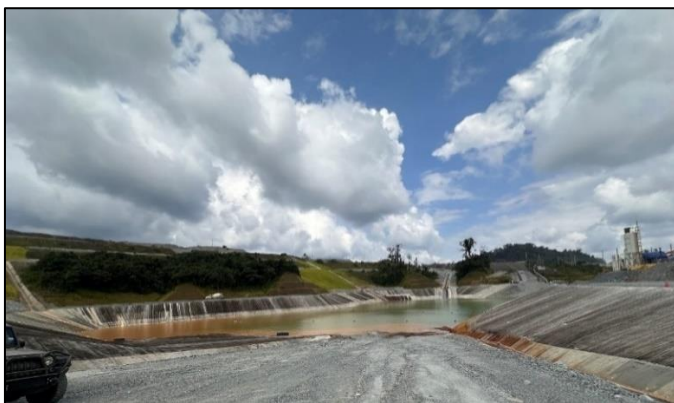
- La poza se encuentra en un 75% de su diseño original. Las operaciones de construcción/finalización están detenidos.
- En su construcción se ha utilizado un geotextil innovador, Concrete Canvas.
- Usualmente el pH se encuentra alrededor de 3.
- Se observan manchas de oxidación por el drenaje subsuperficial y subterráneo somero en las paredes de la poza.

Fotografía 29. Vista de la Poza 2.

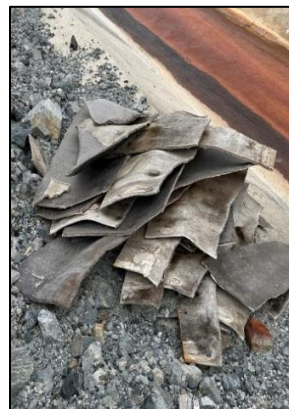
Fotografía 30. Geotextil
Concrete Canvas

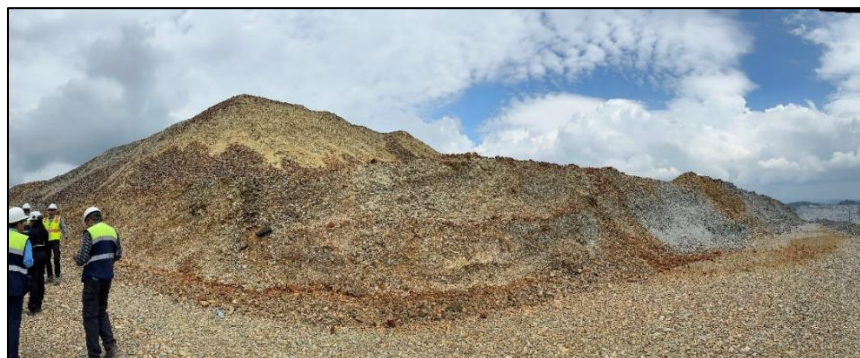
- Se observa oxidación baja-media-alta de la roca almacenada.
- Se realizó rápida prueba de pH, bajando el mismo de 6.83 a 2.42.
- Se observa gran volumen de material acopiado.
- MPSA indica que la última deposición de material fue en noviembre 2023.

Fotografía 31. Vista frontal de las pilas de acopio de mineral de baja ley.

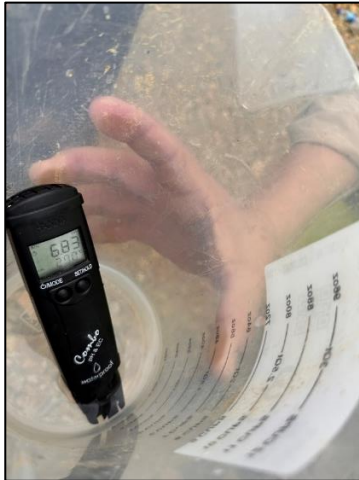
Fotografía 32. Prueba rápida de generación de DAR (pH 6.8 del agua antes de prueba)

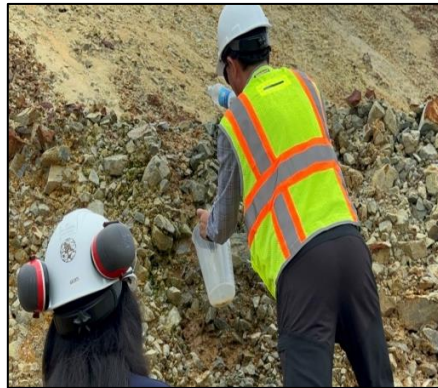
Fotografía 33. Personal de MPSA realizando prueba rápida de generación de DAR.

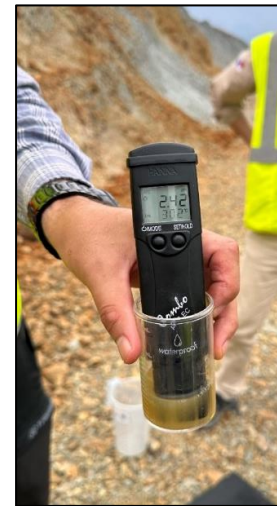
Fotografía 34. Resultado de pH 2.4 posterior a la prueba de generación de DAR.

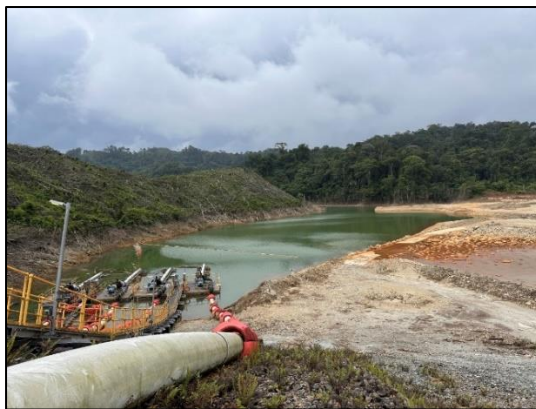
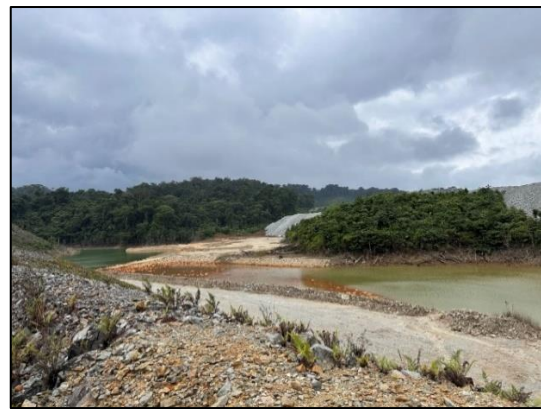
- Al momento del paro de operaciones, estaba en etapa de reconfiguración.

Fotografía 35. Vistas de la Poza E

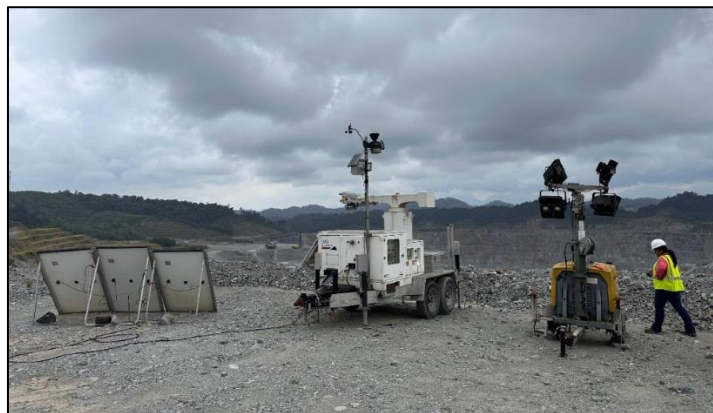
- El Georradar *IBIS ArcSAR de IDS* realiza barridos de monitoreos 24 horas los siete días de la semana; alerta sobre posibles desplazamientos a través de diferentes niveles de observancia.

Fotografía 37. Georradar en Tajo Botija.

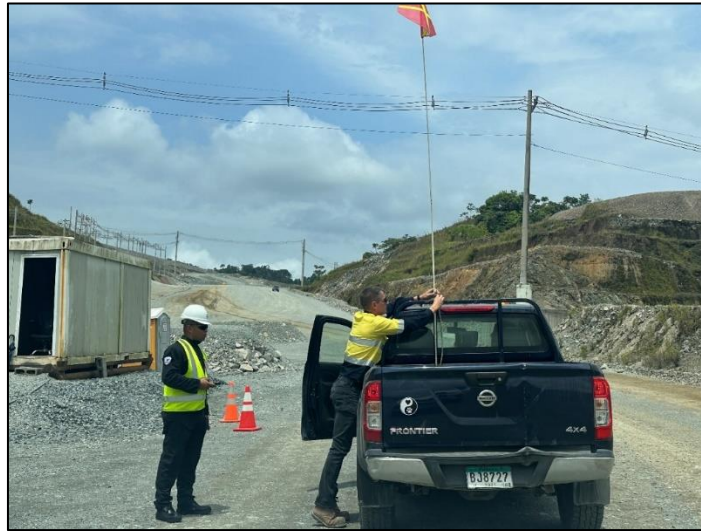
Fotografía 38. Punto de control en tajo Botija - inversión del tránsito

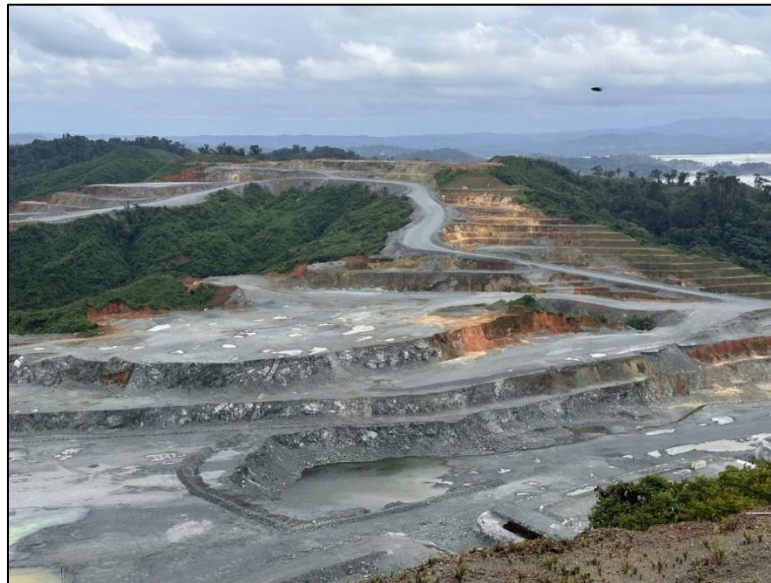
- Este sería el segundo depósito por explotar de acuerdo con el cronograma/plan original de la empresa; todas las labores se suspendieron en la fase 1 quedando paralizado el desbroce y las actividades de pre-construcción.
- MPSA indica que el descapote de saprolita se ha aprovechado para la rehabilitación de los botaderos.

Fotografía 39. Trabajos de desbroce en la zona Colina.

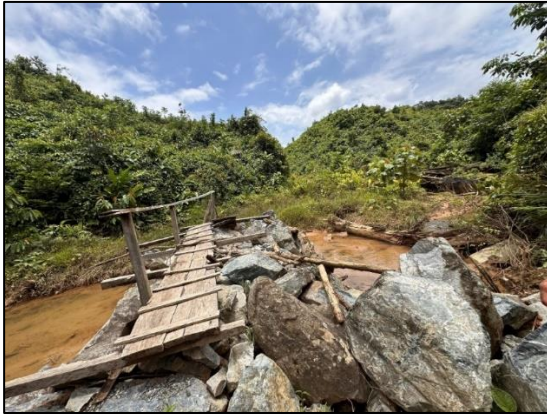
- MPSA indica continua la realización de controles de agua (turbidez, pH) como parte del PGS.
- La estación de floculantes y coagulantes fue vandalizada y actualmente se dosifica de forma manual; se observaron tótems vacíos.
- MPSA indica que el área se ha revegetado progresivamente sin la intervención antropogénica, luego de los últimos trabajos de tala hace seis meses.
- A lo largo de la misma se observaron algunas estructuras de retención de sedimentos sobre esta quebrada en mal estado y que deben ser mejoradas/intervenidas (retenes de crecida de árboles, mallas silt fort/fence).

Fotografía 40. Barreras de sedimentación en Quebrada Colorada.

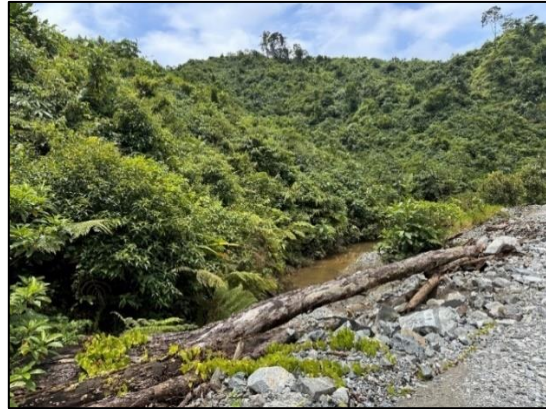
Fotografía 41. Quebrada Colorada.

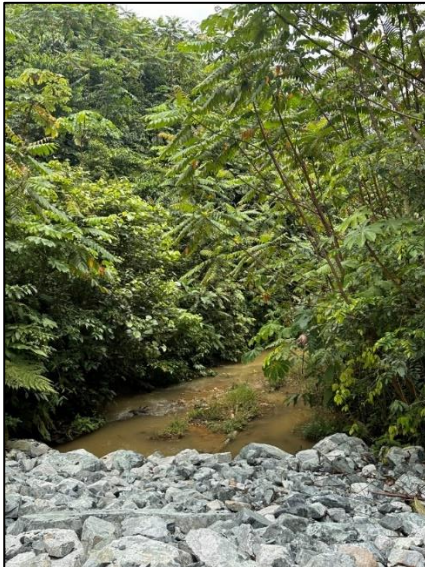
Fotografía 42. Poza 22.

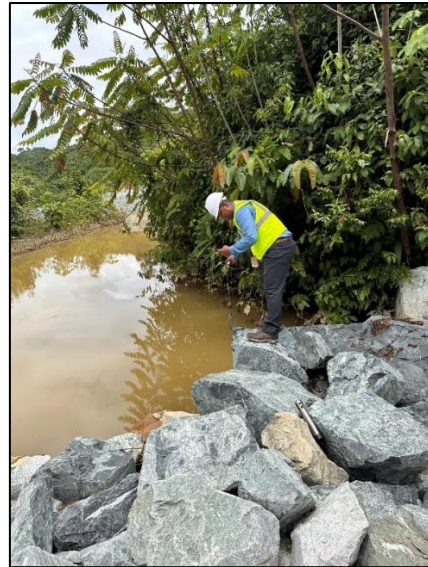
- Personal Ambiente MPSA realizó un monitoreo del agua con sonda paramétrica: pH 6.81, turbidez 55, conductividad 154 μ S/cm.

Fotografía 43. Monitoreo de agua en la Poza 22.

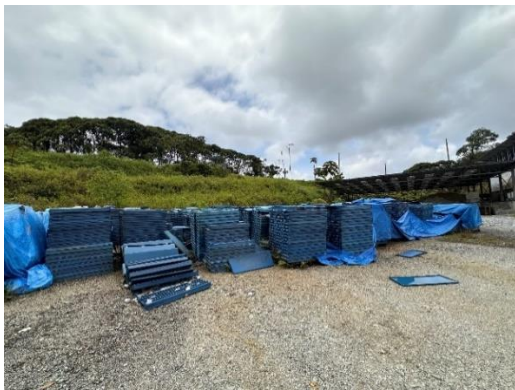
Fotografía 44. Cajas de testigos en Campamento Geología Valle Grande

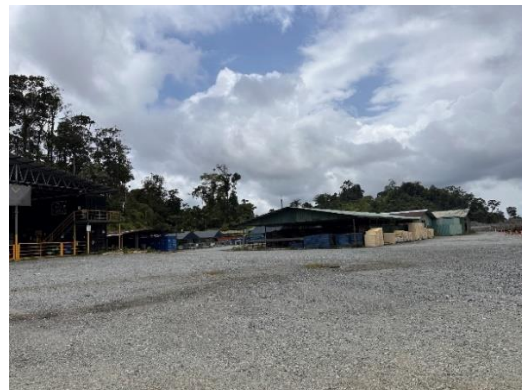
- La litoteca se observa levemente desatendida. No está operativo, no se encontró personal.

Fotografía 45. Campamento Geología Valle Grande

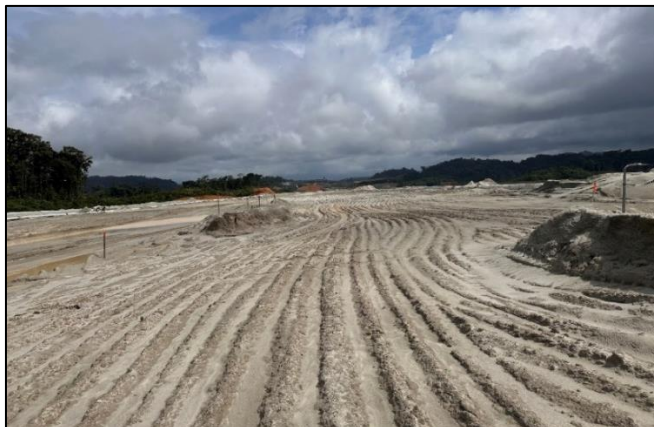
Fotografía 46. Líneas realizadas para facilitar el drenaje de agua en la superficie de los diques de la IMR.

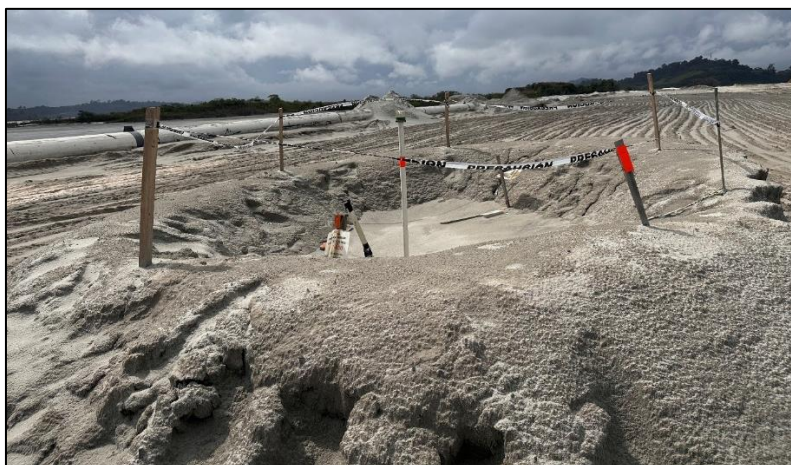
Fotografía 47. Instrumentación monitoreo geotécnico en dique de la IMR.

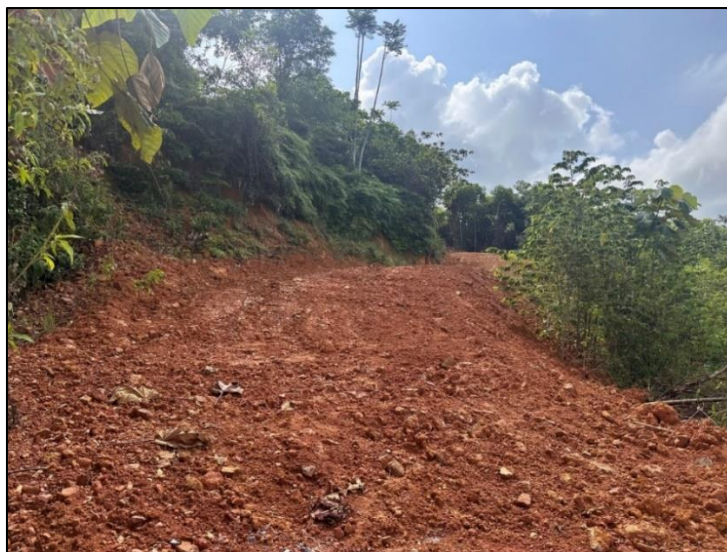
- Se visitó área contigua de futuro material de préstamo de saprolita para encapsulamiento de materiales pilas de acopio estéril y otras finalidades de remediación.
- Parte del área se ha revegetado progresivamente.

Fotografía 48. Material de préstamo saprolita en zona del Botadero Sur.

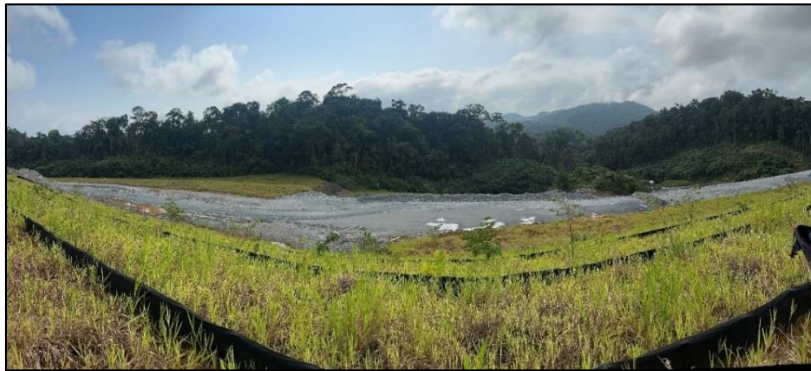
Fotografía 49. Avance de reforestación en Botadero Sur.

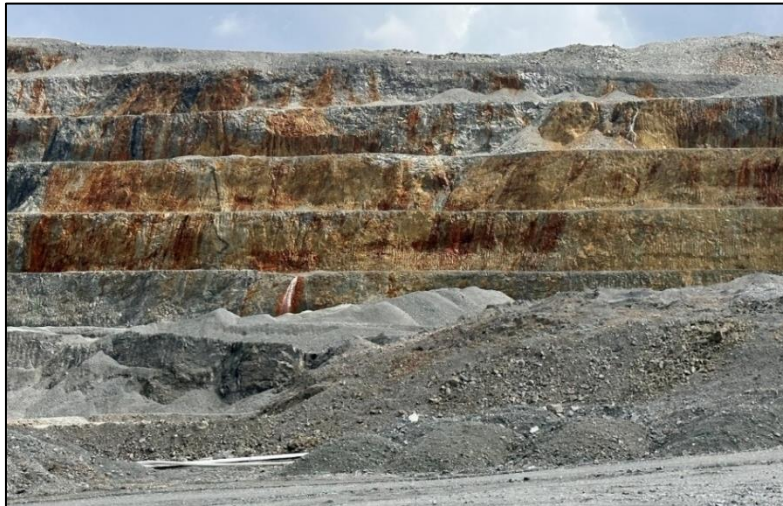
- Se observa oxidación en las paredes del Tajo Botija (generación de drenaje ácido, metales pesados, indican oxidación logarítmica).
- El Tajo Botija se encuentra en la cabecera del río Botija, lo cual de prolongarse las condiciones actuales pudiese representar un problema a esta fuente, producto del drenaje ácido de roca (DAR).

Fotografía 50. Evidencia de oxidación en paredes del tajo Botija.

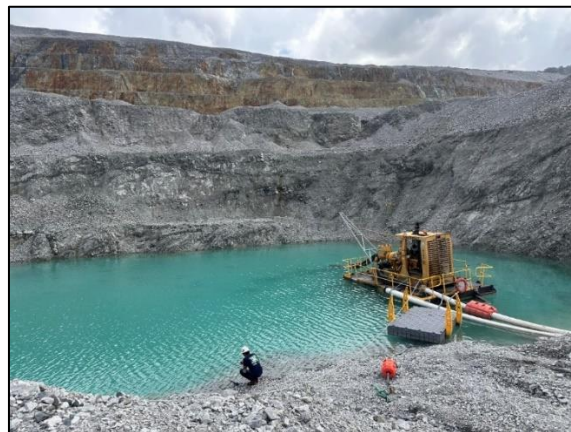
- Se inspeccionó el área “volada” el 14 de marzo 2024 (para descarte de explosivos).
- Se observó a trabajador de la sección de Ambiente-MPSA realizando medición con sonda multiparamétrica a las aguas recogidas en el sumidero del piso (pH = 7.31, T = 29.9 °C, Conductividad = 2203 µS/cm). Cabe destacar, que se registraron lluvias en los últimos días, las cuales pudieron influir en estos valores (se nos indicó que usualmente el pH del agua está alrededor de 4).

Fotografía 51. Monitoreo de agua en el sumidero del Tajo Botija.

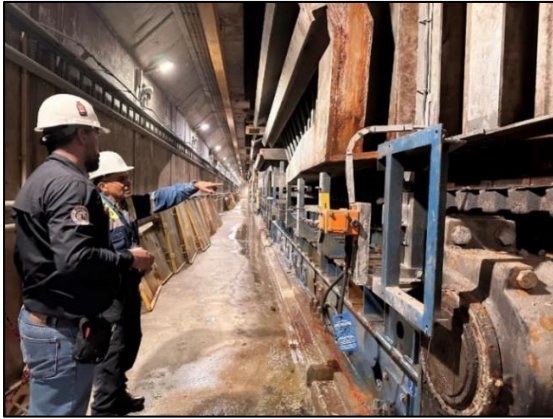
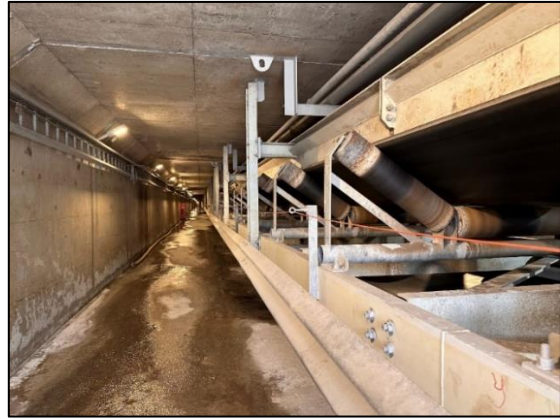
- Para efecto de mantenimiento, cada veintiún (21) días se ponen en funcionamiento las bandas transportadoras en los alimentadores (feeders) localizados en la parte inferior de las pilas de acopio; el material de las pilas llega a las bandas y luego se carga a un camión volquete para ser devuelto a la pila de acopio; en lugar de ir a los molinos.
- En las pilas se observa inicio de oxidación de las rocas en su parte externa (producción drenaje ácido debido a prolongada estancia a la intemperie).

Fotografía 52. Túnel de bandas alimentadoras de Planta de Procesos.

Fotografía 53. Túnel de bandas alimentadoras de Planta de Procesos.
