MINISTERIO DE AMBIENTE
SECCIÓN DE VERIFICACIÓN DEL DESEMPEÑO AMBIENTAL

INFORME TÉCNICO No. 023-2024

Inspección de Oficio y evaluación del PGS del proyecto denominado “*Mina de Cobre Panamá*”

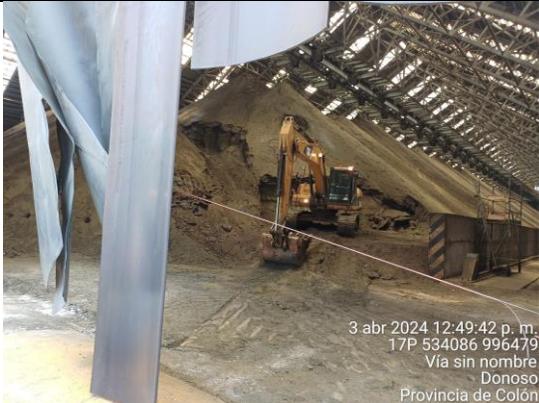
<p>3 abr 2024 12:49:42 p. m. 17P 534086 996479 Vía sin nombre Donoso Provincia de Colón</p>		<p>Foto N°1. Área interna del almacenamiento de concentrado.</p>

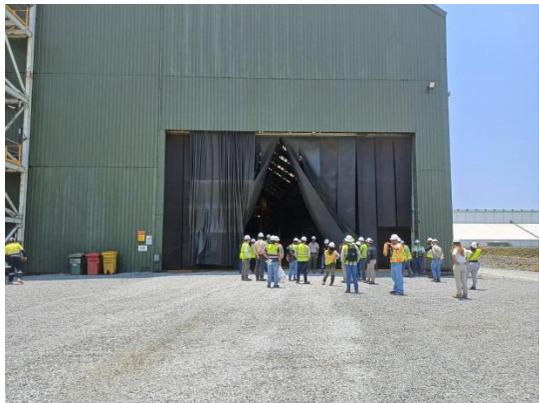
<p>Foto N°2. Vista externa del edificio de Concentrado de Cobre en Área de Puerto.</p>

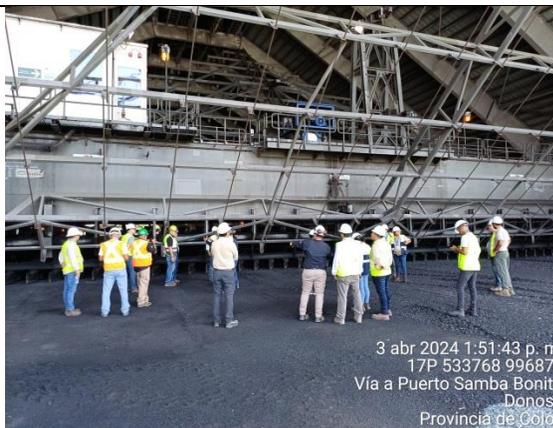
Se logra evidenciar que el almacenamiento de carbón ubicado en área de puerto se encuentra vacío actualmente, dicho recurso es fundamental para la operación de la Termo no está operando.

Foto N°3. Vista del área e Almacenamiento de Carbón.

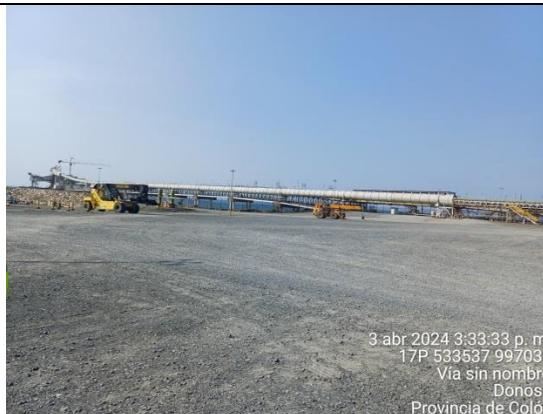
En el Área de puerto se observa una operación de acopio de hierro o equipo chatarra, que se acumula en una plataforma flotante.

Foto N°4. Montacargas trasladando hierro por el Área del patio de Puerto.

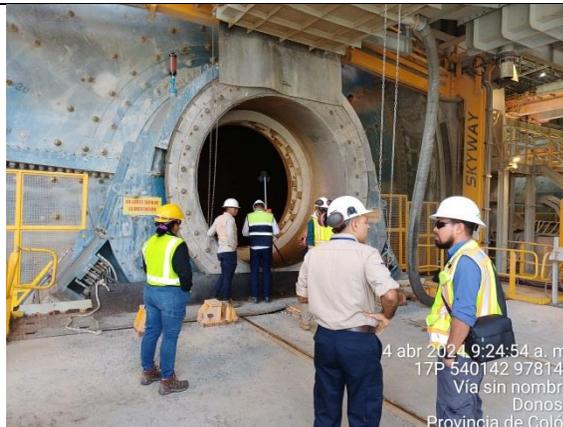
En el área de Mina de Cobre Panamá, se pudo inspeccionar el área de la planta de proceso, en la cual no se mantiene en operación.

El encargado hizo mención a una arrancada cada 15 días aproximadamente para darle mantenimiento; sin embargo lo mencionado no es congruente a lo mencionado en el Plan de Gestión Segura, en la cual se menciona que se requiere una operación completa para preservar el equipo.

Foto N°5. Área de Planta de Procesos.

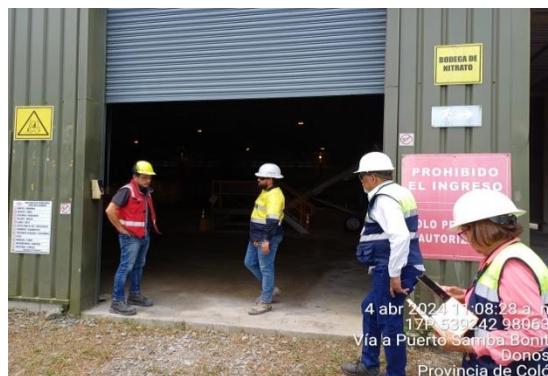
Al hacer la verificación del Almacenamiento de Nitrato, se logra evidenciar que actualmente existe un volumen considerable de insumo, que será retiraran del proyecto por la empresa contratista.

Foto N°6. Área de Almacenamiento de Nitratos.

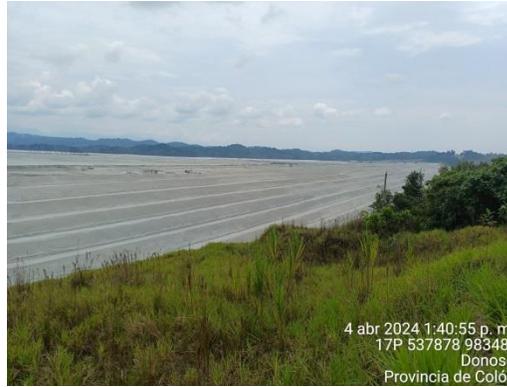
Al aproximarnos a la Presa Norte, logramos observar, que la misma se encuentra estable y mantiene sus cotas de elevación, proporcional a la etapa de desarrollo. El encargado de la estructura nos manifiesta que se requiere un volumen de material ciclonado, para terminar de completar un tramo faltante.

Este es uno de los puntos más sensibles, debido a los niveles de precipitación en el área, ya que es vulnerable por la erosión hídrica, por lo que requiere un constante mantenimiento estructural con el material de la zona.

Foto N°7. Vista del dique Presa Norte, conformada con arena Ciclónica.

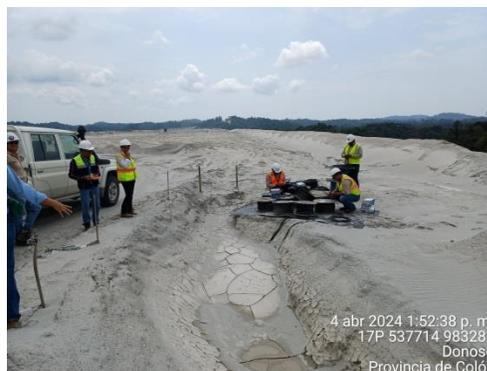
La presa actualmente se encuentra monitoreada con diferentes equipos para validar su estabilidad.

Foto N°8. Monitoreo con piezómetros instalados en el dique Norte.

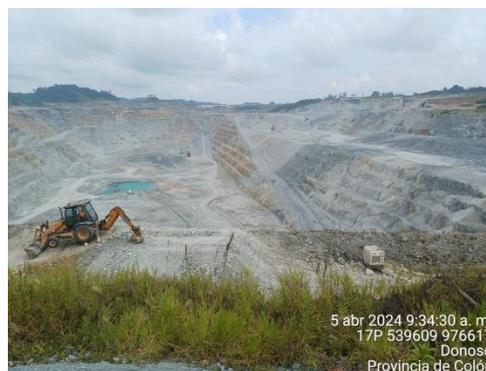
En el tajo botija actualmente no se está extrayendo mineral, sin embargo, existe una operación, con las aguas que se depositan, en su parte más baja producto de la precipitación y la escorrentía, que fluye por los taludes expuestos a las condiciones ambientales. Dichos taludes también requieren de vigilancia y mantenimiento constante.

Foto N°9. Vista del Tajo abierto Botija.

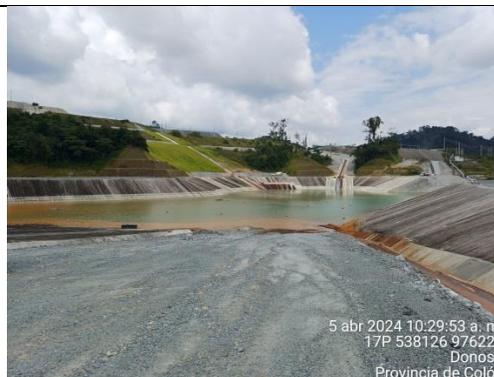
En la Poza 2, actualmente se bombean las aguas que se almacenan en la parte más baja del tajo Botija, para luego ser tratadas mediante los dosificadores de CAL y luego dichas aguas son enviados a la poza E, donde se contienen estas aguas de contacto y están disponibles, para su utilización en los procesos de mantenimiento operación.

Foto N°10. Vista de la Poza 2.

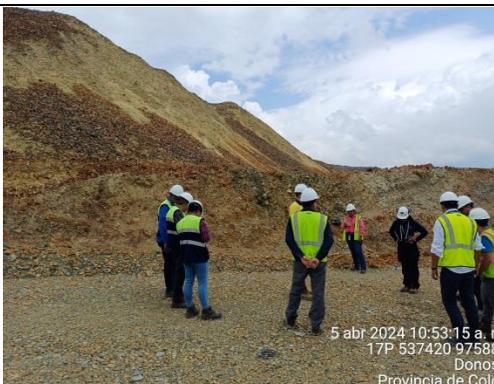
Depósito de roca de mediana y baja Ley, donde se evidencia el cambio de coloración, producto de la exposición al ambiente y reacciones químicas, y que en momento de precipitación dan lugar a la escorrentía con potencial de acidez que debe seguirse manejando a través de su conducción hacia la poza de sedimentación N°2.

Foto N°11. Vista del área de almacenamiento de roca de mediana y baja Ley.

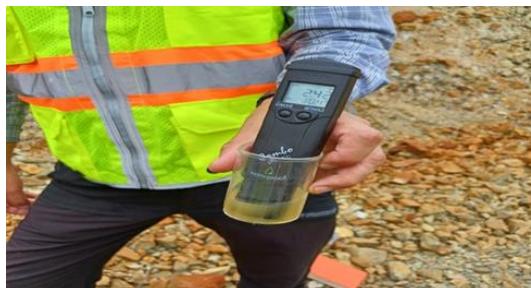
Recorrido de inspección por el área de almacenamiento de roca de Baja y Mediana Ley de cobre, se realizó una prueba de PH, con equipo portátil, obteniéndose el resultado de una lectura de pH = 2.4 demostración en el sitio.

Foto N°12. Aparato portátil de medición de PH.

Dato importante para la toma de decisiones con respecto a la cantidad de material que se encuentra expuesto a esta condición de generación de acidez.

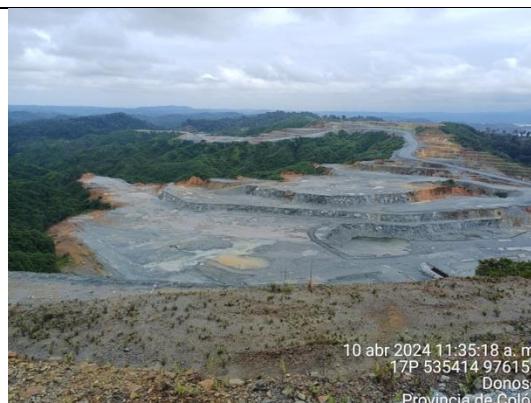
En el recorrido de inspección por el inicio del Tajo Colina, se pudo observar que el perímetro le falta reforzar bermas de control de sedimentos y así poder evitar afectación a la fuente hídrica más cercana aguas abajo que es la Quebrada Colorada.

Foto N°12. Vista del tajo Colina

- En el área del Tajo Colina, se deben tomar medidas de mitigación ambiental, en cuanto a control de erosión y sedimento y así evitar afectación aguas abajo de la Quebrada Colorada.

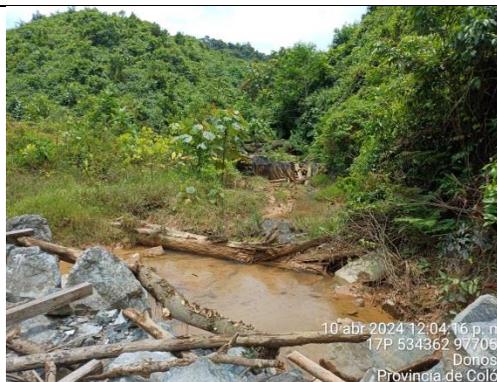
En el recorrido de inspección por el área de la Quebrada Colorada, parte baja del inicio del Tajo Colina, se pudo observar que hace falta reforzar y dar mantenimiento a los controles de erosión y sedimentos tanto temporales como permanentes según sea el caso.

Foto N° 13. Falta de reforzar controles de sedimentación en la quebrada Colorada.
