Nos dirigimos a usted a fin de presentarle una actualización al Plan de Preservación y Gestión Segura (PGS) presentado a su despacho el 26 de marzo del 2024, en respuesta a la nota MICI-DM-N-N-[203]-2024, con fecha del 4 de marzo del 2024.

17 de Mayo del 2024  
Número de Proyecto 475.0022.003

RE: **REQUISITOS PARA LA REUBICACIÓN DE LA POSICIÓN DEL ALVIADERO DEL DEPOSITO DE RELAVES EN COBRE PANAMÁ**

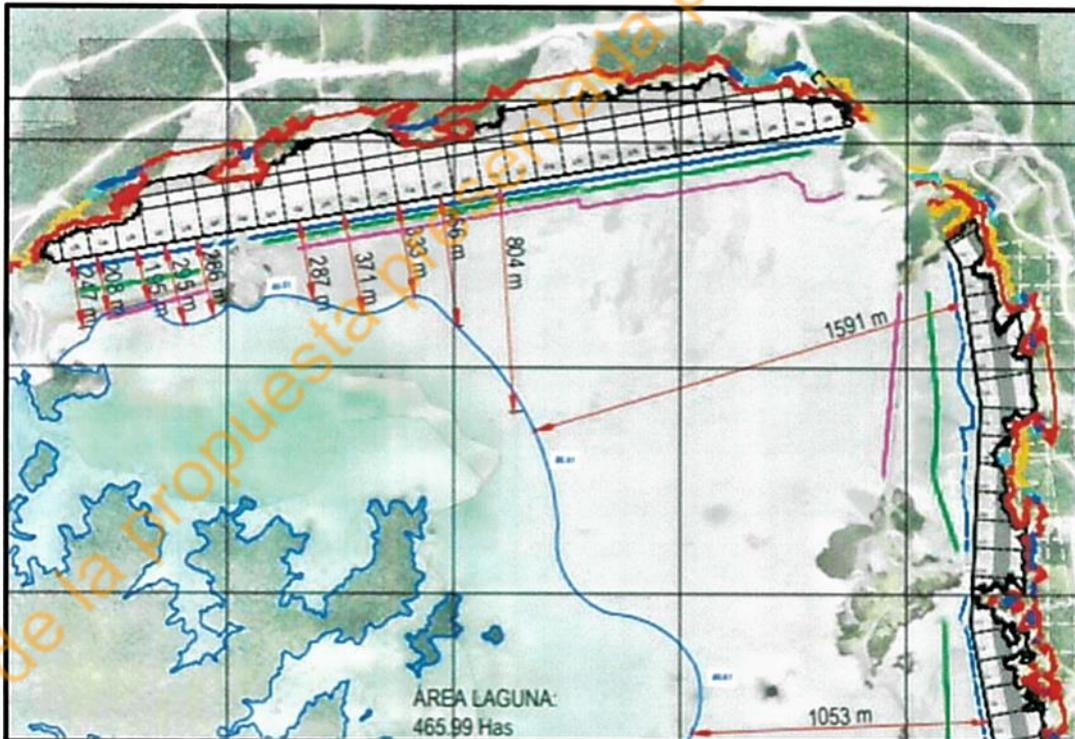
Uno de los desafíos clave durante los últimos años de la operación ha sido mantener la longitud adecuada de la playa desde el terraplén (muro) exterior, especialmente en la Presa Norte. La laguna de aguas claras sobrenadante del TMF con frecuencia se ha aproximado al muro a una distancia menor a la distancia objetivo recomendada de 400 m, tal como se muestra en la Figura 1. Afortunadamente, el TMF ha sido construido con un borde libre vertical adecuado para almacenar la inundación de diseño varias veces, lo cual resulta que el riesgo de desbordamiento sea muy bajo.

El principal riesgo asociado con una distancia inadecuada entre la laguna y el muro exterior es la erosión interna debido a flujos preferentes a través del material arenoso de las paredes exteriores causada por un reducido recorrido de las filtraciones. Generalmente, las instalaciones construidas utilizando la fracción gruesa (arenas) compactada de relaves separado por hidrociclones, son muy estables. Sin embargo, son susceptibles al modo de falla por erosión interna. Teniendo en cuenta el clima de alta precipitación en el sitio de Cobre Panamá, este riesgo debe abordarse con el máximo cuidado y urgencia.

Figura 1 Ortofoto del 19 de octubre del 2023 que ilustra longitudes de playa de menos de 400 m durante las operaciones

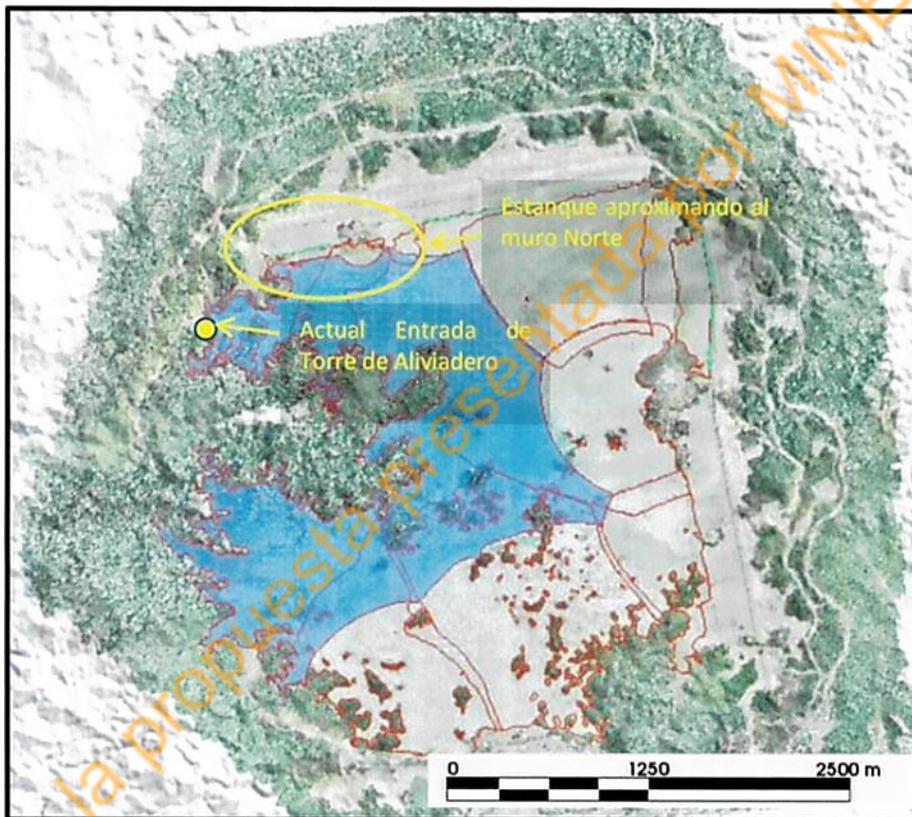
Con base en nuestra inspección del sitio y en la revisión de la información disponible, creemos que la causa raíz del problema es la ubicación actual de la Torre de Aliviadero y los sistemas de bombeo en el TMF. La ubicación actual de la entrada de la torre de aliviadero se muestra a continuación en la Figura 2. Nótese la proximidad de la torre al muro Norte. Al mantener la laguna alrededor de la ubicación de esta torre para facilitar la decantación del agua se genera como resultado que la laguna de agua se aproxime al muro Norte.

Debe señalarse que la ubicación actual de la Torre de Aliviadero fue esencial durante los primeros años de operación, ya que se trataba de un punto topográfico bajo el que se podía dirigir el agua. El diseño original siempre consideró la reubicación de la Entrada de Torre de Aliviadero.

Figura 2 Ubicación de la Entrada de Torre de Aliviadero en relación con la Presa Norte de la TMF (Imagen de simulación Muck3D)

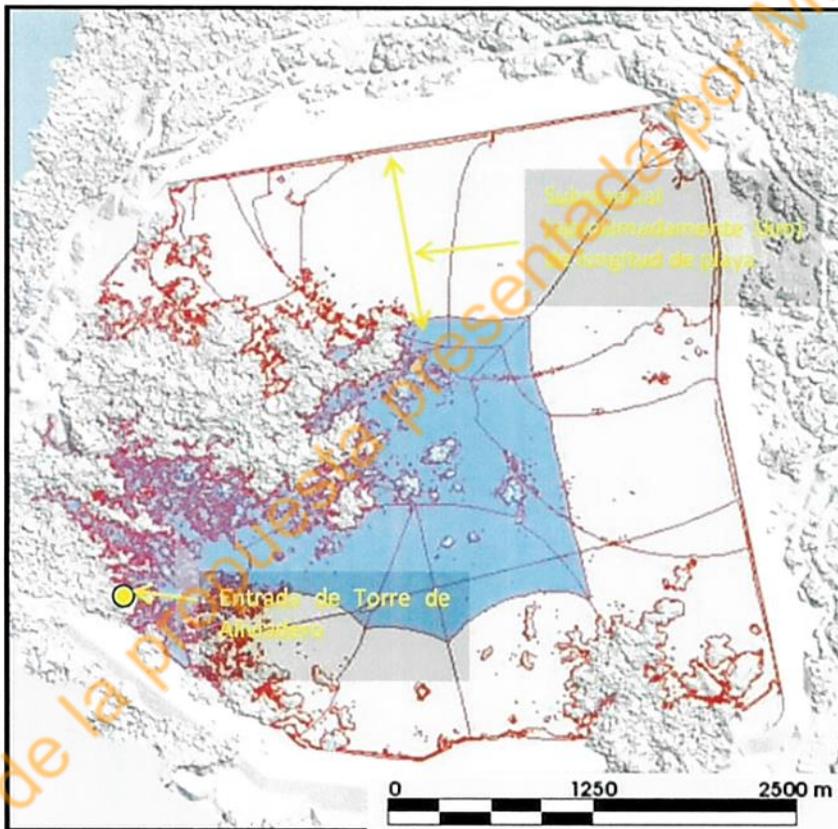
Figura 3 Ubicación propuesta de la Entrada de Torre de Aliviadero y la extensión futura esperada de la laguna (Imagen de la simulación Muck3D)

El propietario y operador del TMF ha estado enterado de este problema desde hace algún tiempo y ha identificado una nueva ubicación para la futura torre de aliviadero, tal como se muestra en la Figura 3. Una simulación realizada en Muck3D del futuro plan de descarga de relaves (Figura 3) indica que es posible mantener la distancia entre la laguna y las paredes exteriores, generando una reducción significativa de los riesgos para el TMF. En base a la experiencia de NewFields, un ajuste como éste generalmente mejora y simplifica el manejo de la laguna.

Es de nuestro entender que actualmente no está permitido realizar actividades de construcción en el sitio. Esto genera una desafortunada situación ya que para poder mejorar las condiciones de seguridad y estabilidad del TMF se requiere realizar esta construcción. También se requerirá de realizar una limitada descarga de relaves para poder mover la laguna desde su ubicación actual a la nueva ubicación de la Entrada de Torre de Aliviadero.

NewFields recomienda que se consiga la aprobación de las autoridades para la construcción de la reubicación de la Entrada de Torre de Aliviadero, incluyendo los túneles asociados y todos los demás elementos necesarios para operar desde la nueva ubicación. El motivo de la solicitud del permiso podría estar basada en que tendrá una influencia directa y positiva en la seguridad y estabilidad del TMF en Cobre Panamá.
