**EL COBRE PANAMÁ**  
**MINERA PANAMÁ, S.A.**

**REPORTE**  
**PLAN DE PRESERVACIÓN Y GESTIÓN**  
**SEGURA**

**SEPTIEMBRE 2025**

**REPORTE MENSUAL PLANTA DE PROCESOS**

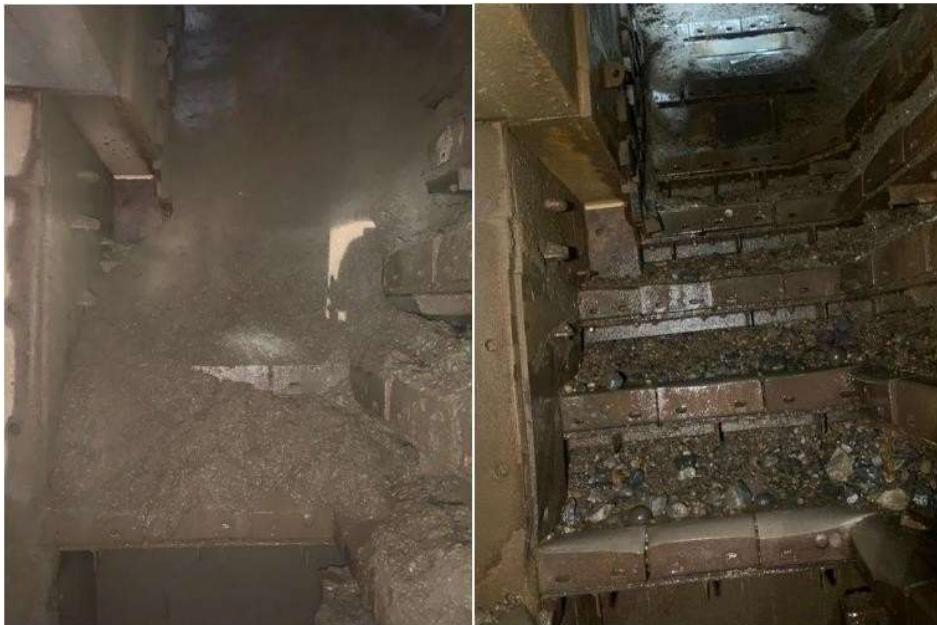
*Ilustración 18 Limpieza de chutes ANTES Y DESPUES*

La limpieza del circuito de clasificación con la finalidad de mantener los equipos en buenas condiciones, hacer una inspección visual de cómo se mantienen los equipos e identificar posibles fallas.

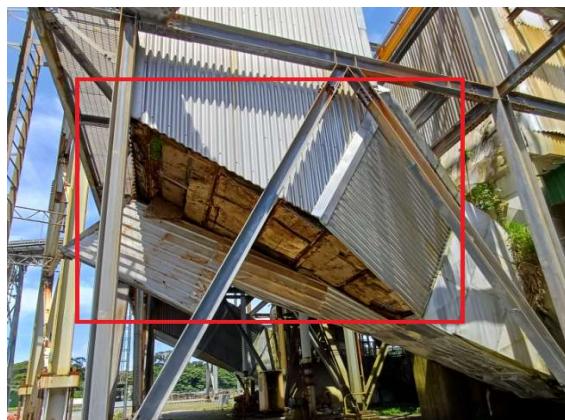
ANTES

Order Number	Or Ty Description	Asset Number Description	Unit Number	Hours
703759	Aislamiento desprendido.	INDUCED DRAFT FAN A	2BA501CA	252
1338284	Daño en Aislamiento Térmico	INDUCED DRAFT FAN A	2BA501CA	288
1379860	LUBRICACION/ INSPECCION	INDUCED DRAFT FAN A	2BA501CA	8
1406292	Inspección de ducto de salida	INDUCED DRAFT FAN A	2BA501CA	21
1407316	Daño en Aislamiento Térmico	INDUCED DRAFT FAN A	2BA501CA	288
1411388	reparacion de ductos	INDUCED DRAFT FAN A	2BA501CA	80

- Reparación del aislamiento térmico del techo de los Inducido para frenar infiltraciones desde arriba
- Remoción del aislamiento térmico de los abanicos 2A&2B iniciando por las juntas de expansión
- Inspección de los abanicos
- Solo pendiente en esta actividad es finalizar la instalación del nuevo aislamiento térmico - INDUCED DRAFT FAN A

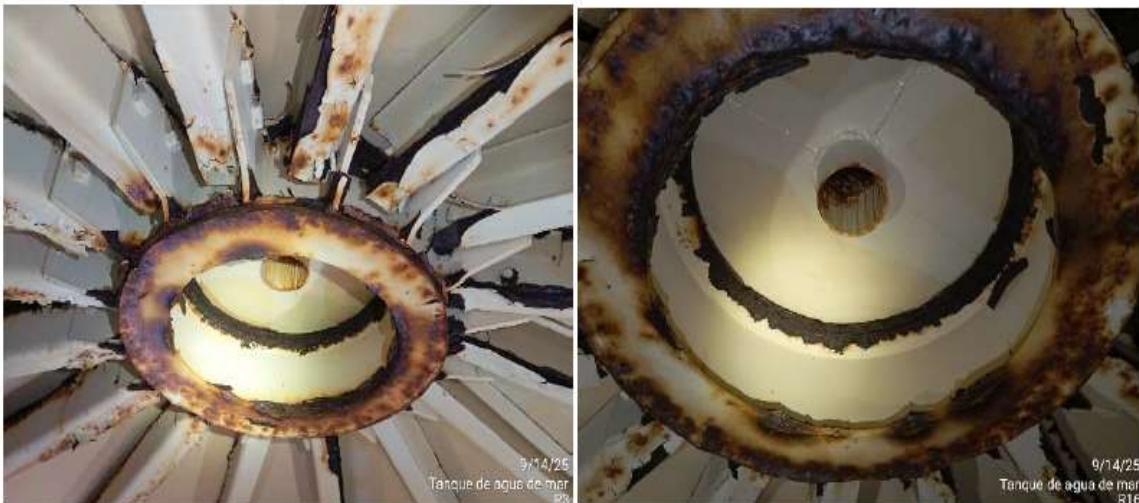
## TRABAJOS DE INSPECCIÓN Y REPARACION DE 16 RAFTER TIPO C Y ANILLO CENTRAL DEL TECHO TANQUE DE AGUA DE MAR - 0WL001T

- La pérdida significativa de material por corrosión se evidencia en todos los Rafter tipo C, alrededor del 90% de los Rafter presentan corrosión en estado crítico y severo, pudiendo estar comprometida la integridad estructural.
- El anillo central también presenta corrosión entre un 45% de todo el componente.
- Gran parte de los rafters con esta condición han perdido su capacidad estructural de soportar cargas distribuidas del techo.

- Reparar o reemplazar rafters y anillo central, con su respectivo procedimiento de pintura para la aplicación de agua de mar.
