**EL COBRE PANAMÁ
MINERA PANAMÁ, S.A.**

**Informe Mensual de las actividades
autorizadas para la ejecución del PGS**

Octubre 2025

REPORTE MENSUAL PLANTA DE PROCESOS

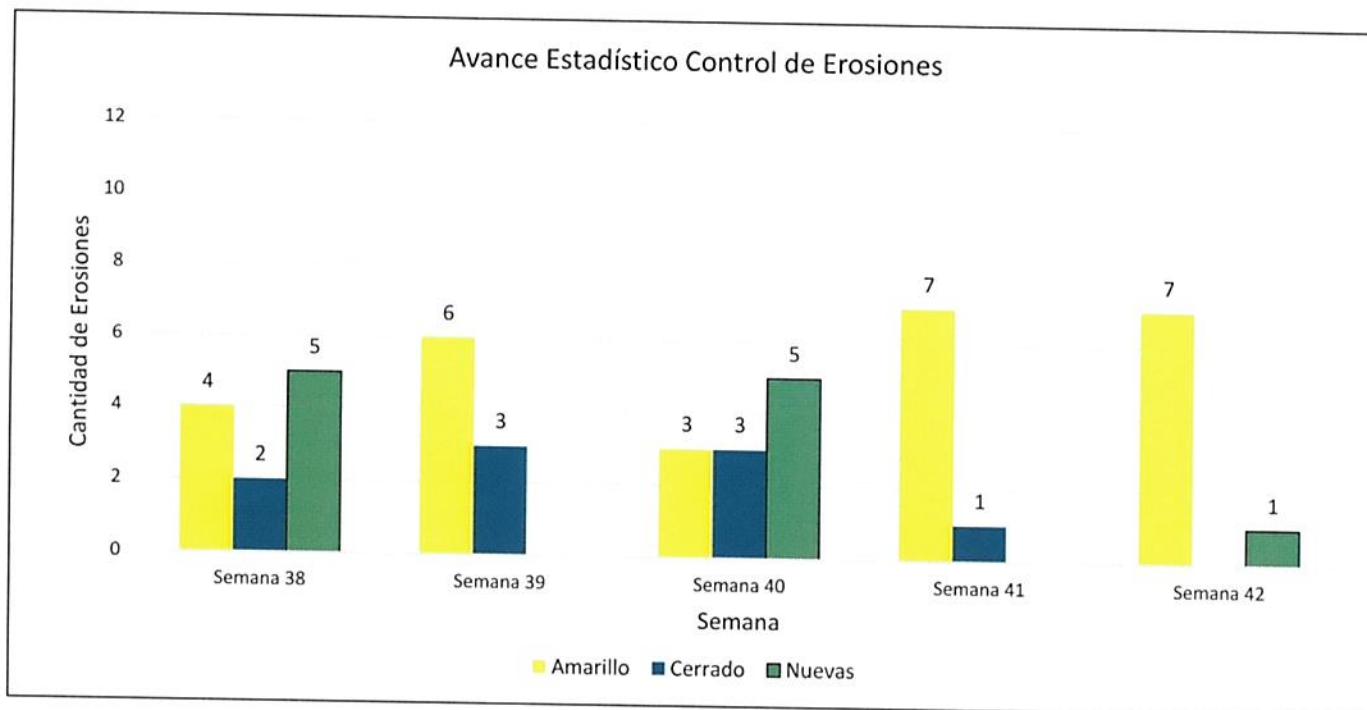
Figura 43 - Estadística de erosiones

Durante el período evaluado, las condiciones de los muros se mantuvieron estables, sin presentarse anomalías estructurales tales como: fisuras, asentamientos o deformaciones. Se identificaron erosiones superficiales localizadas en las banquetas de la cara aguas abajo, las cuales fueron atendidas oportunamente siguiendo los procedimientos de mantenimiento y control de calidad. Asimismo, se completó con éxito la construcción del Seepage Well (Pozo de infiltración) 1A, proyectado en el Muro Este de la IMR.

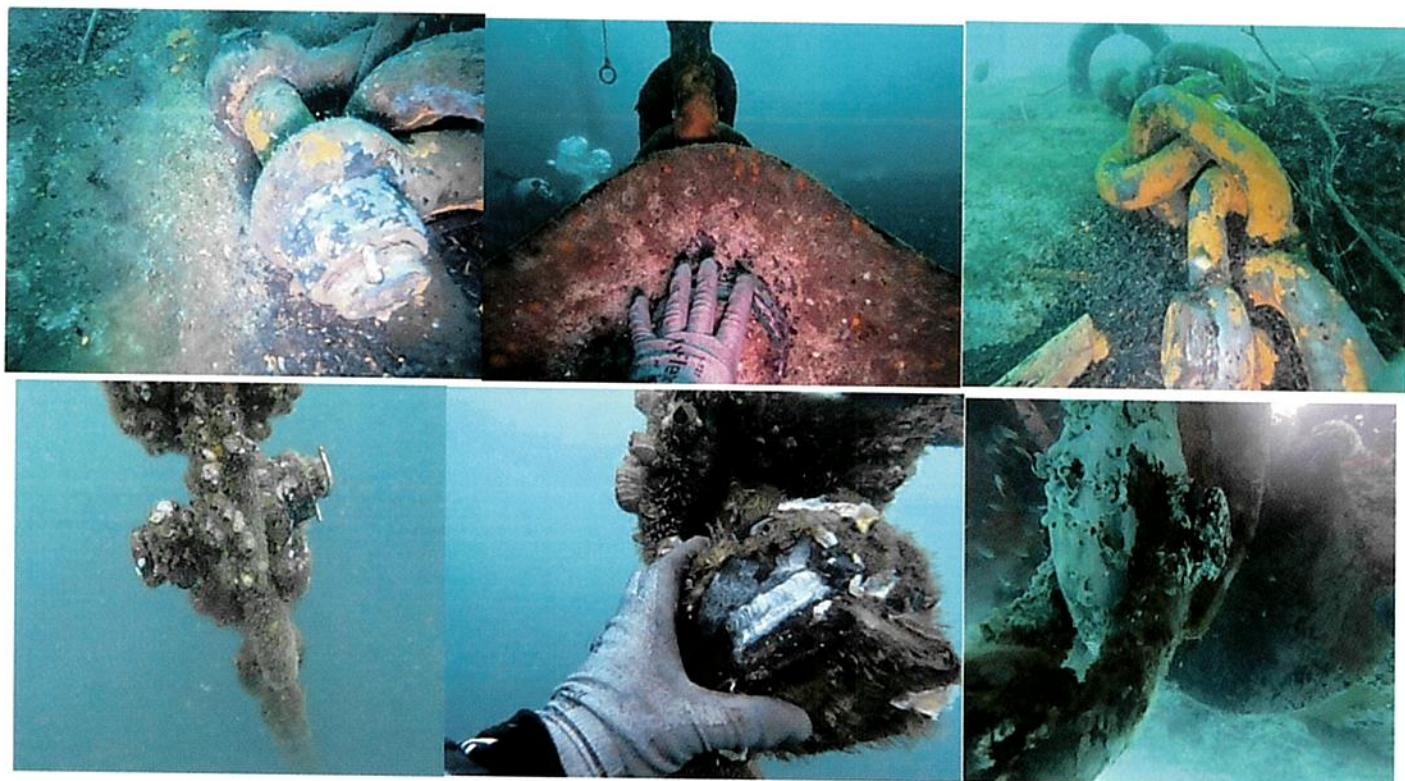
Inspección de la Cadena de las Boyas de Amarre #7

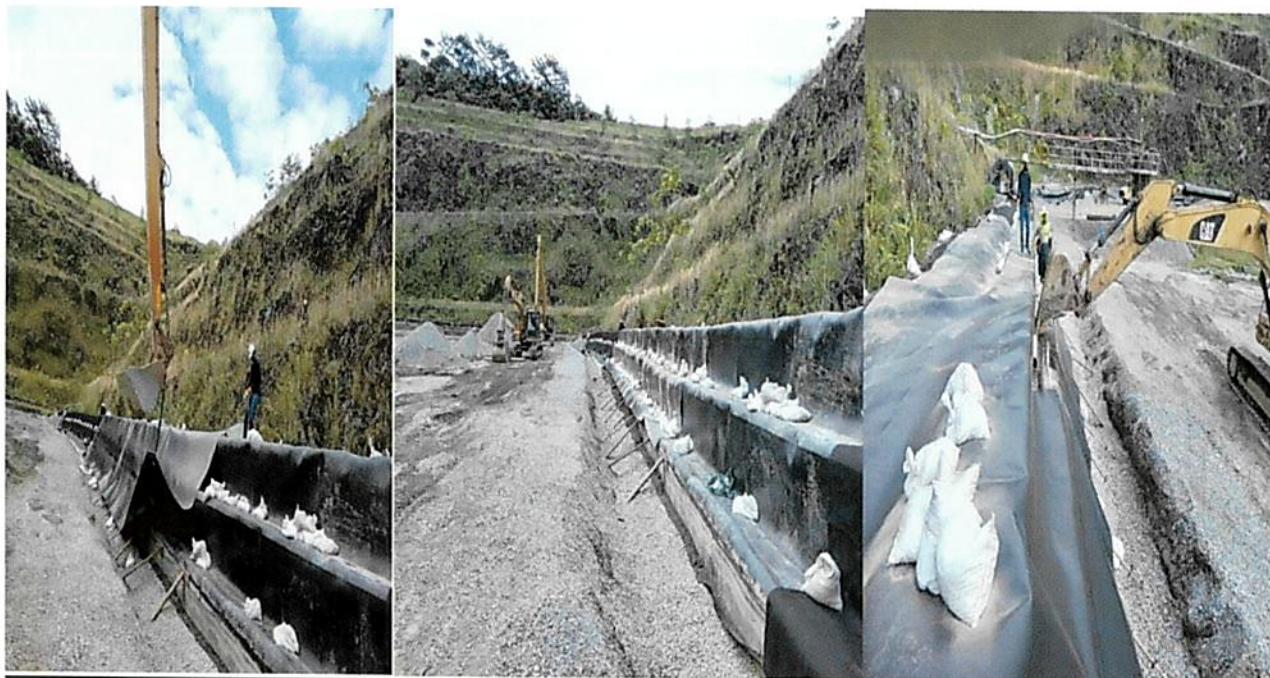
Trabajo de reparación de geotextil y geo membrana
