PLAN DE PRESERVACIÓN Y GESTIÓN  
SEGURA

INFORME MENSUAL DE  
IMPLEMENTACIÓN DE LAS ACTIVIDADES  
AUTORIZADAS

DICIEMBRE 2025

# REPORTE MENSUAL PLANTA DE PROCESOS-ENG

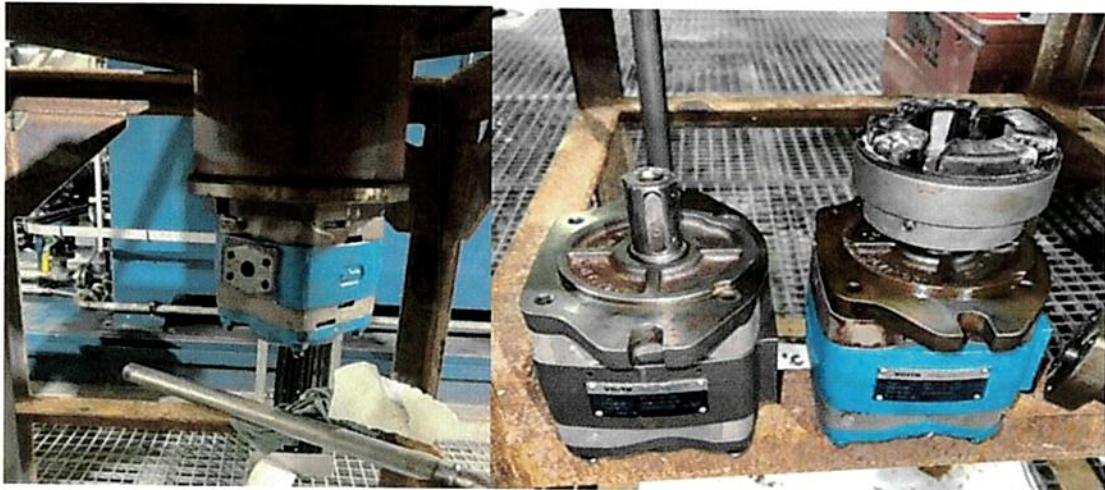
- Cambio de bomba Nº11 en sistema auxiliar del 322-LU-2201.

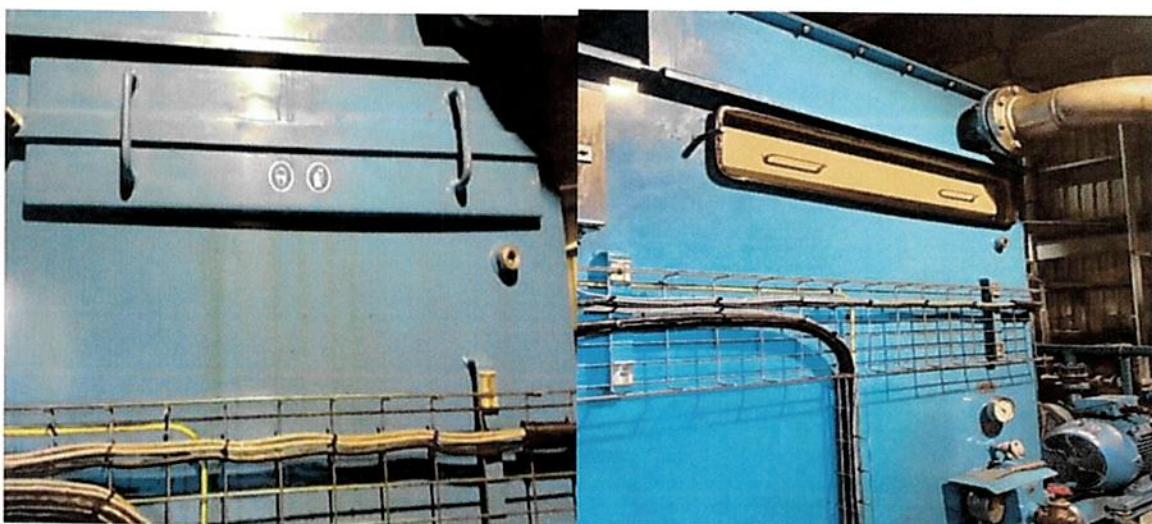
- Reparación de fuga de aceite hidráulico del tanque 322-LU-3202.

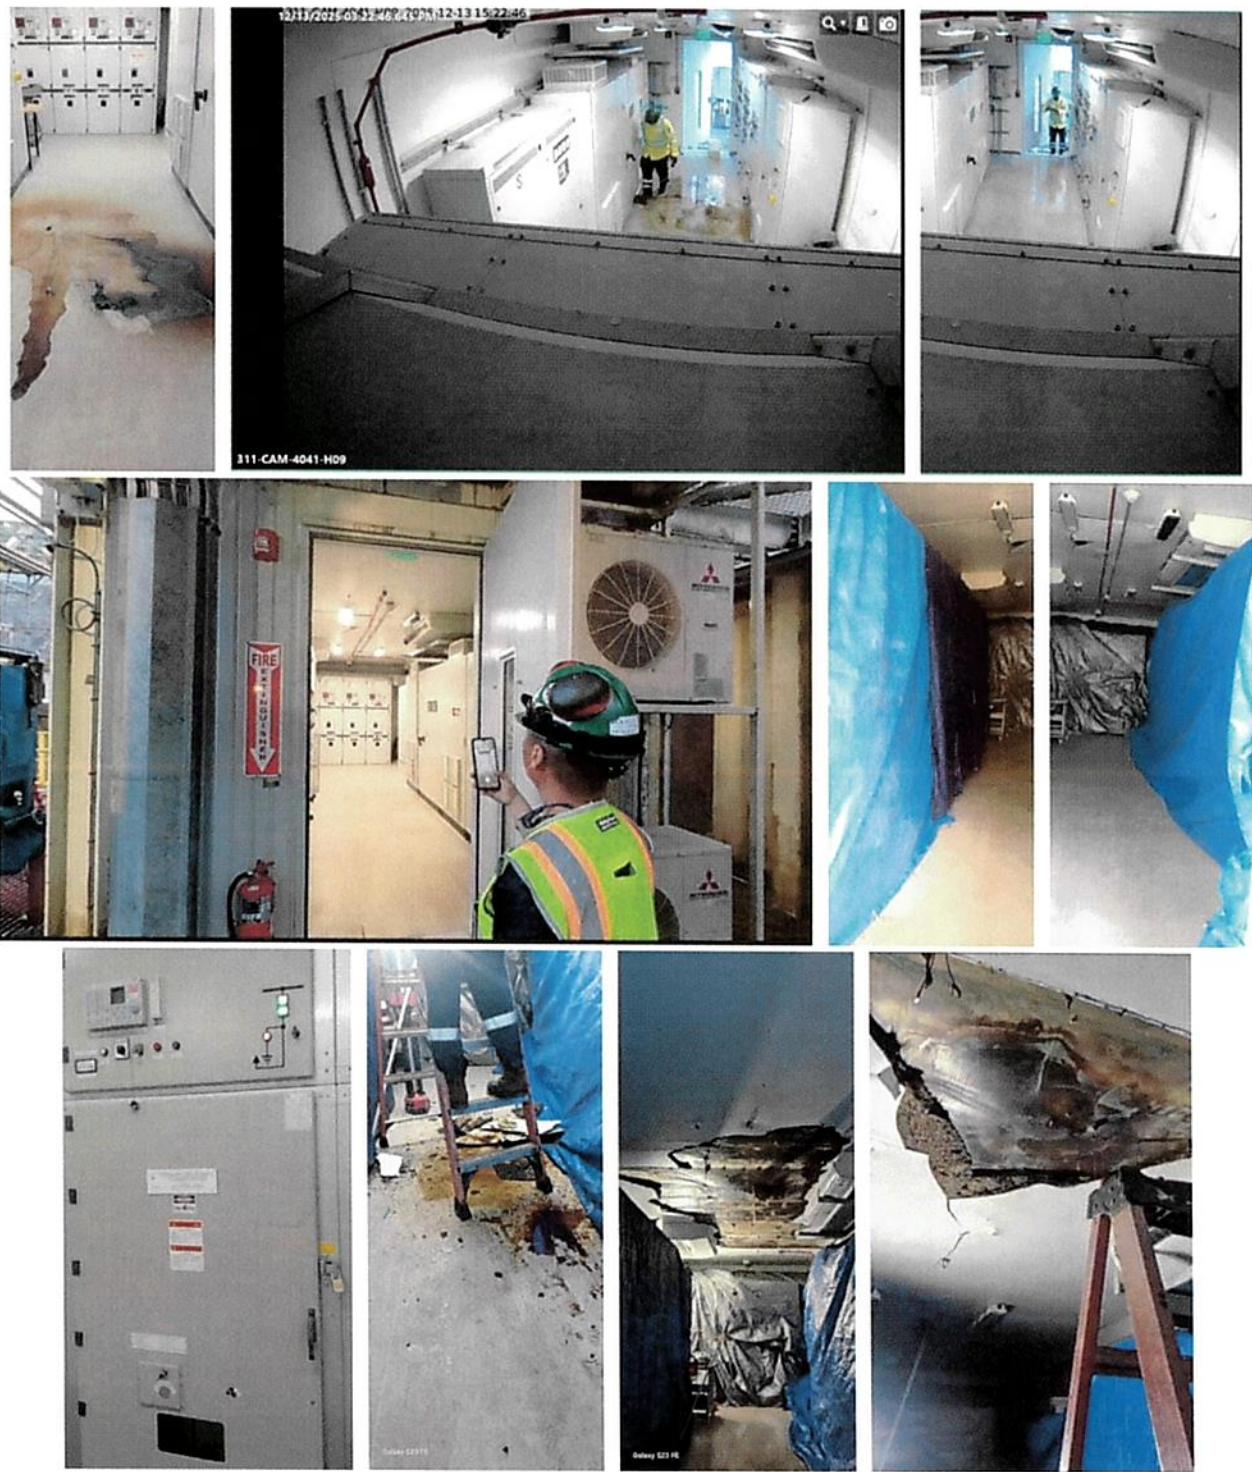
- Desenergización de la subestación local 311-SUB-4001, por trabajos de reparación de filtración por el techo.

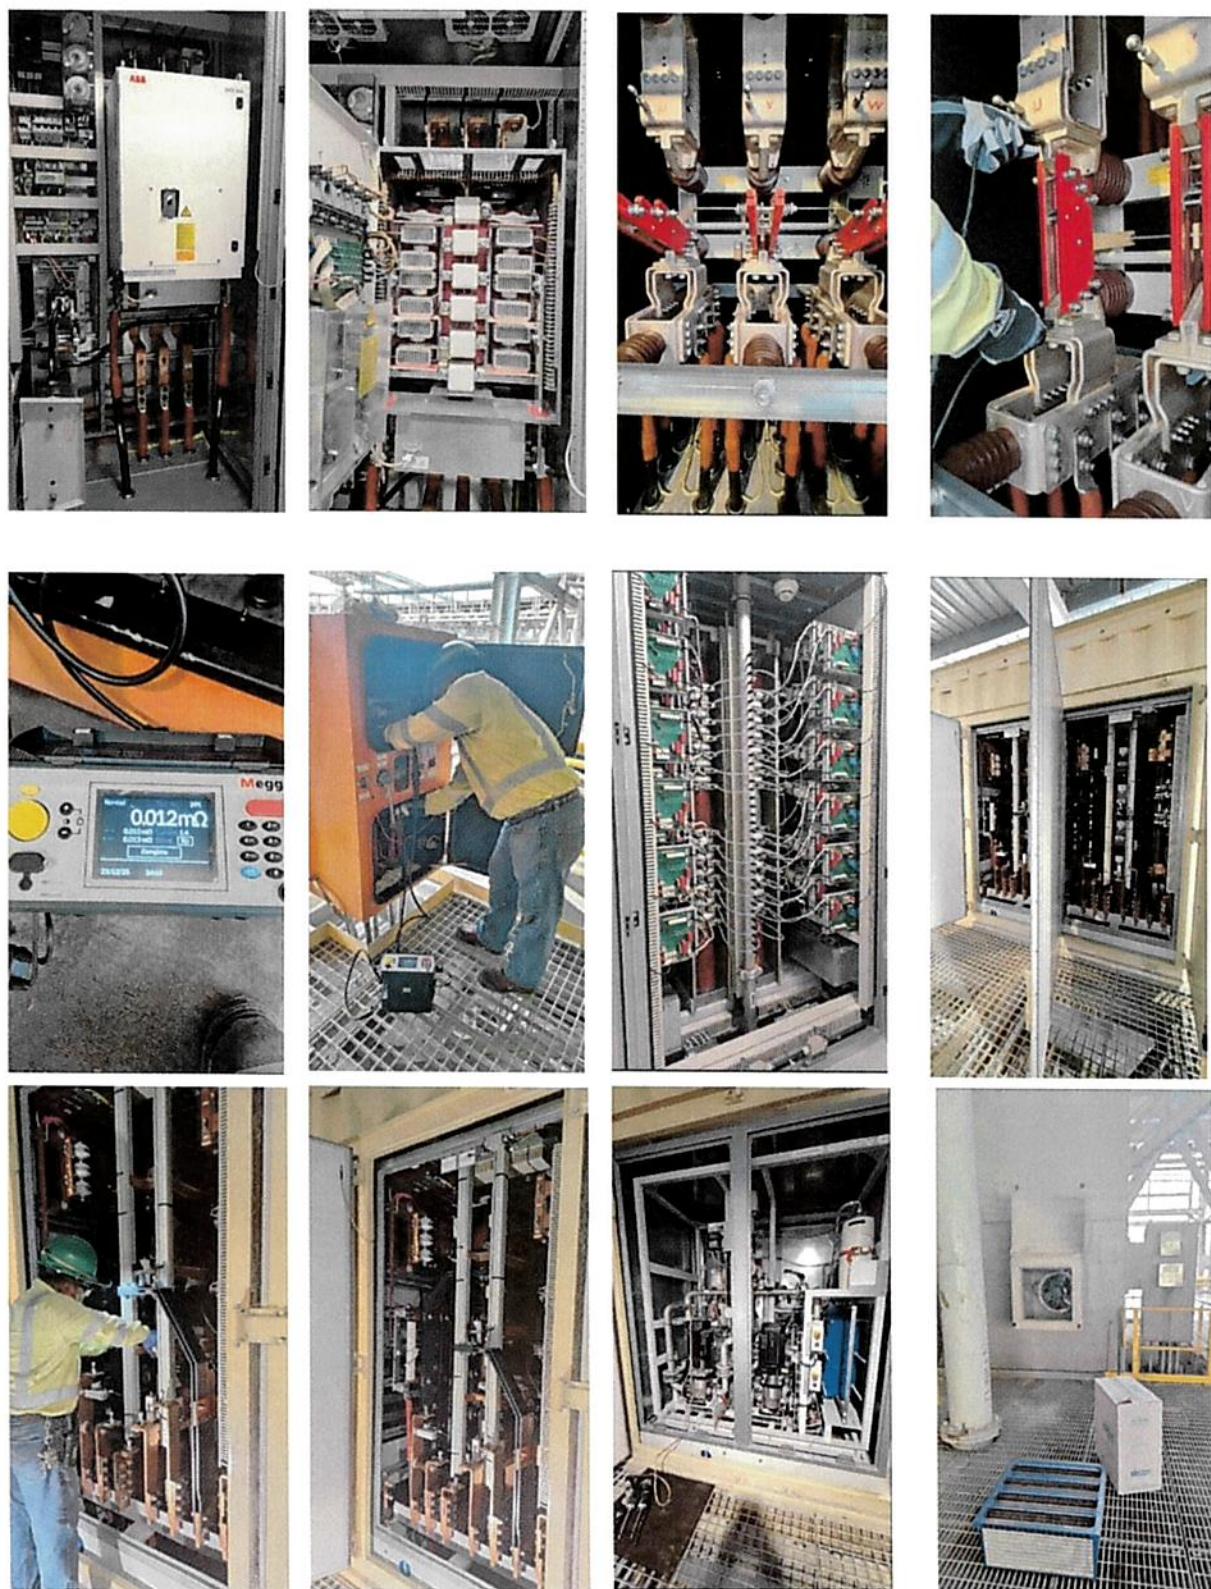
- Inspección a ciclo convertidor y a molino de bolas BM 3.
