PLAN DE PRESERVACIÓN Y GESTIÓN  
SEGURA

INFORME MENSUAL DE  
IMPLEMENTACIÓN DE LAS ACTIVIDADES  
AUTORIZADAS

ENERO 2026

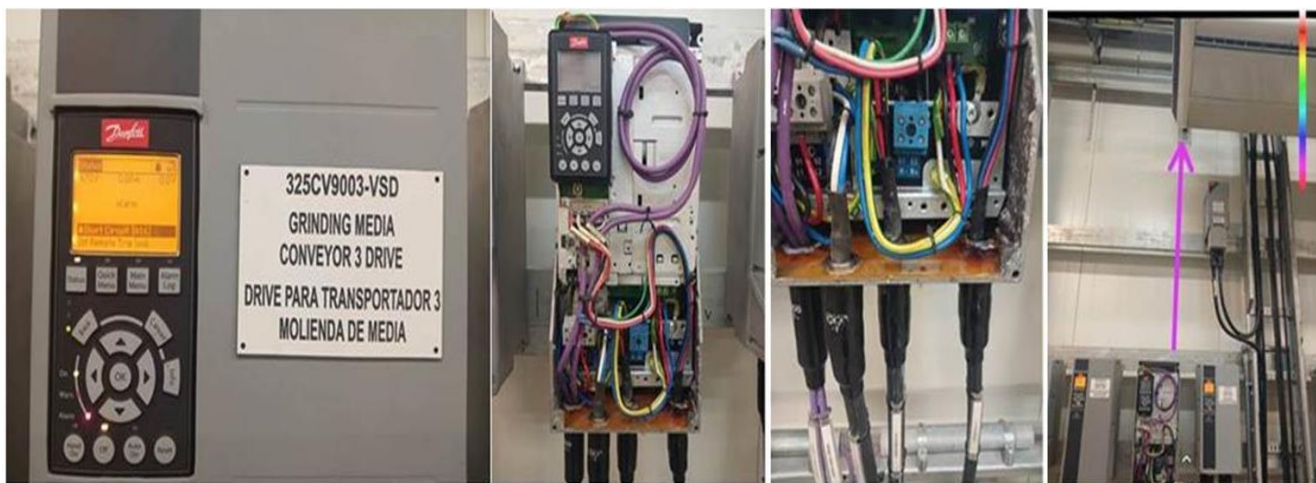
- Reemplazo de variador Danfoss 325-CV-9003-VSD por daño de filtración de agua.

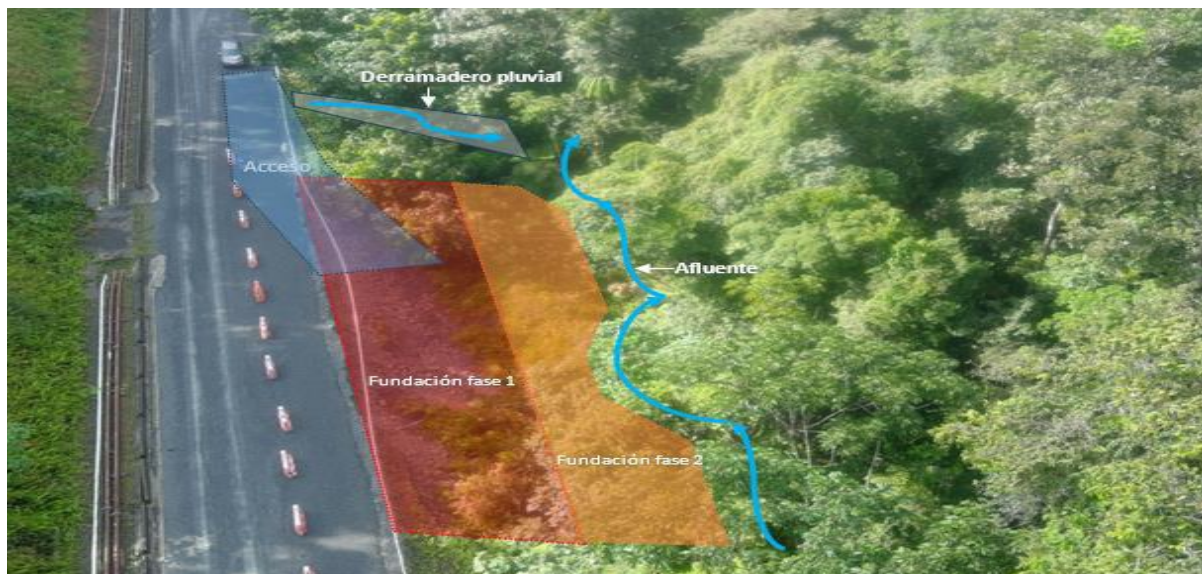
Imágenes del area afectada

En el kilómetro 9 de la vía Coastal Road se presenta una falla hidráulica severa que ha provocado la socavación del borde de la vía, comprometiendo la estabilidad de la estructura vial y generando una condición de alto riesgo para la circulación vehicular.

- Colapso parcial del carril afectado.
- Desplazamiento o caída del sistema de defensa metálica.
- Interrupción total del tránsito vehicular.
- Riesgo de accidentes por reducción de calzada y pérdida de estabilidad del pavimento.
- Incremento de costos por daños mayores a la estructura vial.

- Se delimito con señalización vial el cierre del carril derecho
- Se envió comunicado general informando a los usuarios de la vía sobre esta situación para tomar las precauciones necesarias.

- Se colocaron 3 puntos de control 1 antes y 2 después de la falla, para revisión periódica con el objetivo de verificar si el terreno se mantiene estable o está teniendo algún desplazamiento.
- Desmante para una mejor revisión del área.

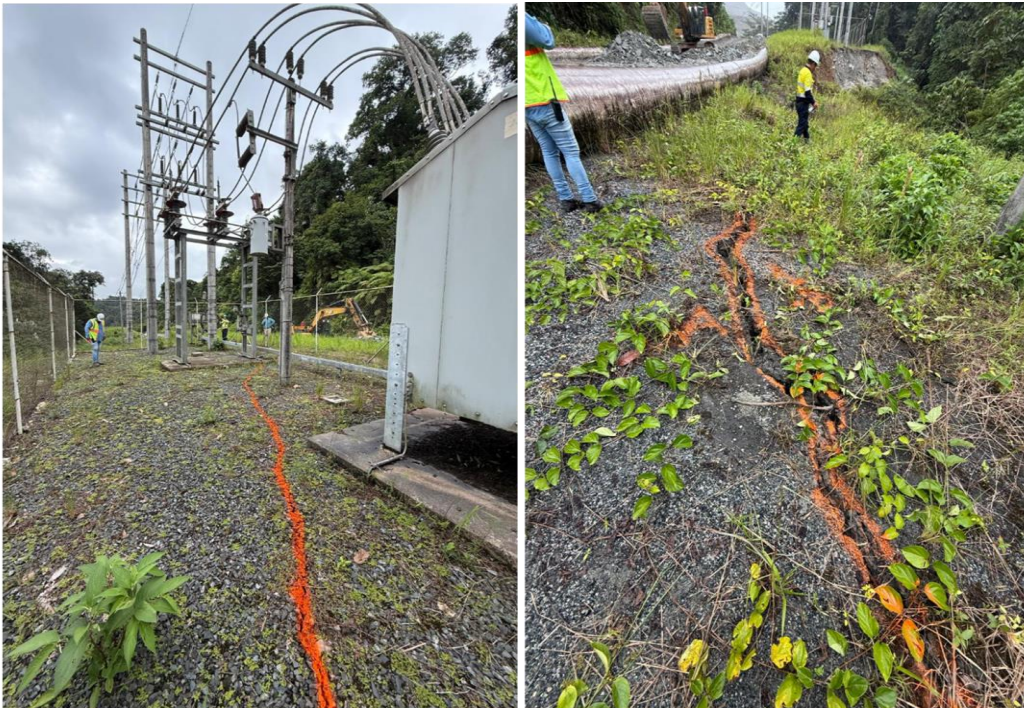
- **Area de camino o acceso hacia Poza 12:** Formación de grietas en tensión en subestación eléctrica, ocasionado por las fuertes lluvias reportadas a partir del 1 de enero de 2026. Como acción correctiva, se desinstaló el cableado de la subestación y se sugiere la reubicación de la subestación.

Inspección de campo del 3 de enero de 2026. Aparición de grieta en tensión en sub Estación, en camino hacia Poza 12. Se realizaron trabajos de desconexión de cableado y se sugiere reubicar sub Estación, debido al riesgo de colapso de la estructura.

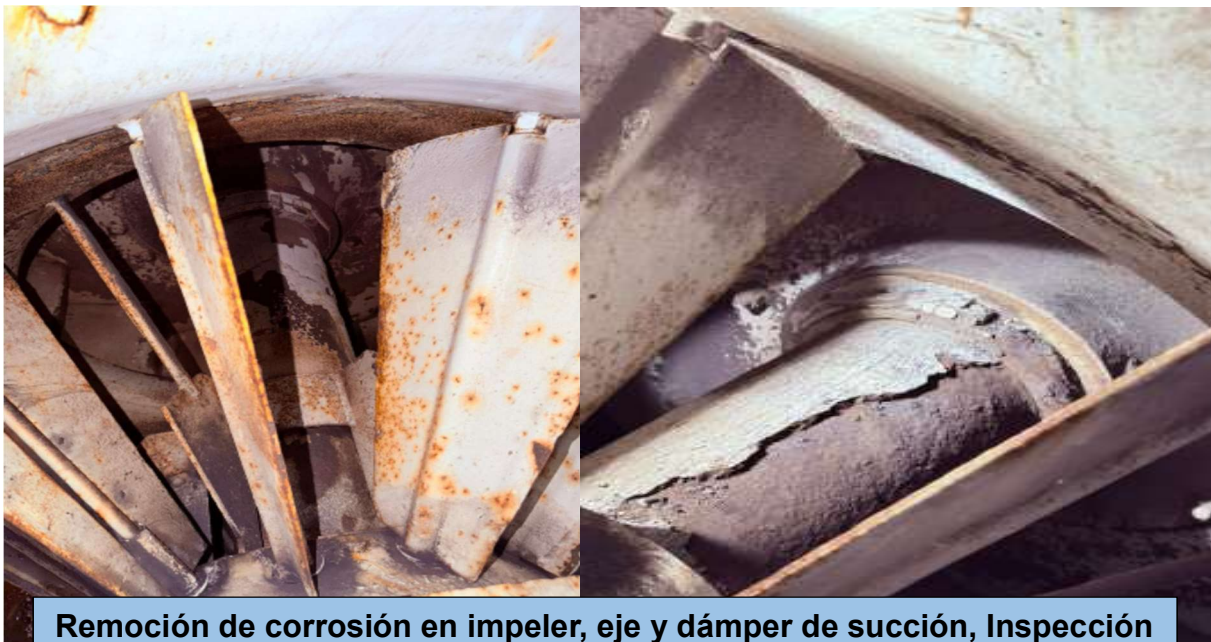
Remoción de corrosión en impeler, eje y dámper de succión, Inspección de espesores y pittings de los alabes del impeler – Abanico Forzado U1
