**COBRE PANAMÁ**

PLAN DE PRESERVACIÓN Y GESTIÓN  
SEGURA

INFORME MENSUAL DE  
IMPLEMENTACIÓN DE LAS ACTIVIDADES  
AUTORIZADAS

FEBRERO 2026

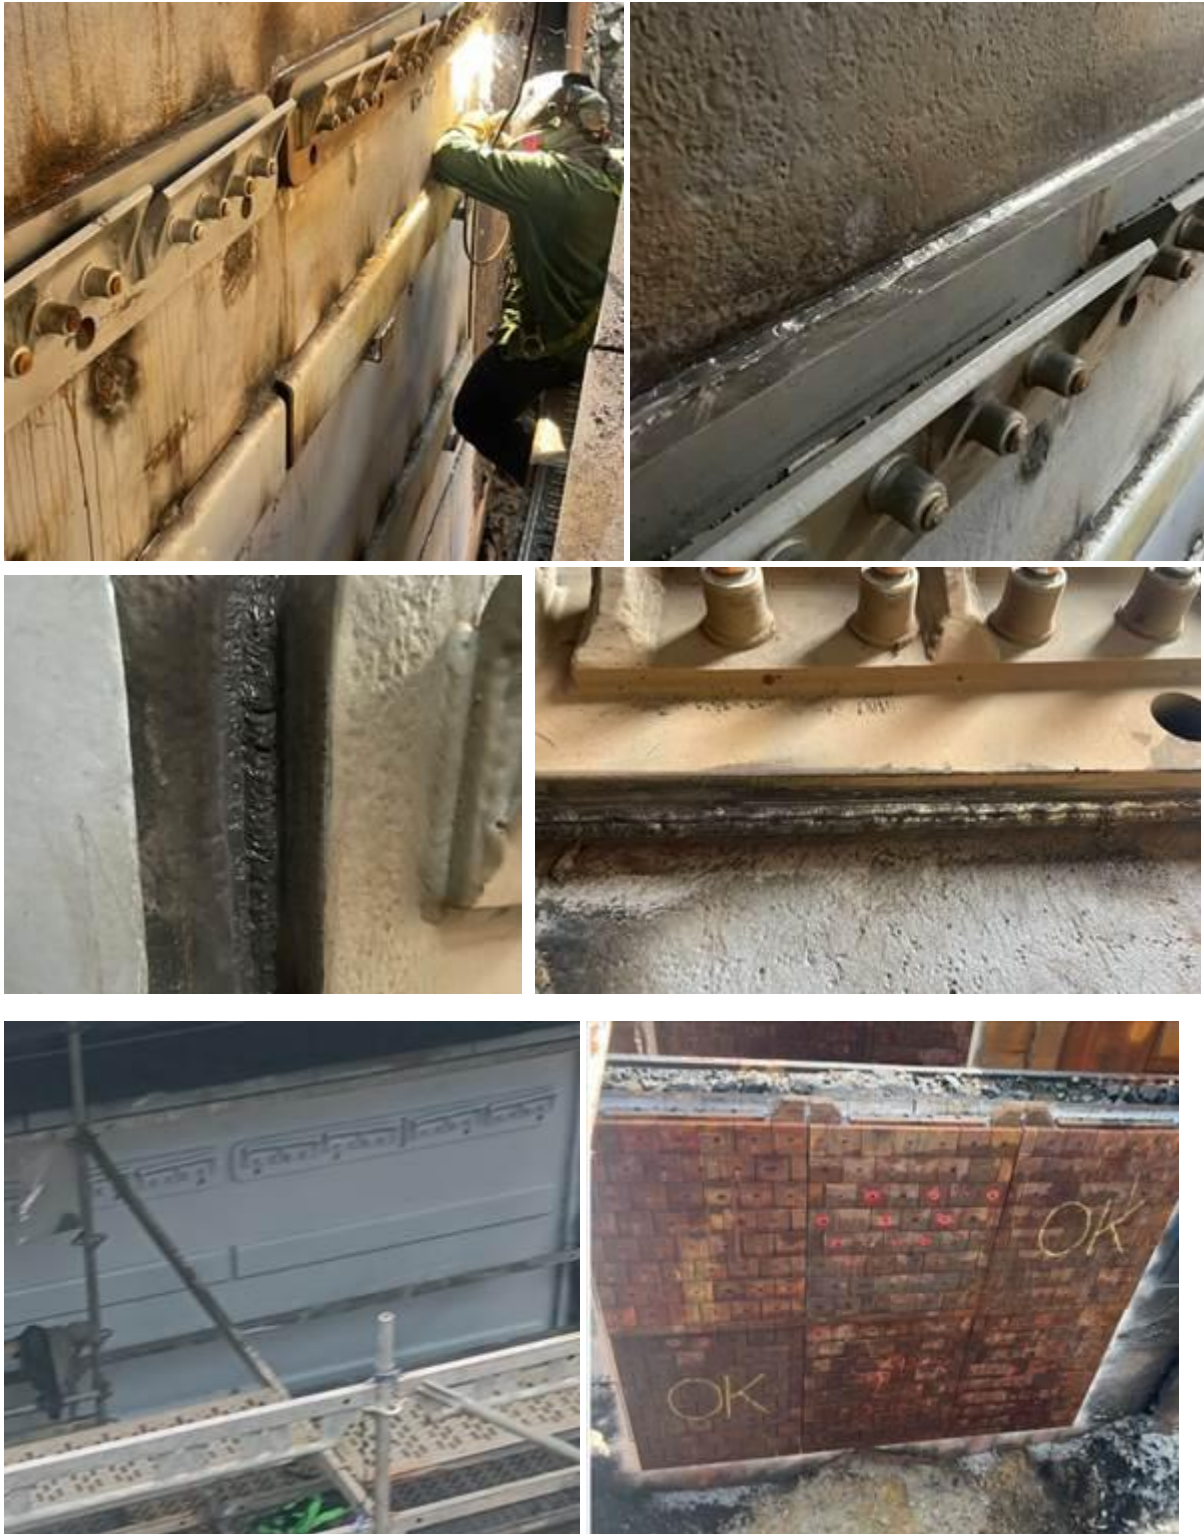
- 313-BN-9003 instalación de pared falsa de la pared de impacto del Bin

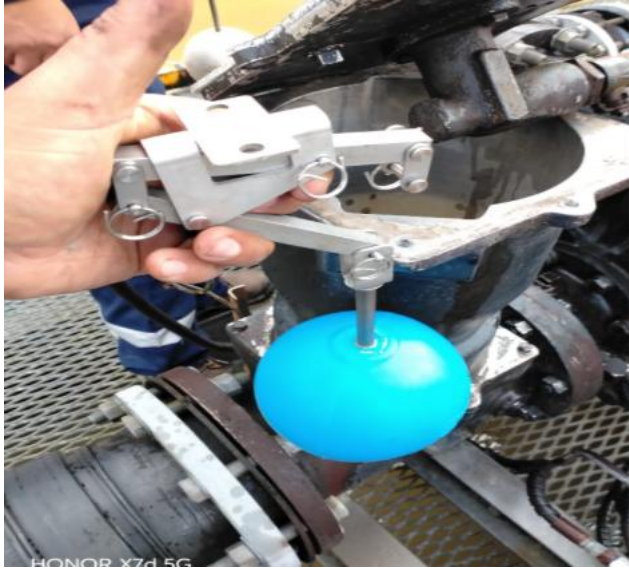
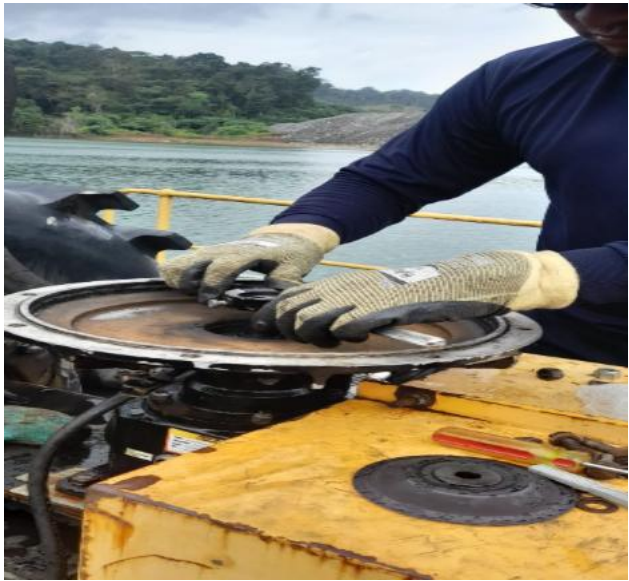
- **821-PP-9018 Reemplazo de la bomba de vacío debido a desgaste.**

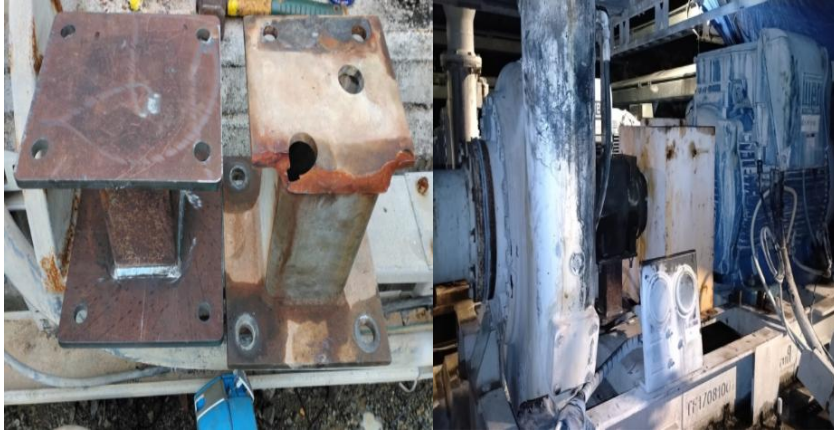
- **821-PP-9106 Reemplazo de las “Bases” de la bomba debido a fractura metálica.**

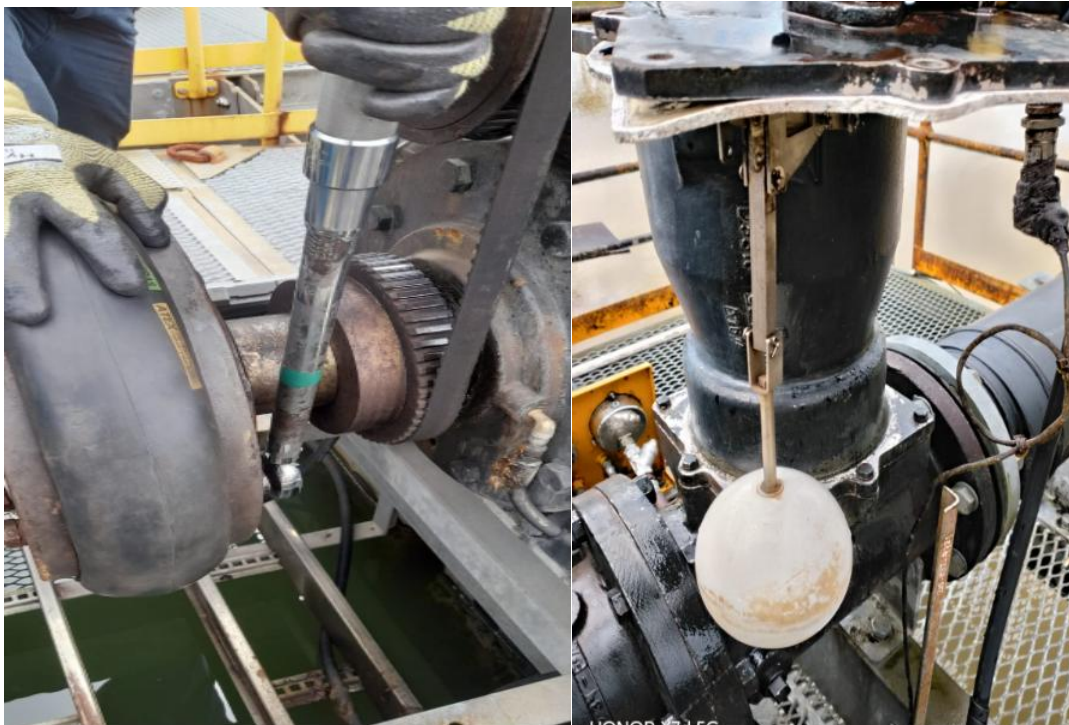
- **215-PP-9005 Reemplazo de partes de la bomba de vacío y de la bola de succión.**

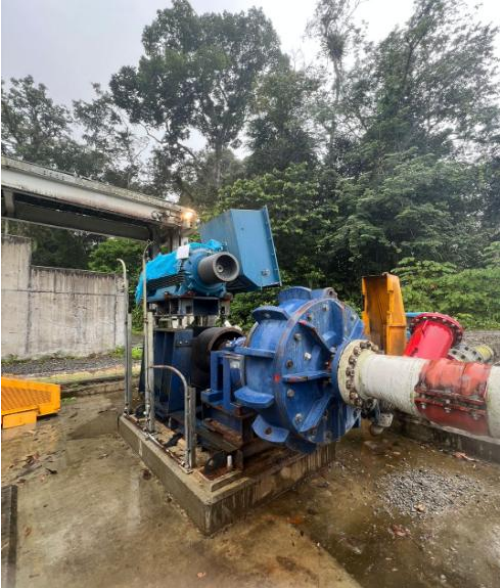
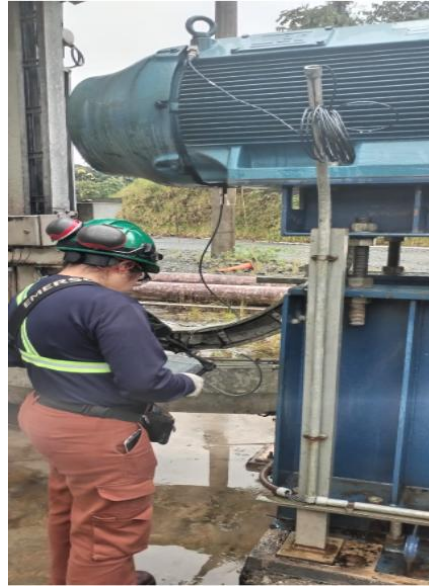
- **363-PP-9304 Reemplazo de bomba debido a alerta roja (falla de rodamiento).**

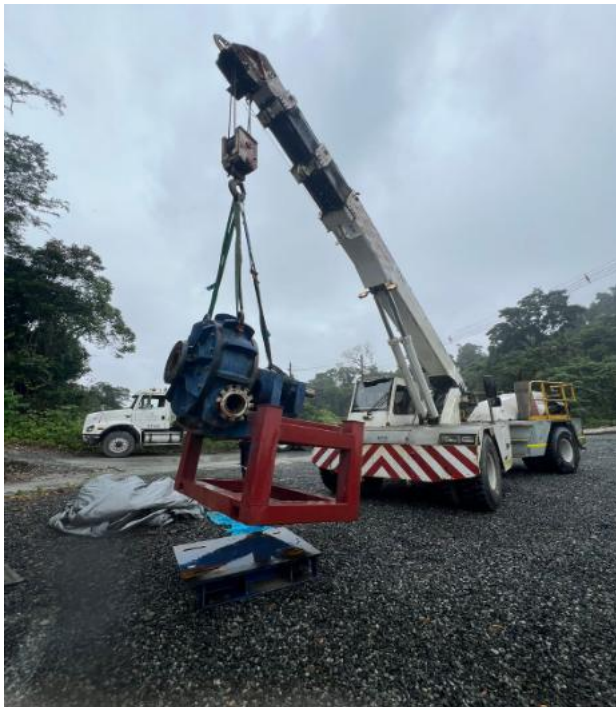
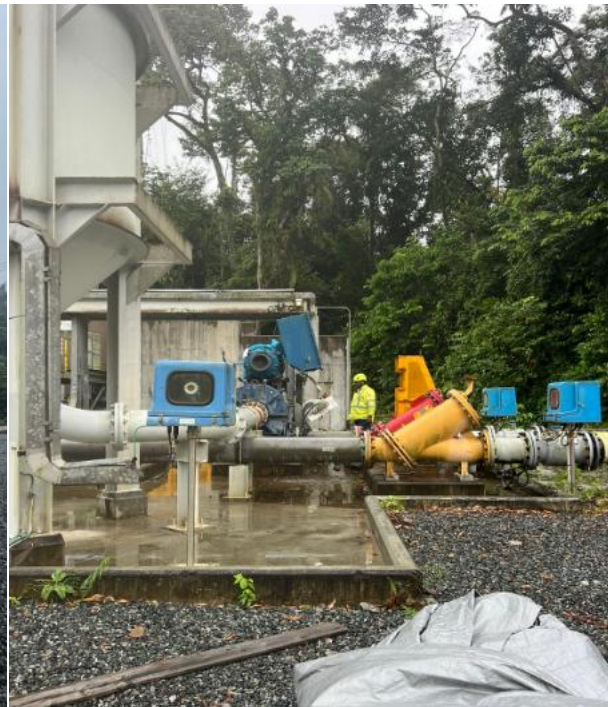
- **363-PP-9309 Reemplazo de la bomba debido a alerta amarilla (carrera del rodamiento afectada).**

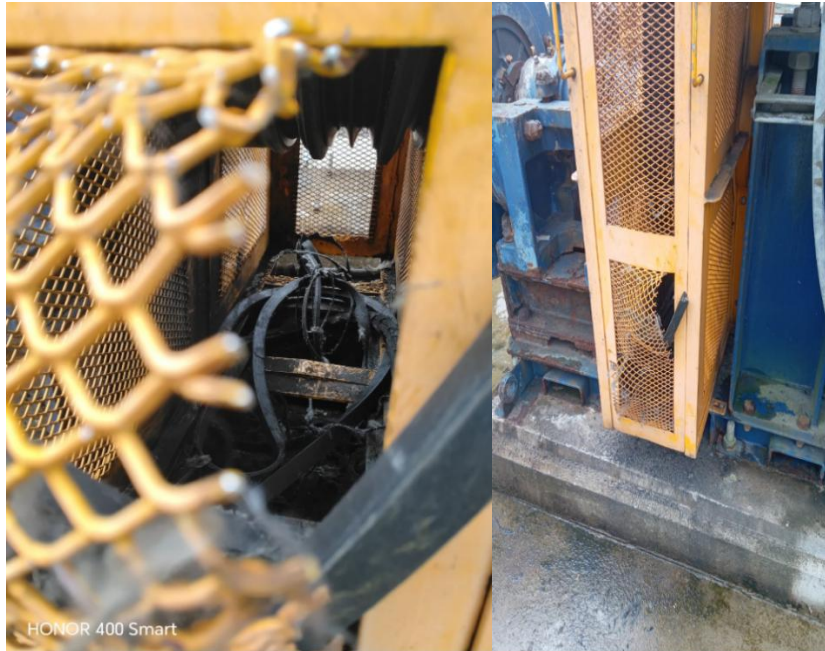
- 363-PP-9303 Reemplazo de correas debido a falla prematura.

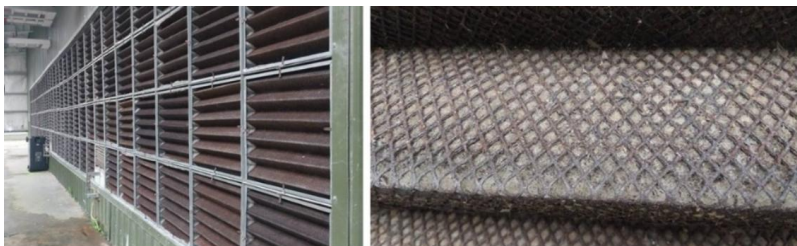
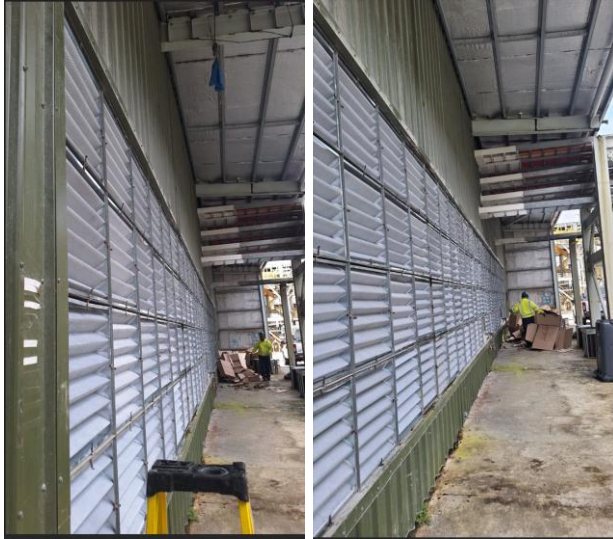
- **Reemplazo de filtros de pared del cuarto de media tensión de alimentación de aire a cuarto de variadores de la subestación 320-SUB-3001.**

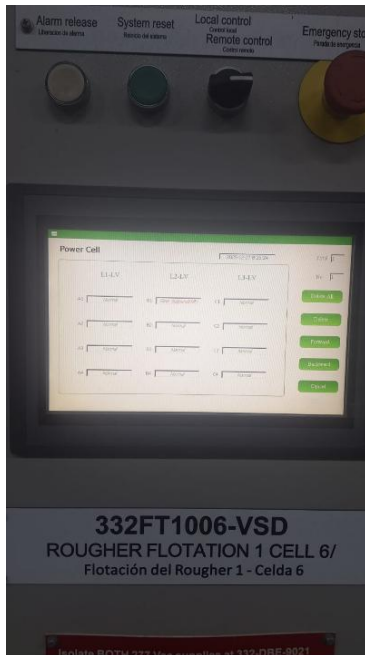
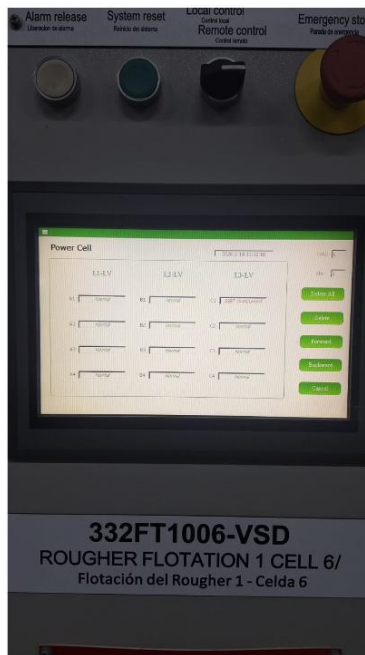
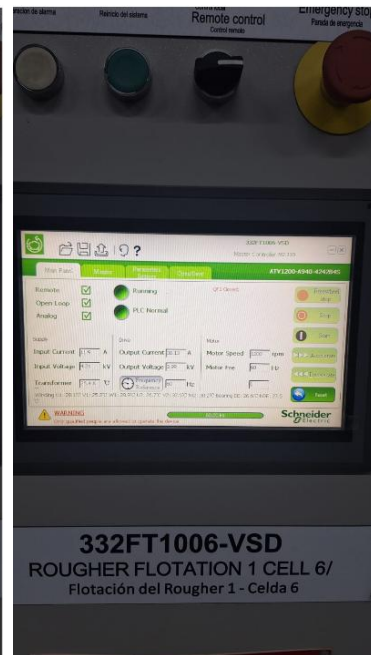
- El VSD Schneider 332-FT-1006-VSD presento falla en dos celdas de poder durante su prueba.

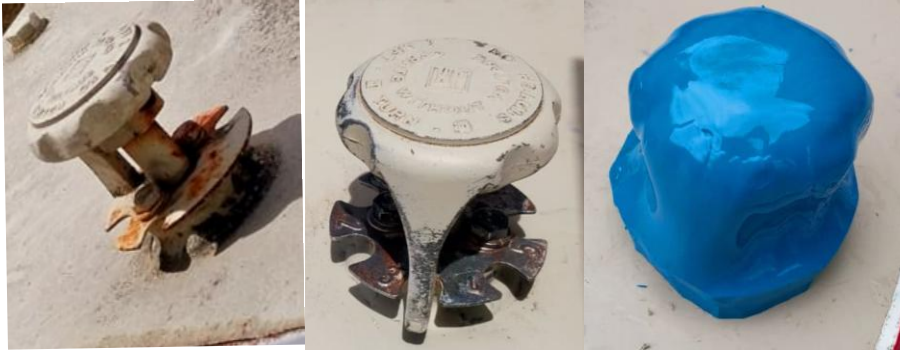
- 
- **Aplicación de enviropeel en Transformadores de potencia para evitar corrosión y el ingreso de agua a los mismos**

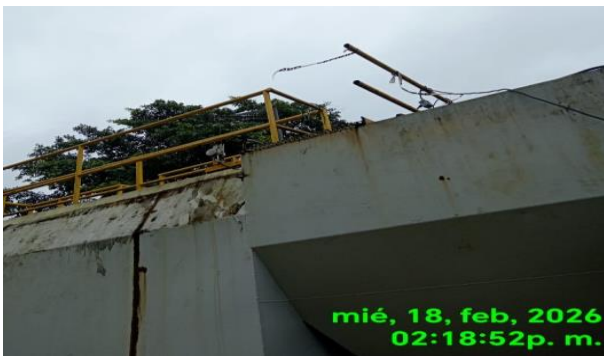
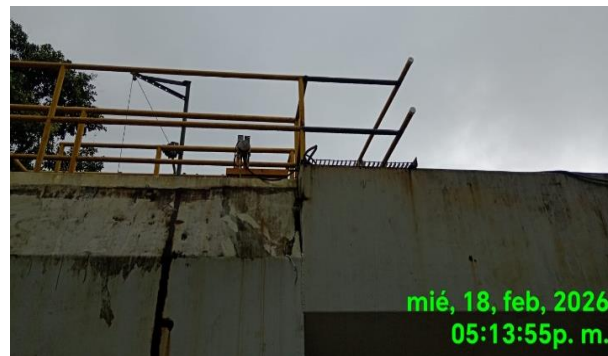
Cambio de base de sensor de nivel deteriorada/corrosión

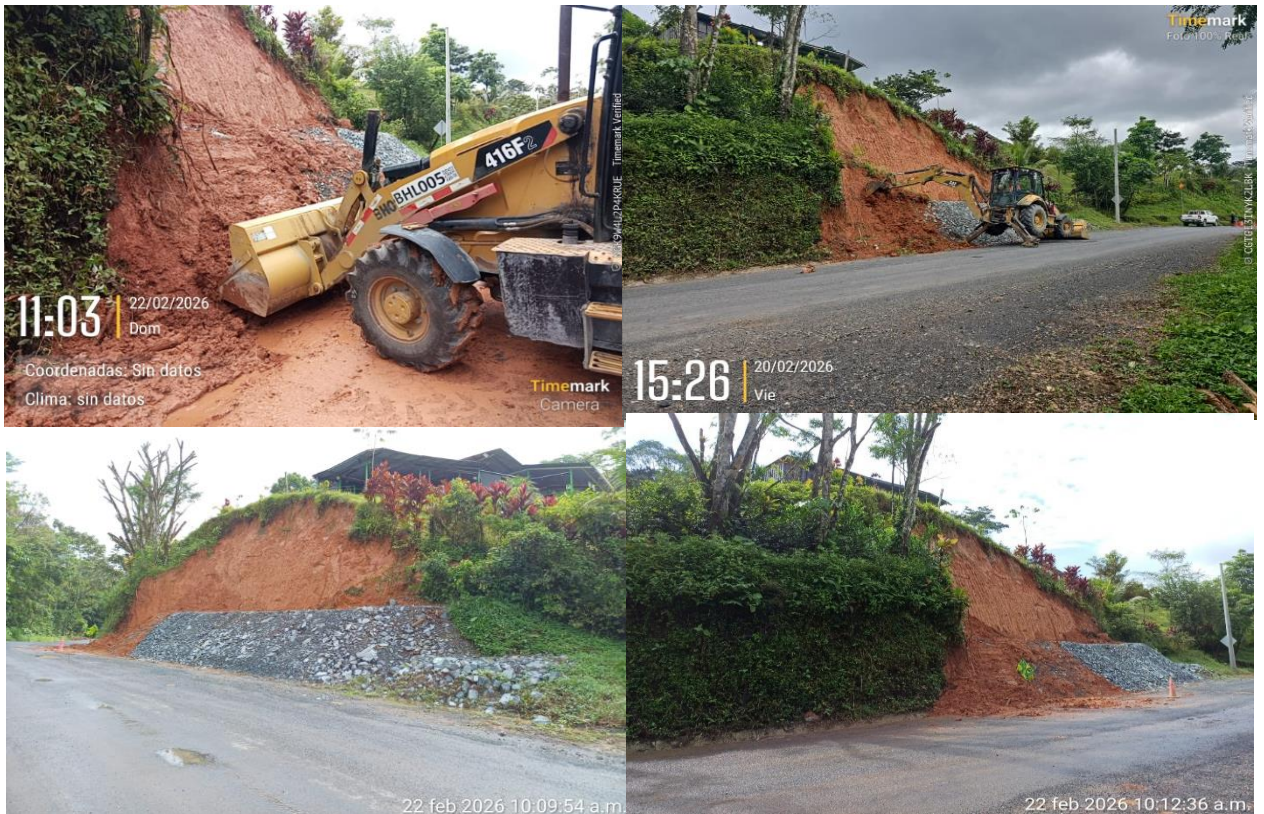
El talud se mantiene controlado, presenta leves desprendimientos de tierra los cuales han sido atendidos a través de limpieza con equipo pesado con el objetivo de mantener la vía libre se obstrucciones que generen riesgos a los usuarios.

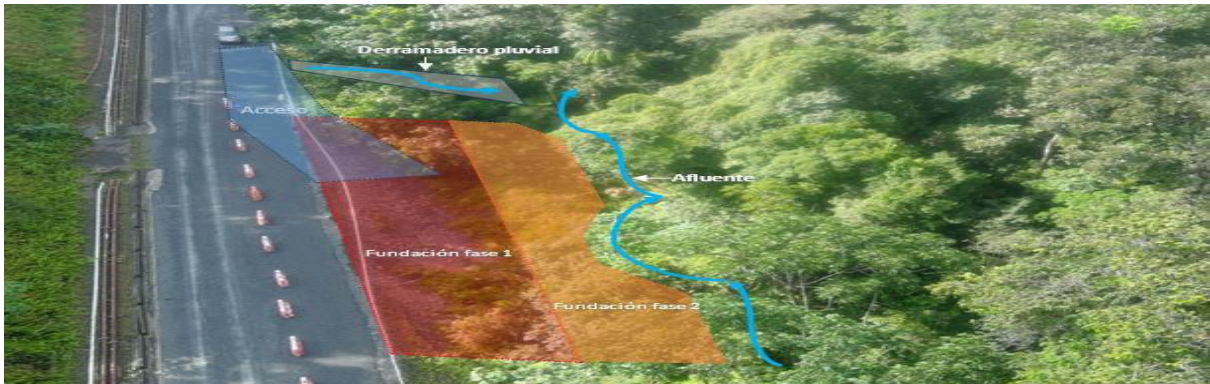
Imágenes del área afectada

En el kilómetro 9 de la vía Coastal Road se presenta una falla hidráulica severa que ha provocado la socavación del borde de la vía, comprometiendo la estabilidad de la estructura vial y generando una condición de alto riesgo para la circulación vehicular.

Después de haber mantenido el área controlada mediante la instalación permanente de señalización vial, monitoreo constante de extensómetros y validación de Mi Ambiente se inician los trabajos de limpieza y movimiento de tierra para estabilización del talud que da soporte a la carretera en donde se busca garantizar una transitabilidad segura y reducir el riesgo de deslizamientos que afecten la vía.

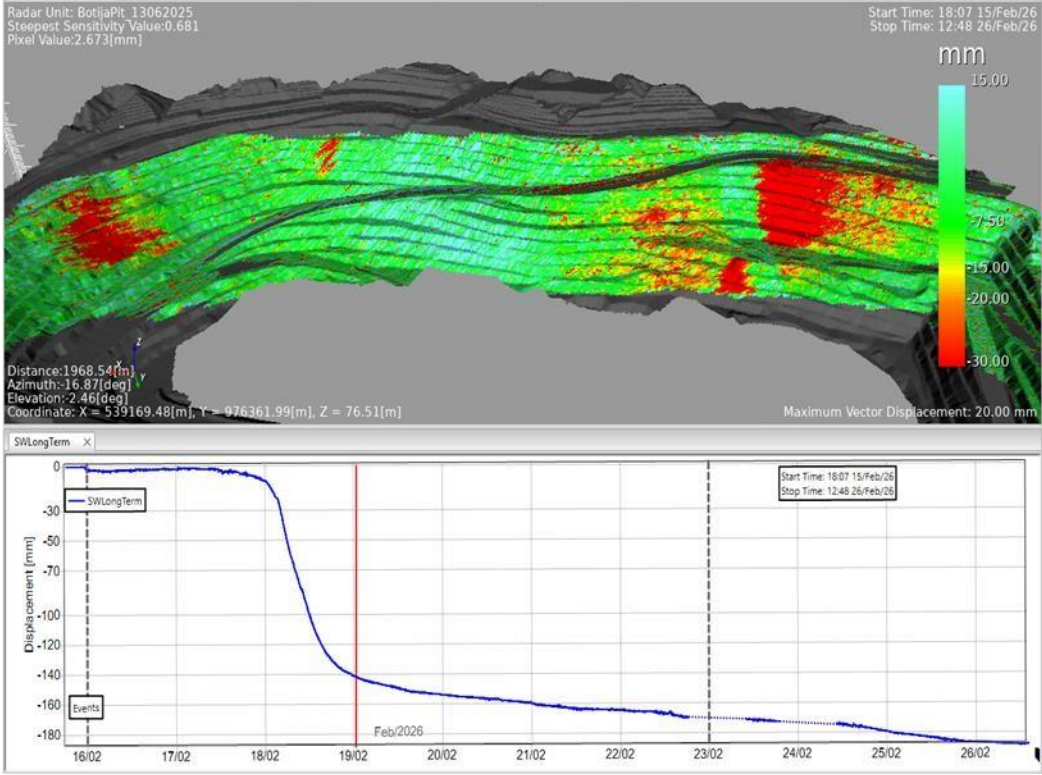
Se registran 185mm de desplazamiento en la zona de Falla Botija, debido al evento de sobrecarga en la Poza 2. El flujo de agua a través del canal Sur, genera infiltración en la Falla Botija y desplazamiento de la zona. No se generaron alarmas. 36mm de desplazamiento en la pared Este, debido a fuertes lluvias.

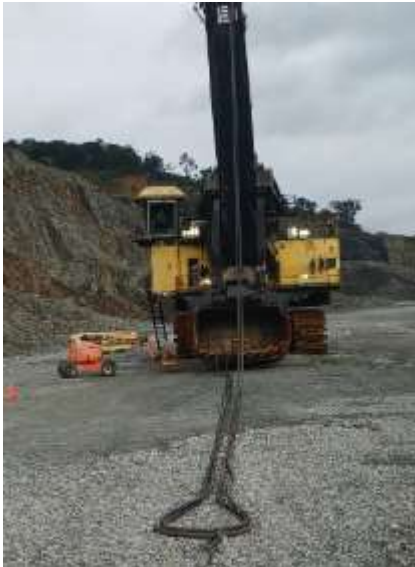
**SHE01.** Desmontaje de Cables de levante para reparación de transmisión de hoist

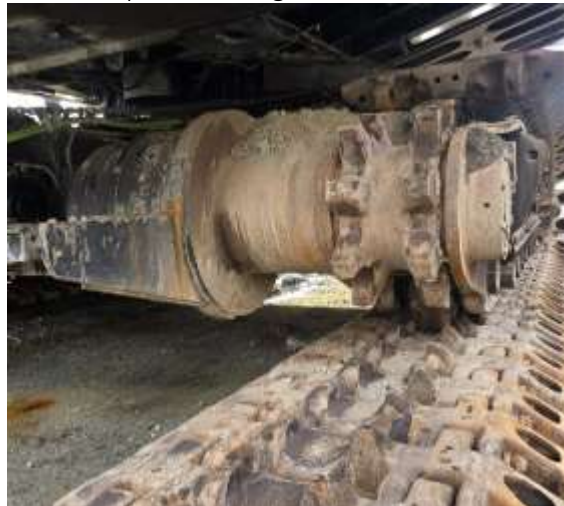
**SHE01.** Reparación de grieta en bastidor

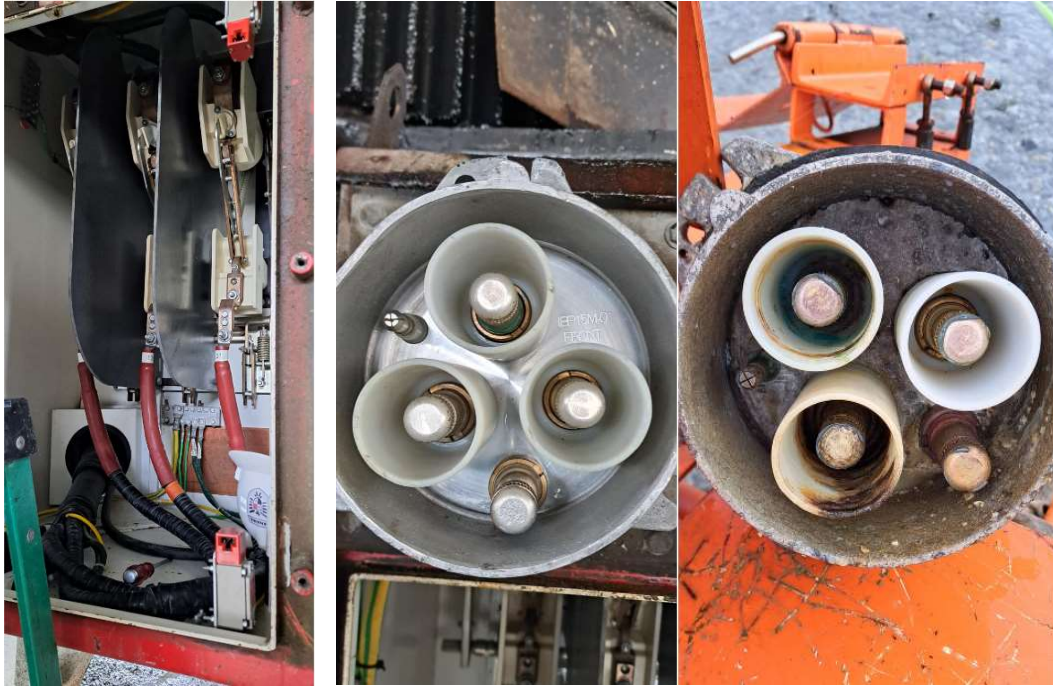
**Cables Mineros.** Mantenimiento de cable cola en SHE01, SHE03 Y SHE04

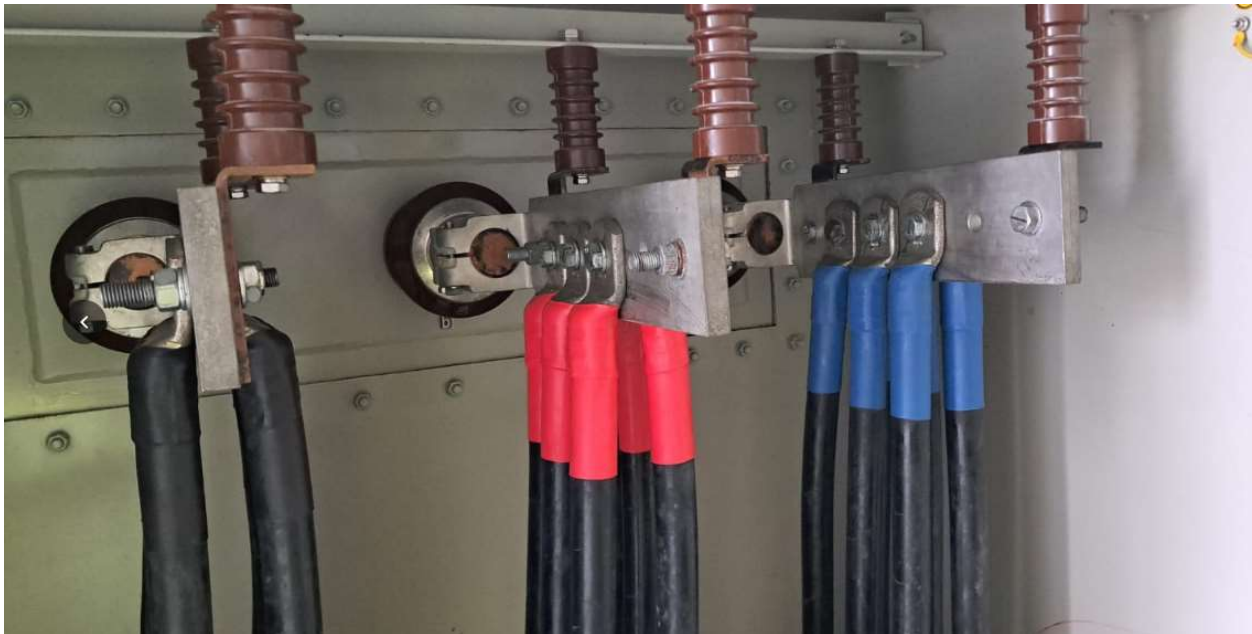
**Subestaciones Trolley.** Corrección de fugas de aceite en bushing de transformadores de subestaciones 1 y 4 de Trolley así como que subestación 9201 de JS.

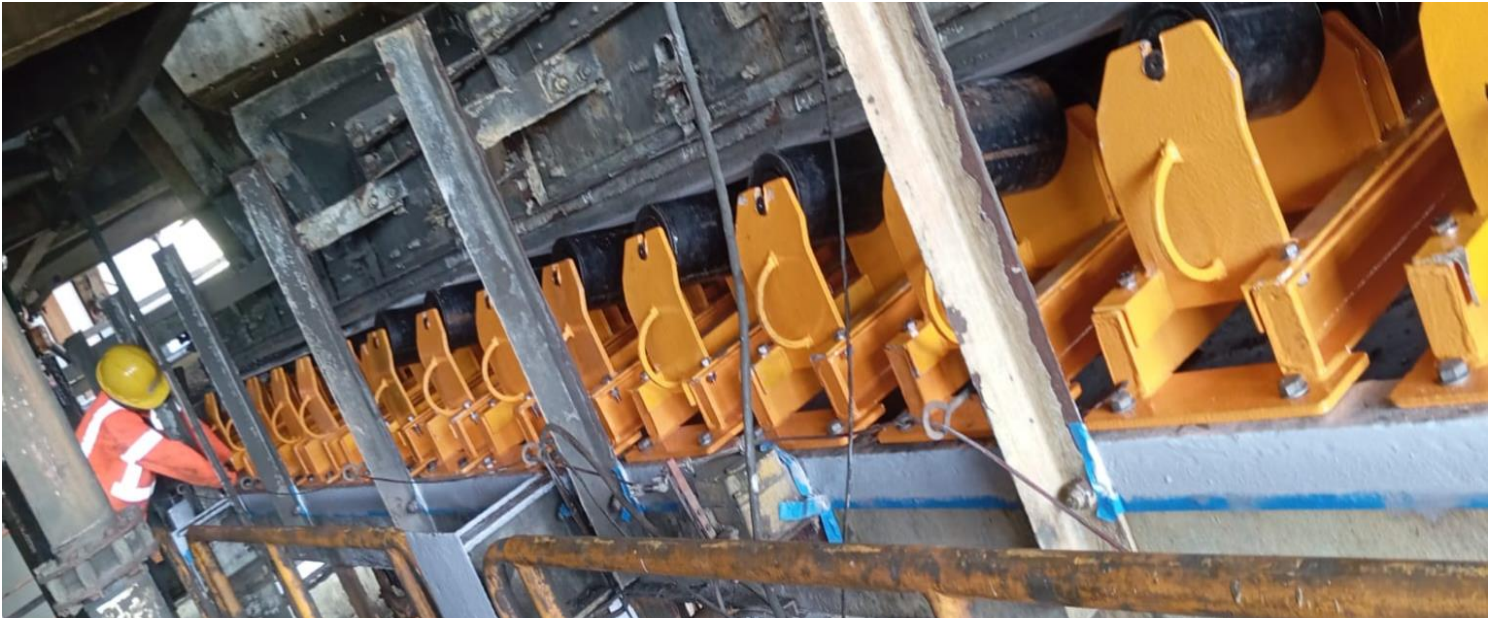
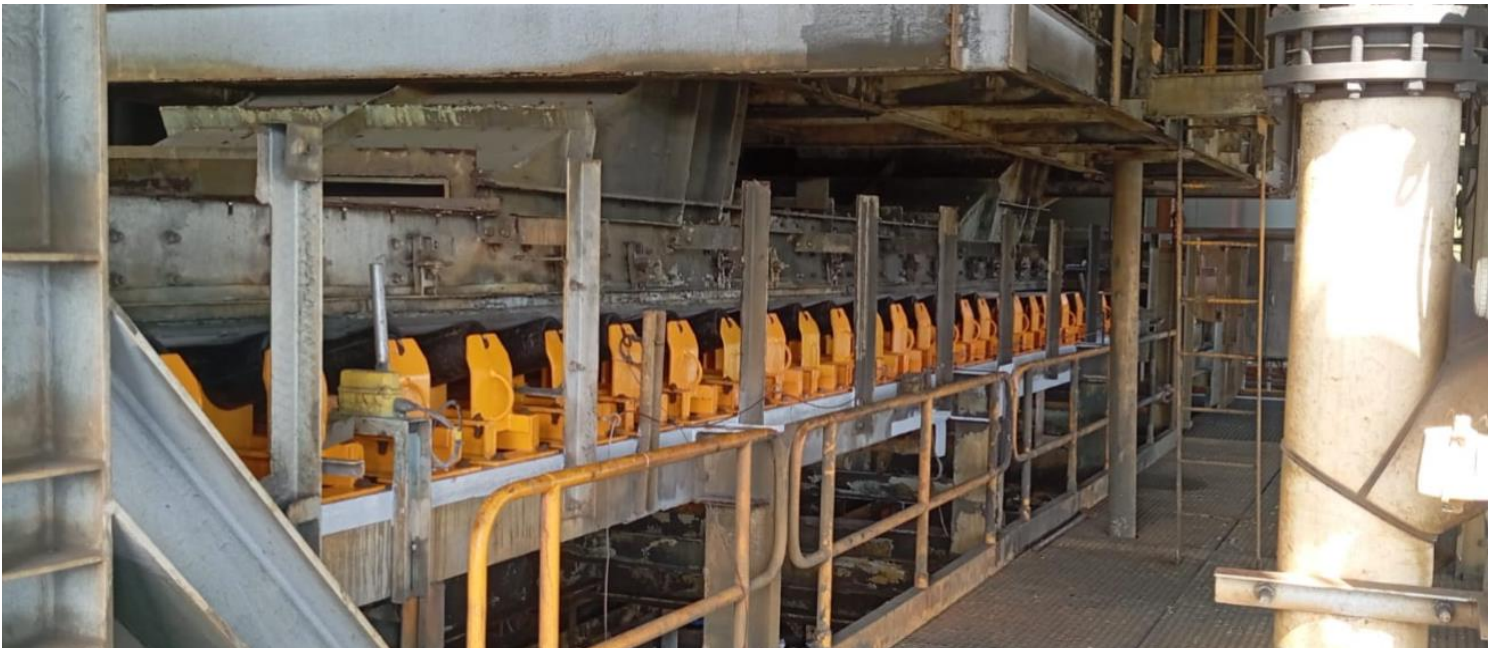
**Restauracion de los Feeder de Concentrado**

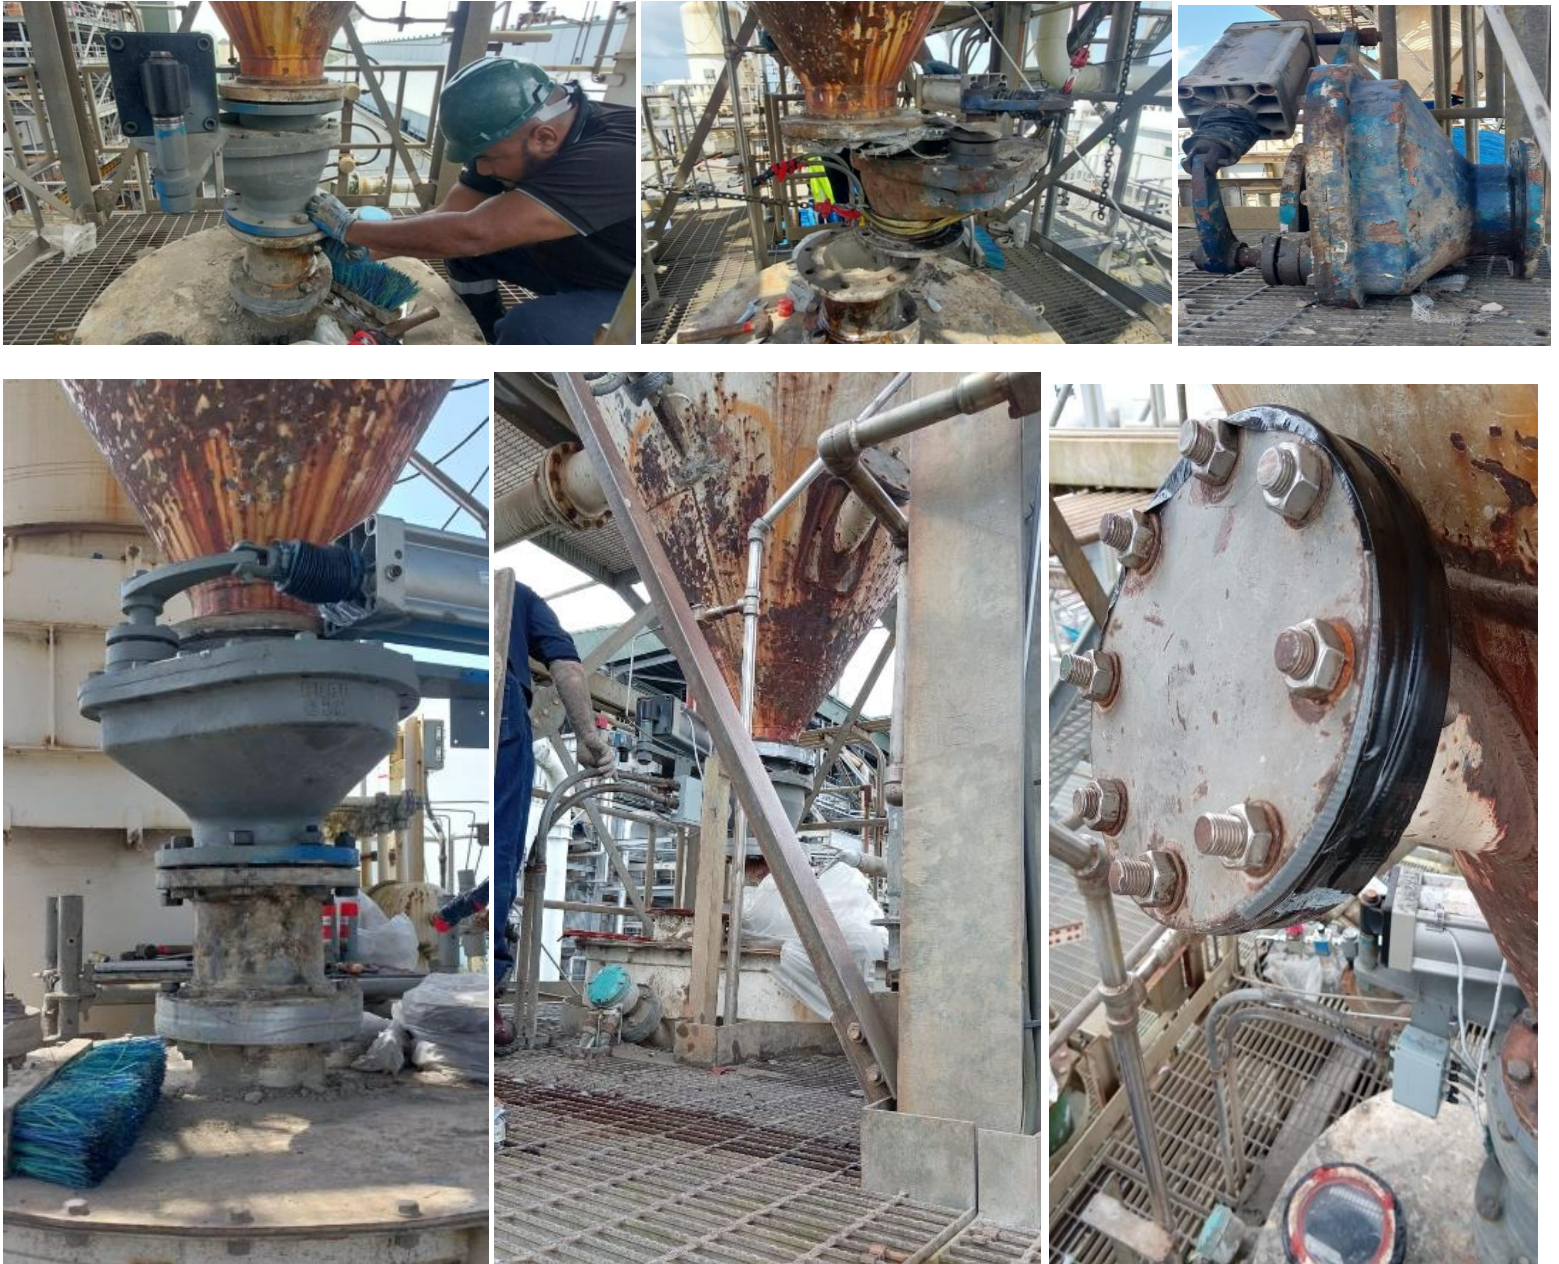
## Mantenimiento y Reemplazo de Valvula de Corte en Fly Ash
