**COBRE PANAMÁ**

**PLAN DE PRESERVACIÓN Y GESTIÓN
SEGURA**

**INFORME MENSUAL DE
IMPLEMENTACIÓN DE LAS ACTIVIDADES
AUTORIZADAS**

MARZO 2026

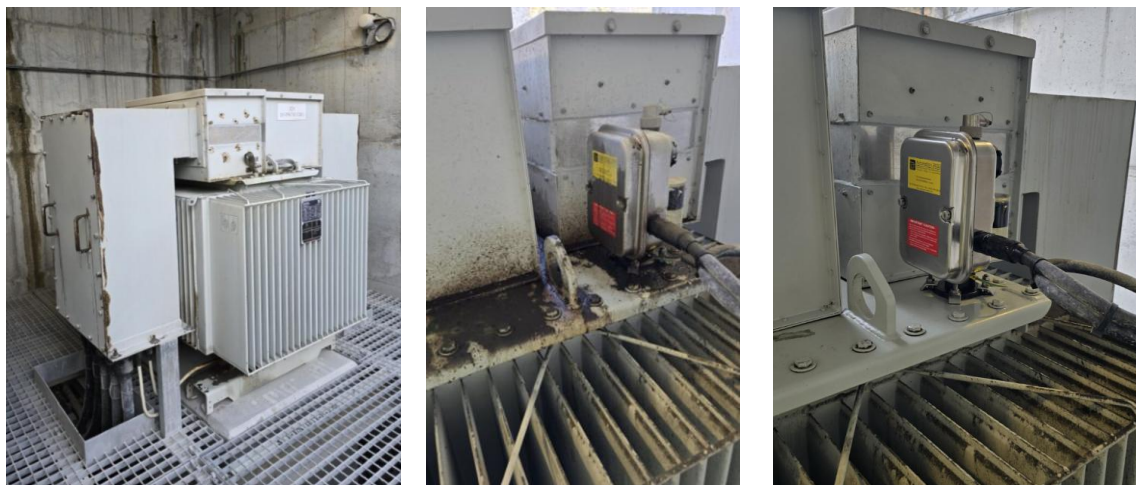
Imagen Transformador: 311-SUB-1001

- Inspección visual de transformadores de potencia en el área 311 y limpieza de instrumentos por fuga de aceite.

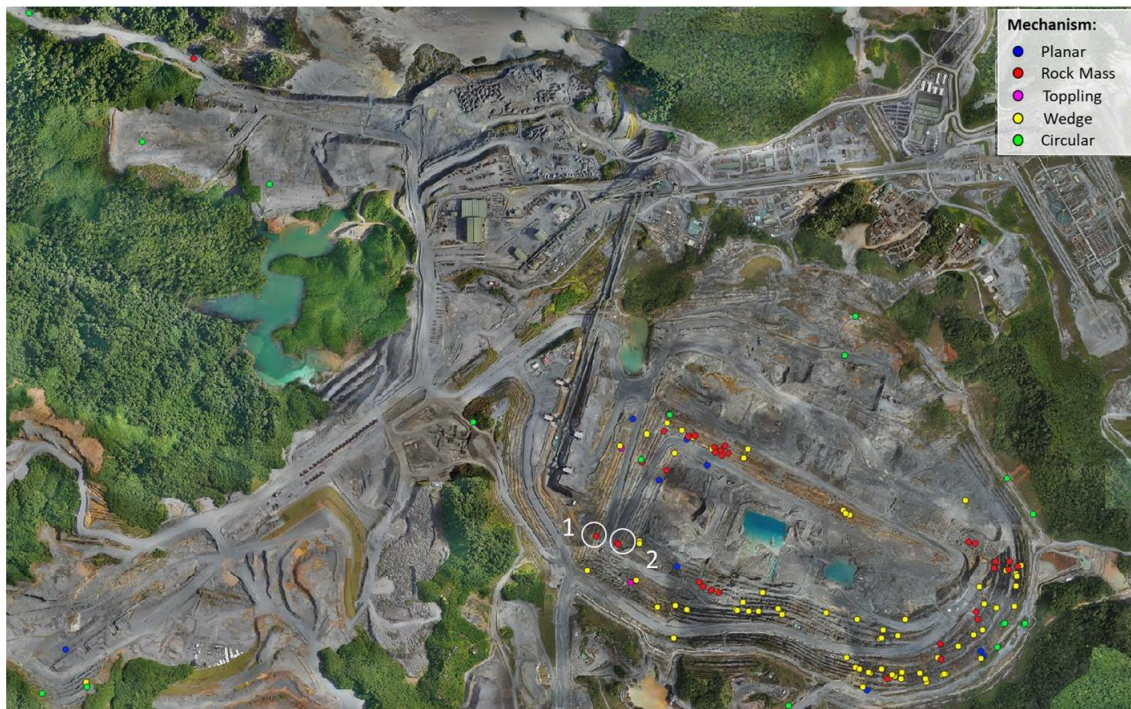
Fallo a escala de banco en la esquina suroeste, en el banco de 45 mRL, observado desde la curva de la rampa oeste. El desprendimiento de la masa rocosa se produjo en la traza 379_NW_Fault del modelo estructural de la mina Botija, dejando al descubierto el plano de falla. Desencadenado por las fuertes lluvias registradas desde enero de 2026.

Fallo de nivel en la sección exterior de la rampa oeste de Botija, a 15 m sobre el nivel del mar, esquina suroeste. Provocado por las fuertes lluvias registradas desde enero de 2026.

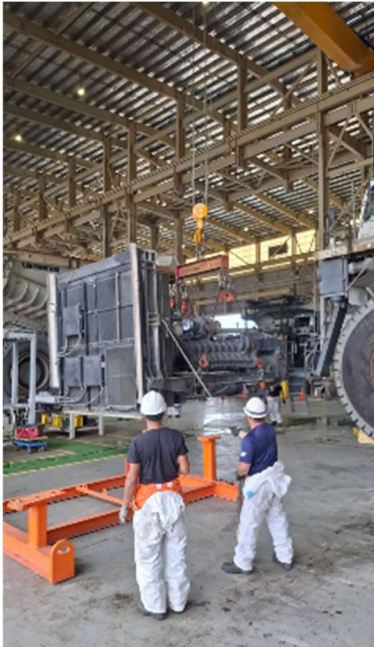
DTU008. Remoción de motor para reparación de fuga de aceite por tapa de acople con Alternador Principal.

DTU008. Cambio de formador de empaque en una zona de la tapa de acople con alternador principal.

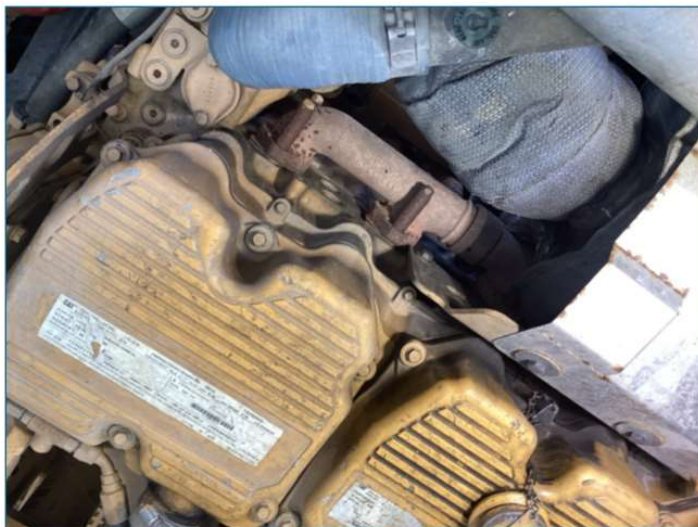
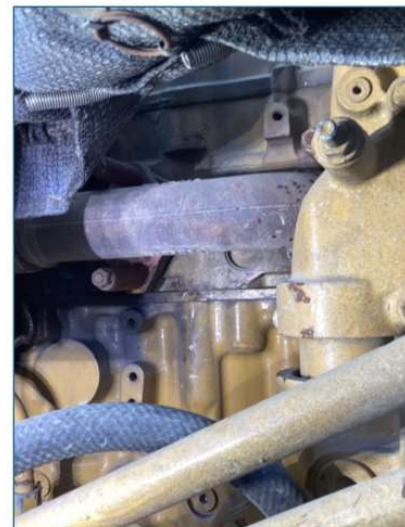
DTA155. Múltiple de escape con Fuga por tornillos rotos

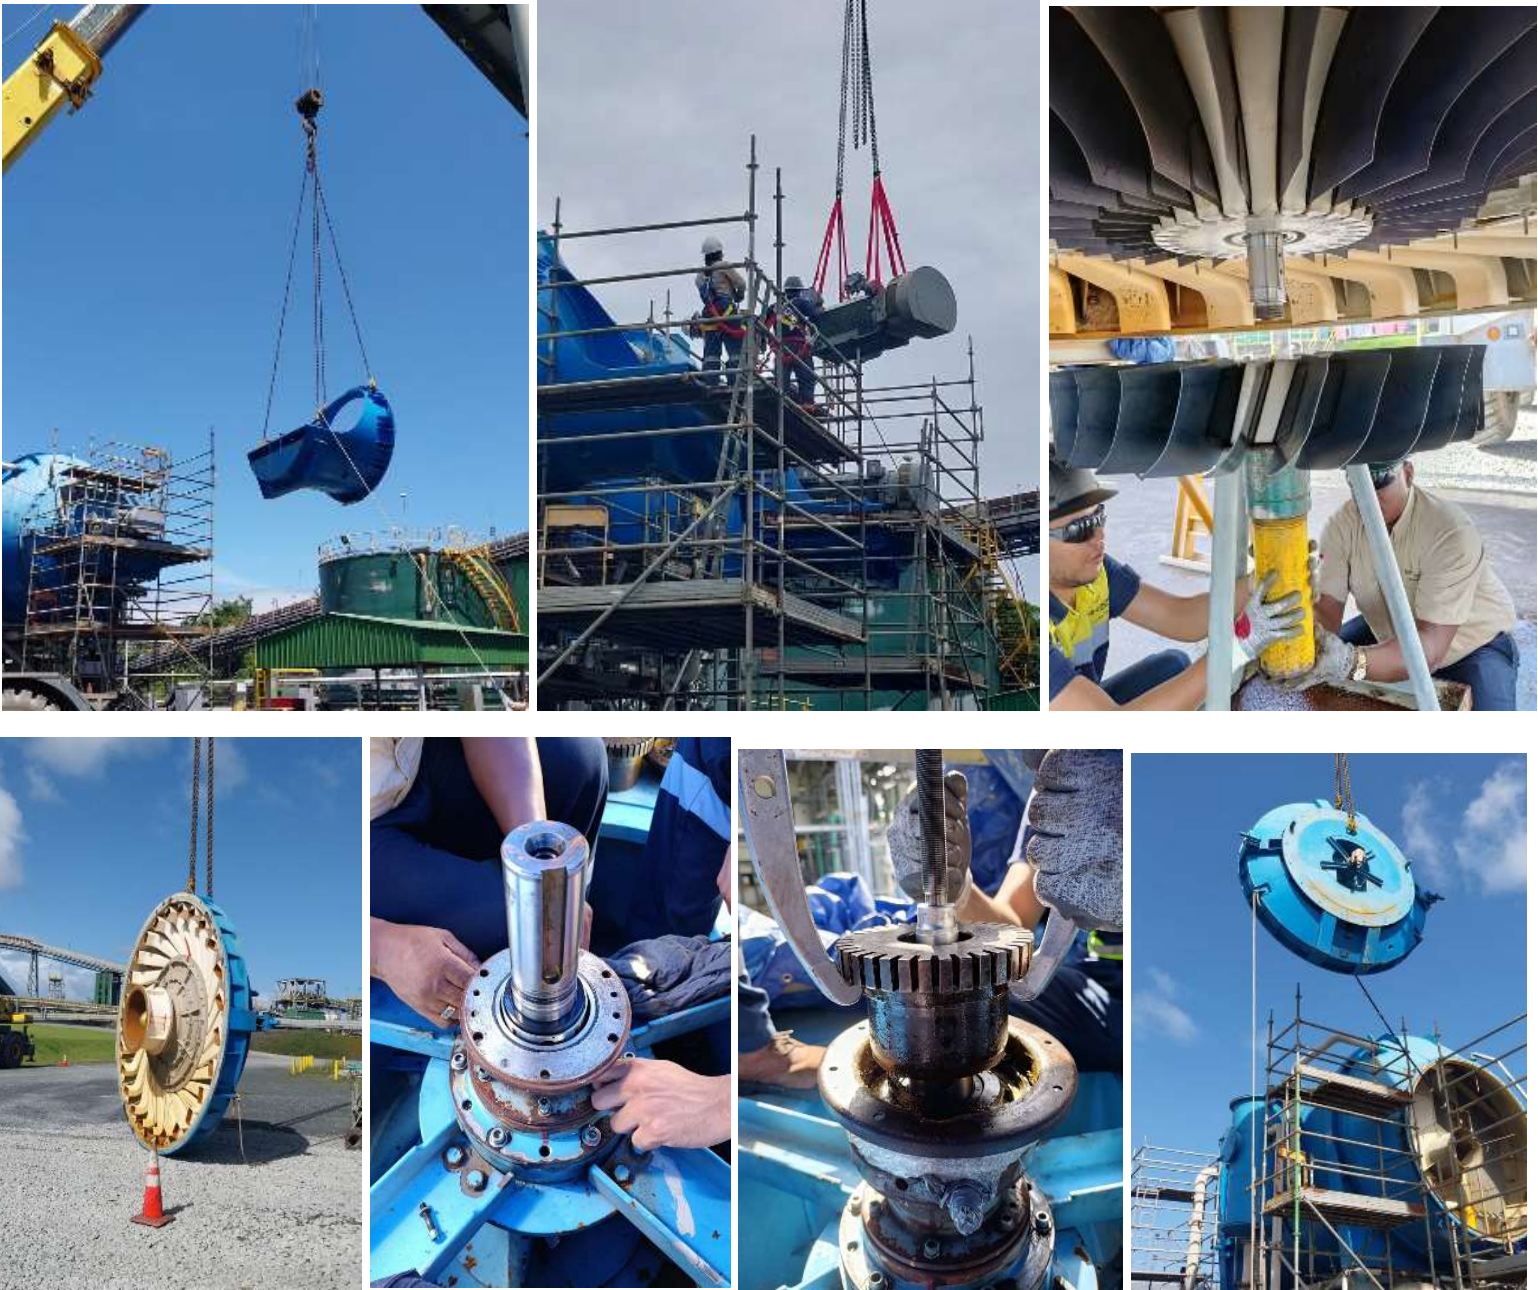
Actividad Crítica para la Operación Reemplazo de Rodamientos en Vapour Compresor Desalt B
