**COBRE PANAMÁ**

**PLAN DE PRESERVACIÓN Y GESTIÓN
SEGURA**

**INFORME MENSUAL DE
IMPLEMENTACIÓN DE LAS ACTIVIDADES
AUTORIZADAS**

ABRIL 2026

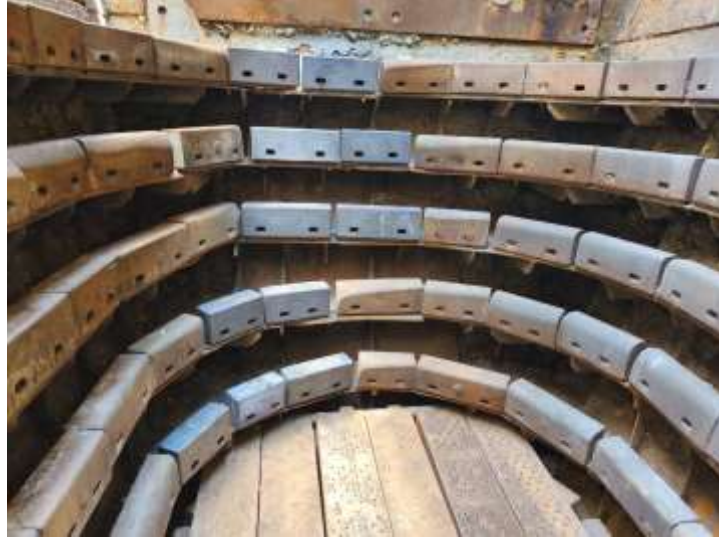
Ilustración 20 Instalación de nuevos revestimientos para dejar el chute disponible para el paso del material rocoso.

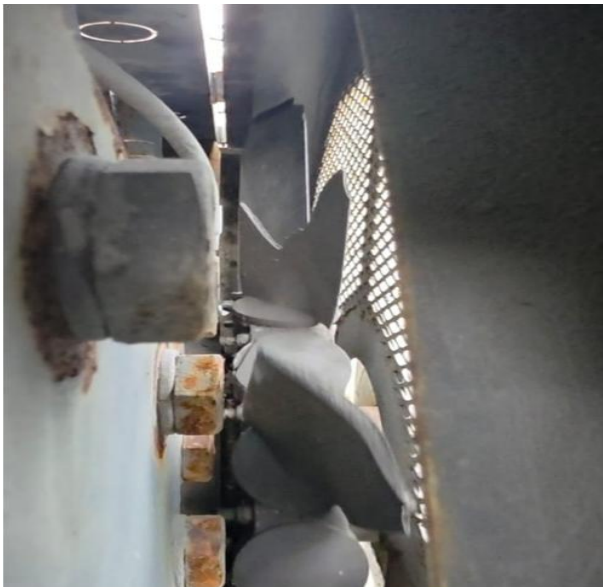
- 332-PP-9013- Remplazo de ventilador

Broken Blades, Before

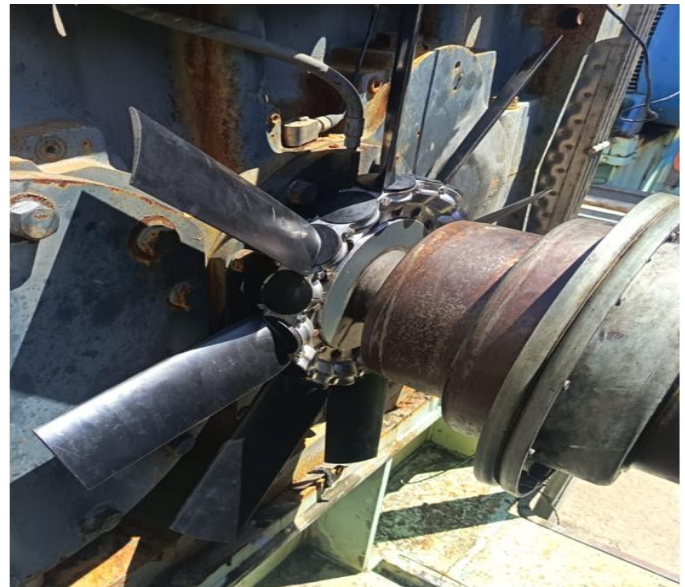
After, New Fan

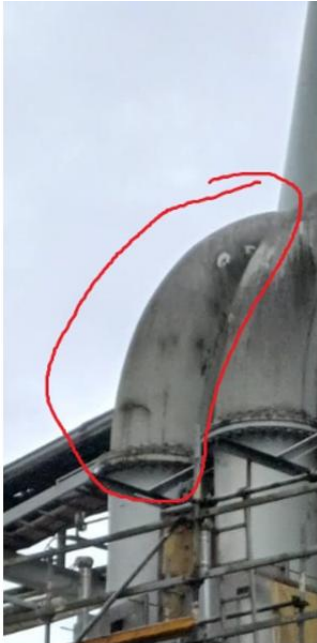
- 322-PP-9006 tubería descarga vertical cambio de empaque

- Leak due to broken gasket

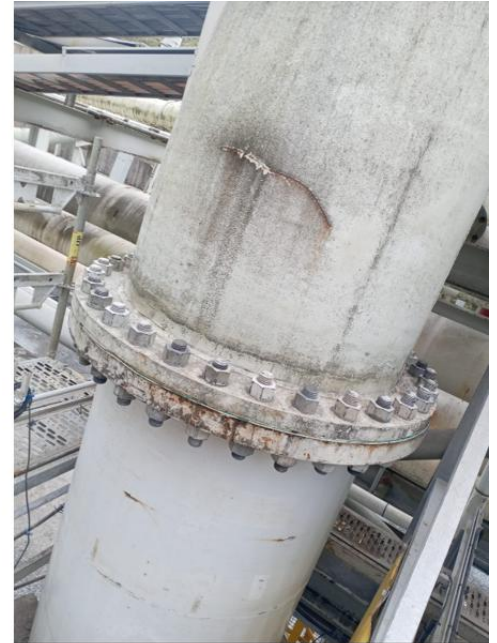
Gasket replaced

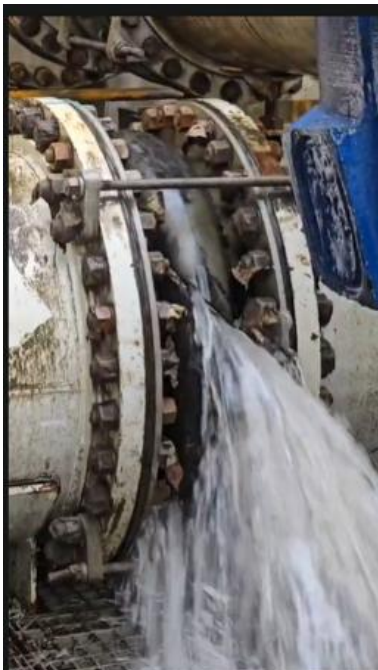
- 322-PP-9006 Reemplazo de junta expansiva en descarga

Damage Bellow

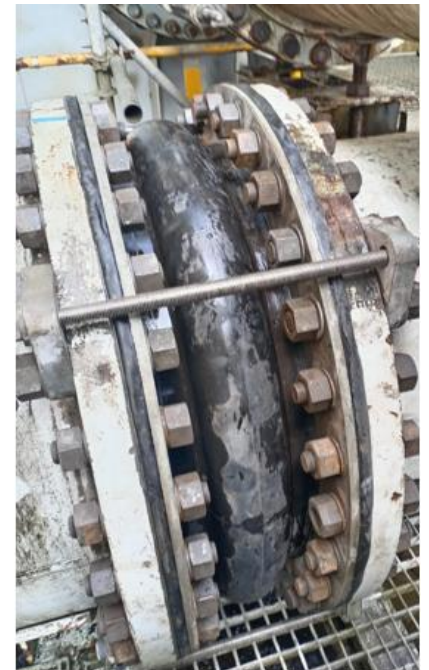
Bellow replaced

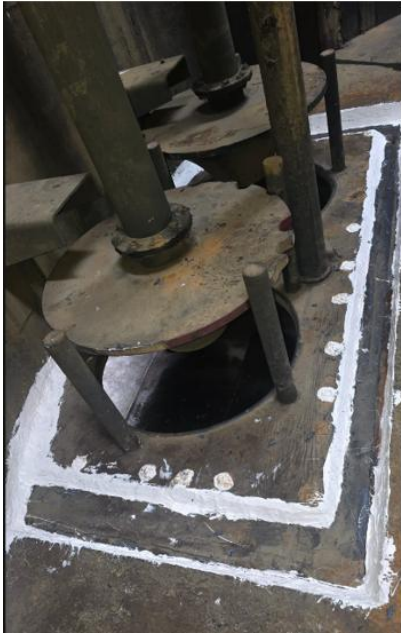
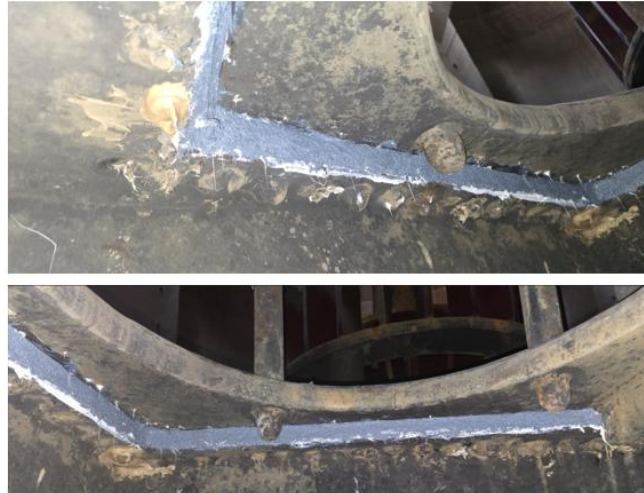
- 332-FT-1001/02 cajón de transferencia reparación de fuga

Se remueve Sikaflex ya desprendido
Se limpia superficie, se instala Sikaflex
Y BX5 para mayor proteccion

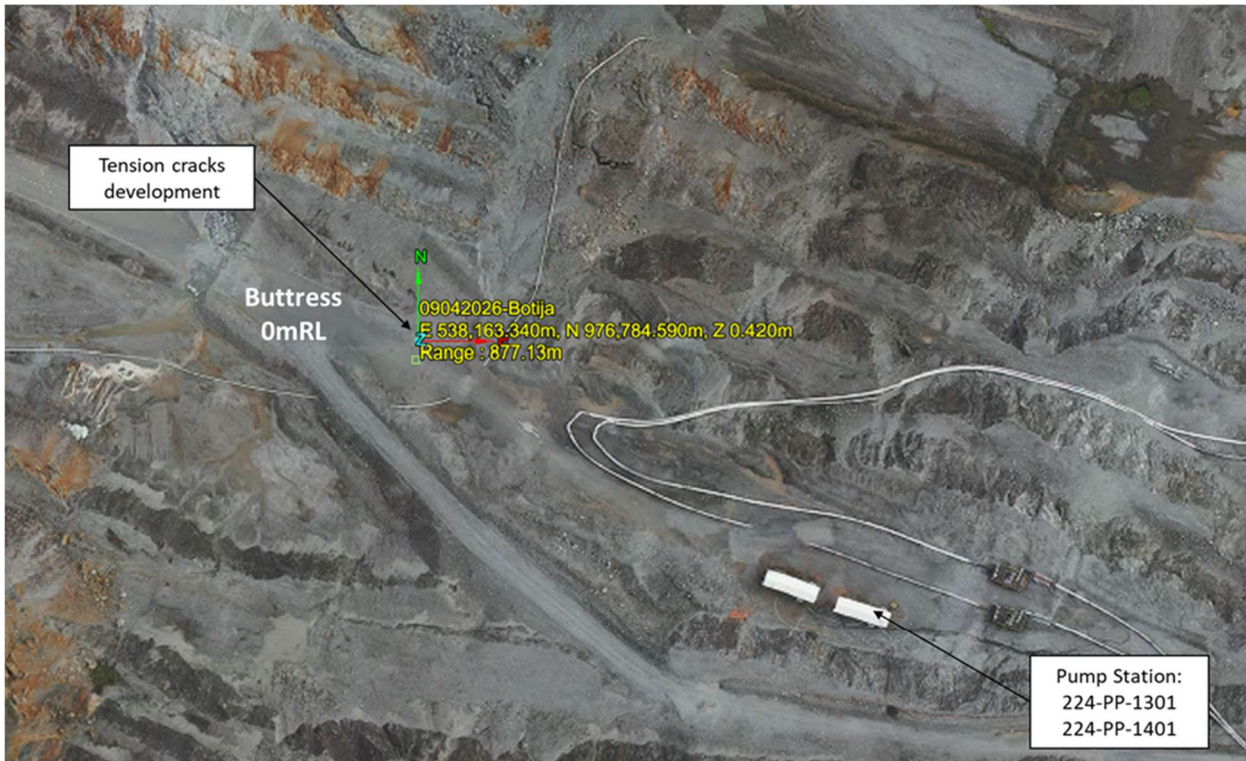
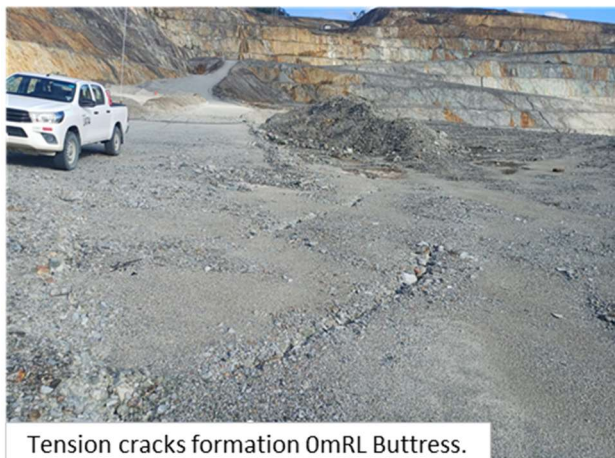
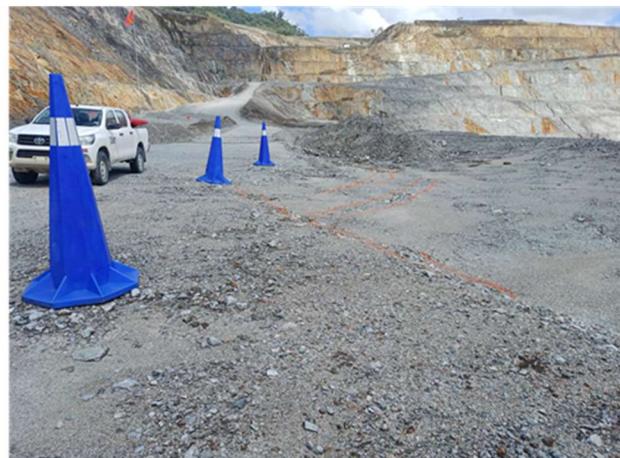
Figura 3. Aparición de grietas en la plataforma del nivel 0m RL. Zona delimitada con conos azules indicando riesgo geotécnico.

El 20 de abril de 2026, se realizó un reporte de aparición de grietas en tensión, por parte del equipo de Dewatering de Operaciones Mina.

Las grietas se originaron en la plataforma del nivel 0m RL, en la sección Suroeste del Tajo Botija.

Las grietas se extienden hacia el camino de acceso a la Estación de Bombeo Nivel 0m RL, en las que se encuentran las bombas 224-PP-1301 y 224-PP-1401.

Se observa deformación de la plataforma.

Área delimitada con conos azules, indicando Riesgo Geotécnico.
