**COBRE PANAMÁ**

**PLAN DE PRESERVACIÓN Y GESTIÓN
SEGURA**

**INFORME MENSUAL DE
IMPLEMENTACIÓN DE LAS ACTIVIDADES
AUTORIZADAS**

MAYO 2026

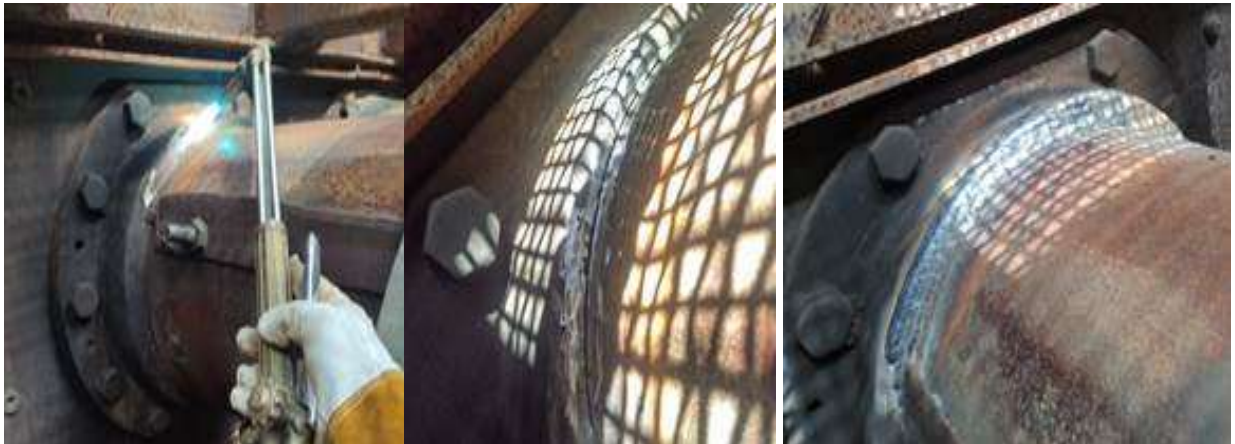
- 243-SC-8002 Reparacion de leak por sistema motriz OT#1456143

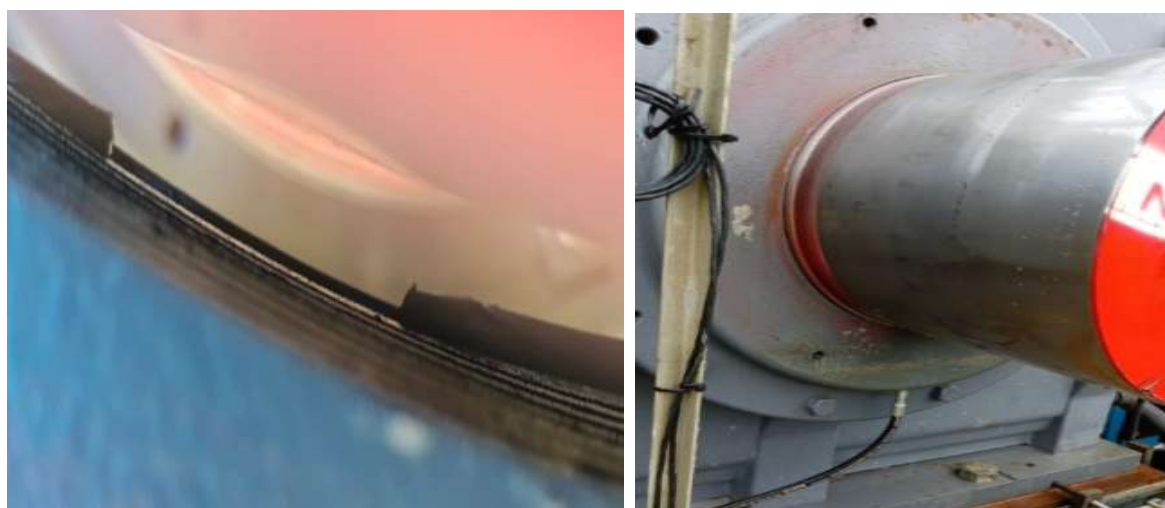
Corrección Fuga Aceite 314-GB-9201

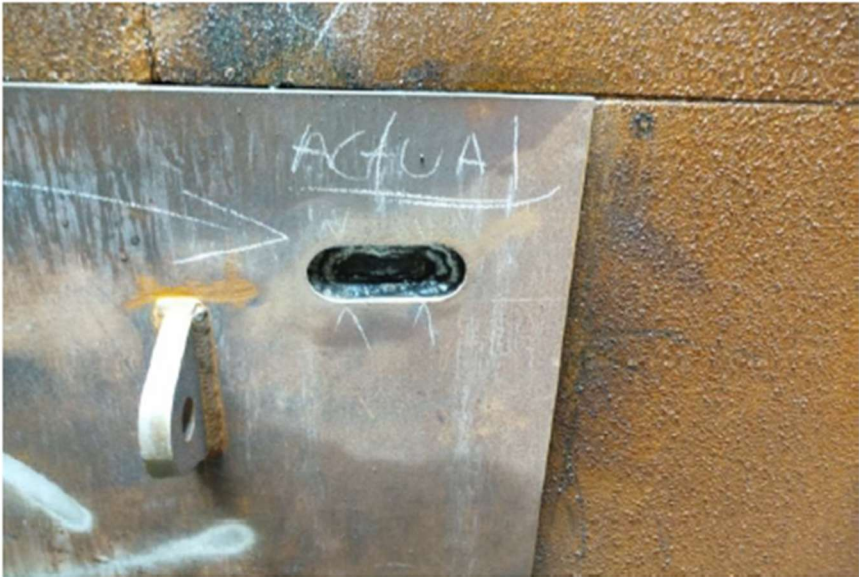
- Tarea: Inspección de soldadura 313-BN-9004

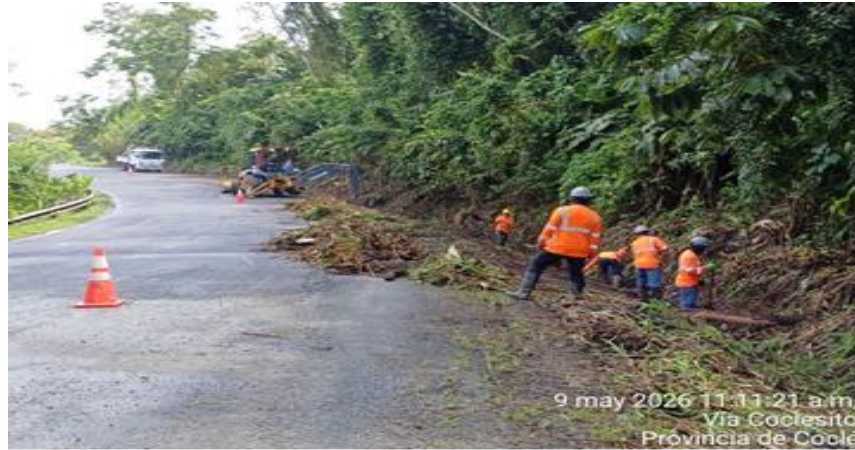
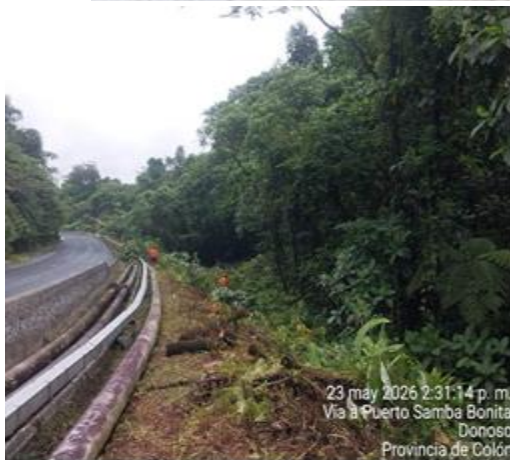
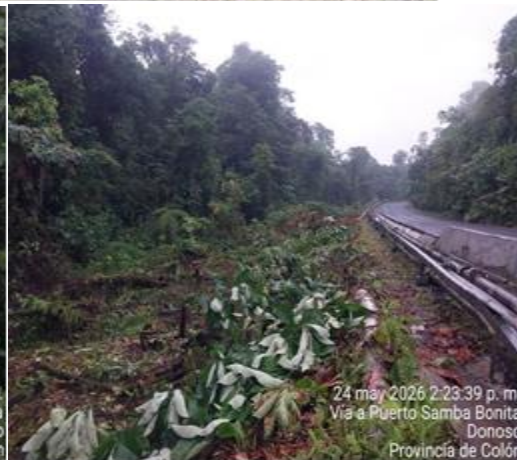
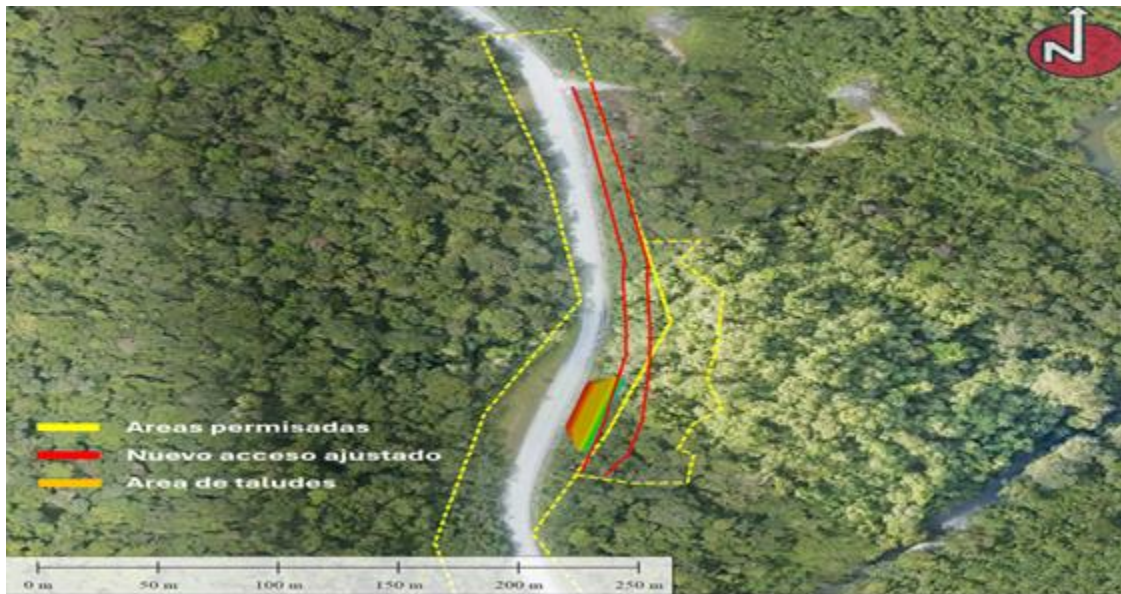
5.4 Vias Internas Deslizamiento De Talud Coastal Road 13k+000

Se detecta falla en la carretera costera en el 13K+400 lado izquierdo, el afluente activo que corre por la base del talud ha debilitado el relleno transfiriendo la falla hasta el nivel de la carretera.

Solo se ha intervenido con limpieza y desbroce de vegetación en el área afectada.

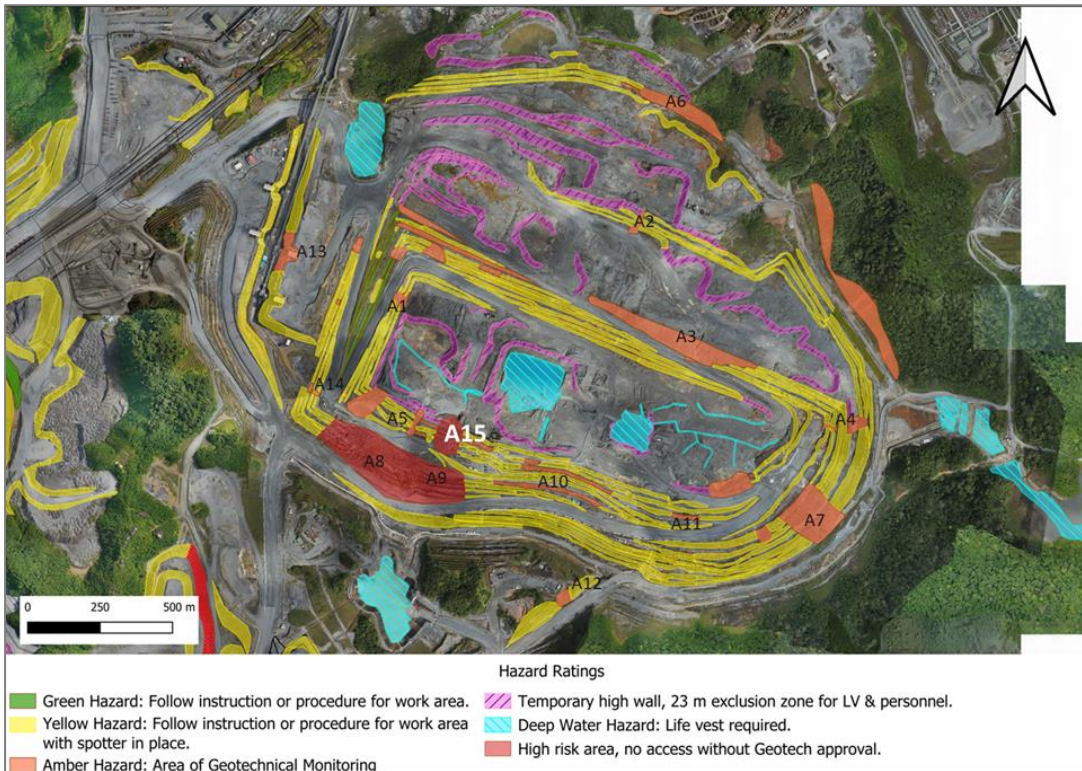
El área señalada en el mapa de más abajo como A15, desde el nivel 0m RL de la pared Suroeste del Tajo Botija, se mantiene como zona de Alto Riesgo, ya que, durante el mes de mayo de 2026, se reportó extensión de fisuras existentes.

En el área A8, correspondiente al plano de Falla Botija, se reportaron 9mm de desplazamiento y en la zona A9, 19mm de desplazamiento, sin alarmas activas.

Imagen 4. Actualización del Mapa de Riesgos del Tajo Botija, para el mes de mayo de 2026

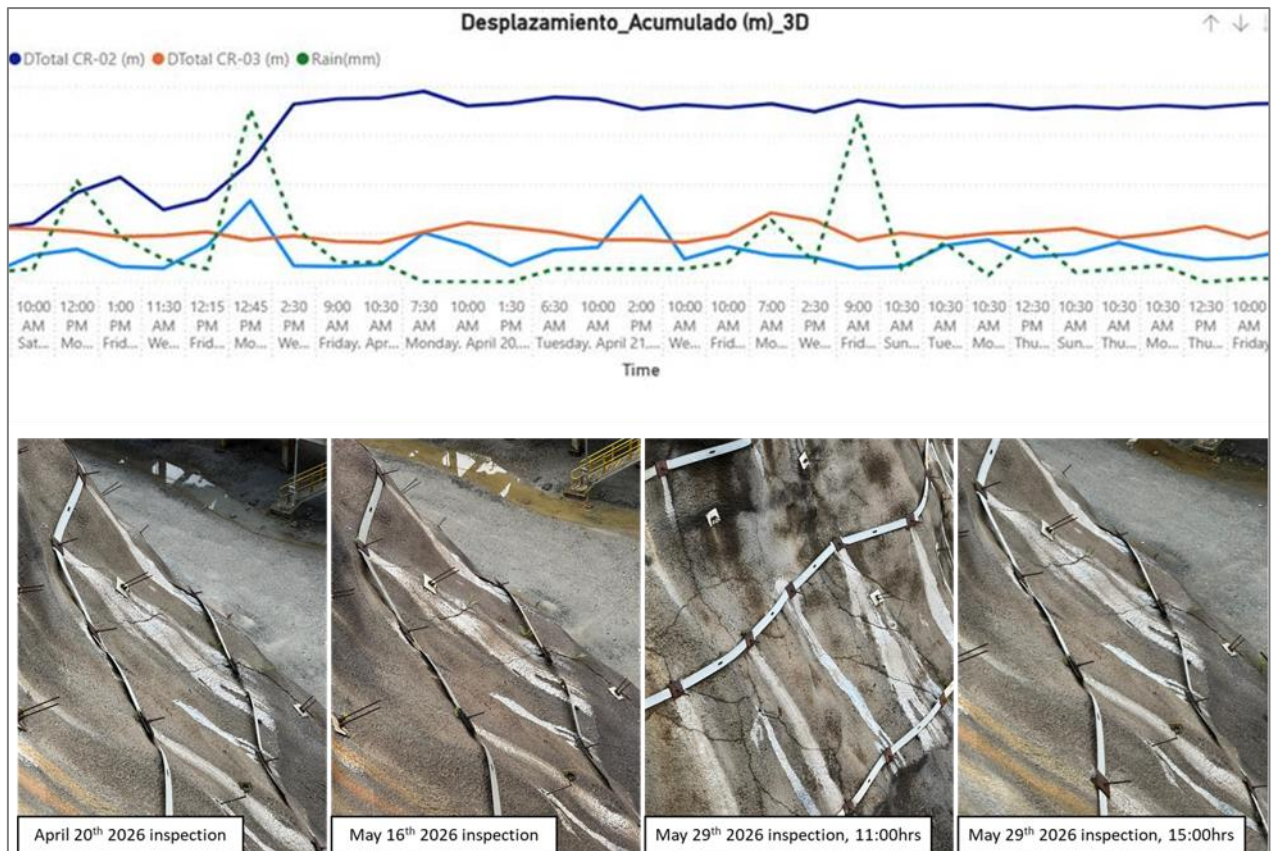
- Durante la inspección de las 11:00 h, debido al bajo contenido de humedad en la pared, fue posible observar con mayor claridad la extensión actual de las grietas. En la inspección de las 15:00 h no se evidenciaron cambios significativos en su apariencia en comparación con las inspecciones realizadas el 20 de abril y el 16 de mayo de 2026.
- Se concluye que el contenido de humedad y el nivel de saturación del talud influyen en la visibilidad y apariencia de las grietas.
- El monitoreo topográfico con prismas no mostró desplazamientos significativos.

Con base en las inspecciones de campo y los datos de monitoreo, se informó al equipo de Planta de Procesos que no existe evidencia de inestabilidad asociada a la operación de la CR03.

Imagen 5. Datos de monitoreo con prismas en CR03 y apariencia de las grietas durante las inspecciones del 2 de abril, 16 de mayo y 29 de mayo.

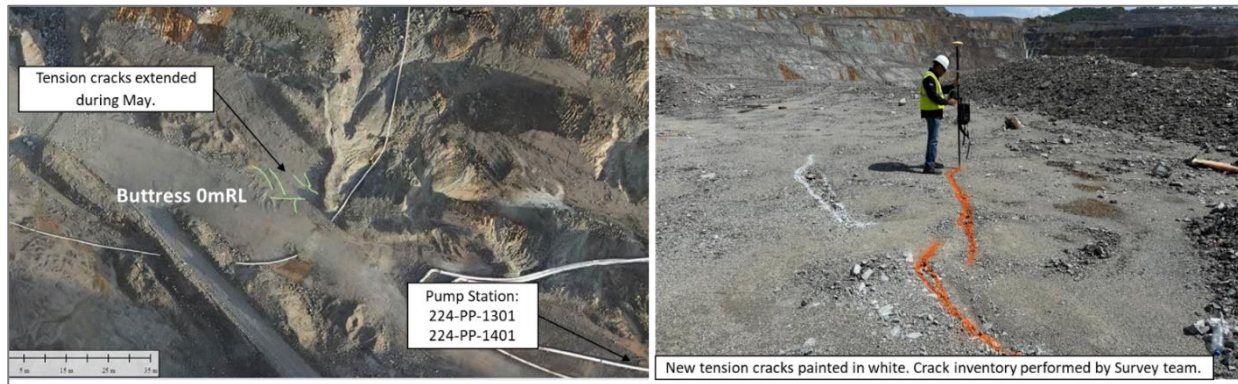
Grietas en Tensión, pared Suroeste Nivel 0m RL:

Durante mayo de 2026 se detectaron nuevas grietas en tensión, las cuales fueron marcadas con pintura blanca para diferenciarlas de las identificadas en el reporte de abril de 2026.

Como se mencionó en el reporte de abril, las grietas se extienden dentro del camino del nivel 0m RL, en dirección a la estación de bombeo donde se ubican las bombas 224-PP-1301 y 224-PP-1401.

Asimismo, se observa deformación de la plataforma en la zona delimitada.

Imagen 6. Extensión de grietas existentes y aparición de nuevas grietas, durante mayo de 2026 < > Levantamiento de grietas generado por el Departamento de Topografía de Mina.

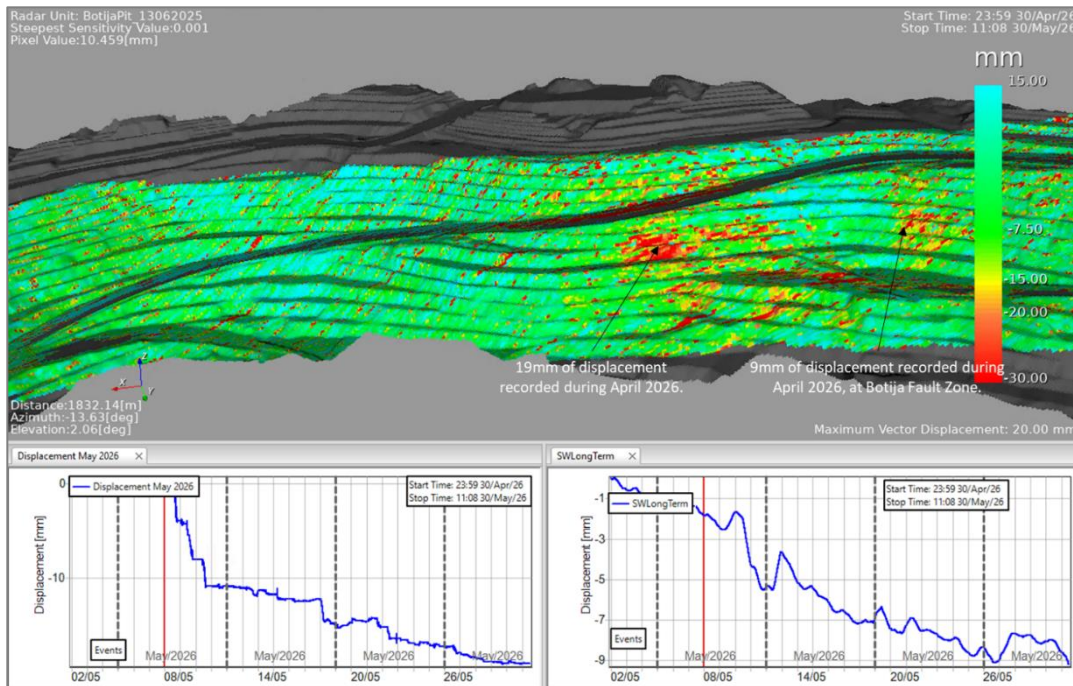
- En la zona de pared Suroeste del Tajo Botija, se registra desplazamiento.
- En la zona del Plano de Falla Botija, se registran 9mm de desplazamiento.
- En la zona registrada como A9, en la actualización del mapa de riesgos del Tajo Botija, se registran 19m de desplazamiento.

Imagen 8. Mapa de desplazamiento del Tajo Botija, generado por el radar Ibis ArcSAR

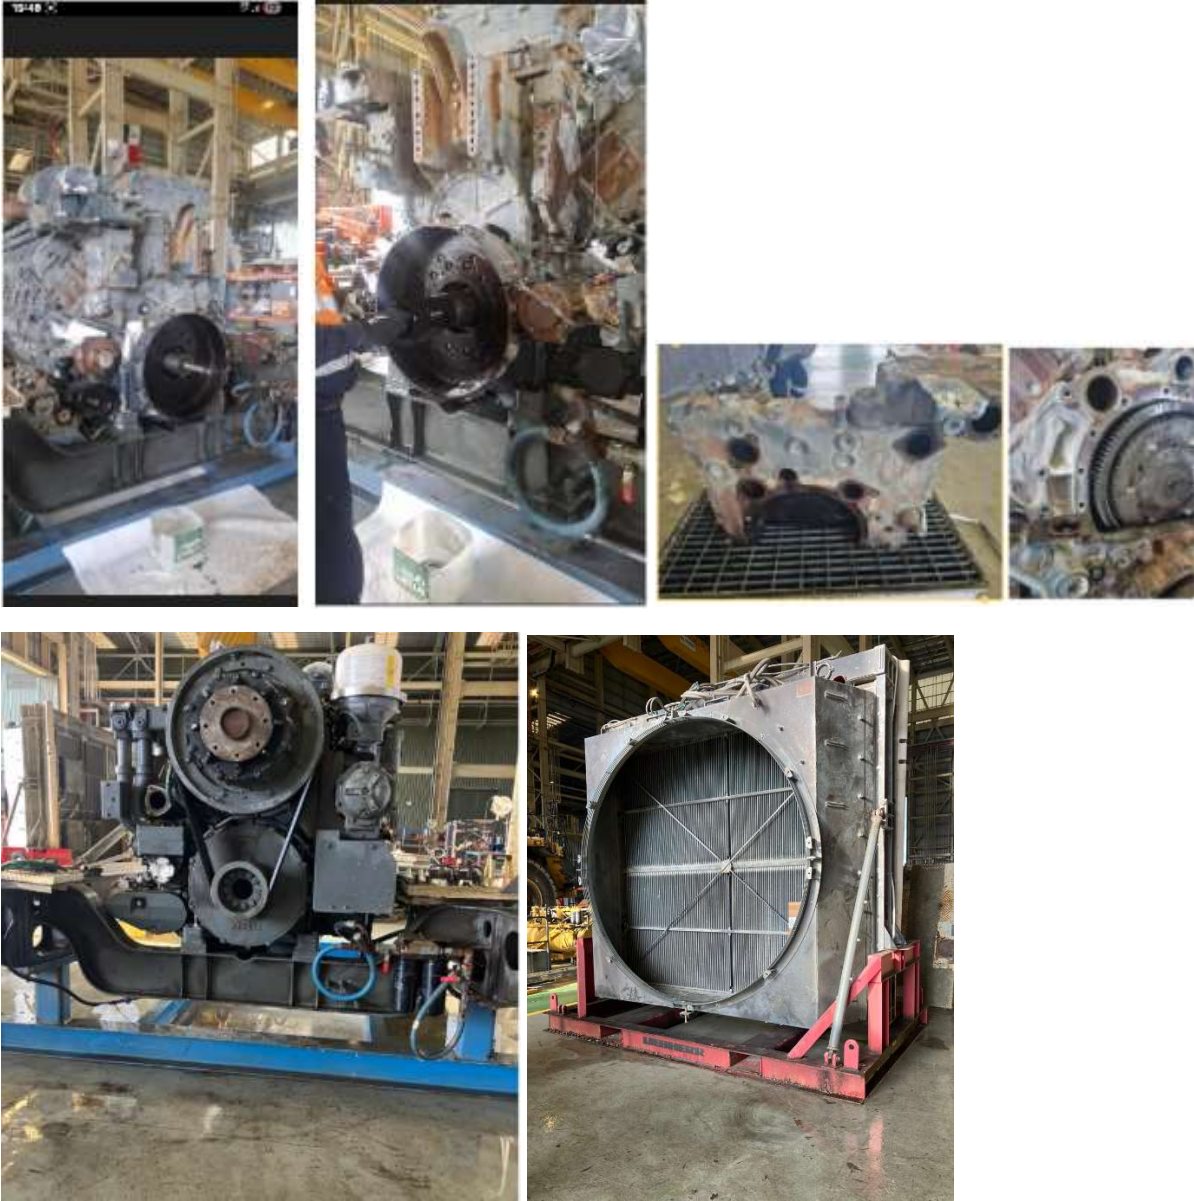
DTU004 Reparación fuga de aceite motor

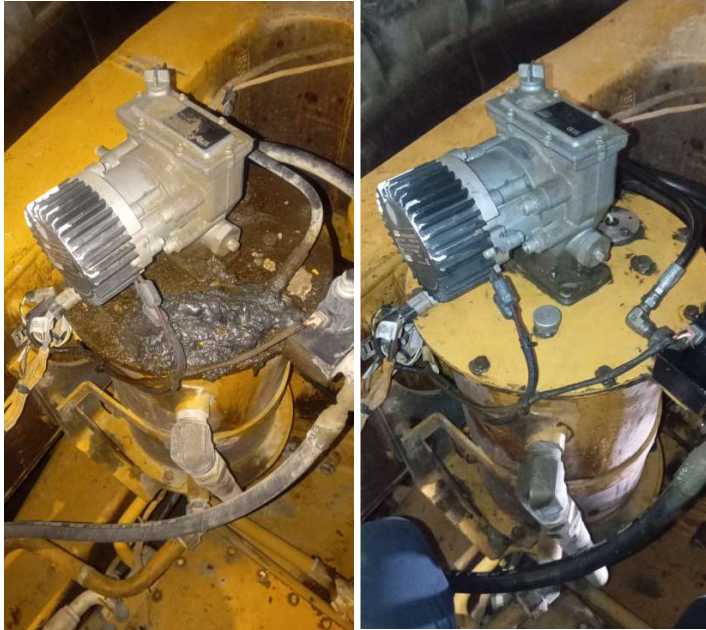
DTR013 Evaluación fuga por bomba de grasa
