PLAN DE PRESERVACIÓN Y GESTIÓN SEGURA  
INFORME MENSUAL DE IMPLEMENTACIÓN DE  
LAS ACTIVIDADES REALIZADAS

Junio 2026

**COBRE PANAMÁ**

# REPORTE MENSUAL PLANTA DE PROCESOS

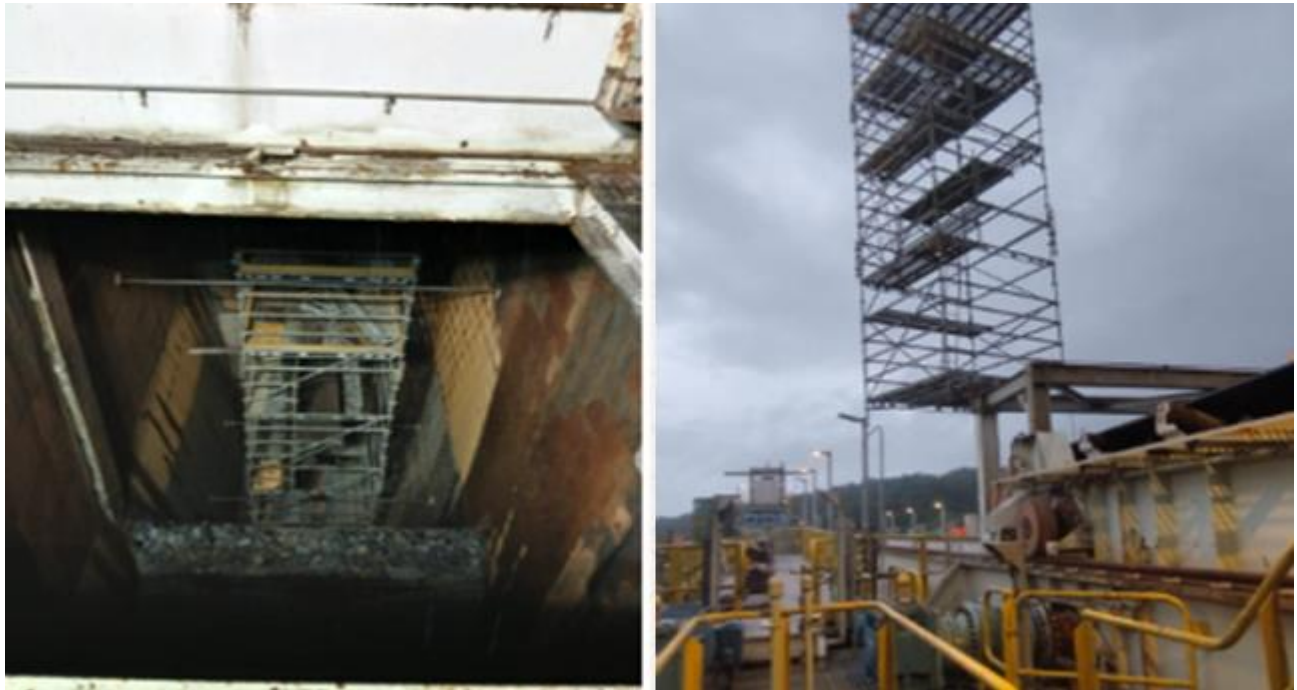
**Ilustración 17** Instalación de nuevos revestimientos y mantenimiento del contenedor (BIN) 4 de secundaria para dejarlo disponible para el paso del material rocoso.

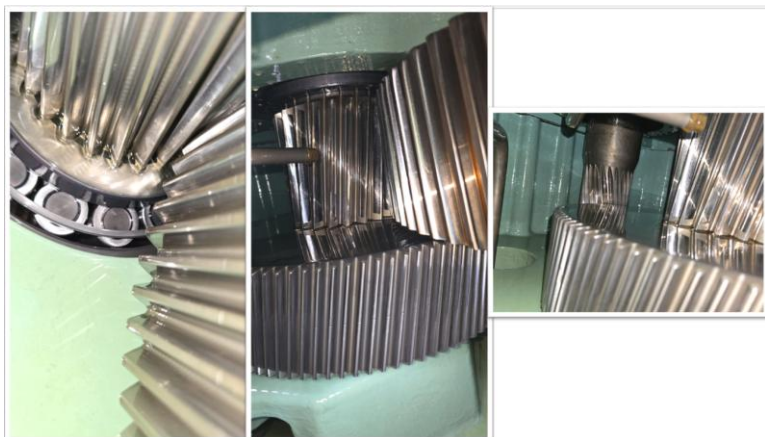
- Se realizó la inspección interna del gearbox, incluyendo la medición del backlash, la verificación del estado de los engranajes y la prueba de funcionamiento en vacío Motor/Reductor 333-FT-2007

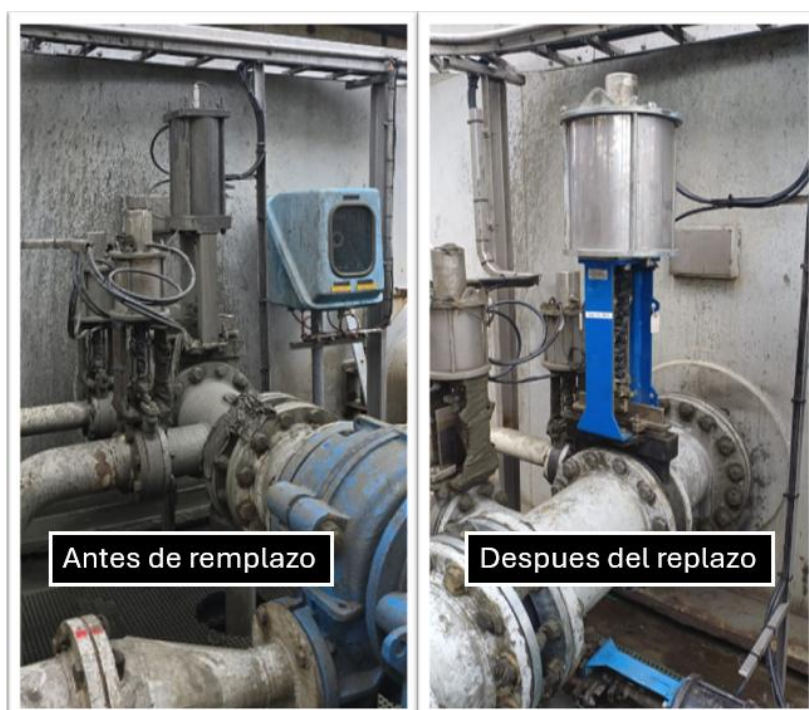
- Se efectuó el reemplazo de la válvula de succión debido a una falla en el accionamiento del mecanismo de apertura y cierre 342-PP-YV-9001

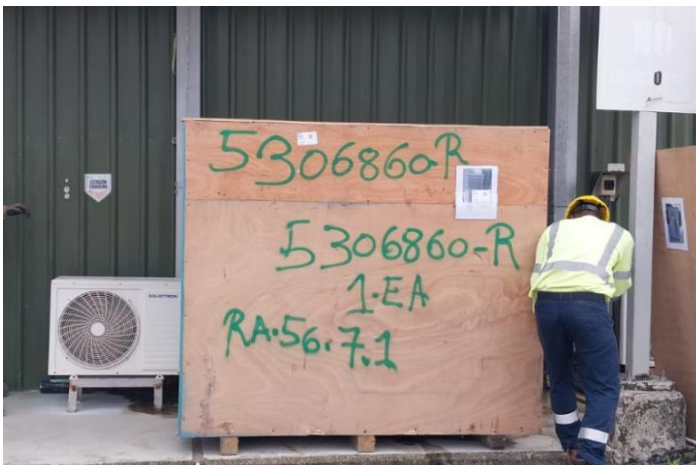
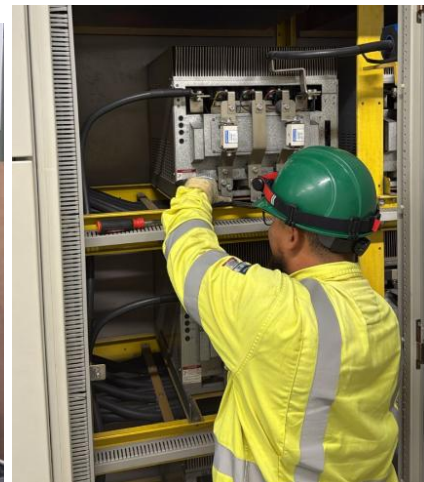
- Schneider VSD power cell repair.

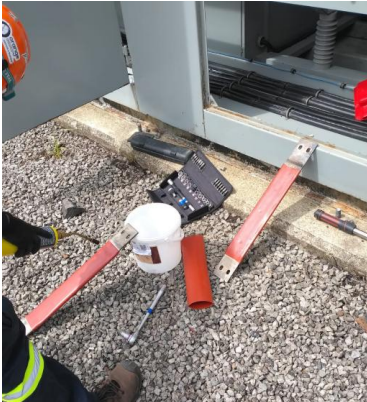
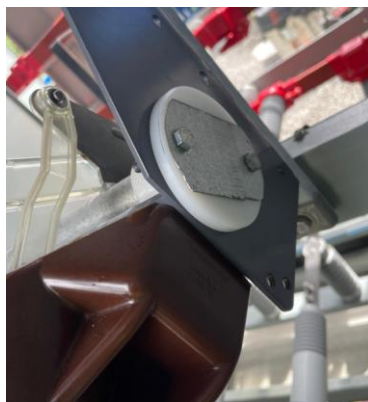
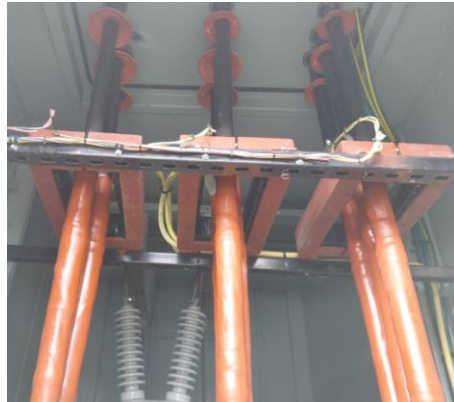
- Ongoing Power Factor Correction equipment repair

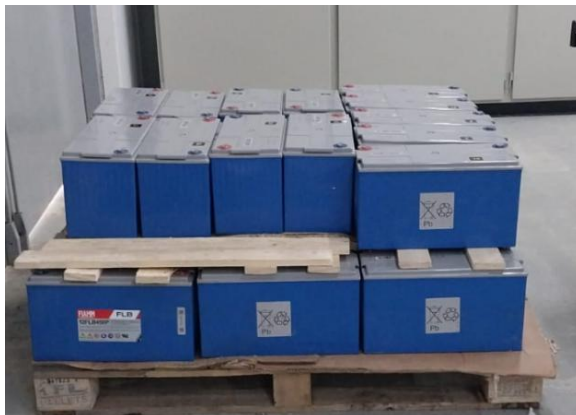
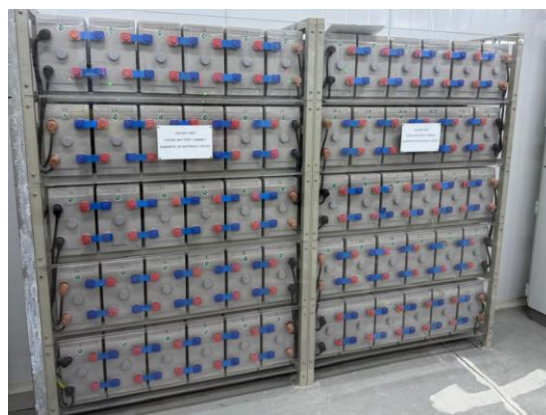
- UPS and BTU battery replacent

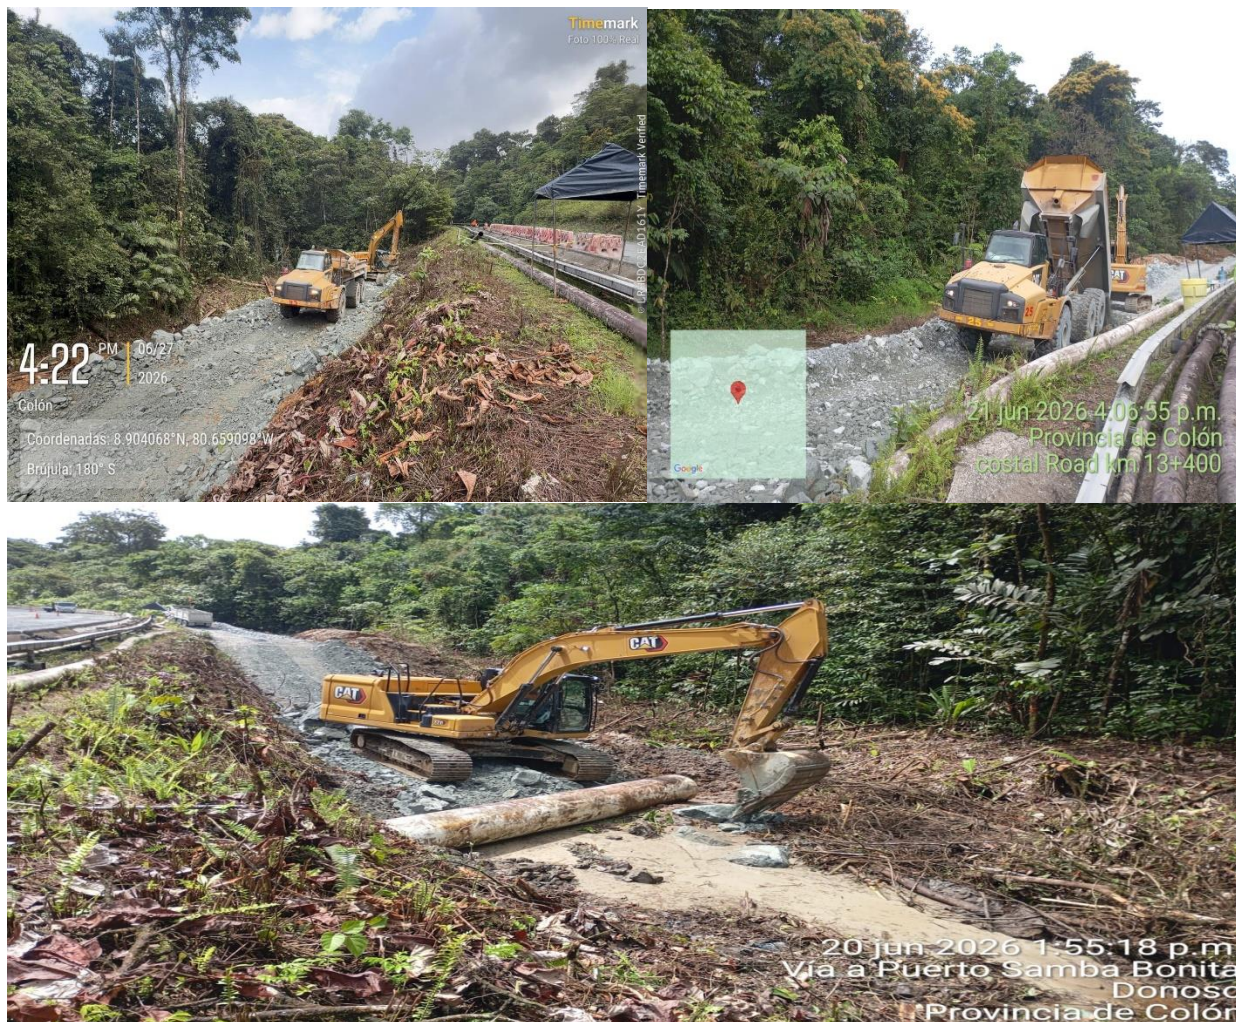
Se detecta falla en la carretera costera en el 13K+400 lado izquierdo, el afluente activo que corre por la base del talud ha debilitado el relleno transfiriendo la falla hasta el nivel de la carretera.

Se iniciaron los trabajos de vía de acceso y remoción de material inestable.

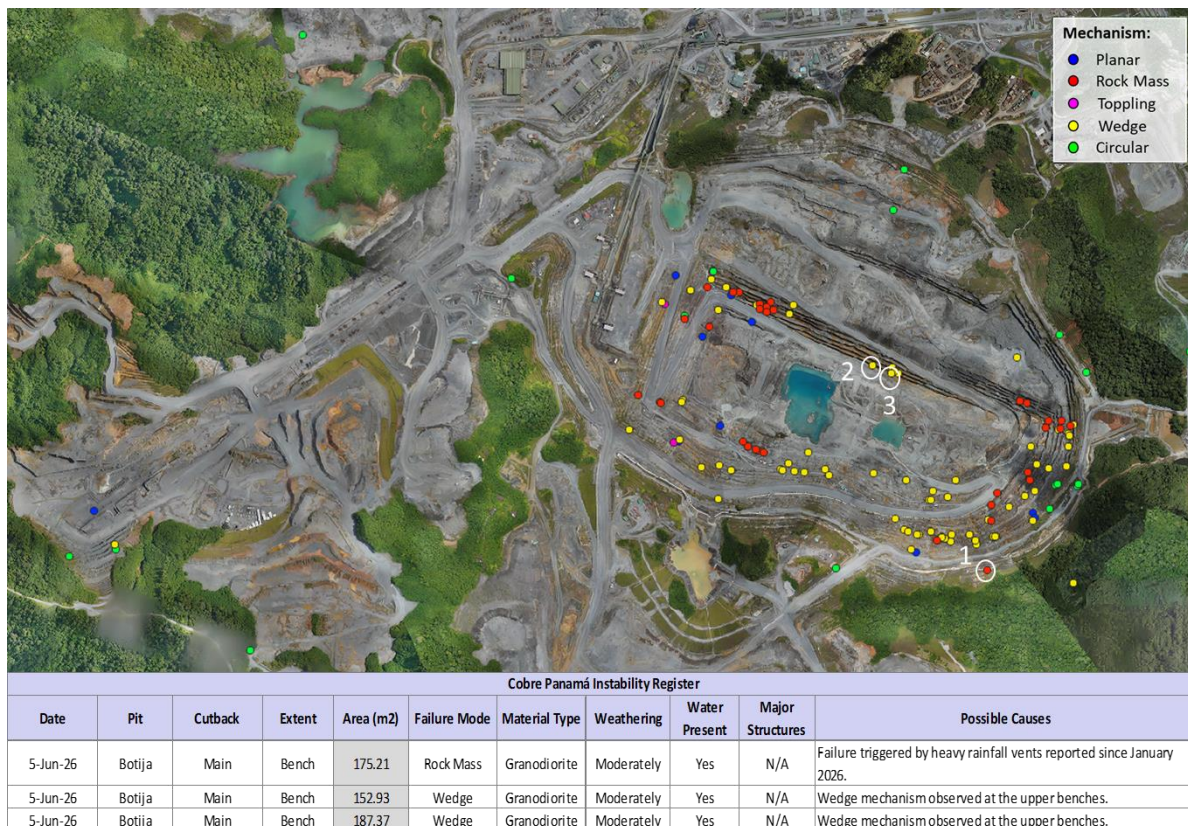
Figura 1. Actualización del Registro de Inestabilidades, para el mes de junio de 2026.

Falla de banco, en el nivel 106.07m RL, en la sección Sureste del Tajo Botija. La caída de roca puede observarse desde el camino de acceso Este.

Mecanismo de falla de macizo rocoso. Tipo de roca: granodiorita.

En la sección Norte del Tajo Botija, se registraron dos caídas de roca, en el banco -60m RL. Se trata de mecanismos de falla tipo cuña, en granodiorita alterada. El mismo desarrollo de cuñas, se observa a lo largo de la pared temporal Norte.

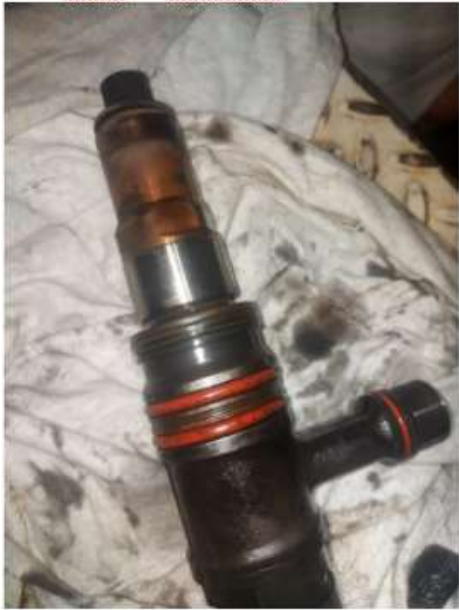
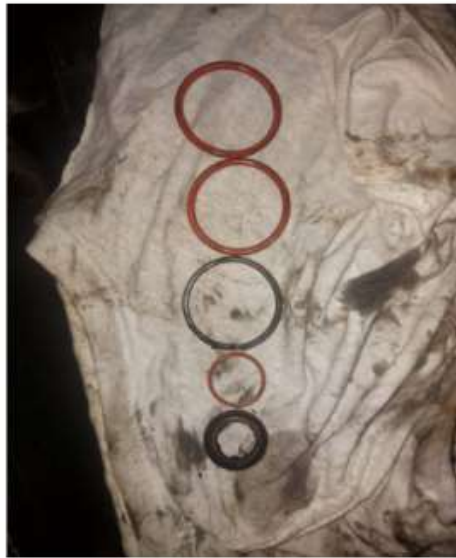
**DTU008** - Principal falla en el mes de Junio, con la fuga de combustible de los inyectores, se está trabajando para hacer esta actividad antes de entregar más equipos al proceso de comisionado y PMO

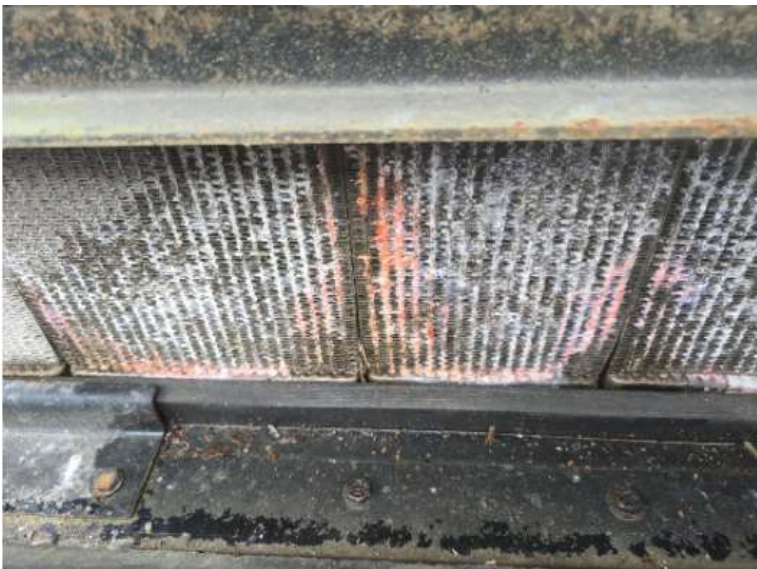
**DTR019** - Falla de radiador, se tuvo que cambiar por las condiciones encontrados durante la inspección, esto iba a tener una afectación al medioambiente de la zona de preservación.

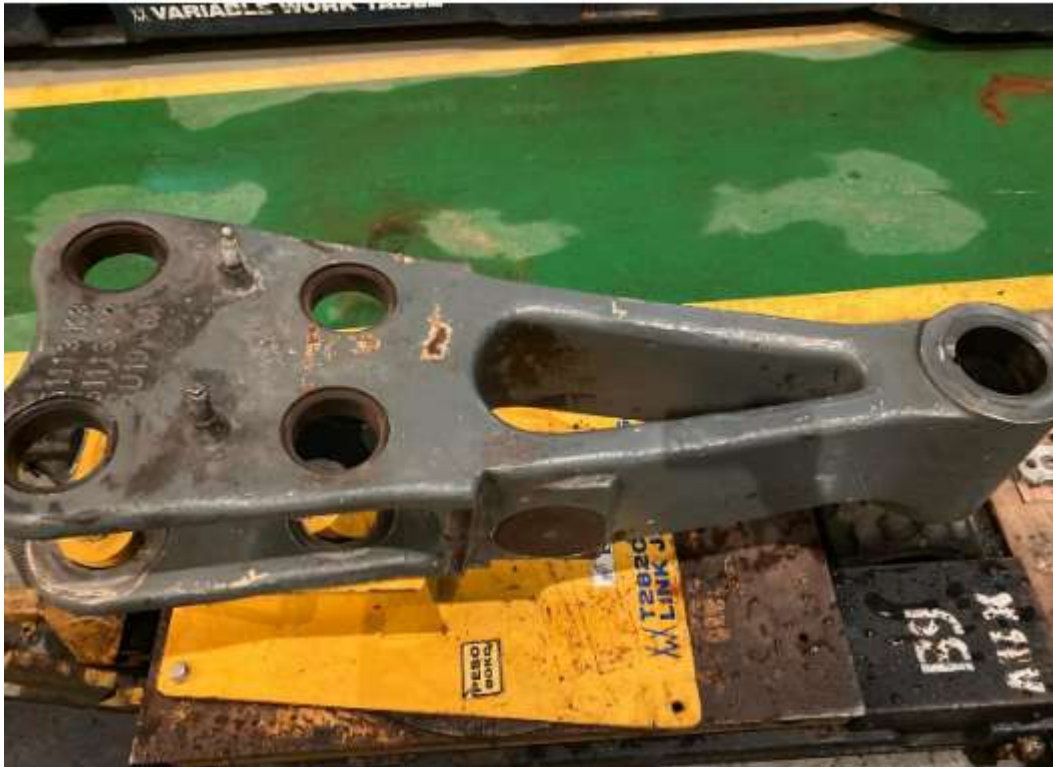
**DTU034** - Desgates en triangulo de dirección, también se está realizando durante el PM0 las mediciones de los desgates de los diferentes zona específicas de los camiones , se encontraron desgaste no asociados a la etapa de preservación y se aprovecha en reparar antes de su envío a Operación.

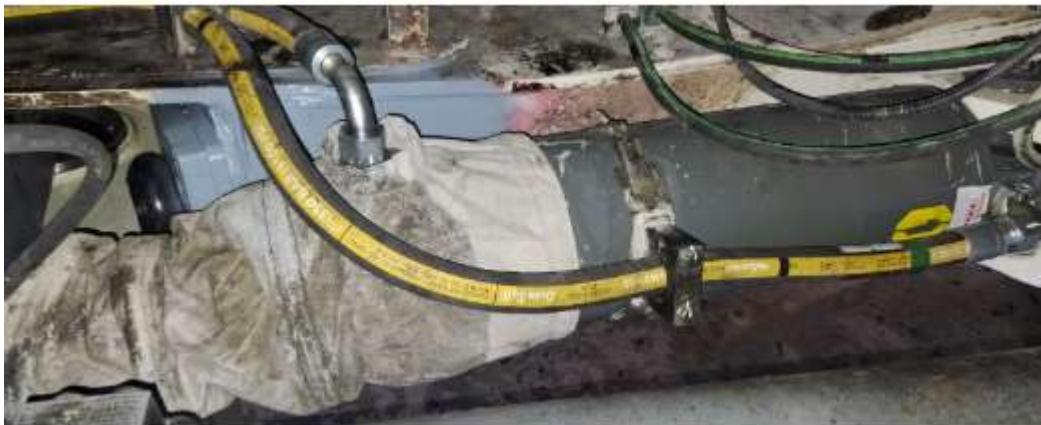
**DTU034** - Como parte de los efectos de la preservación se encuentran cilindros hidráulicos con fugas, se están realizando los cambios respectivos.

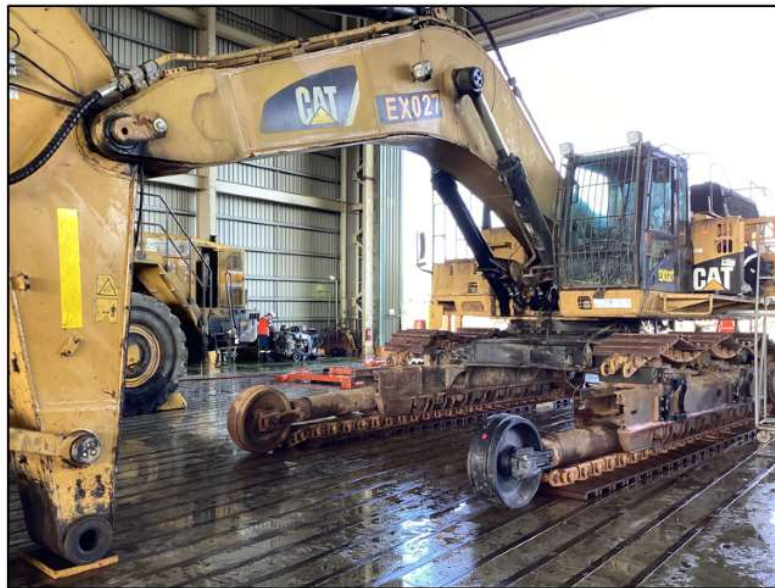
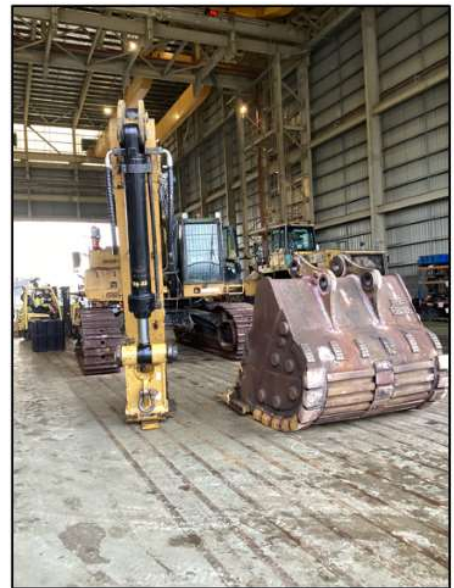
**EX027** - Recovery culminado, solo falta los cilindros ajustadores de cadena para entregar el equipo.

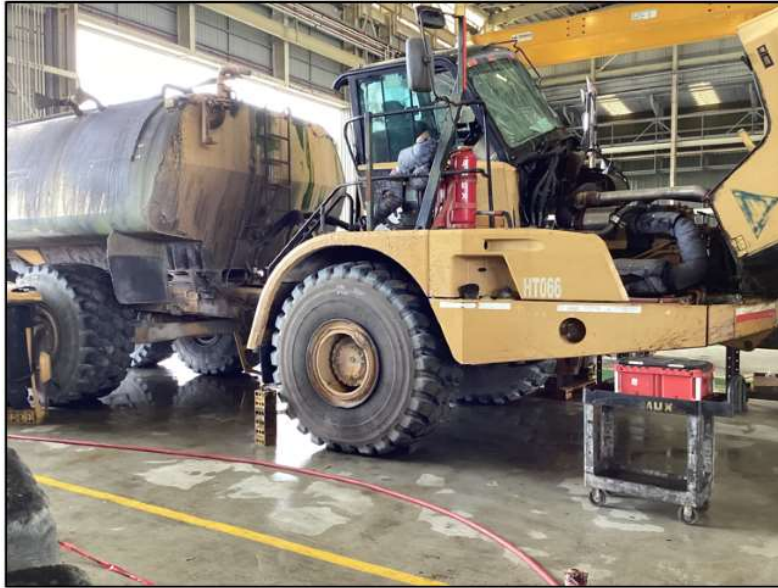
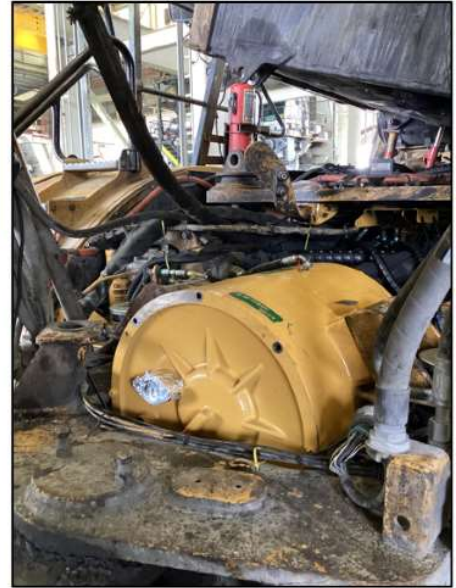
DTA066– BD– Equipo presento falla en el transfer Gear - Reemplazo

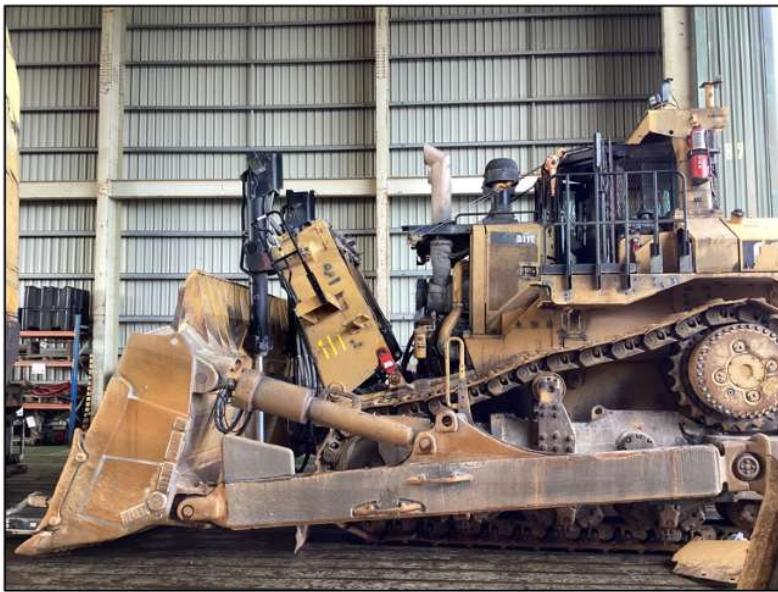
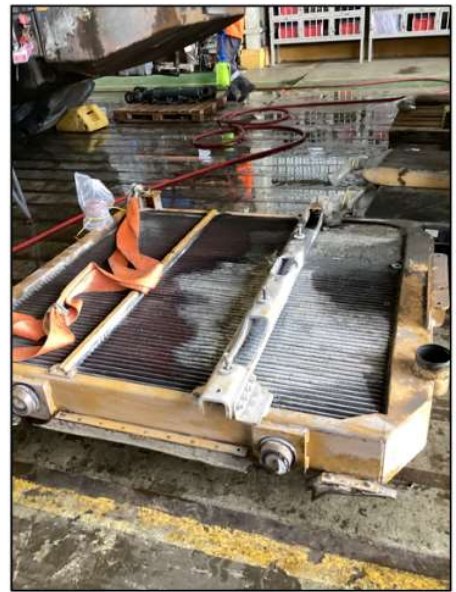
DZT111 falla de radiador, se reemplazó radiador

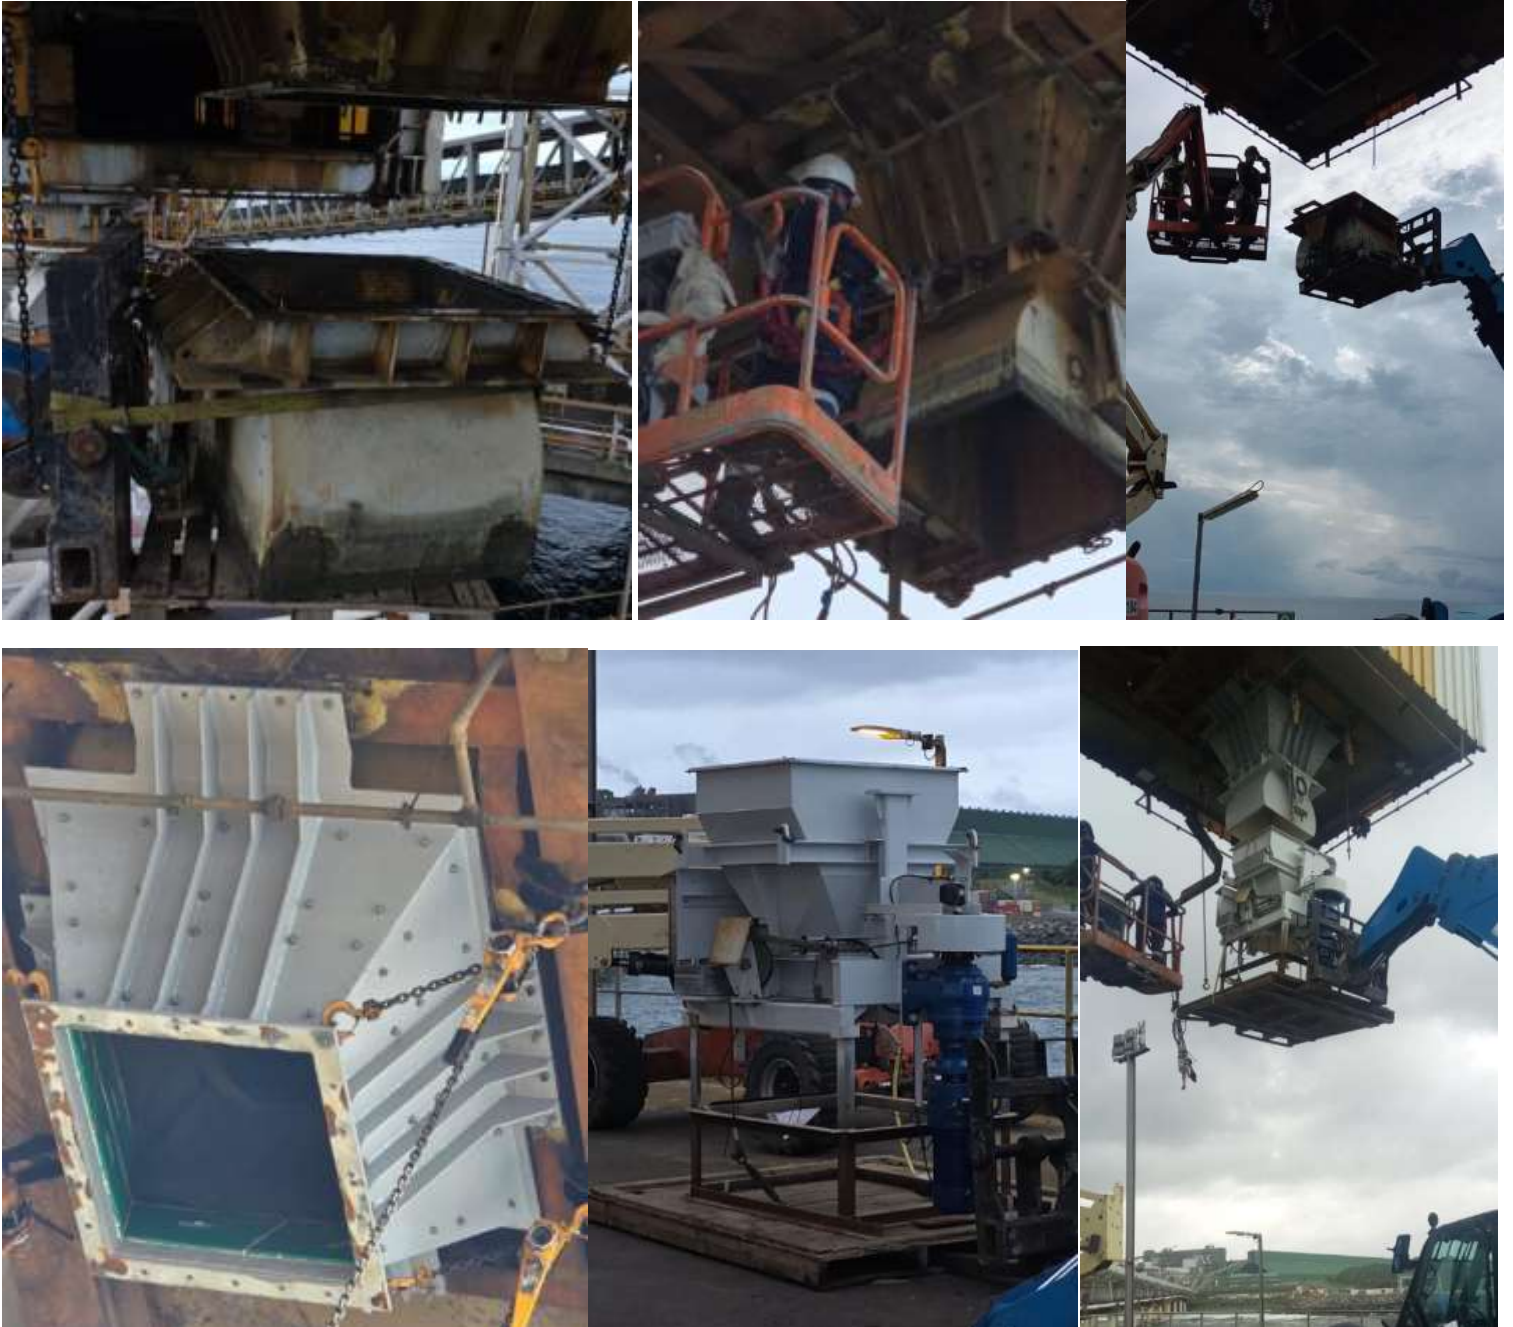
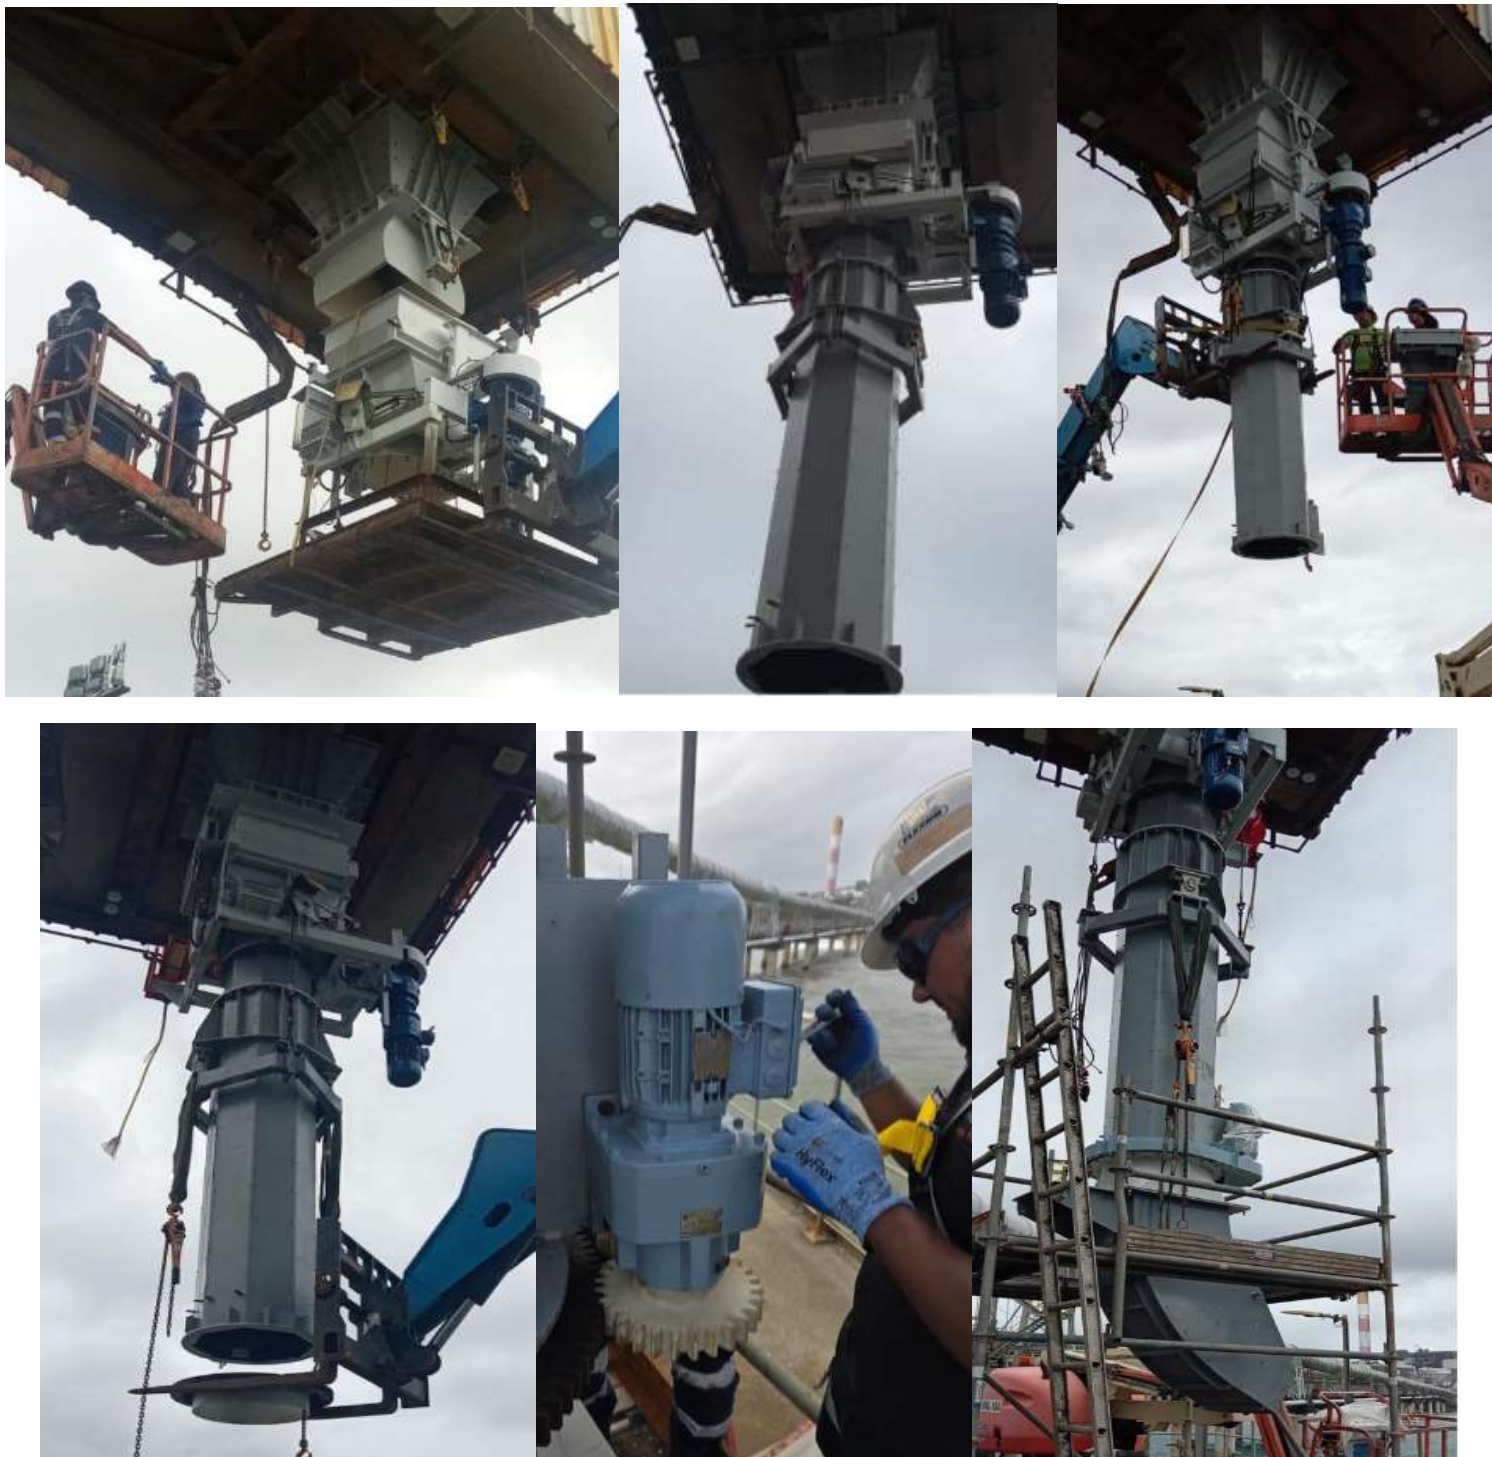
**Remplazo de Recubrimiento interno de Chute telescópico – (Cuchara ) Shiploader**
