PLAN DE PRESERVACIÓN Y GESTIÓN SEGURA  
INFORME MENSUAL DE IMPLEMENTACIÓN DE  
LAS ACTIVIDADES REALIZADAS

Julio 2026

# REPORTE MENSUAL PLANTA DE PROCESOS

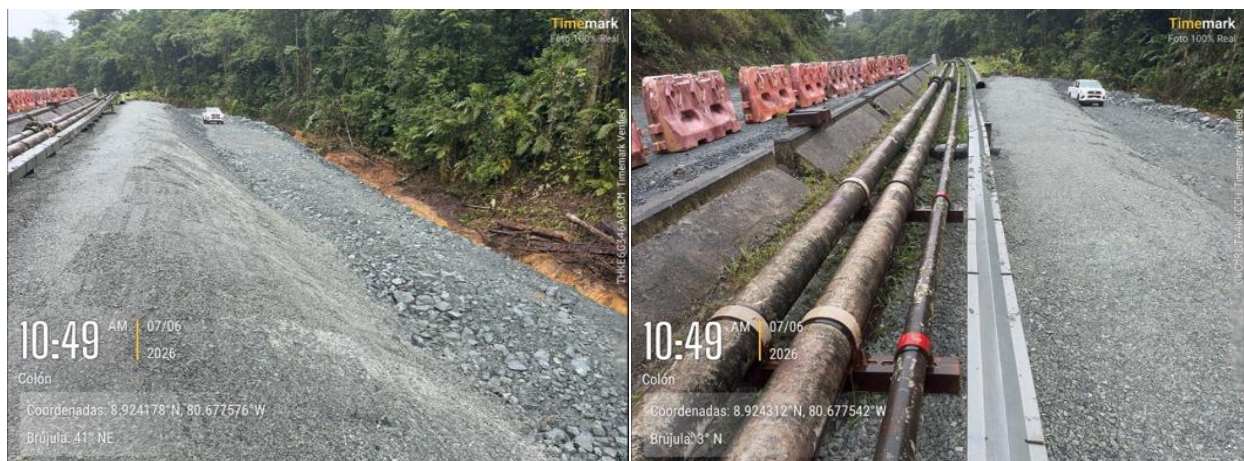
Se detecta falla en la carretera costera en el 13K+400 lado izquierdo, el afluente activo que corre por la base del talud ha debilitado el relleno transfiriendo la falla hasta el nivel de la carretera.

Se culminó la actividad a satisfacción.

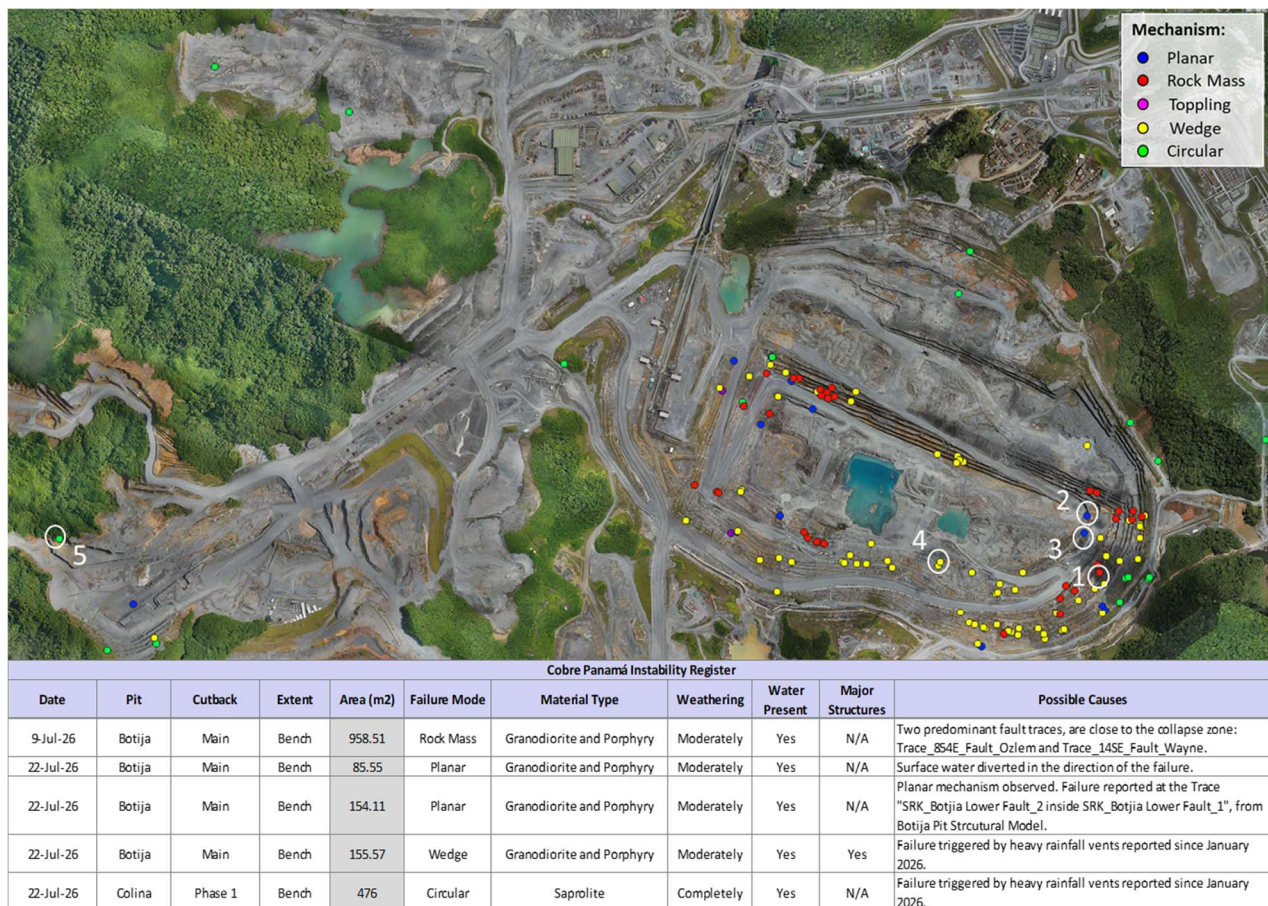
Figura 3. Actualización del Registro de Inestabilidades, para el mes de julio de 2026.

1. Falla a escala de banco, con mecanismo de macizo rocoso, en el nivel -15m RL, de la pared Este. Aproximadamente la mitad del banco colapsó, dejando la cresta sin soporte. La zona se encuentra en medio de dos planos de falla predominantes, “Trace\_854E\_Fault\_Ozlem” y “Trace\_14SE\_Fault\_Wayne”, del Modelo Estructural del Tajo Botija.

2. Falla a escala de banco, con mecanismo planar, en el nivel -52.62m RL, en la esquina Noreste del Tajo Botija. Se observa desvío de agua superficial, en dirección de la zona colapsada.

3. Falla a escala de banco y mecanismo de falla planar, en el nivel -42.20m RL en la pared Este del Tajo Botija. Caída de roca reportada en el trazo de la falla "SRK\_Botija Lower Fault\_2 inside SRK\_Botija Lower Fault\_1".

4. Falla a escala de banco, con mecanismo de cuña, en el nivel -57.88m RL de la pared Sur, frente al sumidero del -75m RL. No se tienen registros de discontinuidades o fallas en la zona.

5. Falla a escala de banco, con mecanismo circular, reportada en banco de saprolita, en el nivel 164m RL, de la Fase 1 del desarrollo del Tajo Colina.

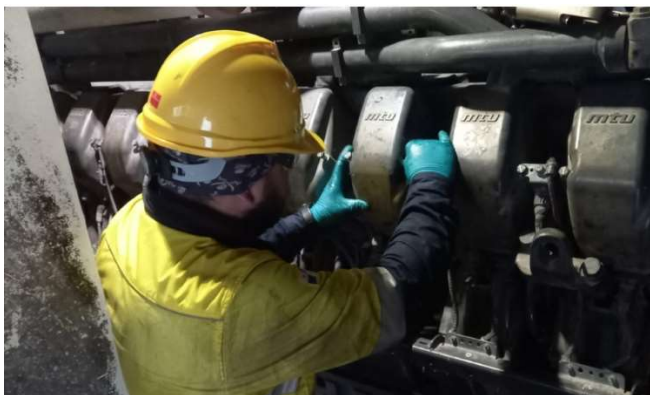
DTU031 Cambio de los sellos de los inyectores por fuga

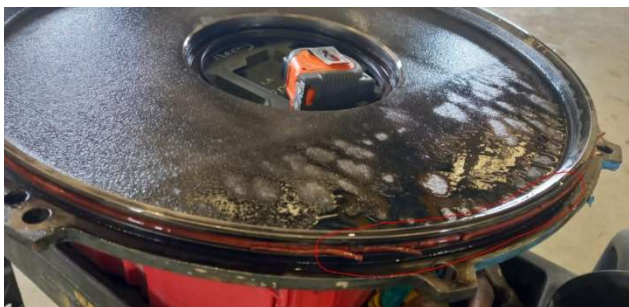
DTU004 Cambio de sellos de la tapa frontal del motor Diesel por fuga

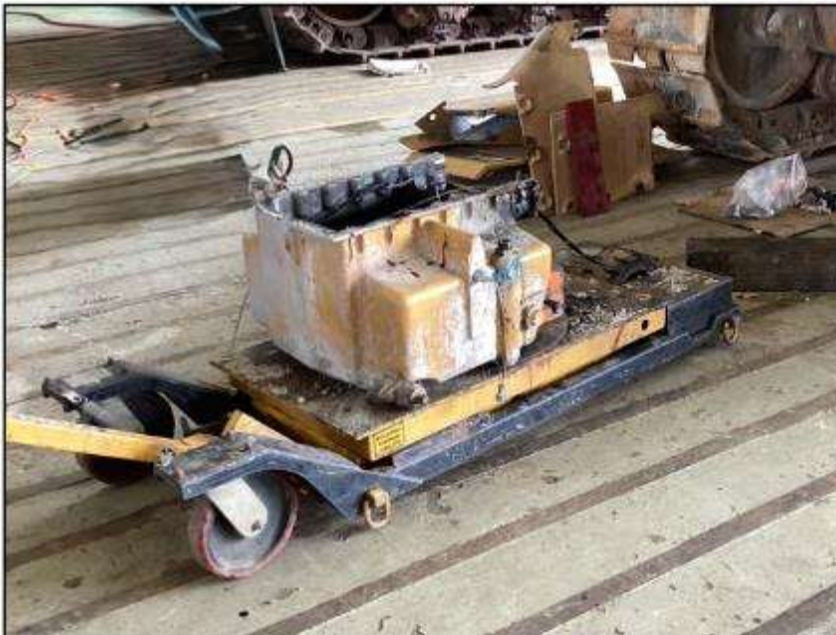
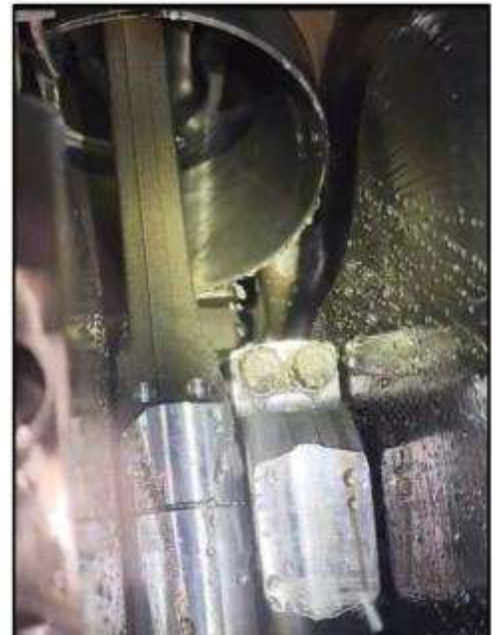
DZT111 – Traslado de equipo a taller – Desmontaje de carter – Evaluación de motor – cilindro 6 con fuga de coolant

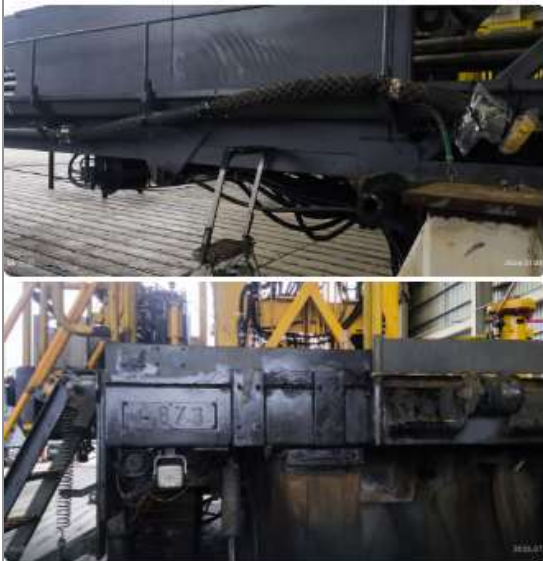
DRE-106 Reparación de superficie por corrosión  
uso de Rust Transformer.

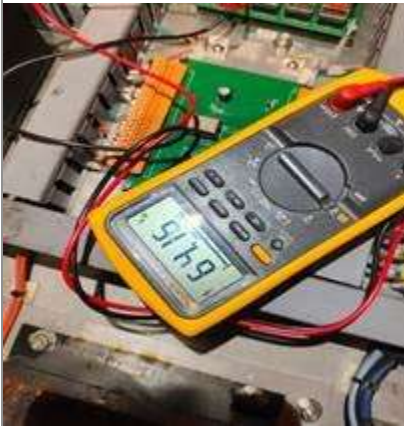
SHE-0000-001 Evaluación de falla de A/A Fan Condensador

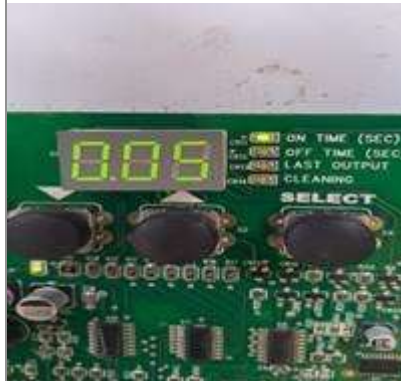
SHE-0000-001 Verificación de falla de AirScrubPro

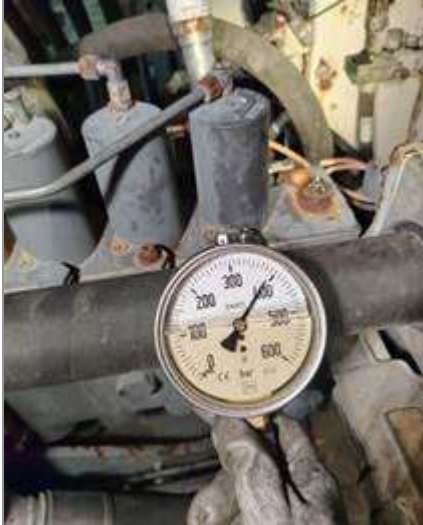
EXL-0000-106 Falla en PRV2 del BV1-1

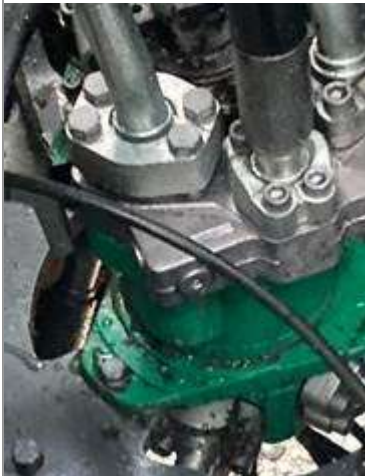
EXL-0000-107 Fuga hidráulica en conexión rotaria

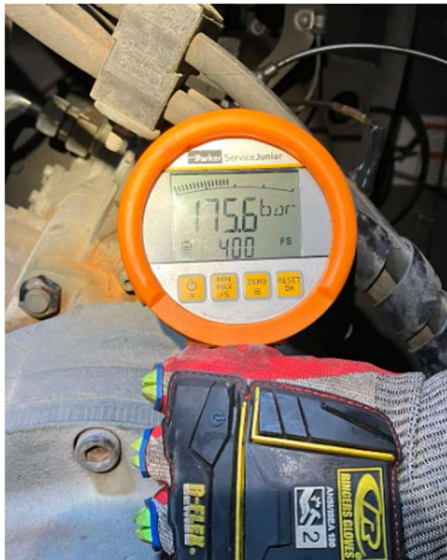
EXL-002. EVALUACION DE FALLA DE BLOQUEO DE IMPLEMENTO.

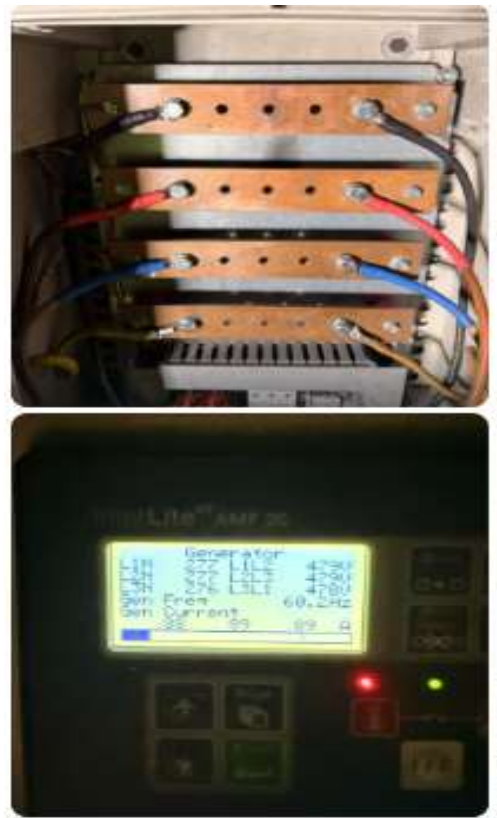
FALLA EN ARRANQUE J604

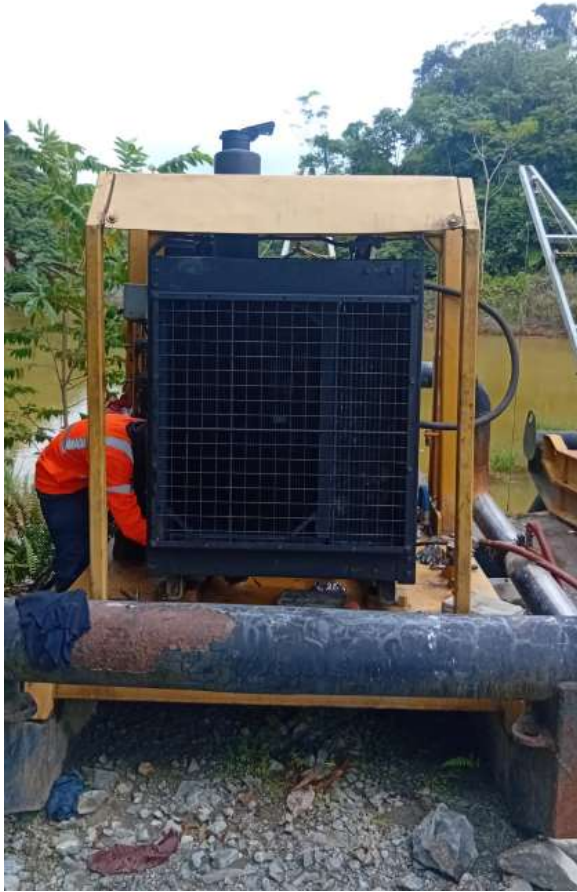
*Reemplazo de radiador por fuga DWP003 2*

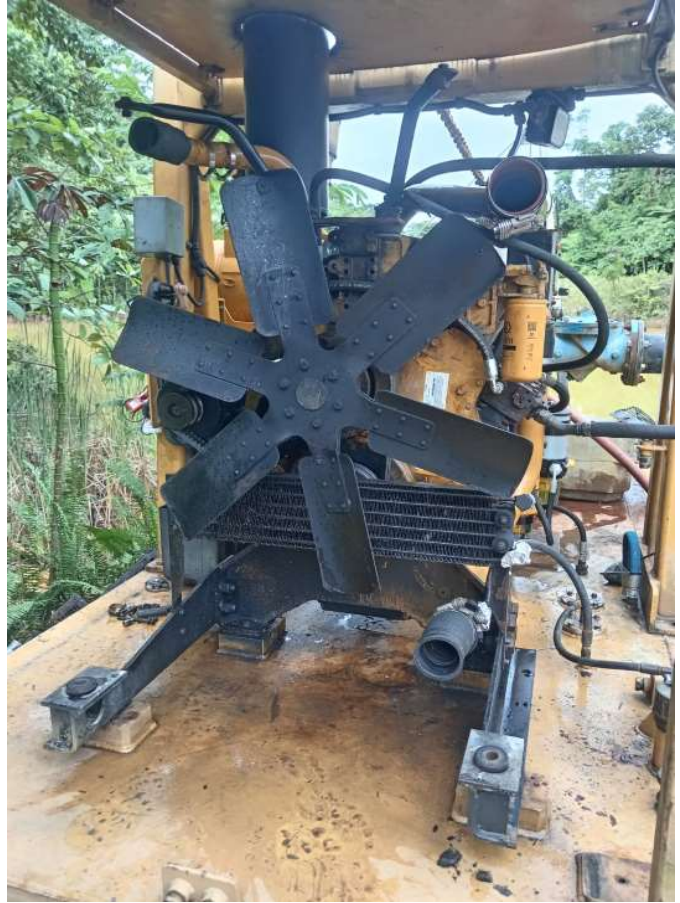
*Reemplazo de radiador por fuga DWP003 1*

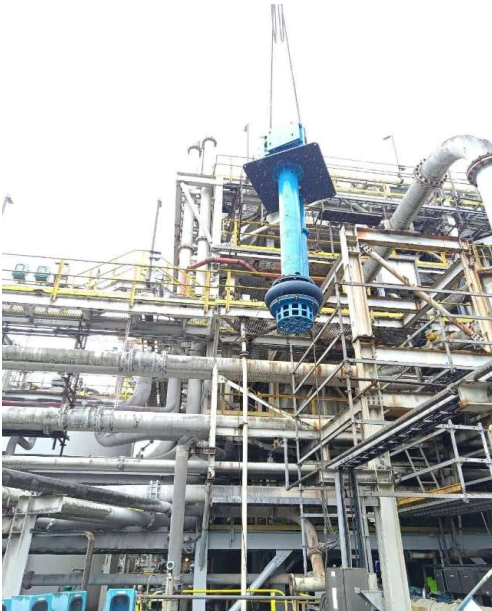
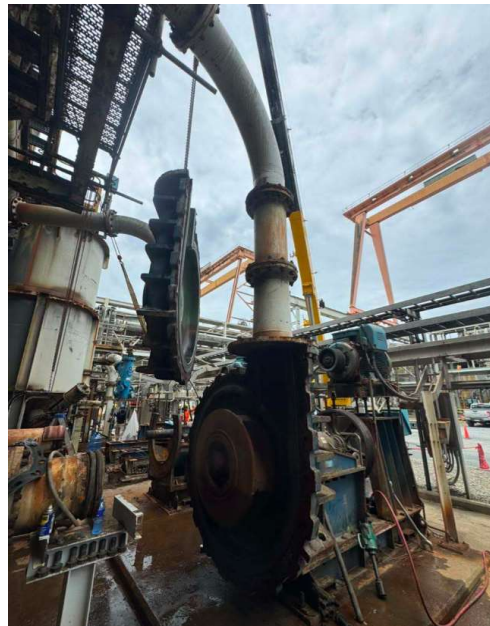
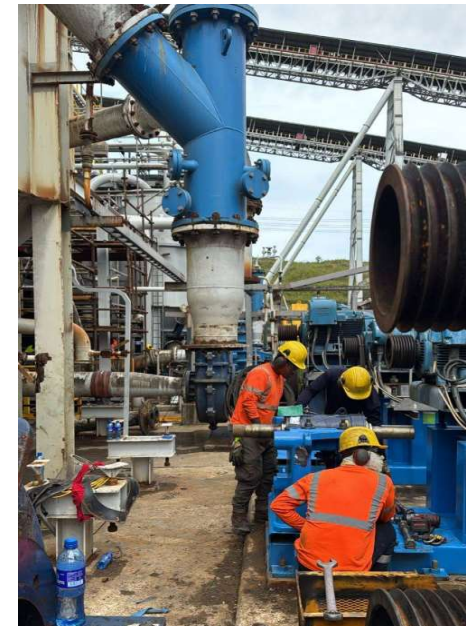
Reparación/Instalación de válvulas corroídas
