AUTORIDAD MARÍTIMA DE PANAMÁ
DIRECCIÓN GENERAL DE PUERTOS E INDUSTRIAS MARÍTIMAS AUXILIARES
INFORME DE MISIÓN OFICIAL

En atención a la solicitud del **Ministerio de Comercio e Industrias (MICI)** sobre la Inspección gubernamental, a la mina de cobre de Minera Panamá, S.A., requerida para verificar las competencias de cada Institución, en el Plan Inicial para la Preservación y Gestión Segura (Cuido y Mantenimiento) "PGS"; la **Autoridad Marítima de Panamá** cumpliendo con el compromiso, procede a participar el día miércoles 3 de abril de 2024 de la inspección pertinente.

Por lo anterior, el personal de la **Autoridad Marítima de Panamá**, tenía como objetivo inspeccionar las condiciones de los componentes de las terminales 1 y 2, tales como bitas de amarre, pantallas de defensa, área de muelle, pilotes, boyas de amarre, con el fin de verificar el estado de las mismas y comprobar que se le esté brindando el mantenimiento indicado en el **PGS "Ampliado"** y que la Terminal Internacional de Punta Rincón (**PRIT**) se encuentre en condiciones de recibir embarcaciones.

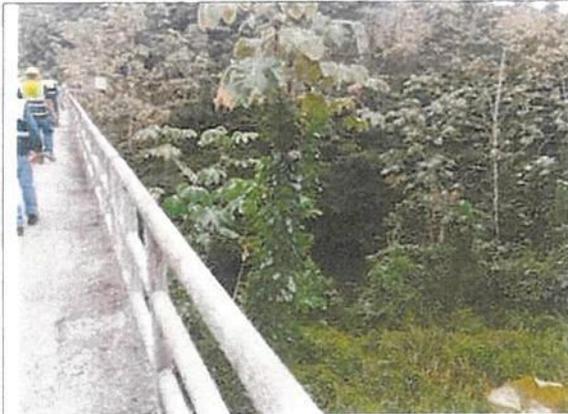
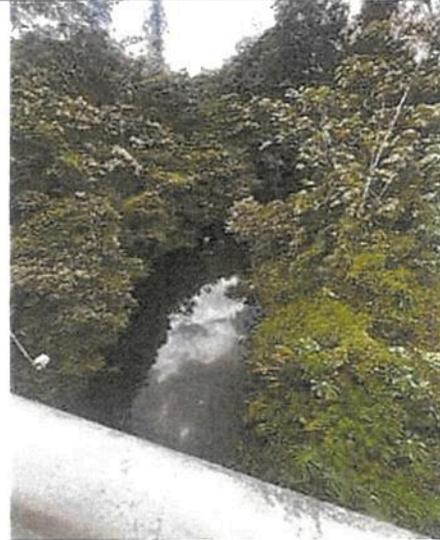
RÍO DEL MEDIO

Siguiendo el camino industrial hacia el Sitio Puerto, se realizó una parada en el puente sobre el río del medio, que atraviesa el camino industrial, donde se observó la condición del río y el sistema de monitorización del PH, Oxígeno y la turbiedad.

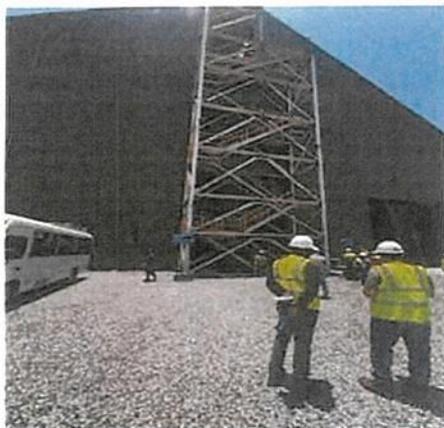
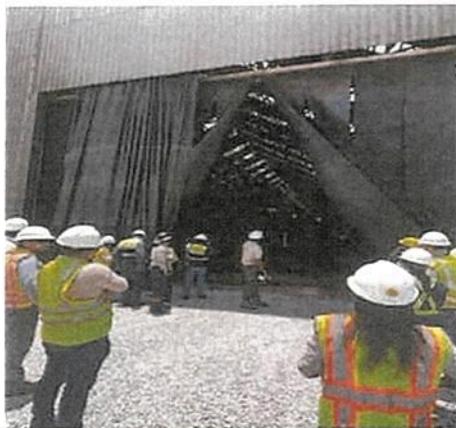
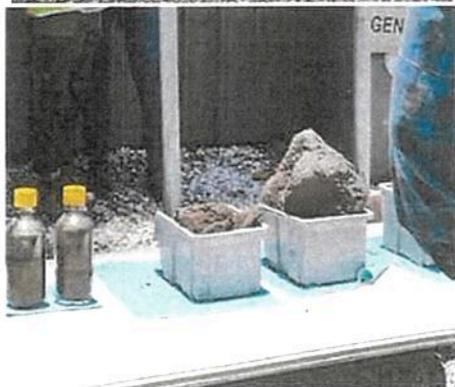
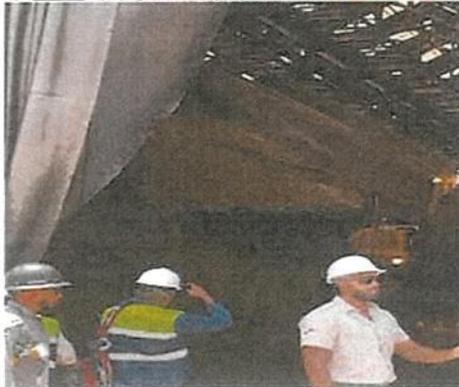
ALMACÉN DE CONCENTRADO DE COBRE

Llegamos al control de seguridad para ingresar a Sitio Puerto, donde nos recibió el gerente del Sitio Puerto y superintendente de operaciones de la central eléctrica, el Ing. Boris Batista (colaborador de Cobre Panamá), nos explicó la preocupación que existe por almacenar 130 mil toneladas aproximadamente de concentrado de cobre por demasiado tiempo y que esto está generando gases tóxicos, como lo es el sulfuro de hidrógeno. Argumentando que ese material no puede estar más tiempo almacenado por el riesgo de aumentar los gases tóxicos, como también la temperatura del mismo concentrado de cobre, que podría hacer combustión y que es urgente retirar este material.

Nos mostraron cómo debe ser el concentrado de cobre en su forma ideal con calidad de exportación y como está actualmente el concentrado de cobre por estar almacenado tanto tiempo, que ha perdido un 7% de humedad y aumentando su temperatura en 70 grados centígrados.

- Informar a la Dirección General de Puertos e Industrias Marítimas Auxiliares de la Autoridad Marítima de Panamá, cuando la o las entidades competentes, les autorice, si es el caso, recoger el material almacenado (concentrado de cobre) y que el mismo sea retirado por la Terminal No. 2. Se necesitará por parte de Minera Panamá, S.A., el plan de remoción de material desde el almacén hasta el embarque y su disposición final.

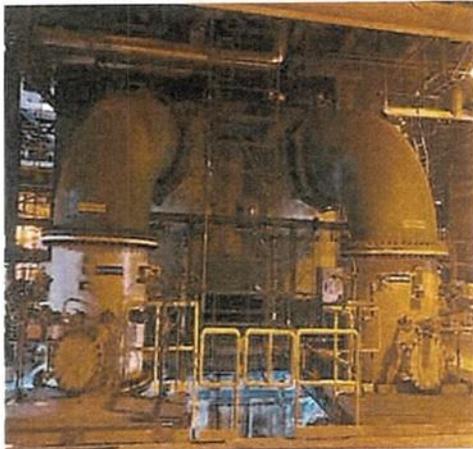
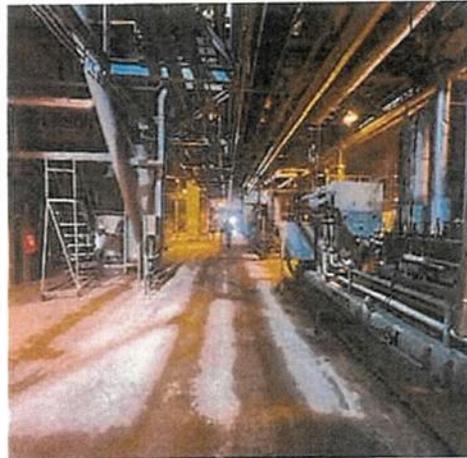
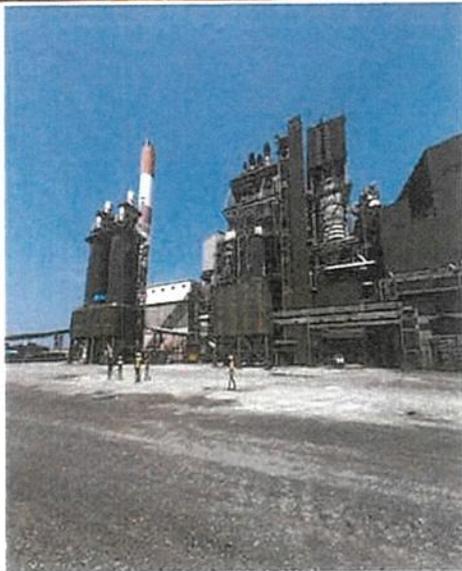
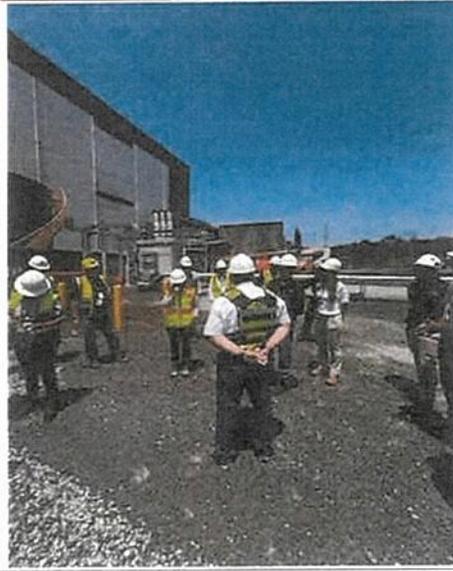
TERMOELÉCTRICA

Luego avanzamos hacia la terminal eléctrica PACO dentro del Sitio Puerto, donde el Ing. Boris Batista (colaborador de Cobre Panamá), nos explicó el funcionamiento y objetivo de esta terminal eléctrica, la cual está diseñada para una capacidad de producción de 300 MW, con dos unidades a carbón, que cada una puede producir 150 MW. Esta central eléctrica funciona con carbón bituminoso y se utiliza principalmente para el proceso de concentrado de cobre y el excedente iría a la red nacional.

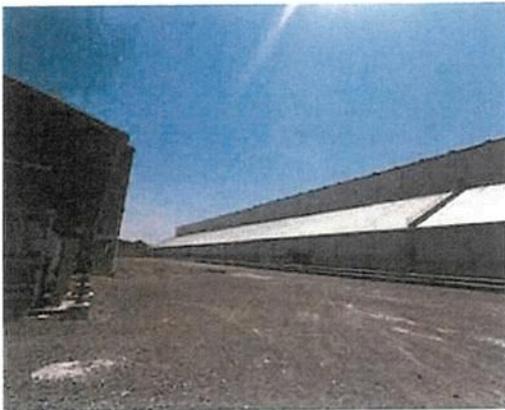
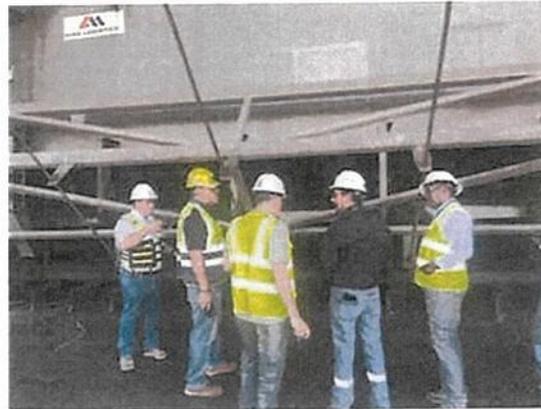
CANCHA DE CARBÓN

Visitamos la cancha de carbón, la cual es un edificio complementario a la central eléctrica, ya que la misma funciona con este elemento como materia, y por ello este edificio formaba parte del proceso del concentrado de cobre.

El Ing. Boris Batista (colaborador de Cobre Panamá), hablo de la necesidad de recibir carbón en la PRIT, para el funcionamiento de la termoeléctrica.

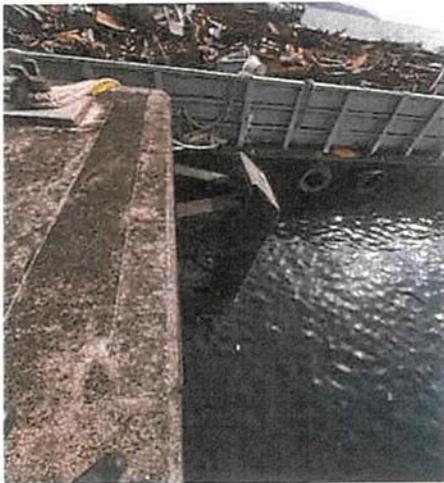
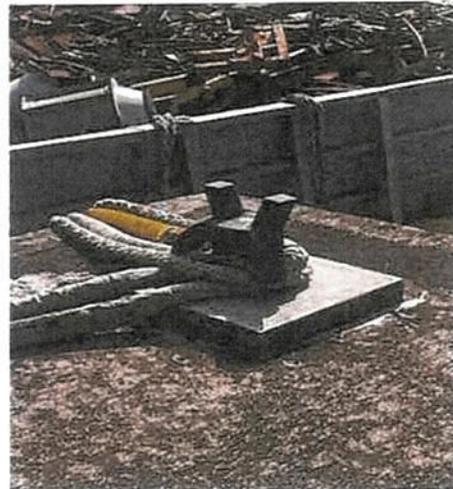
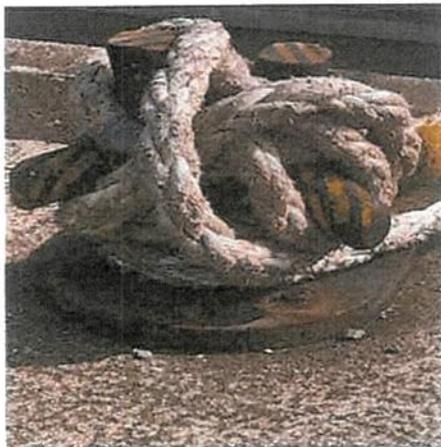
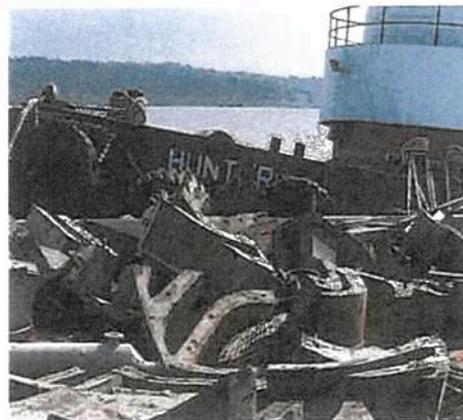
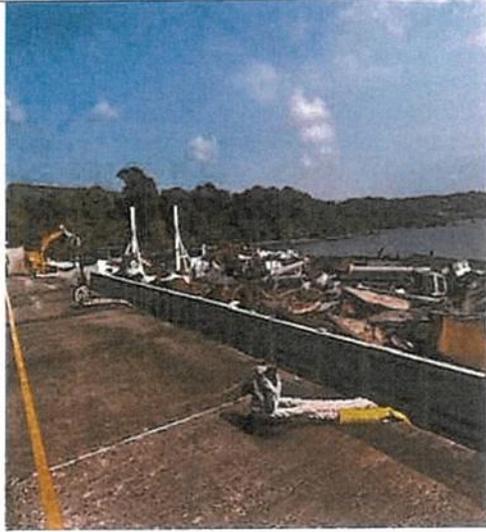
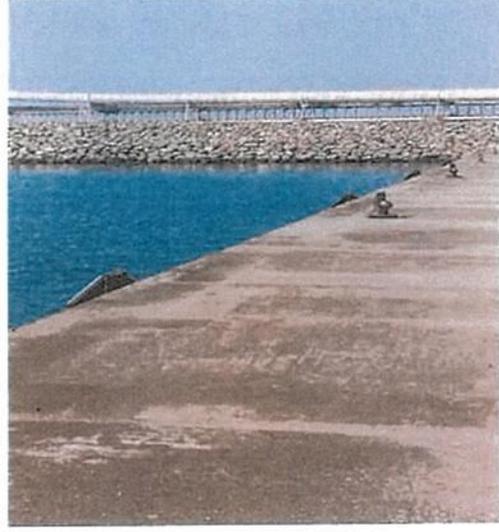
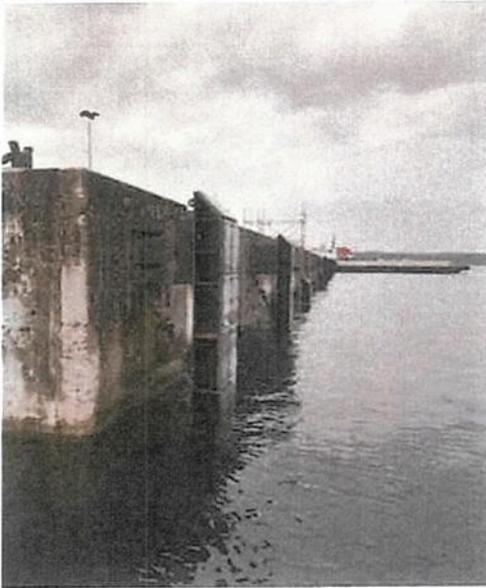
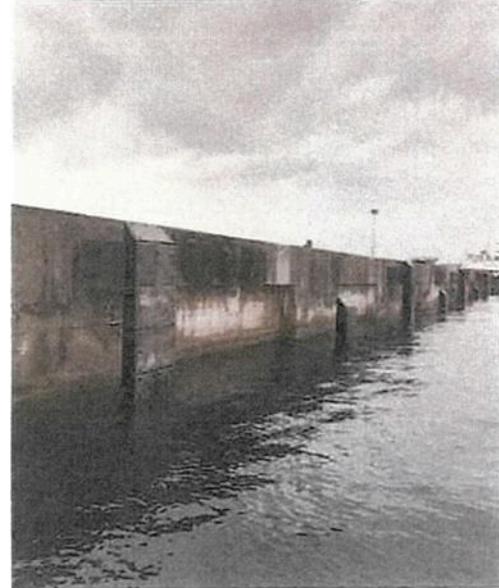
Terminal No. 1

- Se verificó las características físicas de las bitas y fenders de la Terminal No. 1, los cuales se encuentran en estado aceptable.
- Se verificó las características físicas de las bitas y fenders de la Terminal No. 2, los cuales se encuentran en estado aceptable.
- Se verificó las características físicas de las boyas de amarre de la Terminal No. 2, las cuales se encuentran en estado aceptable.
- Cobre Panamá cuenta en la PRIT, con dos boyas de amarre nuevas, para recambio.
- Se verificó las características físicas de la cerca existente de la PRIT, que funciona como cerramiento del recinto portuario, la cual se encuentra en estado aceptable.

- Continuar con los mantenimientos contemplados en el Plan Inicial para la Preservación y Gestión Segura (Cuido y Mantenimiento), página 99, Fig. 33 Actividades y frecuencia de

- Entregar los reportes detallados de los mantenimientos de cada elemento contemplados en el Plan Inicial para la Preservación y Gestión Segura (Cuido y Mantenimiento), página 99, Fig. 33 Actividades y frecuencia de actividades de mantenimiento en PRIT, en la Dirección General de Puertos e Industrias Marítimas Auxiliares de la Autoridad Marítima de Panamá.

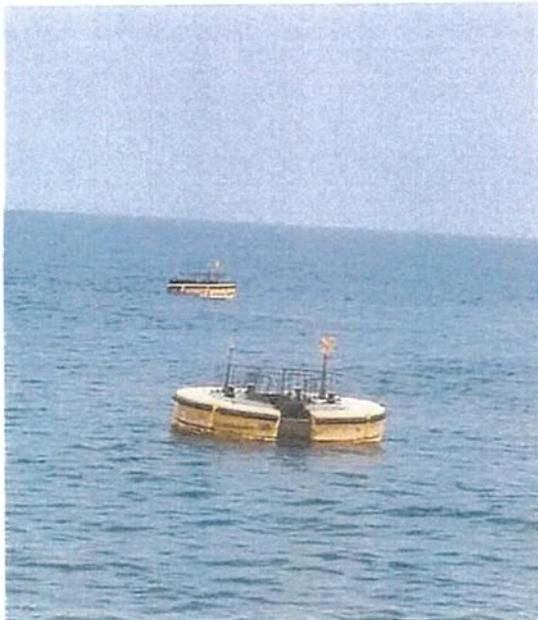
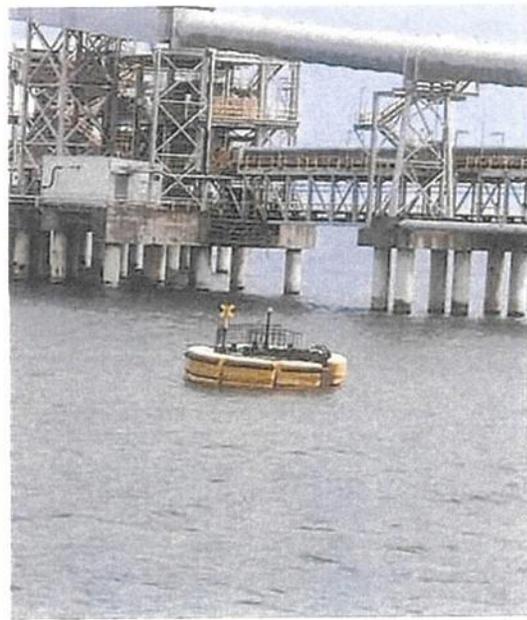
Boyas de Amarre

También el Ing. Batista, nos comentaba que la Boya, la cual había sufrido el incidente de ser incendiada por un grupo de personas en embarcaciones no autorizadas, para el tiempo de las protestas en contra de la mina, se reparó, la parte afectada, ya que el sistema de anclaje no había

sufrido ningún inconveniente, por lo que no hubo necesidad de sustituirla por una nueva boya.

- Se ha comprobado que los componentes (bitas y fenders) de las Terminales No.1 y No.2, así como a las boyas de amarre, están en estado aceptable, por lo que las instalaciones son aptas en caso de que se requiera el atraque de embarcaciones como parte del Plan de Preservación y Gestión Segura (Plan y Mantenimiento).
