PLAN DE PRESERVACIÓN Y GESTIÓN  
SEGURA

INFORME MENSUAL DE  
IMPLEMENTACIÓN DE LAS ACTIVIDADES  
AUTORIZADAS

ENERO 2026

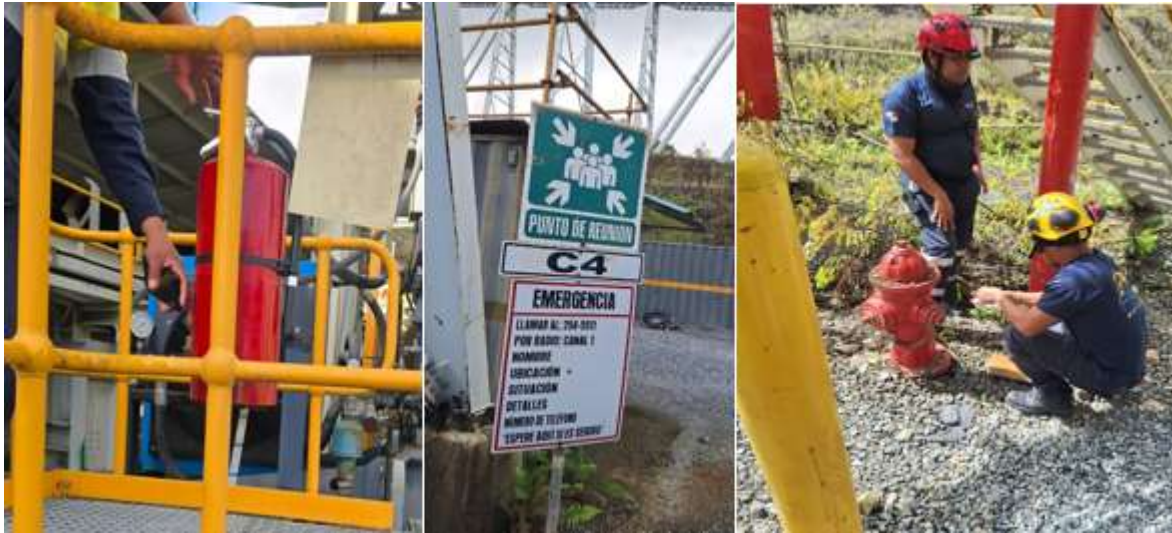
*Ilustración 8 Inspección extintor, hidrante y punto de encuentro.*

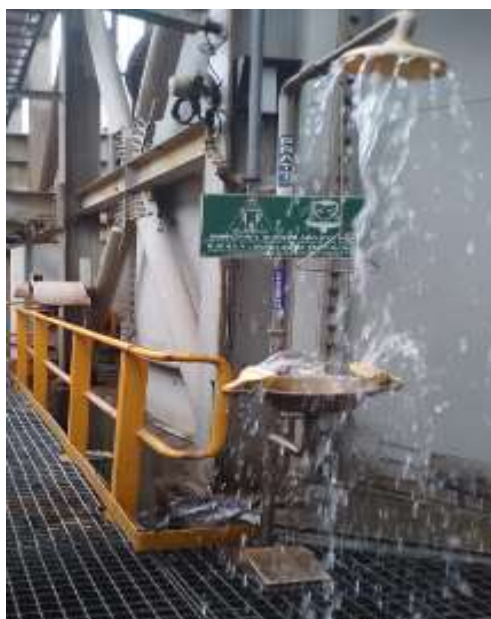
*Ilustración 9 Inspección de ducha y lava ojos*

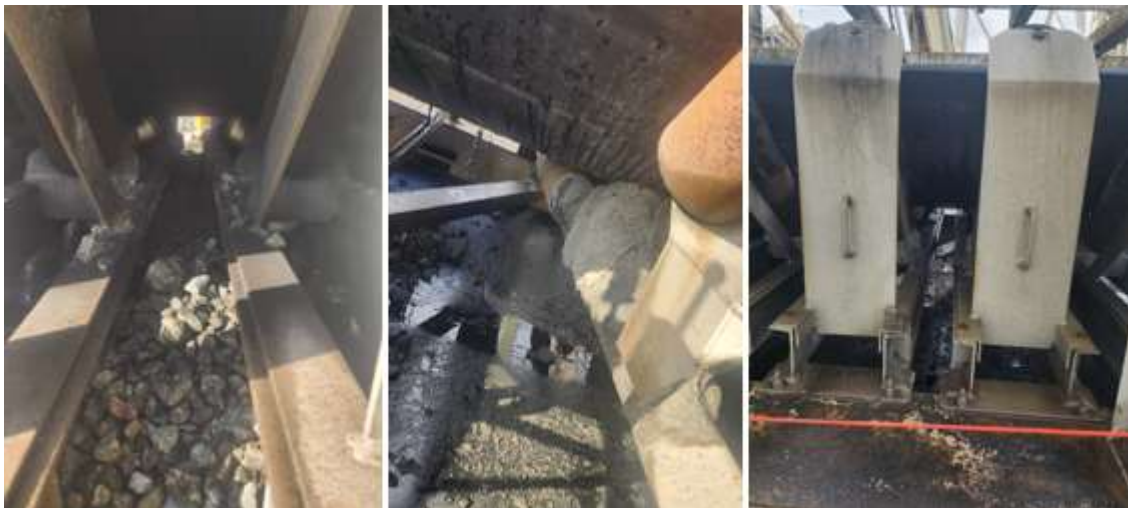
*Ilustración 18 Remoción de escombros en estructura de fajas transportadoras (Antes y después).*

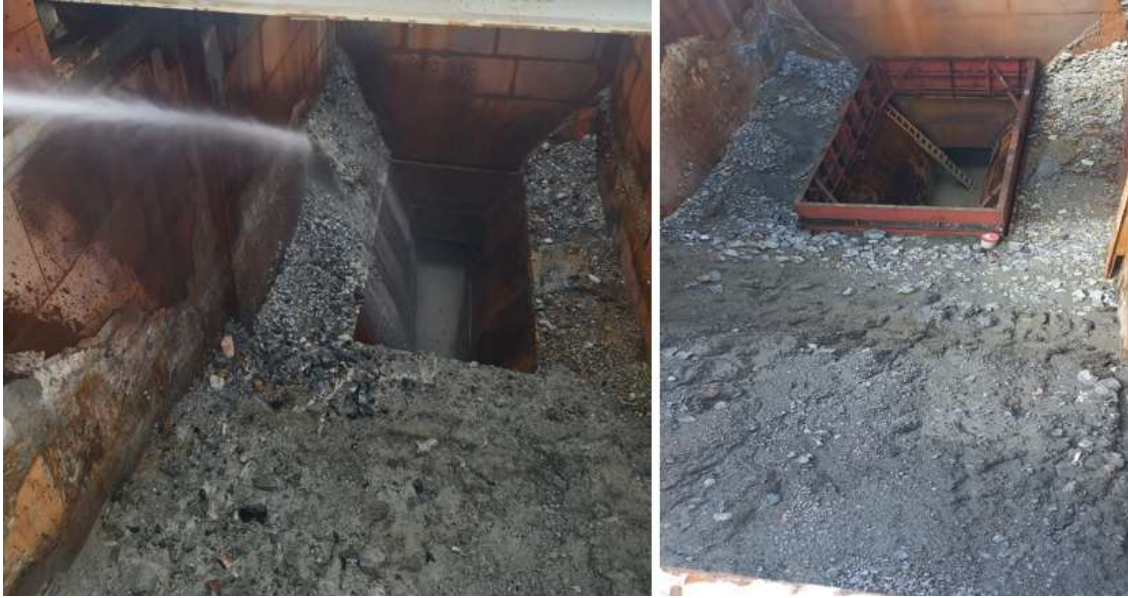
*Ilustración 19 Limpieza de cajones con sedimento para trabajos de mantenimiento.*

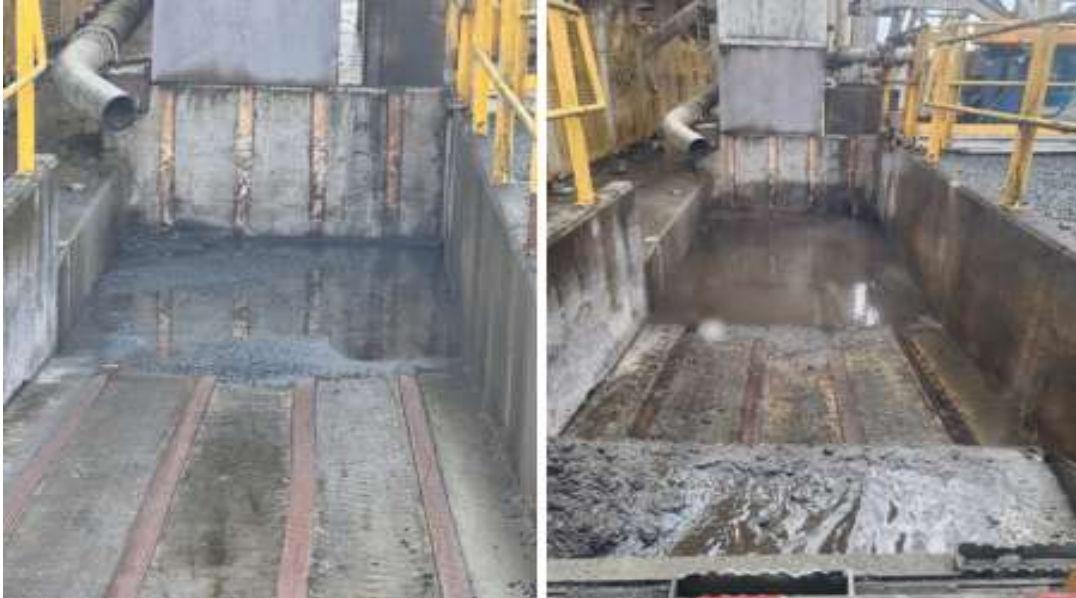
*Ilustración 21 Limpieza de zona de sumidero (Antes y después).*

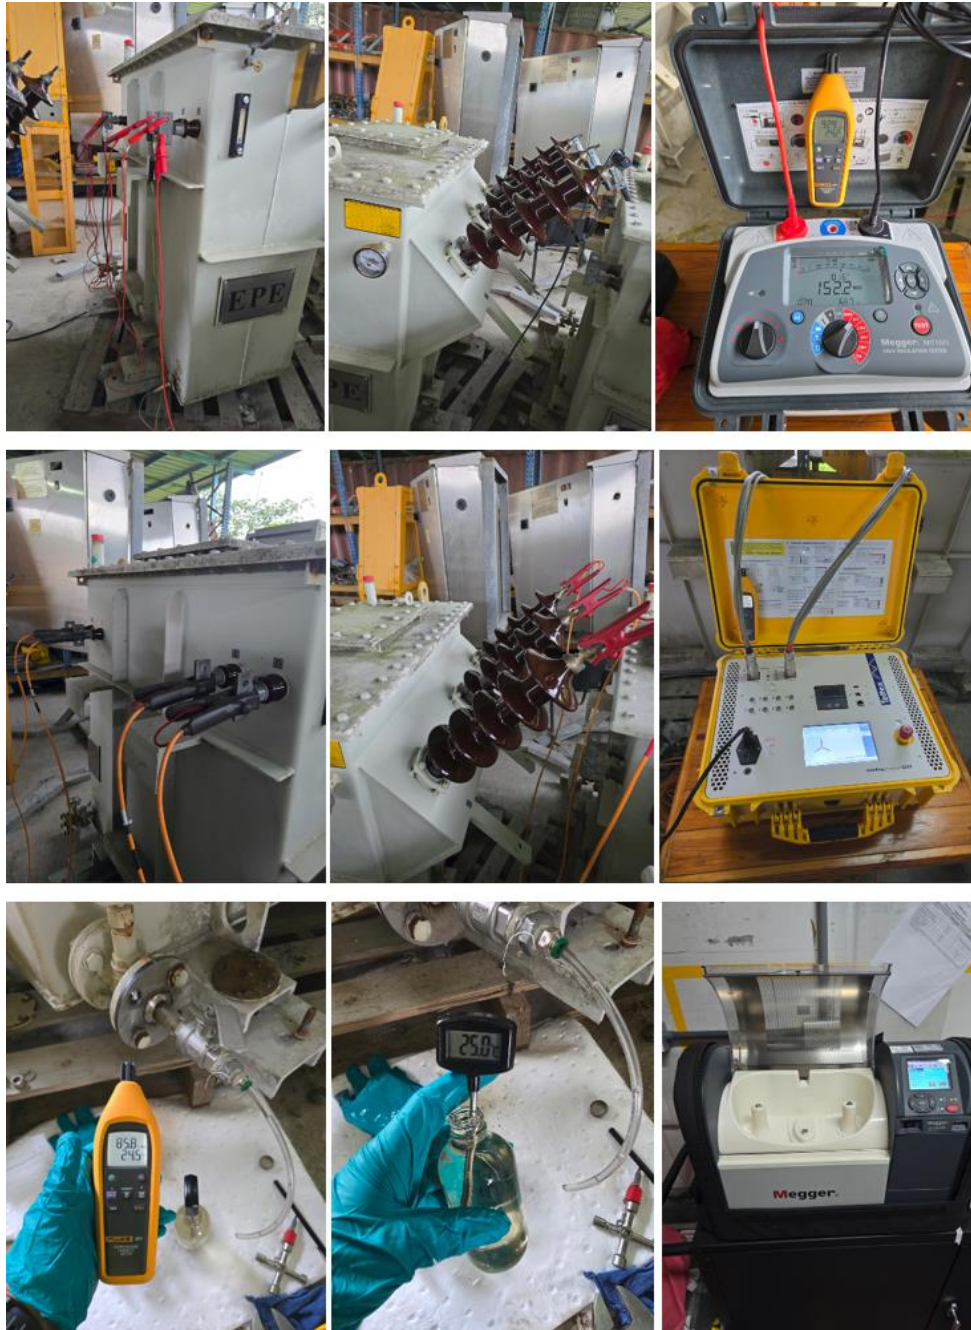
Imagen: Transformador EPE – 150kVA, 34.5/0.48kV, SN:61313076

- Inspección visual y ejecución de pruebas eléctricas en el transformador de reemplazo para el 363-TFR-9001.

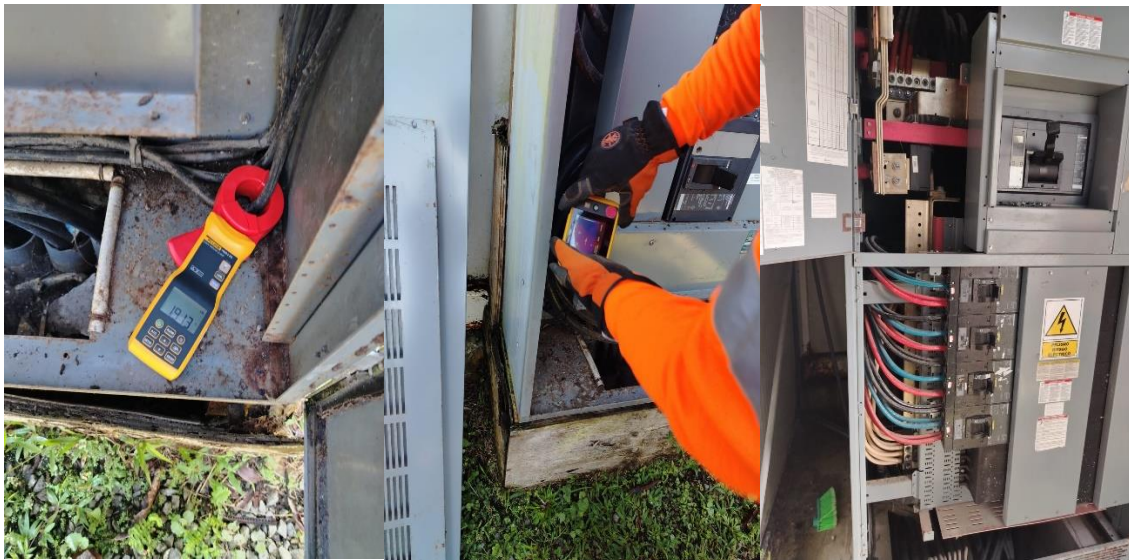
Inspección en Paneles de Distribución Principal del Campento

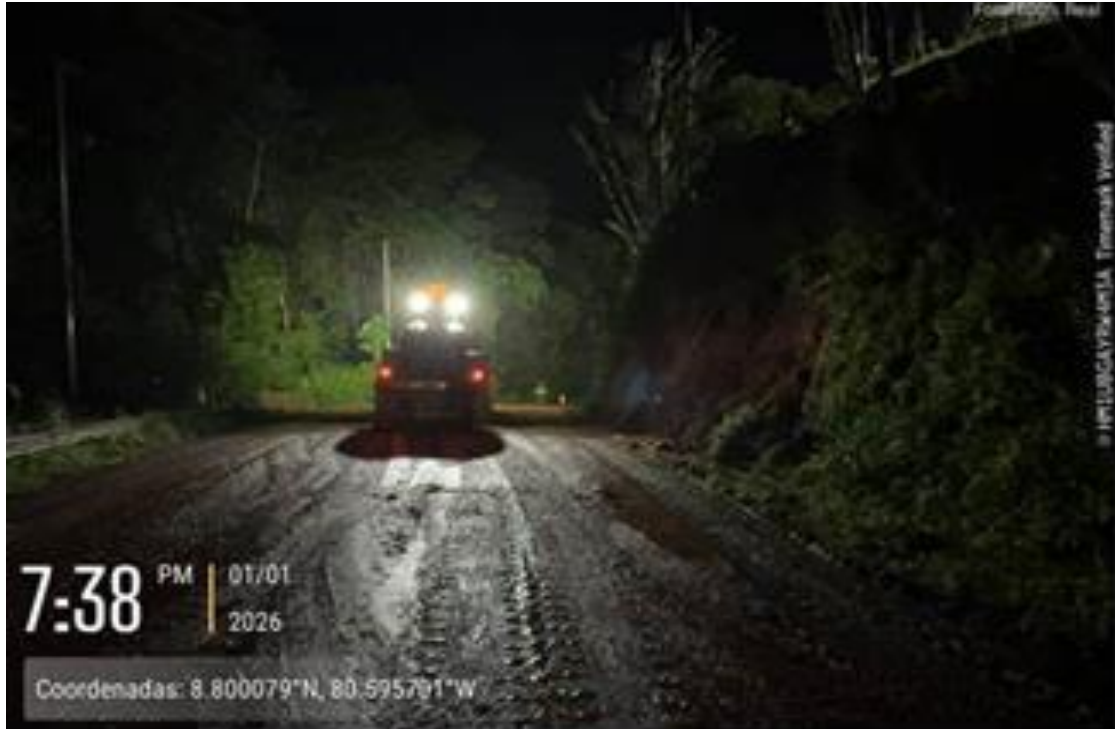
#### 5.2 Deslizamiento Vía Externa Camp. La Ceiba

Remocion de material en la via

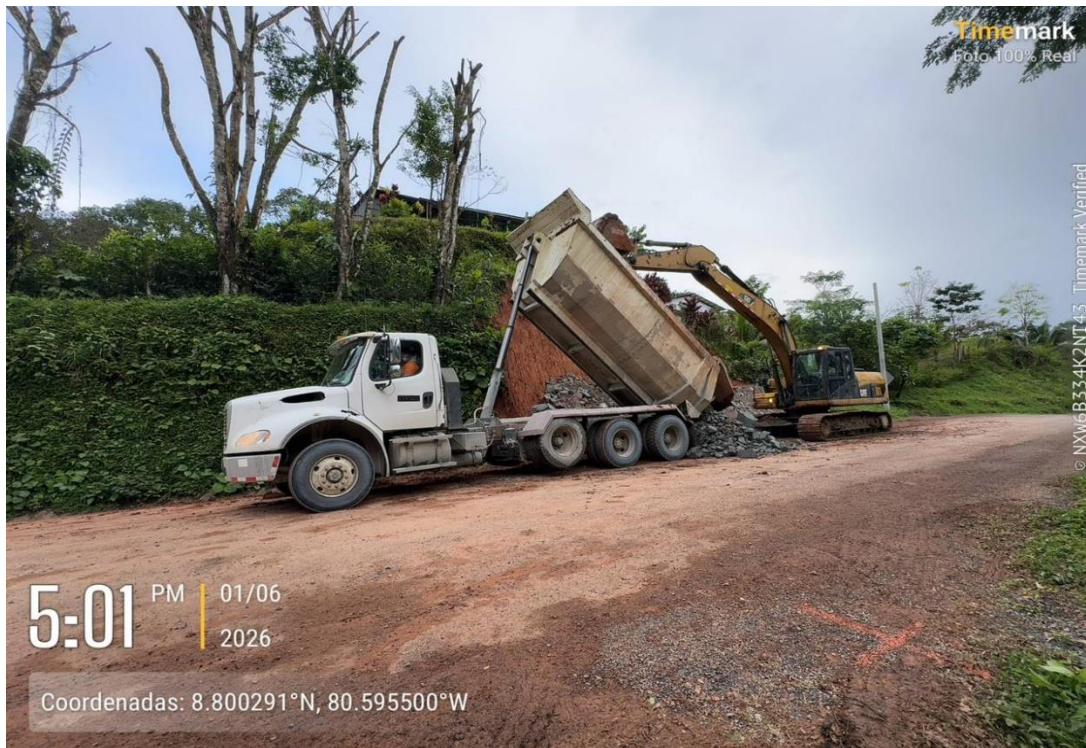
Inicio de los trabajos

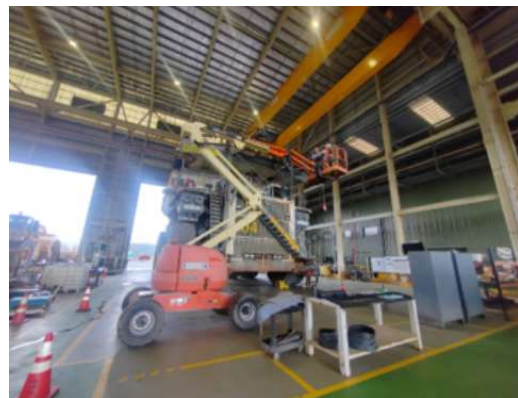
DTU004 y DTU007 – Inspección de Pantógrafo

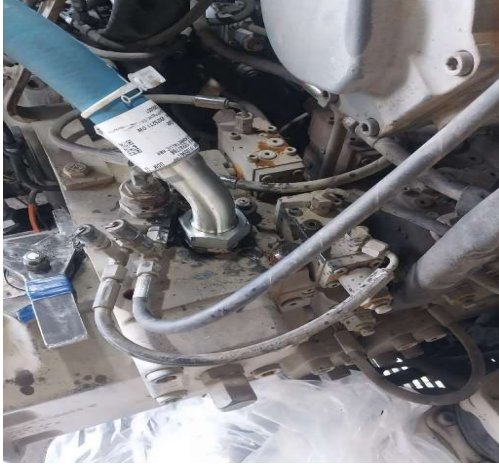
EXL002 – Instalación de líneas hidráulicas Bomba #4

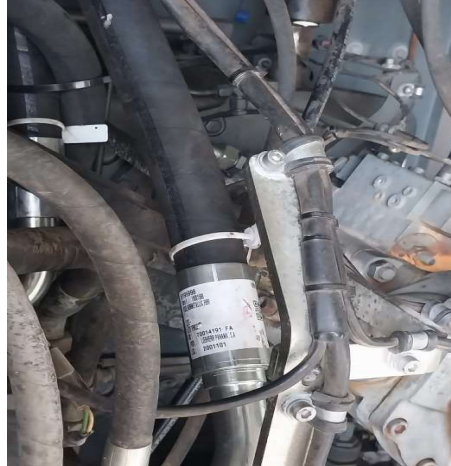
EXL004 – Cambio líneas de Bomba de giro

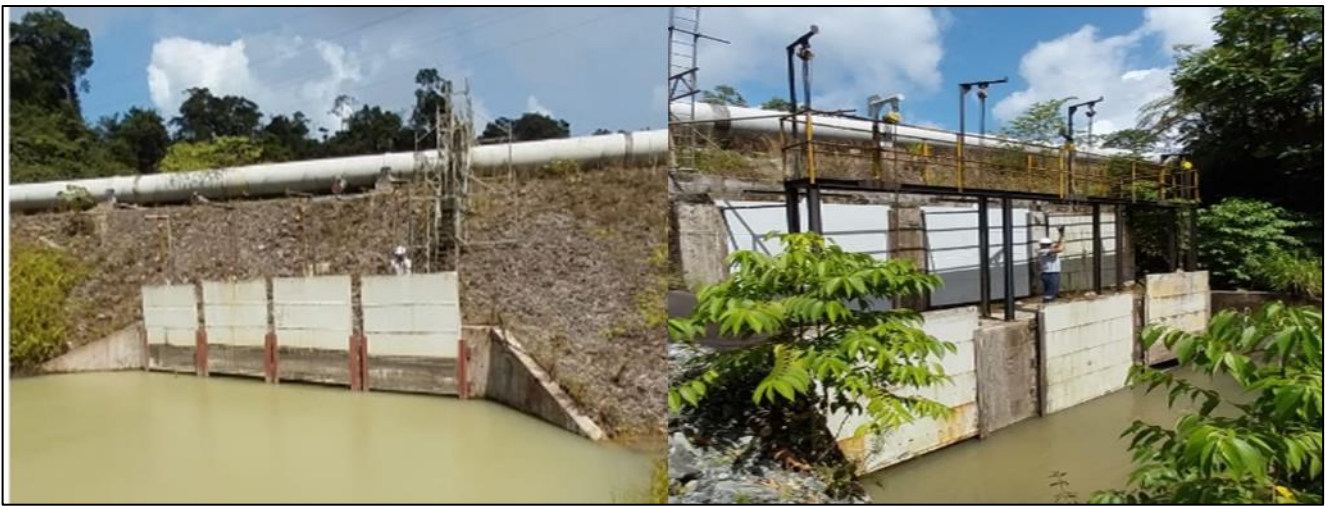
*Figura 3 - Inspección de funcionalidad de Compuerta PB05/09*

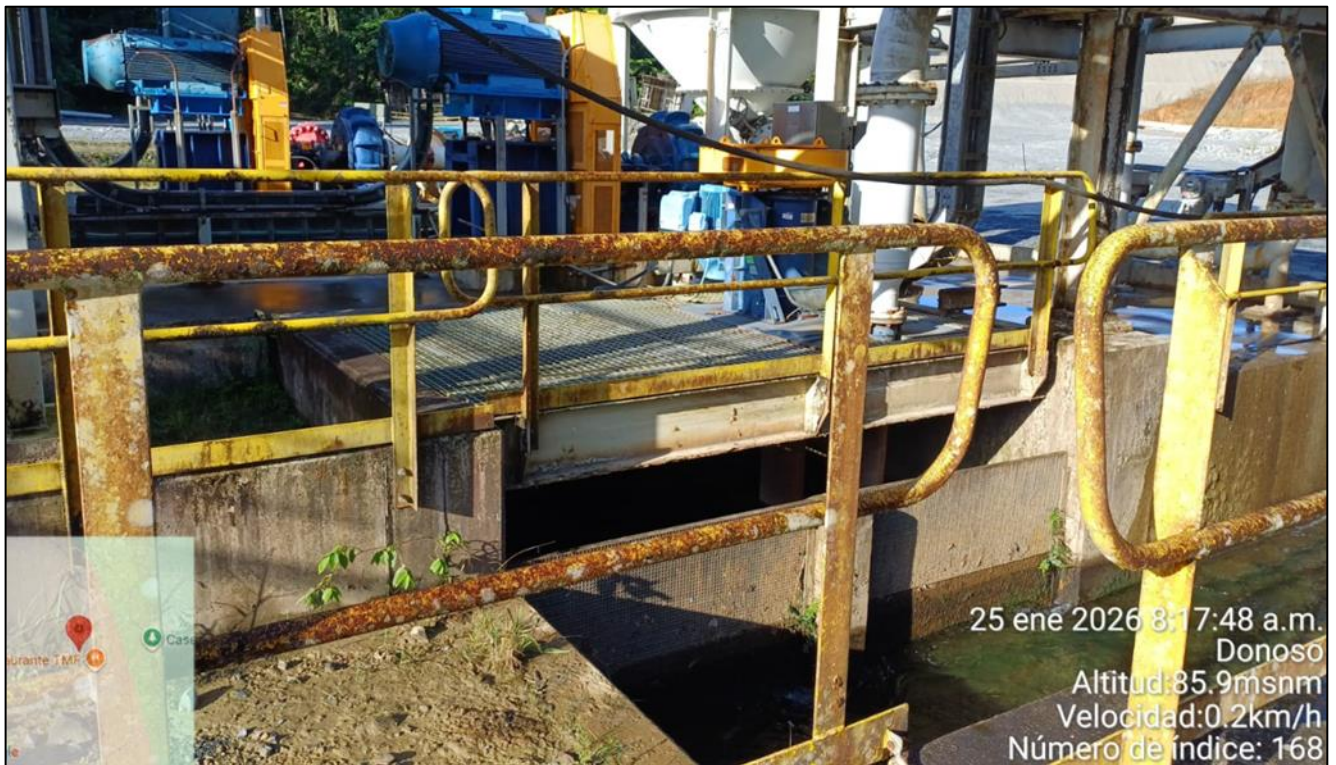
Figura 5 - Inspección de canchales de Estaciones Recolectoras de Filtraciones

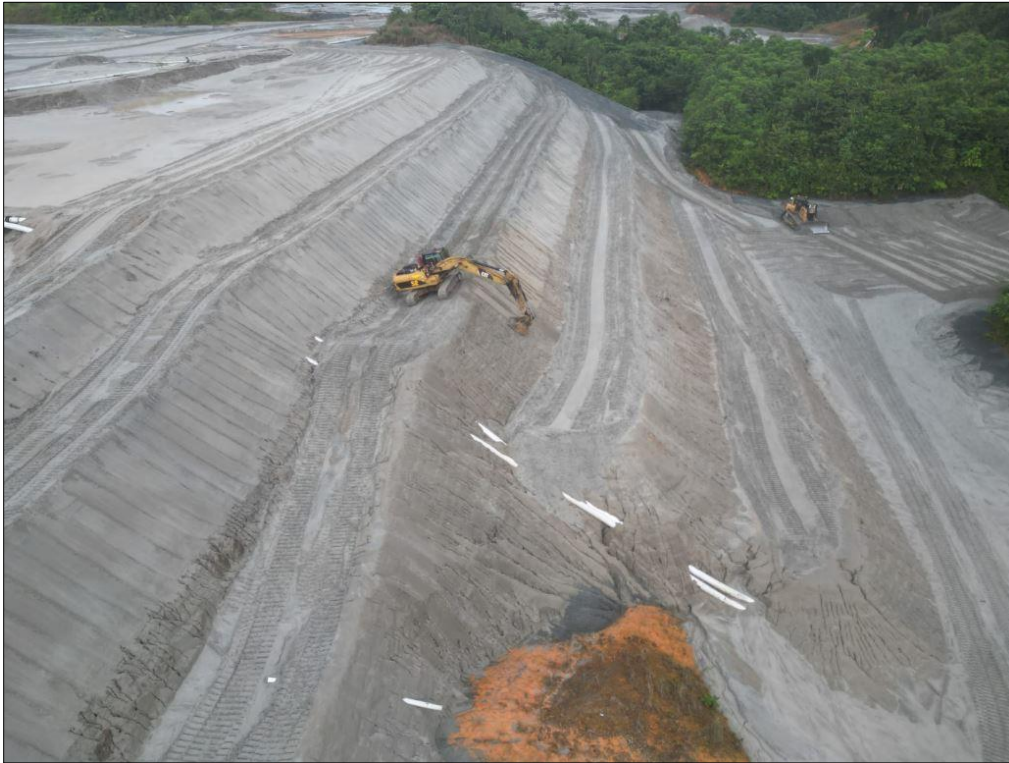
*Figura 25 - Mantenimiento de banquetas en WRP03, Muro Este*

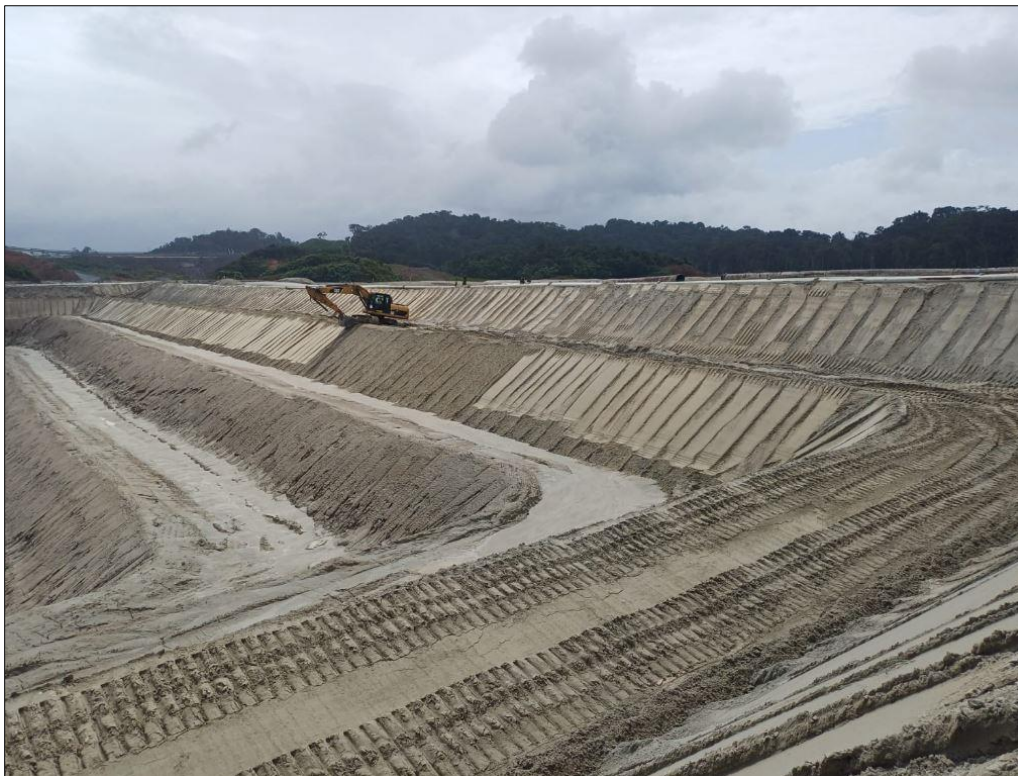
*Figura 26 - Mantenimiento de banquetas en WRP05, Muro Este*

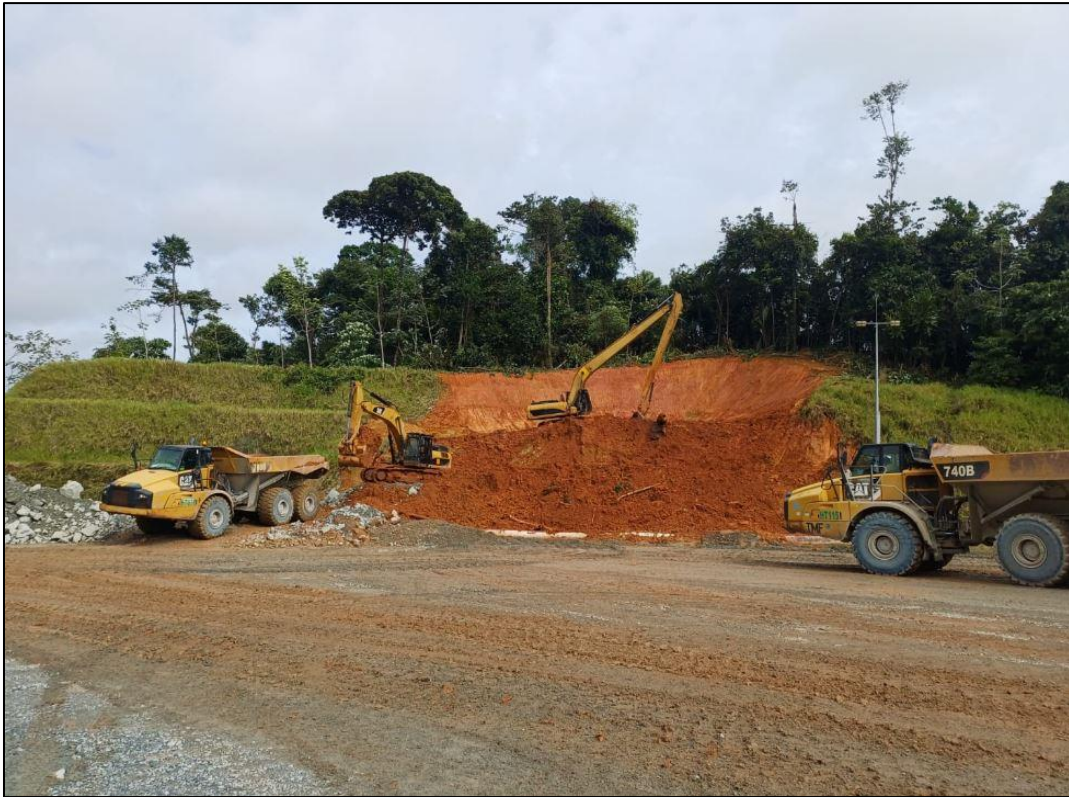
*Figura 27 - Limpieza de sedimentos en Planta de Emulsión*

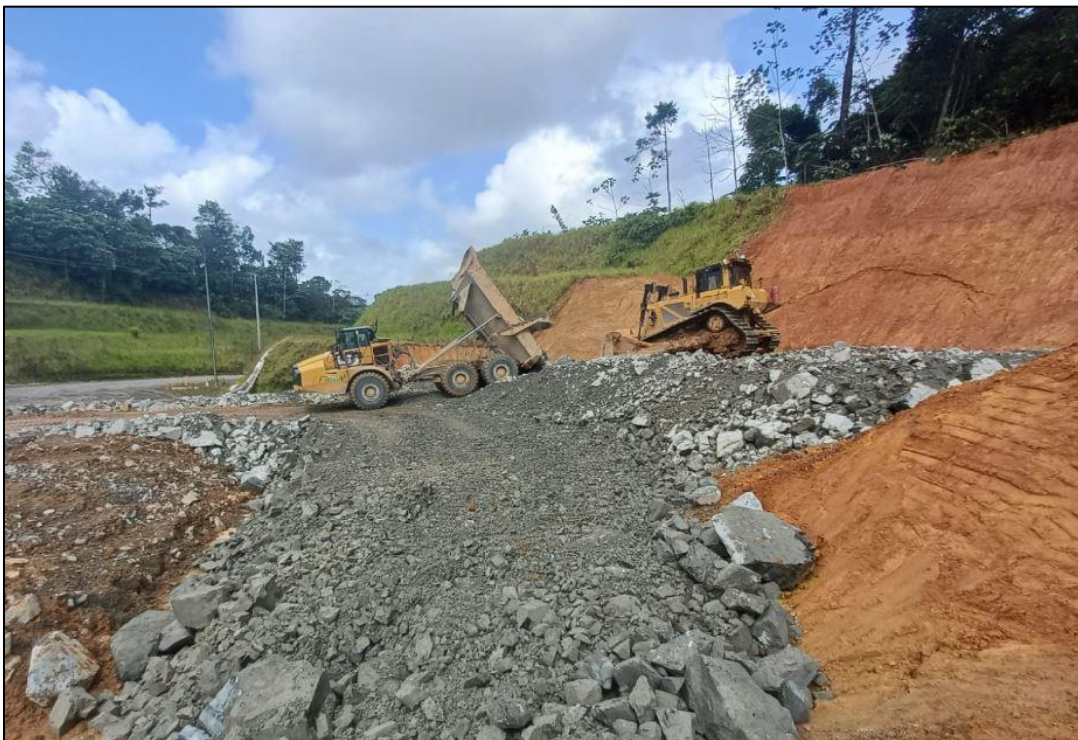
*Figura 28 - Enrocamiento con Z7 NAG en Planta de Emulsión*

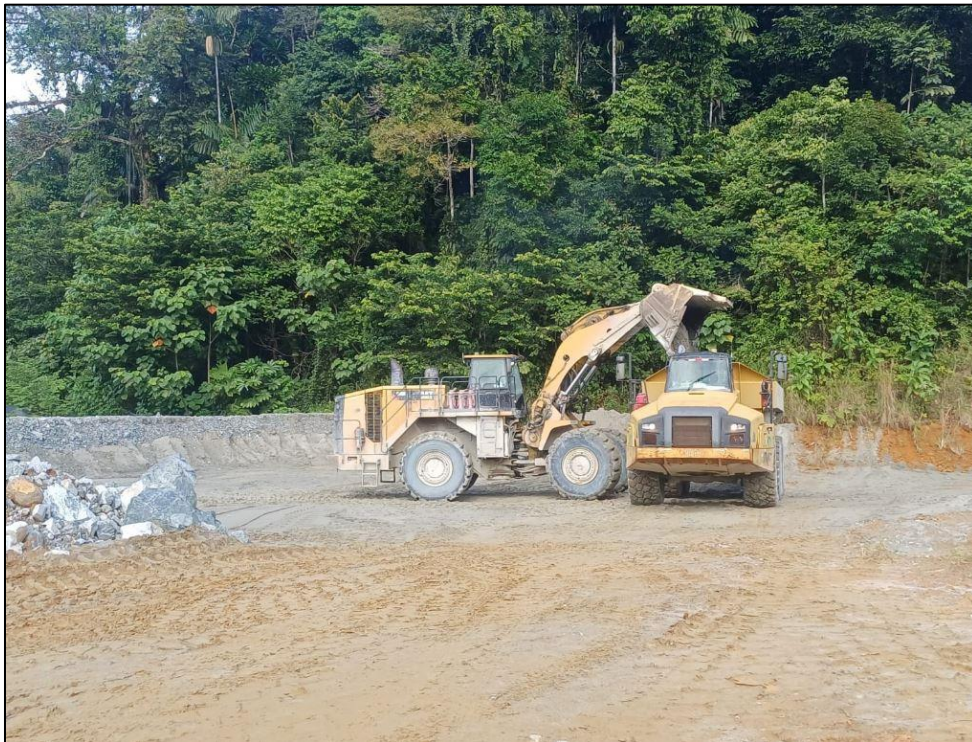
*Figura 30 - Limpieza de sedimentos en NDS1, Muro Norte*

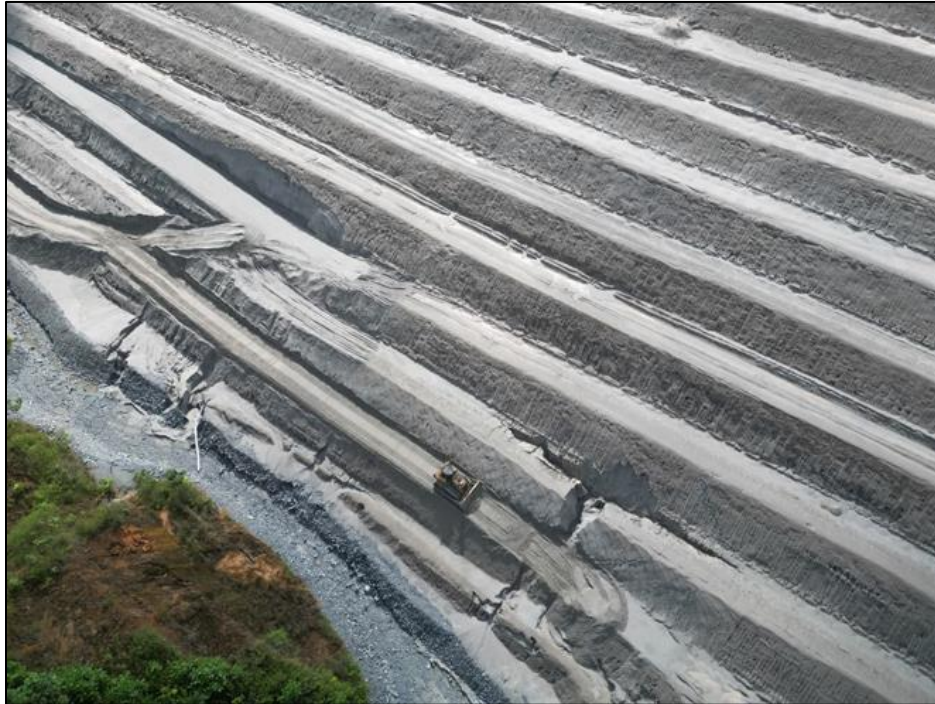
*Figura 70 - Erosión reparada Muro Norte, Celda 11*

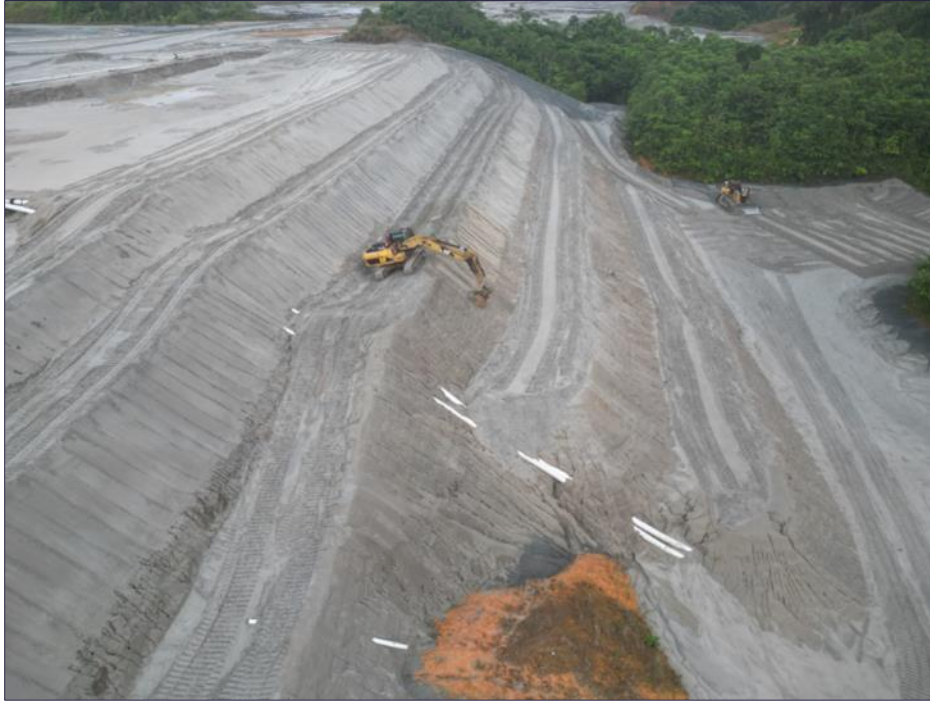
*Figura 72 - Reparación de erosiones en banquetas de las celdas 27 a 31 en Muro Este*

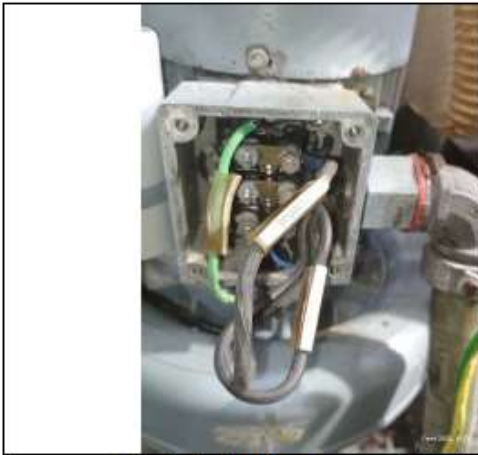
1. Instalación de capacitor de 25 uF.

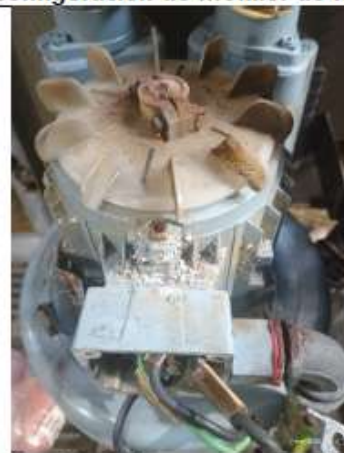
4. Blower no enciende.

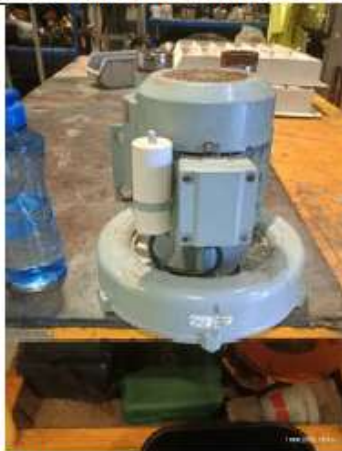
5. Blower puesto en ingeniería para revisión.

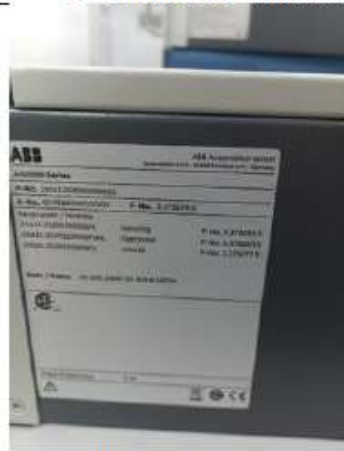
6. Instalación de nuevo analizador CO/CO2.

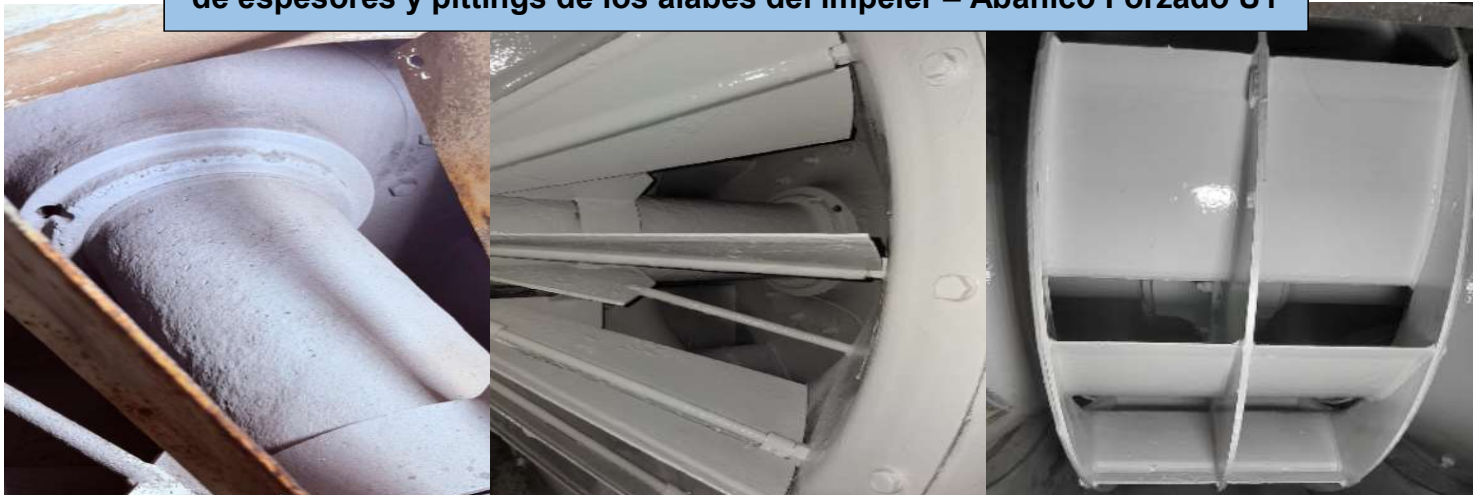
Remoción de corrosión en impeler, eje y dámper de succión, Inspección de espesores y pittings de los alabes del impeler – Abanico Forzado U1

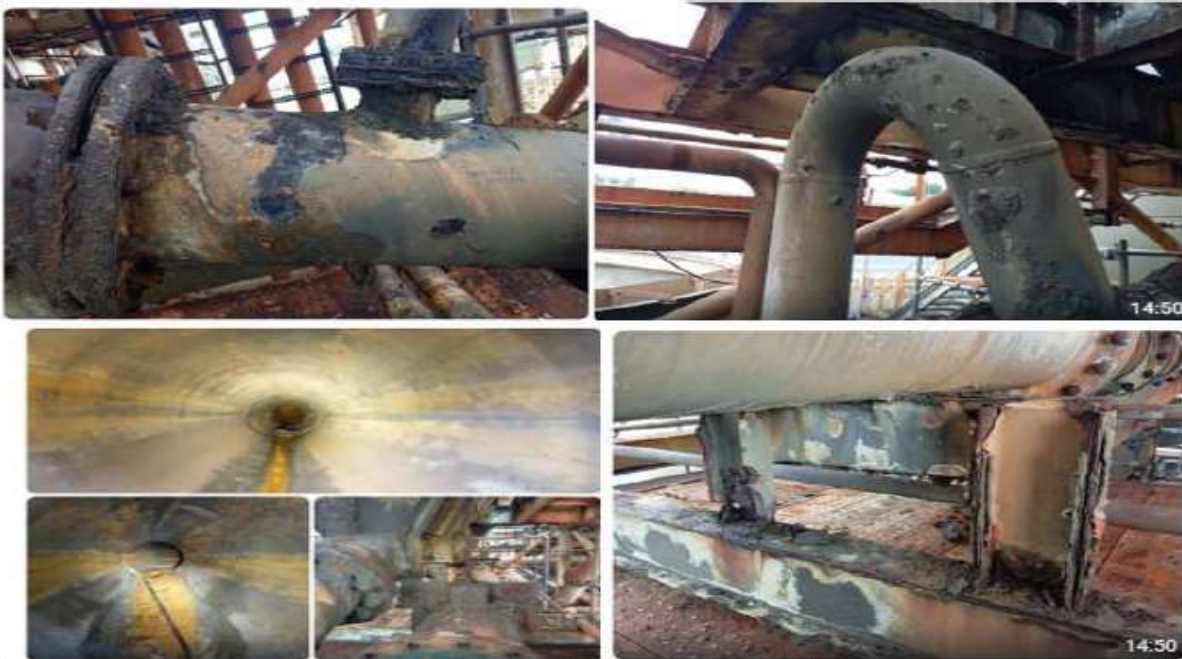
- Spool de Espesado, Se realizó: Inspección visual, y baroscopio de spool, evidenciándose corrosión externa o rubber interno sin desprendimiento. Se requiere reparación.

Foto N° 5 – Inspeccion Spool de Espesador

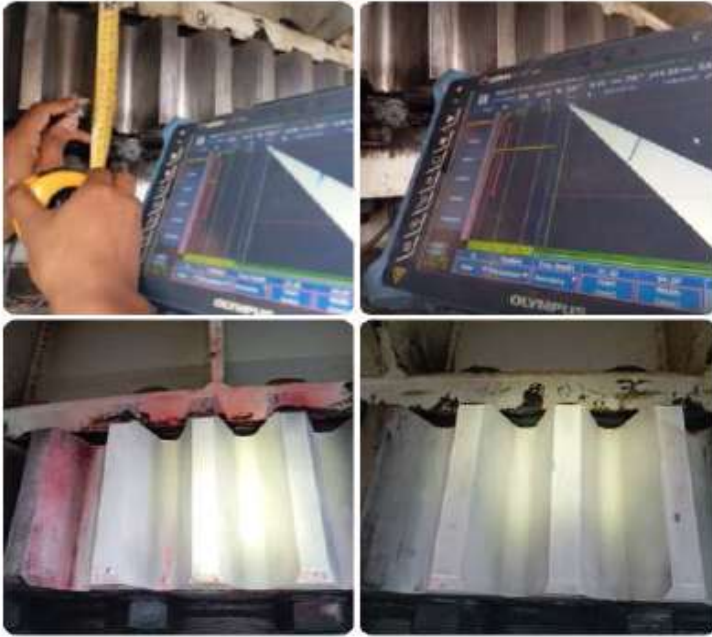
- Shiploader, Se realizó: Inspección, visual y por ultrasonido de los dientes del tornamesa para verificar fisuras en los dientes. No se encontraron danos.

Foto N° 6 – Inspeccion Tornameza Shiploader
