**COBRE PANAMÁ**

PLAN DE PRESERVACIÓN Y GESTIÓN  
SEGURA

INFORME MENSUAL DE  
IMPLEMENTACIÓN DE LAS ACTIVIDADES  
AUTORIZADAS

FEBRERO 2026

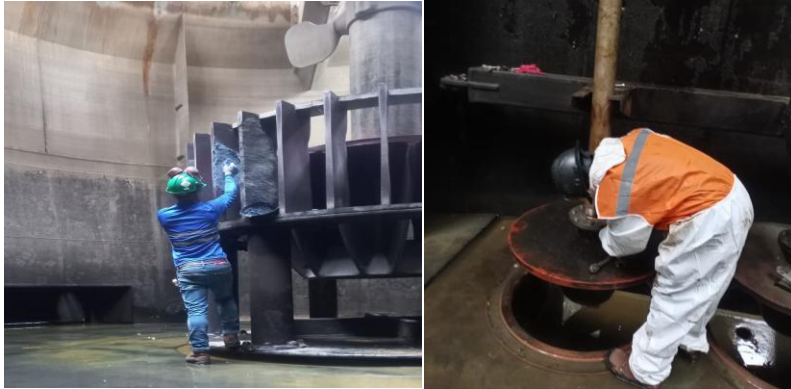
Reparación de estator.

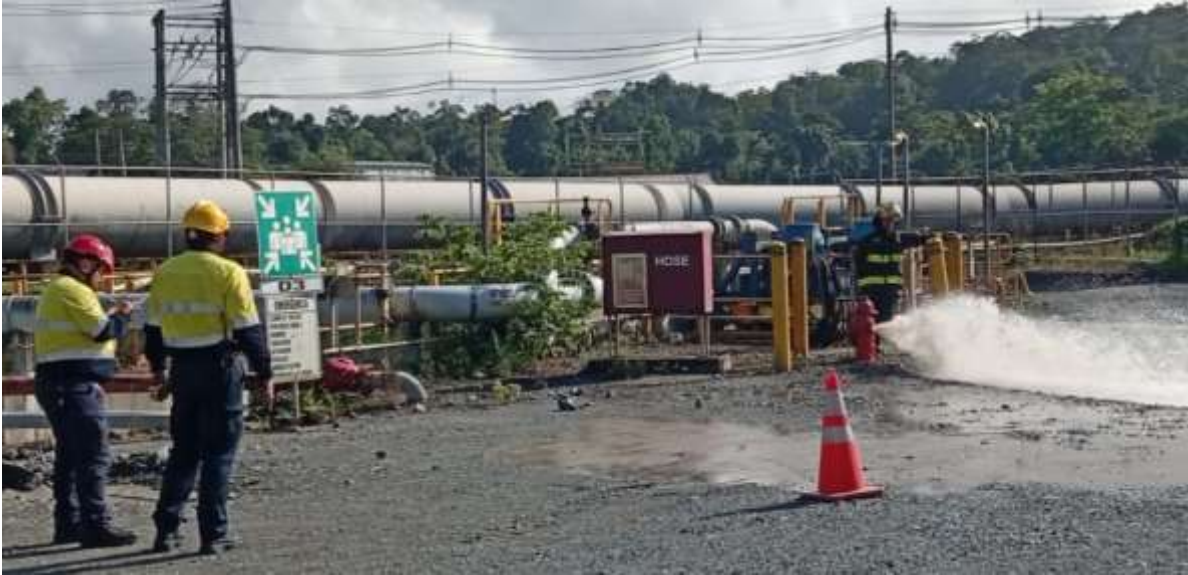
En el mes de febrero se puede destacar las pruebas de los diferentes hidrantes de la planta de proceso realizados por el equipo de respuesta de emergencia con el propósito de garantizar que los mismos entreguen el caudal, presión y operatividad necesaria.

*Ilustración 8 Prueba de capacidades en hidrantes de la planta de procesos.*

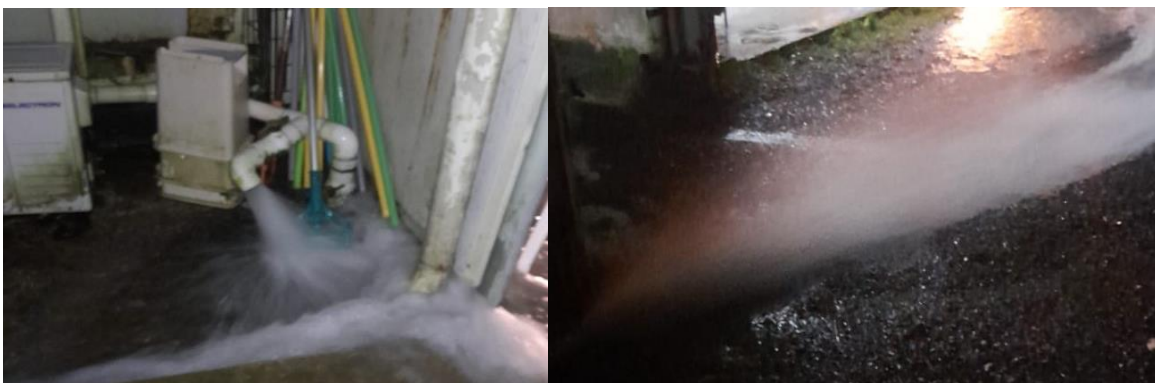
Reparación de liqueo de agua tratada en línea de salida hacia campamento, trabajo en conjunto con departamento facilidades

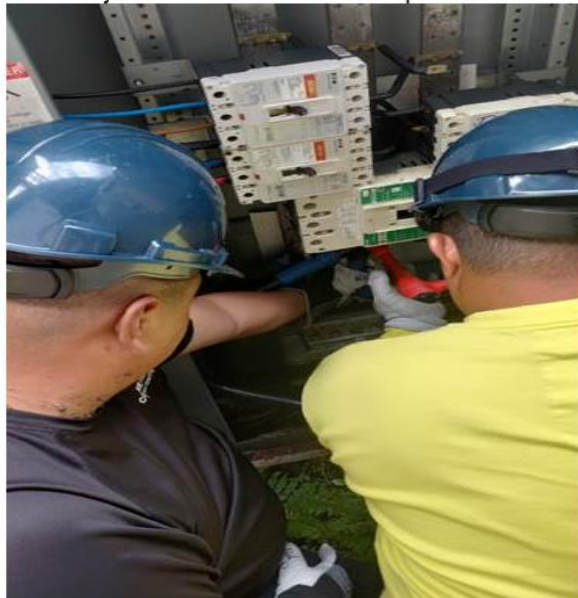
Inspección eléctrica de Panel de Distribución - Módulo C de Caribbean

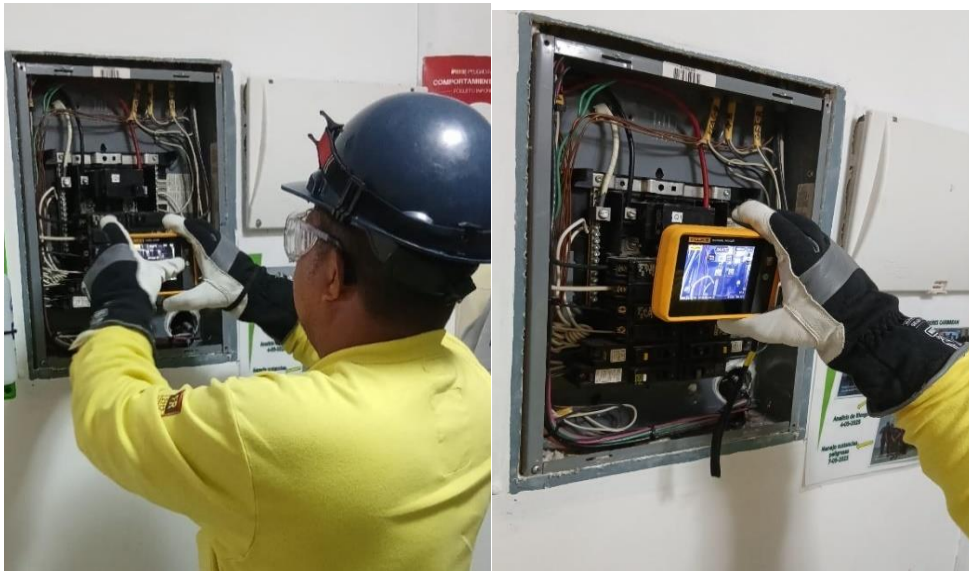
Termografía eléctrica de Panel de Distribución de habitación - Módulo C de Caribbean

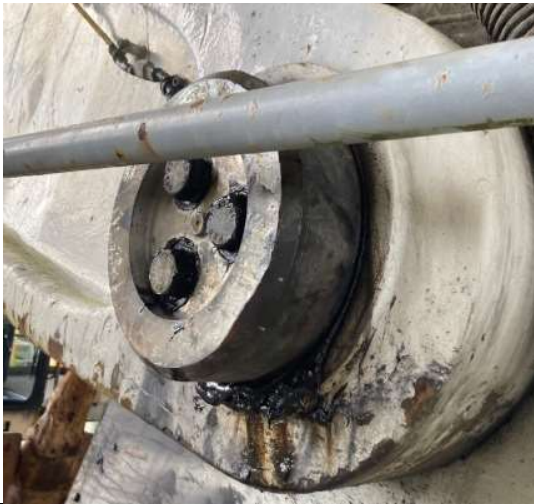
**EXL106.** Instalación de Pin Boom Stick

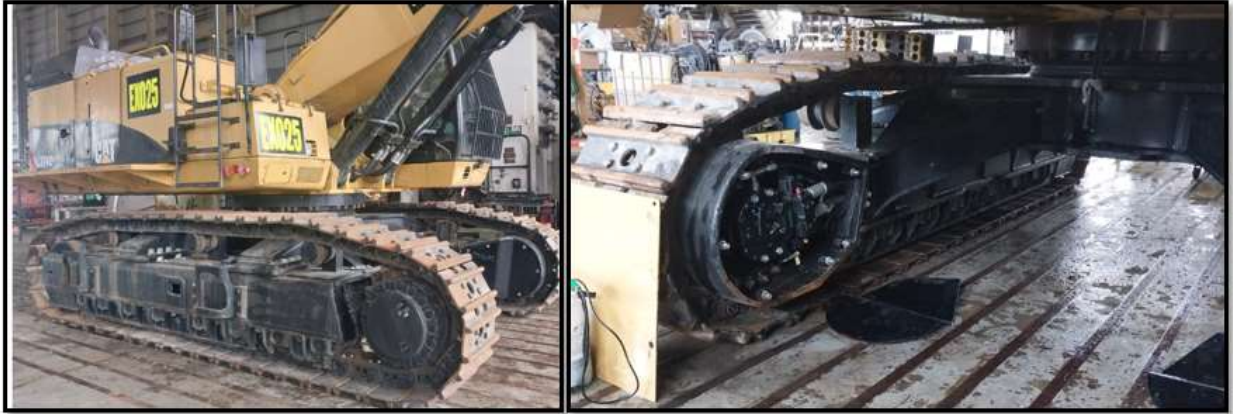
EX025. Mantenimiento PM0

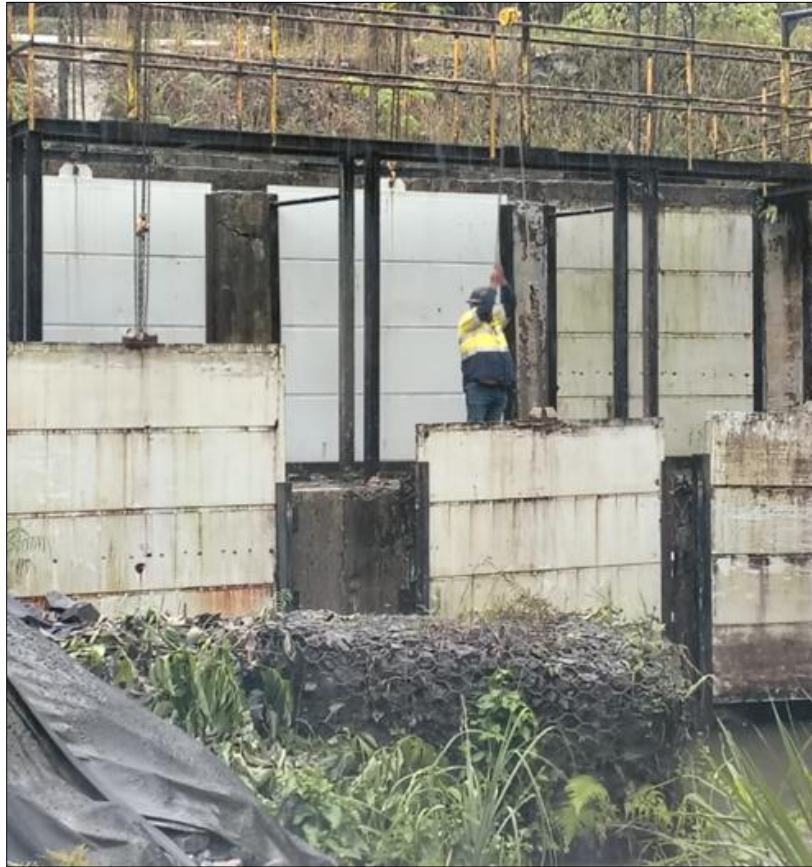
Figura 3 - Inspección de funcionalidad de Compuerta PB05/09

1.2.1 Mantenimiento de la compuerta en PB5 y PB9 del sistema de alcantarillado de la carretera a la costa km0+00 al km 5+00, así como el control de sedimentos del soporte de la calle hacia las IRF.

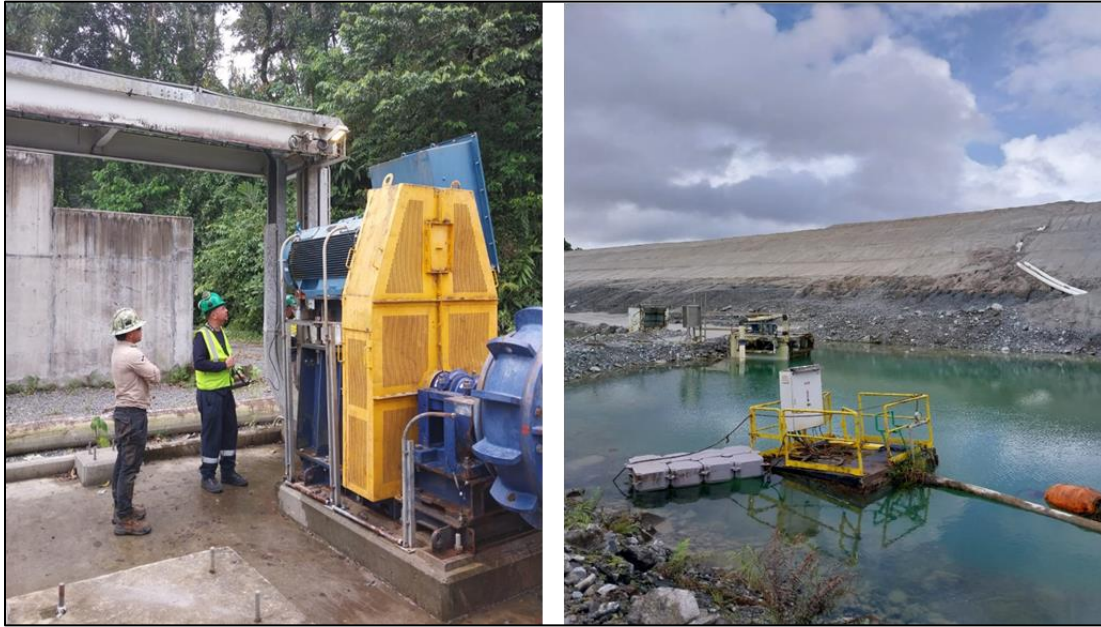
*Figura 4 - Monitoreo de condiciones de bombas de las estaciones de recolección de filtraciones*

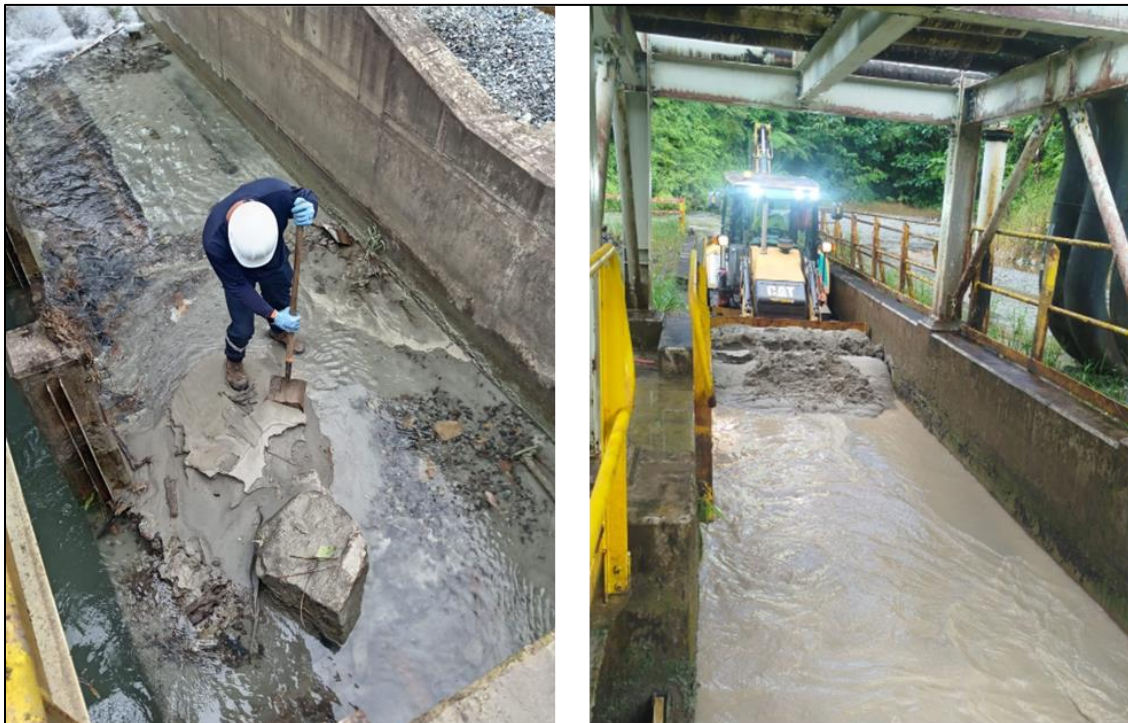
*Figura 5 - Inspección de canaletas de Estaciones Recolectoras de Filtraciones*

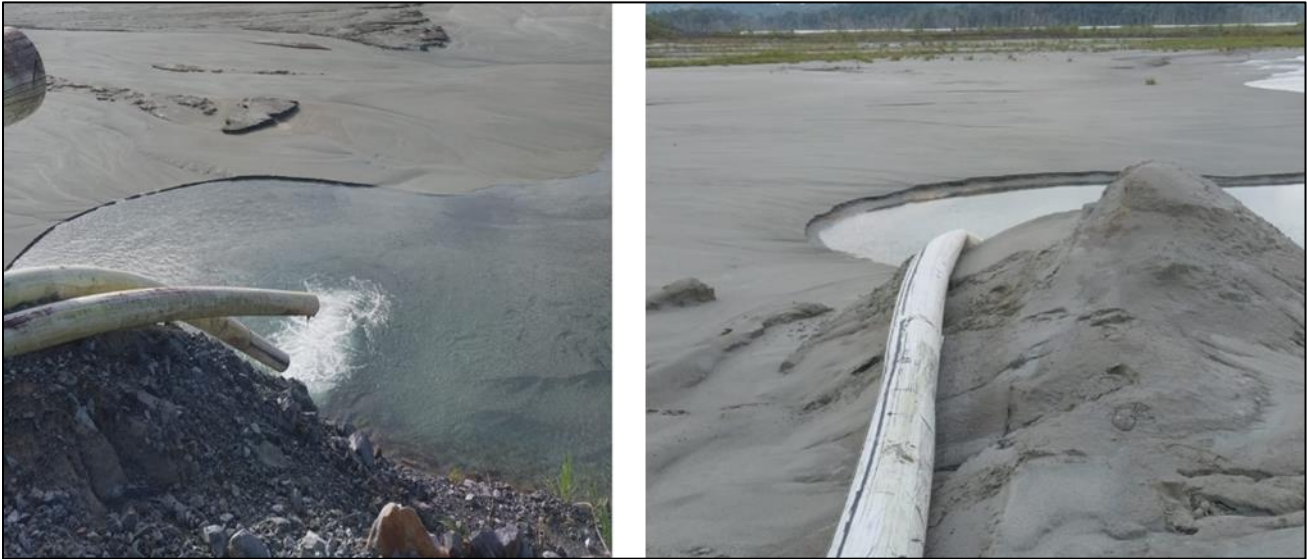
*Figura 6 - Inspección de líneas de retorno de SCF02 y SCF03*

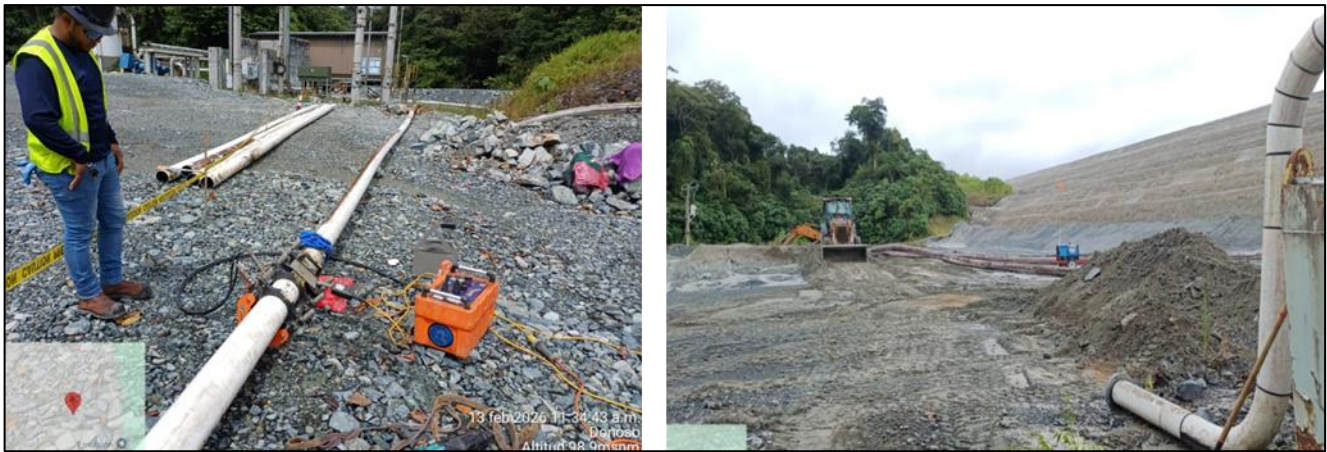
*Figura 7 - Reubicación de tuberías de descarga de arena y tuberías de relaves para reparación de erosiones.*

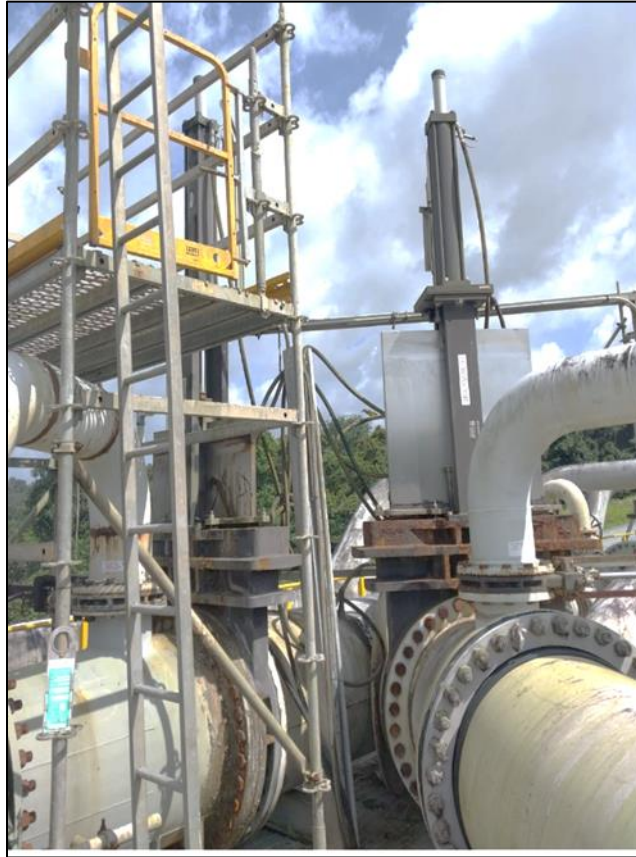
*Figura 8 - Inspección de líneas de Relaves HDPE, en estaciones de válvulas, ruta costera y muros de la IMR.*

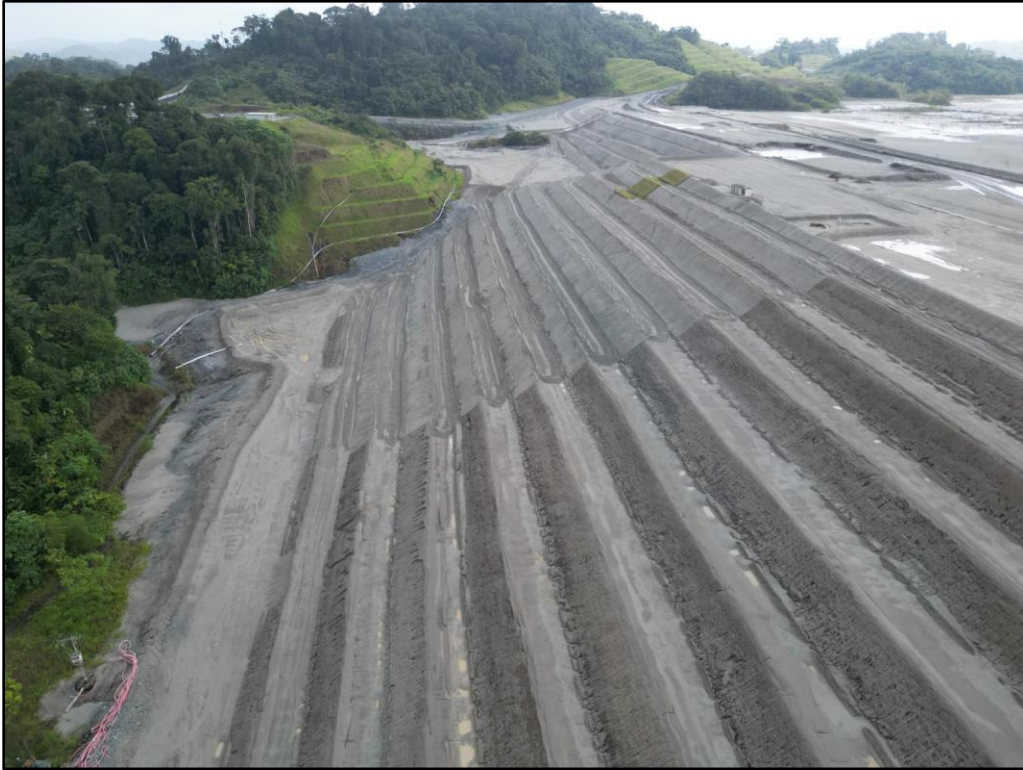
*Figura 24 - Mantenimiento de banquetas en Sector 1, Muro Norte*

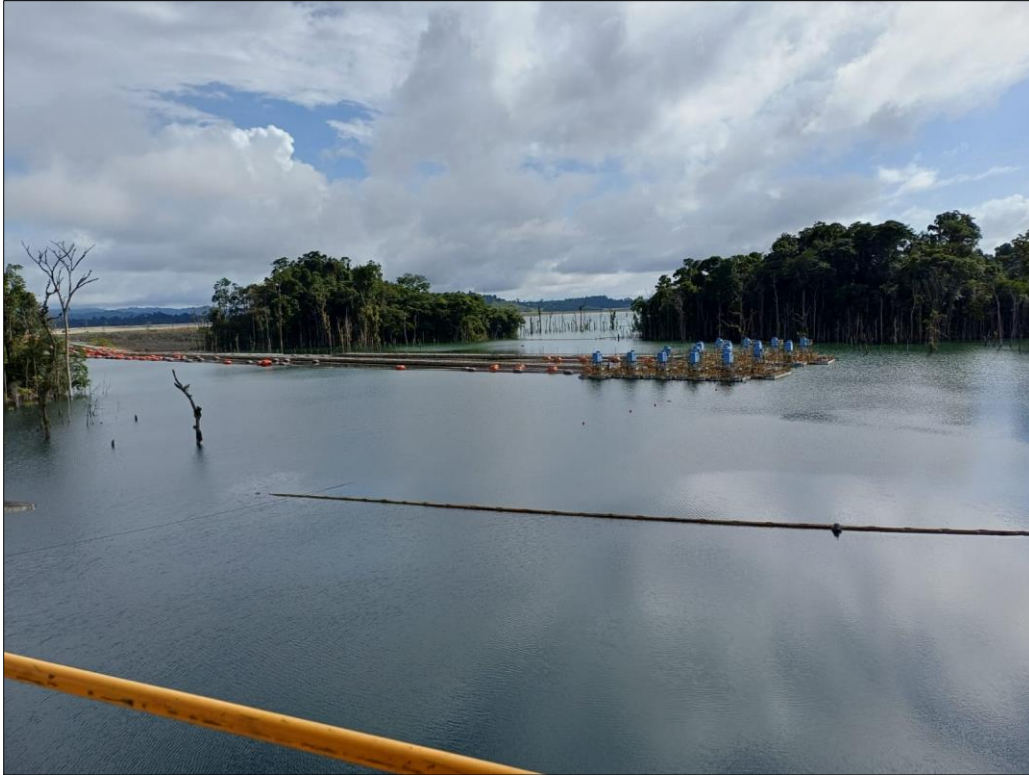
*Figura 64 -Vista general. No se observan cambios en el estanque con respecto al último informe*

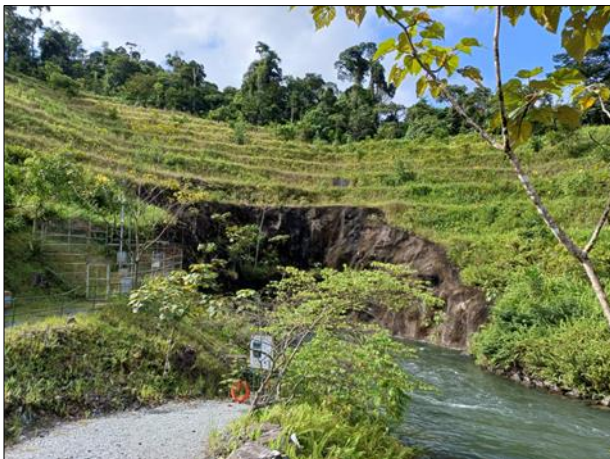
*Figura 65 - Los taludes de la salida de descarga (túnel) se encuentra en buen estado*

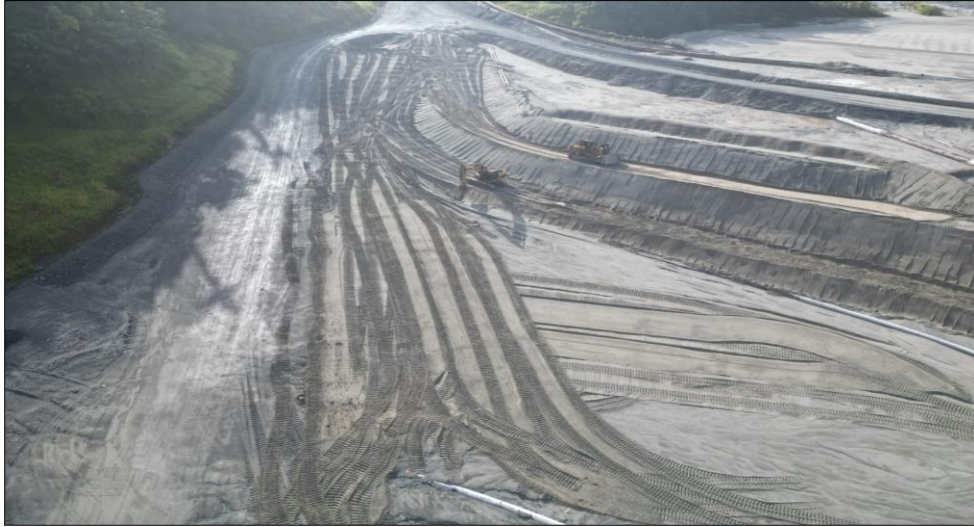
*Figura 67 - Erosión Reparada en el Muro norte, Celda 03 Aguas Abajo*

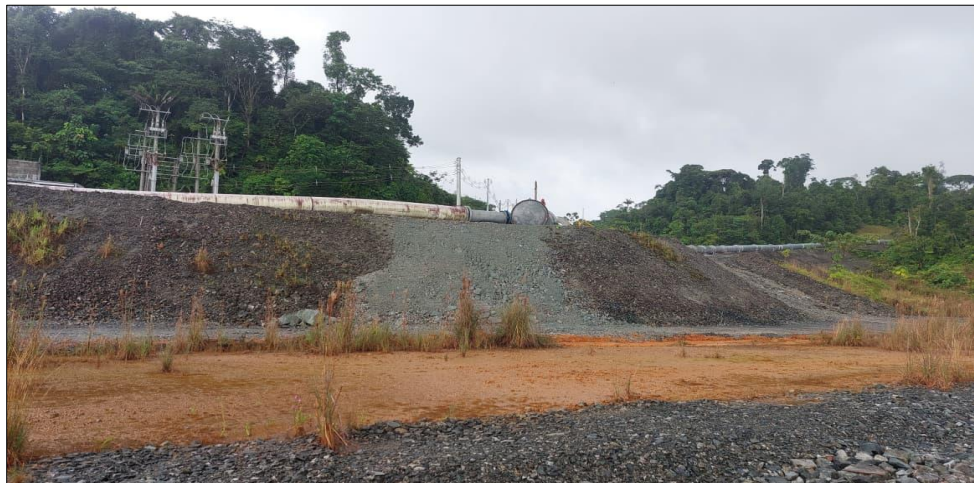
*Figura 68 - Reparación de erosión en Muro Norte Cofferdam Sector 4*

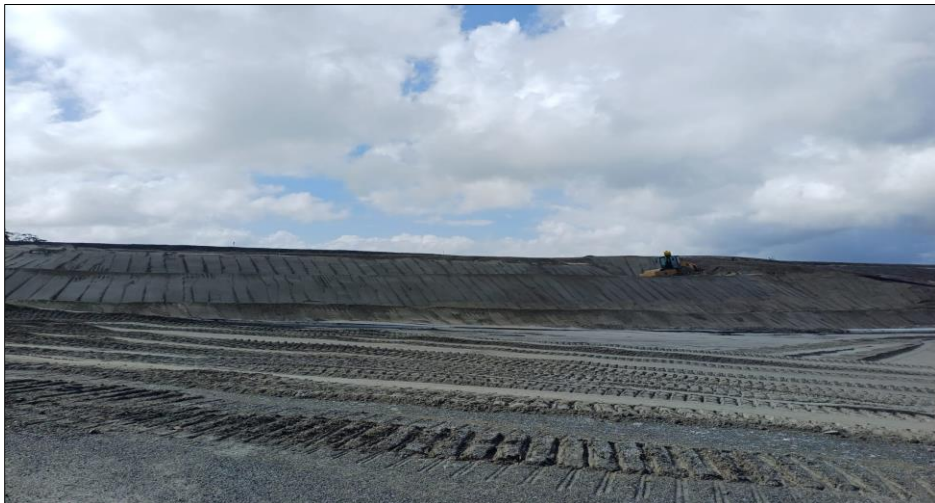
*Figura 69 - Reparación de erosión en Muro Norte, Celda 03 Aguas Abajo*

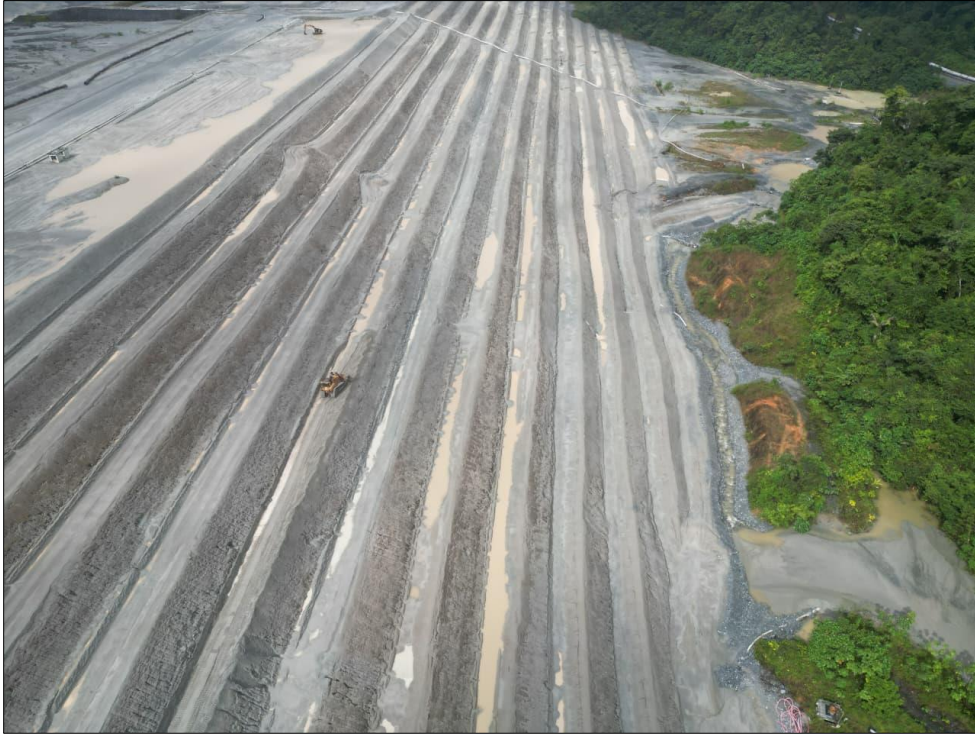
*Figura 70 - Erosión reparada Muro Norte, Celda 15*

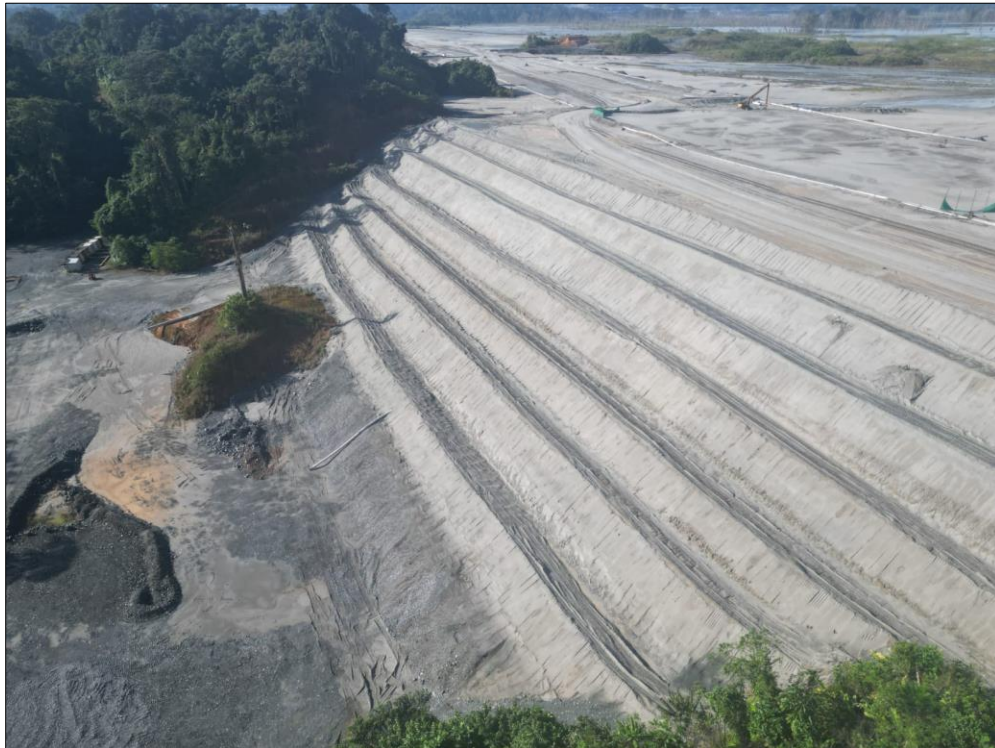
*Figura 71 - Reparación de erosiones Muro Este, Celda 39/40*

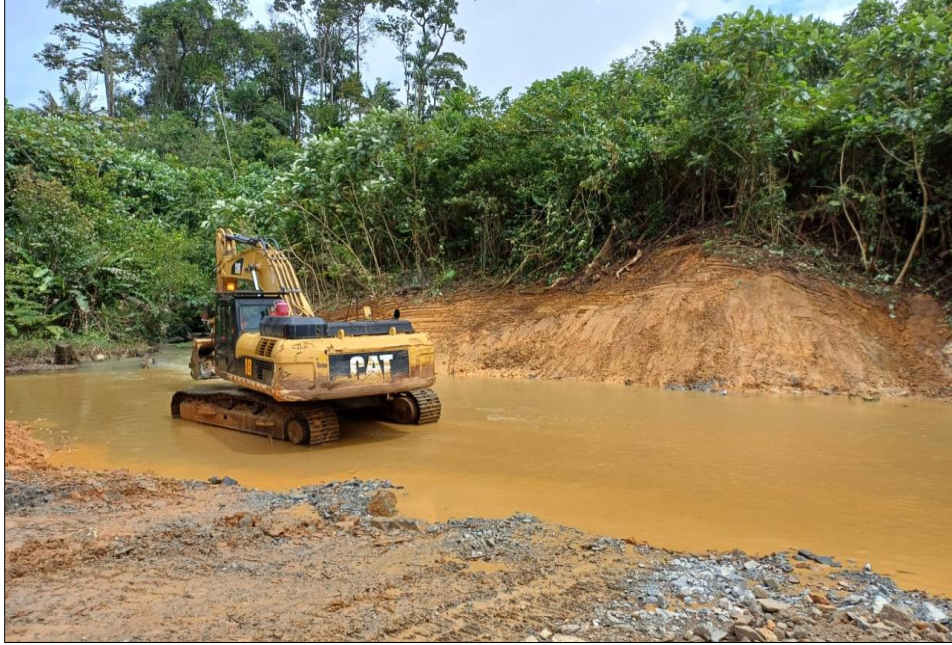
*Figura 72 - Trabajos de limpieza de fundación sumergida en Muro Este (WRP#6)*

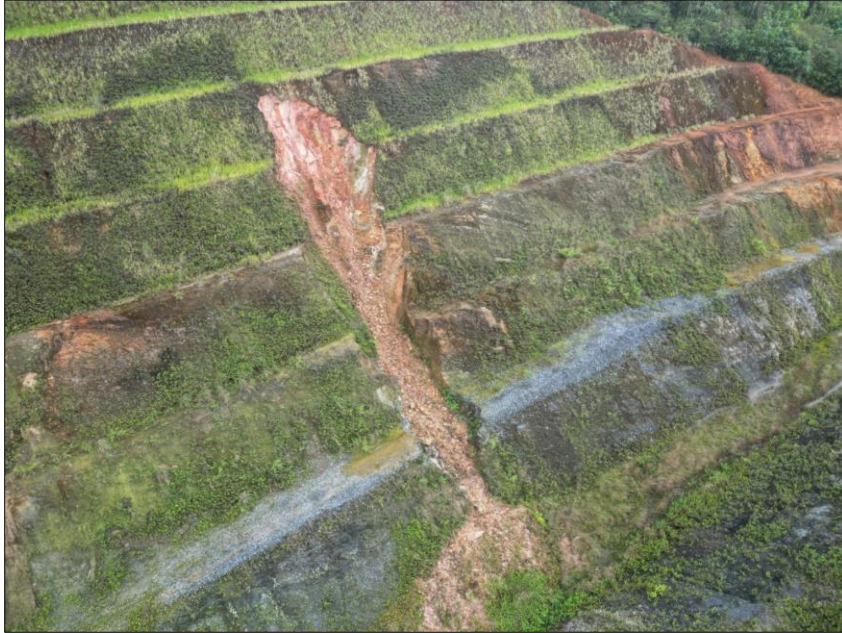
*Figura 74 - Erosión en banquetas de canal 6 Muro Este, WRP6*

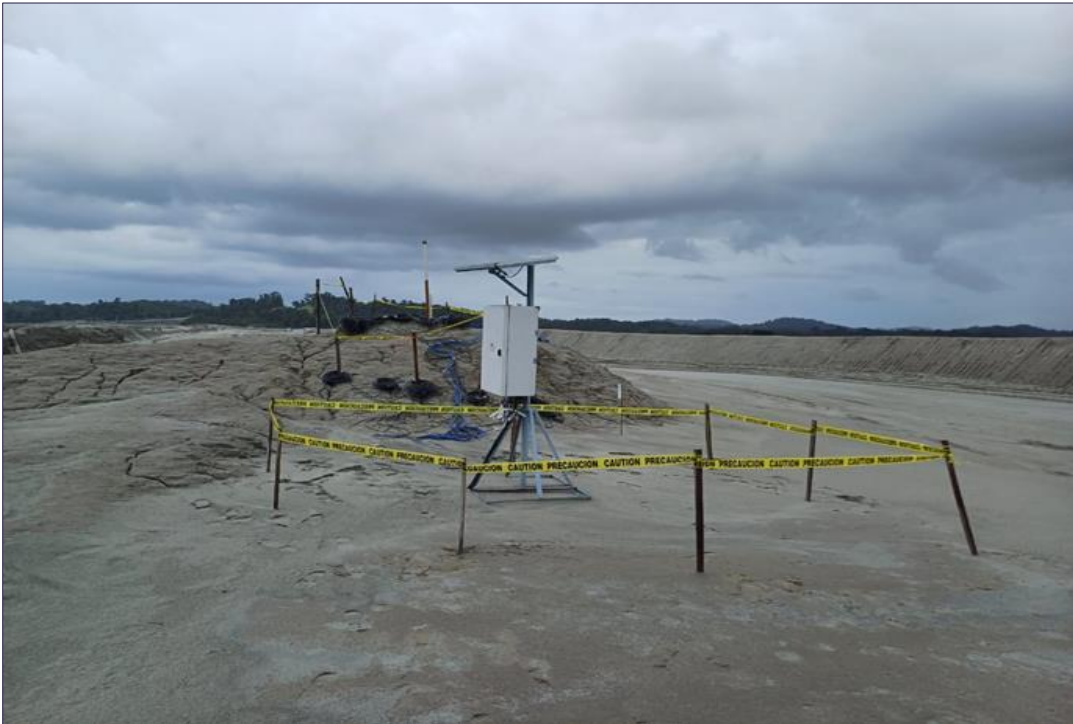
*Figura 75 - Señalización y protección de instrumentación geotécnica Muro Norte*

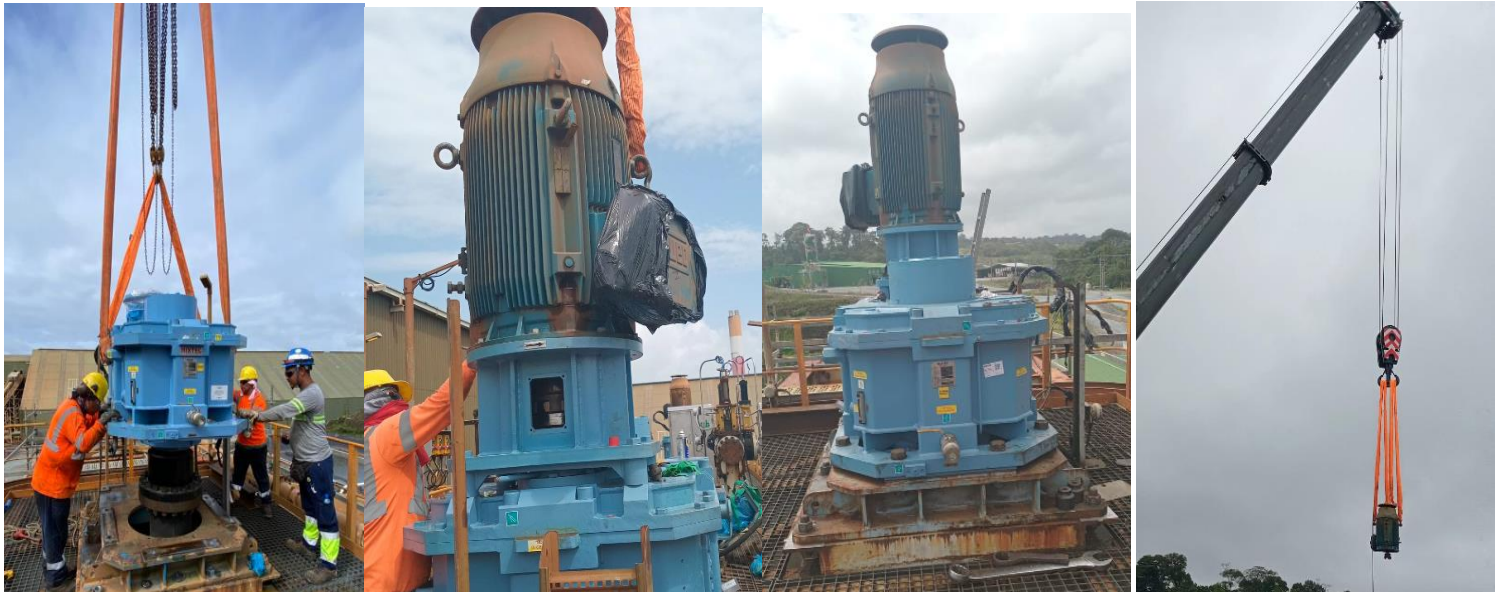
Trabajos en Agitador del tanque de Filtración 712-AG-9001

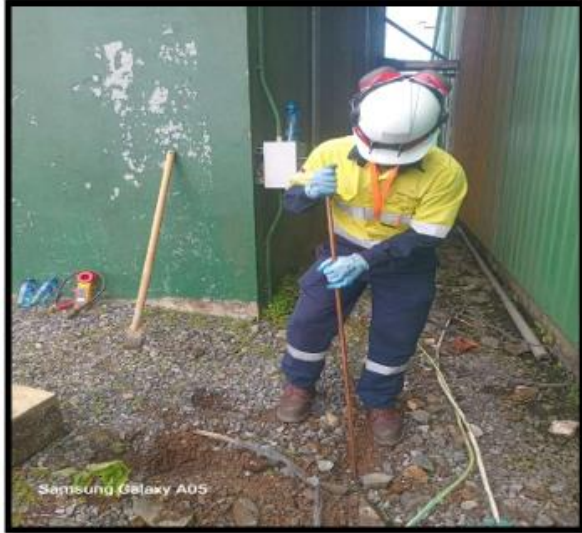
Reparacion de Puesta a tierra

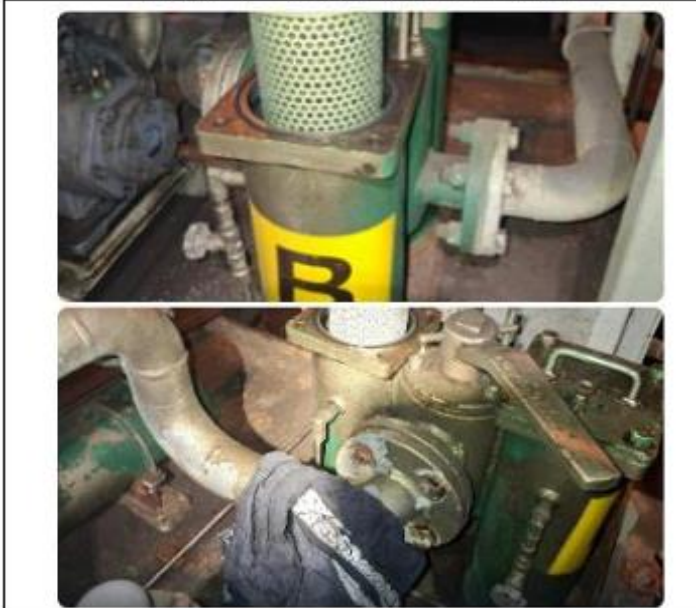
Foto N° 5 – Reemplazo Filtro Aceite Pulverizador 2C

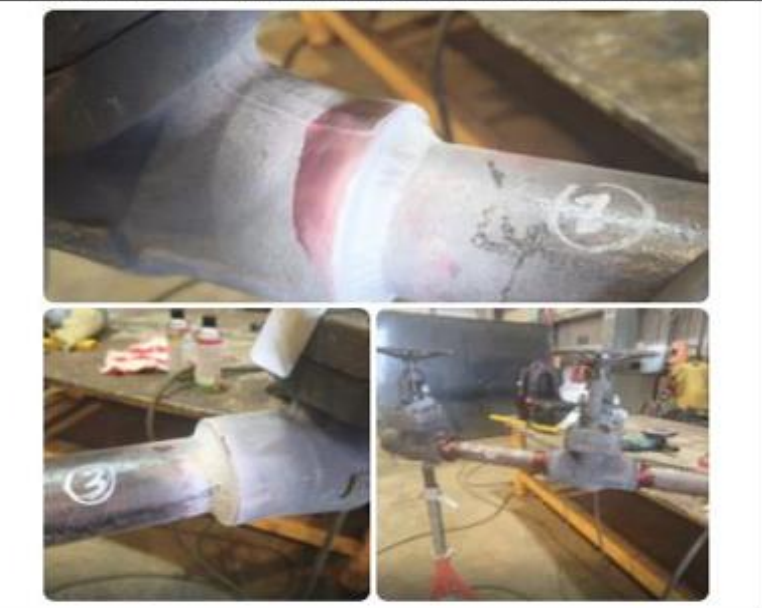
- Turbina U1, 1TG001K Inspección visual y Monitoreo a turning gear a 71RPM, Reclamador R01A: Inspección y reparación del sistema lubricación.
- Motor eléctrico, 1CW001PA , 1CD001PA : verificación de estado de motores en taller de Mantenimiento .
- Mechanical Exhauster 2FA865, Reemplazo de Aceite.
- Hopper de Caldera U2, U2, Danos en la junta de expansión, se inspecciono desgaste de material de hopper.
- Rellenos de Aceite en Fly Ash,
- Bomba de Circulación 1A, 1CW001PA: Alta Temperatura devanados. 1.5. Pulverizador 2C, 2BY501GC : Reemplazo de Filtros de aceite.
- Válvulas 1BD508 y 1BD509, Inspección visual y Tintes penetrantes en soldadura.

Foto N° 6 – Inspeccion visual y Tintes penetrantes en soldadura de valvulas
