**COBRE PANAMÁ**

**PLAN DE PRESERVACIÓN Y GESTIÓN
SEGURA**

**INFORME MENSUAL DE
IMPLEMENTACIÓN DE LAS ACTIVIDADES
AUTORIZADAS**

MARZO 2026

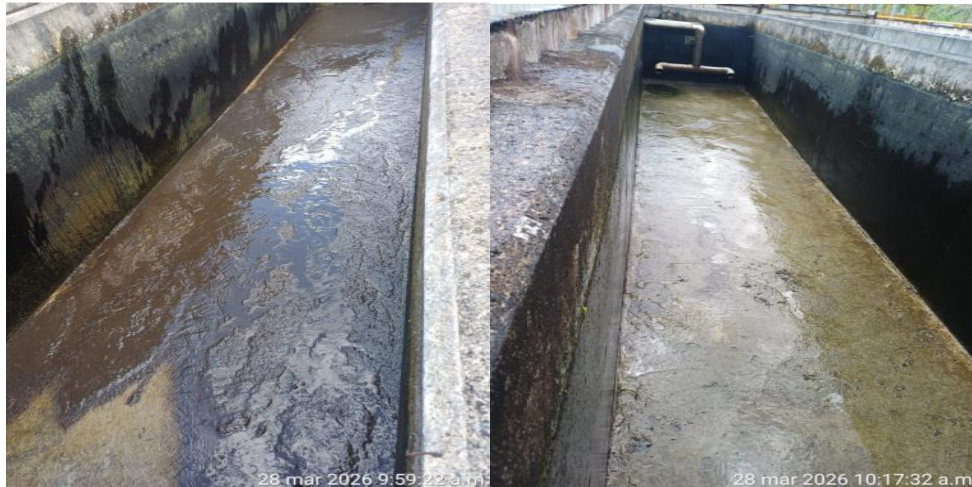
Limpieza de sedimentadores STP Cobre

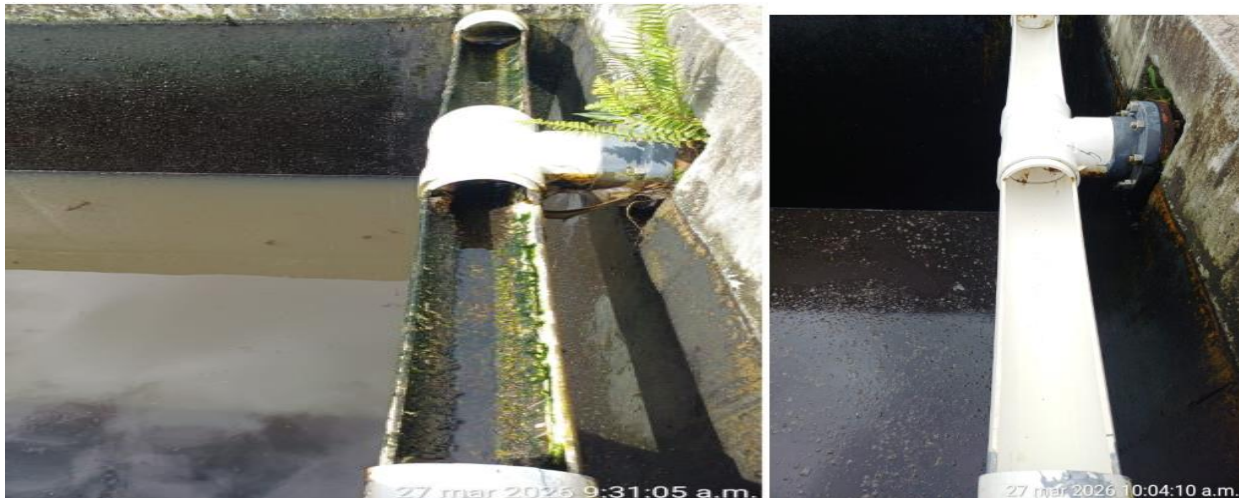
Limpieza de colectores de agua tratada STP Cobre

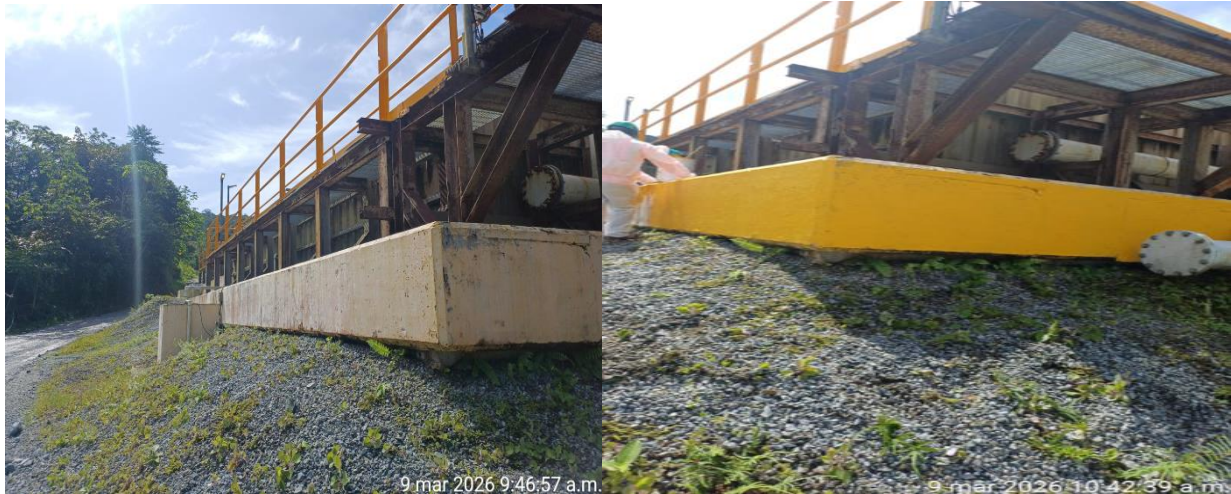
Limpiezas y mantenimiento de muros de contención STP Cobre.

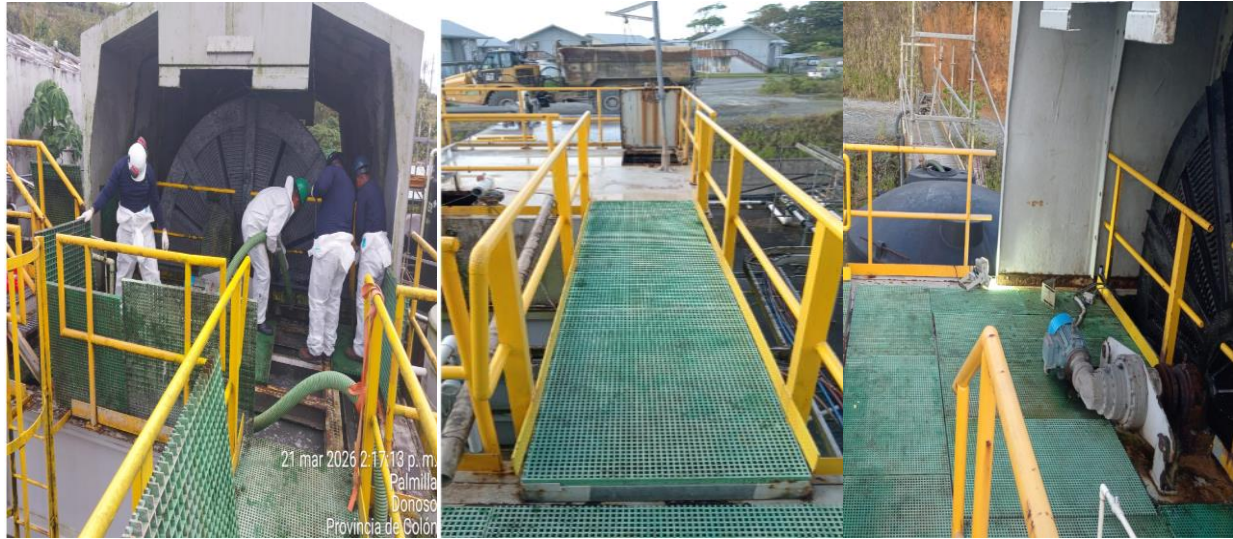
Limpezas en área de sedimentadores primarios y limpiezas de infraestructuras STP Caribe.

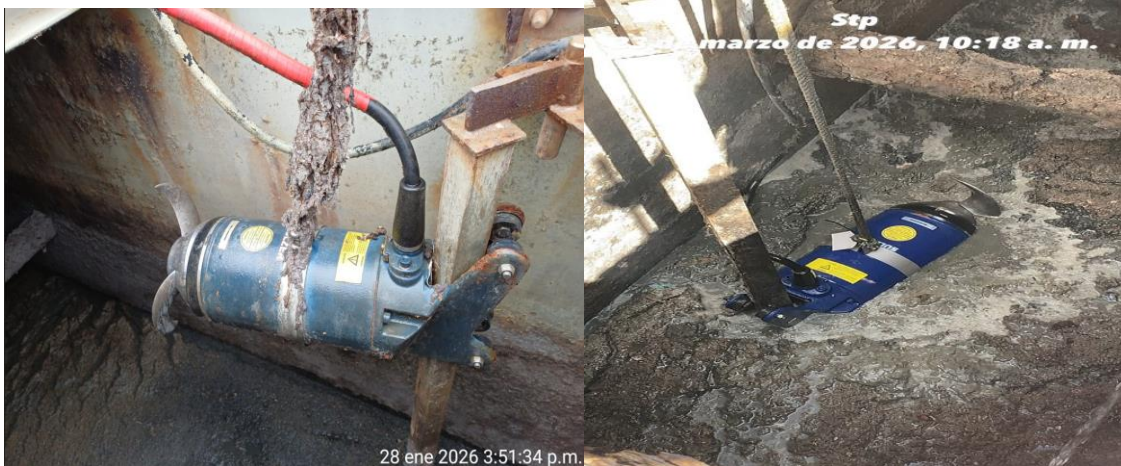
- Se realizan limpiezas posteriores a la operación de la centrífuga, con el objetivo de evitar la acumulación de residuos en el sistema.
- Se detectan fallas en los mixers de los tanques equalizadores, procediendo con su reemplazo.

Colocación de Nuevo mixer en planta STP Caribe.

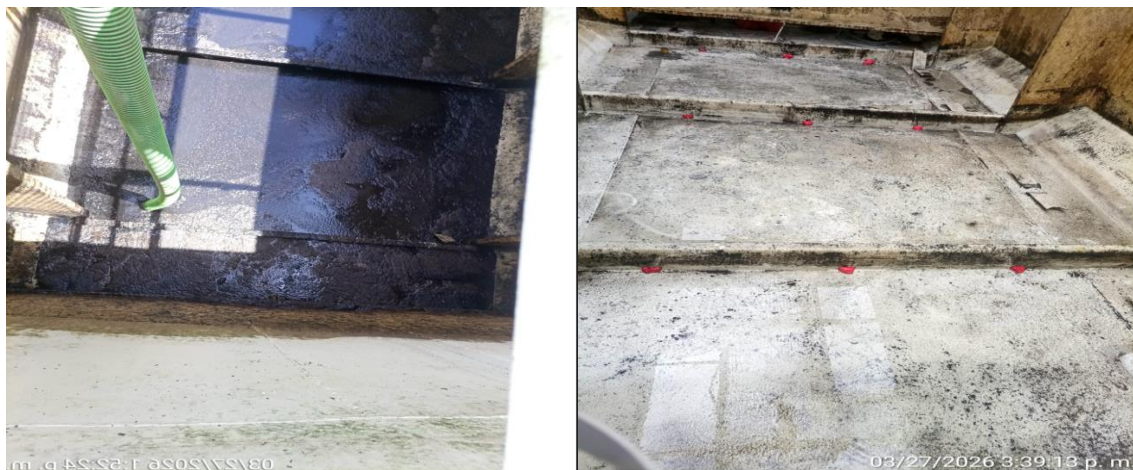
Limpeza de tanque de contacto en STP Cobre

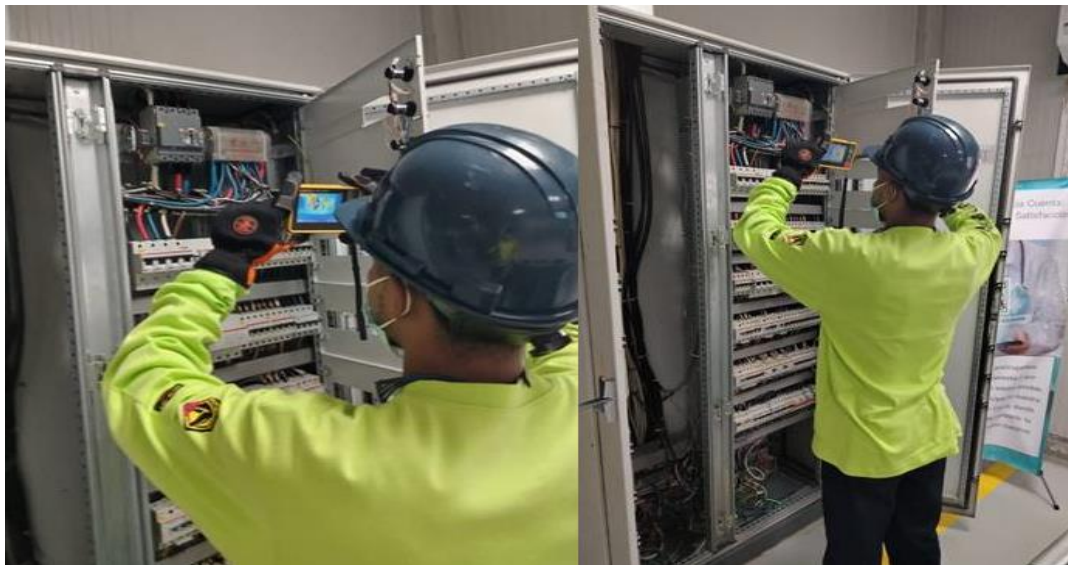
Temografía en Tableros de Distribución de Clínica Cobre

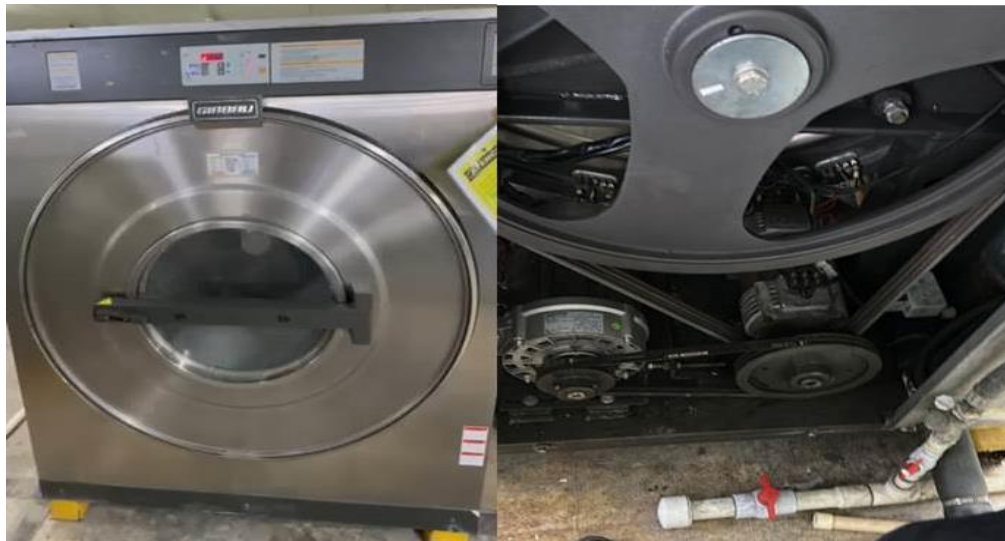
Reemplazo motor en Lavadora Girbau

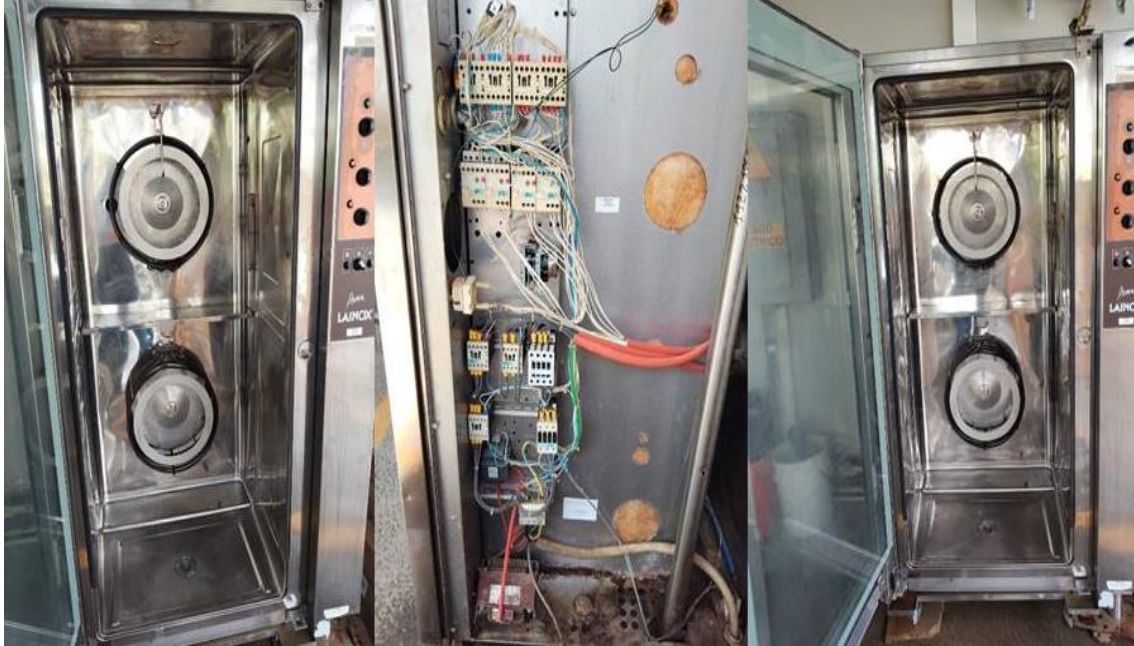
Mantenimiento a Hornos de Panadería

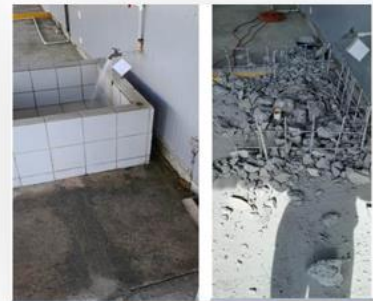
Eliminación de Tina Modulo Frente a Comedor Caribe

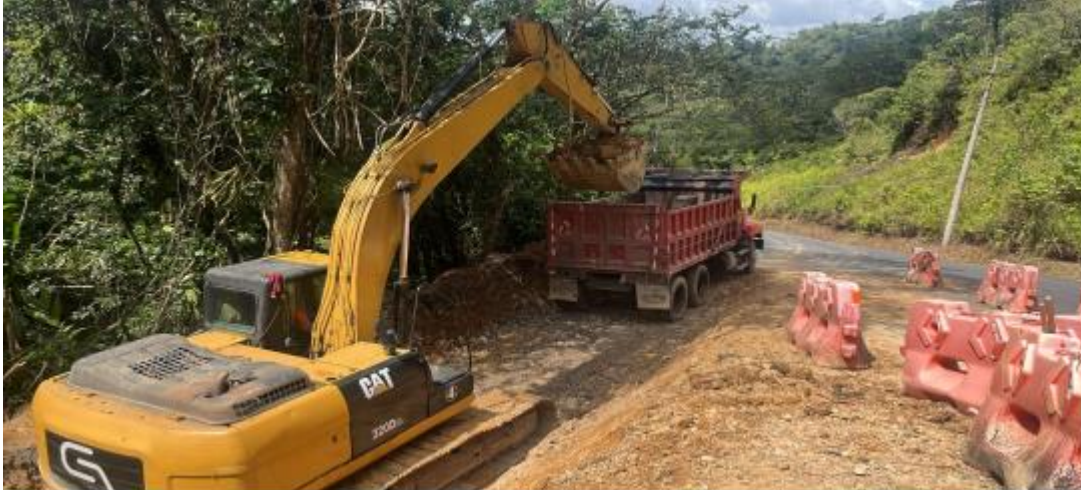
Inicio de los trabajos

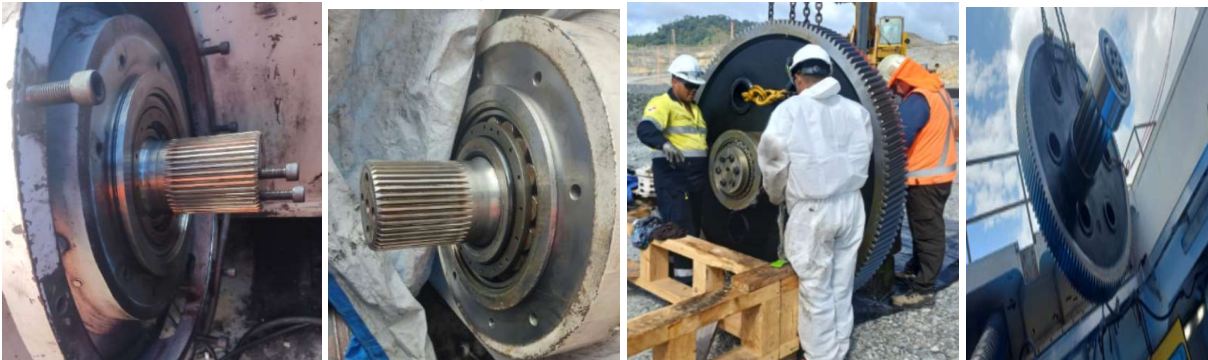
SHE01: Inicia instalación de primera y segunda reducción de Hoist frontal y trasero

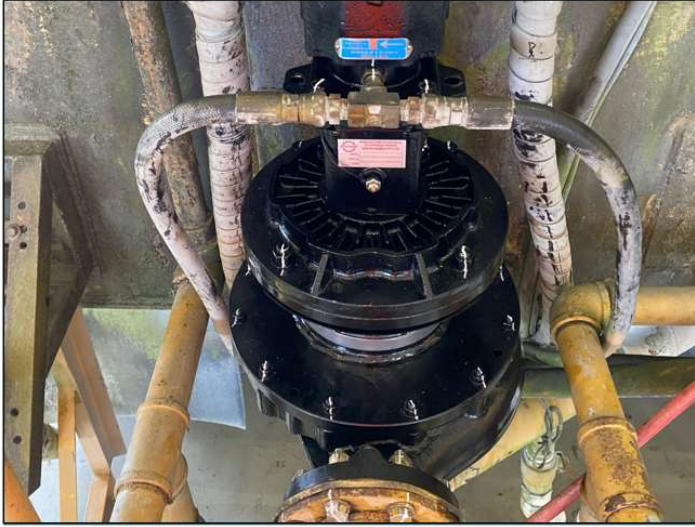
DTA153. Reemplazo de bomba de agua de tanquero

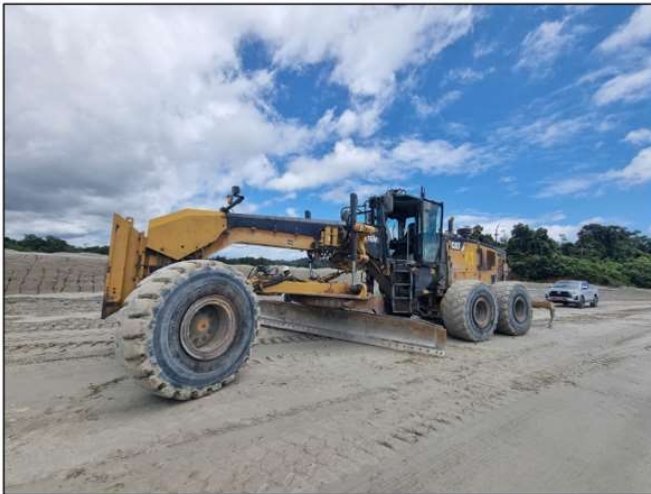
GRL001. Cilindro de Articulación LH, Ruptura de Rod

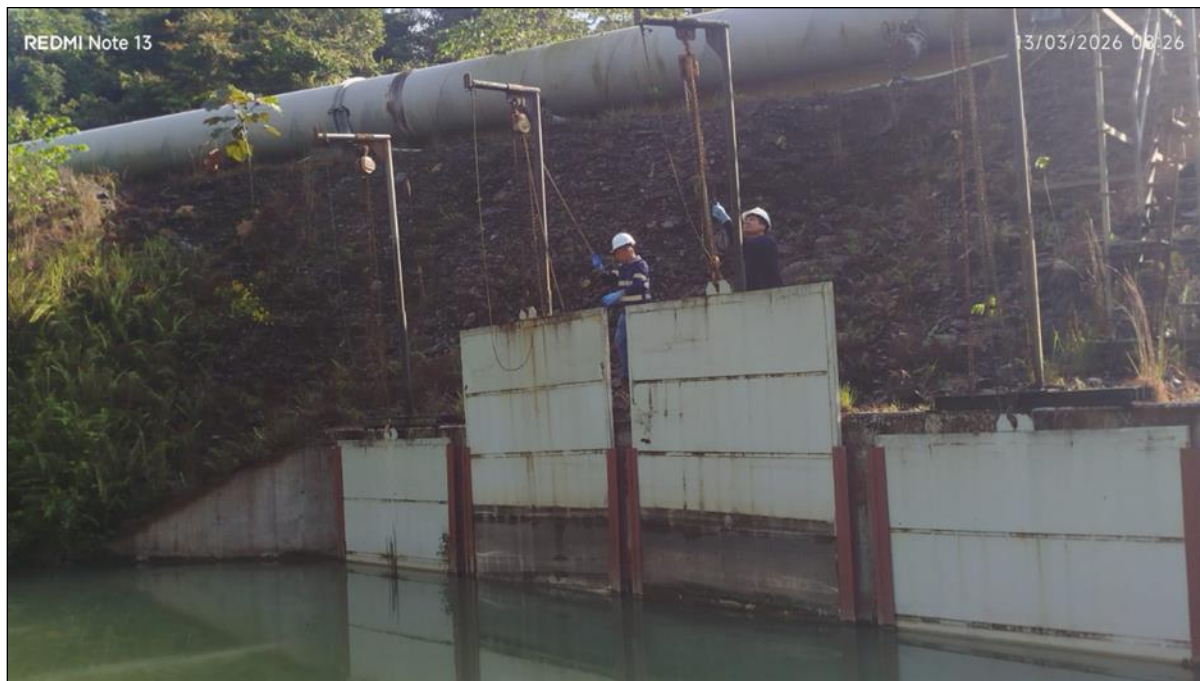
1.2.1 Mantenimiento de la compuerta en PB5 y PB9 del sistema de alcantarillado de la carretera a la costa km0+00 al km 5+00, así como el control de sedimentos del soporte de la calle hacia las IRF.

Figura 3 - Inspección de funcionalidad de Compuerta PB05/09

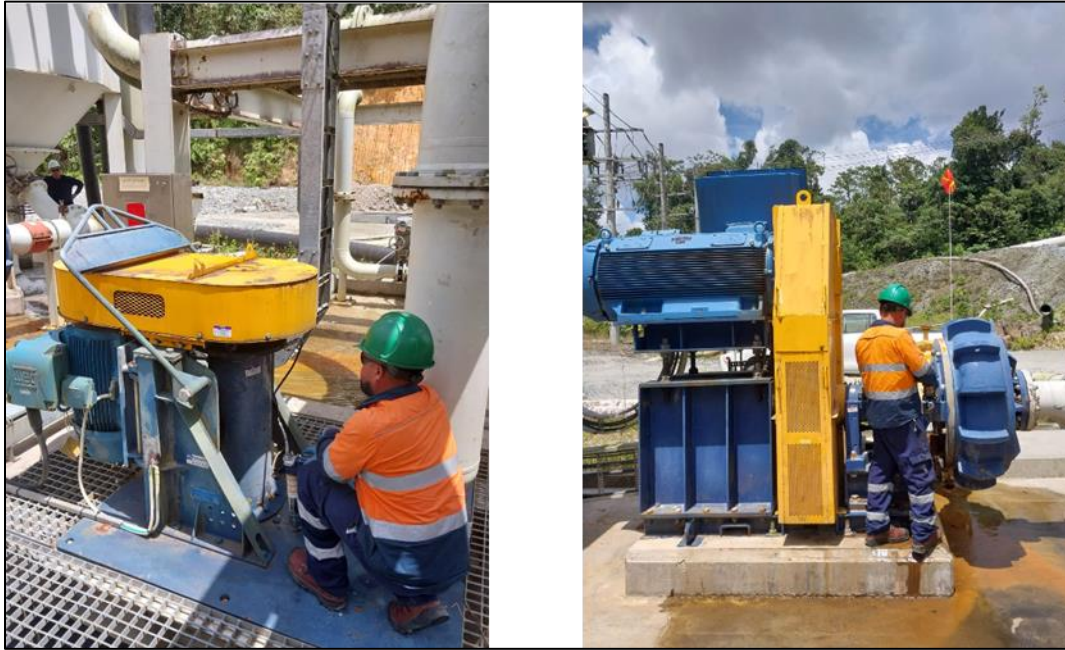
Figura 4 - Monitoreo de condiciones de bombas de las estaciones de recolección de filtraciones

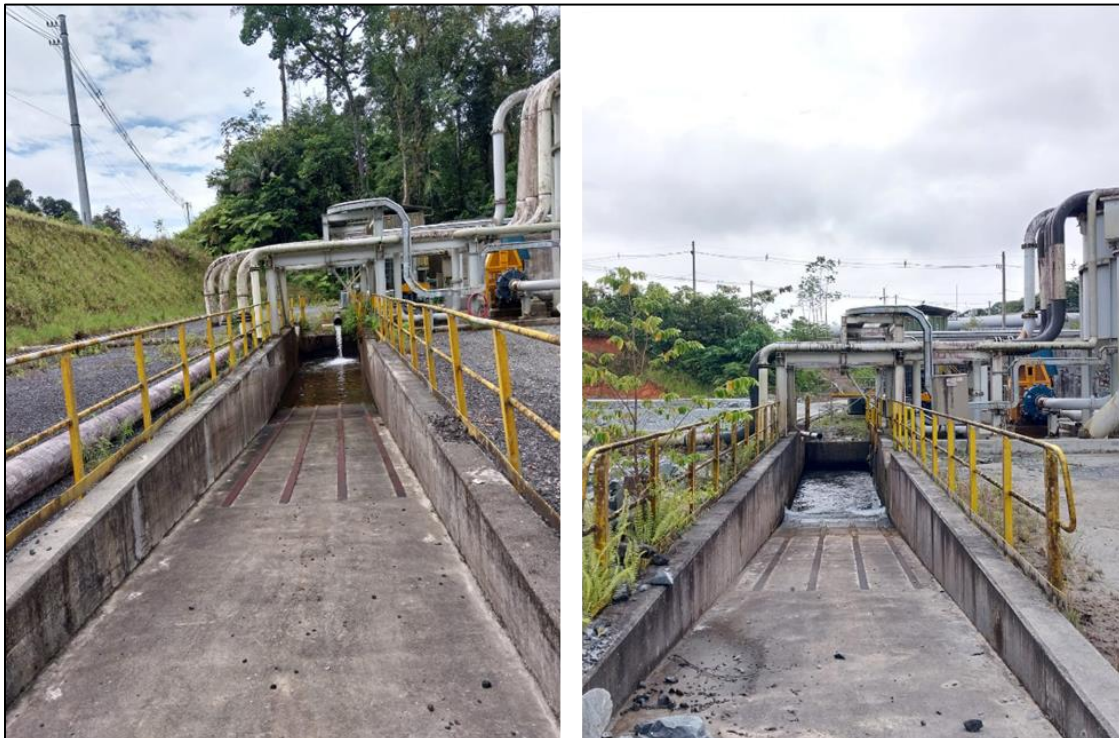
Figura 5 - Inspección de canales de Estaciones Recolectoras de Filtraciones

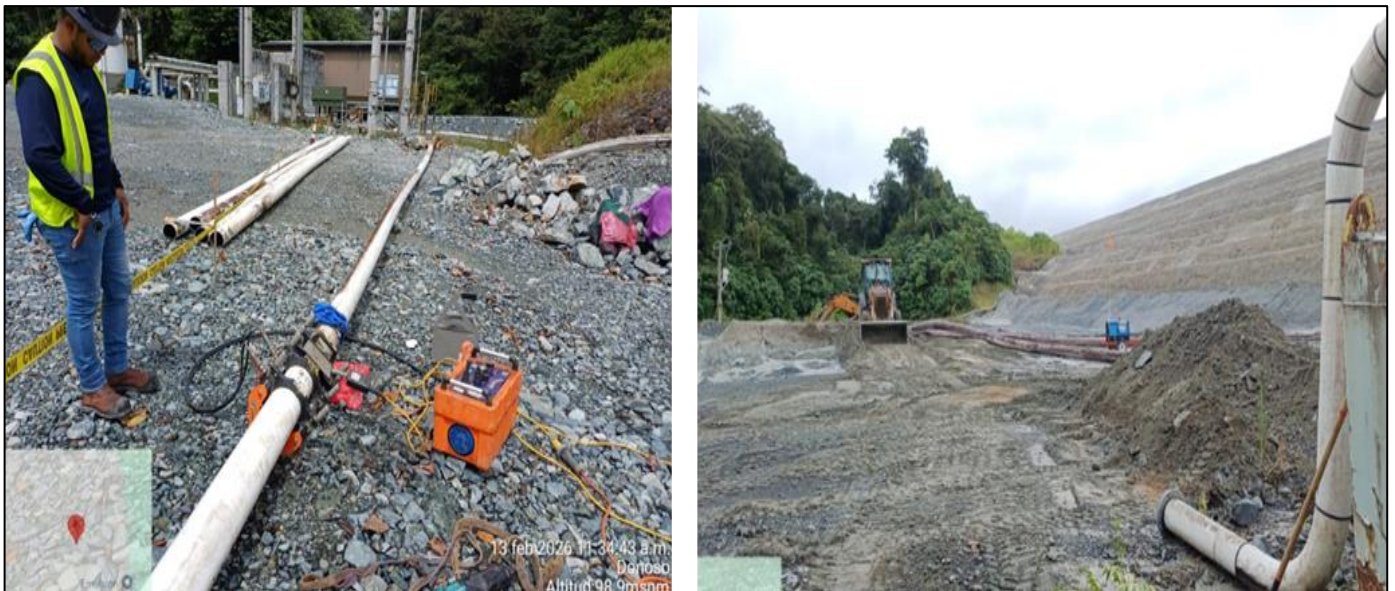
Figura 7 - Reubicación de tuberías de descarga de arena y tuberías de relaves para reparación de erosiones.

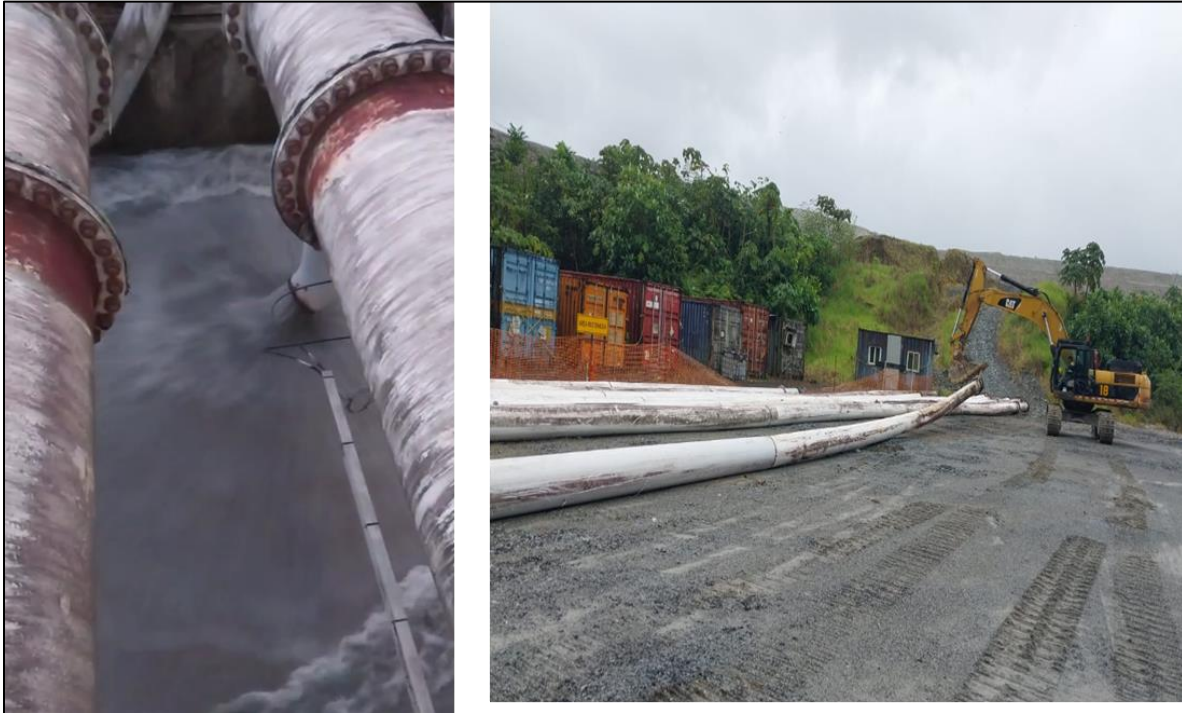
Figura 8 - Inspección de líneas de Relaves HDPE, en estaciones de válvulas, ruta costera y muros de la IMR.

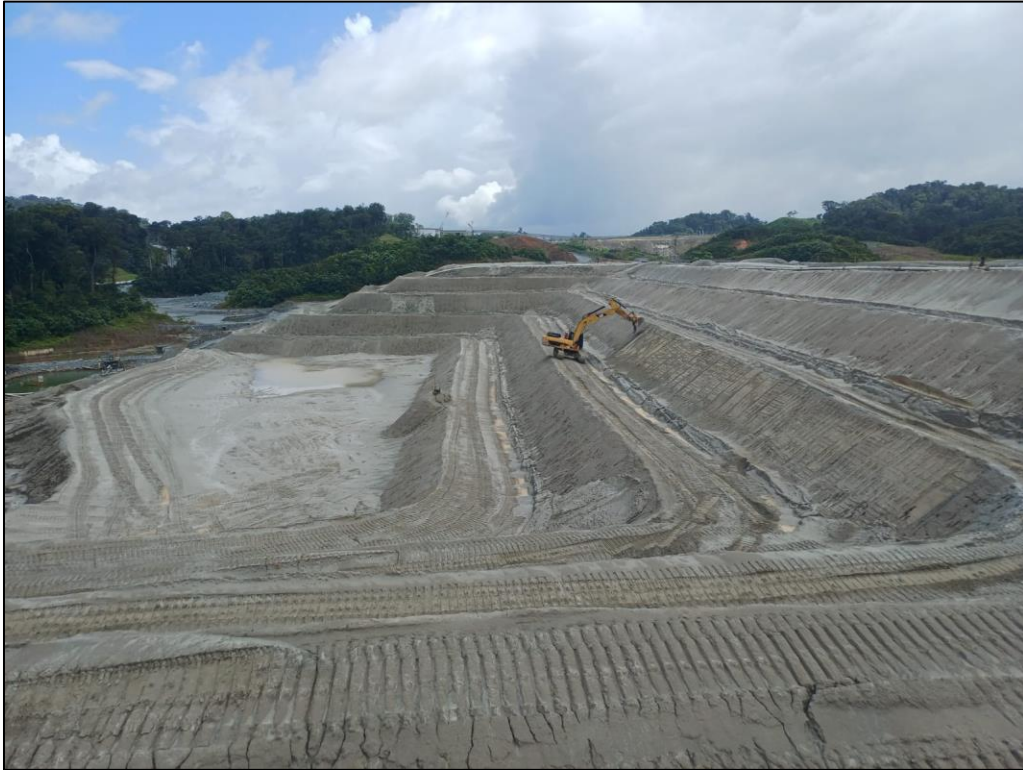
Figura 25 - Mantenimiento de banquetas en WRP05, Muro Este

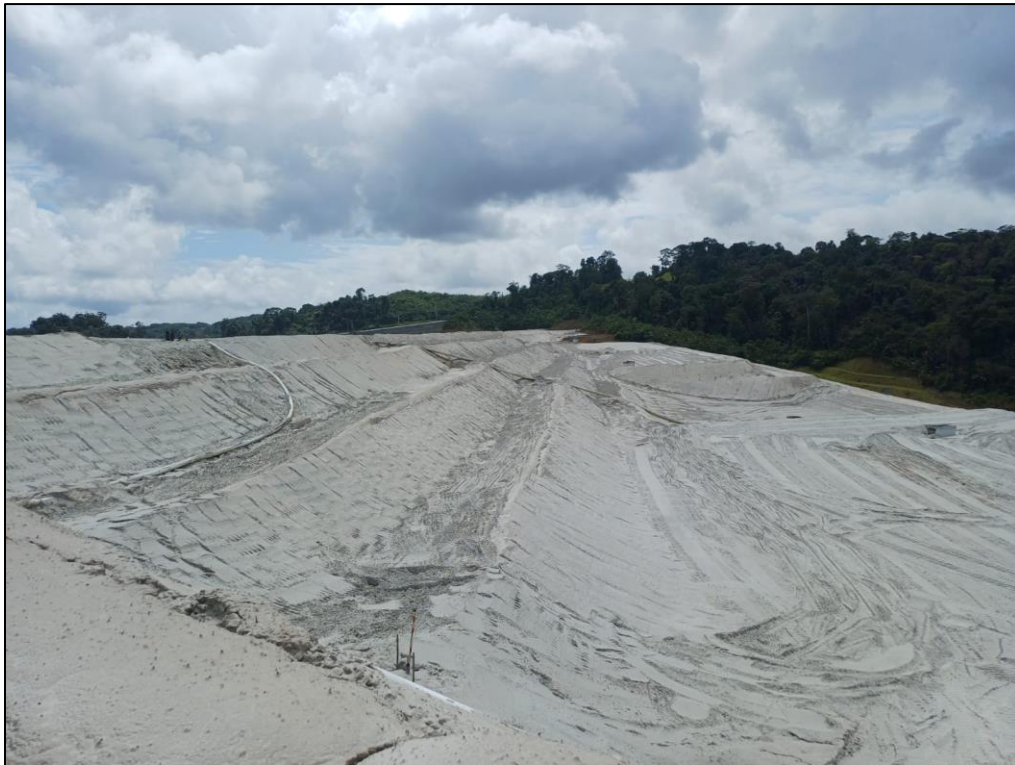
Figura 26 - Mantenimiento de banquetas NDS4, Muro Norte

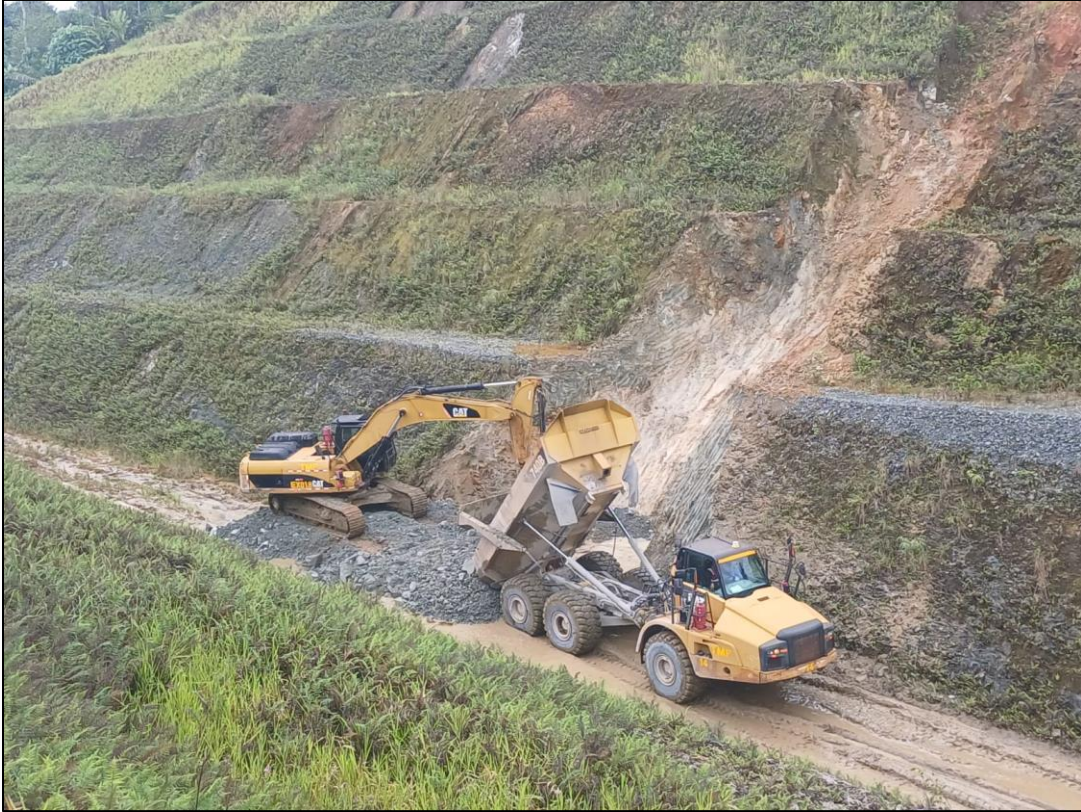
Figura 27 - Avances de reparación de erosión Canal 6 en WRP06, Muro Este

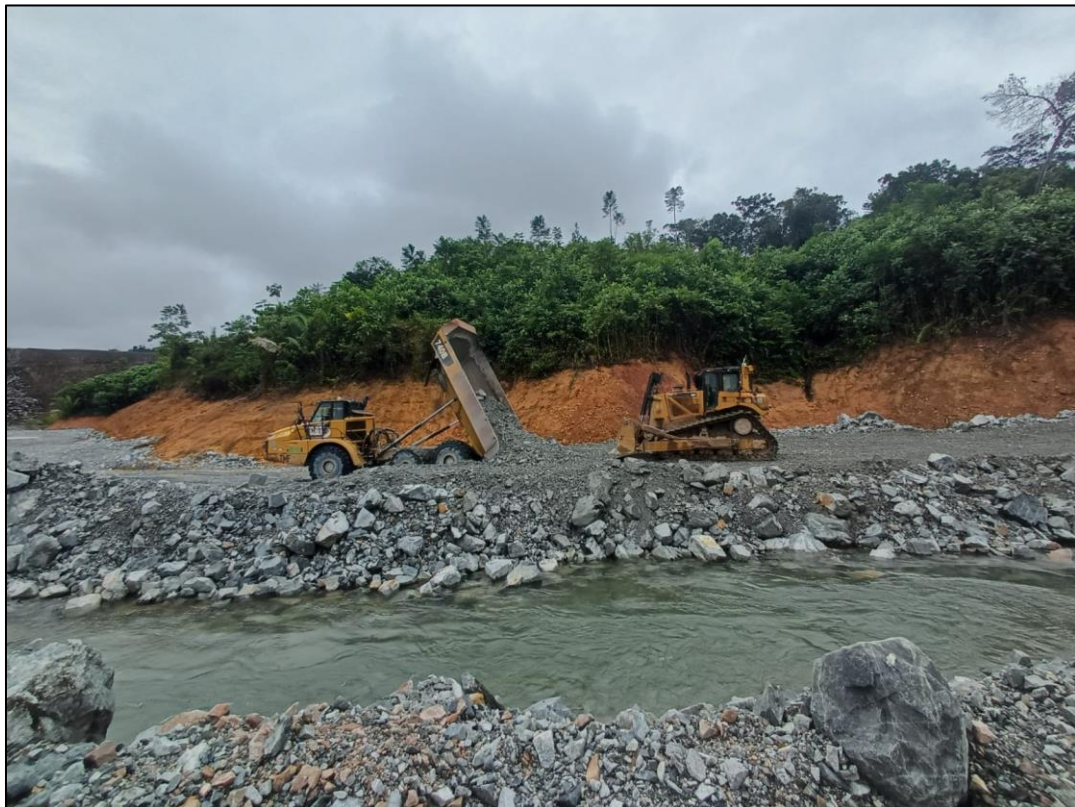
Figura 28 - Enrocado con Z7 PAG en WRP06, Muro Este

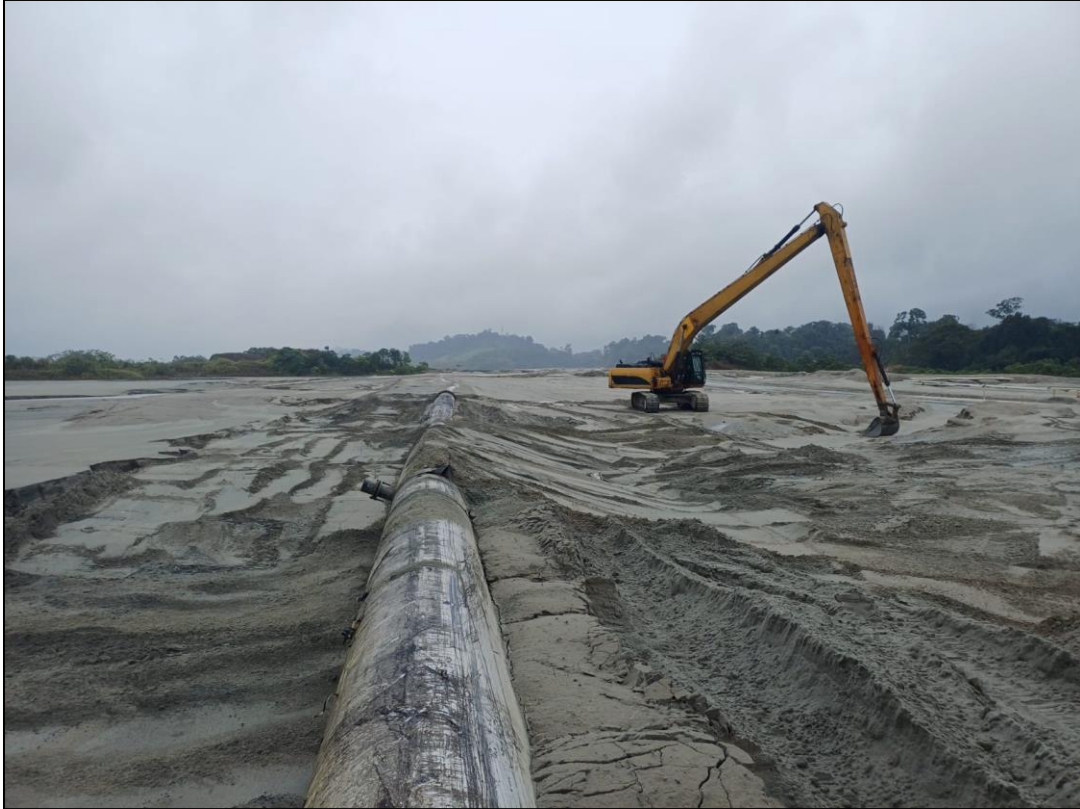
Figura 29 - Reparación de erosión en celda 30 en WRP03, Muro Este

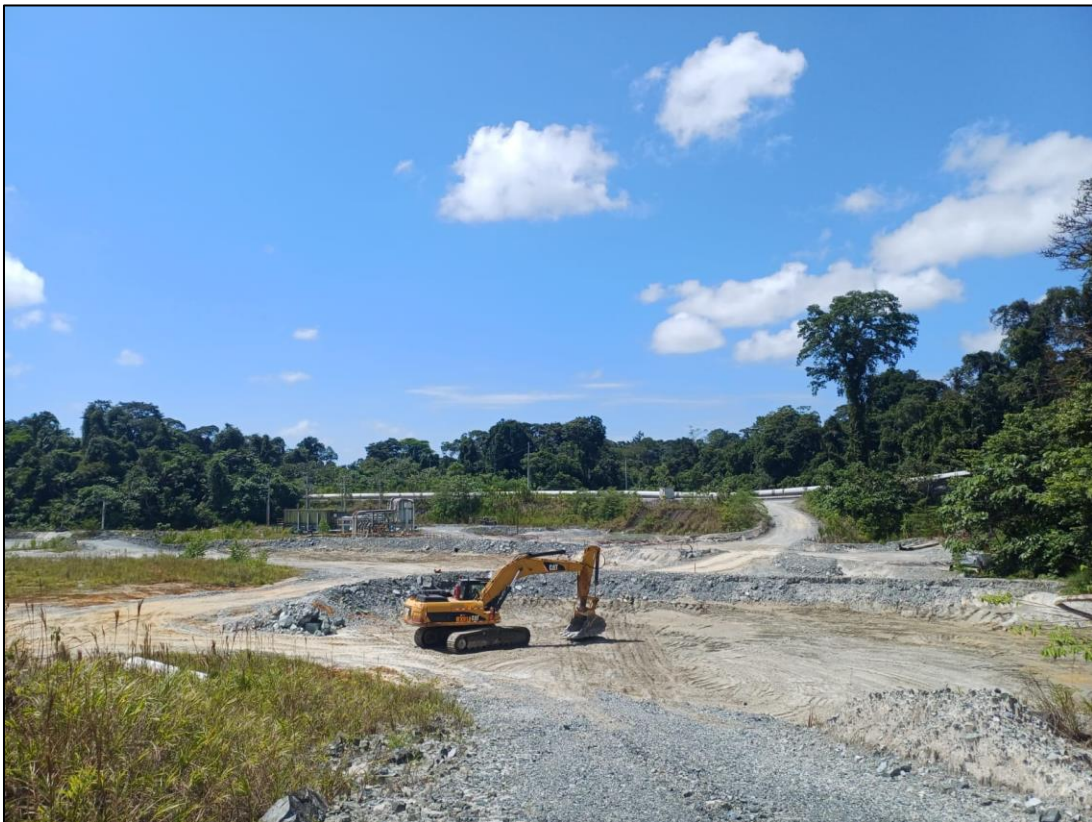
Figura 30 - Limpieza de sedimento en SCF03 NDS1, Muro Norte

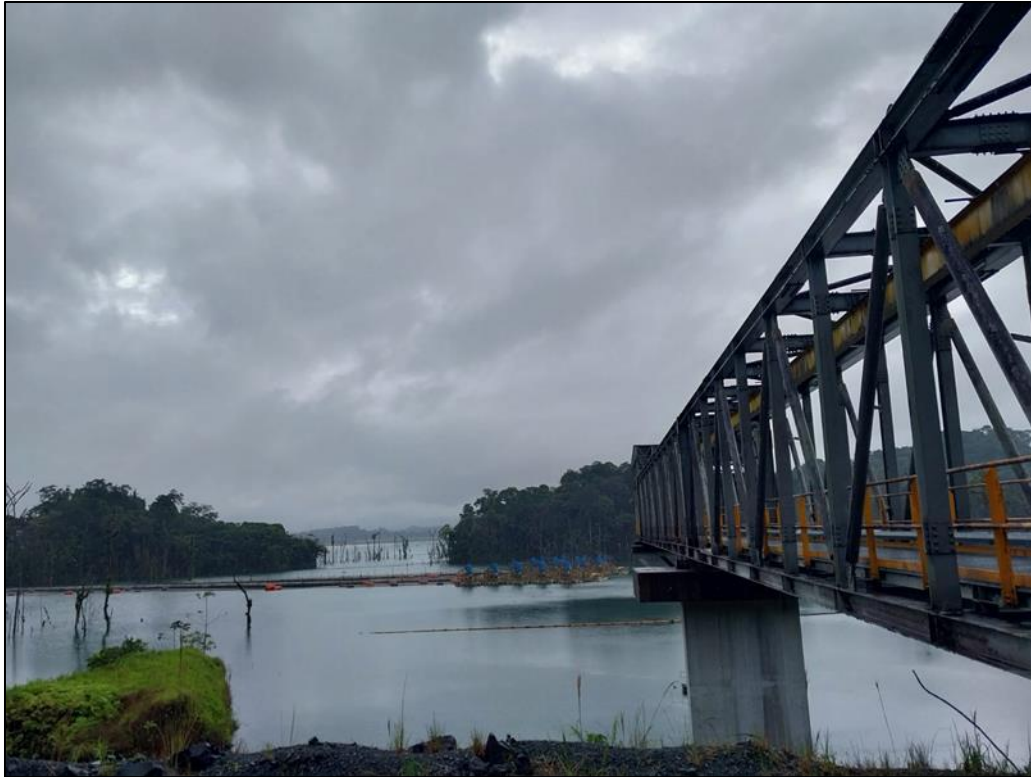
Figura 65 -Vista general. No se observan cambios en el estanco con respecto al último informe

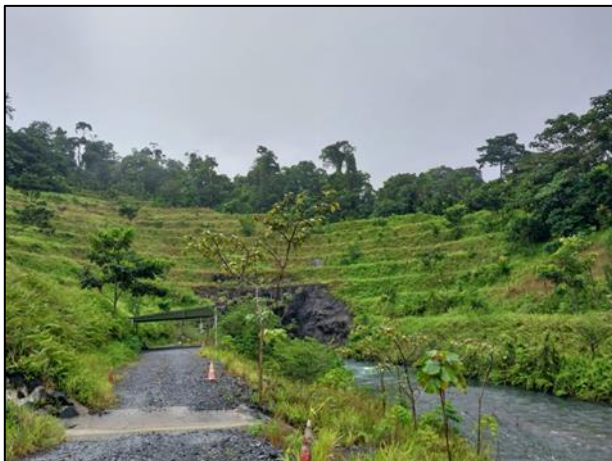
Figura 66 - Los taludes de la salida de descarga (túnel) se encuentra en buen estado

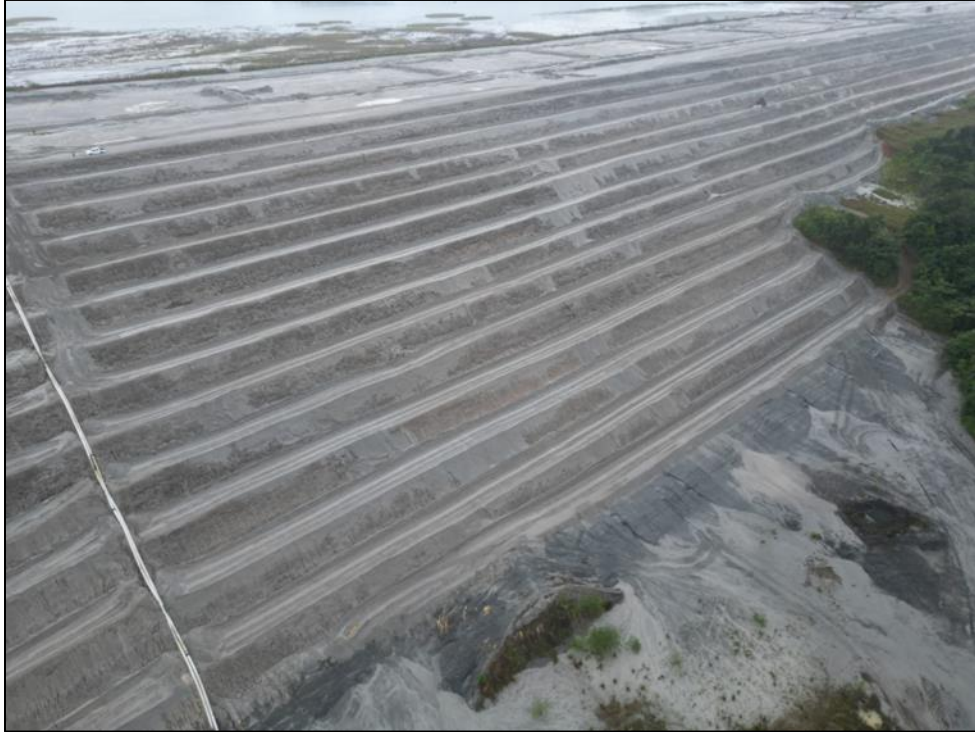
Figura 68 - Erosión Reparada en el Muro norte, Celda 12-13-14 Aguas Abajo

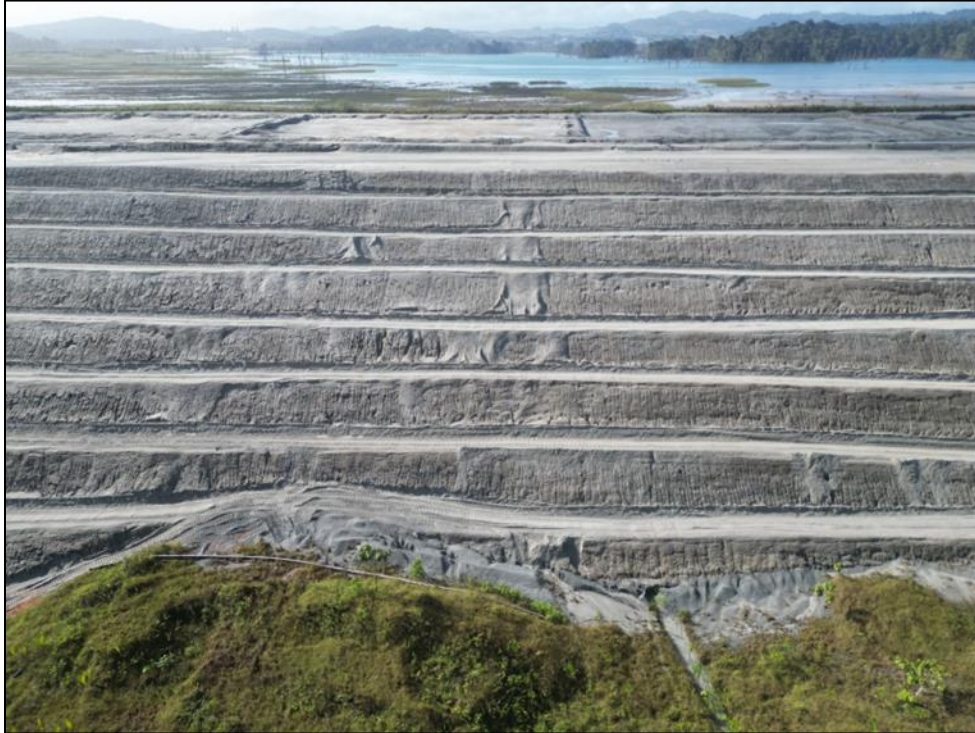
Figura 69 - Reparación de erosión en Muro Norte, Celda 16 Aguas Abajo.

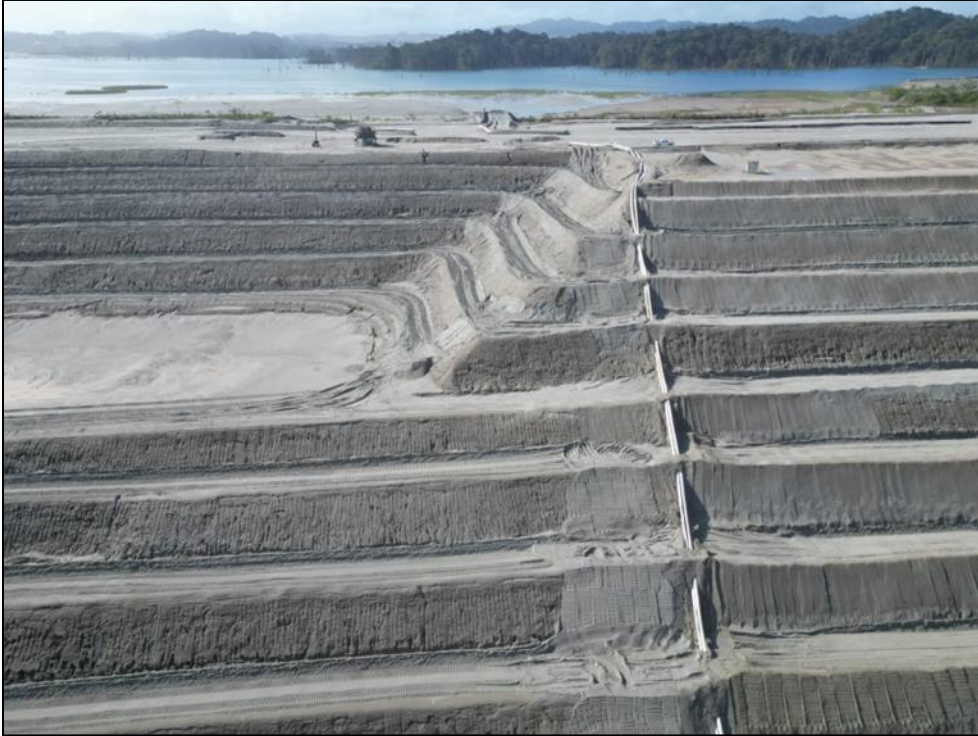
Figura 70 - Erosión reparada Muro Norte, Celda 19

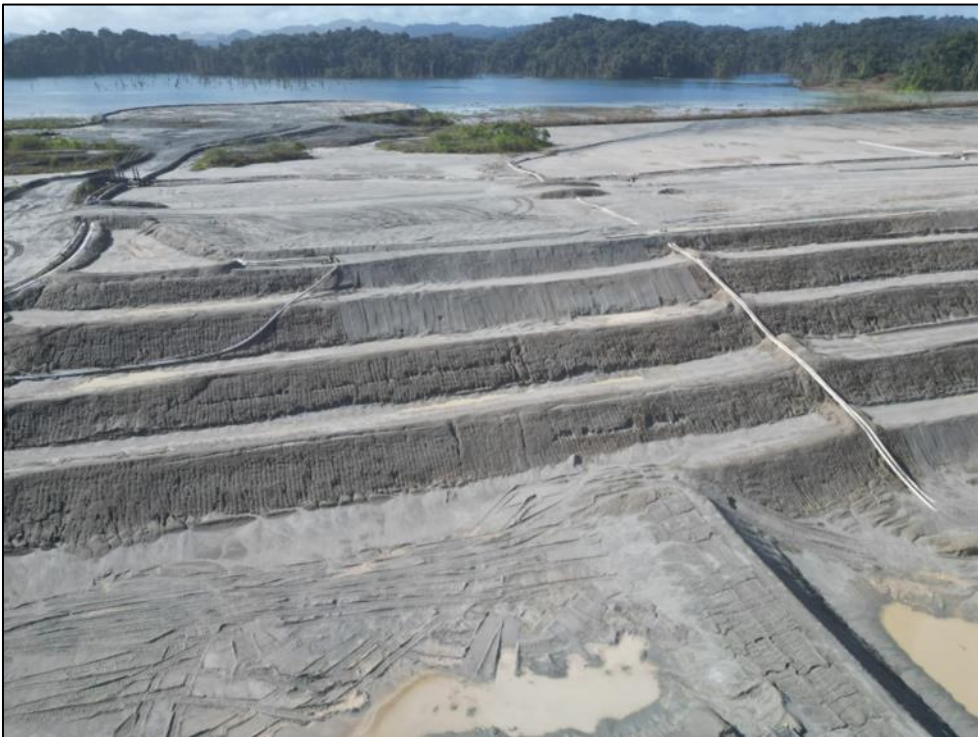
Figura 71 - Reparación de erosiones Muro Norte, Celda 24

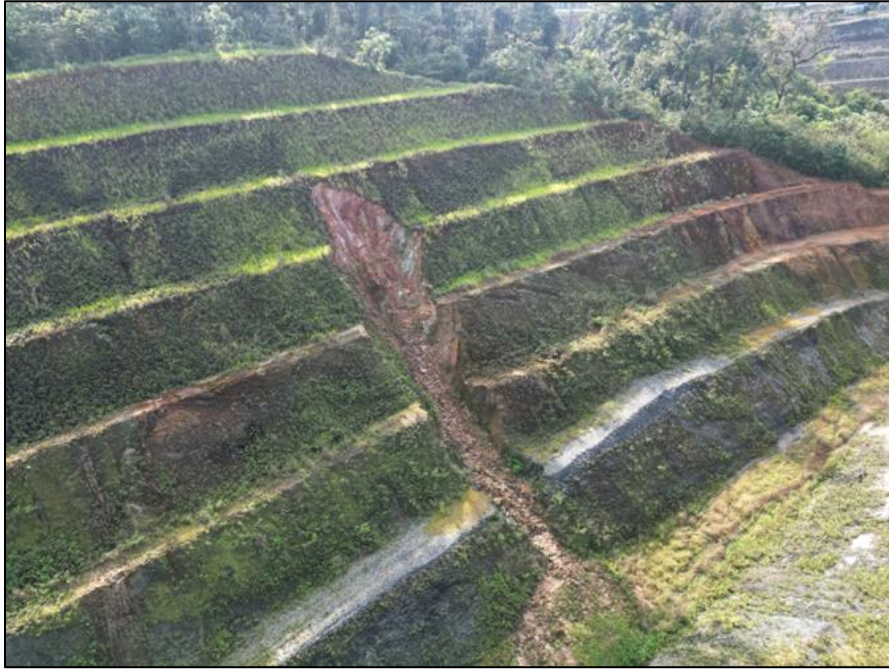
Figura 72 - Erosión en Canal 6

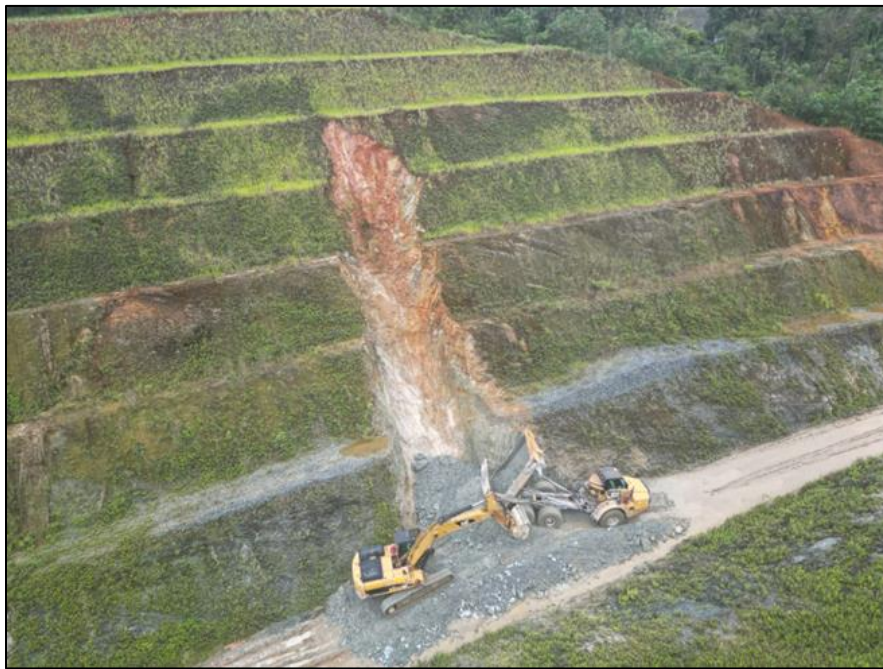
Figura 73 - Reparación de erosión en proceso, en Canal 6

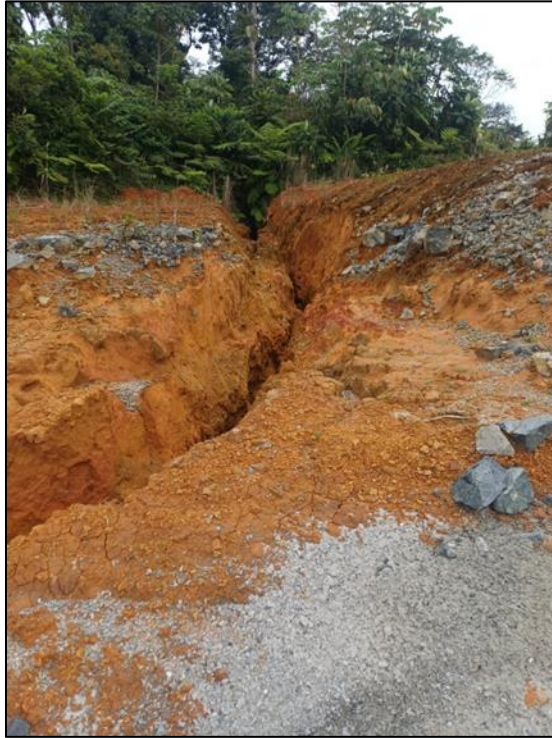
Figura 74 - Erosión en terreno natural, Celda 30 Muro Norte

- Continuar con las inspecciones mensuales del estado de los muros, sistemas de drenaje, taludes, canales y estructuras críticas, garantizando que se detecten de manera anticipada posibles zonas susceptibles a erosión o deterioro.

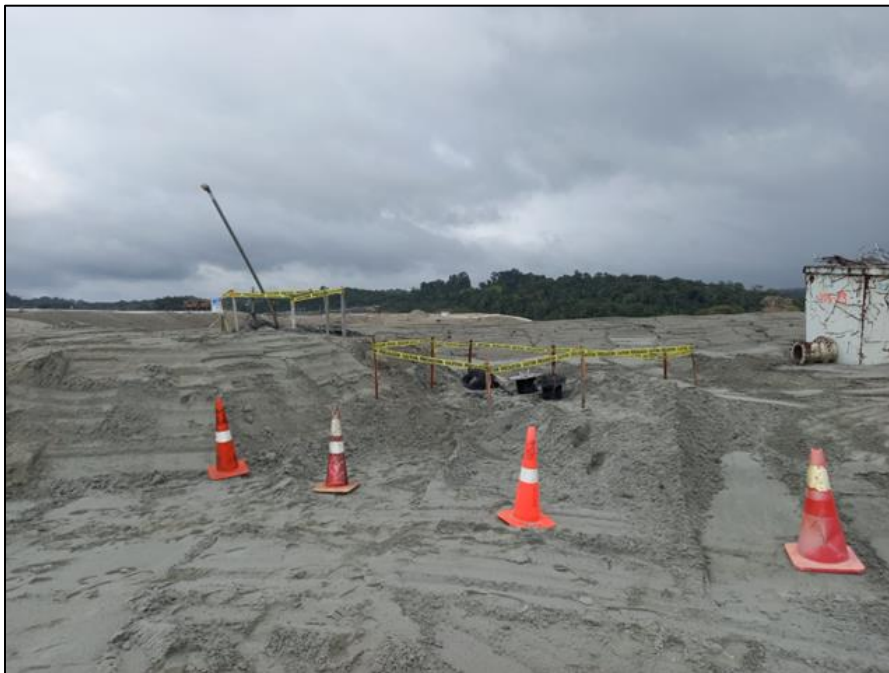
Figura 75 - Reubicación de instrumentación geotécnica - Celda 19 Muro Norte

- Se ejecutó la reubicación de los instrumentos geotécnicos ubicados en la Celda 19 del Muro Norte y reemplazando las cintas de precaución deterioradas por nuevas cintas.
