**COBRE PANAMÁ**

**PLAN DE PRESERVACIÓN Y GESTIÓN
SEGURA**

**INFORME MENSUAL DE
IMPLEMENTACIÓN DE LAS ACTIVIDADES
AUTORIZADAS**

MARZO 2026

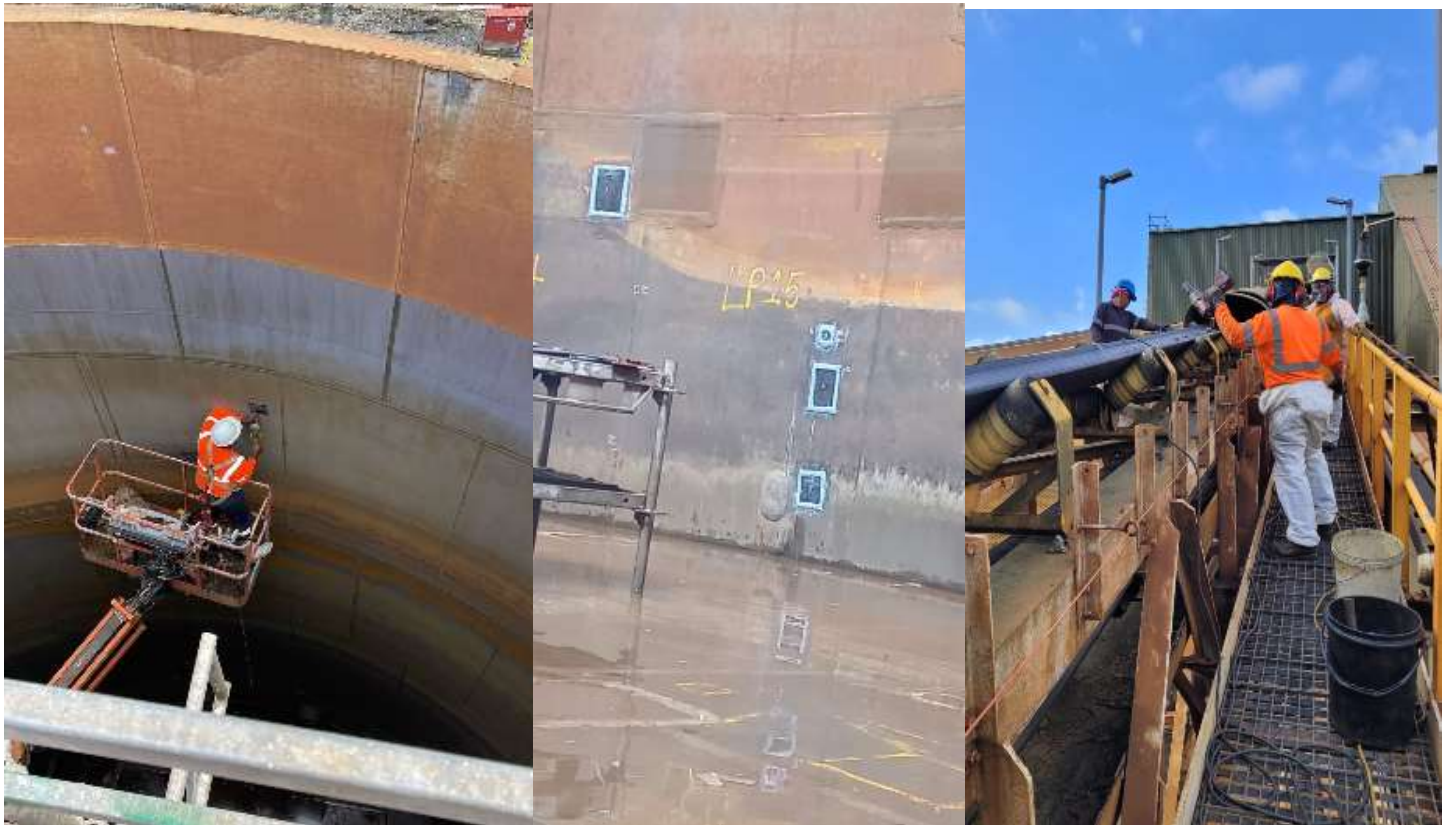
Reparación Tanque 9001 / Cambios de tornillería de bastidores de conveyor 9001

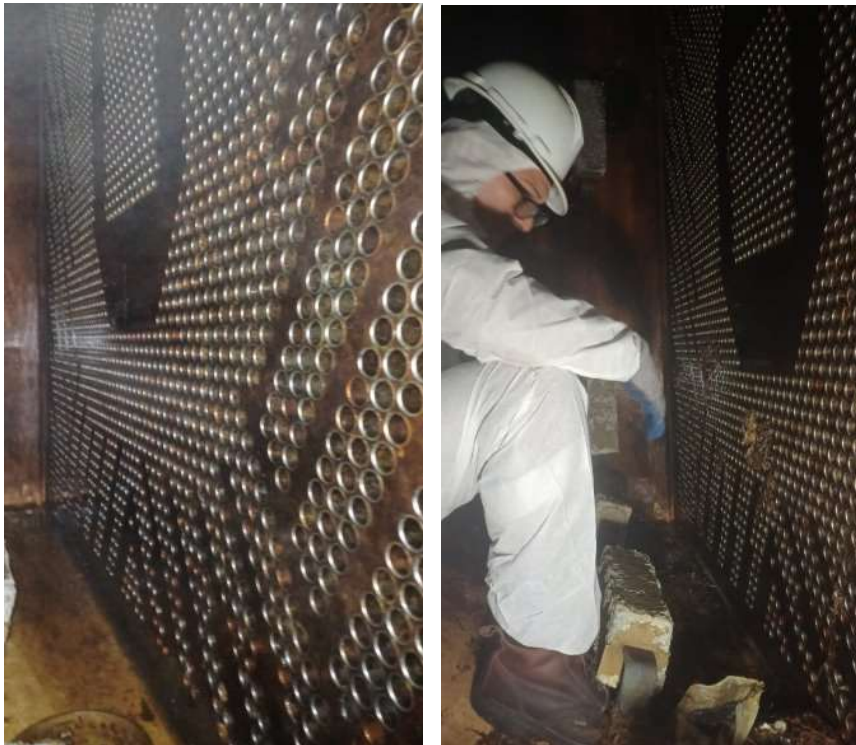
Inspección y limpieza de las caja de agua de mar A & B

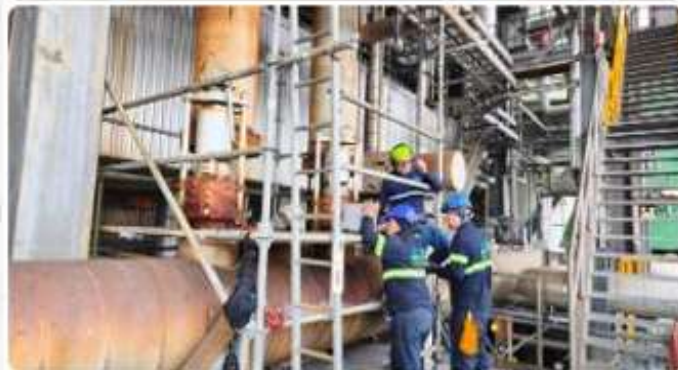
Foto N° 3 – Calibración Valvulas Seguridad Caldera U2

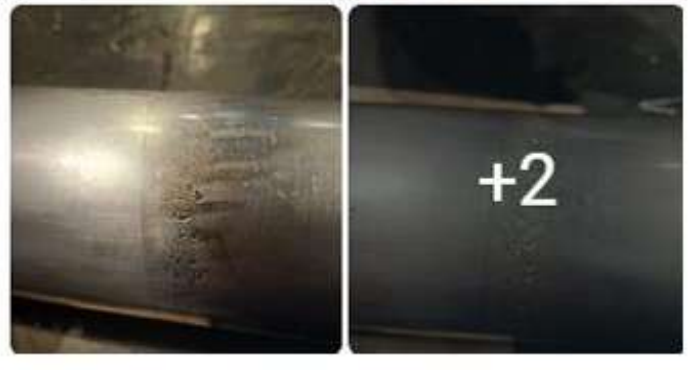
- Desaladora D, 0DS313CD, Se realizó: Inspección de Bearing dañado y eje, se evidencio la falla y picaduras en el eje no comprometedoras
- Clasificador U1, 1BY515GA, B, C, D, Se realizo: Lubricación de motores eléctricos y Bearing.

Foto N° 4 – Inspección Bearing dañado Desaladora D

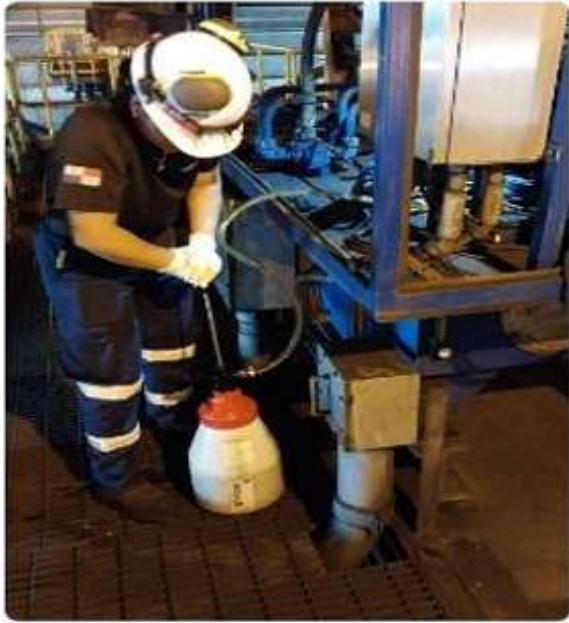
Foto N° 1 – Reposición de Aceite RE1B

- Reclamador de Carbón RE1A, RE1B, Se realizó: Inspección integridad de rieles de cadena, sprocket y rueda soporte de cadena. Se evidencia desgaste y fractura en riel.
