**COBRE PANAMÁ**

**PLAN DE PRESERVACIÓN Y GESTIÓN
SEGURA**

**INFORME MENSUAL DE
IMPLEMENTACIÓN DE LAS ACTIVIDADES
AUTORIZADAS**

ABRIL 2026

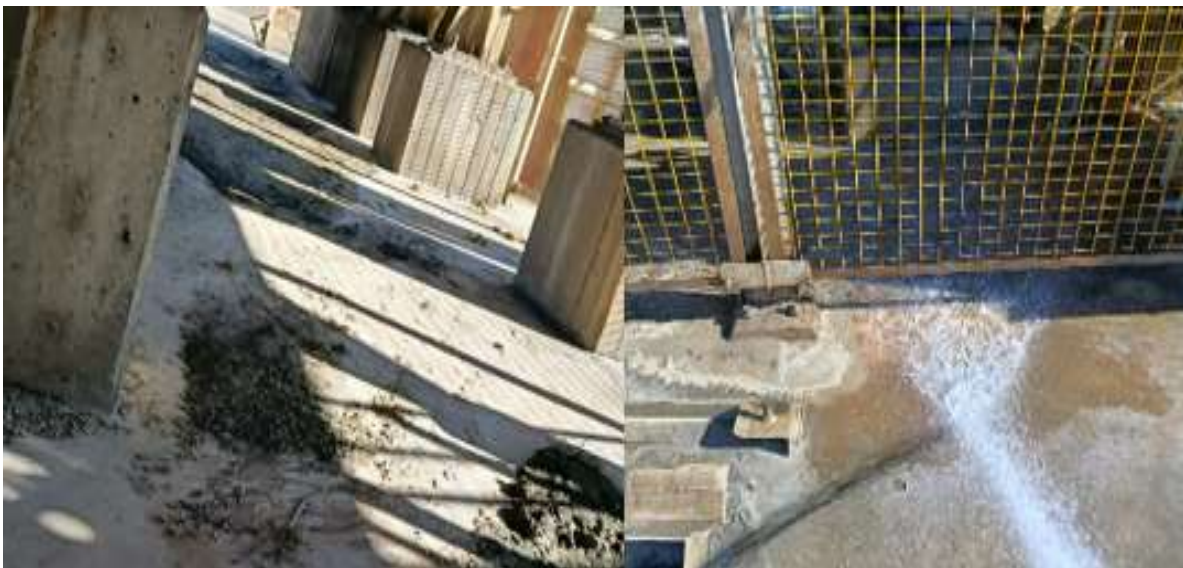
Ilustración 16 Remoción de sedimentos en parte baja de las fajas (antes y después).

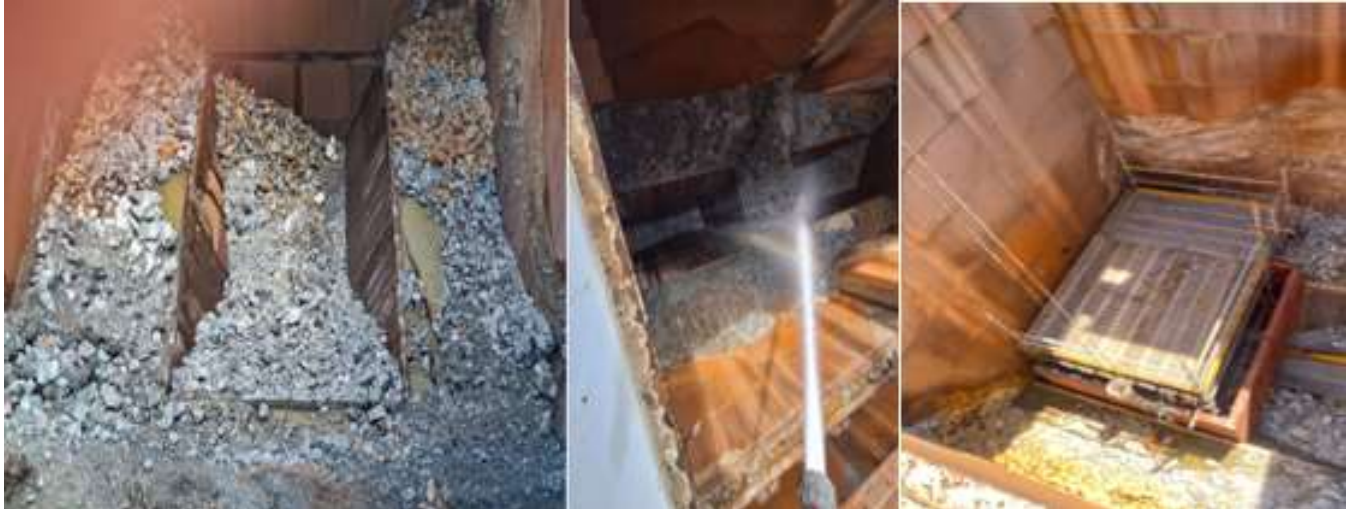
Ilustración 17 Limpieza y remoción de rocas en cajones para entregar a mantenimiento.

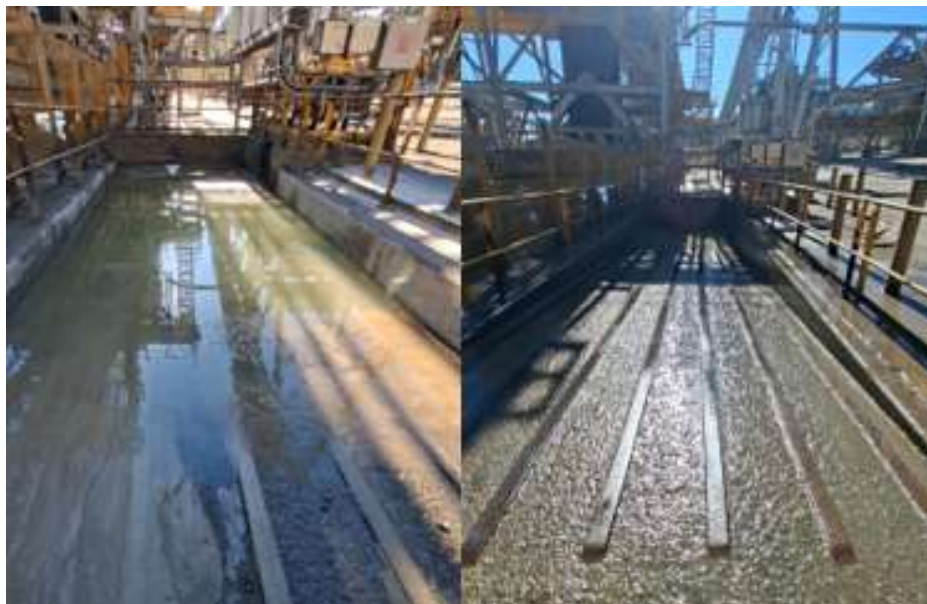
Ilustración 18 Limpieza de zona de sumidero (antes y después).

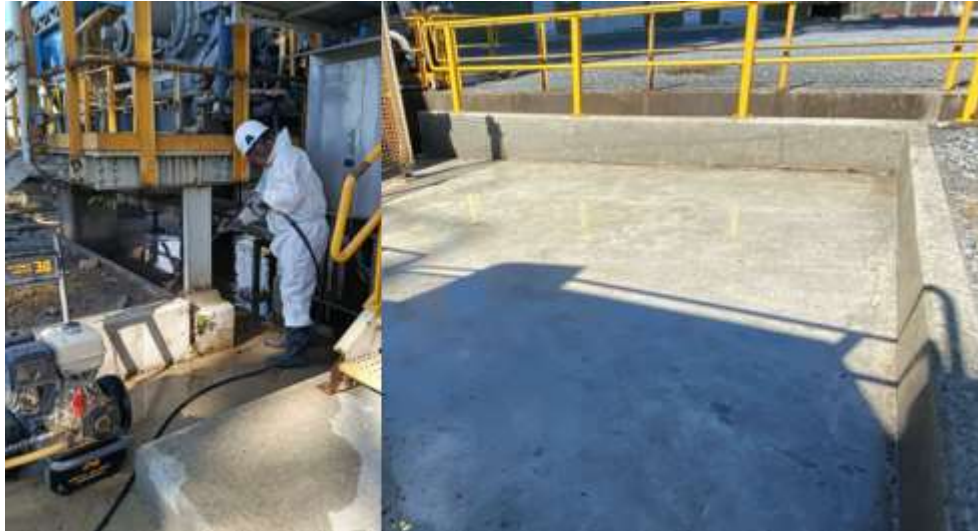
Ilustración 19 Limpieza de piso y estructuras con hidrolavadora (antes y después).

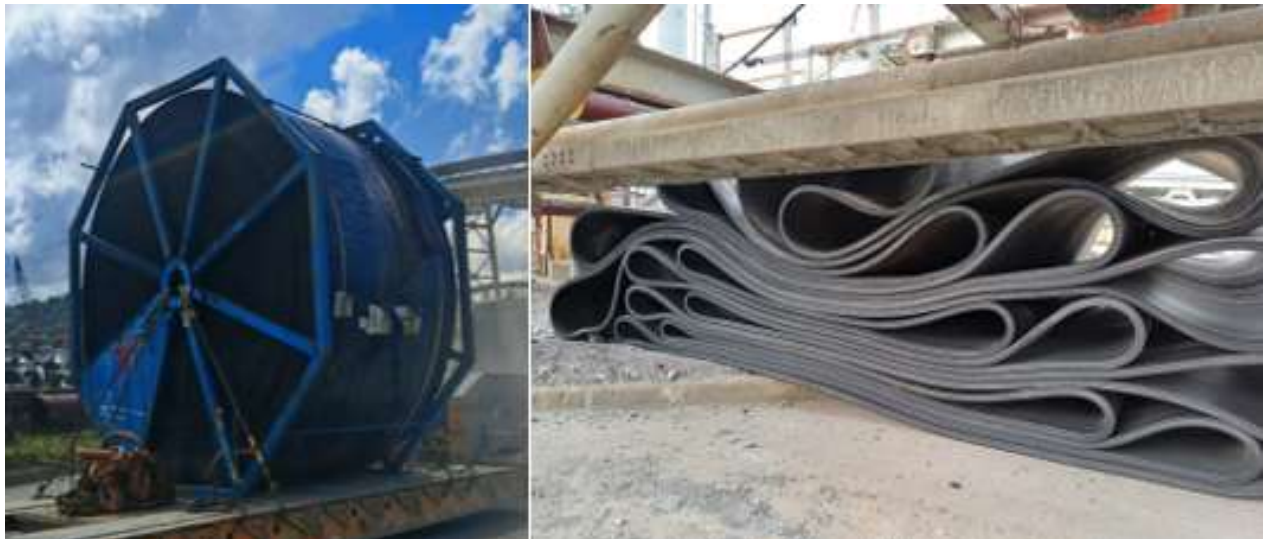
Ilustración 21 Reemplazo de faja de alimentación de la pila de acopio.

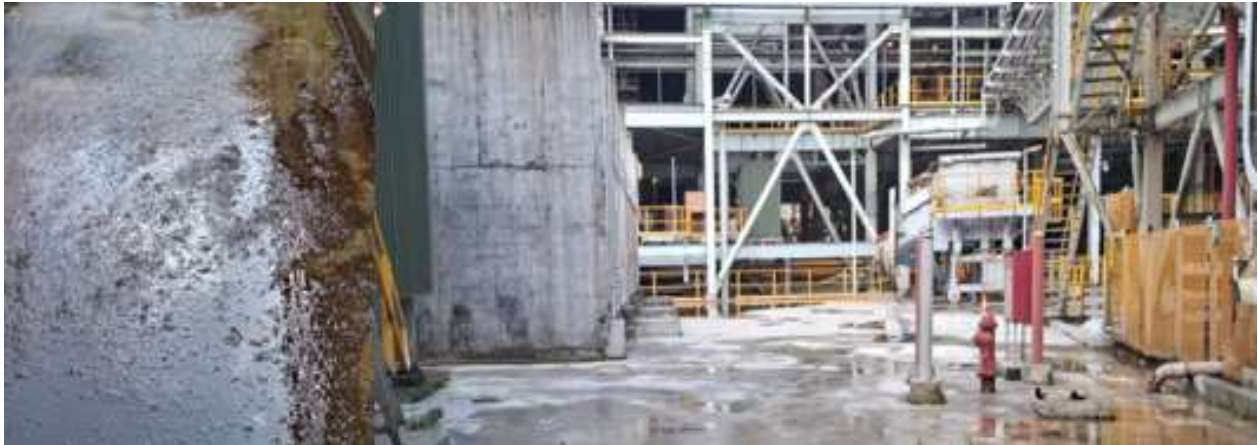
Ilustración 24 Limpieza de sedimentos (antes y después).

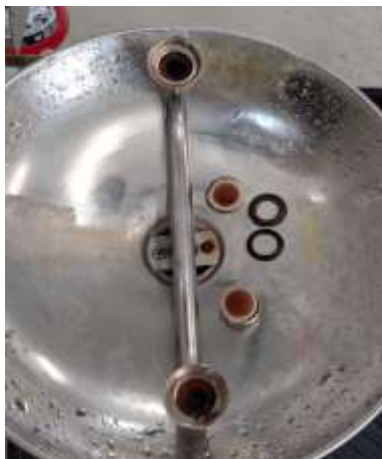
Ilustración 35 Limpieza y verificación de lavaojos.

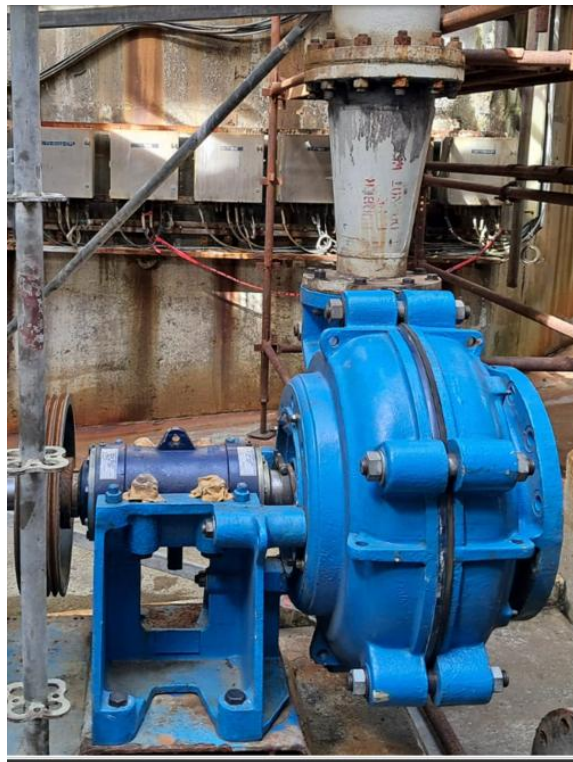
- Tarea, 332-PP-9001 Armado de bomba II

Se realiza el armado de la 332-PP-9001
Pendiente finalizar armado de motor

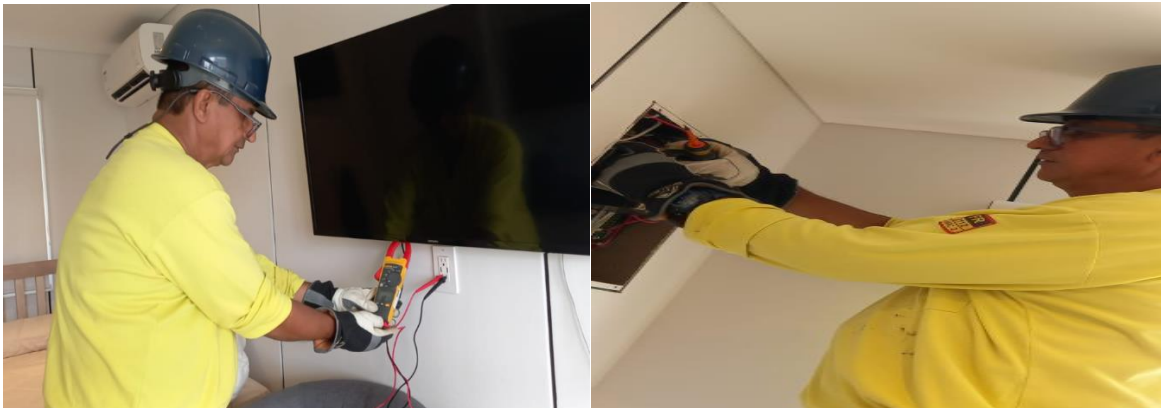
Inspección eléctrica de Habitaciones en Casas Nuevo Caribbean

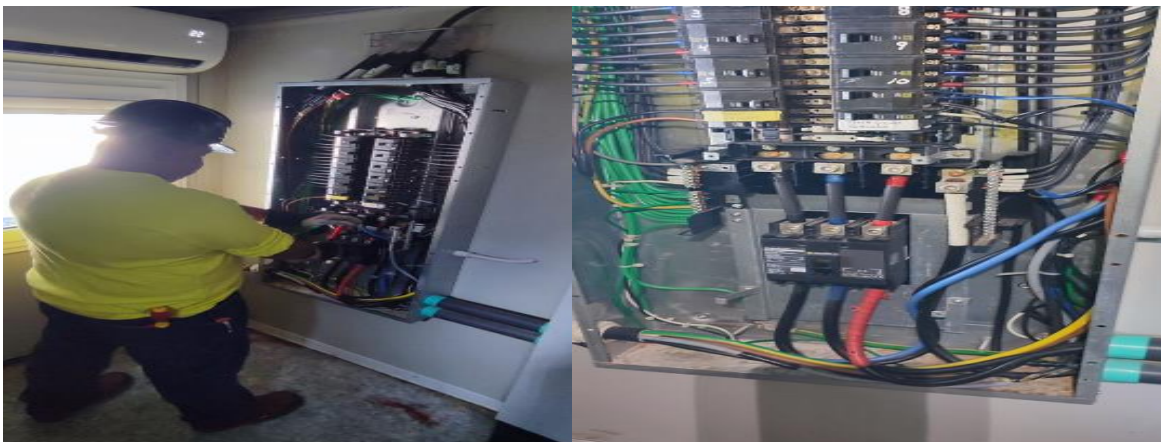
Inspección eléctrica Tablero de Distribución – Modulo T3B

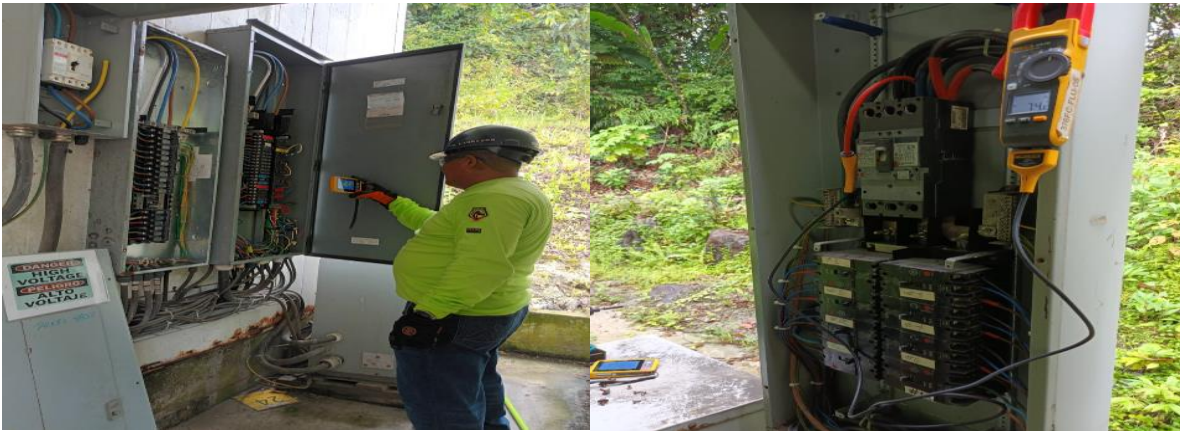
Termografía en Tableros de Distribución de Bodega de Alimentos Cobre

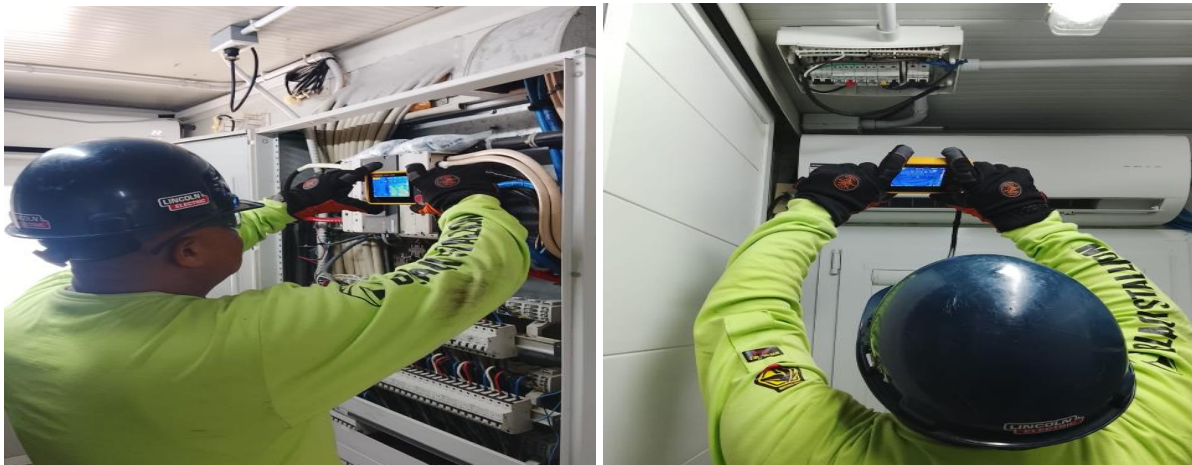
Termografía en Tableros de Distribución Módulo T1B Cobre

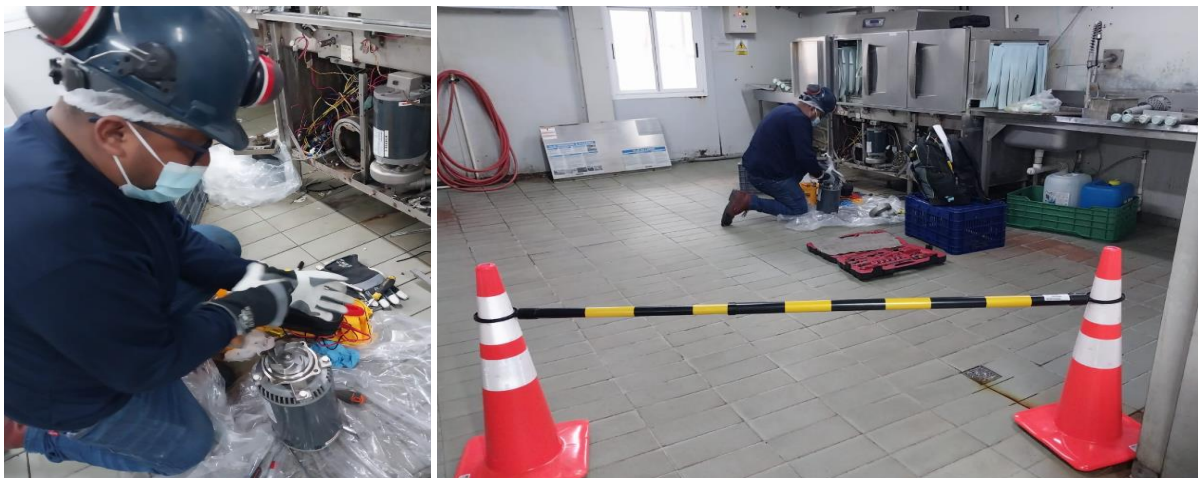
Mantenimiento de Lavaplatos Hobart

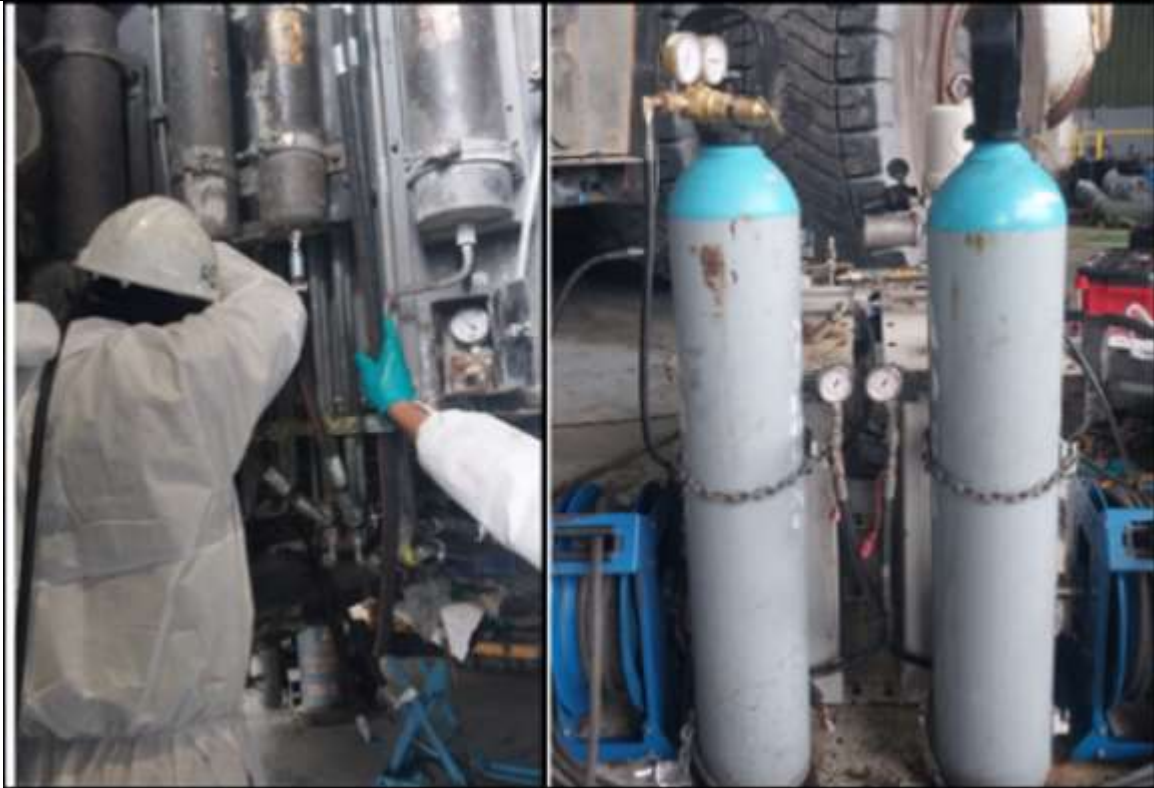
DTU008.Recarga de acumuladores

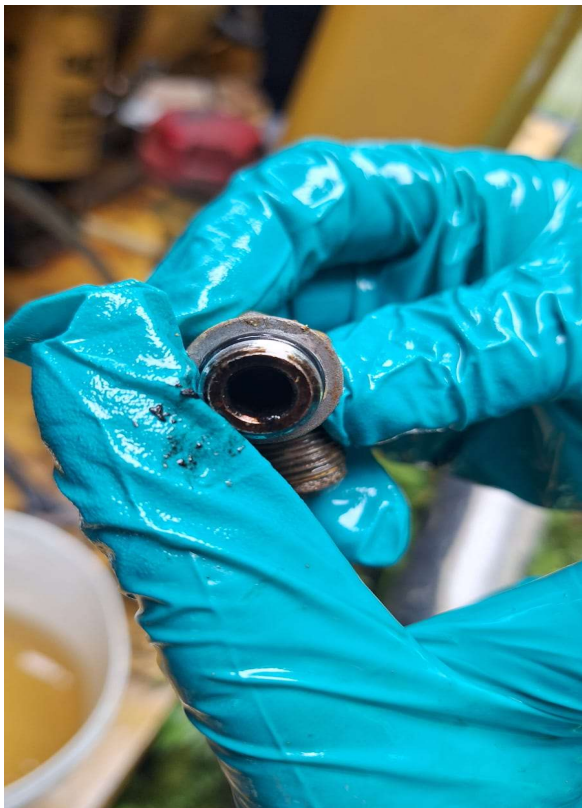
DWP005. Cambio de líneas.

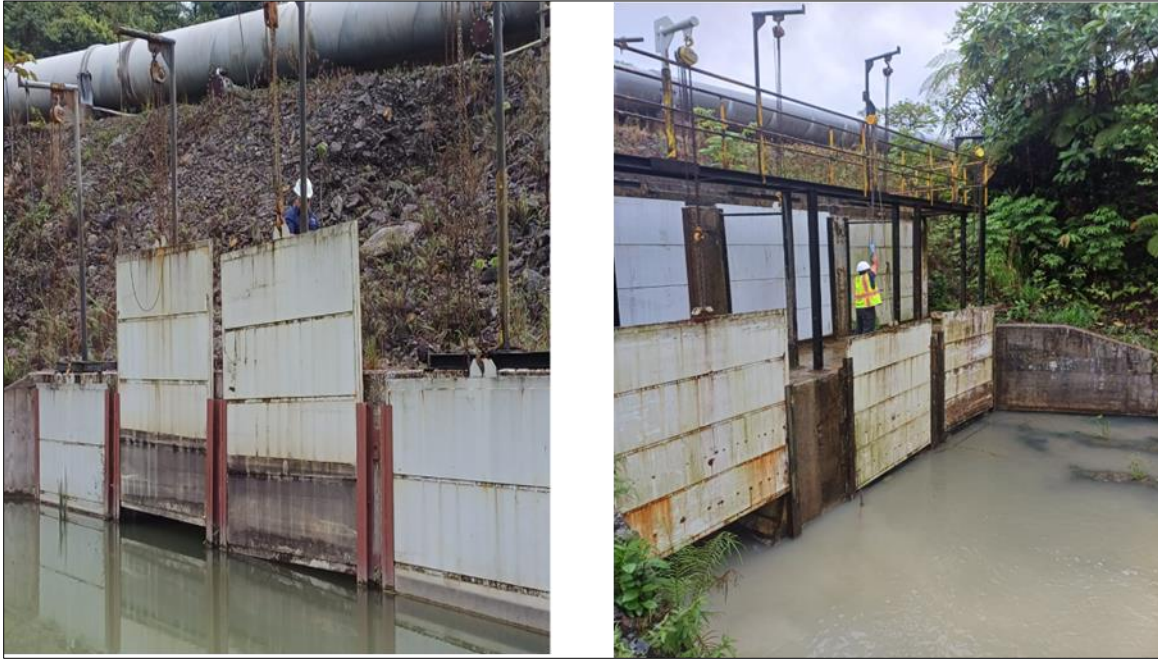
Figura 4 - Inspección de funcionalidad de Compuerta PB05/09

2.4.1 Mantenimiento de la compuerta en PB5 y PB9 del sistema de alcantarillado de la carretera a la costa km0+00 al km 5+00, así como el control de sedimentos del soporte de la calle hacia las IRA.

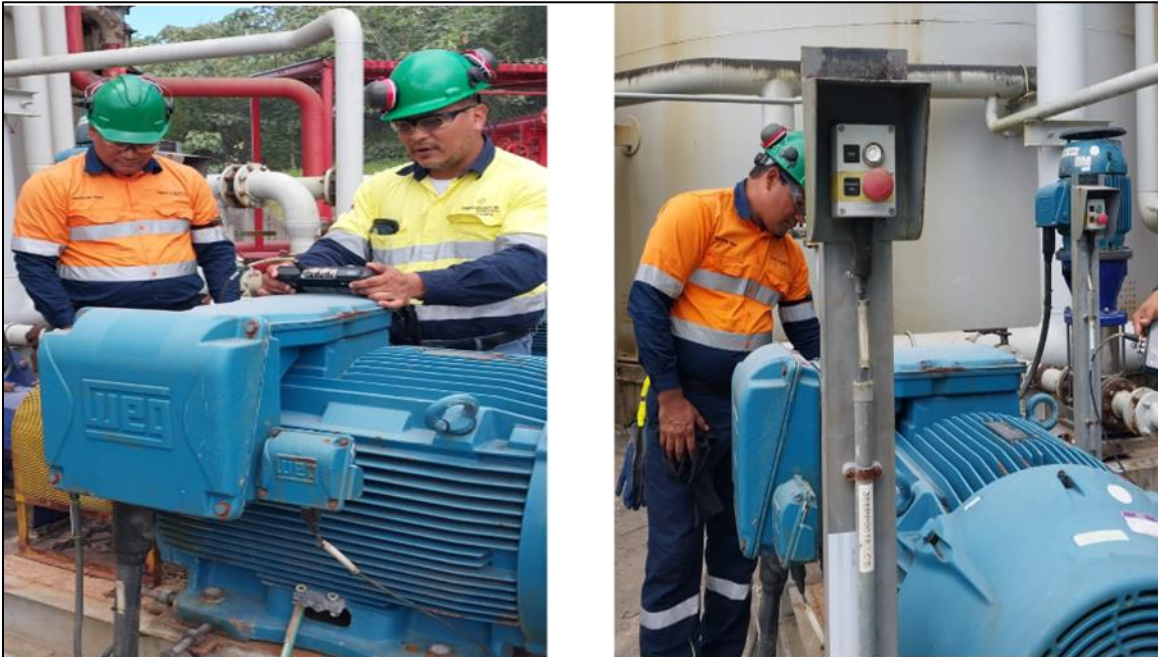
Figura 5 - Monitoreo de condiciones de bombas de las estaciones de recolección de filtraciones

2.4.2 Asegurar el funcionamiento ininterrumpido de las IRA, incluyendo sus bombas del sistema de recolección de filtraciones, y coordinar las inspecciones de mantenimiento necesarias.

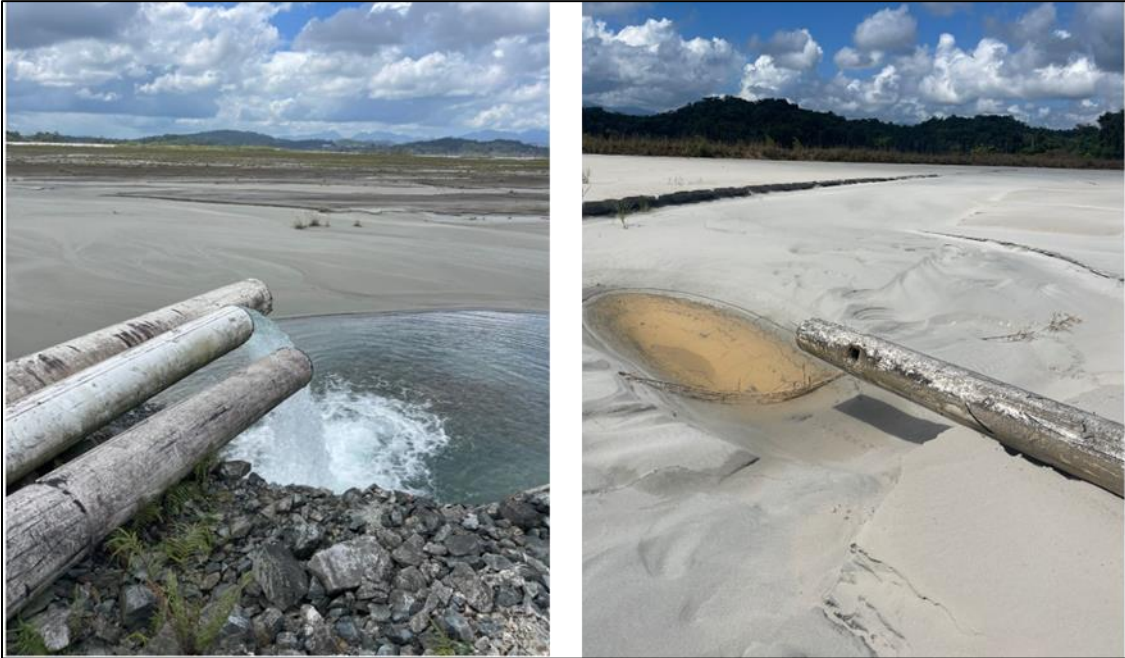
Figura 6 - Inspección de líneas de retorno de SCF02 y SCF03

2.4.3 Ejecutar inspección de las tuberías de retorno de las IRA sea necesario.

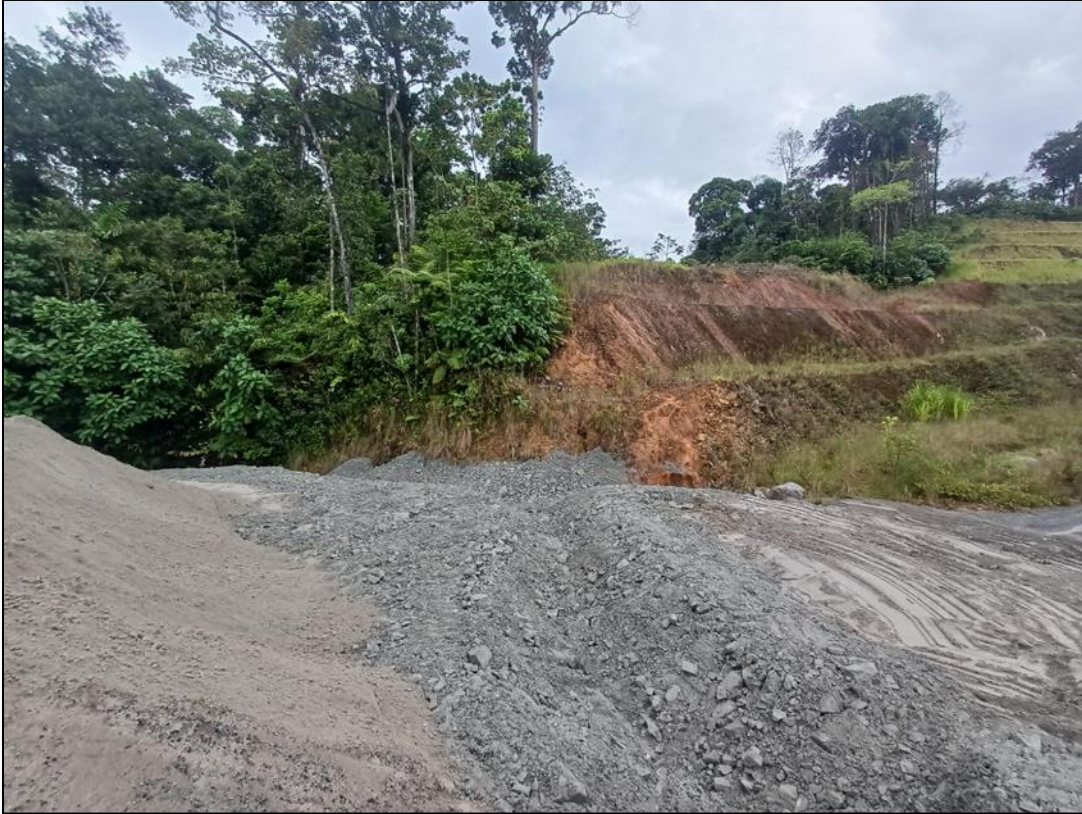
Figura 36 - Reparación de erosión contrafuerte celda 12, Muro Este

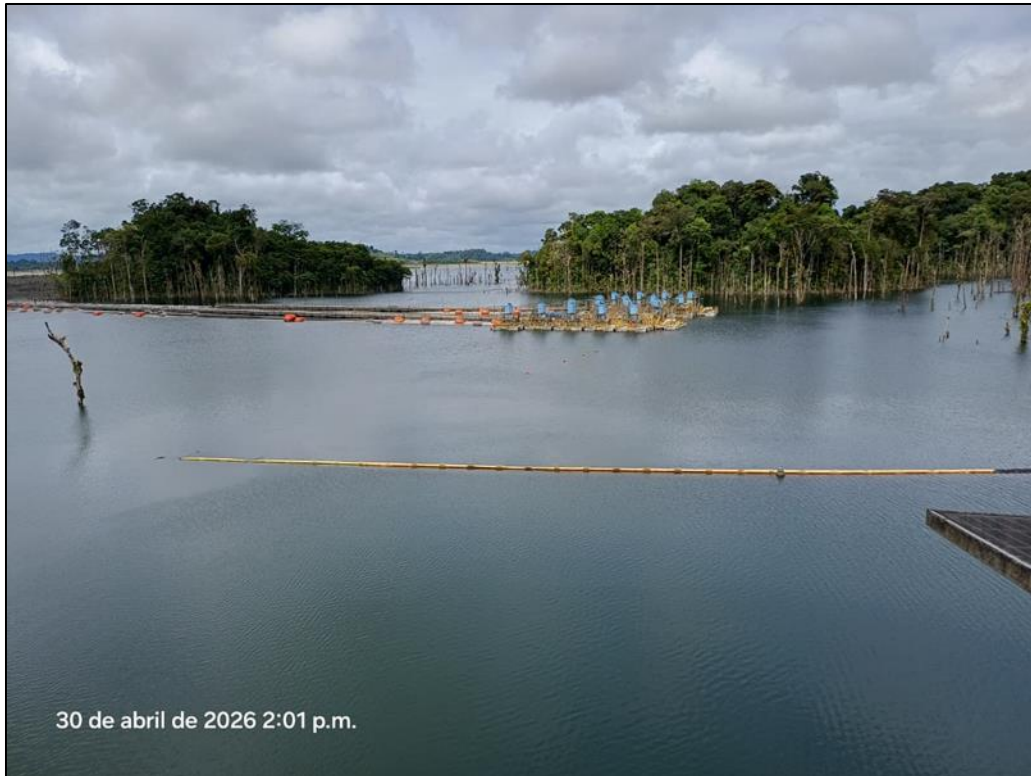
Figura 72 -Vista general. No se observan cambios en el estanque con respecto al último informe

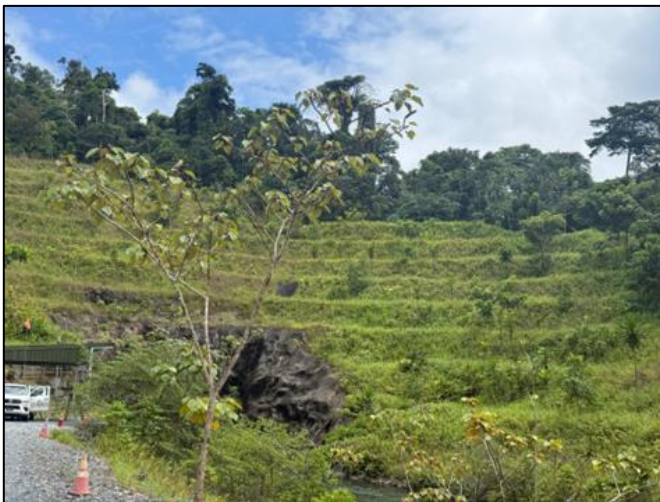
Figura 74 - Los taludes de la salida de descarga (túnel) se encuentra en buen estado

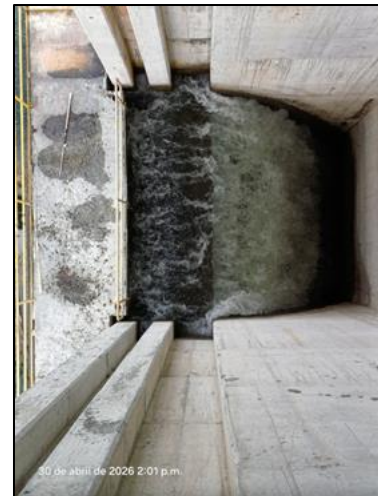
Figura 73 - No se observan obstrucciones en la entrada de la torre de aliviadero

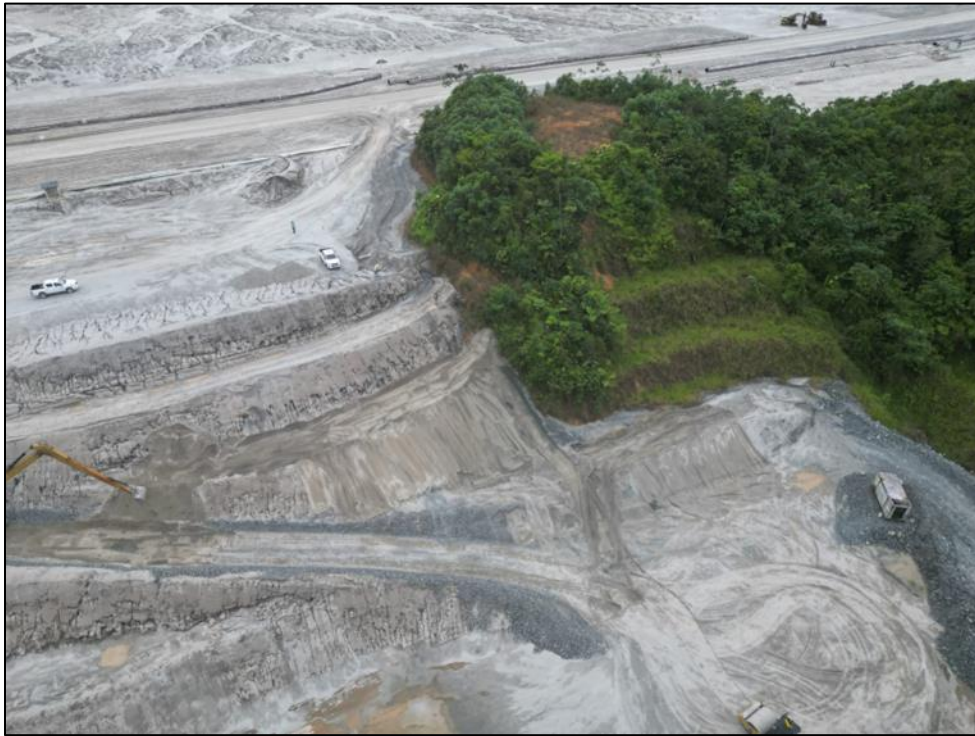
Figura 75 - Erosión Reparada en el Muro Este, Celda 20 Aguas Abajo

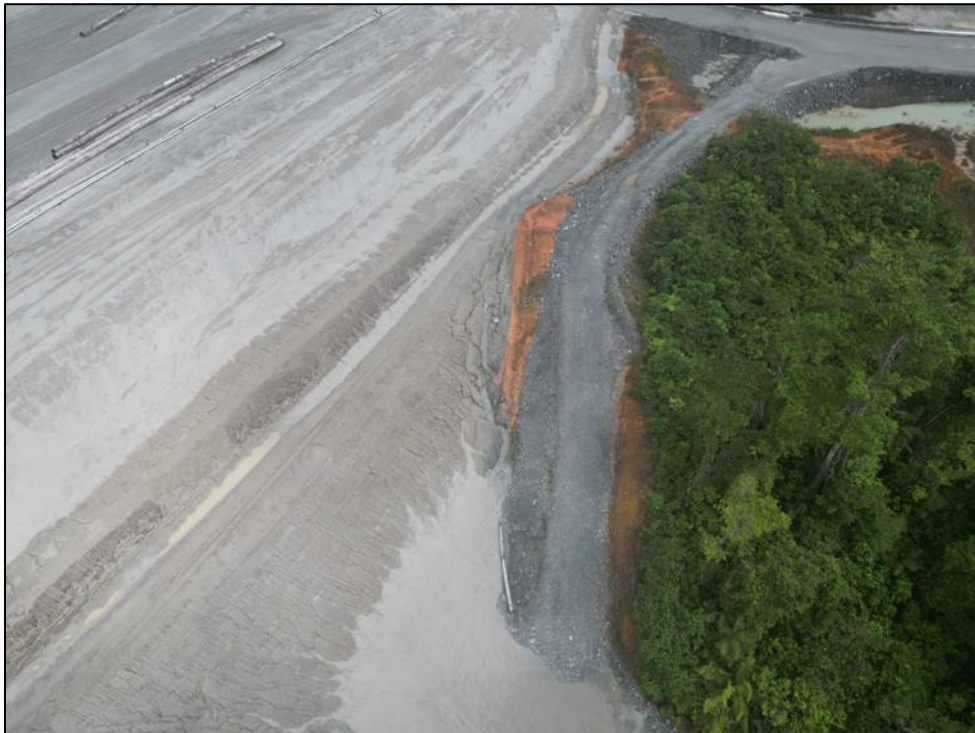
Figura 76 - Reparación de erosión en Muro Este, Celda 23 Aguas Abajo

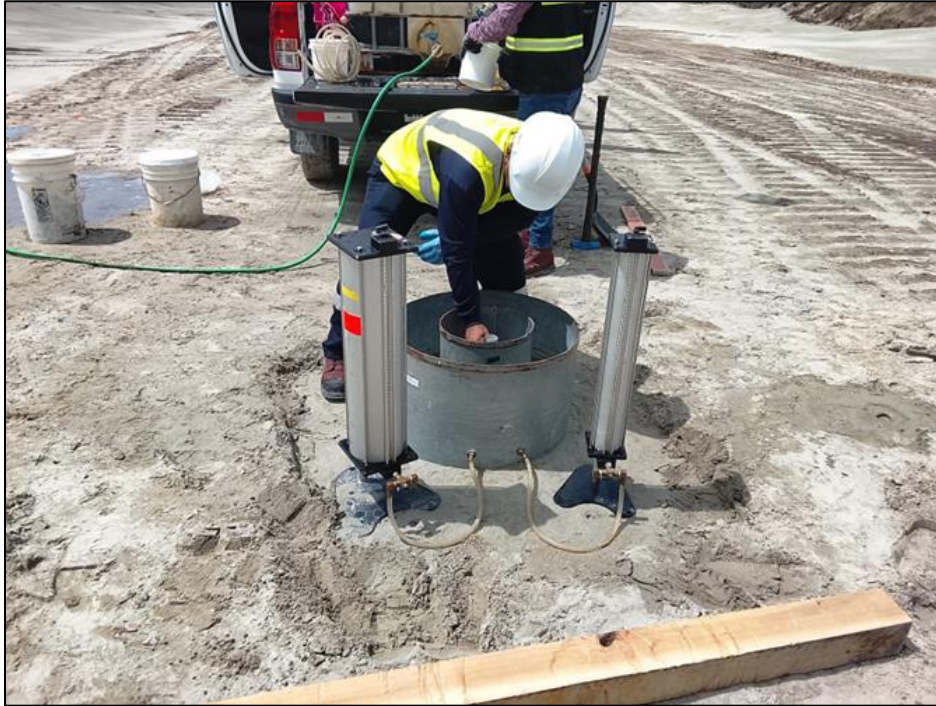
Figura 79 - Ensayo de Infiltración en Muro Este, Celda 33/34 Aguas abajo

- Se realizó un ensayo de infiltración en el Muro Este, en la celda 33/34 aguas abajo, donde se obtuvieron resultados de conductividad hidráulica (k) favorables (> 0.0001 cm/s).

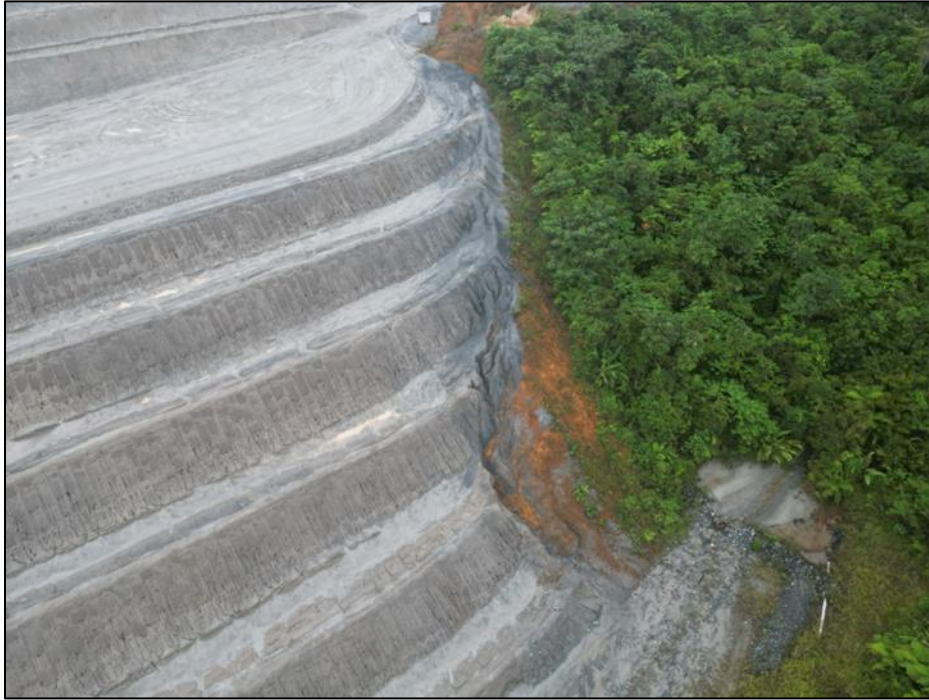
Figura 81 - Erosión en contorno de zona 3, Muro Norte, Celda 28 Aguas abajo

- Continuar con las inspecciones mensuales del estado de los muros, sistemas de drenaje, taludes, canales y estructuras críticas, garantizando que se detecten de manera anticipada posibles zonas susceptibles a erosión o deterioro.

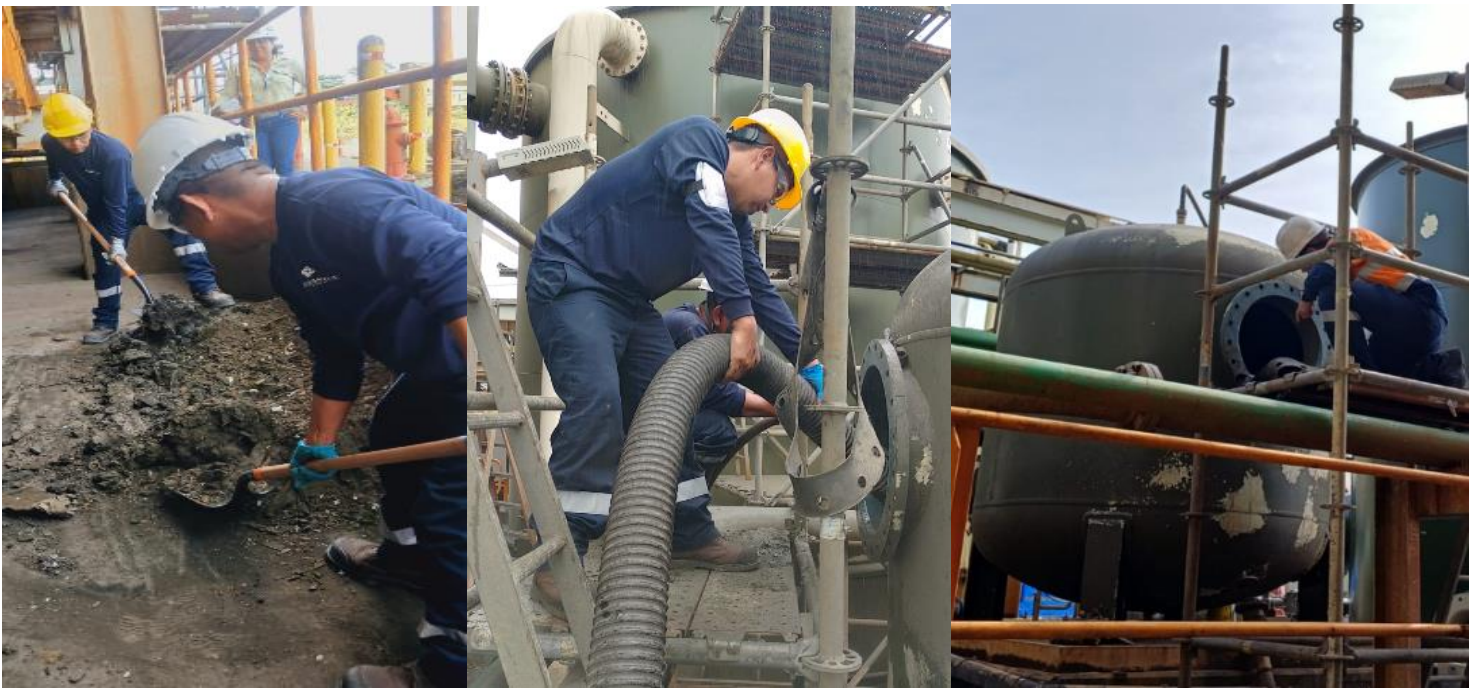
Cambios de las estructuras y graiting Filtro #1 / Limpieza de Sumideros

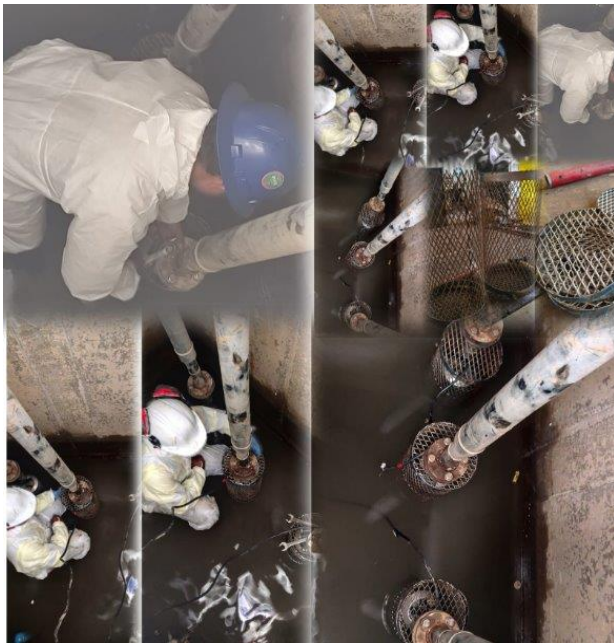
Reparación de válvula 816 de la dpump U2.

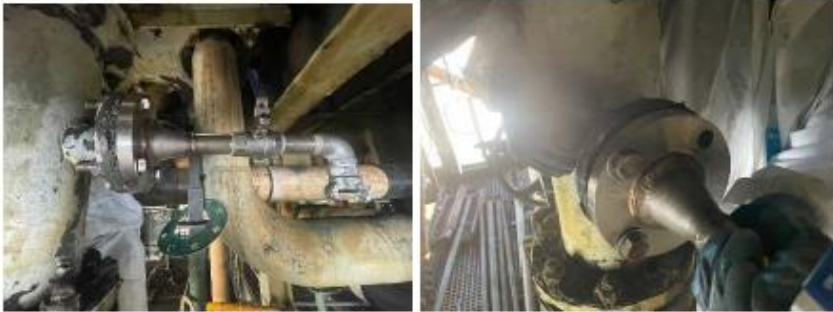
Instalación de venteos en líneas de alimentación

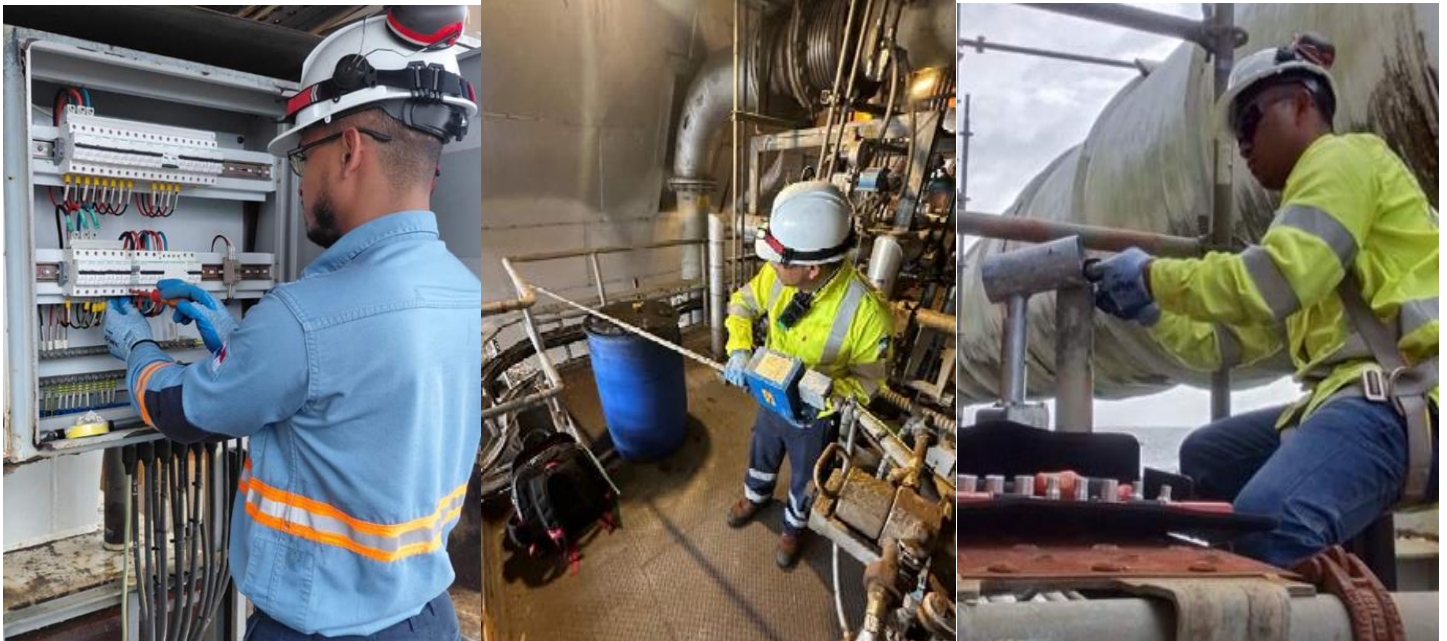
Técnico realizando inspección del equipo en sitio

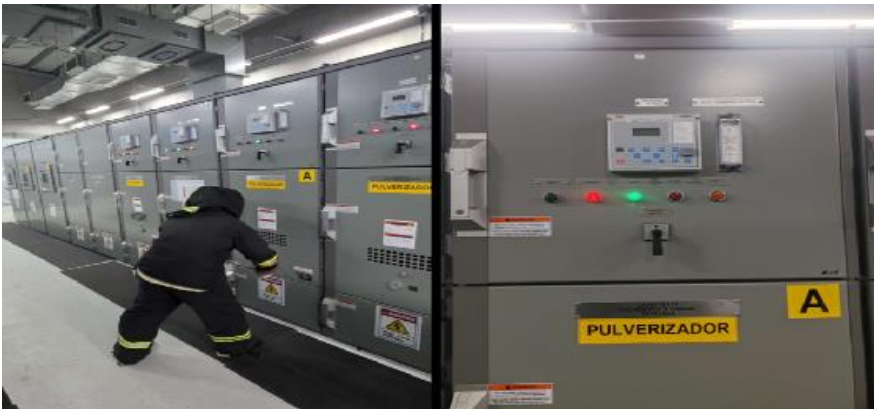
Mantenimiento en Switchgear MV 6.9 kV

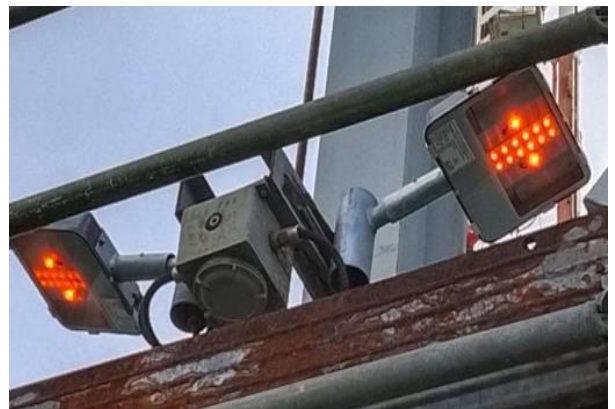
Inspección de luminarias y señalizaciones de exit.

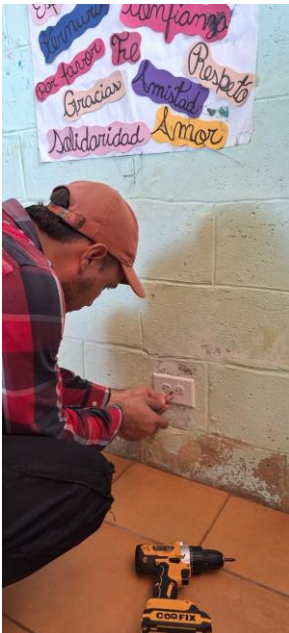
Mantenimiento del sistema eléctrico de la escuela – Nuevo Eden
