**COBRE PANAMÁ**

**PLAN DE PRESERVACIÓN Y GESTIÓN
SEGURA**

**INFORME MENSUAL DE
IMPLEMENTACIÓN DE LAS ACTIVIDADES
AUTORIZADAS**

MAYO 2026

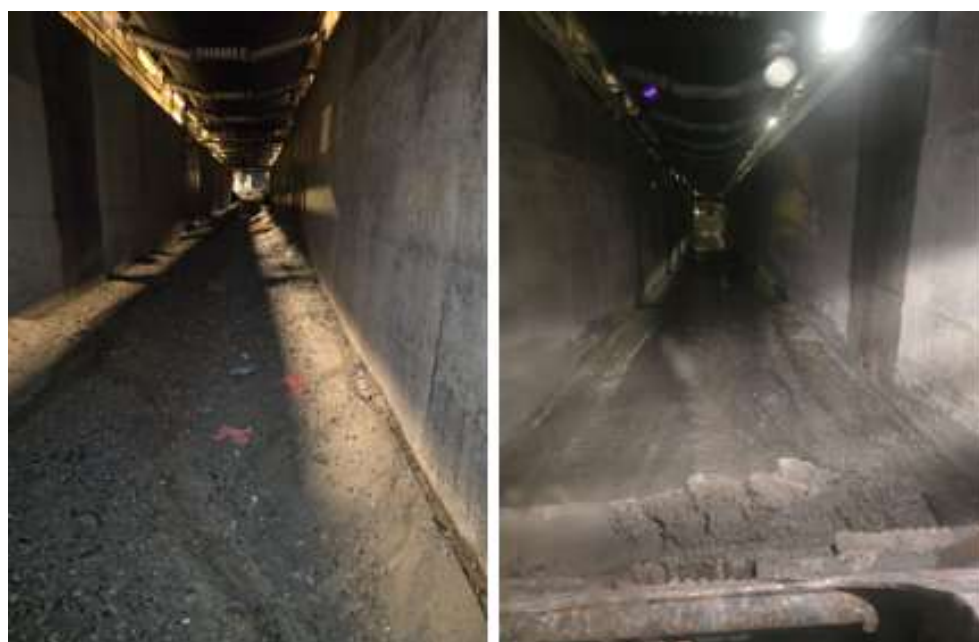
Ilustración 12 Remoción de sedimentos en túneles parte baja de las fajas (antes y después).

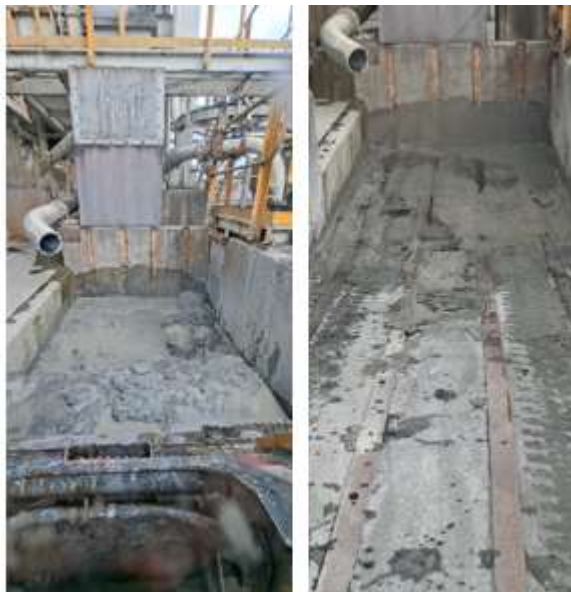
Ilustración 14 Limpieza de zona de sumidero (antes y después).

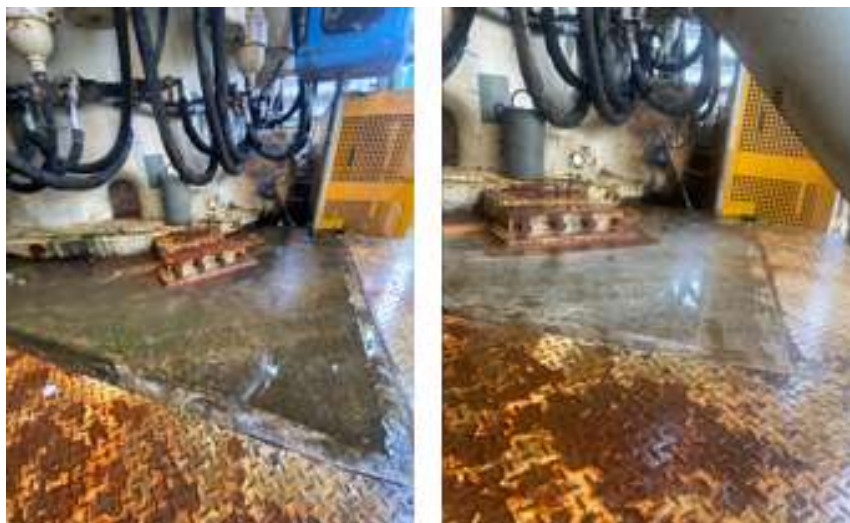
Una de las actividades de mayor frecuencia en el área es la limpieza de limo, el cual prolifera por las lluvias y humedad, uno de nuestros objetivos de seguridad es mantener estas zonas de tránsito del personal limpias para evitar incidentes por resbalones y caídas.

Ilustración 15 Limpieza de estructuras con hidrolavadora (antes y después).

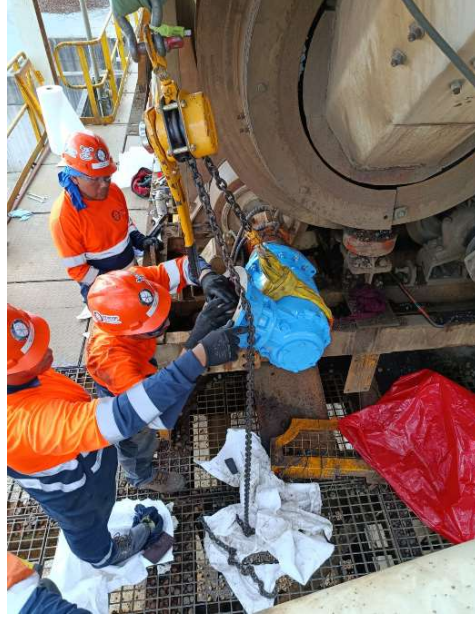
Ilustración 16 Instalación de nuevos reductor para el clasificador giratorio.

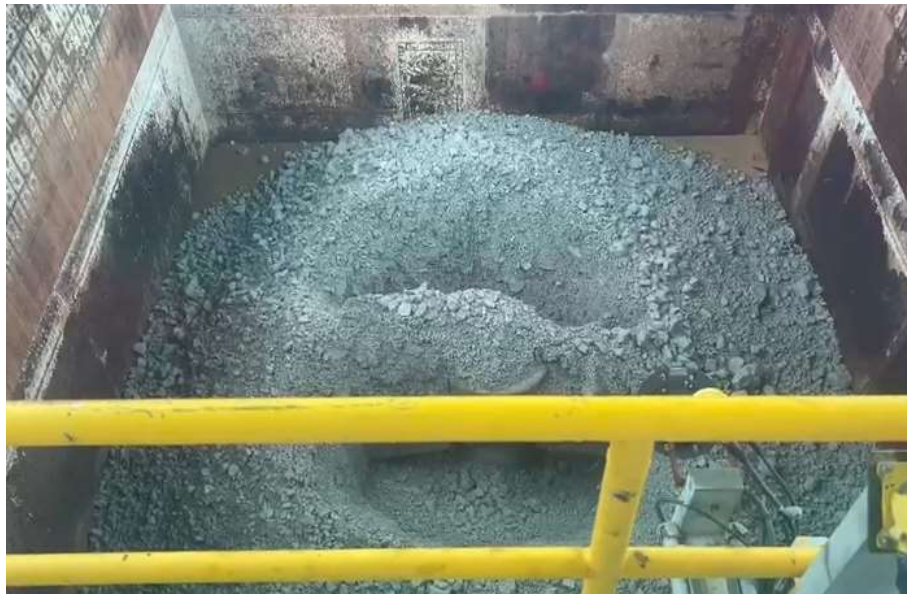
En el área de trituración durante el mes de mayo se brindó soporte con respecto a las coordinaciones para trabajos en trituradora primaria, calibración de faja de alimentación al acopio de mineral y prueba operacional en la trituradora monitoreando potencia y esfuerzo en la misma para evaluar las condiciones de los componentes internos.

Ilustración 19 Pruebas Operacional la trituradora primaria con carga.

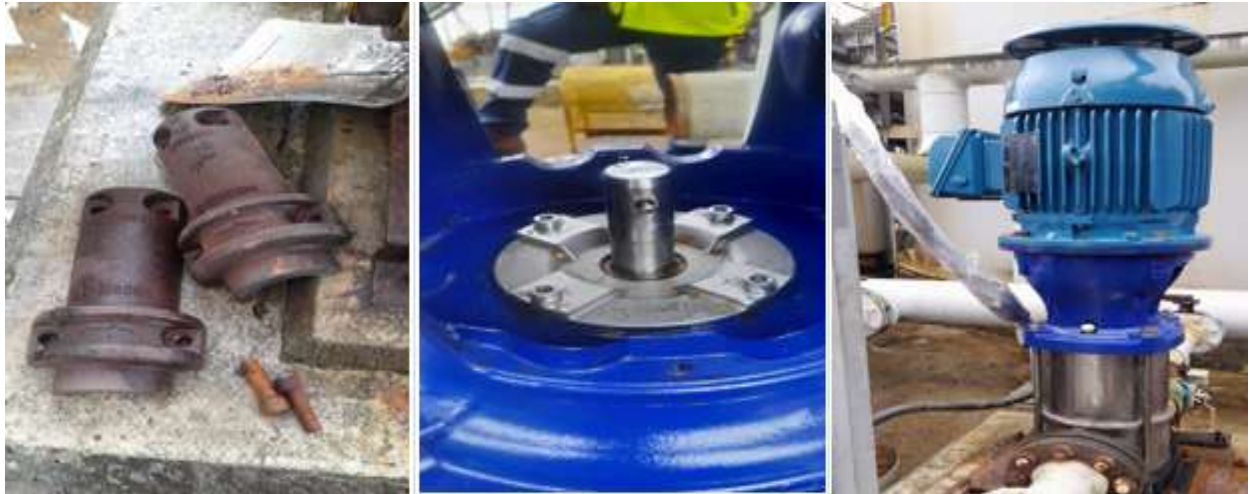
366-pp-9019 Acople de motor bomba

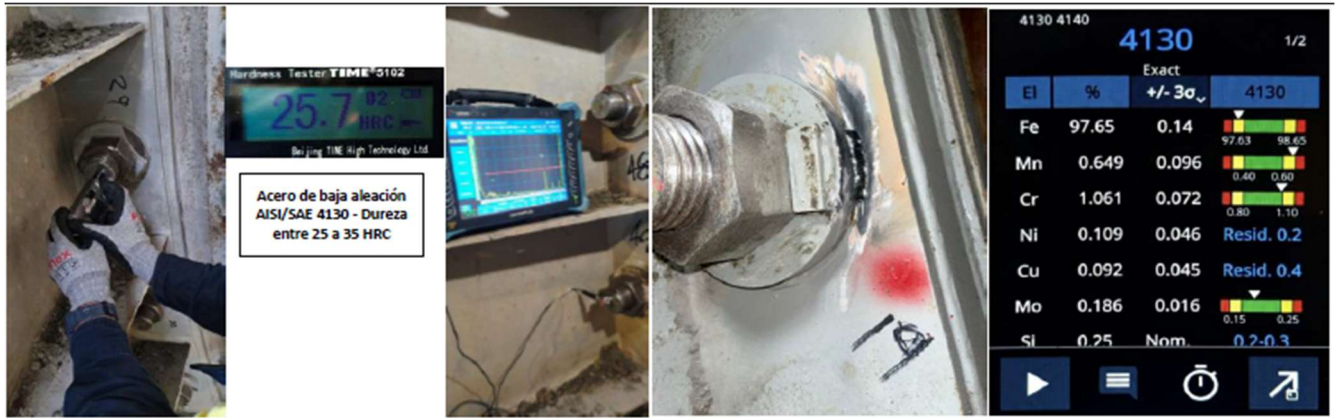
- Tarea: Inspección de pernos de anillo rozante del molino SAG 3

IMAGEN 1: Evaluación interna con ultrasonido por arreglo de fases en pernos del anillo rozante / Identificación positiva del material ensayo de dureza HRC / reparación de soldadura en arandela

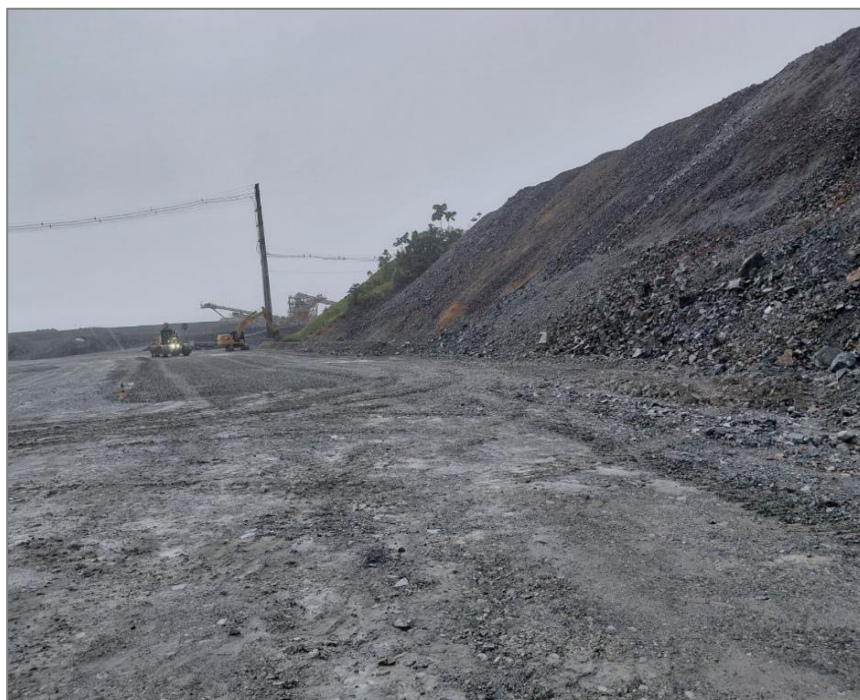
Estado vía reparada Acopio Media Ley

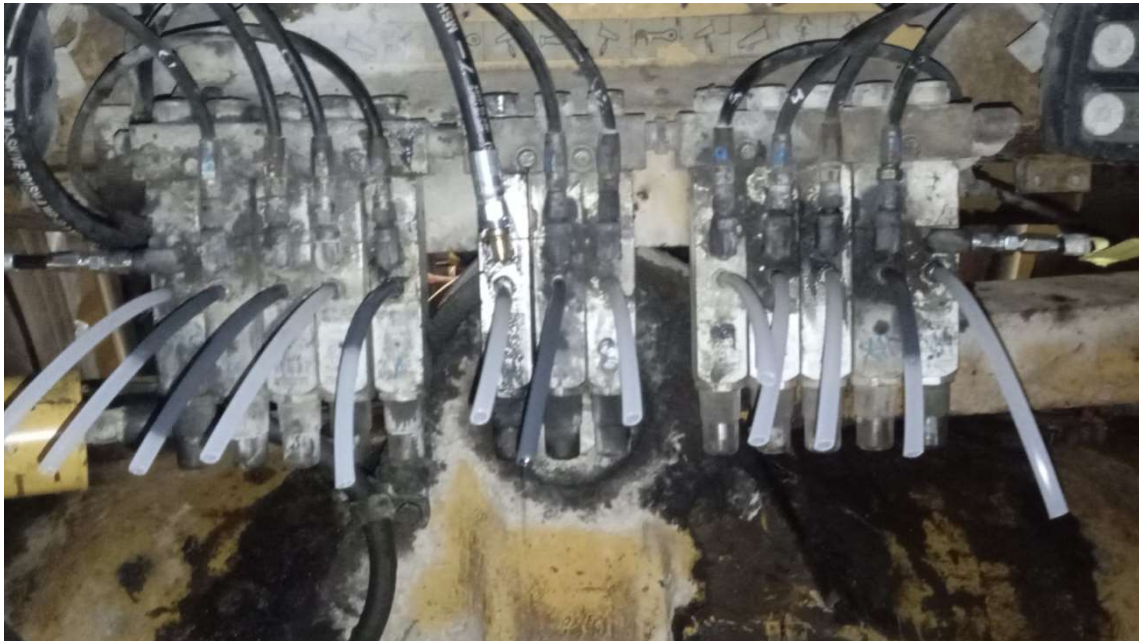
DTR003 Prueba volumétrica

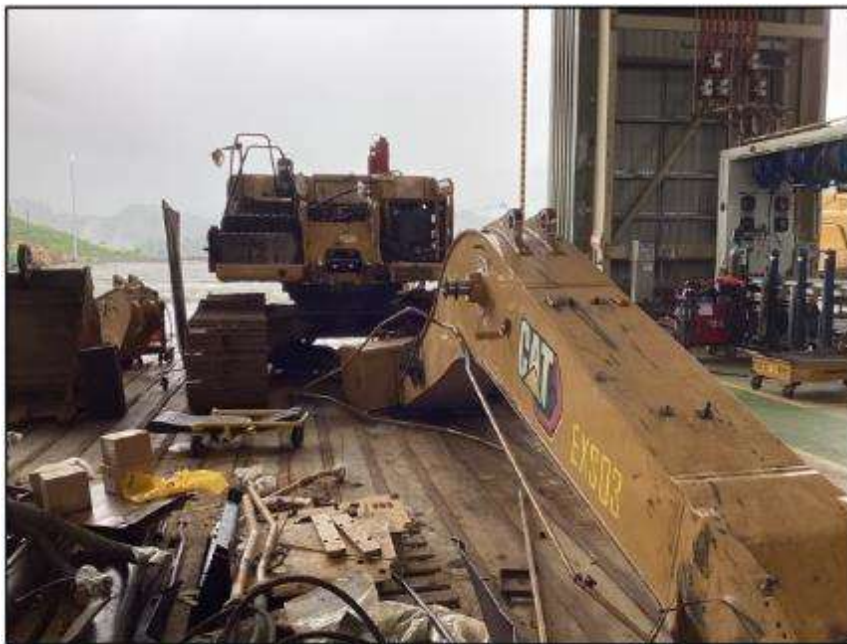
EX003 – Recovery. Se realizo el maquinado de los implementos y del bucket

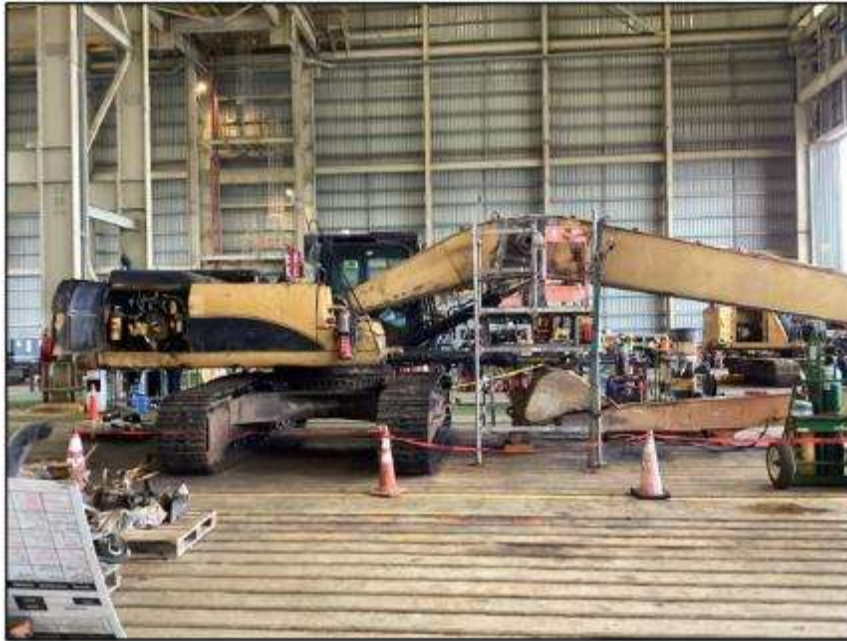
Reparación de Boom por fisuras en puntos de tensión.

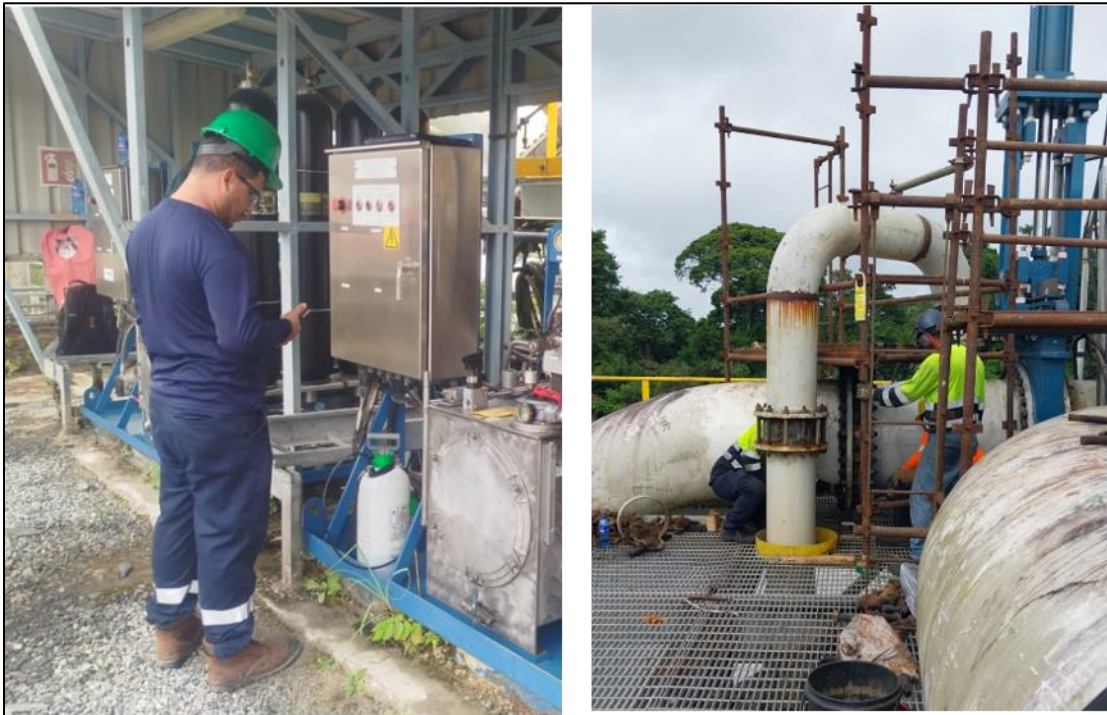
Figura 7 - Monitoreo de condiciones de bombas de las estaciones de recolección de filtraciones

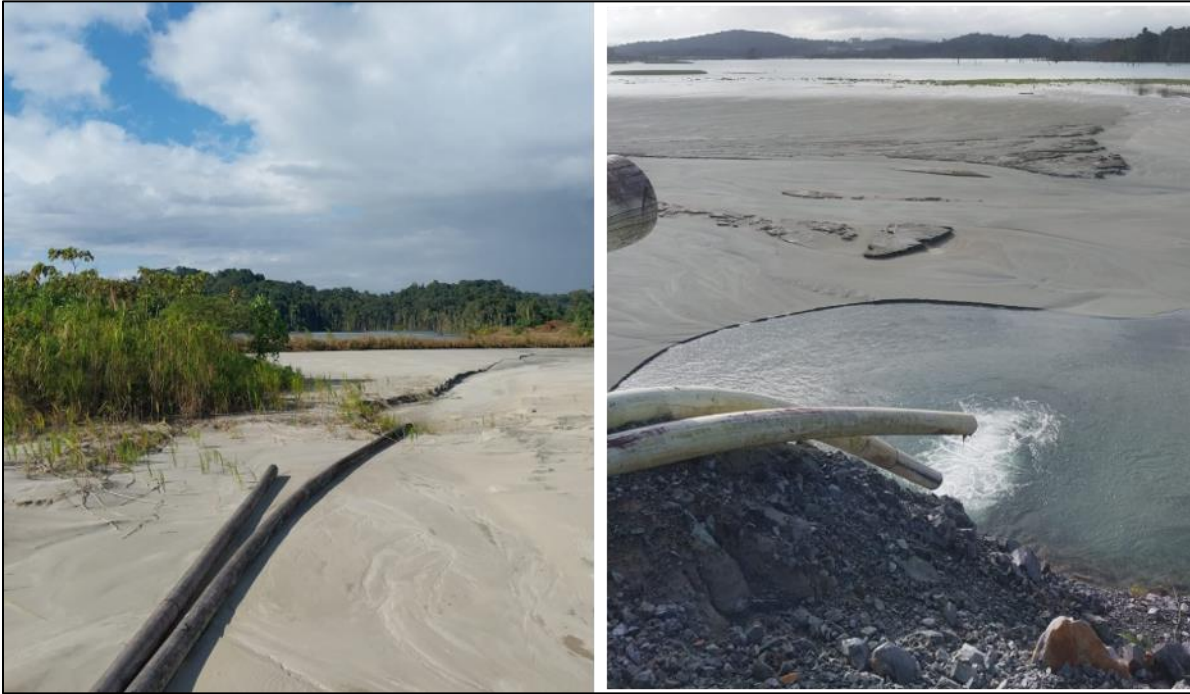
Figura 8 - Inspección de líneas de retorno de IRA02 y IRA03

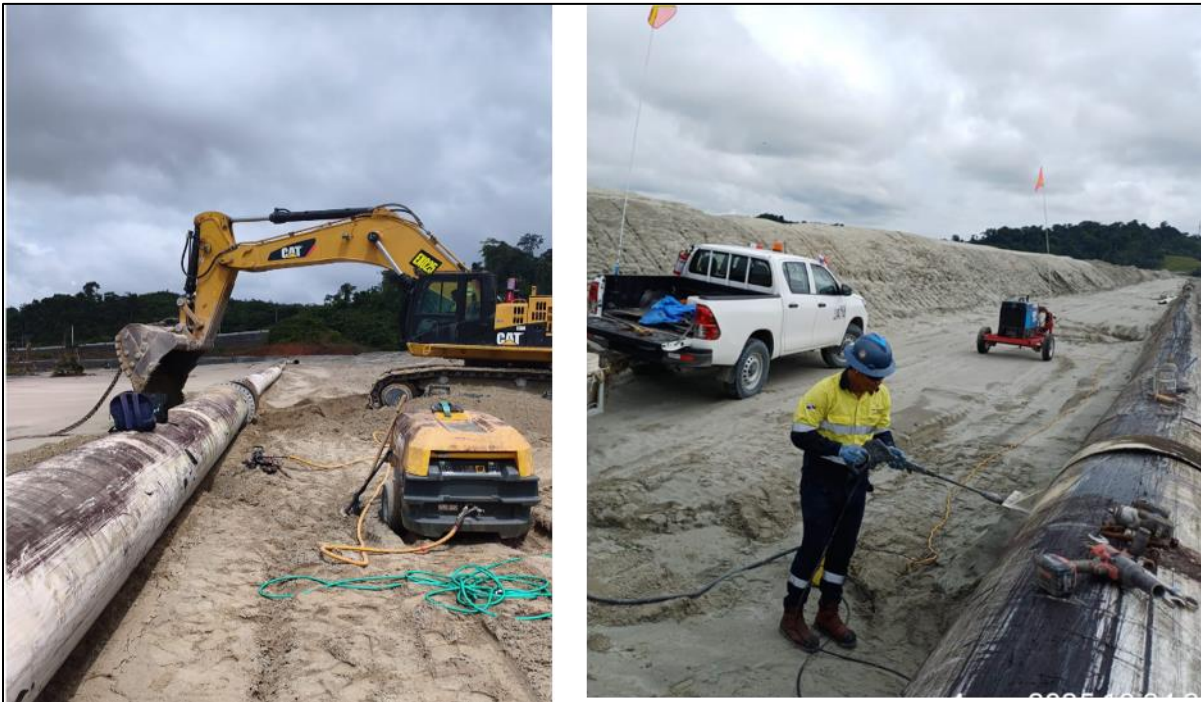
Figura 9 - Fabricación de Tuberías de Descarga en Muro Norte.

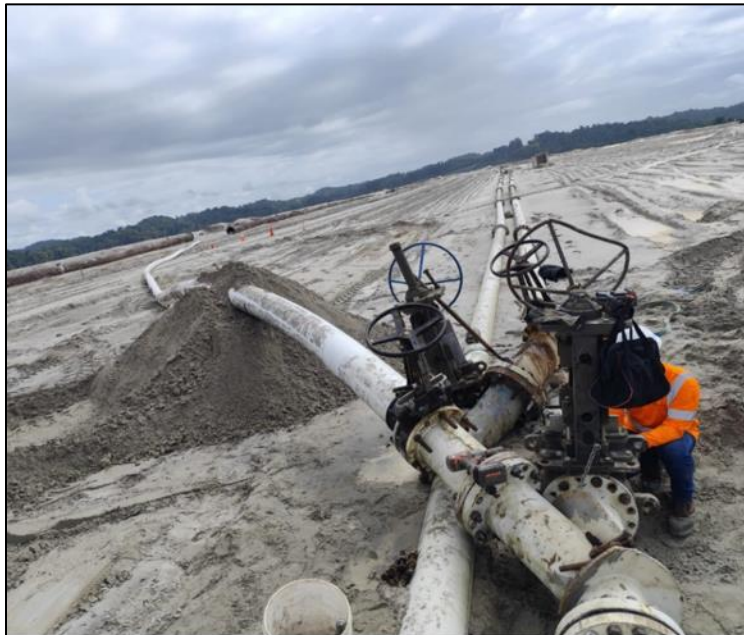
Figura 11 - Habilitación de Sistema de Descarga hacia soportes.

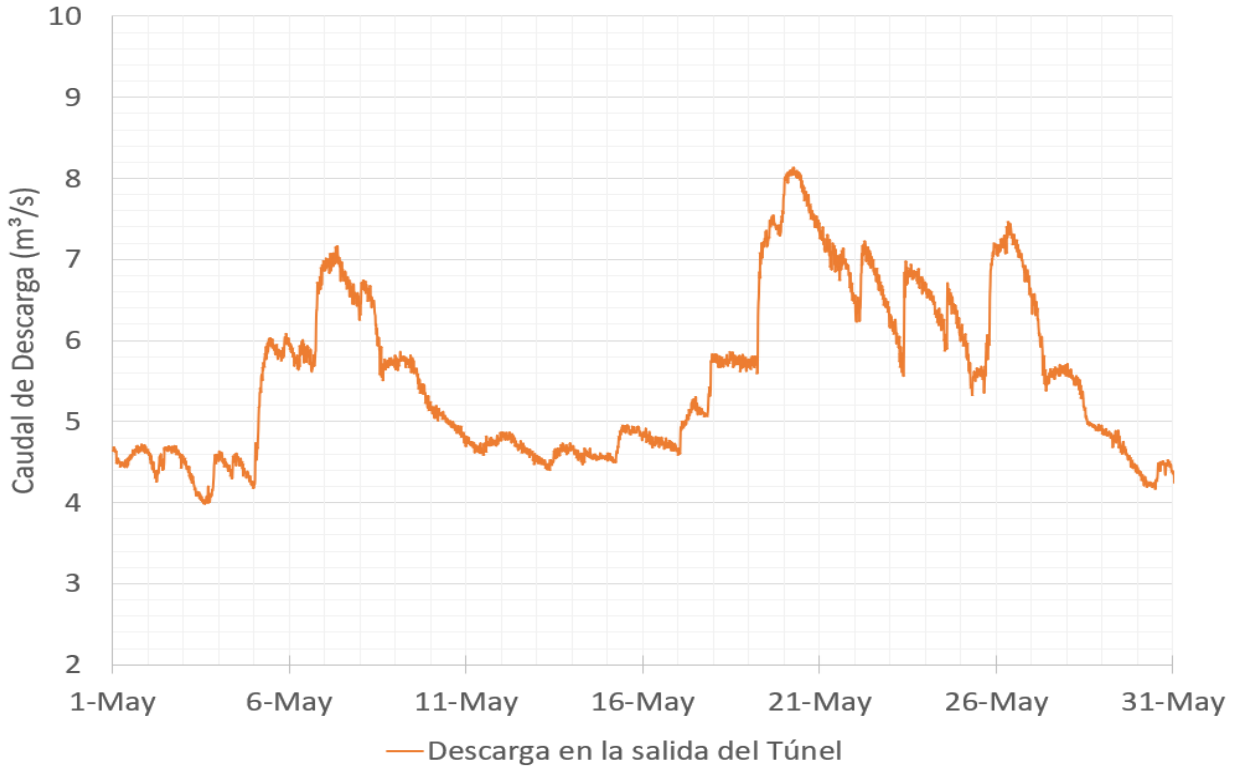
Figura 19 - Descarga de Agua al Medio Ambiente

La Figura 19 muestra las fluctuaciones diarias del caudal de descarga que reflejan variaciones relacionadas con los eventos de precipitación y las condiciones de operación del sistema de manejo hídrico. Este resultado evidencia una operación controlada y se está cumpliendo con el monitoreo conforme a los compromisos tanto del Plan de Preservación y Gestión Segura como los compromisos ambientales. Los excedentes de agua son manejados de manera segura y cumpliendo con los estándares ambientales definidos en el Estudio de Impacto Ambiental del proyecto.

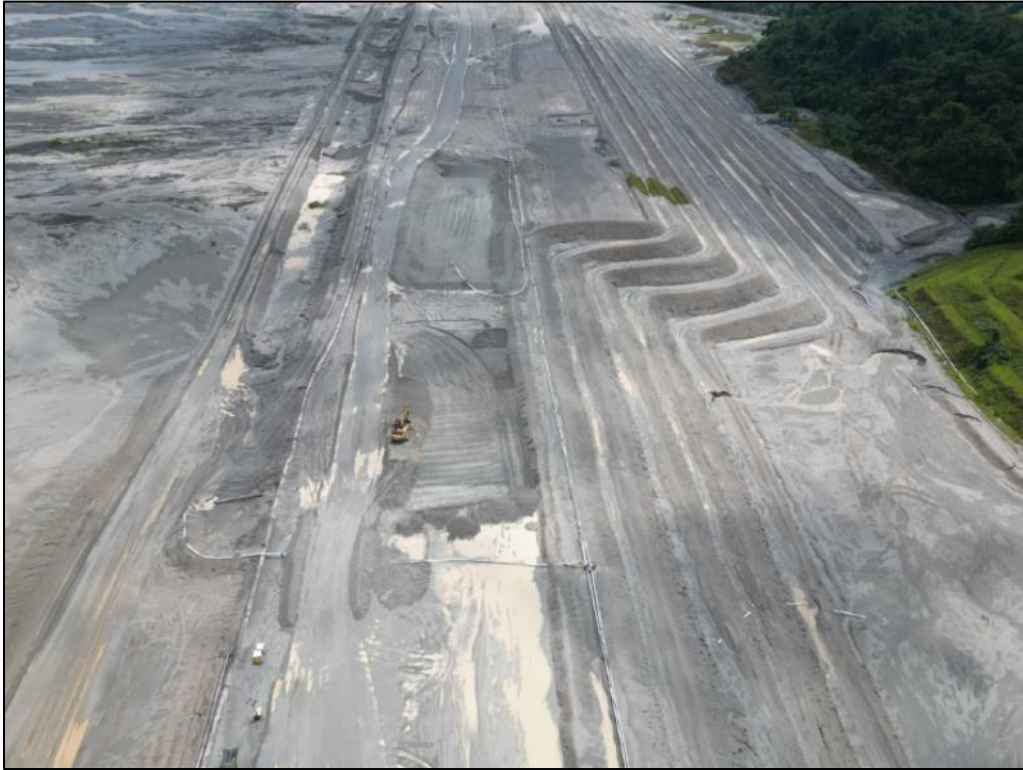
Figura 33 - Limpieza de sedimento en Celda 05, Muro Norte

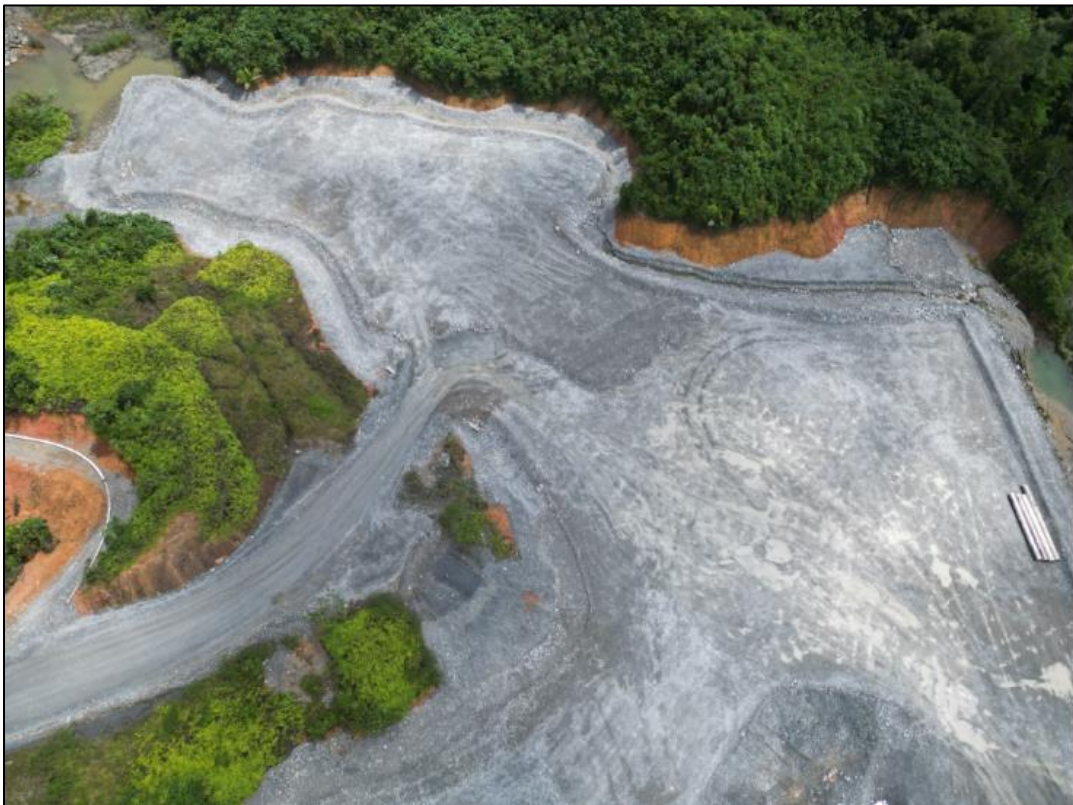
Figura 36 - Enrocado con Z7 PAG en WRP06, Muro Este

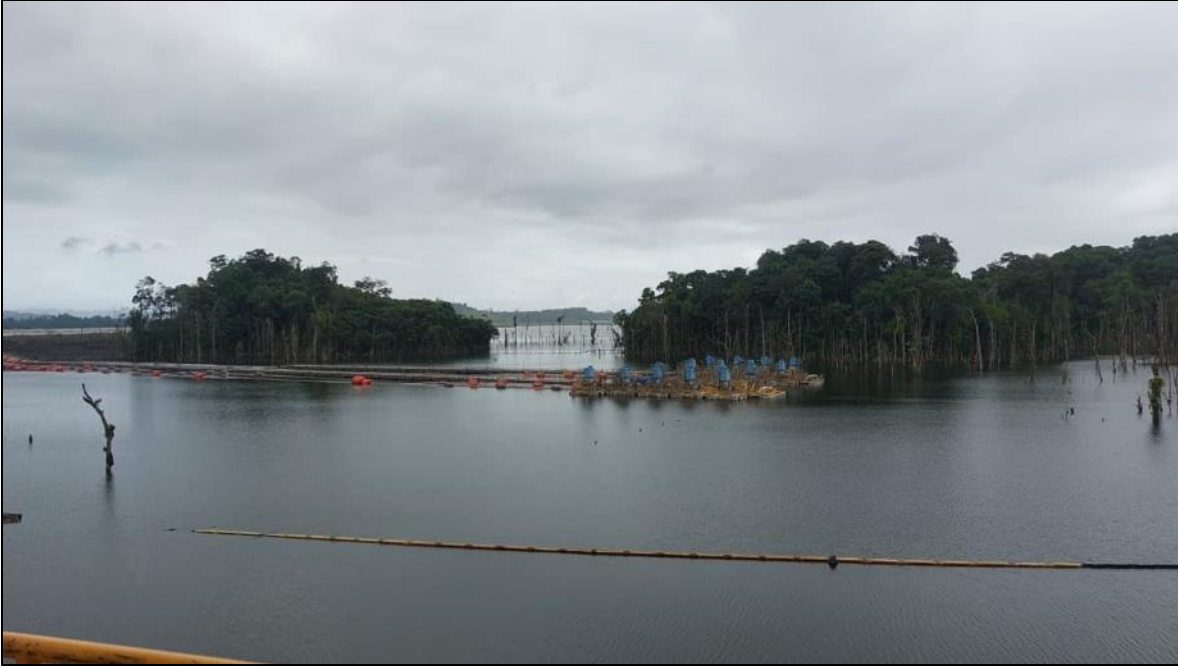
Figura 79 -Vista general. No se observan cambios en el estanque con respecto al último informe

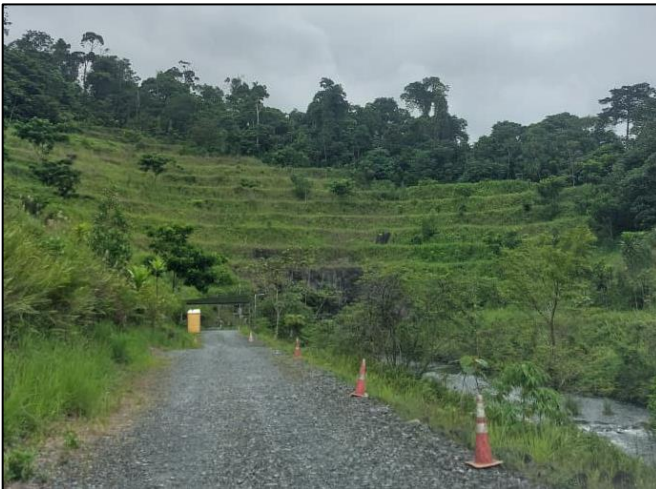
Figura 81 - Los taludes de la salida de descarga (túnel) se encuentra en buen estado

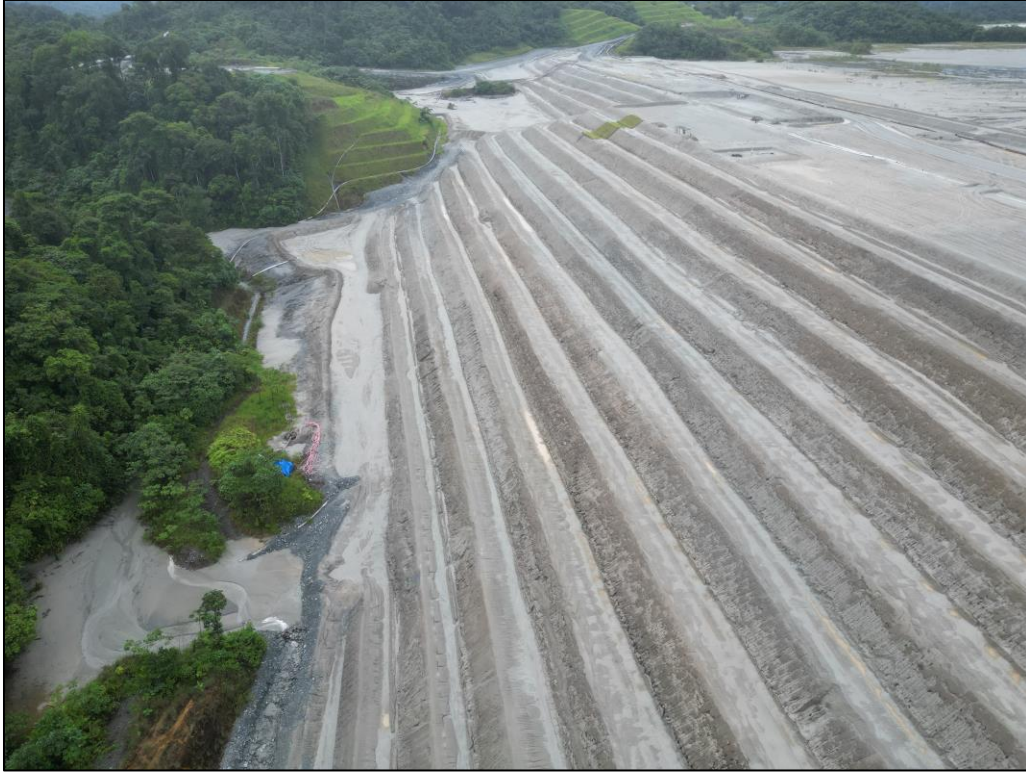
Figura 82 - Mantenimiento de Banquetas, Presa Norte Sector 01

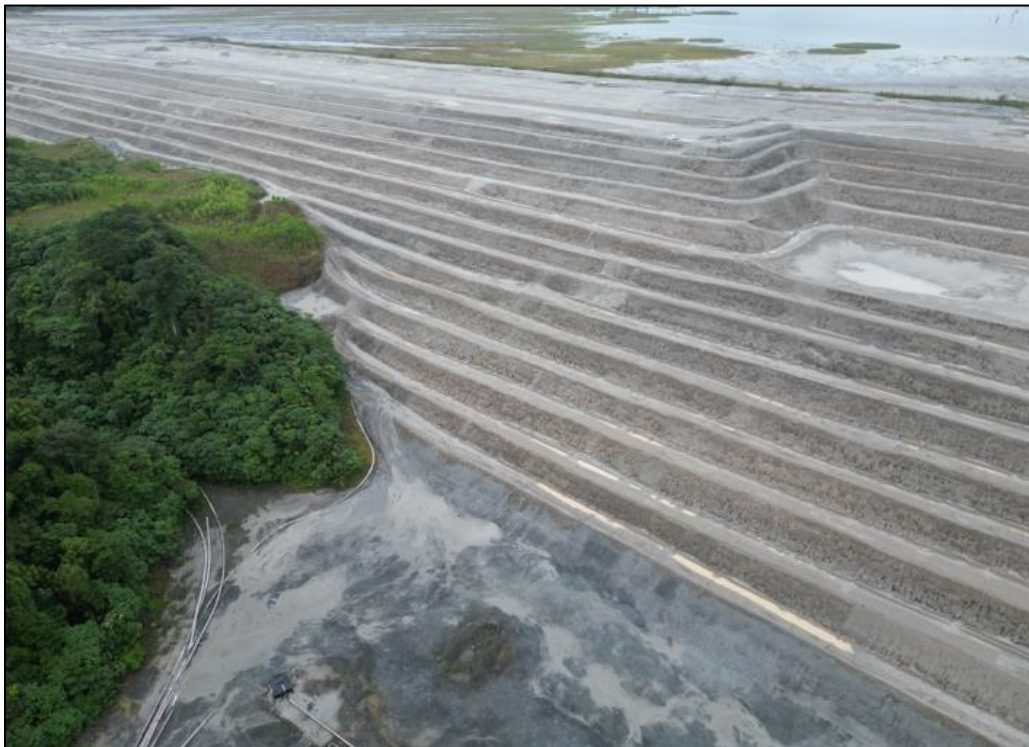
Figura 83 - Reparación de erosión en Muro Este, Celda 23 Aguas Abajo.

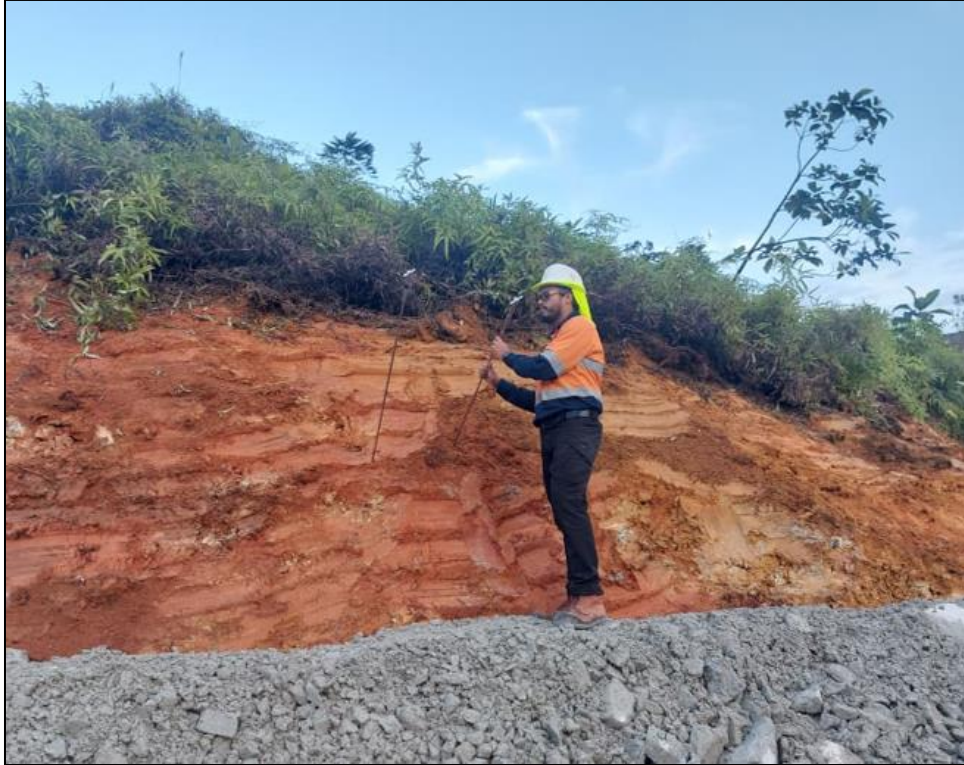
Figura 84 - Liberación de taludes en WRP6

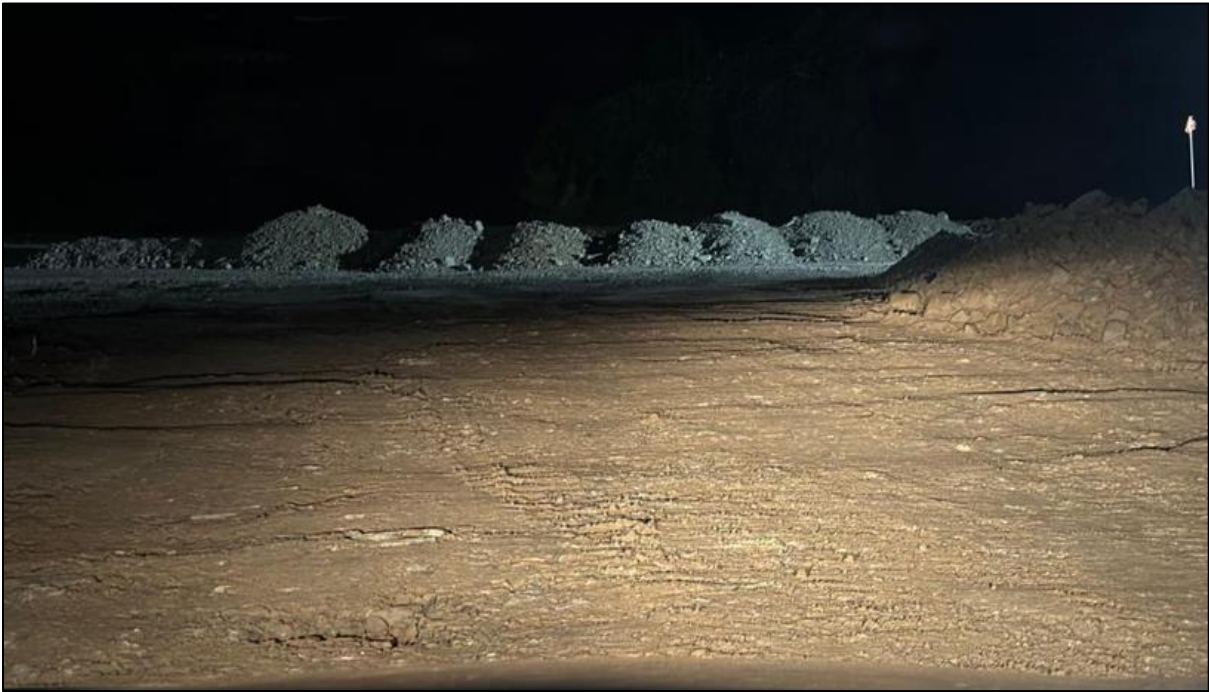
Figura 85 - Relleno de material Zona 7 en WRP6

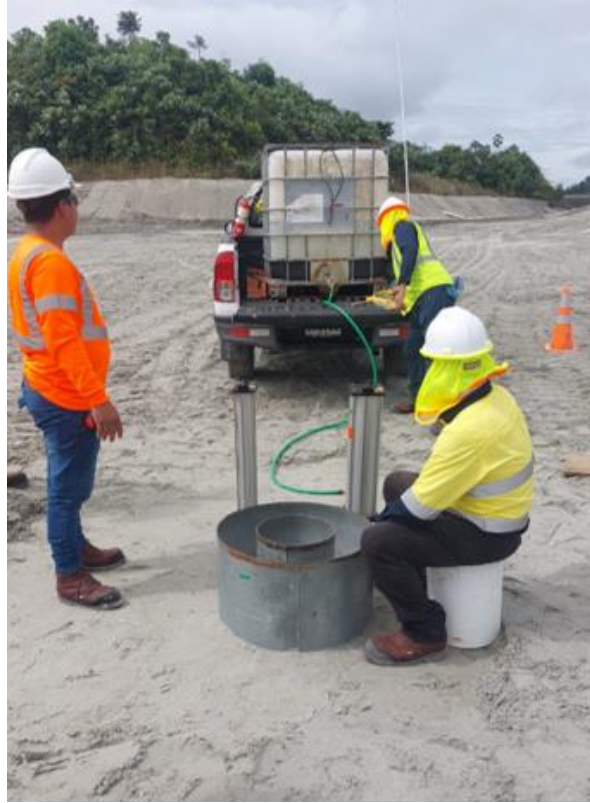
Figura 86 - Ensayo de Infiltración en Muro Este, Celda 33/34 Aguas abajo

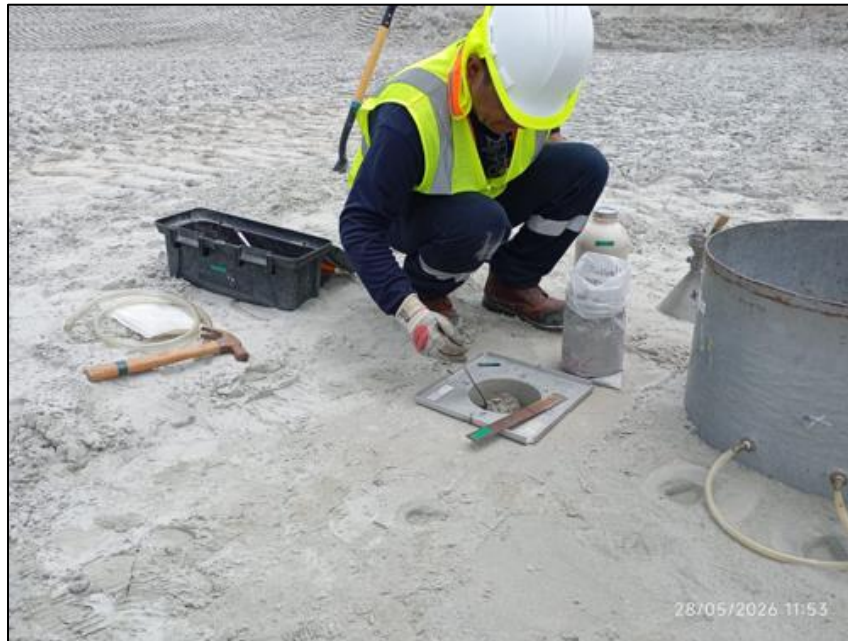
Figura 87 - Ensayo de compactación, método Cono de Arena, Muro Norte, Celda 28 Aguas abajo

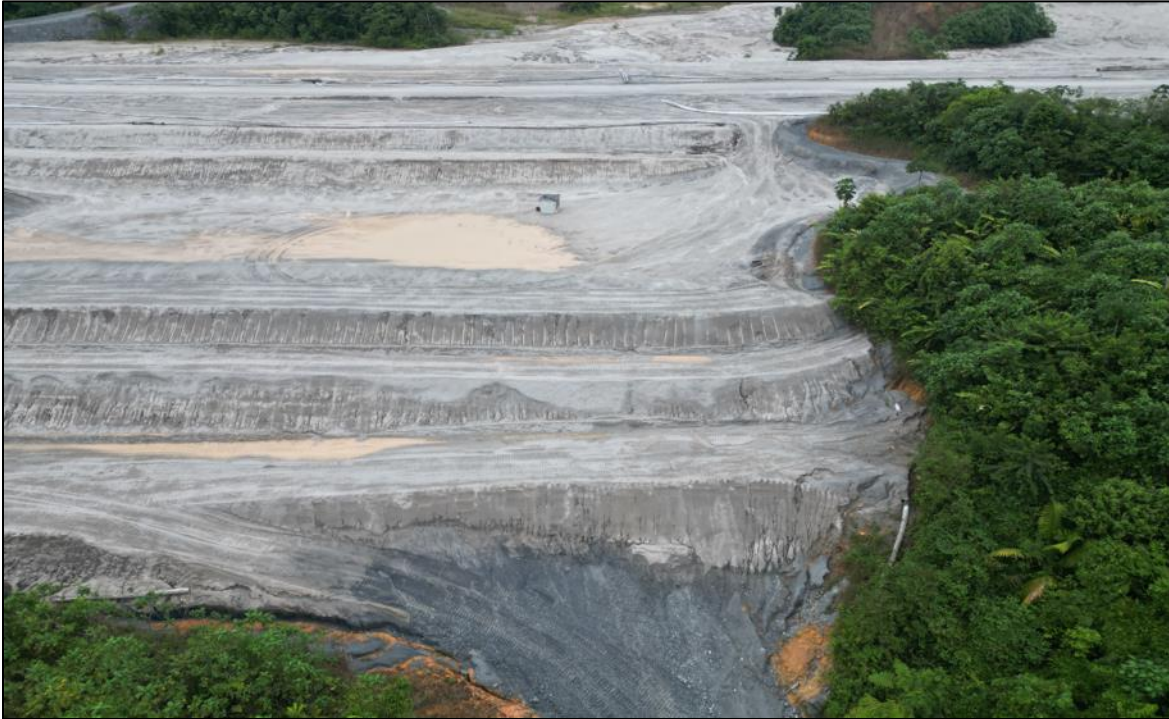
Figura 88 - Erosión en contorno de zona 3 y banquetas, Muro Este, Celda 14.

- Continuar con las inspecciones mensuales del estado de los muros, sistemas de drenaje, taludes, canales y estructuras críticas, garantizando que se detecten de manera anticipada posibles zonas susceptibles a erosión o deterioro.

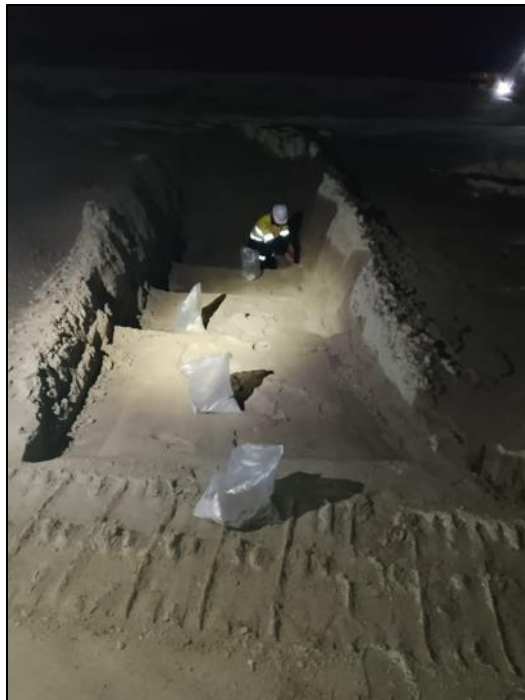
Figura 89 - Toma de muestra para monitoreo de % de finos, Muro Este, Celda 33/34 Aguas abajo.

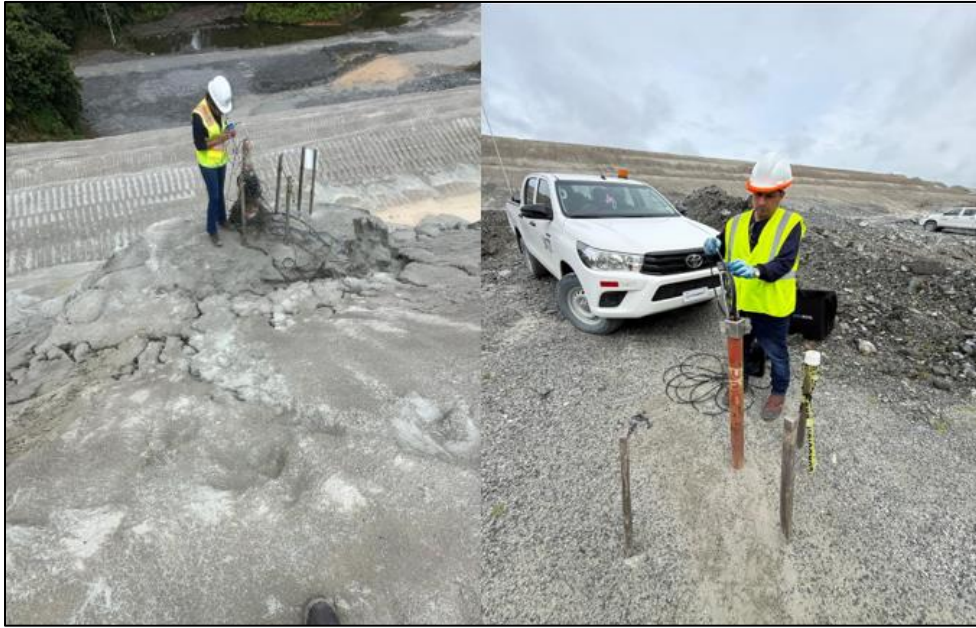
Figura 90 - Lectura de instrumentación geotécnica (Piezómetro e inclinómetro)

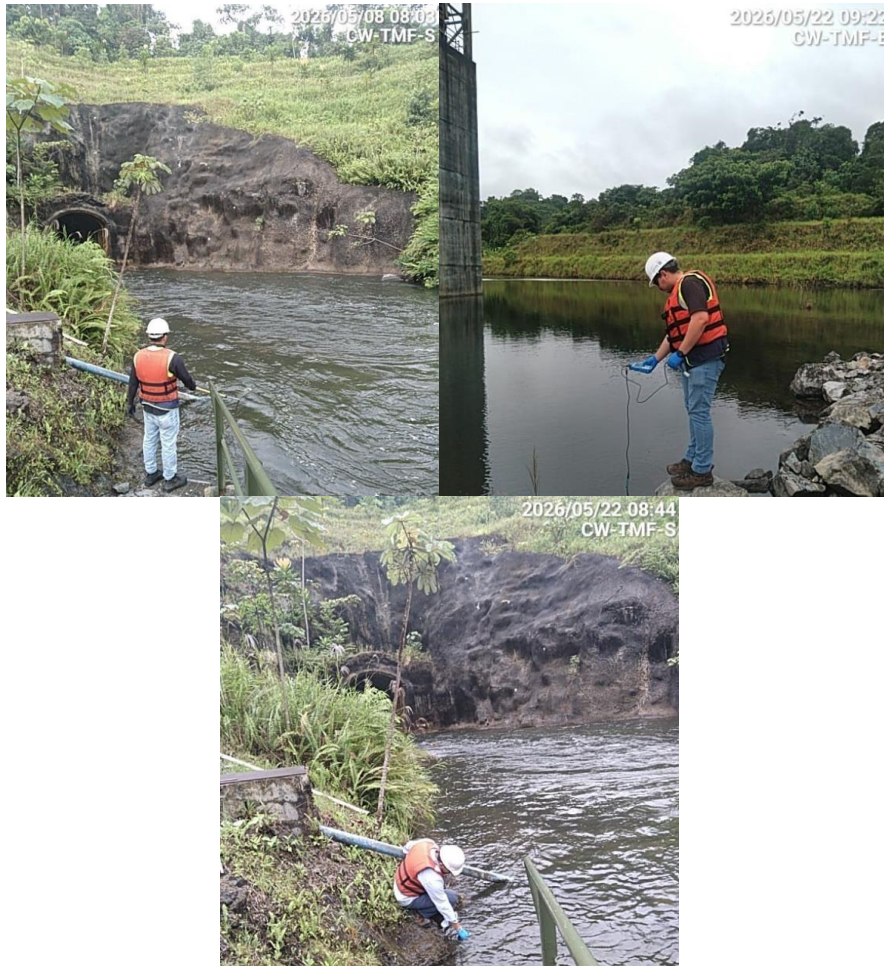
Fotografías 10. Toma de muestras en el túnel de descarga de la IMR

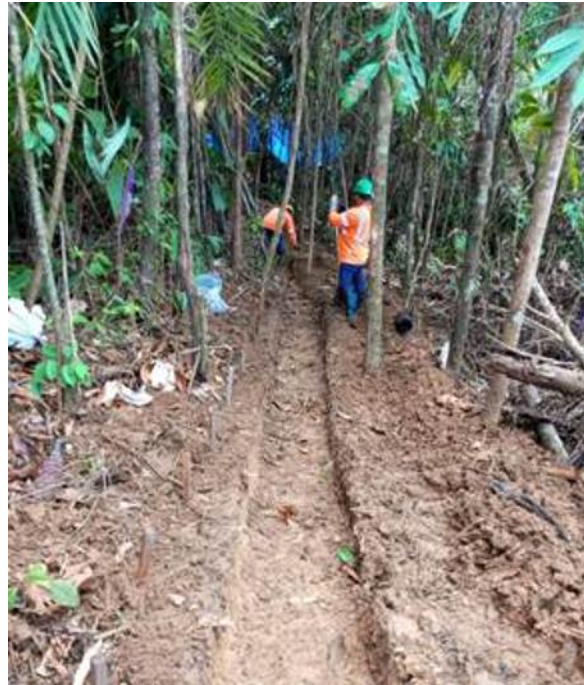
Fotografía 40. Construcción de canal para desvíos de escorrentías en talud Noroeste en Tajo Botija.

Ejecución: Se realizó la construcción de tres (3) canales de manejo de agua en la corona (pared superior) de talud noreste sobre el Tajo Botija para reducir aportes de agua al talud y generación de procesos erosivos en la pared alta de pito Botija

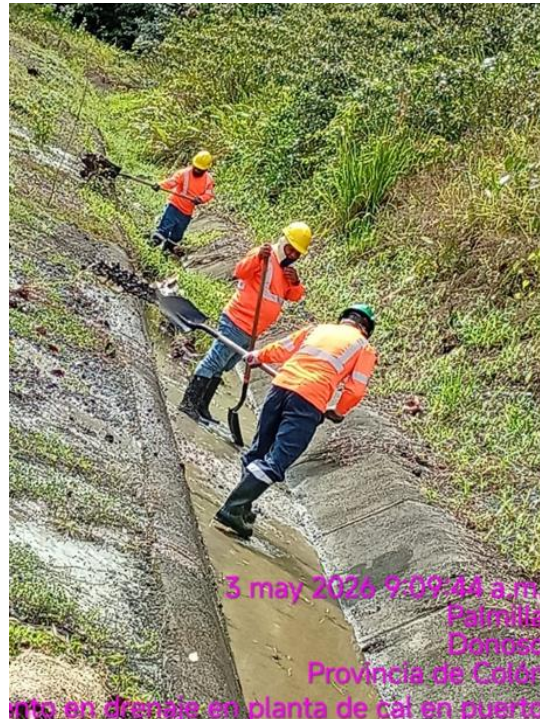
Fotografía 17. Limpieza drenaje de aguas escorrentías en la Planta de Cal.

Ejecución: Durante el mes de mayo se realizaron labores de limpieza y remoción de sedimentos y material vegetal acumulado en los canales perimetrales de las áreas de almacenamiento de cal, concentrado de cobre y carbón.

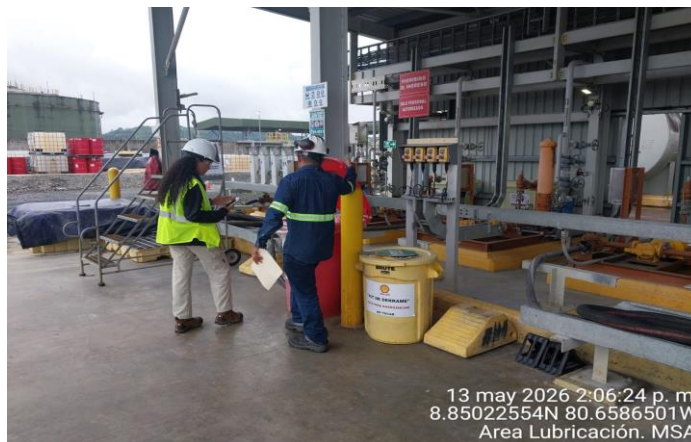
Fotografía 23. Registro en Inspección Ambiental Interna en el área de Lubricación MSA

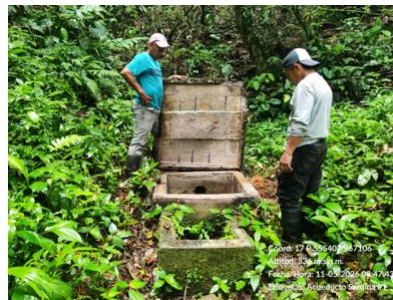
Inspección a acueducto de Miguel de la Borda
