PLAN DE PRESERVACIÓN Y GESTIÓN SEGURA  
INFORME MENSUAL DE IMPLEMENTACIÓN DE  
LAS ACTIVIDADES REALIZADAS

Junio 2026

**COBRE PANAMÁ**

# REPORTE MENSUAL PLANTA DE PROCESOS

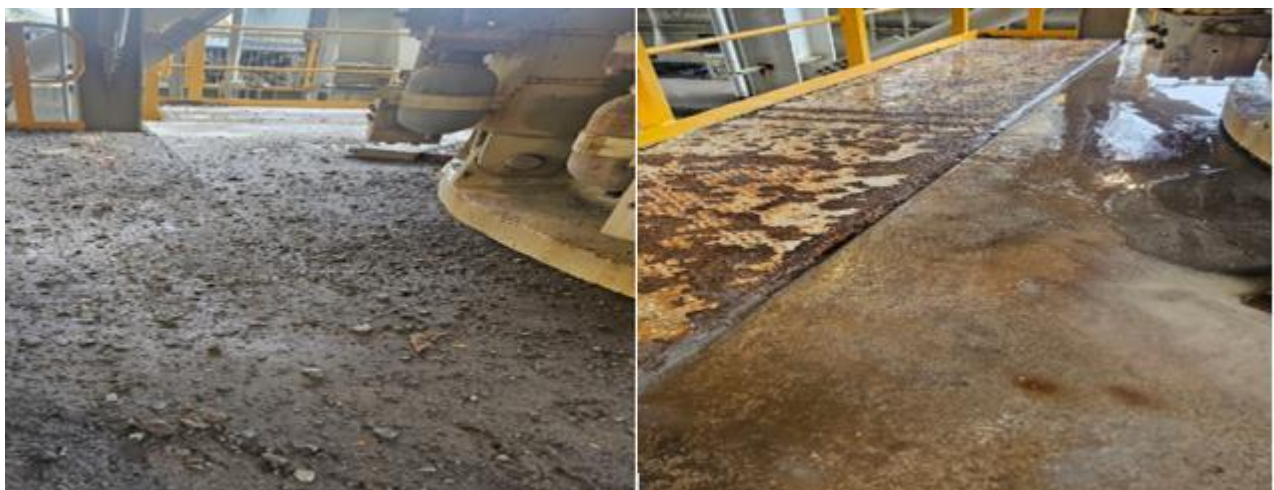
*Ilustración 13 Remoción de sedimentos en el área de la trituradora secundaria 1 (antes y después).*

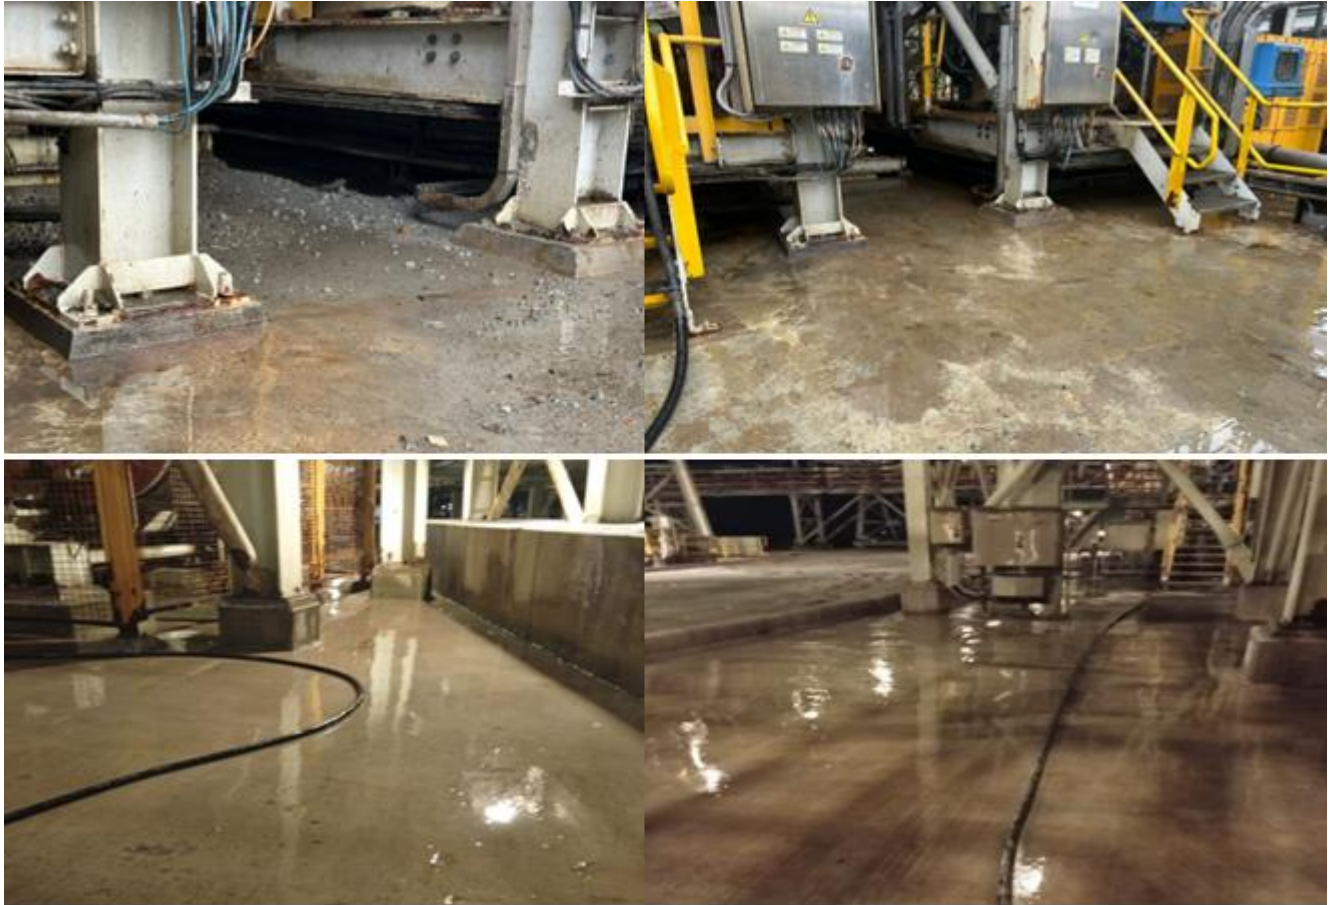
Una de las actividades de mayor frecuencia en el área es la limpieza de limo, el cual prolifera por las lluvias y humedad, uno de nuestros objetivos de seguridad es mantener estas zonas de tránsito del personal limpias para evitar incidentes por resbalones y caídas.

*Ilustración 16 Limpieza de piso y estructuras con hidrolavadora. (antes y después).*

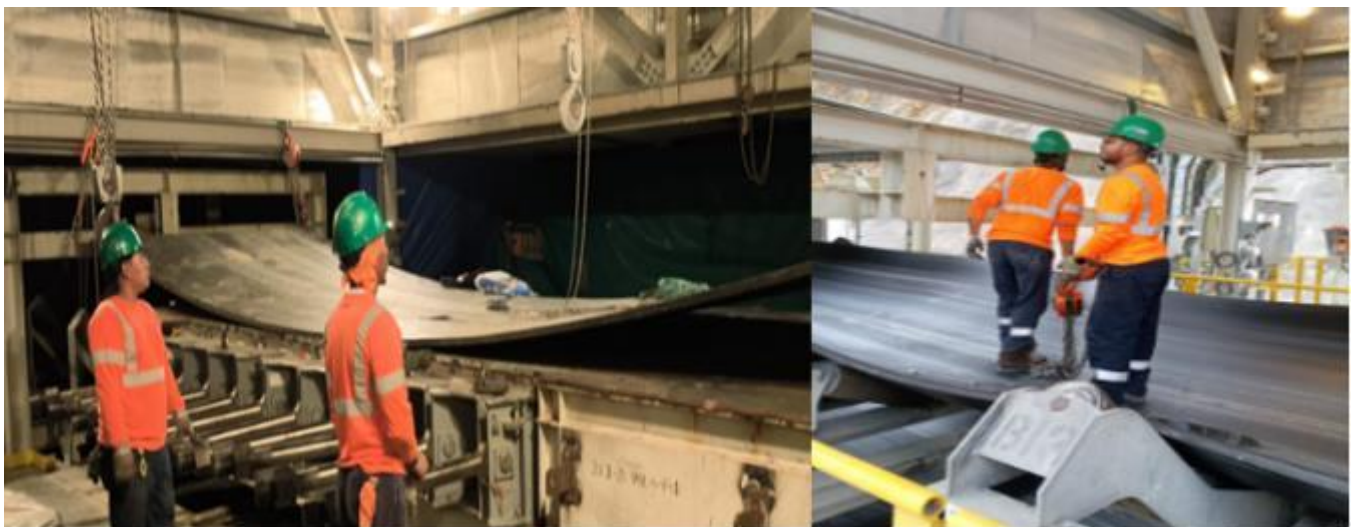
**Ilustración 4** Reemplazo de faja de alimentación de la pila de acopio y faja de la descarga de la trituradora primaria 3

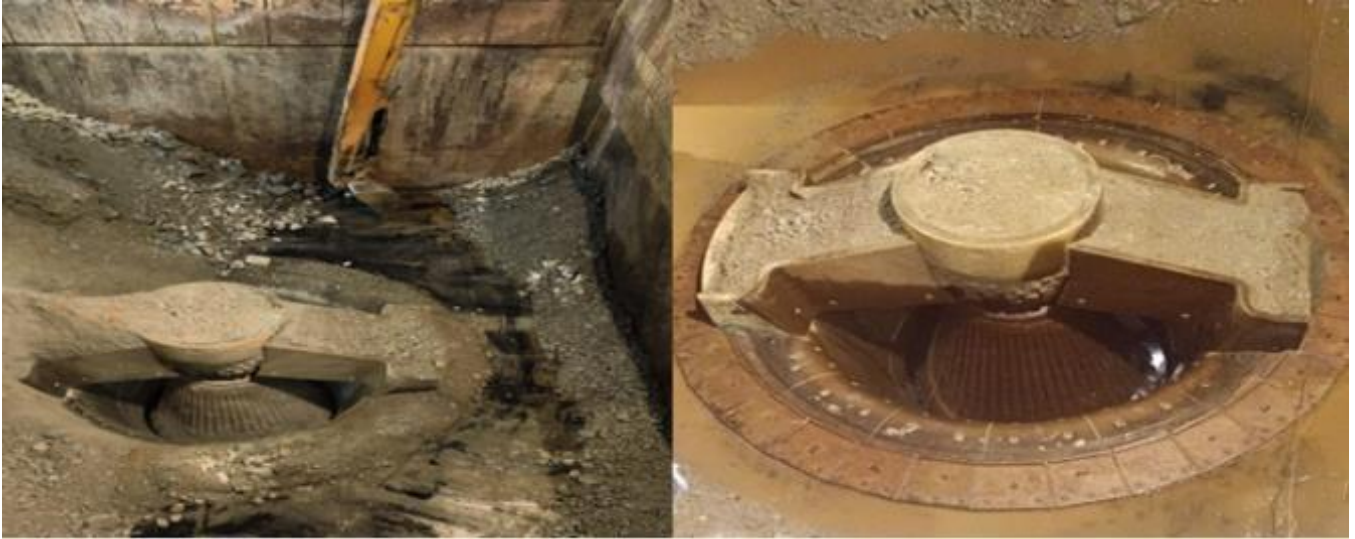
*Ilustración 19 : limpieza de mineral en tolva de trituradora 3 para realizar mantenimiento de la trituradora.*

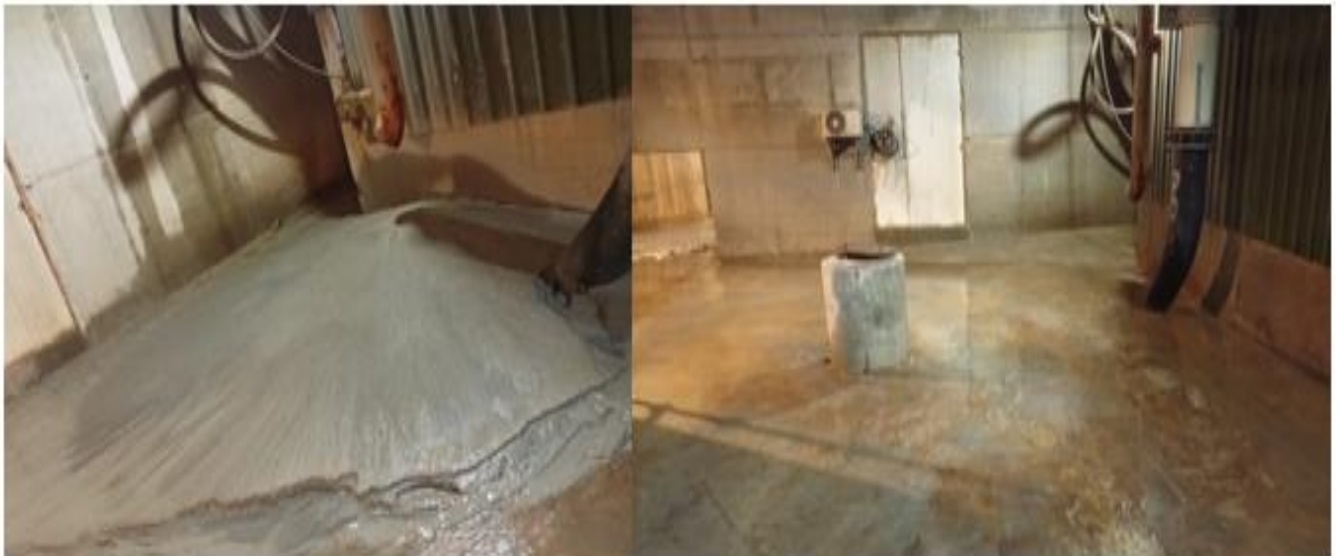
En el área de molinos se realizaron limpiezas de limos en el piso externo de subestaciones eléctricas.

*Ilustración 20 Limpieza de sedimentos (antes y después).*

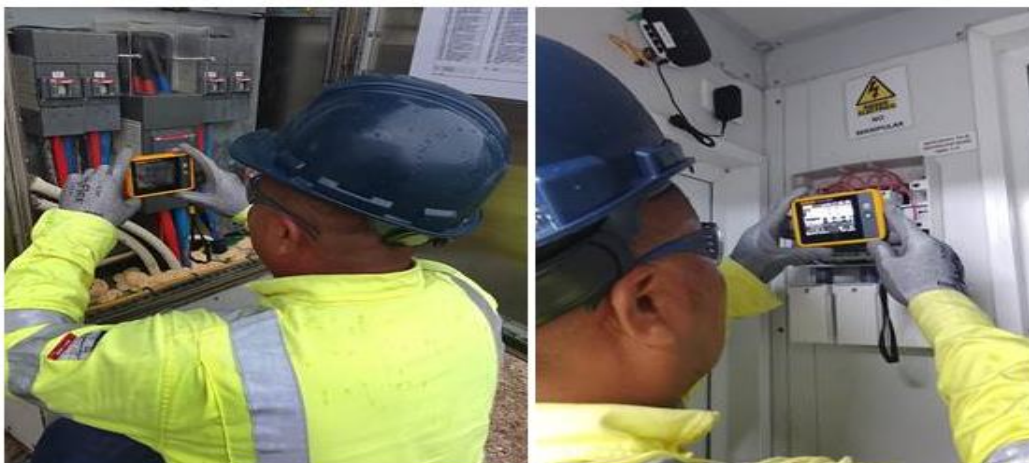
Termografía en Tableros de Distribución y de Habitaciones de Módulo T3-E Garden Village.

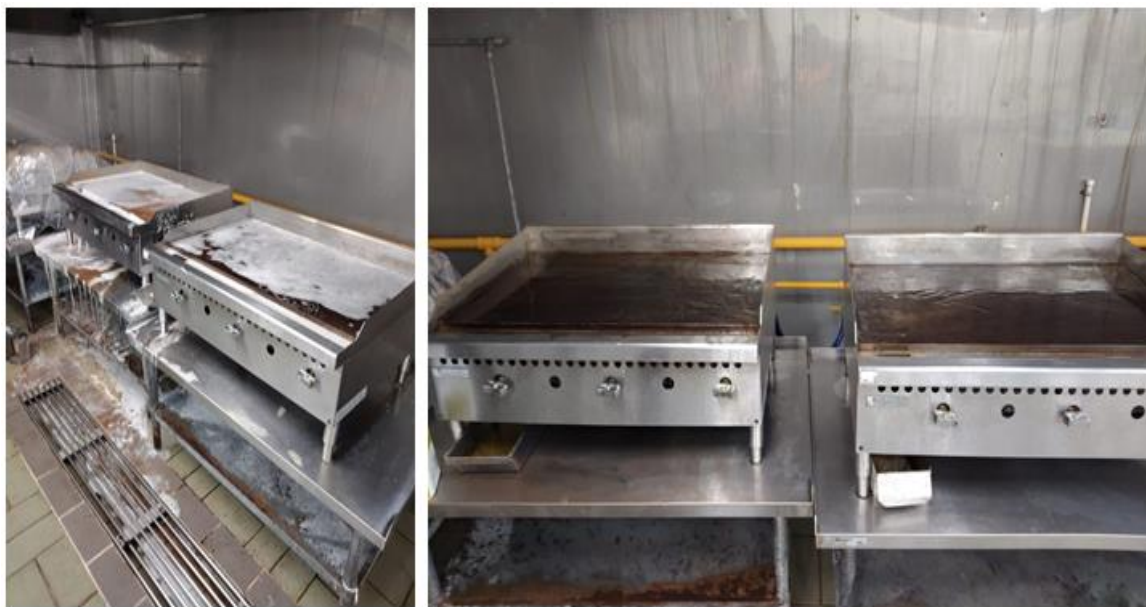
Mantenimiento de Planchas de Gas

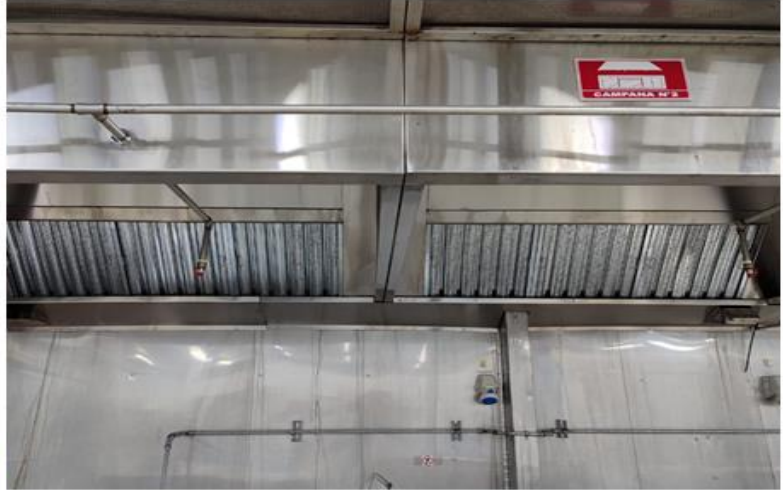
Limpieza de campanas de extracción

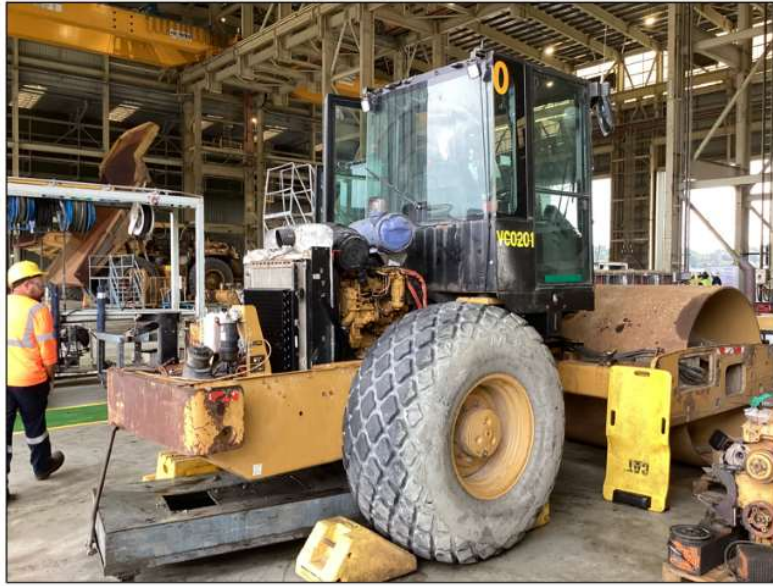
VCO201 - Reemplazo de motor

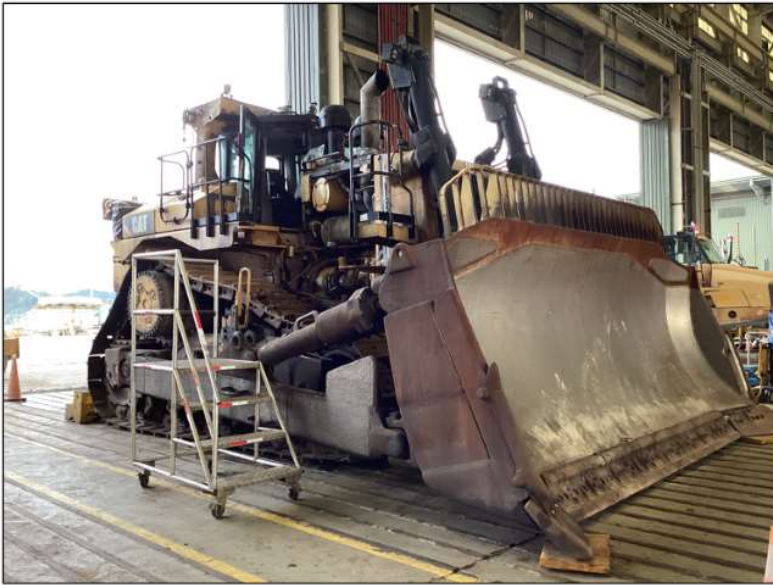
DZT103 - se inicio el recovery, en progreso para instalación de Blade

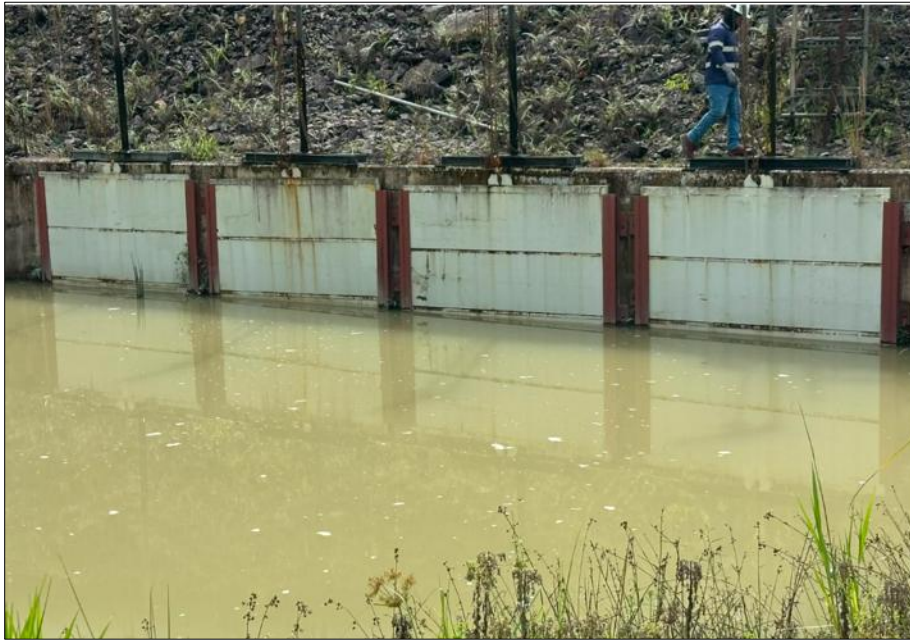
*Figura 4 - Inspección de funcionalidad de Compuerta PB05/09*

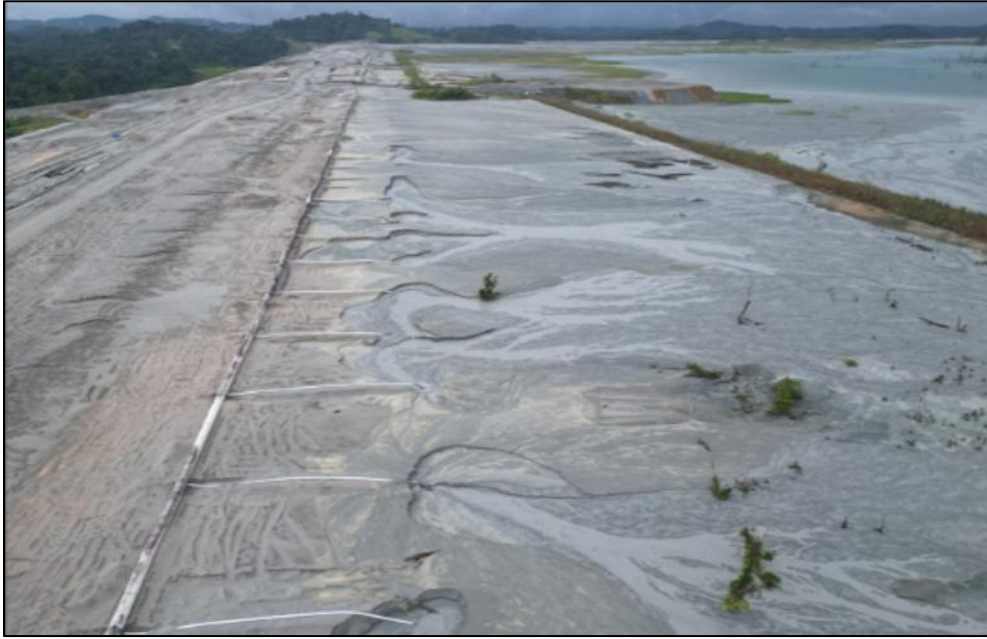
*Figura 6 - Monitoreo de Descarga de Relaves, Muro Norte, Sector 4.*

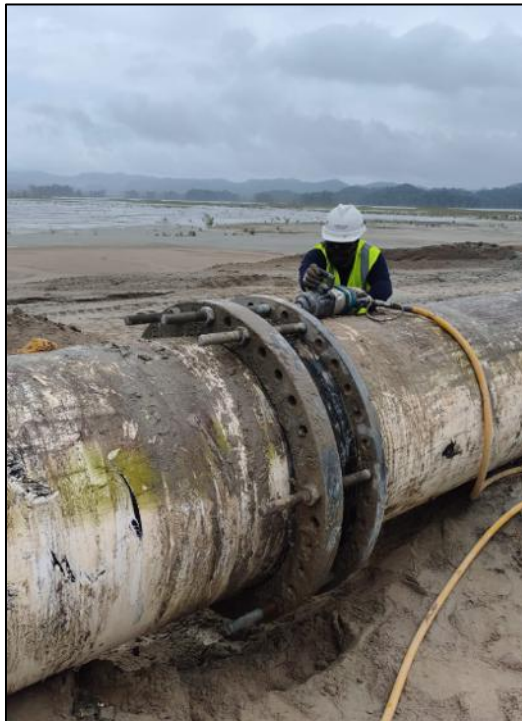
*Figura 7 - Inspección de líneas de polietileno de alta densidad (HDPE) en toda el área.*

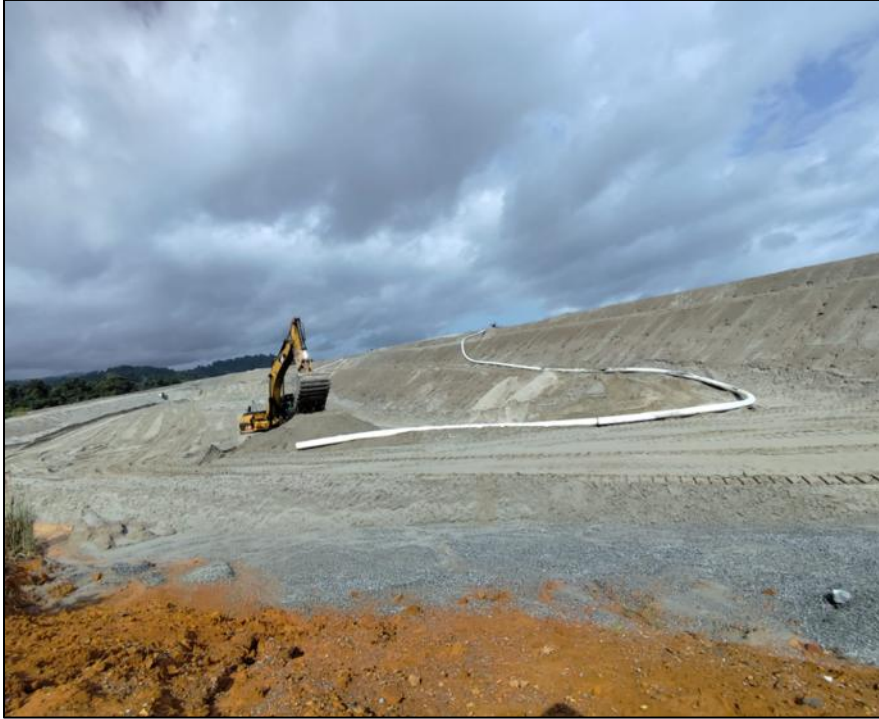
*Figura 8 - Habilitación de Sistema de Descarga de Arena Cicloneada en celdas*

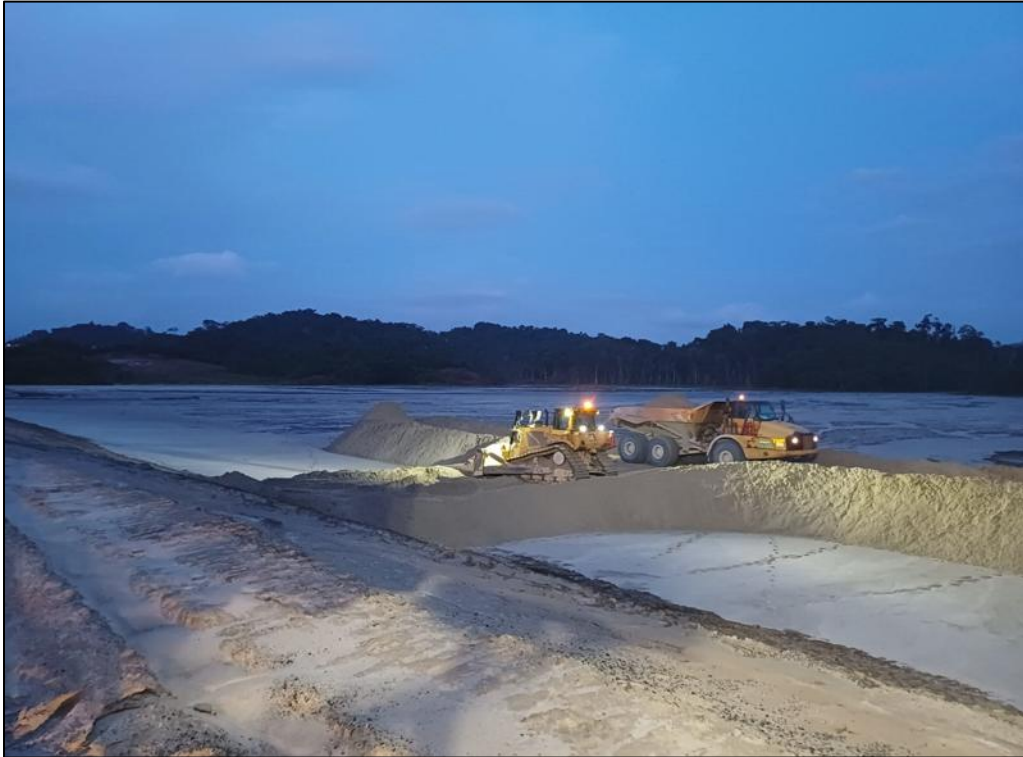
*Figura 29 - Nivelación de Soporte en WRP05, Muro Este*

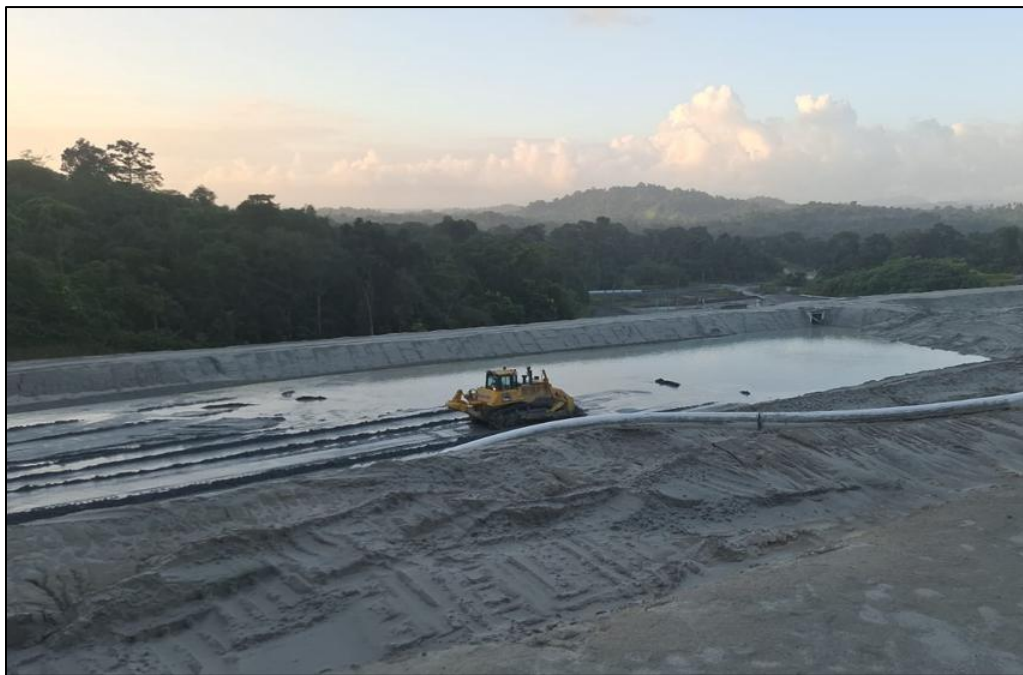
*Figura 30 - Descarga hidráulica de arena cicloneada, Sector 4, Muro Norte*

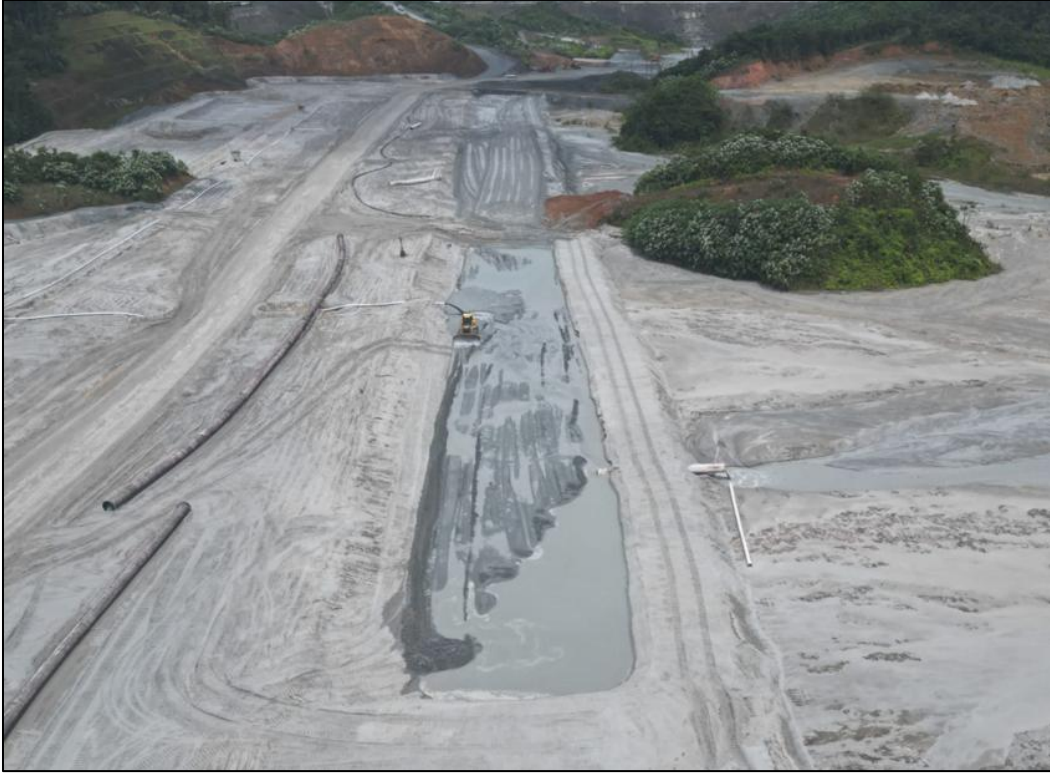
*Figura 31 - Descarga hidráulica de arena cicloneada, Soporte WRP05, Muro Este*

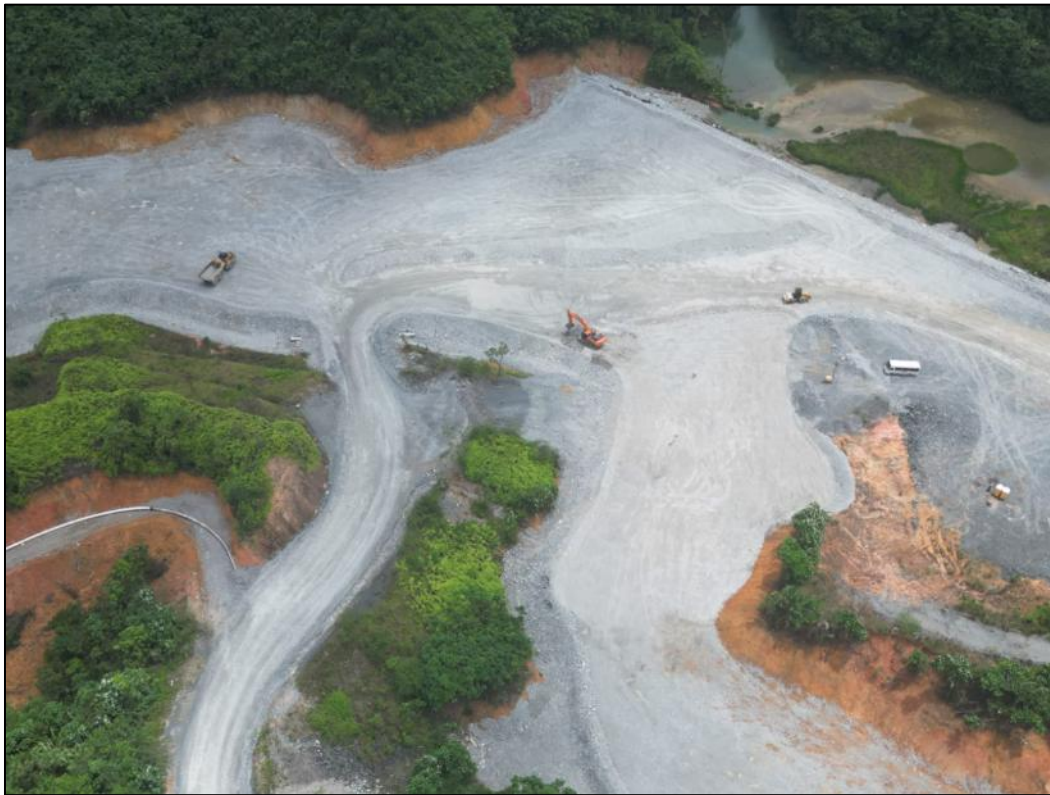
*Figura 32 - Enrocado con Z7 PAG en WRP06, Muro Este*

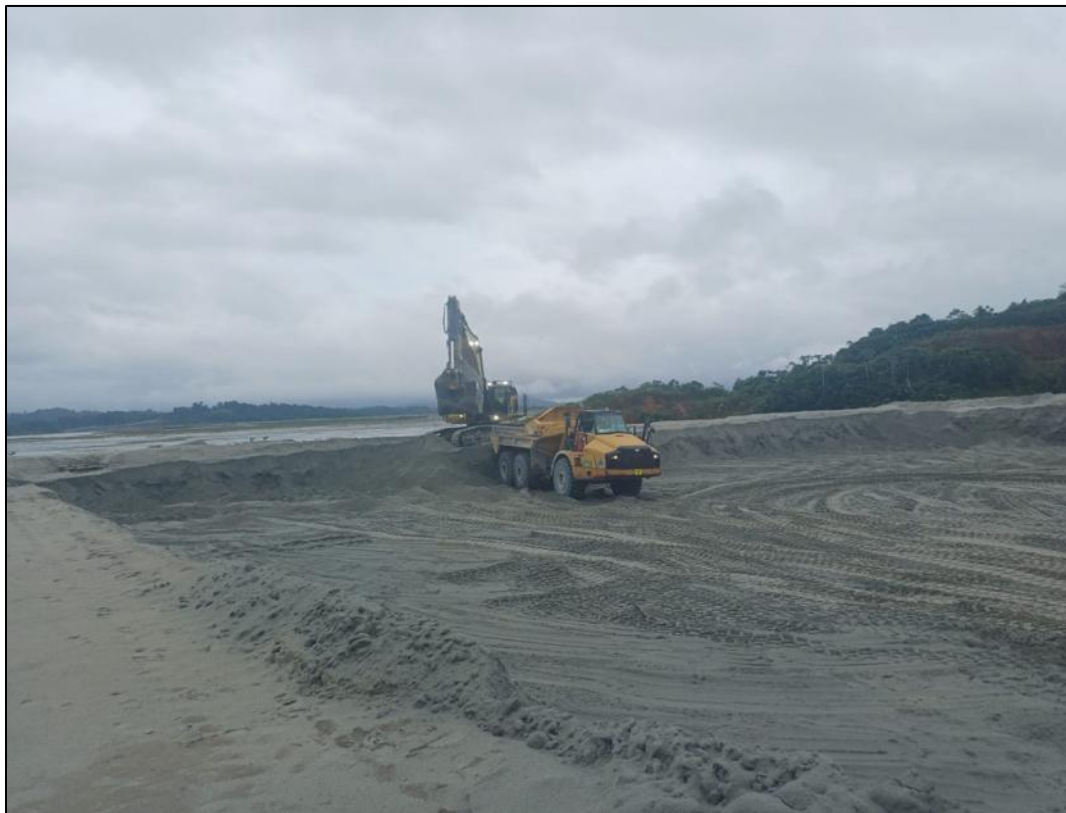
*Figura 33 - Carguío de arena mecánica en Muro Este.*

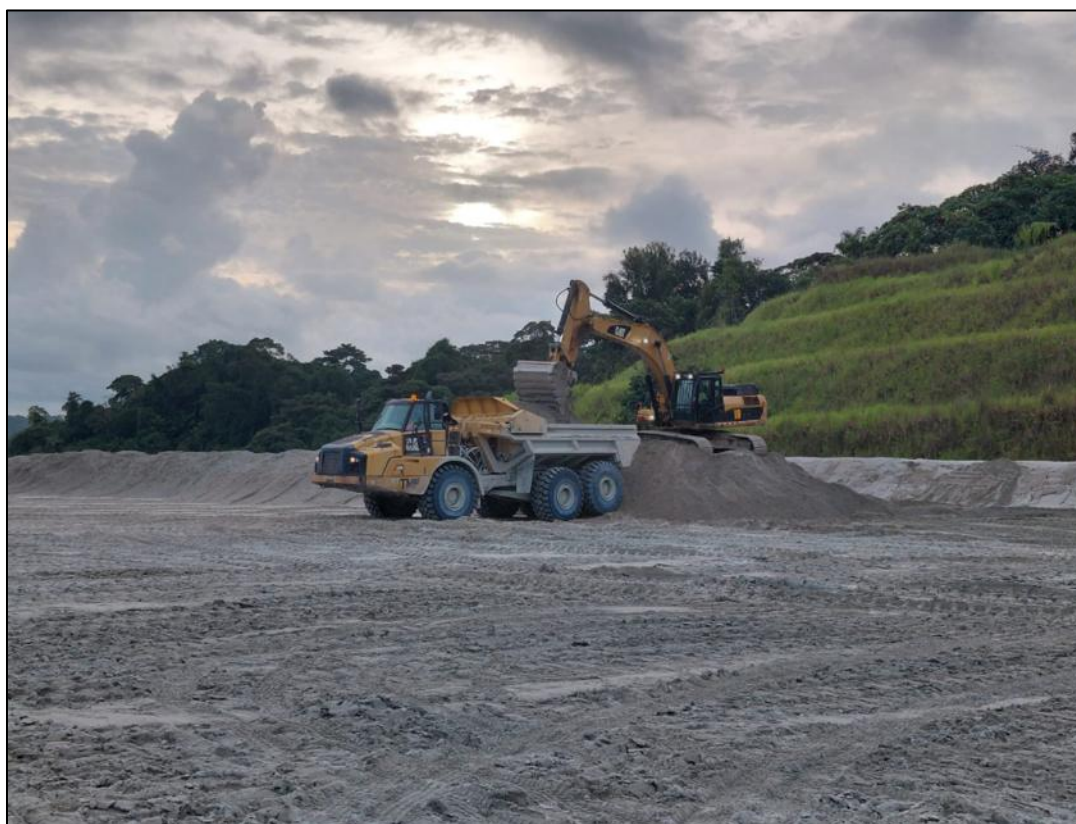
*Figura 34 - Limpieza de sedimentos en Sector 1, Muro Norte.*

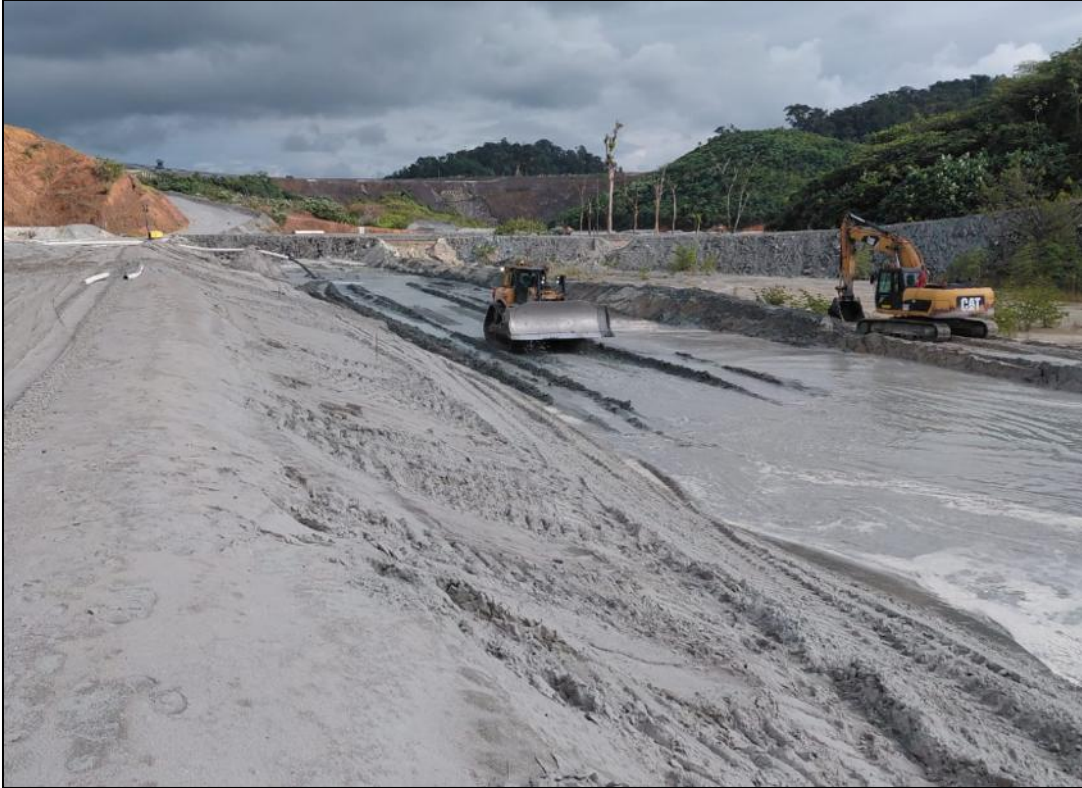
*Figura 35 - Mantenimiento de banquetas WRP02, Muro Este*

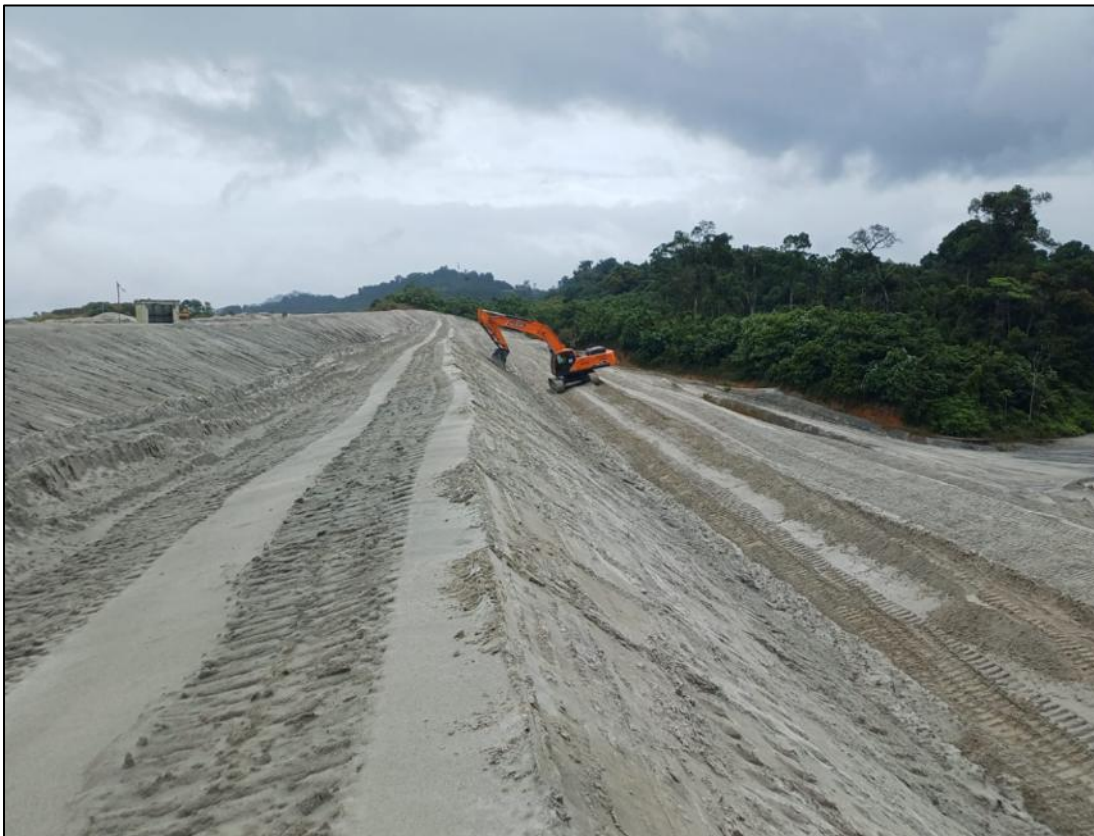
*Figura 36 - Mantenimiento de banquetas en WRP03, Muro Este*

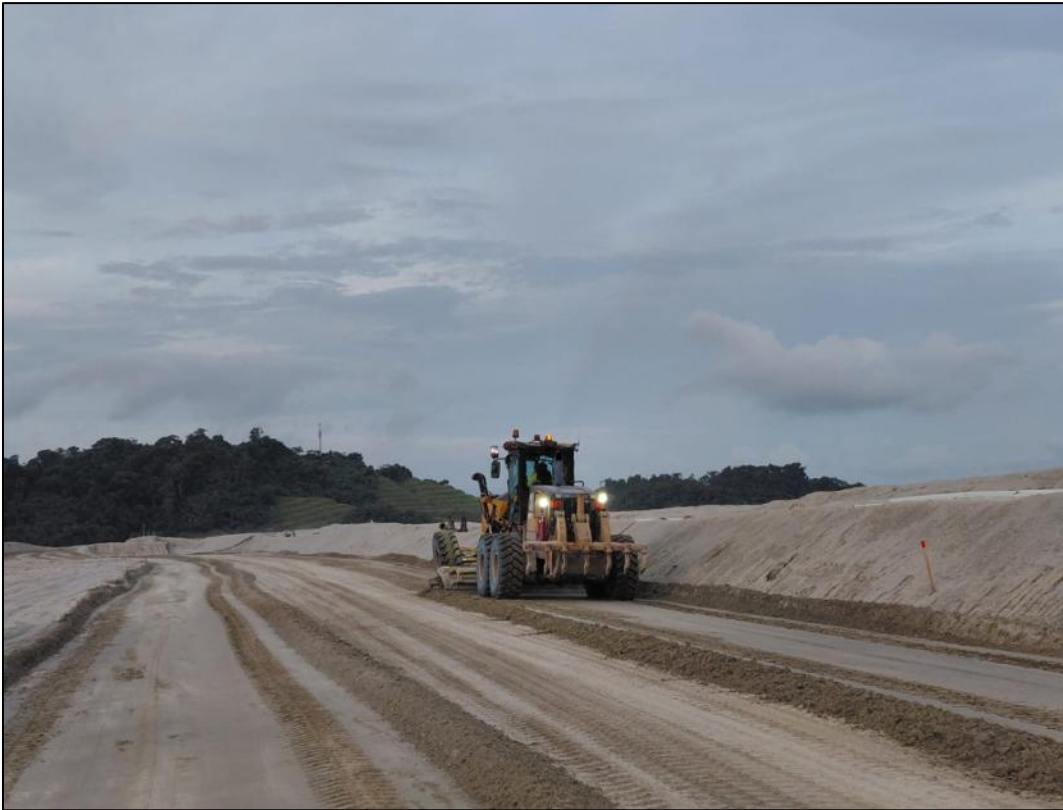
*Figura 37 - Mantenimiento de vías, Muro Norte*

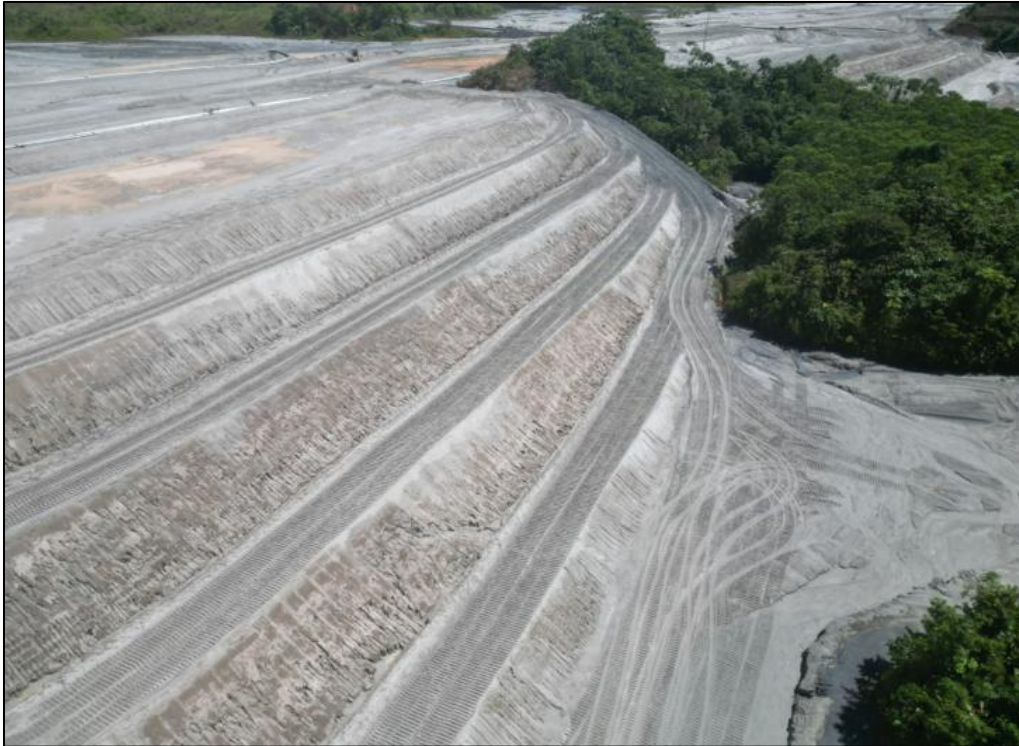
*Figura 77 - Mantenimiento de Banquetas, Muro Este WRP3.*

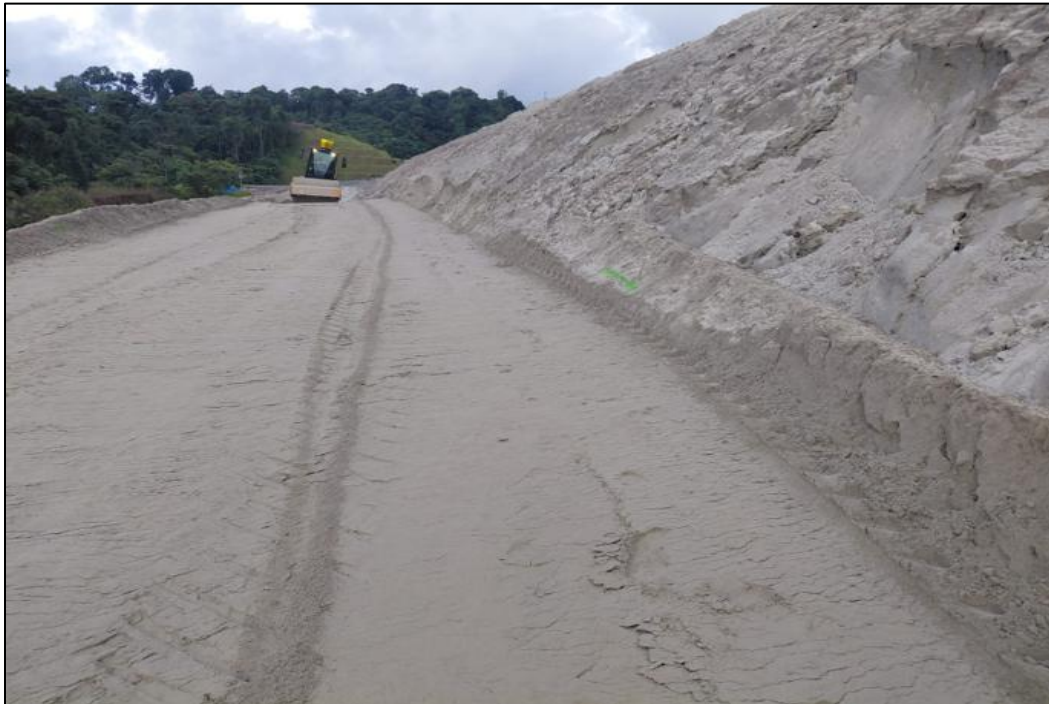
*Figura 78 - Reparación de erosión en Muro Norte, Celda 10 Aguas Abajo.*

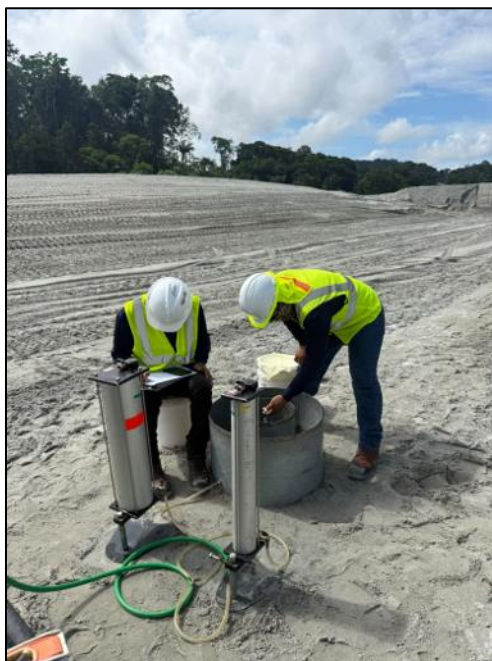
*Figura 81 - Ensayo de Infiltración en Muro Norte, Celda 25 Aguas abajo*

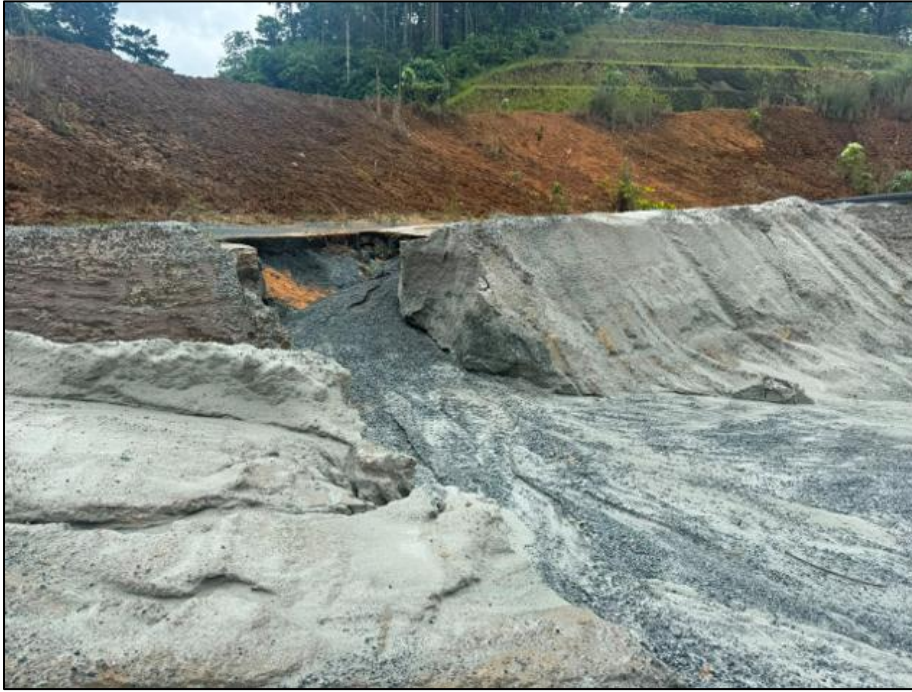
*Figura 83 - Erosión en contorno de zona 3, Muro Este, Celda 12.*

- Continuar con las inspecciones mensuales del estado de los muros, sistemas de drenaje, taludes, canales y estructuras críticas, garantizando que se detecten de manera anticipada posibles zonas susceptibles a erosión o deterioro.

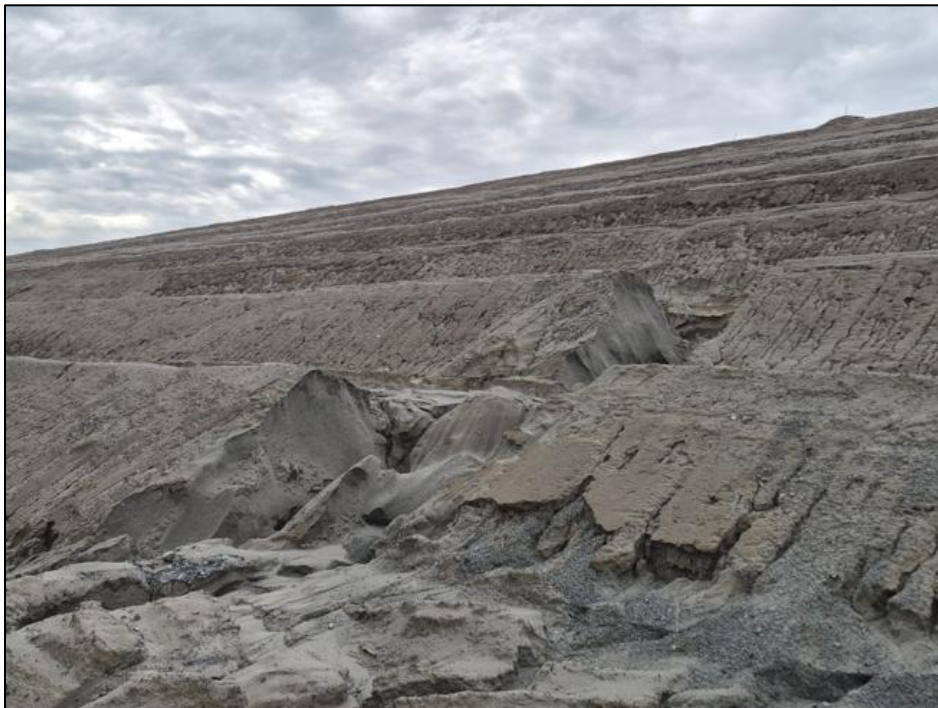
*Figura 84 - Erosión en Banquetas, Muro Norte, Celda 10, Aguas Abajo.*

| C-4 Talud aguas abajo y Estribos | | | | | | |
|---|---|---|---|---|---|---|
| 3 | ¿Hay erosión o cárcavas presentes?<br>¿Existe alguna evidencia de erosión o inestabilidad o degradación de taludes o daños en la protección de taludes (con césped)?<br>Registrar ubicación, dimensiones y orientación | M | S | S | Se han identificado erosiones; sin embargo, su impacto es leve y no compromete la estabilidad del área. Las áreas afectadas han sido identificadas y se ha planificado su reparación como parte del mantenimiento continuo. | Aceptable (A) |
