PLAN DE PRESERVACIÓN Y GESTIÓN SEGURA  
INFORME MENSUAL DE IMPLEMENTACIÓN DE  
LAS ACTIVIDADES REALIZADAS

Julio 2026

# REPORTE MENSUAL PLANTA DE PROCESOS

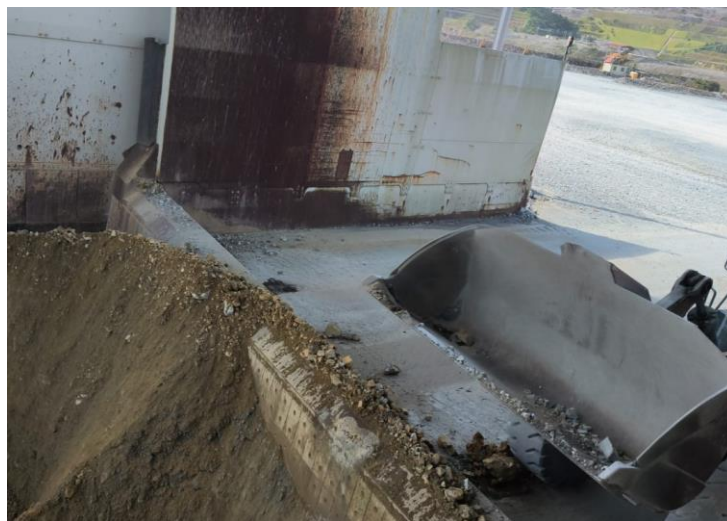
*Ilustración 13 Remoción de sedimentos en el área de la trituradora (antes y después).*

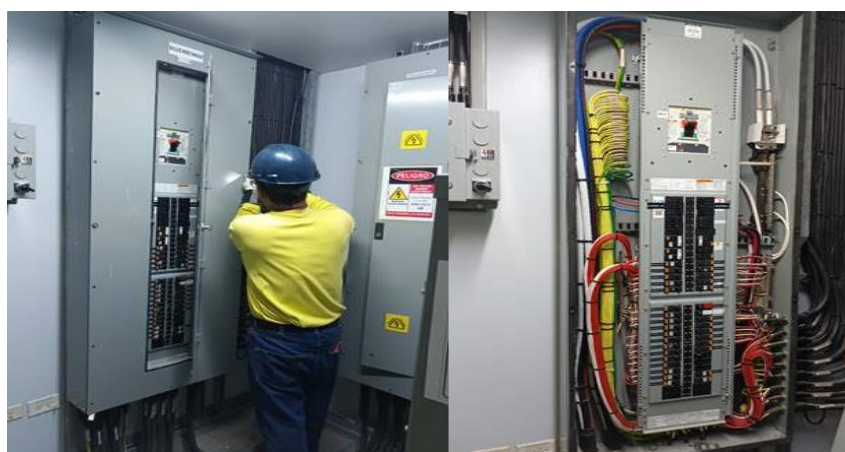
Inspección Eléctrica Edificio de Rescate Cobre

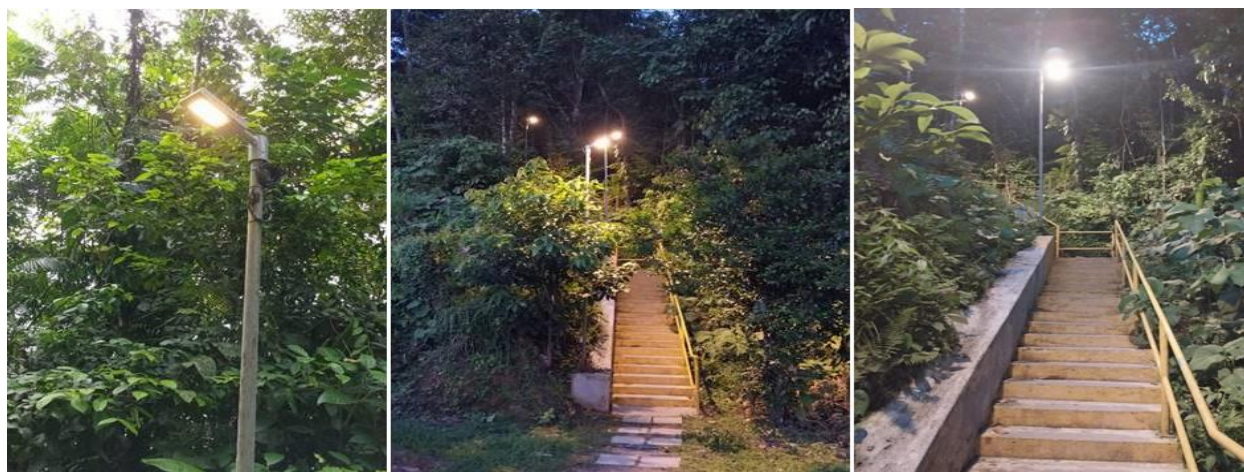
Inspección Eléctrica Alumbrado Nocturno

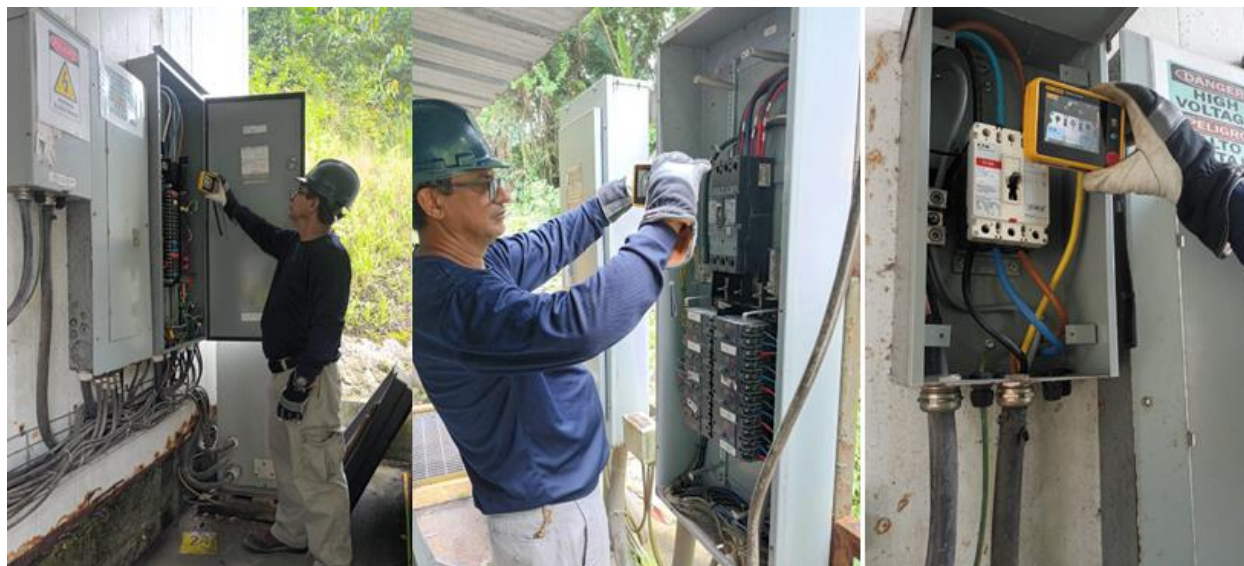
Termografía Bodega de Cobre

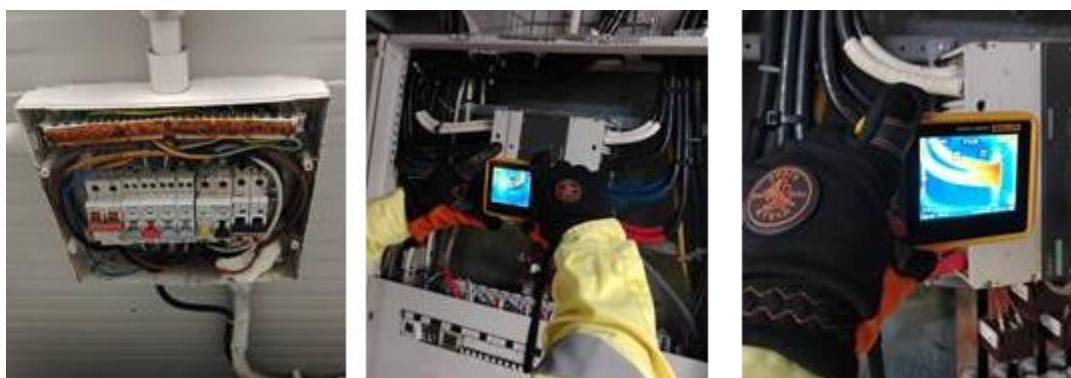
Termografía en Tableros de Distribución T2-X

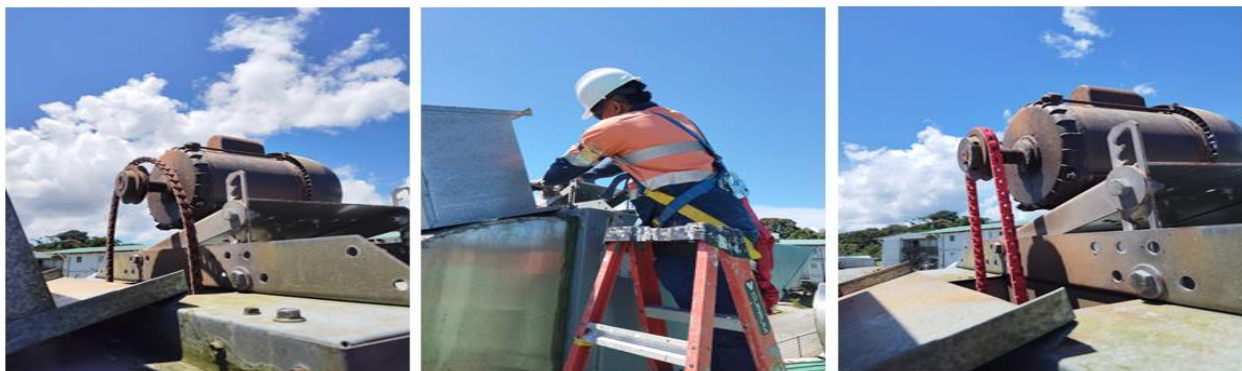
Reemplazo de Correas a Sistema de Extracción

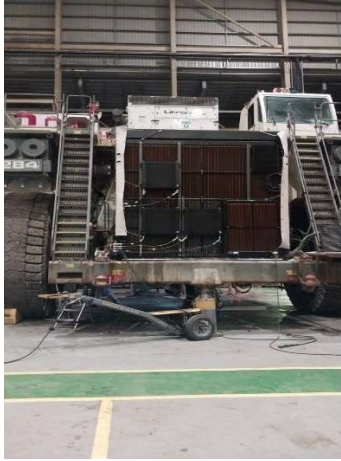
DTU015. Cambio de motor Diesel

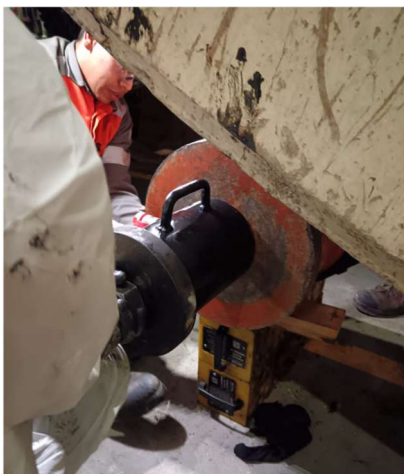
WLL001 Desmontaje del cilindro de volteo por cambio de bearing

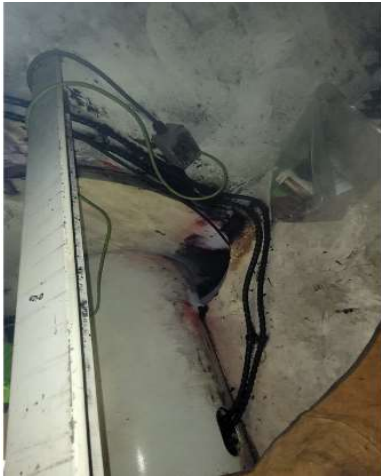
WLL003, soldadura del bastidor del calgador

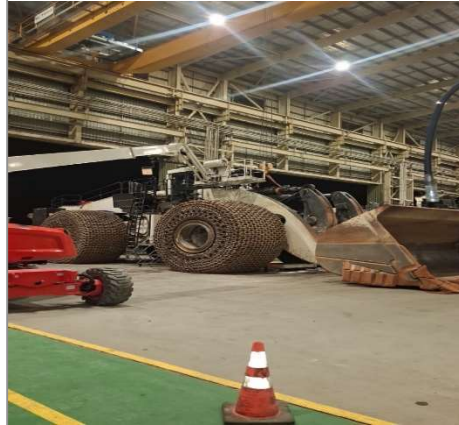
WLL001 Desmontaje del cilindro de volteo por cambio de bearing

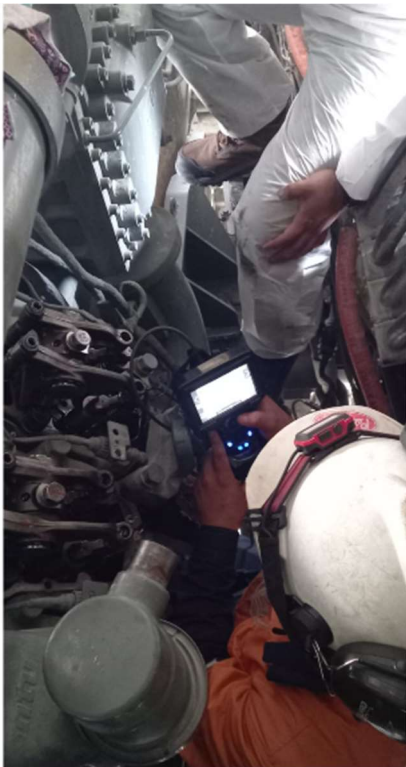
DTU006, Agua en el tanque de combustible ,cambio de inyectores

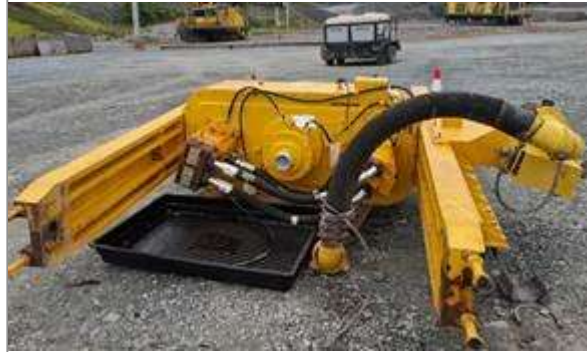
DRE-0000-204 Reacondicionamiento de unidad rotaria

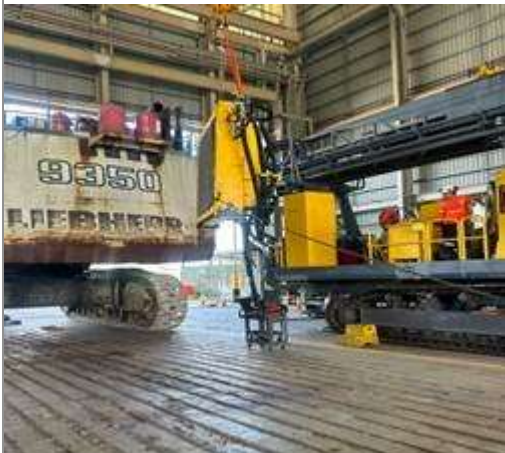
DRE-0000-106 Instalación de enfriador de aceite

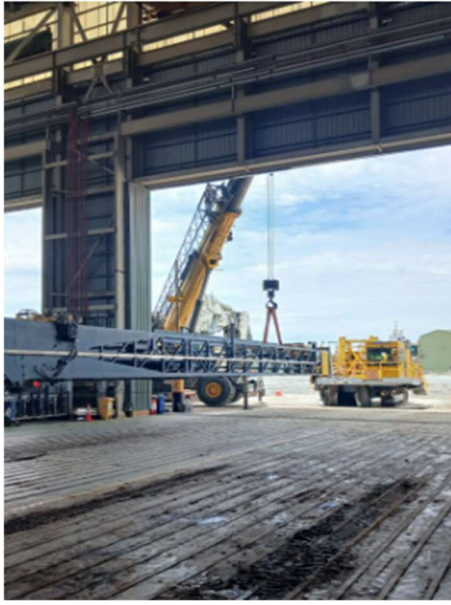
DRE-106. INSTALACION DE MASTIL.

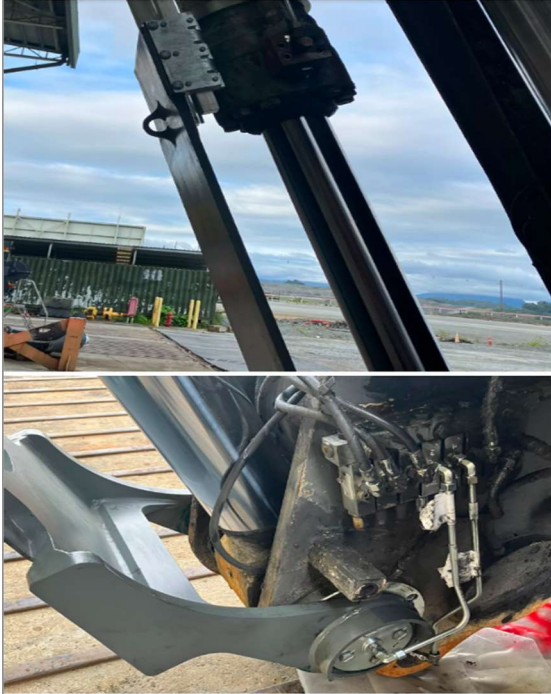
EXL-002. EVALUACION DE MOTORES FAN RADIADOR.

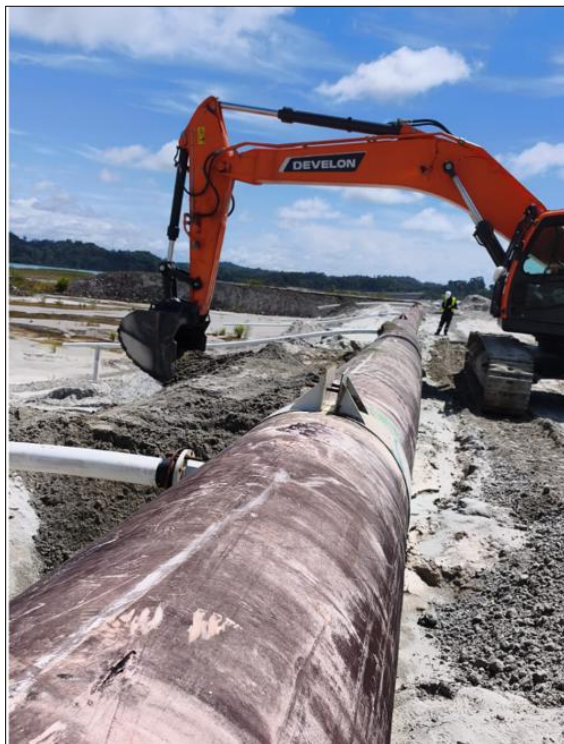
*Figura 4 - Mantenimiento por Reparación de Erosión de Líneas de Descarga de Relaves*

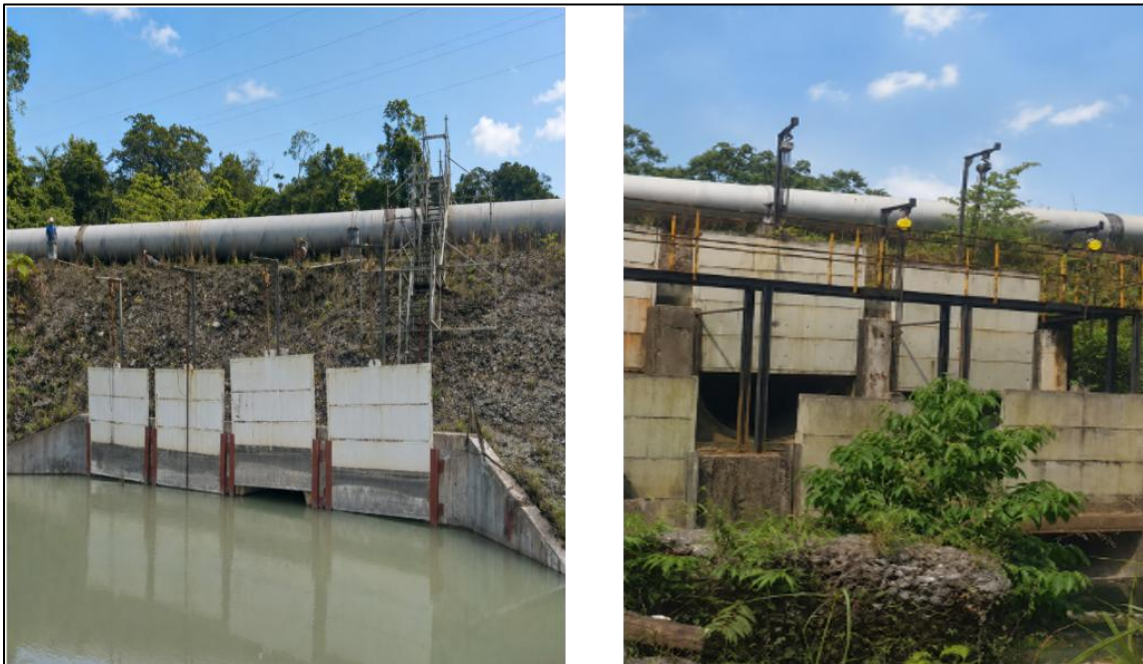
*Figura 9 - Inspección de Funcionalidad de Compuertas PB05/PB09*

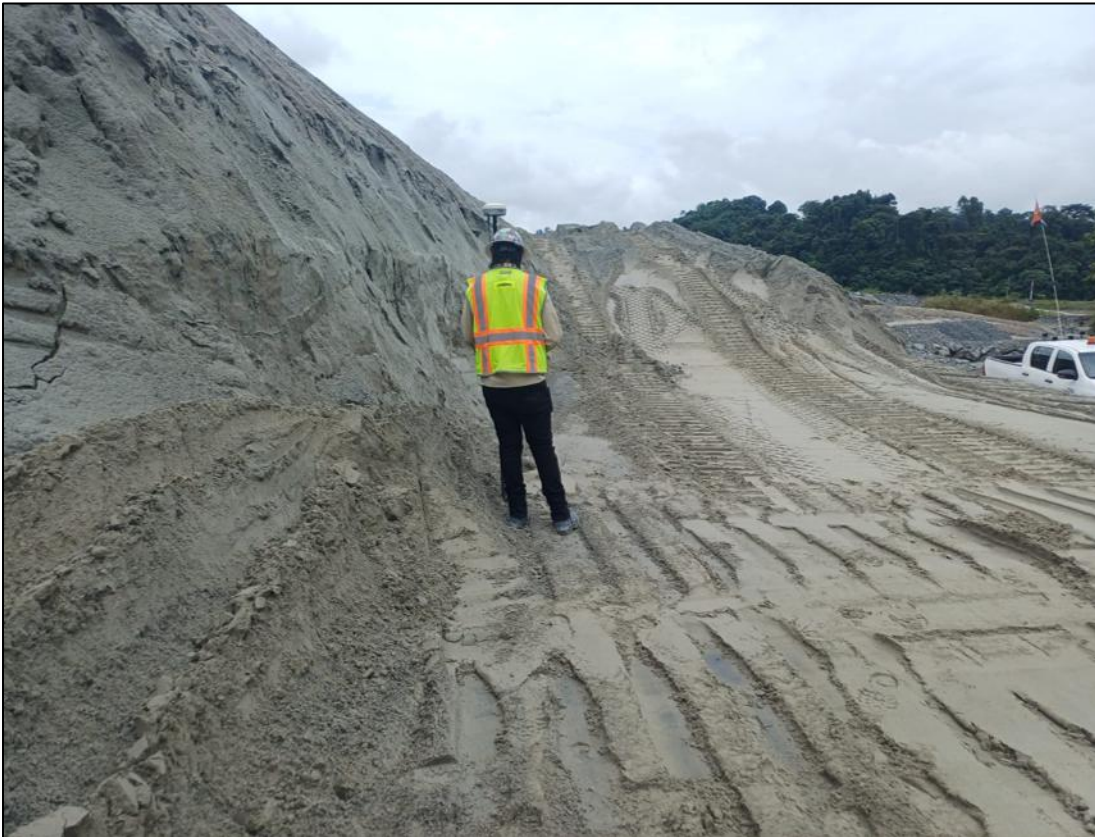
*Figura 37 - Mantenimiento y reparación de erosiones en NDS1, Muro Norte*

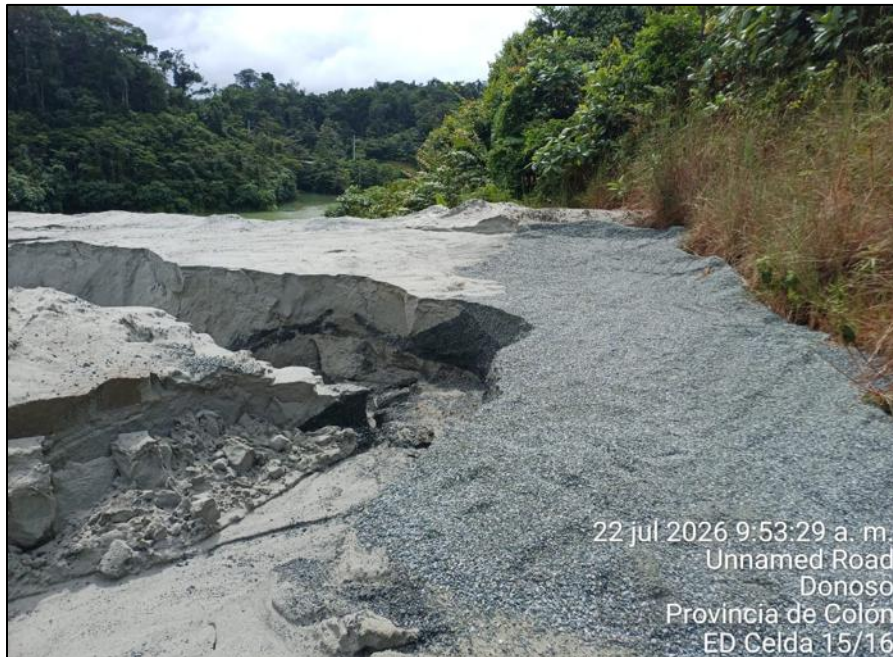
*Figura 79 - Erosión en contorno de zona 3, Muro Este, Celda 15.*

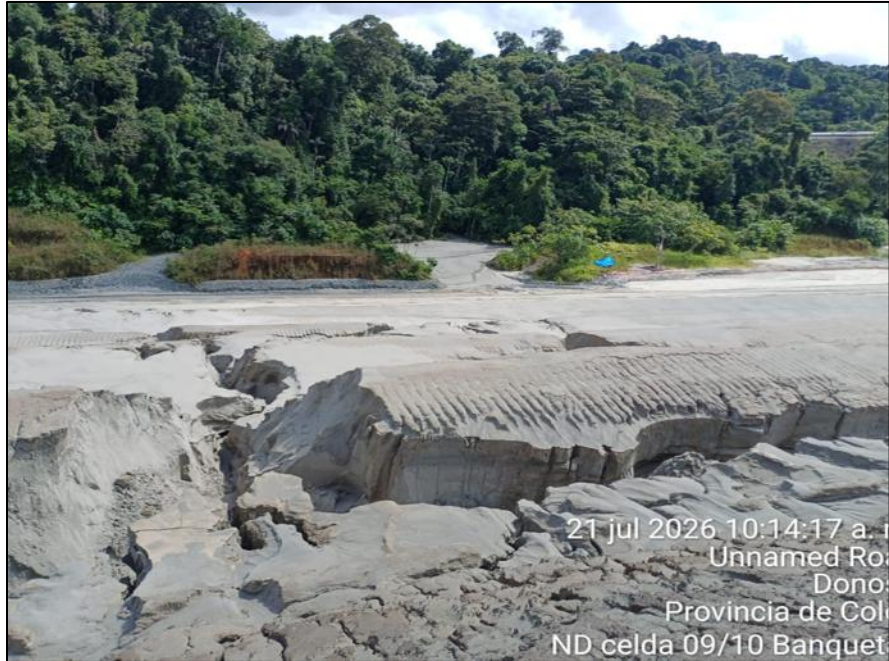
*Figura 80 - Erosión en Banquetas, Muro Norte, Celda 09, Aguas Abajo.*

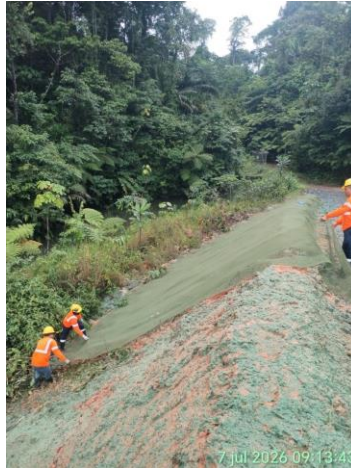
*Fotografía 45. Colocación de malla tridimensional para el control de erosión en bermas*

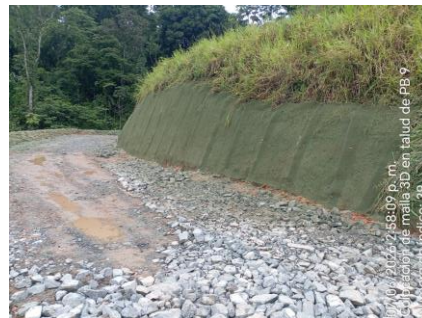
*Fotografía 46. Colocación de mallas tridimensionales en el talud de acceso hacia el PB-9*

**Ejecución:** Se realizó la instalación de malla tridimensional sobre las áreas previamente tratadas con hidrosiembra en el acceso a la estación de calidad de agua PB-9, fijándola mediante elementos de anclaje para asegurar su estabilidad y mantener un adecuado contacto con la superficie del terreno. La malla proporciona protección mecánica al suelo y a la hidrosiembra frente a la acción de la lluvia y la escorrentía superficial, disminuyendo el desprendimiento y arrastre del material sembrado, conservando la humedad y favoreciendo la germinación de las semillas. Esta medida contribuye a la estabilización de los taludes y al control efectivo de la erosión y la generación de sedimentos.

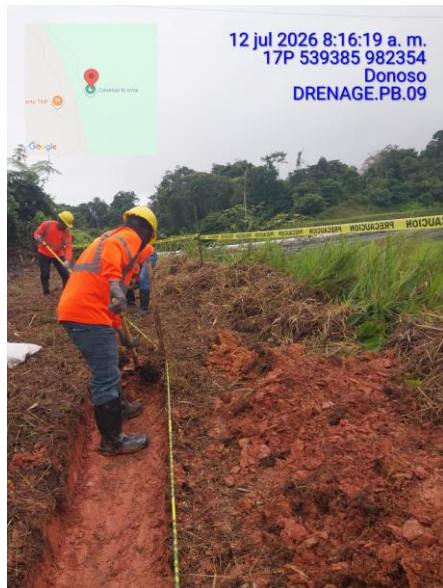
*Fotografía 47. Conformación de aproximadamente 30 metros lineales de drenaje en la corona del talud de acceso hacia la estación de calidad de agua PB-9.*

**Ejecución:** Se ejecutó la conformación de aproximadamente 30 metros lineales de drenaje en la corona del talud de mayor inclinación del acceso al PB-9, seguido de su revestimiento con geomembrana para garantizar una conducción controlada y eficiente de las aguas pluviales. Esta estructura permite interceptar y canalizar la escorrentía superficial antes de que alcance el talud, reduciendo la concentración y velocidad del

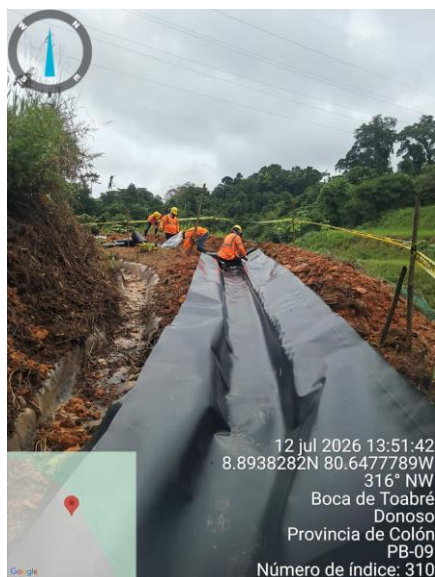
*Fotografía 48. Revestimiento del drenaje con geomembrana para el control de la escorrentía superficial en el acceso al PB-9*

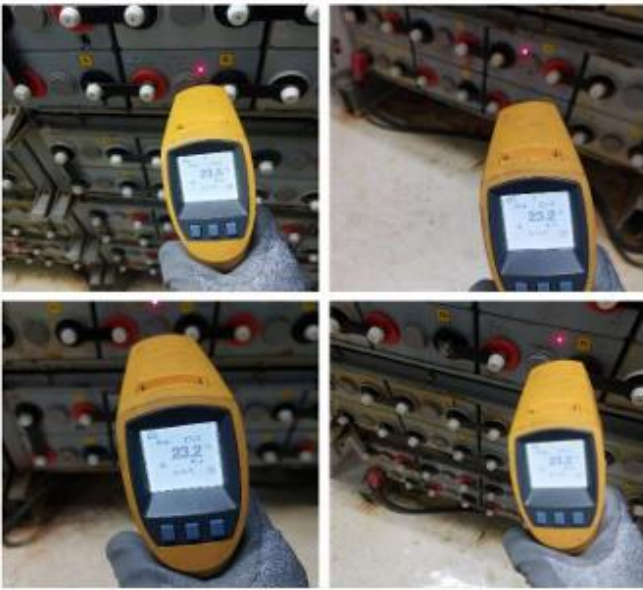
## Preventivos e Inspección a banco de baterías ODC801E y tripper TR01
