INFORME DE DISEÑO INSTALACION DE MANEJO DE RELAVES (IMR)

COPRE PANAMA, S.A.

COBRE PANAMA PROJECT

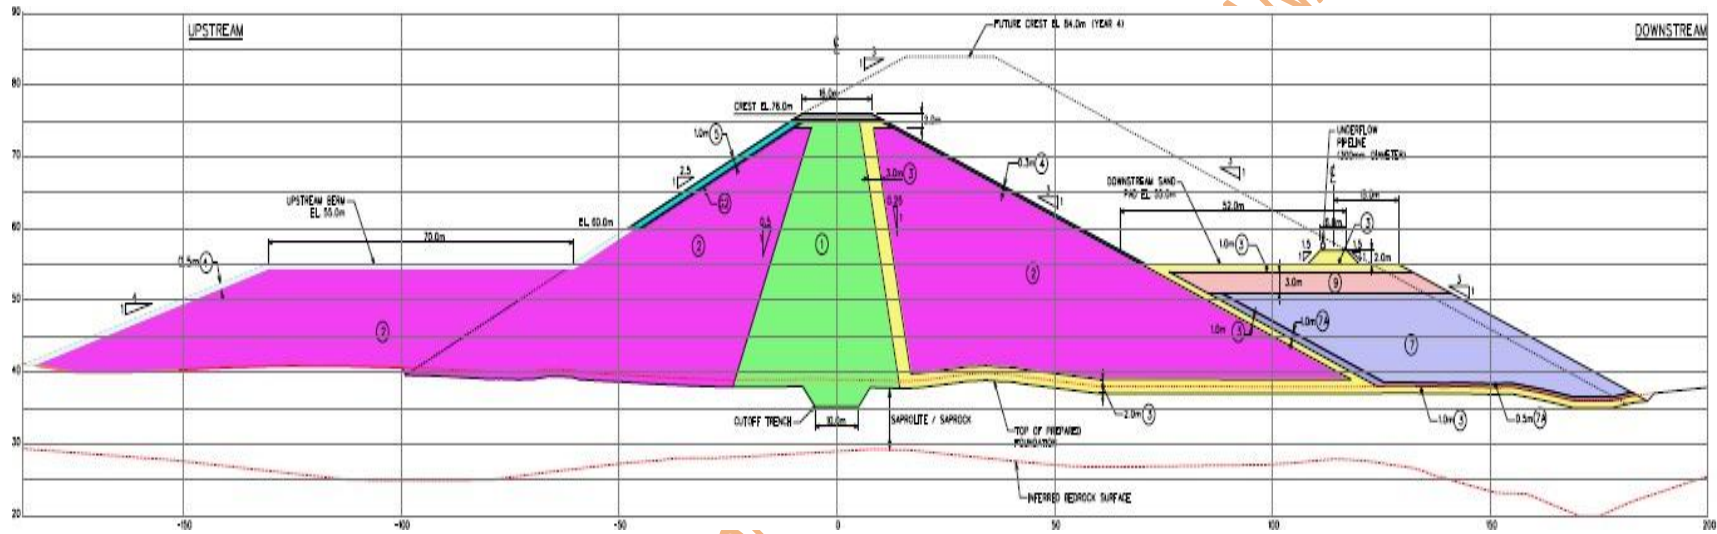
Figura 1 – Sección Típica de la Presa Inicial Diseño Saprólítico

Con el diseño sapolítico, los diques iniciales se construyeron con un núcleo de sapolita de baja permeabilidad y una cobertura de sapolita, separados en el lado aguas abajo por filtros y drenaje granulados (ver Figura 1). La Tabla 1 a continuación muestra los tipos de materiales que se utilizaron en la construcción de la presa inicial con el concepto de diseño sapolítico, junto con los puntos generales de uso de esos tipos de materiales. Los tipos de materiales para el diseño con relleno de roca se extraen de la misma Especificación. La cresta de la presa se construyó a 76 m s.n.m.

- Figura 1 – Sección Típica de la Presa Inicial Diseño Saprolítico 7
- Figura 2 – Sección Típica de la Presa Inicial Diseño con Relleno de Roca..... 12

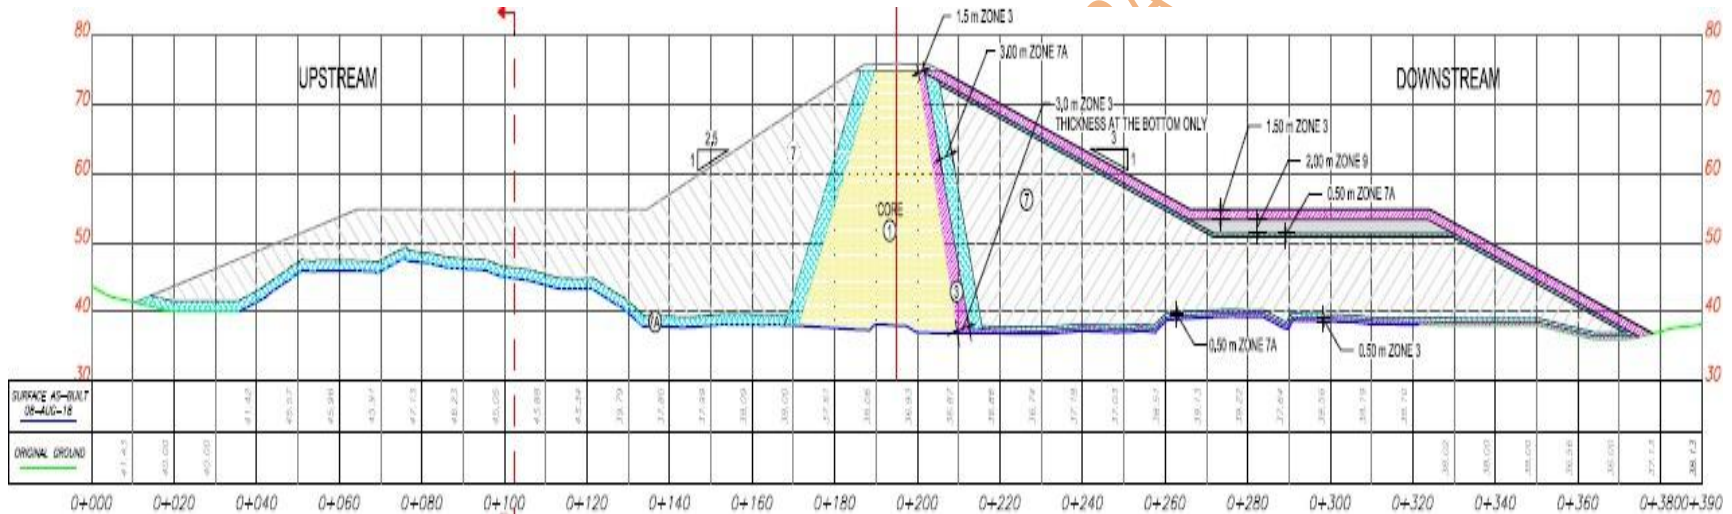
Figura 2 – Sección Típica de la Presa Inicial Diseño con Relleno de Roca

El concepto básico del diseño con relleno de roca es construir el cuerpo aguas arriba y aguas abajo, incluyendo una berma aguas arriba a la elevación 53 m y una plataforma de arena aguas abajo a la elevación 55 m, utilizando dos tipos de material de roca: Zona 7 para relleno de roca y Zona 7A para relleno de roca fino.

El diseño con relleno de roca mantiene el núcleo saprolítico del dique y conserva las mismas dimensiones del dique total que el diseño saprolítico.

El cuerpo aguas arriba se construyó con una capa de 1.5 m de espesor de material Zona 7A sobre la plataforma preparada y donde quiera que el dique haga contacto con la parte ya construida pero no terminada del dique inicial o con el terreno natural. El cuerpo aguas arriba también se construyó con una zona de transición de 3 m de ancho de Zona 7A adyacente al núcleo saprolítico, comenzando desde la plataforma preparada y la elevación actual de la parte ya construida del cuerpo aguas arriba hasta el nivel del coronamiento a la elevación 76 m. El relleno de roca Zona 7 completa todo el cuerpo aguas arriba, incluyendo la berma aguas arriba. La Zona 7A proporciona compatibilidad entre el terreno natural y el relleno de roca Zona 7.

El cuerpo aguas abajo se construyó con un dren de chimenea de Zona 3, de 3 m de espesor y casi vertical, adyacente al núcleo saprolítico, comenzando desde la plataforma preparada en la parte inferior. El dren de chimenea se reduce a 1.5 m de espesor cerca del nivel del coronamiento. Para la parte ya construida pero no terminada del cuerpo aguas abajo, el dren de chimenea de Zona 3 se conecta con el dren de chimenea ya existente y sigue el espesor del dren de chimenea de la misma elevación que comenzó desde la plataforma preparada. El cuerpo aguas abajo también tiene una manta filtrante de 1 m de espesor sobre la plataforma preparada para toda la huella del cuerpo aguas abajo. La manta filtrante de 1 m de espesor también se adoptó para la parte ya construida.

El cuerpo aguas abajo también incorpora una zona de transición de 3 m de ancho de Zona 7A adyacente al dren de chimenea, que comienza desde la plataforma preparada y se extiende hasta el nivel del coronamiento. Se colocó una plataforma de transición de Zona 7A de 0.5 m de espesor sobre la manta filtrante de Zona 3 de 1 m de espesor instalada en toda la huella. La cara de la pendiente aguas abajo tiene un filtro de Zona 3 de 1 m de espesor, subyacente a una zona de transición de Zona 7A de 0.5 m donde el diseño es con relleno de roca. La berma aguas abajo originalmente tenía un filtro de Zona 3 de 1.5 m de espesor en la parte superior, seguido en la parte inferior por un filtro de piedra limpia de Zona 9 de 2 m de espesor y seguido por una zona de transición de Zona 7A de 0.5 m. La totalidad del cuerpo del dique aguas abajo, incluida la plataforma de arena aguas abajo, se completó con material de relleno de roca Zona 7. Las capas de drenaje subyacentes a la arena ciclónica se optimizaron para ser 1 m de Zona 3 en las pendientes aguas abajo, 0.6 m de Zona 3 en las bermas

La Figura 2 muestra una sección típica del diseño con relleno de roca.

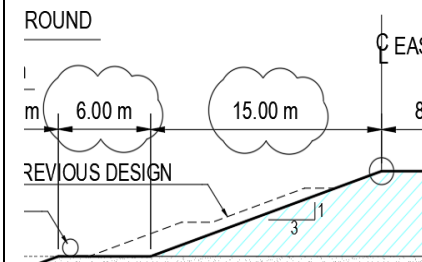
042	1	1824-363-ESD-STK-5036_A-1_Esquema del cambio propuesto en la geometría de la sección.	Estabilidad de la Arena	Operación minera del IMR	Nicholas Mather	EoR/ Doug Cooper	23-Mar-21	<p>Deseo verificar si la estabilidad de la arena es adecuada con una pendiente de 3 (h):1 (v) y una diferencia de elevación de 5 metros en la cara del dique que enfrenta los relaves. Esto se aplicará desde WR 02 hasta WR 05. Este cambio es para mantener una tubería existente en su lugar, ya que en algunas áreas no podemos construir una plataforma para mover la tubería.</p>

Se propone proceder con este cambio. La anchura es necesaria para acceder a las tuberías de relaves y mantener los spigots; la altura de la pendiente de 5 metros con una inclinación de 1:3 es considerablemente estable.	Aprobado	Cerrado	28-mar-21

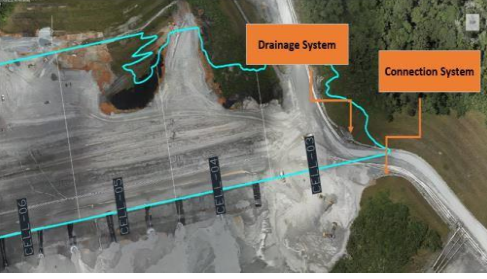
074	1		ND Celda 03 – Conexión de Arena y Sistema de Drenaje de Ramificaciones	Jose Mallqui	Nicholas Mather	EoR/ Doug Cooper	3-Sep-21	<p>El área en la imagen a continuación se encuentra aguas abajo en el Sector 1 en la Pared Norte (Celda 03) y está dentro del área de elevación 3 (Línea Cian), dentro del área que incluye un camino existente, un corredor de tuberías y un sistema de drenaje. Todas esas estructuras necesitan ser reubicadas para completar el alcance de la colocación de arena y filtro.</p> <p>Por esta razón, necesitamos apoyo técnico para desarrollar 2 detalles para gestionar todas las interacciones:</p> <p>1. Sistema de Drenaje: Hay un canal antiguo que trae agua desde la parte superior de la Planta SCP, que necesita ser reemplazado por un sistema de drenaje que permita el flujo de agua en esa área.</p> <p>2. Sistema de Conexión: El estribo Norte - Este del Dique Norte requiere un detalle de conexión entre el contacto natural y el material de arena que forma parte del proceso de construcción de la Elevación 3.</p> <p>Estos 2 detalles de interacción necesitan una ingeniería detallada para evitar interferencias con otros especialistas y controlar la erosión.</p>	<p>Se plantea este TQ para formalizar el requisito de Detalles de Diseño e Ingeniería para desarrollar todos los trabajos relacionados con el proceso de construcción de la Elevación 3.</p>

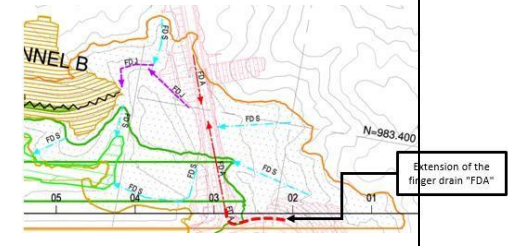
<p>1. Sistema de Drenaje:</p> <p>El drenaje de dedos "FDA" mostrado en los planos 1824-363-CI-DRG-T0051 debe ser extendido como se muestra en la imagen a continuación. Se emitirá una nueva revisión de los planos que muestre el drenaje de dedos extendido. Es importante remover o romper la zanja de concreto existente.</p>

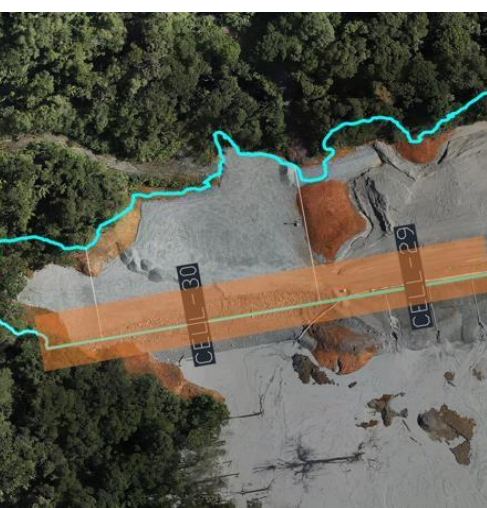
075	1		Detalles de Colocación de Arena para el Lado aguas arriba	Jose Mallqui	Nicholas Mather	EoR/ Doug Cooper	3-Sep-21	<p>El área indicada en la imagen abajo se encuentra en el lado aguas arriba del Sector 4, en la Pared Norte (Celda 30), dentro del alcance de elevación 3 (línea cian). De acuerdo con la propuesta de KCB, se debe aplicar el desarrollo de la línea central. En consecuencia, esta área requiere extenderse sobre la playa de relaves.</p> <p>Como parte de elevación 3, las celdas 30, 29, 28 a 24 deben completarse hasta la cota RL 91, incluyendo el área de aguas arriba. Por lo tanto, se requiere el apoyo de un grupo geotécnico para preparar todos los detalles de diseño e ingeniería para construir en ese sector (cuadro naranja) con el fin de planificar todas las actividades y cumplir con el plazo del Sector 4 en la Pared Norte.</p>

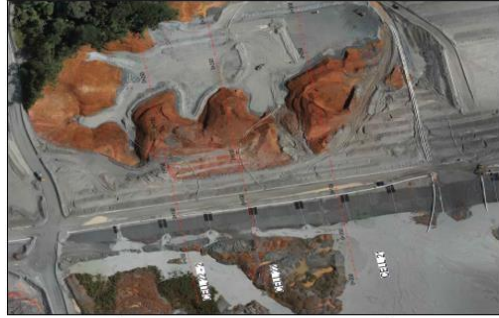
078	1	170921_ELV_ND_PLAN VIEW - FIG 1.pdf 170921_ELV_ND_CROSS SECTION S2-3 - FIG 2.pdf	Elevación Mínima para Mitigar Problemas de Estabilidad - ND, Sect 2/3 Etapa 2	Equipo Técnico	Zayra Caballero	EoR/ Doug Cooper	19-Sep-21	<p>Resumen</p> <p>Esta TQ se redacta para solicitar orientación sobre la elevación mínima (para satisfacer la estabilidad de la presa) para el refuerzo de las celdas 21 a 23 del sector 2/3, ND – Etapa 2.</p> <p>Condiciones Actuales (Fig. 1)</p> <p>El terreno existente donde se están desarrollando las tres celdas contiene una ladera natural que varía de elevaciones de 65 m a 75 m, como se muestra en la Figura 1. La ladera proporciona un elemento de soporte estructural a la estabilidad general de la presa. La elevación del refuerzo de las celdas 21 a 23 varía de El 55 m a 56 m. La elevación objetivo es 65 m.</p> <p>Construcción de la Etapa de Elevación</p> <p>La tasa de elevación de las tres celdas por el método hidráulico es de aproximadamente 3 m a 4 m por semana, con una fecha de finalización anticipada para la primera semana de octubre a El 65 m. Sin embargo, la tasa de colocación de arena hidráulica en las celdas depende de los materiales de la zona 3 para envolver las laderas adyacentes. Hasta la fecha, la disponibilidad de materiales de la zona 3 sigue viéndose afectada por problemas de gradación y azufre, lo que resulta en tasas de colocación bajas en la presa.</p> <p>Soporte de Ingeniería</p> <p>Dada la preocupación con los materiales de la zona 3, existe la posibilidad de que no se logre la elevación de refuerzo objetivo para las tres celdas para la primera semana de octubre. Considere que la ladera natural proporciona un soporte pasivo adicional para la integridad estructural de la presa. A medida que el nivel del estanque aumenta, ¿cuál sería la elevación mínima del refuerzo para las tres celdas necesaria para cumplir con los requisitos de estabilidad (factor de seguridad > 1) de la presa?</p>

<p>FIG 1. Existing Conditions ND Cells 21 - 23</p>	N/A	N/A	Borrado	N/A

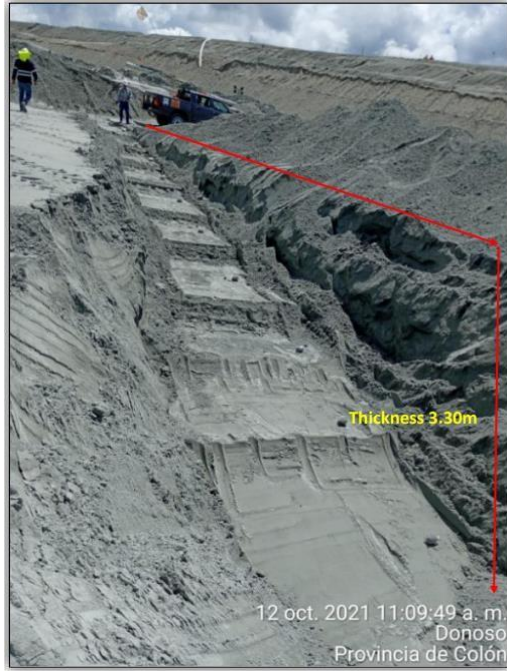
082	1	MPSA-TMF-TQ-082	Aumento del Grosor de la Capa para la Colocación de Arena Hidráulica	E	Nicholas Mather	EoR/ Doug Cooper	16-Oct-22	<p>Resumen: Esta TQ se redacta para solicitar el cambio en el grosor de la capa para la colocación de arena hidráulica, de 1 metro (para satisfacer el requerimiento técnico) a un grosor mayor para el reforzamiento y desarrollo de la cresta en la Represa de Relaves IMR.</p> <p>Condición Existente: De acuerdo con el requisito de diseño de KCB, todas las celdas deben desarrollarse con una capa de 1 metro para el proceso de colocación hidráulica, como se muestra en la Tabla 1 - Resumen de Especificaciones y Modificaciones Propuestas de JVP 2013 (KCB 2019).</p> <p>Procedimiento de Movimiento de Tierras para la Construcción por Etapas: La metodología aplicada por el equipo de movimiento de tierras consistió en llenar cada celda hidráulica con 2 metros de arena, y luego obtener la aprobación del equipo de calidad para el porcentaje de finos y la prueba de compactación. Después de eso, se empieza la preparación para la descarga de arena hidráulica siguiente, cuando se retiran 1 metro de capa de arena del suelo para colocarla mecánicamente y construir el terraplén para el siguiente proceso de elevación.</p> <p>Se presentó una situación en la que el proceso de colocación de arena hidráulica excedió el requisito técnico para el grosor, alcanzando los 3.3 metros de altura. Todos los ensayos de Calidad fueron aprobados, y todos los resultados de las pruebas se muestran en el archivo adjunto.</p> <p>Soporte de Ingeniería: Considerando que los resultados obtenidos de las pruebas de densidad y contenido de finos para la capa de 3.3 metros de profundidad fueron exitosos, es posible que el requerimiento técnico de 1 metro de grosor se cambie a 2 metros, siguiendo el mismo procedimiento para la colocación de arena hidráulica y cumpliendo con todas las especificaciones técnicas sin afectar la integridad estructural de la represa?</p>	<p>Esta TQ se presenta para formalizar el requerimiento de cambiar el grosor para la colocación de arena hidráulica (para cumplir con los requisitos técnicos de la represa) para el reforzamiento y desarrollo de la cresta.</p>

<p>Fig. 1. Excavación de relleno de 3.30 m para pruebas</p>	<p>Resumen: La capa de arena con un grosor de 3.3 m, colocada hidráulicamente, puede ser aprobada dado que el QA/QC confirmó el cumplimiento de la densidad requerida a lo largo de toda la capa, así como el cumplimiento con el porcentaje de finos (ver NCR-25 adjunto).</p> <p>En cuanto a las colocaciones hidráulicas, los pasos mencionados a continuación representan el proceso que el equipo de construcción está ejecutando actualmente en el campo:</p> <p>Topografía de la plataforma de celda antes de la colocación hidráulica. Colocación hidráulica de la capa de arena de ciclón (capas de aproximadamente 1.5 m a 2 m). Topografía de la capa completada. Aprobación de la capa por parte de QA/QC mediante excavación de prueba y conformación por bancadas (cada bancada con alturas de aproximadamente 30 cm a 40 cm). Relleno de las excavaciones de prueba y compactación en la parte superior de la capa (capas de aproximadamente 1.5 m a 2 m). Conformación del terraplén para la siguiente colocación hidráulica. La parte superior de la capa aprobada se empuja a los lados, reduciendo la capa en aproximadamente 1.5 m a 1 m. La ingeniería de TMF sugiere realizar algunos ajustes en el proceso de colocación hidráulica actual para reducir el trabajo de QA/QC y mejorar los resultados de compactación en el relleno de las excavaciones de prueba.</p> <p>Cambios sugeridos: 1. Topografía de la plataforma de celda antes de la colocación hidráulica. - Sin cambios 2. Colocación hidráulica de la capa de arena de ciclón (capas de aproximadamente 1.5 m a 2 m). - Sin cambios 3. Topografía de la capa finalizada y referencia para asegurar una capa de 1 m de altura. - Modificado 4. Conformación del terraplén para la siguiente capa eliminando todo excedente sobre la altura de 1 m de la capa. - Modificado/Reordenado 5. Aprobación de la capa por parte de QA/QC mediante excavación de prueba y conformación por bancadas (bancadas con alturas de aproximadamente 30 cm a 40 cm). - Reordenado 6. Relleno de las excavaciones de prueba y compactación en la parte superior de la capa (capas de 1 m). - Reordenado</p>	Aprobado	Closed	21-nov-22

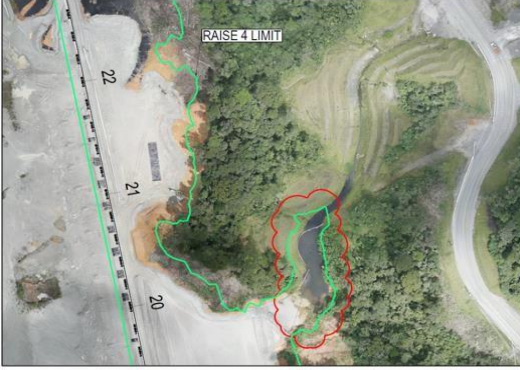
083	1	181121_TQ83	Definición de material de relleno - ED WR5 Celda 20 Área de apoyo	Equipo de planeamiento	Zayra Caballero	EoR/ Doug Cooper	18-Nov-21	<p>Resumen: Este TQ está redactado para solicitar información sobre las especificaciones técnicas del proceso de relleno para la celda 20 ubicada en ED - WR5 (para cumplir con los criterios técnicos del material) en el área de contrafuerte para el desarrollo en el IMR Presa de Relave.</p> <p>Condición Actual: Según el diseño preliminar, hay una estructura de canal en la celda 20, que se encuentra dentro del área de la etapa 4. Necesita desarrollarse para aplicar el perfil de plataforma y filtro secundario, como se muestra en la Fig. 1.</p> <p>Apoyo Técnico: Dado esto, requerimos orientación para definir el diseño, procedimiento y tratamiento de ejecución para esta área (destacada en rojo) para cumplir con todos los requisitos geotécnicos, ambientales y de gestión del agua.</p>	<p>Este TQ se presenta para formalizar la solicitud de orientación (para cumplir con los requisitos técnicos, ambientales y de gestión del agua de la represa) para el desarrollo del contrafuerte.</p>

<p>Fig. 1. Area to be define by Geotechnical Team</p>	<p>El canal en cuestión fue construido para asegurar el drenaje de agua del WRP5; por lo tanto, el drenaje debe mantenerse instalando un drenaje tipo "Drenaje de Dedos Unido" (ver el dibujo 1824-363-CI-DRG-T0054). El fondo del canal existente (según el diseño) y la parte superior del WRP5 (según el diseño) tienen aproximadamente la misma elevación (ver imagen a continuación). Por lo tanto, el material de filtro debe descansar sobre el fondo del canal (y seguir su pendiente de diseño) y debe conectarse con el WRP5.</p> <p>La Zona 9 dentro del drenaje de dedos debe descansar sobre 50 cm de material tipo Zona 7A. El canal debe ser limpiado y mantenido para asegurar el drenaje adecuado del agua.</p>

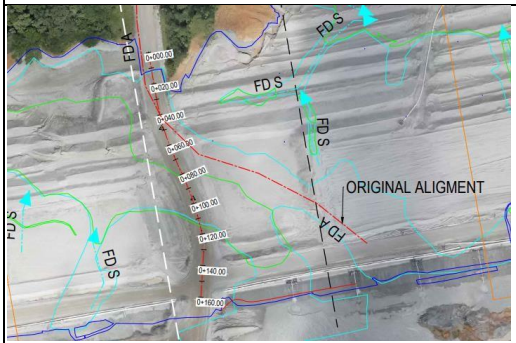
Presas de Arena – Registro de Consultas Técnicas													
No.	Rev	Documento / Dibujo No.	Asunto	Originador	Emitido a	Responsable / EoR	Día de entrega	Información/Descripción de la consulta	Enfoque propuesto	Respuesta de Ingeniería IMR	EoR Respuesta	Estado	Fecha del Cierre
084	3	010222-ND_Cell_26- Sección-1_a.pdf / 010222-ND_Cell_26- Sección-1_a (2).pdf	Relocalización del Drenaje en ramificaciones en NSD S4 Celda 23	Equipo de operaciones / Jose Mallqui	Nicholas Mather	EoR/ Doug Cooper	15-Feb-22	<p>Resumen Este TQ se redacta para solicitar la actualización del rediseño del drenaje de dedos para el nuevo perfil de construcción en el contrafuerte de las celdas 23, ND – Etapas 3 y 4.</p> <p>Condiciones Actuales El perfil actual de la presa, donde el diseño original requiere un drenaje de ramificaciones tipo FD A, no comienza desde la cadena original en la parte superior de la celda 22, debido a una zona profunda que no permite el flujo adecuado de agua fuera de la estructura de la pared de la presa. Es importante mencionar que todos los drenajes de dedos están diseñados para permitir que el agua salga de la presa hacia el filtro secundario. El diseño original requiere un drenaje de dedos del tipo FDA. Este tipo de drenaje está especificado en el dibujo 363-CI-DRG-T0054.</p> <p>Construcción a la Etapa 3 La situación actual en el campo permite construir el sistema de drenaje de dedos desde la cadena 0+040 (Fig. 1) y luego seguir el alineamiento a lo largo del camino existente. El proceso de construcción comienza con el desarrollo del drenaje de dedos siguiendo las especificaciones técnicas requeridas desde ese punto. Hasta la fecha, este drenaje de dedos se ha realizado en el Sector ND 4 - Celda 23 hasta el área del Raise 4. Incluye el perfil del filtro y se ha completado siguiendo todos los procedimientos de QA/QC.</p> <p>Apoyo Técnico Dada la situación con la reubicación del drenaje de dedos, la zona profunda existente cerca de la pared de la presa y el requisito de dirigir toda el agua fuera de la pared, aplicamos la opción de construcción de acuerdo con la descripción anterior. Ese nuevo alineamiento cumpliría con los requisitos de drenaje desde el nuevo punto de partida y no afectaría ningún factor estructural ni de estabilidad para la presa. Finalmente, requerimos su aprobación y registro en los dibujos As Built.</p>

<p>Los drenajes de ramificaciones tipo "FDA" han sido diseñados para recolectar toda el agua que naturalmente se concentra a lo largo del acceso existente, para luego permitir que drene fuera del Terraplén de Arena Cicloneada.</p> <p>Como se detalla en la Descripción de la Consulta, una sección del drenaje de dedos "FDA" que se muestra en la imagen a continuación no fue construida (línea naranja); en su lugar, sólo se instaló el material de transición (Z7A) + el drenaje de manta (Z3).</p> <p>La construcción adecuada del drenaje de dedos se reanudó más adelante desde la ubicación de diseño (línea verde en la imagen a continuación).</p> <p>En este punto, construir el drenaje de dedos según el diseño podría comprometer la estabilidad de la presa, dada la gran cantidad de material existente (arena cicloneada). Por lo tanto, se aprueba ajustar el inicio del drenaje de dedos a la ubicación construida.</p> <p>Sin embargo, se deben instalar un conjunto de instrumentos (Piezo VW) en esta área para monitorear la presión de poro en la zona donde el drenaje de dedos no fue instalado según el diseño original.</p>	<p>Aprobado</p>

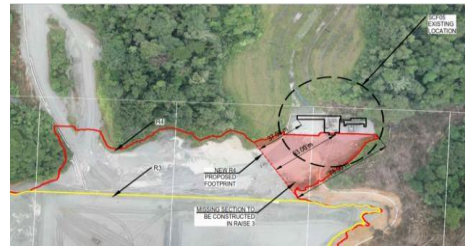
089	1	MPSA-TMF-TQ-089	Dejar el SCF05 en su lugar y usar un dique de compensación para el contrafuerte de R4	TMF Operations/Technical Services - Shaun Persaud	Nicholas Mather	EoR/ Doug Cooper	30-Jun-22	<p>La instalación de recolección de arena SCF05 en ED WR02 fue construida dentro del área de R4. Para completar el trabajo de refuerzo, según el diseño, la instalación de recolección tendría que ser demolida. Se plantea una Solicitud de Cambio (TQ) para modificar el área del dique y dejar en su lugar la instalación de recolección de arena hasta la campaña R5.</p>	<p>Se propone desplazar el refuerzo de R4 del área de la presa alejándolo de la instalación de recolección de arena, como se muestra en el dibujo. La sección de refuerzo que falta se completaría en R5, tras la reubicación de la instalación de recolección de arena. Detalles del Desplazamiento del Refuerzo de R4: a) El área de desplazamiento (sombreada en color rojo) se muestra en el dibujo. Esta sección puede modificarse en el campo por los equipos de construcción y tuberías para dejar un acceso seguro para el equipo que demolerá la instalación de recolección de arena en una fecha posterior. b) La superficie del terreno existente (EGS) en las proximidades de SCF05 y el área del dique es aproximadamente El 75m. c) La sección de refuerzo que falta sobre EGS requeriría una capa de filtros de 2.5 m de espesor y una capa superior de arena de 1 m de espesor para alcanzar un refuerzo de El 77m+. Nota: La reubicación propuesta de la instalación de recolección de arena mostrada en los dibujos es solo para fines de discusión.</p>

<p>Se propone proceder como se ha esbozado anteriormente, ya que el refuerzo que falta es extremadamente limitado. Además, la sección está protegida por una lengua de saprolita natural. Por lo tanto, no se propone realizar ningún análisis de estabilidad en este caso.</p>	<p>Aprobado. El trabajo debe ser supervisado para asegurar que los filtros puedan ser colocados y conectados con el sistema de filtros existente.</p>	Cerrado	04-jul-22

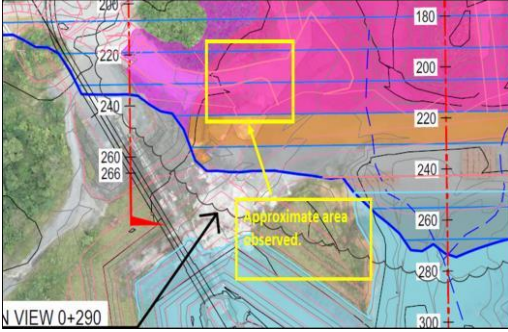
100	1	MPSA-TMF-TQ-100	Liberación del material de la plataforma hacia el acceso a la Torre de Decantación.	Thania Arrocha	Nicholas Mather	EoR/ Doug Cooper	8-Nov-22	<p>Durante las actividades de inspección del equipo de QAQC en el acceso a la torre de decantación, que forma parte del dique oeste, se encontró material de relleno existente. Según los documentos mencionados en los planos No. 1824-363-DRG-T0045_Rev2 y 1824-363-DRG-T0048_Rev2, este sector debe estar relleno con material de tipo zona 7.</p> <p>El equipo procedió a evaluarlo en el campo mediante pruebas granulométricas y a compararlo con lo indicado en los documentos técnicos. Los resultados obtenidos no cumplen con lo especificado como material de zona 7.</p> <p>Sin embargo, hemos recibido una notificación por correo electrónico del equipo geotécnico indicando que dicho material permanece en su lugar y forma parte de la estructura.</p>	<p>Debido a que existe una aprobación escrita informal por parte del Ingeniero Geotécnico para mantener dicho material en el sector con las condiciones mencionadas, se emite esta consulta técnica con el fin de obtener el documento de aprobación formal para registrar dicha aceptación en nuestra documentación y adjuntarla a nuestros protocolos.</p>
