27 de agosto de 2024

Ministro Julio Moltó  
Ministerio de Comercio e Industrias ("MICI")  
República de Panamá  
Plaza Edison, Vía Ricardo J. Alfaro  
Panamá

Reciba un cordial saludo. Conforme ha sido requerido en su nota No. MICI-DM-N-No.- [884]-2024, a continuación sírvase encontrar las respuestas correspondientes a la lista de información requerida, como un Anexo adicional al Plan de Preservación y Gestión Segura (PGS) presentado el 16 de enero de 2024, actualizado el 26 de marzo de 2024 y anexos entregados el 17 de junio de 2024:

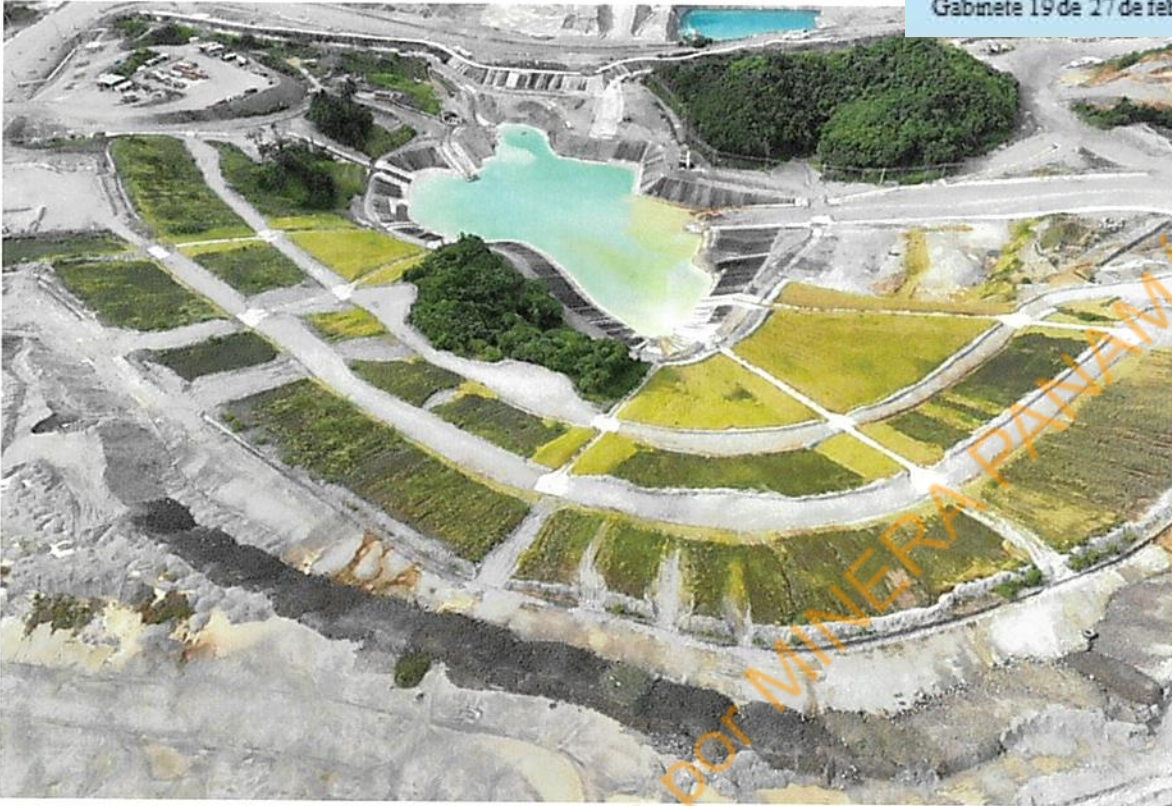
Asimismo, la Poza #2 de control ambiental cumple un rol importante en los controles ambientales del área de mina, a pesar que no se pudo finalizar su construcción. Mientras que no se finalice esta infraestructura, se tiene contemplado realizar limpieza de sedimentos una vez al año.

Fig.2 Poza 2 y canales de concreto en funcionamiento.

**Respuesta:** La Poza 2 forma parte del sistema de pozas de control ambiental del Tajo Botija para la contención y manejo de las aguas de contacto. En la página 28 del PGS presentado en marzo 2024, se indicaron el propósito y trabajos necesarios para concluirla, los cuales transcribimos a continuación:

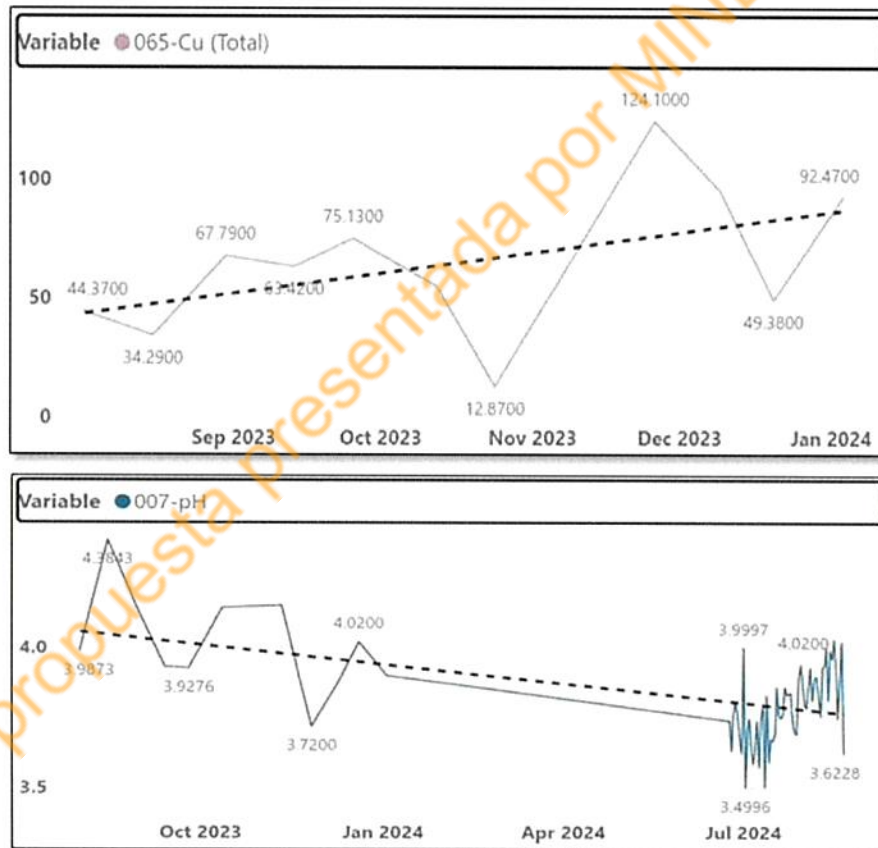
En los gráficos líneas abajo se muestra las condiciones de pH y concentraciones de Cobre en el tiempo de una de las estaciones de monitoreo interno de las aguas de escorrentía e infiltración de los DARE. Como muestra puntual, se nota que el pH registra condiciones muy ácidas y en disminución en el tiempo desde que se detuvo la operación; las concentraciones de cobre son muy altas y aumentan en el tiempo, ambas variables muestran una tendencia clara y continua, aumentando el riesgo de control y medidas de mitigación establecidas durante el periodo de operación.

Fig. 3: Evolución de concentración de cobre (ppm) (gráfico superior) y pH (gráfico inferior).

No se lleva a cabo un seguimiento y monitoreo de los grados de oxidación y niveles de sulfuración de los materiales mencionados. Cobre Panamá realiza un programa de monitoreo de seguimiento interno de las aguas de escorrentía e infiltraciones captadas que provienen de estos materiales y que son conducidos a través de canales y pozas de operación hacia la Instalación de Manejo de Relaves previo acondicionamiento con cal para neutralizar el pH y precipitar metales.

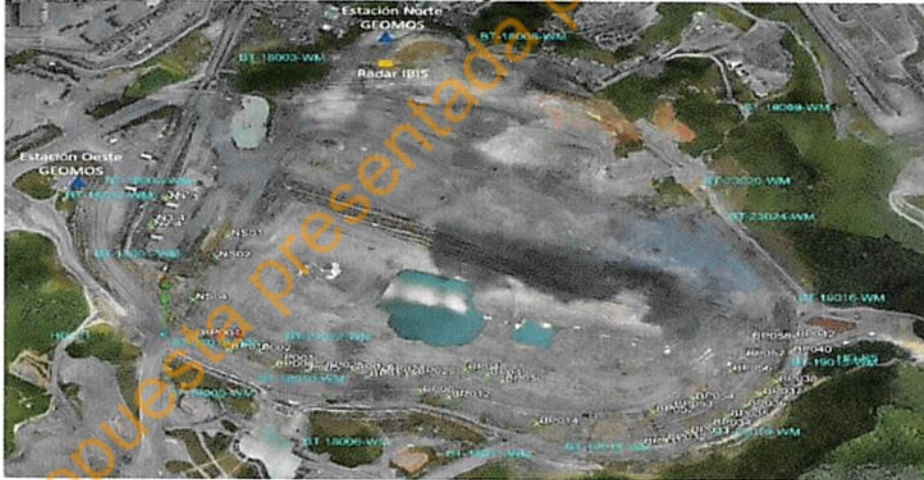
- **Mapa de ubicación de instrumentos geotécnicos:**

1. Radar IBIS: sistema de monitoreo en tiempo real. Frecuencia de adquisición de datos de 2 minutos (720 adquisiciones al día). Transmisión inmediata de datos mediante conexión de red (Ethernet). Monitoreo realizado 24/7, por parte del departamento de Geotécnia, Despacho y Operaciones Mina;
2. Geomos (sistema de piezómetros y estaciones robóticas automatizadas): frecuencia de adquisición de datos de 1 hora. Transmisión inmediata de de datos, vía Ethernet. Data analizada e interpretada en la plataforma Geomos Now, 2 veces a la semana, por parte del equipo de Geotécnia;
3. Piezómetros RST: frecuencia de adquisición de datos de 4 horas. La data es descargada de forma mensual, para su análisis e interpretación.

Nota: piezómetros con etiqueta color celeste. Prismas con etiquetas blancas. Ortofoto Tajo Botija - 22 julio 2024

El mapa completo con el shapefile correspondiente se encuentra en el Anexo VI.
