**EL COBRE PANAMÁ**  
**MINERA PANAMÁ, S.A.**

**REPORTE**  
**PLAN DE PRESERVACIÓN Y GESTIÓN**  
**SEGURA**

**SEPTIEMBRE 2025**

**REPORTE MENSUAL PLANTA DE PROCESOS**

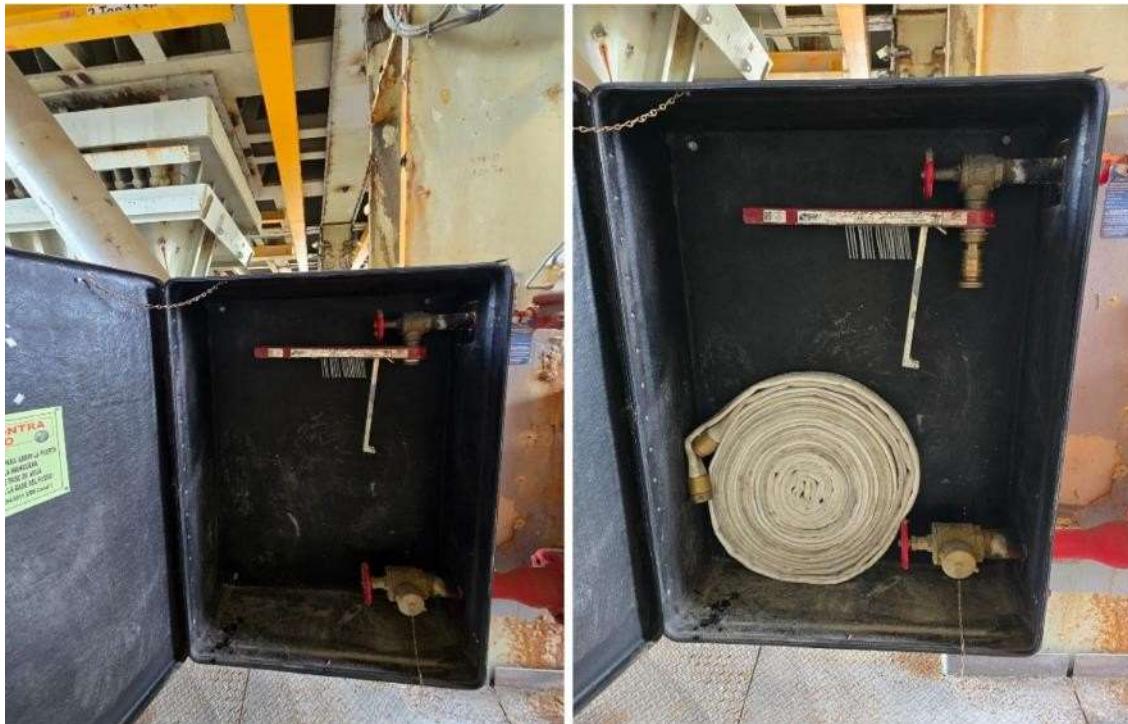
**Ilustración 7** Inspección de gabinetes ANTES Y DESPUES

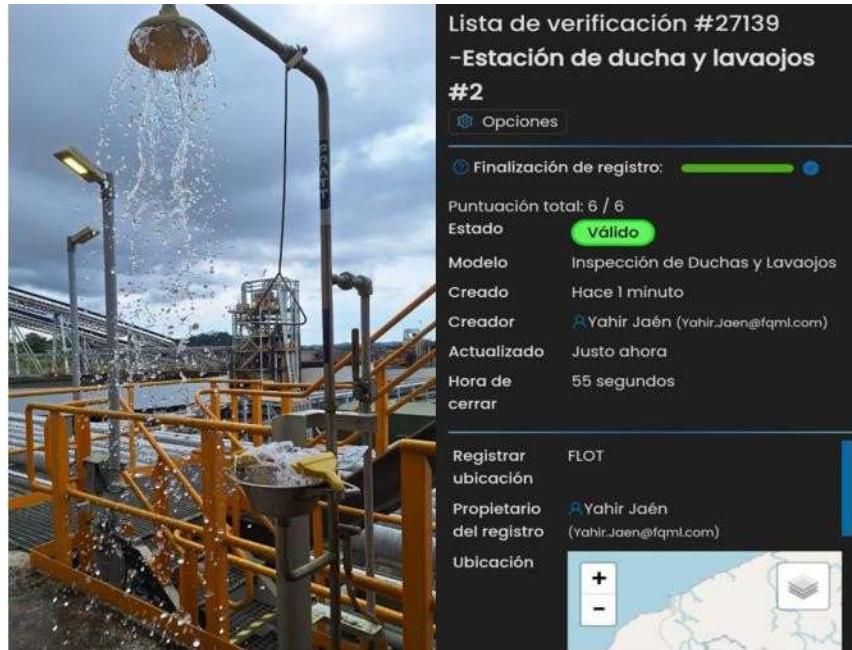
Ilustración 9 Inspección de Lavaojos y duchas

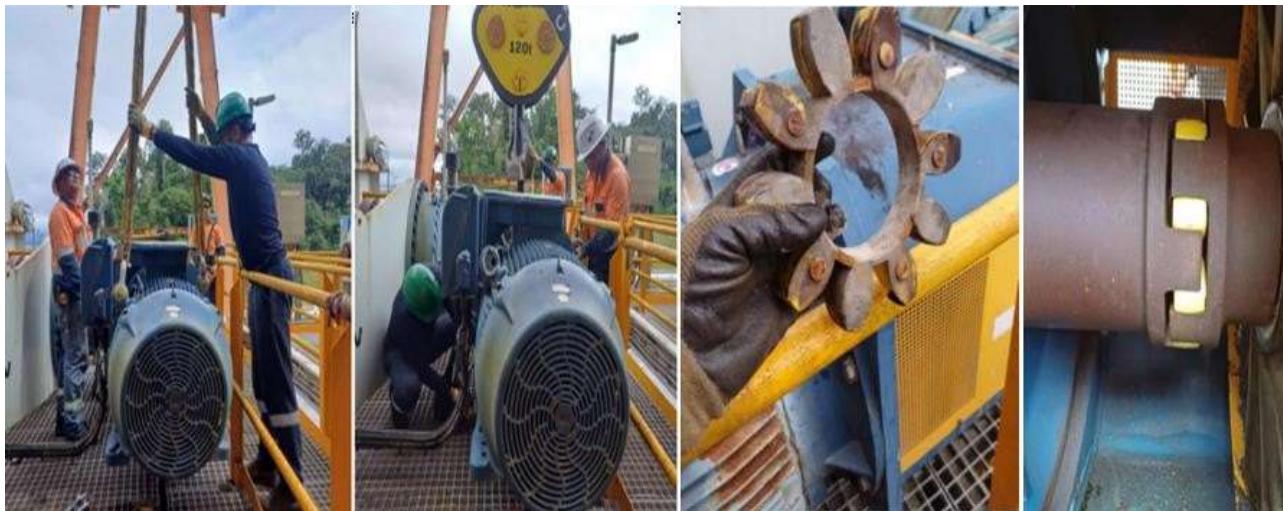
**Ilustración 26** Reemplazo de elastómero en Acople de reductor 313-CV-9002

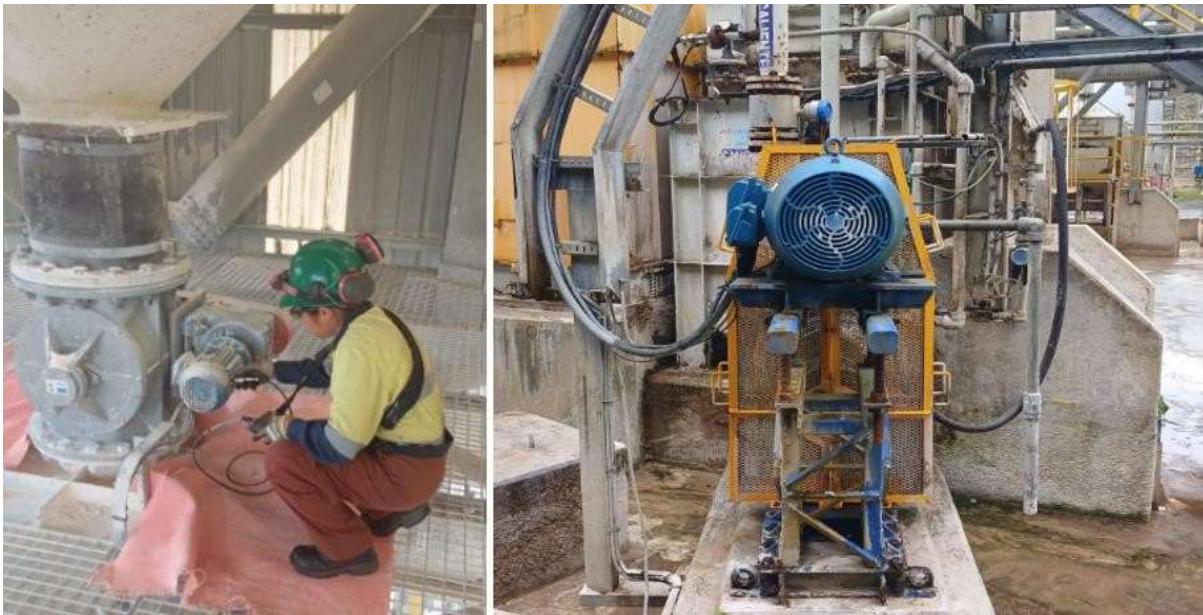
Simulacro operacional de los sistemas de dosificación de reactivos usando solo agua (sistemas de colector, espumante, cal) para el monitoreo de condiciones con el área de confiabilidad, medición de vibración, temperatura y alineamiento de motores.

*Ilustración 34 Monitoreo de condiciones de equipos y prueba de motores*

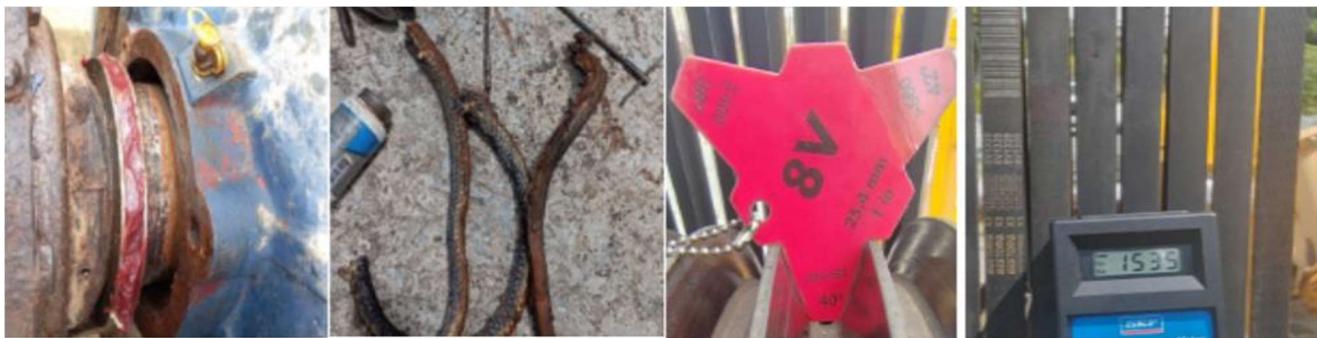
- a. Inspección semestral de las partes de desgaste de la bomba 363-PP-9305, de la poza colectora número 3.
- b. inspección y limpieza de anillo del eje.
- c. Revisión de estopas de sello (se realizó remplazo por mala condición)
- d. Medición de canales de poleas (se encuentran aceptables)
- e. Alineamiento y tensión de correas de transmisión

**Ilustración 35** Evidencias de cambio de estopas e intervención de la bomba 363-PP-9305 de la poza colectora del IMR número 3.

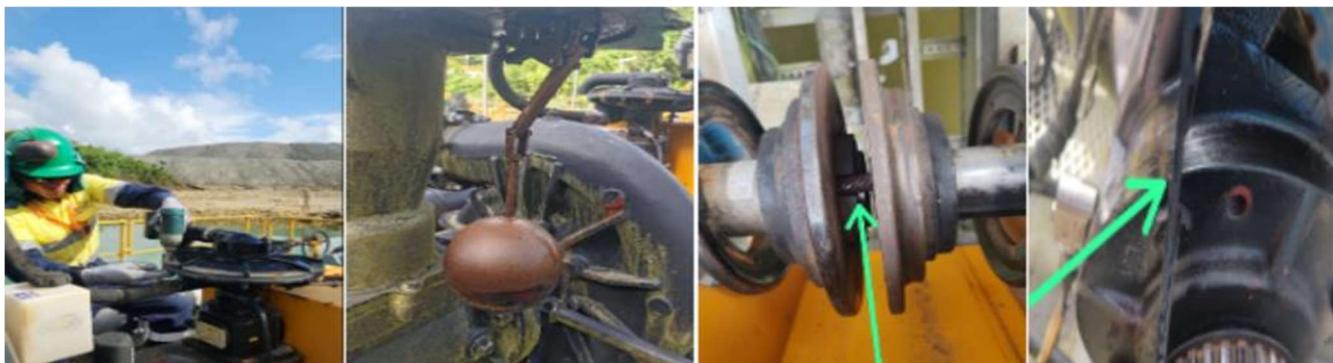
- f. Inspección Trimestral de elementos de desgaste 821-PP-9011/9111 de la poza E
- Inspección de elastómero de bomba de vacío
  - Revisión de bolla de bomba de cebado
  - ajuste de acople y alineamiento de ejes motor bomba.
  - Verificación de soltura mecánica en tornillería

**Ilustración 36** Inspección y Mantenimiento de las bombas de la poza E

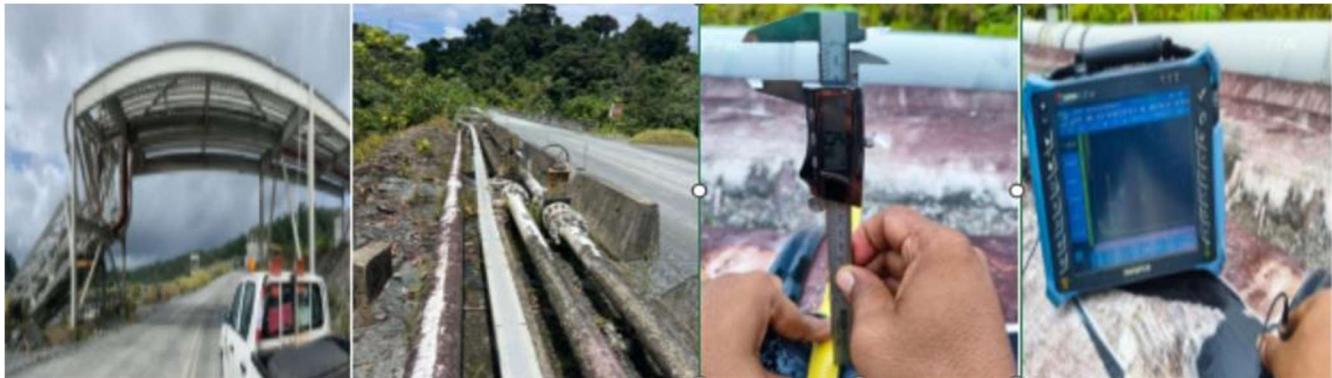
- Inspección visual y revisión válvulas de aislamiento en camino
- Estado de andamios y estructuras relacionadas al circuito
- Verificación de soltura mecánica en tornillería
- Medición de espesores de tubo HDPE (363-pi-1001 y 342-pi-1001)

*Ilustración 37 Inspección de tuberías de transporte de concentrado*

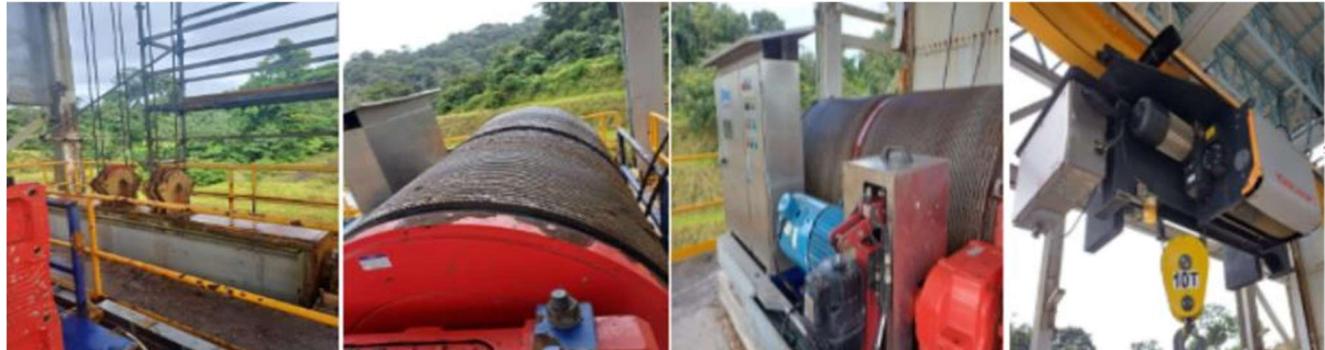
- Inspección visual y arranque de activos para el movimiento de la compuerta.
- Verificación de cableado de izaje
- Revisión de tambor condición estructural y lubricación

*Ilustración 38 Inspección Mensual de compuerta de aliviadero y pruebas funcionales de 364-cn-9002*

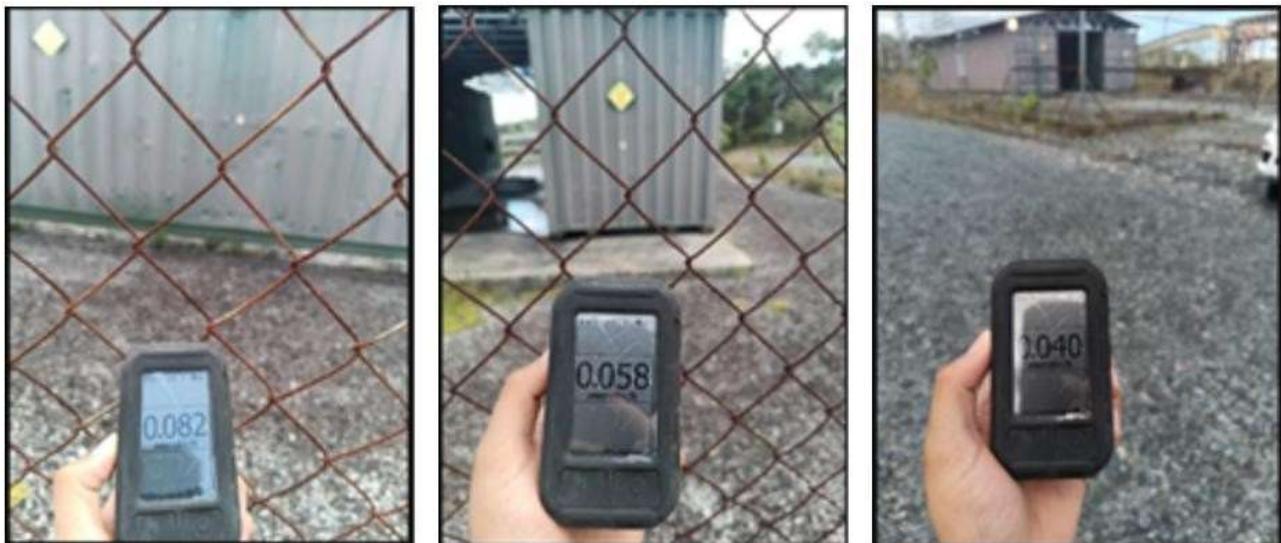
- Mediciones de actividad de fondo.
- Mediciones de actividad en periferia frontal, posterior derecha e izquierda

*Ilustración 39 Medición de Radiología de Bunker 313-BD-3001*

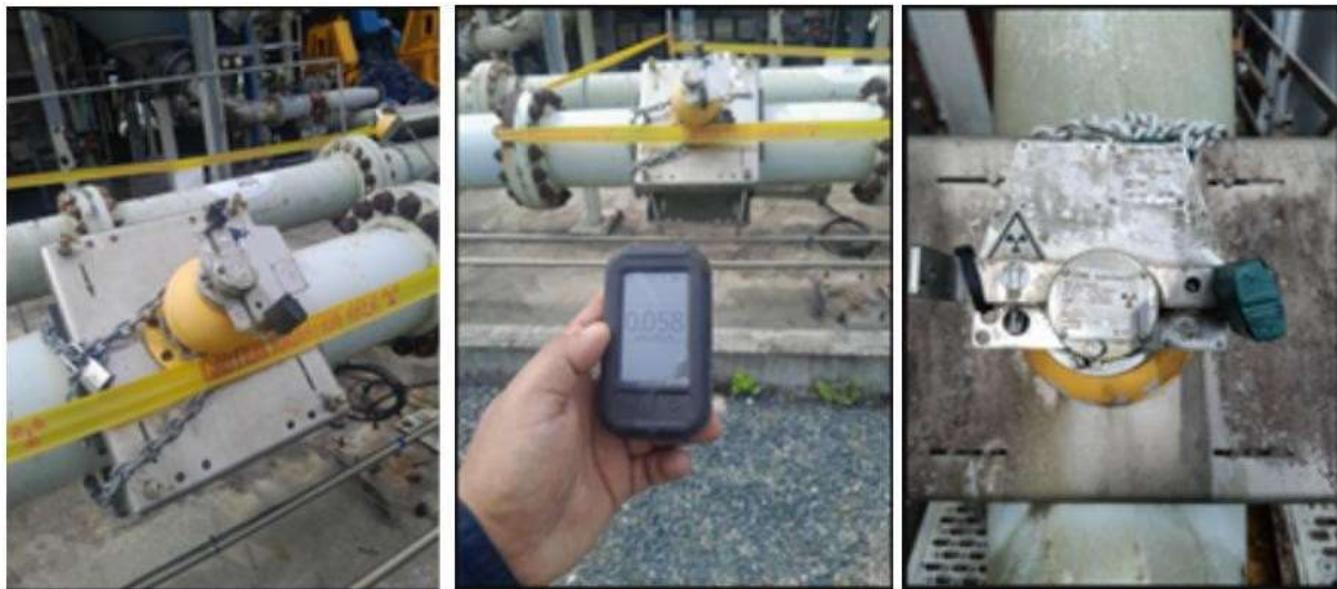
- Verificación de la condición general de la instalación.
- Verificación del estado del contenedor y obturador.
- Vigilancia radiológica en superficie y a 1 metro de distancia.
- Verificación de la condición del acceso al medidor.
- Verificación de señales de aviso y advertencia.

**Ilustración 40** Inspección y Vigilancia radiológica de fuentes de radiación ionizante MNF Planta de Procesos (336, 341, 342, 324, 383, 391, 334 y 338.)

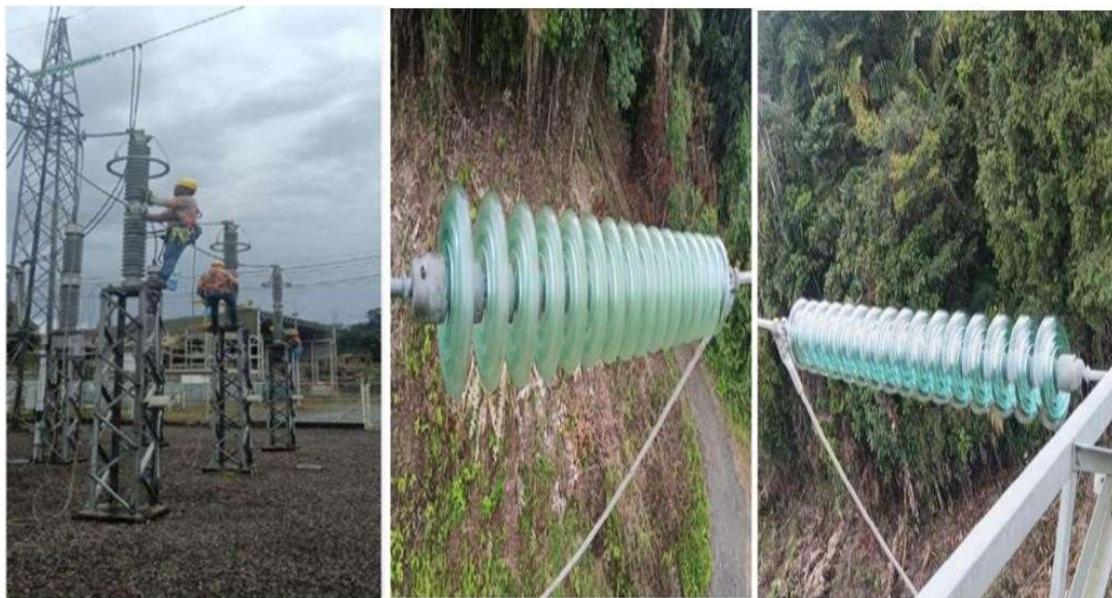
- Inspección y limpieza de aisladores en línea 230-43 del tramo 3 en LT 230Kv.

*Ilustración 41 Limpieza de aisladores*

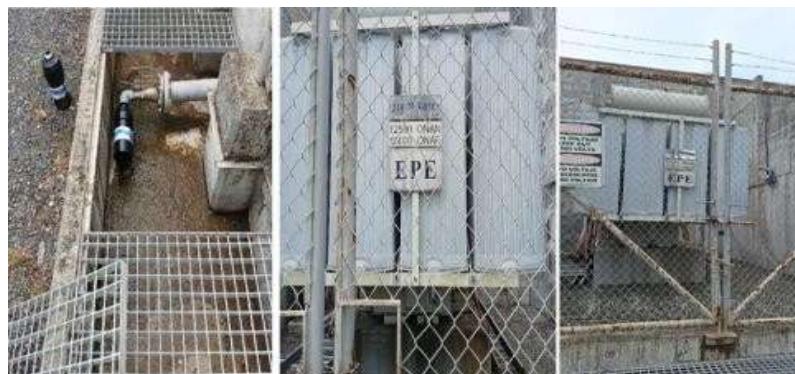
- Reemplazo de filtros de tinas de contención transformadores en la subestación 314.

*Ilustración 42 Reemplazo de filtros en tina de contención*

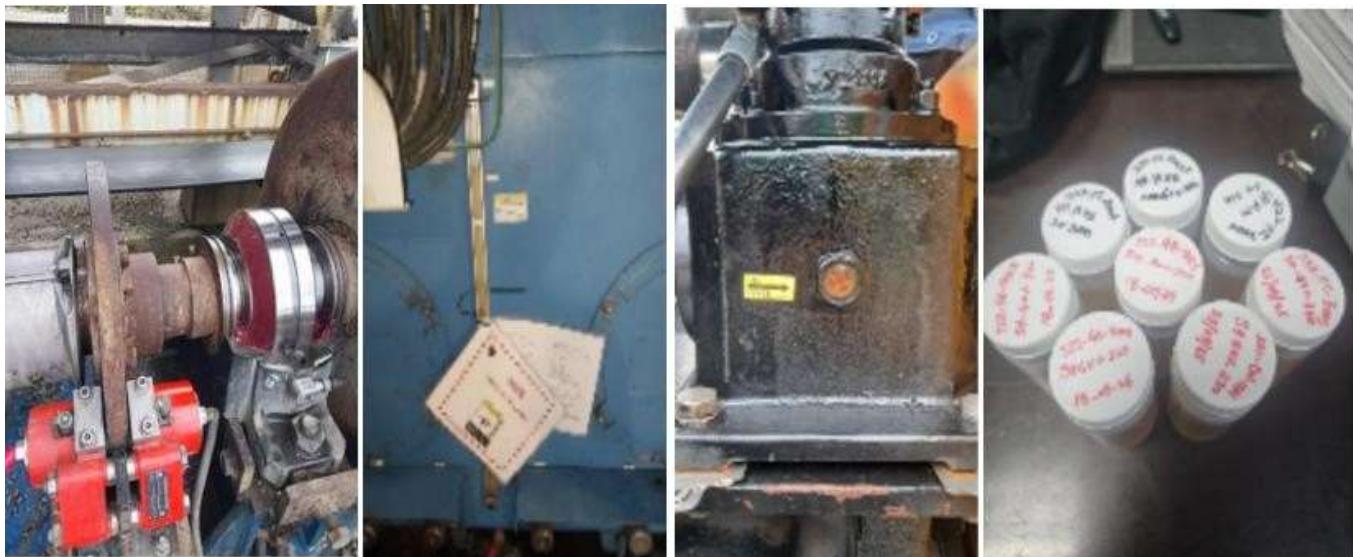
*Ilustración 44 Lubricación y Monitoreo de lubricantes de equipos de la planta de procesos*

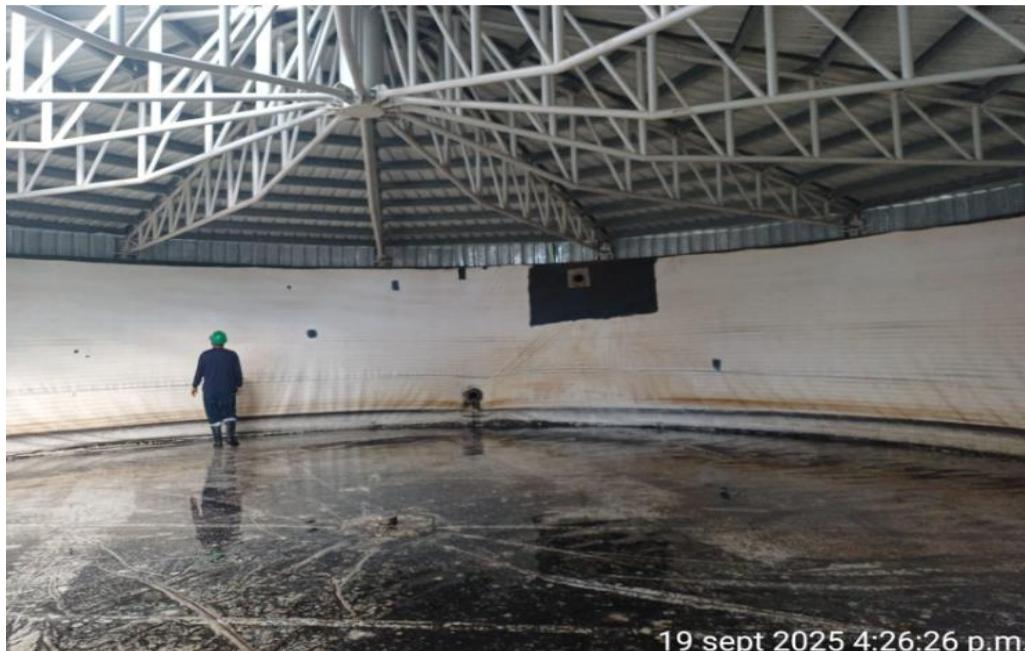
19 sept 2025 4:26:26 p.m.

Vaciado de tanques para dar inicio a la actividad

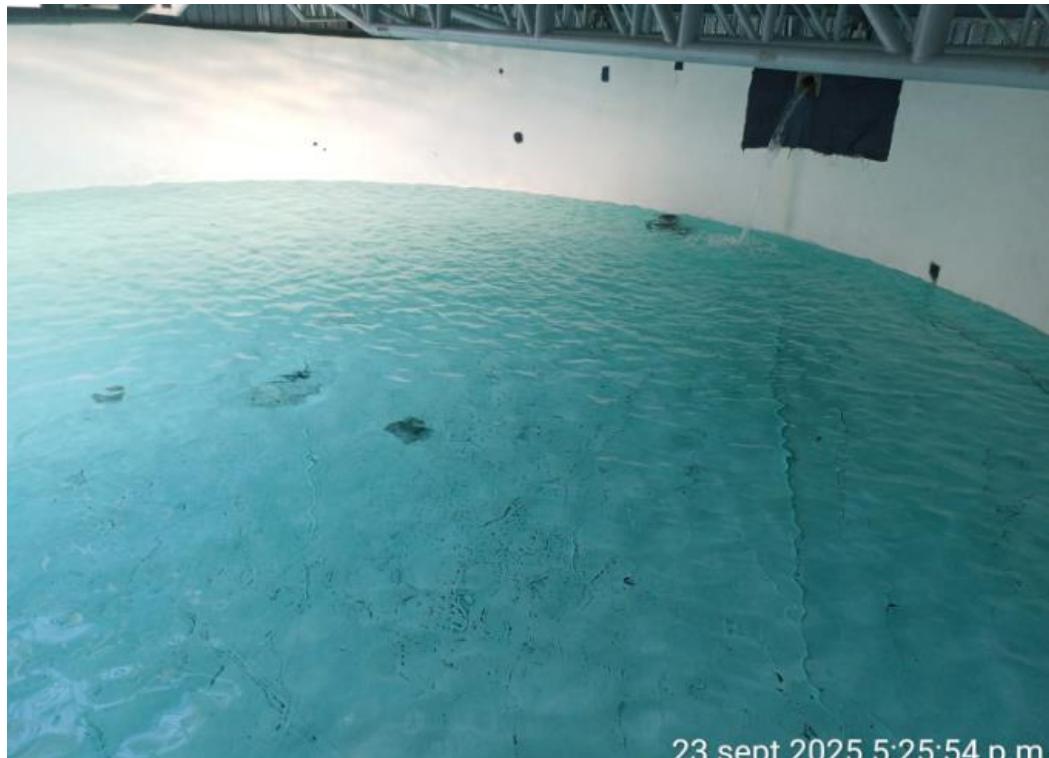
23 sept 2025 5:25:54 p.m.

Se culmina la limpieza del tanque auxiliar y se llena de agua.

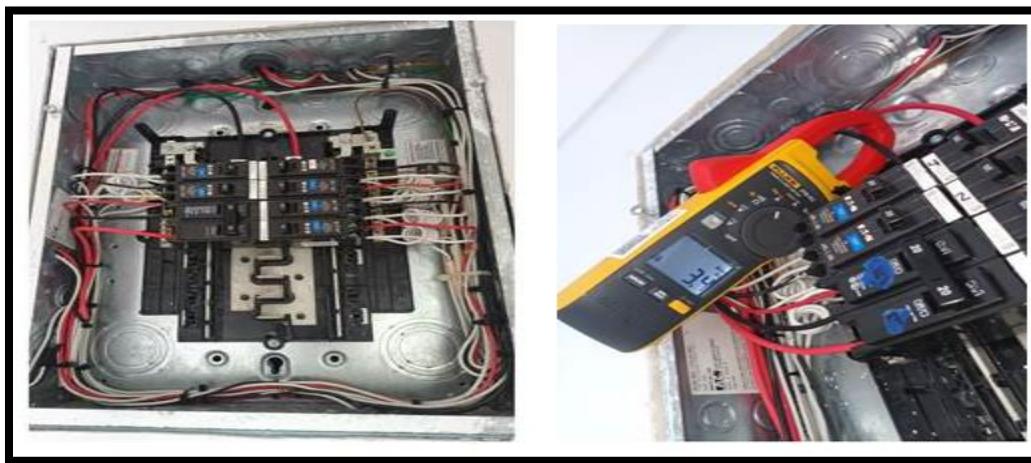
**Inspección Eléctrica Panel de Habitaciones**

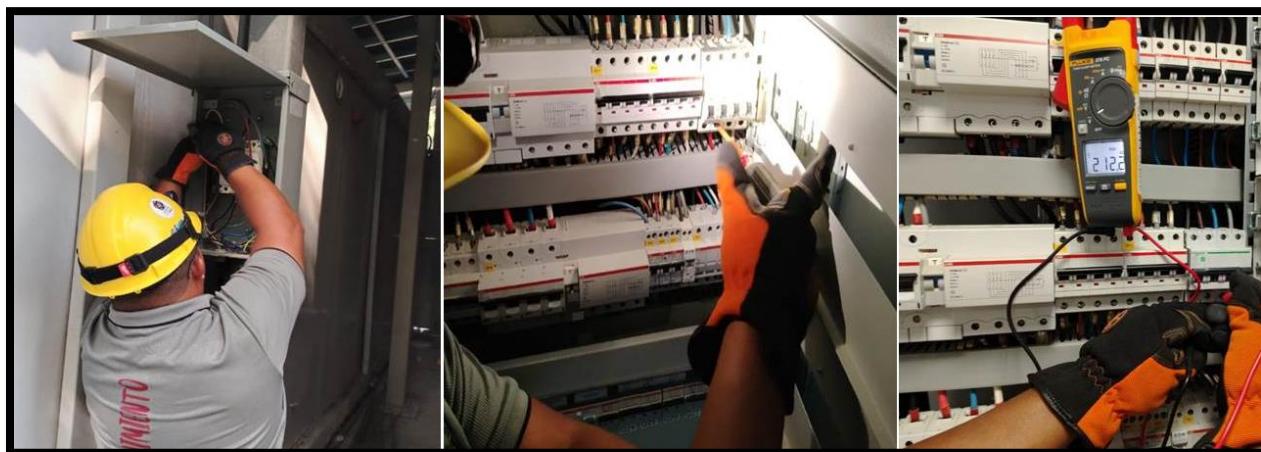
**Inspección Panel de Distribución Principal**

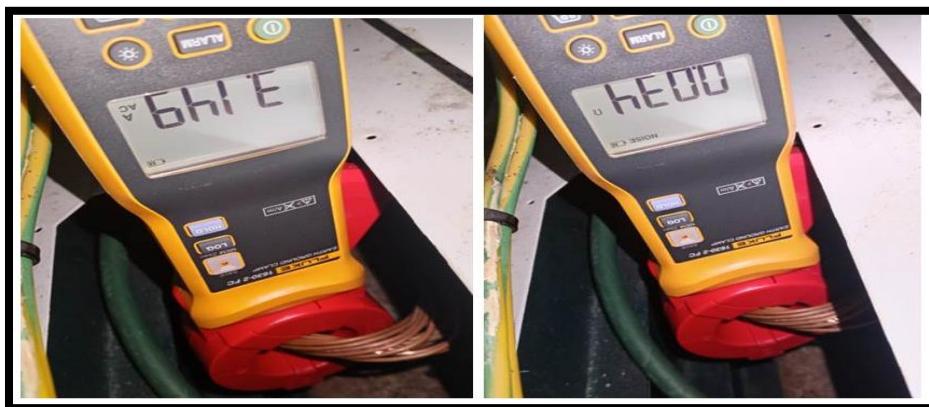
**Inspección eléctrica de puesta a tierra de Módulo Habitacional**

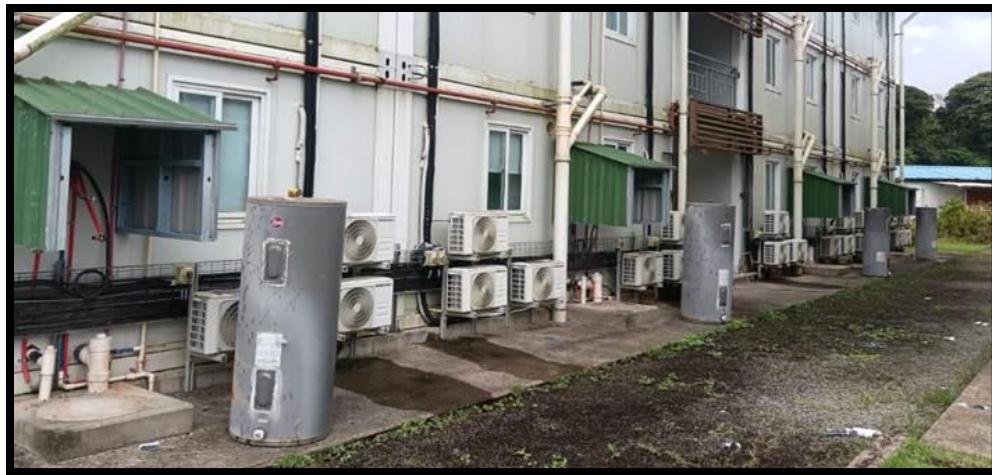
Inspección eléctrica de calentadores de agua

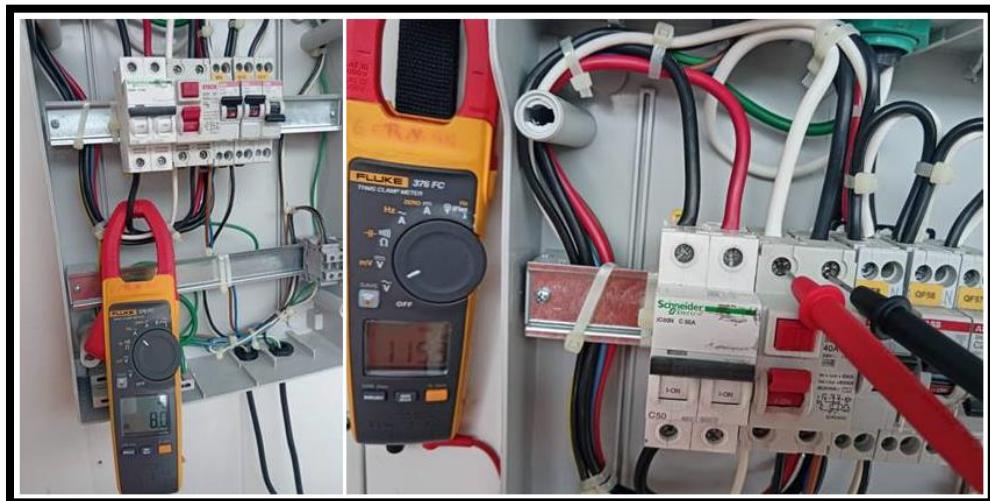
Inspección General Eléctrica en Panel de Distribución secundario

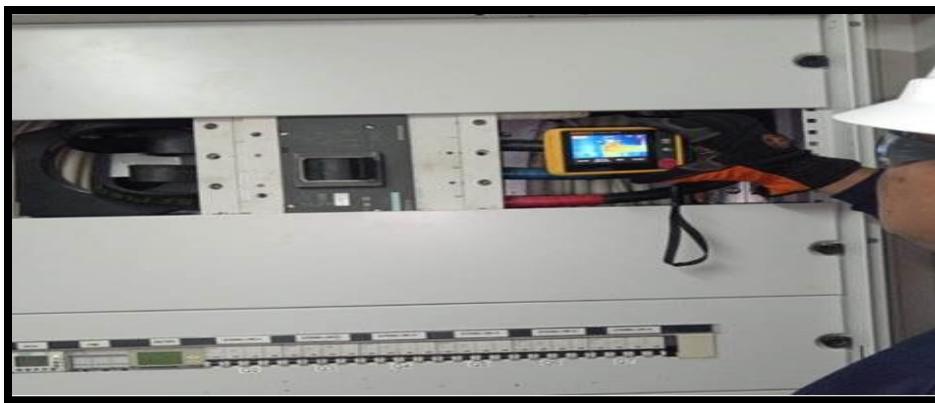
Inspección de Termografía Panel distribución de Módulo Habitacional

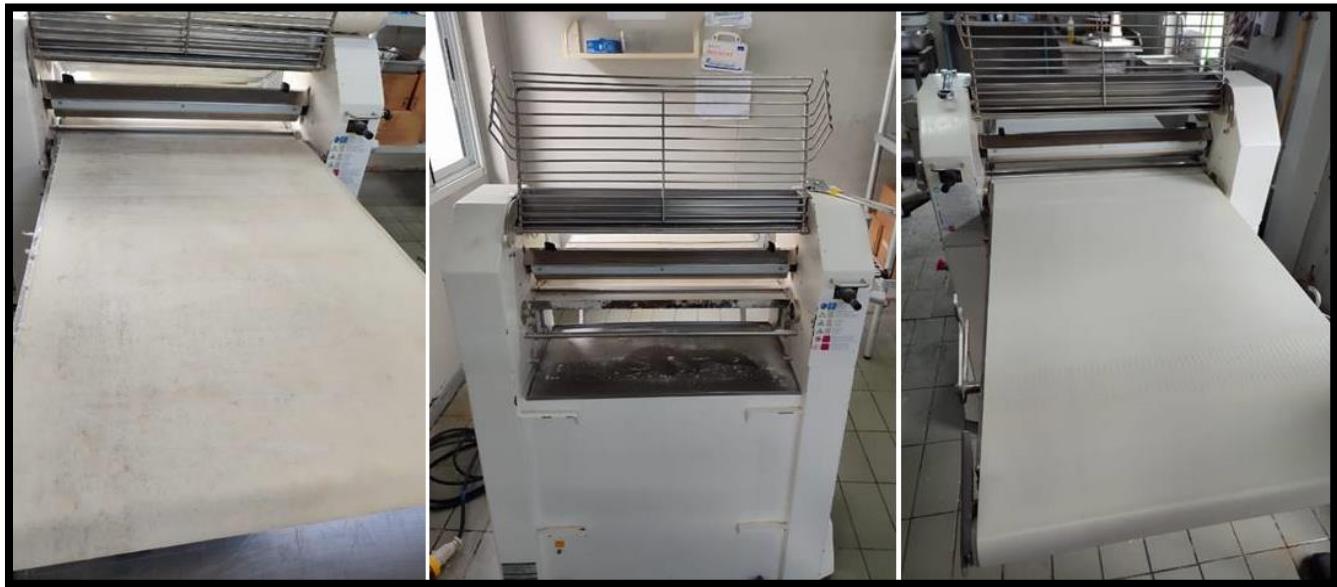
Mantenimiento de Equipos de Cocina (Laminadora)

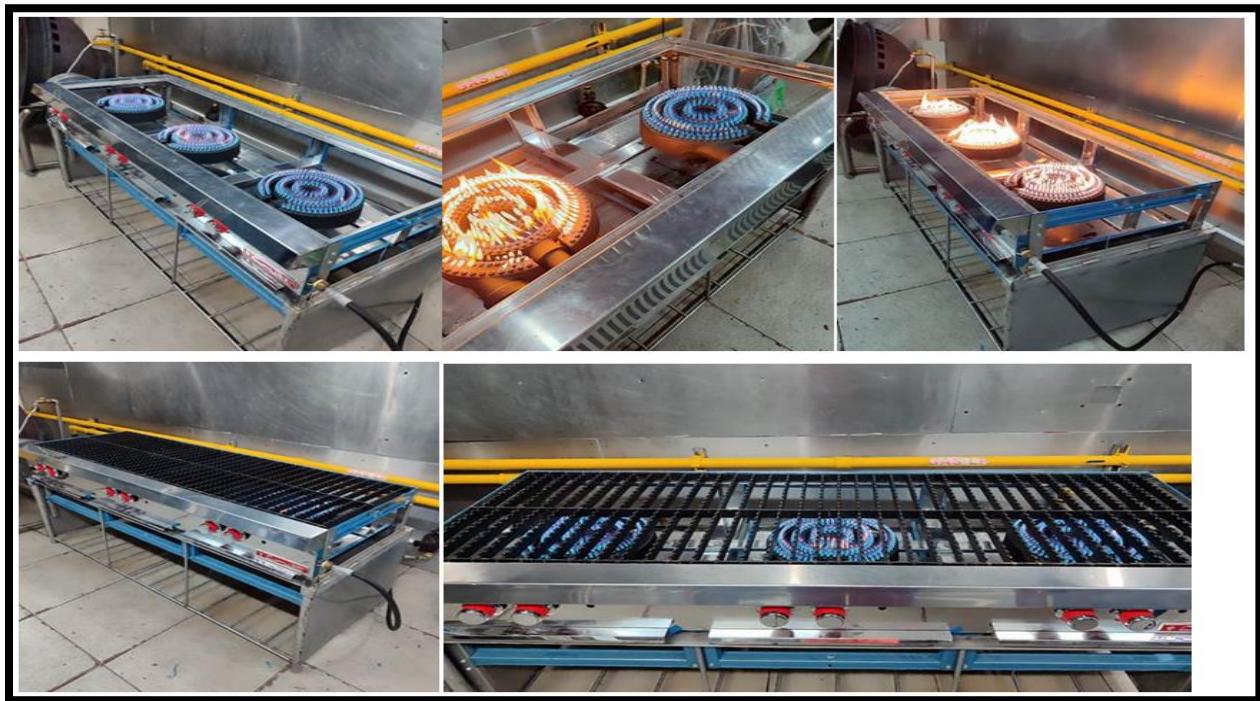
Mantenimiento de Equipos de Cocina (Estufas)

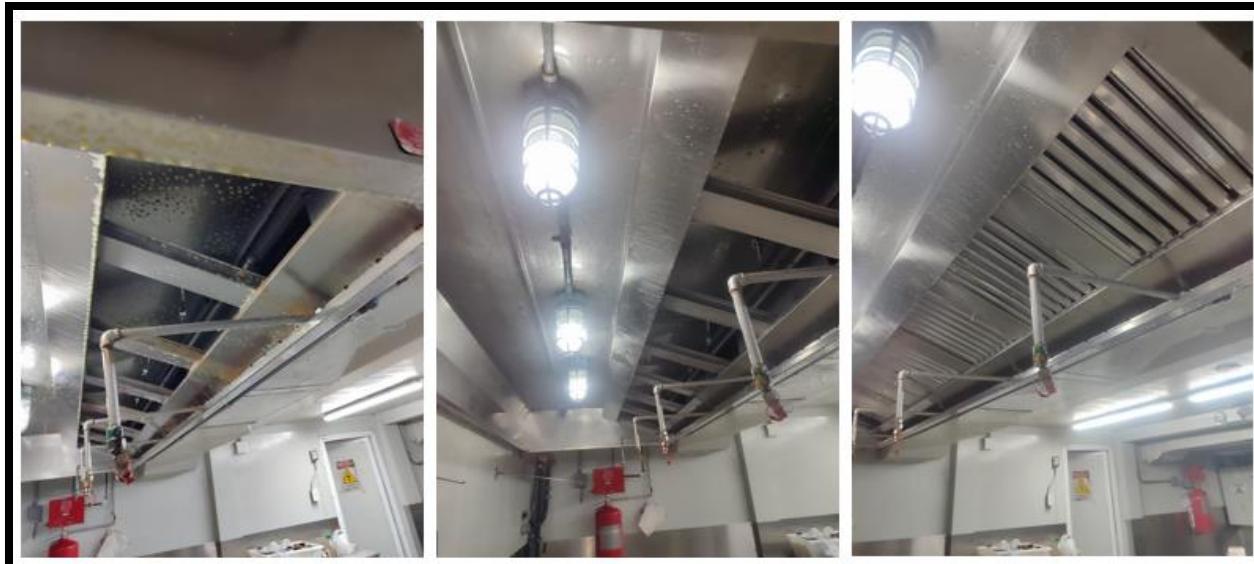
Mantenimiento de Campanas de Extracción

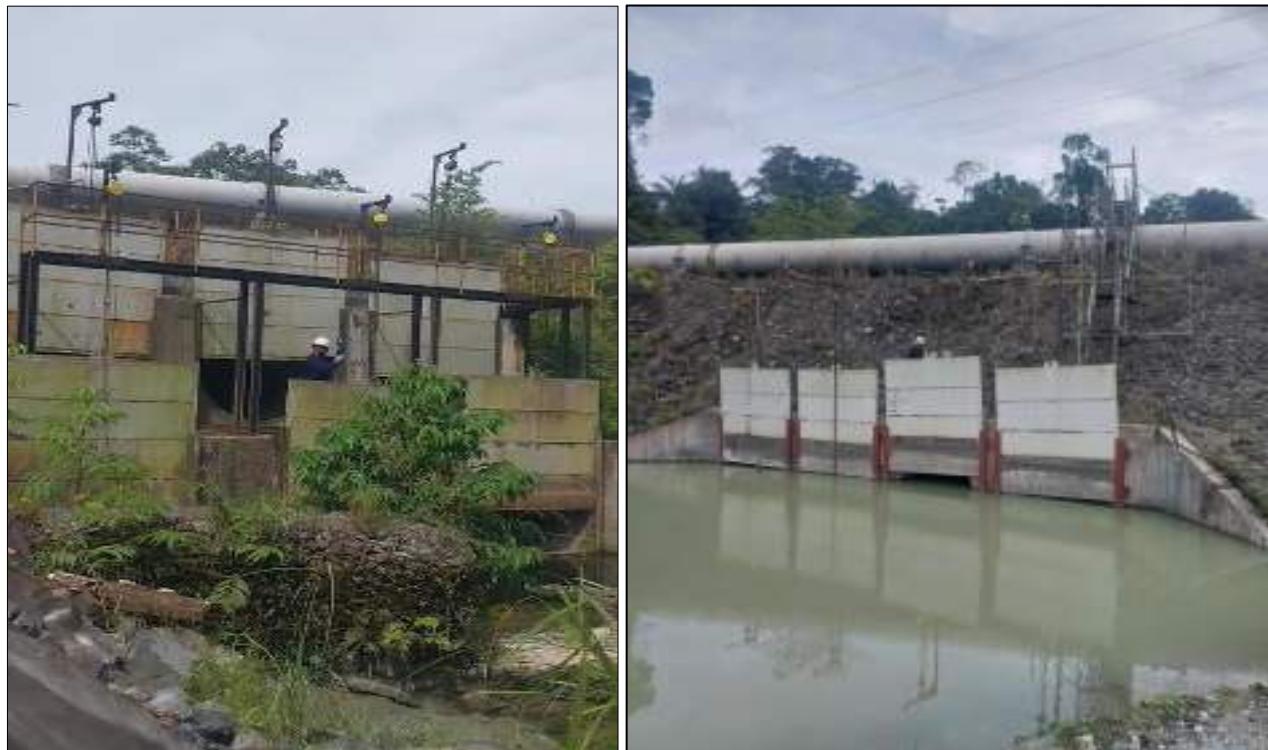
1.2.1 Mantenimiento de la compuerta en PB5 y PB9 del sistema de alcantarillado de la carretera a la costa km0+00 al km 5+00, así como el control de sedimentos del soporte de la calle hacia las IRF.

Figura 3 - Inspección de funcionalidad de Compuerta PB05/09

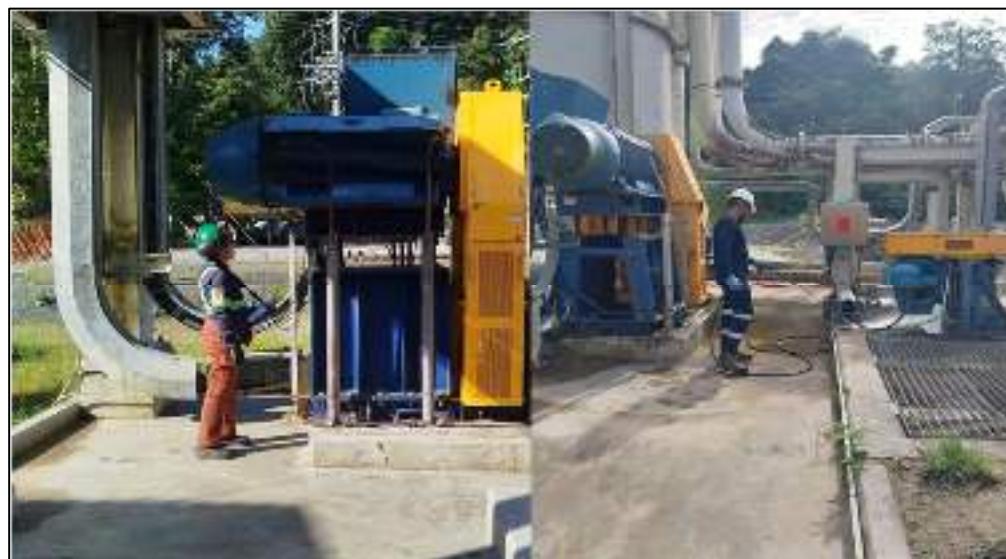
1.2.2 Asegurar el funcionamiento ininterrumpido de las IRF, incluyendo sus bombas del sistema de recolección de filtraciones, y coordinar las inspecciones de mantenimiento necesarias.

Figura 4 - Monitoreo de condiciones de bombas de las estaciones de recolección de filtraciones

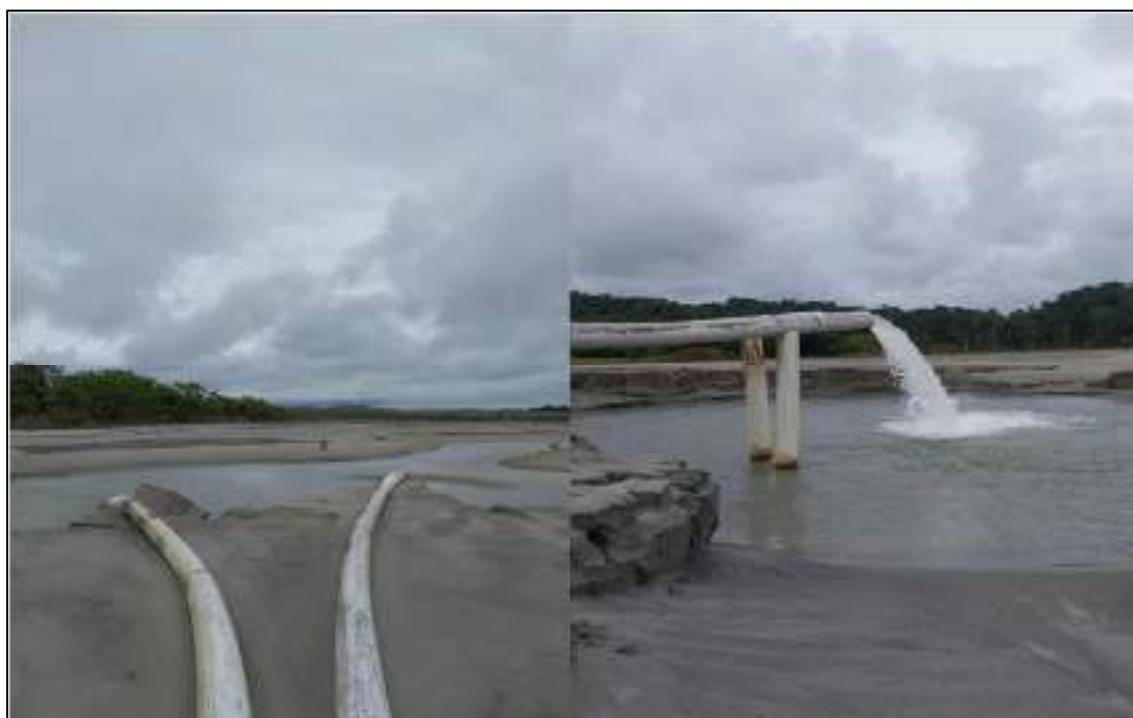
**1.2.5 Ejecutar inspección de las tuberías de retorno de las IRF cuando sea necesario.**

*Figura 7 - Inspección, reubicación y corte de líneas de retorno de SCF4 y SCF6*

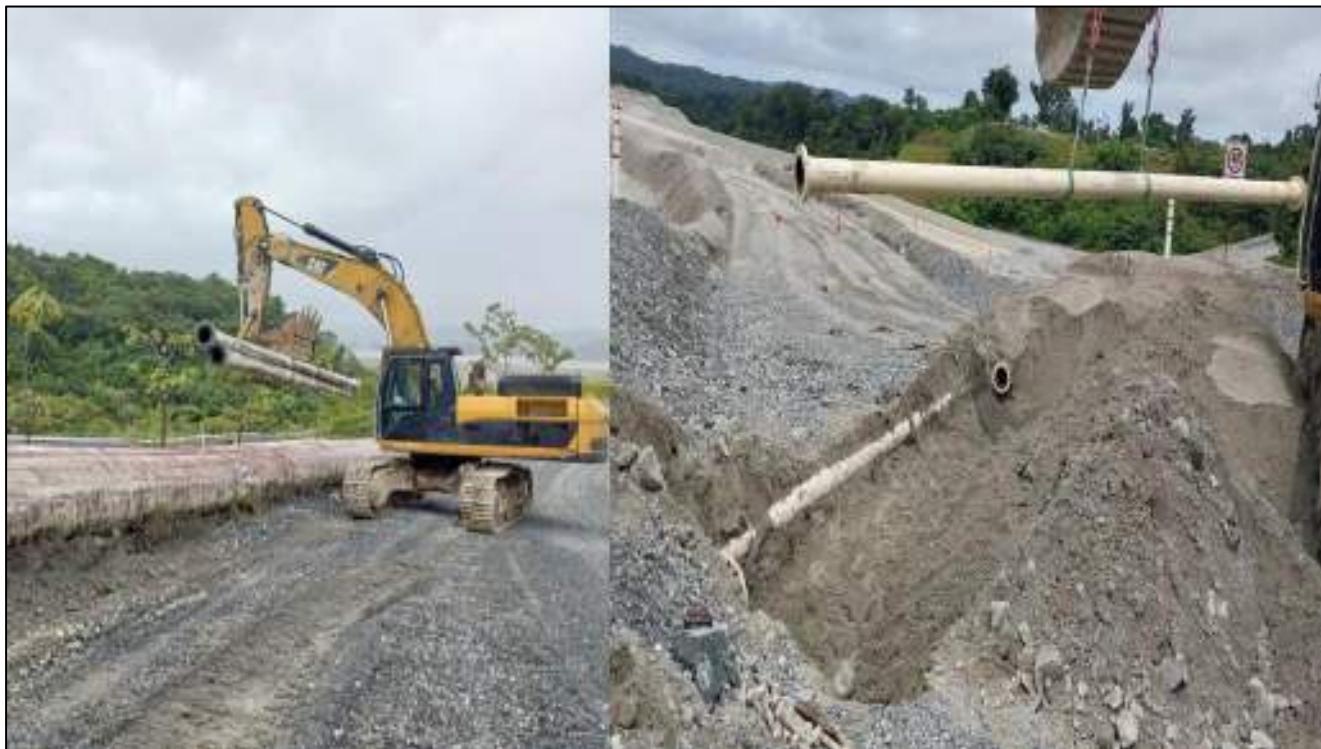
#### 1.2.6 Reubicar las tuberías en línea con el plan establecido.

Figura 8 - Reubicación de tuberías de descarga de arena y tuberías de relaves para reparación de erosiones.

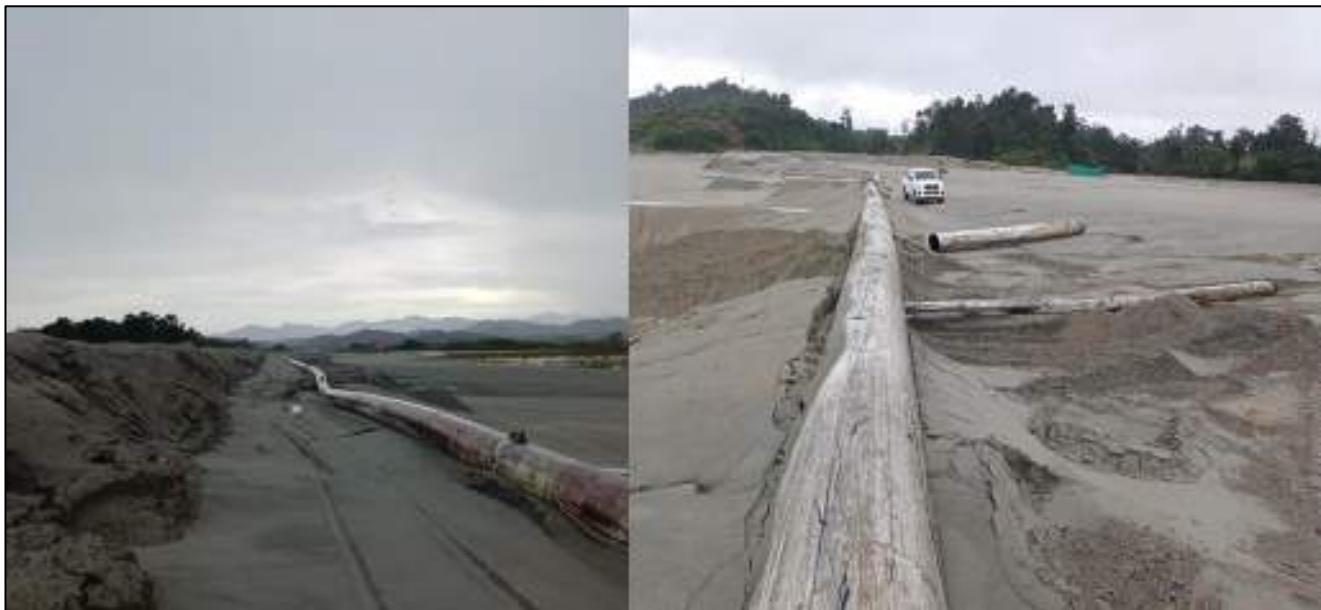
#### 1.2.7 Realizar las inspecciones de las líneas de polietileno de alta densidad (HPDE) en toda el área para identificar posibles reparaciones o requerimientos de termofusión

Figura 9 - Inspección de líneas de Relaves HDPE, durante simulacro operativo en estaciones de válvulas, ruta costera y muros de la IMR.

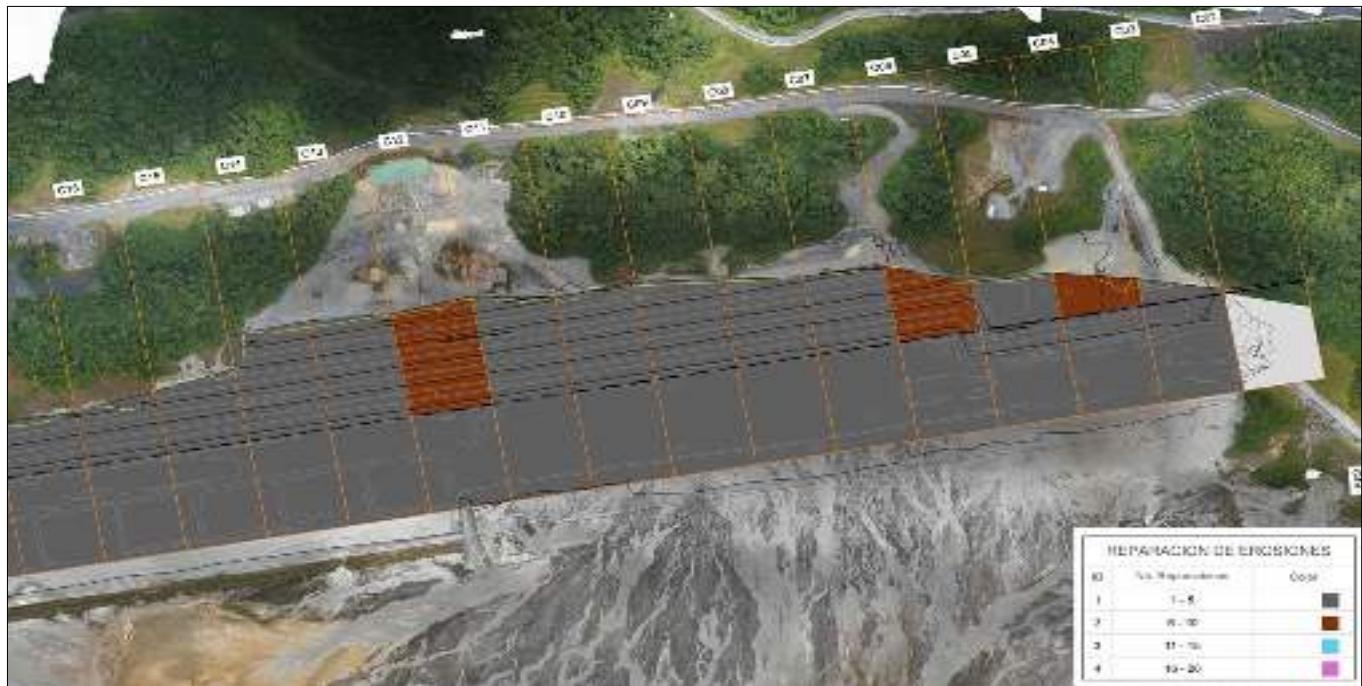
Figura 21 - Mapa de frecuencia de reparación de erosiones Muro Norte (Celdas 03 a 16)

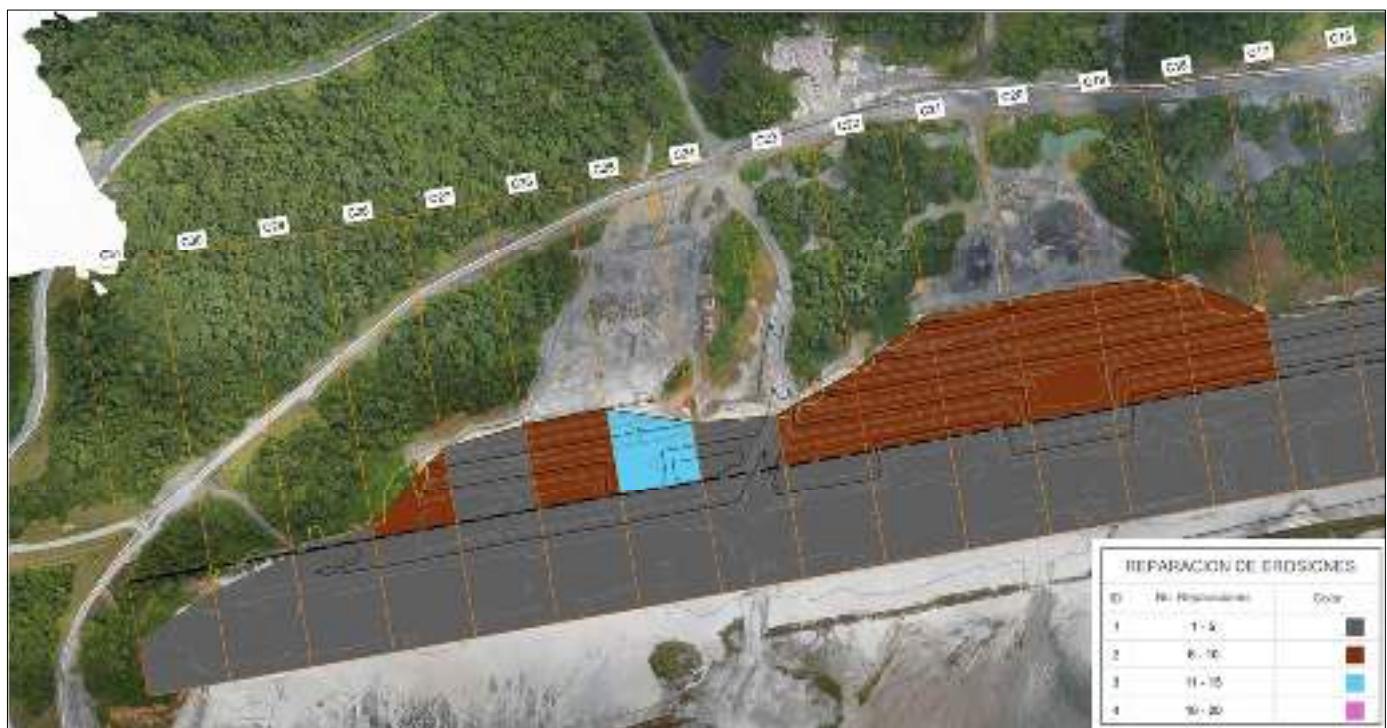
Figura 22 - Mapa de frecuencia de reparación de erosiones Muro Norte (Celdas 17 a 31)

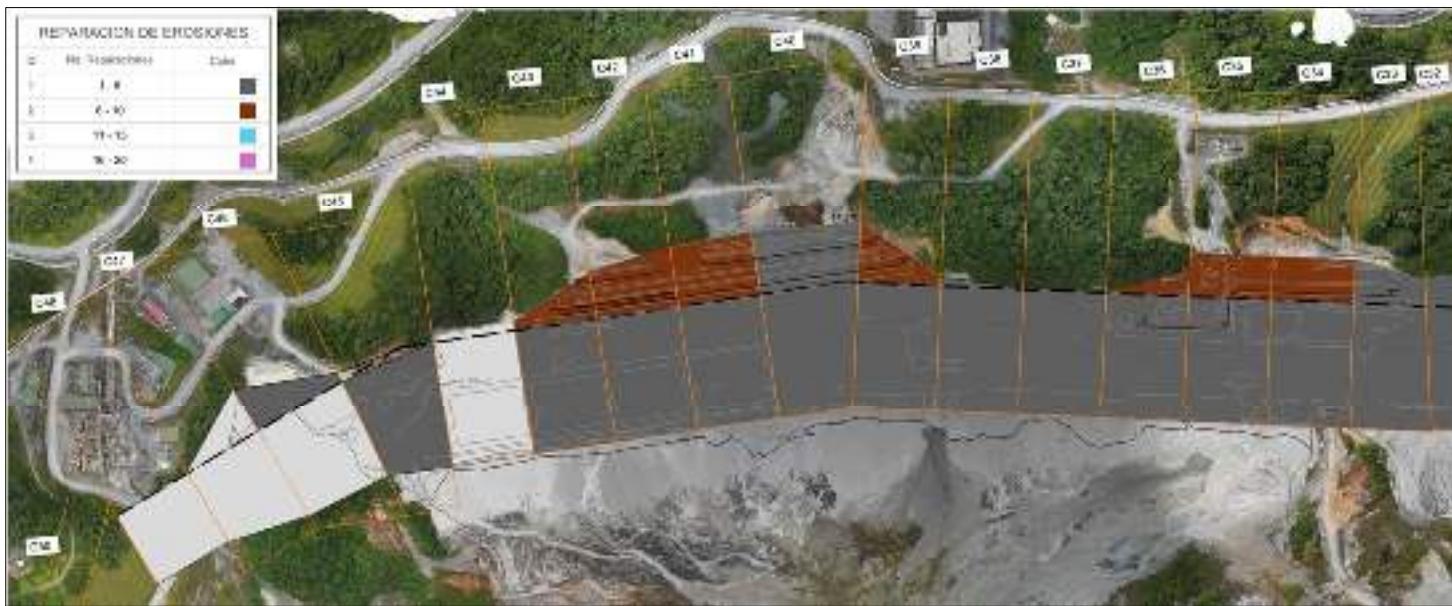
Figura 23 - Mapa de frecuencia de reparación de erosiones Muro Este (Celdas 45 a 33)

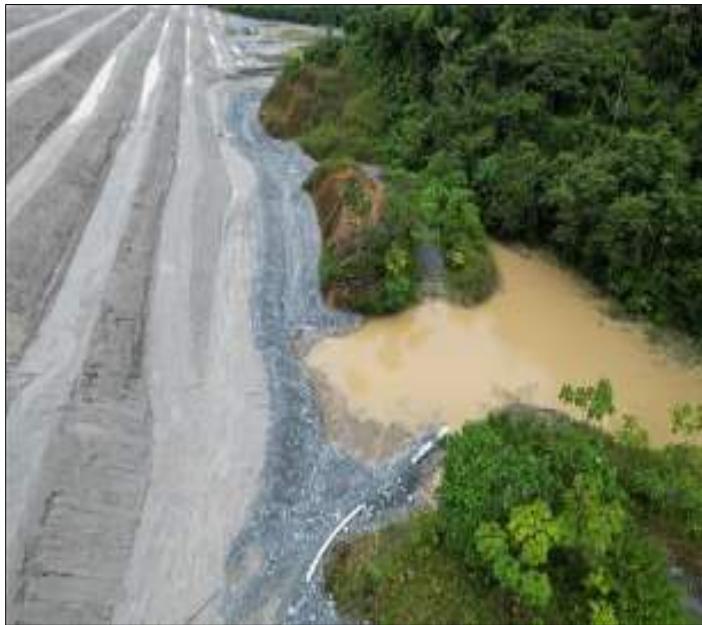
Figura 26 - canal de manejo de escorrentías en el pie del sector 1, Muro Norte
