**EL COBRE PANAMÁ**  
**MINERA PANAMÁ, S.A.**

**REPORTE**  
**PLAN DE PRESERVACIÓN Y GESTIÓN**  
**SEGURA**

**SEPTIEMBRE 2025**

**REPORTE MENSUAL PLANTA DE PROCESOS**

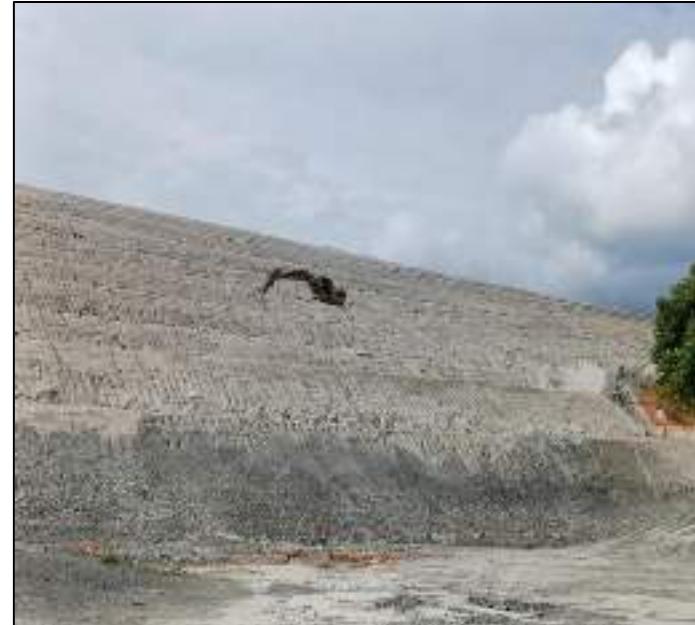
Figura 27 - Mantenimiento de banquetas Sector 2-3 (Celda 23-19), Muro Norte

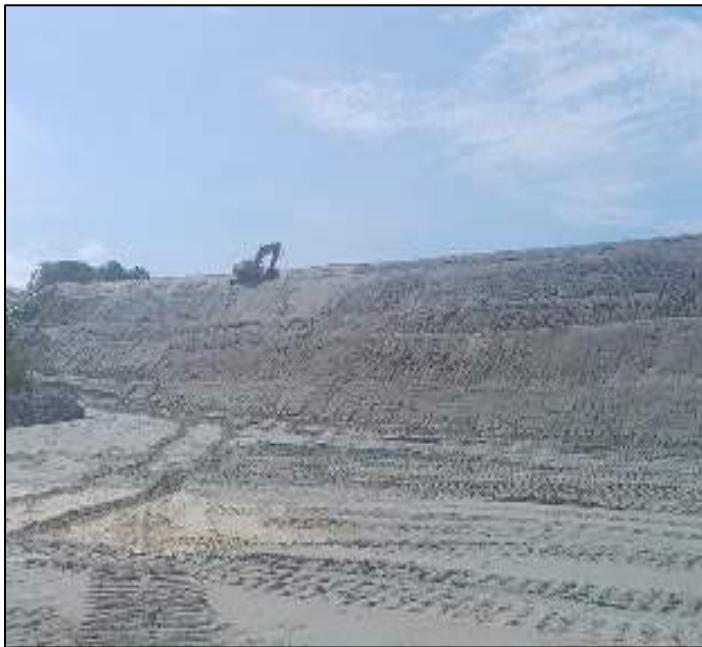
Figura 28 - Mantenimiento de banquetas Sector 1 (Celda 17-12), Muro Norte

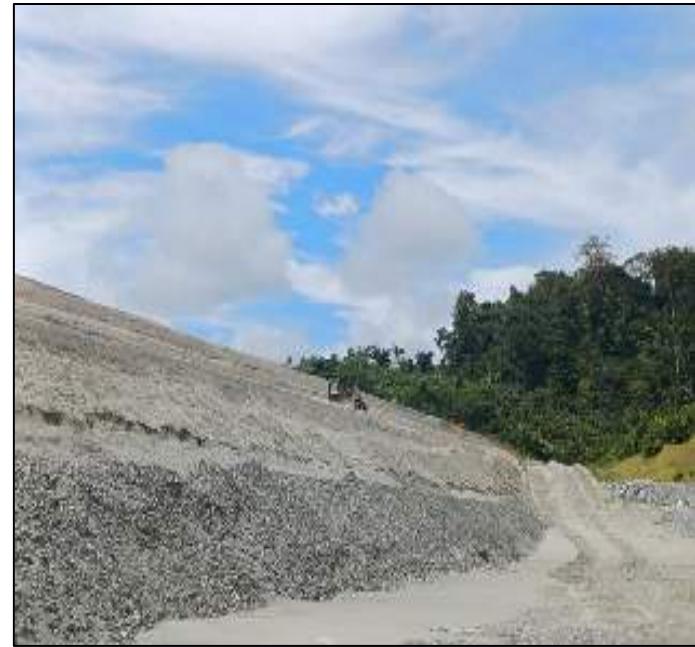
Figura 29 - Mantenimiento de banquetas Sector 4, Muro Norte

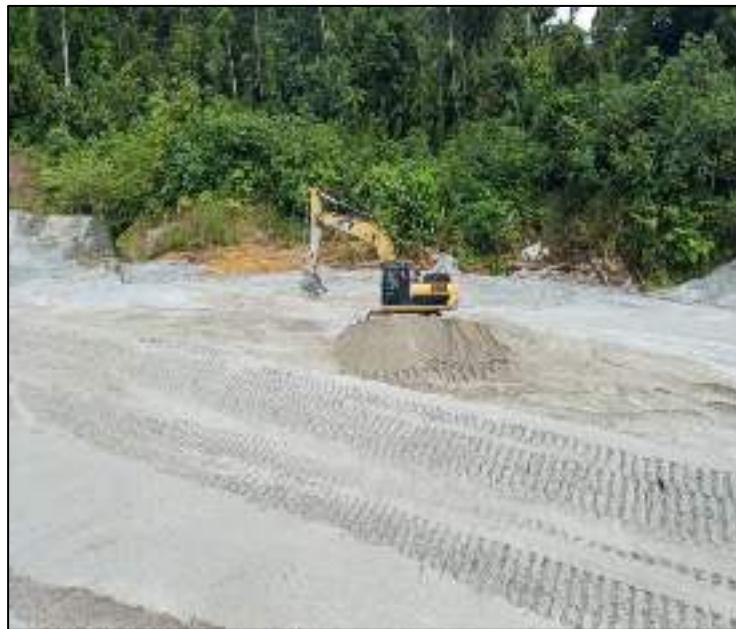
Figura 30 - Limpieza de sedimentos celdas 29-30, Muro Norte

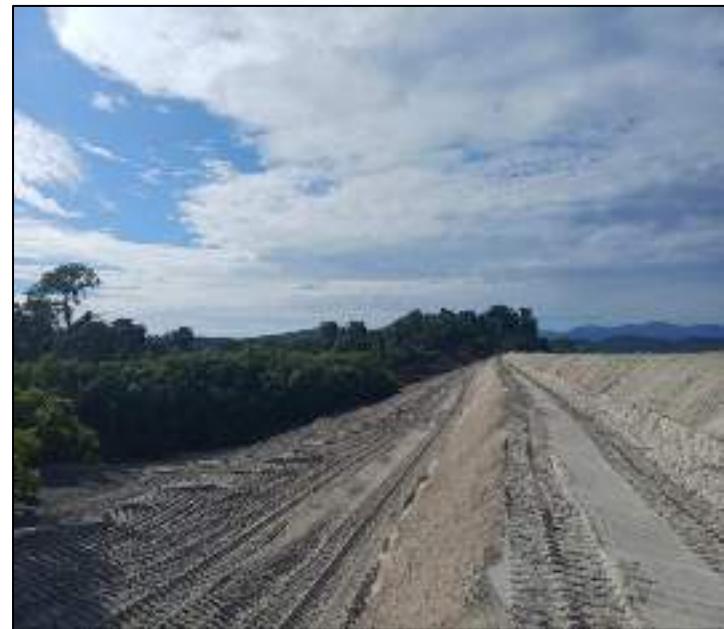
Figura 31 - Mantenimiento de banquetas Celdas 41-43 Muro Este

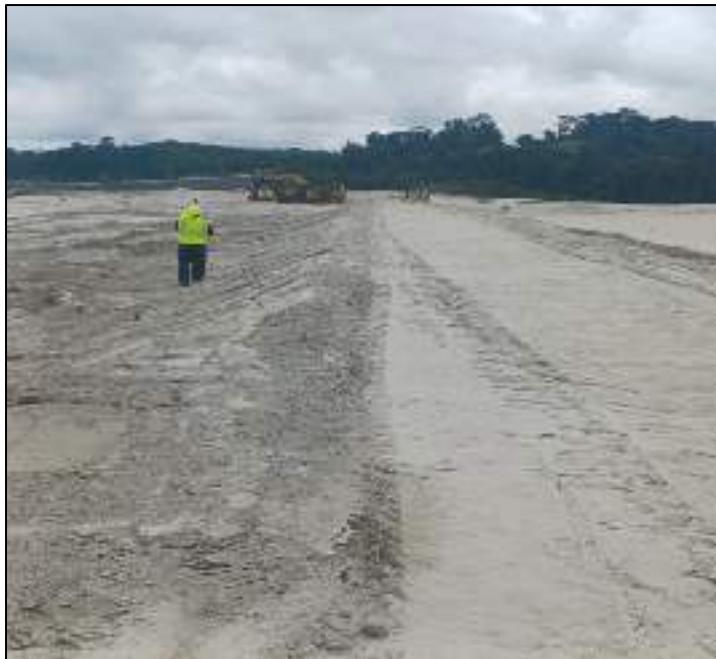
Figura 32 - Reparación de erosión Celda 21 Cresta, Muro Norte

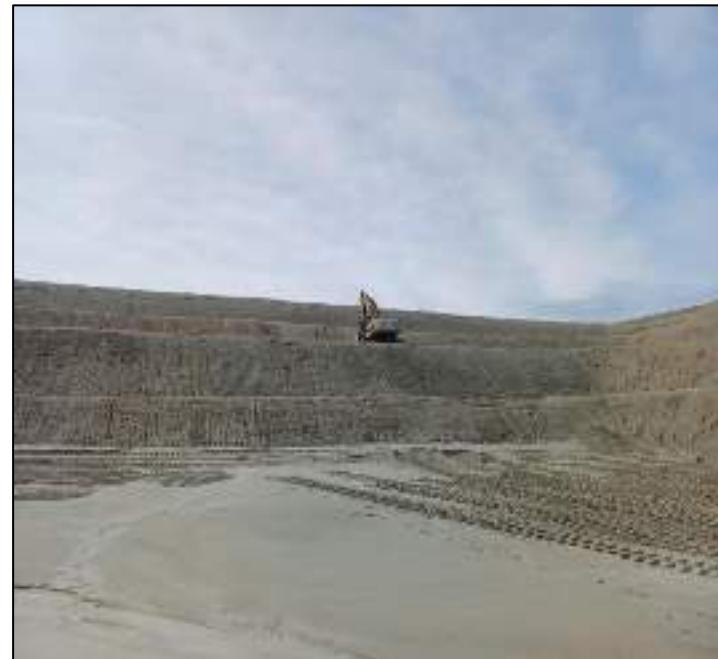
Figura 33 - Reparación de erosión Celda 4 D/S Banquetas, Muro Norte

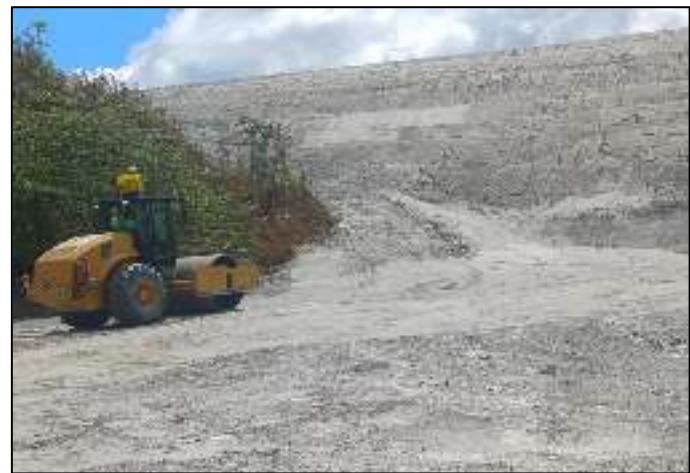
Figura 35 - Reparación de erosión contorno Celda 39,  
Muro Este

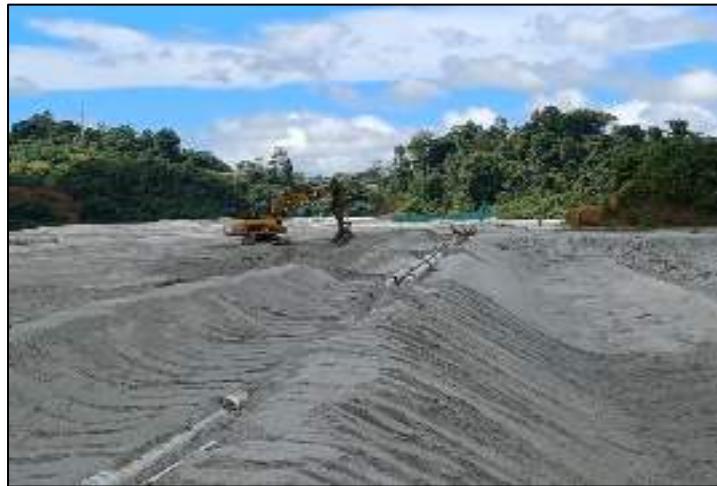
Figura 37 - Reparación de erosión área de tuberías de  
descarga de arena celda 34-35, Muro Este

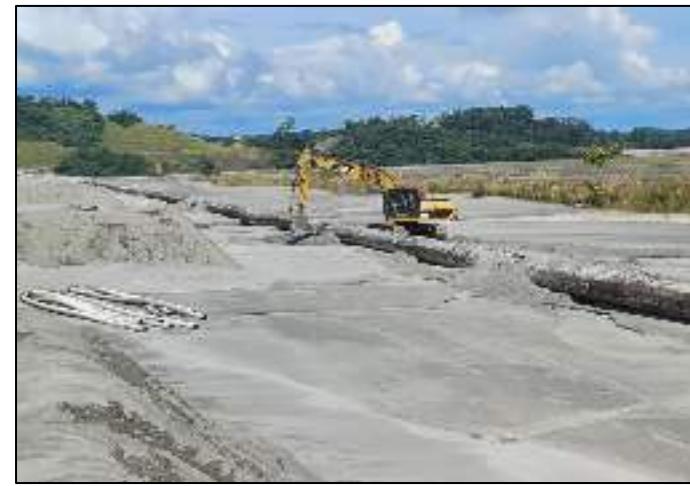
Figura 36 - Reparación de erosión área de línea rougher  
Sector 2-3, Muro Norte

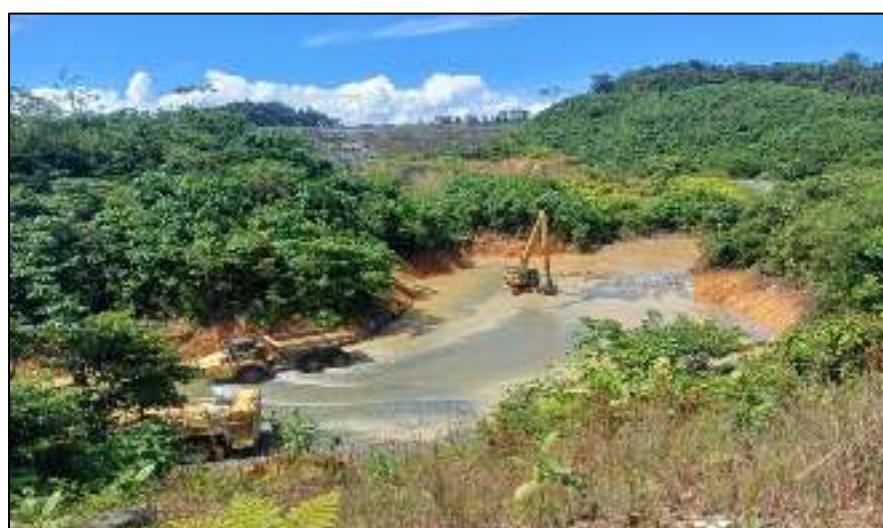
Figura 38 - Limpieza y colocación de roca WRP06, Muro Este

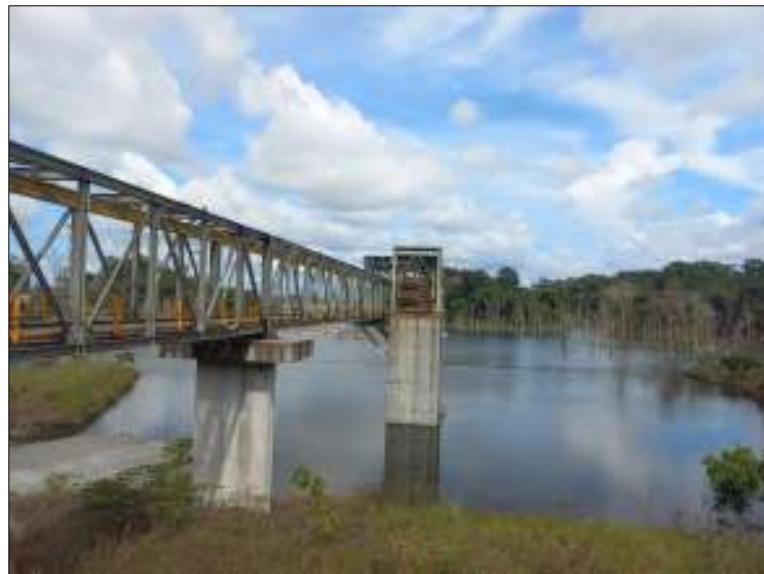
Figura 82 - Vista general torre decantación. No se observan escombros en la torre de decantación

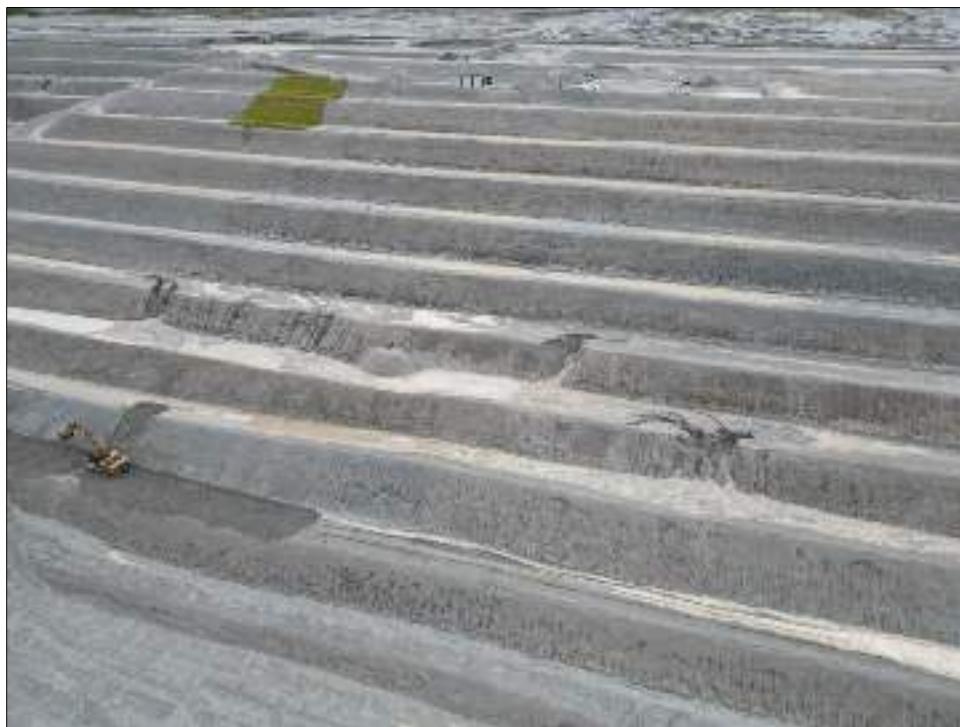
Figura 84 - Erosión en el Muro Norte, Celda 6 Aguas Abajo

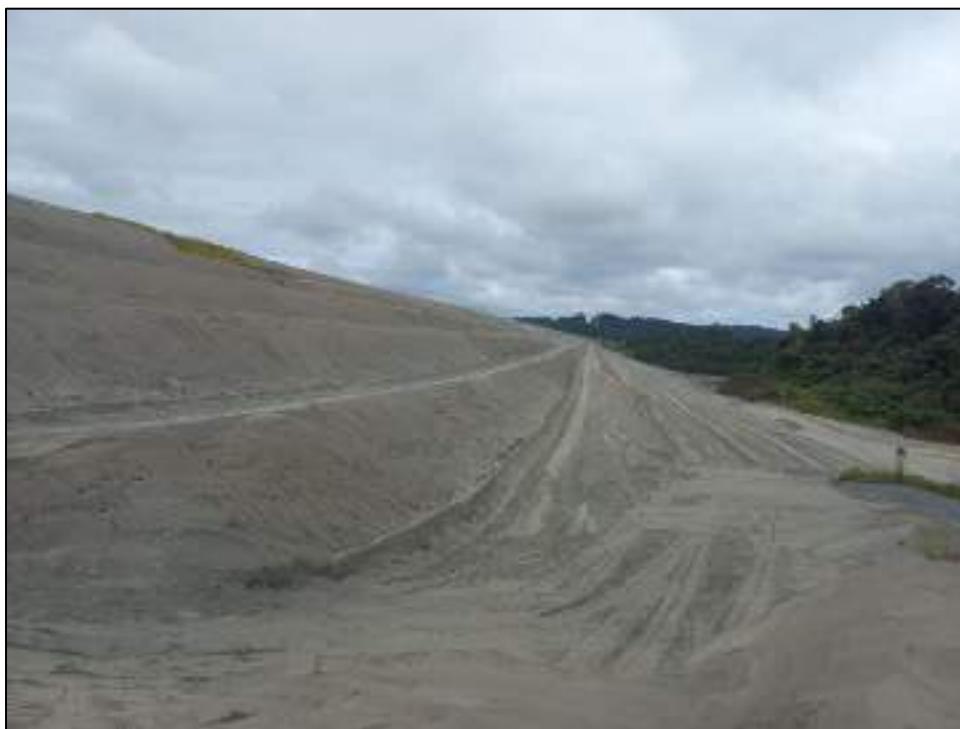
Figura 85 - Reparación completada de erosión en Muro Norte, Celda 06 Aguas Abajo

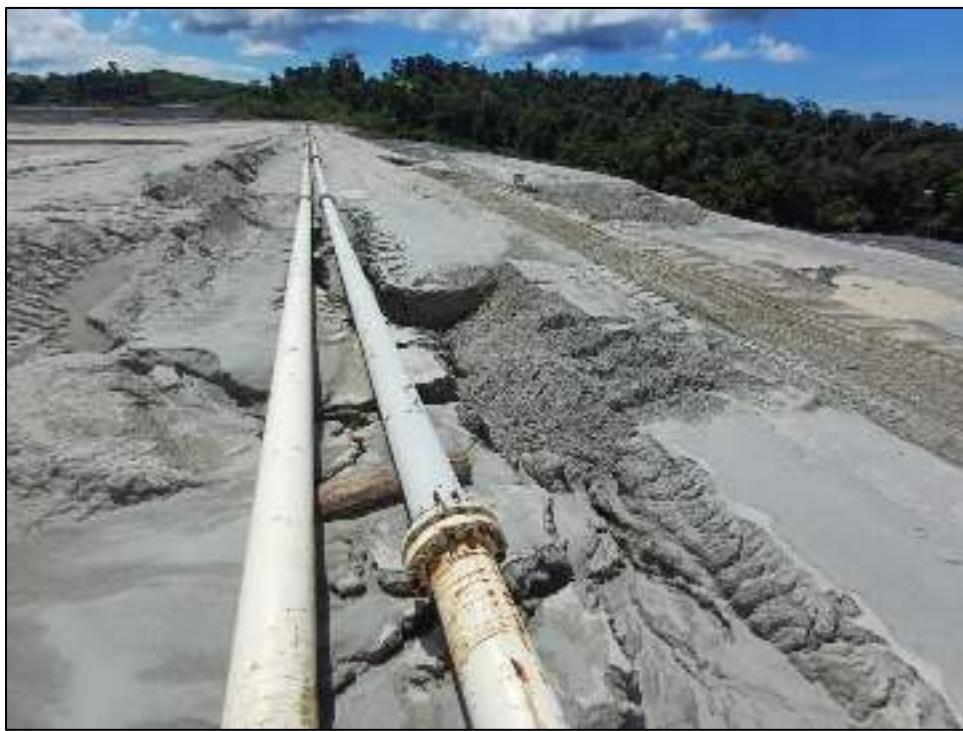
Figura 86 - Erosión área de la cresta, Celda 21 Aguas Abajo

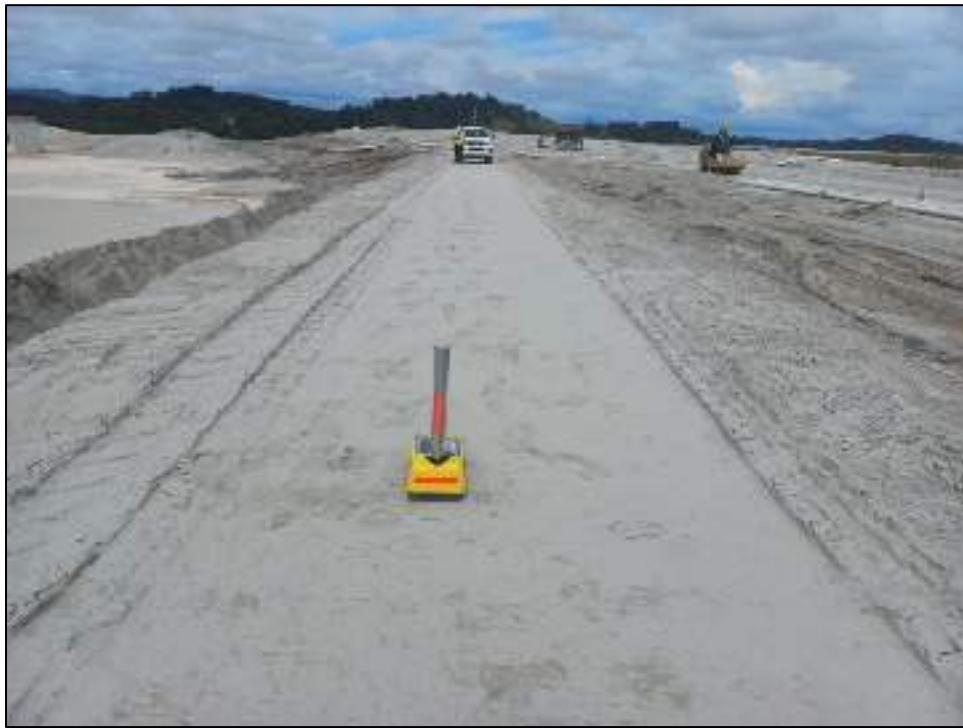
Figura 87 - Control de compactación en Muro Norte, Celda 21 Aguas Abajo

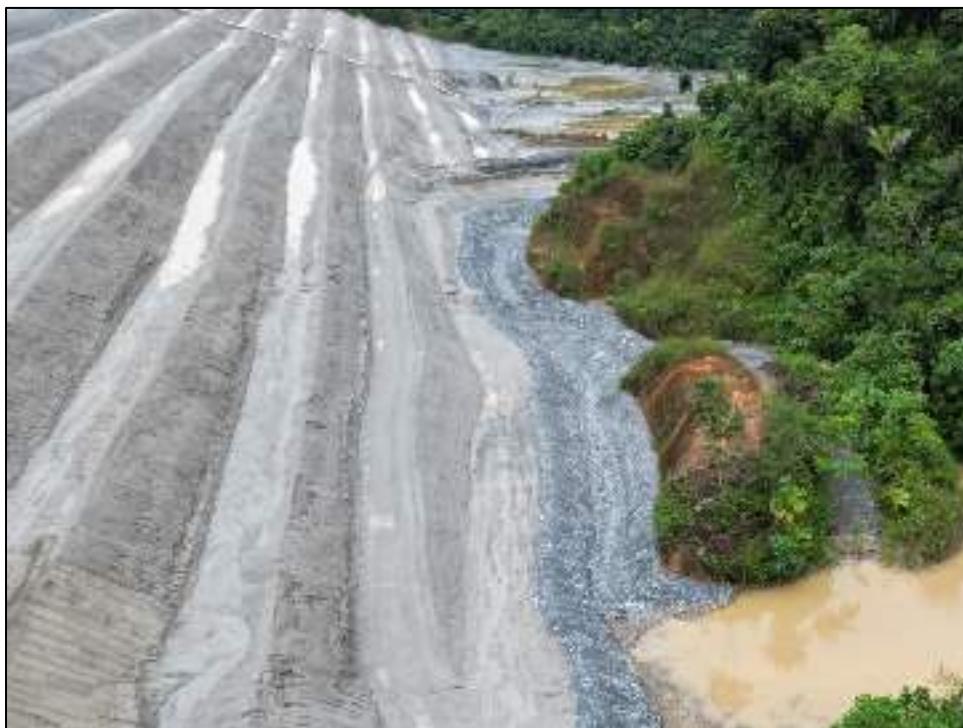
Figura 88 - Canal para manejo de escorrentías Sector 1, Muro Norte Aguas Abajo

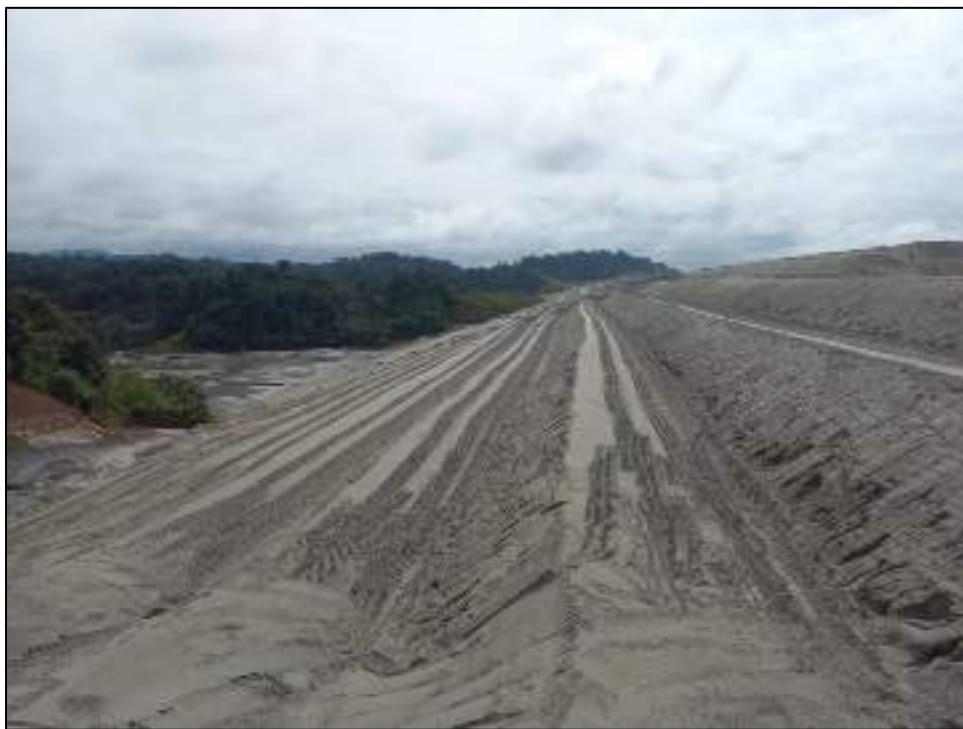
Figura 89 - Mantenimiento de banquetas Sector 3, Muro Norte Aguas Abajo

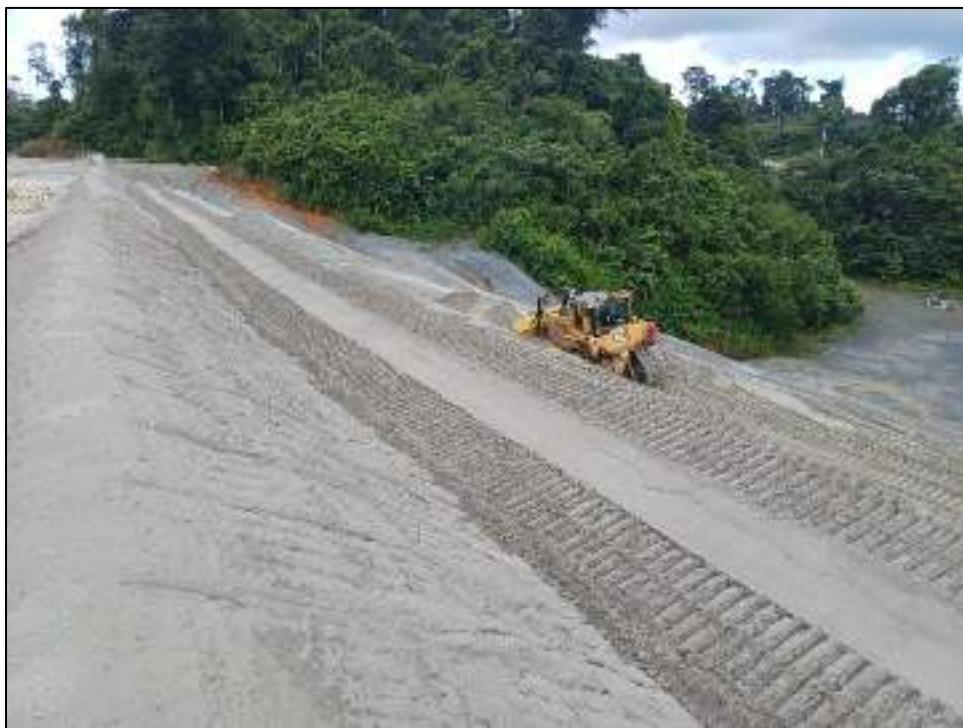
Figura 90 - Mantenimiento de banquetas muro Este, Celda 40 Aguas Abajo

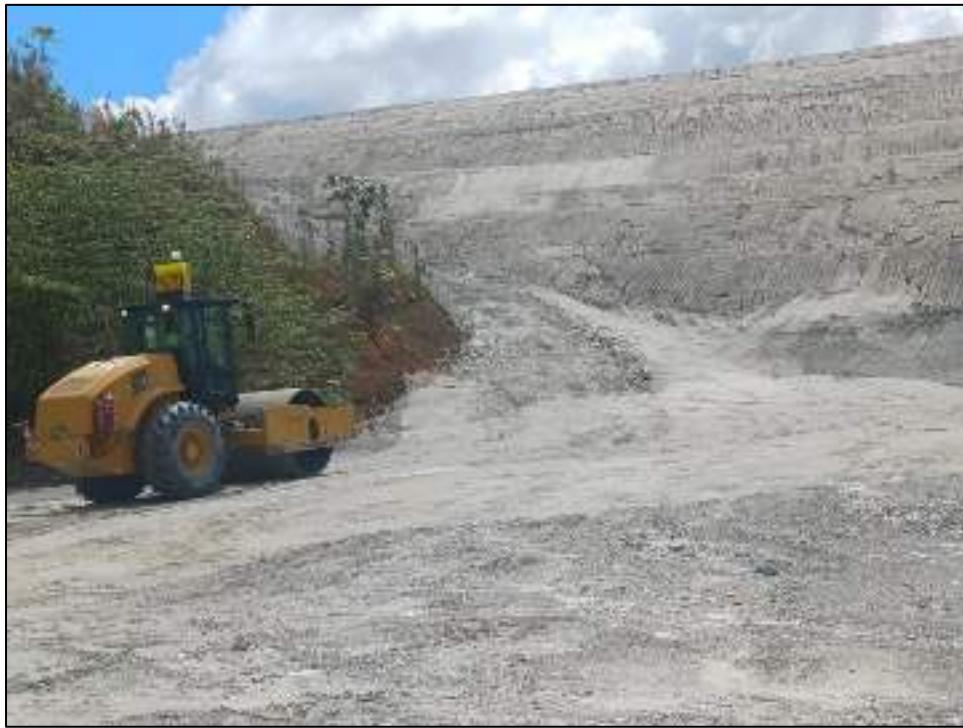
Figura 91 - Reparación de contacto con terreno natural Muro Este, Celda 39 Aguas Abajo

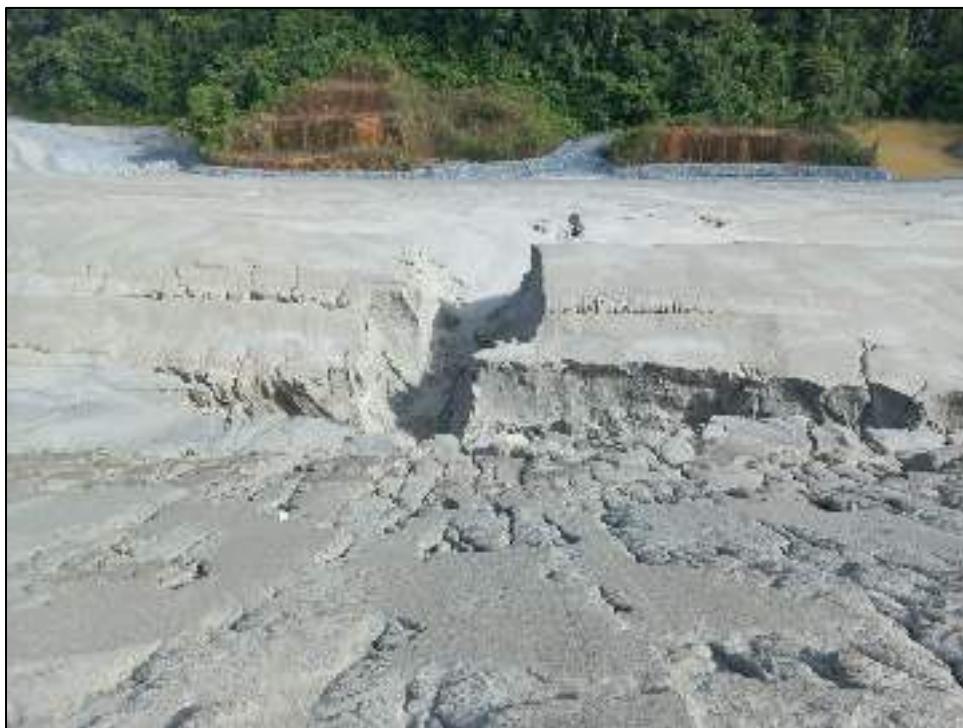
Figura 92 - Erosión en banqueta Muro Norte, Celda 09

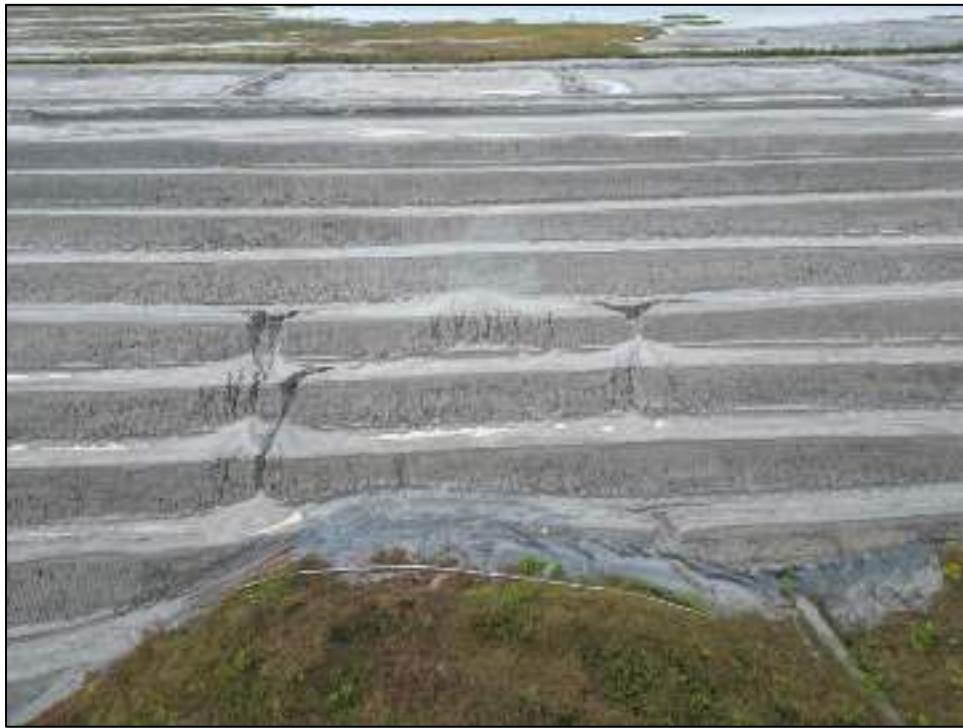
Figura 93 - Erosión en banquetas Muro Norte, Celda 15

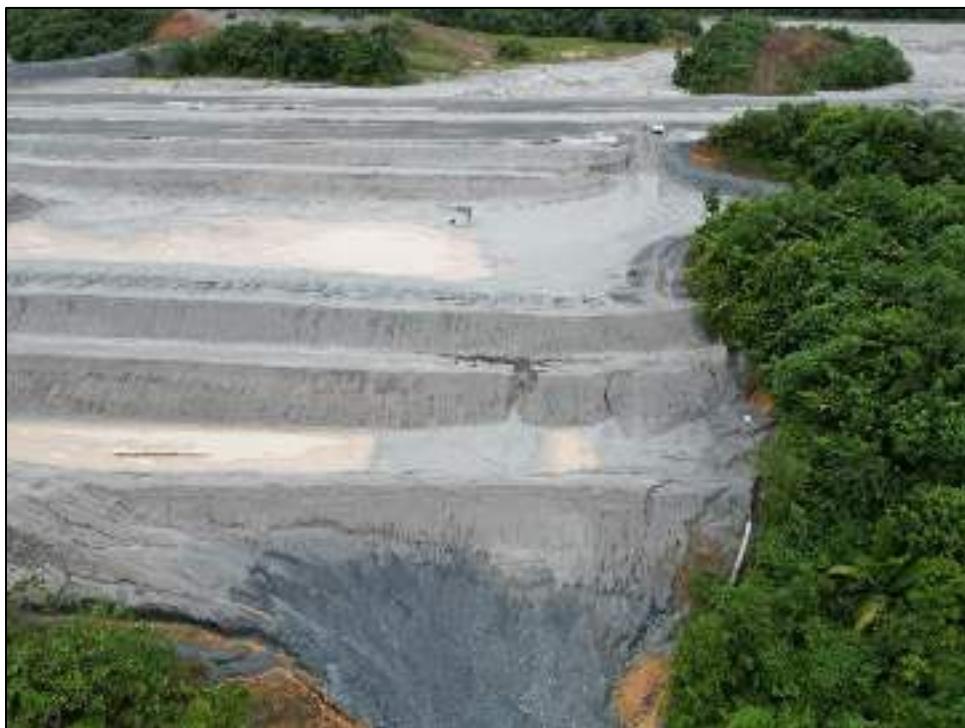
Figura 94 - Erosión en banqueta Muro Este, Celda 14

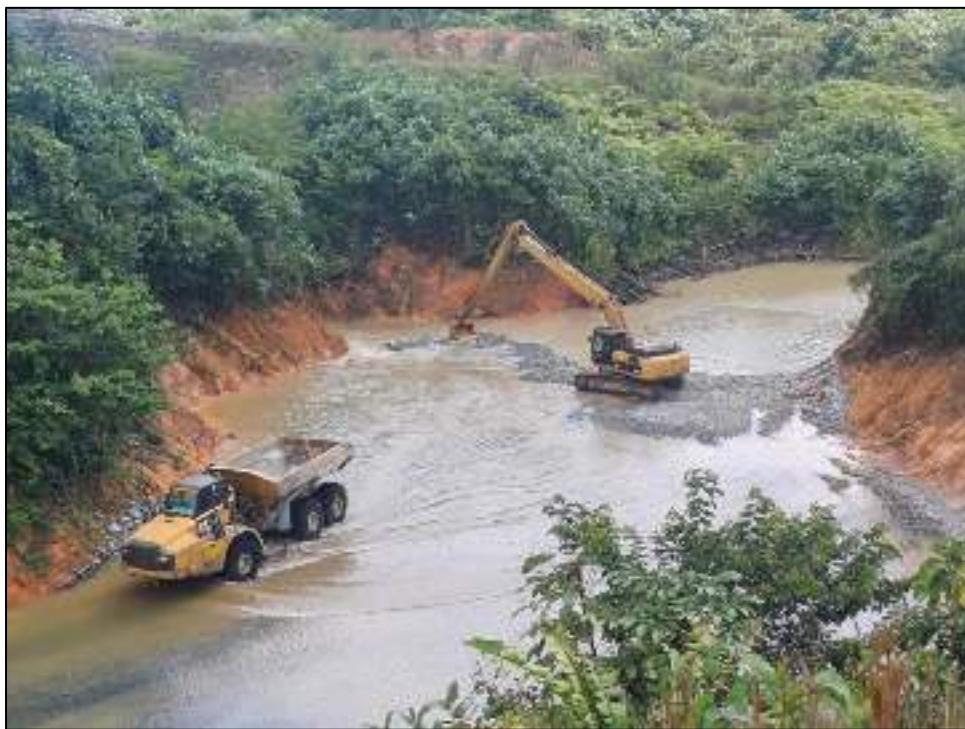
Figura 95 - Trabajo de limpieza en fundación sumergida (Muro Este, WRP#6)

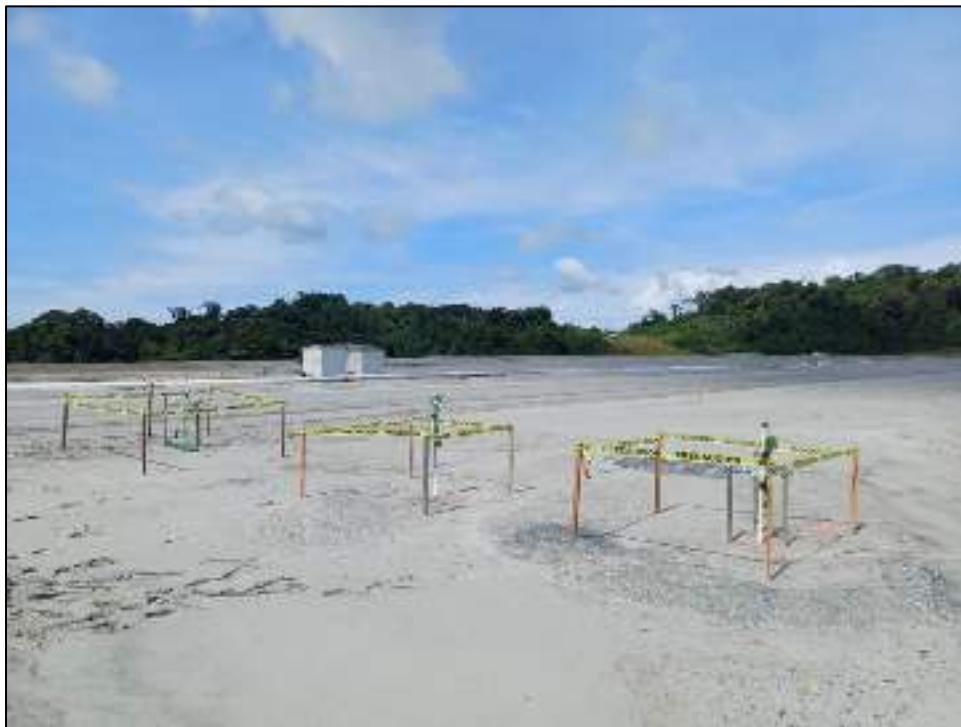
Figura 96 - Mantenimiento de señalización de la instrumentación, Muro Norte

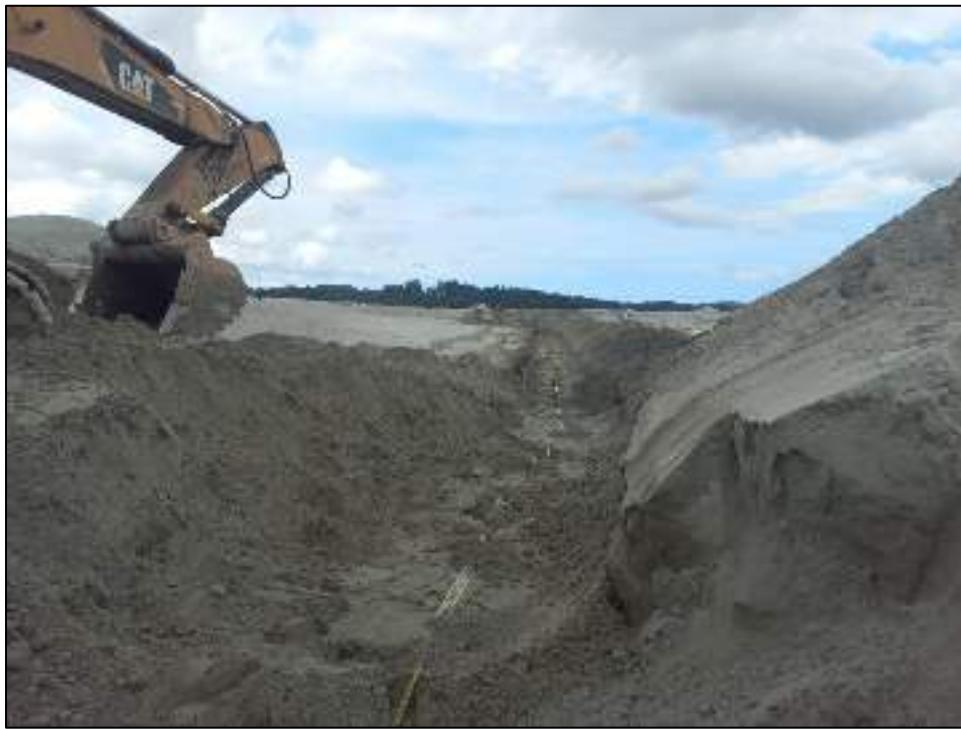
Figura 97 - Trincheras para interconexión de la instrumentación geotécnica por telemetría, Muro Norte Sector 2

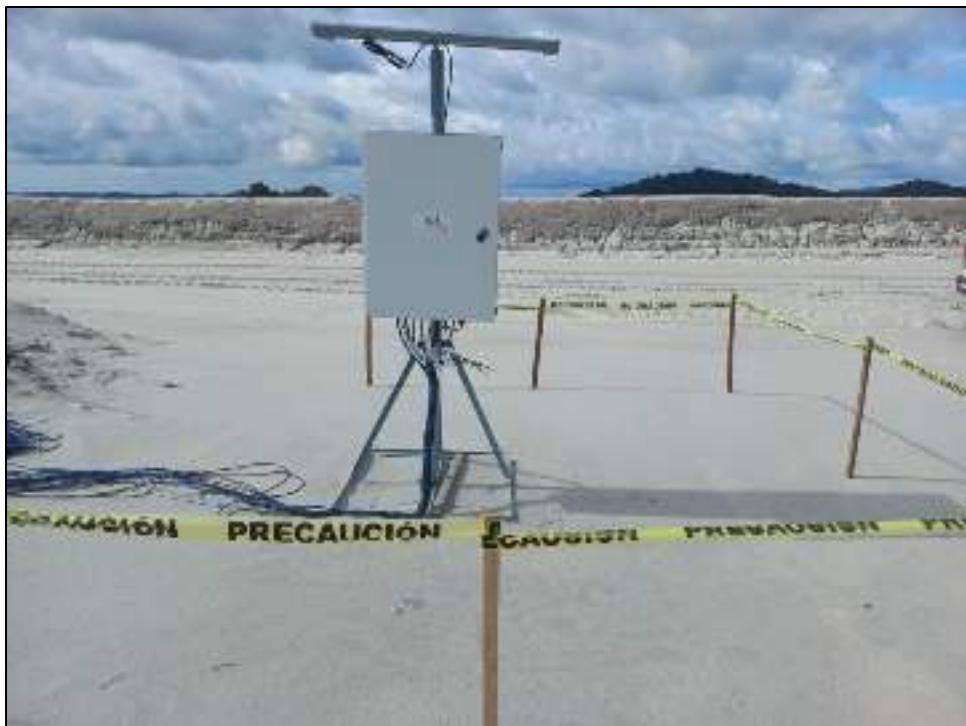
Figura 98 - Implementación de captación de datos por telemetría, Muro Norte-Sector 2

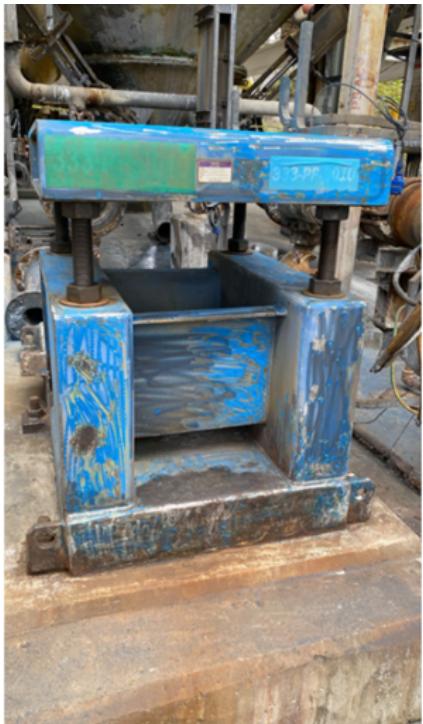
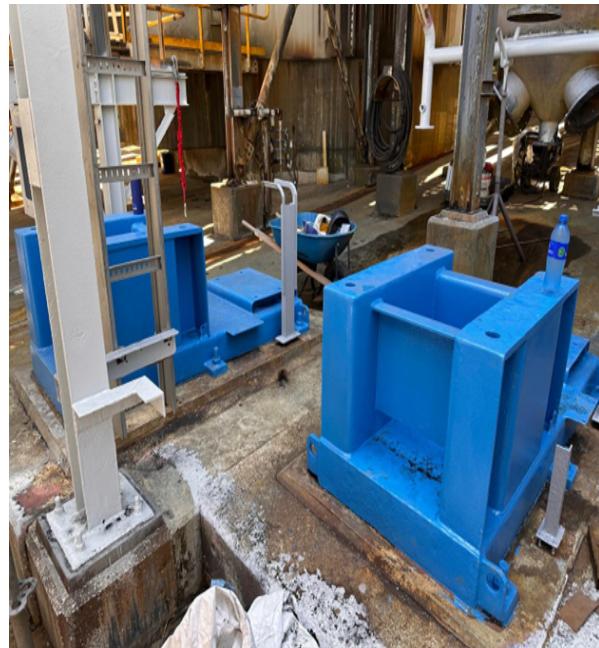
### 1.1 Limpieza y tratamiento de superficies de base de bombas

Reacondicionamiento del area 333 Cleaner Flotacion para asugurar la preservacion del valor y funcionamiento de los activos. Debido a la alta humedad en la zona, el mayor deterioro afecta la longevidad del activo.

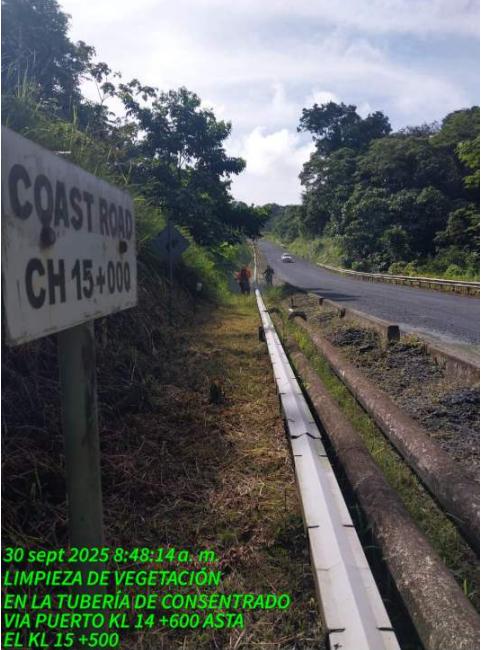
<p>30 sept 2025 8:48:14 a.m. LIMPIEZA DE VEGETACIÓN EN LA TUBERÍA DE CONSENTRADO VIA PUERTO KL 14 +600 ASTA EL KL 15 +500</p>
Planificación	Actividades Diarias
Observación	Mantenimiento de vegetación en la línea de Mineroducto, se realizaron 68,000 m <sup>2</sup> de limpieza

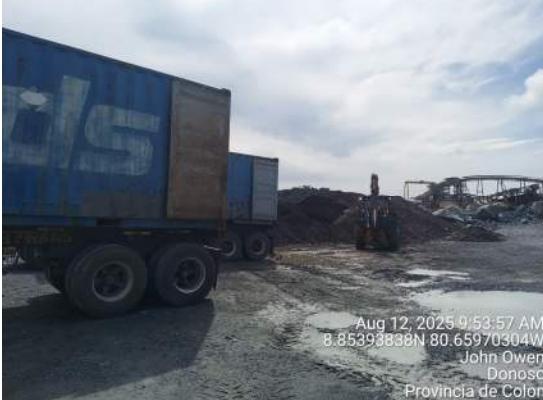
Actividades	Retiro de desechos industriales metálicos para su aprovechamiento fuera de mina.
Registro Fotográfico Antes

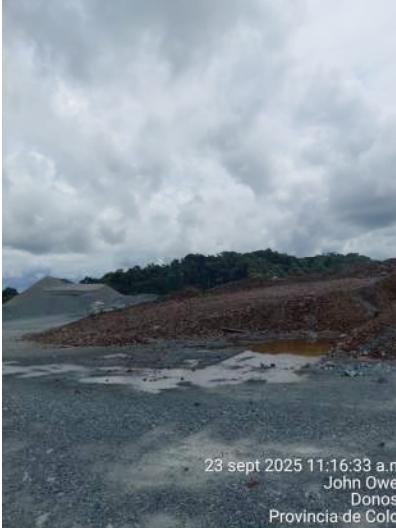
<p>23 sept 2025 11:16:33 a.m. John Owen Donoso Provincia de Colón</p>
Planificación	Se realizará inspección periódica al área para seguimiento de retiro del material.
Observación	Las actividades de retiro de desechos metálicos para su aprovechamiento se completaron de manera segura y sin registrarse incidentes ambientales.

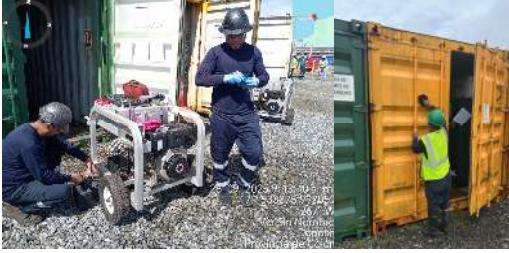
<p>Actividades de Mantenimiento Preventivos, Equipos de Control de Contingencia en Mar.</p>
Registro Fotográfico Despues

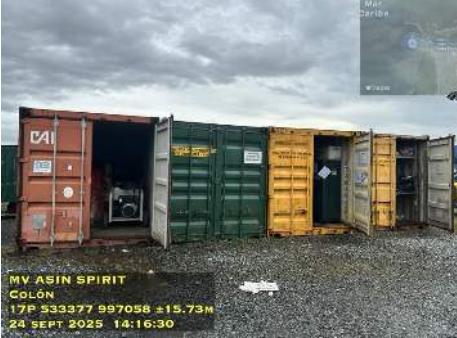
<p>Se culmina las actividades de Mantenimiento de Equipos de Contingencia.</p>
Planificación	Revisión es mensual de estos equipos
Observación	Inspección por parte de AMP, como requisito para aprobación de Actualización Plan de contingencia en área de Puerto, Punta Rincón.

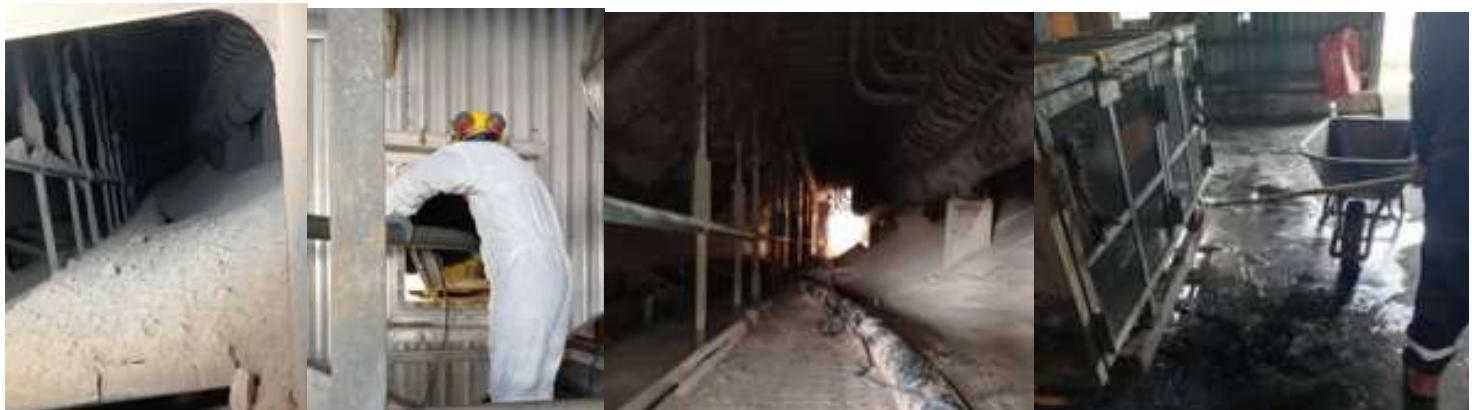
**Limpieza – Crusher House / Remoción de Cenizas en Caldera 2  
Limpieza de Rieles en Reclamador de Carbón.**

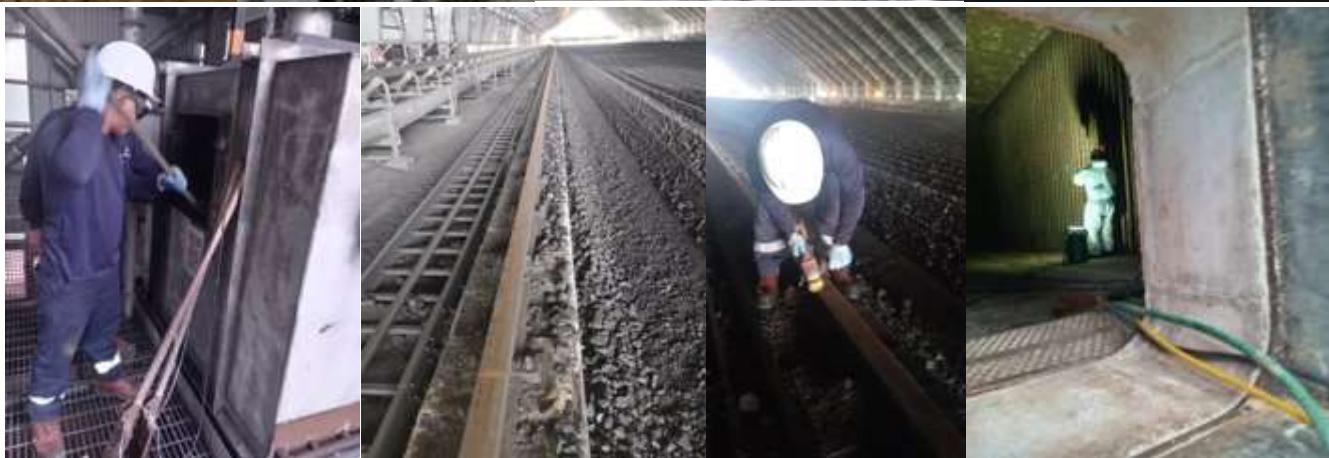
**Limpieza de Ignidores y quemadores – Pulverizadores**

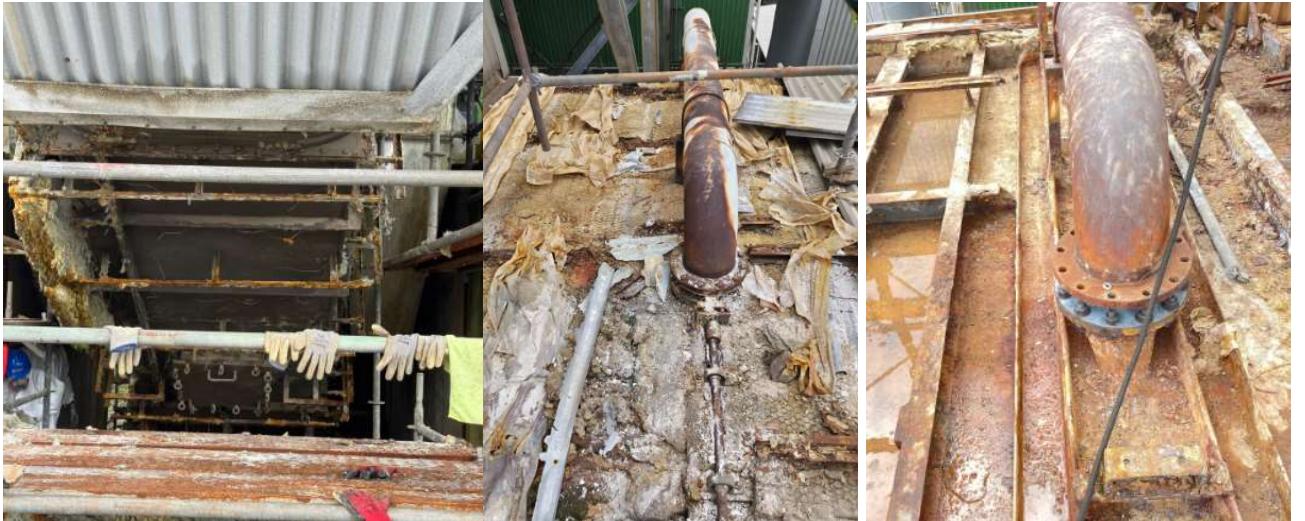
ANTES

- Reparación del aislamiento térmico del techo de los Inducido para frenar infiltraciones desde arriba
- Remoción del aislamiento térmico de los abanicos 2A&2B iniciando por las juntas de expansión
- Inspección de los abanicos
- Solo pendiente en esta actividad es finalizar la instalación del nuevo aislamiento térmico - INDUCED DRAFT FAN A

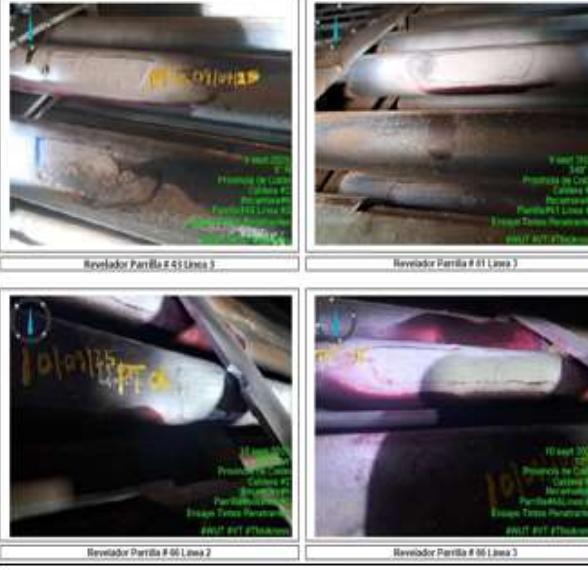
<p>Recamara 6</p>

<p>Recuperación de espesores en Recamara 6</p>	<p>Recuperación de espesores en Recamara 6</p>
<p>Recamara 7</p>

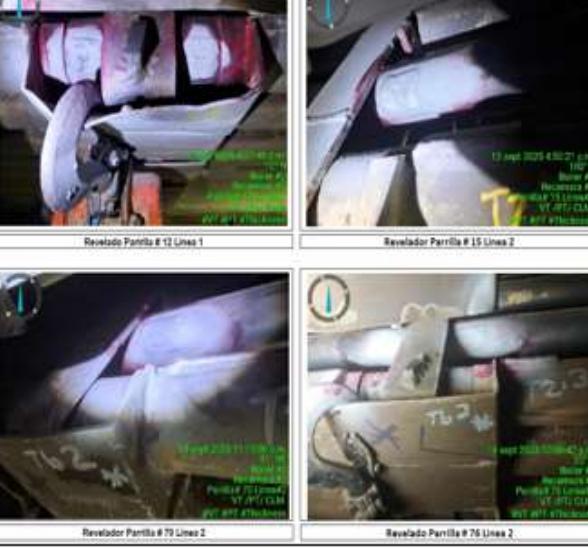
<p>Recuperación de espesores en Recamara 7</p>	<p>Inspección por PT en tapones de cabezal</p>

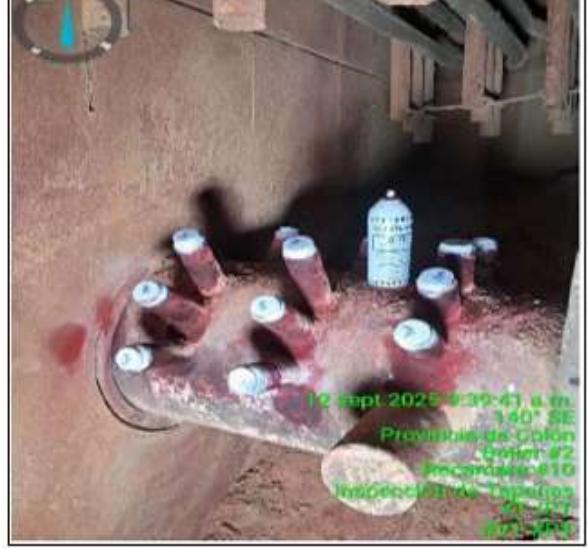
<p>Recamara 10</p>

- Recamara 10, se realizó una inspección en las soldaduras de los tapones correspondientes a las líneas del cabezal de entrada del recalentador, no se evidencia grietas o fisuras superficiales.

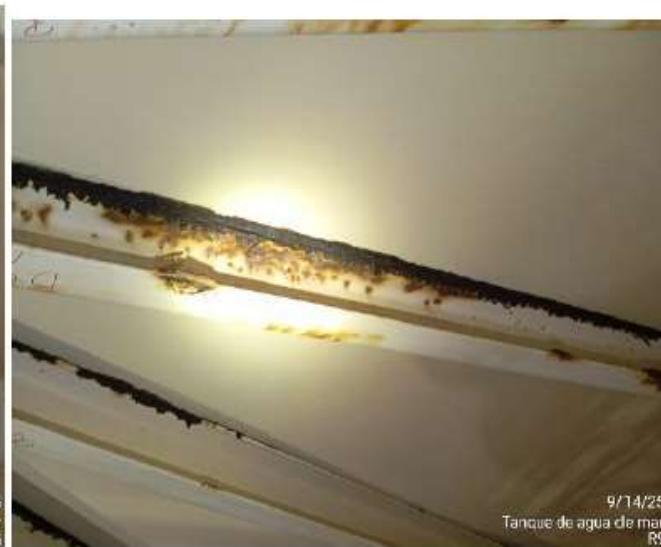
Rafter 15

- La pérdida significativa de material por corrosión se evidencia en todos los Rafter tipo C, alrededor del 90% de los Rafter presentan corrosión en estado crítico y severo, pudiendo estar comprometida la integridad estructural.
- El anillo central también presenta corrosión entre un 45% de todo el componente.
- Gran parte de los rafters con esta condición han perdido su capacidad estructural de soportar cargas distribuidas del techo.

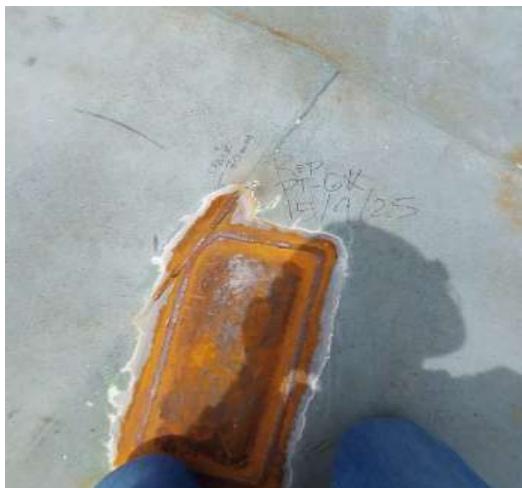
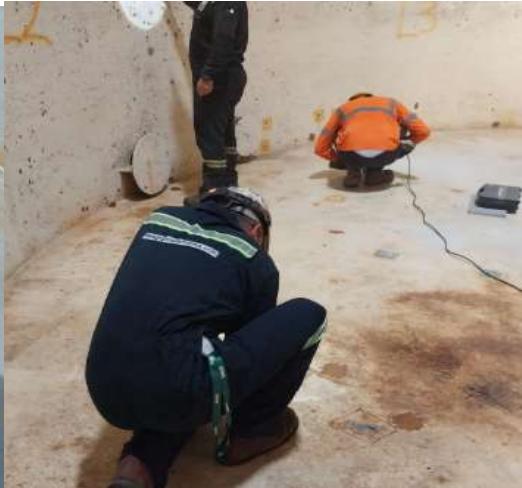
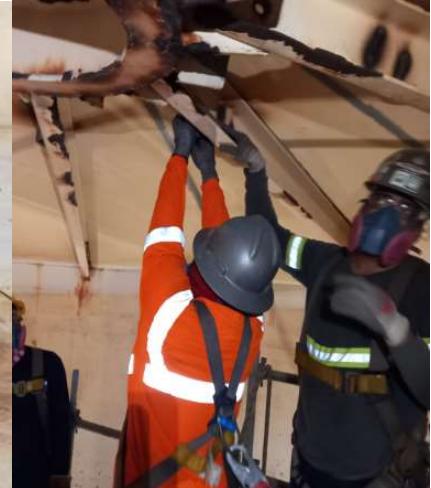
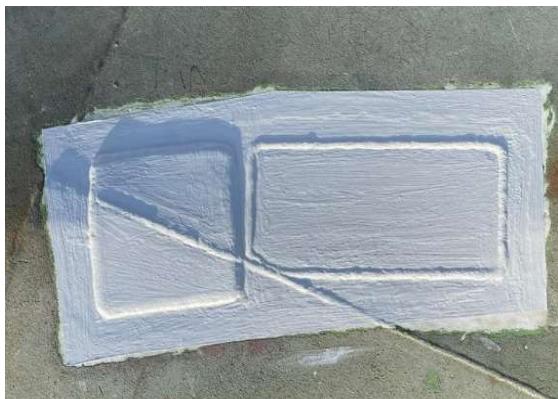
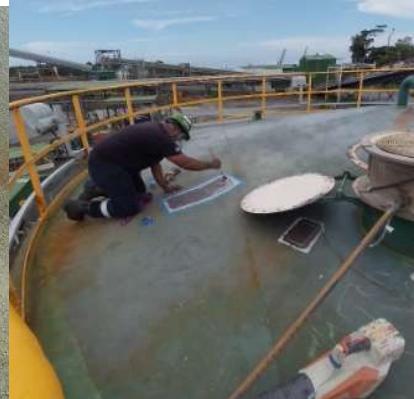
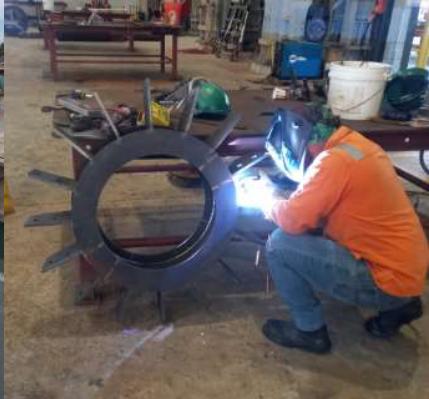
## REPARACIONES

Actualmente las reparaciones Continúan en SEA WATER STORAGE TANK
