**EL COBRE PANAMÁ**  
**MINERA PANAMÁ, S.A.**

**REPORTE**  
**PLAN DE PRESERVACIÓN Y GESTIÓN**  
**SEGURA**

**SEPTIEMBRE 2025**

**REPORTE MENSUAL PLANTA DE PROCESOS**

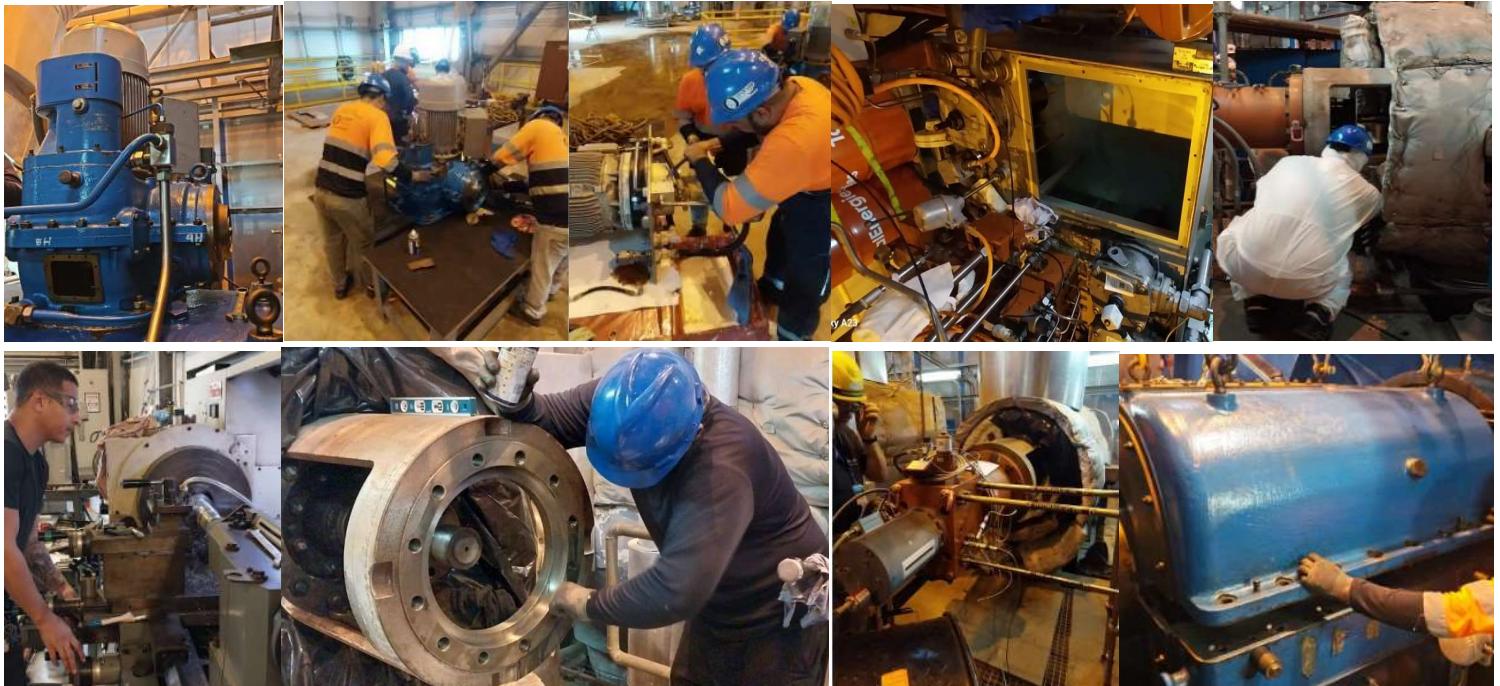
## PRESERVACIÓN E INSPECCIÓN DEL TURNING GEAR DE TURBINA U2

El Turning gear de la turbina de vapor U2 emite un ruido anormal al activarse.

- Desmontaje del turning gear
- Inspección del turning gear
- Inspección del turning gear
- Ejecutar las correcciones y ajustes pertinentes
- Mantenimiento del sistema hidráulico U2
- Reemplazar los acumuladores hidráulicos
- Reemplazar las mangueras hidráulicas como se muestra en el dibujo a continuación.
