**EL COBRE PANAMÁ
MINERA PANAMÁ, S.A.**

**Informe Mensual de las actividades
autorizadas para la ejecución del PGS**

Octubre 2025

REPORTE MENSUAL PLANTA DE PROCESOS

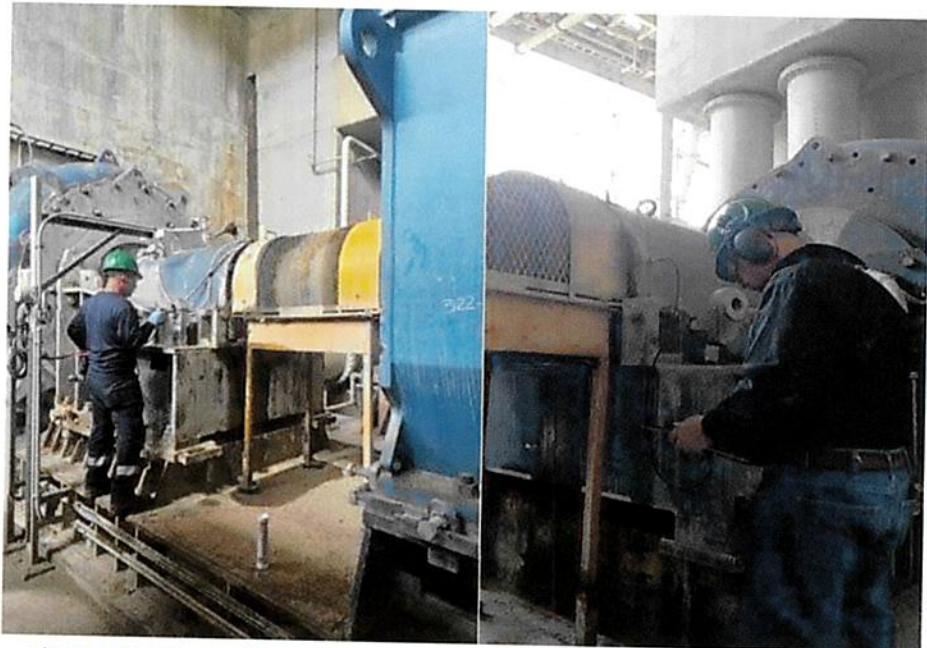
De los 147 equipos y válvulas considerados, 140 estaban disponibles y funcionaron correctamente. Las 7 unidades restantes no estaban disponibles debido a condiciones de mantenimiento o bloqueo y etiquetado.

Ilustración 4 Inspección y monitoreo de equipos durante simulacro molinos Línea 1

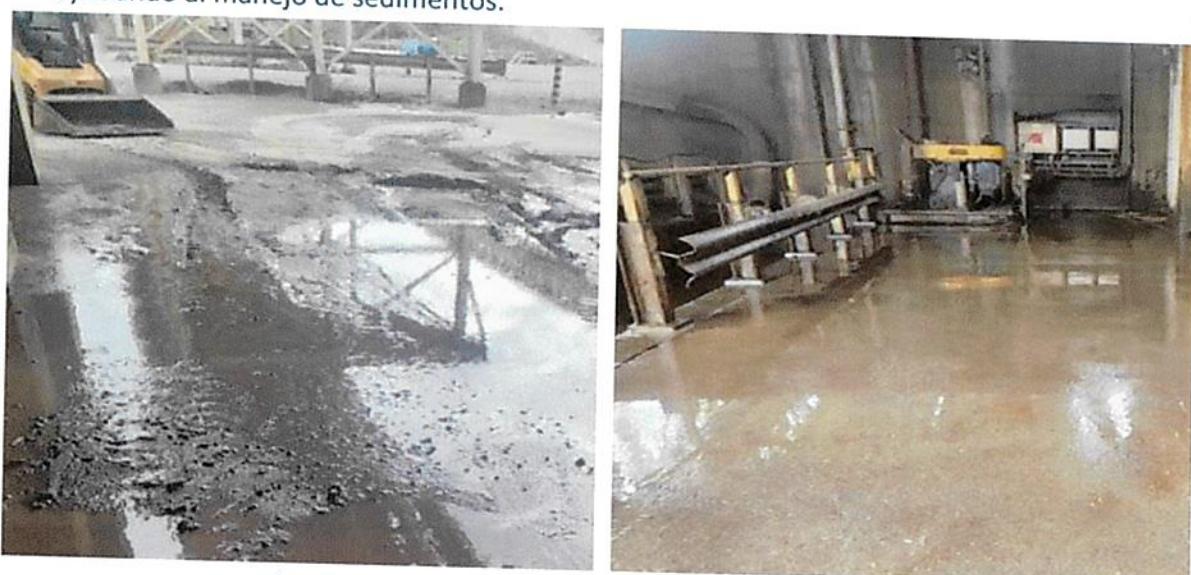
La limpieza de bomba sumidero se realiza de forma diaria y contempla los sistemas de drenaje de la infraestructura de las fajas transportadoras, recoge y evacúa las aguas de contacto ayudando al manejo de sedimentos.

Ilustración 20 Limpieza de zona de sumidero (Antes y Despues)

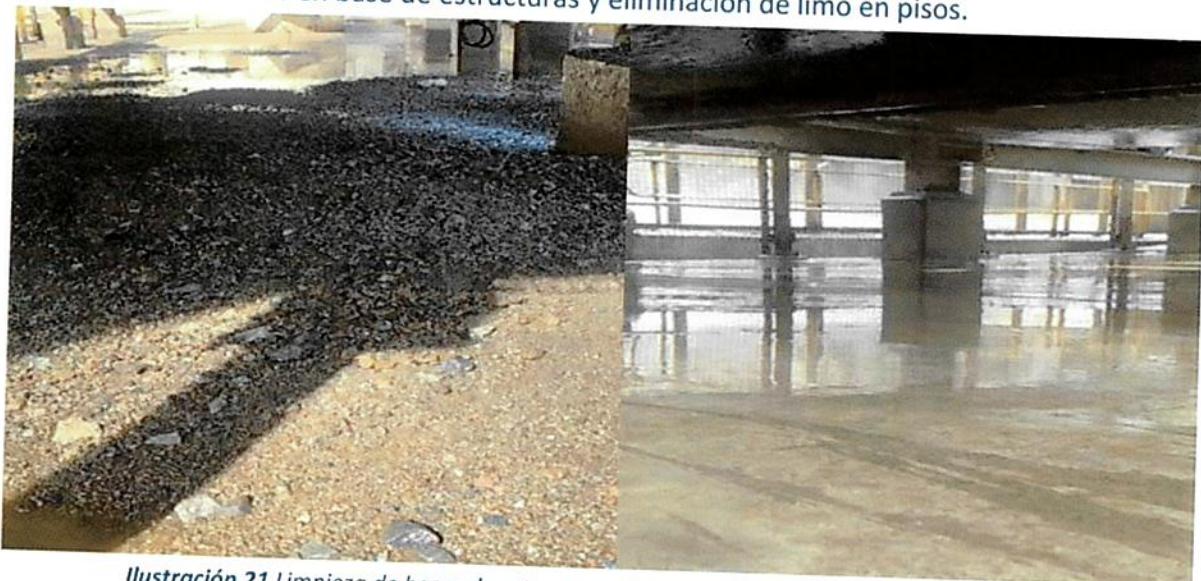
La limpieza general estuvo enfocada principalmente en el área de fajas transportadoras, con remoción de rocas en base de estructuras y eliminación de limo en pisos.

Ilustración 21 Limpieza de bases de estructuras de fajas transportadoras (Antes y Despues)

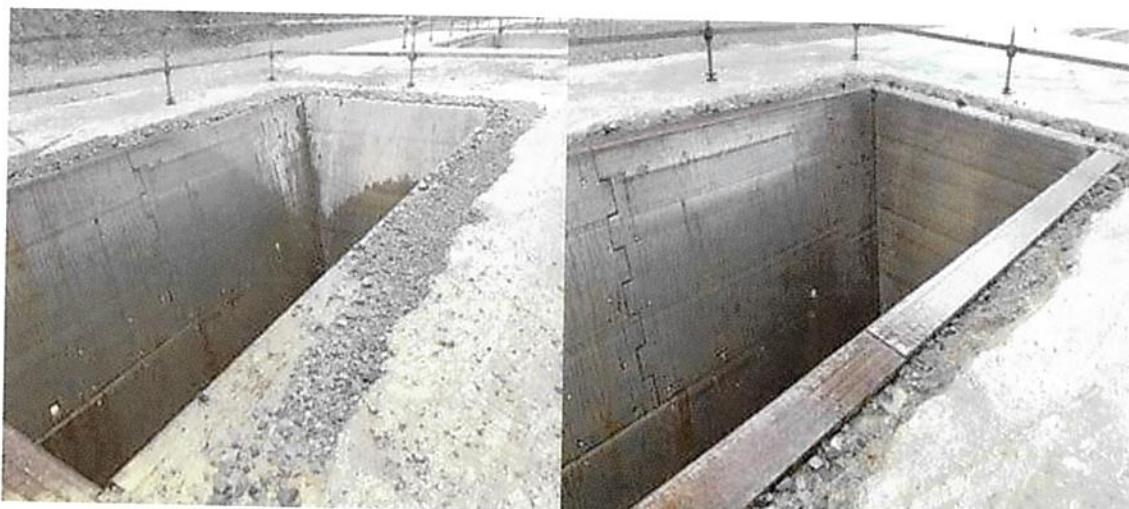
En área de molinos se realizó remoción completa de sedimentos del área de la trinchera y limpieza de los cajones asociados a los alimentadores hacia molinos.

Ilustración 23 Limpieza de alimentadores de material hacia los molinos (Antes y Despues)

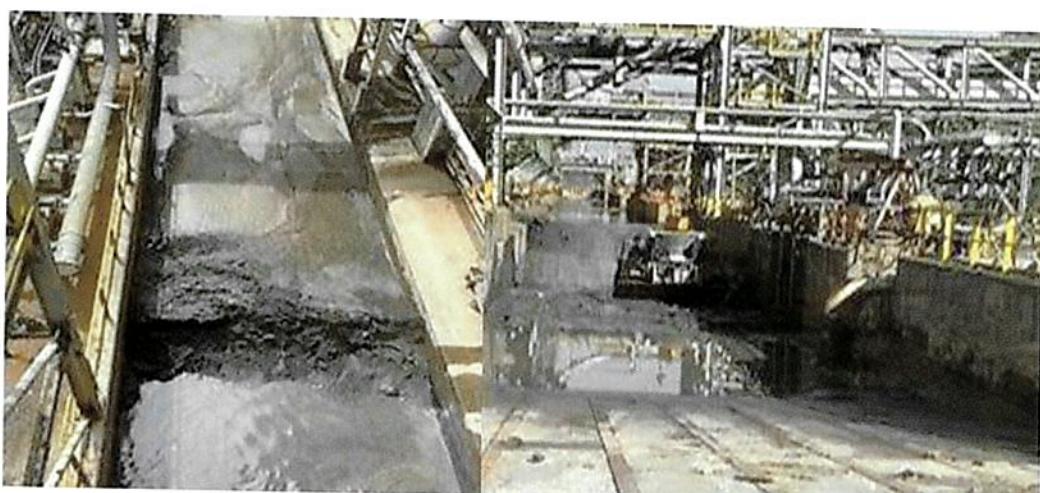
Ilustración 24 Limpieza de la trinchera (Antes y Despues)

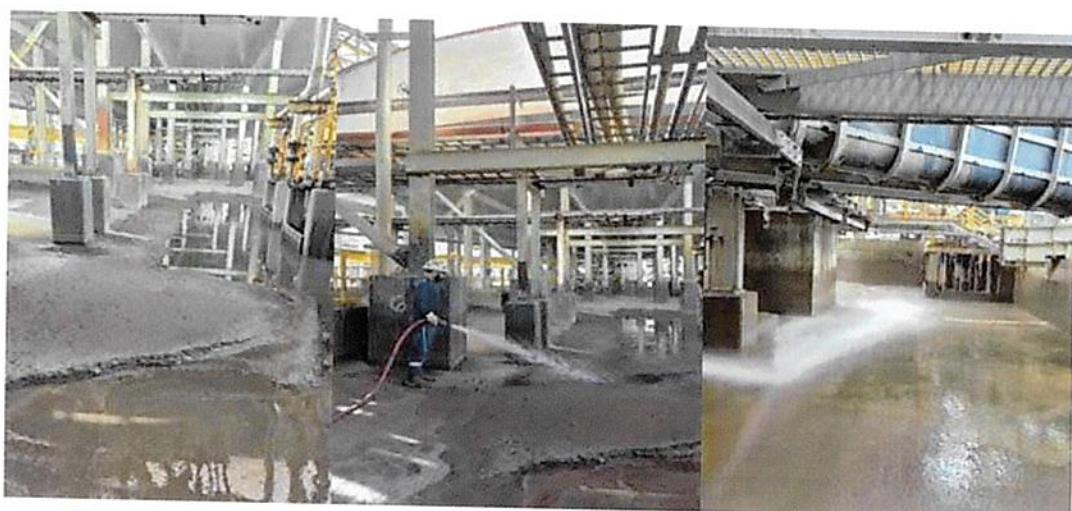
Se realizó limpieza de las zonas más cercanas a los sumideros principales, debido a la acumulación de material se debe considerar limpiezas constantes para mantener el buen funcionamiento y el manejo adecuado de las aguas pluviales.

Ilustración 26 Proceso de limpieza de zona cercana a bombas sumideros (Antes y Despues)

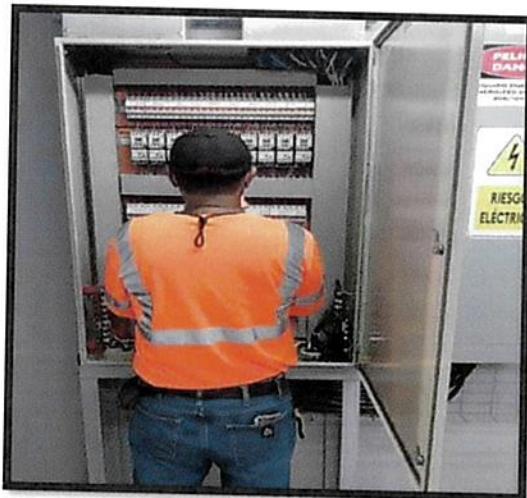
Inspección Eléctrica Panel de Cocina

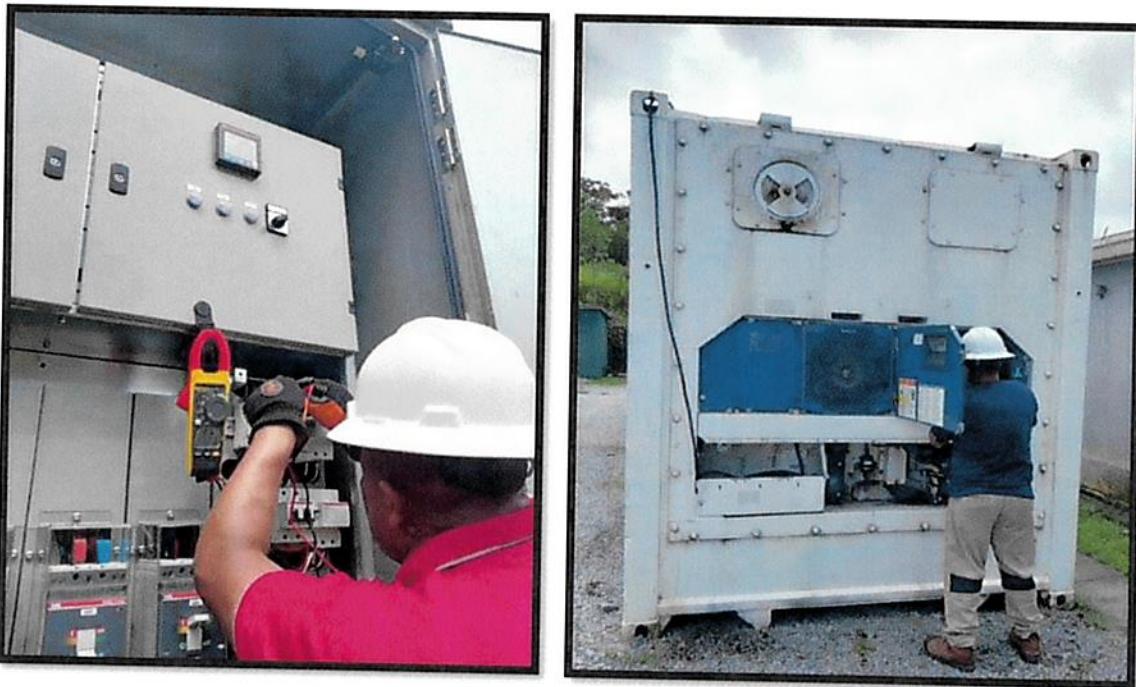
Inspección Panel de Distribución Principal - Inspección eléctrica de Contenedores Refrigerados

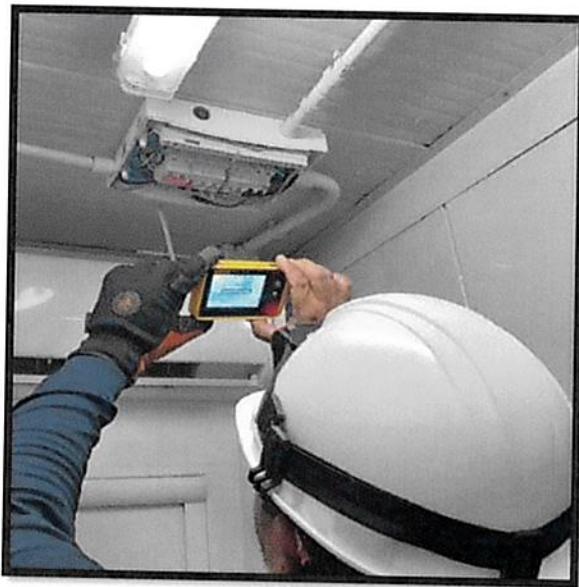
Inspección de Termografía Panel distribución de Habitacion

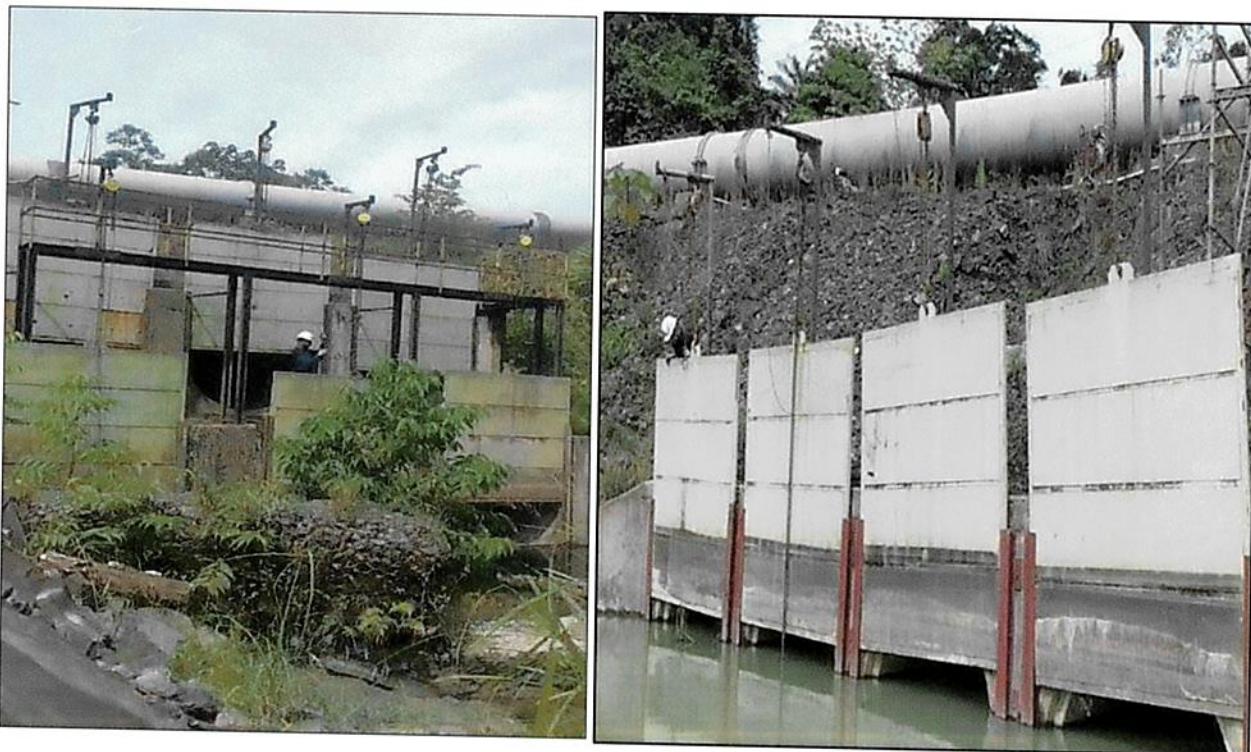
Figura 3 - Inspección de funcionalidad de Compuerta PB05/09

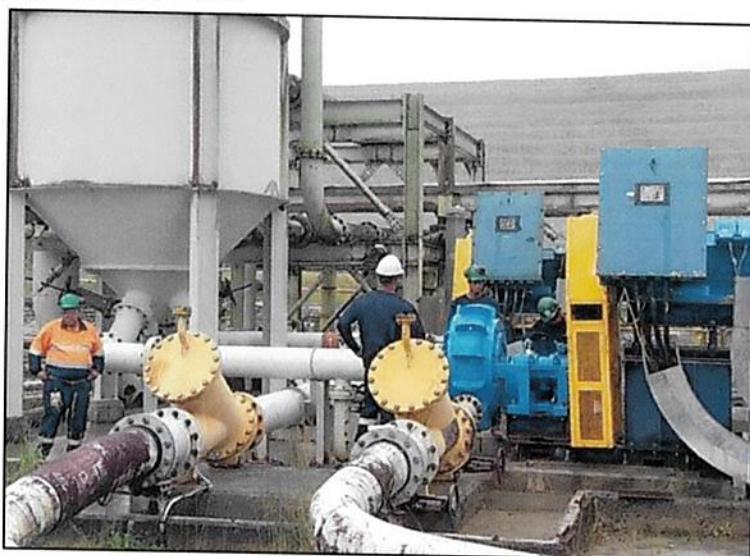
Figura 4 - Monitoreo de condiciones de bombas de las estaciones de recolección de filtraciones

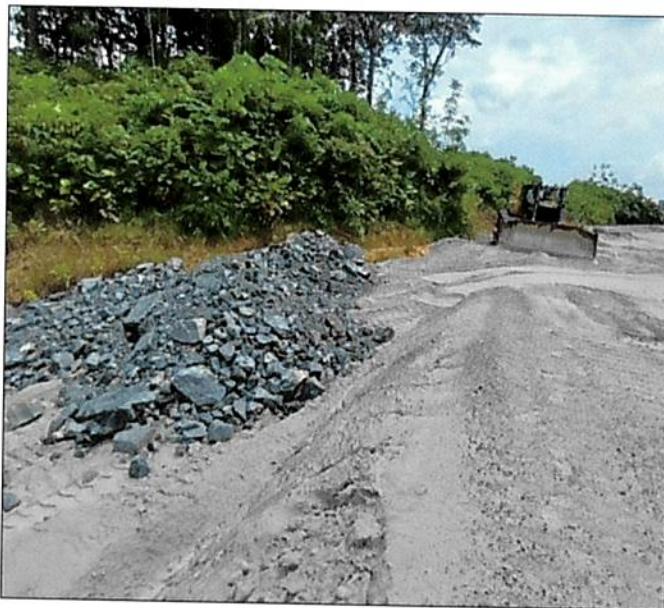
Figura 25 - Reparación de erosión ED Celda 22 D/S Contorno, Muro Este.

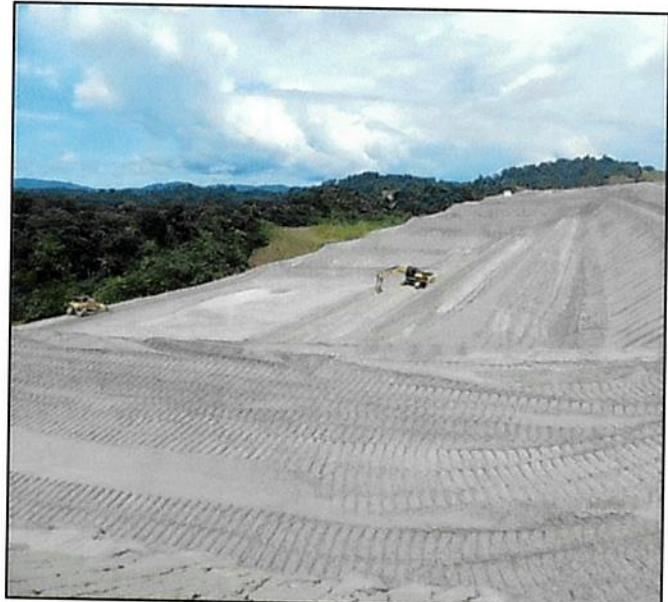
Figura 26 - Reparación de erosión ED Celda 20 D/S Banqueta, Muro Este.

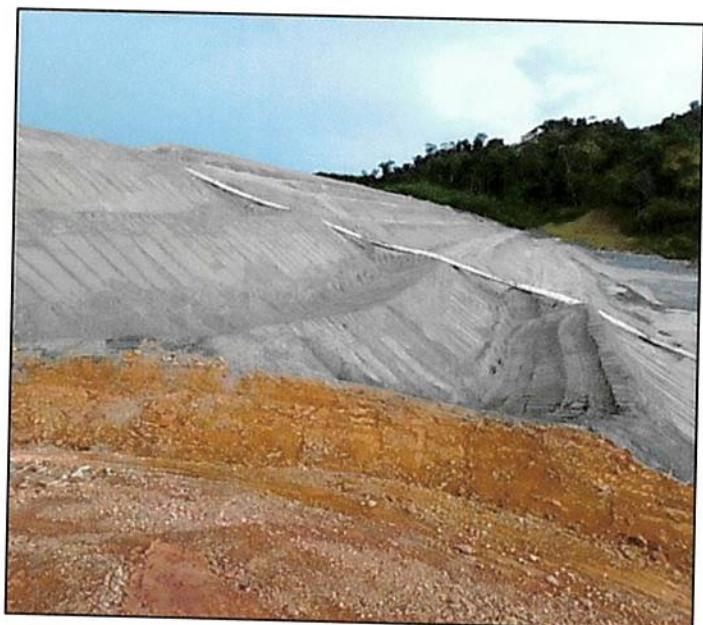
Figura 30 - Reparación de erosión ND Celda 25-24 D/S
Banqueta, Muro Norte.

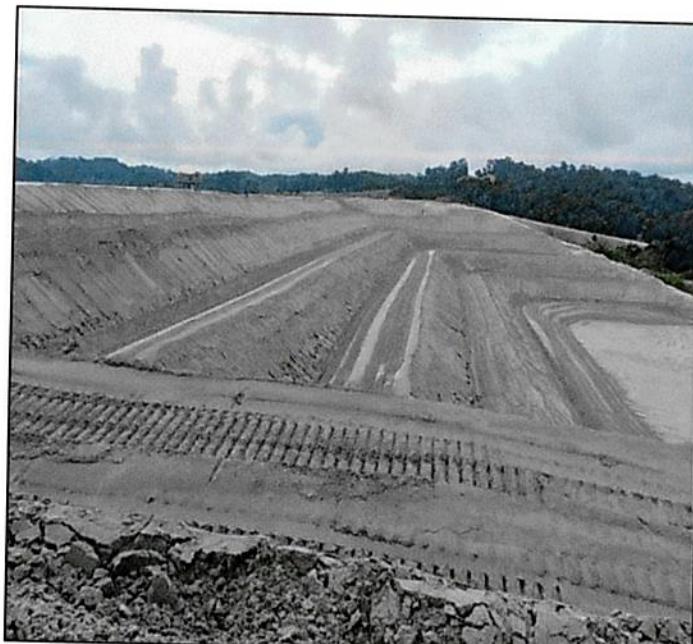
Figura 31 - Reparación de erosión ND Celda 20-21 D/S
Banqueta, Muro Norte.

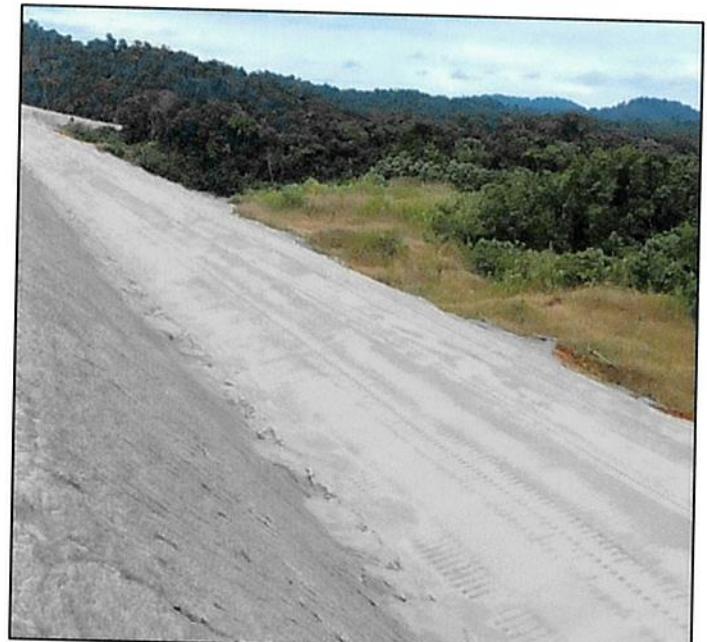
Figura 32 - Reparación de erosión ND Celda 16-17 D/S
Banqueta, Muro Norte.

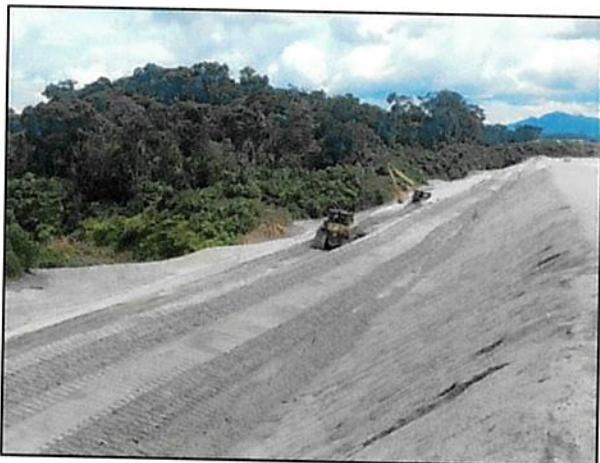
Figura 33 - Reparación de erosión ED Celda 35-36 D/S Banqueta, Muro Este.

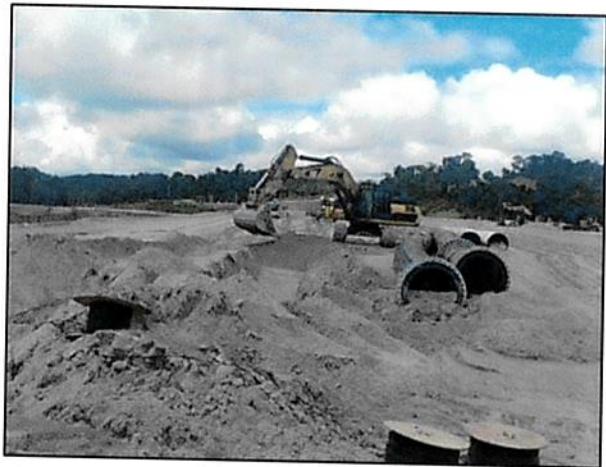
Figura 34 - Adecuación de Soporte en NDS2/3, Muro Norte.

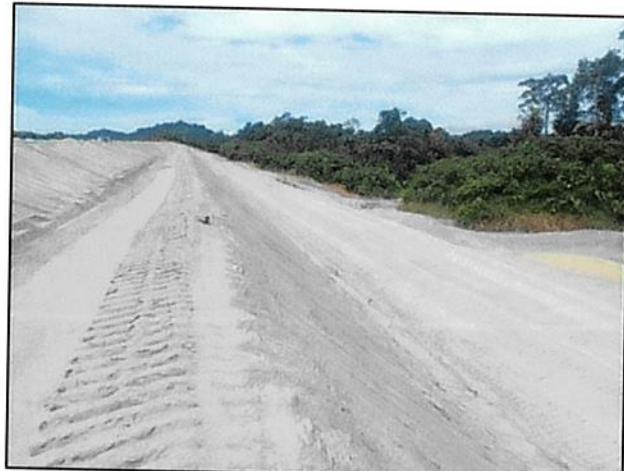
Figura 36 - Reparación de erosión ED Celda 41 D/S Banqueta, Muro Este.

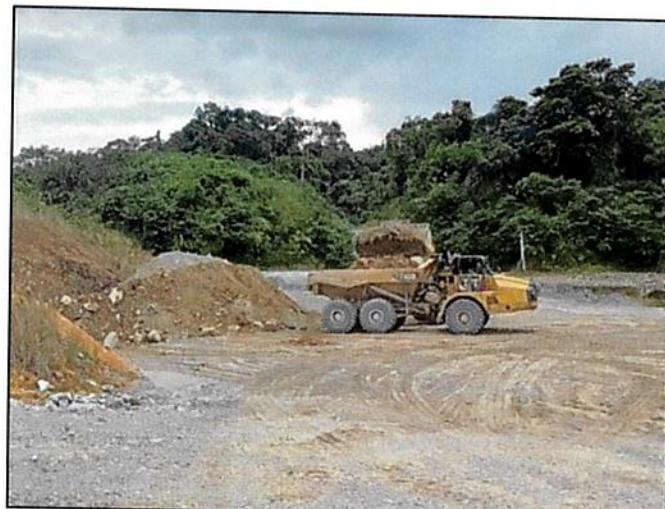
Figura 37 - Limpieza de sedimento en WRP01, Muro Este.

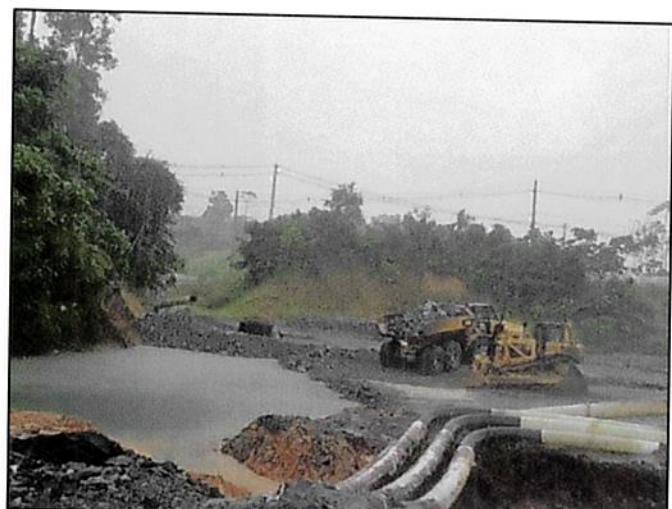
Figura 38 - Relleno de cárcamo de bomba en SPW1A WRP01 (Z7 NAG).

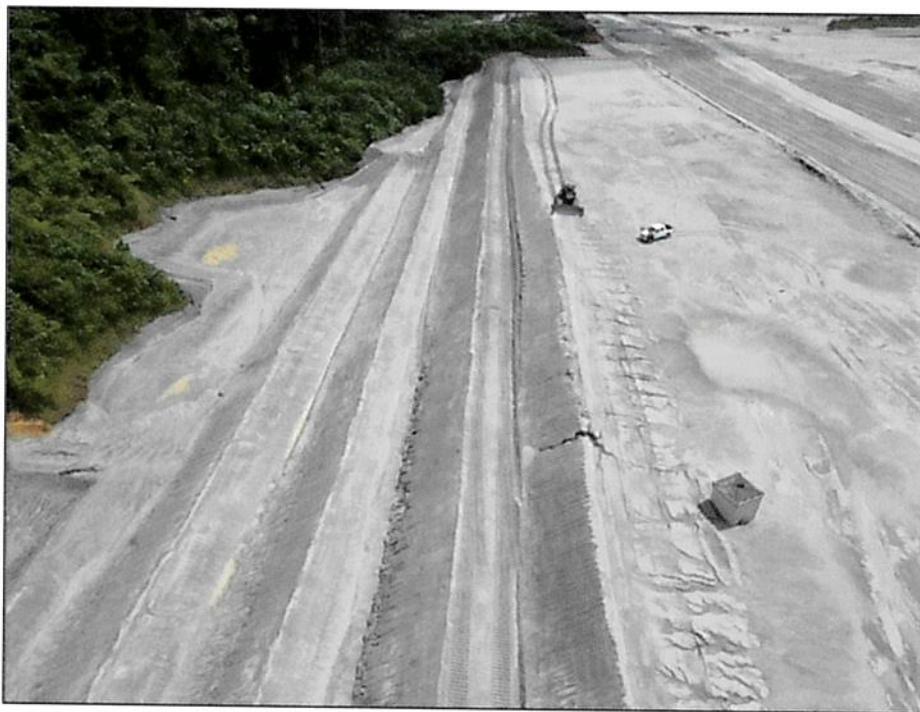
Figura 77 - Reparación de erosión en Muro Este, Celda 38 Aguas Abajo

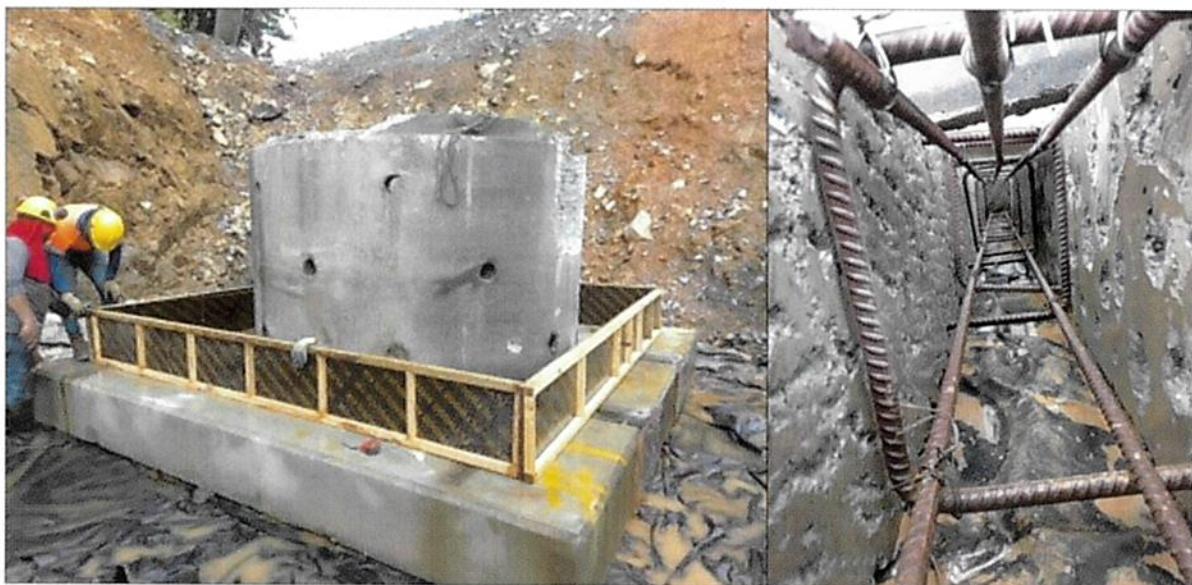
Figura 79 - Instalación de la base de concreto armado del pozo colector de aguas (PCA) y colocación del primer anillo prefabricado de concreto

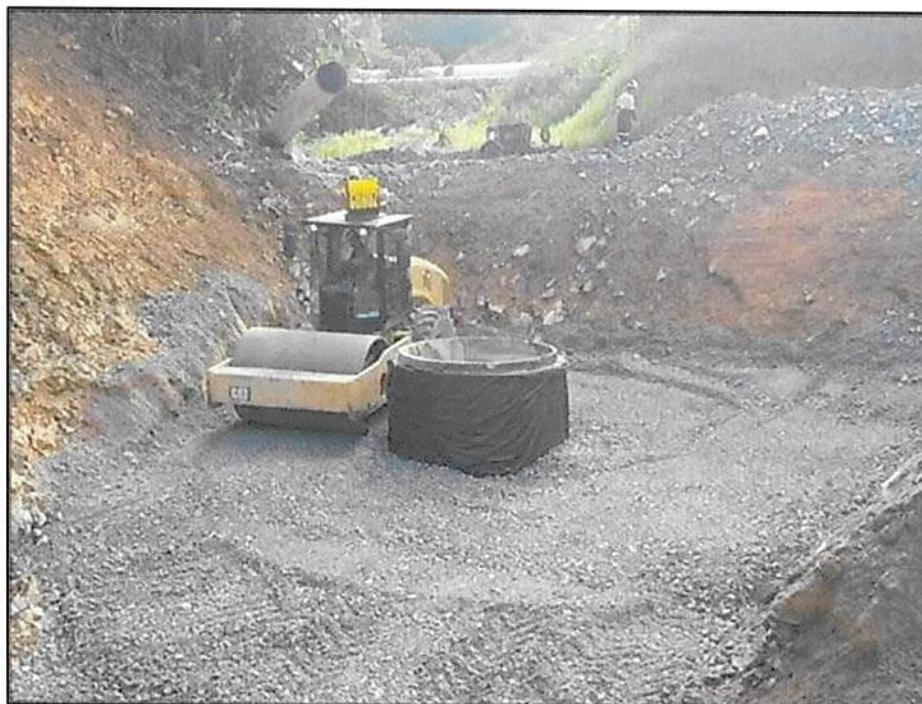
Figura 80 - Compactación del material filtrante alrededor del pozo colector de aguas (PCA), siguiendo las especificaciones de diseño

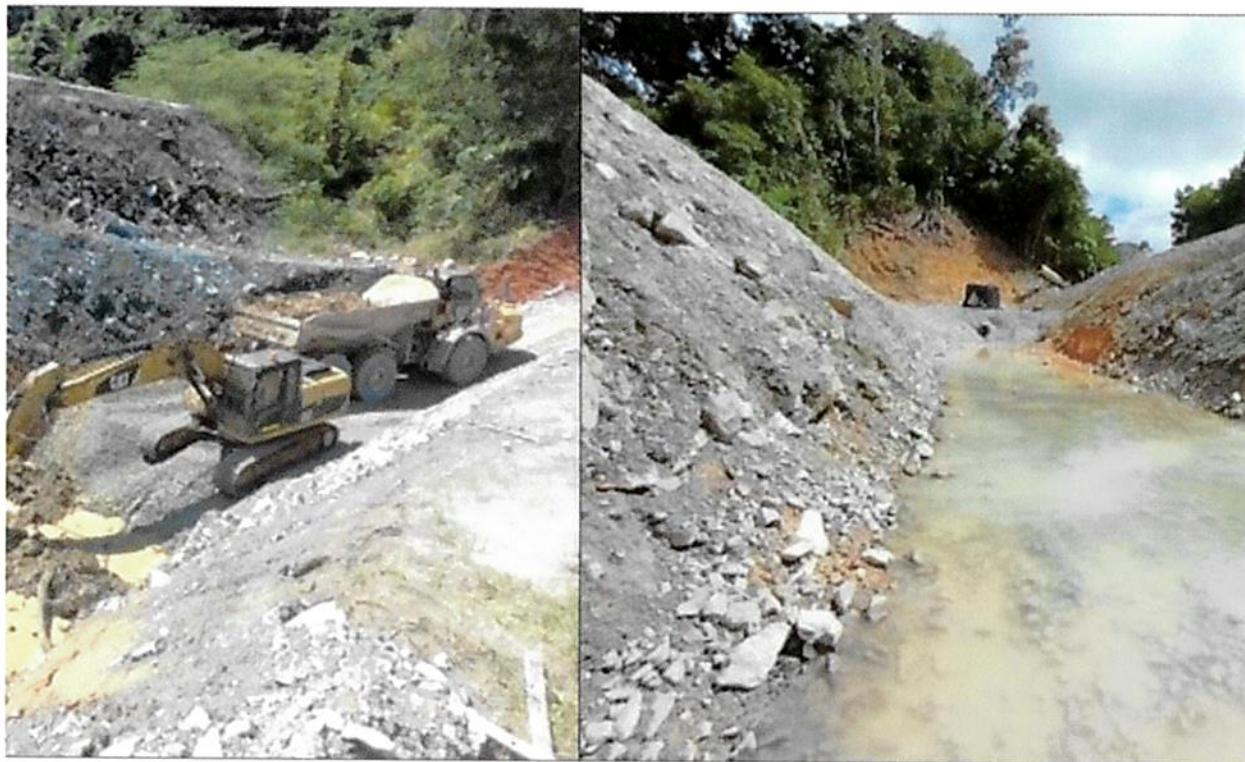
Figura 81 - Excavación y limpieza previas a la instalación de la tubería colectora

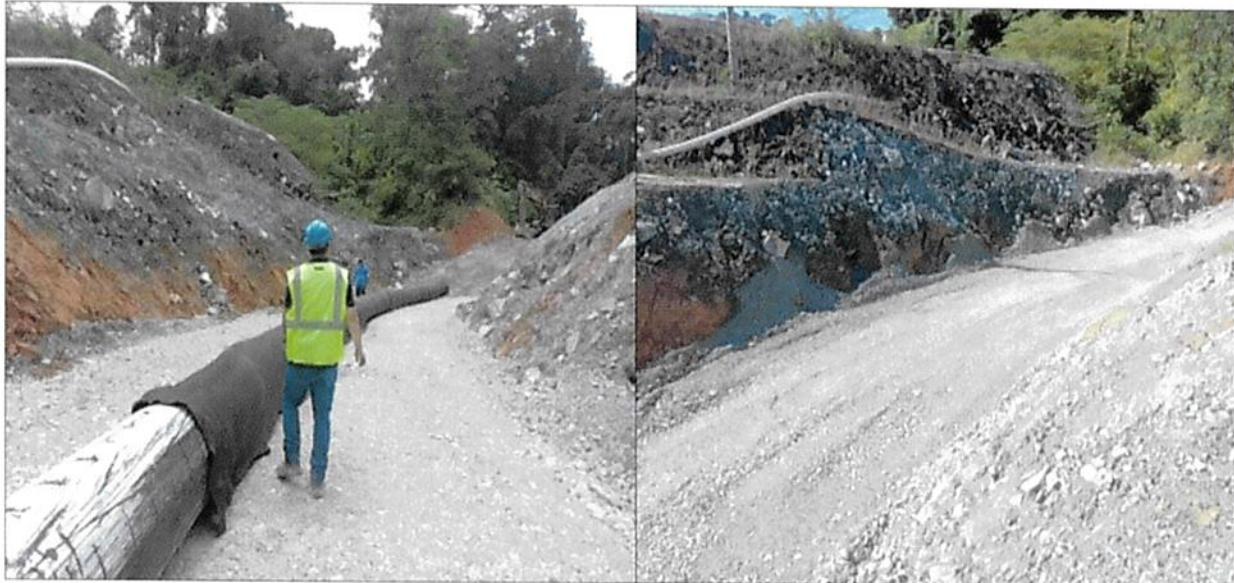
Figura 82 - Colocación de tubería en el pozo colector de aguas (PCA), WRP01, Muro Este

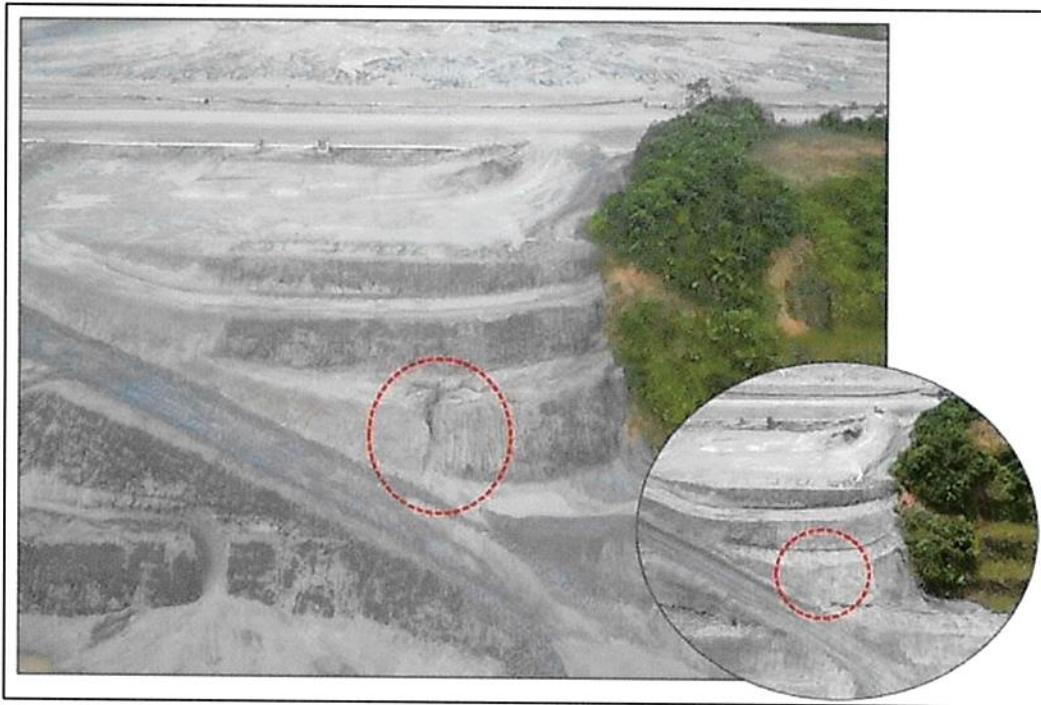
Durante el período evaluado, las condiciones de los muros se mantuvieron estables, sin presentarse anomalías estructurales tales como: fisuras, asentamientos o deformaciones. Se identificaron erosiones superficiales localizadas en las banquetas de la cara aguas abajo, las cuales fueron atendidas oportunamente siguiendo los procedimientos de mantenimiento y control de calidad. Asimismo, se completó con éxito la construcción del Seepage Well (Pozo de infiltración) 1A, proyectado en el Muro Este de la IMR.

Figura 84 - Erosión en banquetas de Celda 03 Muro Norte, Aguas Abajo

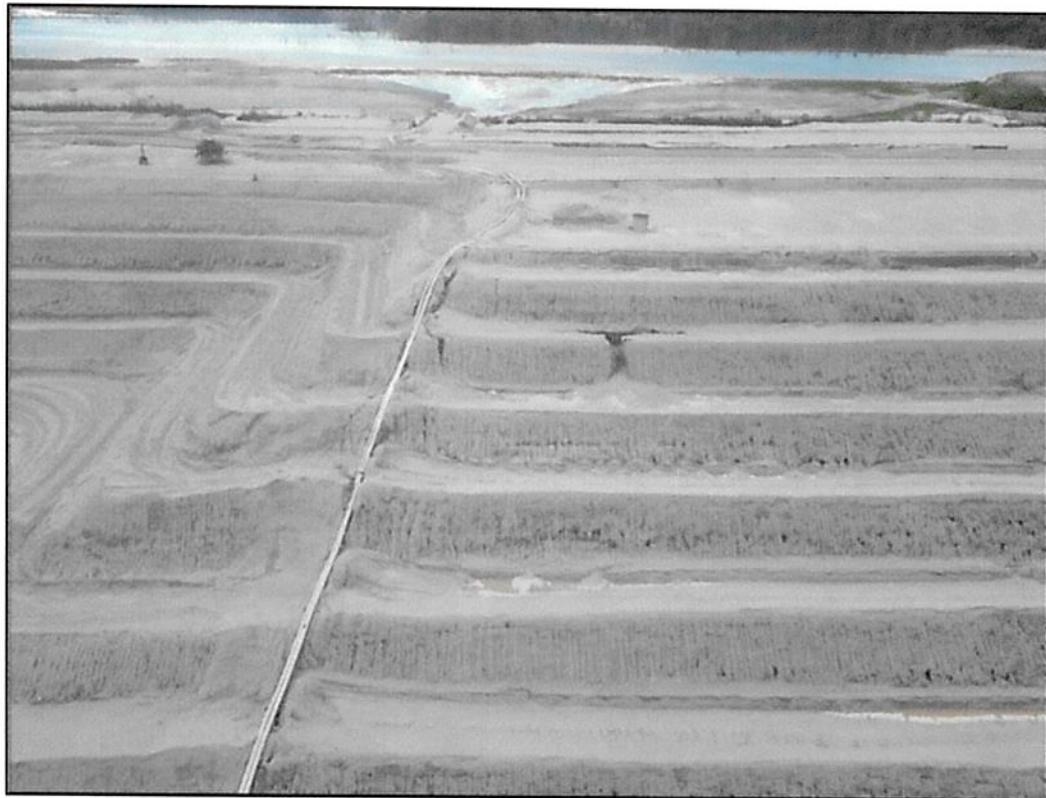
Figura 85 - Erosión Reparada en el Muro Este, Celda 20 Aguas Abajo

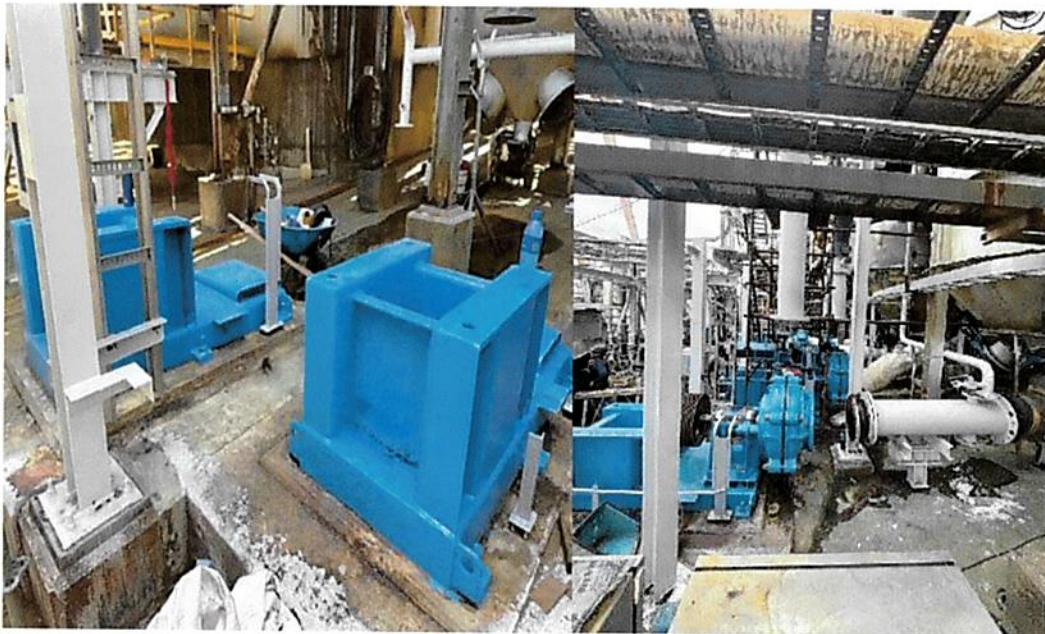
1.1 Instalacion de bombas reparado y pintado

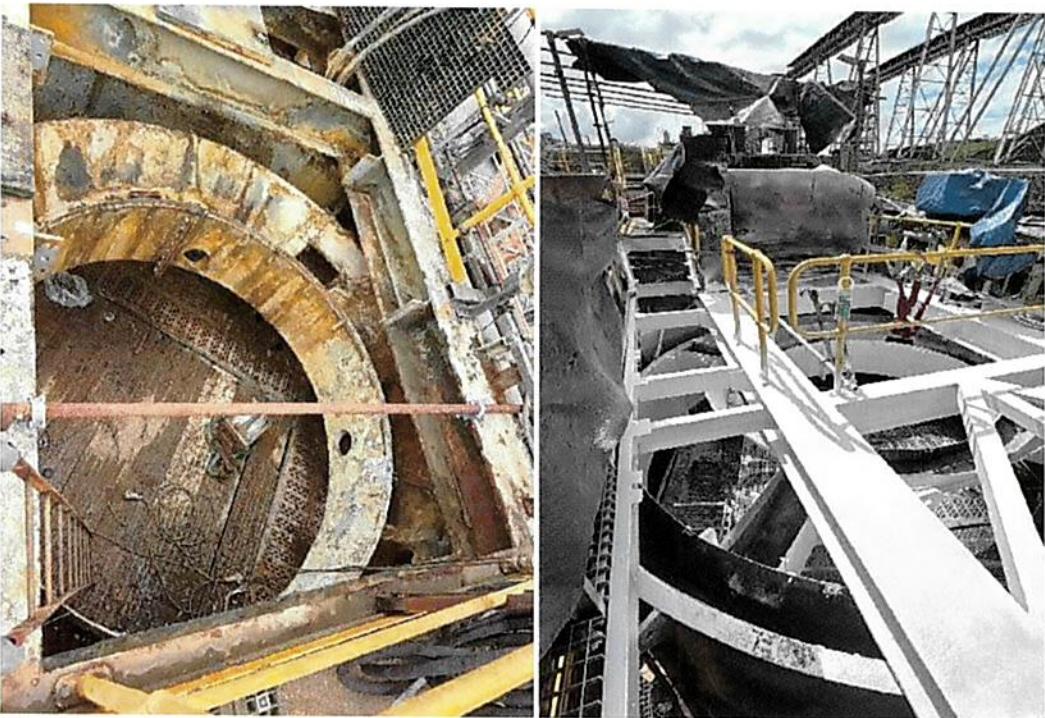
1.2 Limpieza y tratamiento de celdes del area 333 2nd Cleaner Flotacion

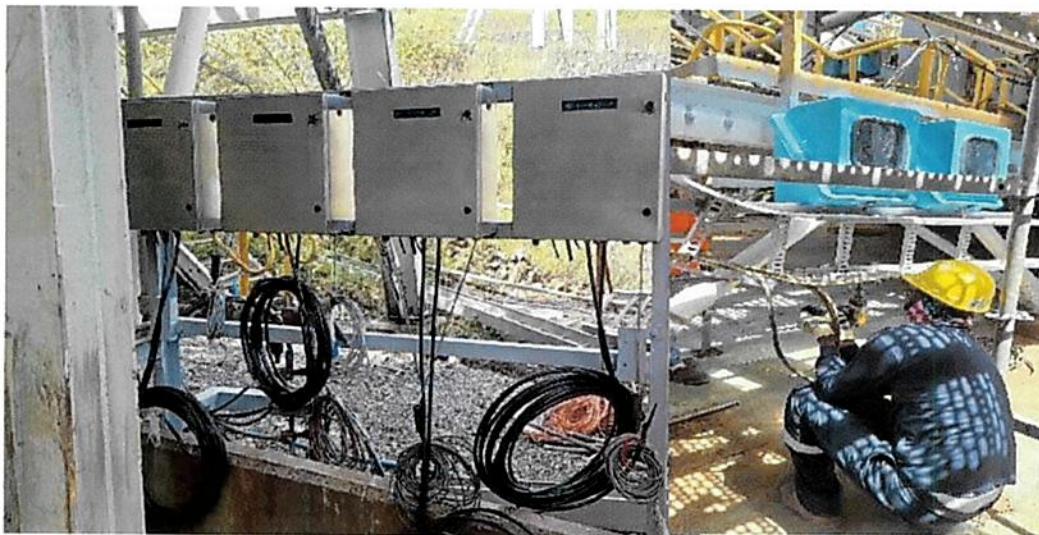
1.3 Reconexion y limpieza de cajas de instrumentacion

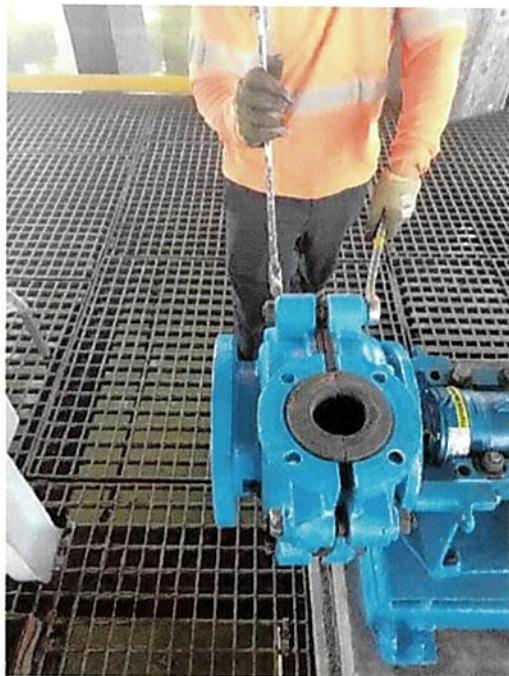
2.1 Instalacion de bombas reparado y pintado

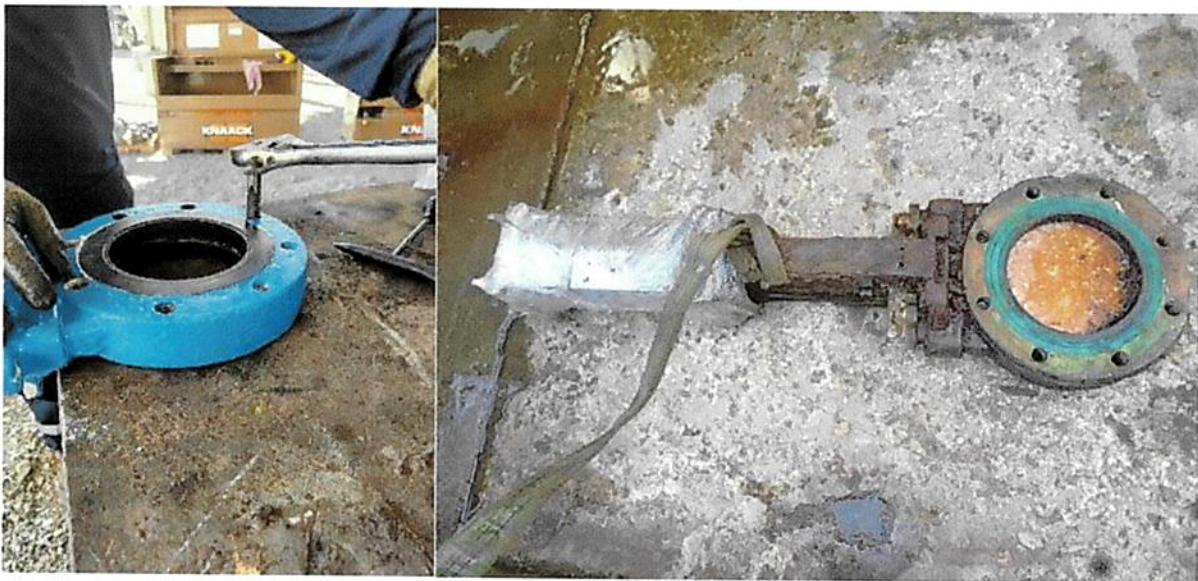
2.2 Restauracion de valvulas

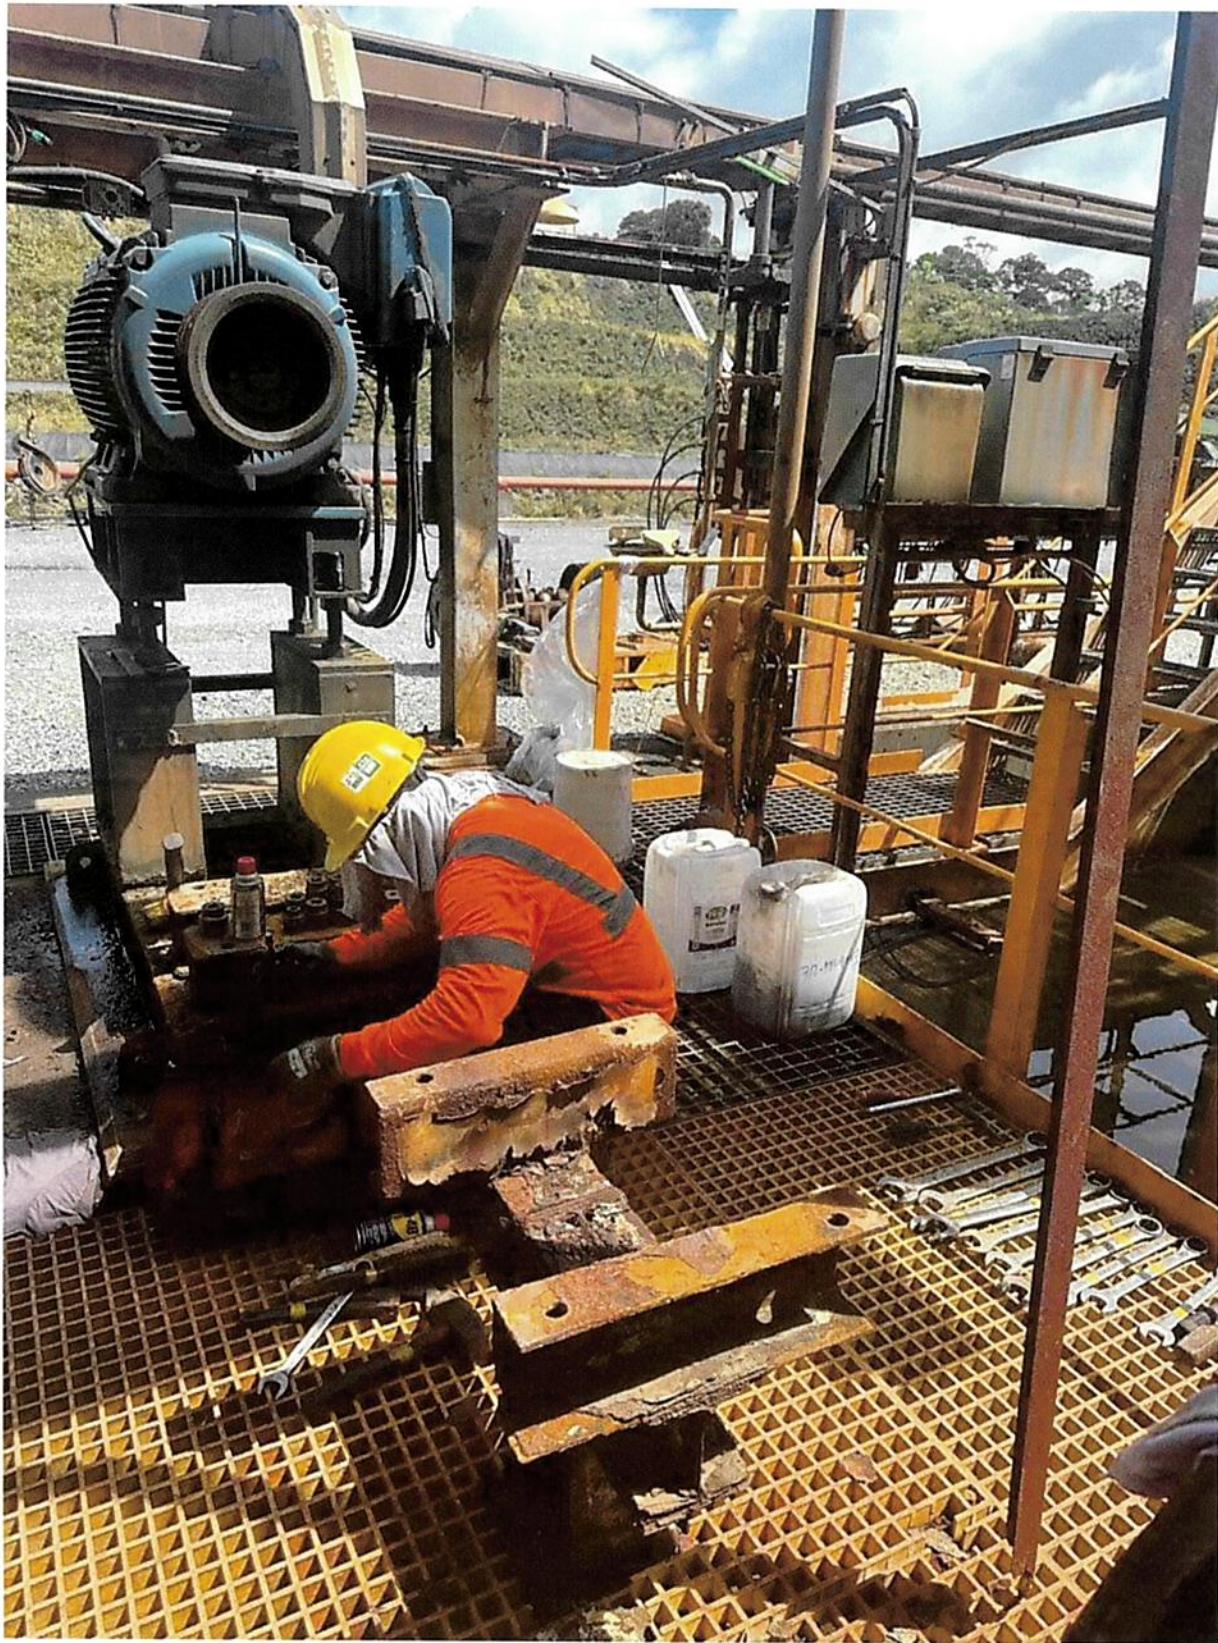
3.2 Desmontaje de bombas para reparacion y tratamiento superficial

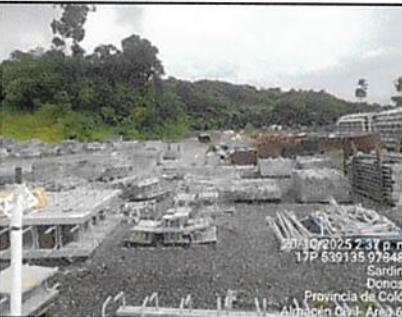
<p>20/10/2025 2:31 p.m. 17P 539135 979-482 Sardina Dongoso Provincia de Colón Almacén Civil-Area 64</p>
Planificación	Se realizó inspección de estándares ambientales al área de Almacén Civil-Area 64
Observación	Se realiza observación sobre movilizar algunas piezas metálicas para descarte para evitar la acumulación de agua.

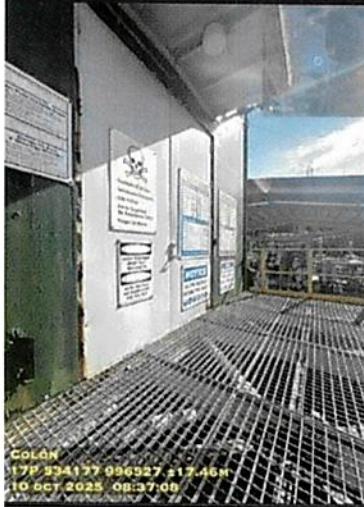
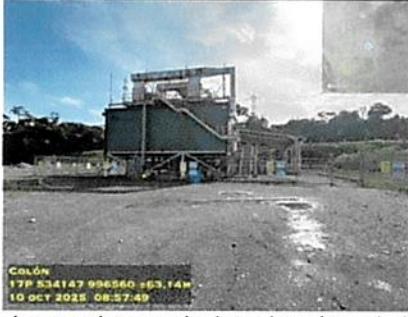
<p>Se realizaron observaciones relacionadas al crecimiento de hierba dentro de la GIS, señalizaciones con baja visibilidad, todas las observaciones fueron subsanadas.</p>	
Planificación	Preparativos para el arranque de la termoeléctrica, estación de calidad de aire en Rio Caimito y CEMS en la Chimenea para monitorear la calidad de aire y emisiones, preparación de todas las estaciones de contingencia de derrames (kit antiderrames)	
Observación	Se prevé para mediados del mes de noviembre la producción de energía según lo aprobado en el PGS.

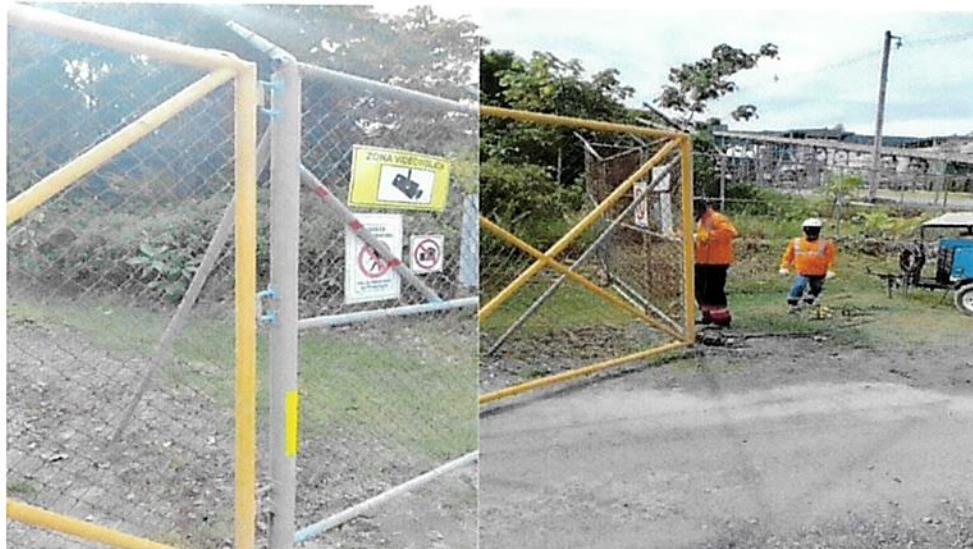
Reparación de portón acceso a la Comunidad de Caimito
