**EL COBRE PANAMÁ
MINERA PANAMÁ, S.A.**

**Informe Mensual de las actividades
autorizadas para la ejecución del PGS**

Octubre 2025

REPORTE MENSUAL PLANTA DE PROCESOS

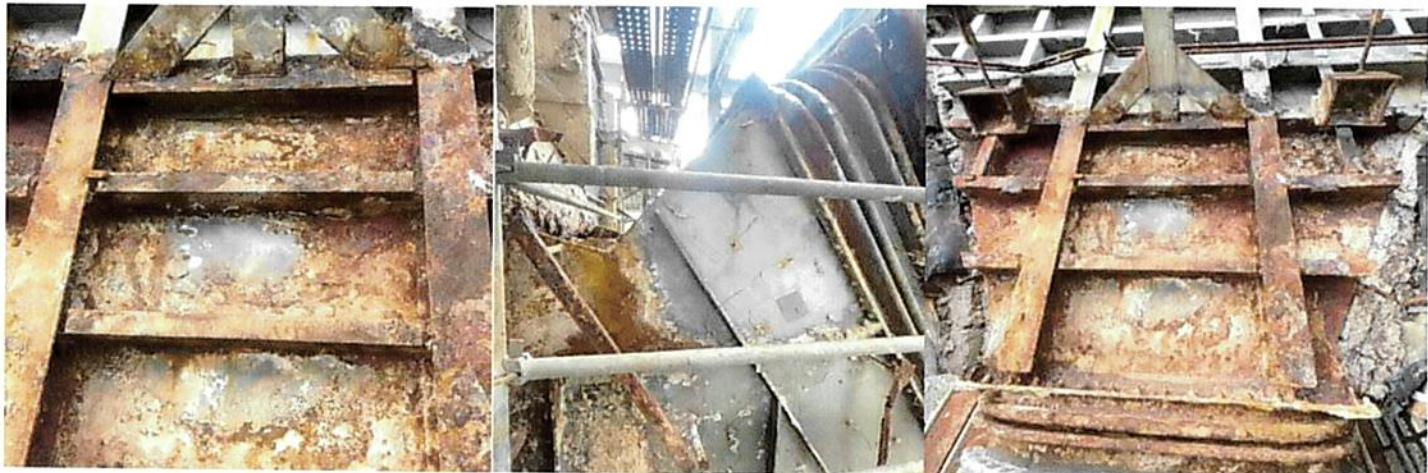
ANTES

Trabajos de Preservación en Ventiladores

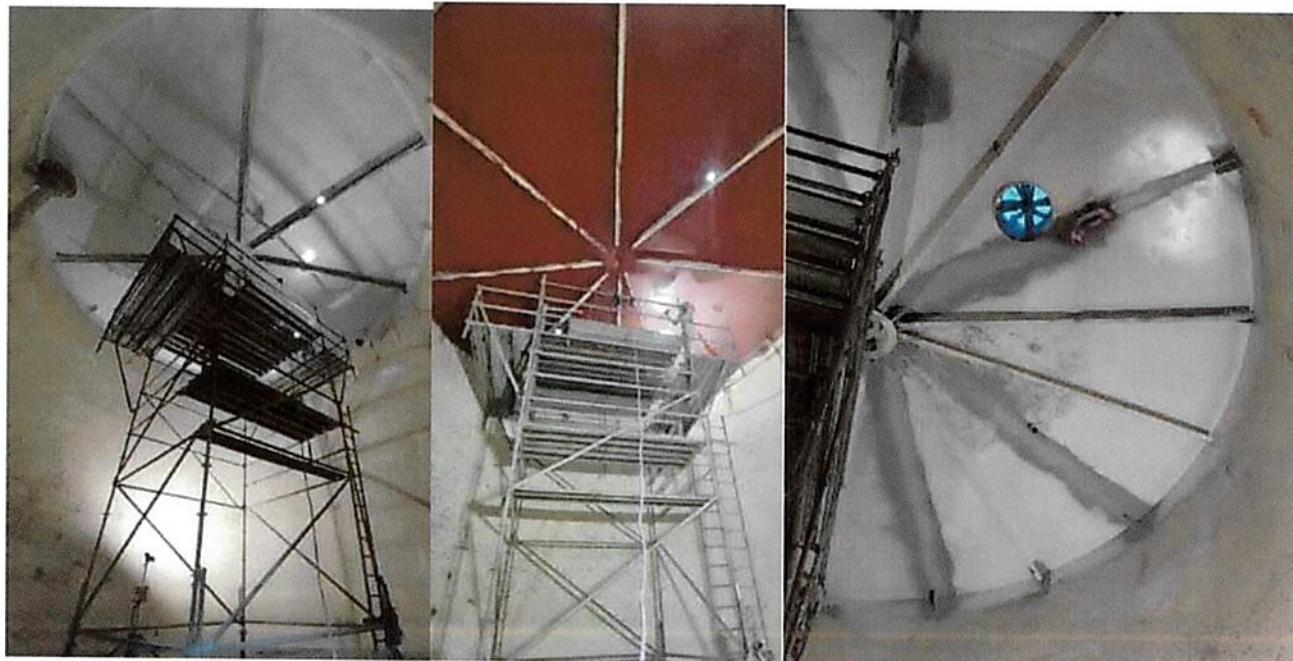
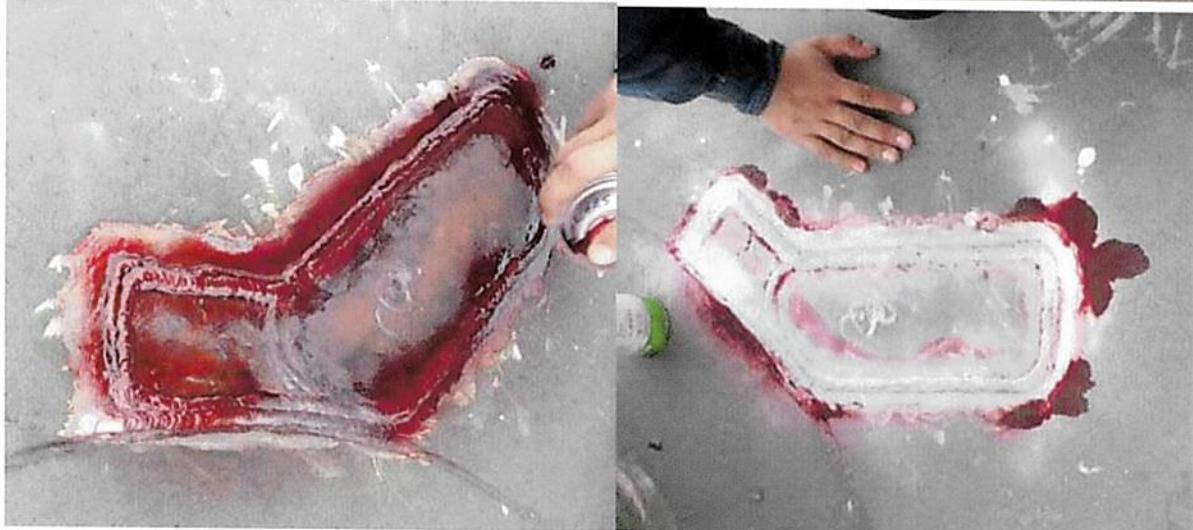
Avances en trabajos de preservación – Tanque de agua de Mar- 40%
