PLAN DE PRESERVACIÓN Y GESTIÓN  
SEGURA

INFORME MENSUAL DE  
IMPLEMENTACIÓN DE LAS ACTIVIDADES  
AUTORIZADAS

DICIEMBRE 2025

# REPORTE MENSUAL PLANTA DE PROCESOS-ENG

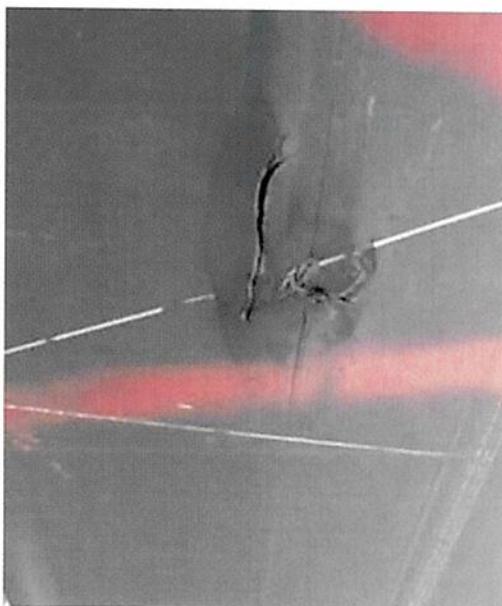
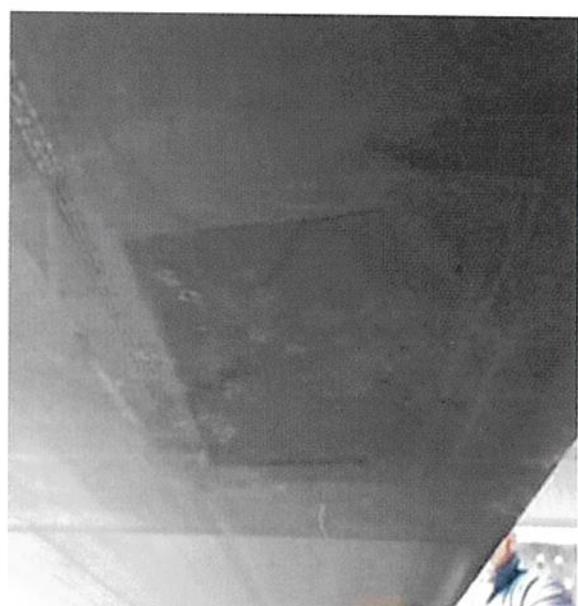
- 315-CV-9001 – Reparaciones vulcanizadas en caliente.

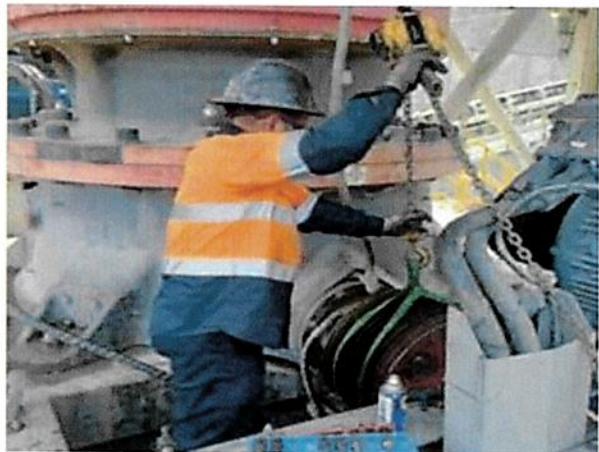
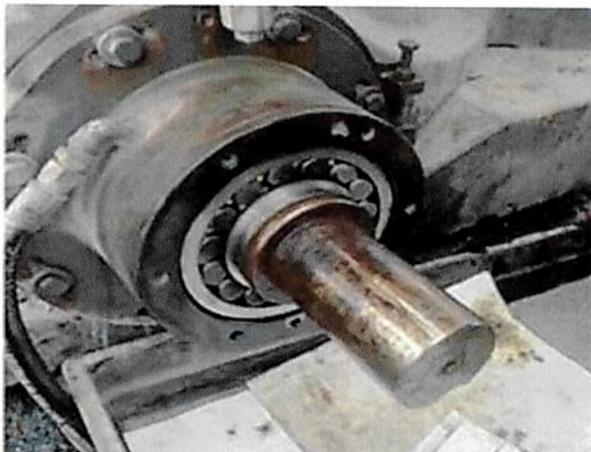
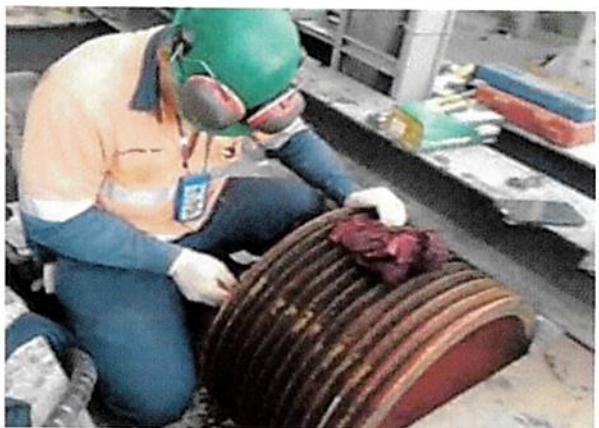
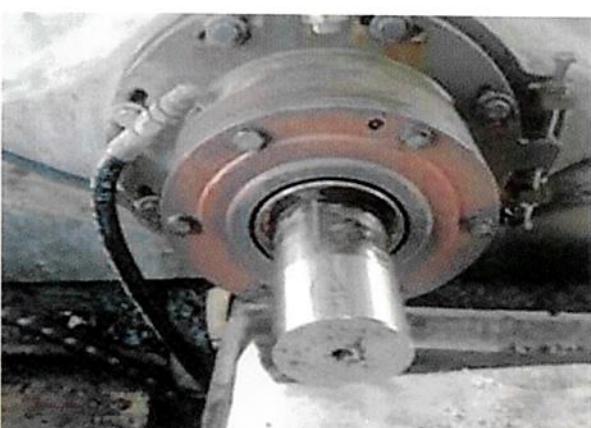
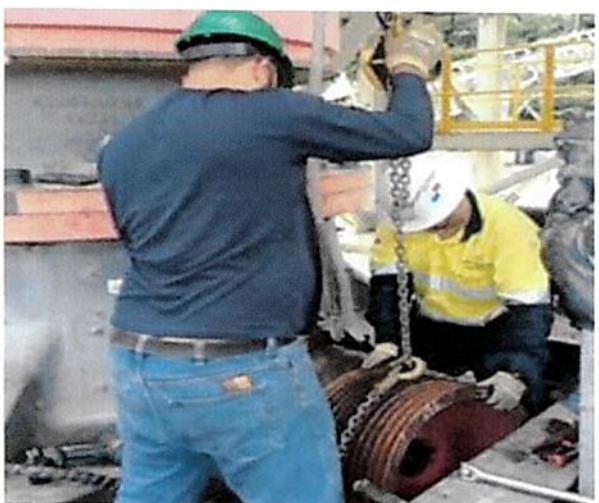
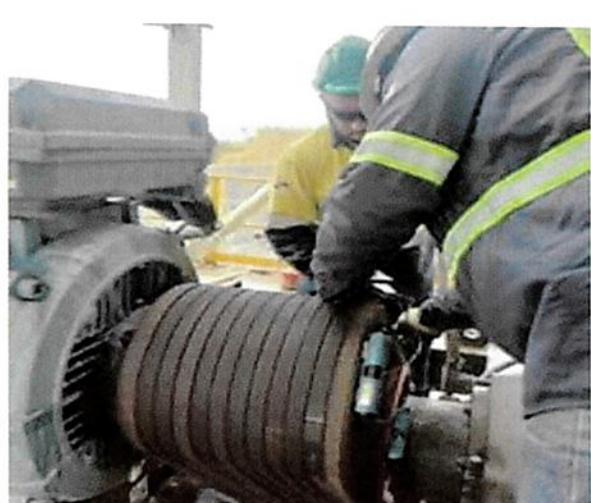
- 243-CR-9002 – Reemplazo de sellos del pinion shaft.

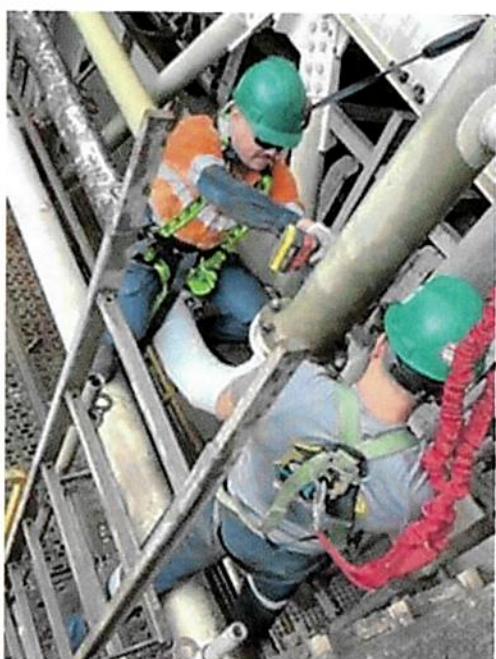
- 
- 313-PP-9026 – Reemplazo de codo en tubería descarga bomba sumidero.

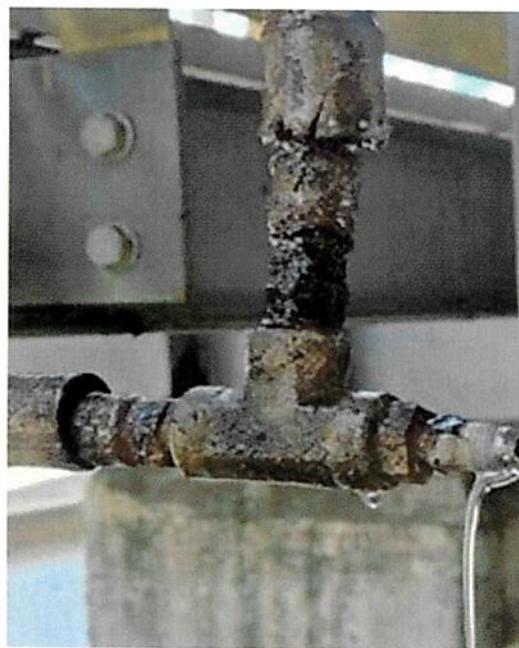
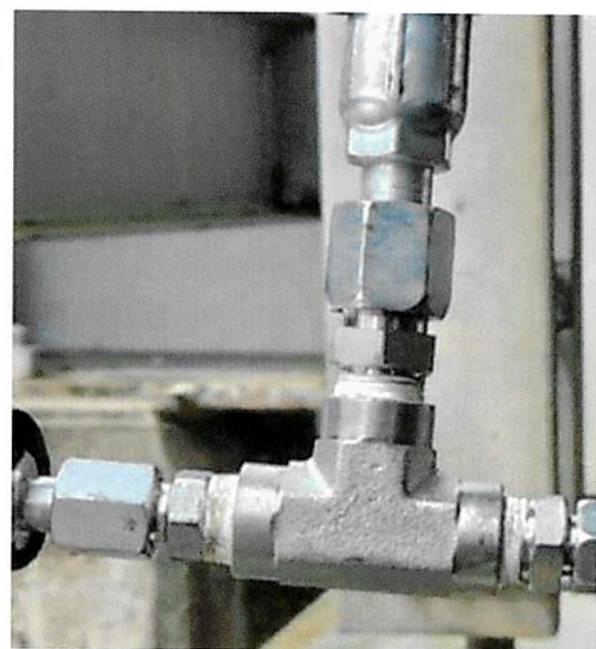
- 314-HU-9004 – Reemplazo mangueras y conectores en frenos hidráulicos.

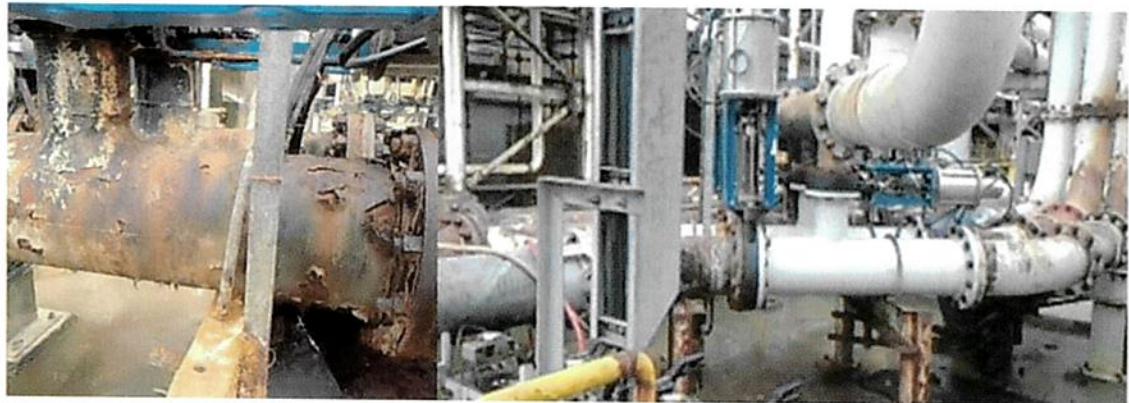
- Reemplazo de tubería de descarga en bombas 322-PP-9026/9027.

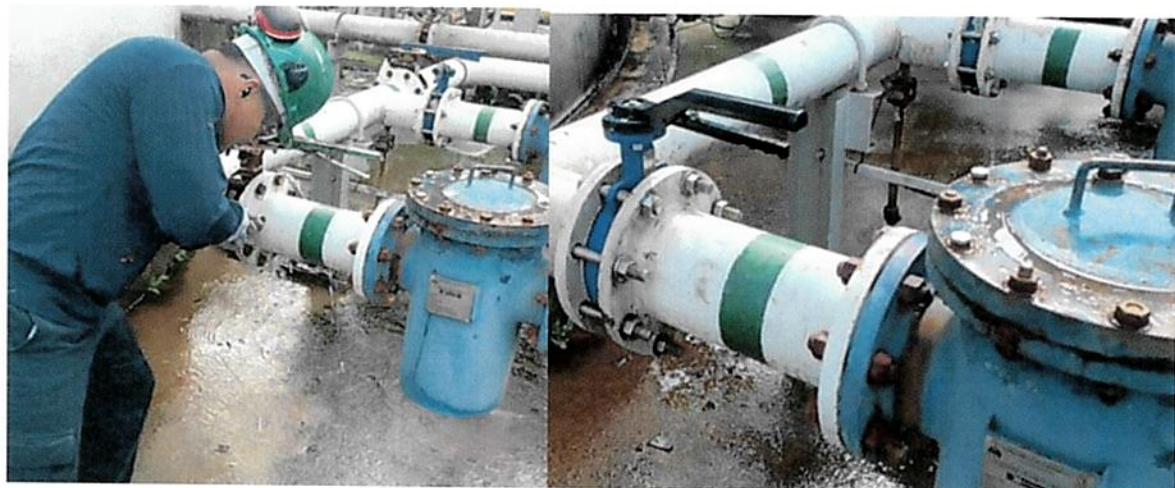
- Cambio de válvula manual en succión de bomba 322-PP-9062.

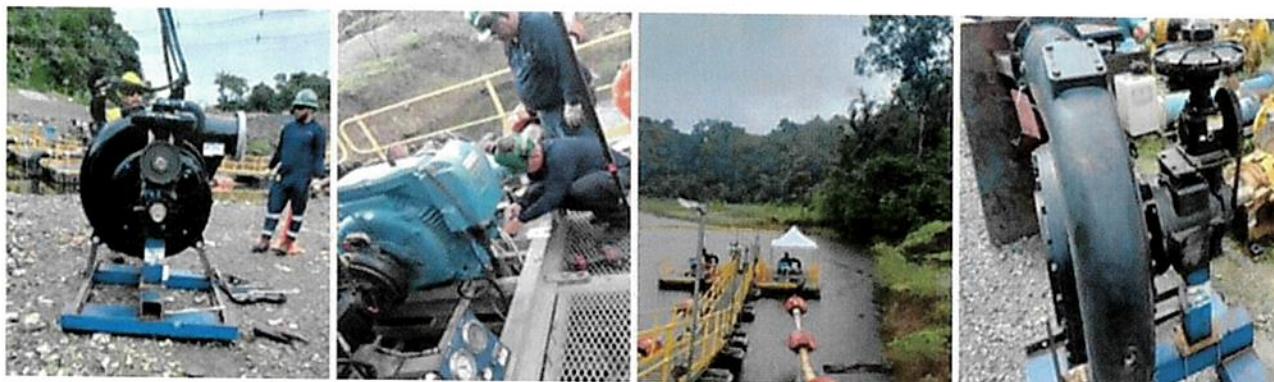
- Remplazo de bomba por condición 821-PP-9001 bomba de barcaza posa de sedimentación 12 (Bombas de Pozas)

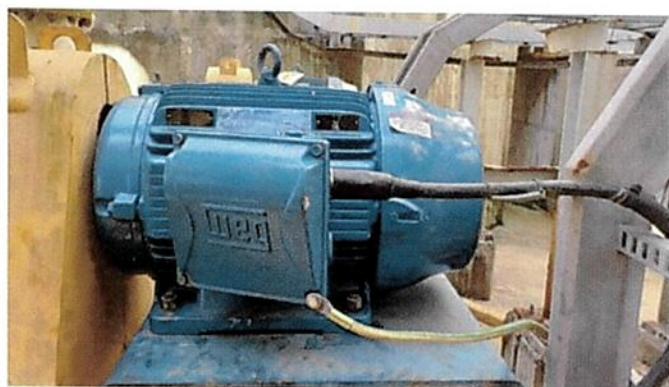
- Reemplazo de motor de bomba 332-PP-9003

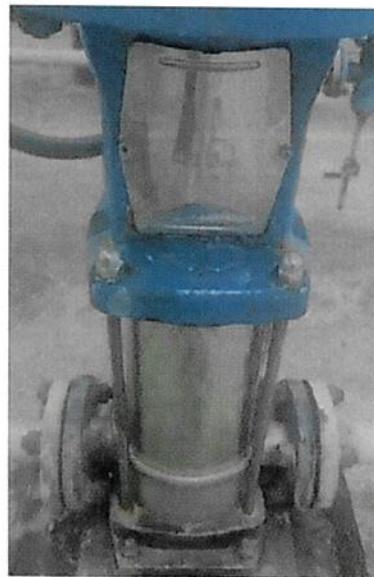
- Se reemplaza sello mecánico de bomba 389-PP-9010.

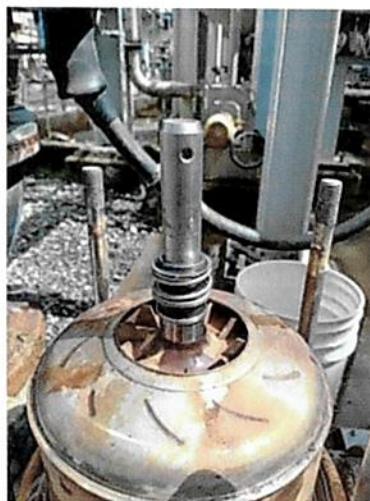
- Reemplazo de sello mecánico en bomba 389-PP-9024

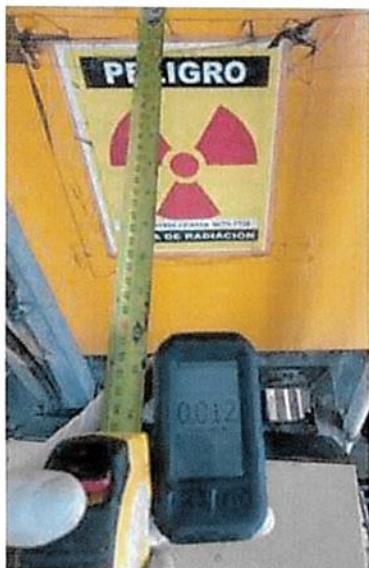
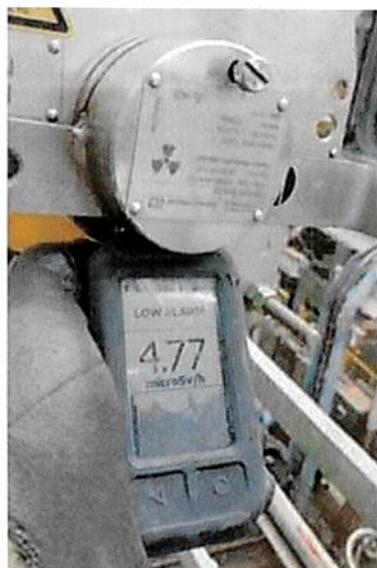
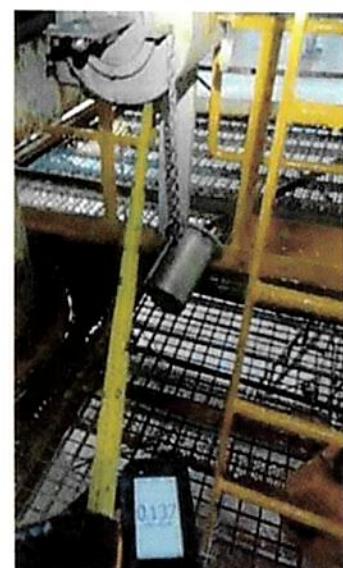
- Verificación de la condición general de la instalación.
- Verificación del estado del contenedor y obturador.
- Vigilancia radiológica en superficie y a 1 metro de distancia.
- Verificación de la condición del acceso al medidor.
- Verificación de señales de aviso y advertencia.

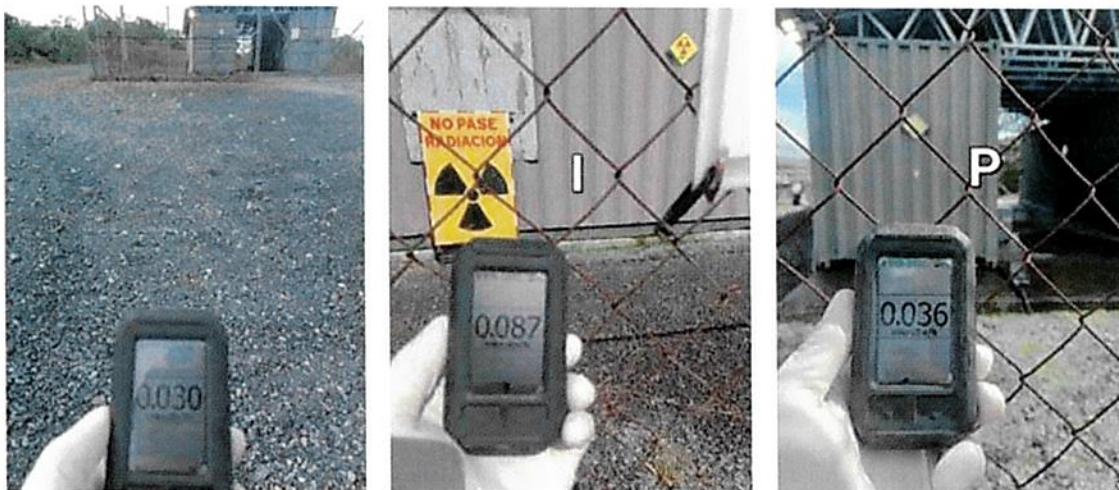
## ➤ Vigilancia radiológica bunker de almacenamiento de fuentes radiactivas (313-BD-3001)

- Mediciones de actividad de fondo.
- Mediciones de actividad en periferia frontal, posterior, derecha e izquierda.

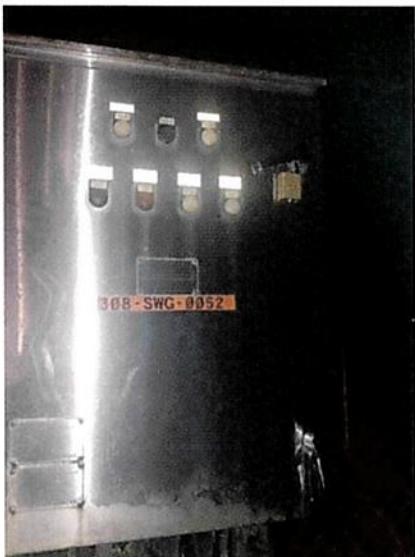
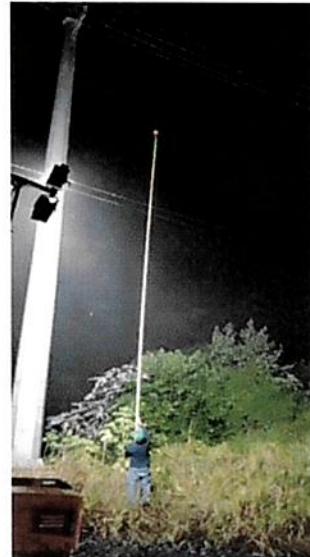
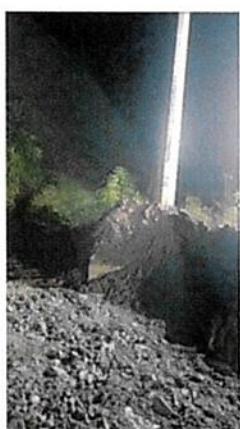
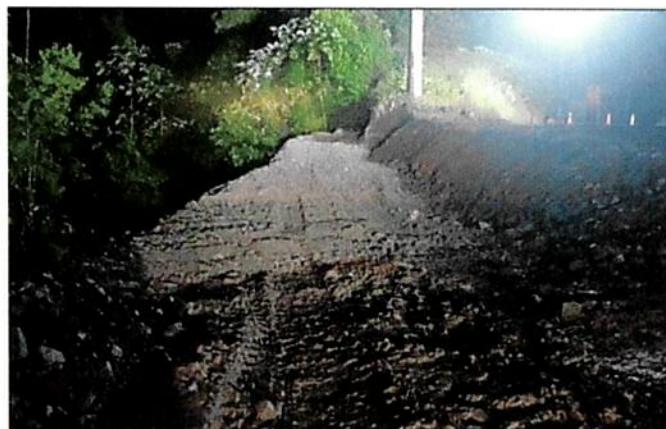
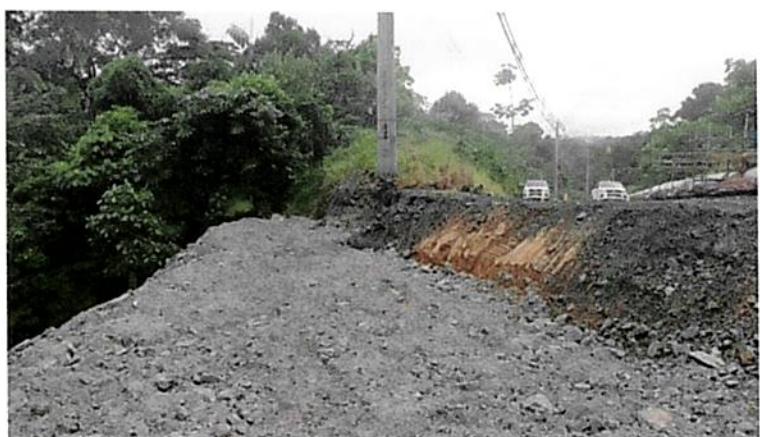
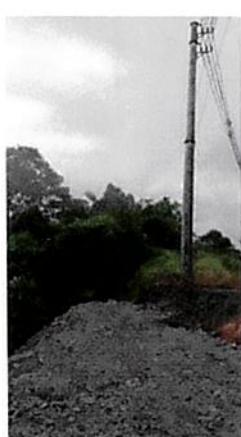
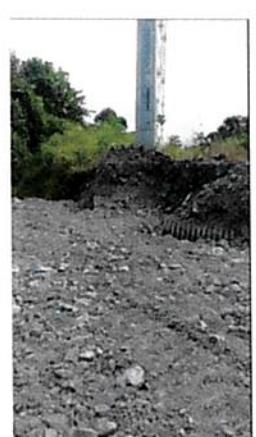
- Desenergización parcial del circuito H25 en la línea 308-OHL-0007.

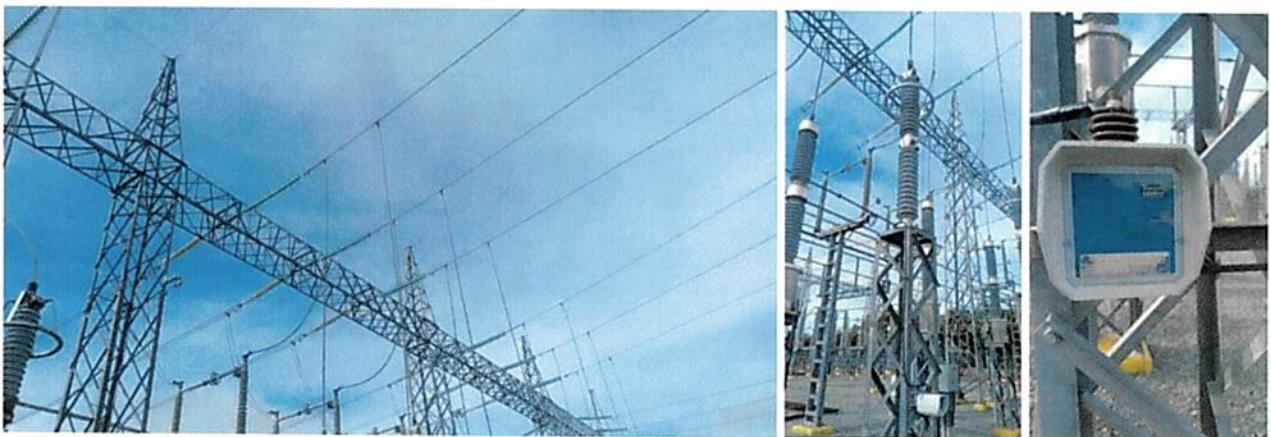
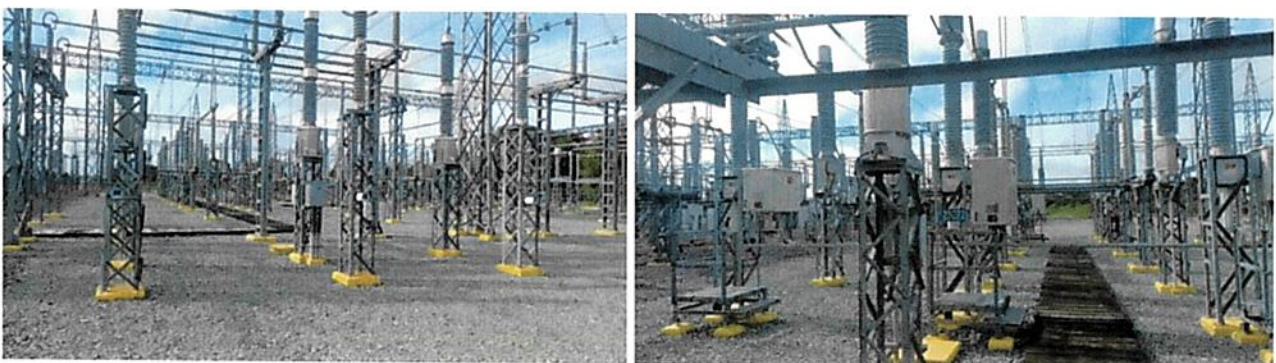
- Visita e inspección de equipos en patio de subestación "Llano Sanchez"

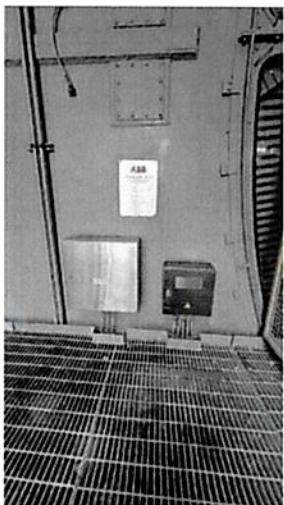
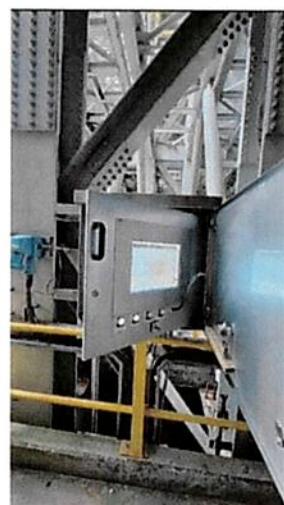
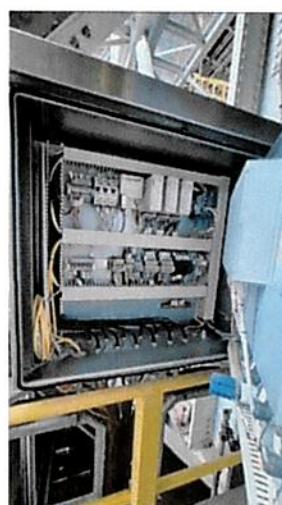
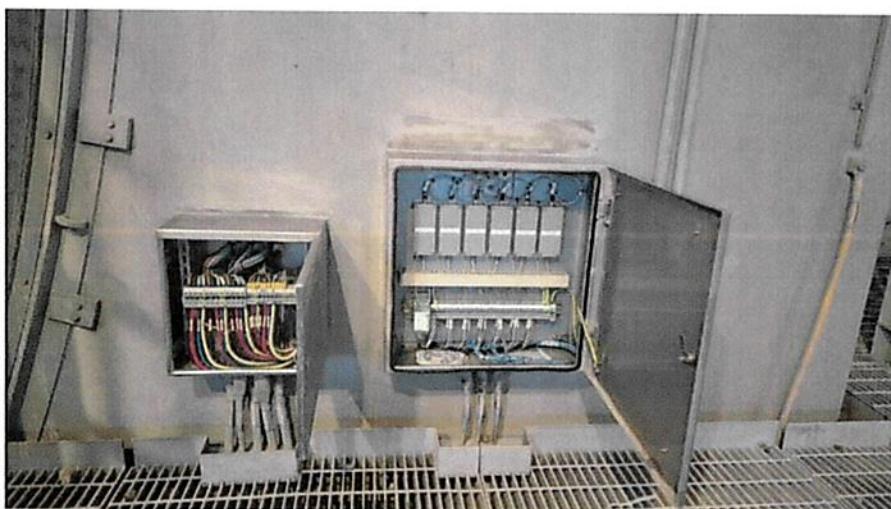
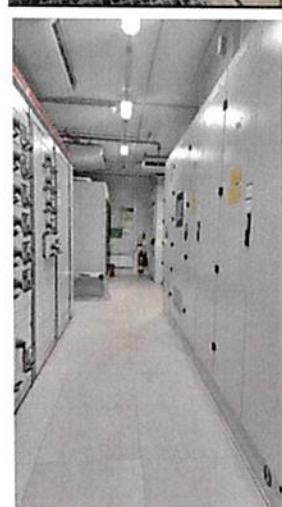
- Inspección a ciclo convertidor y a molino de bolas BM 3.

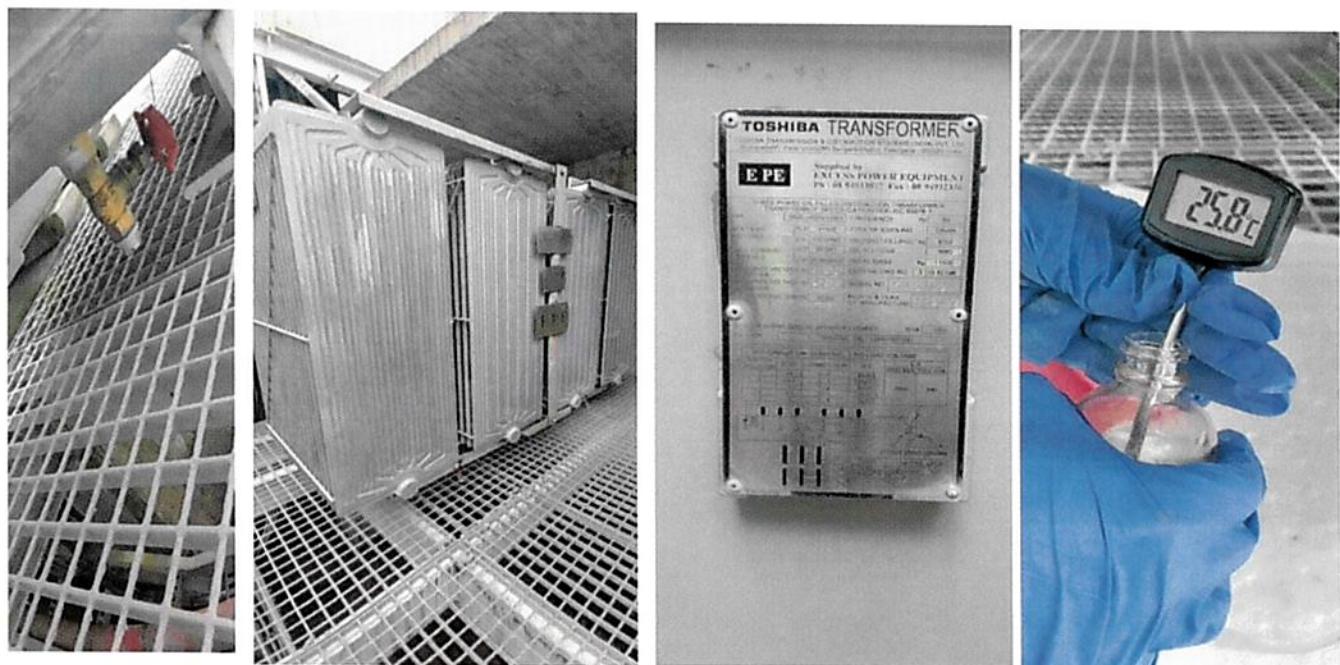
- 311-TFR-400 Inspección termografía de Transformadores de SS EE botija

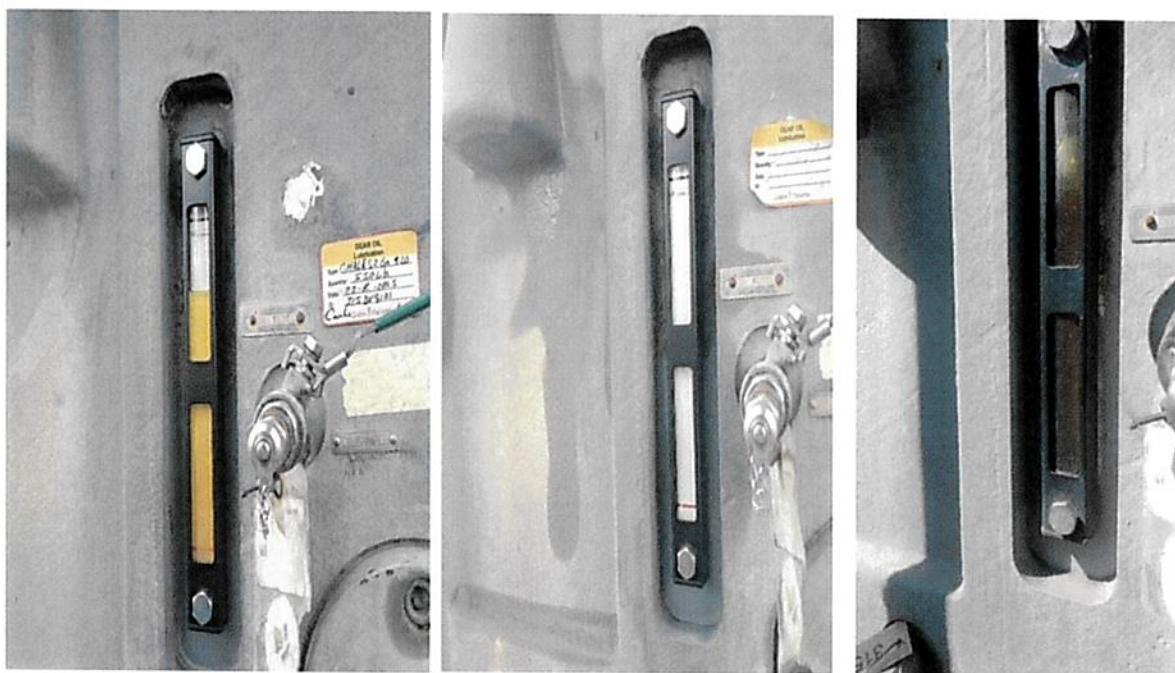
- Cambio de aceite en cajas de engranajes por condición del lubricante en banda transportadora 315

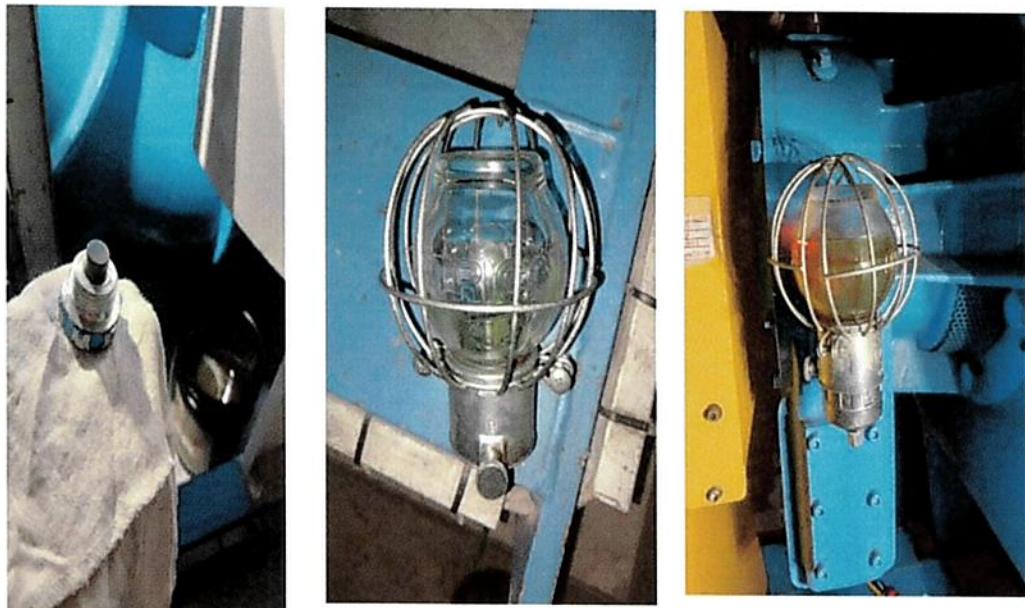
- Cambio de aceite en alojamientos de rodamiento de los sopladores del área 392 por PM

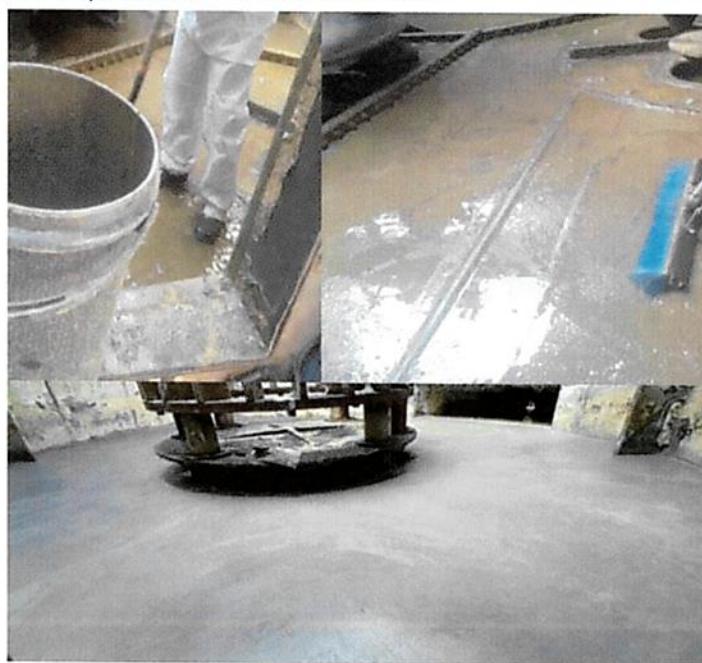
Ilustración 22 Tanque parte interna (Antes y después)

Durante el mes de diciembre se dio soporte de limpieza interna de tanques para poder colocar revestimiento de concreto y así evitar la corrosión del mismo, adicional facilita la limpieza así cuando se requiera inspección de mantenimiento.

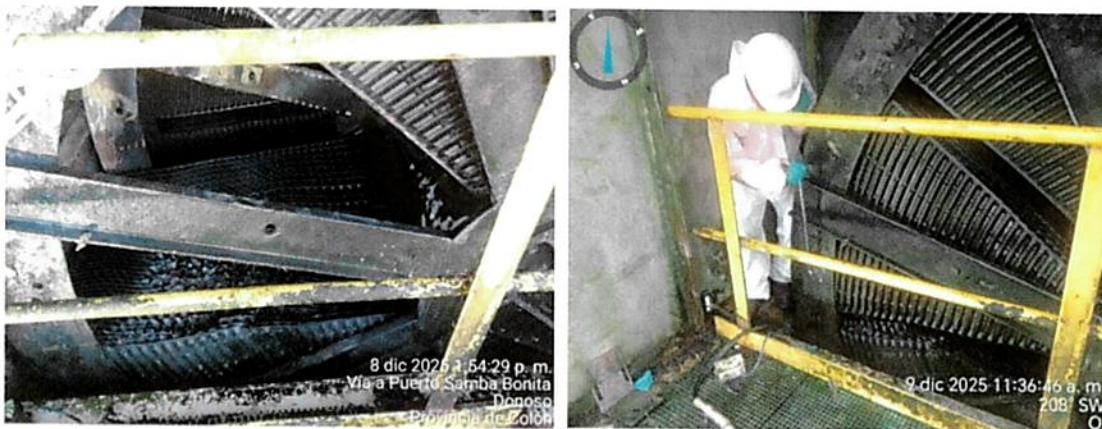
Cambio de un bloque de placas lamelares de BIODISCO 2 - WO-400 cerrada 1317929

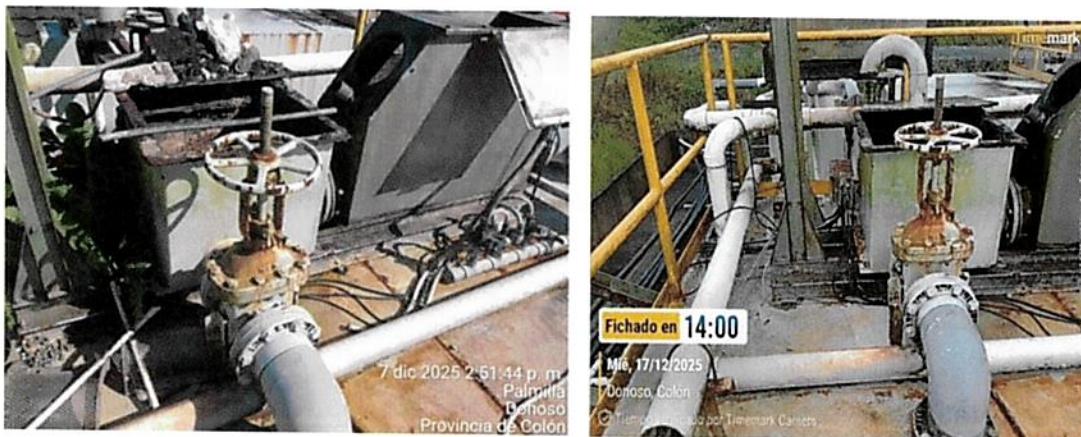
Limpieza de cajilla distribución de agua cruda ecualizadores 1-2

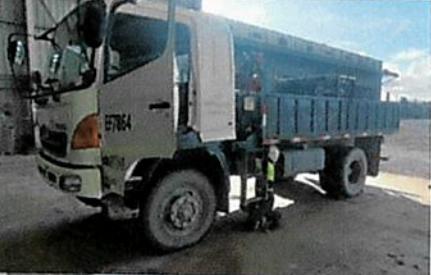
<ul style="list-style-type: none"><li>• BTT-903 Reparacion Sistema Electrico</li></ul>

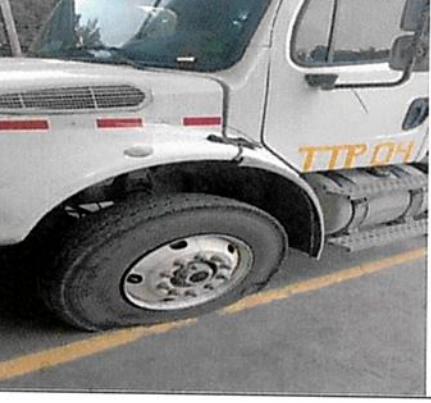
<ul style="list-style-type: none"><li>• TTP004 Cambio de llanta pos 1</li></ul>

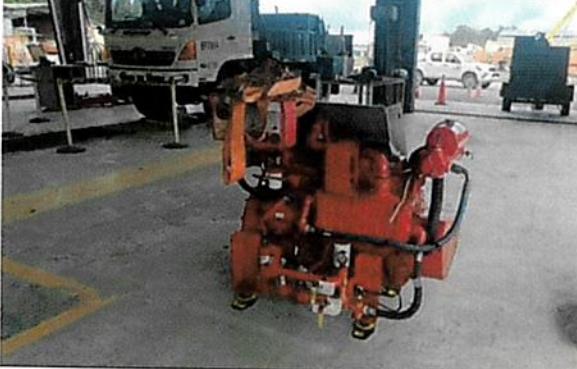
<ul style="list-style-type: none"><li>• BTT-903 reparación Aire acondicionado</li><li>• ACM-107 restauración general</li><li>• Motor contra incendios, evaluación interna de partes</li></ul>
---	---

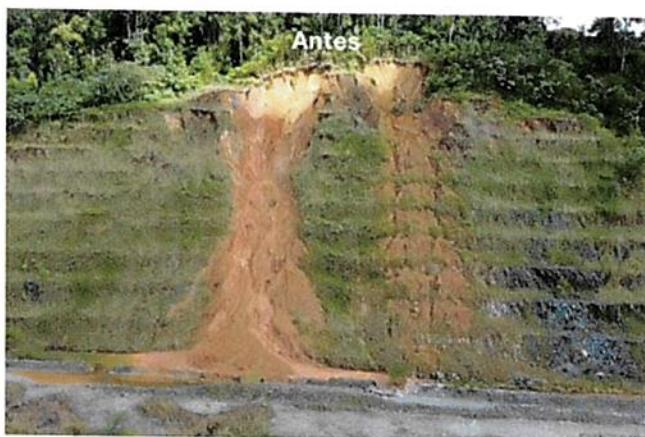
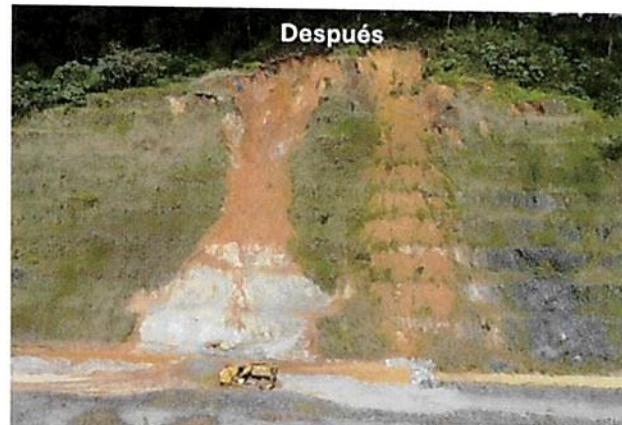
Remediación de deslizamiento en los taludes, carguío de material producto de la erosión, remplazo de banqueta con roca y construcción de cunetas para derivar las aguas superficiales.

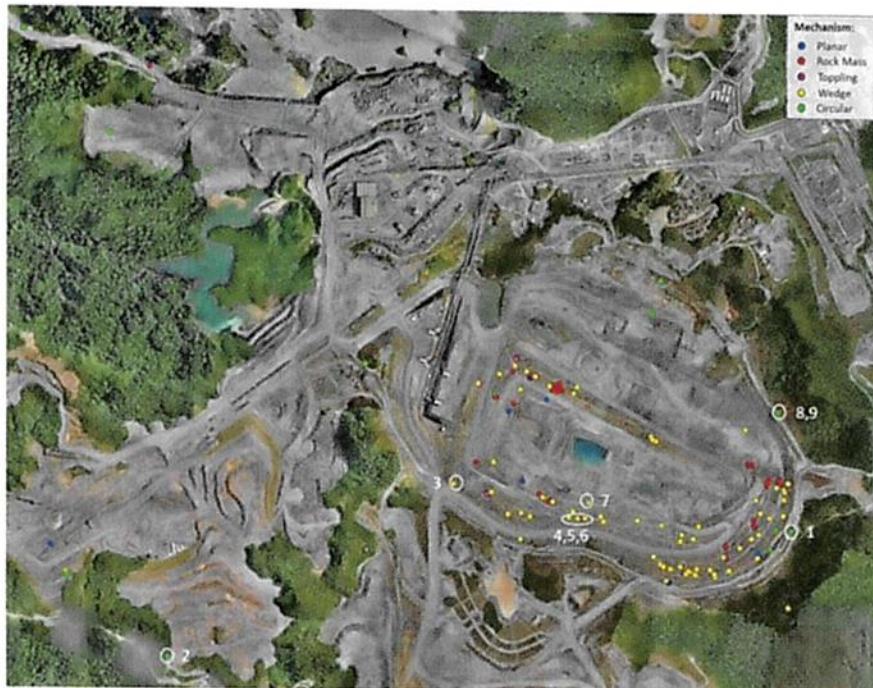
Se registraron inestabilidades en Tajo Botija, desarrollo de Tajo Colina y acopios de material estéril. Del total de 9 inestabilidades durante 2025; 5 fueron clasificadas como mecanismo de cuña y 4 clasificadas como falla circular.

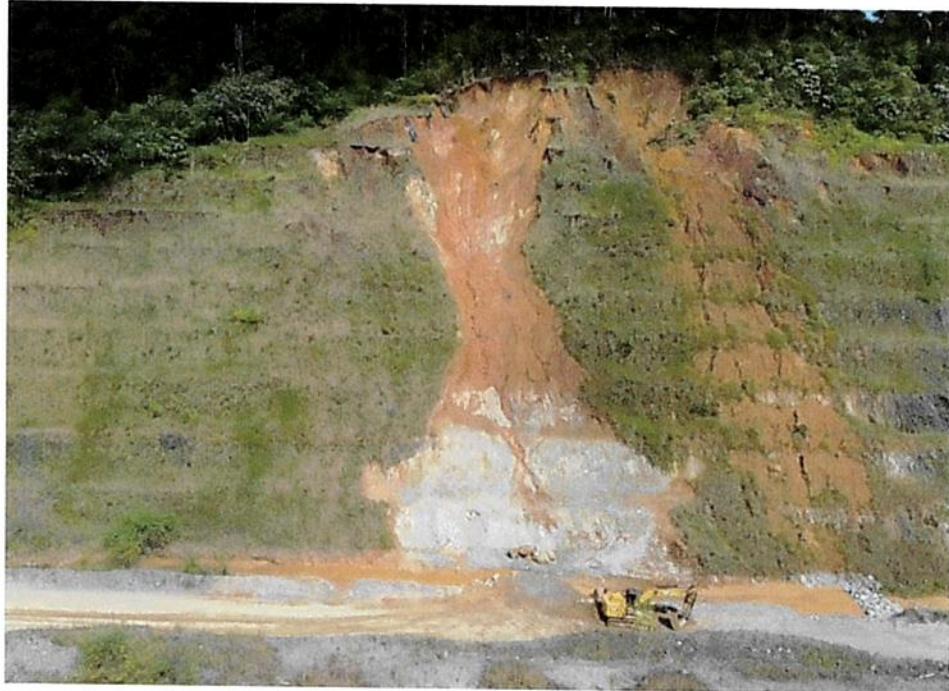
Operaciones Mina realizó la limpieza de material deslizado luego de las fuertes lluvias reportadas en noviembre y diciembre, en los bancos de saprolita de la pared Este del Tajo Botija (puntos 8 y 9 del Registro Anual de Inestabilidades). Se colocó enrocado, para generar contención en los bancos de saprolita, limpieza de canal de desviación de aguas, con el objetivo de evitar el empozamiento de agua y con ello, una inestabilidad de mayor escala.

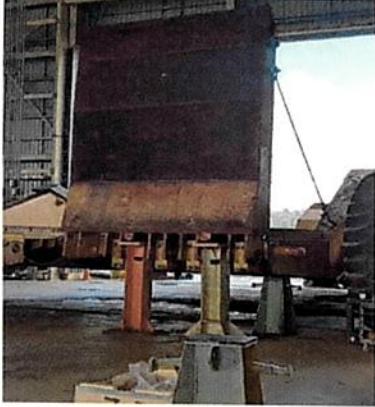
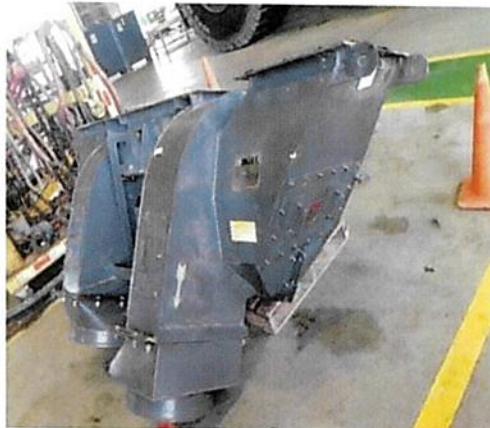
MST001 - Instalación de rampas	DTU002 - Instalación de Main Blower

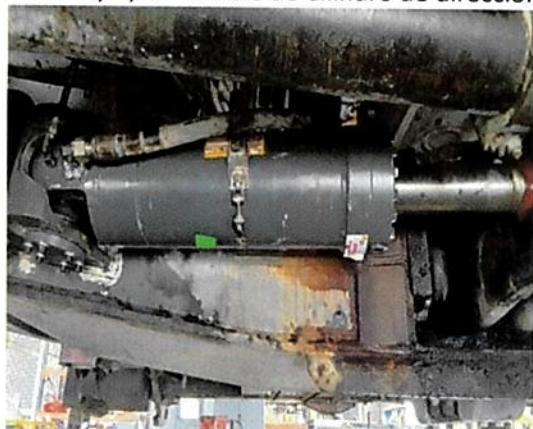
DTU0 1 /3 / 4 -Cambio de Cilindro de dirección DS

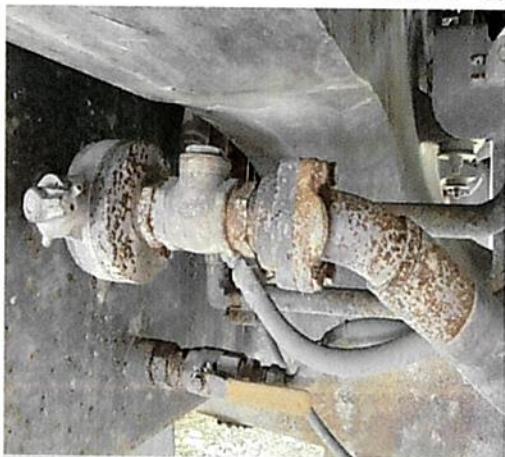
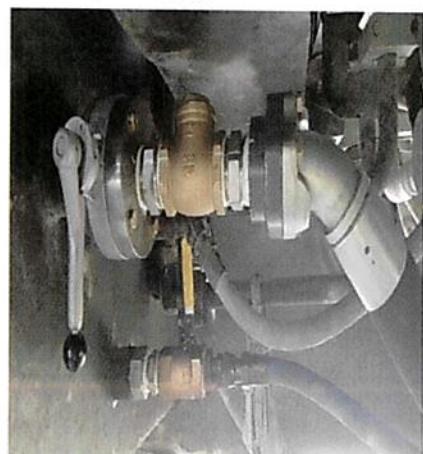
DTU0 4 - Cambio de Válvula de Tanque Diésel

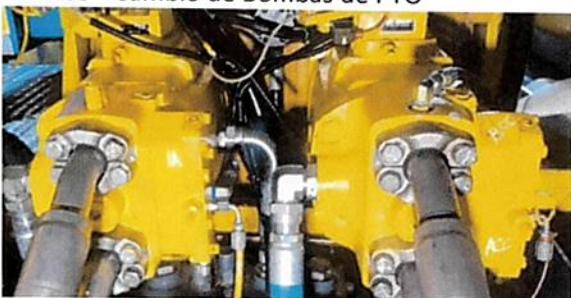
DRE203 - Cambio de Bombas de PTO

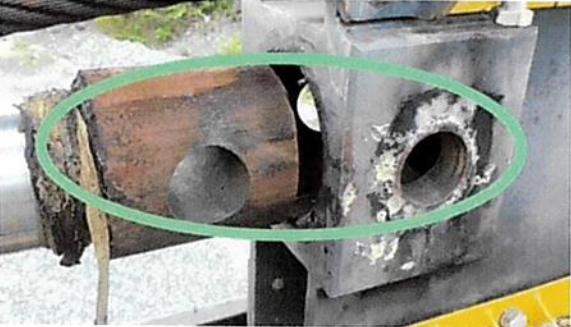
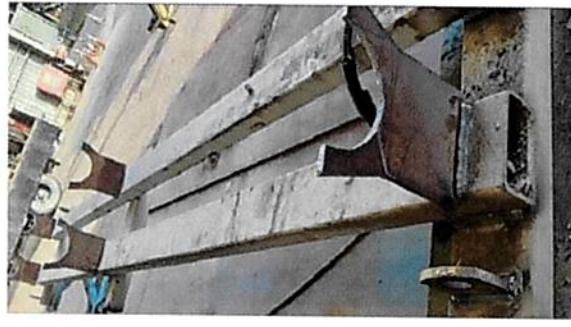
DRE106 – Desmontaje de Cilindros de Pulldown	Fabricación de Bases para Cilindros

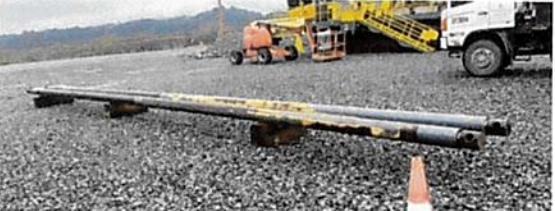
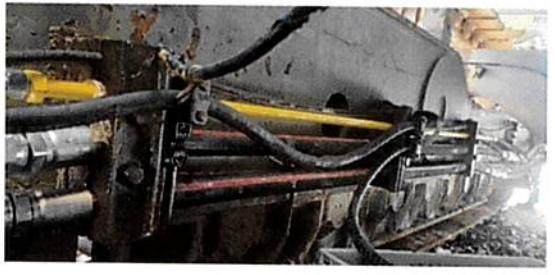
DRE203 Desmontaje de cilindros de Pulldown	DREE203 Reemplazo de tubería de traslación

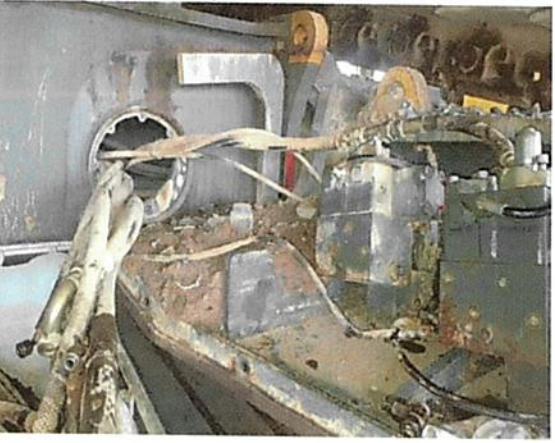
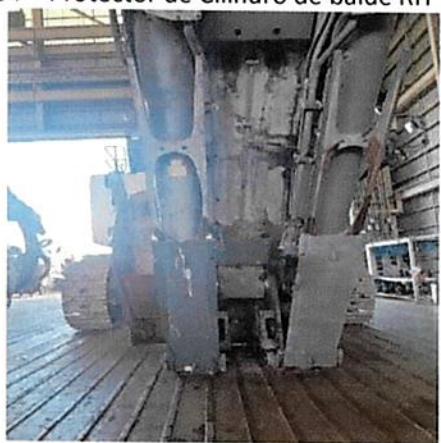
EXL004 / Limpieza y cambio de líneas traslación	EXL004 – Protector de Cilindro de balde RH

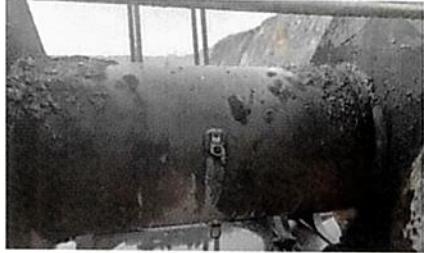
SHE01 – instalación de Andamios Cross Tube para reparación de grieta	SHE01 – Limpieza de grasa de cross tube

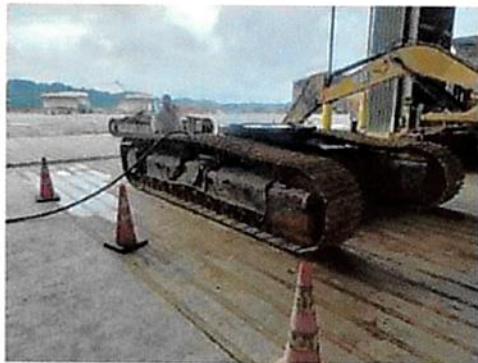
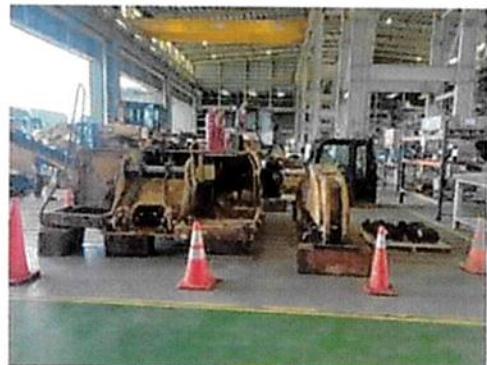
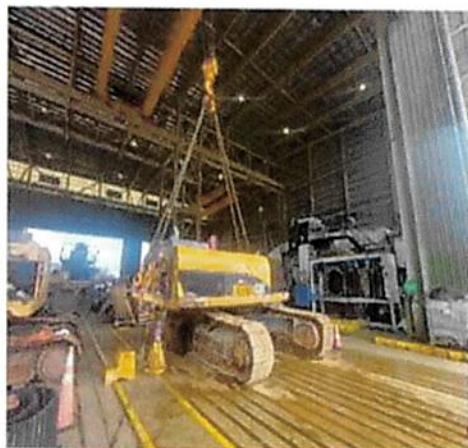
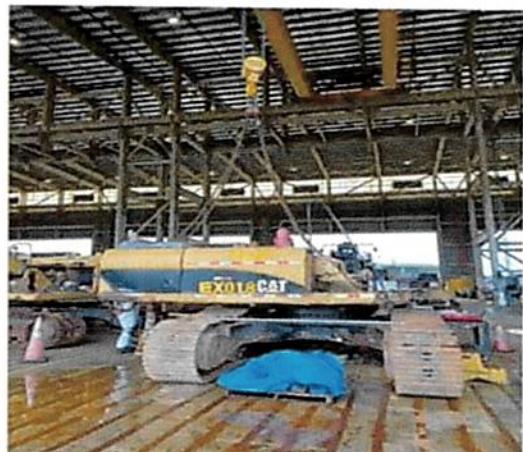
- Instalación de bastidor en EX018.

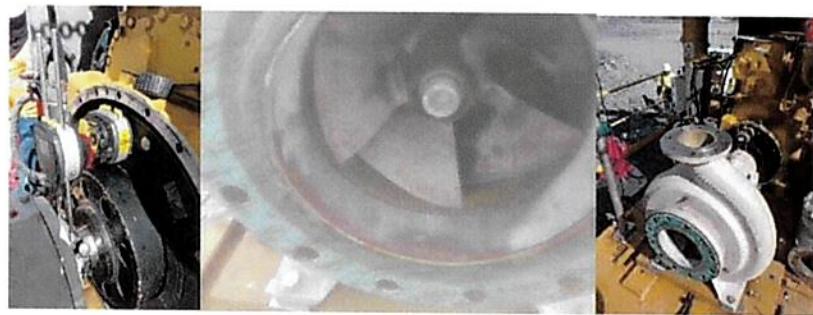
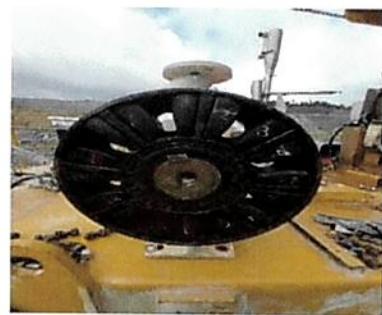
- Bombas A53 Sulzer en reparación y alineamiento.

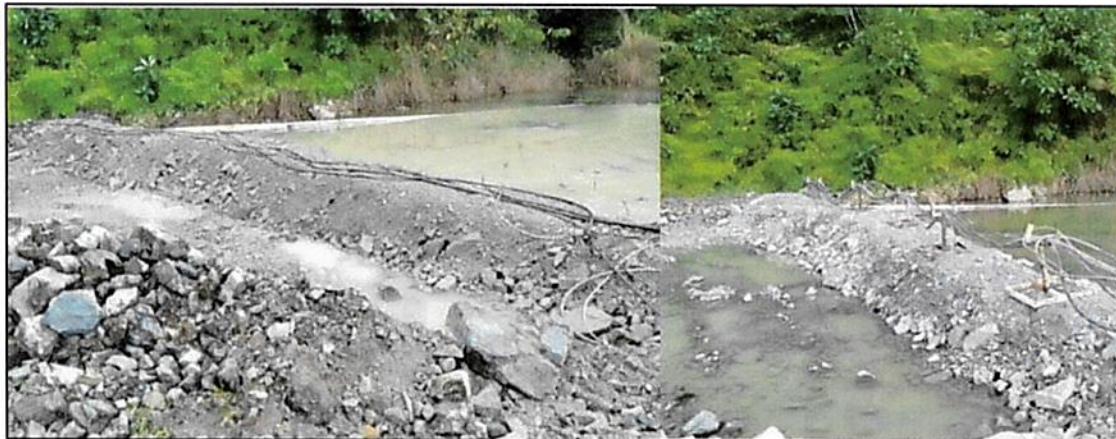
### 1.2.1 Corrección de observación por cableado eléctrico sumergido en SCF7 Muro Este.

Figura 3 - Confección de berma e instalación de soportes para elevar cableado y evitar contacto con agua de poza

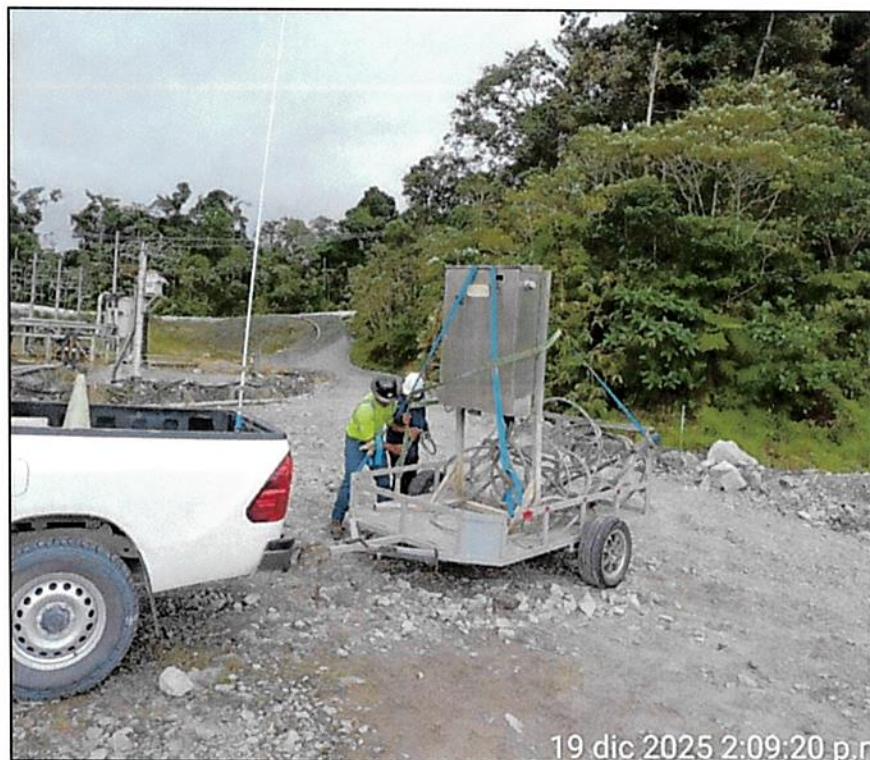
*Figura 6 - Retiro de paneles y cableado que no se encuentra en uso en SCF7 presa Este para reubicarlo en taller para su inspección*

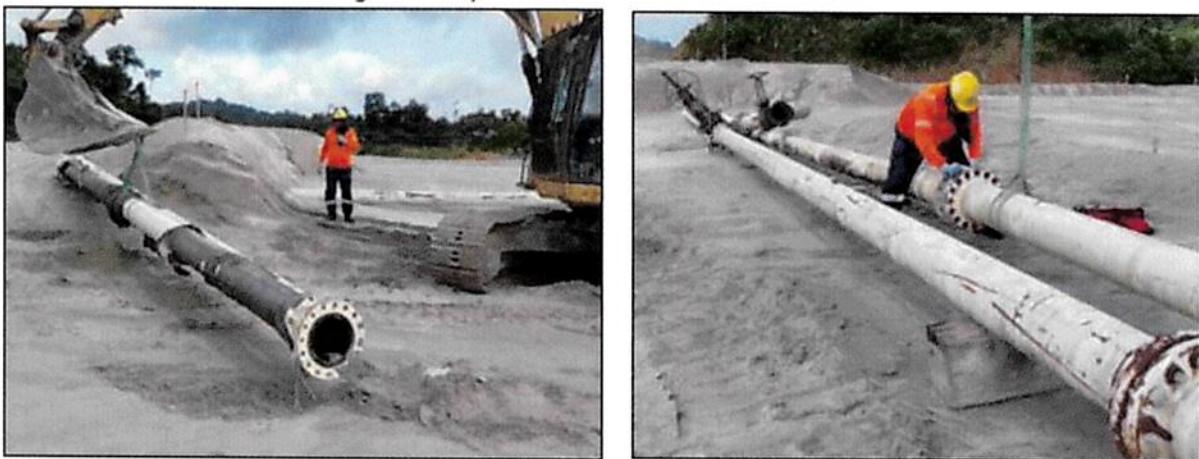
Figura 7 - Inspección de líneas de trenes en Muro Este

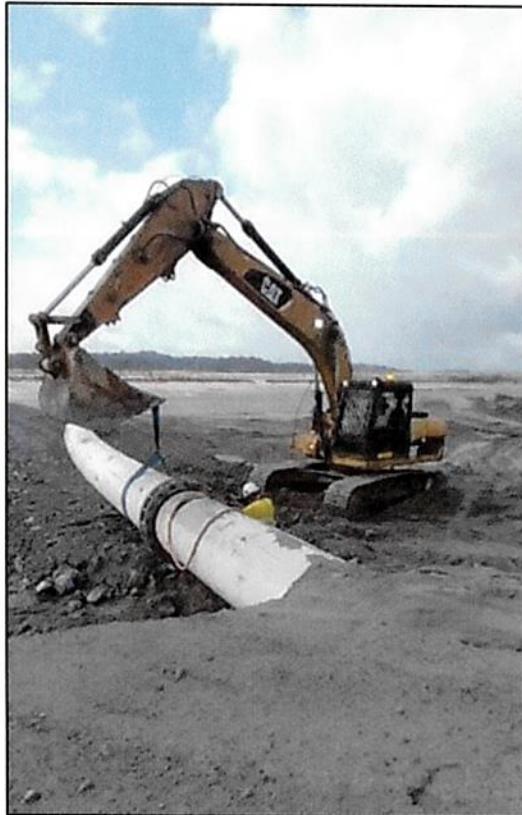
Figura 8 - Reubicación de tuberías de descarga de arena y tuberías de relaves para mejoras de corredor.
