PLAN DE PRESERVACIÓN Y GESTIÓN  
SEGURA

INFORME MENSUAL DE  
IMPLEMENTACIÓN DE LAS ACTIVIDADES  
AUTORIZADAS

DICIEMBRE 2025

# REPORTE MENSUAL PLANTA DE PROCESOS-ENG

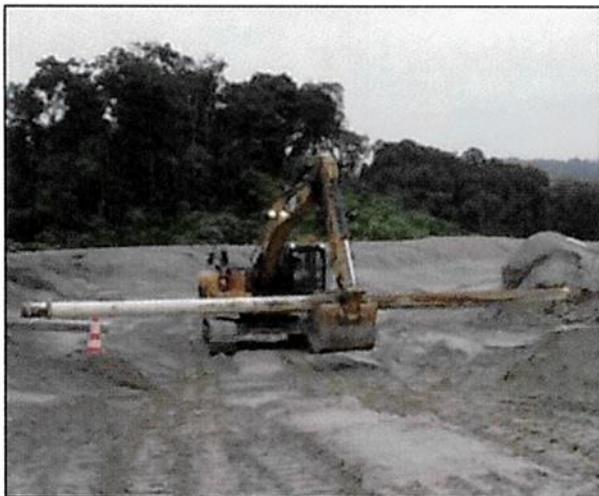
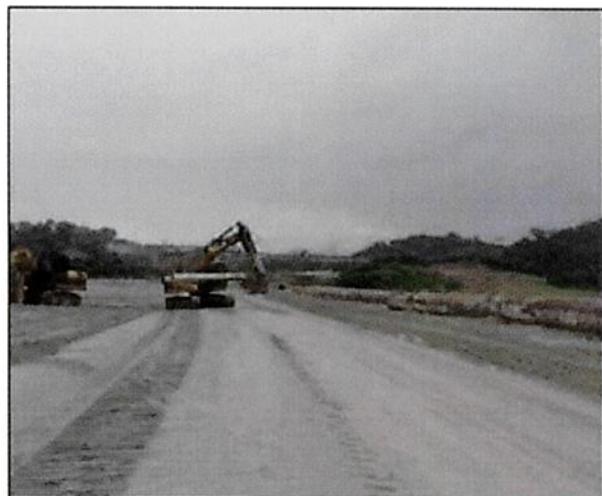
1.2.7 Realizar las inspecciones de las líneas de acero carbón que requieren reemplazo, y retiro de materias sobrante

Figura 9 - Reemplazo de tuberías de acero carbón de trenes en Presa Este afectadas por desgaste.

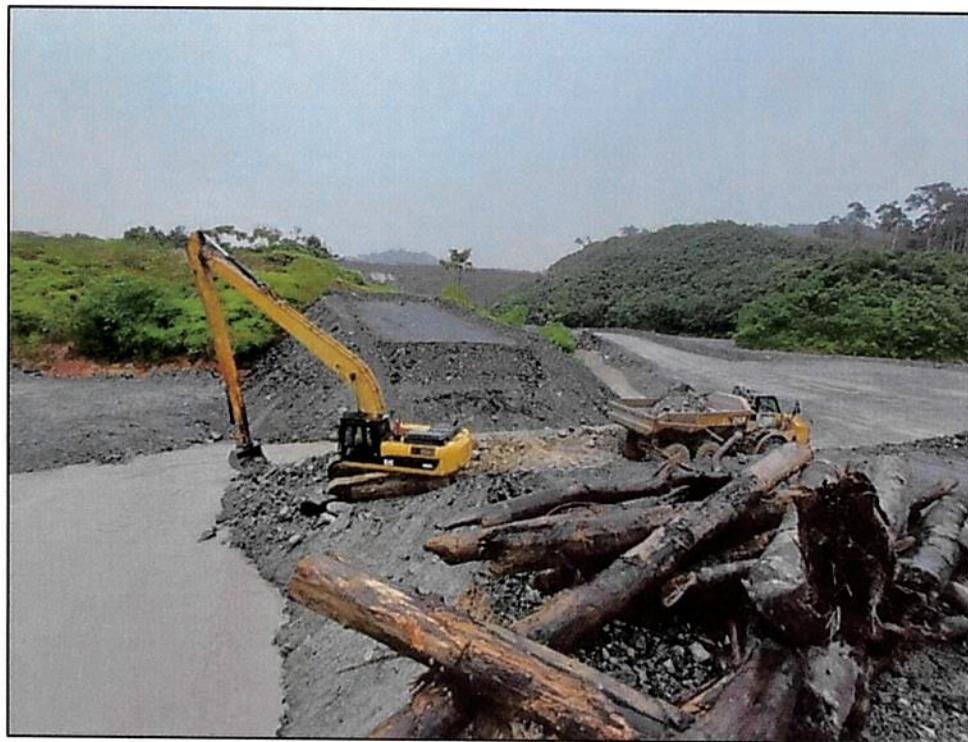
Figura 25 - Limpieza WRP06, Muro Este

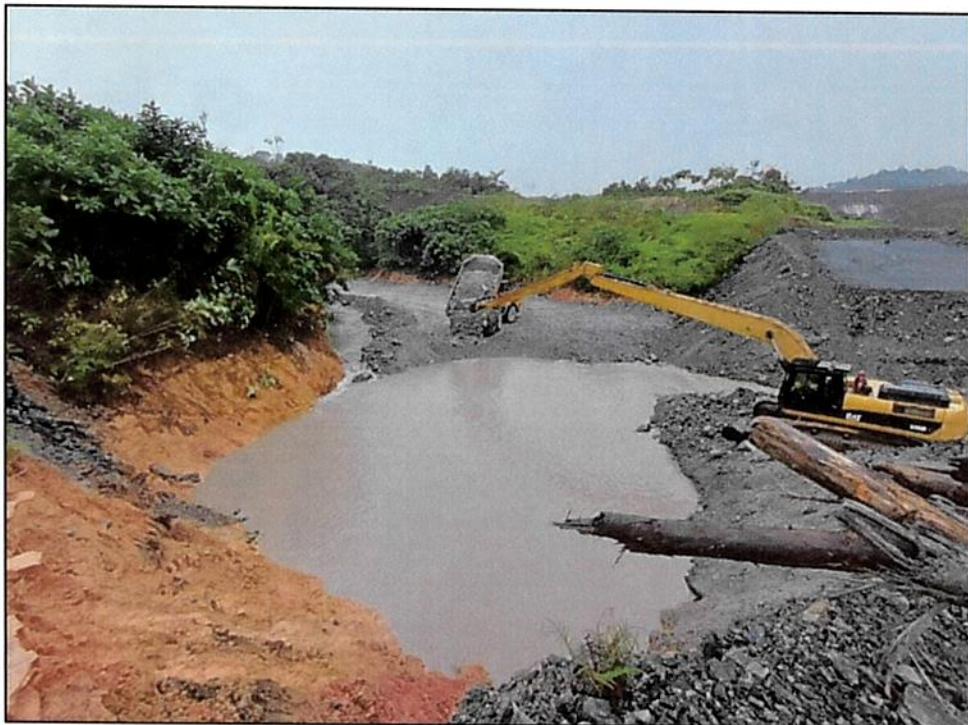
Figura 26 - Enrocado en WRP06, Muro Este

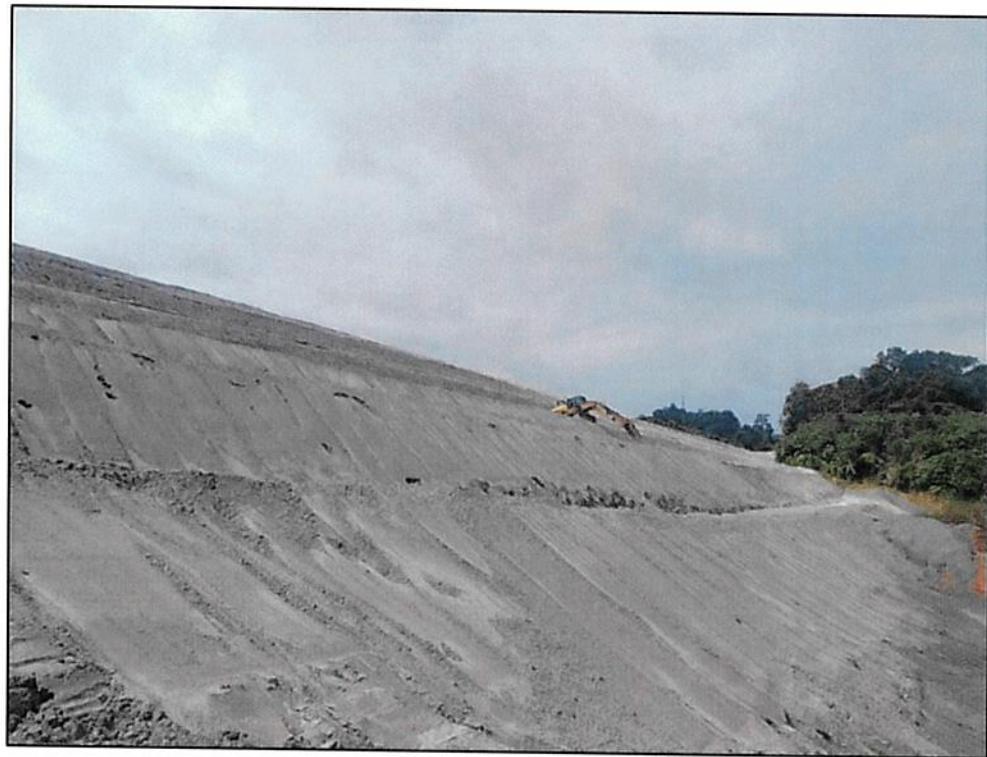
Figura 27 - Mantenimiento de banquetas en WRP01, Muro Este

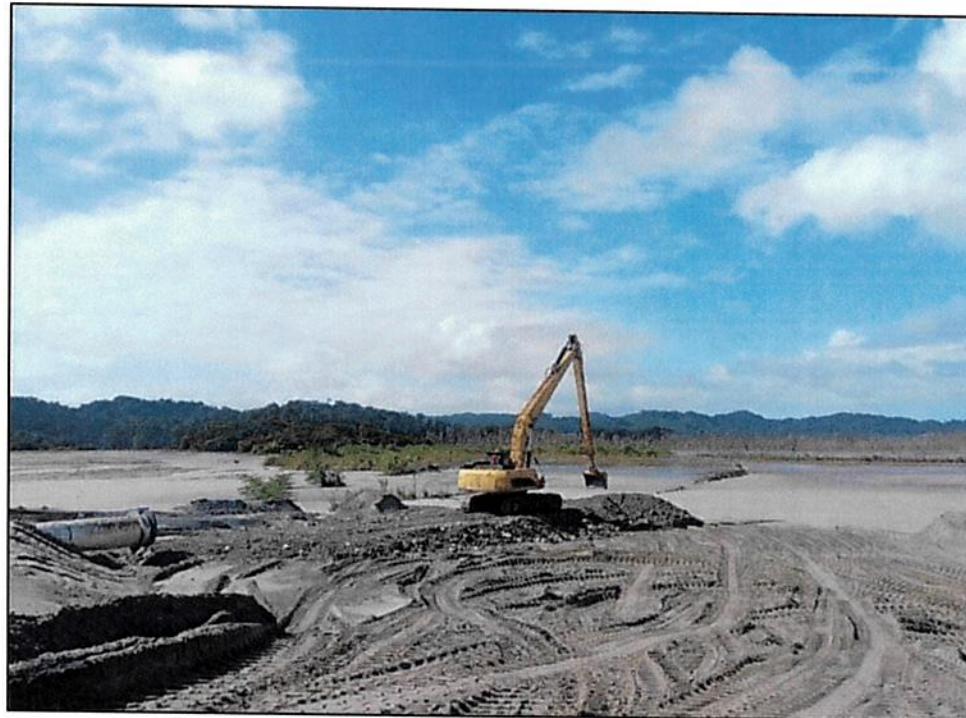
Figura 28 - Construcción de corredor de tubería open-end WRP04, Muro Este

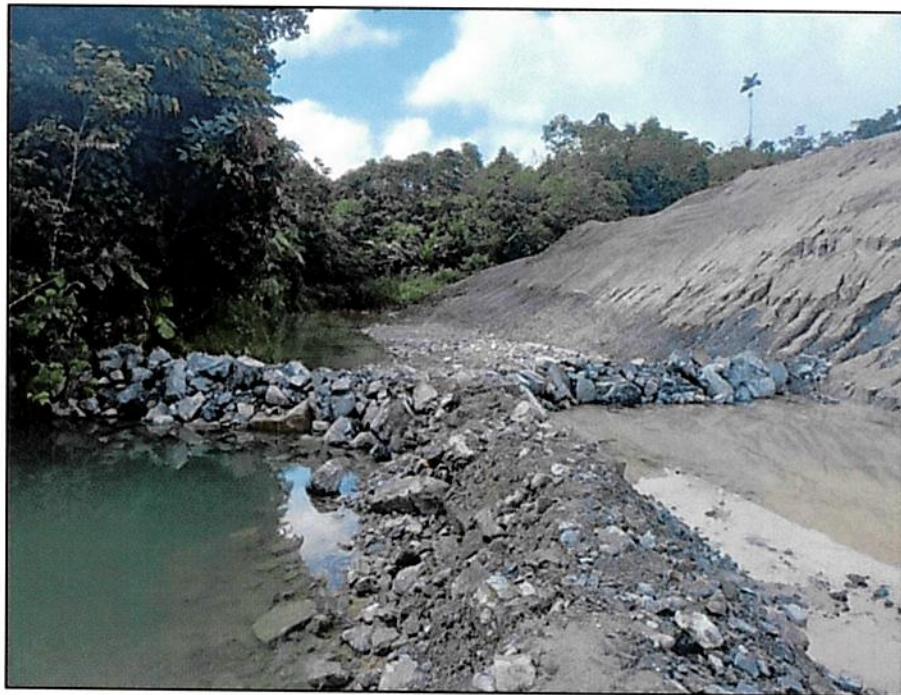
Figura 29 - Berma para control de sedimentos en WRP02, Muro Este

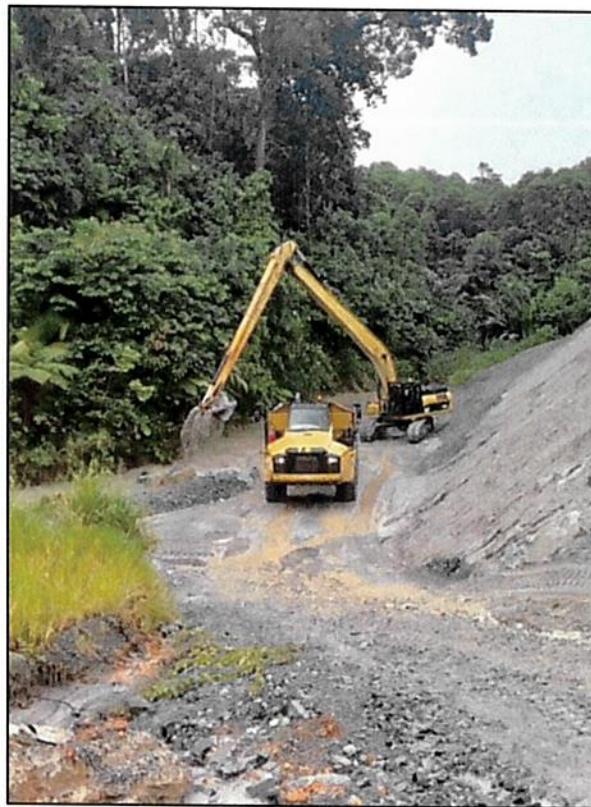
Figura 30 - Limpieza de sedimentos en poza en WRP02, Muro Este

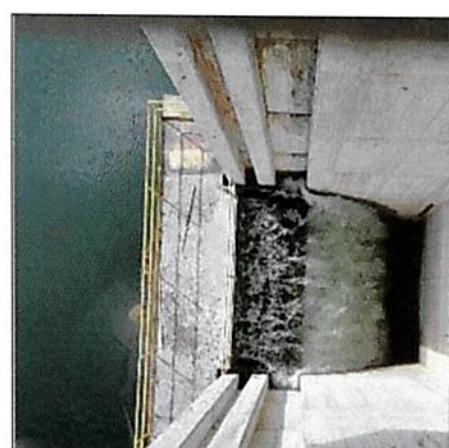
Figura 66 -No se observan obstrucciones en la entrada de la torre de aliviadero

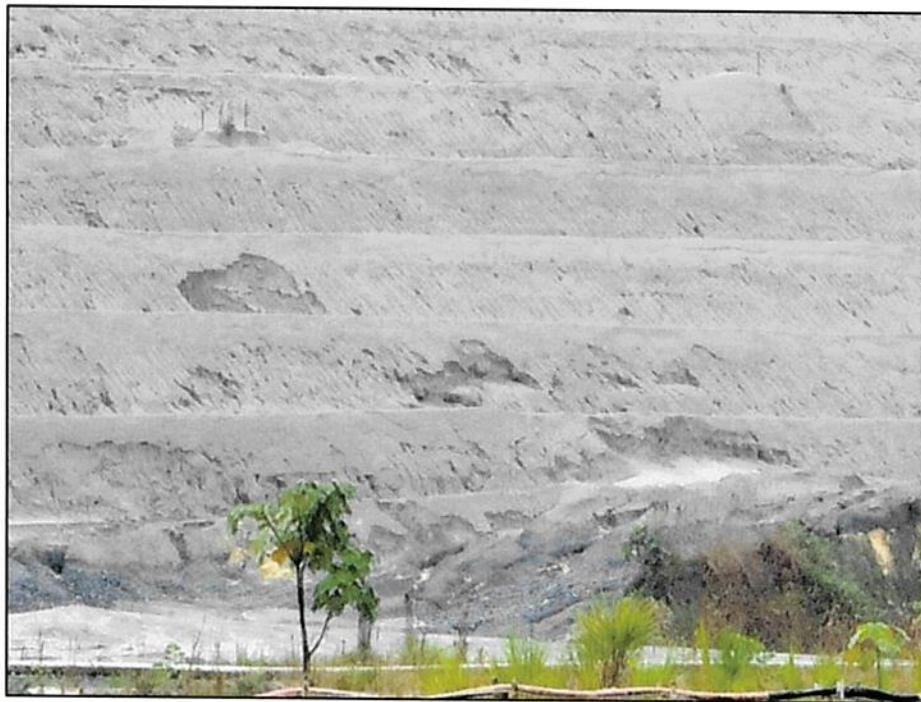
Figura 68 - Erosión Reparada en el Muro norte, Celda 40 Aguas Abajo

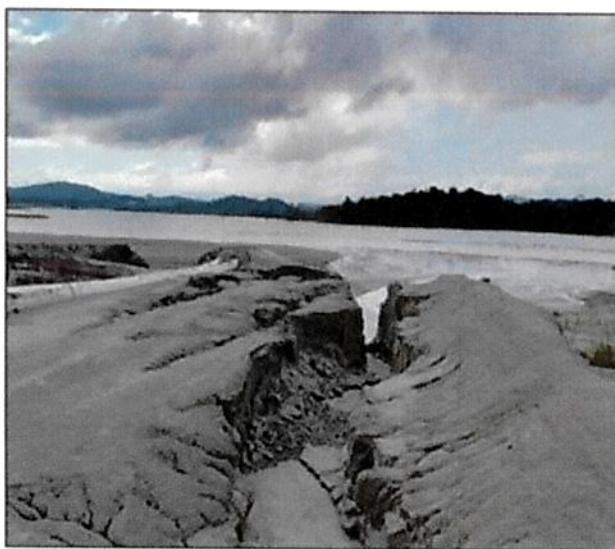
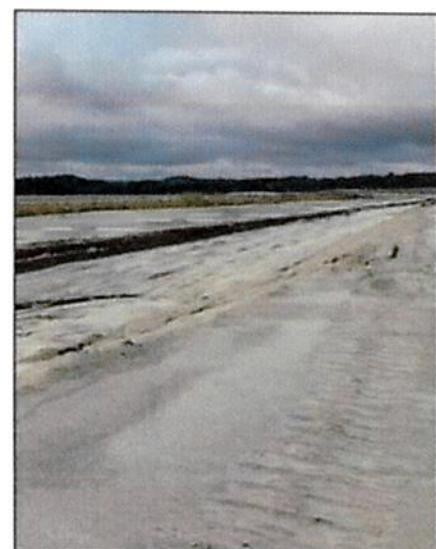
Figura 69 - Reparación de erosión en Muro Norte, Celda 13 Aguas Arriba

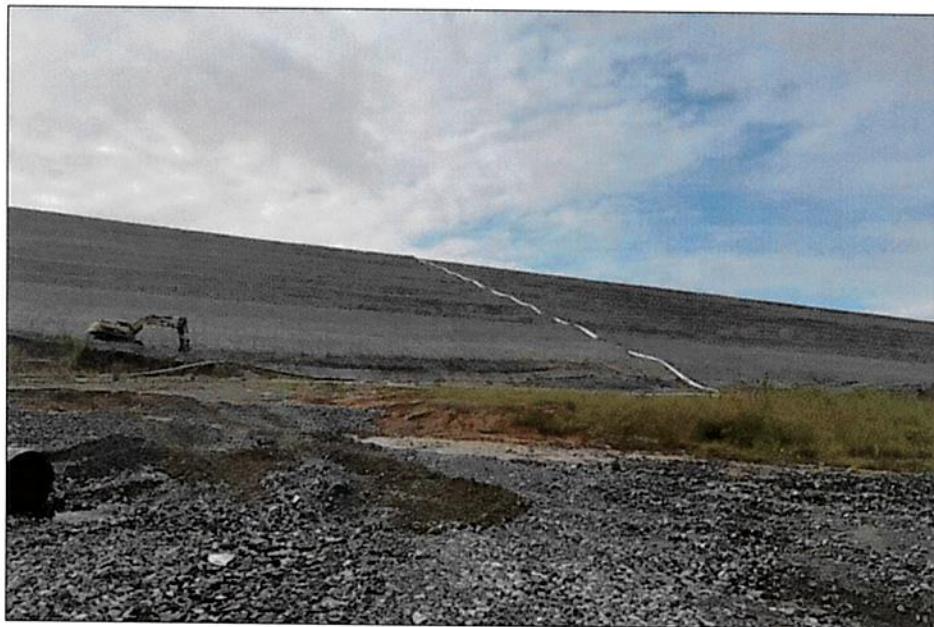
Figura 70 - Erosión reparada Muro Norte, Celda 12

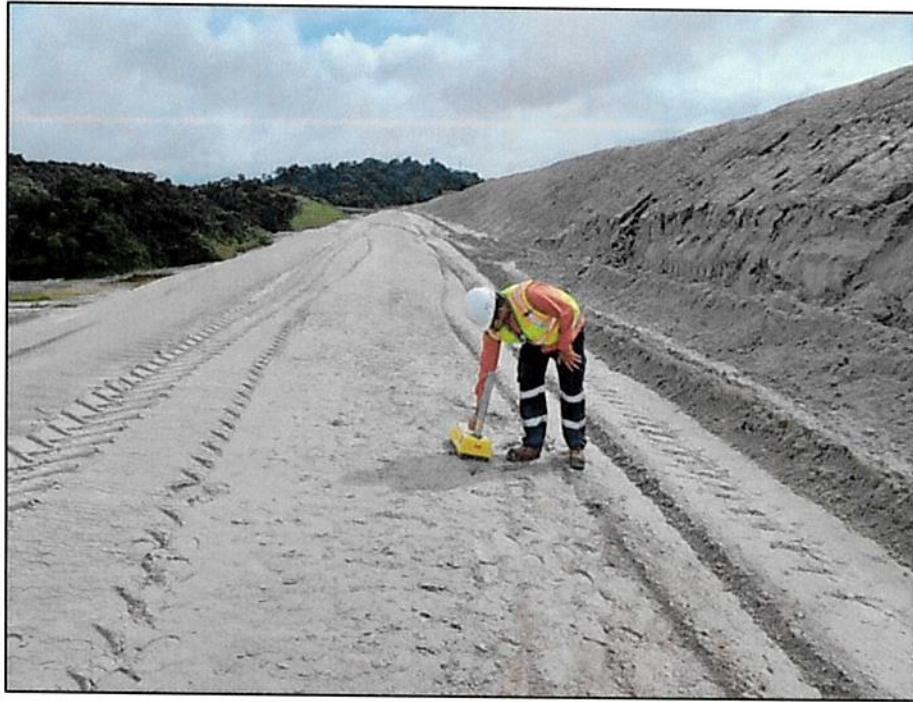
Figura 71 - Prueba de densidad en reparación de erosión Muro Norte, Celda 12

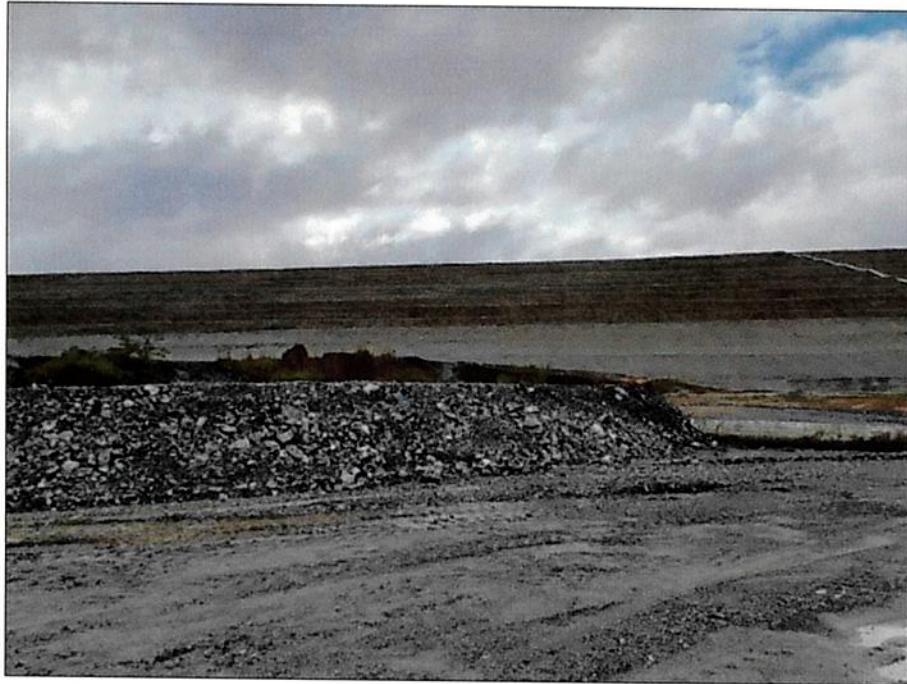
Figura 72 - Reparación de berma de seguridad en Canal B

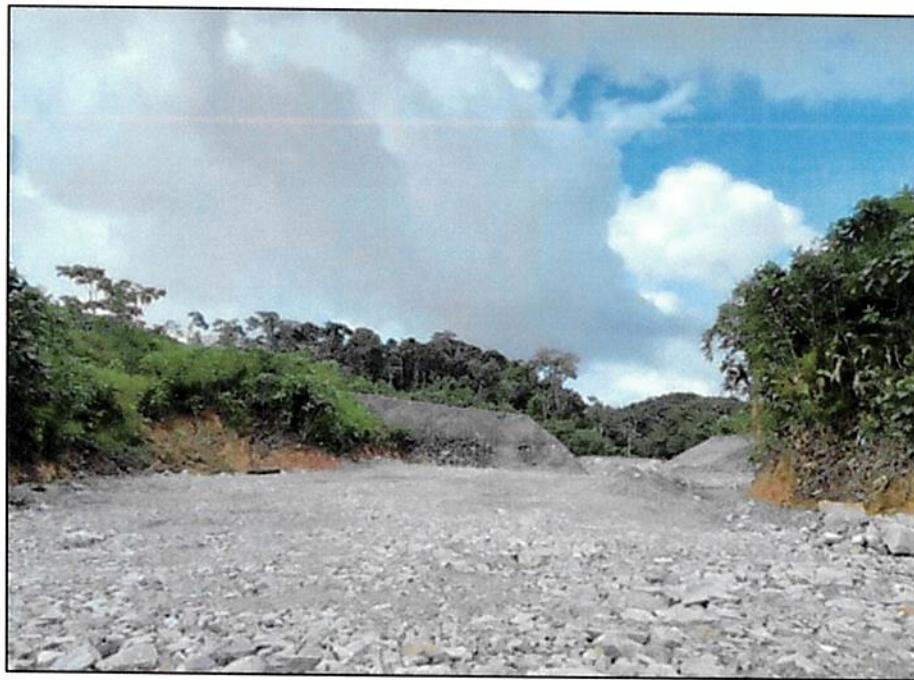
Figura 73 - Trabajos de limpieza y colocación de Zona 7 en la fundación del Muro Este (WRP#6)

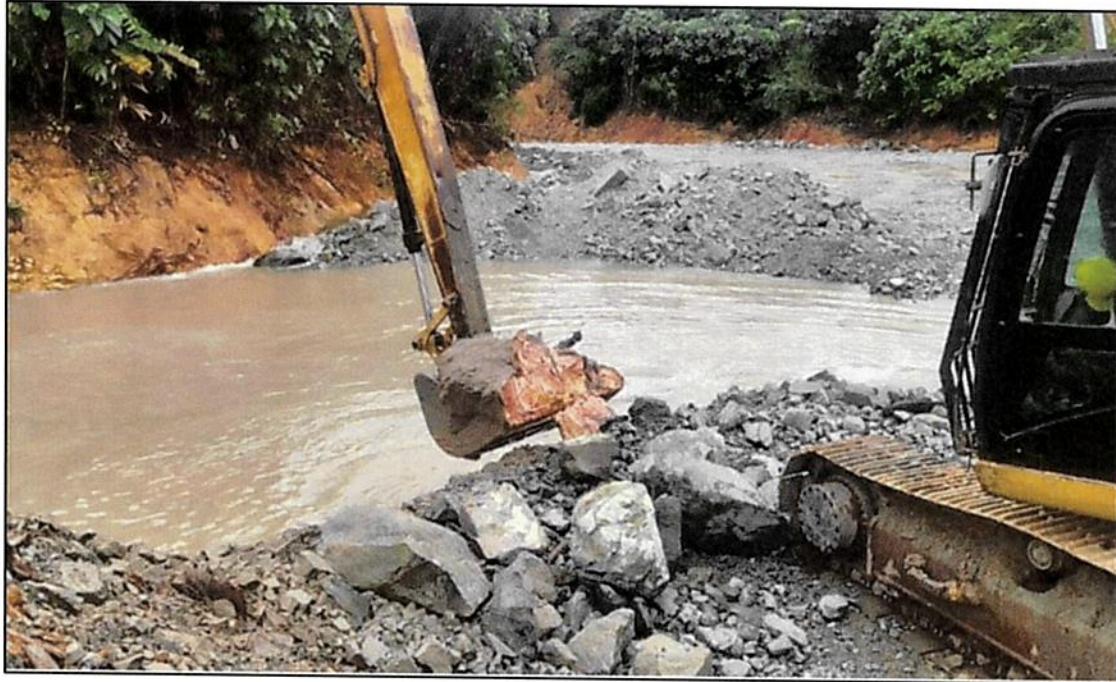
Figura 74 - Material encontrado en limpieza de fundación sumergida, aprobado por el equipo de QAQC

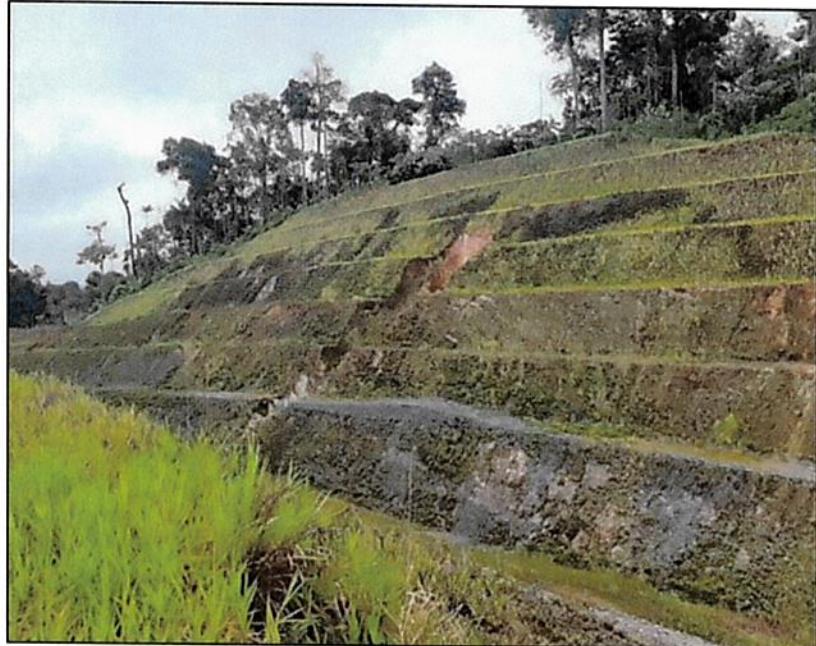
Figura 75 - Erosión en banquetas de canal 6 Muro Este, WRP6

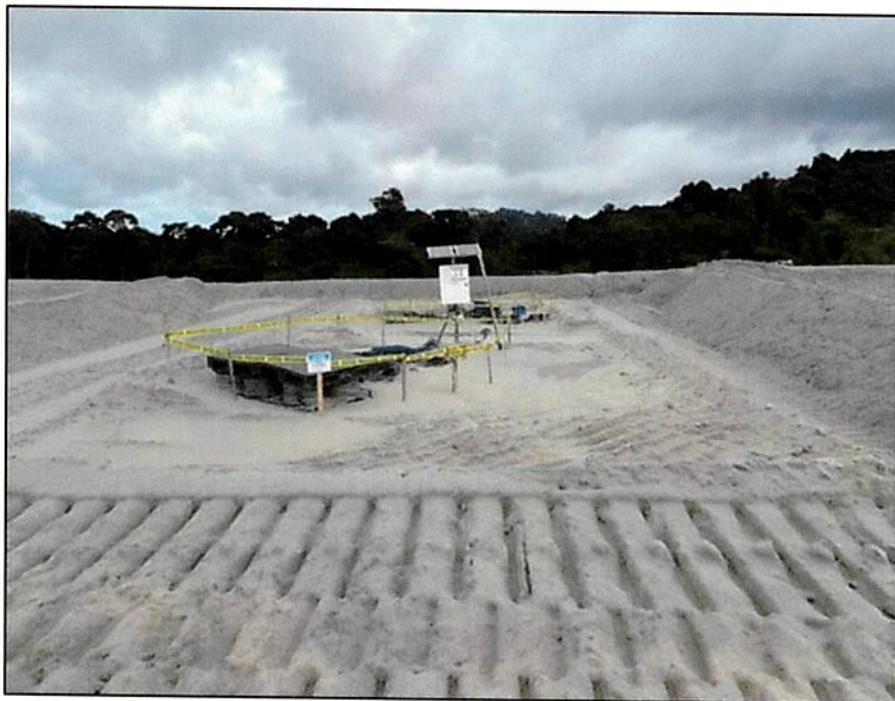
Figura 76 - Señalización y protección de instrumentación geotécnica Muro Norte

- Se ejecutó una campaña de señalización en todos los instrumentos geotécnicos ubicados a lo largo de los muros, reemplazando las cintas de precaución deterioradas por nuevas cintas.

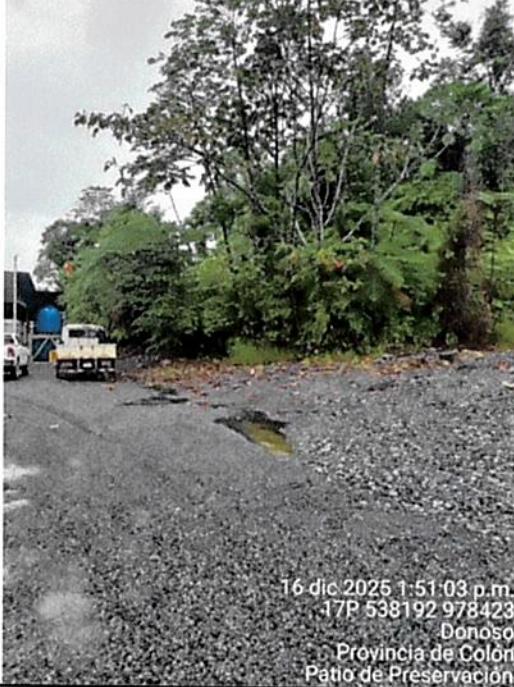
<p>16 dic 2025 1:51:03 p.m. 17P 538192 978423 Donaoso Provincia de Colón Patio de Preservación</p>
Planificación	Se realizará inspección de estándares ambientales al Taller de Preservación.
Observación	La inspección se completó manteniendo la seguridad y con resultados satisfactorios que cumplen con los estándares ambientales para el manejo de hidrocarburos, agua, sustancias químicas y EMS.
Actividades	Inspección Ambiental – Cantera Midway

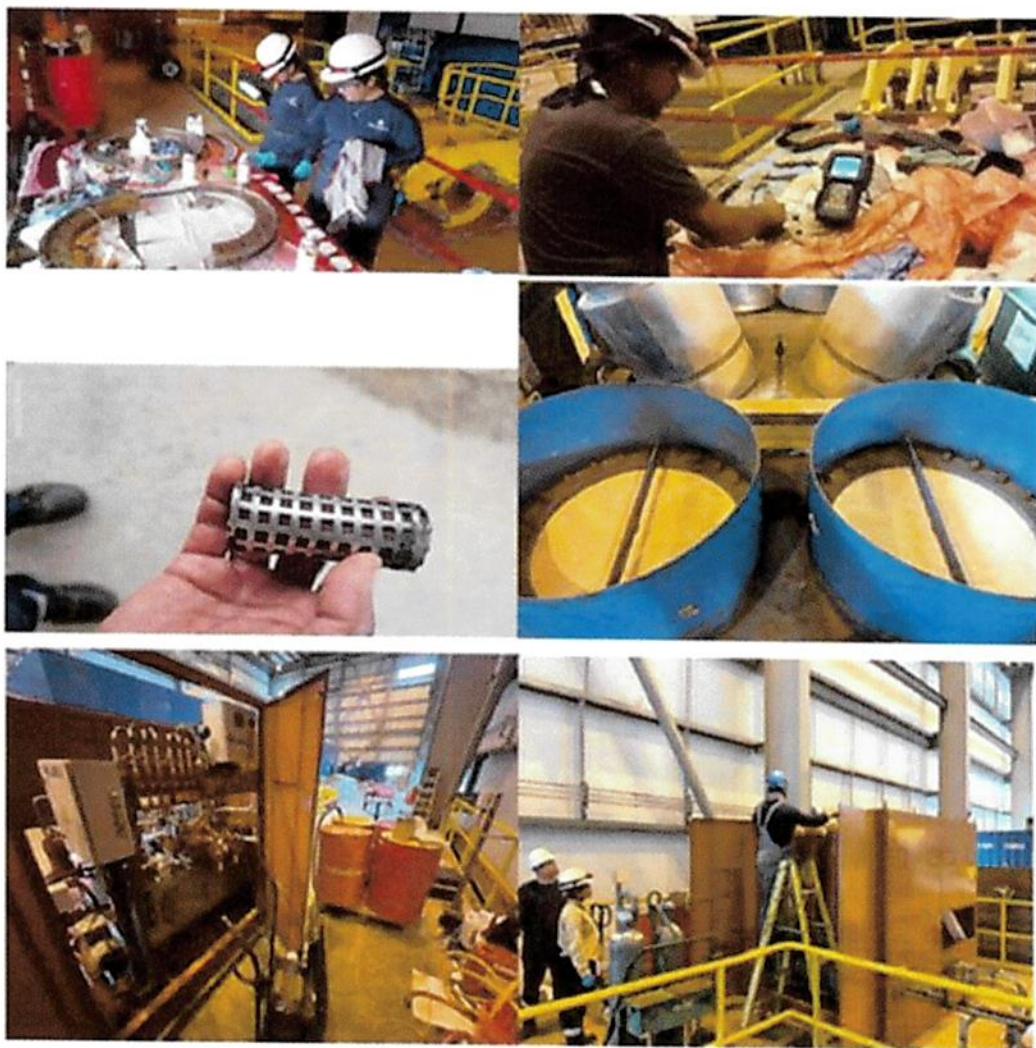
Re- comisionamiento de turbina 1 – Personal SKODA y MPSA

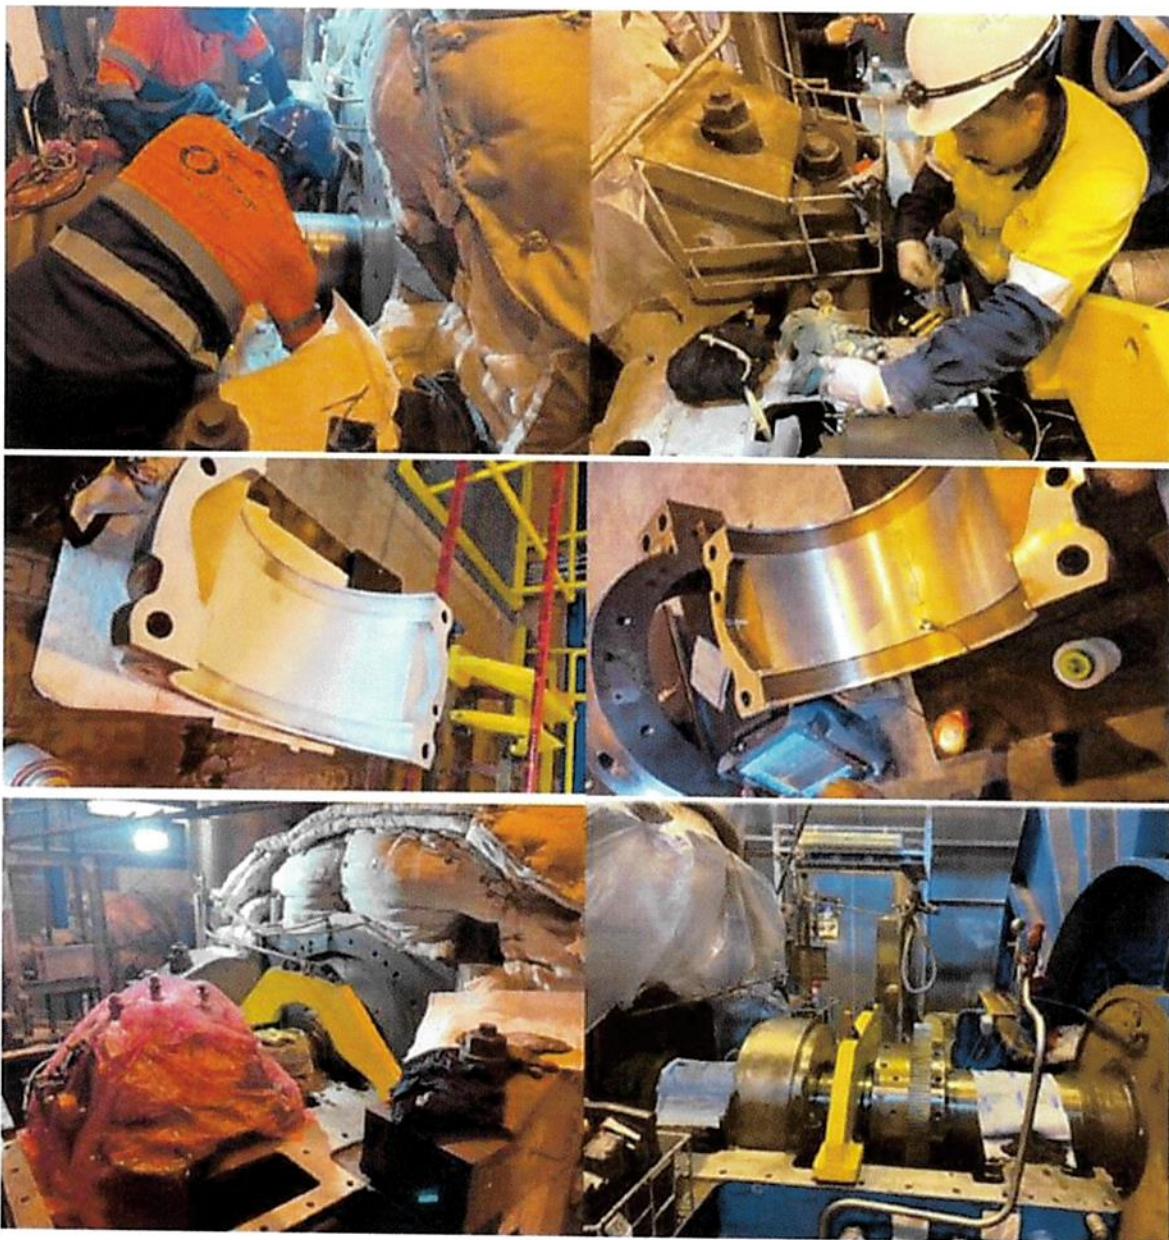
Re-comisionamiento de turbina 1 – Personal Orange y MPSA

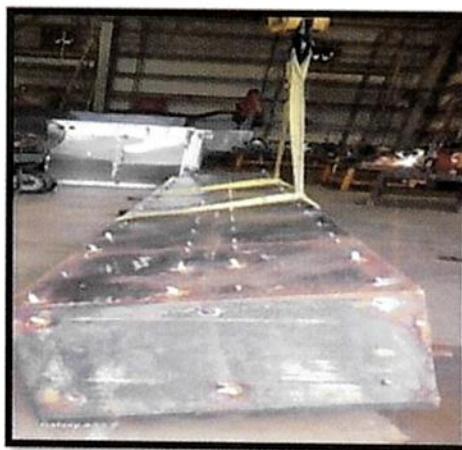
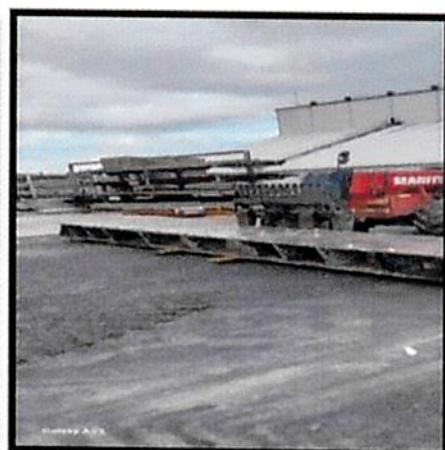
Movilización de defensas de las Terminales al área de sandblasting y pintura para restauración

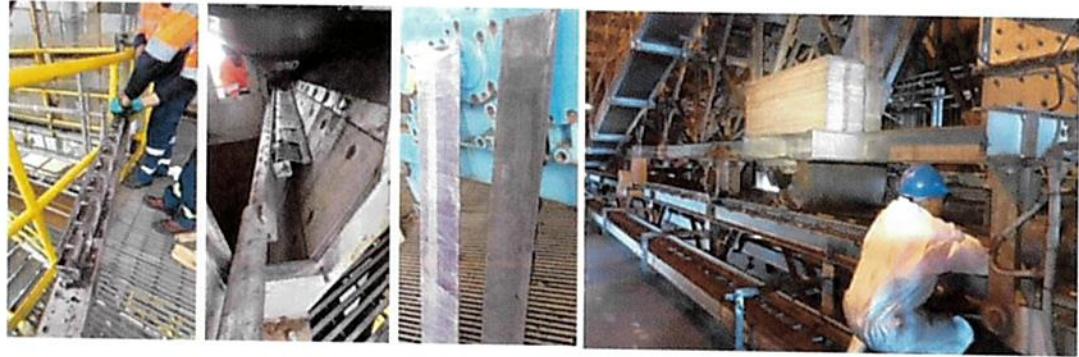
Ajuste de raspadores y cambio de faldones / liners

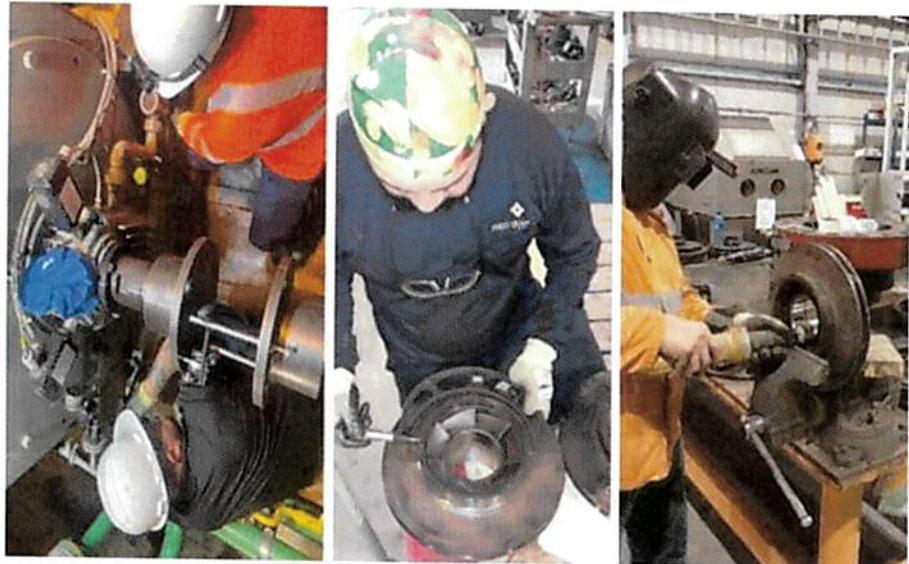
Re-comisionamiento de las bombas de alimento y condensado U1 –  
Personal de Torishima y MPSA

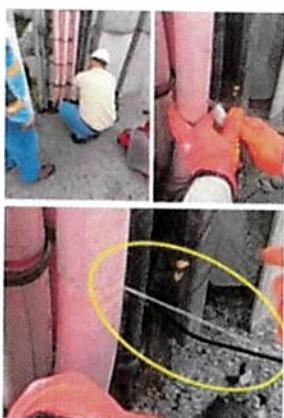
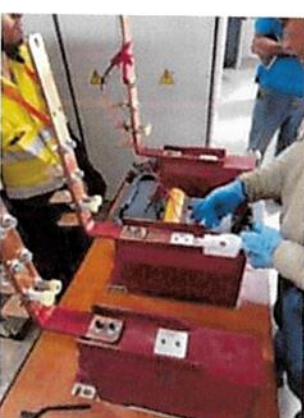
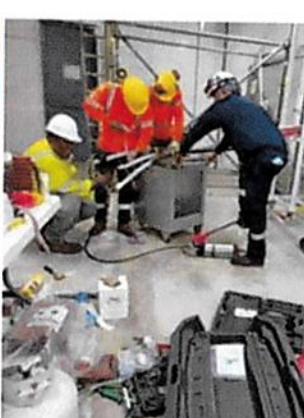
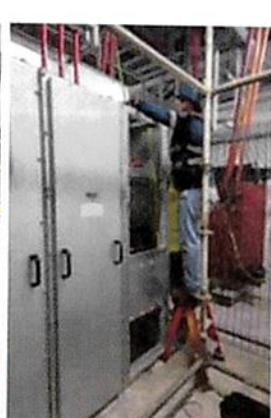
Reparación por falla a tierra de cubículo de 740-RMU-9001 en Port Facilities

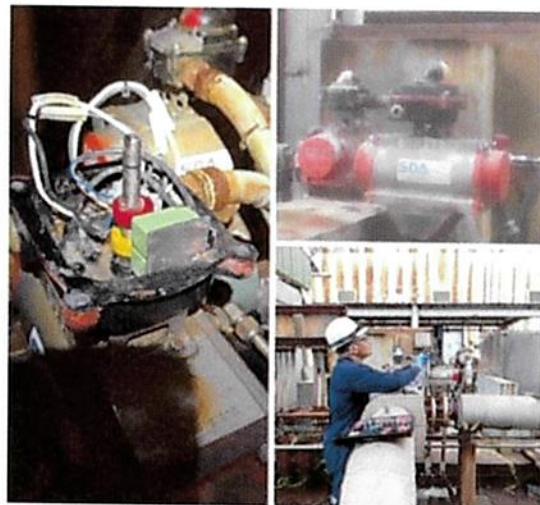
Mantenimiento a válvulas de los oxidation blower

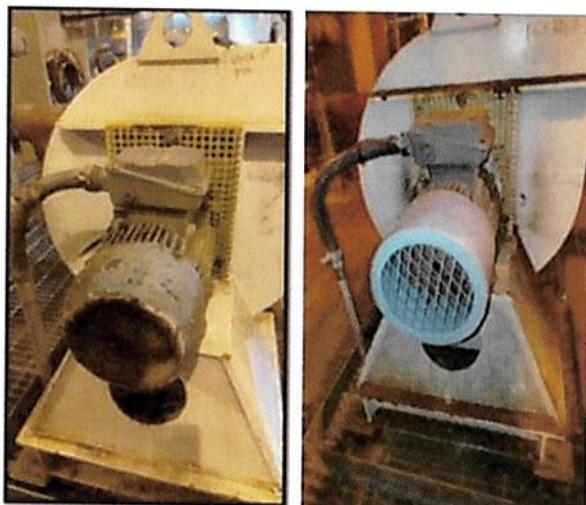
Restauración de guardas de motores

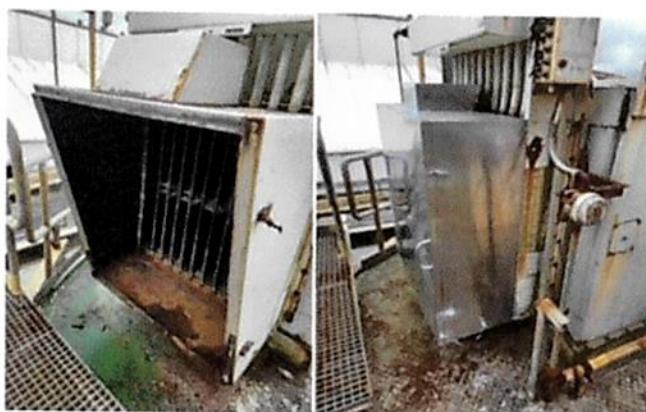
Restauración de estructura de fluidizing blower

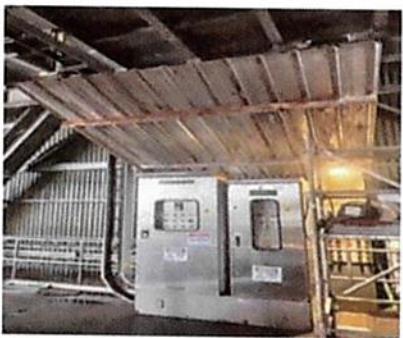
Instalación de techos en variadores

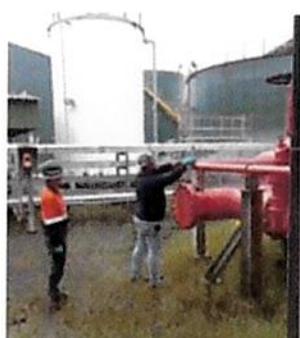
Fabricación e instalación de tubería para el SCI

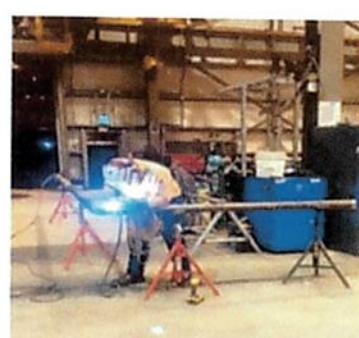
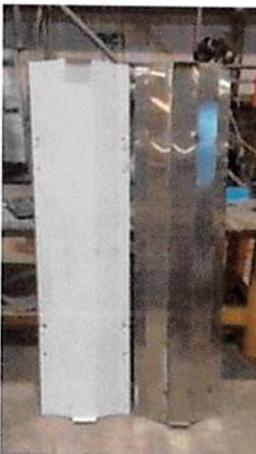
Fabricación de estructuras de equipos

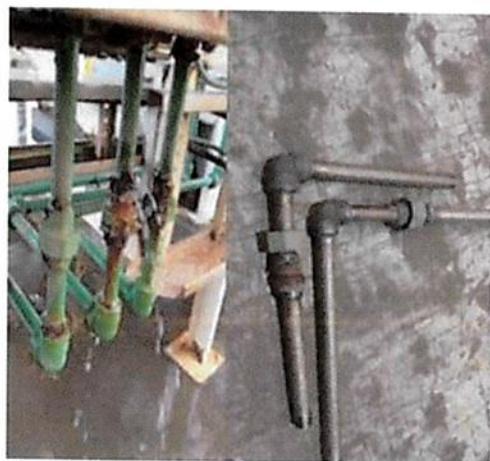
Reparación de tuberías de agua de servicio

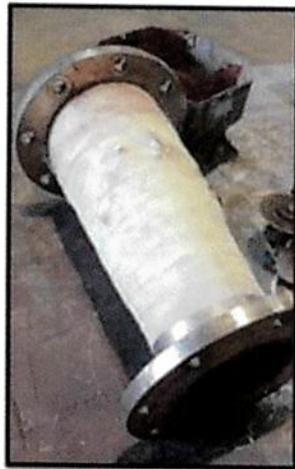
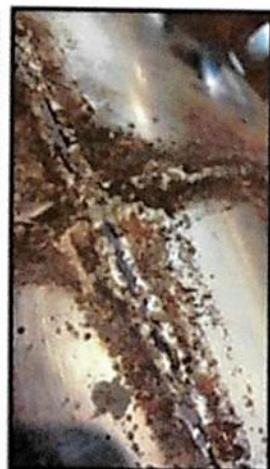
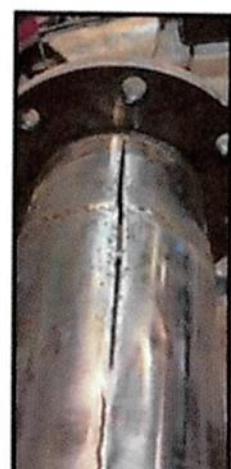
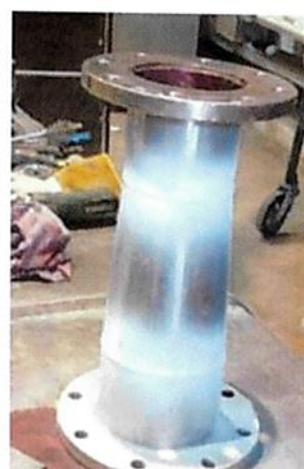
Reparación de spool

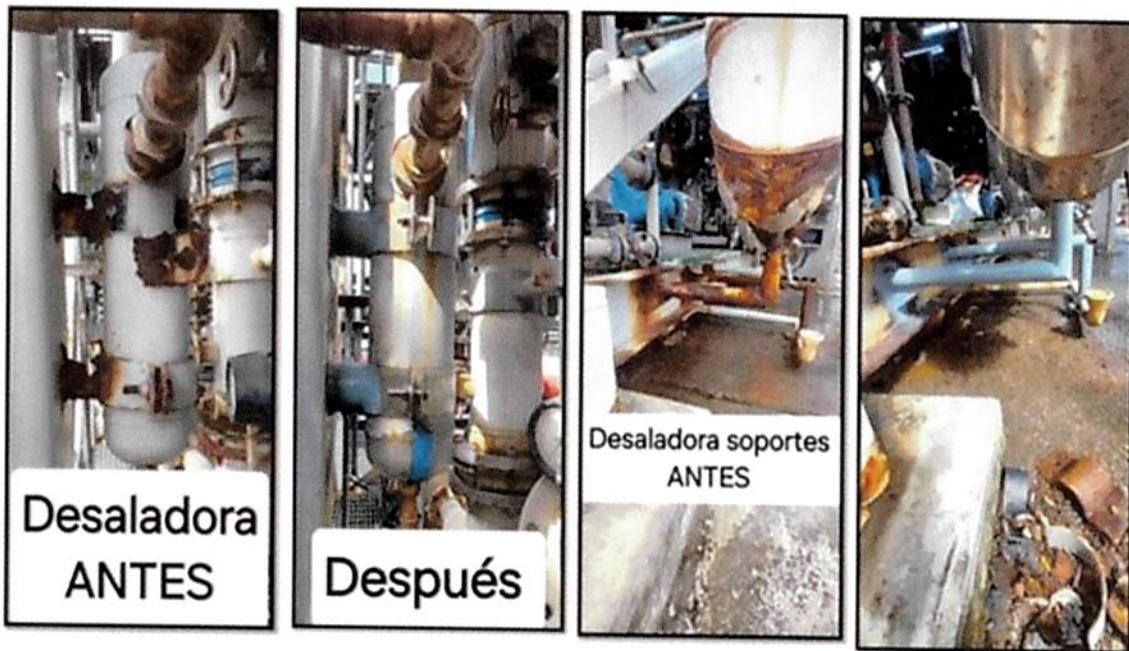
Reparación de soportes en la planta desaladora

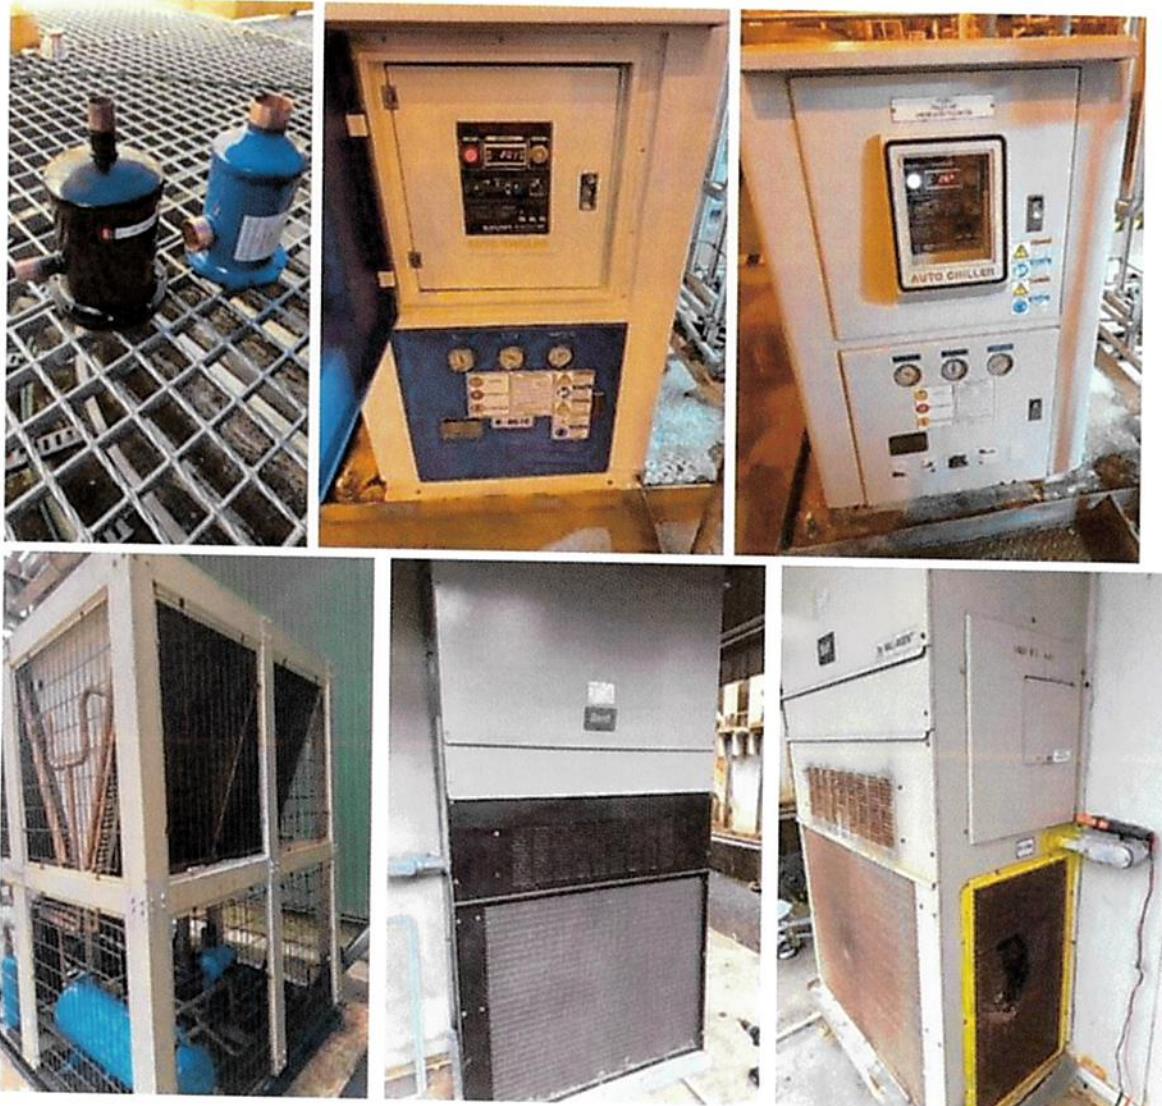
Mantenimiento de sistema HVAC

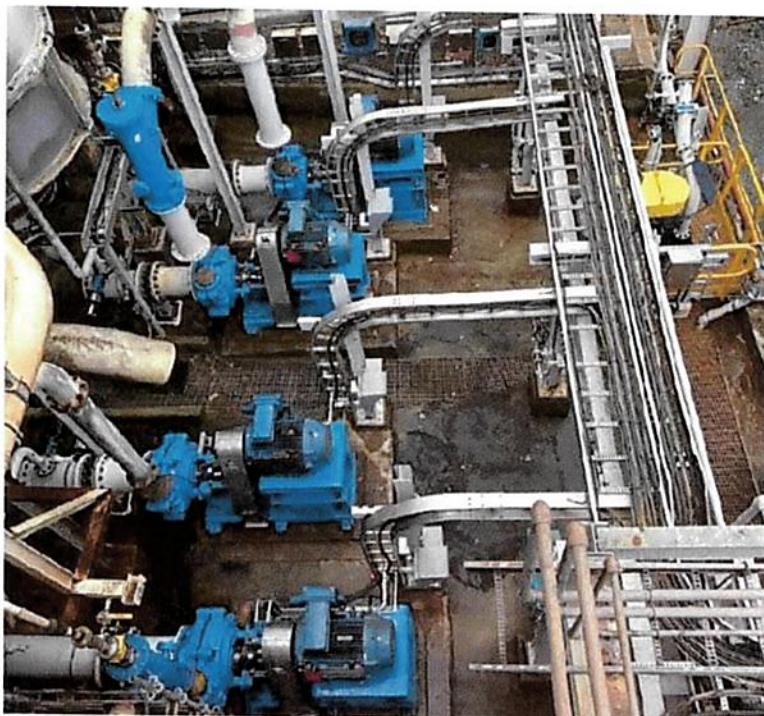
### 1.2 Trabajo de 4x bombas completado

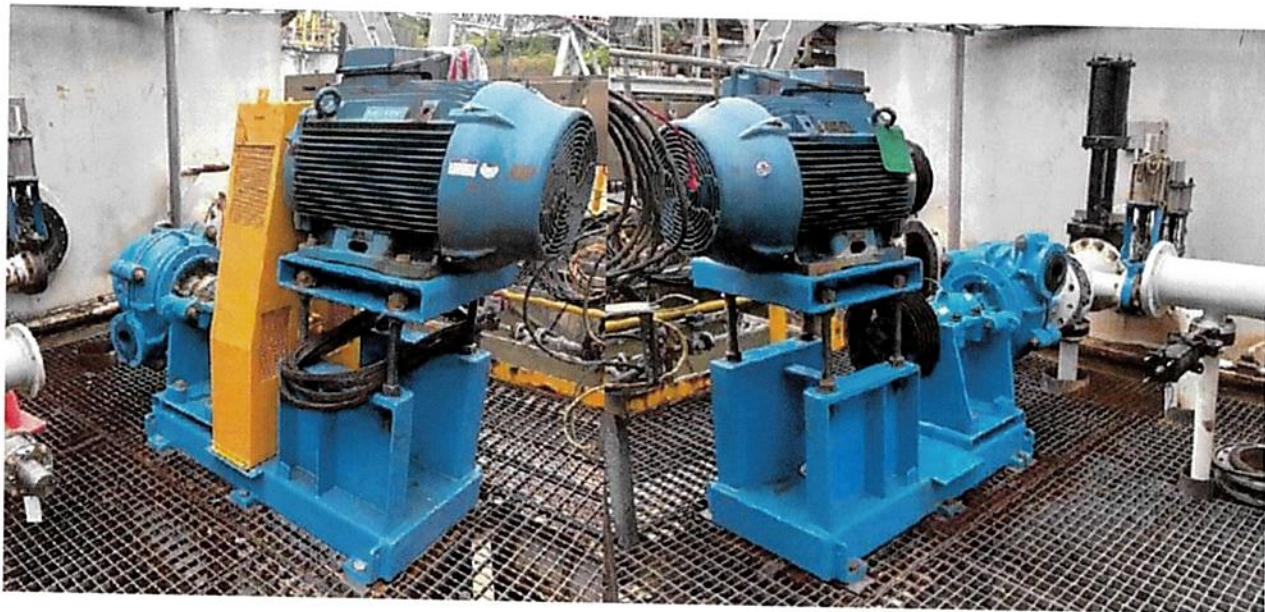
**2.1 Instalacion de bombas reparado y pintado**

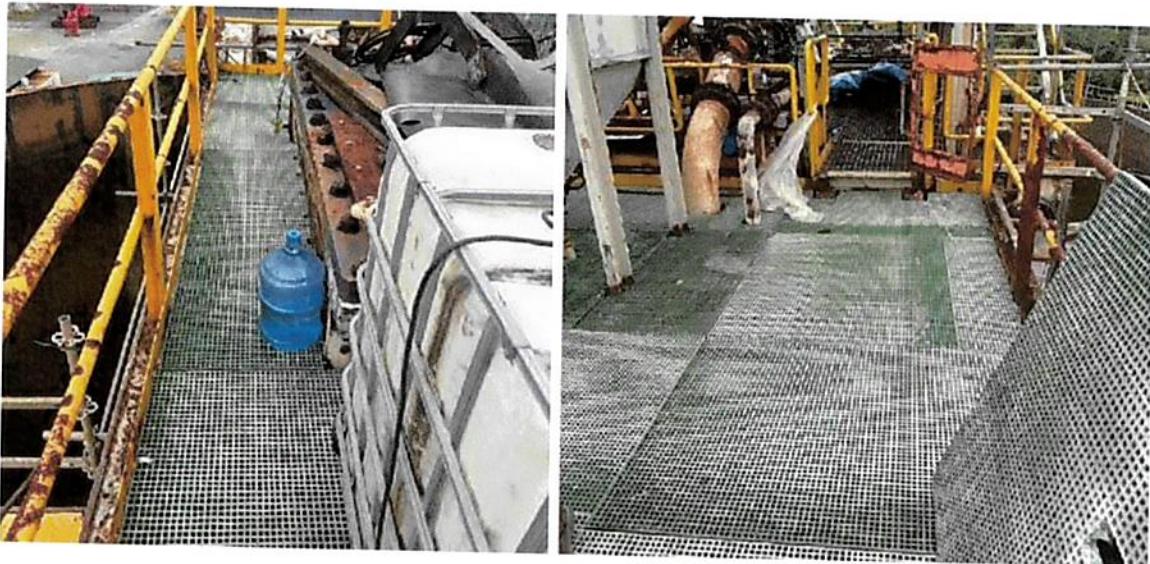
**2.2 Cambia plataformas de acero a fibra vidrio**

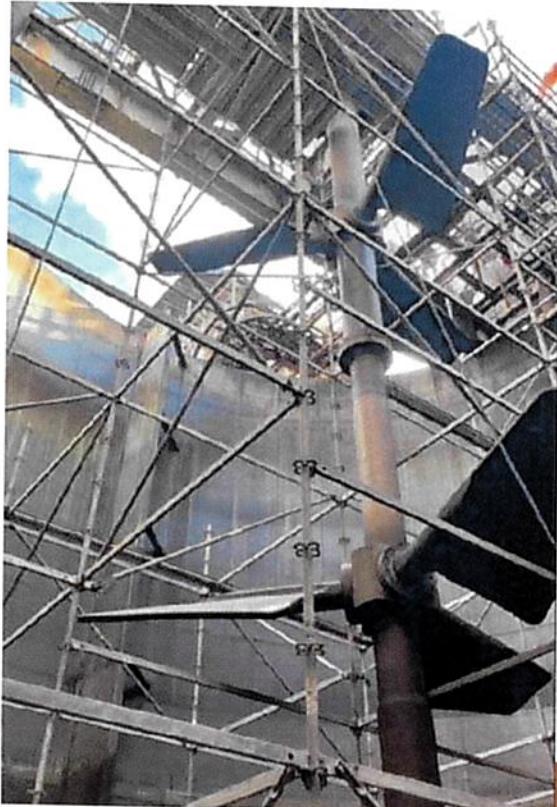
**3.1 Cambio de aspas en tanque de concentrato**

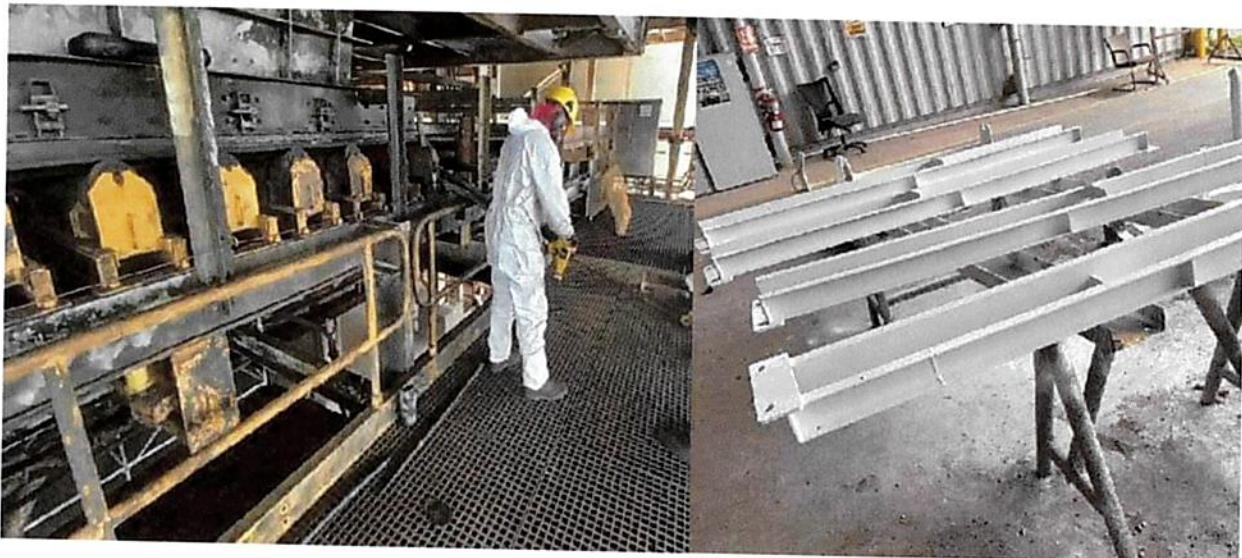
**3.2 Extraccion de rodillos y marcos para reparar y pintar**
