PLAN DE PRESERVACIÓN Y GESTIÓN  
SEGURA

INFORME MENSUAL DE  
IMPLEMENTACIÓN DE LAS ACTIVIDADES  
AUTORIZADAS

DICIEMBRE 2025

# REPORTE MENSUAL PLANTA DE PROCESOS-ENG

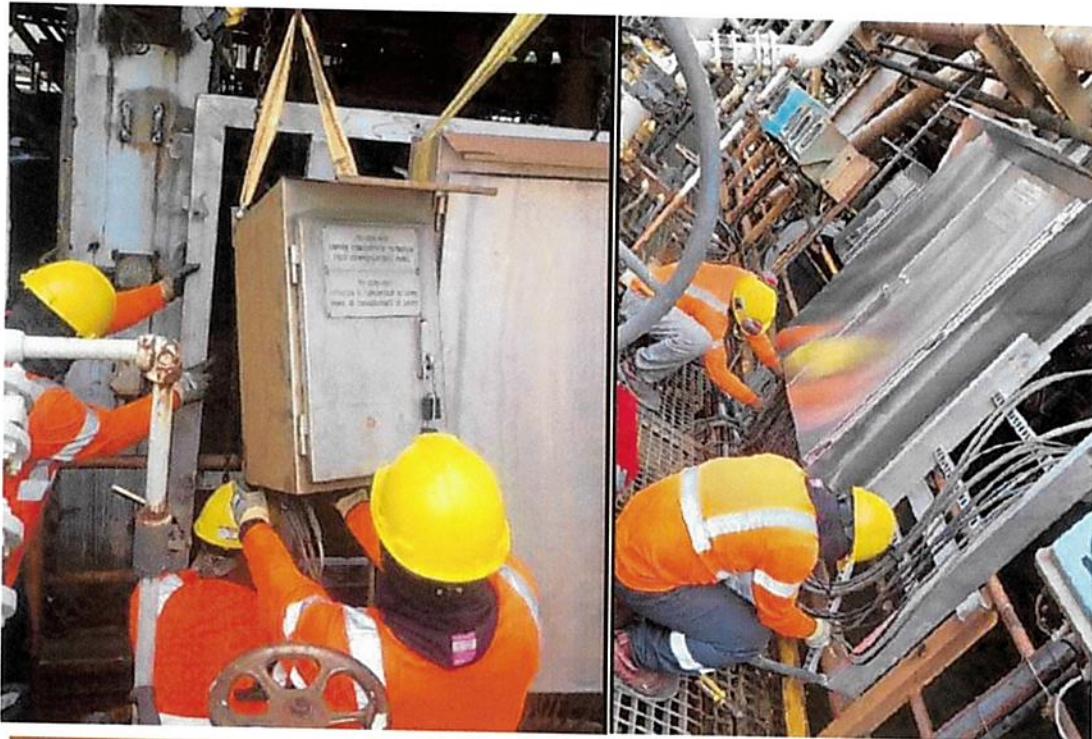
**3.1 Reparacion y limpieza de cajas electrico.**
