PLAN DE PRESERVACIÓN Y GESTIÓN  
SEGURA

INFORME MENSUAL DE  
IMPLEMENTACIÓN DE LAS ACTIVIDADES  
AUTORIZADAS

ENERO 2026

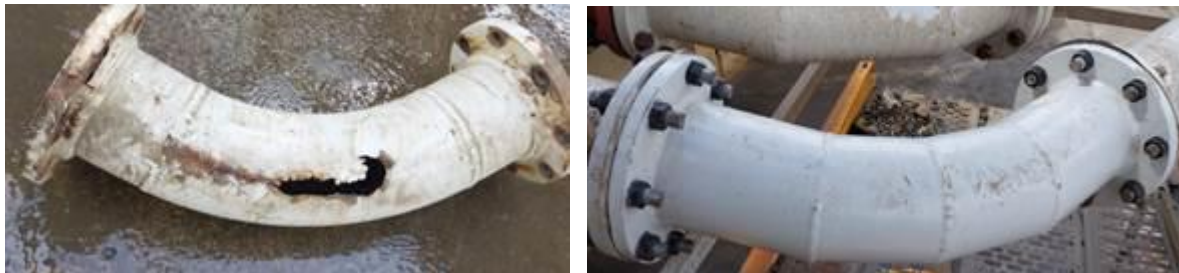
- 313-PP-9027 Reemplazo de codo en tubería de bomba de sumidero

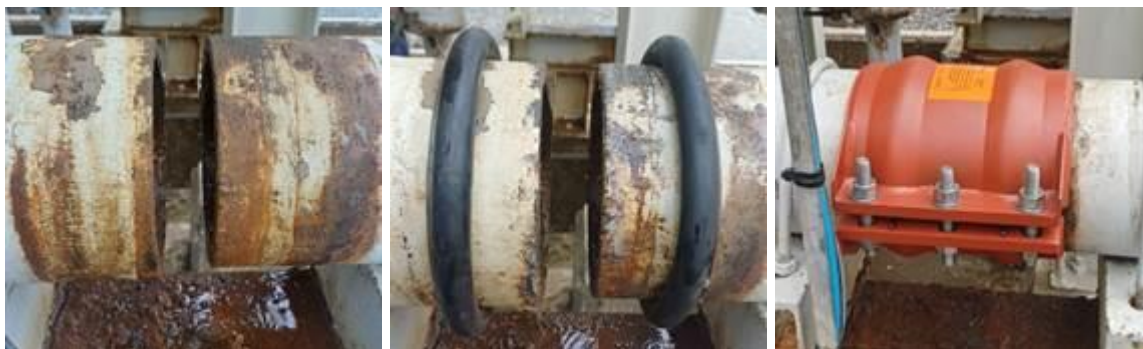
- 311-PP-9001 Reemplazo de unión en tubería de línea de agua de servicio

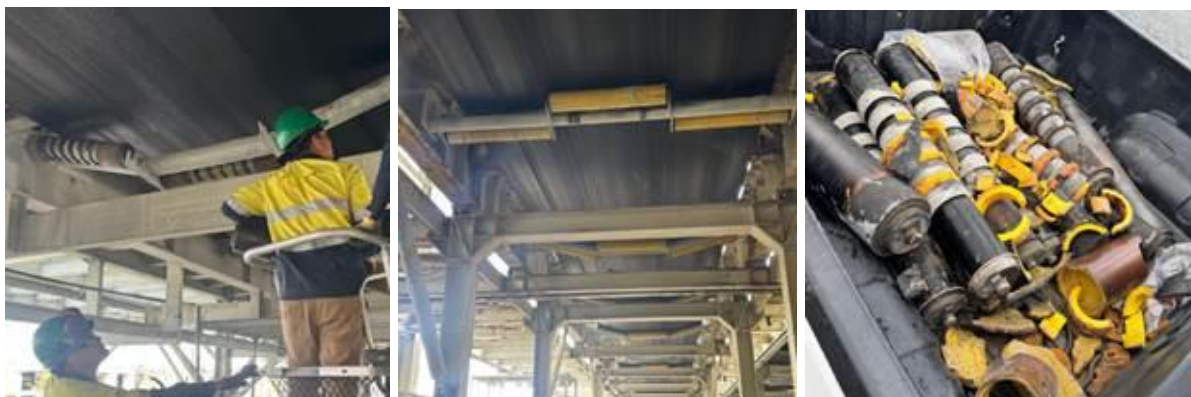
- 315-CV-9001/2 Reemplazo de rodillos de retorno

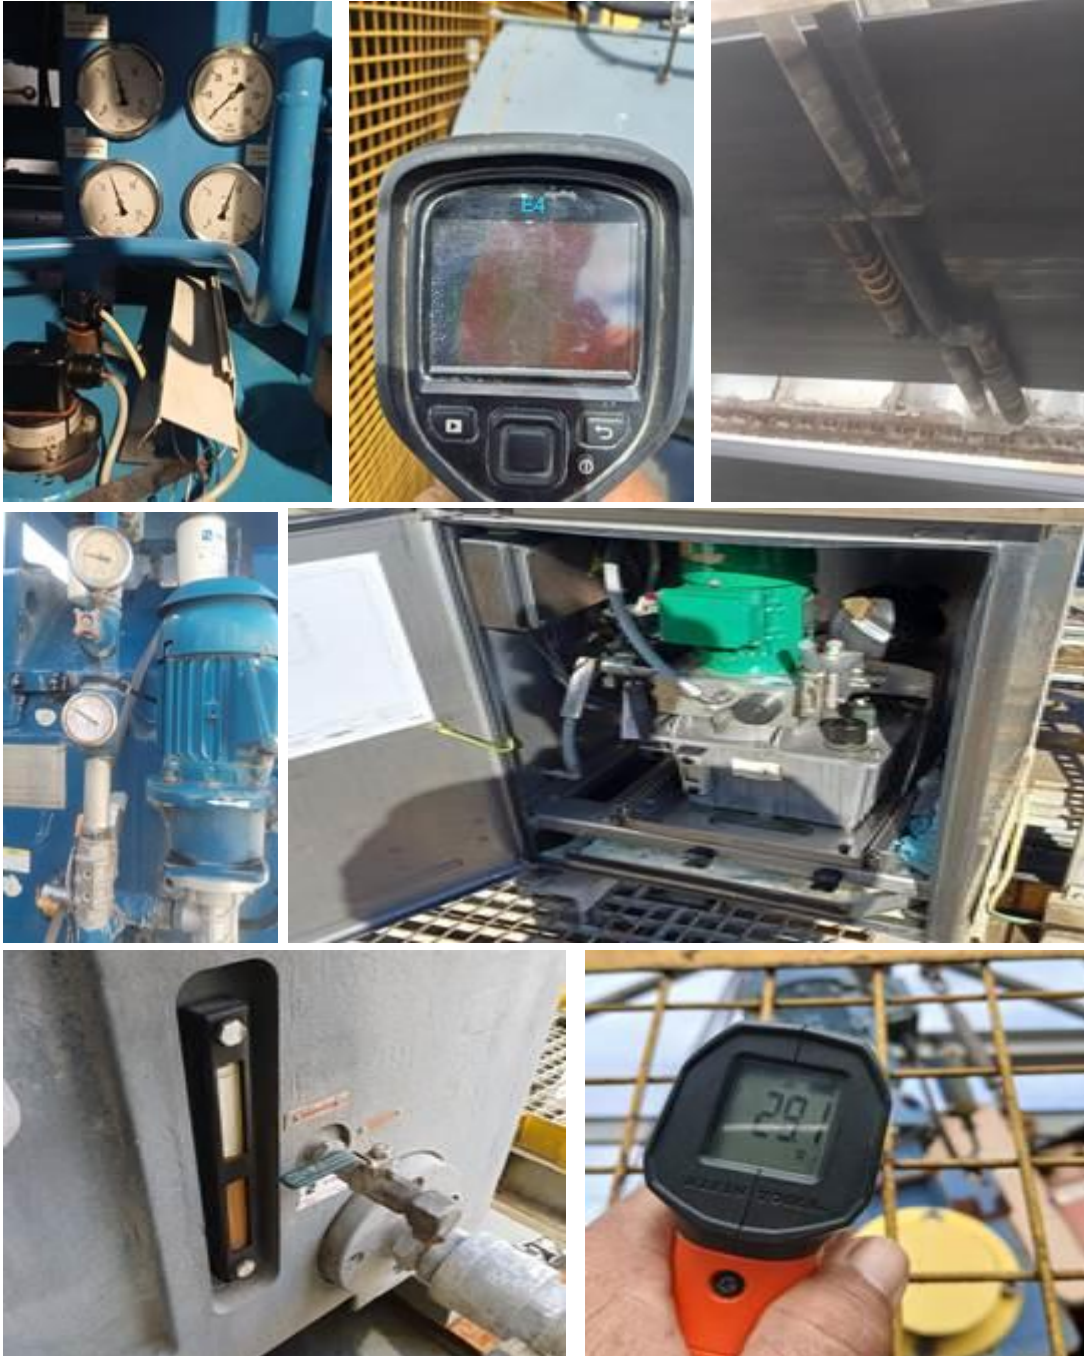
- Inspecciones mecánicas y monitoreo de parámetros en las corridas de preservación en vacío.

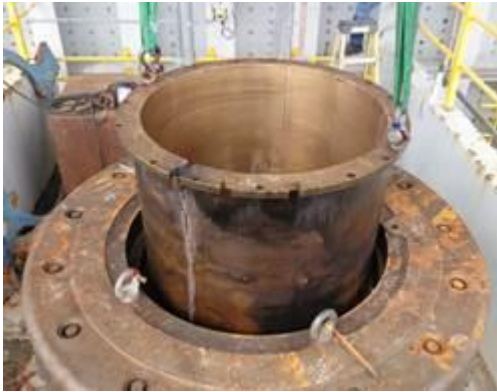
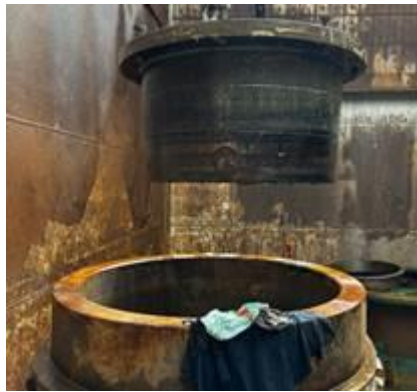
311-CR-3001 Preparativos para armado de PC3 (Desinstalación de bujes con desgaste.

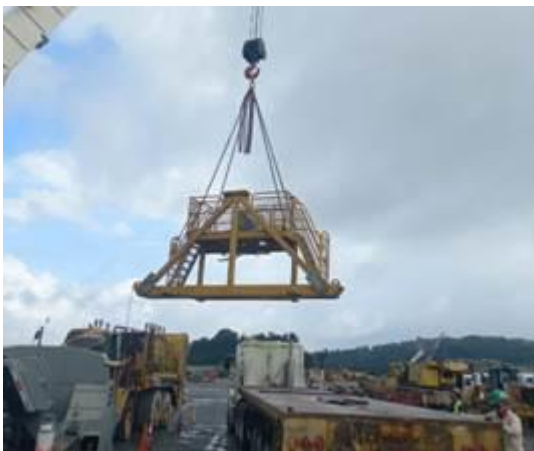
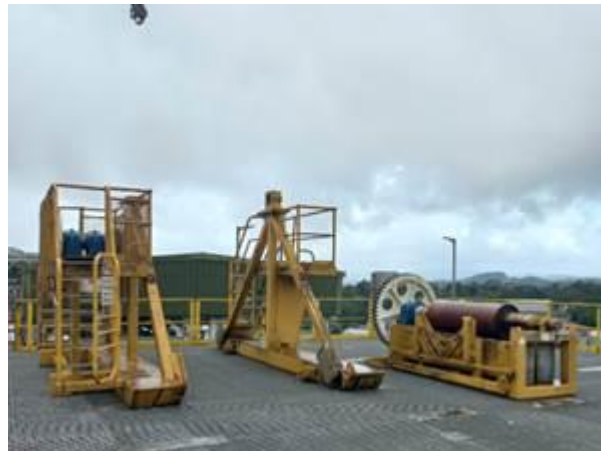
- 323-CV-9003 Preparativos para reemplazo de banda

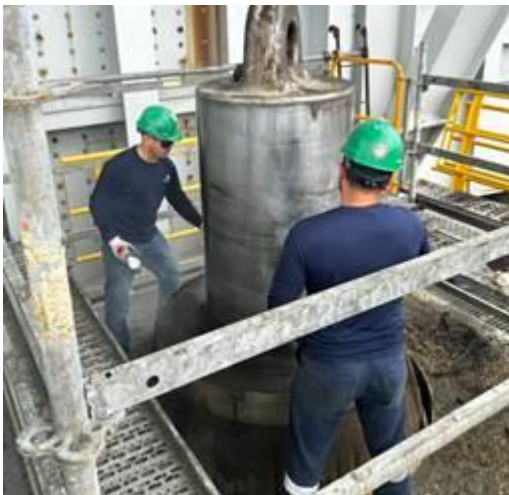
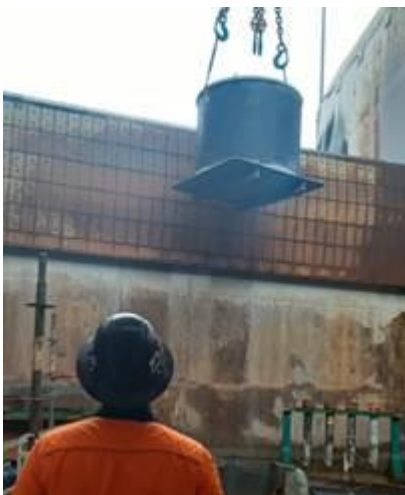
- 311-CR-3001 Preparativos para el armado de PC3

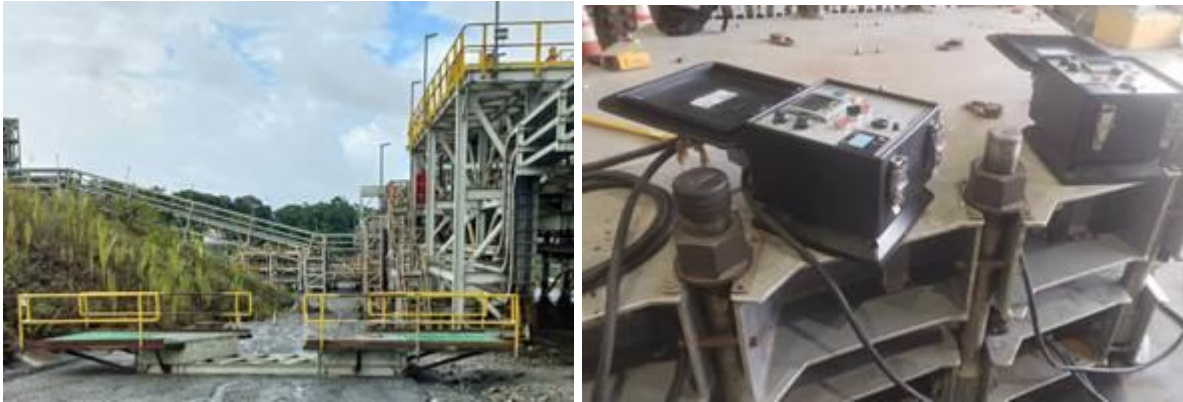
- 323-CV-9003 Preparativos para reemplazo de banda.

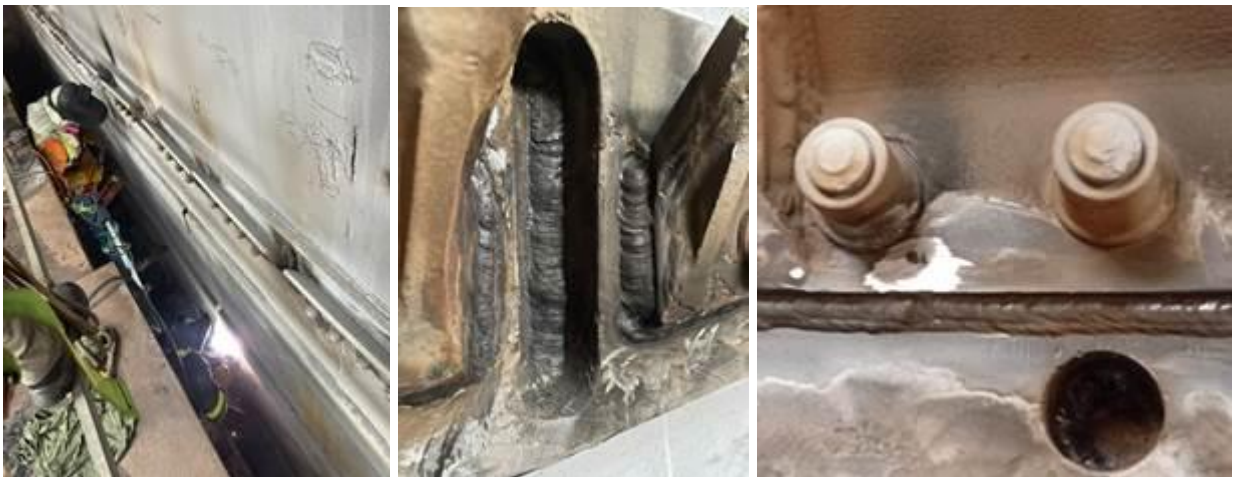
- 313-BN-9002 Instalación de pared falsa del Bin.

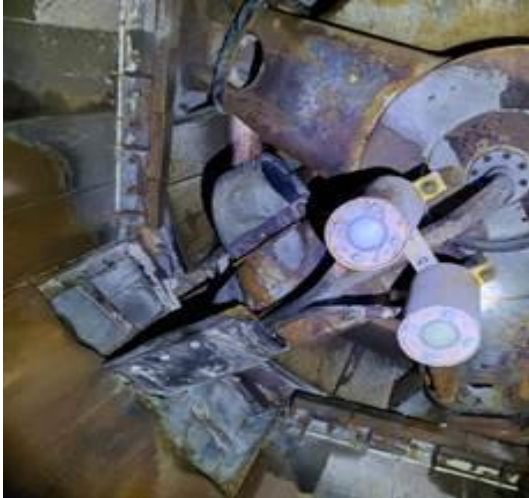
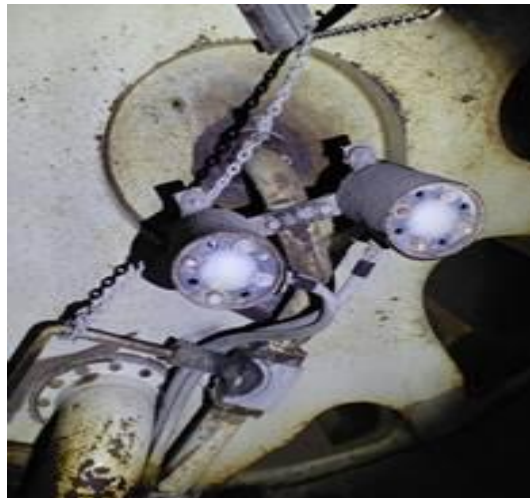
- 313-CR-9001, 323-CR-9001/3 Inspecciones mecánicas de trituradoras

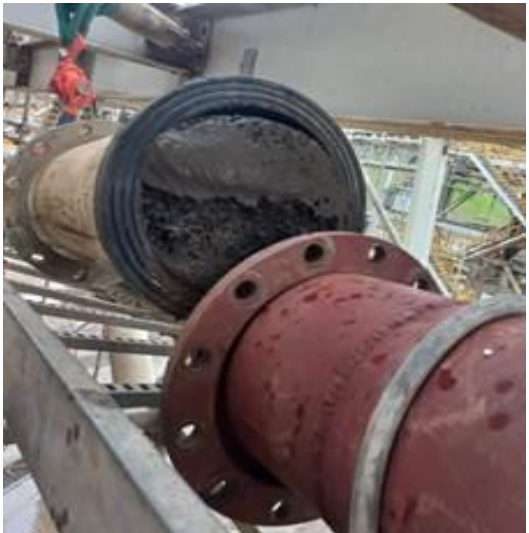
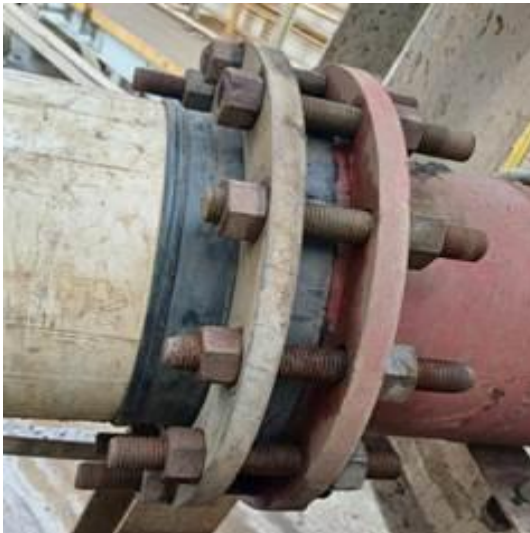
- 313-CV-9001 Retiro de codo para liberar taponamiento en caja de lavado

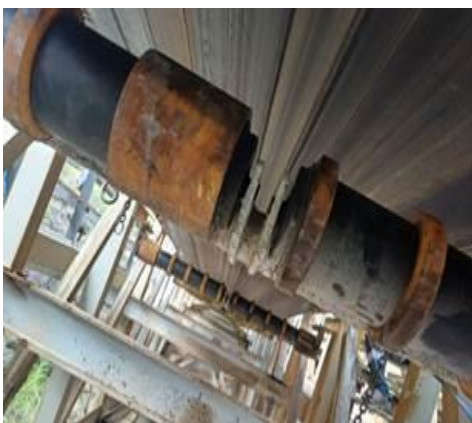
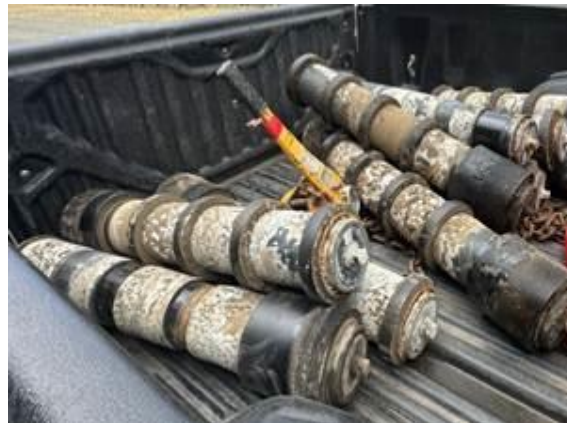
- 323-CV-9001 Reemplazo de rodillos de retorno

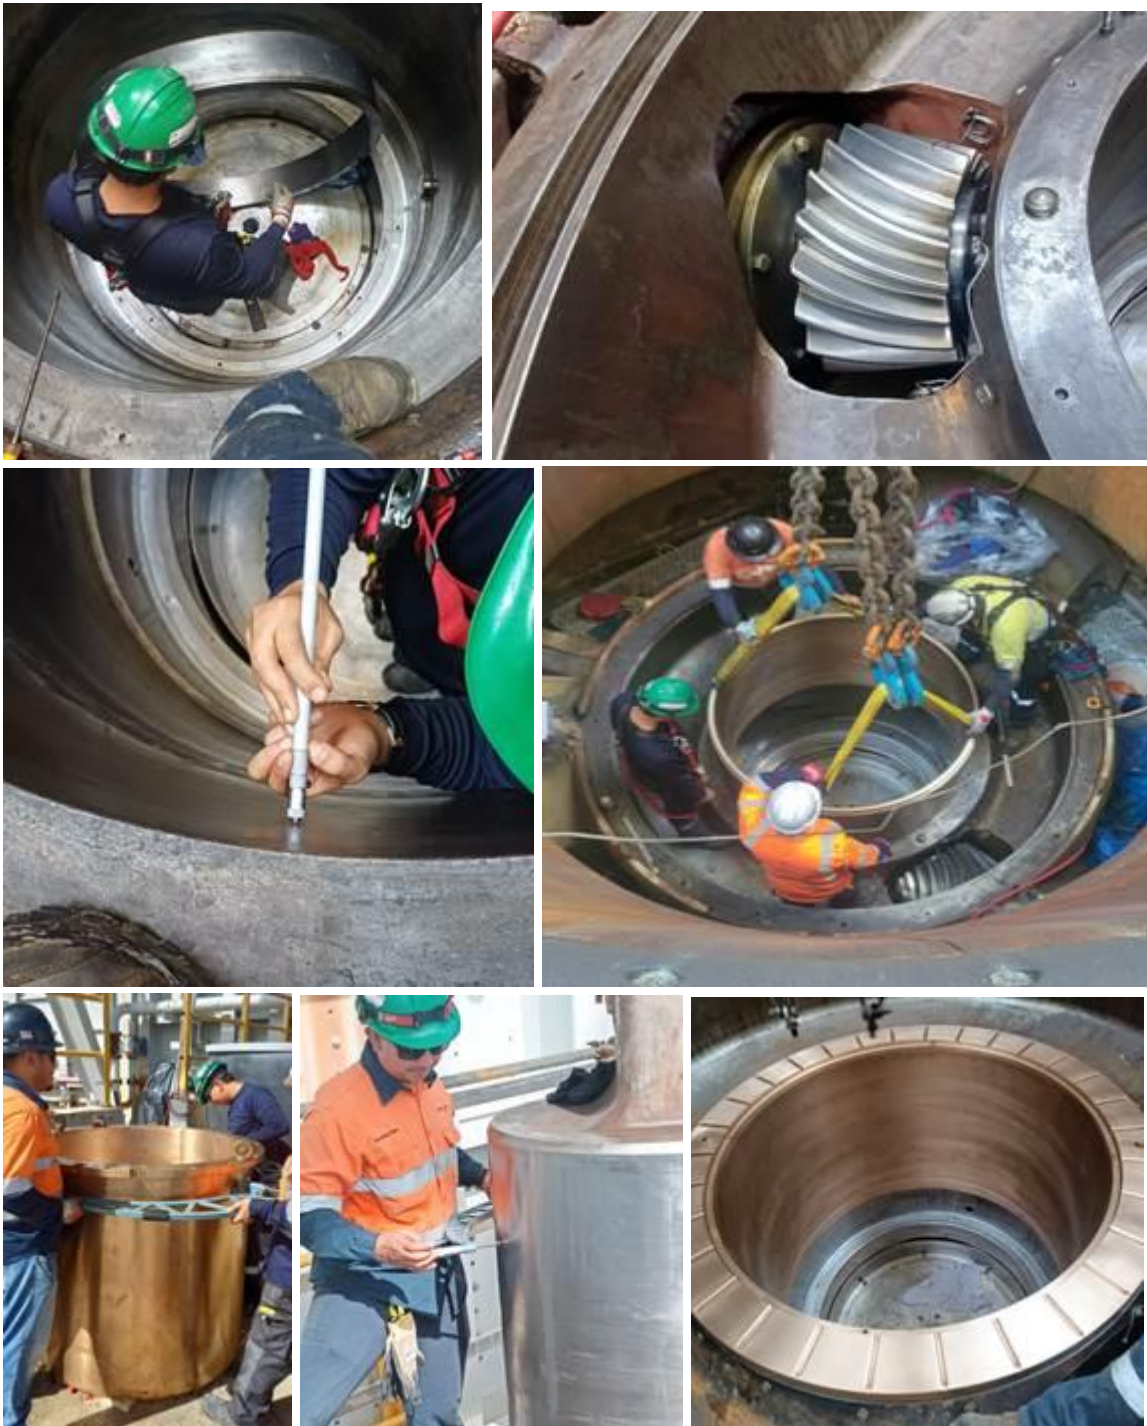
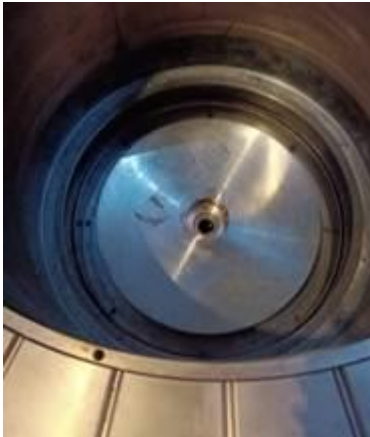
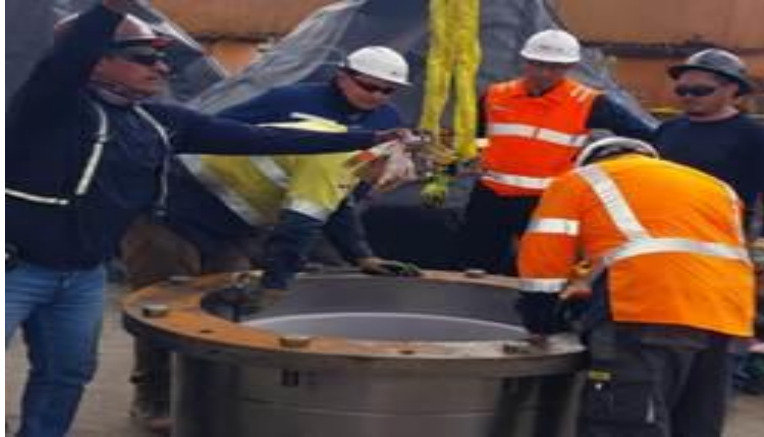
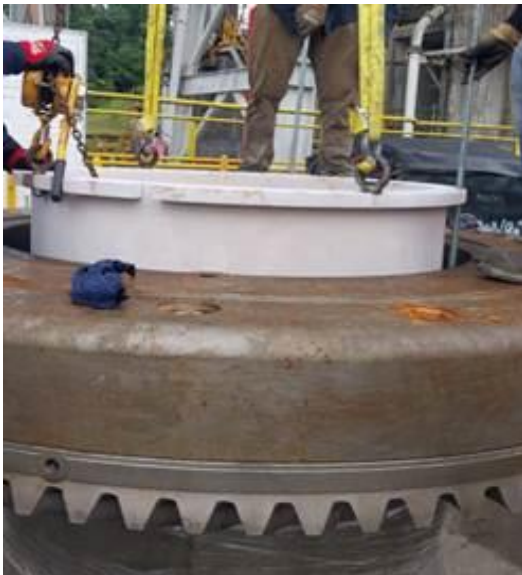
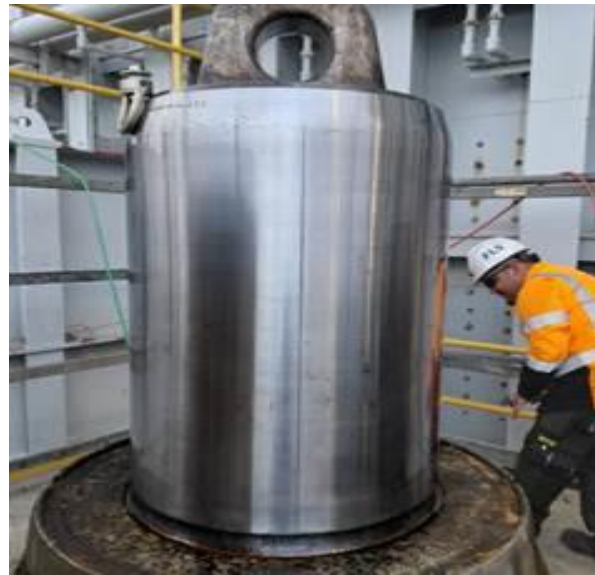
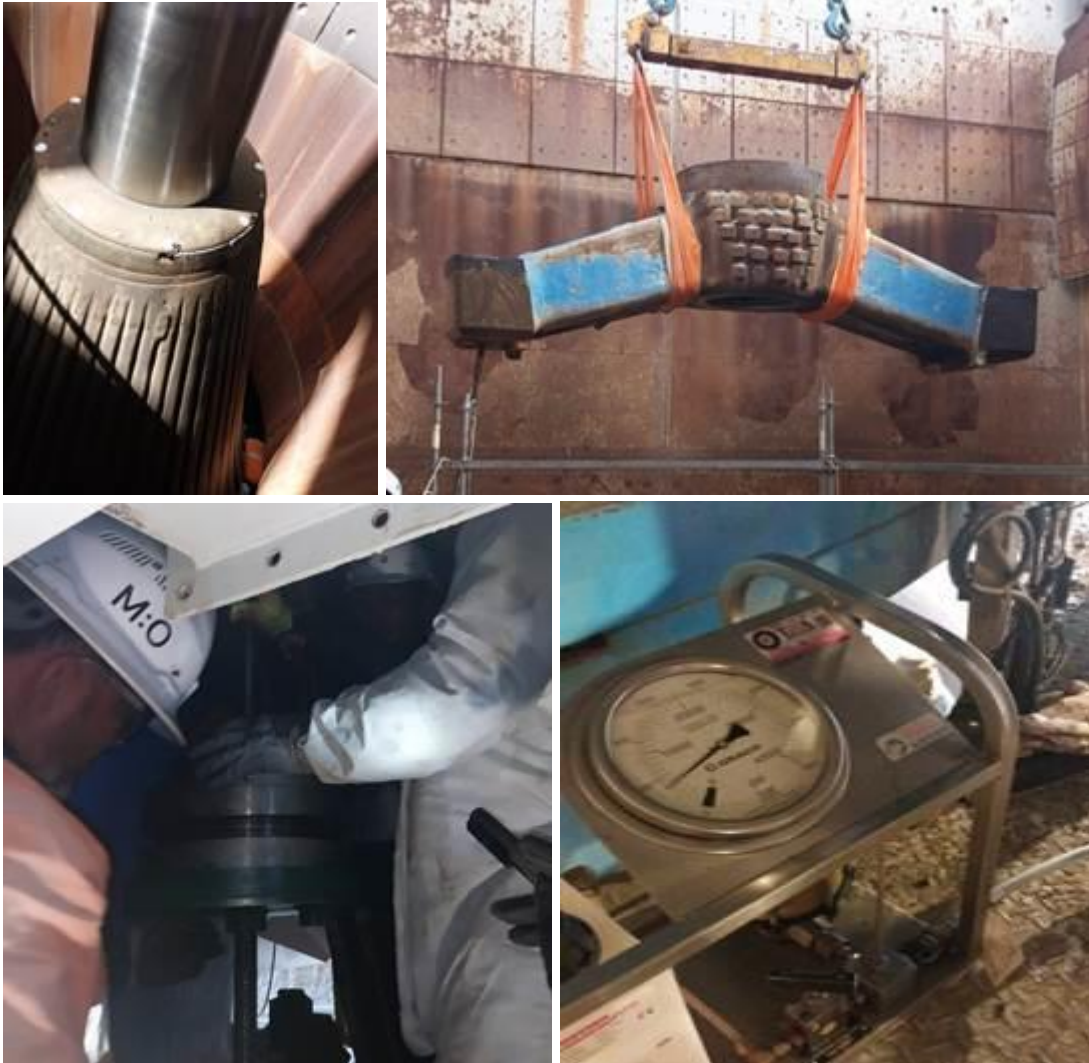
- 313-CR-3001 Armado de trituradora PC3

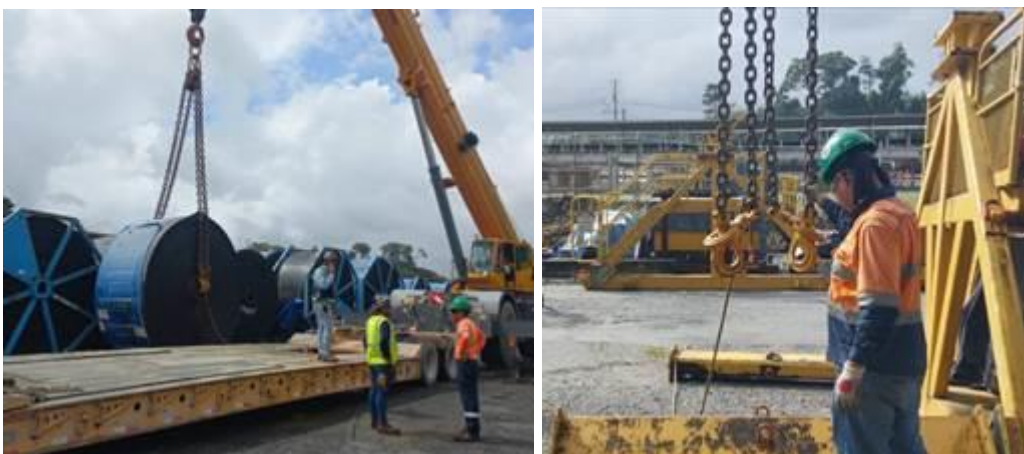
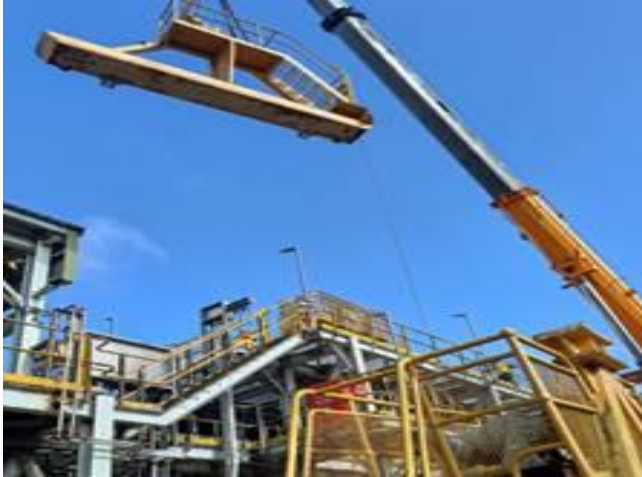
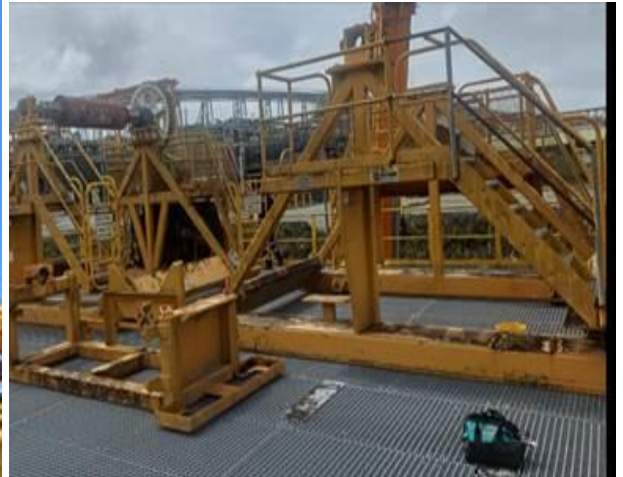
- 323-CV-9003 Preparativos para reemplazo de banda

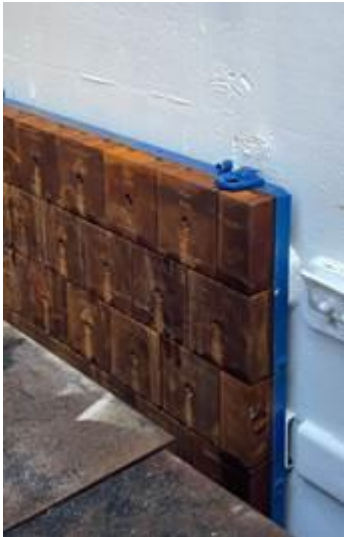
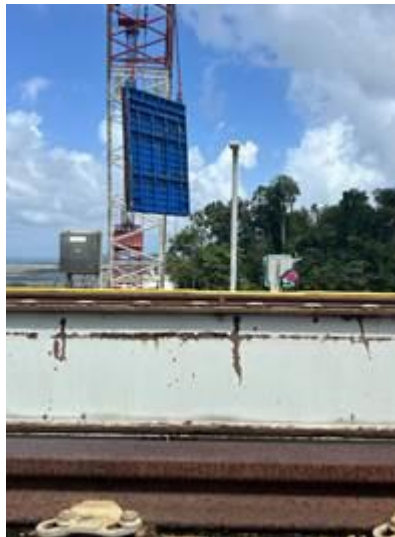
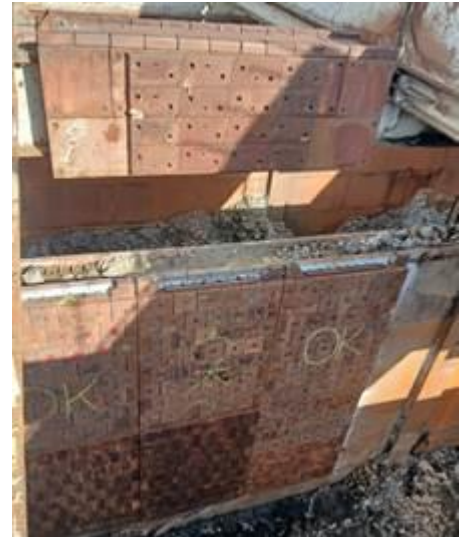
- 313-BN-9002 Instalación de pared falsa del Bin

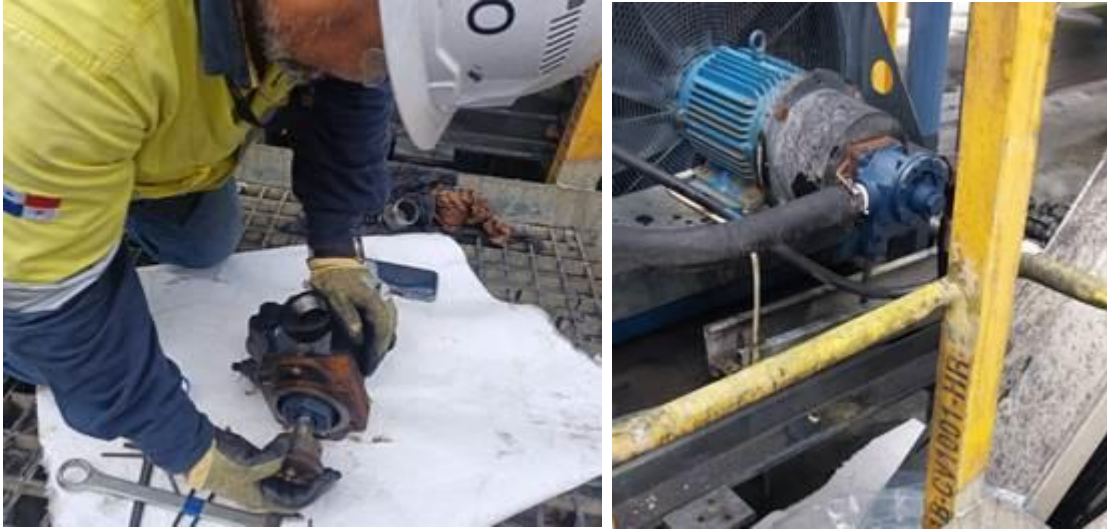
- 311-LU-1201 Reemplazo de bomba de lubricación

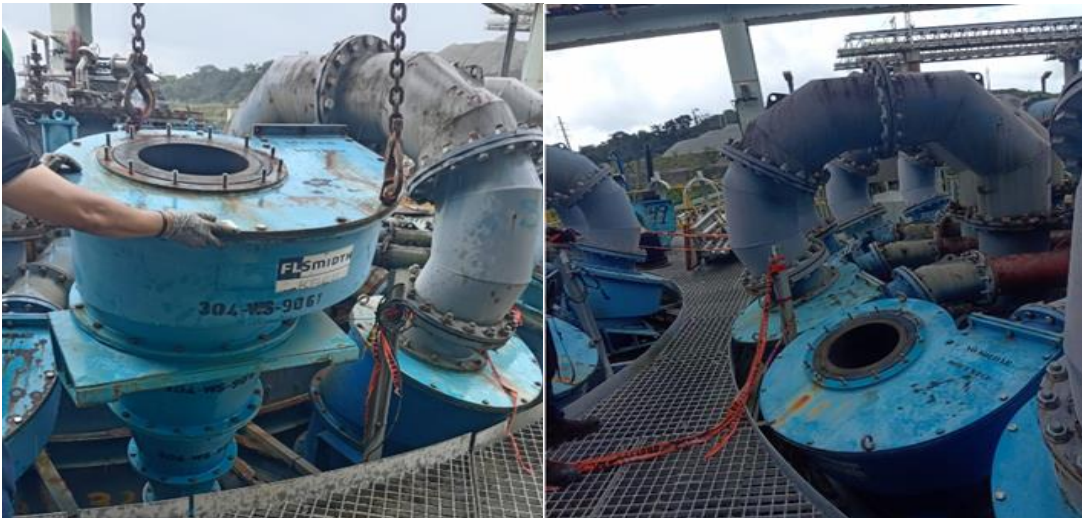
- Instalación de los ciclones en la batería de ciclones del molino de bolas 3

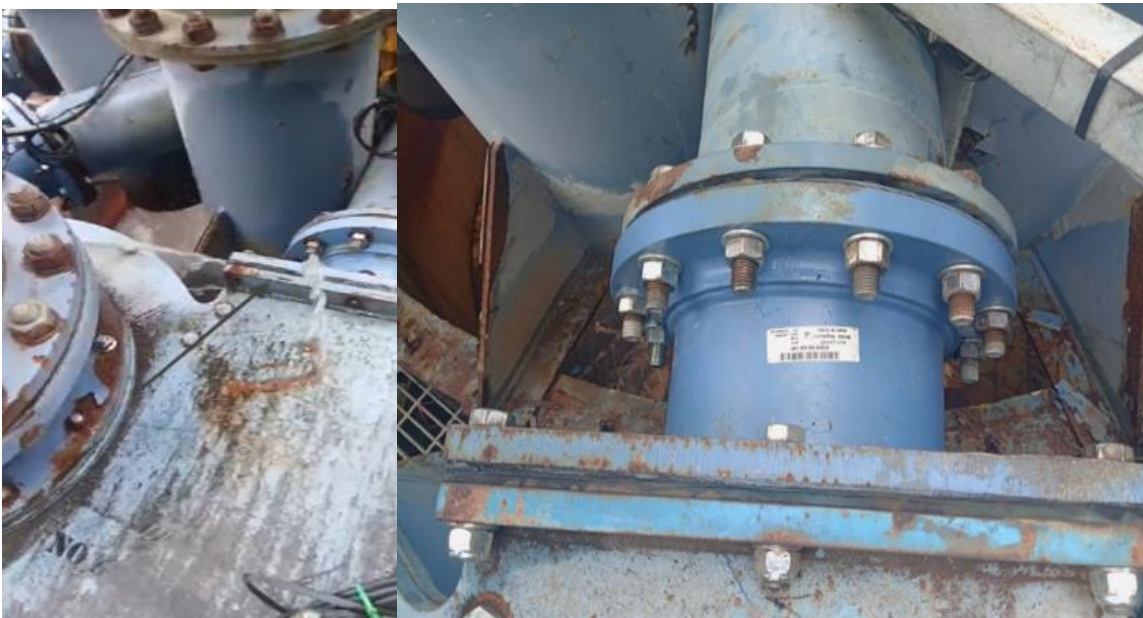
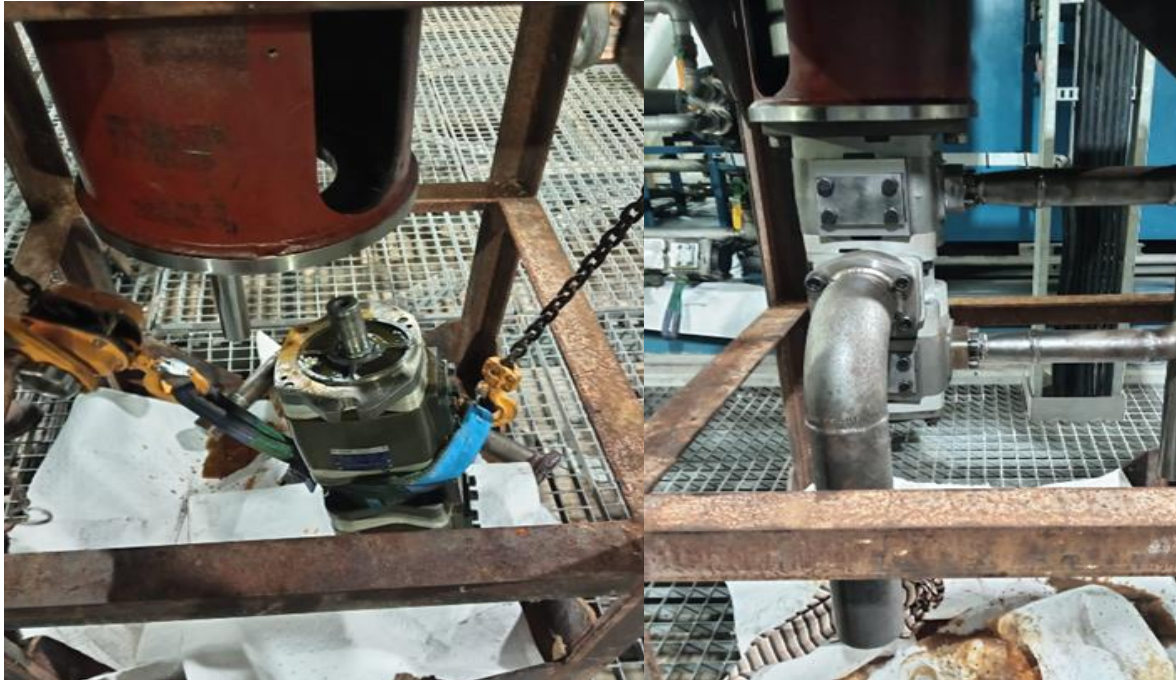
- Se realizó el reemplazo de los acoples en la batería de ciclones del SAG 2.

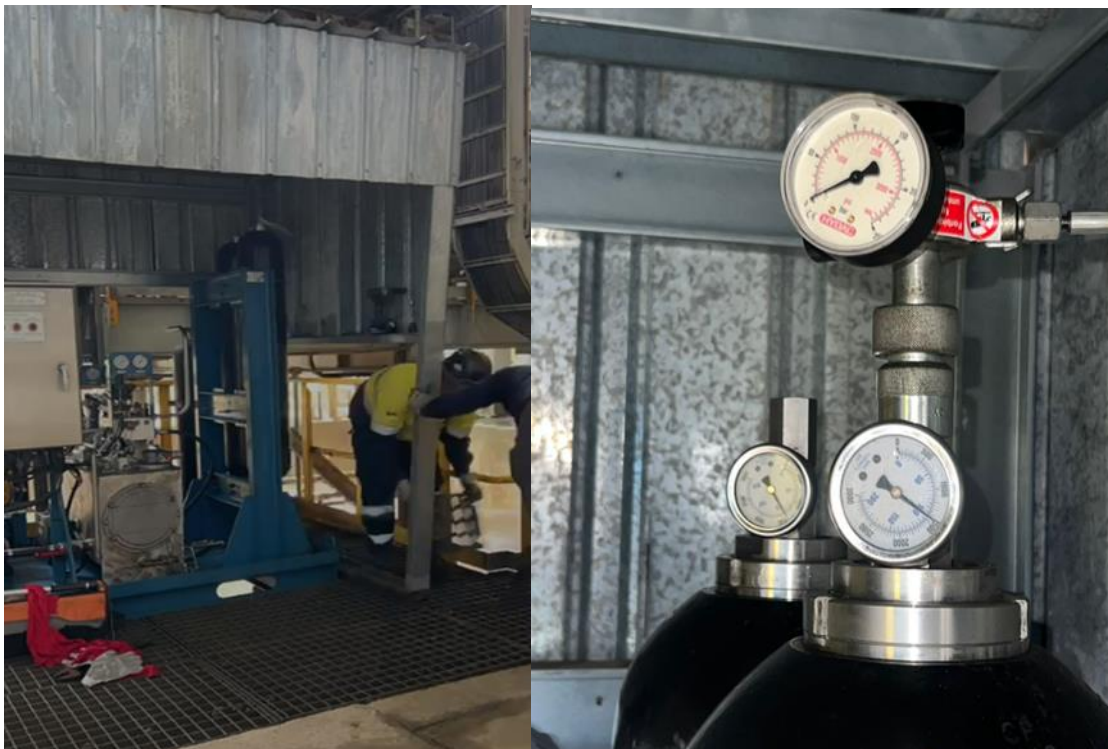
- Se realizó la instalación de los acumuladores en la unidad 322-HU-9005

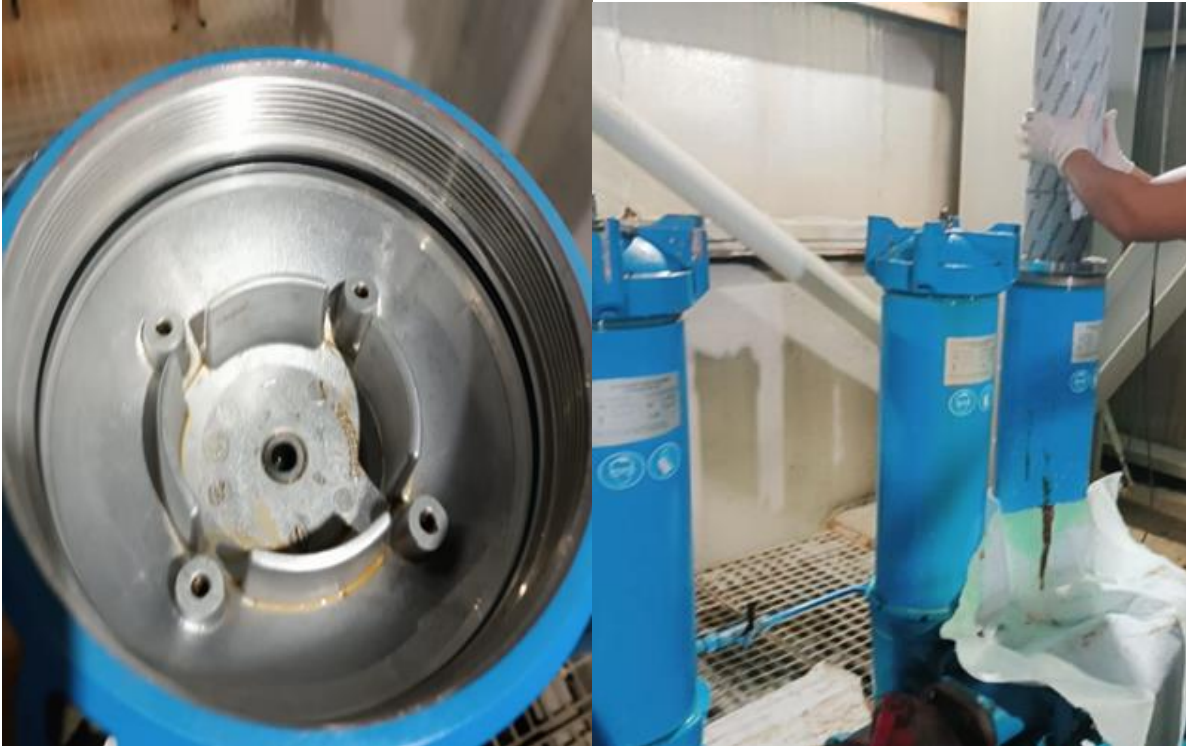
- 
- Se realizó la limpieza y el cambio de o-ring en los alojamientos de los filtros de baja presión en la sala hidráulica del SAG 3.

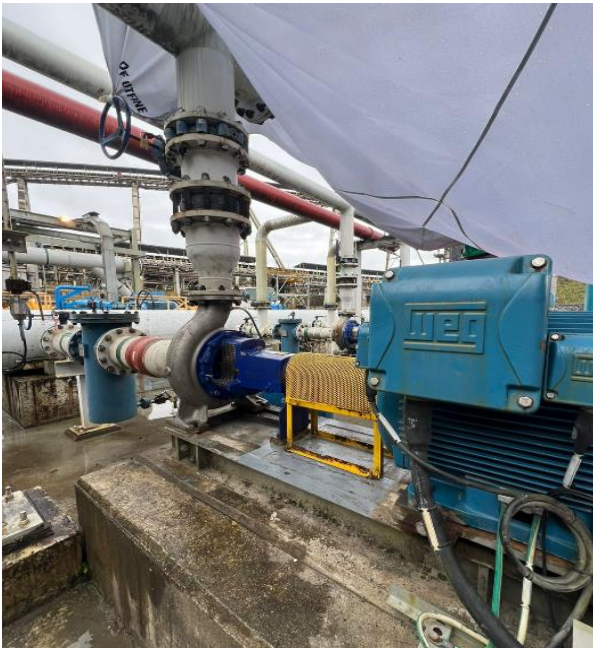
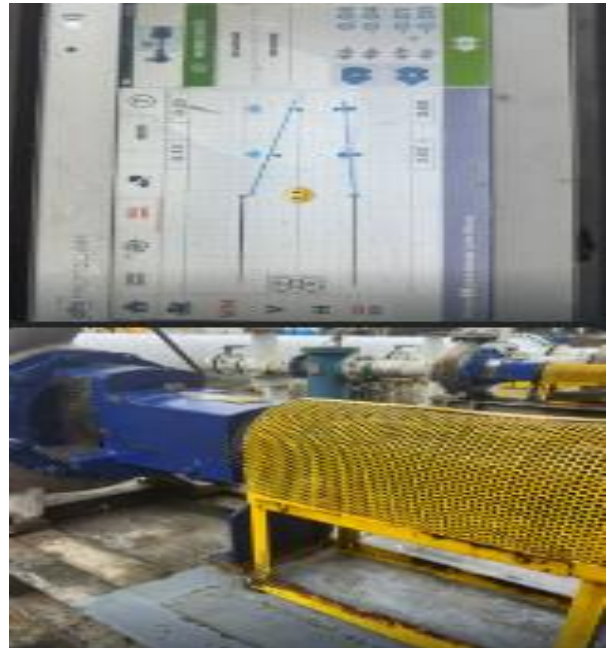
- Reemplazo de bomba de recirculación de agua de proceso a trituración.

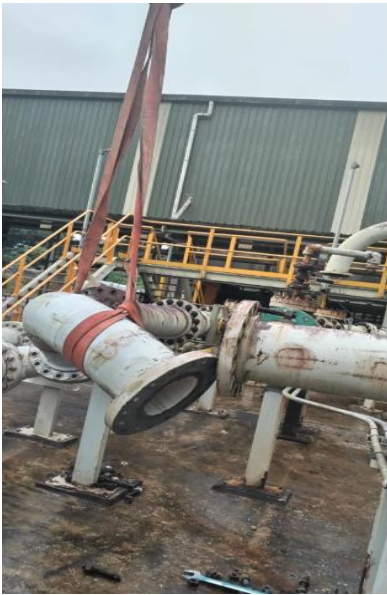
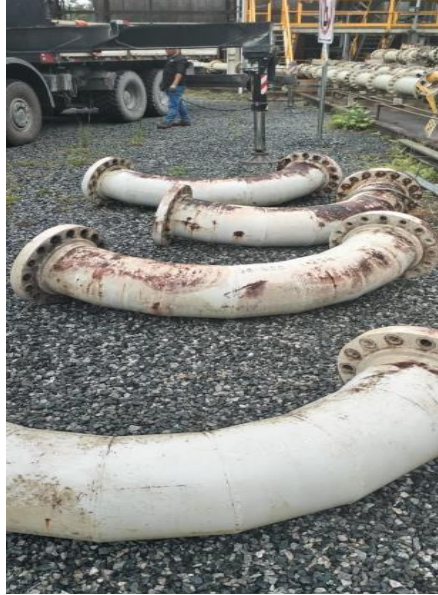
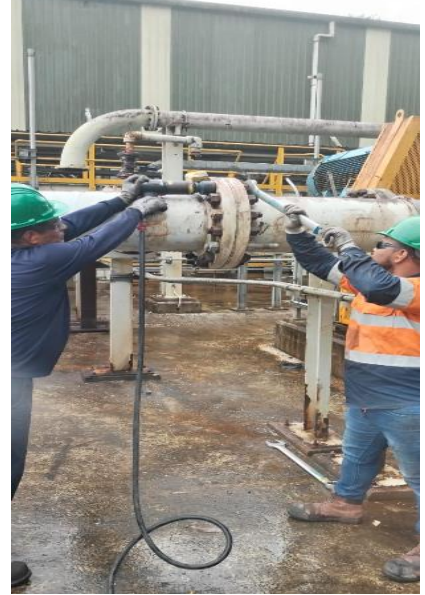
- Inspección de las tuberías de alimentación a los trenes de la planta de arena

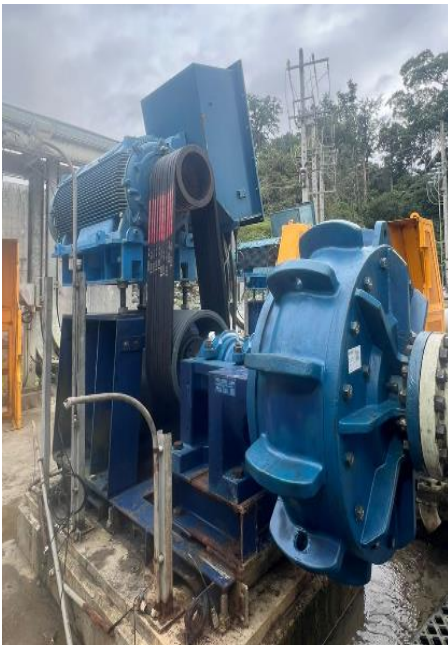
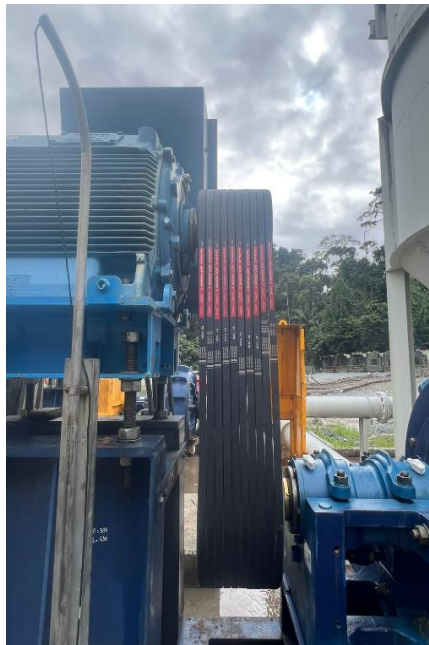
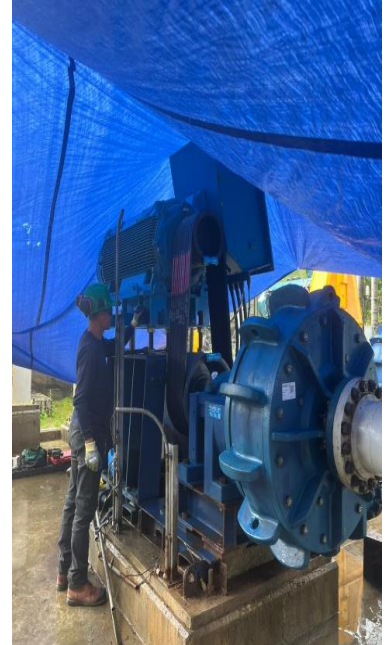
- Remplazo de bomba 363-PP-9308 en la fosa medioambiental del IMR

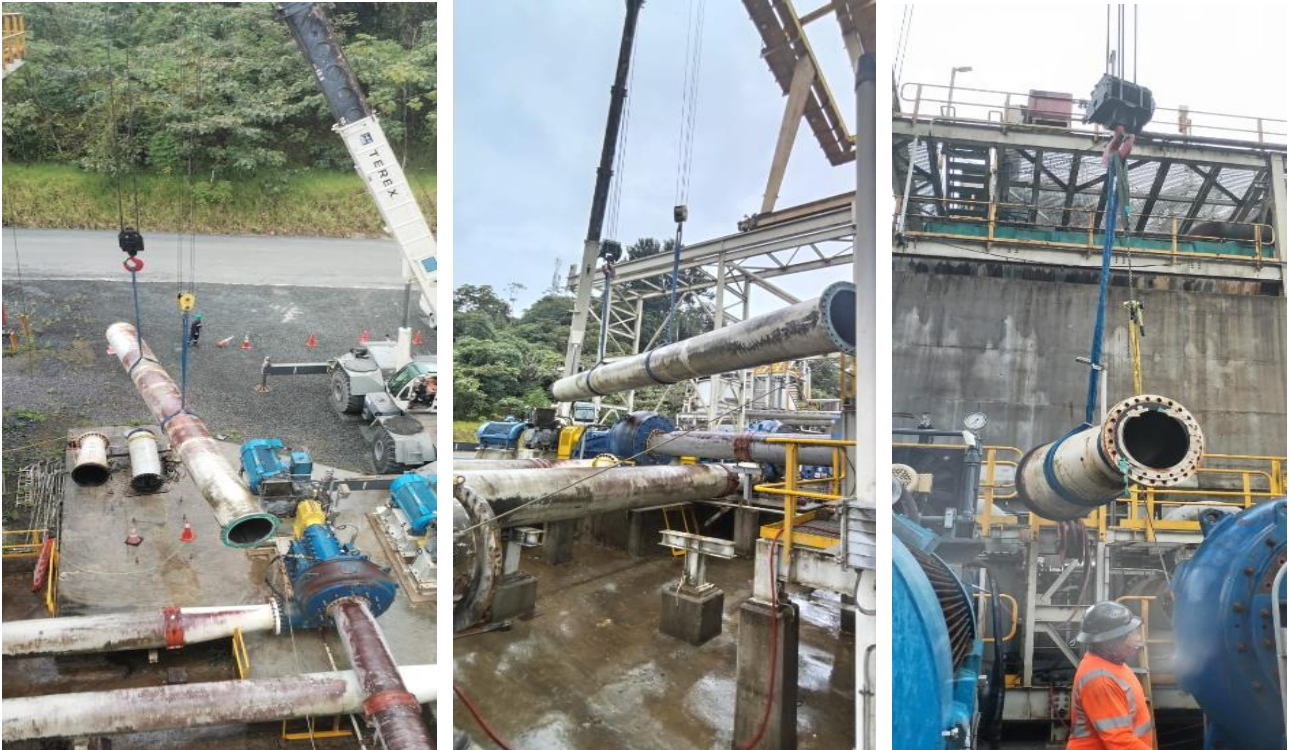
- Desmontaje tubería de descarga bomba 366-PP-9005 para reparación.

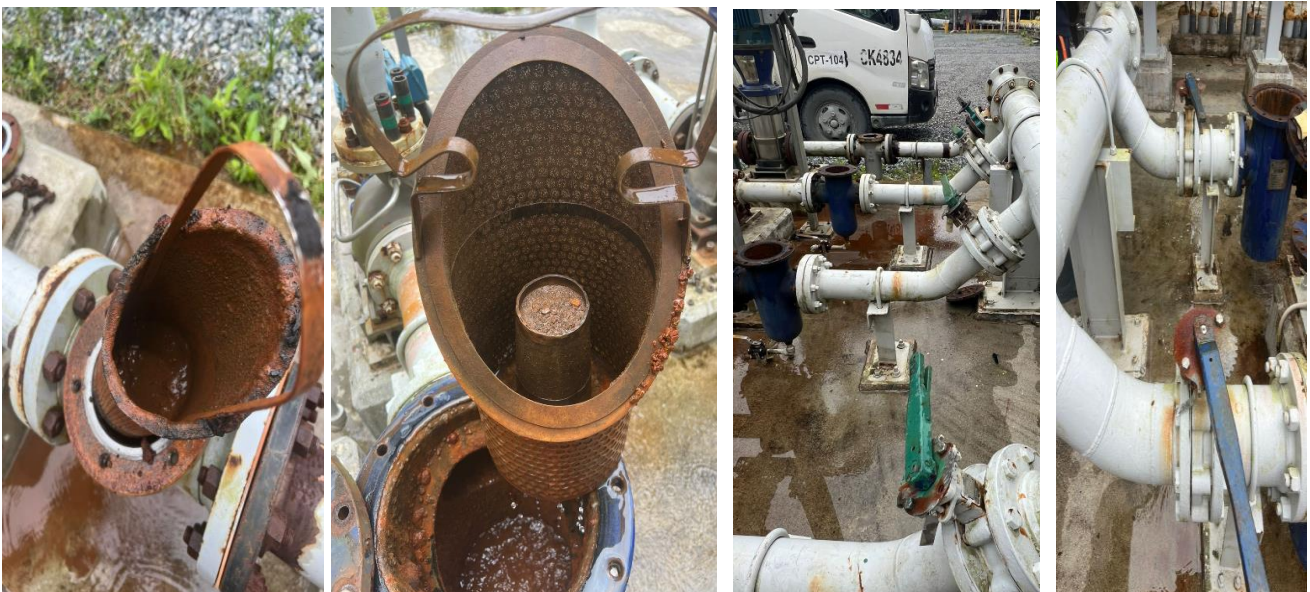
- Limpieza profunda de filtros del básquet de las líneas de alimentación de las bombas de agua de sello

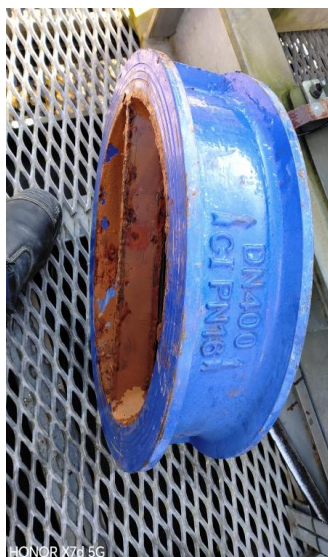
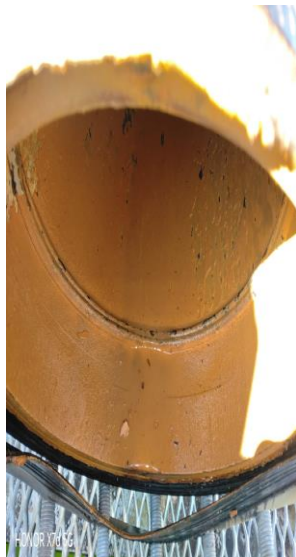
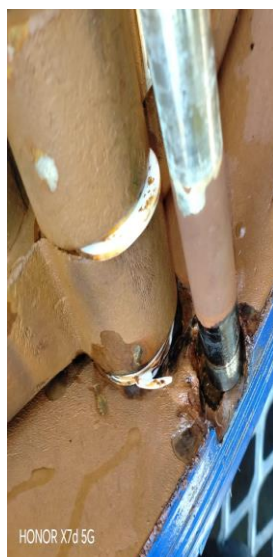
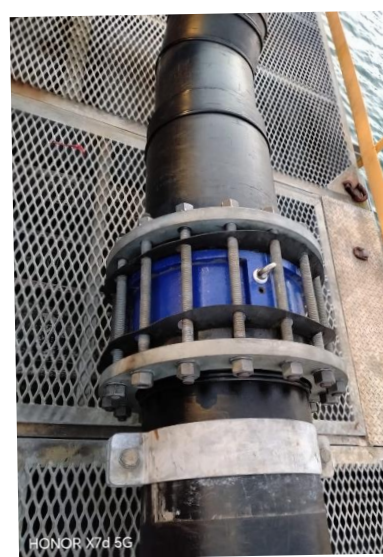
- Reemplazo de Check Valve de la poza medioambiental del POND E

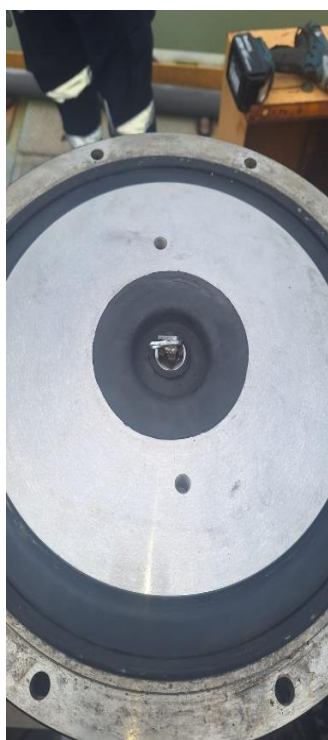
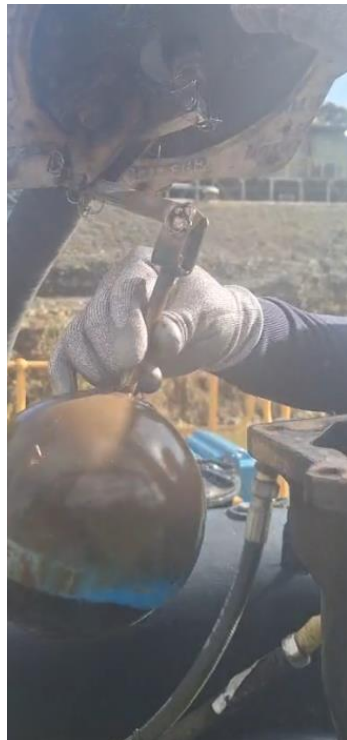
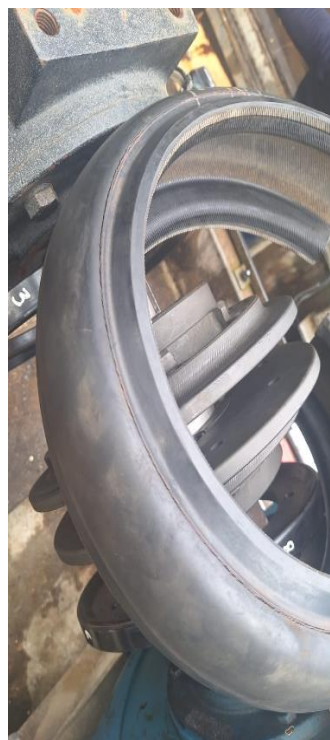
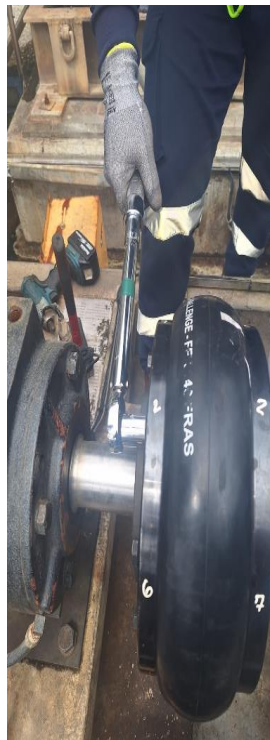
- Reemplazo de elastómero de bombas de vacío, remplazo de Bolla y cambio de acople flexible de los equipos 821-PP-9001 9101 de la posa medioambiental POND 12.
