PLAN DE PRESERVACIÓN Y GESTIÓN  
SEGURA

INFORME MENSUAL DE  
IMPLEMENTACIÓN DE LAS ACTIVIDADES  
AUTORIZADAS

ENERO 2026

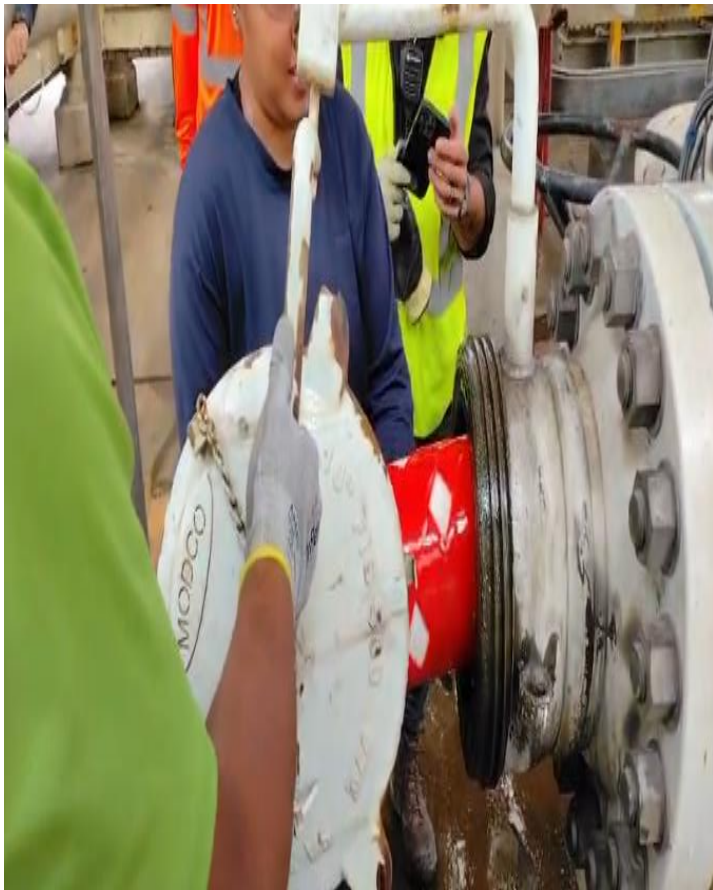
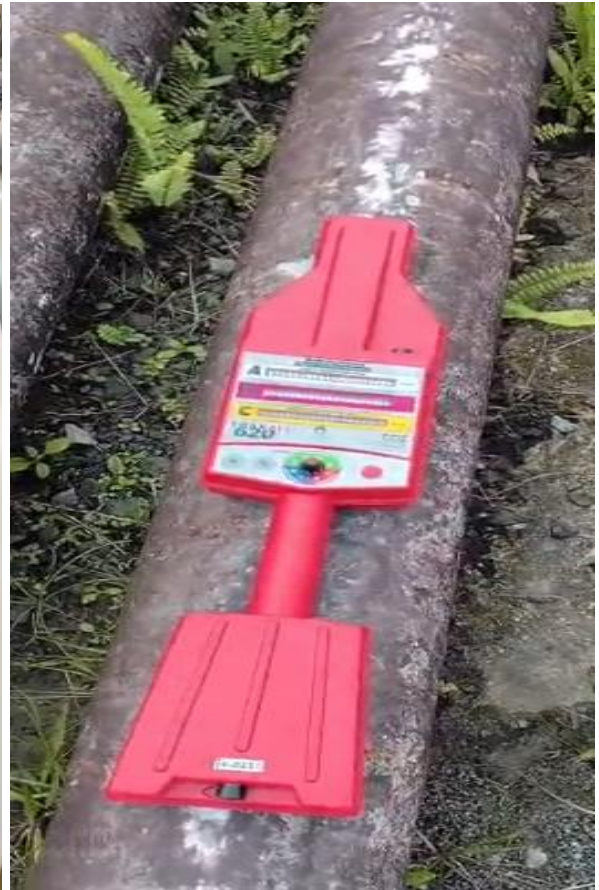
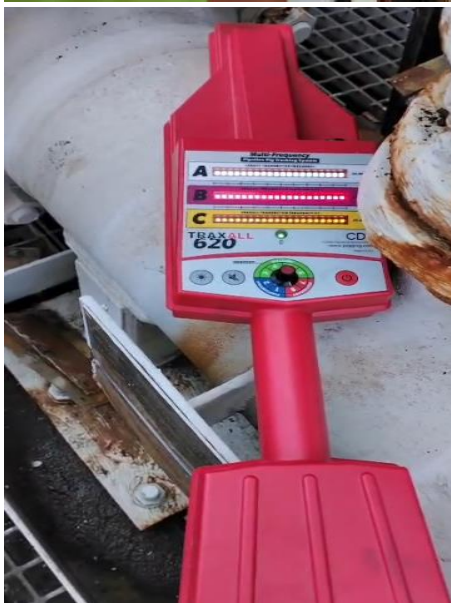
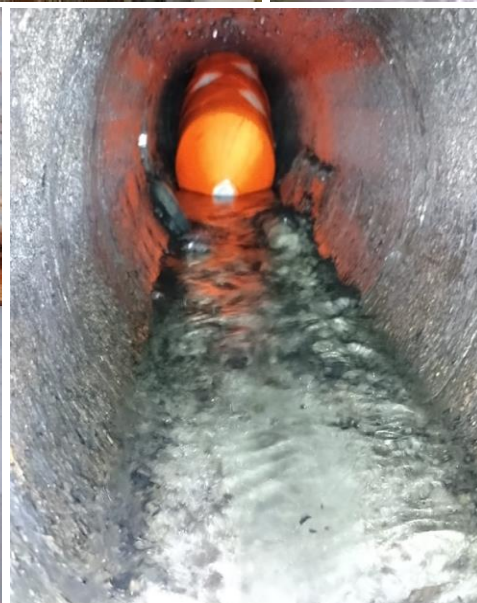
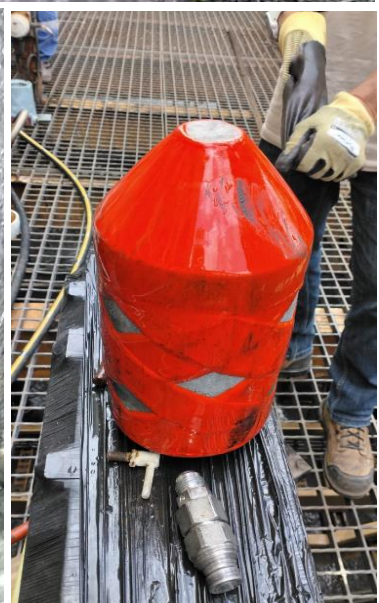
- Lanzamiento del P.I.G de limpieza en el concentra ducto.

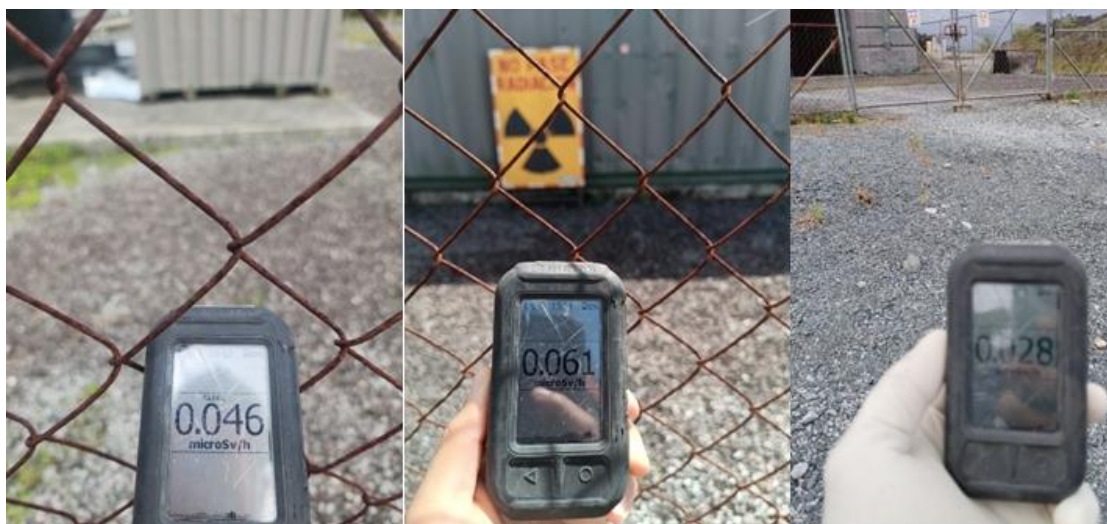
- **Vigilancia radiológica bunker de almacenamiento de fuentes radiactivas (área 313-BD-3001)**

1. - Mediciones de actividad de fondo.
2. - Mediciones de actividad en periferia frontal, posterior, derecha e izquierda.

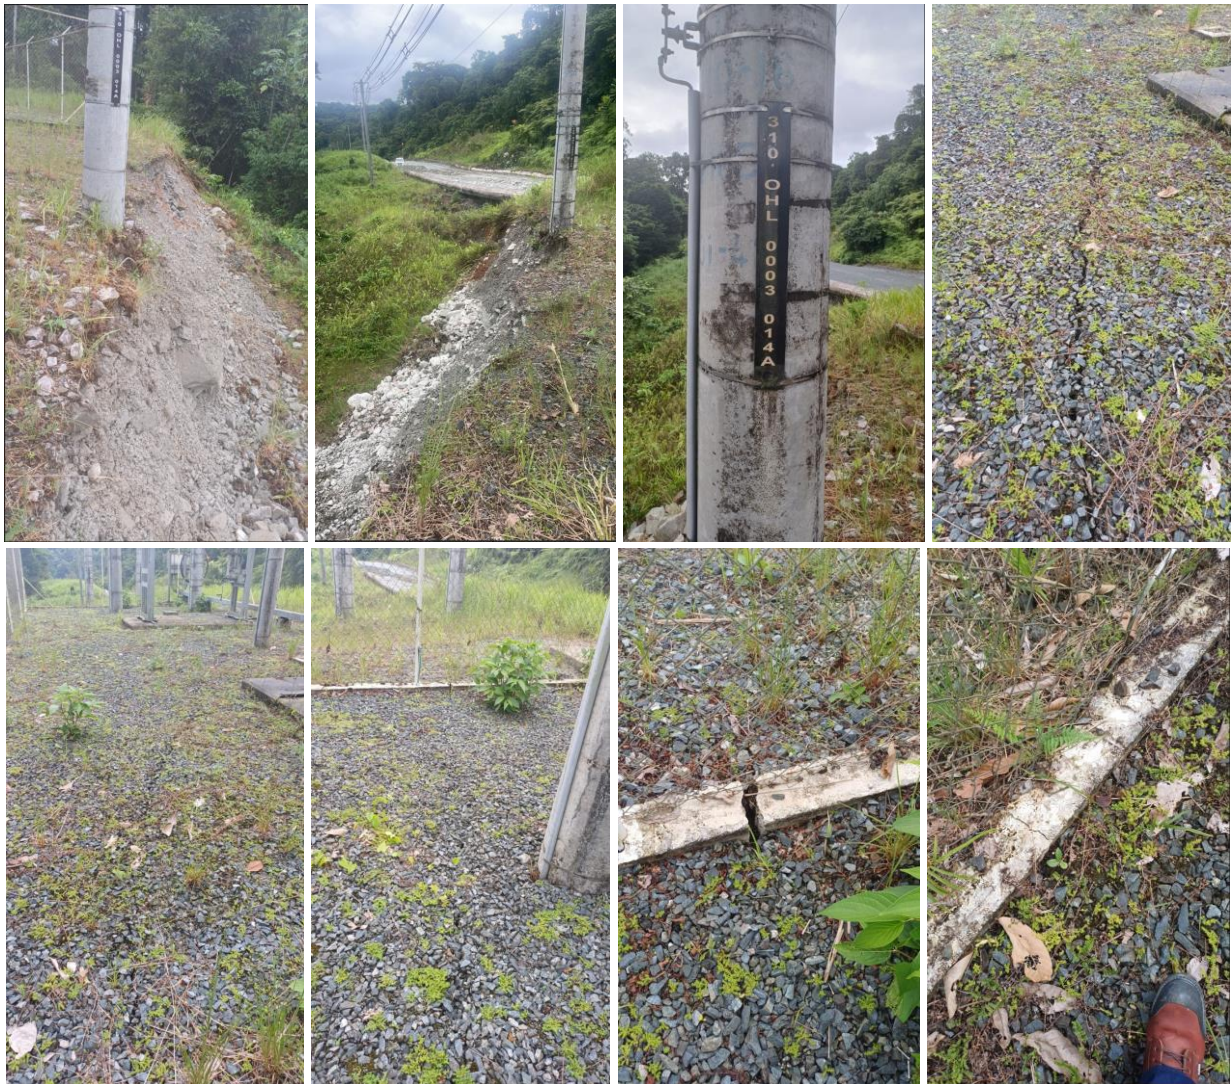
- Remoción de seccionadores, cables, aisladores, postes e interruptor en el área del interruptor 310-SWG-0322, por desplazamiento de tierra.

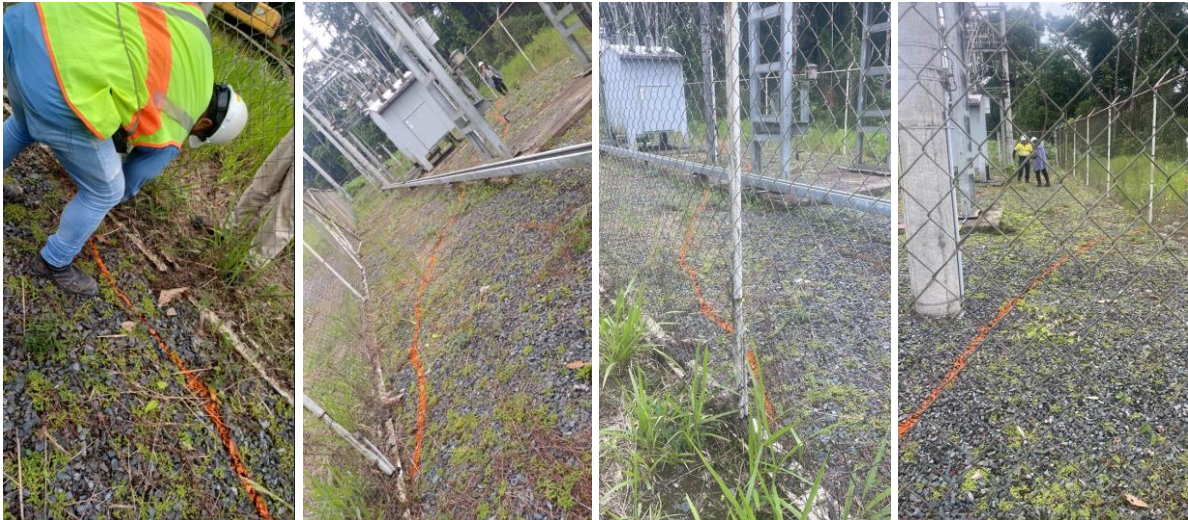
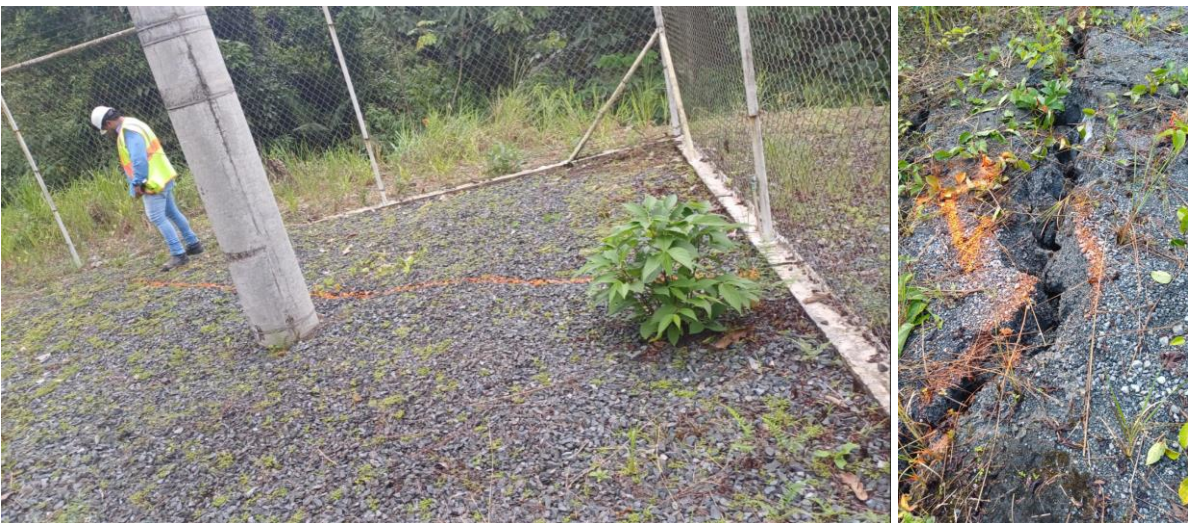
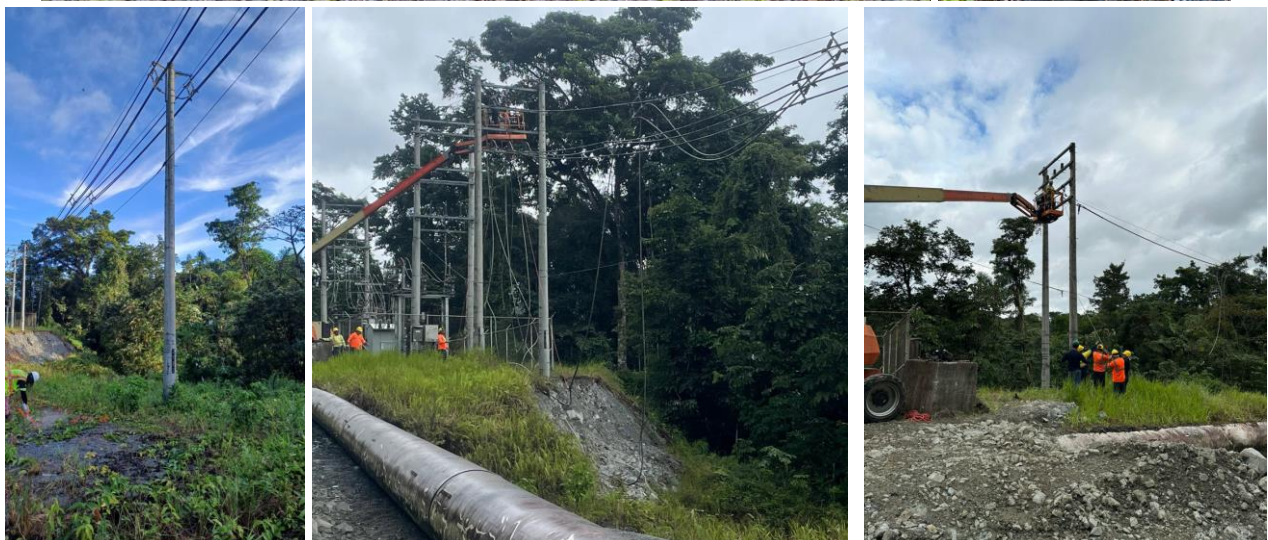
- Remoción de seccionadores, cables, aisladores, postes e interruptor en el área del interruptor 310-SWG-0322

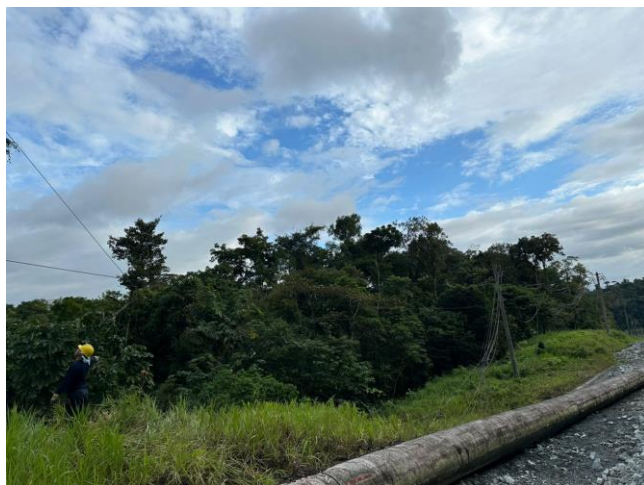
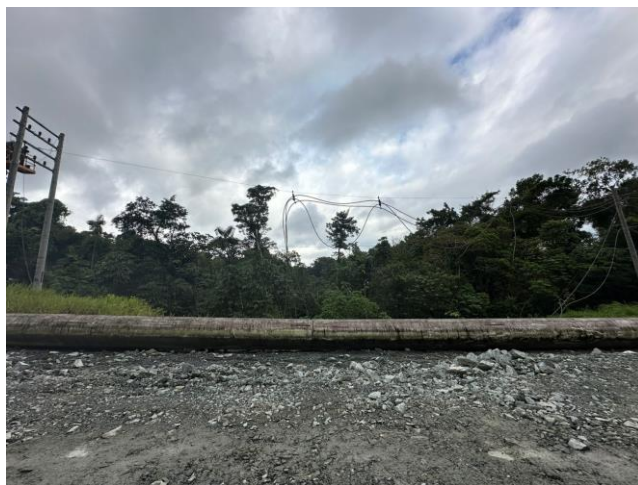
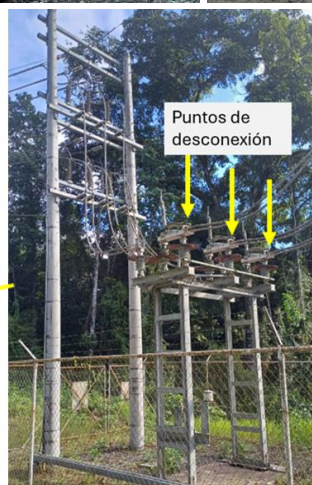
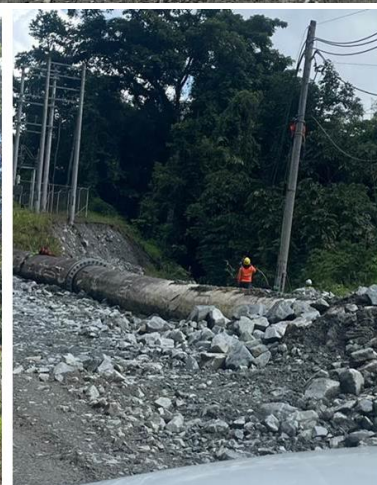
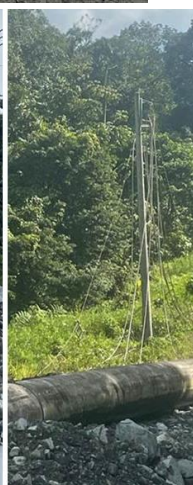
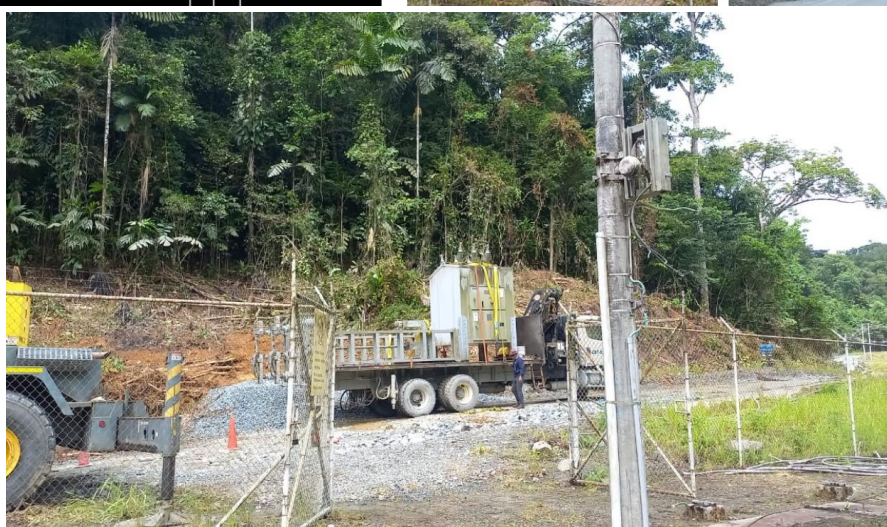
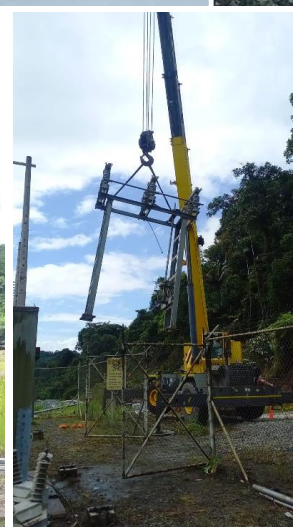
- Remoción de seccionadores, cables, aisladores, postes e interruptor en el área del interruptor 310-SWG-0322.

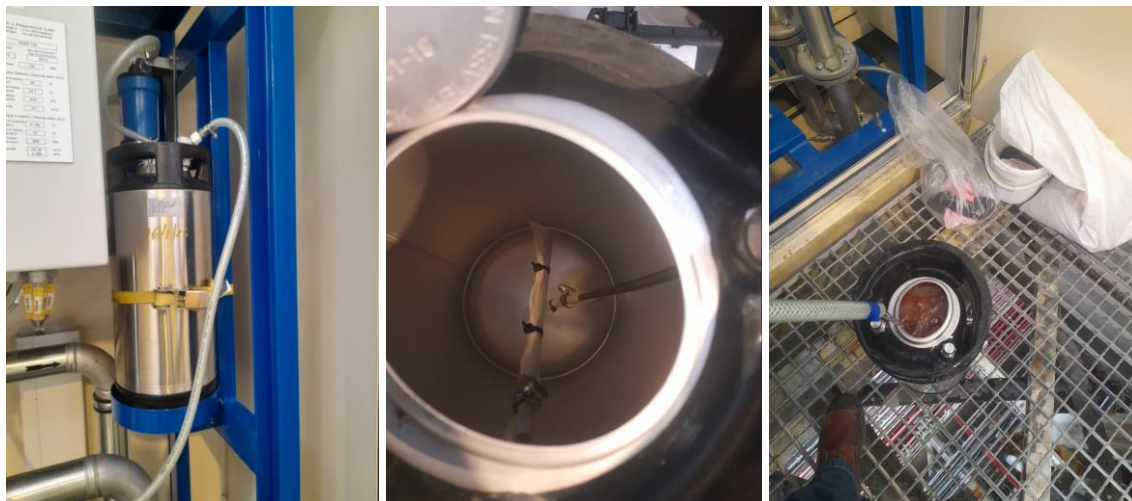
- Cambio de resina desionizadora en molinos de bolas “5” (Molino Siemens).

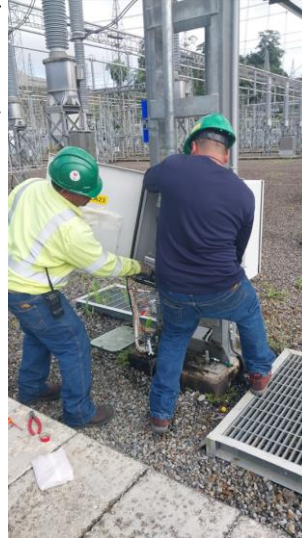
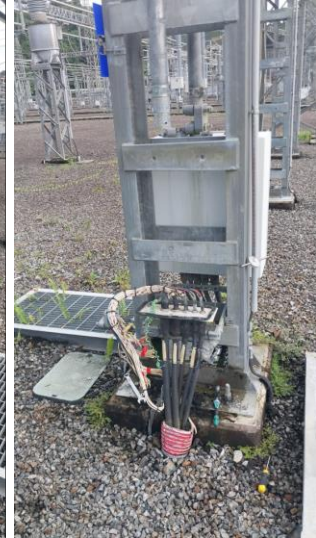
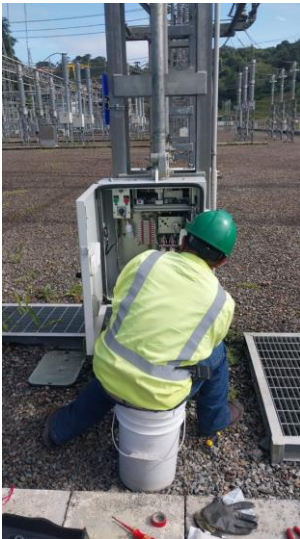
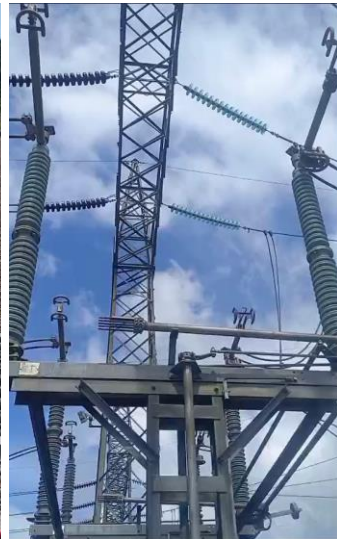
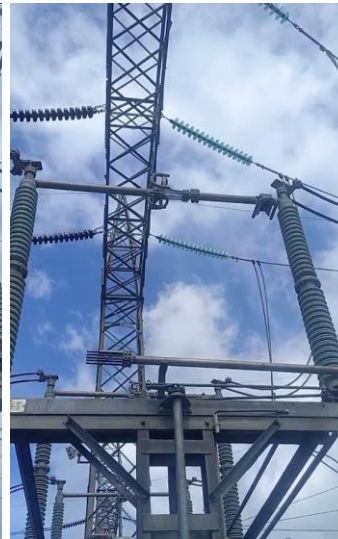
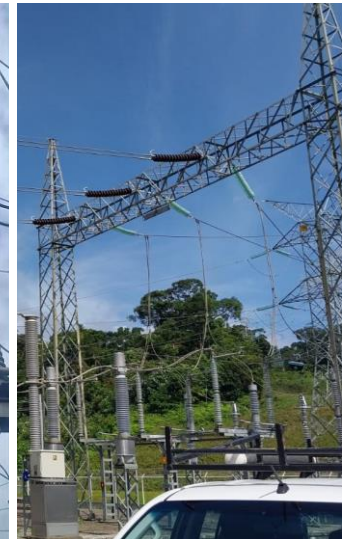
- Cambio de caja de control de seccionador 23LA23 de la línea 230-41 S/E Botija.

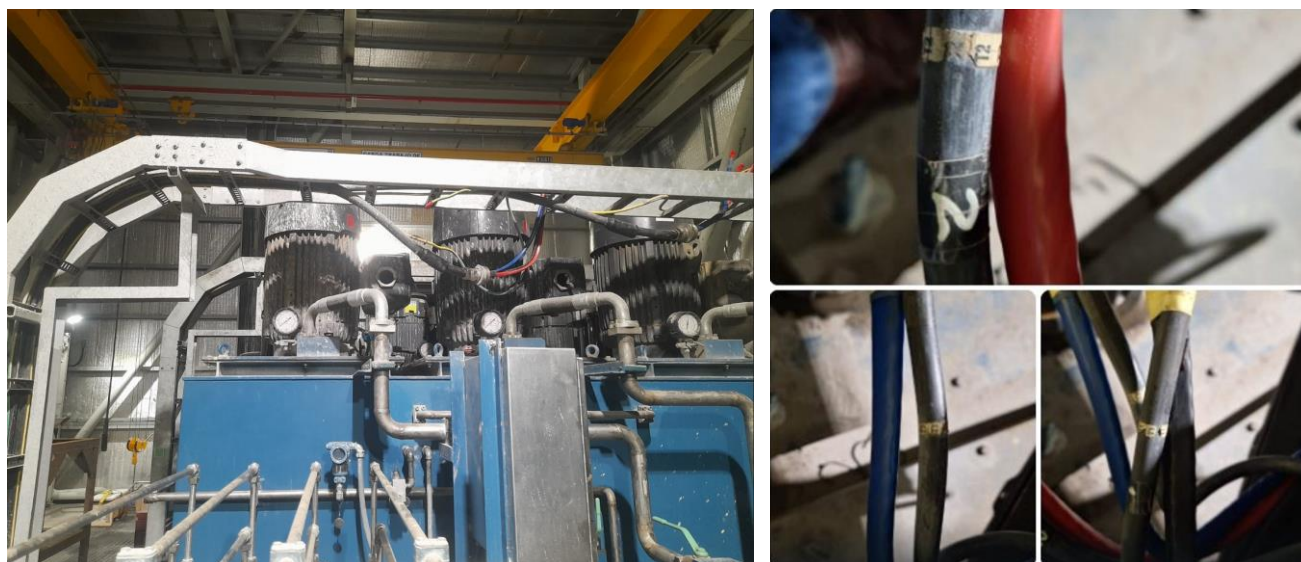
- Desconexion de bombas de alta presión “3” y “5” de sistema de lubricación BM “4”.

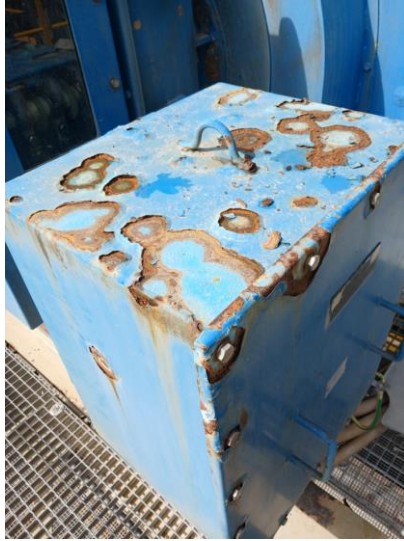
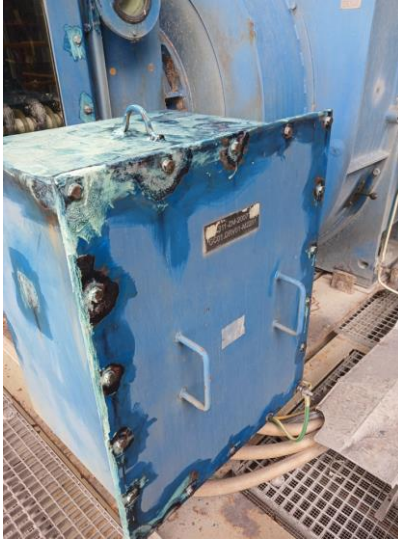
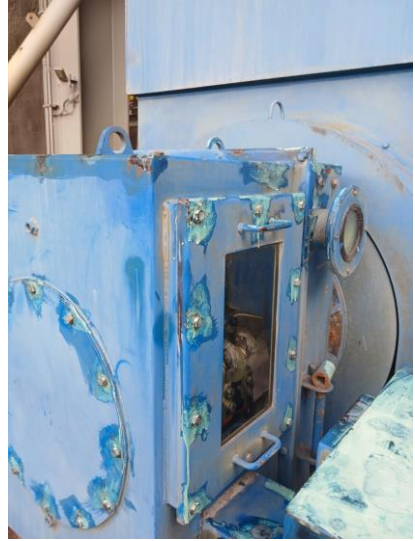
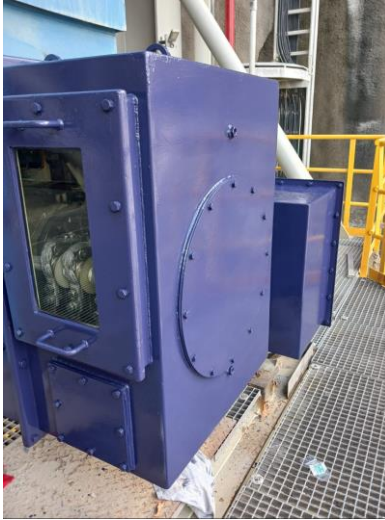
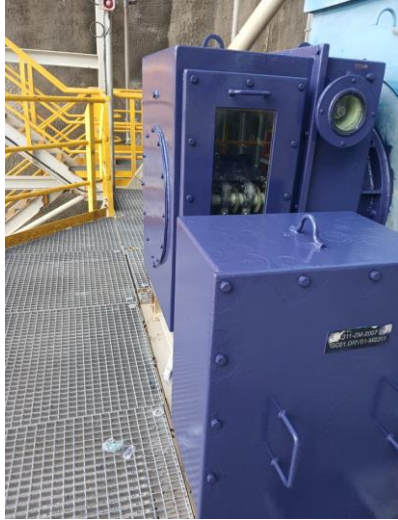
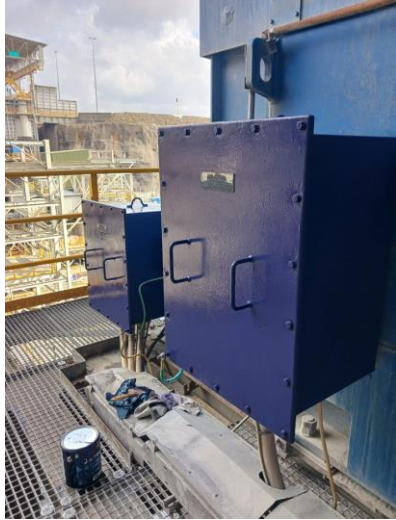
- Revisión de caja de conexión de terminales de 311-CR-2001.

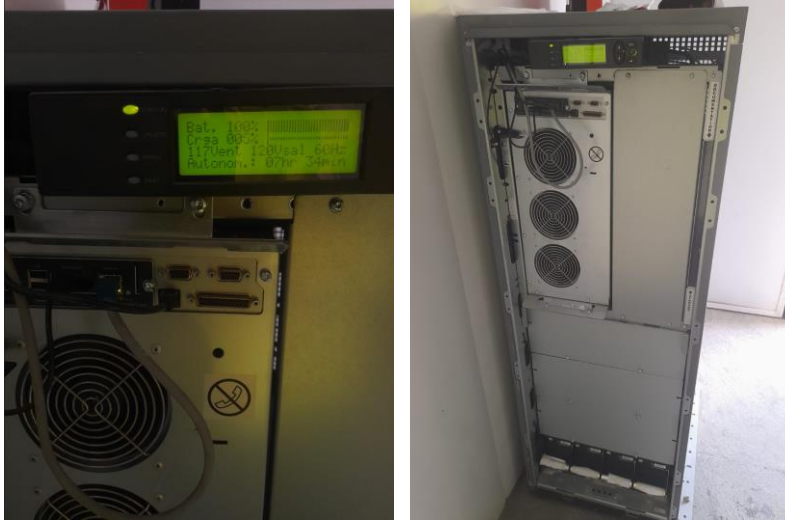
- Restablecimiento del UPS "363-UPS-9231" (Cambio de baterías).

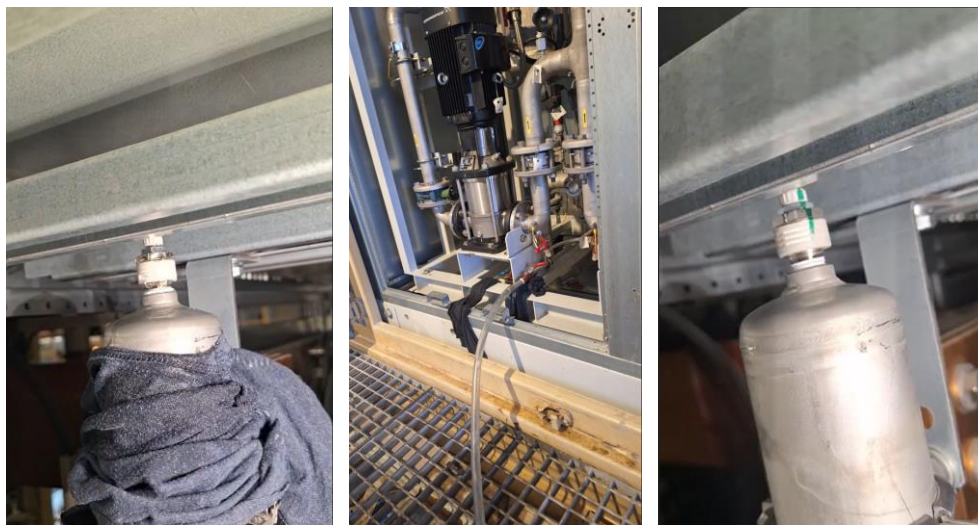
- Instalación de válvula de venteo del cicloconvertidor del molino Sag “1”.

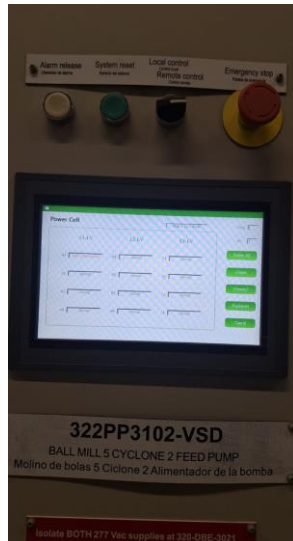
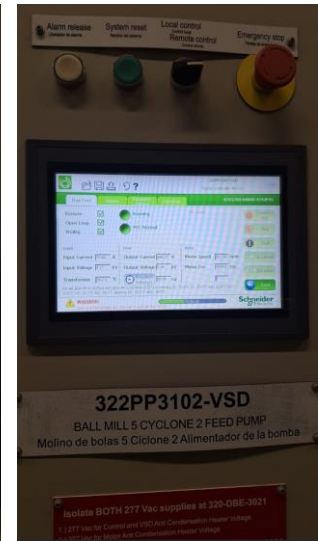
- Reemplazo de celda de poder “A1” del variador de media tensión 322-PP-3102-VSD.

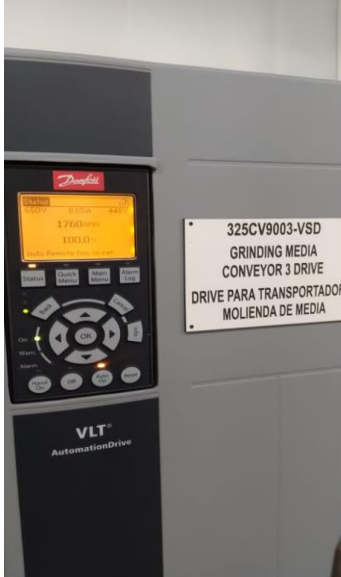
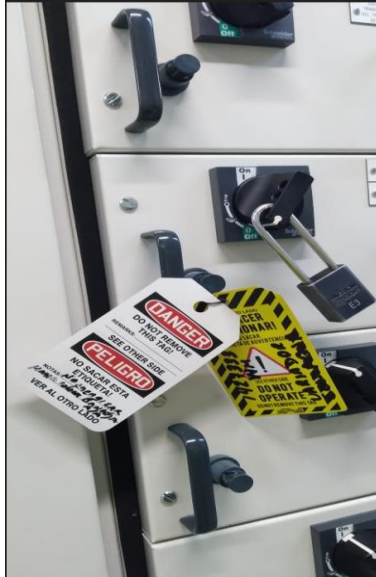
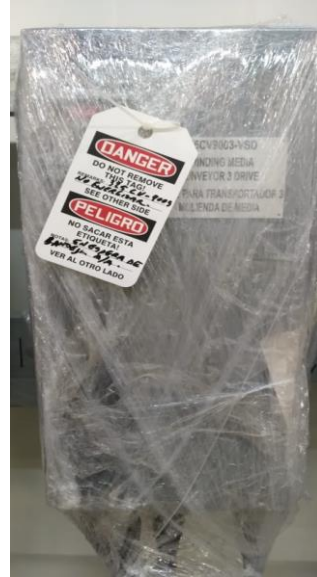
- Reemplazo de variador Danfoss 325-CV-9003-VSD por daño de filtración de agua.

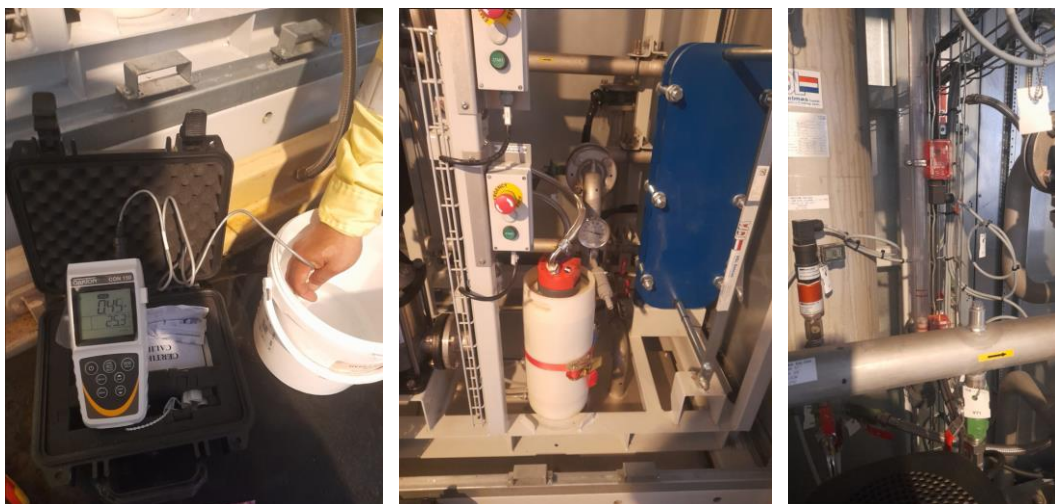
- Cambio de resina desionizadora en molinos Sag “1” (molino ABB).

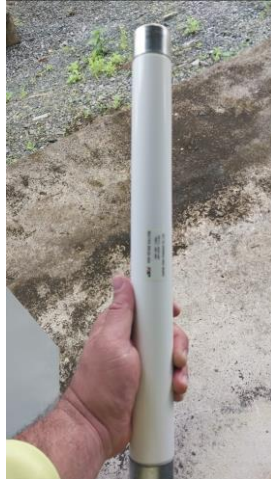
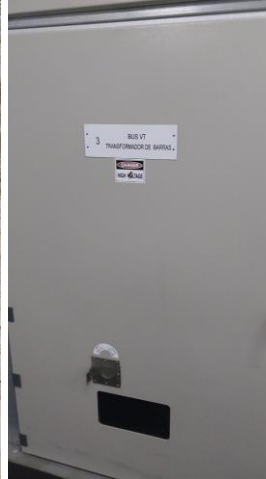
- Reemplazo en tablero 340-SWB-9001 de fusible de fase “A” por perdida de voltage.

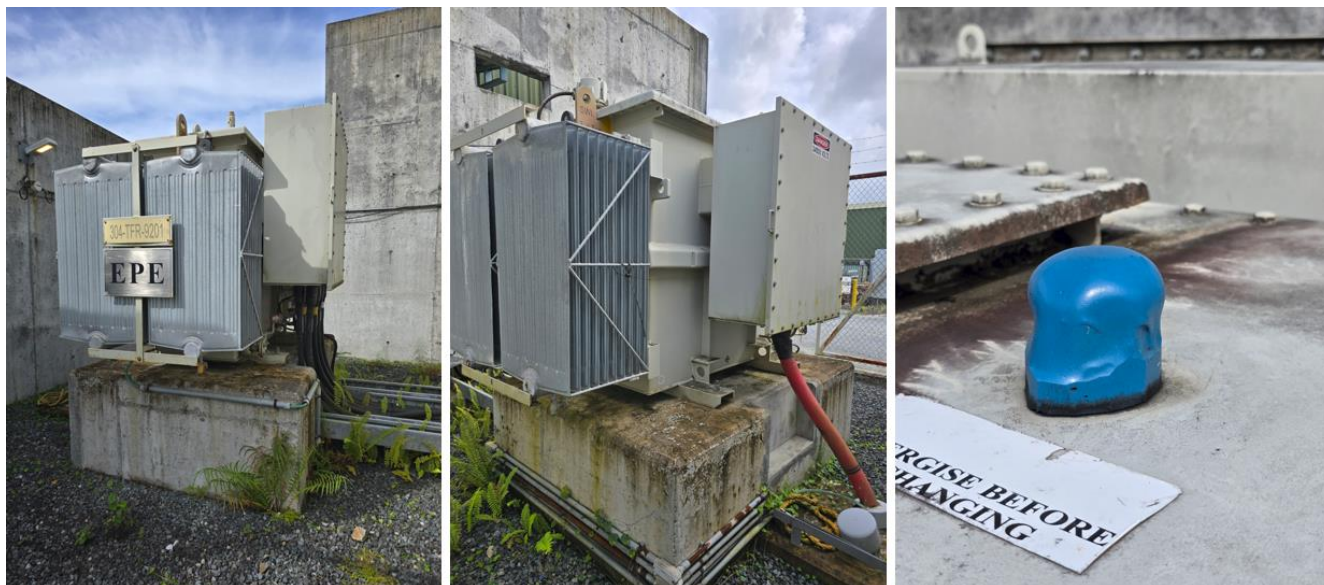
*Imagen: 304-TFR-9201*

- Inspección visual del estado de los cambiadores de toma (Tap Changers) en transformadores.

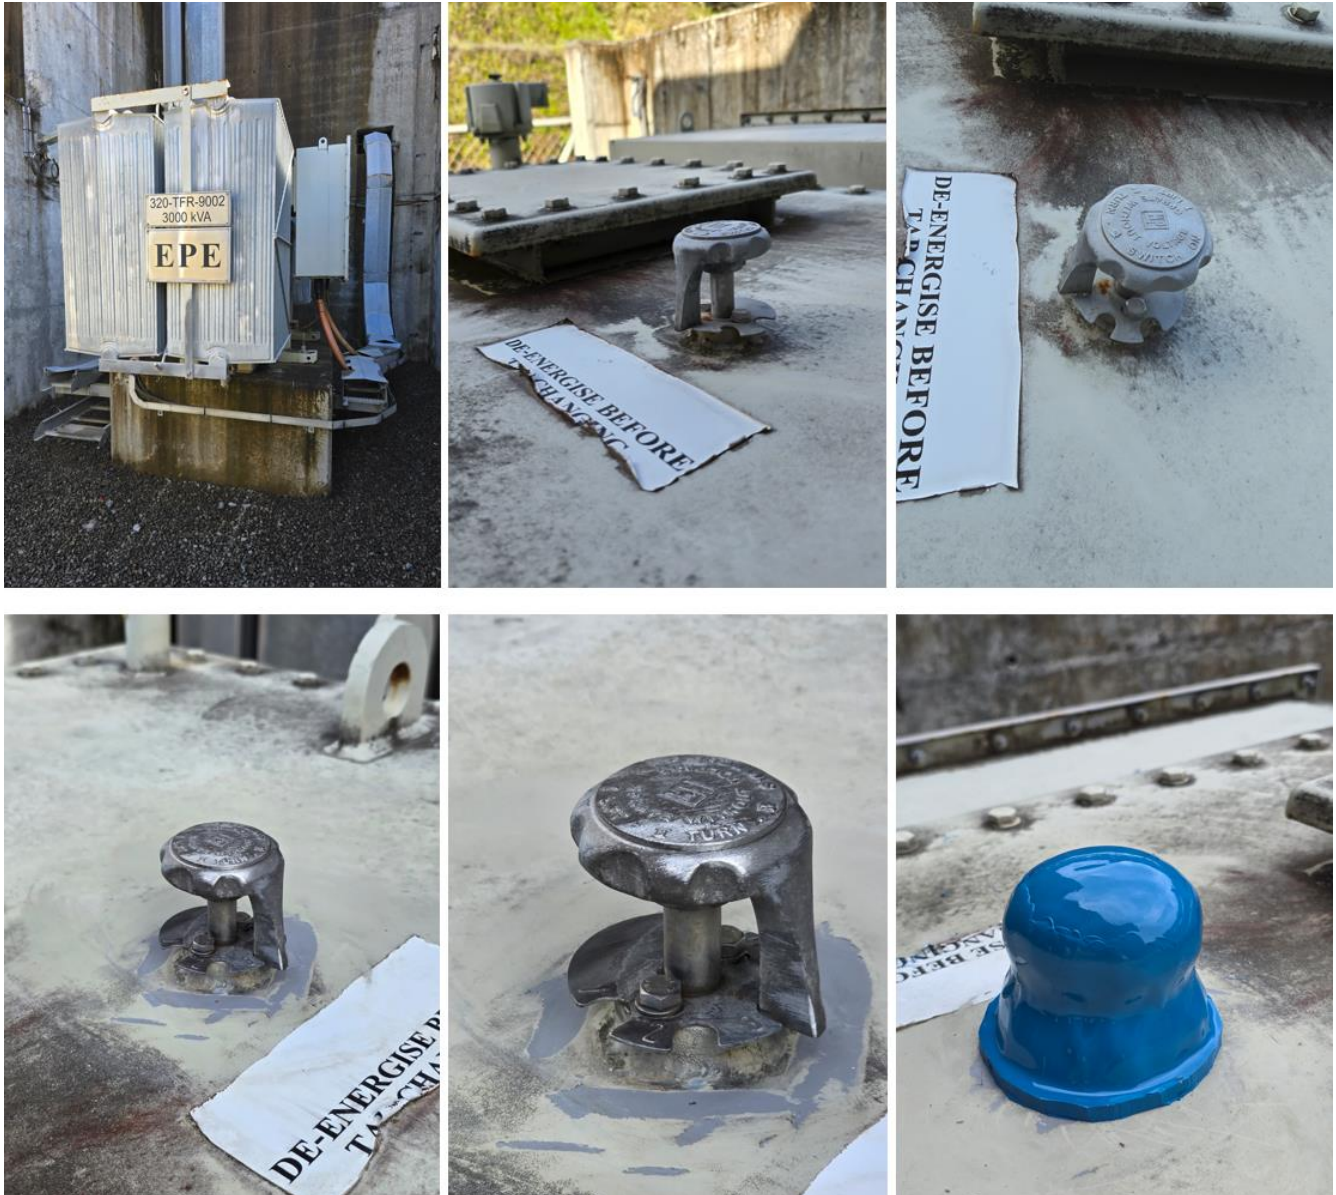
*Imagen: 320-TFR-9002*

- Aplicación de producto Enviroleel E170 en los cambiadores de toma (Tap Changers).

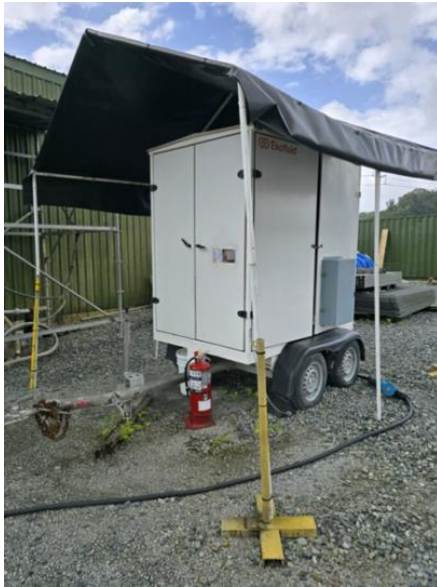
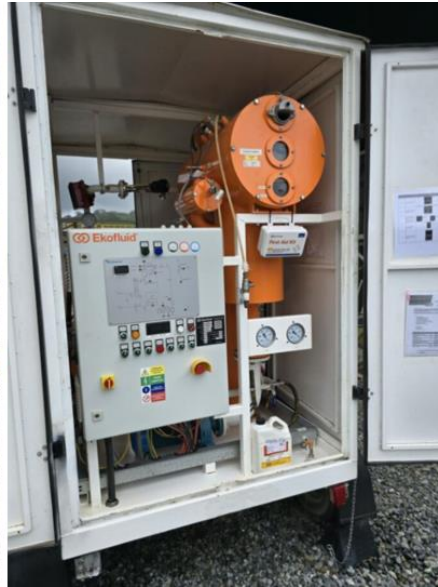
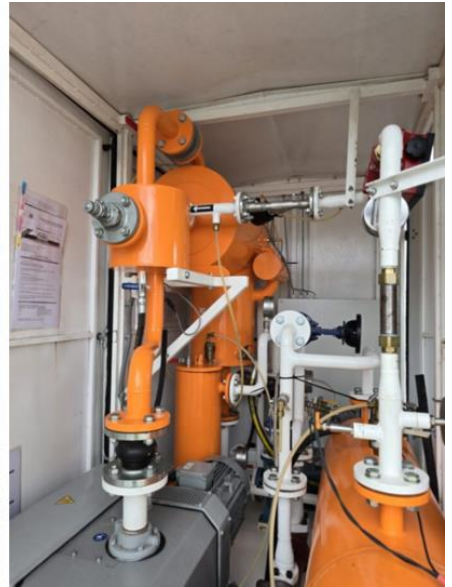
*Imagen: Ekofluid – ECOIL 5000*

- Inspección visual y mantenimiento de las plantas de tratamiento de aceite dieléctrico y los generadores eléctricos

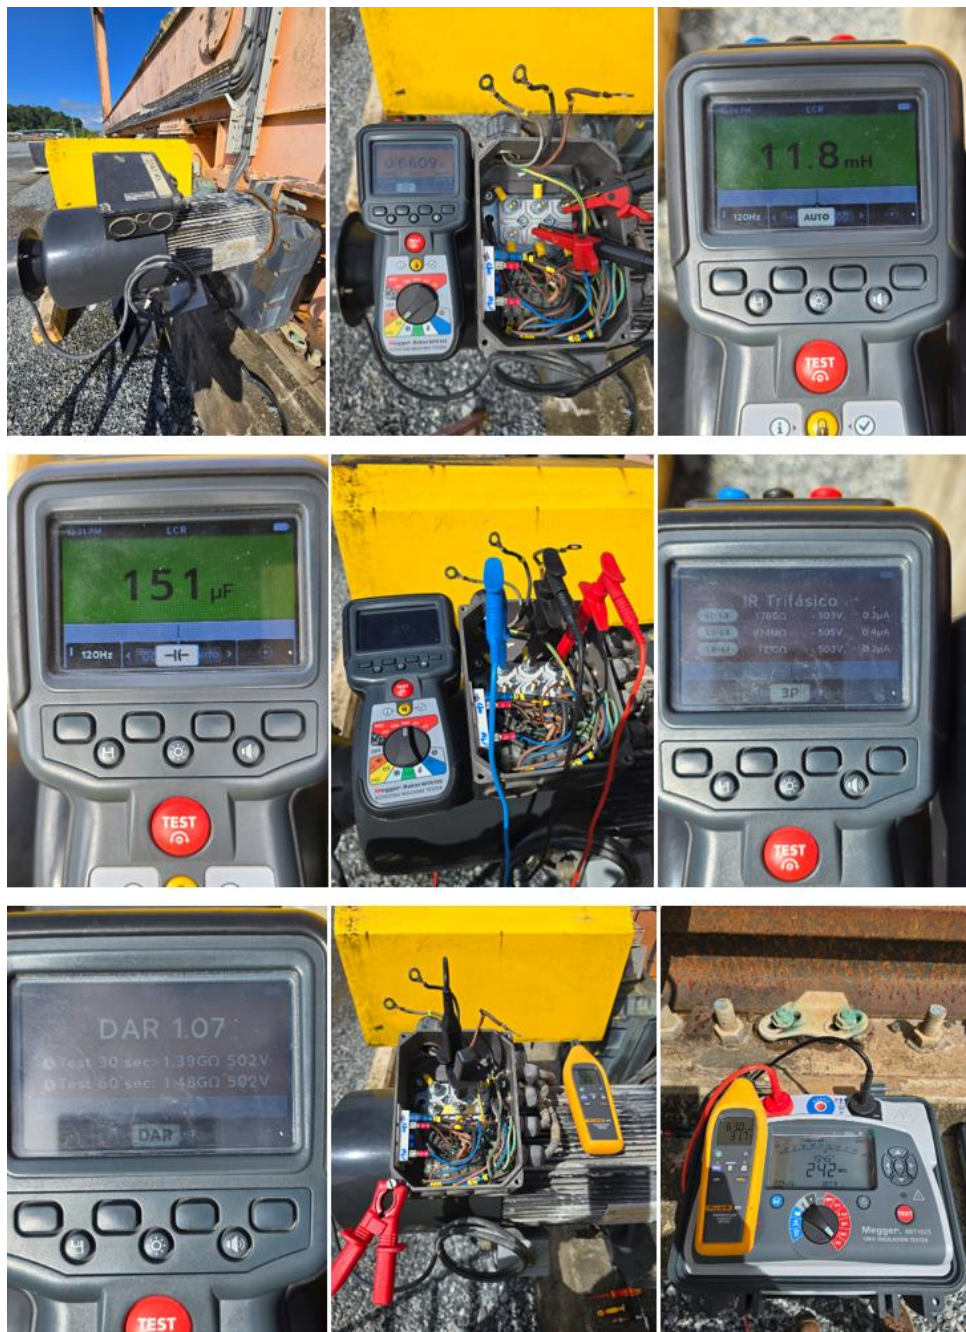
Imagen: 313-CN-9001, Motor de traslación 2141-H1

- Pruebas eléctricas estáticas en motores de traslación asociadas al variador de velocidad 2, de la grúa 313-CN-9001.

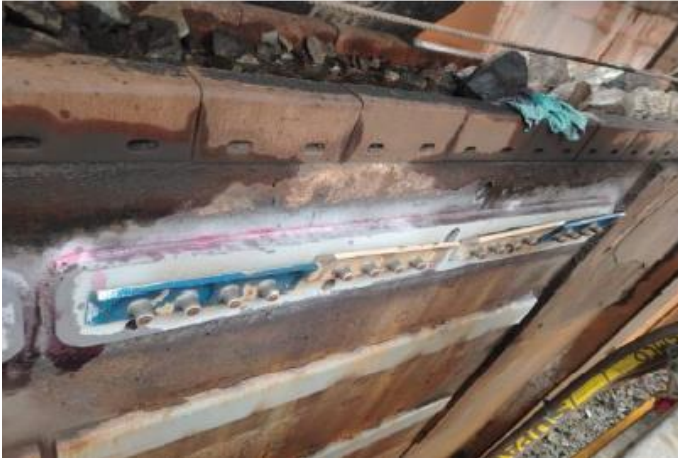
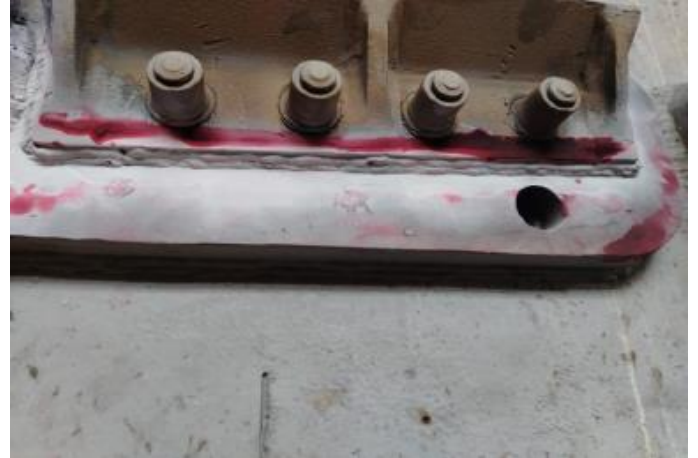
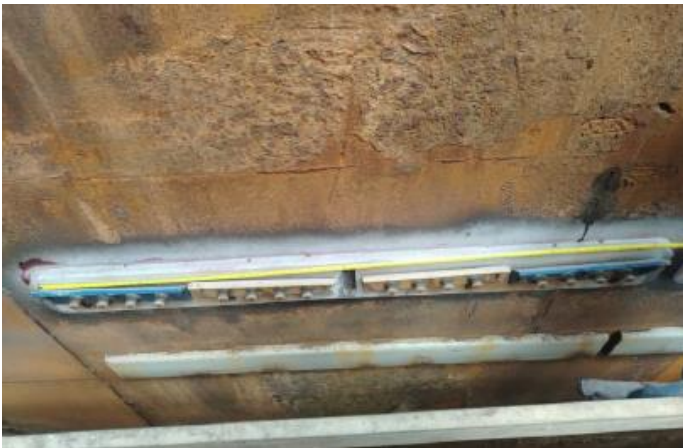
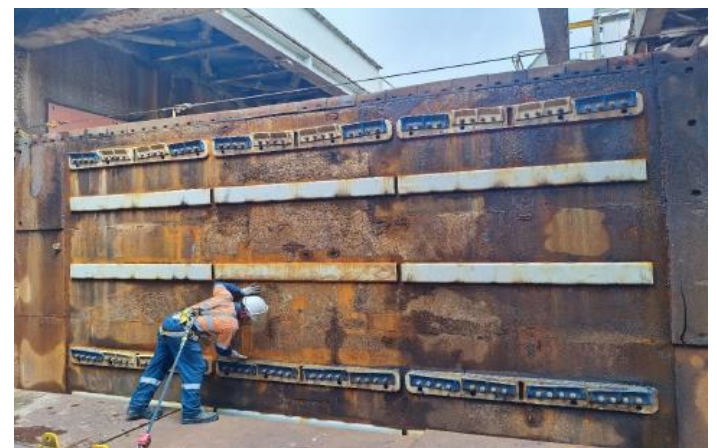
- Se realizó inspección de soldaduras mediante inspección visual y líquidos penetrantes

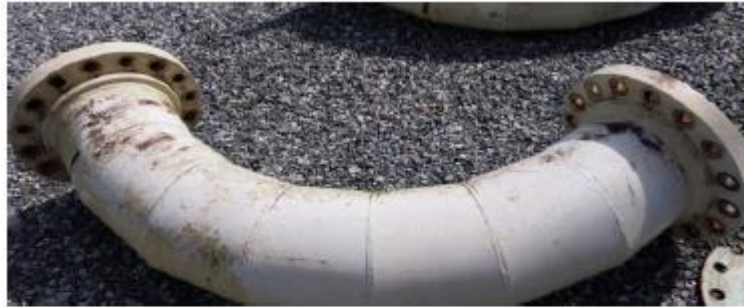
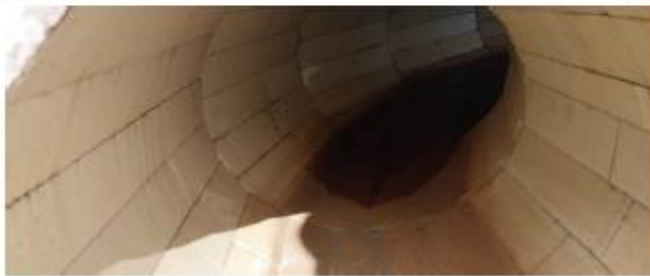
- 
- Inspección visual y medición de espesores de los codos y tubería de las bombas 366-PP-9101, 366-PP-9102, 366-PP-9401, 366-PP-9402

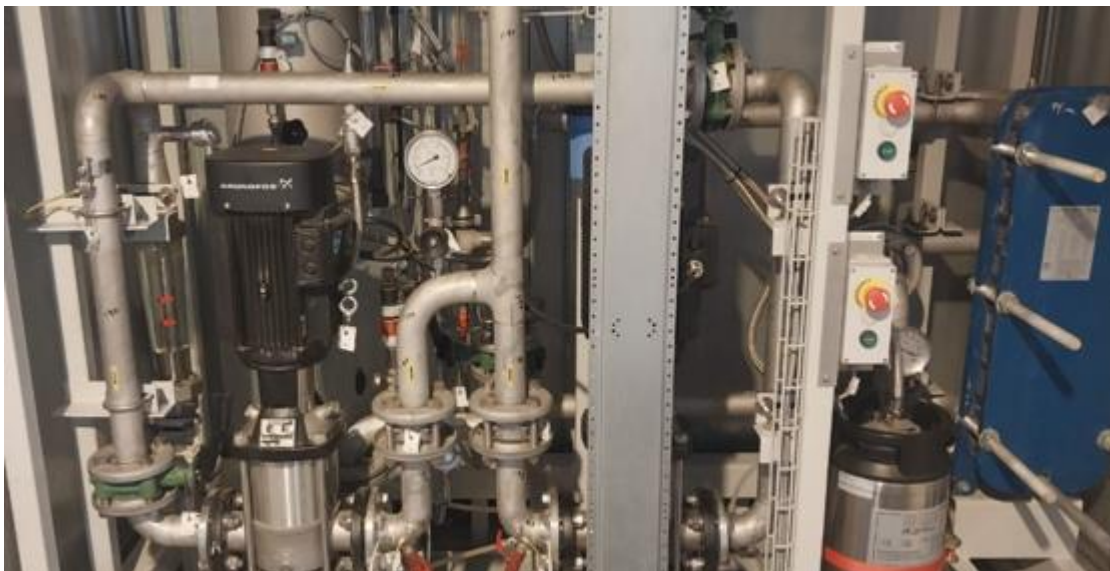
- Inspección visual y medición de espesores de las tuberías del ciclo convertidor del SAG1, SAG2, molino bolas 1, 2, 3 y 4.

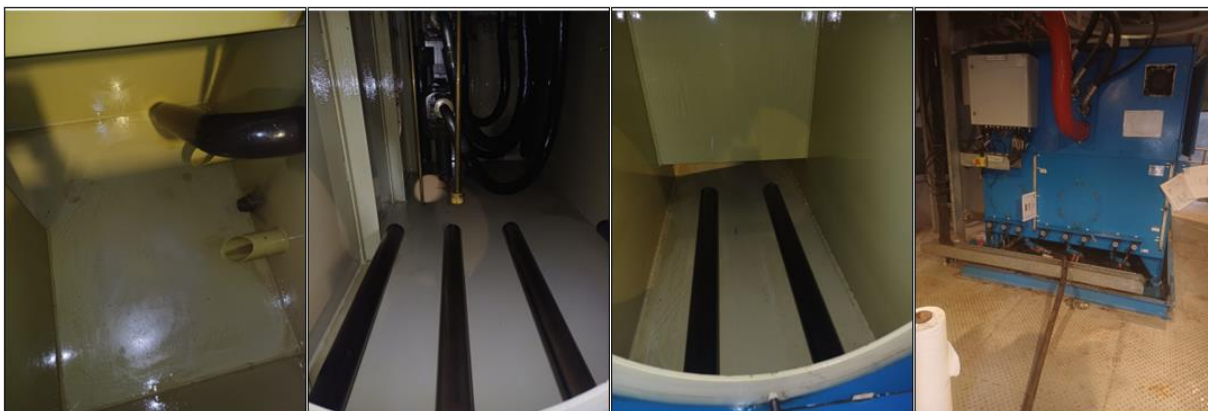
- Cambio de aceite en trituradora primaria #3 (311-CR-3001)

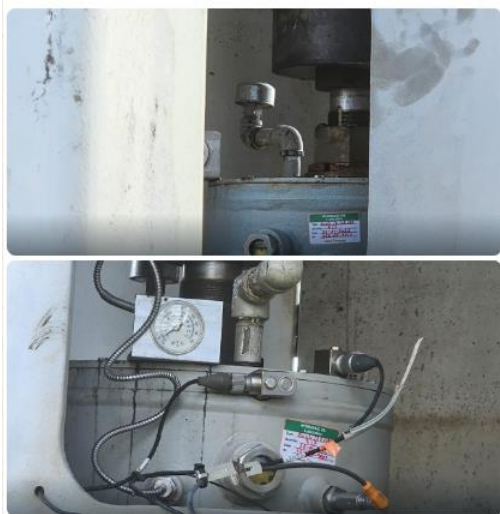
- Cambio de aceite en las 17 bombas en Decant (Area 364) - Trust Bearing

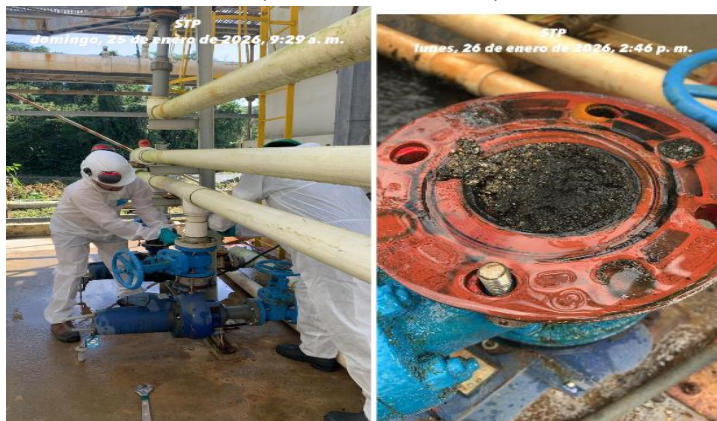
- Preparación de productos químicos
- Separación de tuberías que abastecen los sedimentadores primarios las mismas se encuentran obstruidas con arena se procederá a la limpieza.

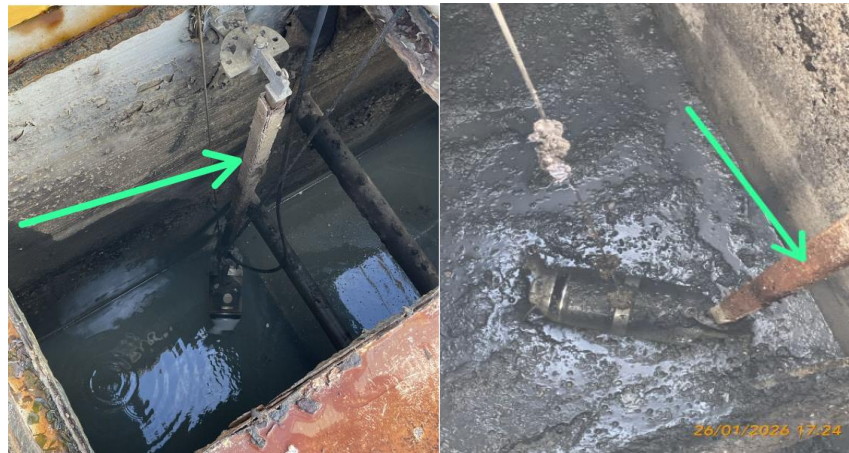
- Mixer fuera de servicio se requiere el cambio.

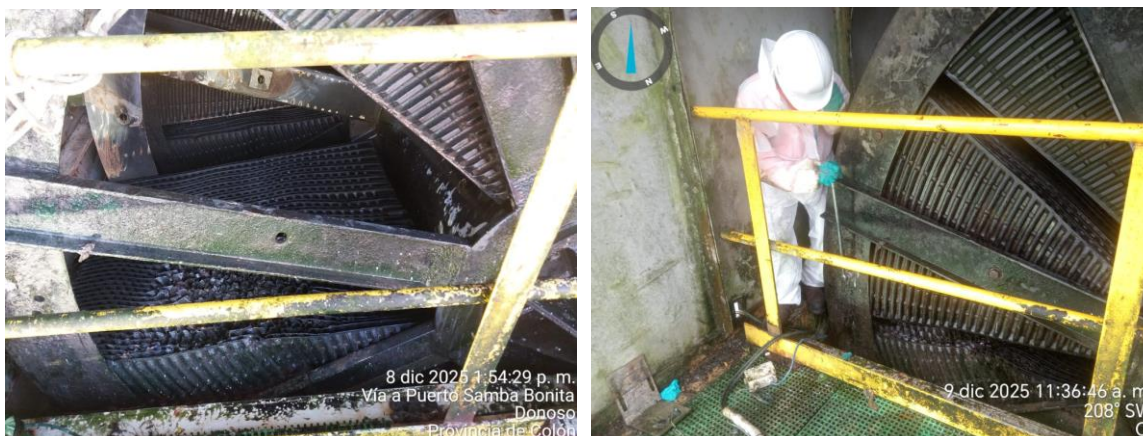
Cambio de un bloque de placas lamelares de BIODISCO 2 - WO-400 cerrada 1317929
