PLAN DE PRESERVACIÓN Y GESTIÓN  
SEGURA

INFORME MENSUAL DE  
IMPLEMENTACIÓN DE LAS ACTIVIDADES  
AUTORIZADAS

ENERO 2026

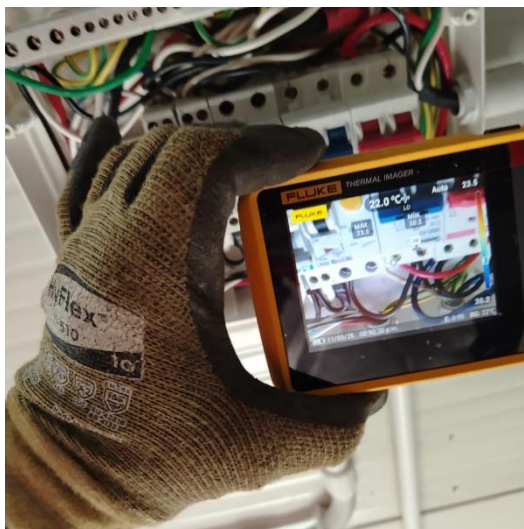
Inspección de Termografía de Panel de Habitación Módulo

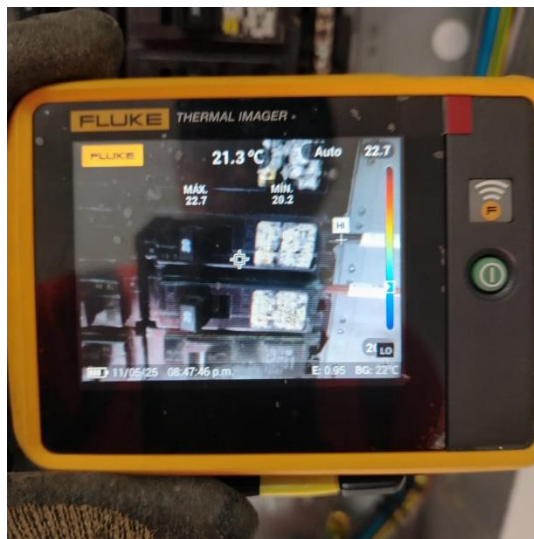
Inspección de Termografía de Paneles de Distribución Secundarios de Módulos de Acomodación

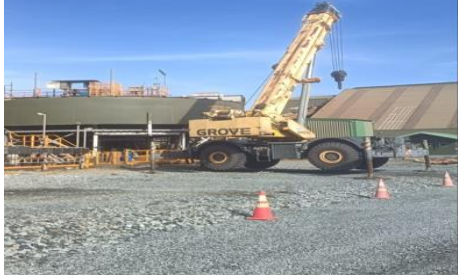
| | <ul style="list-style-type: none"> <li>CRM-402 Reparación Sistema Eléctrico</li> </ul> |

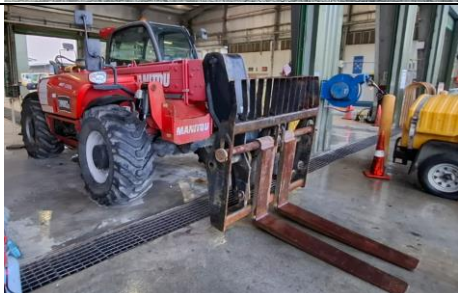
| | <ul style="list-style-type: none"> <li>THM002 Trabajos de Restauración</li> </ul> |

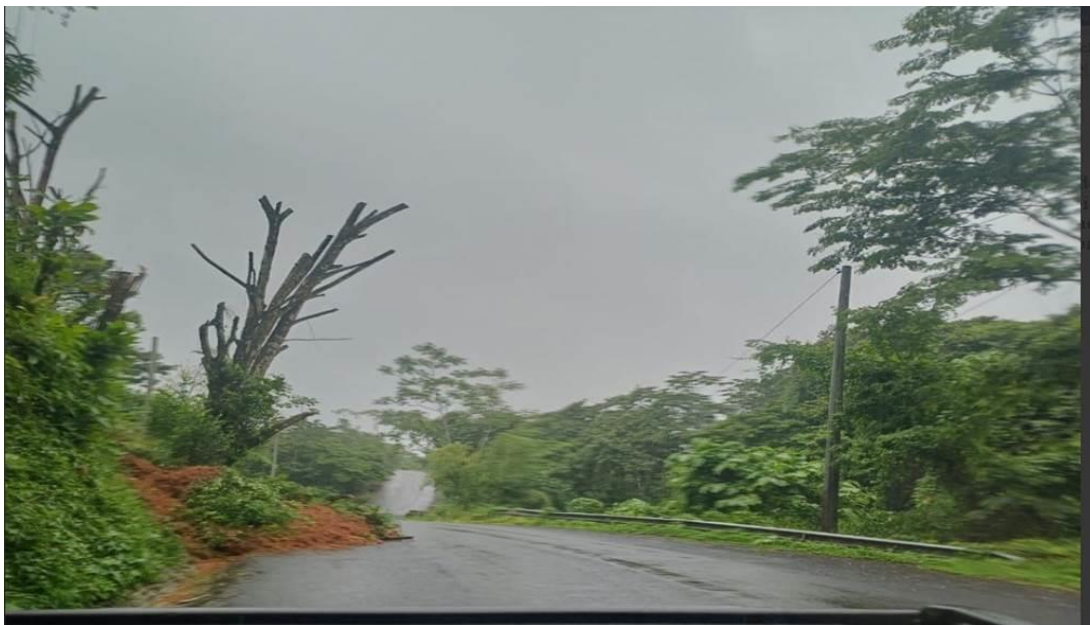
#### 5.2 Deslizamiento Vía Externa Camp. La Ceiba

Remocion de material en la via

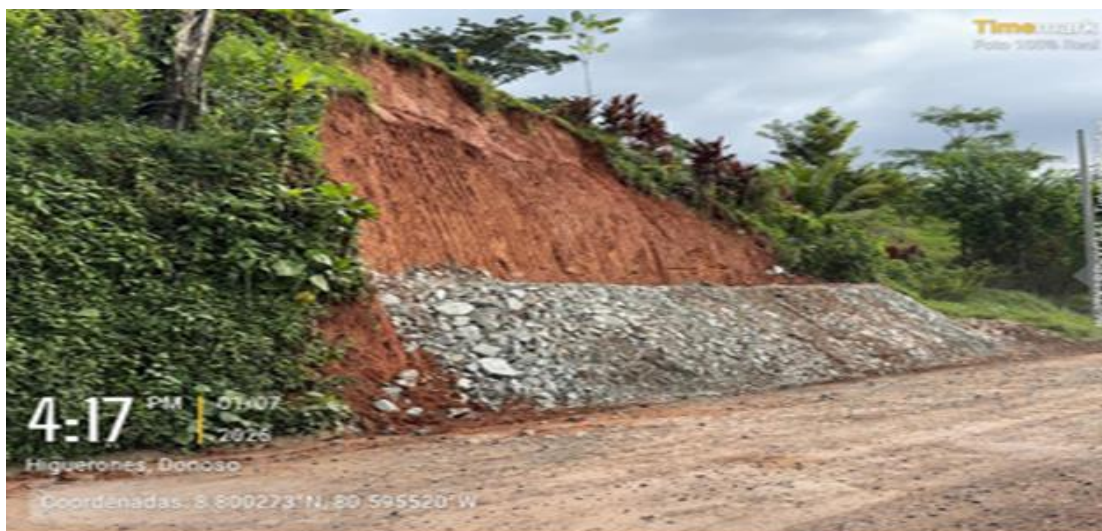
**Talud estabilizado**

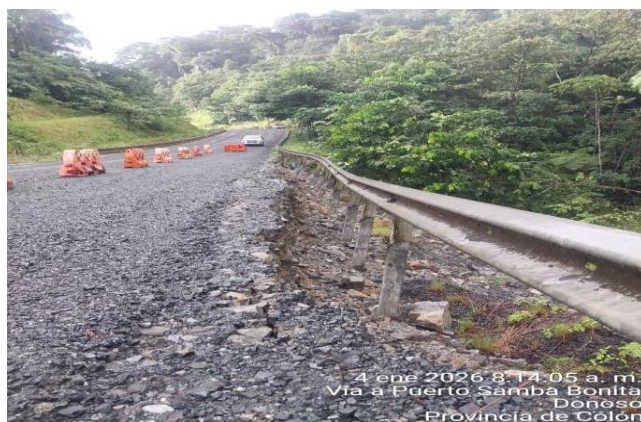
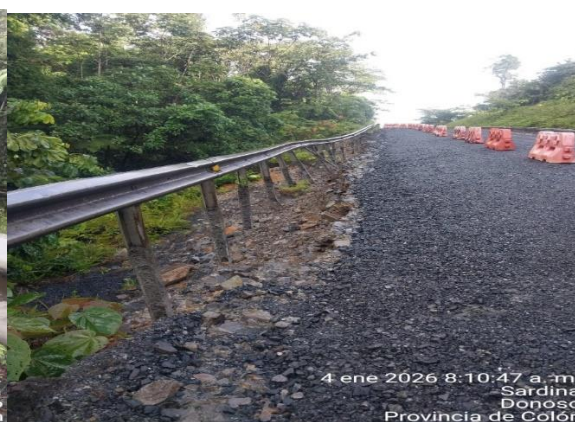
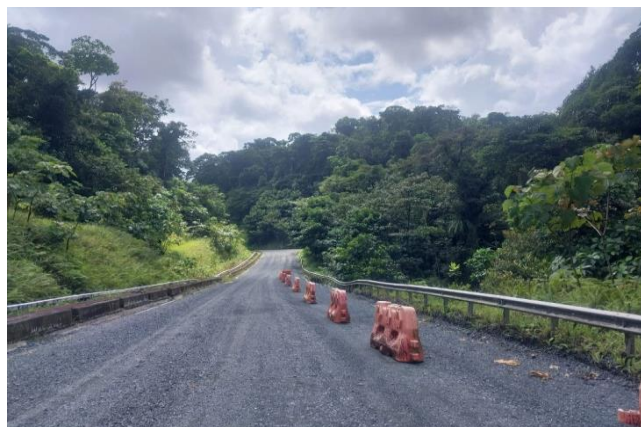
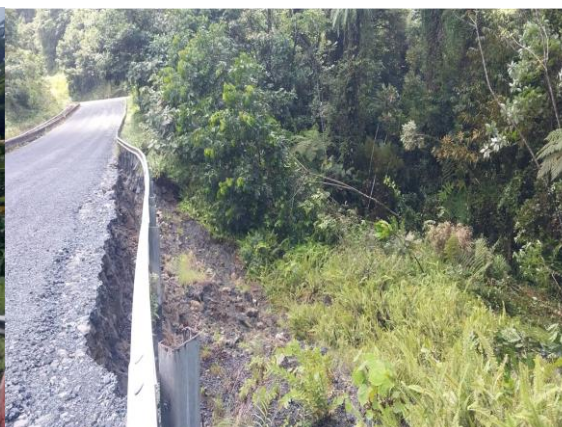
Imágenes del area afectada

En el kilómetro 9 de la vía Coastal Road se presenta una falla hidráulica severa que ha provocado la socavación del borde de la vía, comprometiendo la estabilidad de la estructura vial y generando una condición de alto riesgo para la circulación vehicular.

- Colapso parcial del carril afectado.
- Desplazamiento o caída del sistema de defensa metálica.
- Interrupción total del tránsito vehicular.
- Riesgo de accidentes por reducción de calzada y pérdida de estabilidad del pavimento.
- Incremento de costos por daños mayores a la estructura vial.

- Se colocaron 3 puntos de control 1 antes y 2 después de la falla, para revisión periódica con el objetivo de verificar si el terreno se mantiene estable o está teniendo algún desplazamiento.
- Desmante para una mejor revisión del área.

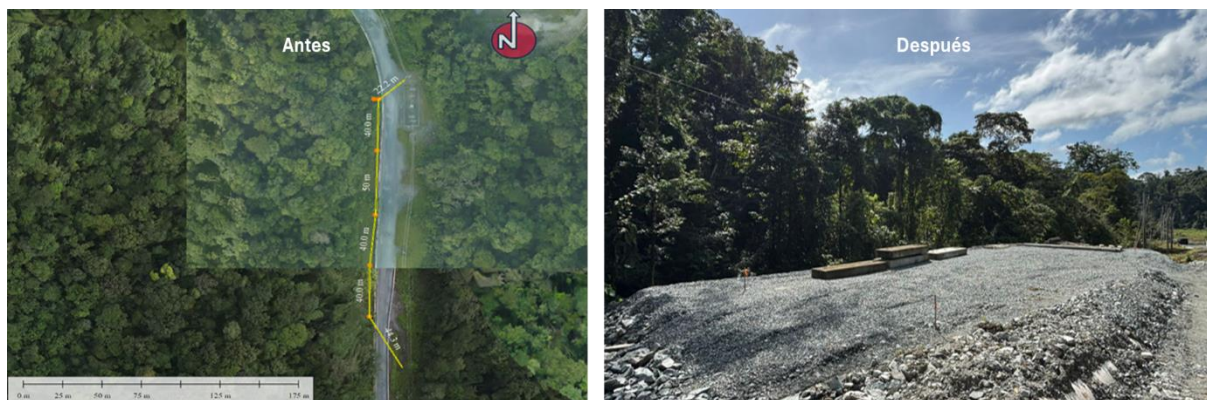
## 3. Construcción de plataforma de reubicación de la subestación eléctrica que traslada energía hacia la poza 12.

- **Area de camino o acceso hacia Poza 12:** Formación de grietas en tensión en subestación eléctrica, ocasionado por las fuertes lluvias reportadas a partir del 1 de enero de 2026. Como acción correctiva, se desinstaló el cableado de la subestación y se sugiere la reubicación de la subestación.

Inspección de campo del 3 de enero de 2026. Aparición de grieta en tensión en sub Estación, en camino hacia Poza 12. Se realizaron trabajos de desconexión de cableado y se sugiere reubicar sub Estación, debido al riesgo de colapso de la estructura.

Se identificó en campo la nueva área de construcción de la plataforma, asegurando que la misma se encontrara sobre terreno natural, haciéndose inicialmente una limpieza de material incompetente. Posteriormente se colocó roca en la nueva área identificada, realizando compactación en capas de 1 metro hasta llegar al grado final de la plataforma y finalizar la construcción.

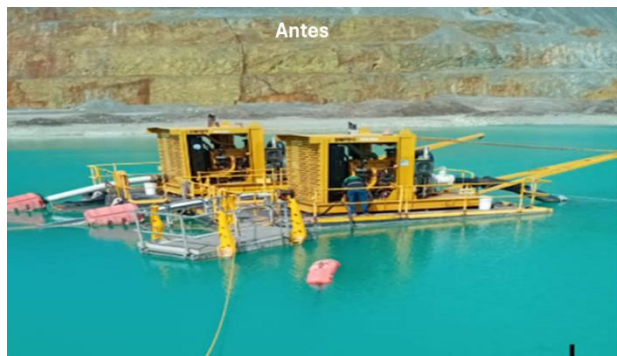
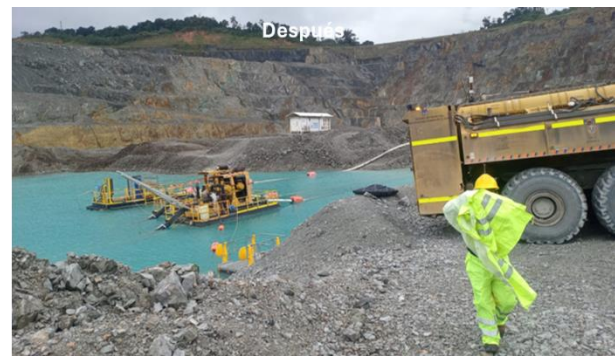
**6. Monitoreo y control de niveles de agua en el sumidero -75, sumidero -90, sumidero JS poza 2, botsur 1 y botsur 2.**

Lectura de niveles de agua, encendido, verificación y ajustes de bombas en el nivel -75, -90, JS, poza 2, botsur 1, botsur 2. Revisión de caudales, funcionamiento de líneas de descarga, condiciones de equipos (Bombas) y reporte con las necesidades de intervención.

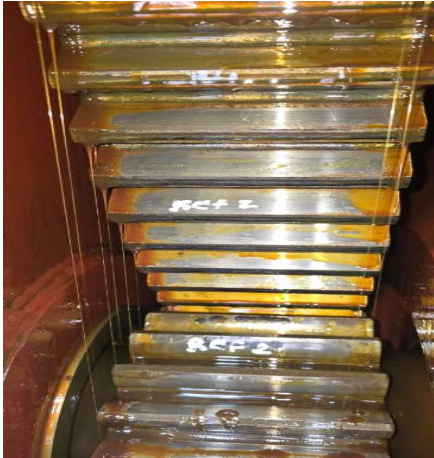
SHE05 – inspección de TX de Crowd sin hallazgos

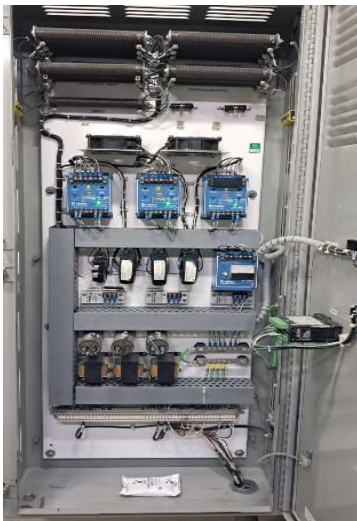
SHE01 – inspección 3 meses – Gab eléctricos

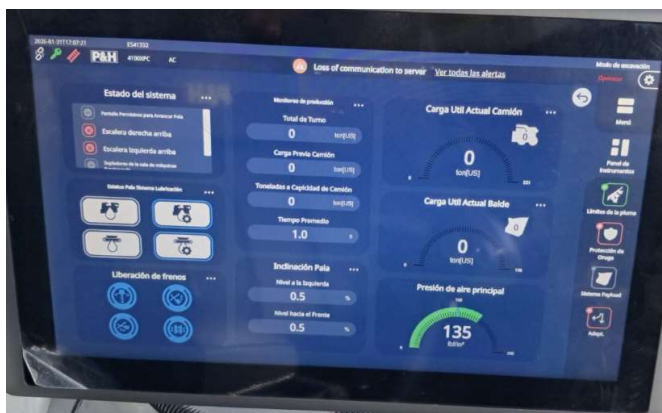
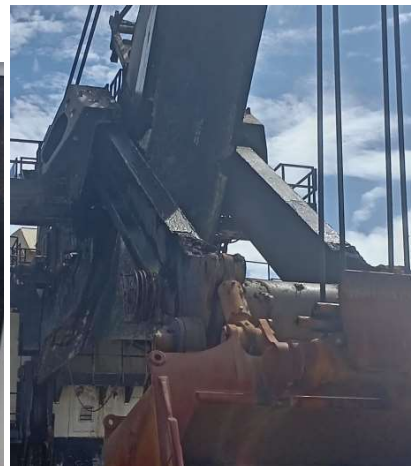
SHE05 – Actualización de Centurion y lubricación manual de brazos

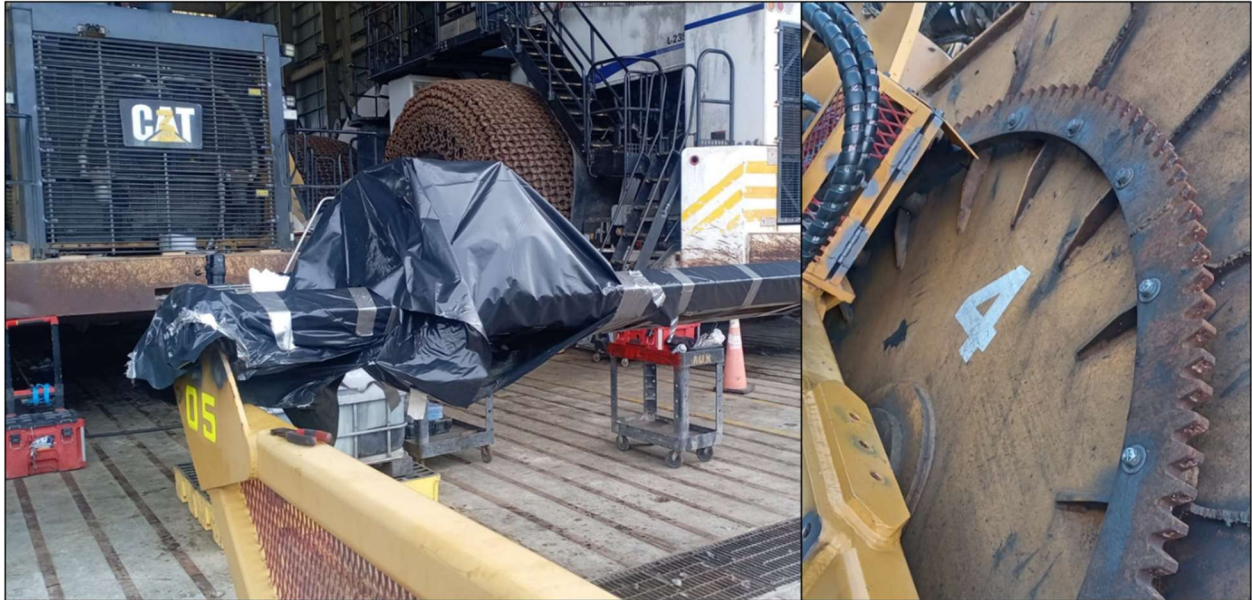
**WLL 003 – instalación de CRA 005 y Tambor 4**

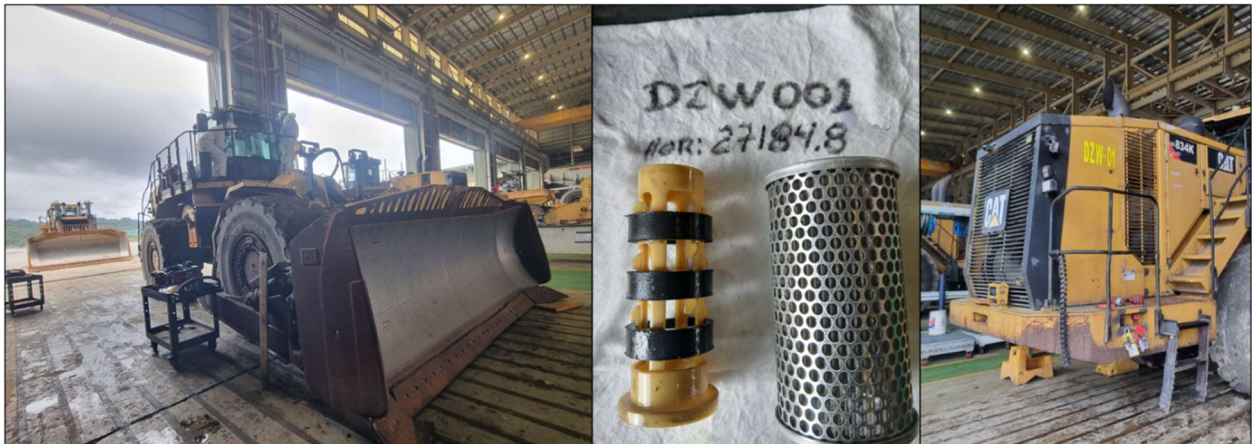
**DZW001 – PM0**

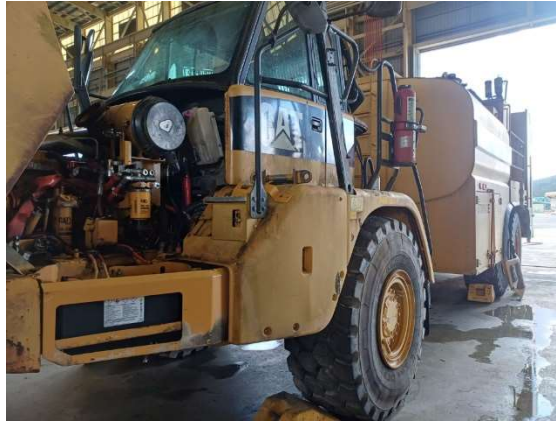
### Mantenimiento preventivo DTL03

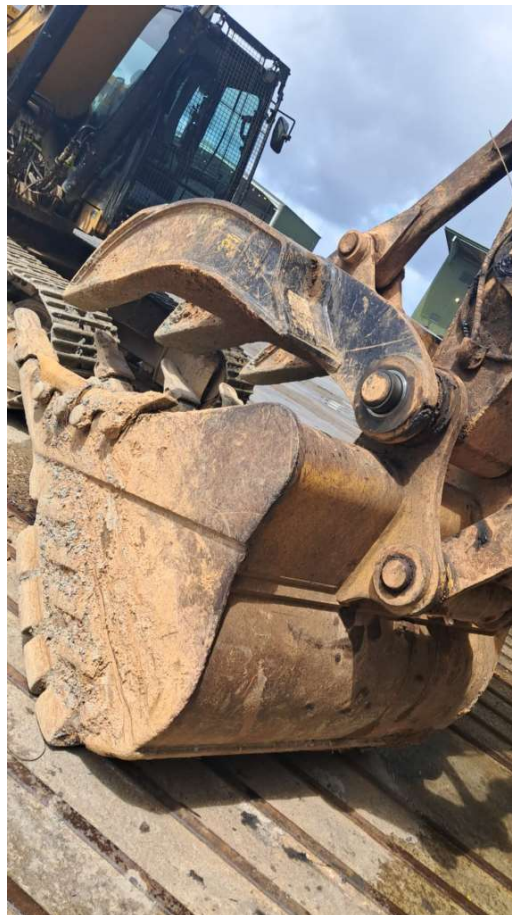
### Cambio bujes en EXS002

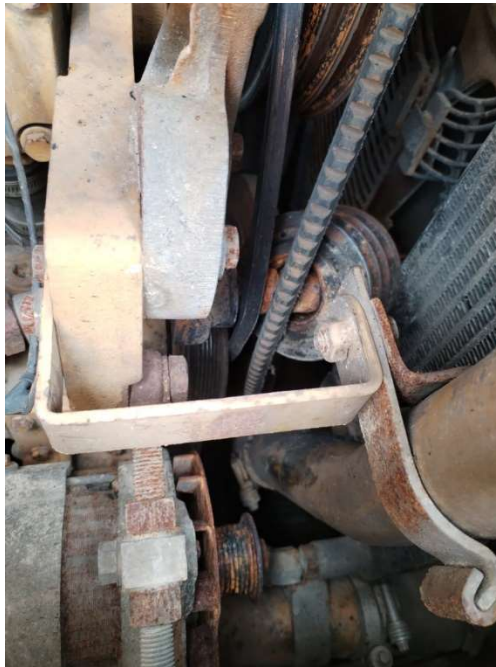
### Reparar tensor de alternador en DZ009

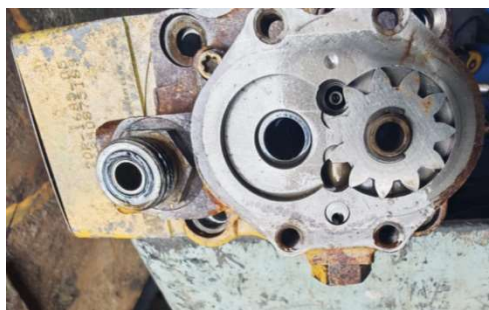
### Cambio bomba de diesel en EXM201

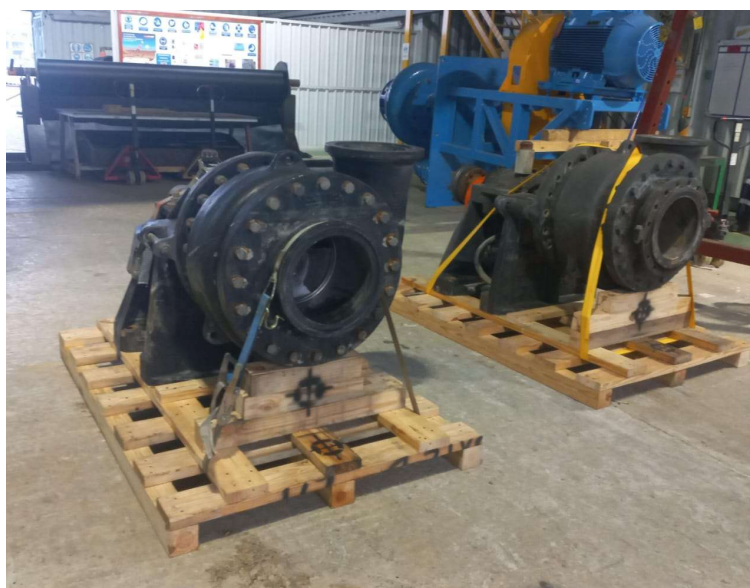
### Preparación para reparación bombas 224-PP-9007 / 224-PP-9008 3

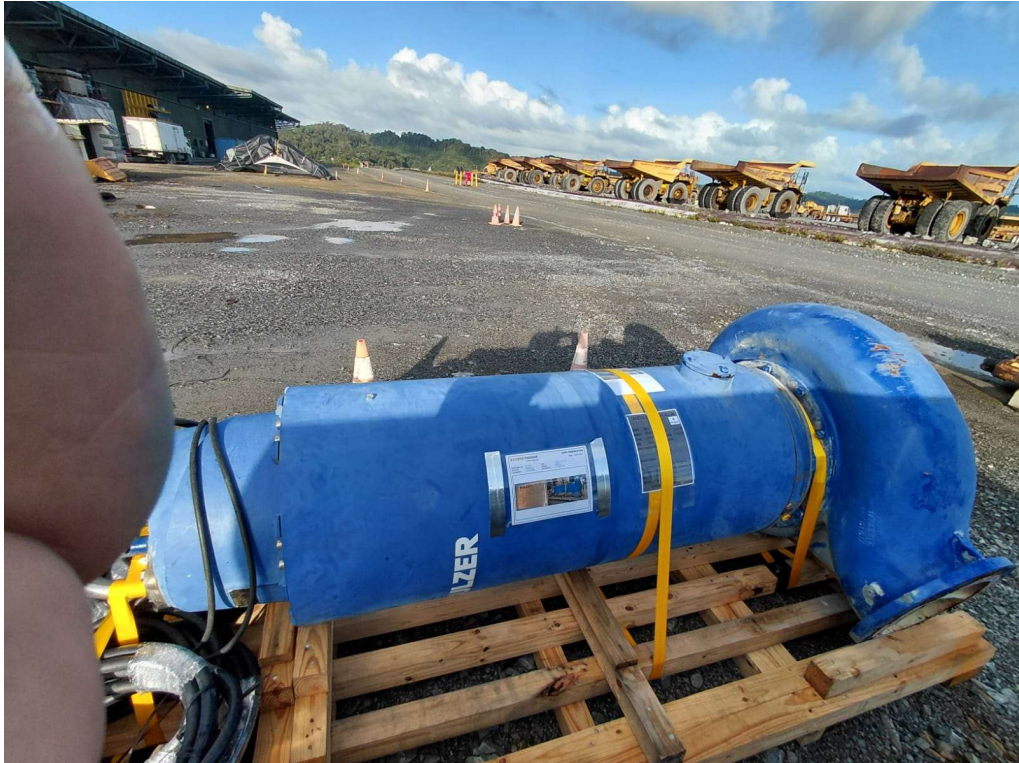
## Preparación para reparación bomba XFP

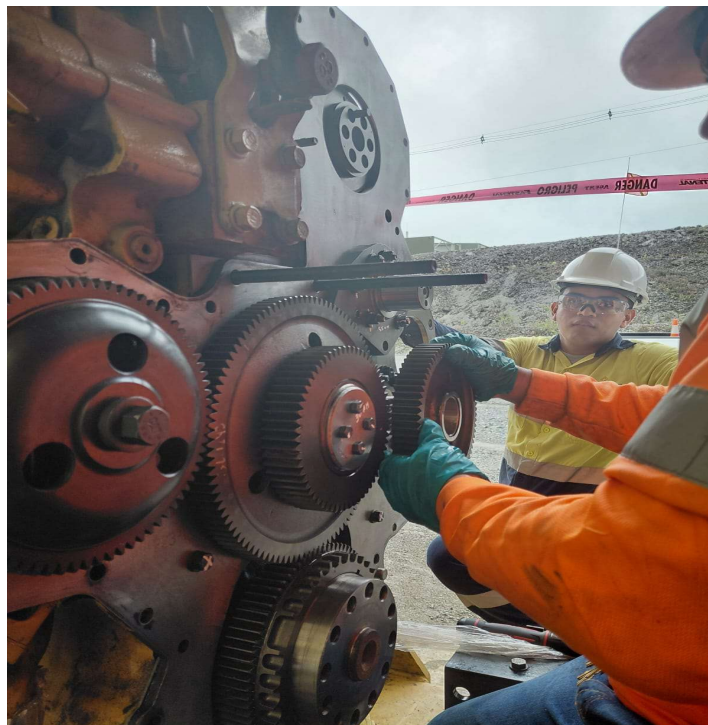
## Ajuste de tiempo en motor DWP009

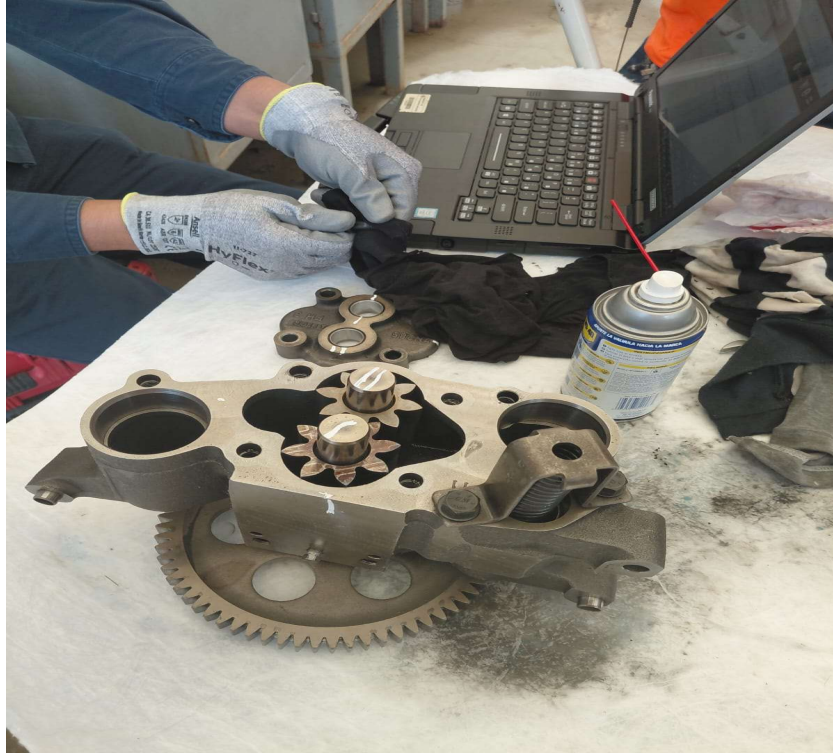
## Mantenimiento bomba de aceite DWP009

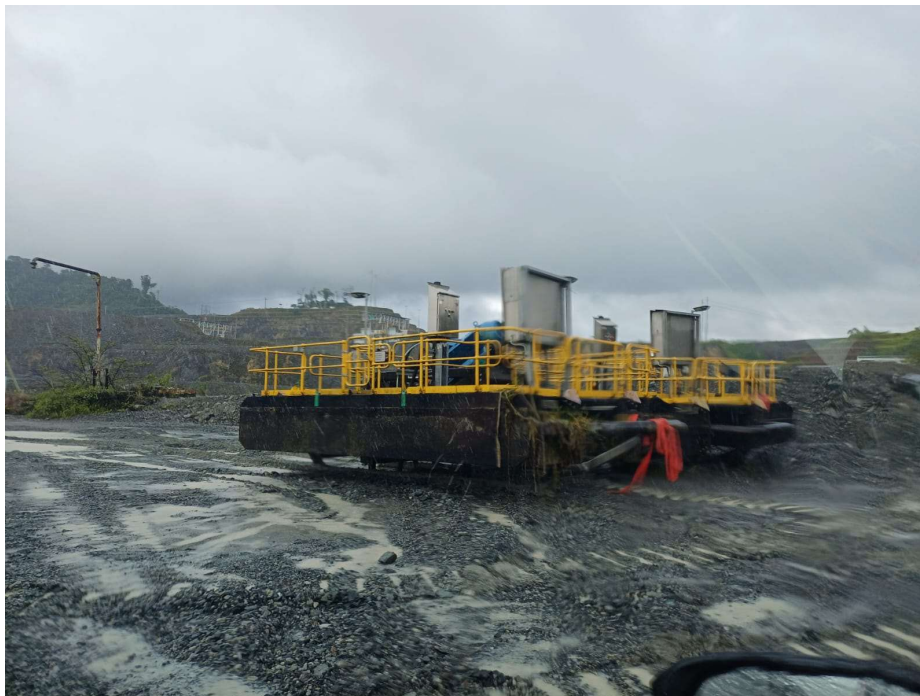
## Extracción de 224-PP-9014

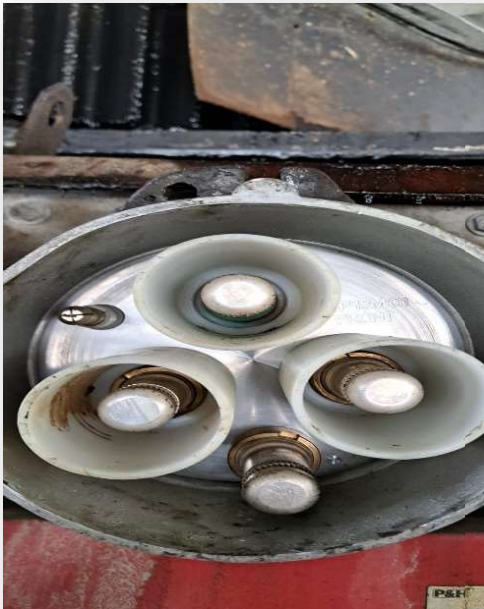
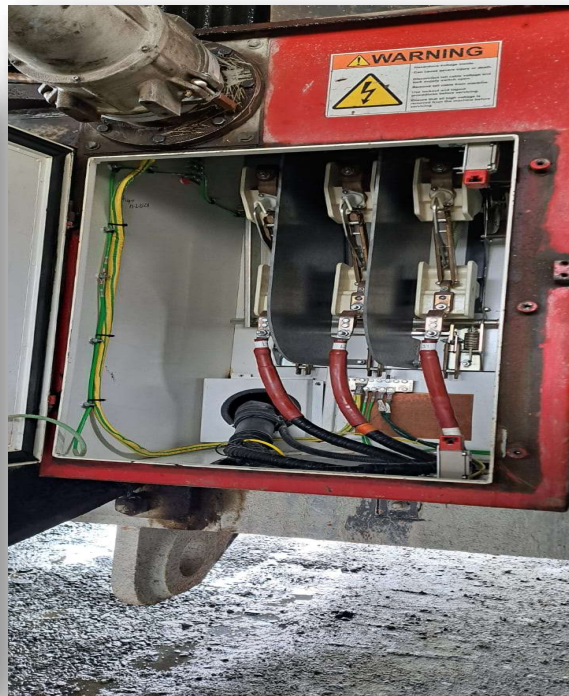
## Mantenimiento circuito SHE05

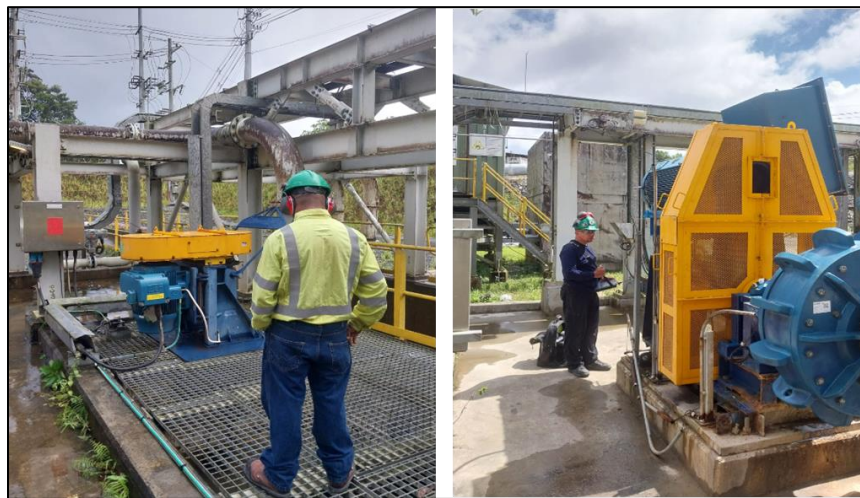
*Figura 4 - Monitoreo de condiciones de bombas de las estaciones de recolección de filtraciones*

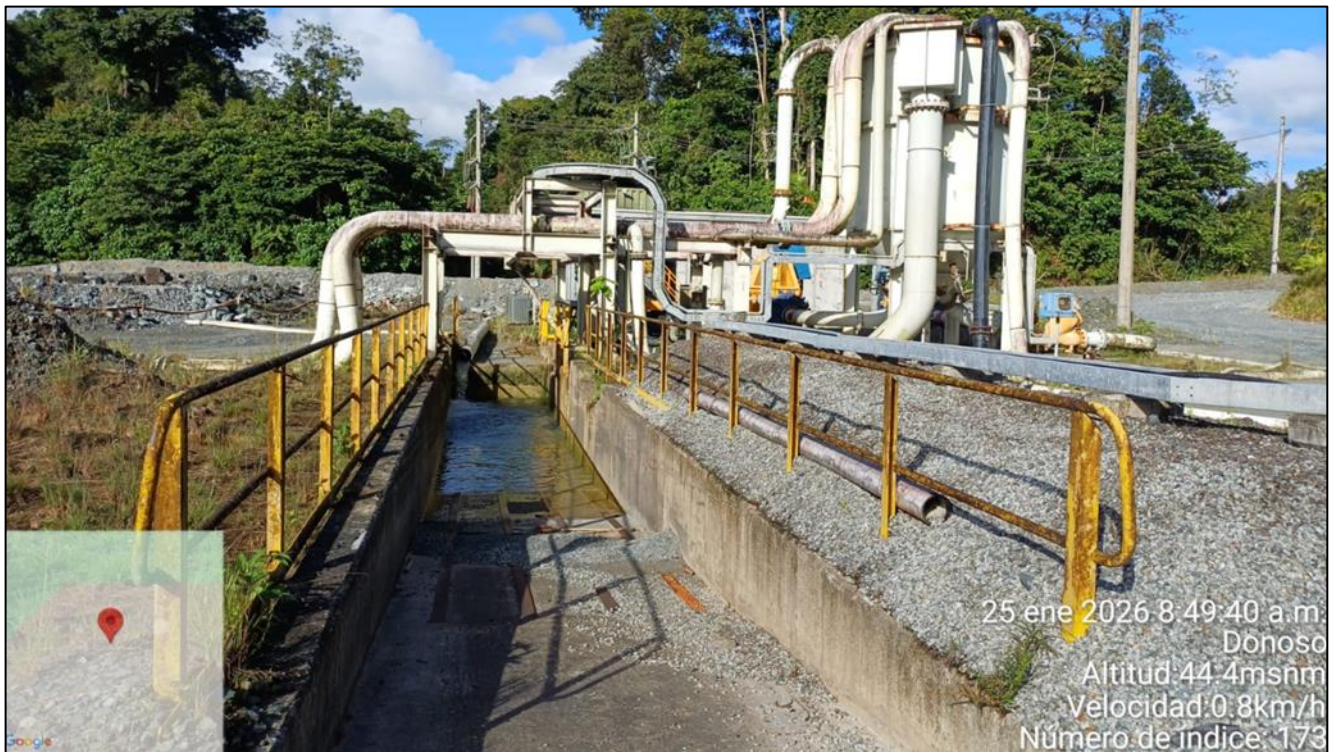
Figura 5 - Inspección de canchales de Estaciones Recolectoras de Filtraciones

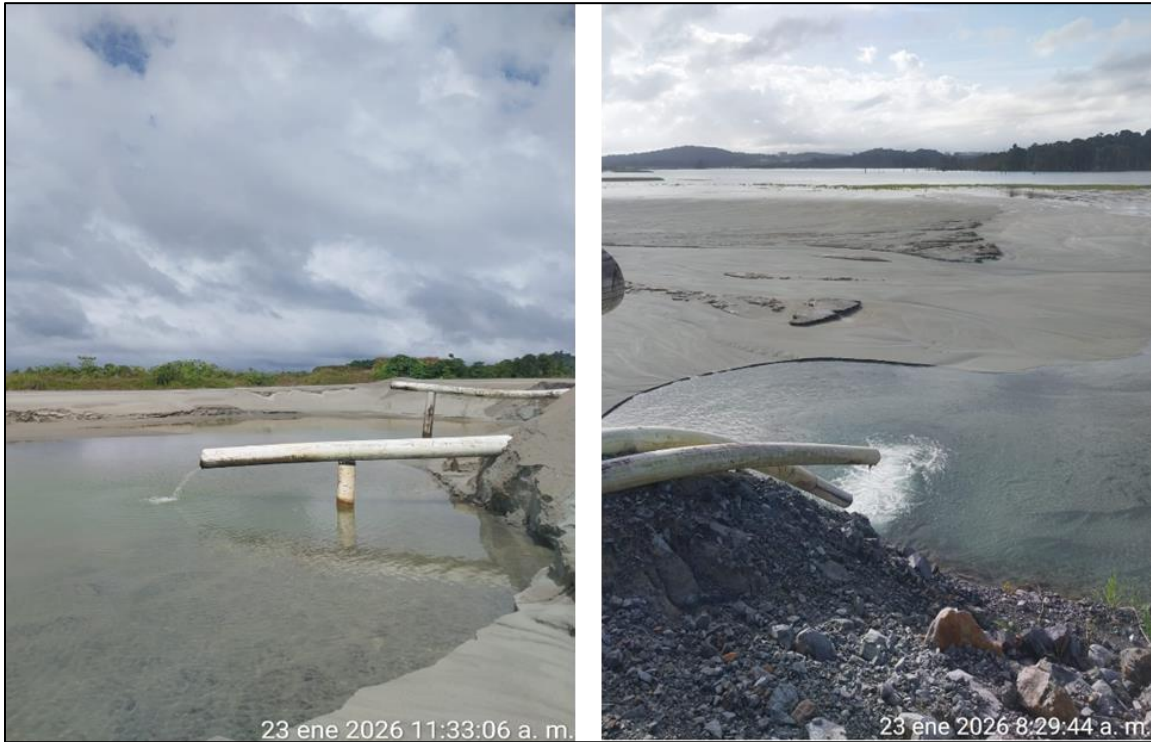
*Figura 7 - Inspección de líneas de retorno de SCF04 y SCF06*

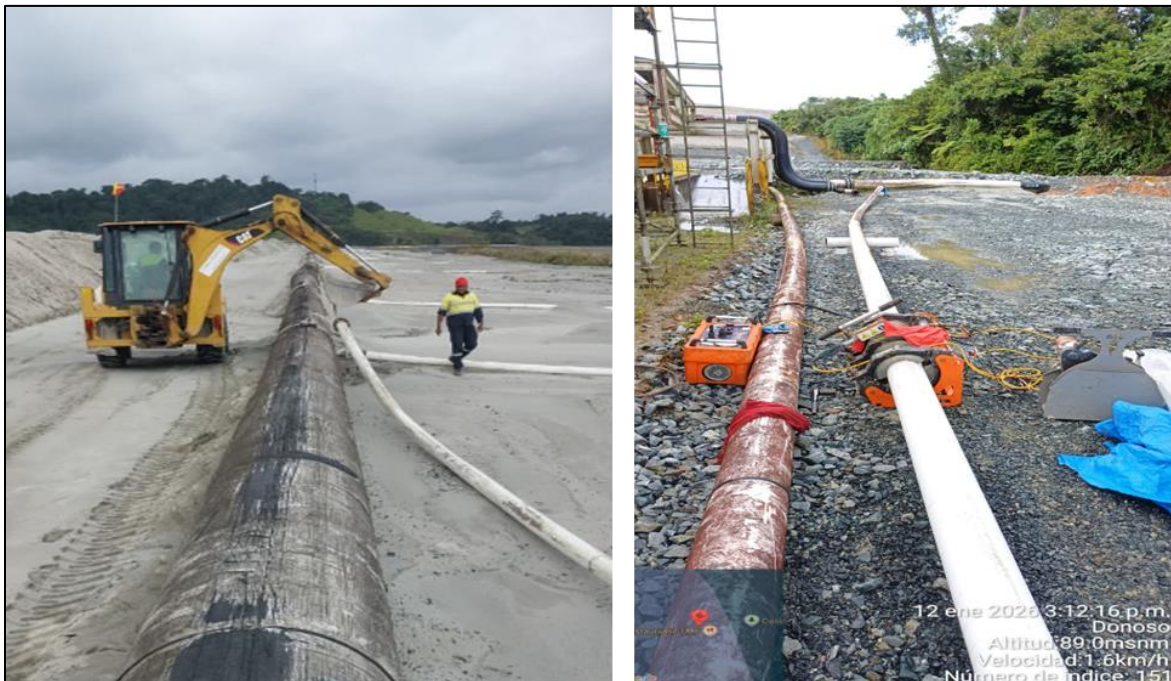
*Figura 8 - Reubicación de tuberías de descarga de arena y tuberías de relaves para reparación de erosiones.*

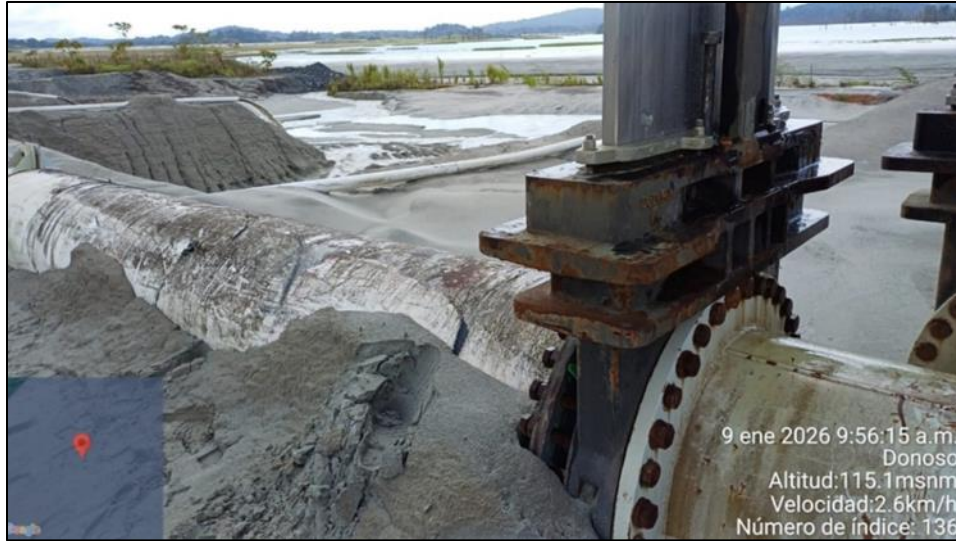
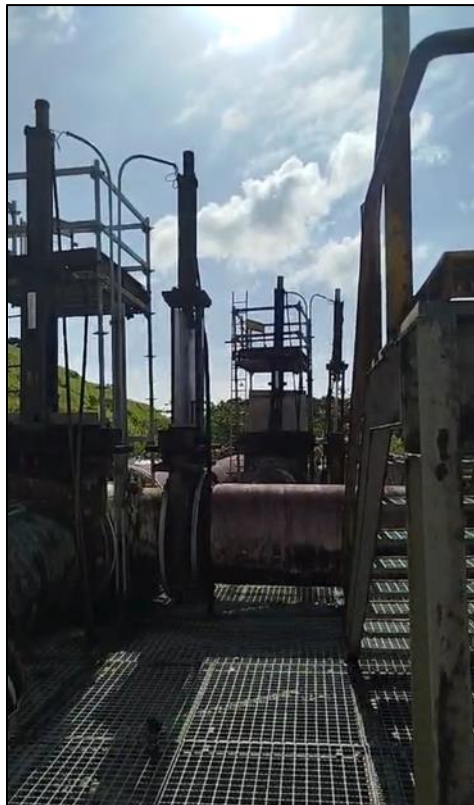
*Figura 9 - Inspección de líneas de Relaves HDPE, durante simulacro operativo en estaciones de válvulas, ruta costera y muros de la IMR.*

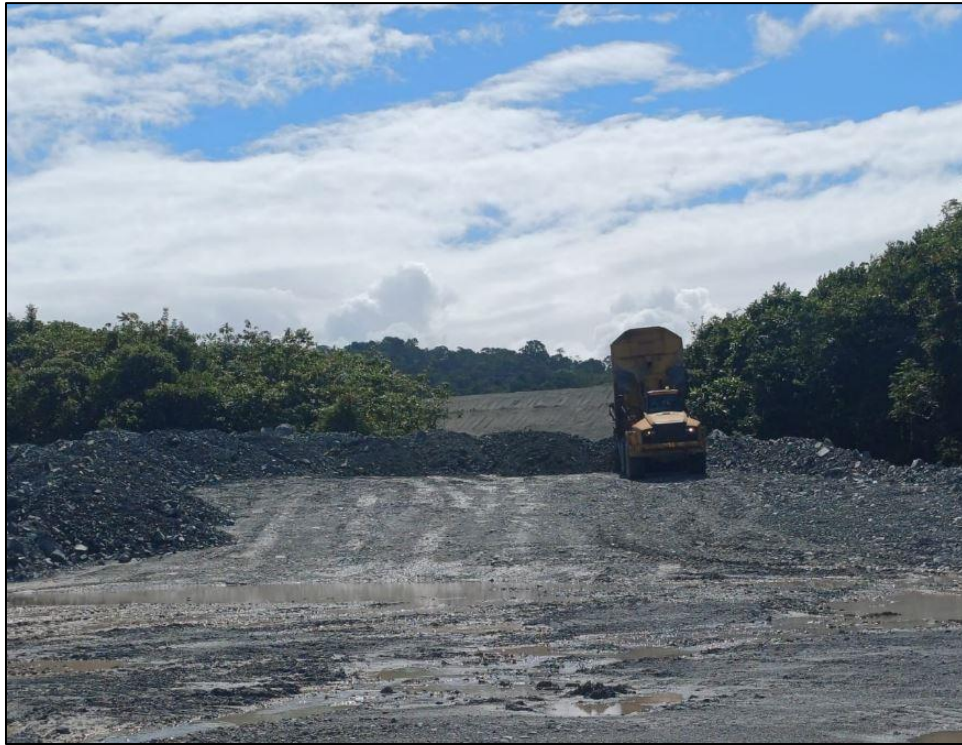
*Figura 29 - Acopio de Z7 NAG en WRP02, Muro Este*

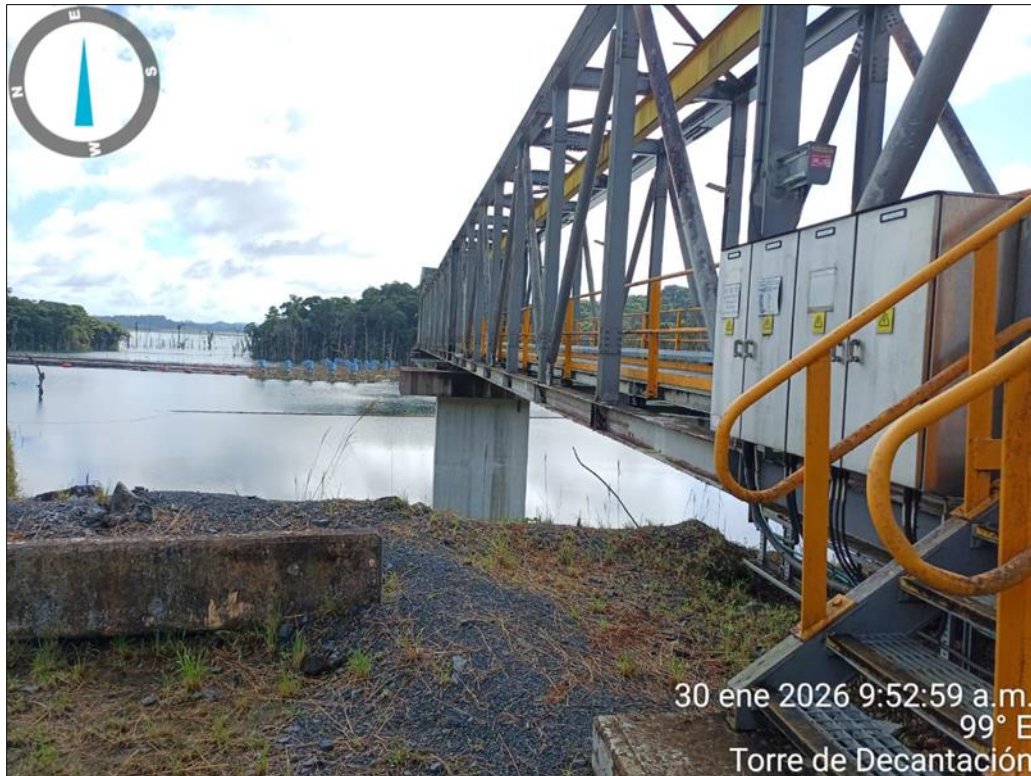
*Figura 65 -Vista general. No se observan cambios en el estanque con respecto al último informe*

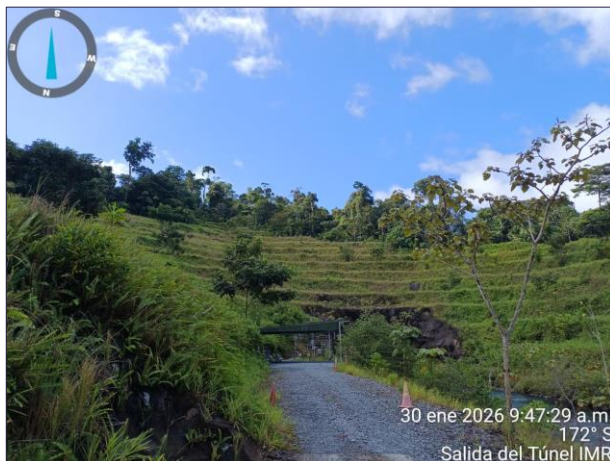
*Figura 66 - Los taludes de la salida de descarga (túnel) se encuentra en buen estado*

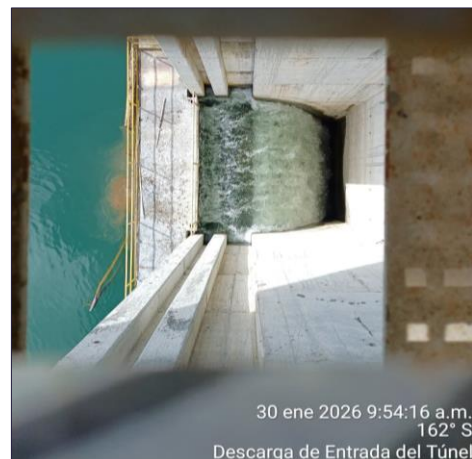
*Figura 67 - No se observan obstrucciones en la entrada de la torre de aliviadero*

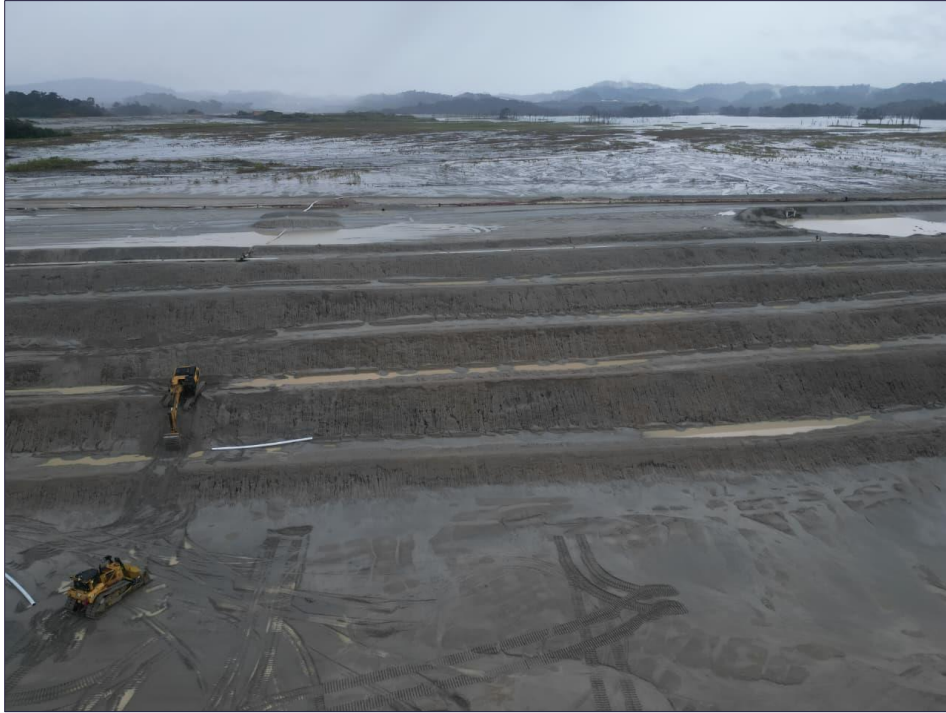
*Figura 68 - Erosión Reparada en el Muro norte, Celda 04 Aguas Abajo*

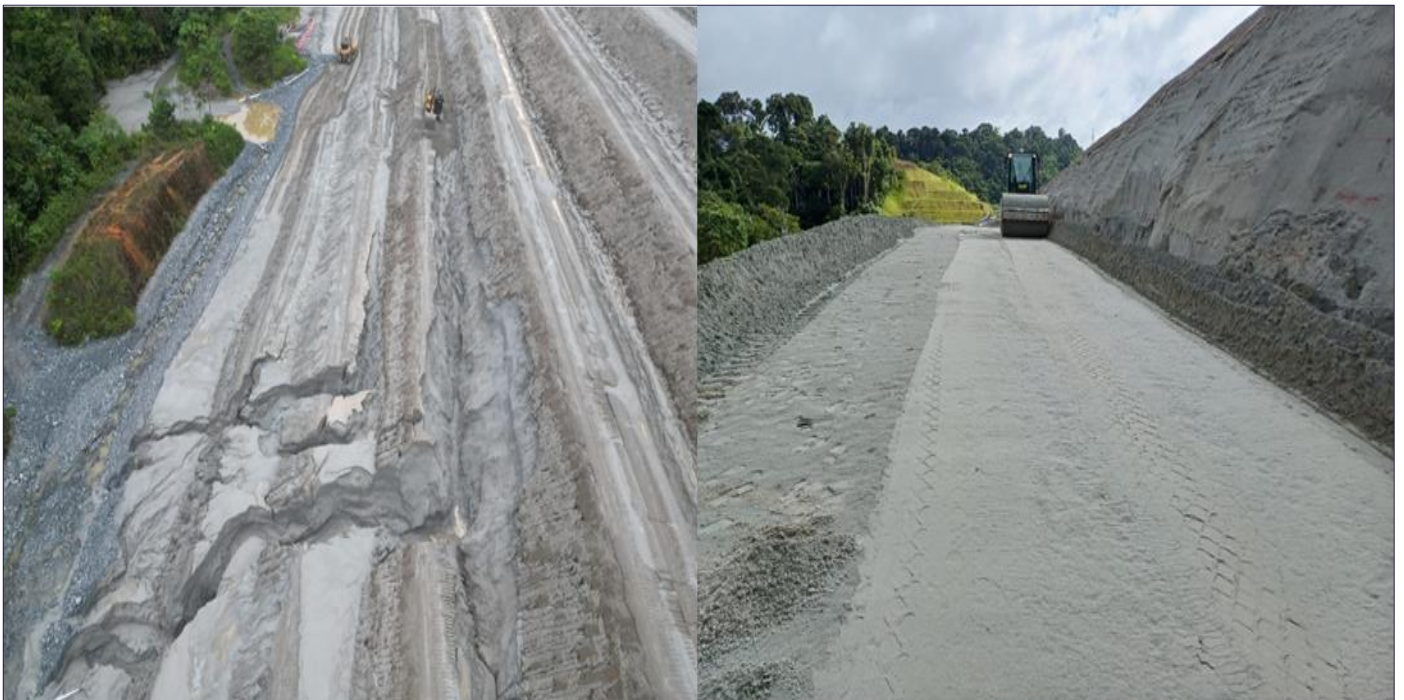
*Figura 69 - Reparación de erosión en Muro Norte, Celda 09/10 Aguas Abajo*

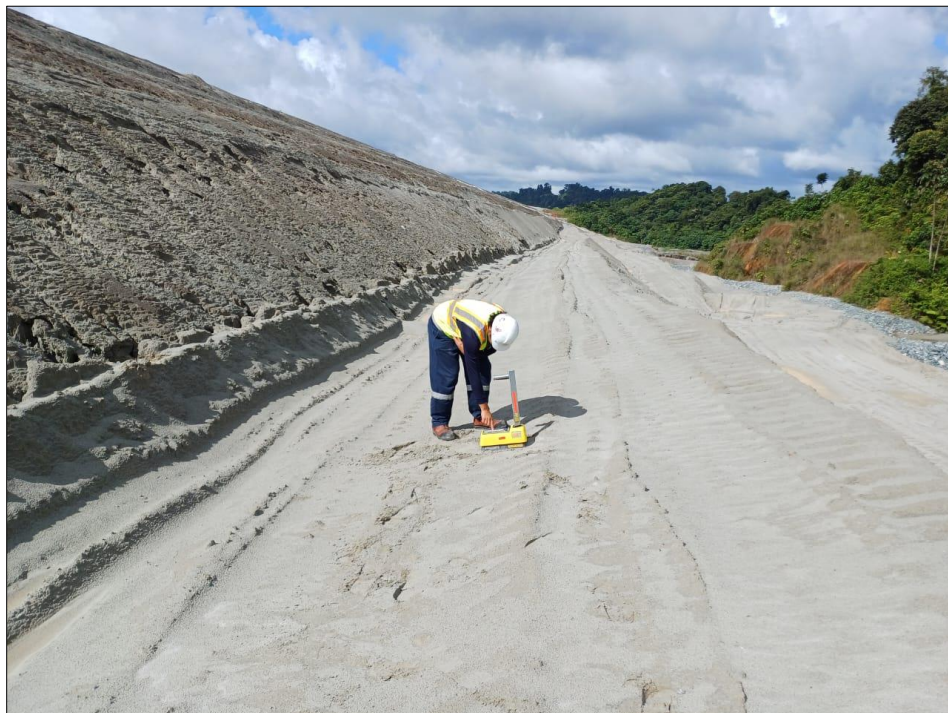
*Figura 71 - Prueba de densidad en reparación de erosión Muro Norte, Celda 09*

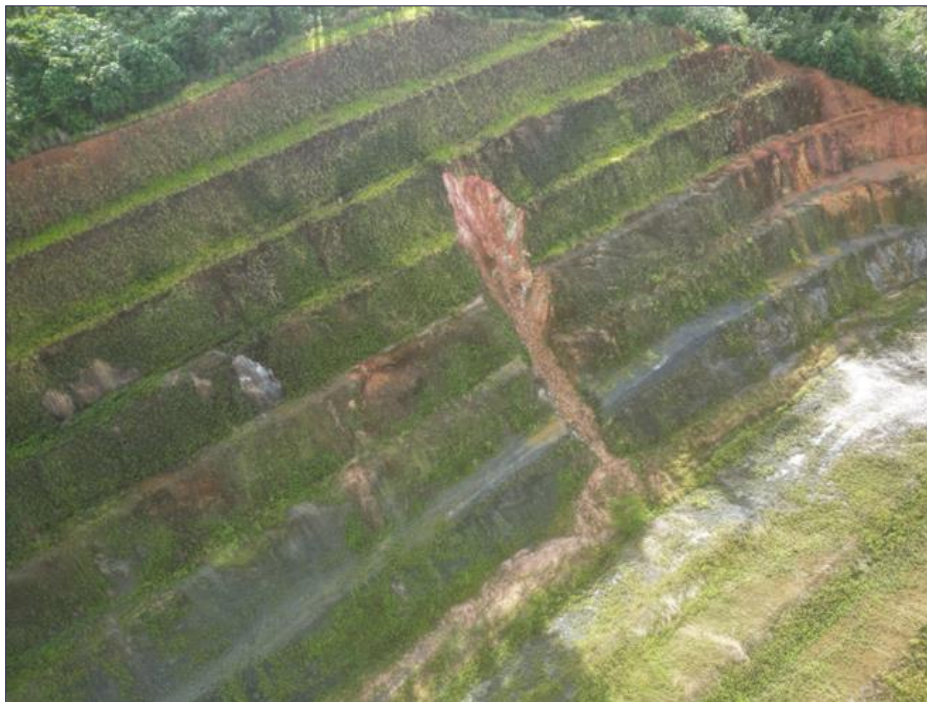
| C-4 Talud aguas abajo y Estribos | | | | | | |
|---|---|---|---|---|---|---|
| 3 | ¿Hay erosión o cárcavas presentes?<br>¿Existe alguna evidencia de erosión o inestabilidad o degradación de taludes o daños en la protección de taludes (con césped)?<br>Registrar ubicación, dimensiones y orientación | M | S | S | Se han identificado erosiones; sin embargo, su impacto es leve y no compromete la estabilidad del área. Las áreas afectadas han sido identificadas y se ha planificado su reparación como parte del mantenimiento continuo. | Aceptable (A) |

*Figura 75 - Erosión en banquetas de canal 6 Muro Este, WRP6*

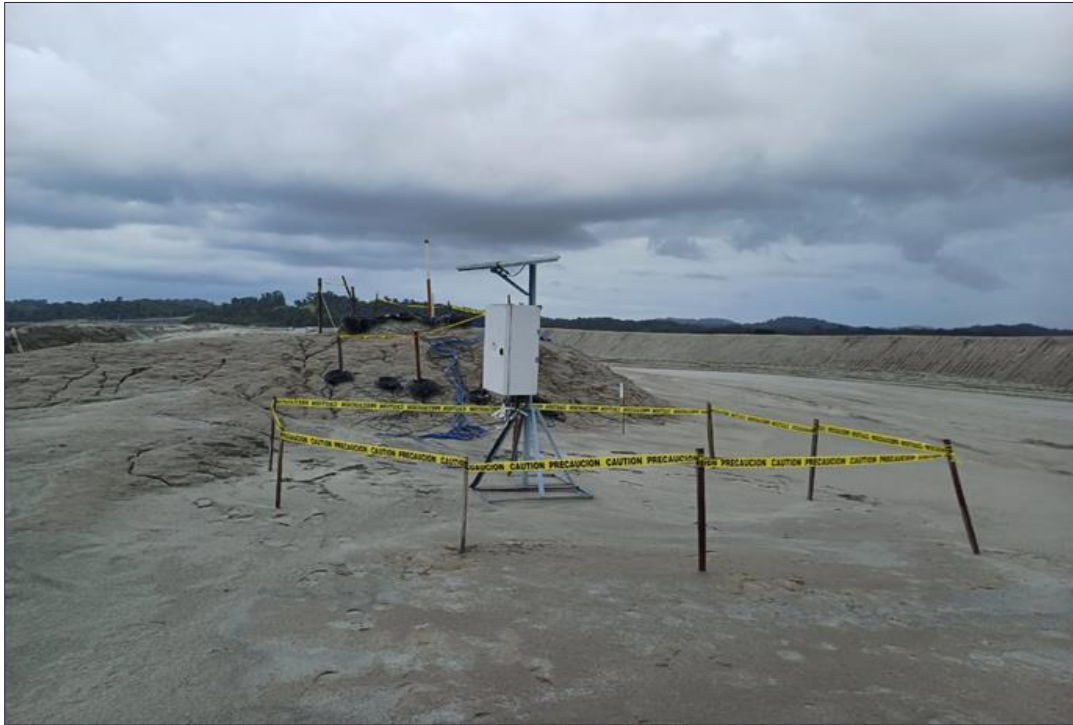
*Figura 76 - Señalización y protección de instrumentación geotécnica Muro Norte*

Adicionalmente, se llevó a cabo una campaña de señalización y protección de instrumentación geotécnica, reemplazando elementos deteriorados para asegurar la trazabilidad y accesibilidad de los puntos de monitoreo.

- Se ejecutó una campaña de señalización en todos los instrumentos geotécnicos ubicados a lo largo de los muros, reemplazando las cintas de precaución deterioradas por nuevas cintas.

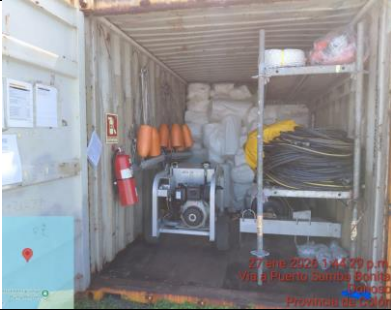
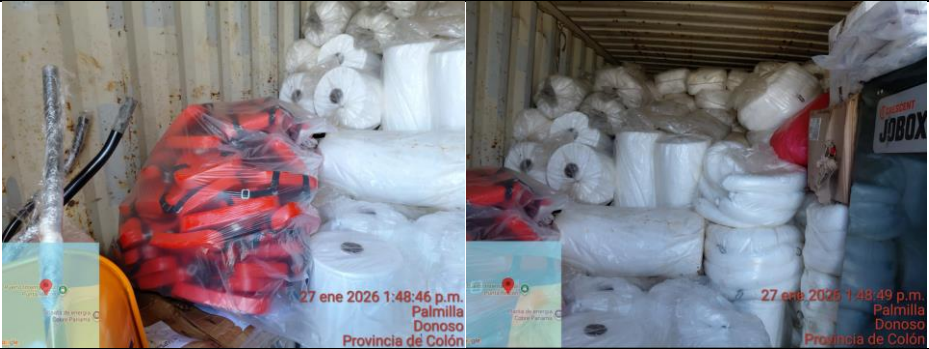
| Observación | Sin novedades referentes al estado de los materiales para control de derrame de hidrocarburos en el mar. |
