PLAN DE PRESERVACIÓN Y GESTIÓN  
SEGURA

INFORME MENSUAL DE  
IMPLEMENTACIÓN DE LAS ACTIVIDADES  
AUTORIZADAS

ENERO 2026

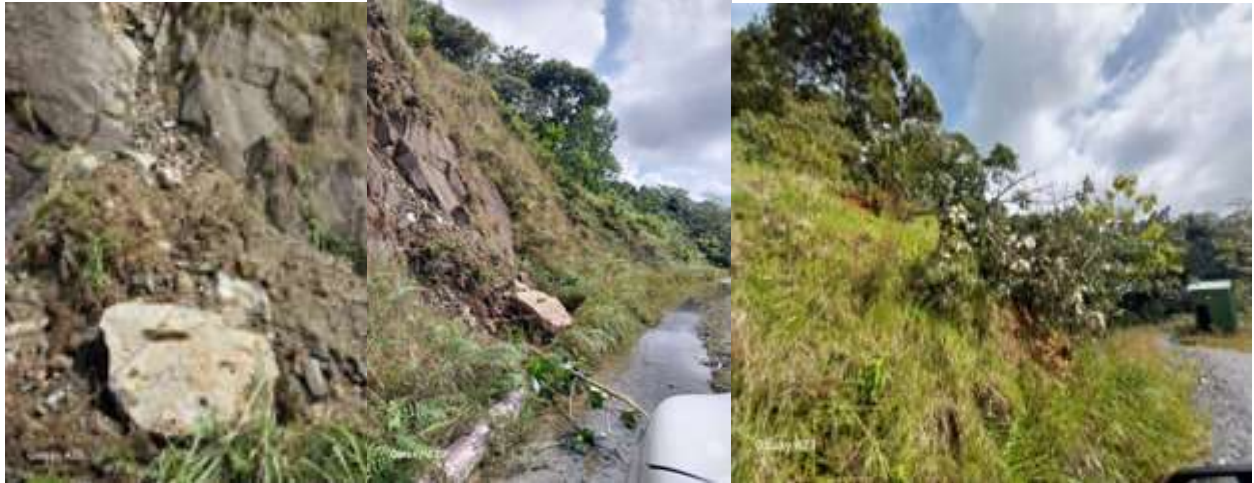
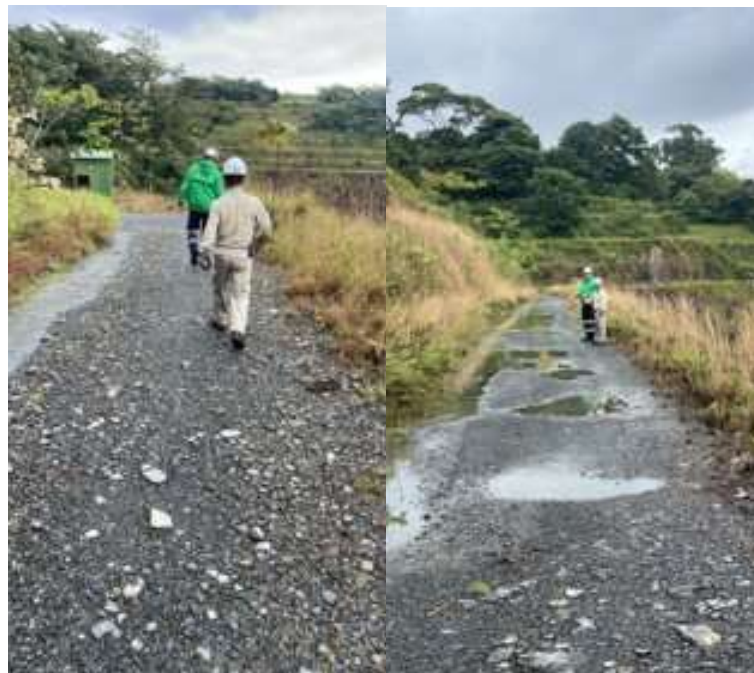
**Personal de seguridad y operaciones realiza inspección de los derrumbes en la vía hacia la Cantera**

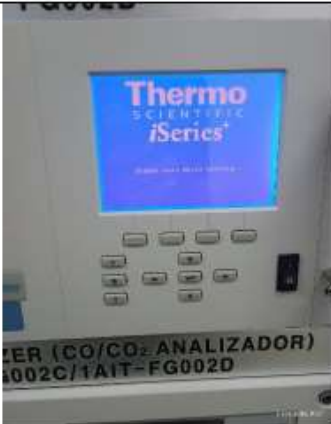
| ítem | Condición Inicial | observación |
|---|---|---|
| Thermo scientific 43i U1 | Con fallas | Sin respuesta, se cambia analizador |

| 1. Encendido de analizador 43i-D nuevo | 2. Encendido de analizador AO 2020 nuevo |

Se realizo reemplazo de analizador de SO2 1AIT-FG002B por un equipo nuevo, ya que el mismo presentaba falla de no responder a el gas

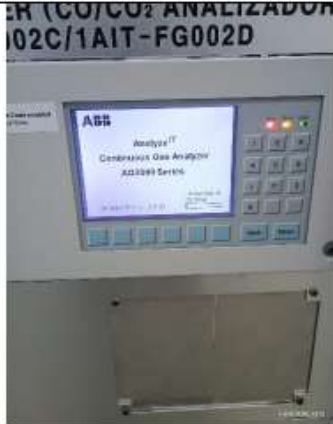
| ítem | Condición Inicial | observación |
|---|---|---|
| ABB AO 2020 U1 | Con fallas | Sin medición, se cambia analizador |

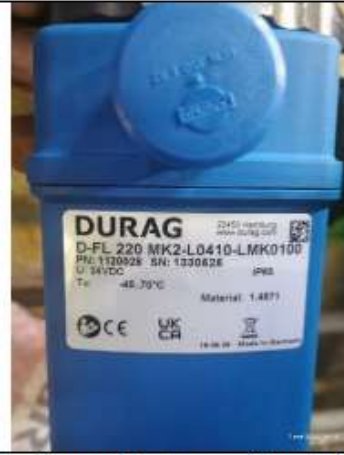
2. Configuración de monitor de flujo nuevo.

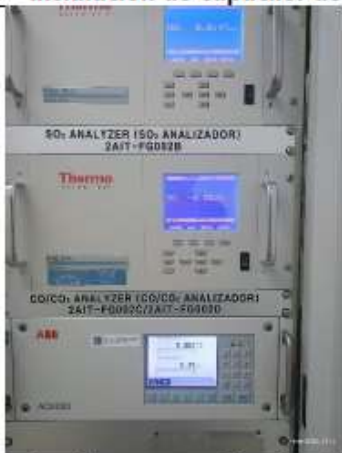
3. Pruebas con analizador CO/CO2.

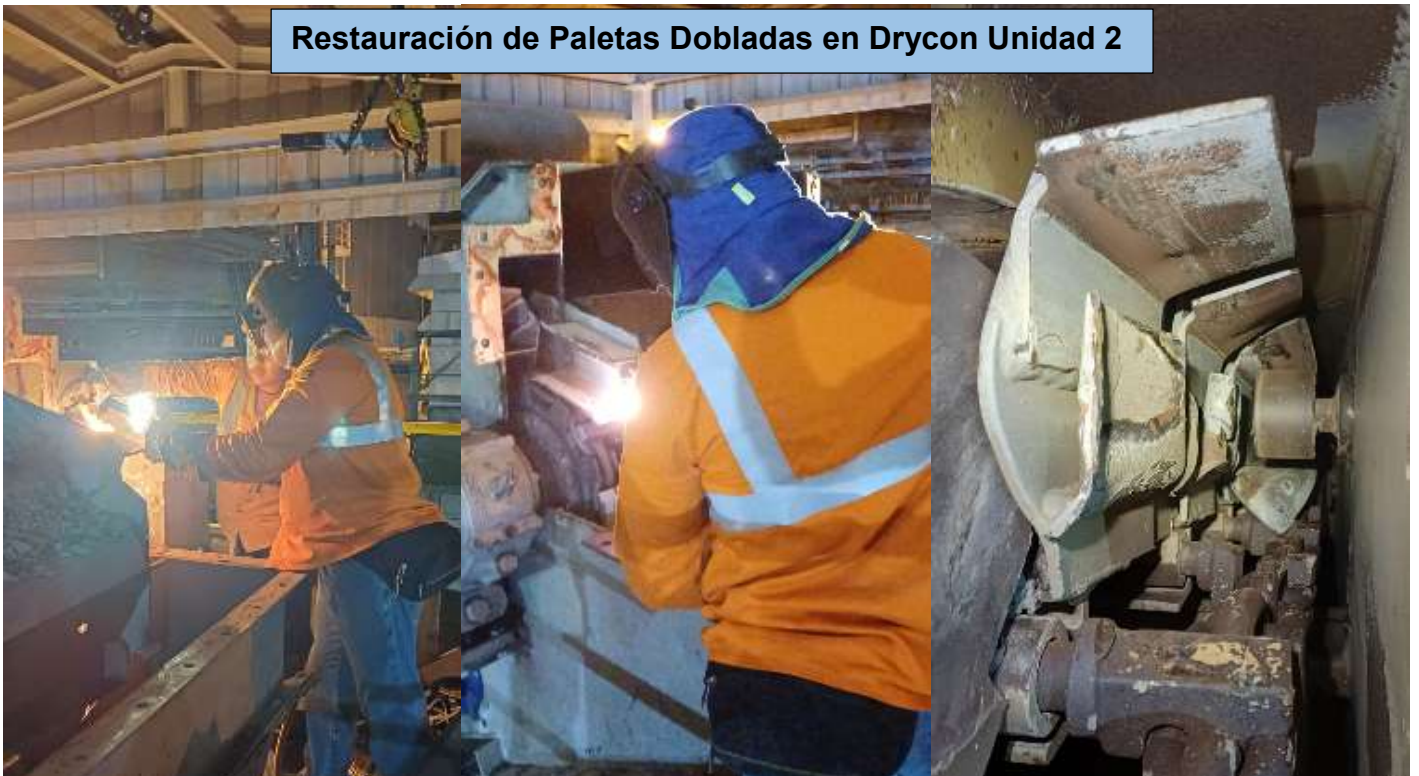
**Restauración de Paletas Dobladas en Drycon Unidad 2**

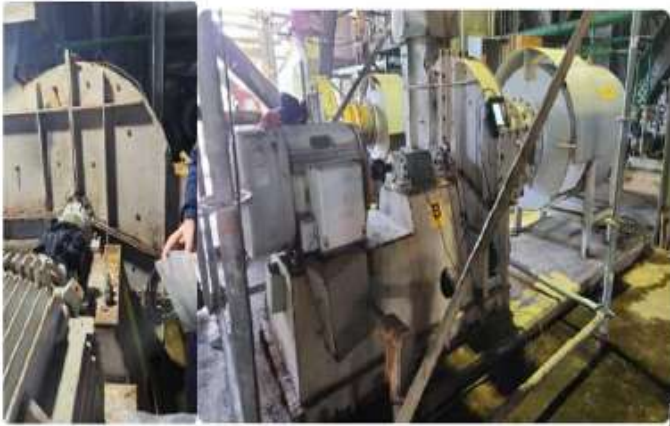
Foto N° 3 – Balanceo Dinamico de 1S2502CB
