**COBRE PANAMÁ**

PLAN DE PRESERVACIÓN Y GESTIÓN  
SEGURA

INFORME MENSUAL DE  
IMPLEMENTACIÓN DE LAS ACTIVIDADES  
AUTORIZADAS

FEBRERO 2026

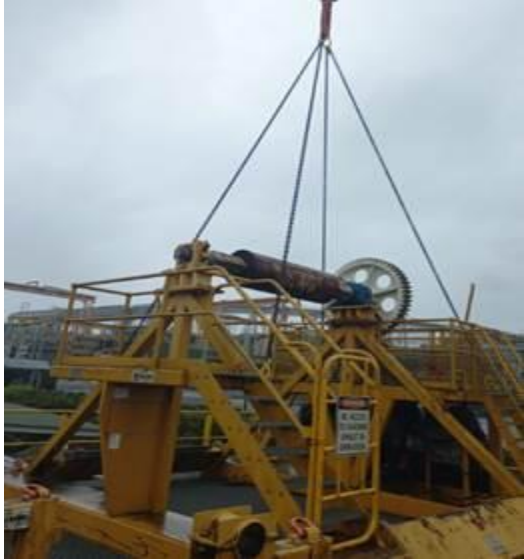
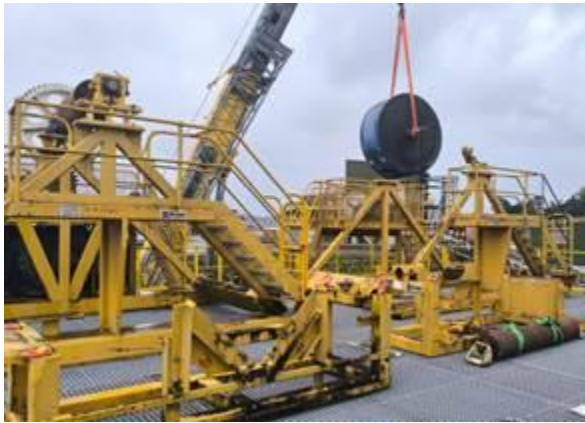
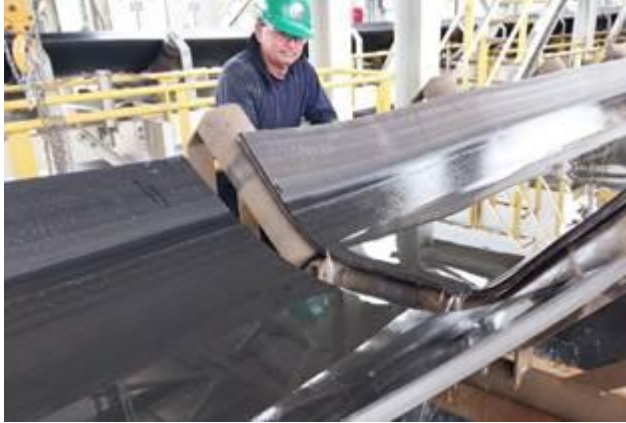
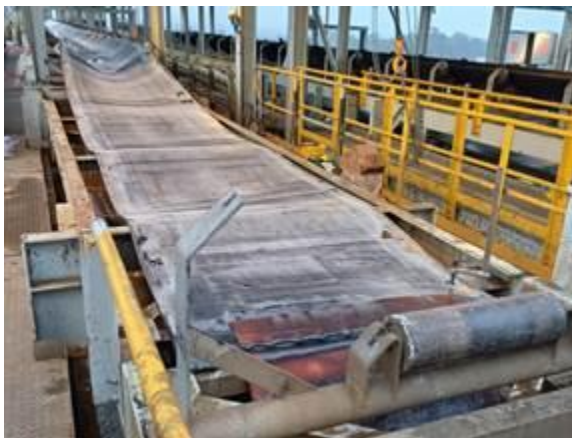
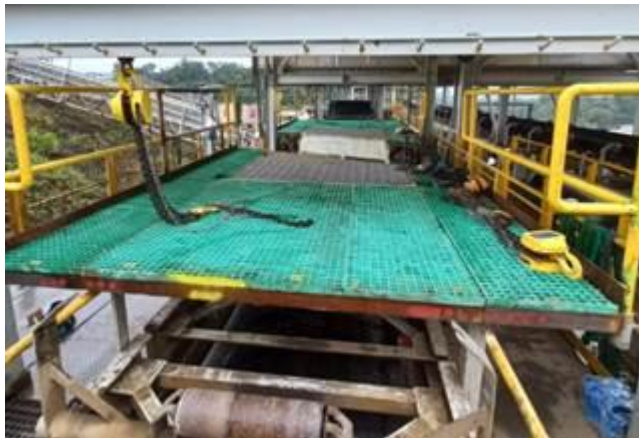
- **323-CV-9003 Cambio de faja de banda transportadora**

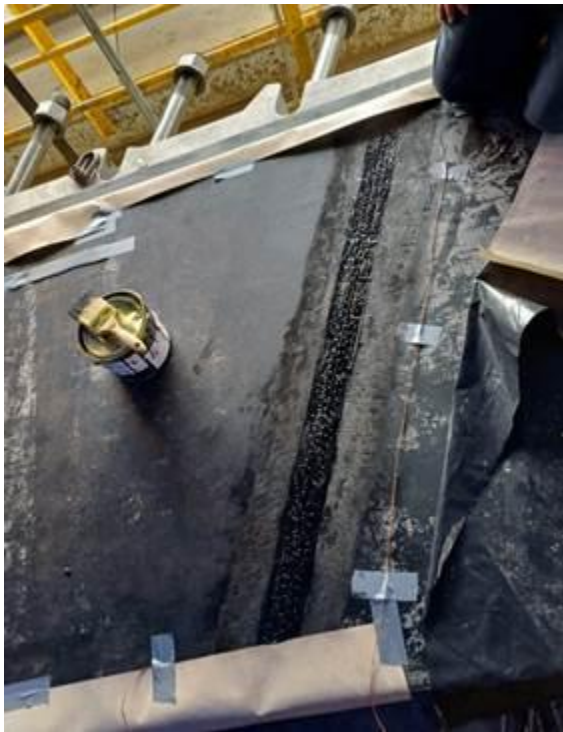
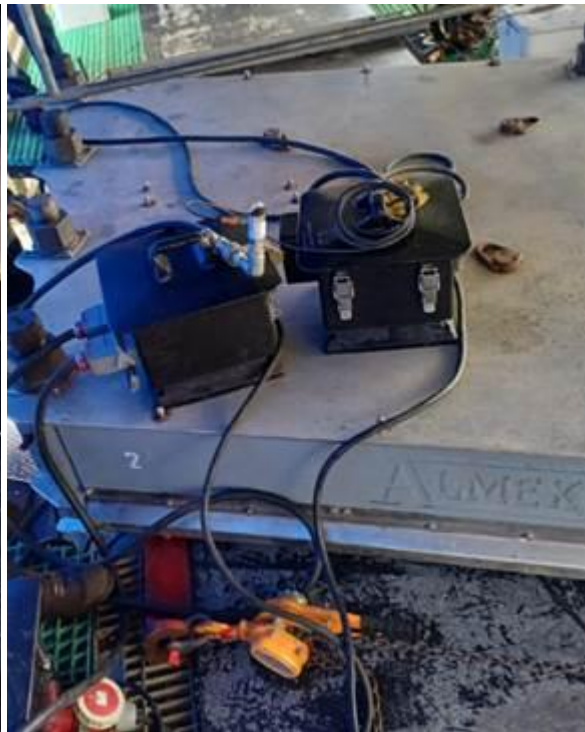
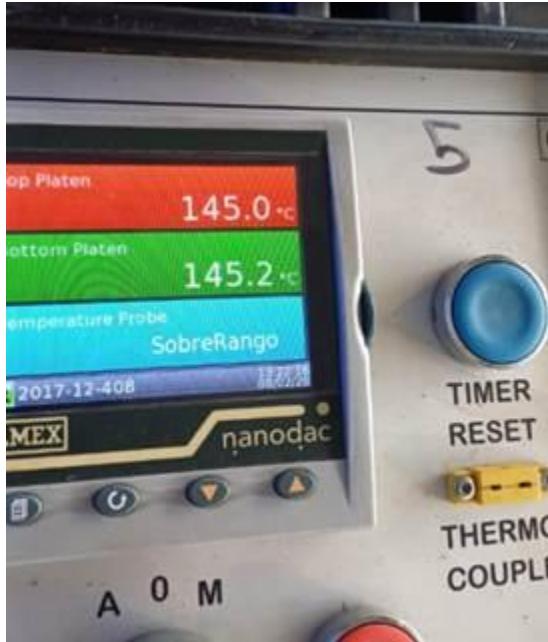
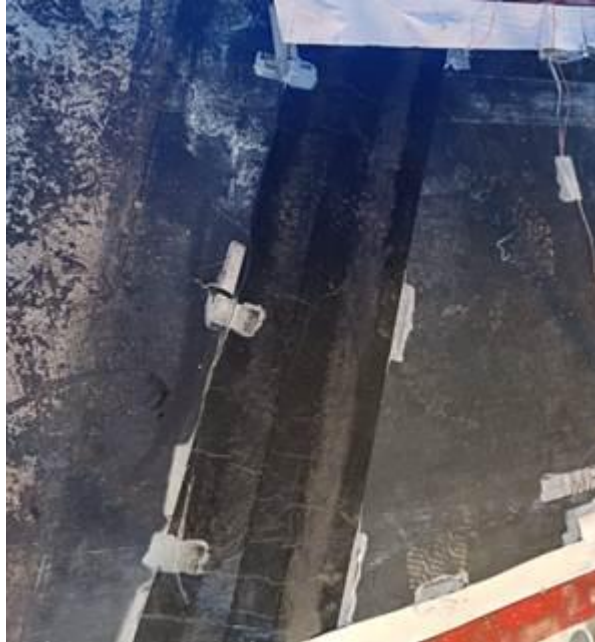
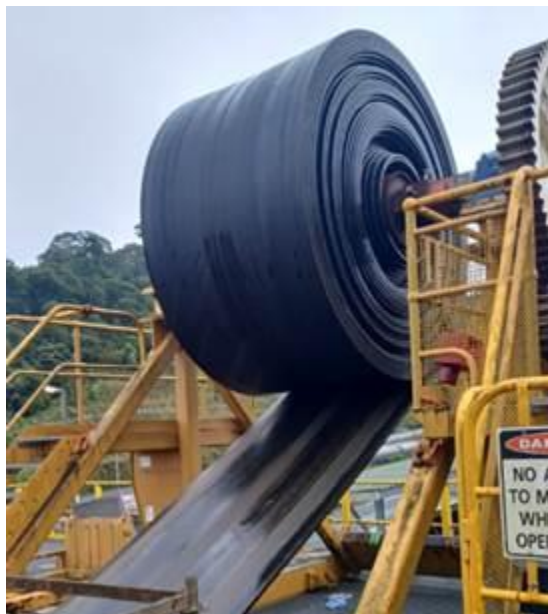
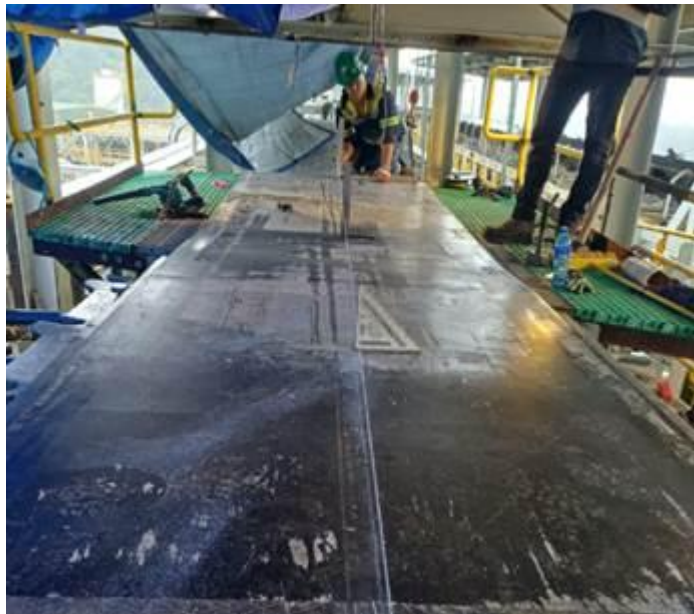
- 323-CV-9003 Cambio de faja de banda transportadora

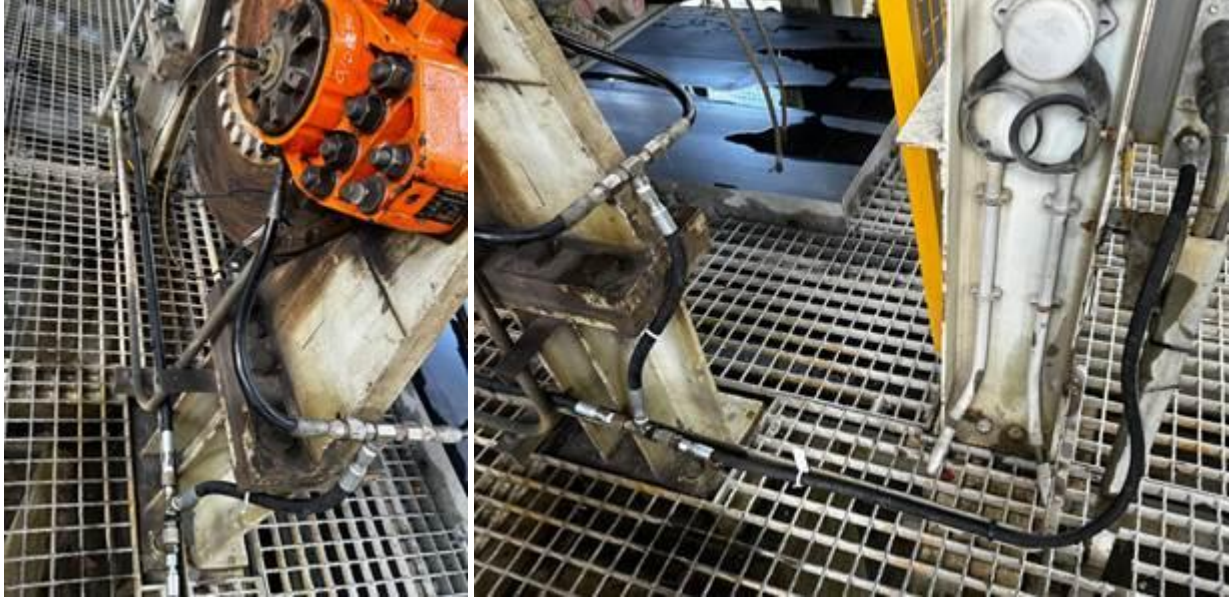
- **315-HU-9003 Reemplazo de mangueras de frenos de baja velocidad**

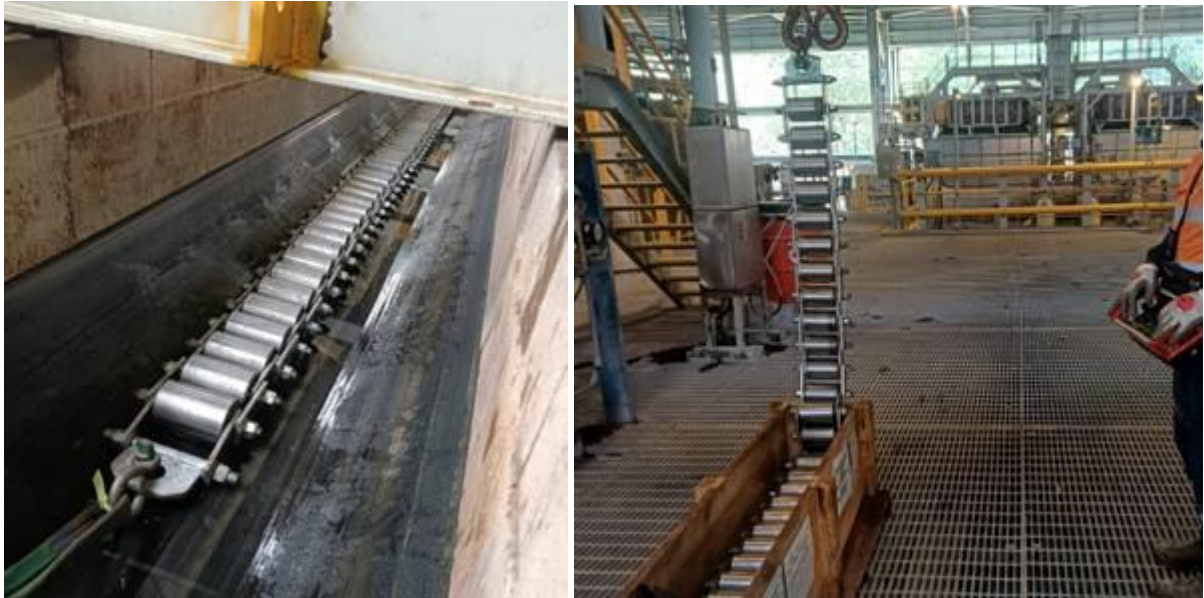
- 323-CV-9001 Soporte en calibración de pesometro de SAG 3

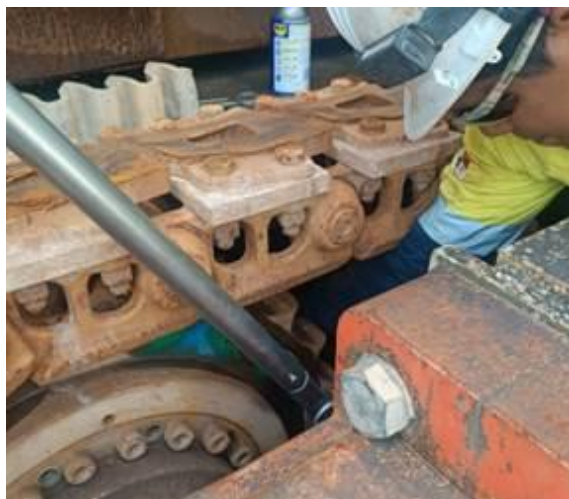
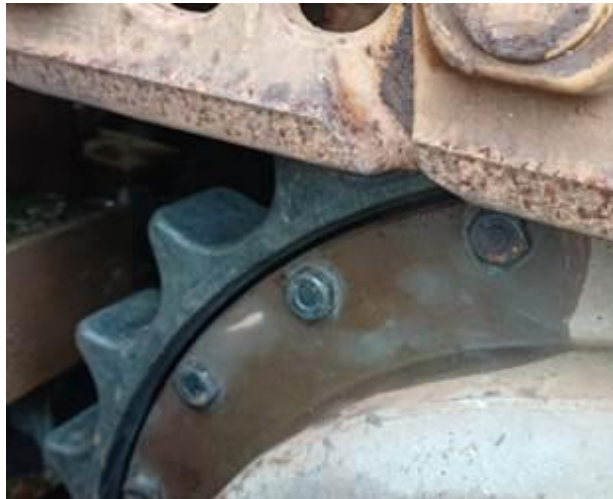
- **313-FE-9001 Corrección desalineamiento y reemplazo segmentos**

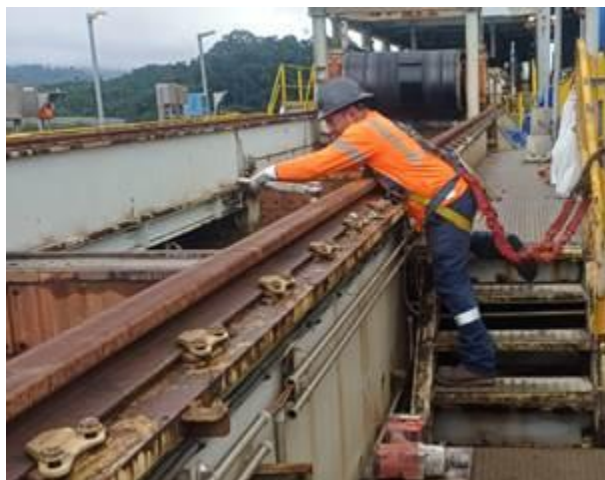
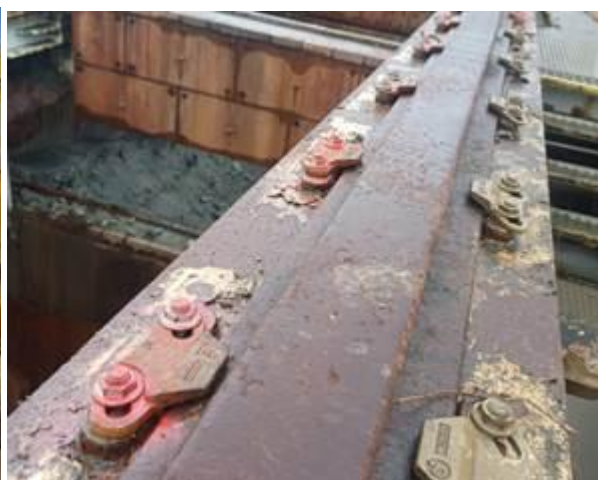
- **315-SH-9001 Reemplazo de clips de rieles del shuttle de Overland Conveyor**

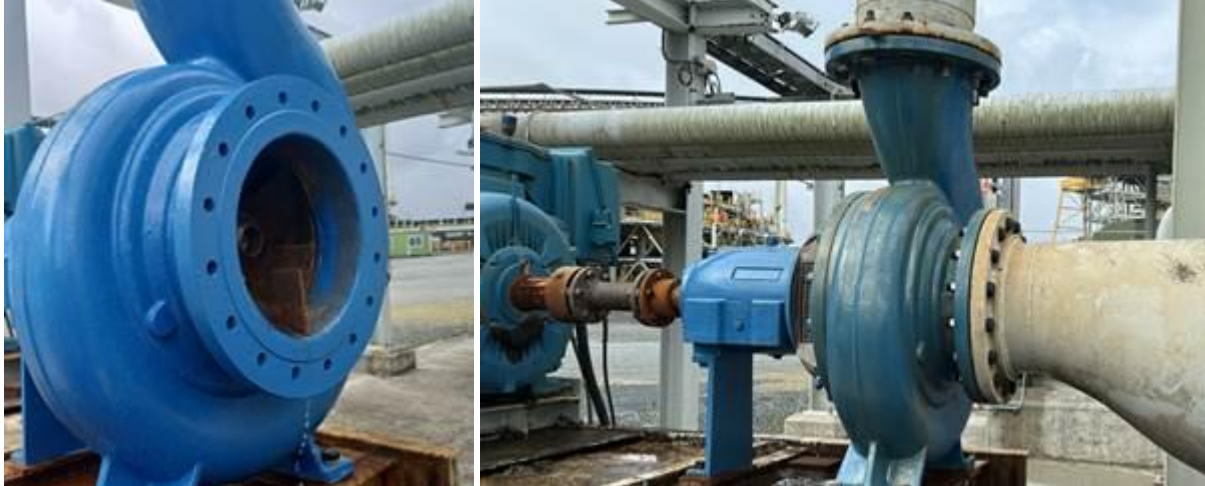
- **311-PP-9007 instalación de bomba de agua de transferencia**

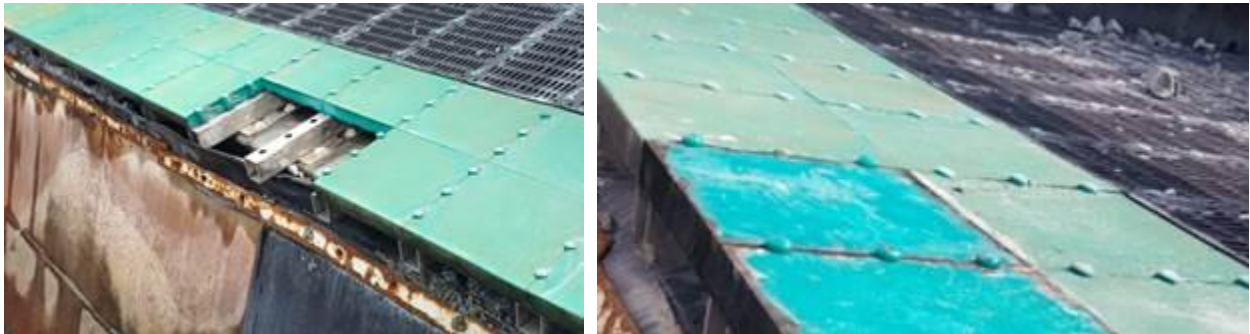
- 243-SC-9001 Reemplazo de paneles ciegos

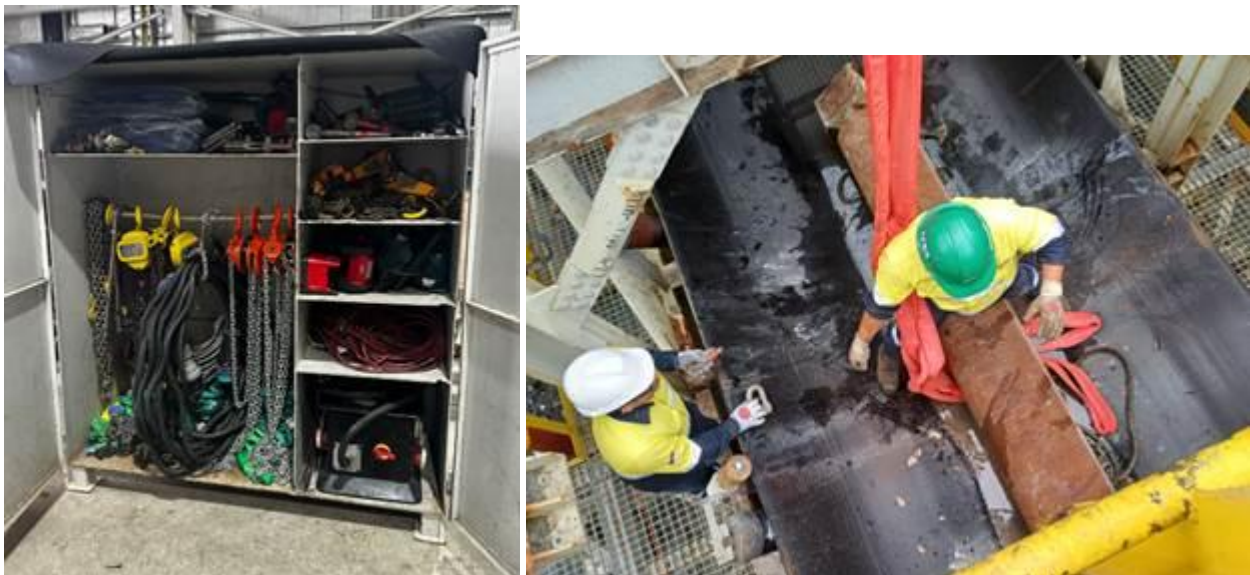
- 311-CV-1001 Preparativos para cambio de faja de banda transportadora

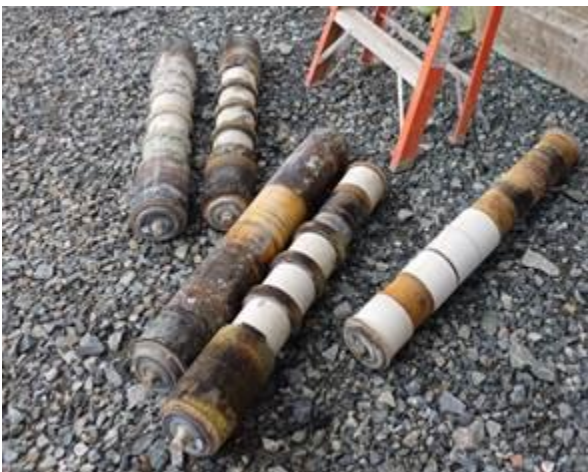
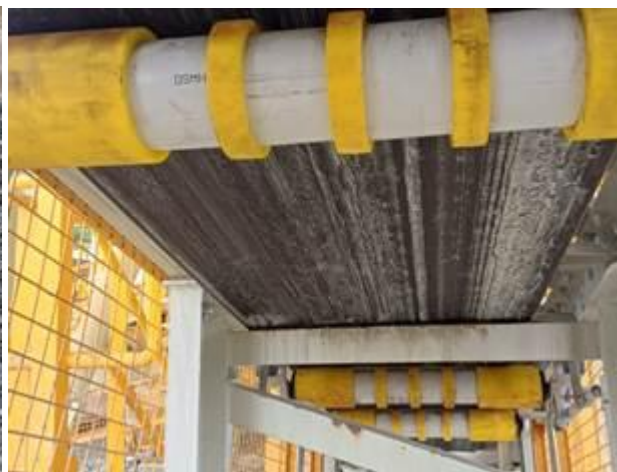
- 243-CV-9016 Reemplazo de rodillos de retorno

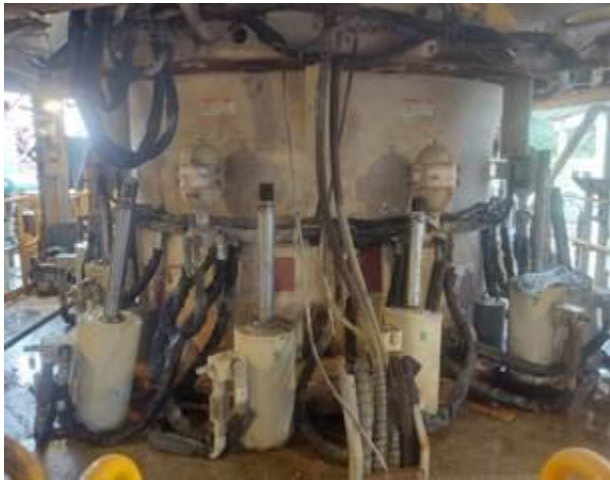
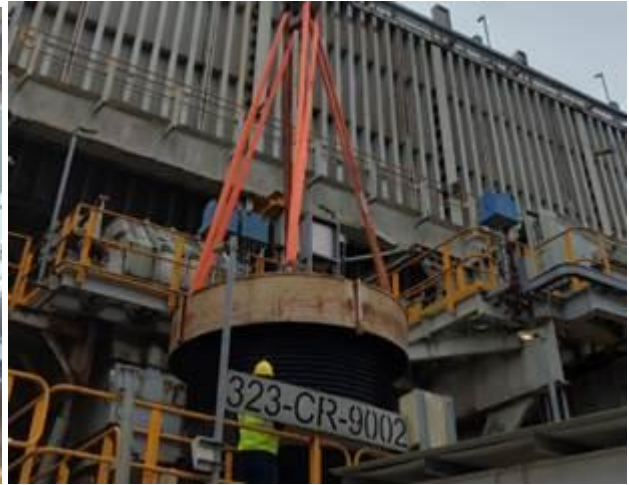
- **323-CR-9002/1 Reemplazo de anillos de ajuste de trituradoras**

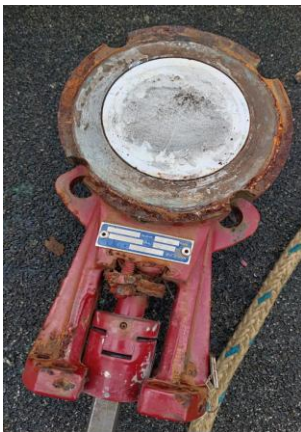
Antes

- Inspección y limpieza de las válvulas de adición de cal en las áreas 333 y 338. Todas las válvulas estaban atascadas con cal.

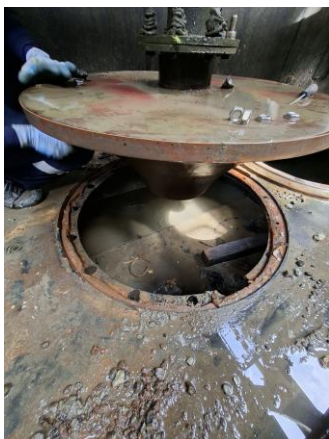
Antes

- Cambio del asiento del sello tipo “dardo” del equipo 332-FT-2008.

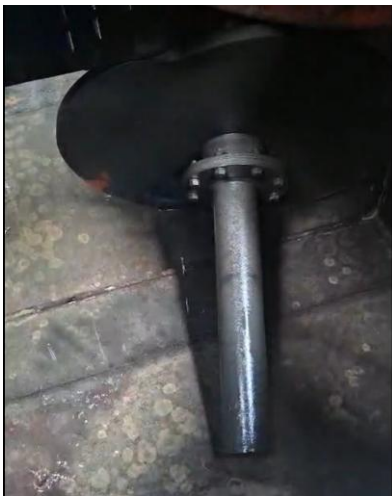
Dardo suelto

- Cambio de asiento tipo dardo del 332-FT-1005.

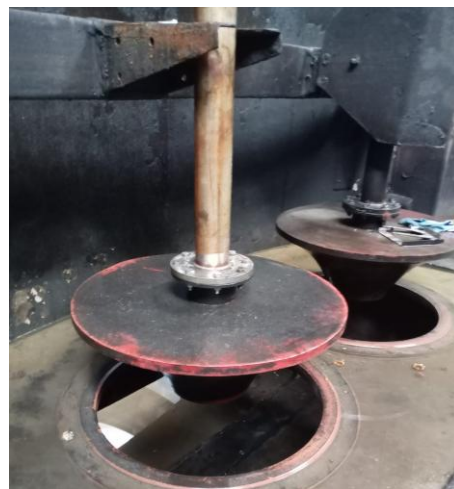
Dardo instalado

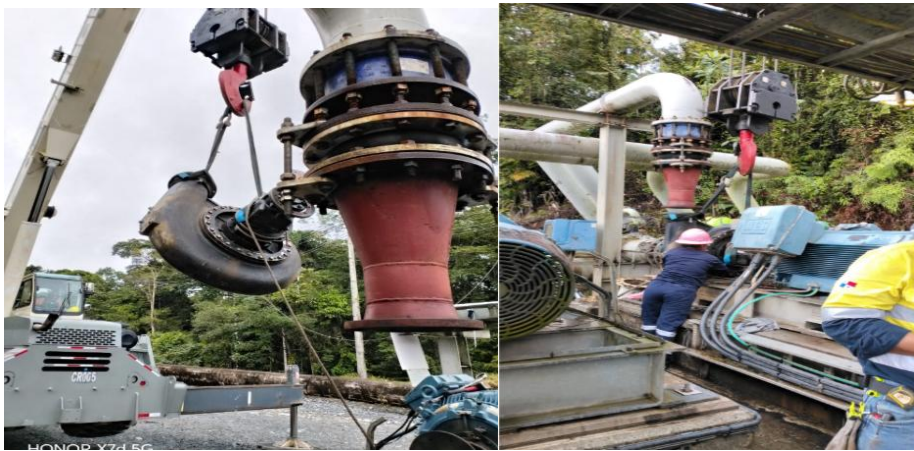
- **821-PP-9116 Verificación y ajuste de componentes del equipo.**

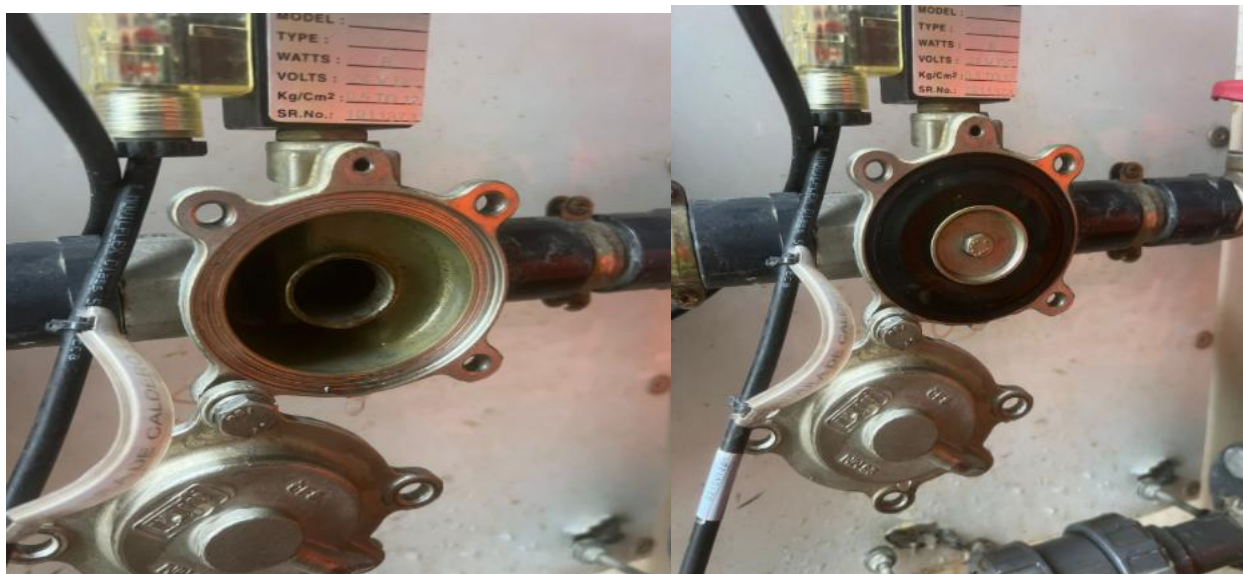
- 821-PO-1001/1002 Reemplazo de válvulas solenoides en las plantas de cal del Estanque 2.

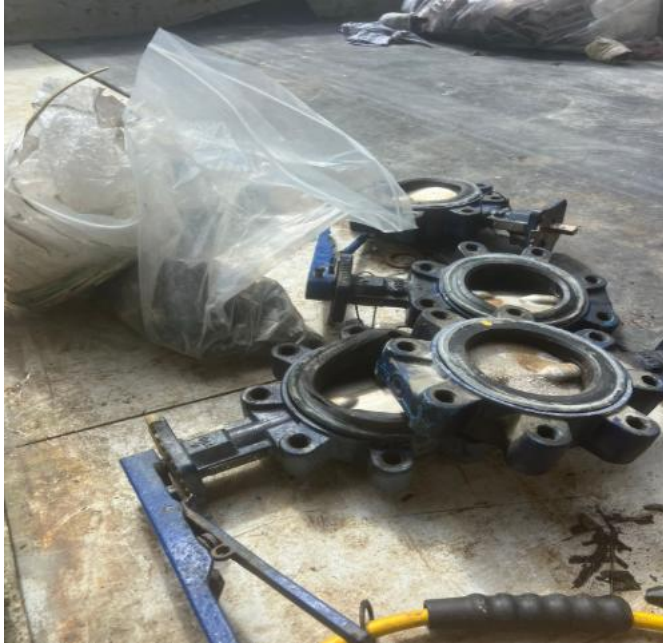
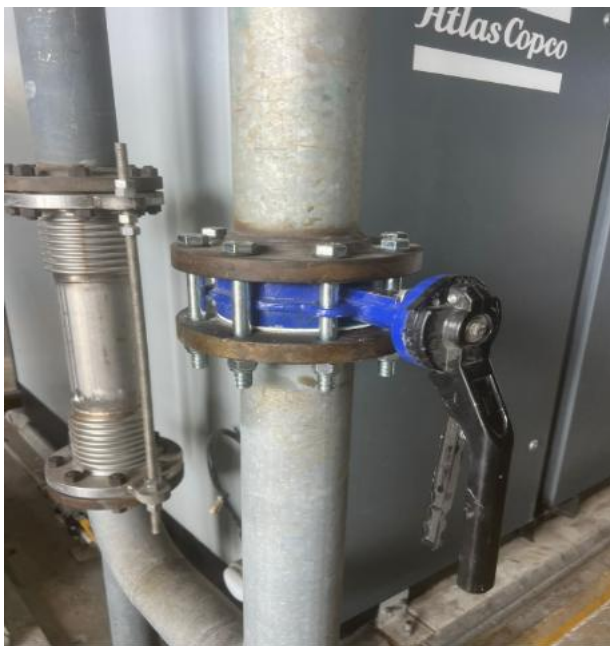
- Reemplazo de la válvula de descarga en todos los compresores área 392.

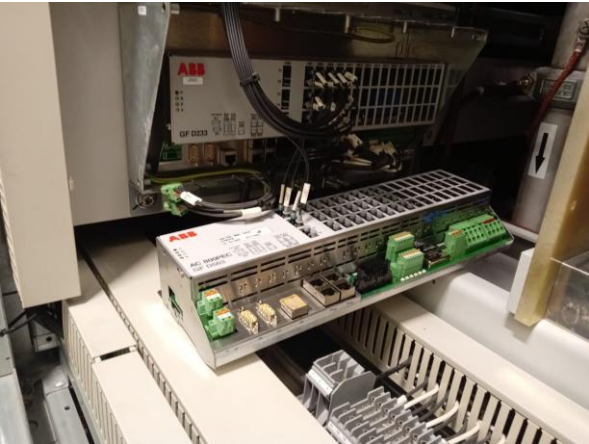
- Cambio de tarjetas LINCC. “trigger card” y “surge arrester”

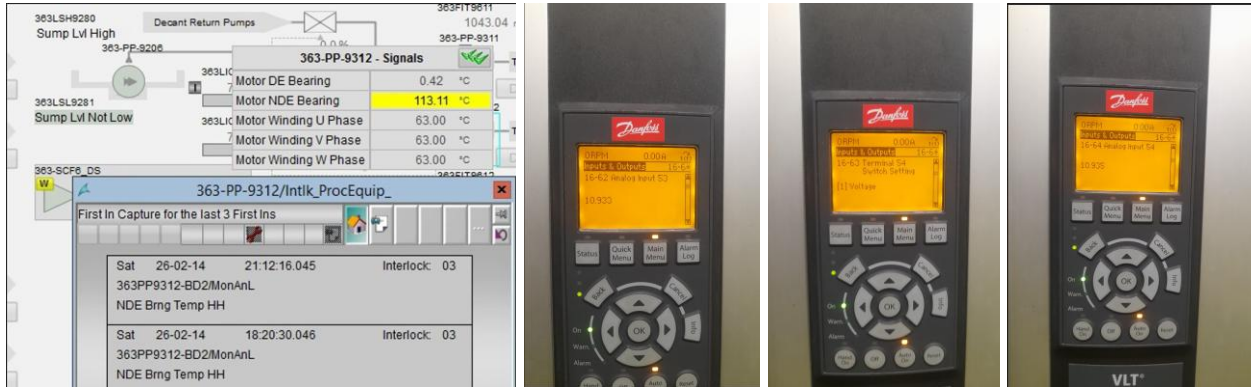
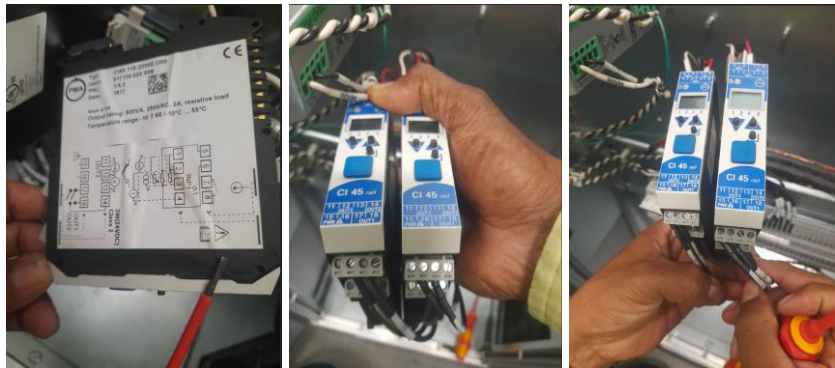
- Inspección a sistema de “RTD” del motor de la bomba 363-PP-9312 del “Las facilidades de manejo de área ”

363-PP-9312 - Signals	
Motor DE Bearing	26.98 °C
Motor NDE Bearing	30.96 °C
Motor Winding U Phase	31.00 °C
Motor Winding V Phase	30.00 °C
Motor Winding W Phase	30.00 °C

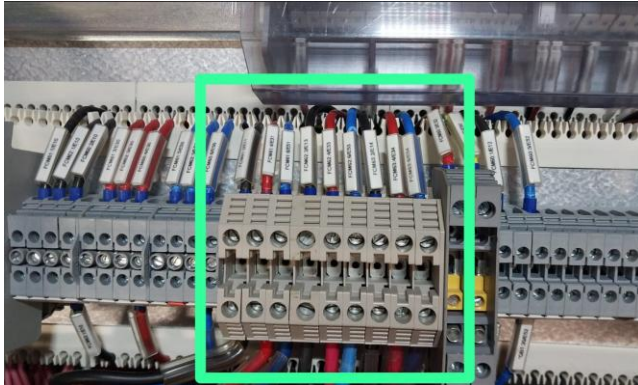
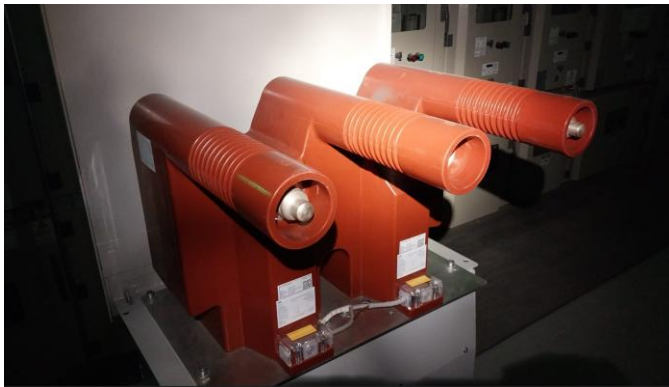
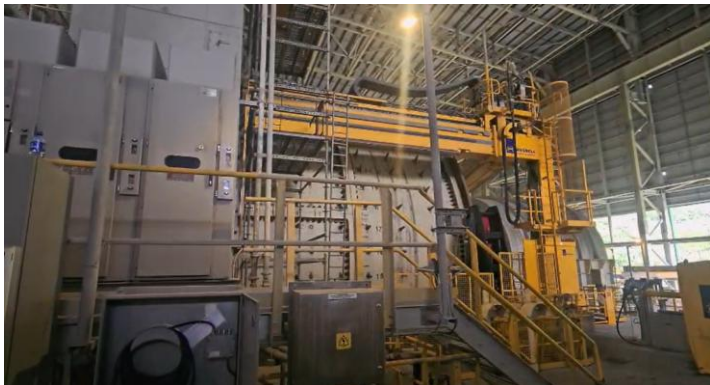
- Se detecta problema en el arranque de Sag 3, por falta del valor de voltage de una fase.

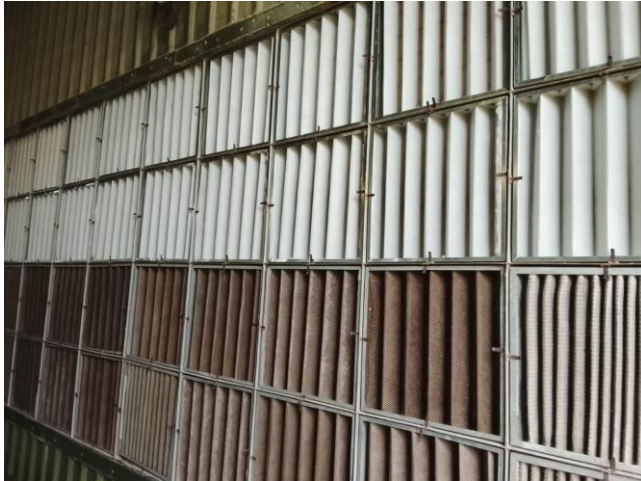
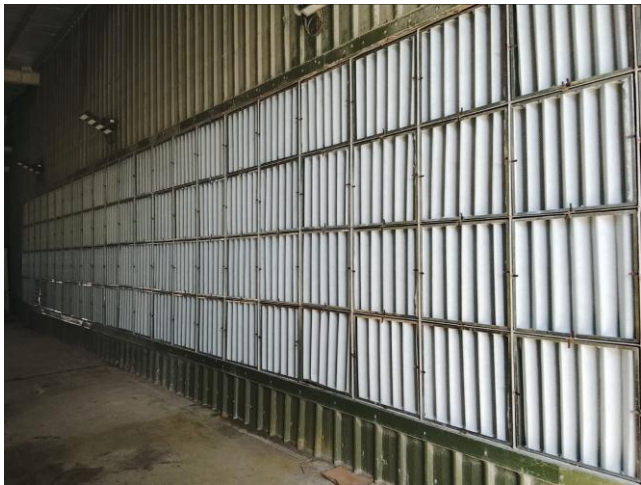
- 
- **Reemplazo de filtros de pared del cuarto de media tensión de alimentación de aire a cuarto de variadores de la subestación 314-SUB-9001.**

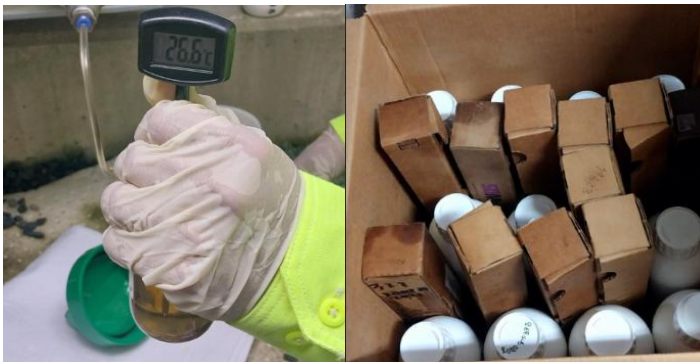
- Toma de muestras de aceite dieléctrico de Transformadores de potencia para análisis en laboratorio externo

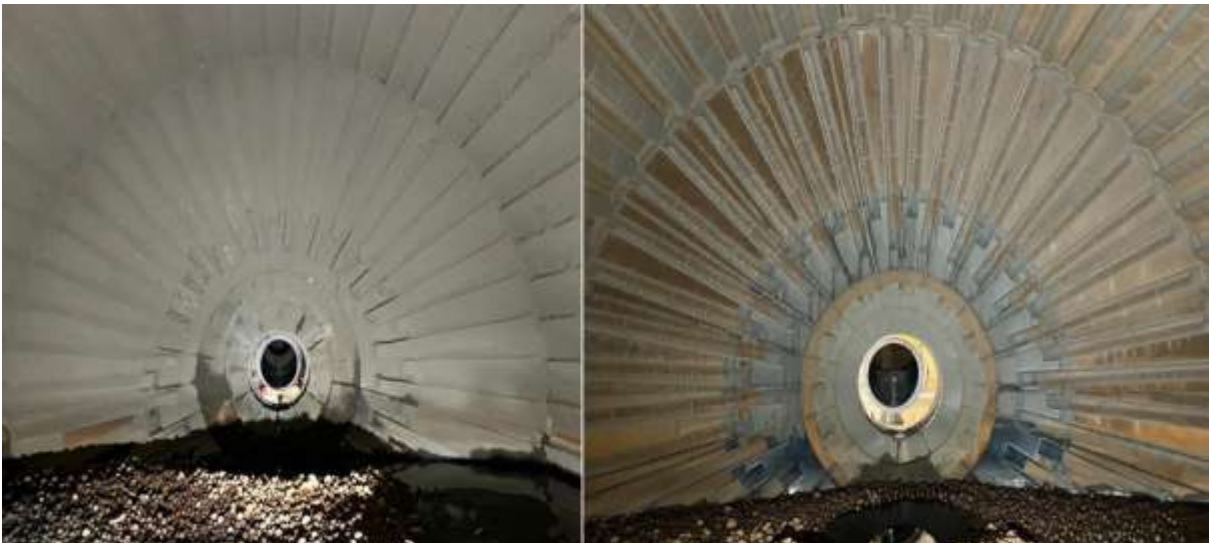
En febrero, se llevó a cabo una inspección en el molino de bolas 05 y el molino de bolas 06 como parte del reinicio del tren de molienda 3, con el objetivo de verificar el estado actual de los revestimientos de cada molino.

Esta evaluación se produce tras más de dos años fuera de servicio, durante los cuales el equipo permaneció en condiciones de conservación y mantenimiento como parte de la fase de conservación de CP. La inspección incluyó tanto una evaluación visual como la realización de escaneos 3D, lo que permitirá una evaluación más detallada y profunda del estado de los revestimientos una vez que los datos del escaneo hayan sido procesados por completo.

*Ilustración 31 3D Scan de los molinos de bolas 5 y 6.*

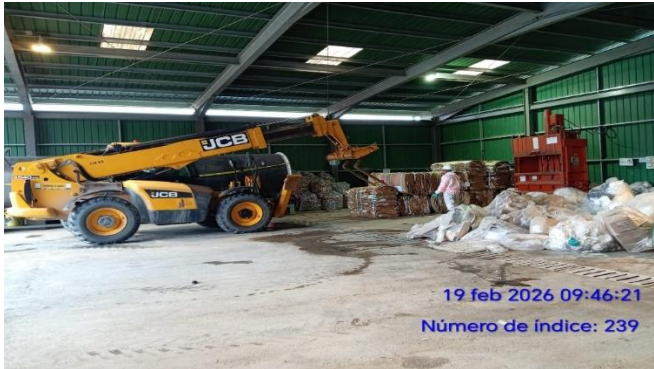
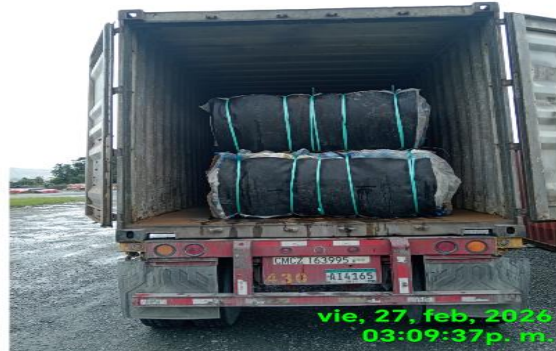
- Compactación de desechos, se hace reporte que las áreas no están segregando de manera adecuada sus desechos ya que dentro de las cajas de cartón para compactar están llegando desechos industriales de hierro.

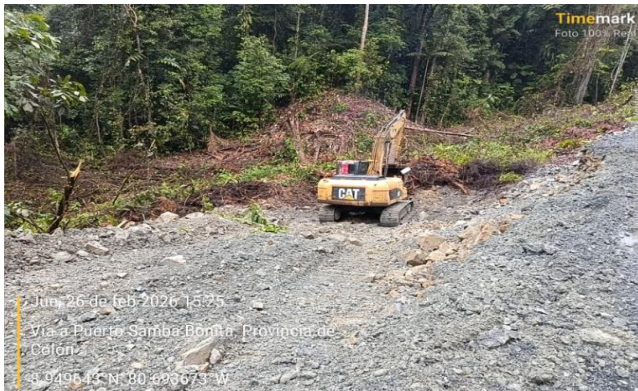
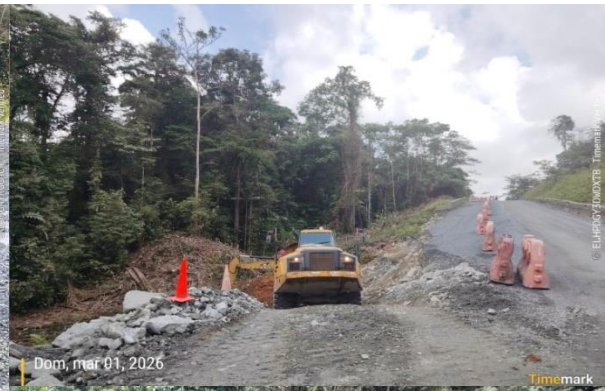
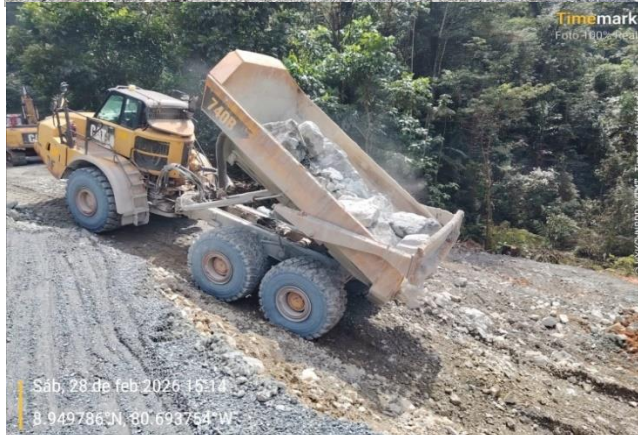
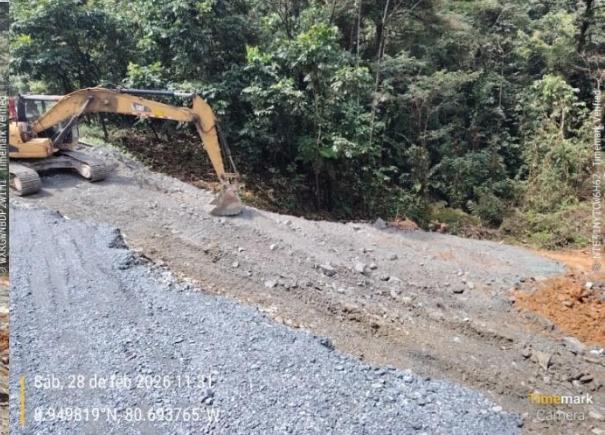
Imágenes del área afectada

En el kilómetro 9 de la vía Coastal Road se presenta una falla hidráulica severa que ha provocado la socavación del borde de la vía, comprometiendo la estabilidad de la estructura vial y generando una condición de alto riesgo para la circulación vehicular.

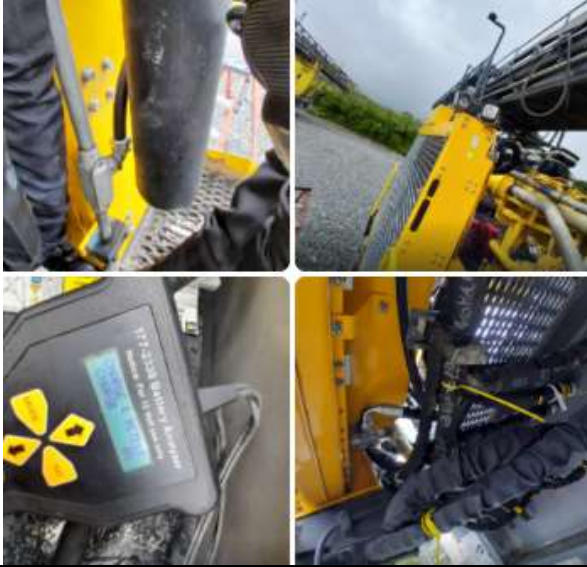
**DRO21.** Avances en sistema de lubricación

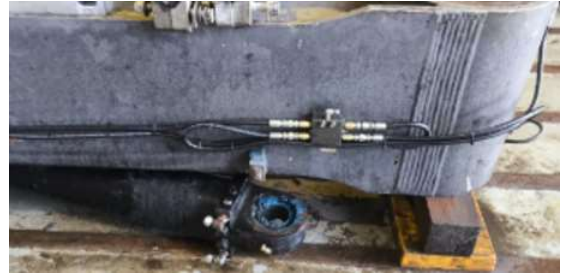
**SHE05.** Inspección y Pruebas finales

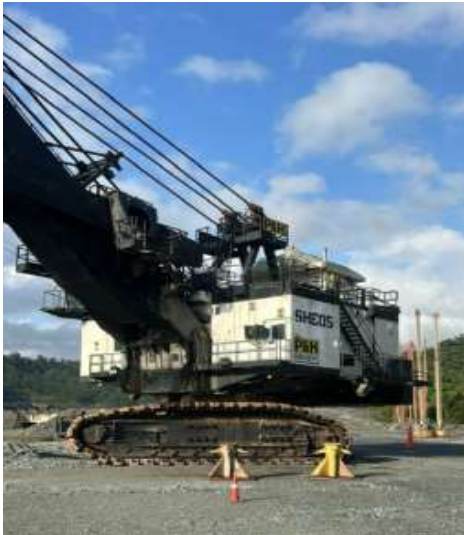
**SHE01.** Control Dimensional reducciones

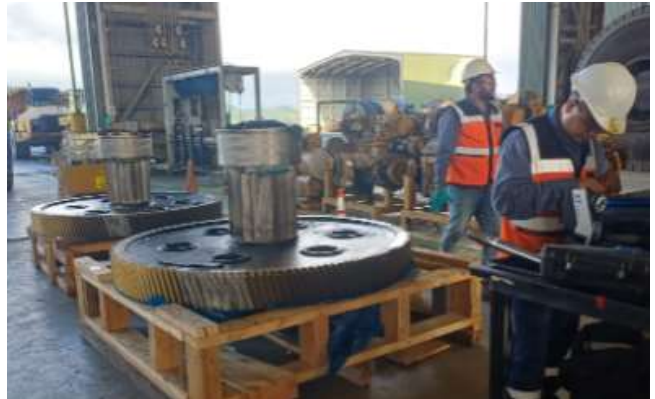
**SHE01.** Desmontaje de Cables de levante para reparación de transmisión de hoist

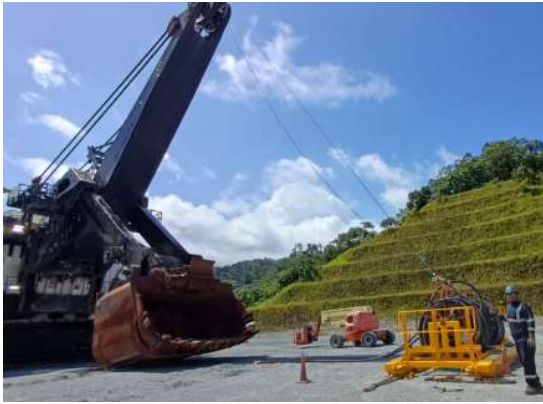
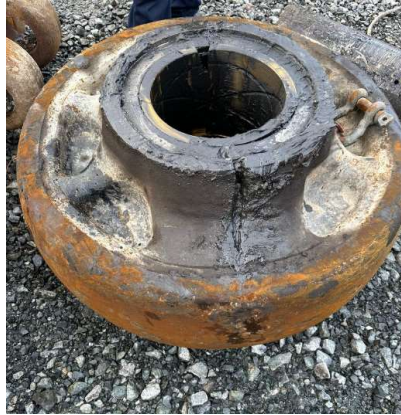
**SHE05.** Desmontaje e instalación de rueda idler posterior LH y Cables de Levante

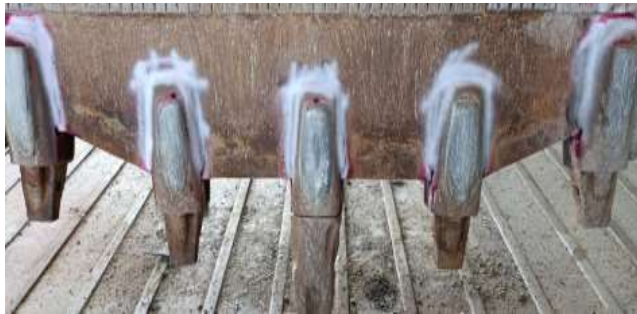
**EXL107.** Pruebas de NDT de bucket para entrega de equipo.

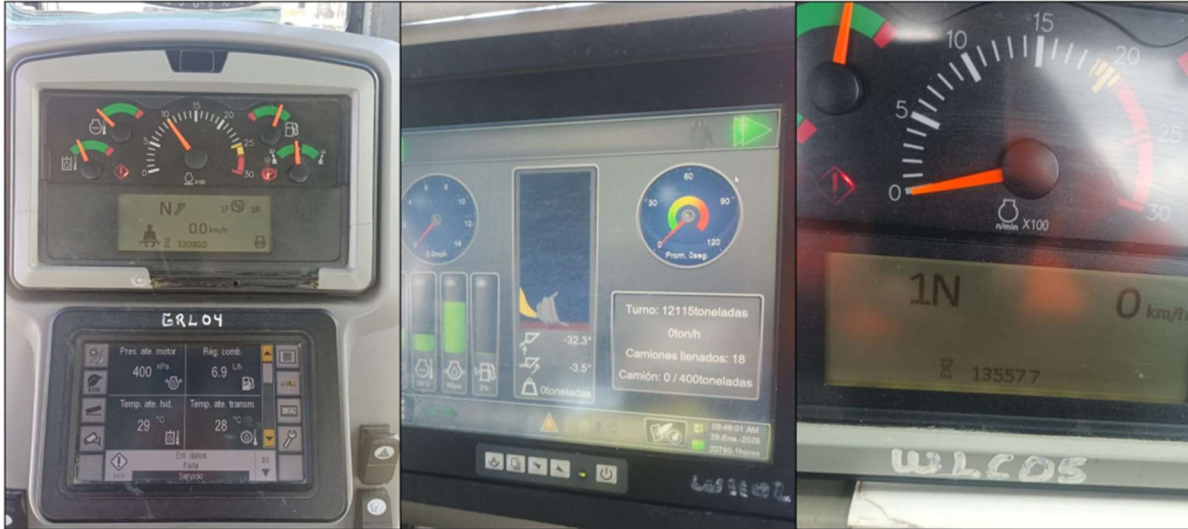
WLL001– WLC005 – GRL004. Inspección de equipos operando para actividades de preservación.

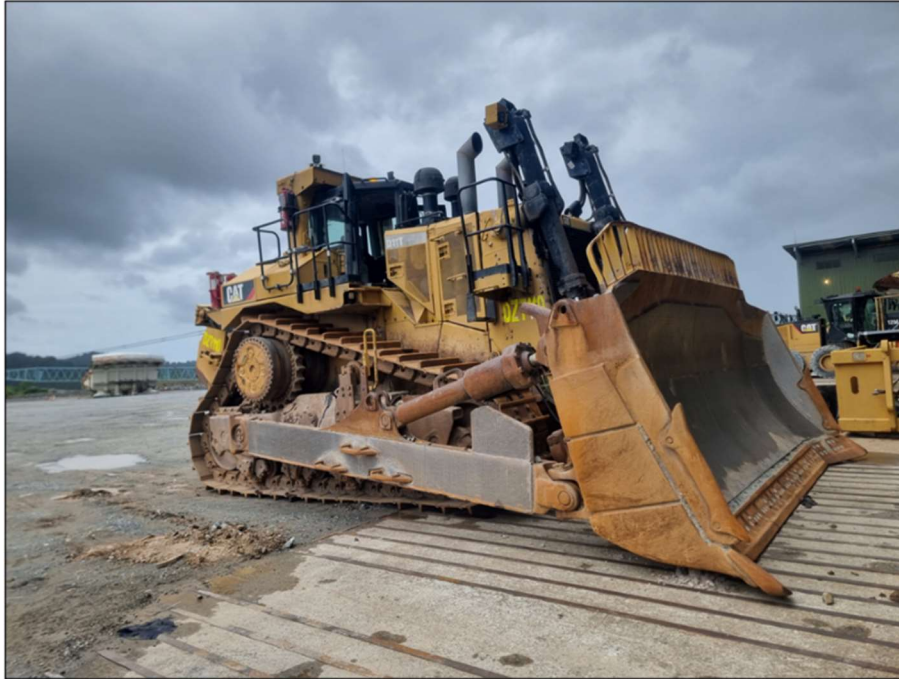
DZT110. Mantenimiento Preventivo – PM1 + Screens

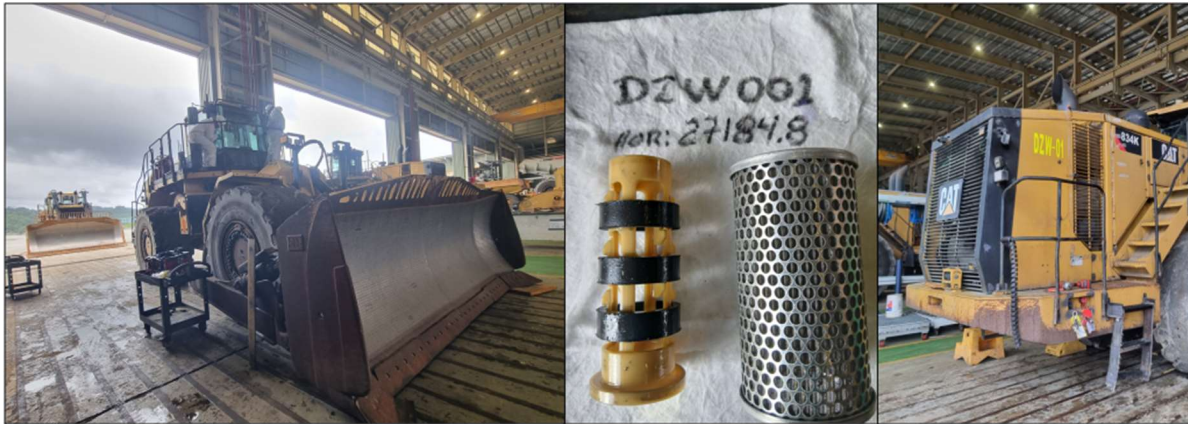
DZW001. PMO

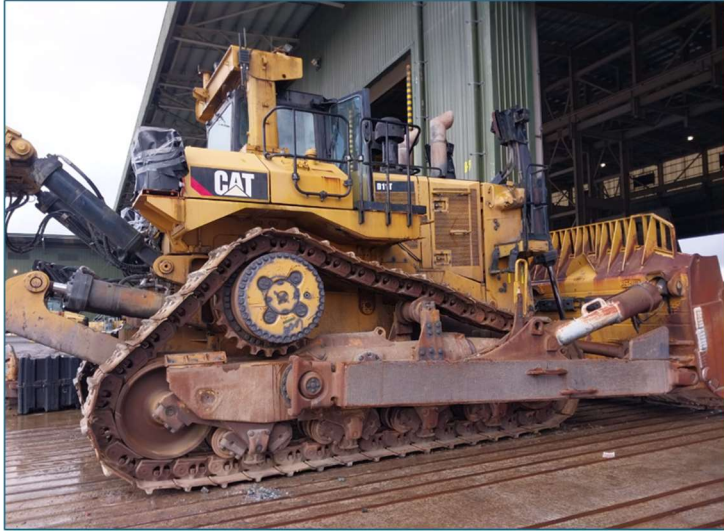
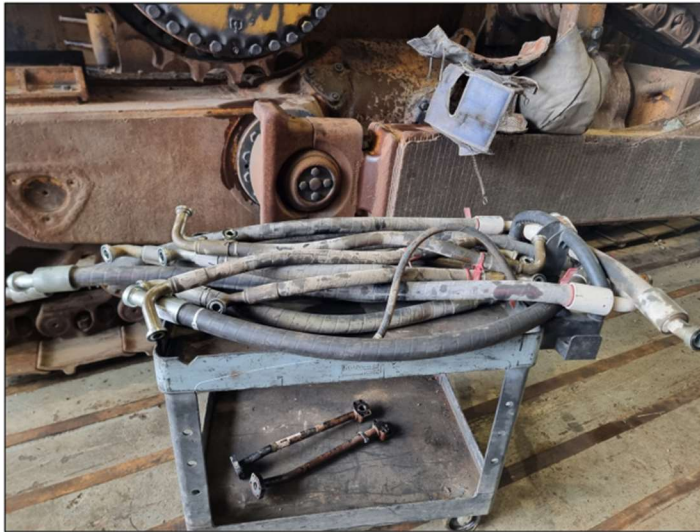
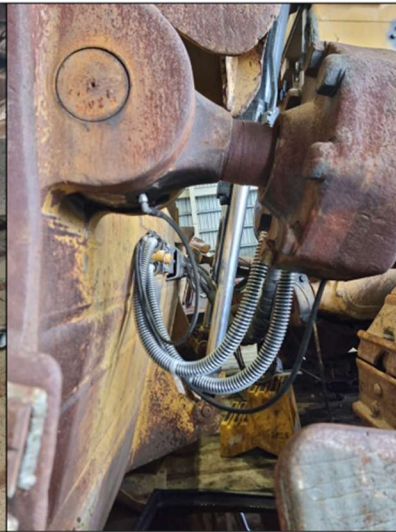
DZT111. PM0 + Reemplazo de líneas hidráulicas + Prueba operacionales

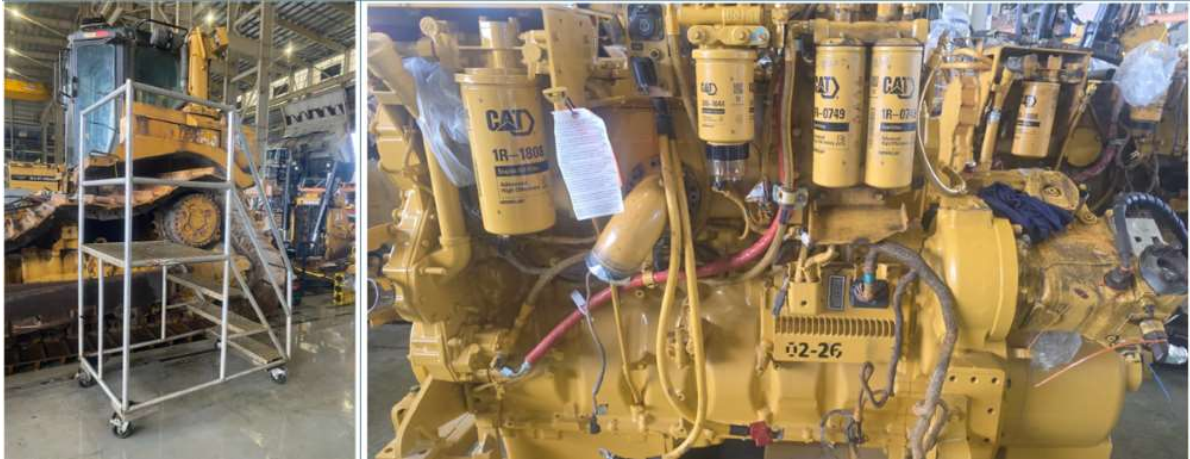
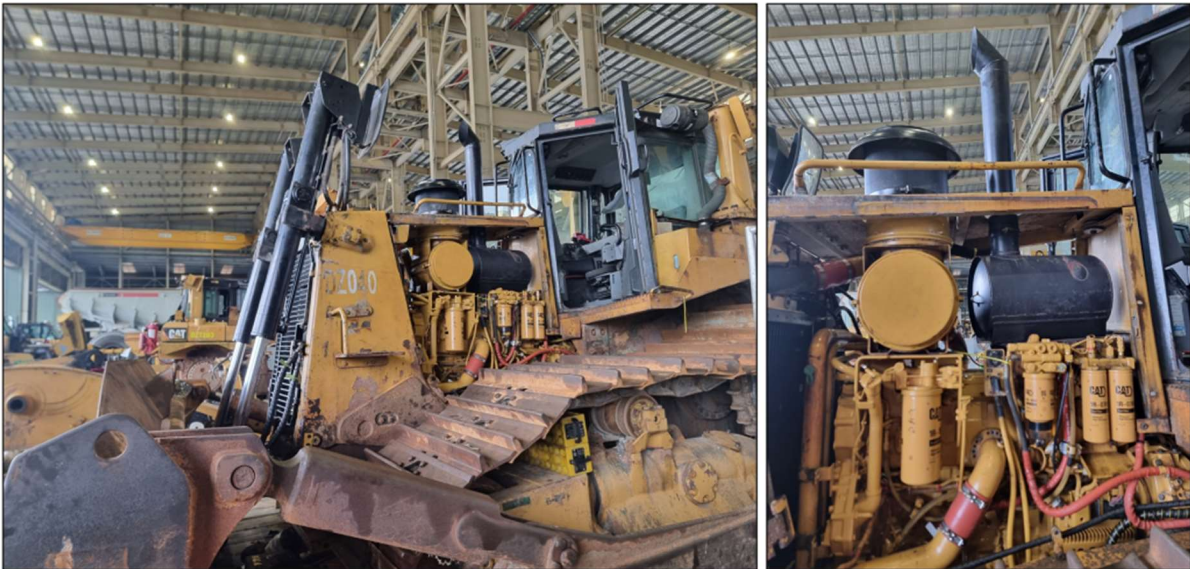
DZ040. Reemplazo de Motor y Convertidor
