**COBRE PANAMÁ**

PLAN DE PRESERVACIÓN Y GESTIÓN  
SEGURA

INFORME MENSUAL DE  
IMPLEMENTACIÓN DE LAS ACTIVIDADES  
AUTORIZADAS

FEBRERO 2026

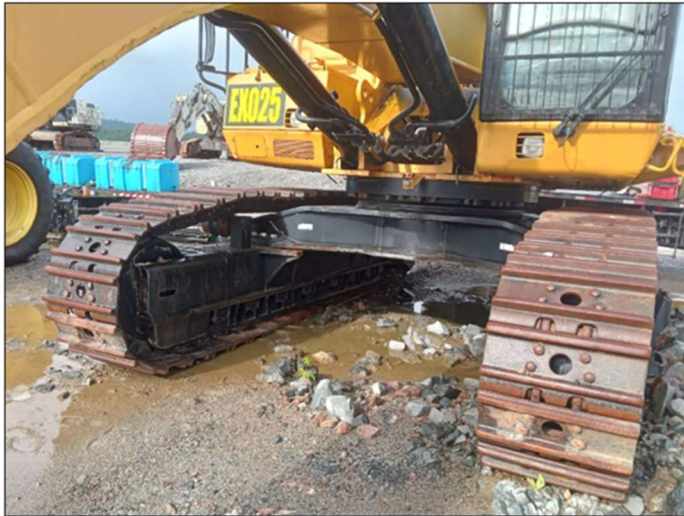
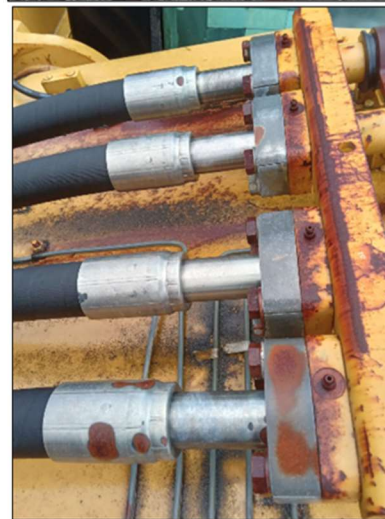
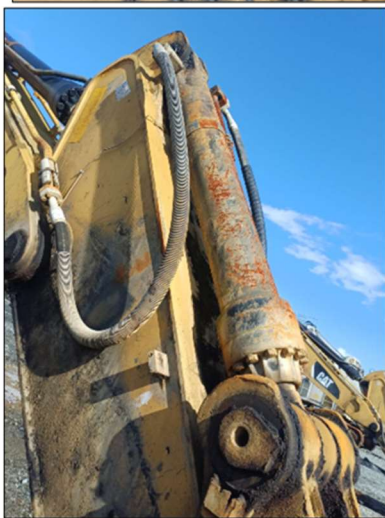
EX023 – EX025. Inspección y levantamiento para ensamble.

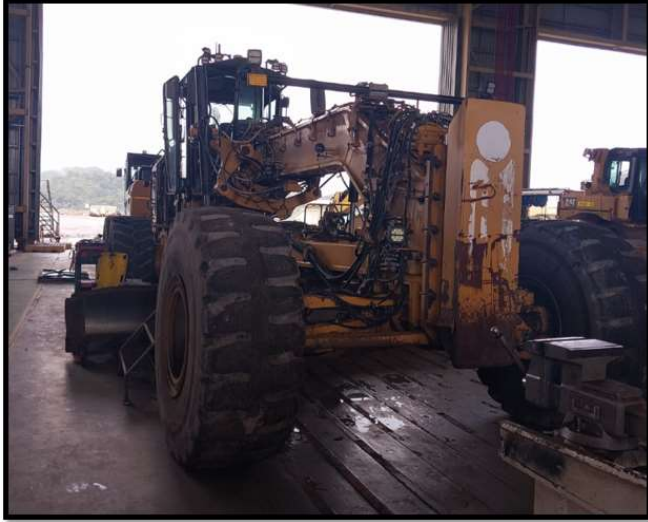
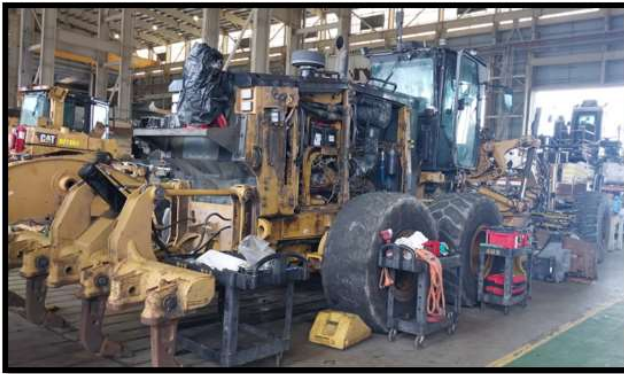
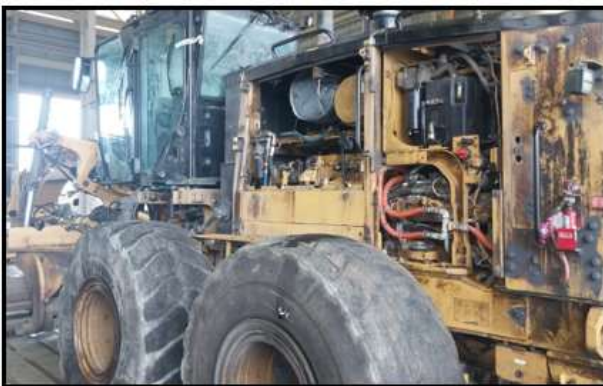
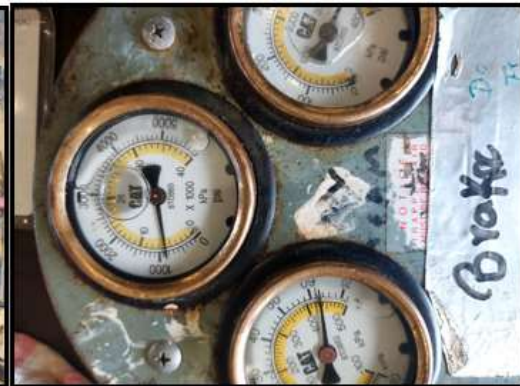
GRL001. Mantenimiento PMO

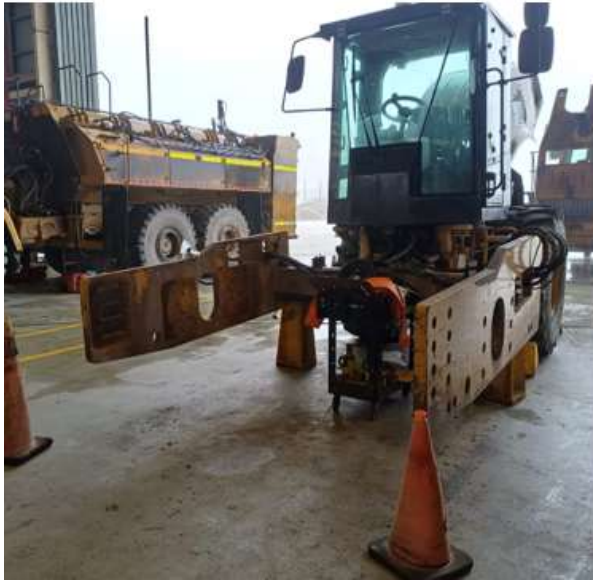
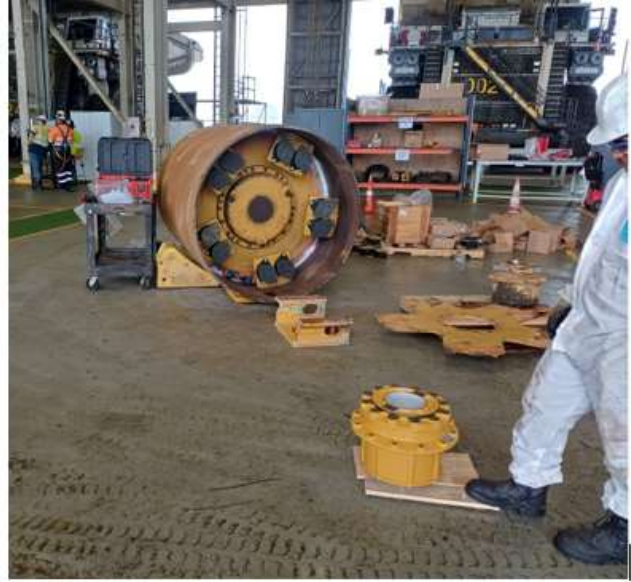
### COM003. Reparación tambor

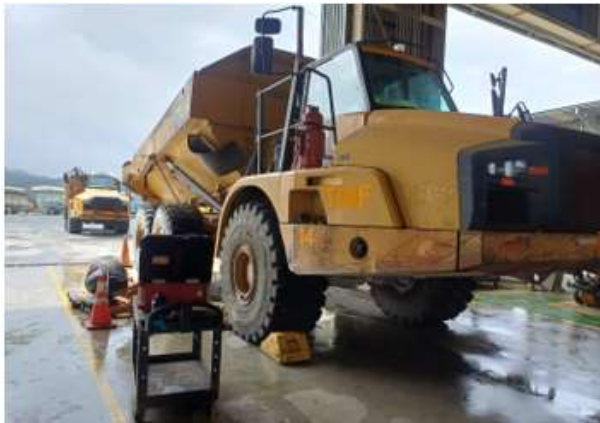
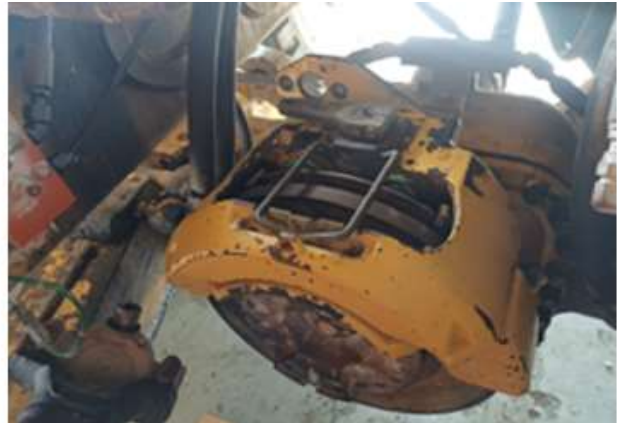
### DTA014. Reparación freno de parqueo

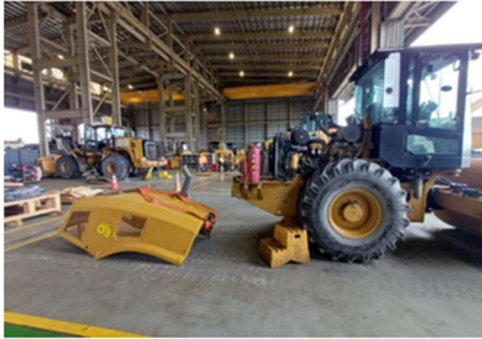
COM003. Reparación capó

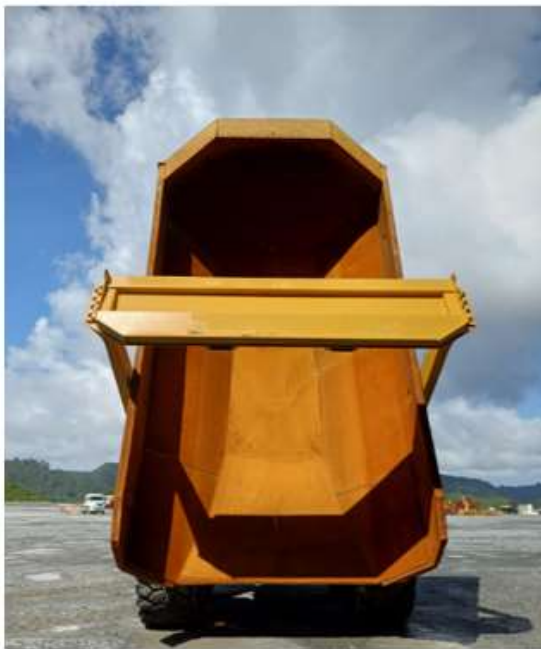
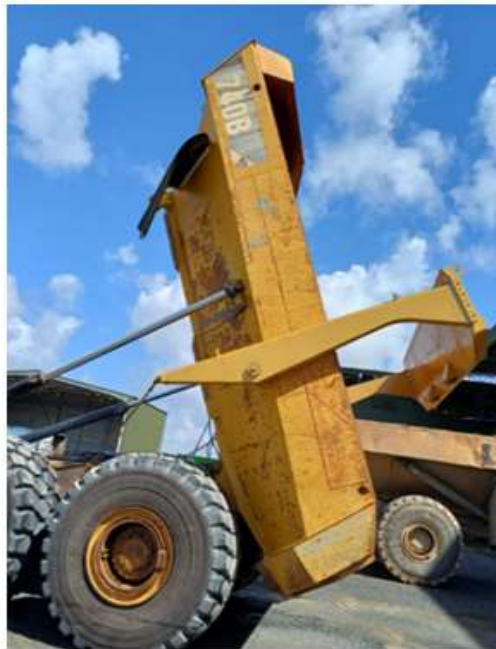
DTA311. Instalación Tail Gate

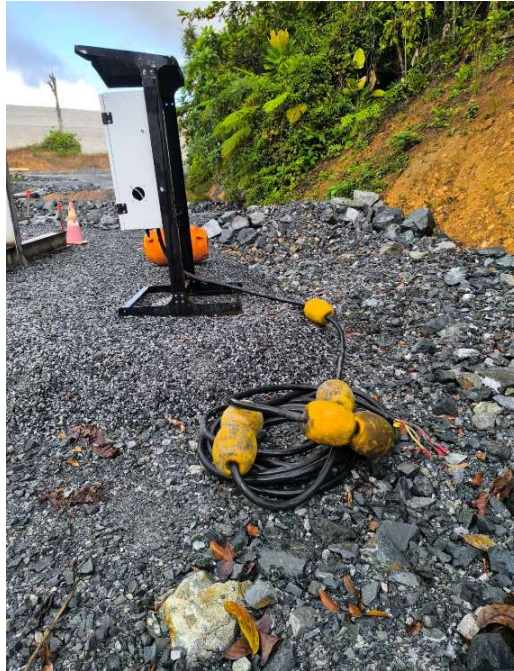
**Bombas J604.** Conexiones de bombas en mina e IMR

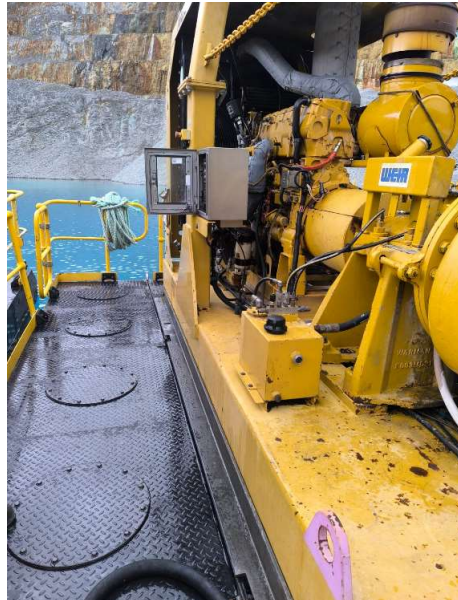
**Sumidero Botija.** Revisiones diarias a bombas diésel en nivel -75 -90 y botaderos para mantener sus condiciones operativas

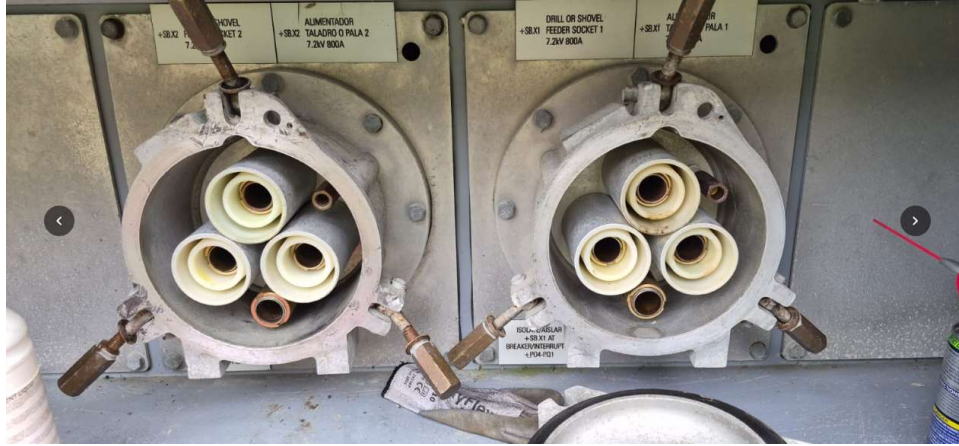
Subestaciones Media tensión. Mantenimiento de subestaciones 2, 6 y 7

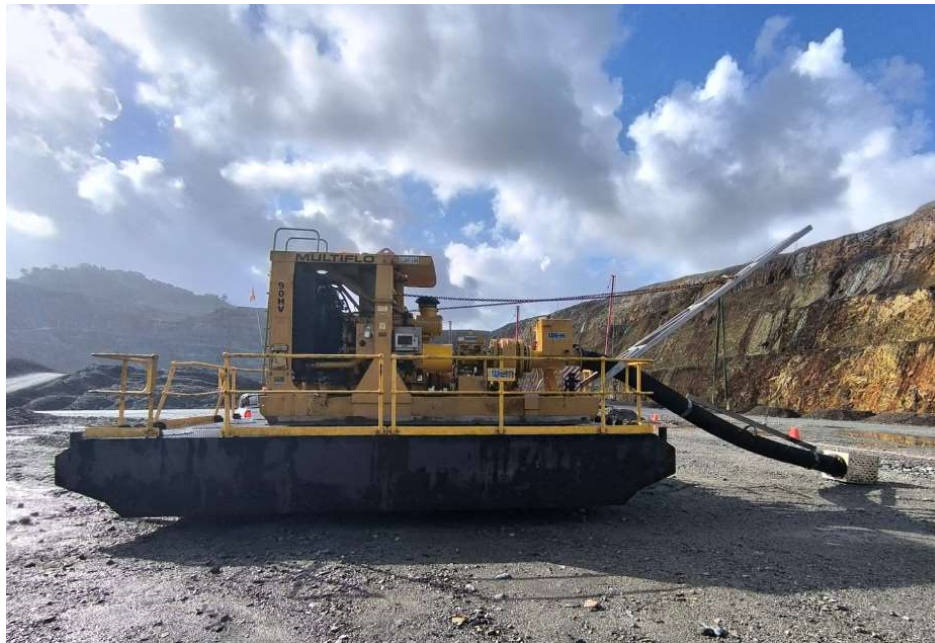
DWP007. Armado de Bomba y puesta en marcha

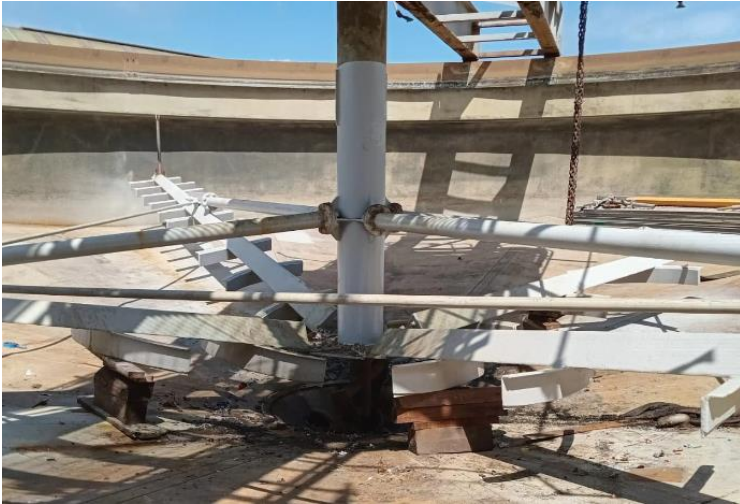
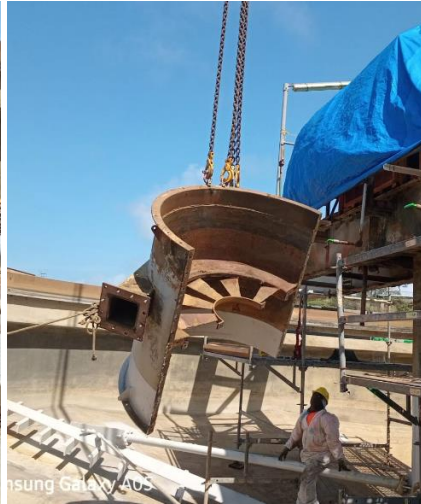
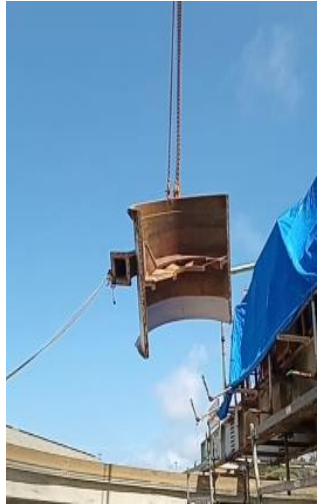
## Trabajos de pintura anticorrosivo en El cono del Espesador

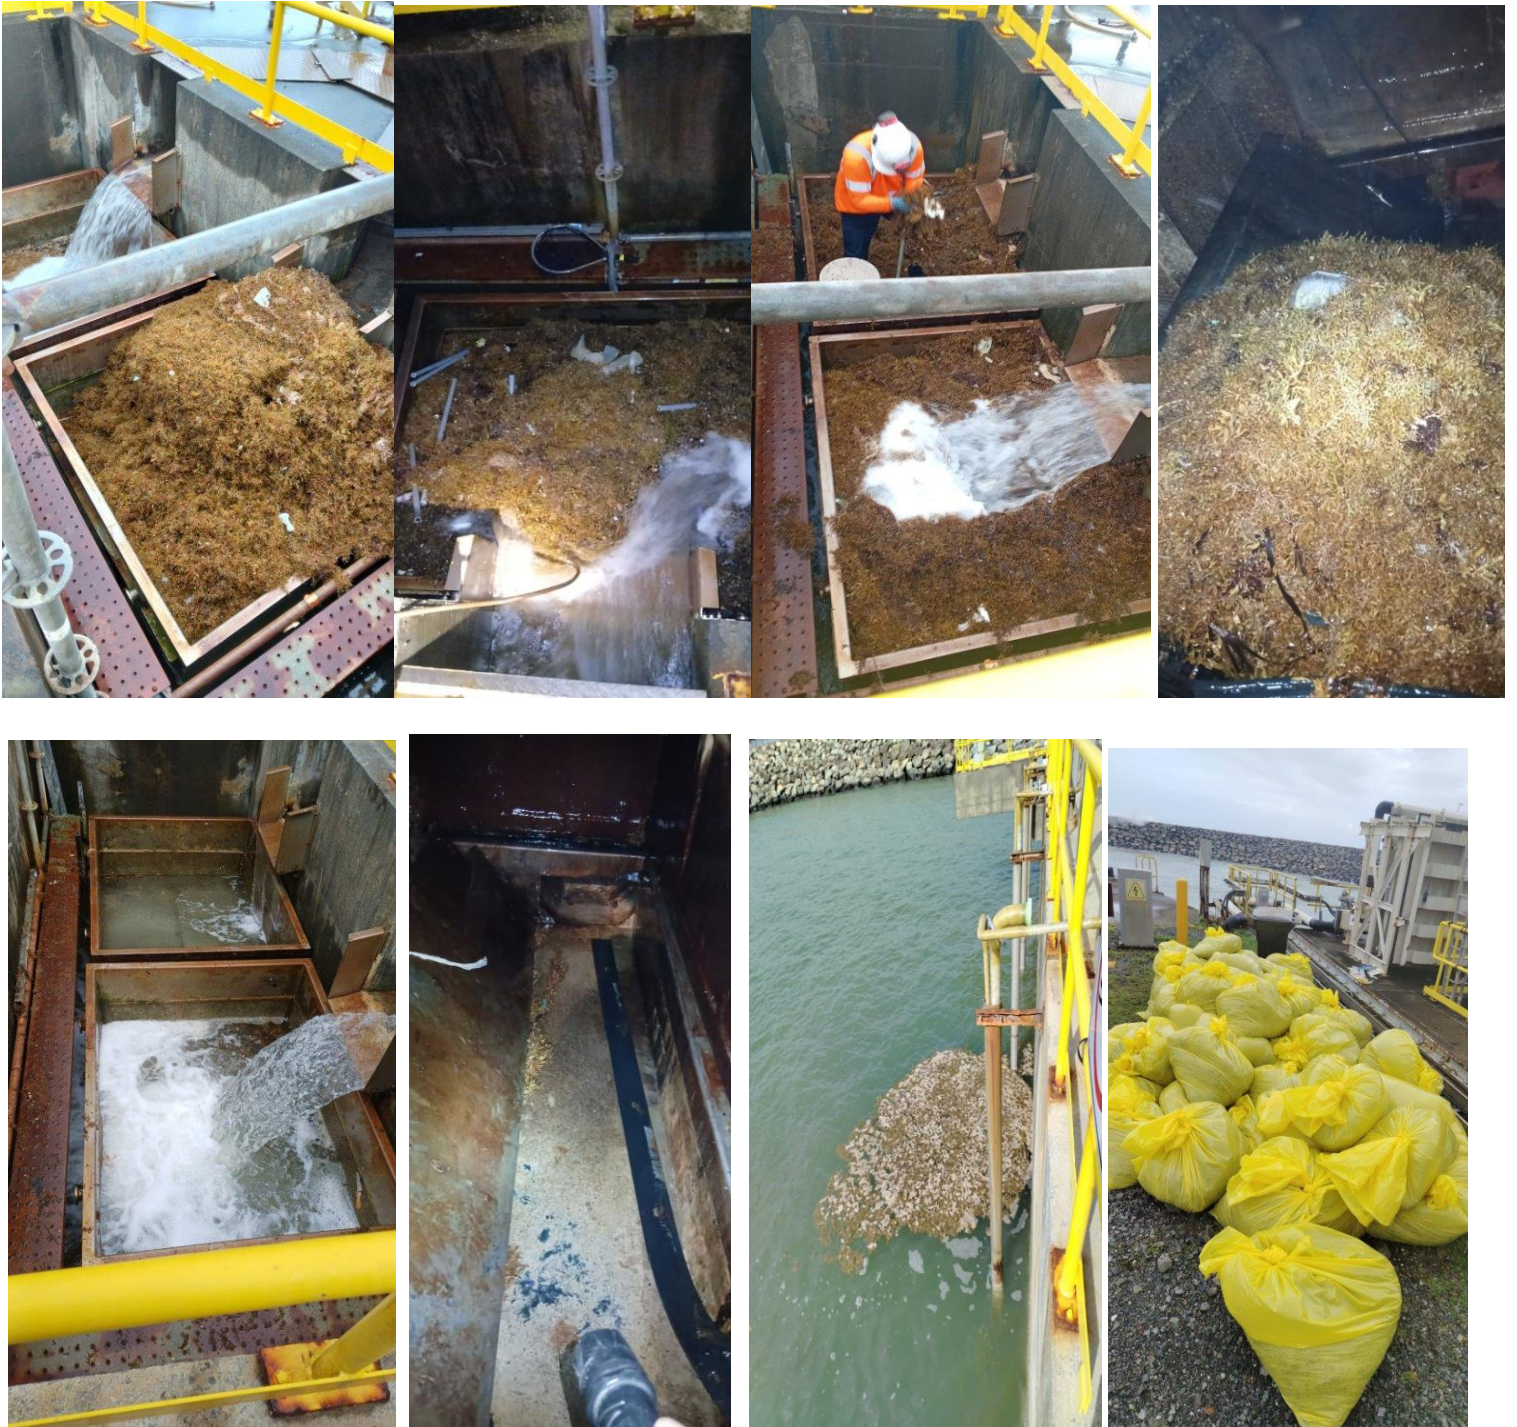
Apoyo al personal de ambiente en la limpieza del sargazo en el área de las canastas de la entrada de agua de mar.

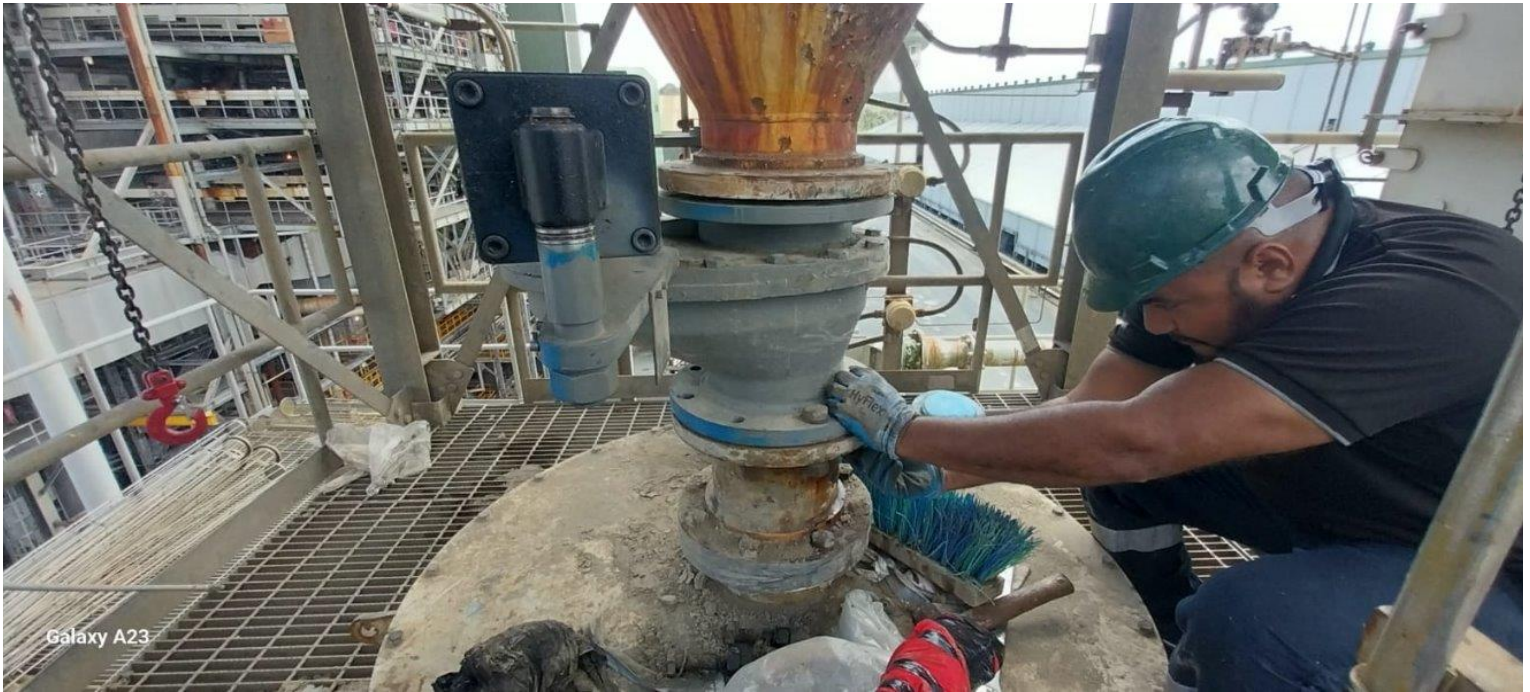
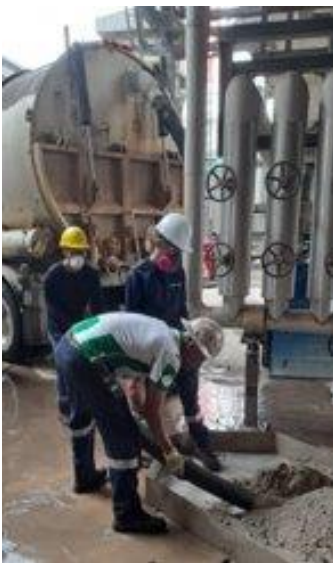
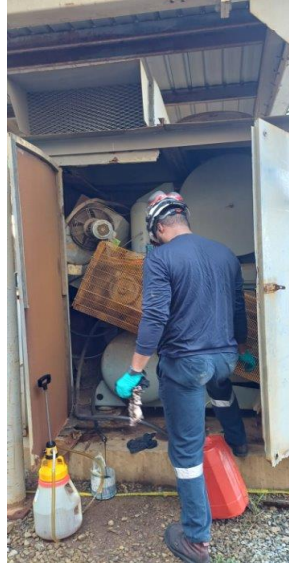
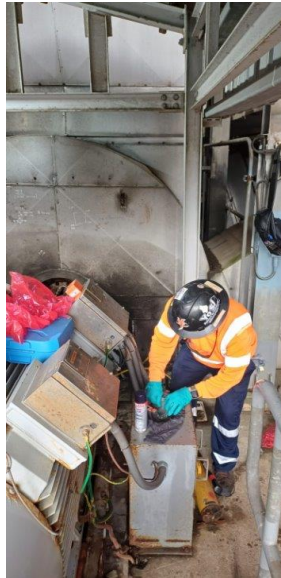
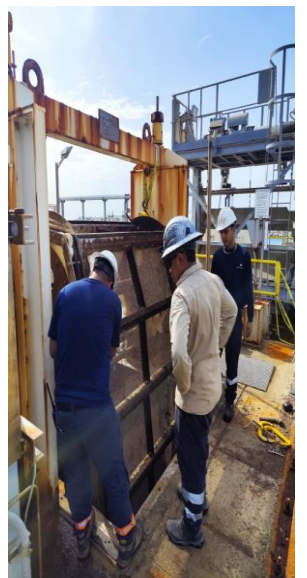
## Trabajos de mantenimiento y preservación Unidad 1

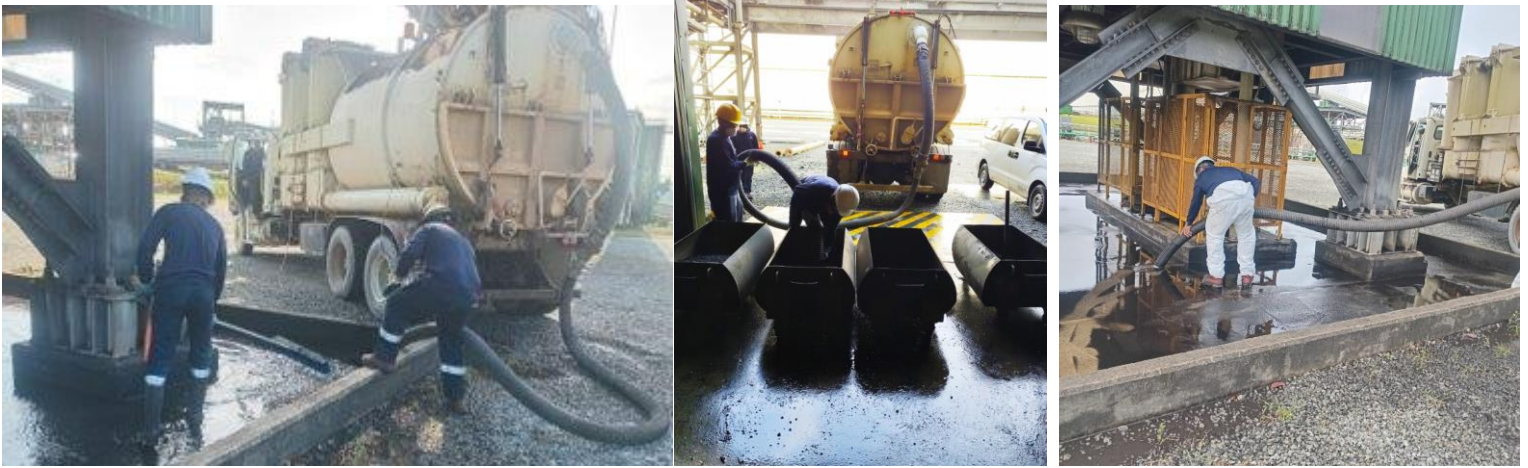
## Mantenimiento y Preservación de Tinas de Contención

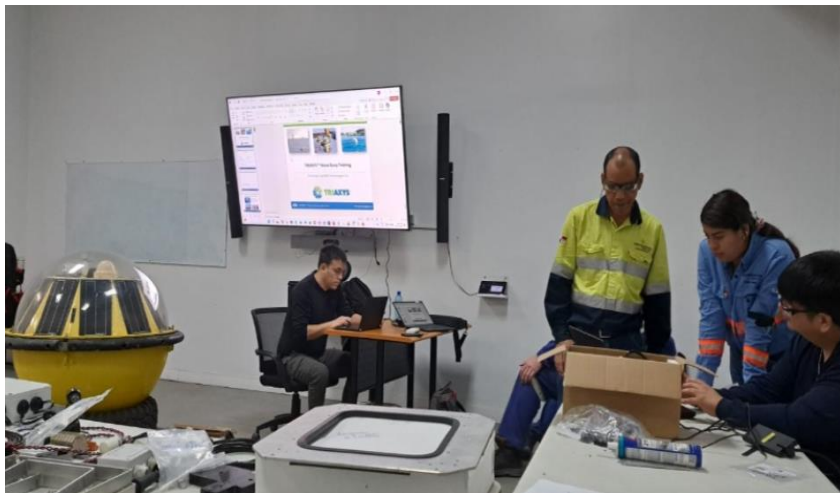
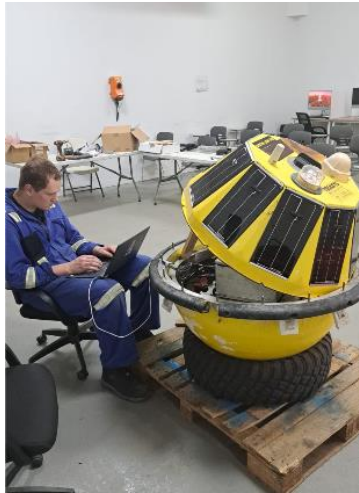
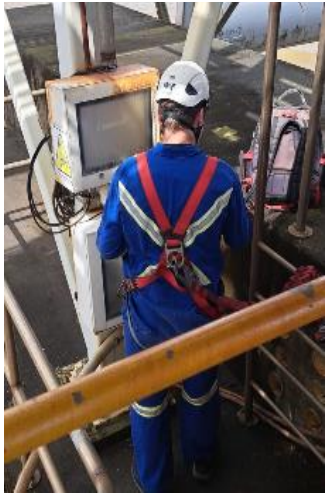
**Mantenimiento y Reparación a las boyas del clima**

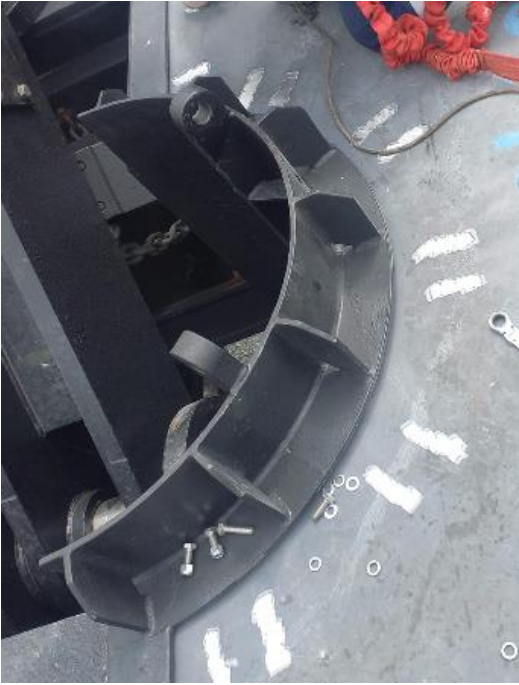
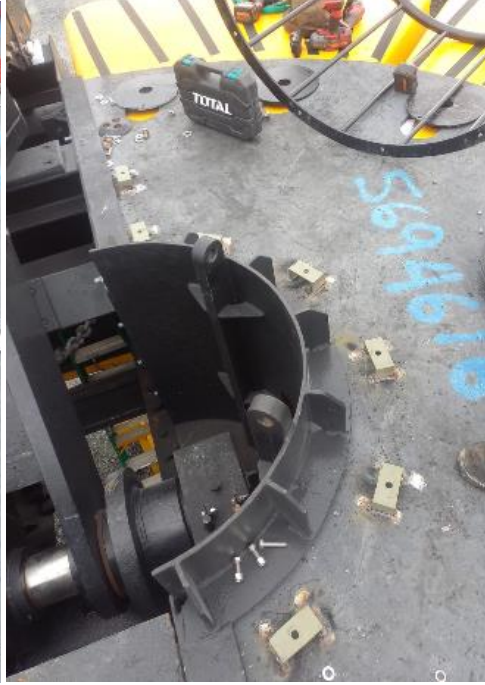
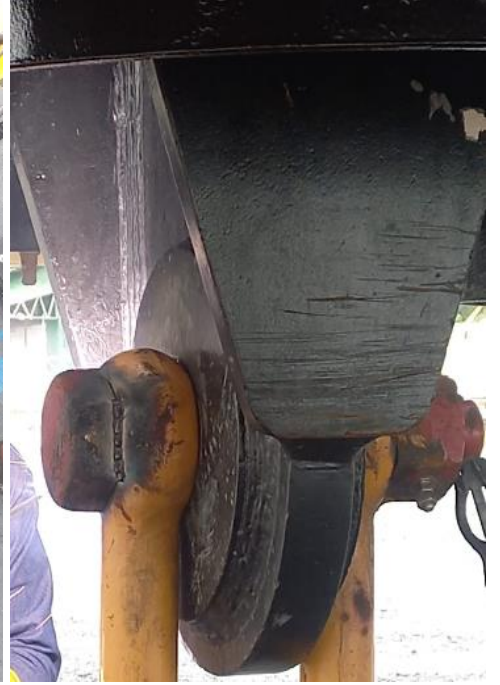
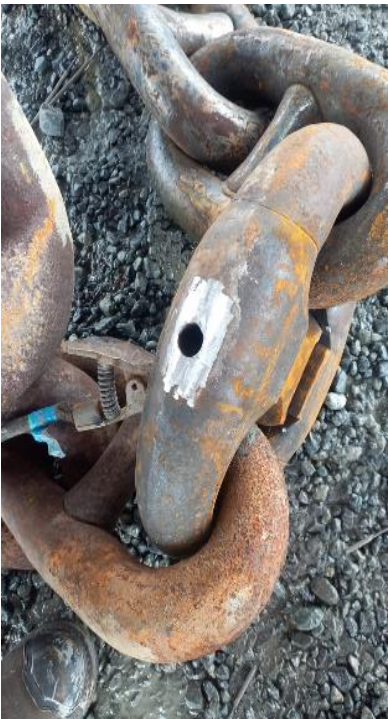
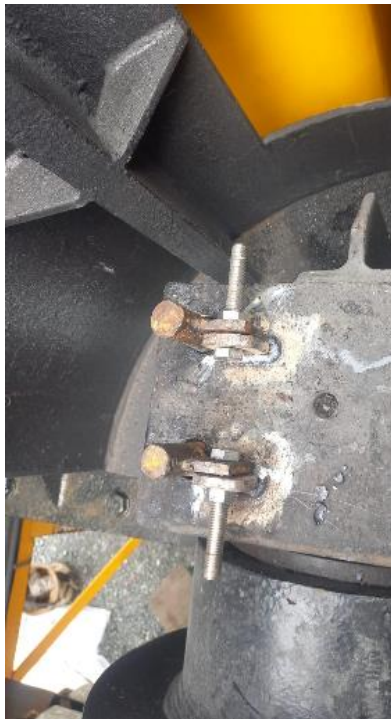
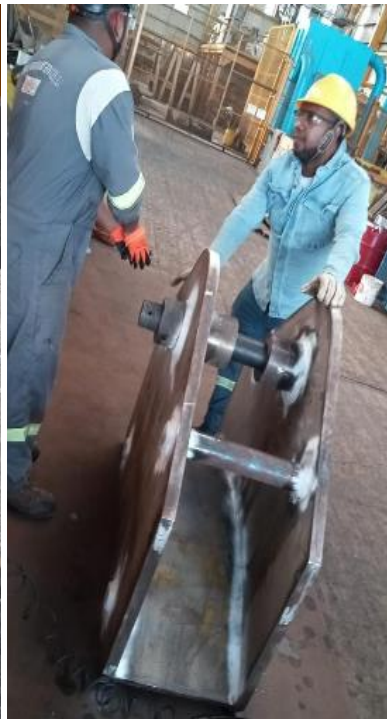
**Reparación de Boyas 5 y 6**

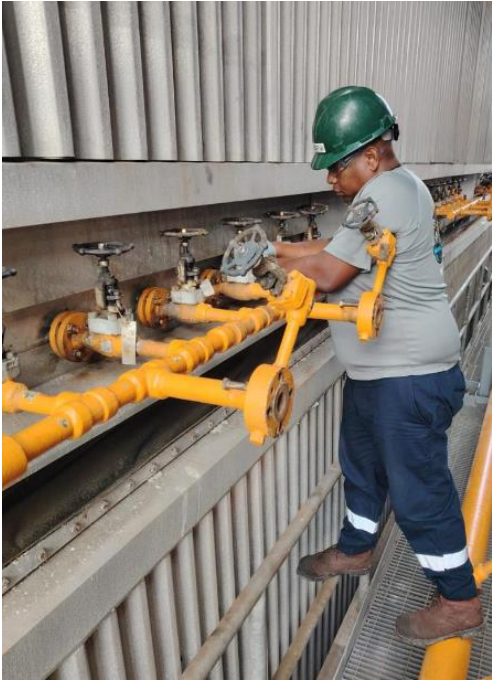
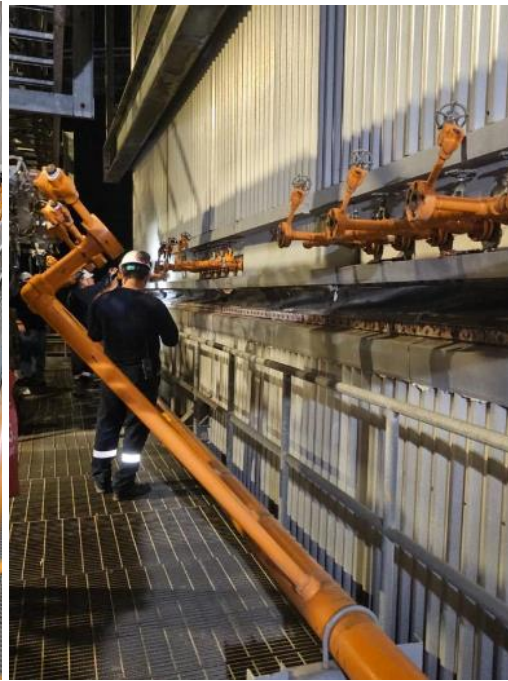
## Limpieza en líneas de inyección de amoníaco en SCR

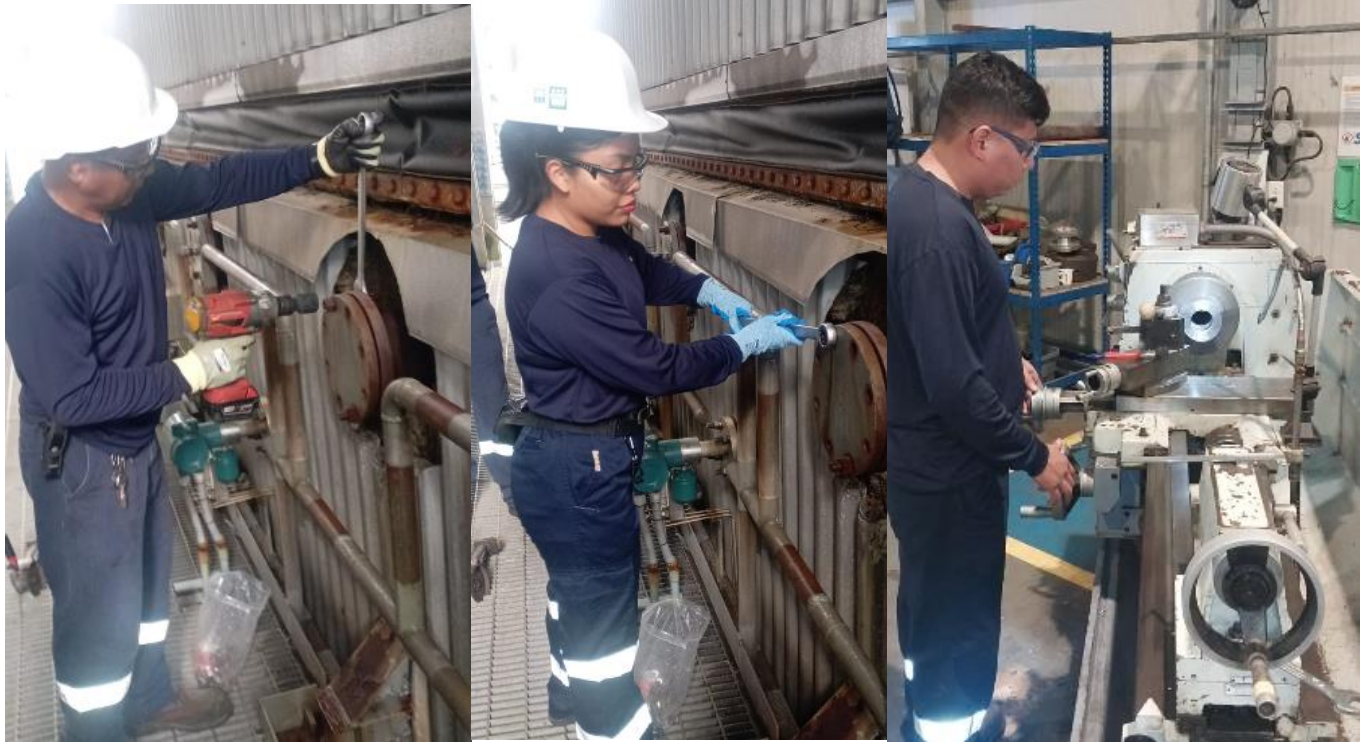
## Trabajos y Fabricación de Elementos para evitar filtración de agua en la toma muestra

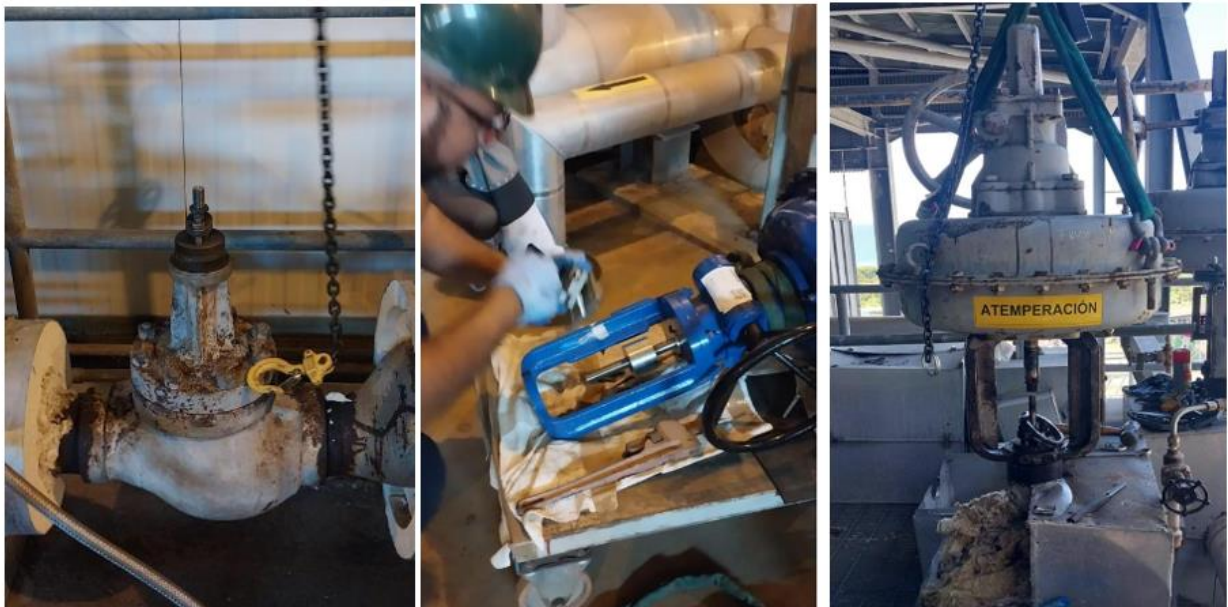
## Reemplazo en Válvulas de Atemperación U1

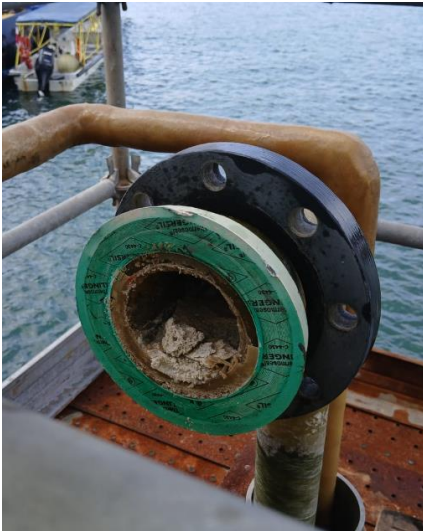
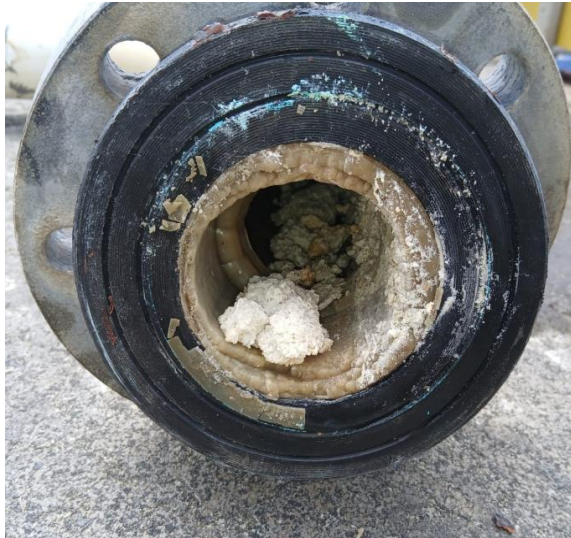
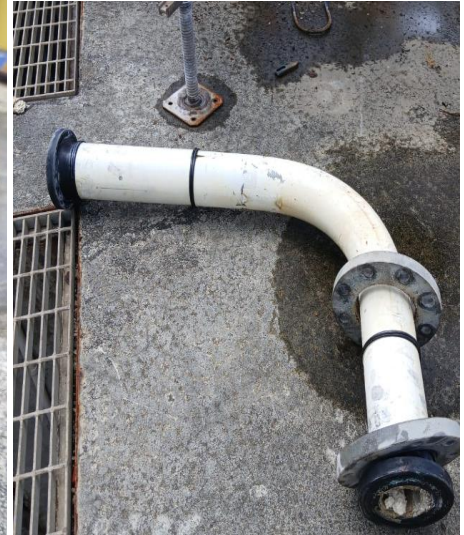
## Limpeza tuberías del sistema de Electroclorinación

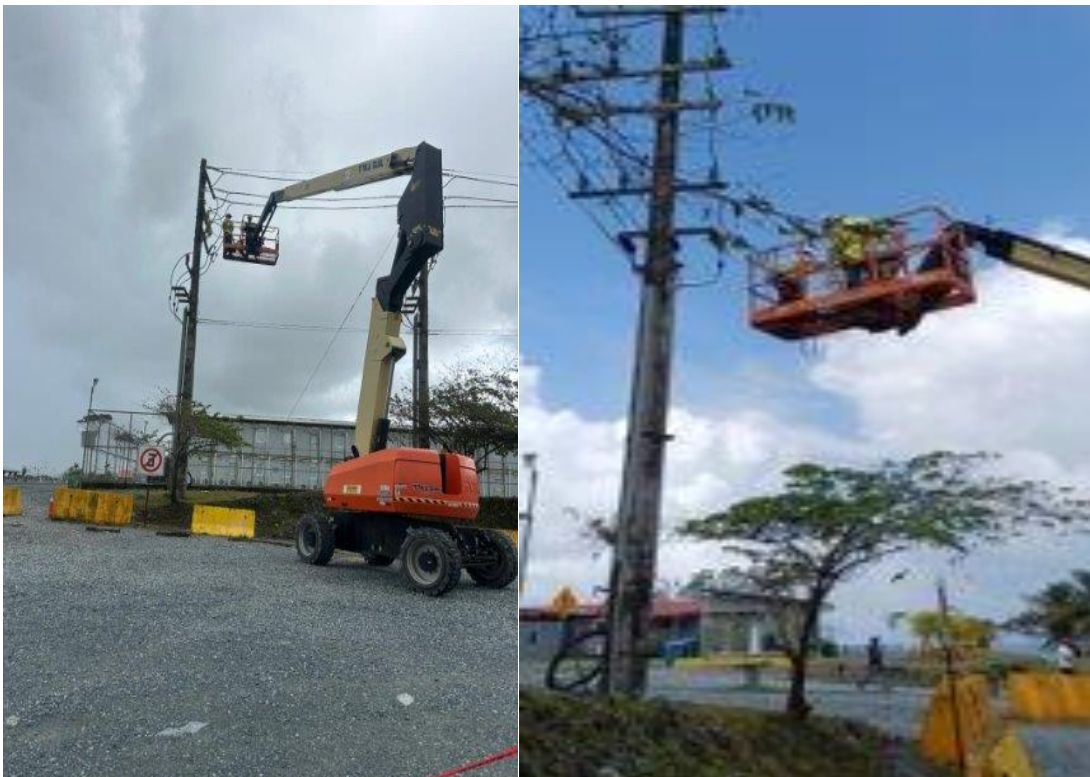
**Trabajos de mantenimiento eléctrico en campamentos.**

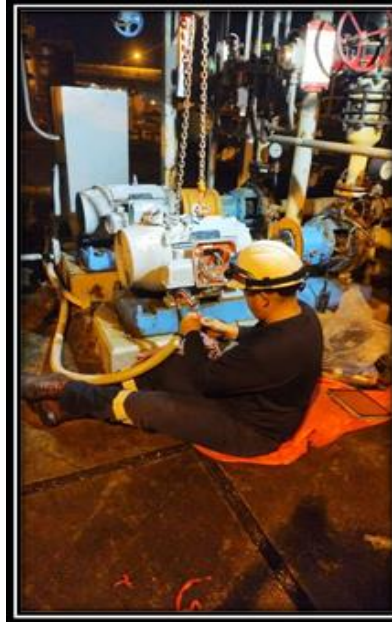
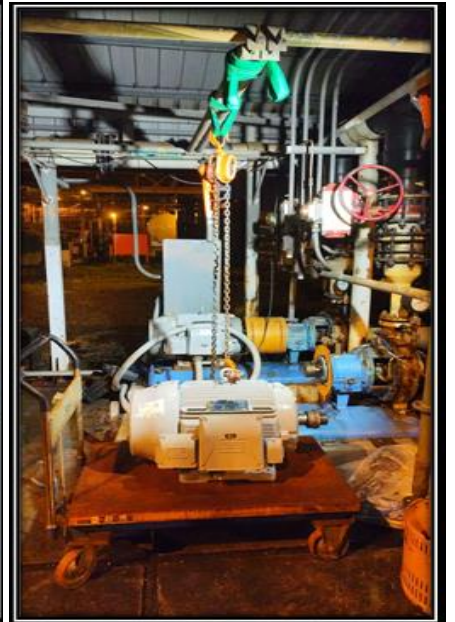
Bomba de alimentación del sistema de filtrado – Cambio de Rodamiento

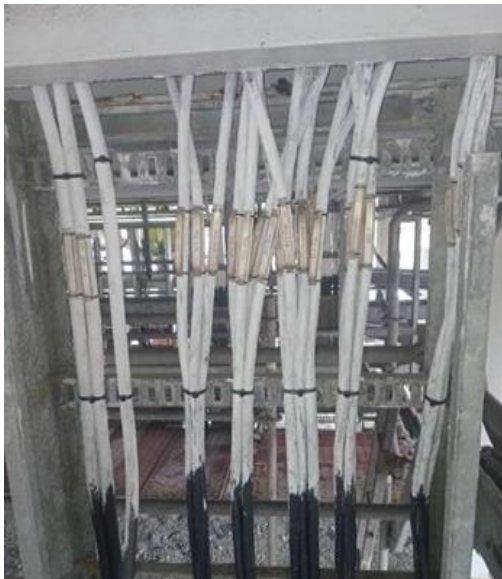
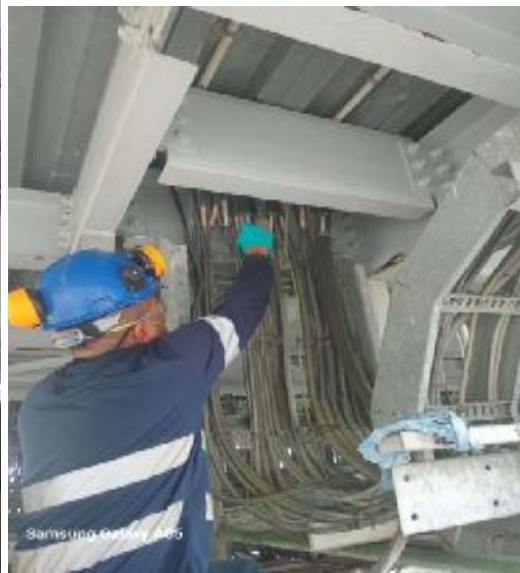
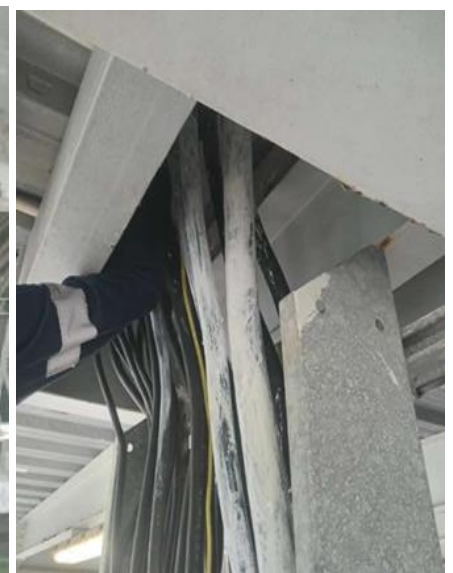
Aplicación de Pintura corta Fuego en la GIS

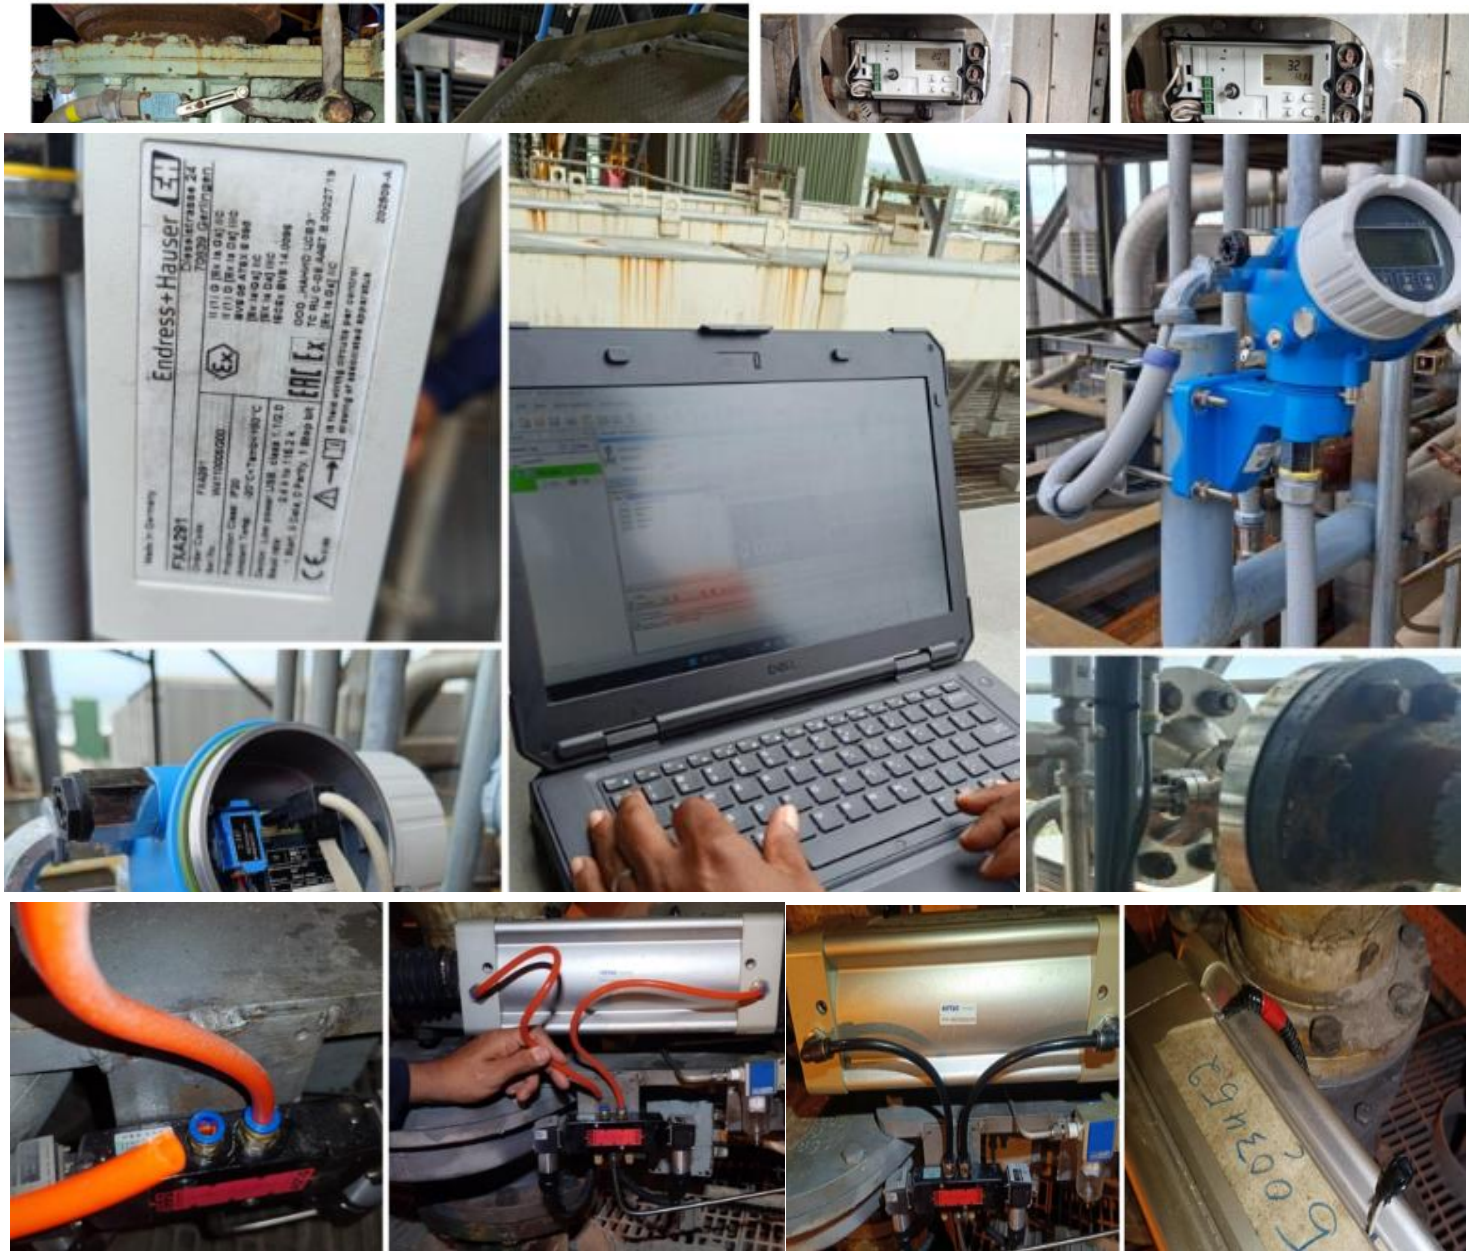
**Comisionamiento con personal de Endress & Hauser**

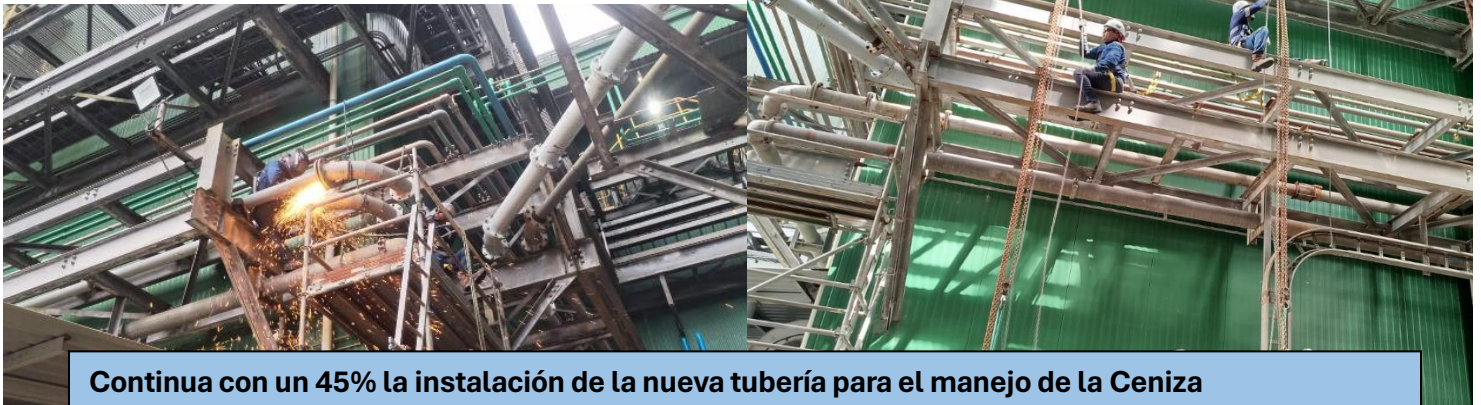
Continúa con un 45% la instalación de la nueva tubería para el manejo de la Ceniza
