**COBRE PANAMÁ**

PLAN DE PRESERVACIÓN Y GESTIÓN  
SEGURA

INFORME MENSUAL DE  
IMPLEMENTACIÓN DE LAS ACTIVIDADES  
AUTORIZADAS

FEBRERO 2026

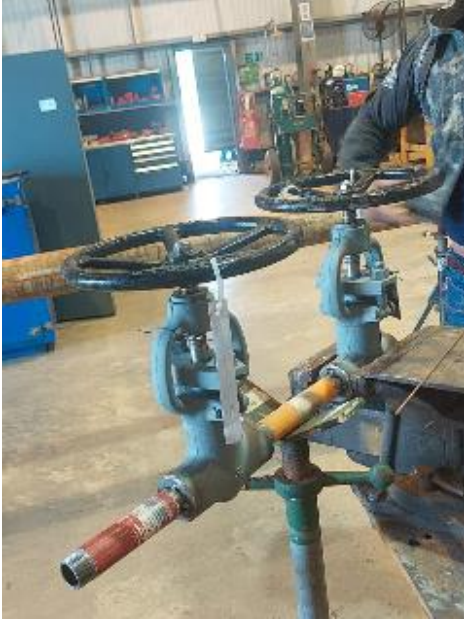
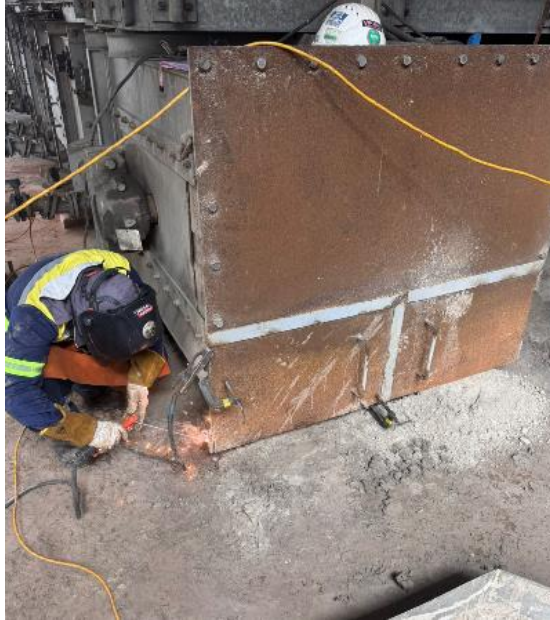
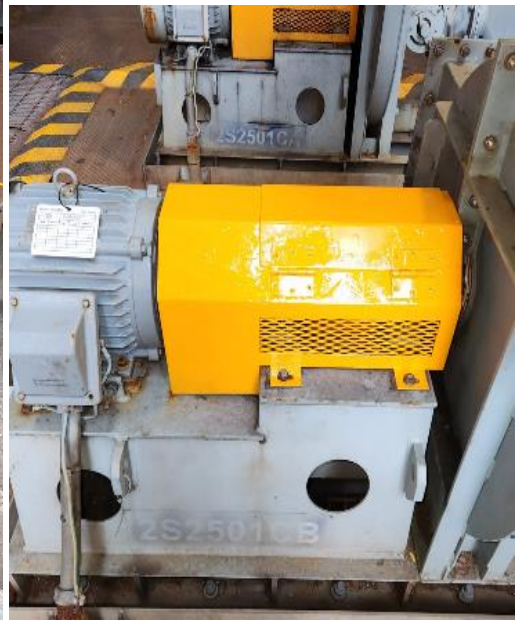
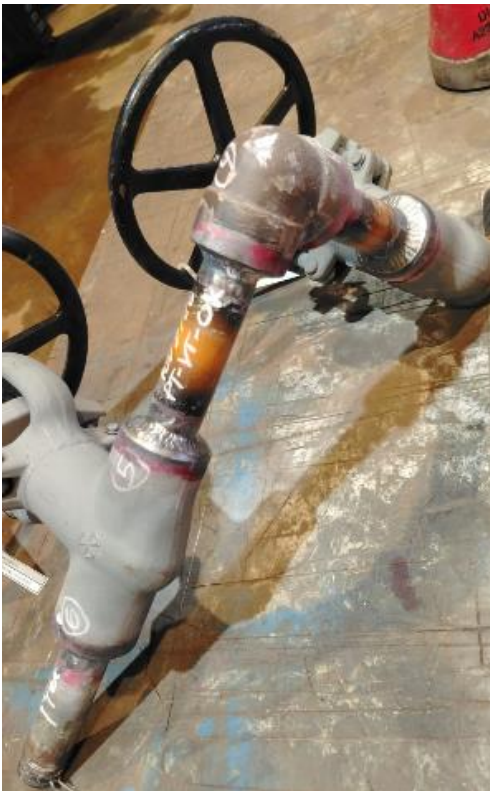
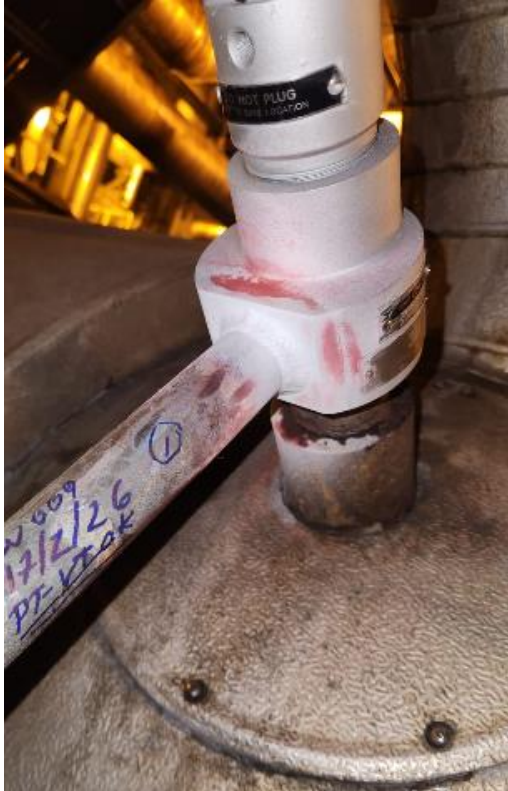
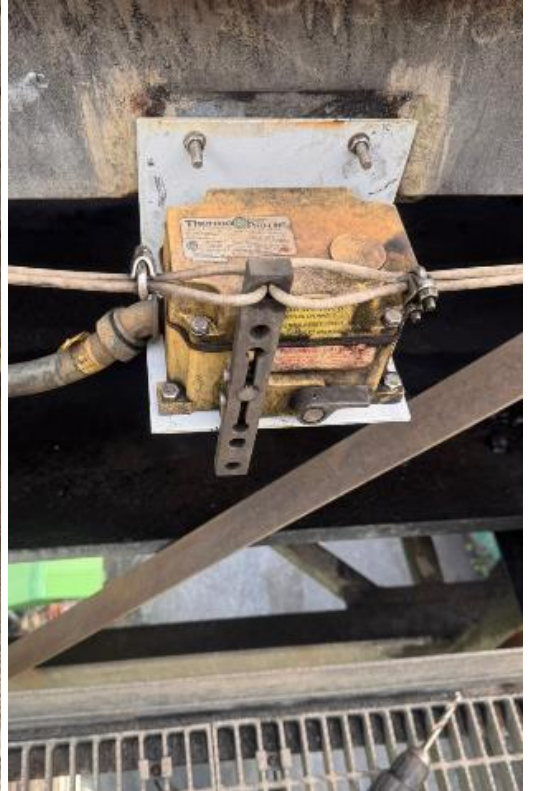
Trabajos Varios de Instalación de Válvulas y Guardas

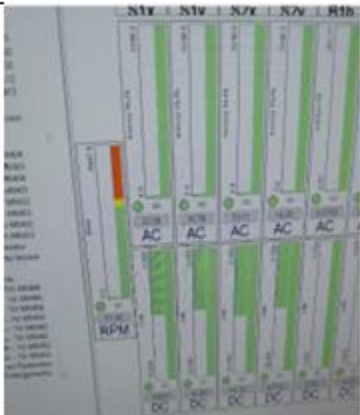
Foto N° 1 – Relleno de Aceite Fly Ash

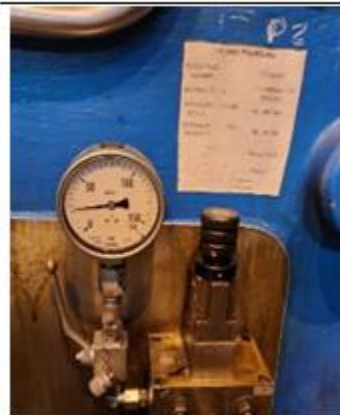
Foto N° 2 – Inspeccion y reparacion del sistema lubricacion RE1A

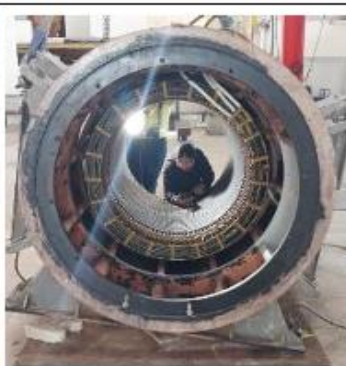
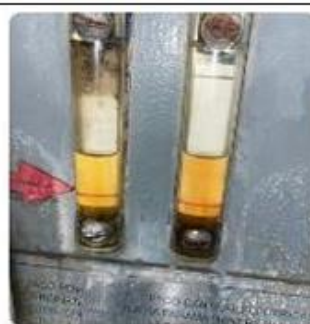
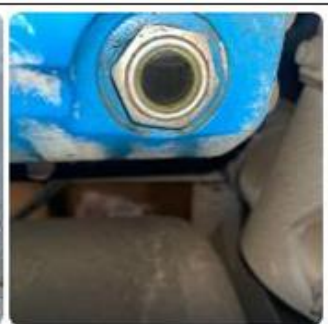
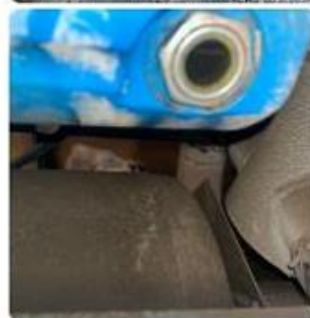
Foto N° 3 – Inspeccion de Motores Electricos en Taller Externo

Foto N° 4 – Reemplazo de Aceite
