**COBRE PANAMÁ**

**PLAN DE PRESERVACIÓN Y GESTIÓN
SEGURA**

**INFORME MENSUAL DE
IMPLEMENTACIÓN DE LAS ACTIVIDADES
AUTORIZADAS**

MARZO 2026

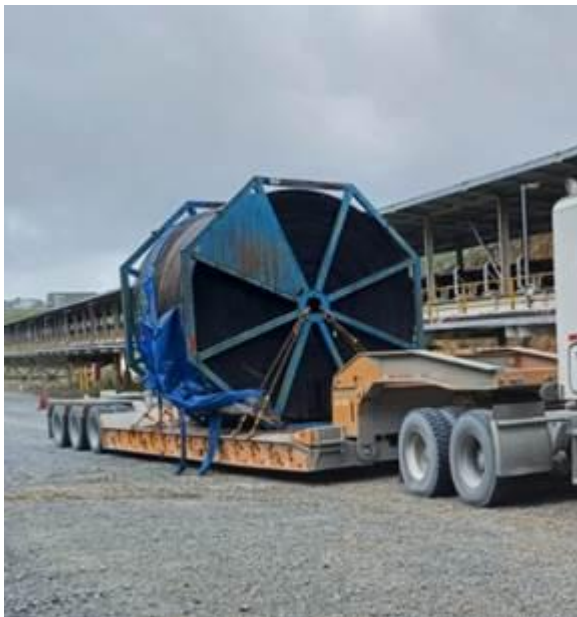
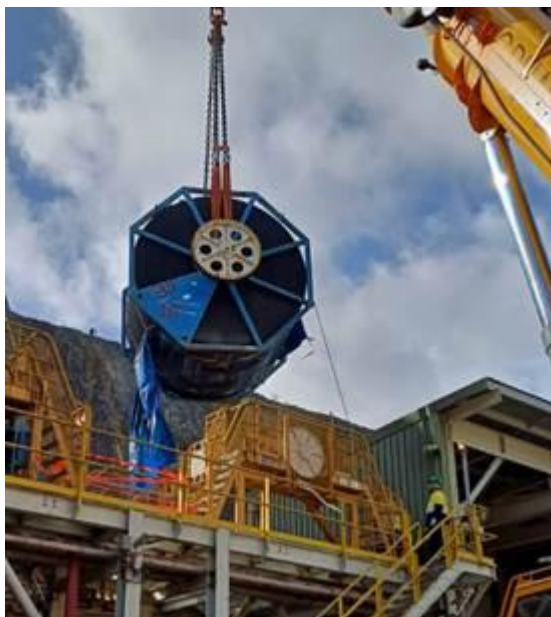
- 311-CV-1001 – Preparativos Cambio de faja

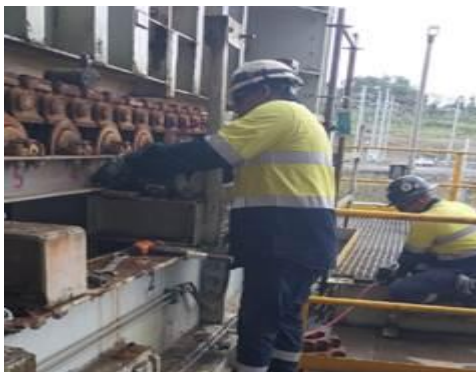
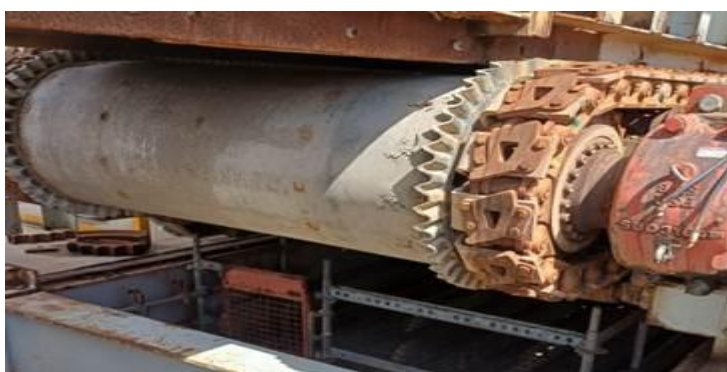
- 313-FE-9001- Correcciones desalineamiento

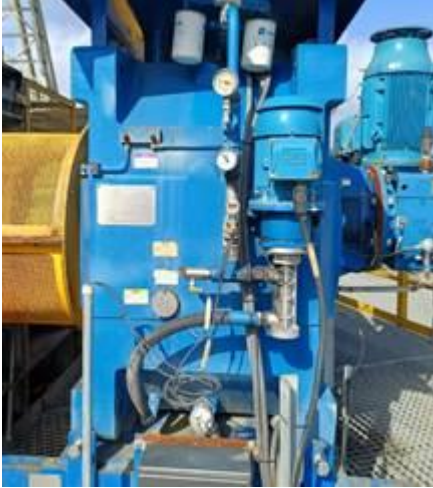
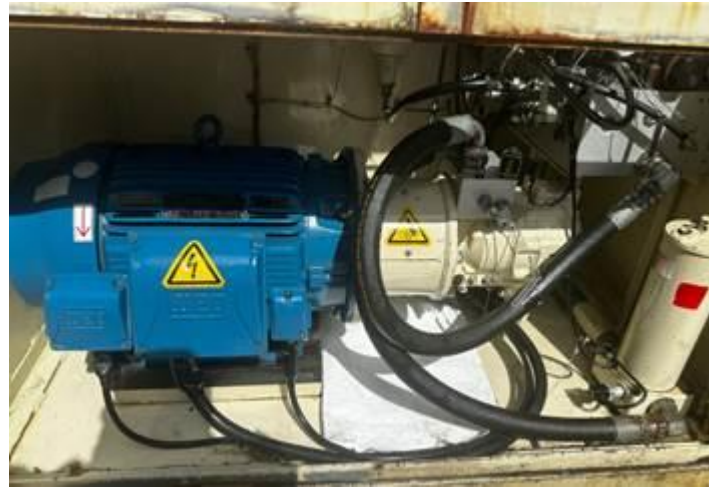
- **310 Crushing Lines - Monitoreo de Corrida de Preservación**

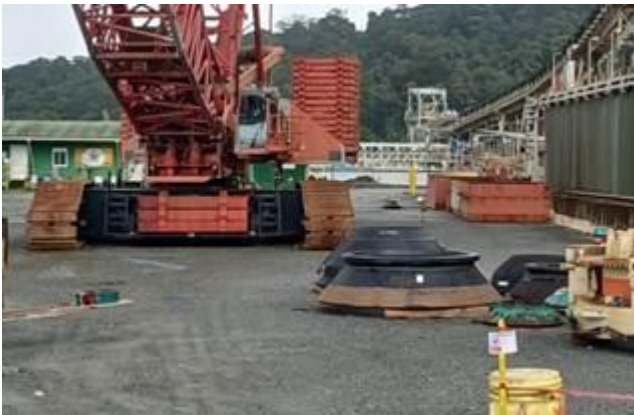
- **311-CR-1001 – Preparativos de Reline de Manto y Cóncavos**

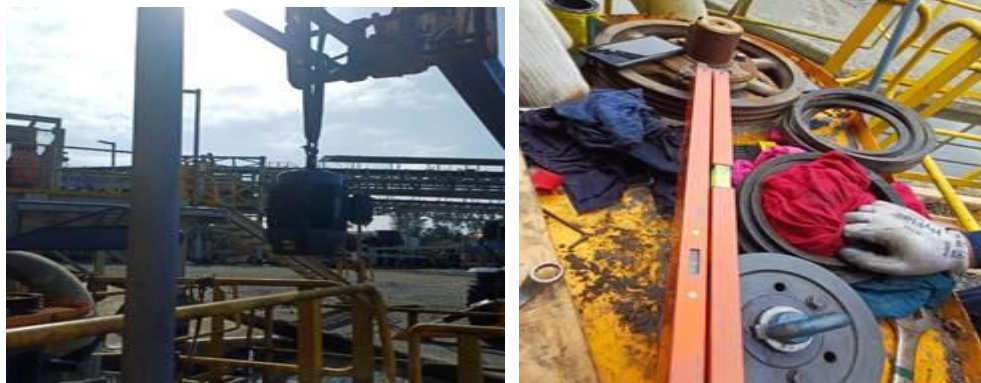
- **311-PP-1002 – Reemplazo motor Bomba de sumidero**

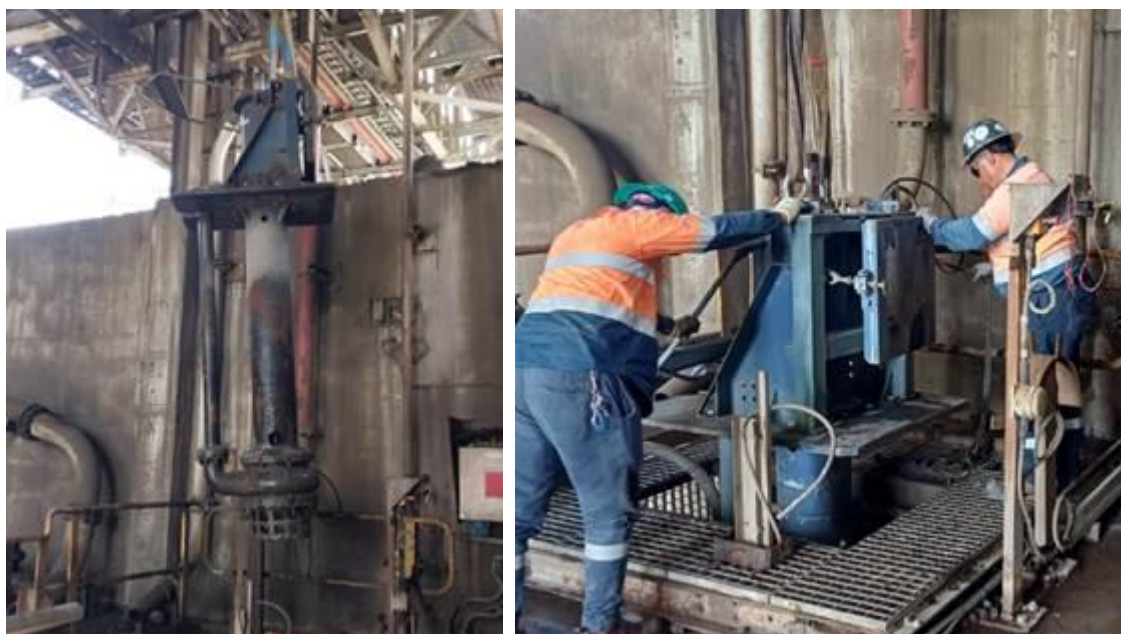
- **323-PP-9003 – Reemplazo de bomba sumidero**

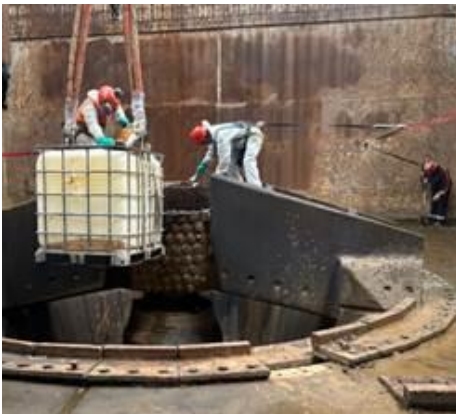
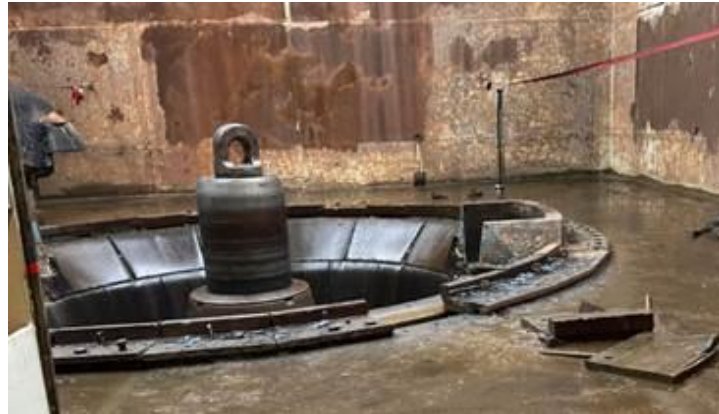
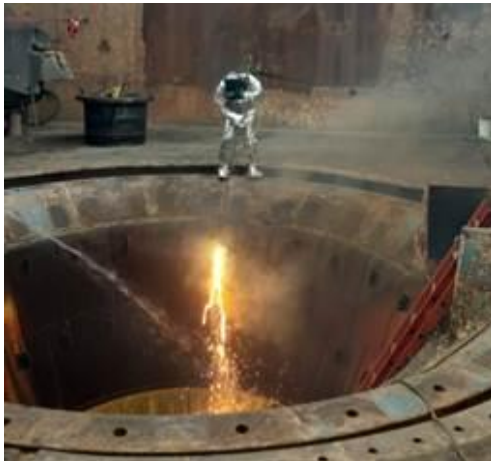
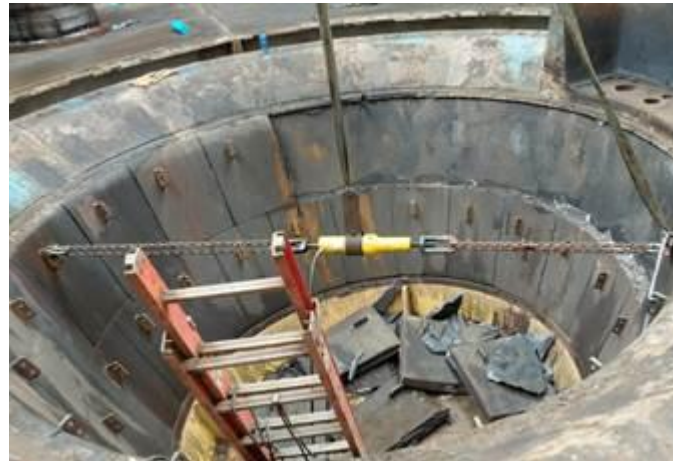
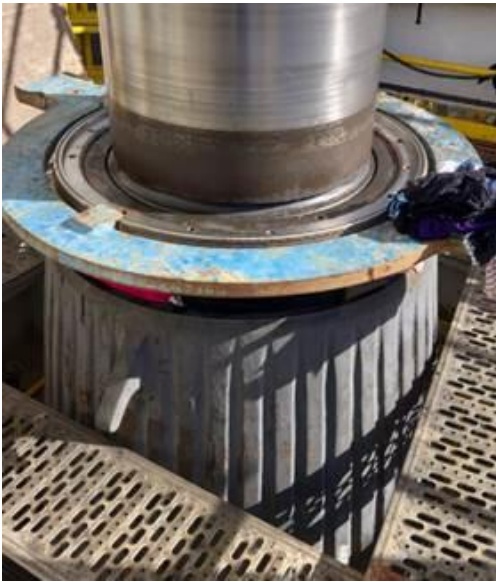
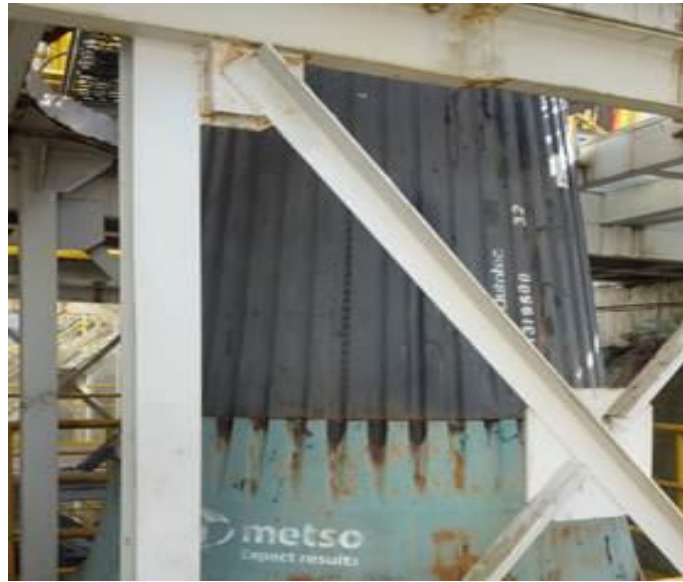
- **311-CR-1001 – Reline de Manto y Cóncavos**

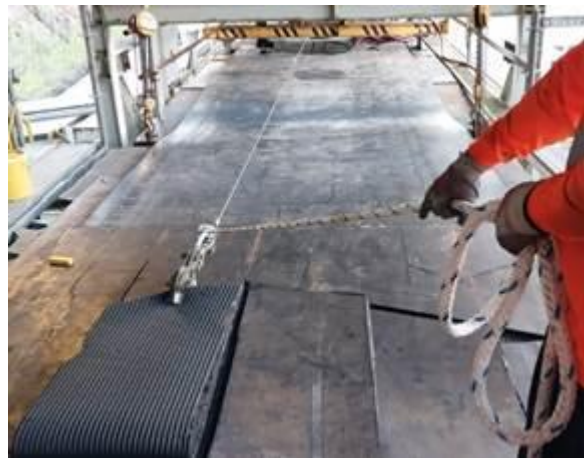
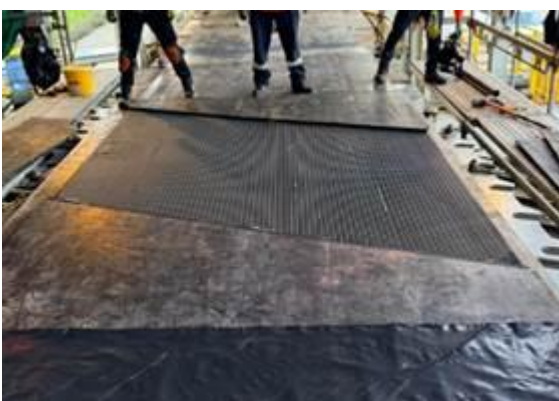
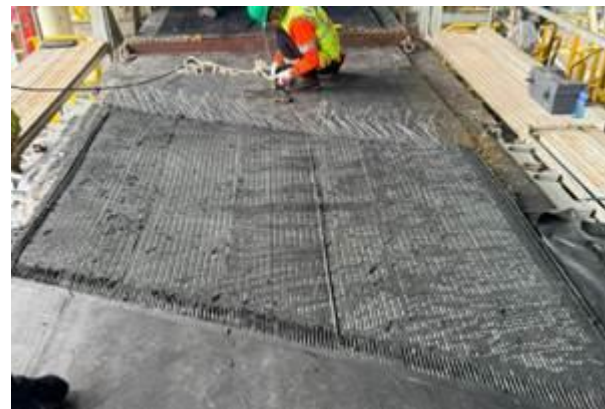
- 311-CV-1001 – Cambio de faja transportadora

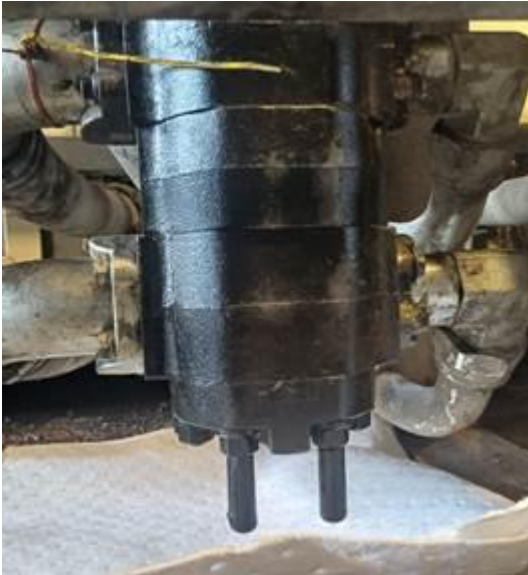
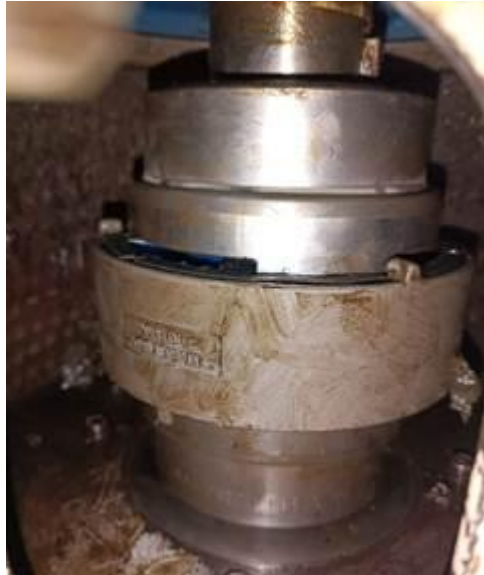
-
- 313-PP-9011/2 – Reemplazo bombas de lubricación

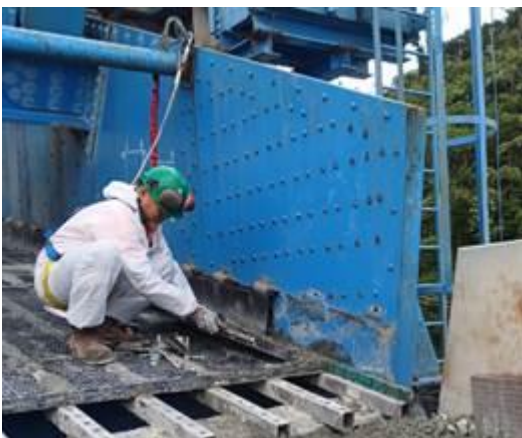
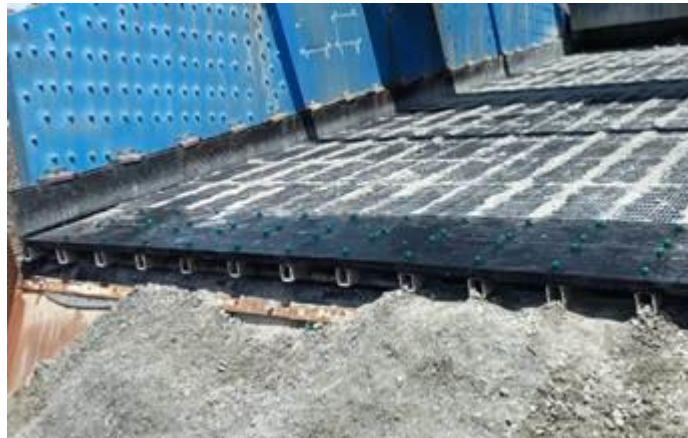
- 243-SC-9001 – Reemplazo de paneles de zaranda

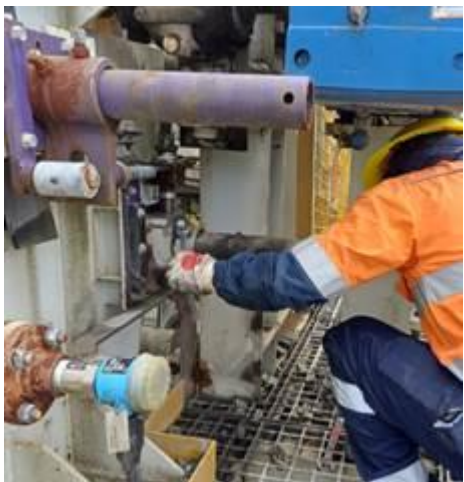
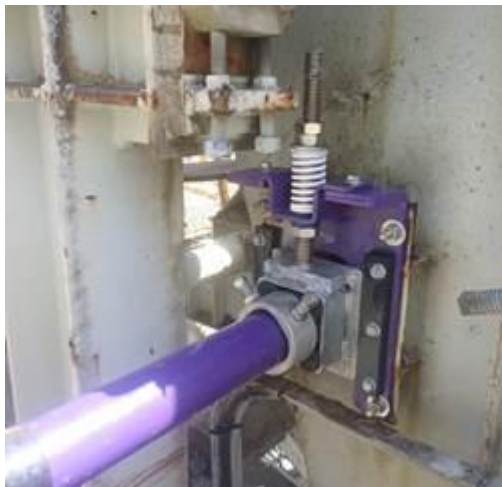
- 243-CV-9012 – Reemplazo de raspador primario

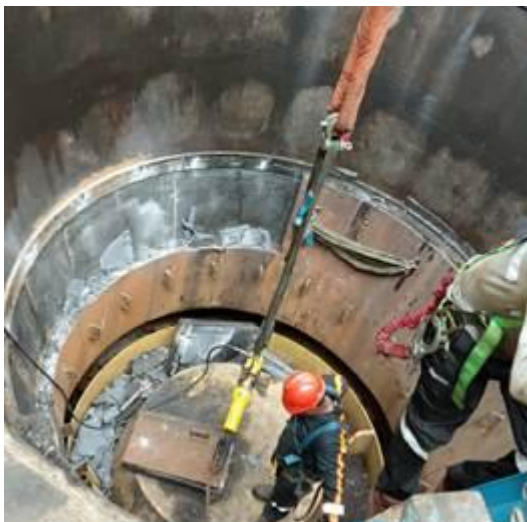
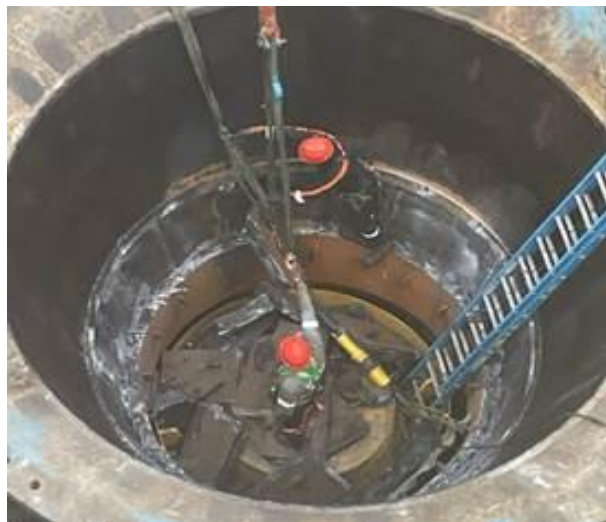
- 311-CR-1001 – Reline de manto y cóncavos

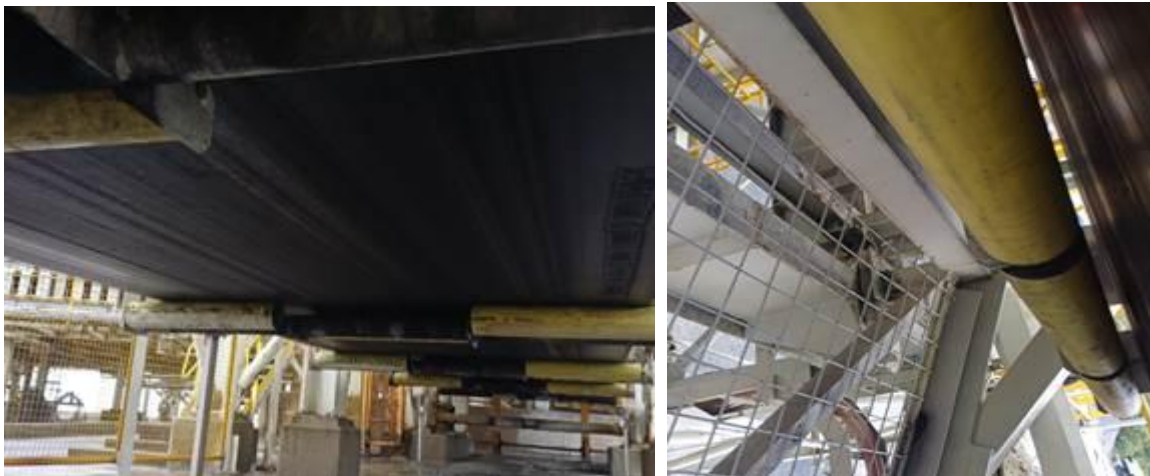
- **311-CV-3001 Reemplazo de rodillos**

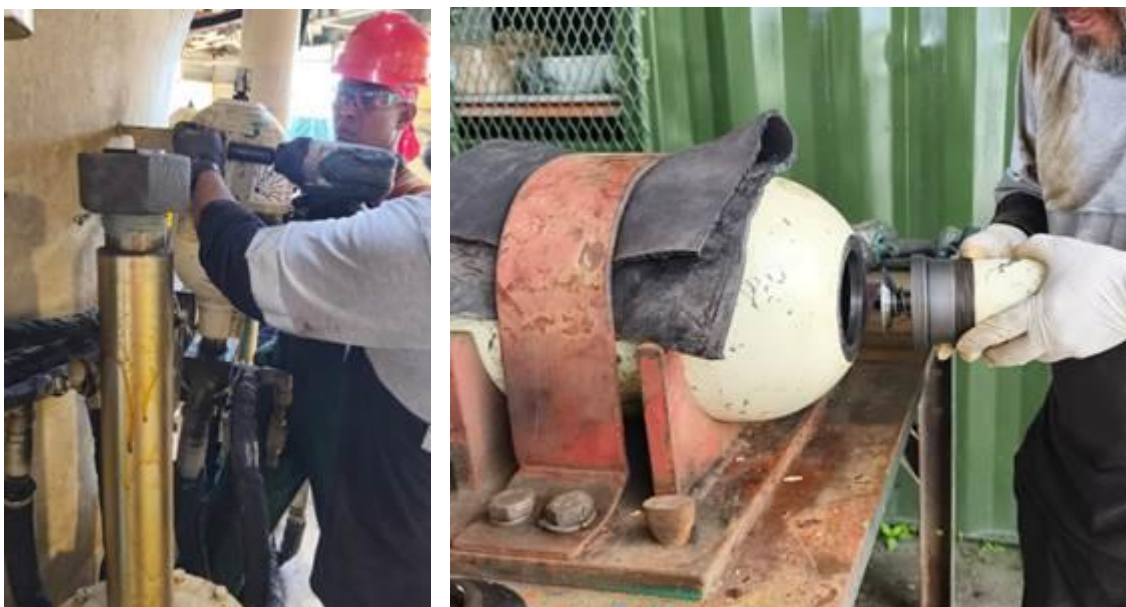
- **323-CR-9001 – Reemplazo de vejigas de acumuladores**

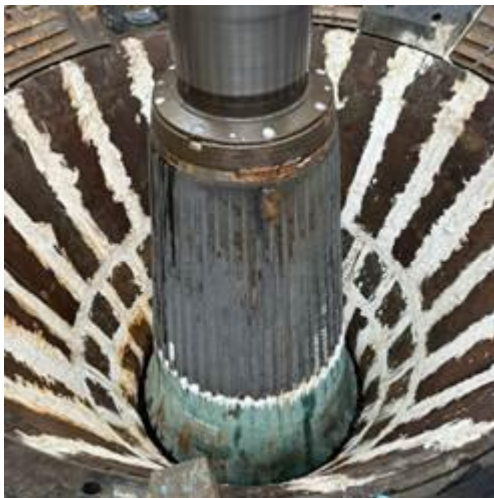
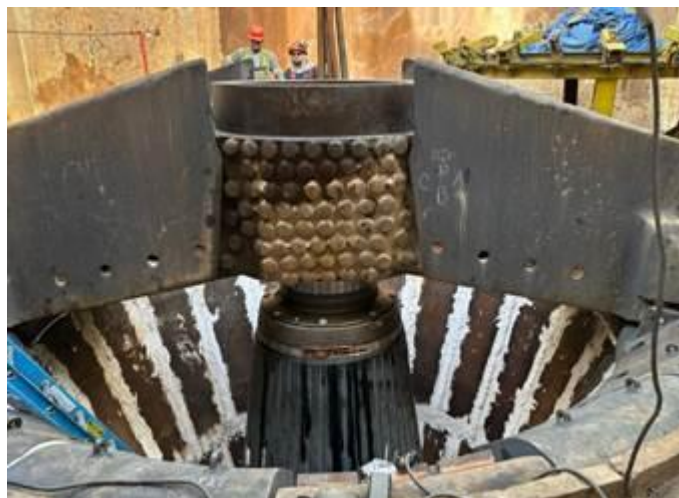
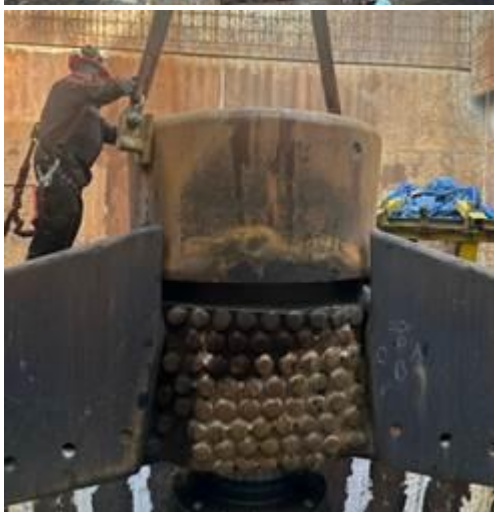
- **311-CR-1001 Reline de manto y cóncavos**

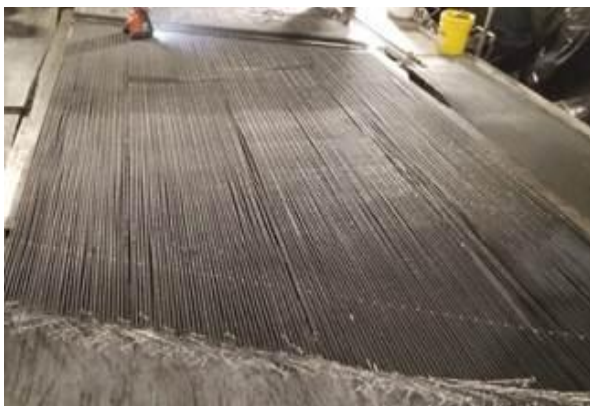
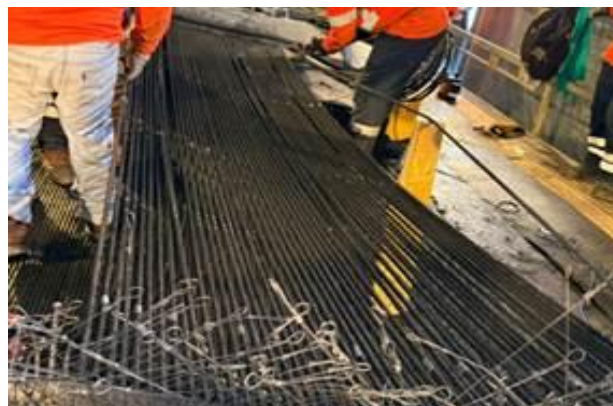
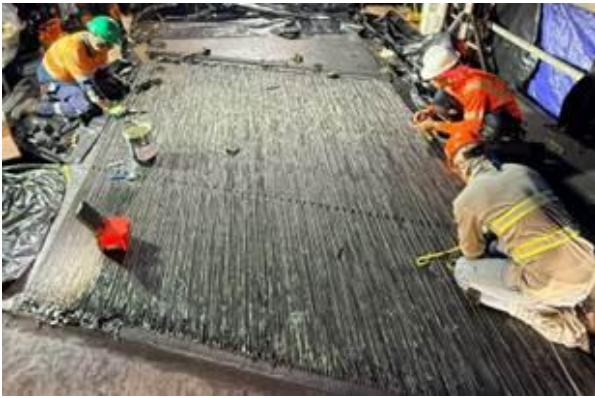
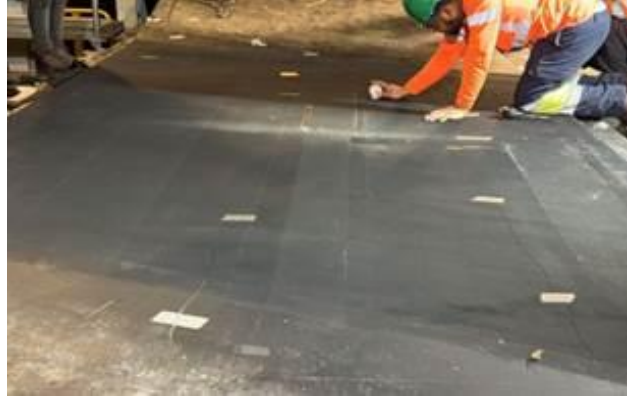
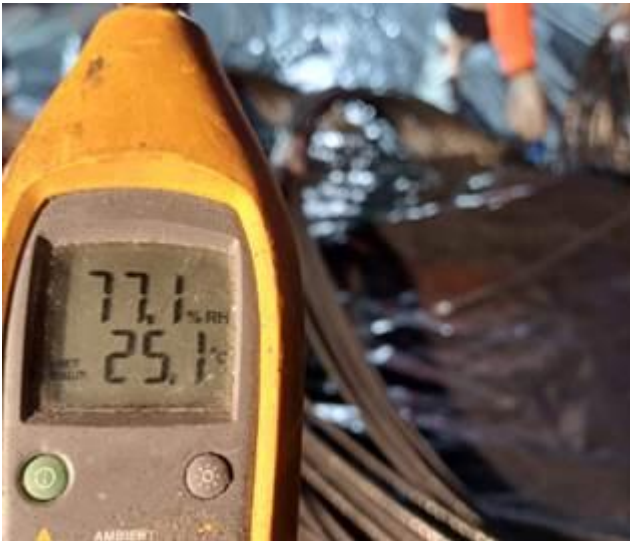
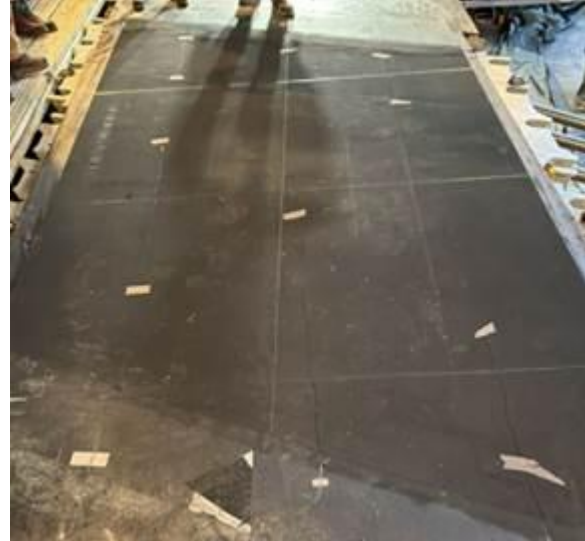
- **311-CV-1001 Cambio de faja transportadora**

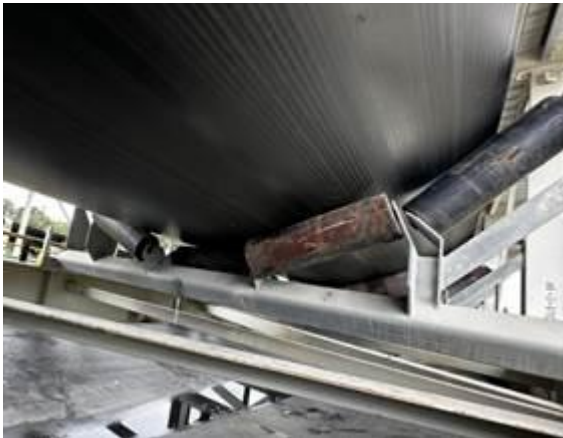
- 315-CV-9001 Reemplazo de rodillos de carga

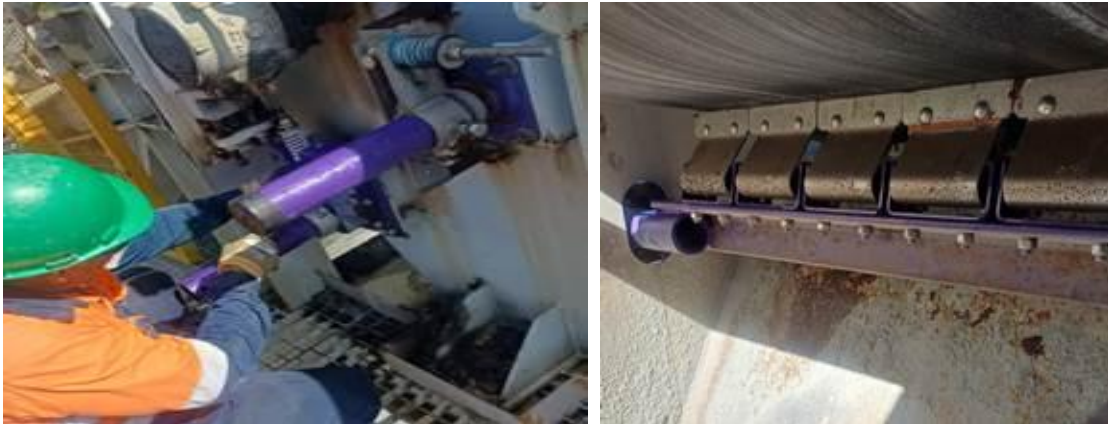
-
- **243-CV-9004 Reemplazo de raspador secundario**

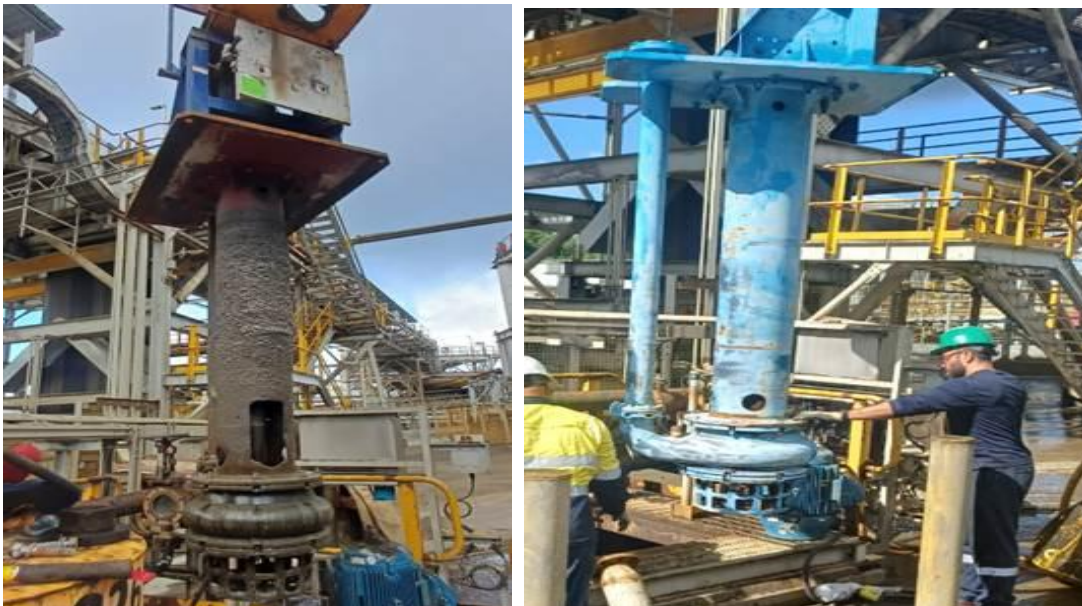
- **313-PP-9027 Reemplazo de bomba de sumidero**

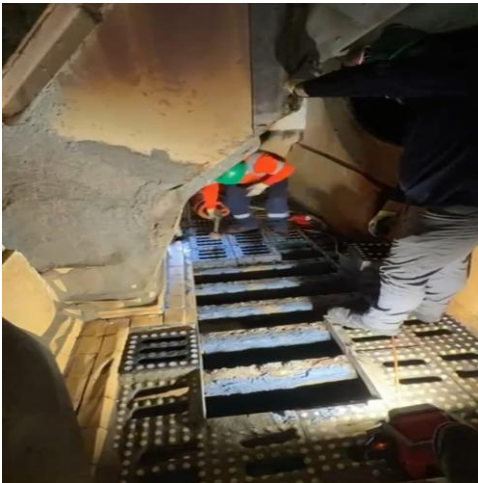
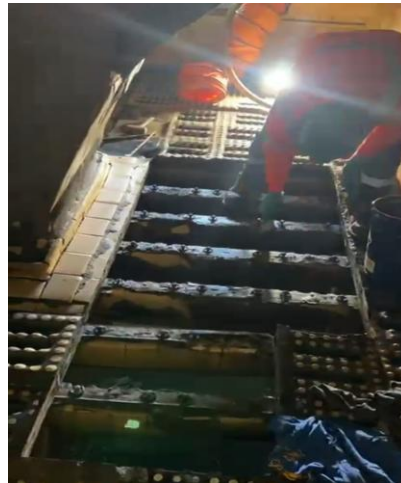
- Cambio de Paneles en Zaranda Estática de Molino de Bolas 5

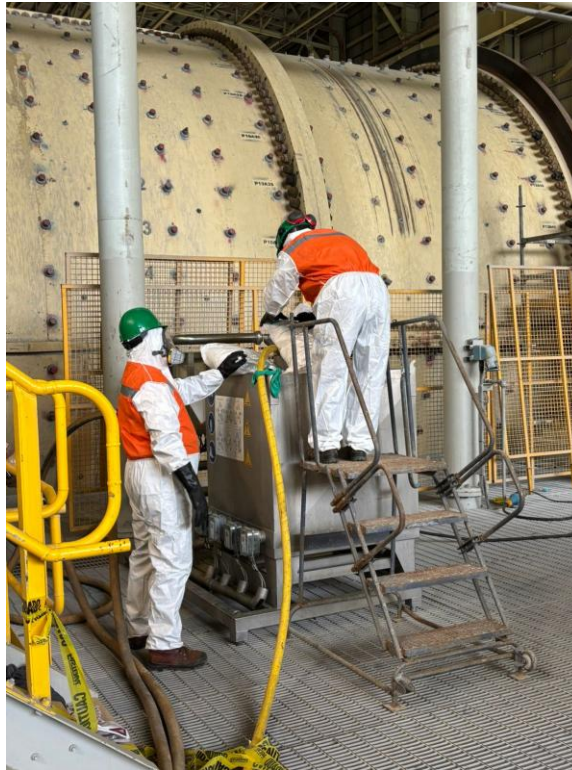
- Limpieza química de intercambiadores de calor en motor de SAG 3

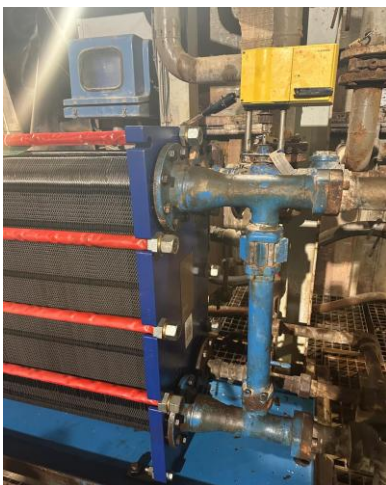
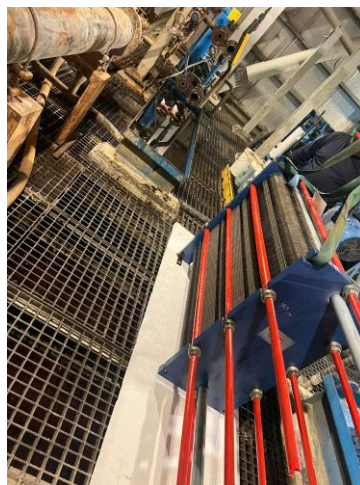
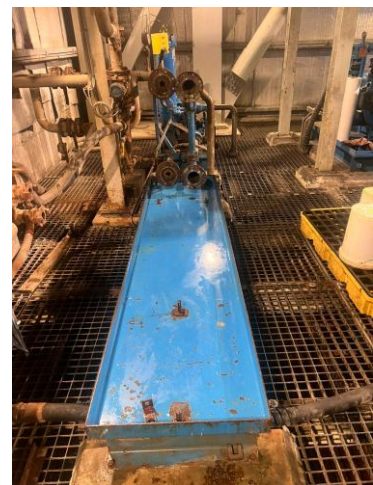
- Reemplazo de Intercambiador de Calor en sala de lubricación de Molino de Bolas 5

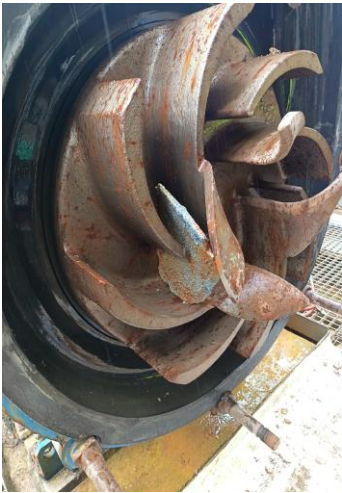
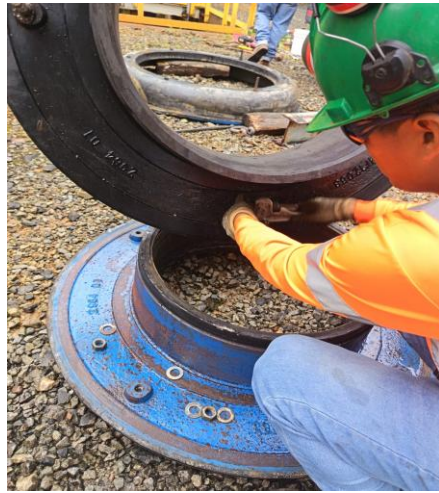
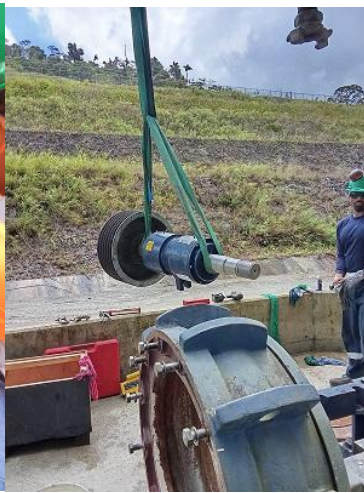
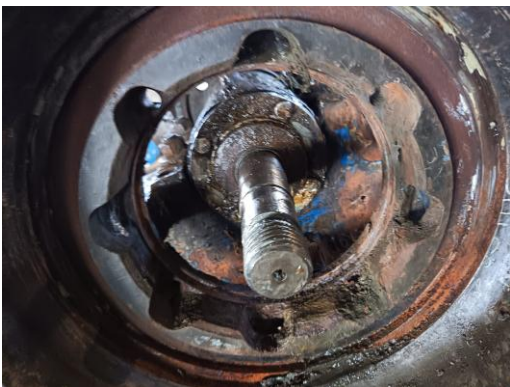
- Inspección partes húmedas 332-PP-9006/322-PP-9012

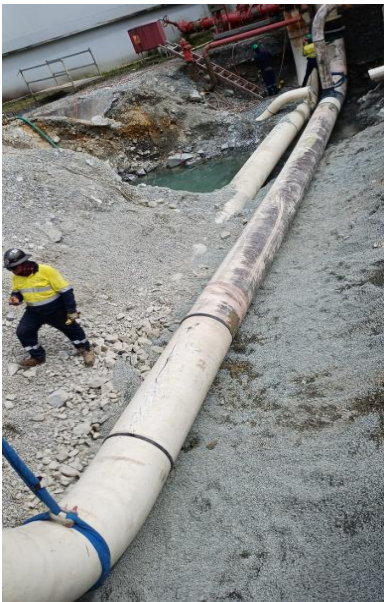
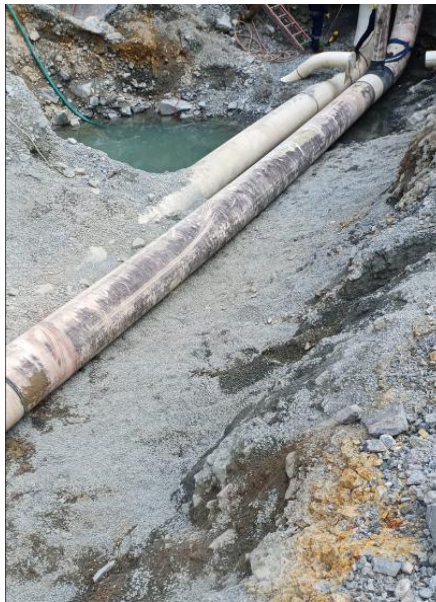
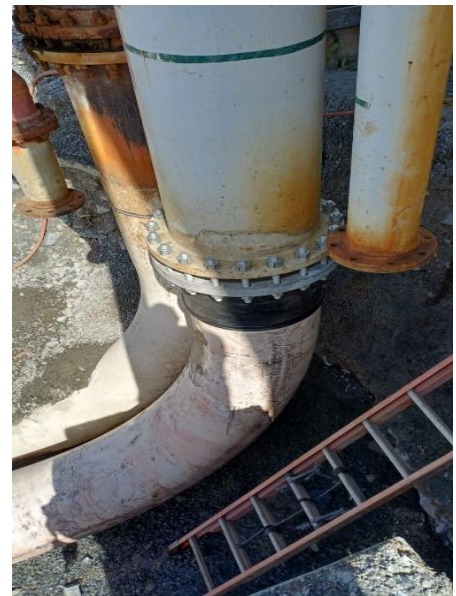
- Reemplazo de Línea de agua de proceso por causa de avería.

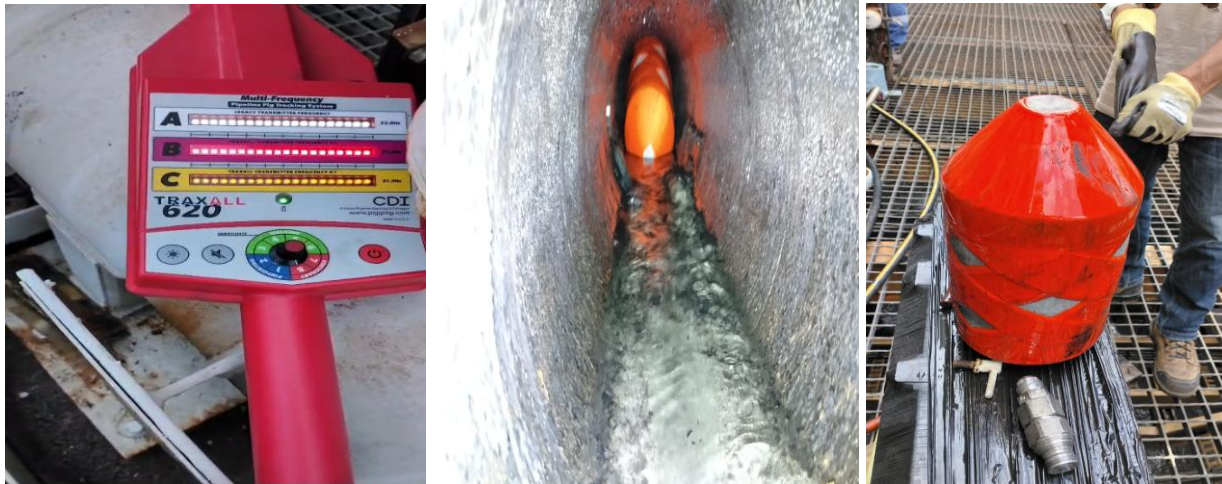
- Limpieza de la línea de retorno de agua 712-PI-1001 , (Primera Limpieza).

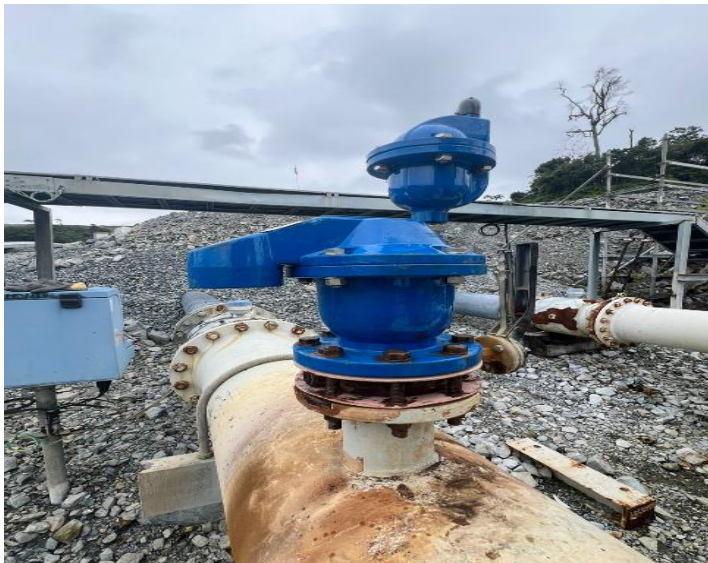
- Reemplazo de Relief de las tuberías de descarga del Pond 2

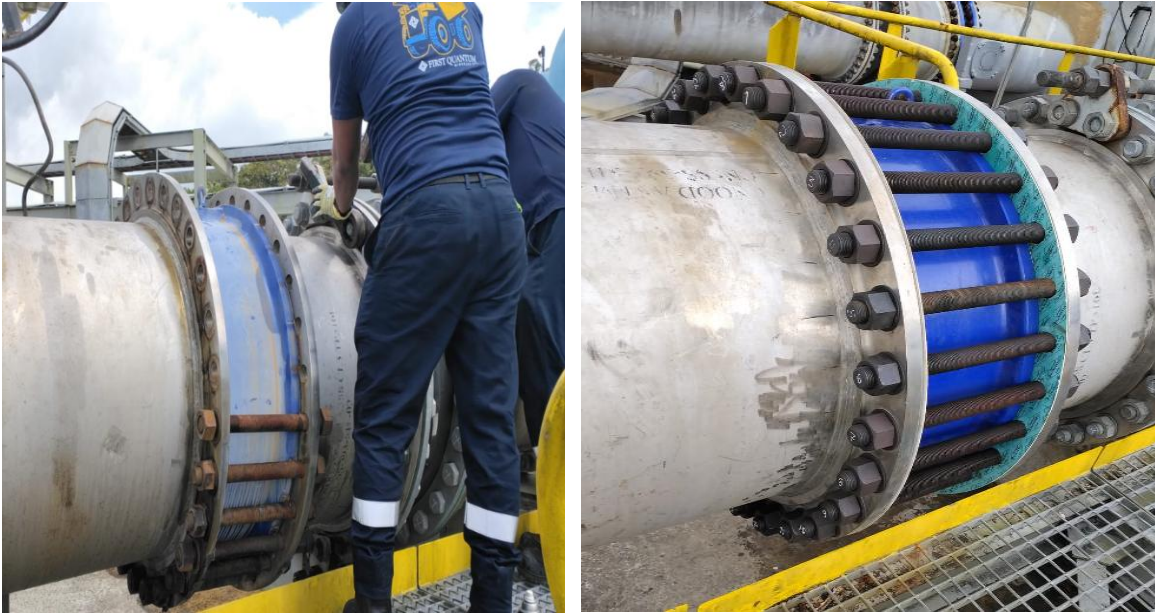
- **Reemplazo de check Valve del equipo 393-PP-9001.**

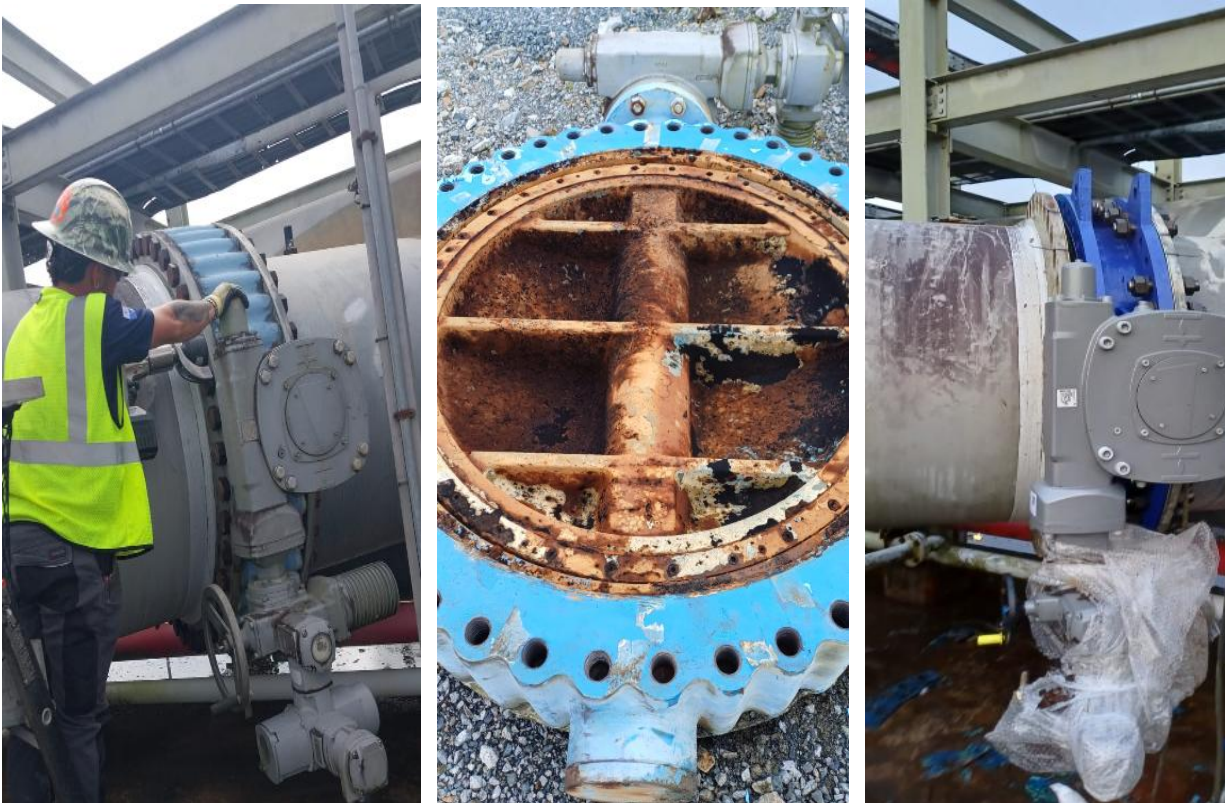
- **Reemplazo de valvula 393-YV-9070.**

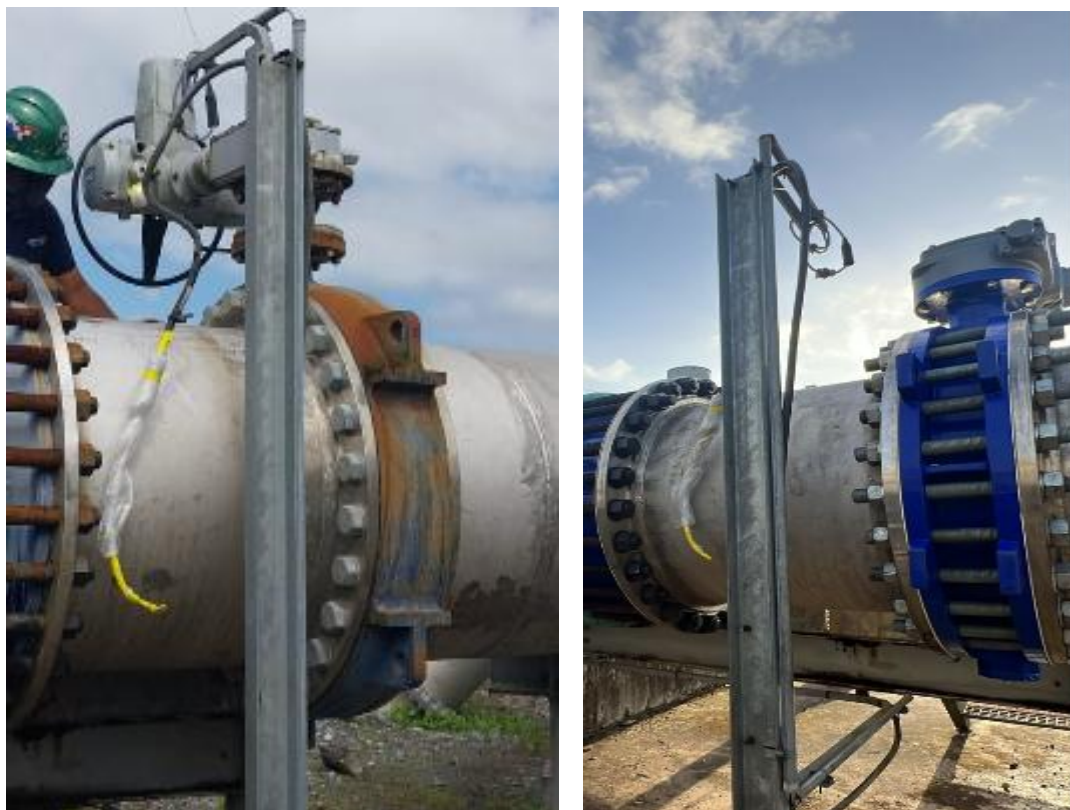
- **Reemplazo de valvula 393-YV-9071.**

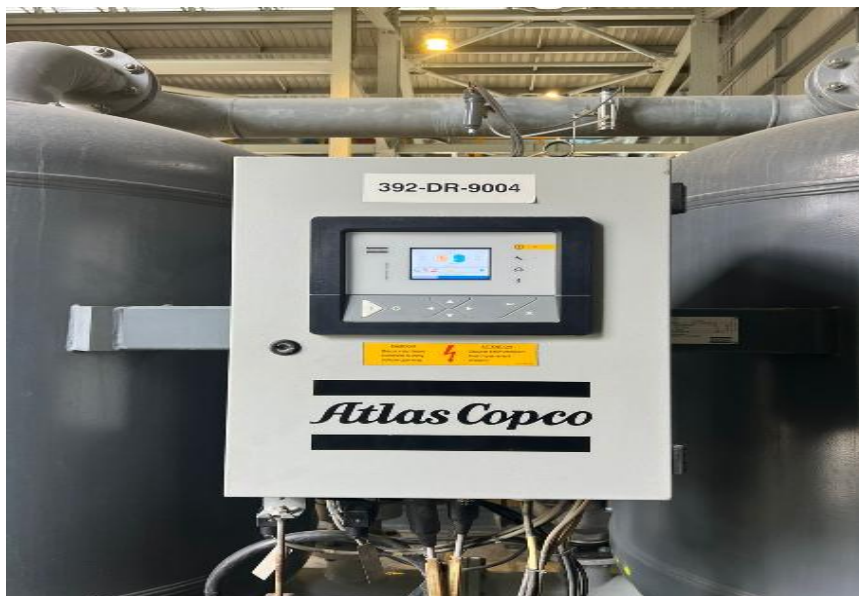
- **Habilitación de los secadores del 392.**

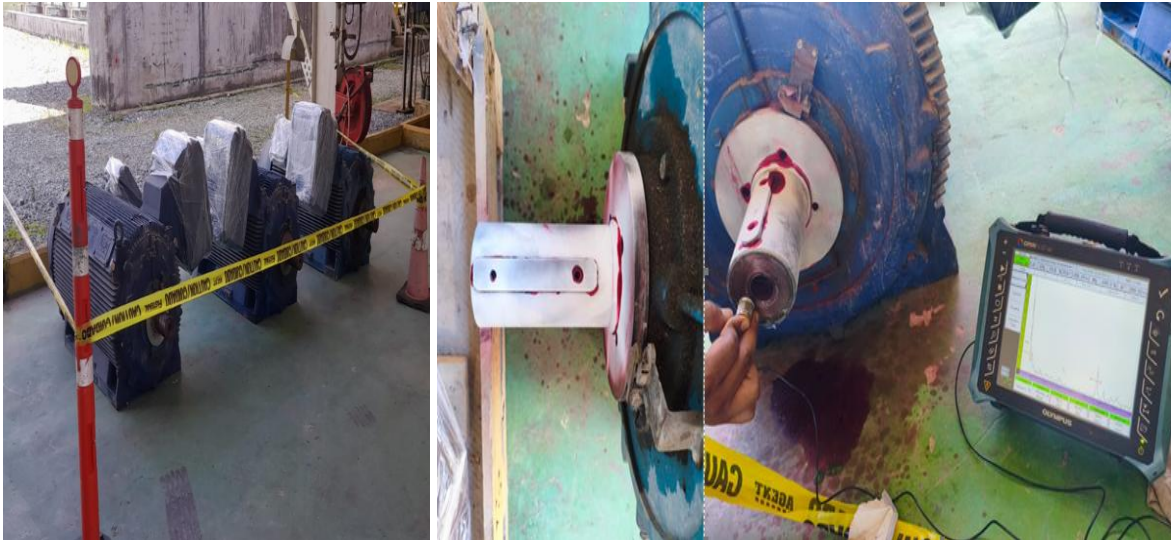
- Desinstalación de 8 motores del 366 para mantenimientos.

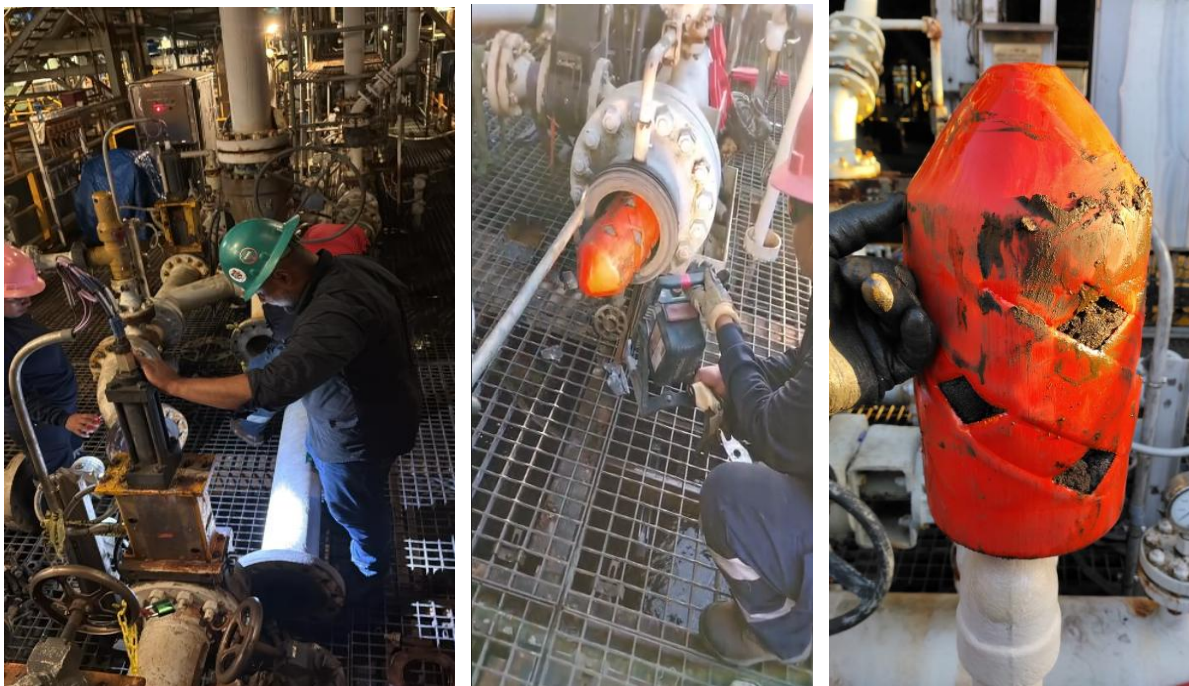
- Limpieza de la línea de retorno de agua 712-PI-1001, (Segunda Limpieza).

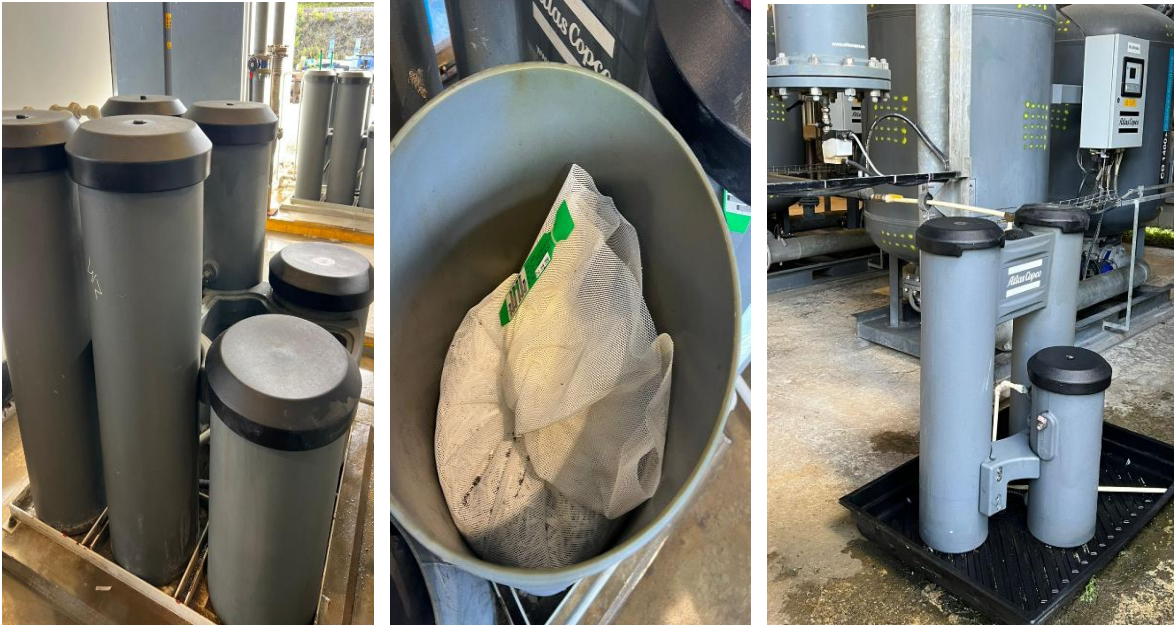
- **Reemplazo de filtros de los separadores de aceite del sistema de aire 392.**

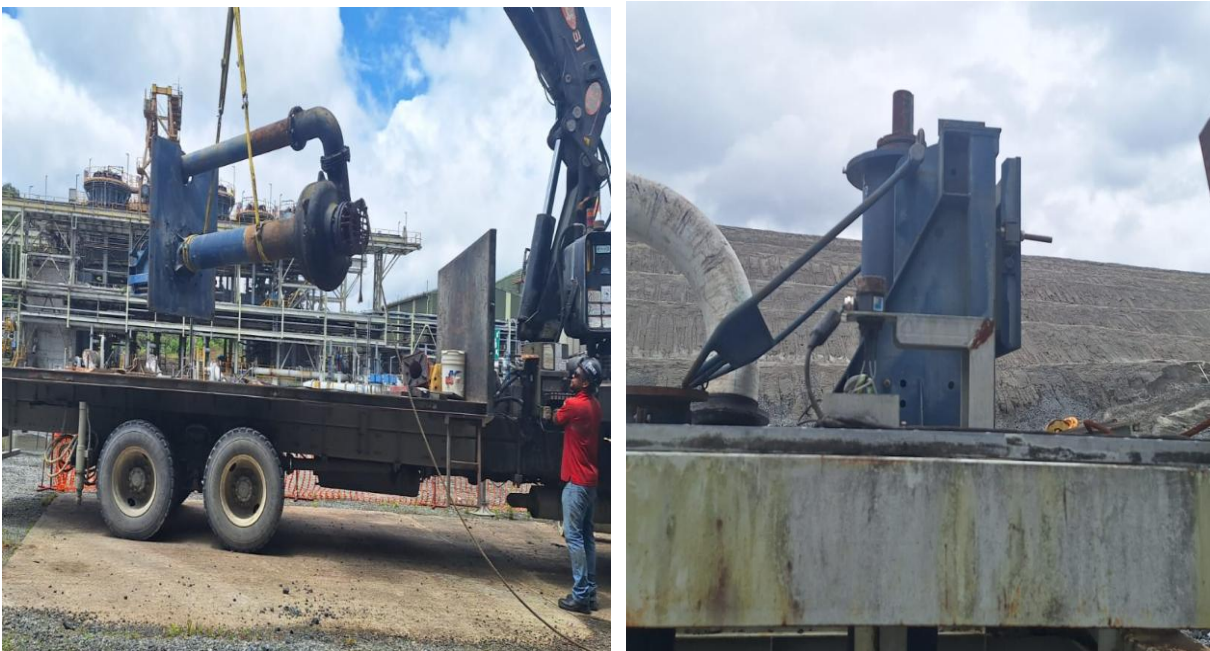
- **Instalación de bombas de control de nivel de SFC de IMR.**
