**COBRE PANAMÁ**

**PLAN DE PRESERVACIÓN Y GESTIÓN
SEGURA**

**INFORME MENSUAL DE
IMPLEMENTACIÓN DE LAS ACTIVIDADES
AUTORIZADAS**

MARZO 2026

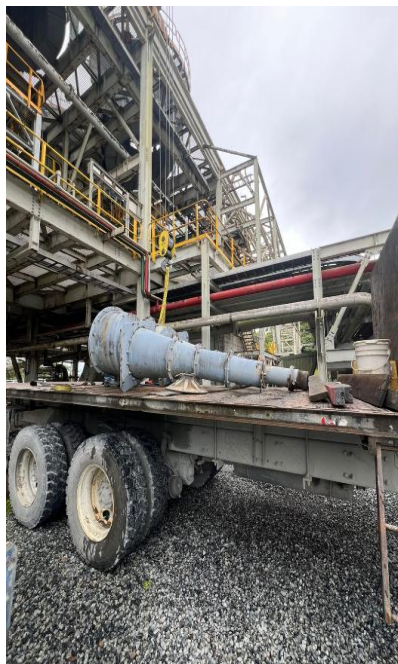
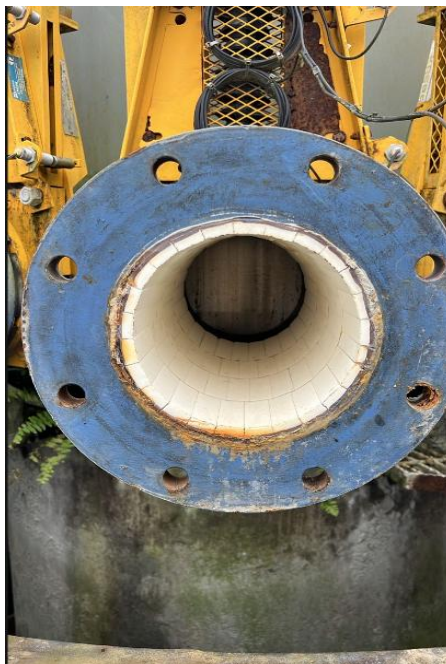
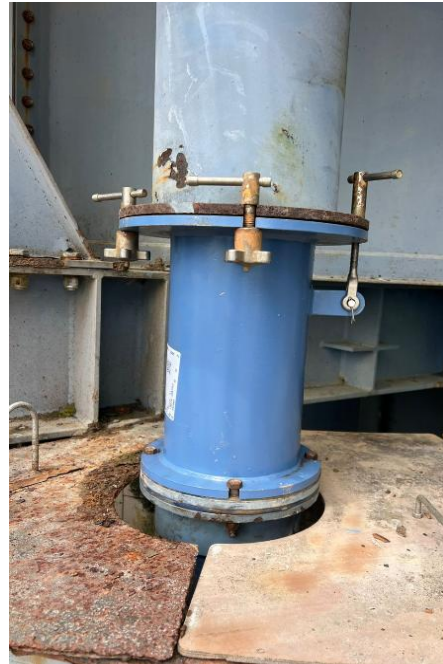
- Reemplazo de ciclones que son parte de la ruta crítica del IMR.

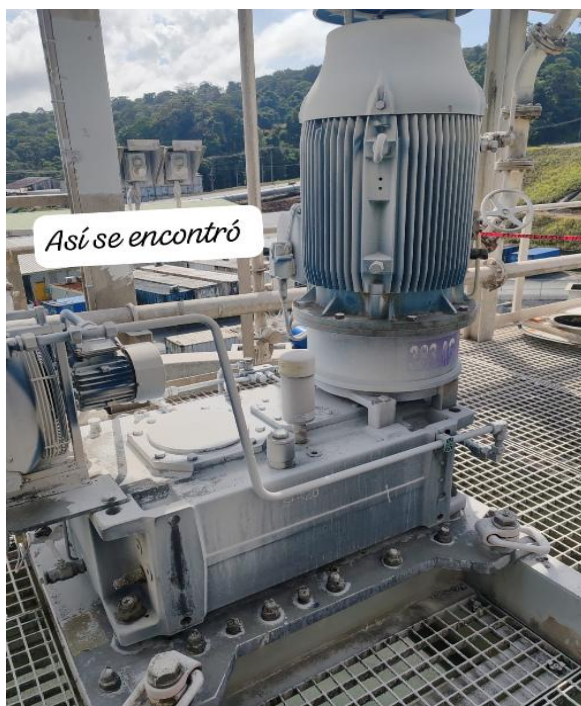
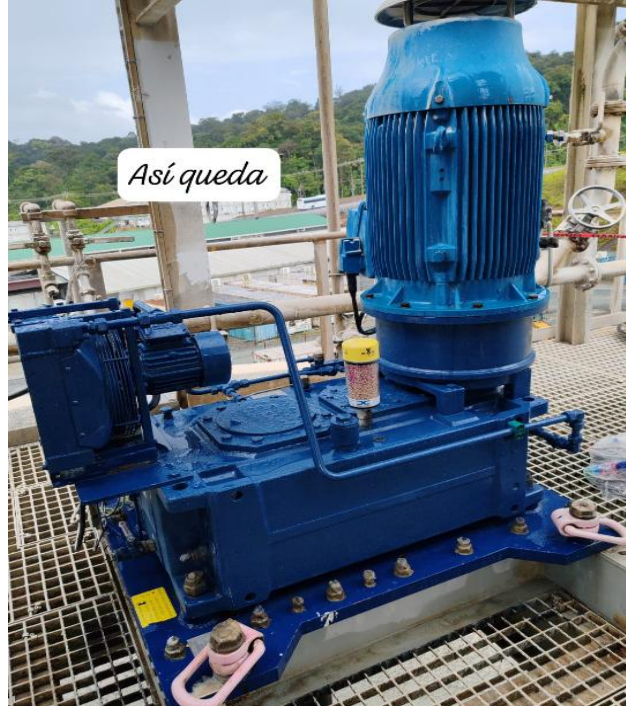
- Habilitación de cajas reductoras de los tanque de almacenamiento lechada de cal 383.

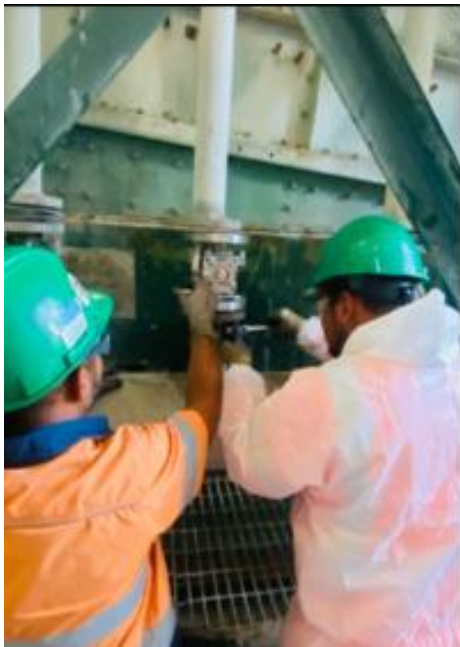
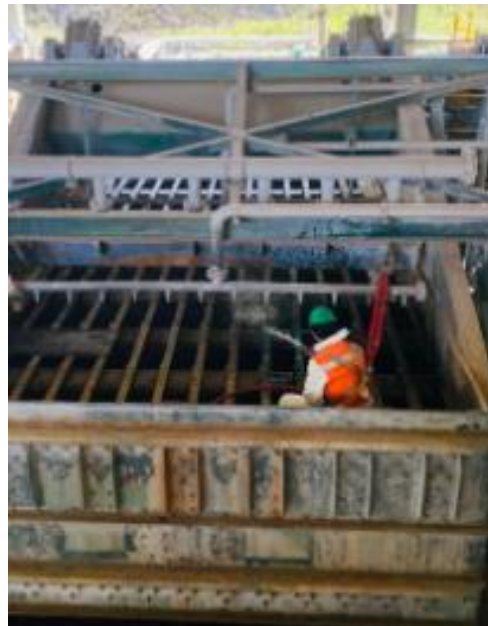
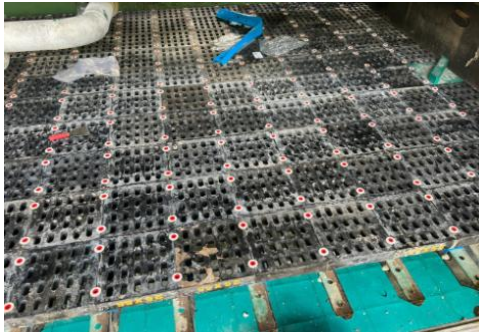
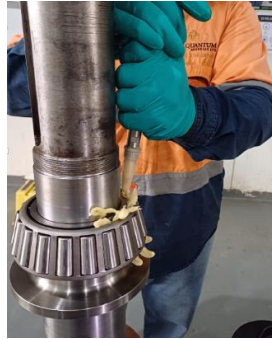
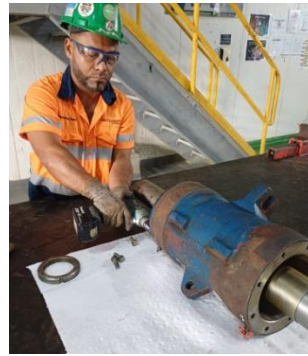
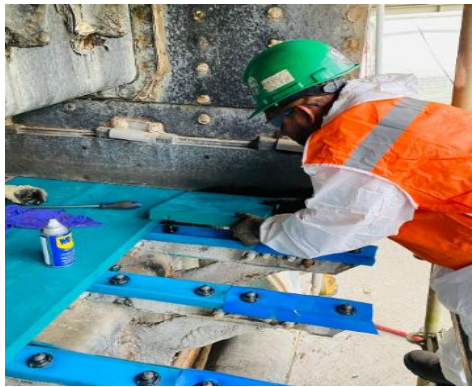
- Reconstrucción Zaranda de repuesto 322-SC-2001

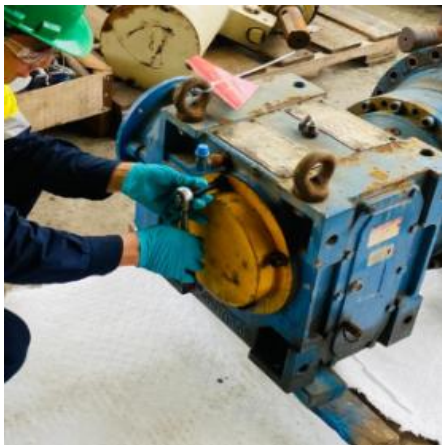
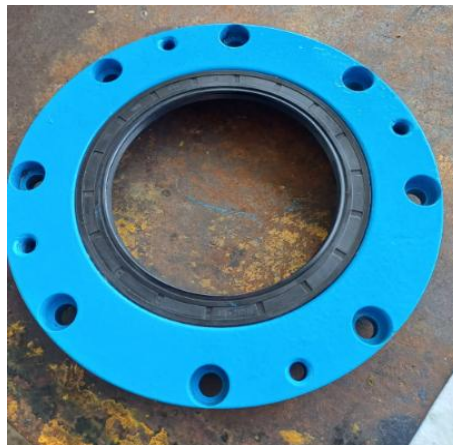
- **Reemplazo de Sellos de aceite a 2 Gearbox 712-DV-9004**

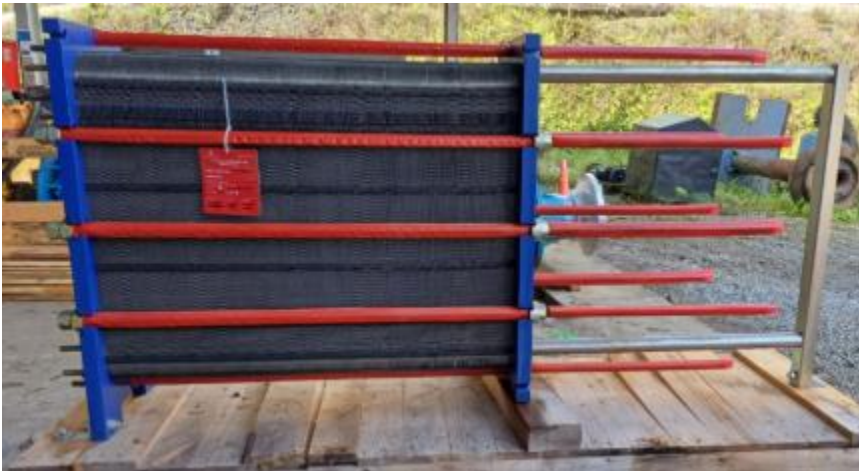
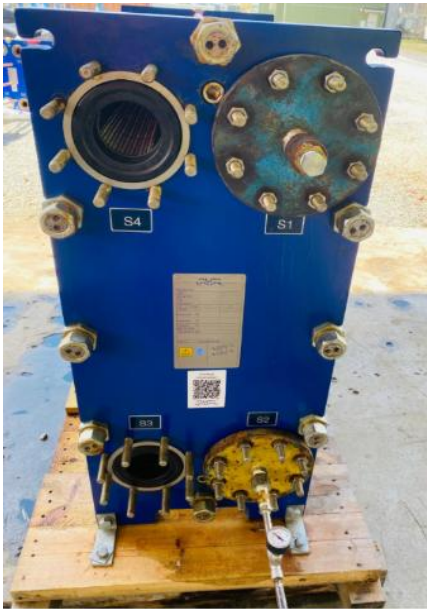
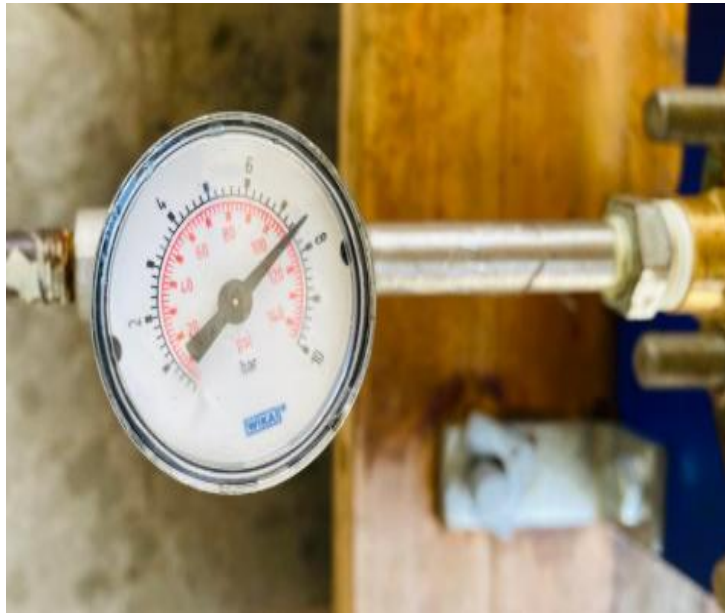
- Prueba de hermeticidad a Intercambiador de calor 322-HX-3171.

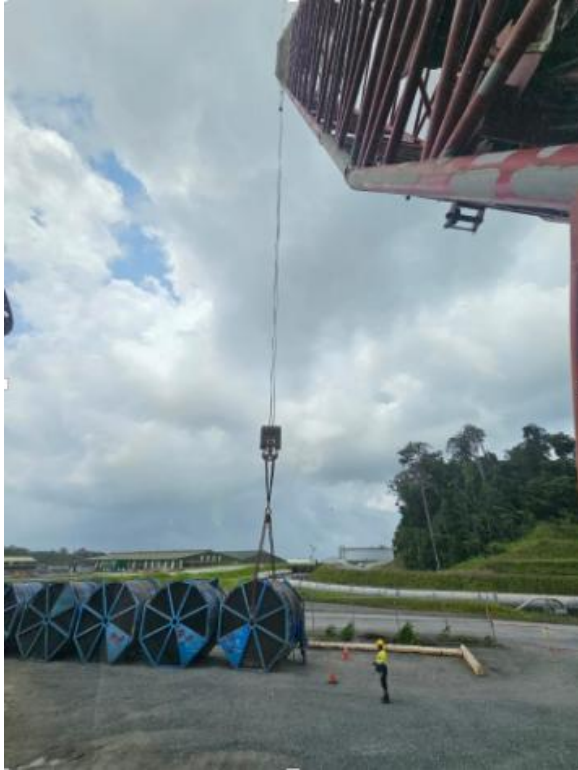
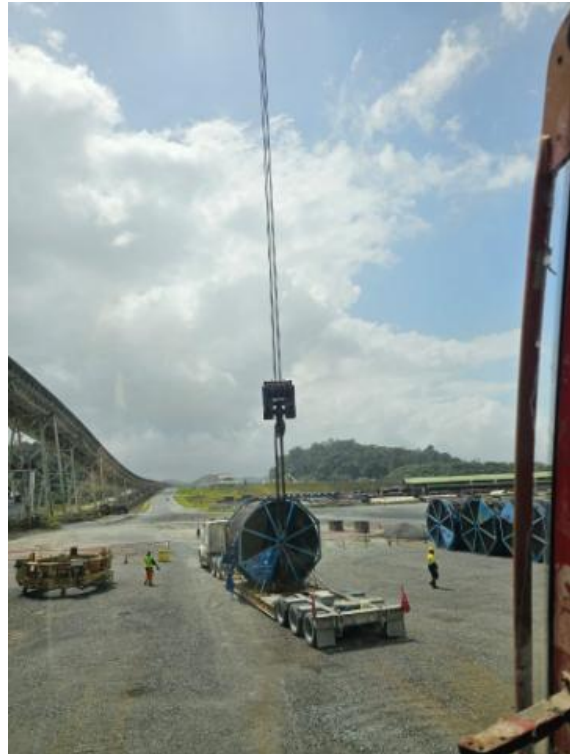
- Traslado de Rollos 323-CR-9001

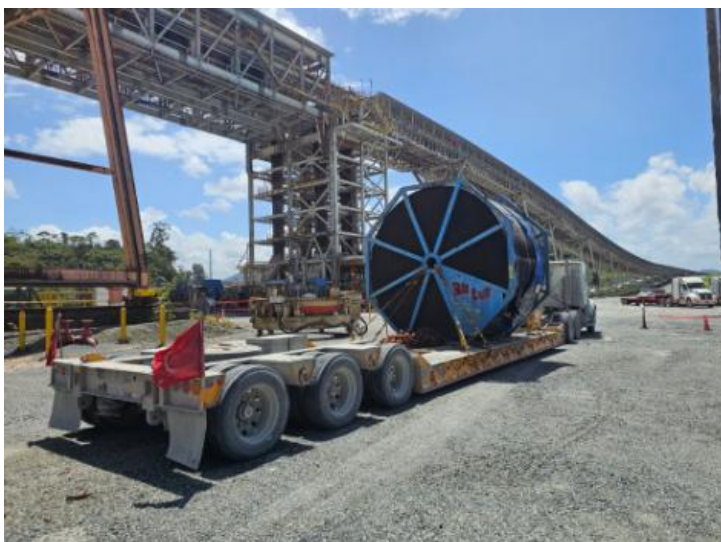
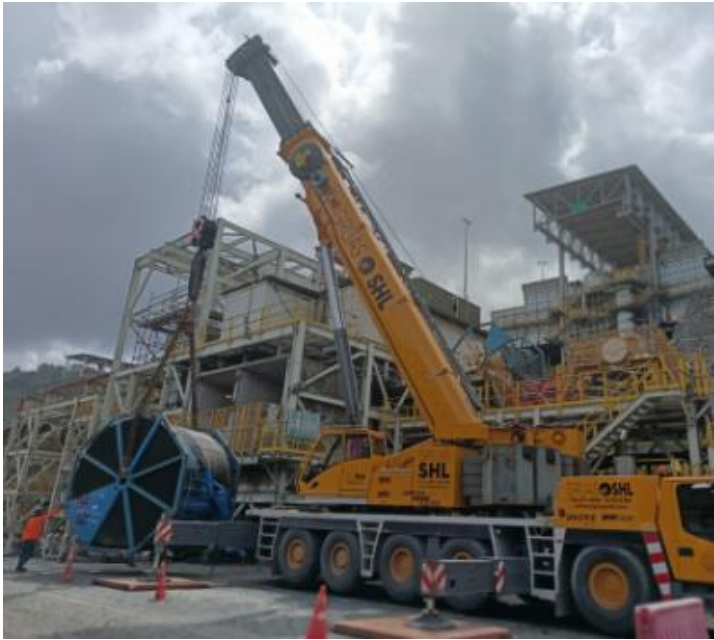
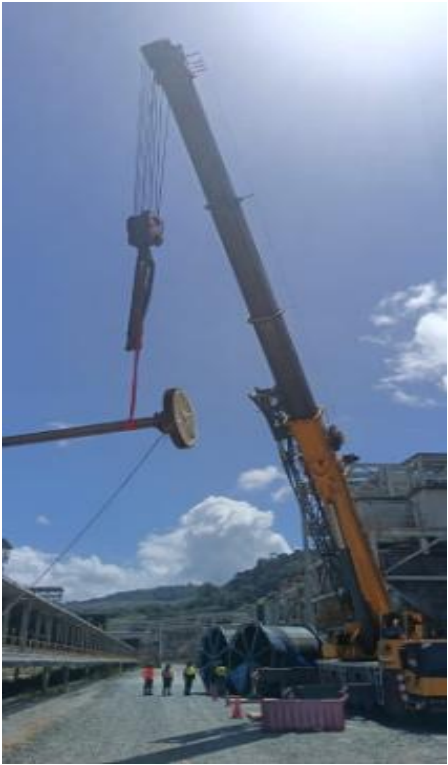
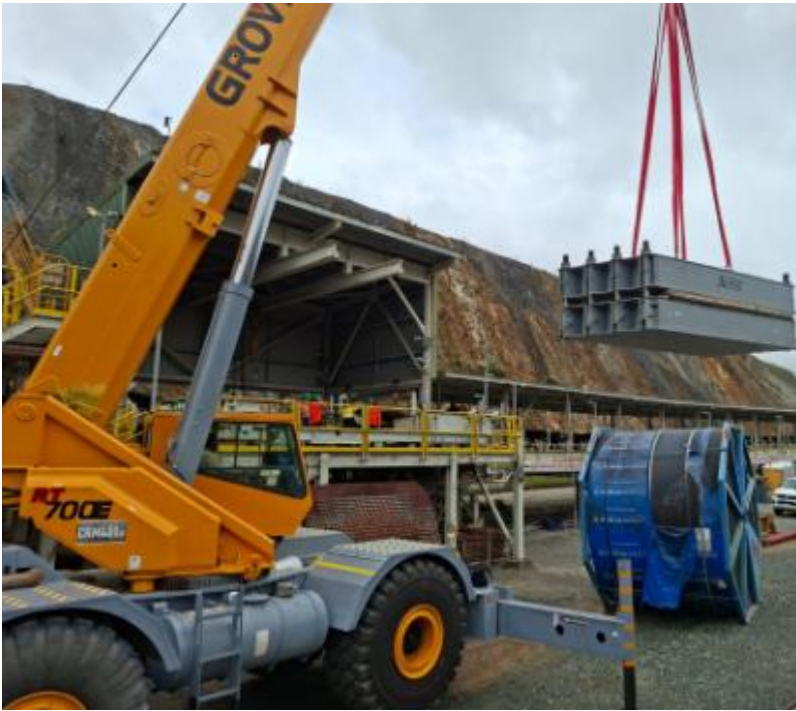
- Cambio de banda 311-CV-1001

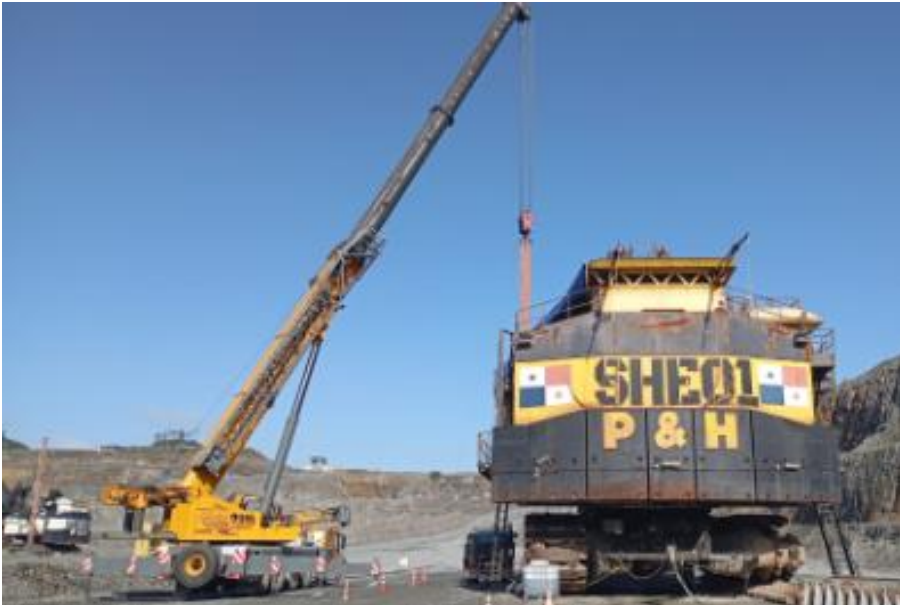
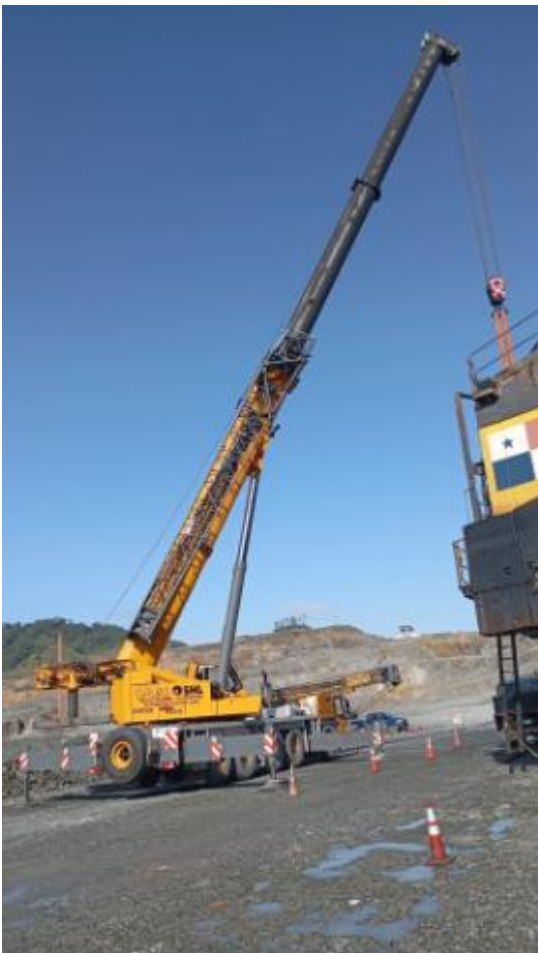
- Trabajos en la PH-01

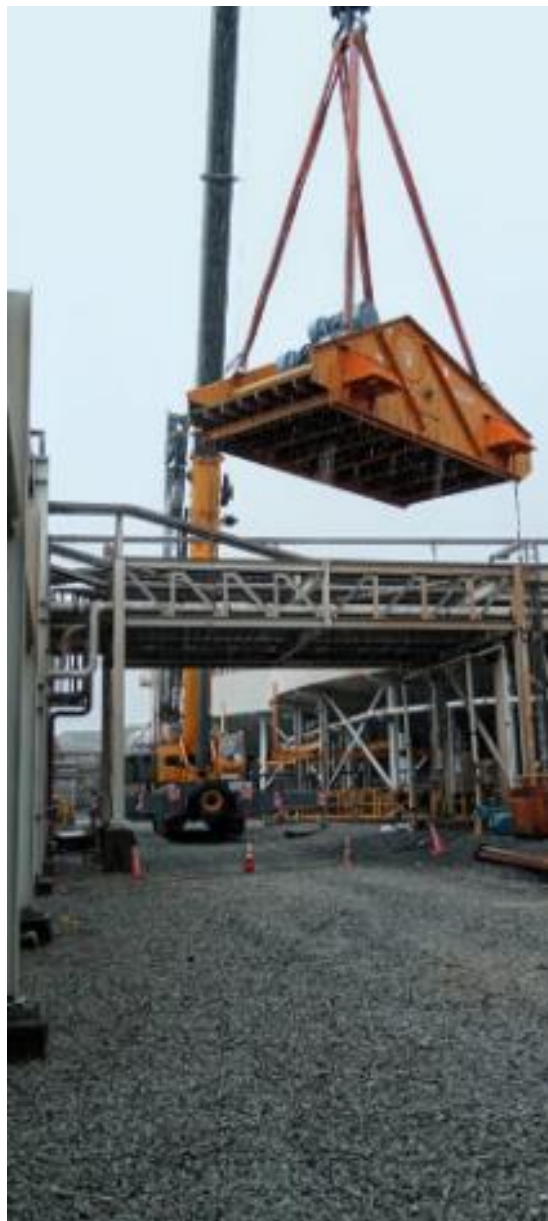
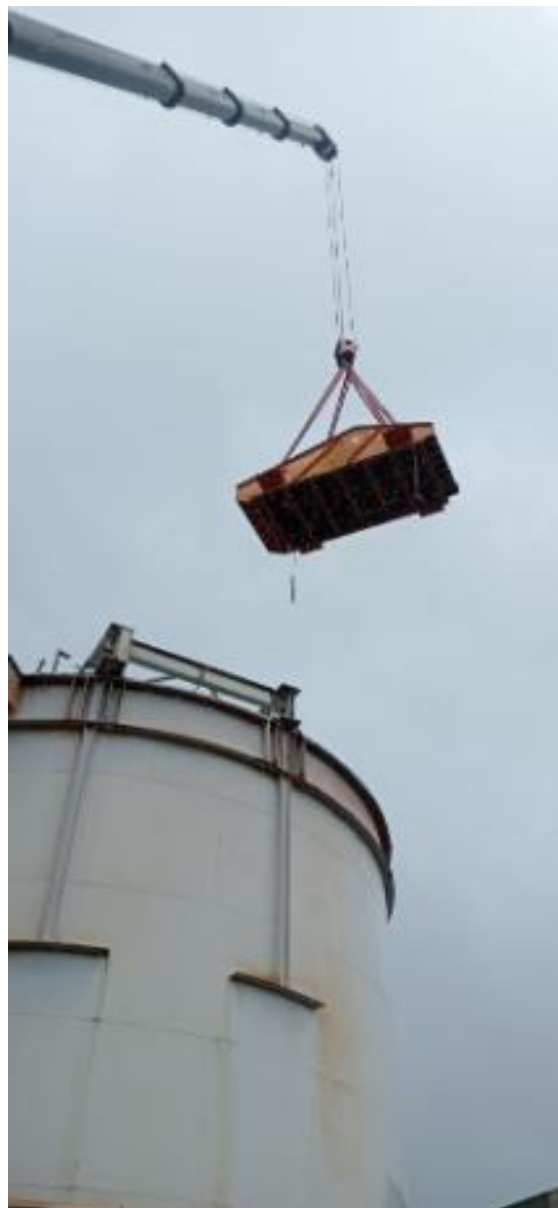
- Cambio de Zaranda 341-BX-9004

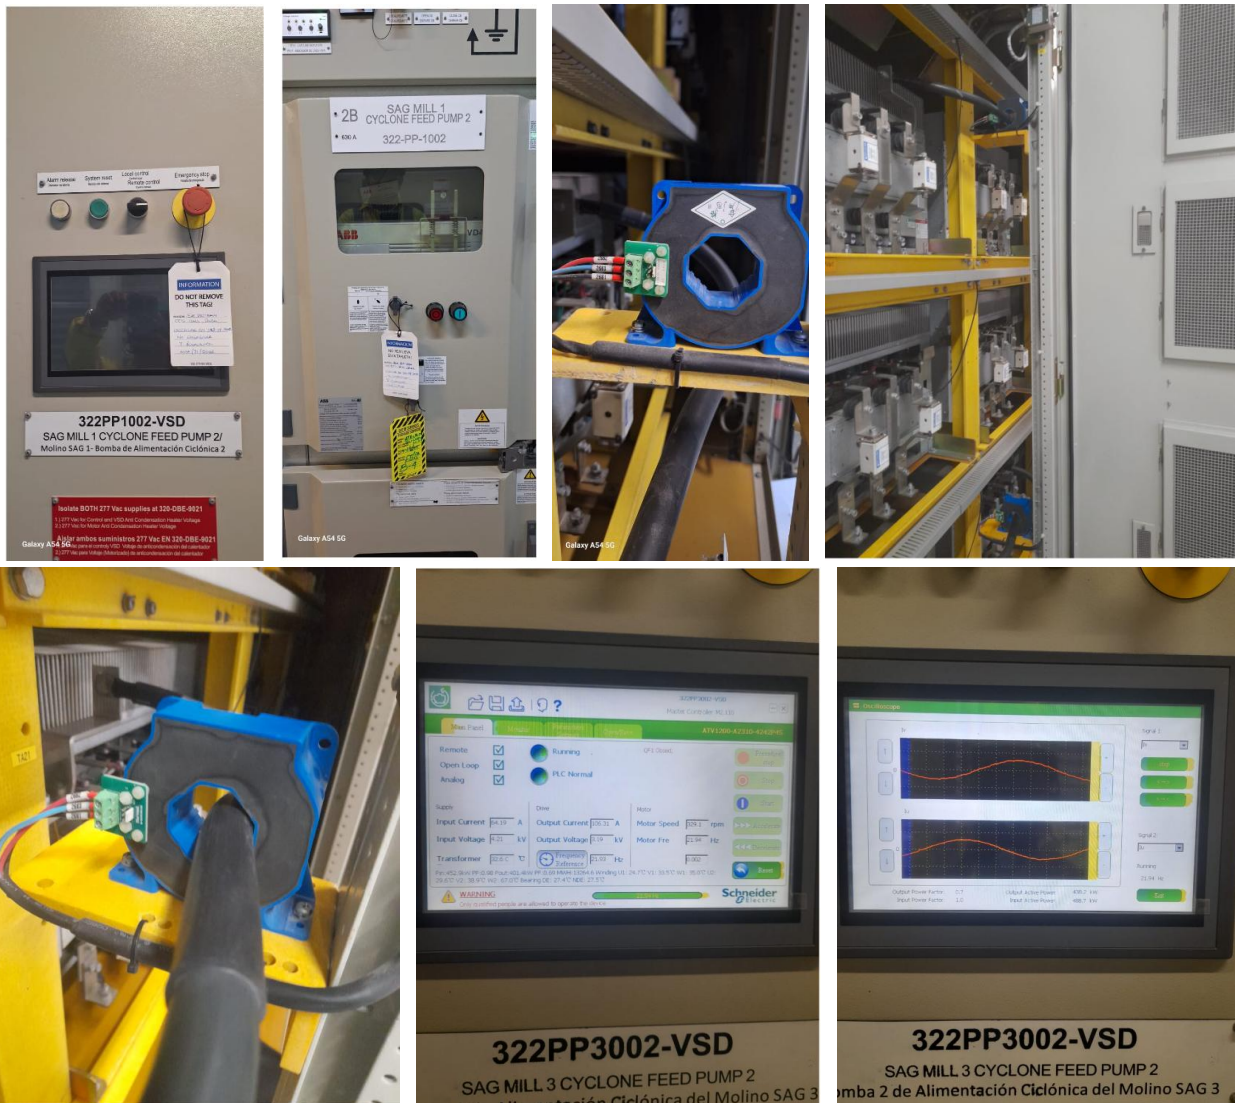
- Remoción de “CTs” de efecto hall del variador 322-PP-1002-VSD

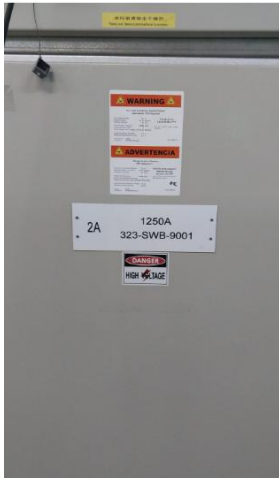
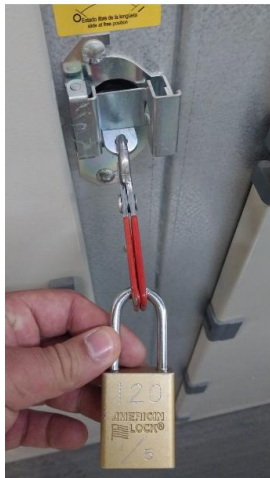
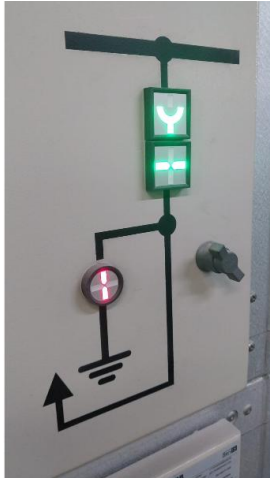
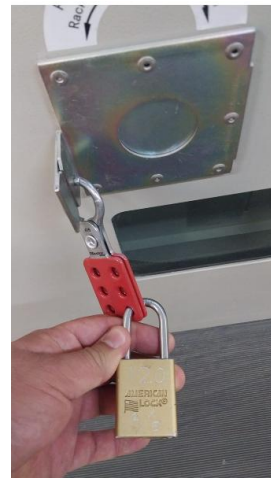
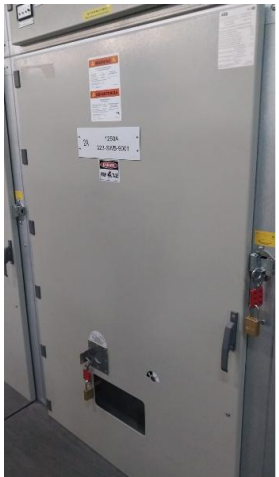
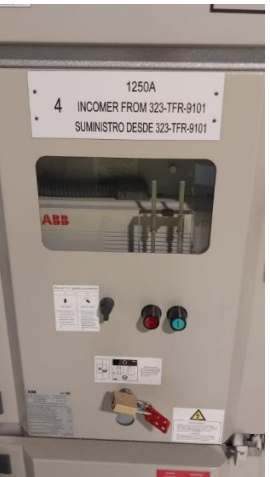
- Trabajos de limpieza, mantenimiento y prueba a “switchgear” de 34.5 KV, Transformador “323-TFR-9101”, Board “323-DBE-9021” CC” de subestacion, 323-SUB-9001.

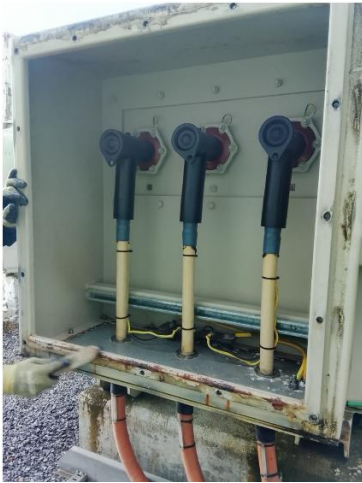
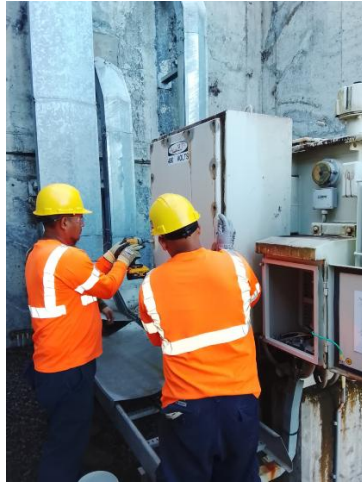
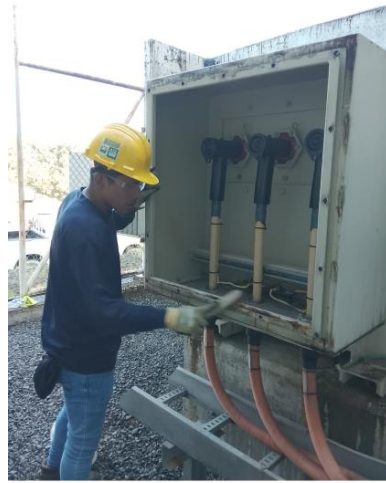
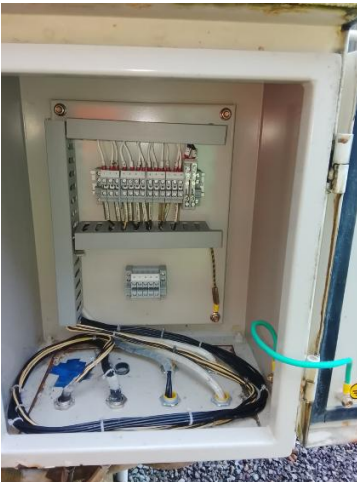
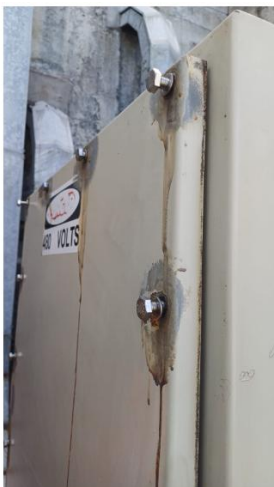
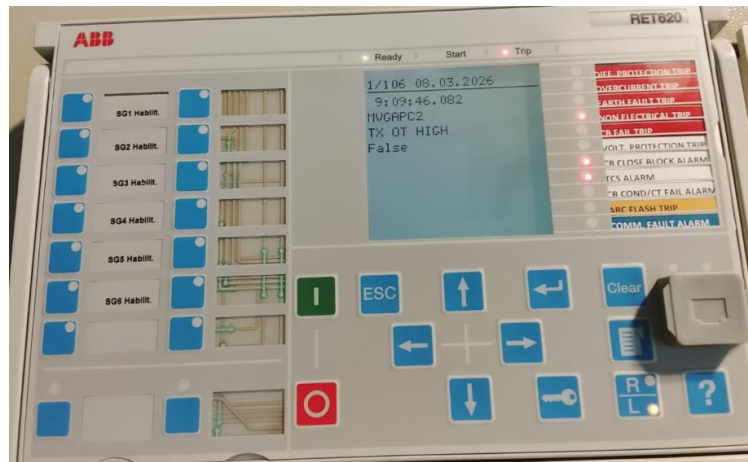
Reemplazo de tornillería corroida en 323TFR9021

Prueba de alta temperatura de aceite 323TFR9021

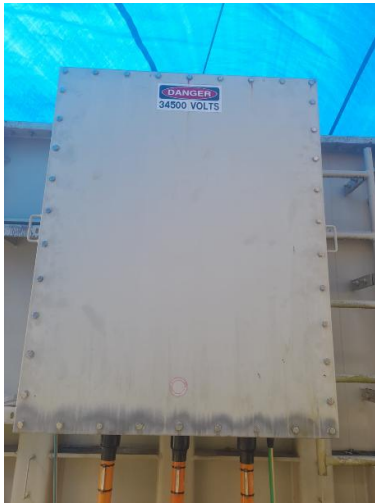
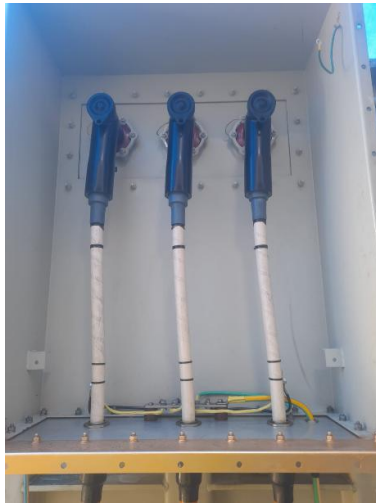
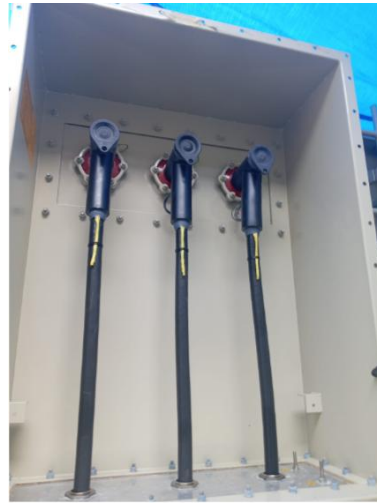
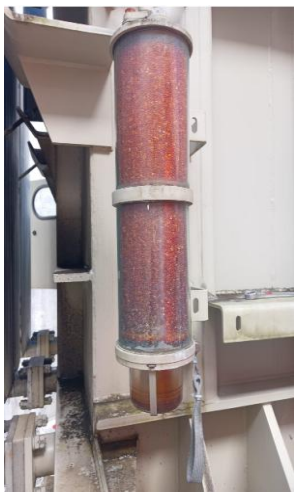
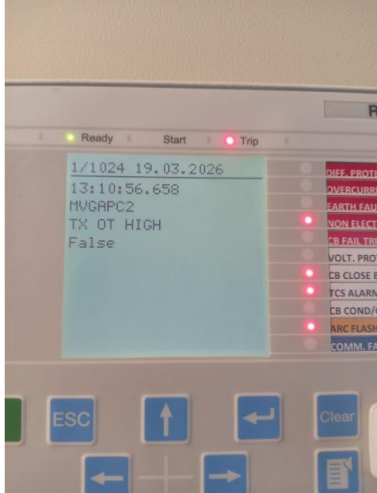
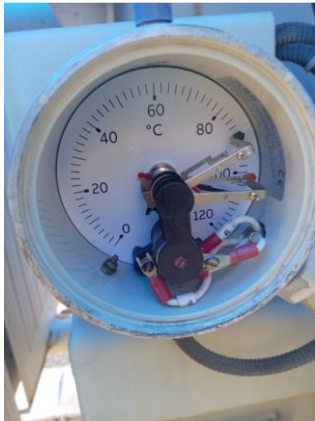
- Trabajos de limpieza, mantenimiento y pruebas de los transformadores 322-TFR-3101 y 322-TFR-3102 del tren "3" de molino.

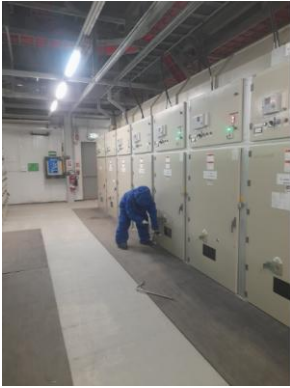
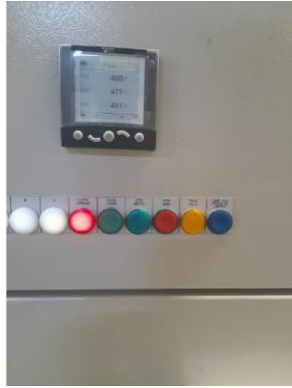
- Trabajos de limpieza y mantenimiento del “MCC” 320-MCC-3001 de la subestación 320-SUB-3001 del tren “3”.

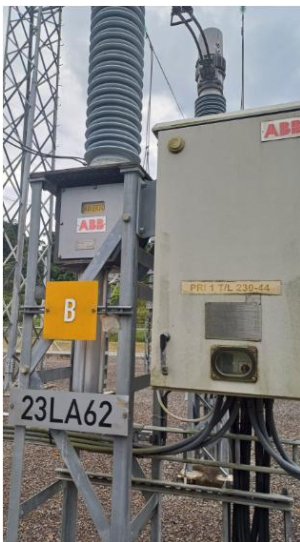
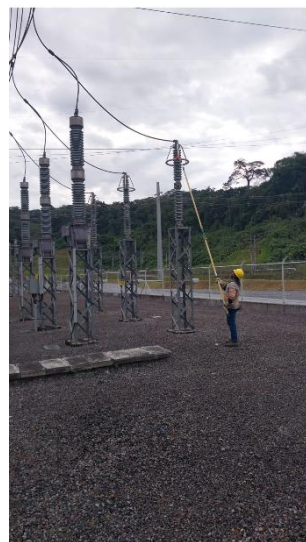
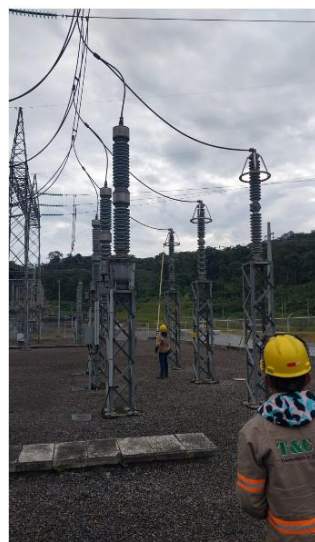
- Inicio de libranzas para trabajos de mantenimiento correctivo de líneas de transmisión 230-41,230-42,230-43 y 230-44.

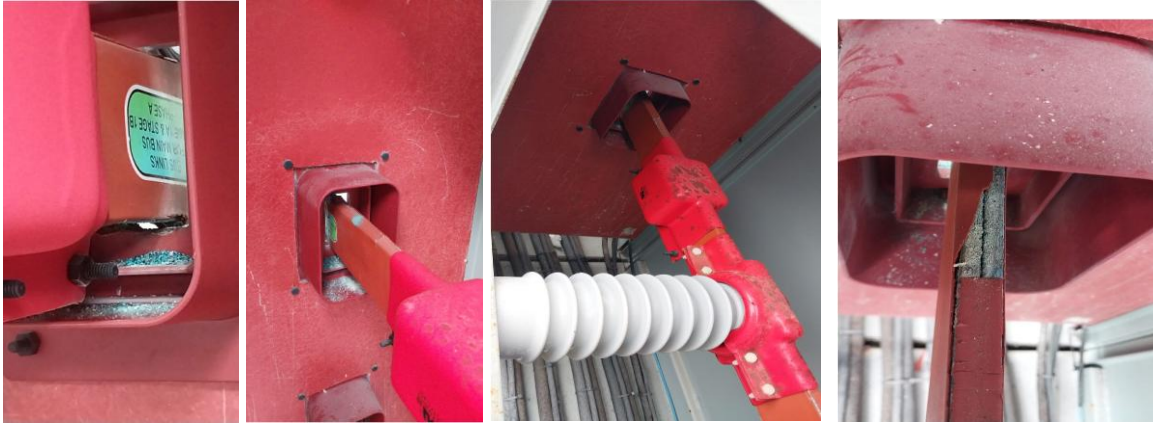
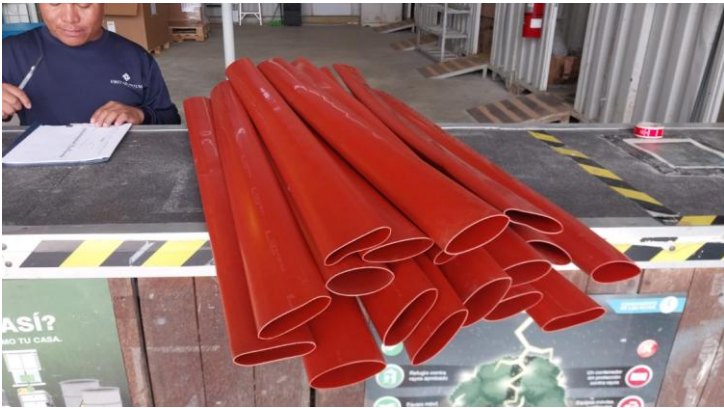
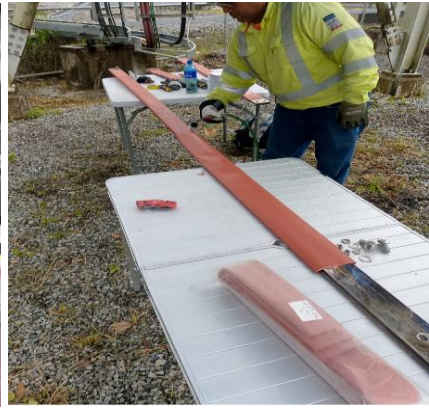
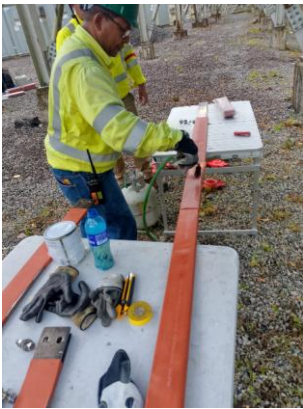
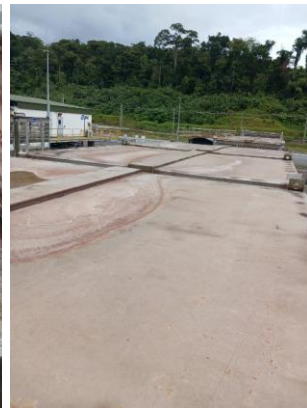
- Trabajos de limpieza y mantenimiento del filtro harmónico 308-PFH-9003 de subestación botija.

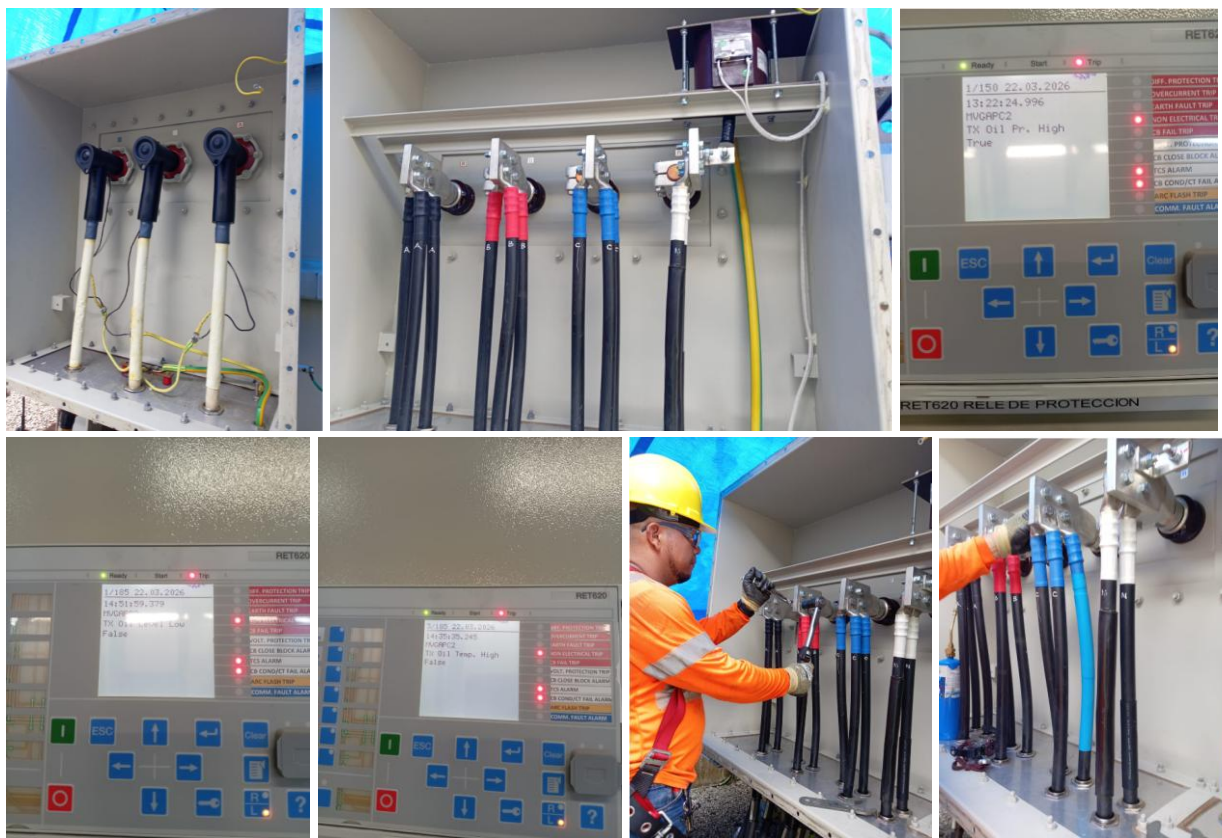
- Trabajos de limpieza, mantenimiento y pruebas del transformador 332-TFR-9102 de la subestación 332-SUB-9001.

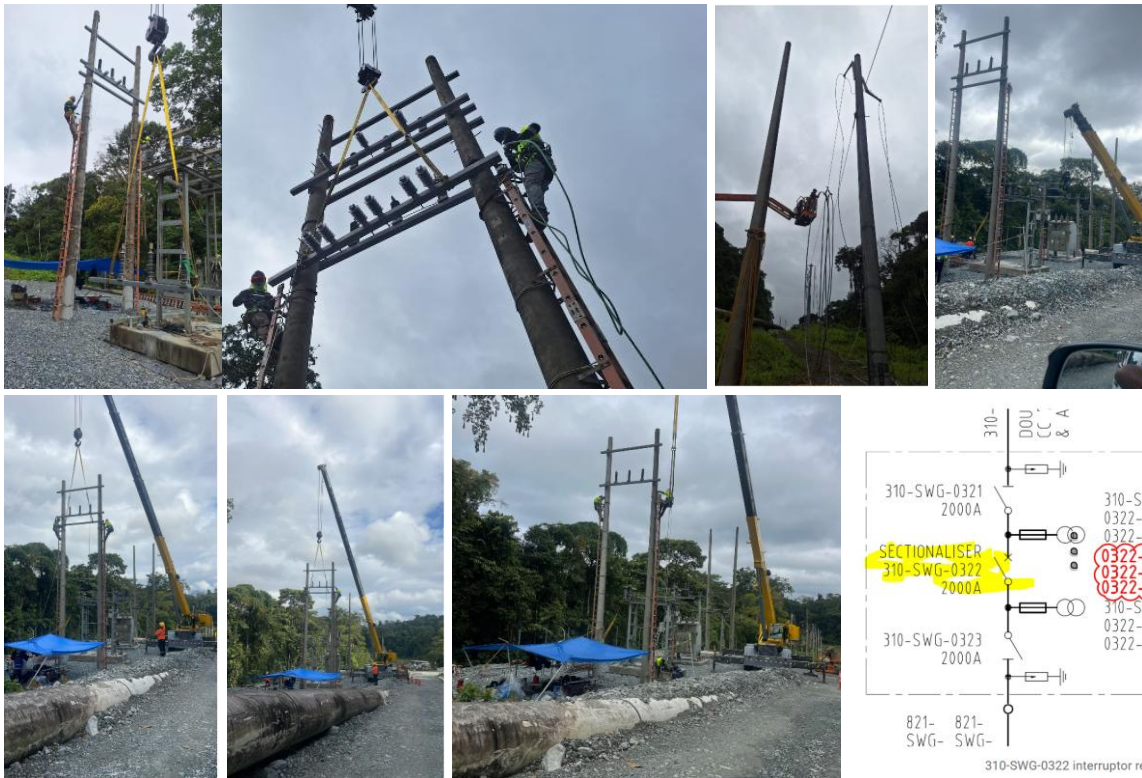
- Trabajos de armado de postes y cableado de la línea “310-OHL-0003” que alimenta a Pond 14, Pond 12A y Pond 12.

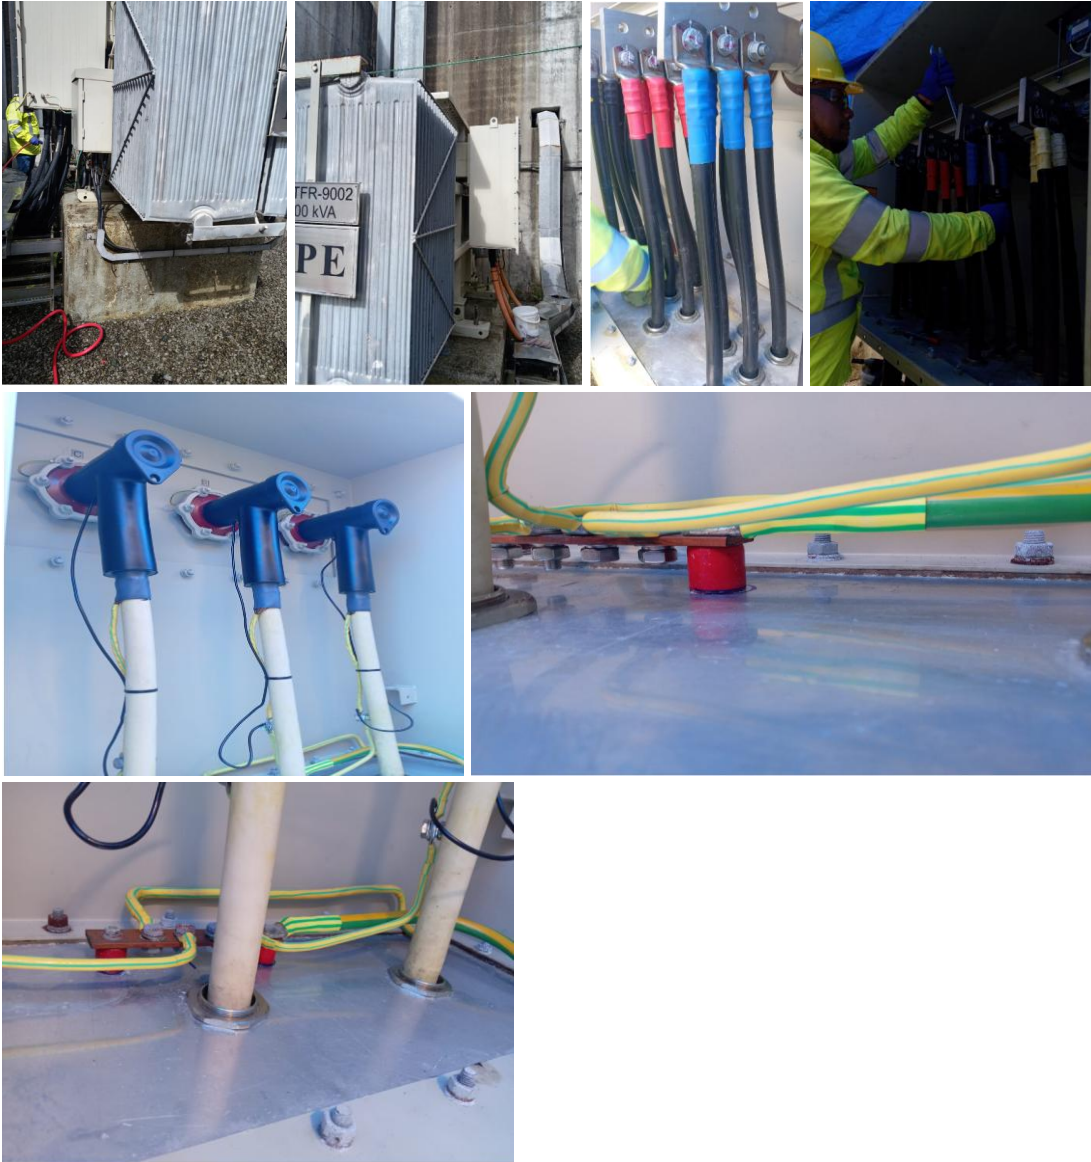
- Trabajos de limpieza, mantenimiento y pruebas del transformador 320-TFR-9002 de la subestación 320-SUB-1001.
