**COBRE PANAMÁ**

**PLAN DE PRESERVACIÓN Y GESTIÓN
SEGURA**

**INFORME MENSUAL DE
IMPLEMENTACIÓN DE LAS ACTIVIDADES
AUTORIZADAS**

MARZO 2026

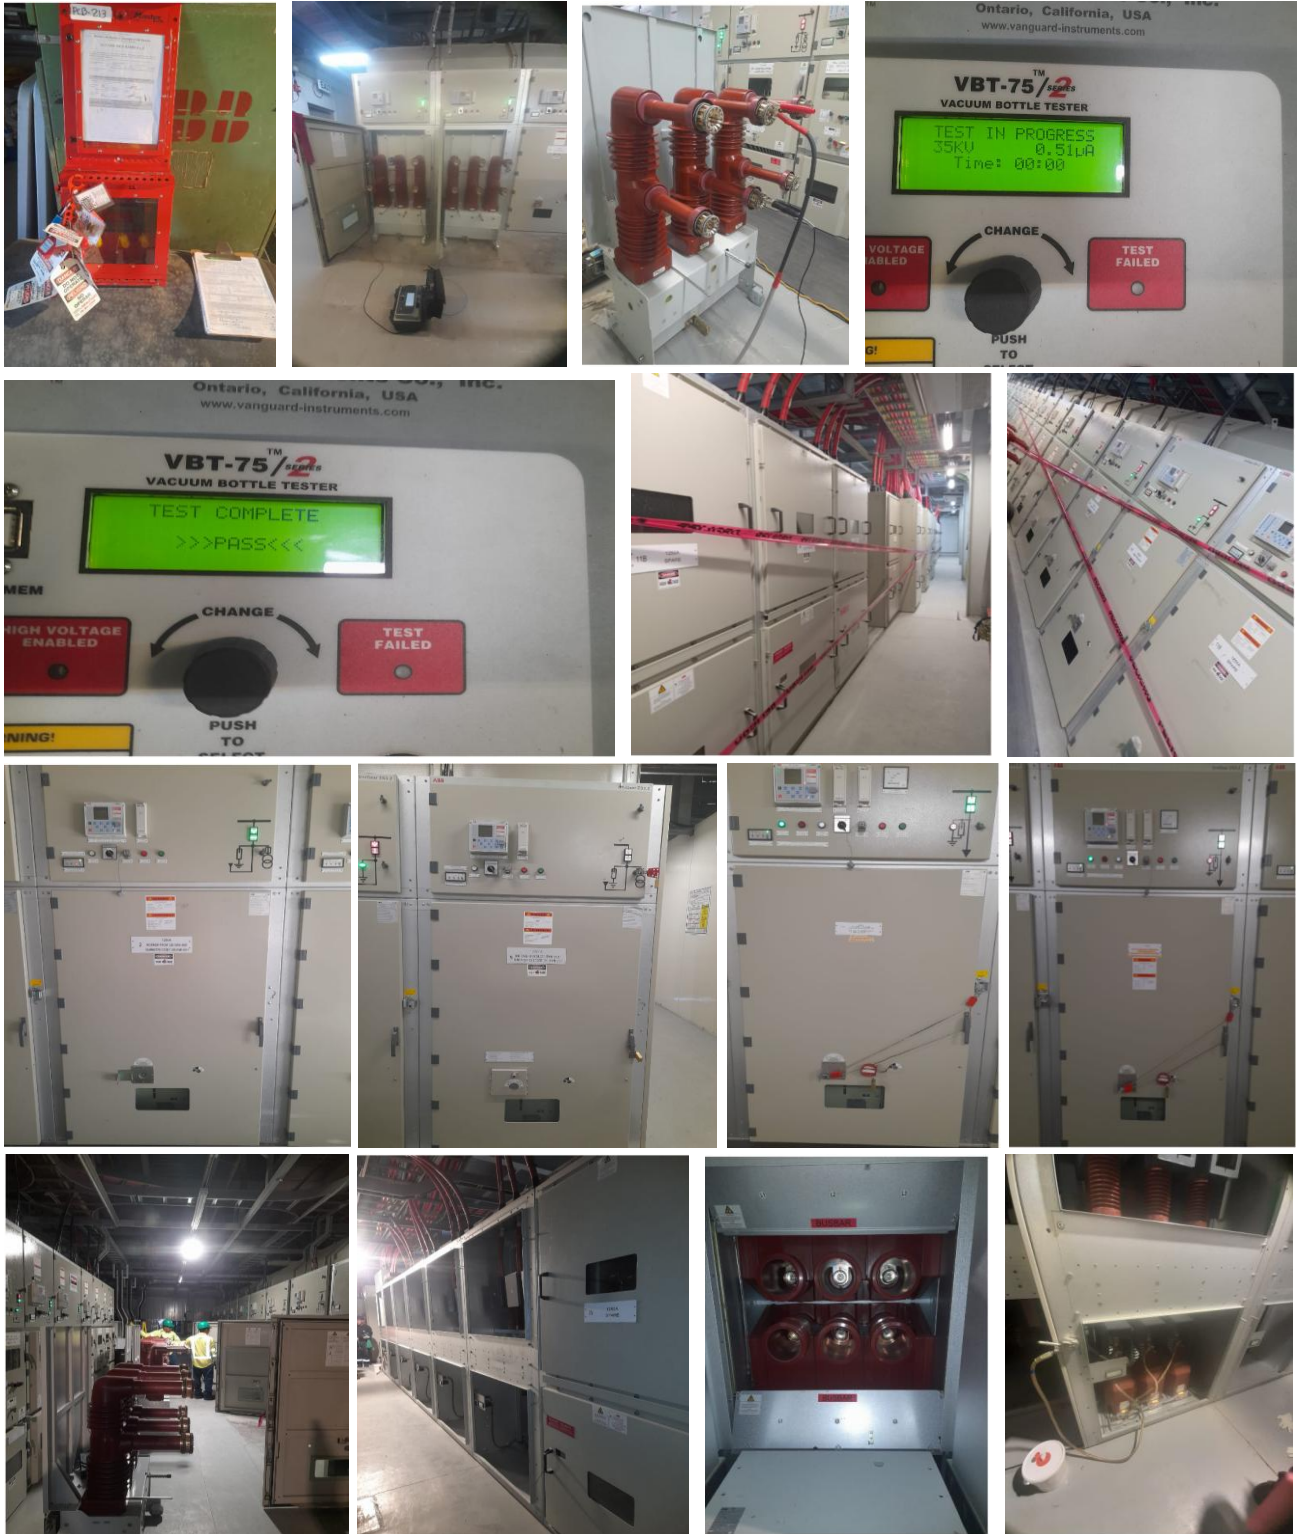
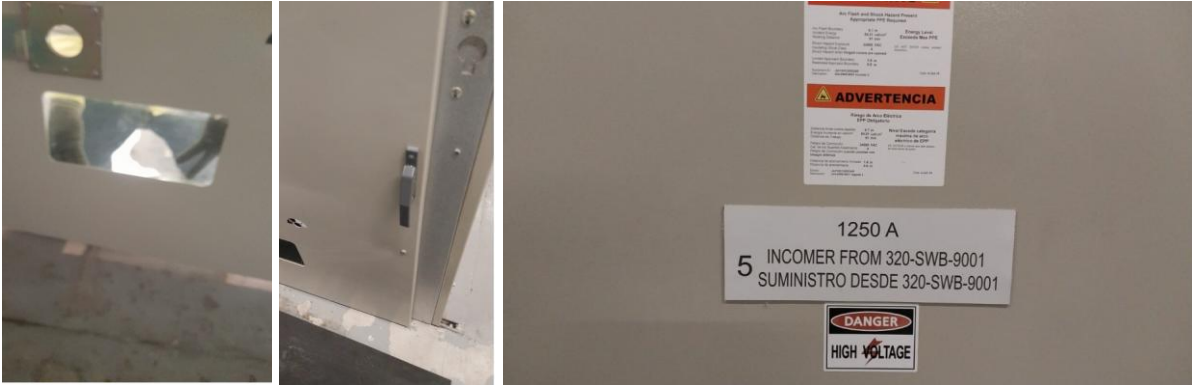
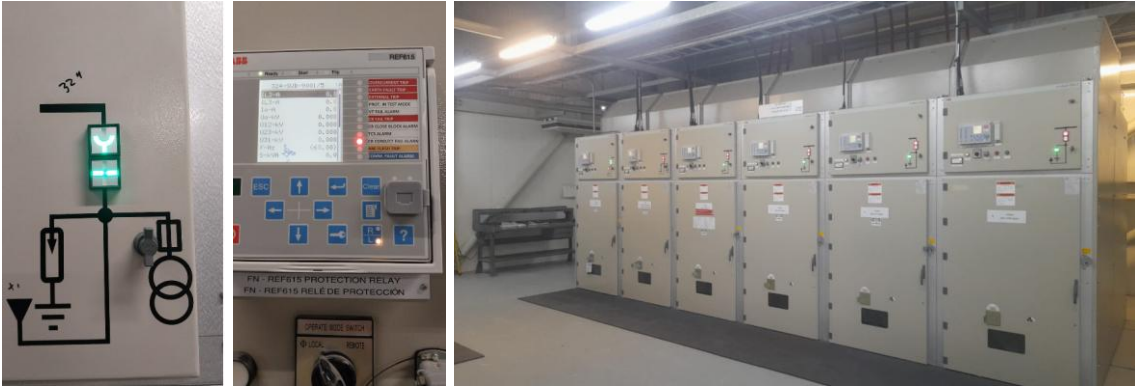
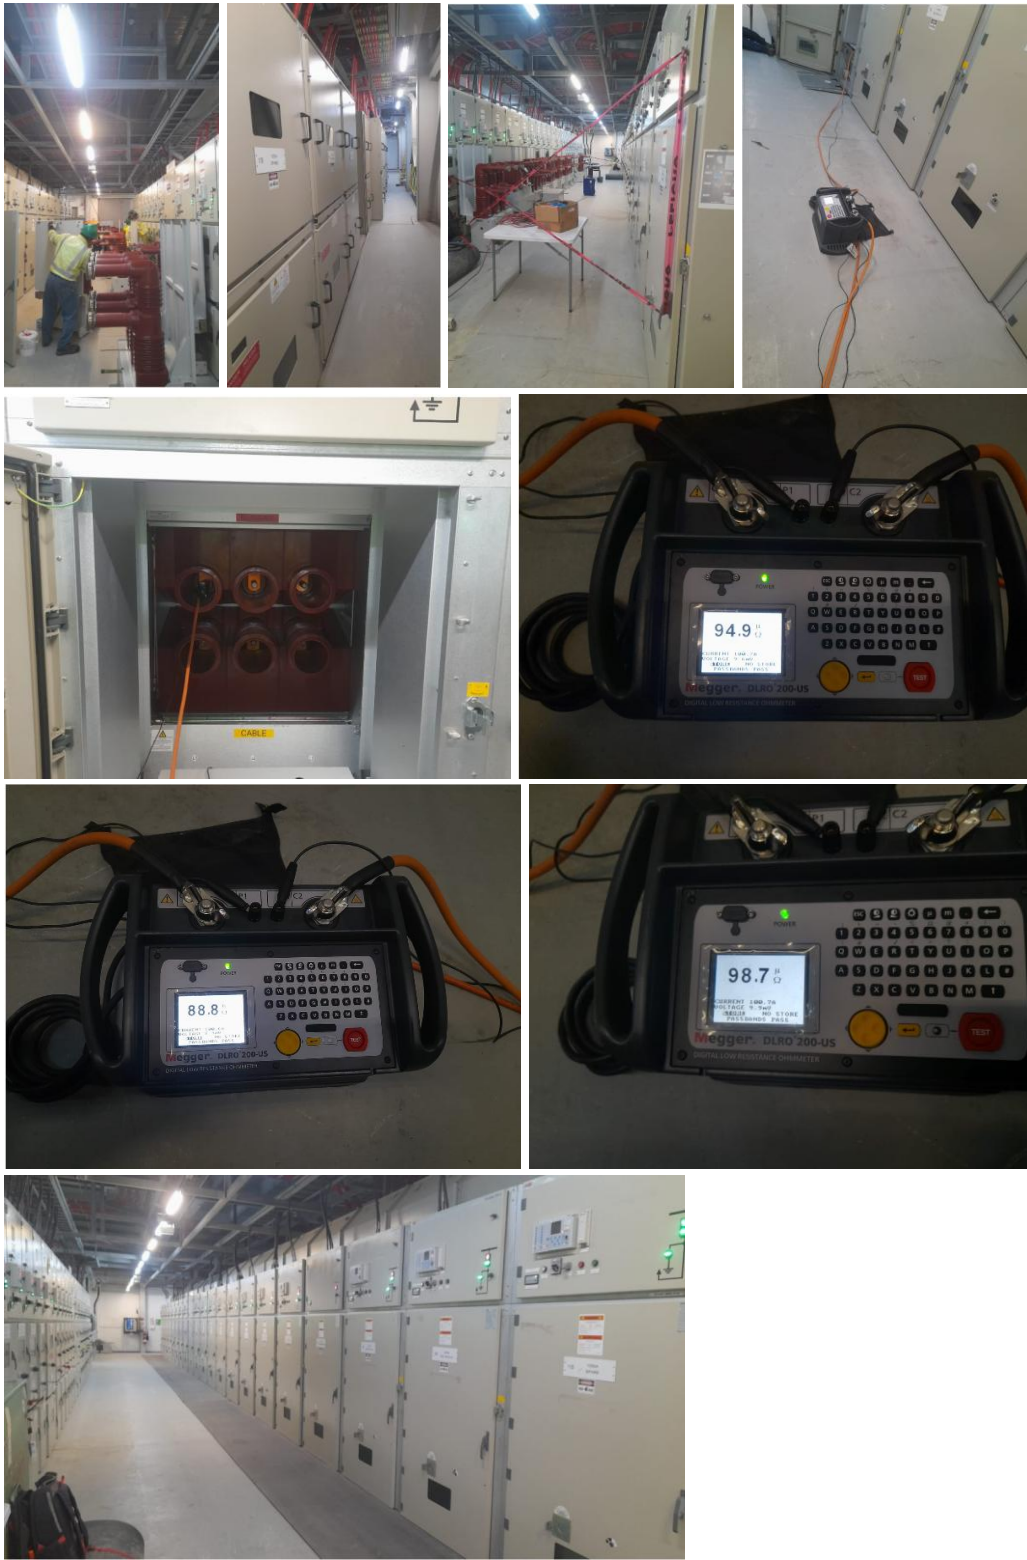
- Trabajos de limpieza, mantenimiento y prueba a “switchgear” de 34.5 KV 320-SWB-9001 de la subestación 320-SUB-1001 del área del tren “1” de molino.

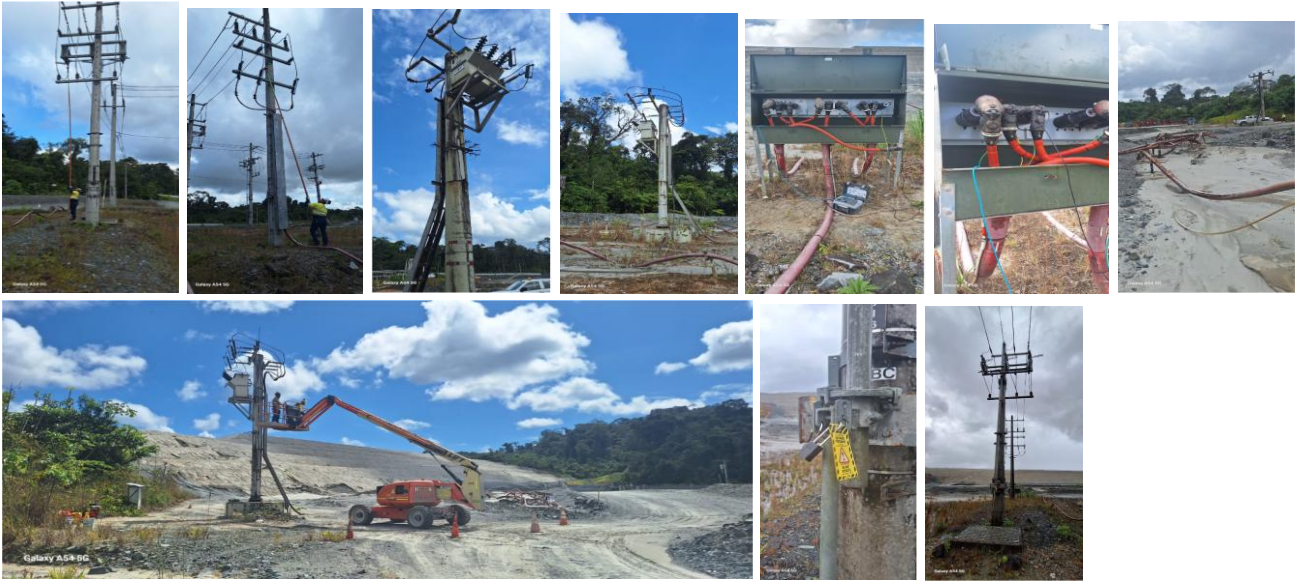
- Trabajos de aislamiento de transformadores en área de “Sand collection Facility #1 (TMF) para apoyo a pruebas del equipo de confiabilidad.

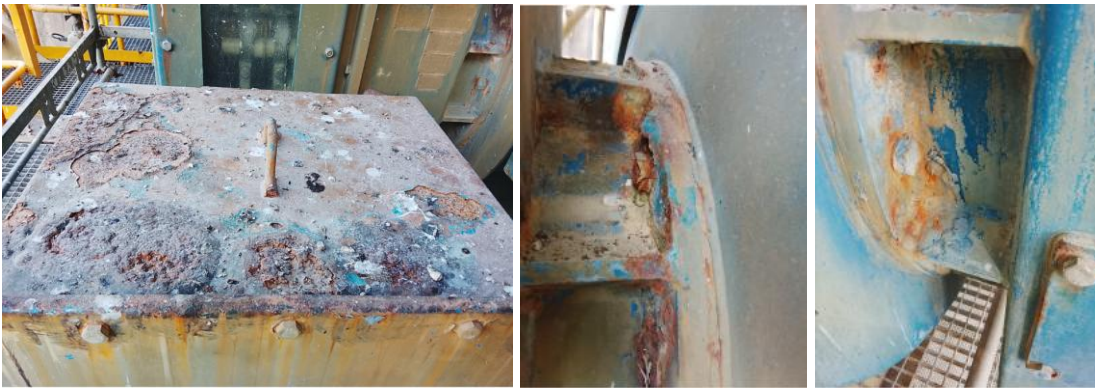
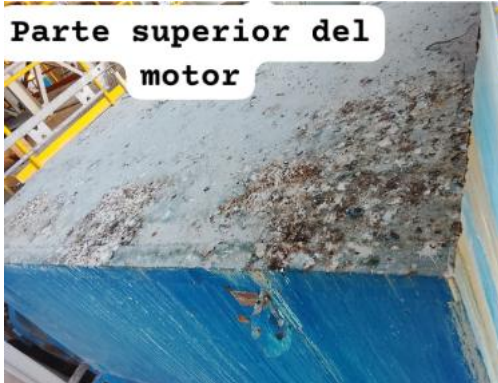
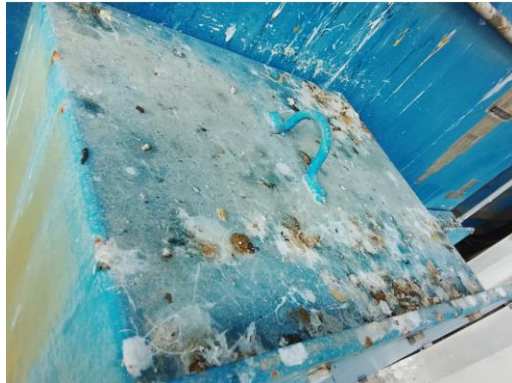
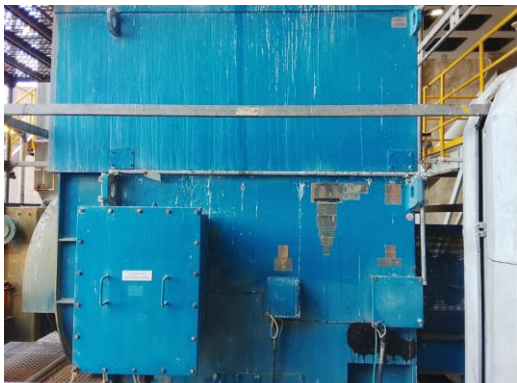
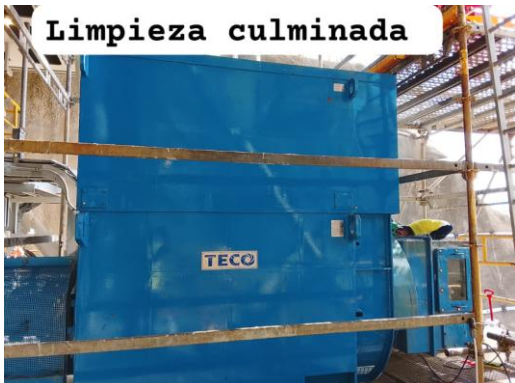
- **Trabajos de limpieza y mantenimiento del motor 311-CR-1001 de la trituradora primaria #1.**

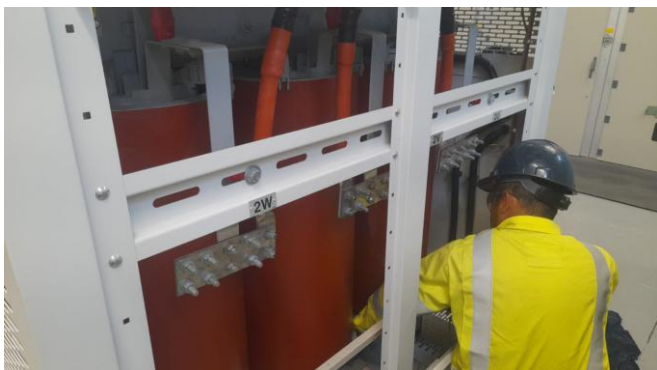
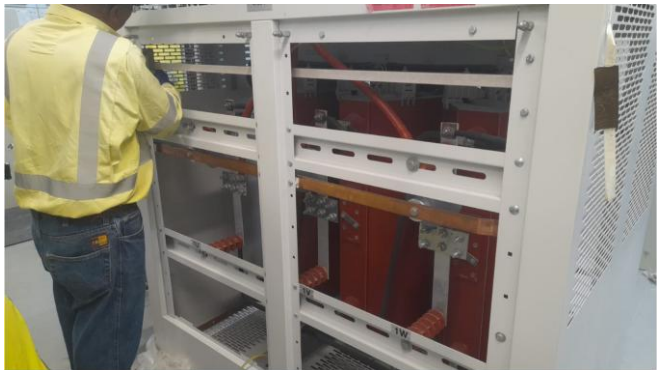
- Limpieza y mantenimiento de los transformadores de excitación de los molinos del tren #1.

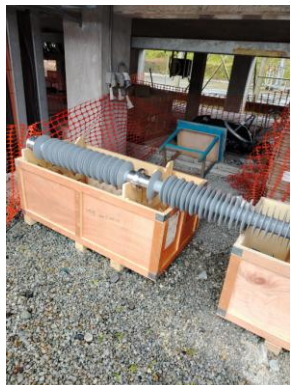
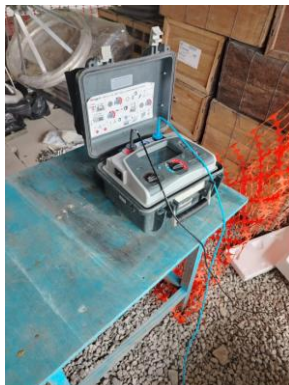
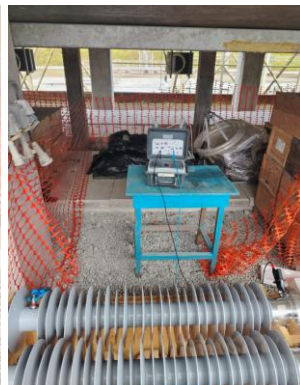
-
- Armado y prueba de aislamiento en pararrayos de área de 230 KV a instalar en transformador 308-TFR-1004 (T4) de subestación botija.

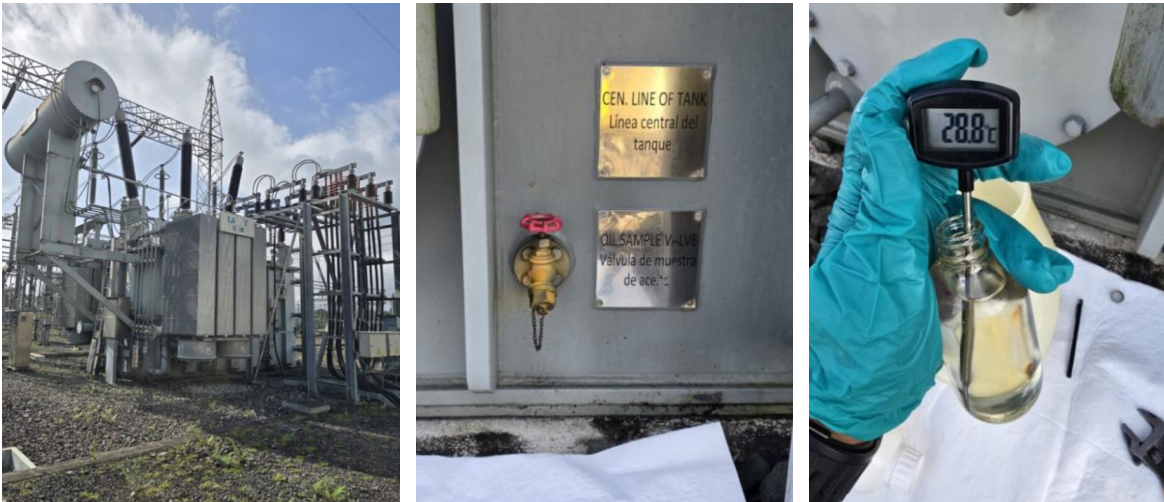
Imagen: 308-TFR-1003

- Inspección visual y toma de muestras de aceite para su análisis en transformadores de potencia.

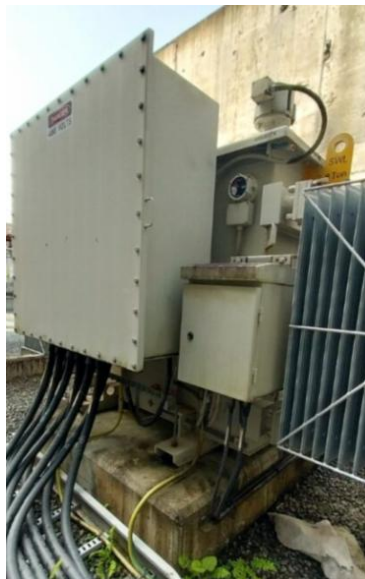
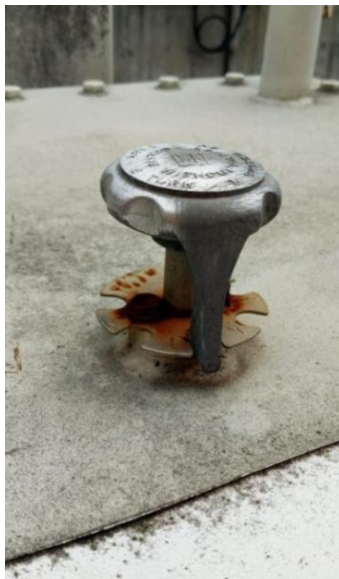
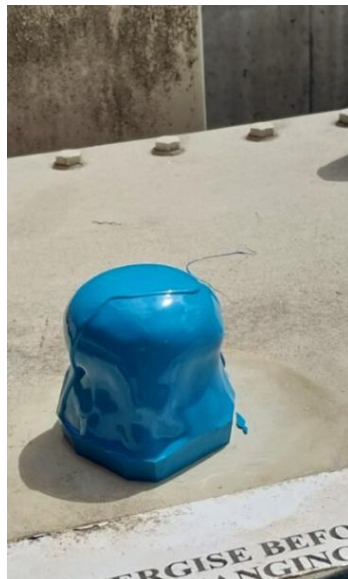
Imagen: 322-TFR-3012

- Aplicación del producto Enviropeel E170 en los cambiadores de toma (Tap Changers).

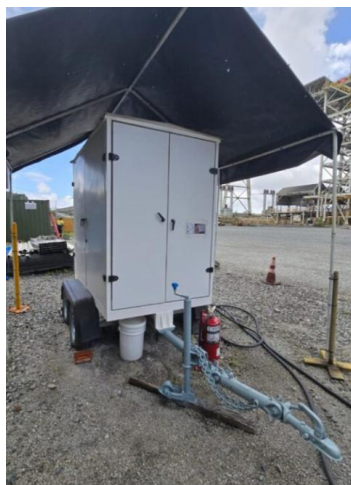
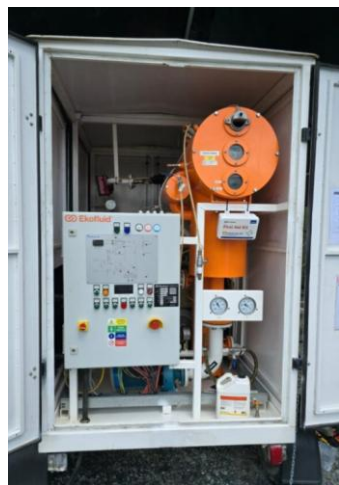
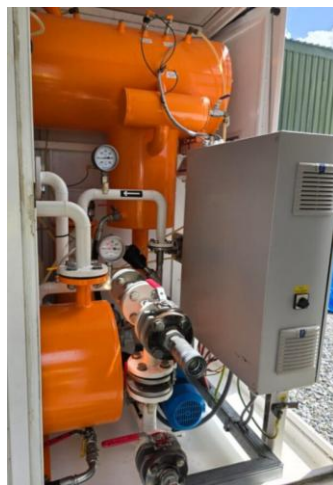
Imagen: Ekofluid – ECOIL 5000

- Inspección visual y mantenimiento de las plantas de tratamiento de aceite dieléctrico y los generadores eléctricos.

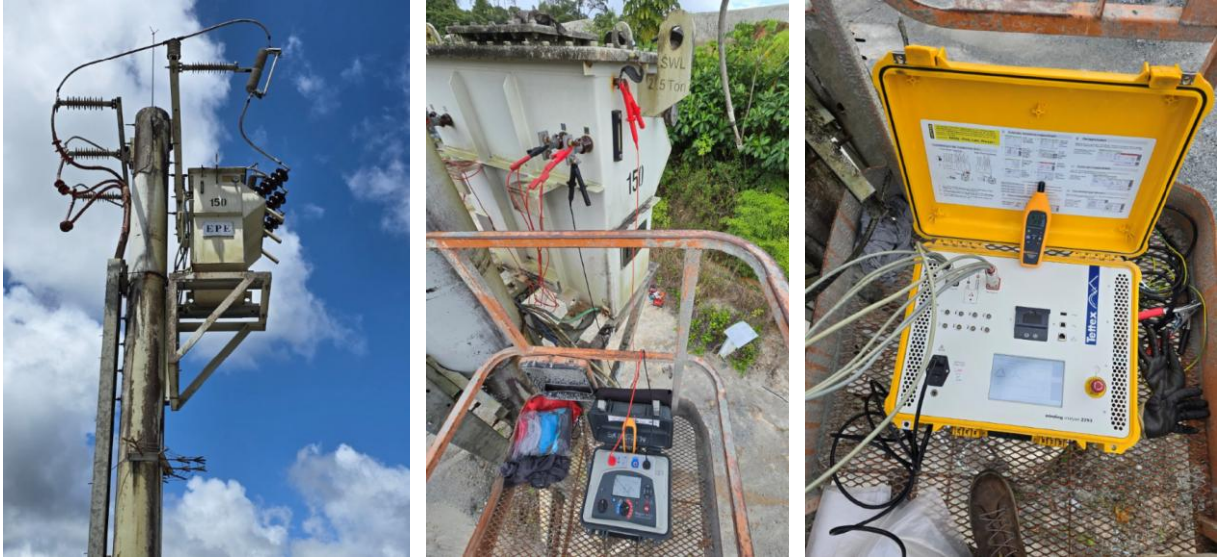
Imagen: 363-TFR-9004

- Inspección visual y ejecución de pruebas eléctricas en el transformador de reemplazo.

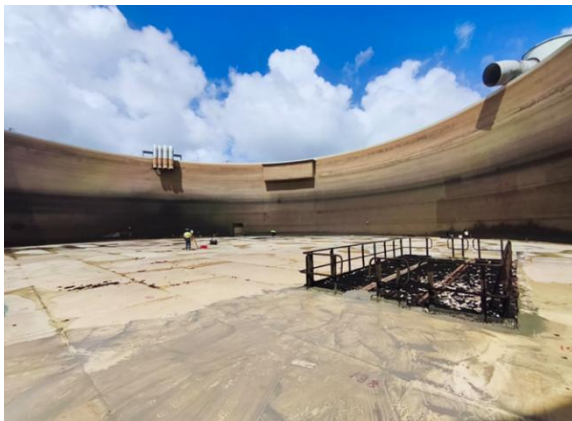
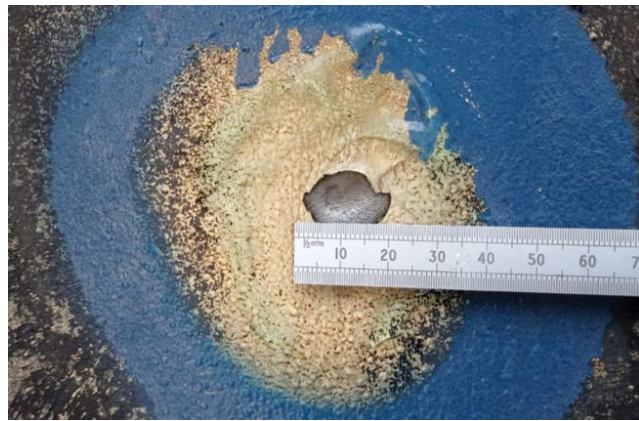
- **393-TK-9001:** Inspección visual interna y medición de espesores De acuerdo a la norma API 653

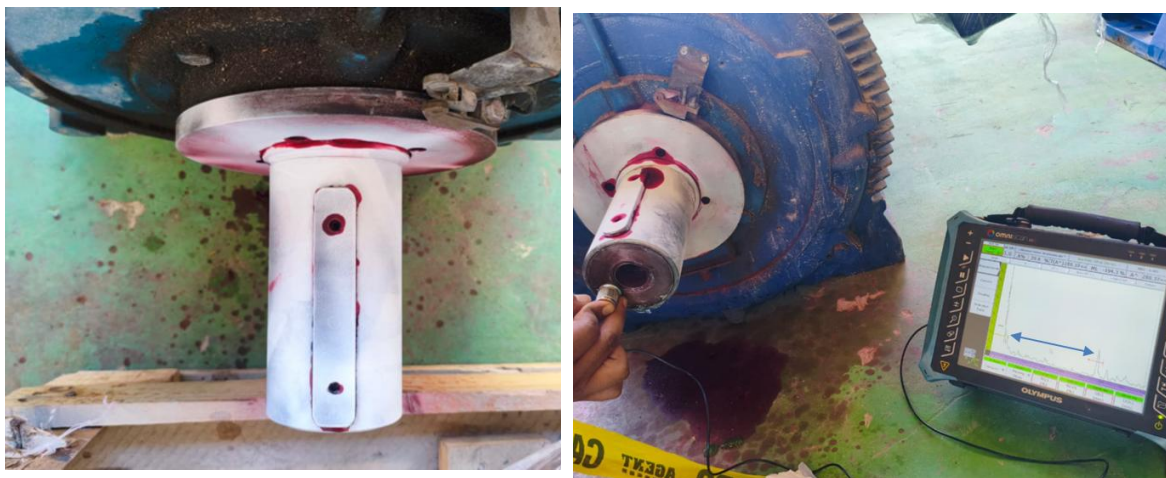
- **Inspección de ejes de motor: 366-PP-9101/9102/9103/9104**

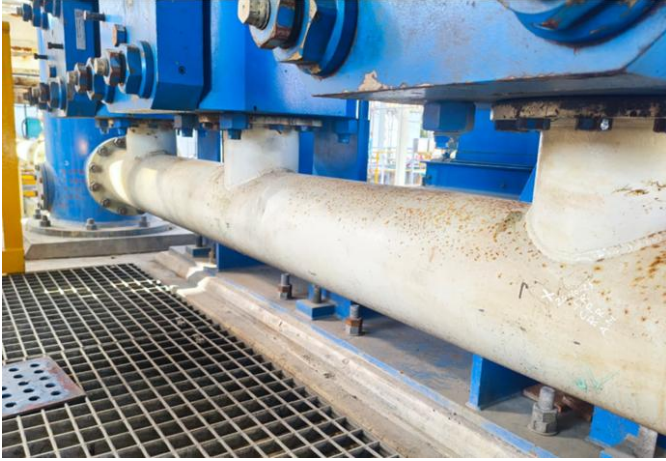
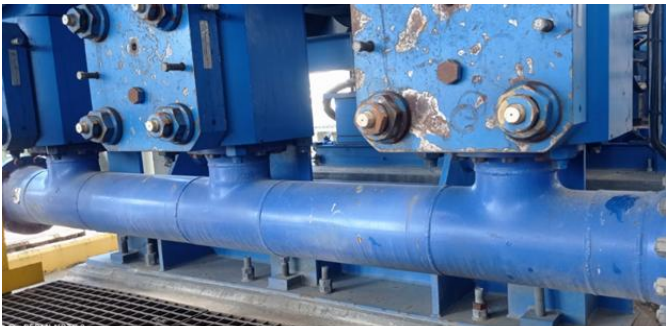
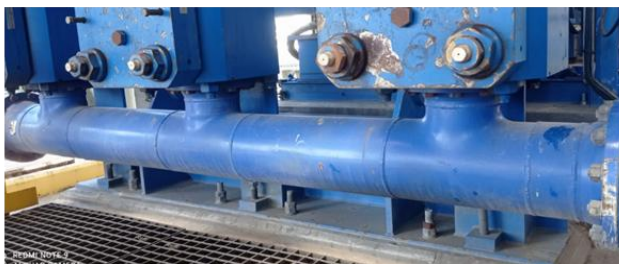
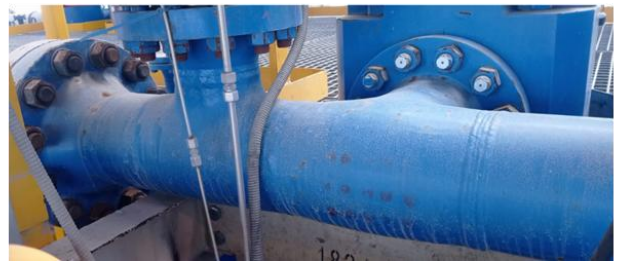
- **342-PP-9003/9004:**
Inspección de tuberías

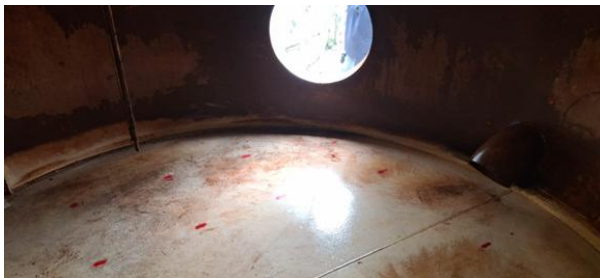
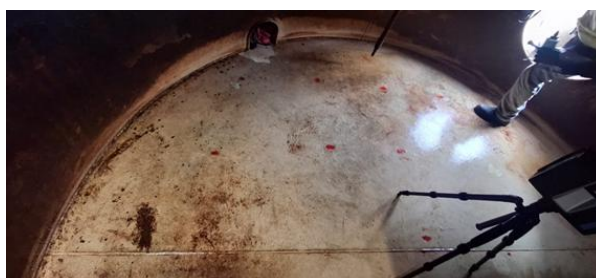
- **Inspección interna de tanques 322-TK-9011**

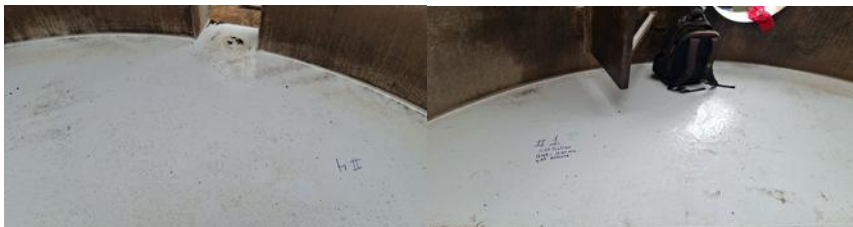
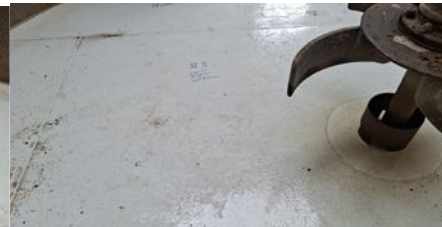
- **Inspección interna de tanques 322-TK-9007**

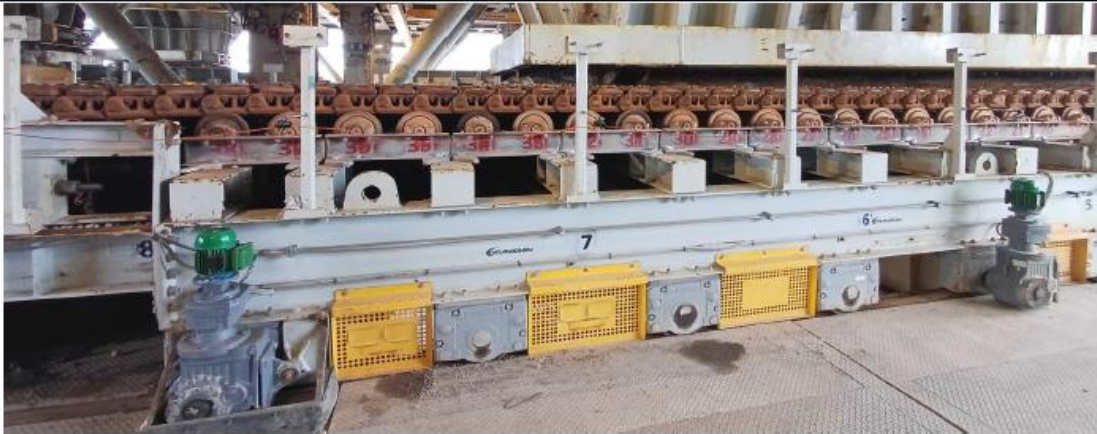
ILUSTRACION

Alieneacion de 313-FE-9001 (Feeder Secondary Crusher 01)

PUNTO	17-FEBRERO-2026	11-MARZO-2026	19-MARZO-2026	COMENTARIOS	PUNTO	17-FEBRERO-2026	11-MARZO-2026	19-MARZO-2026	COMENTARIOS
P-38	14	17	16	MOVER AL CENTRO	P-22	3	3	3	
P-37	16	14	13	MOVER AL CENTRO	P-21	1	2	2	
P-36	16	14	13	MOVER AL CENTRO	P-20	2	4	4	
P-35	11	9	9	MOVER AL CENTRO	P-19	0	2	2	
P-34	13	10	10	MOVER AL CENTRO	P-18	3	4	4	
P-33	10	7	7	MOVER AL CENTRO	P-16	2	1	1	
P-32	10	8	8	MOVER AL CENTRO	P-15	2	3	3	
P-31	10	6	6	MOVER AL CENTRO	P-13	2	2	2	
P-30	11	7	6	MOVER AL CENTRO	P-12	1	2	2	
P-29	6	4	4		P-10	1	1	1	
P-28	3	6	5	MOVER AL CENTRO	P-9	0	0	0	
P-27	5	2	2		P-6	1	2	2	
P-26	6	7	5	MOVER AL CENTRO	P-4	6	2	2	
P-25	2	0	0		P-3	10	4	2	
P-24	3	4	4		P-2	3	6	3	
P-23	4	4	4		P-1	15	8	3

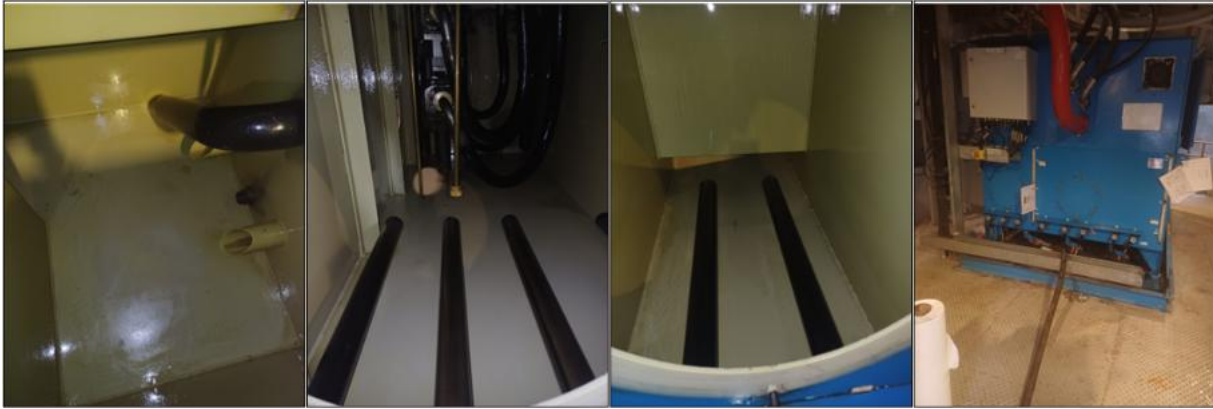
- Cambio de aceite en trituradora primaria #1 (311-CR-1001).

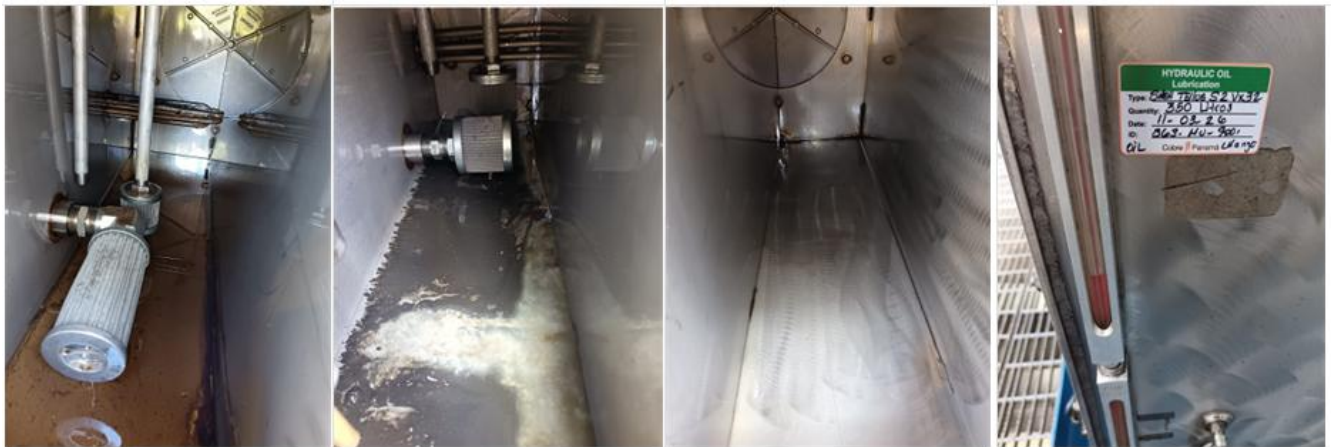
- Cambio de aceite de sistemas hidráulicos en 363-HU-9001, 363-HU-9002, 363-HU-9006, 366-HU-9002, 366-HU-9003 y 366-HU-9007.

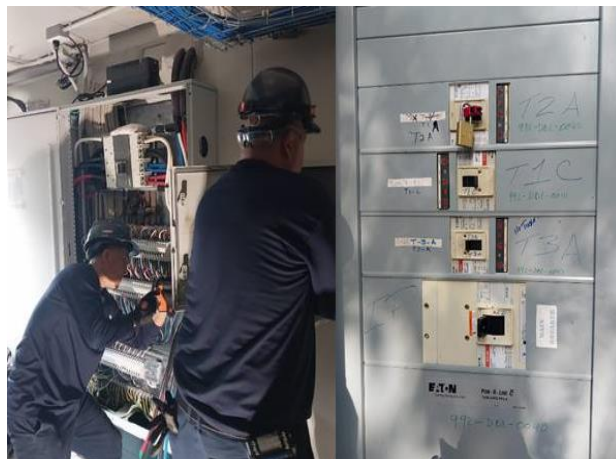
Inspección eléctrica de Tableros de Distribución - Módulo T2-A Cobre

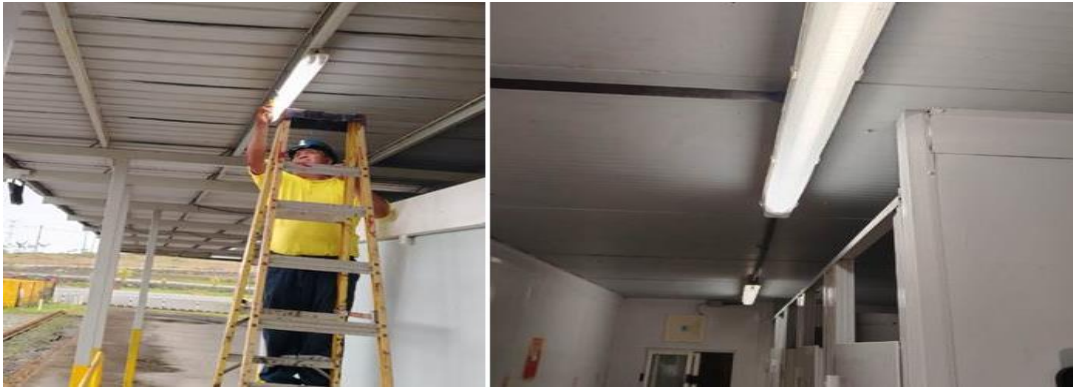
Trabajos correctivos producto de Inspección Eléctrica en Garden Village

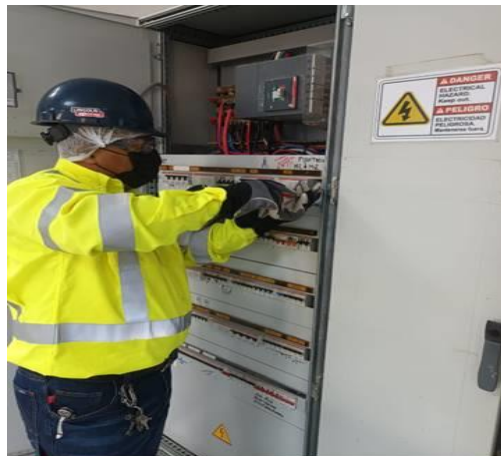
Inspección eléctrica Tablero de Distribución – Comedor 1&2 Cobre

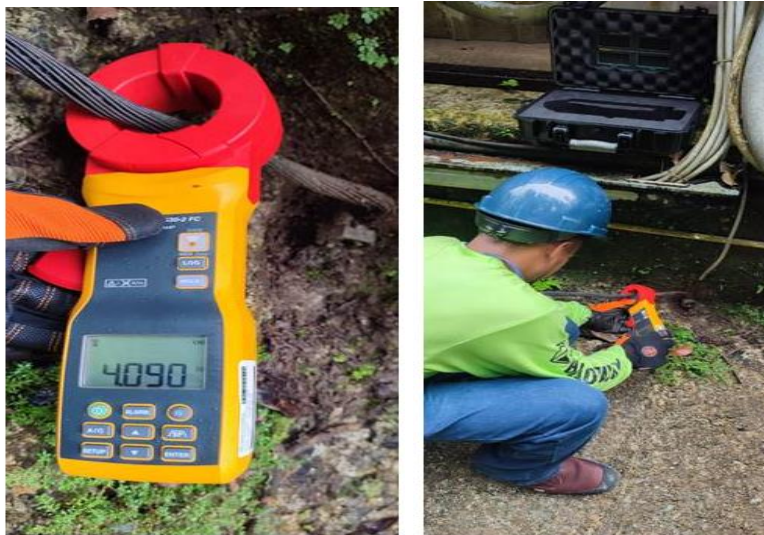
Medición de Puesta a Tierra en Oficina de Administración de Campamento

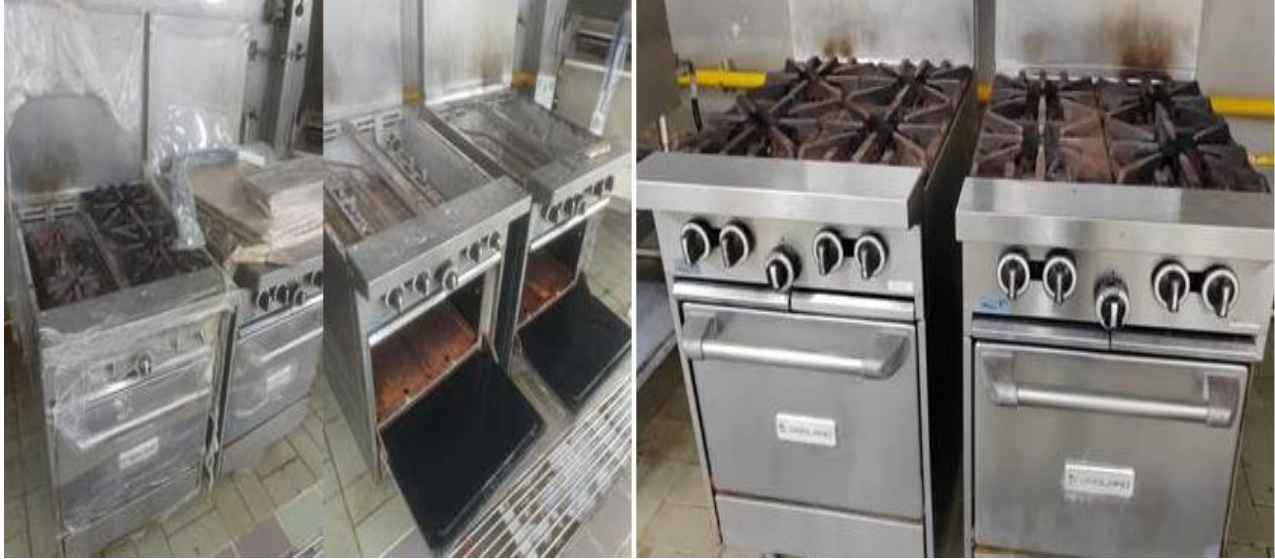
Mantenimiento a Estufas

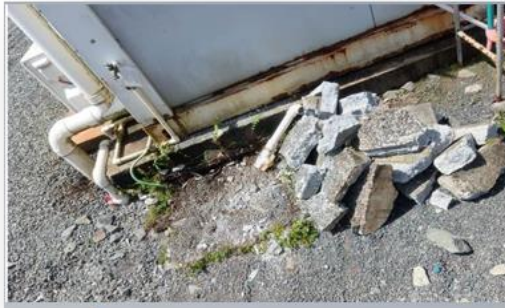
Eliminación de Tina de Lavar Trapeador Modulo T1B Caribe

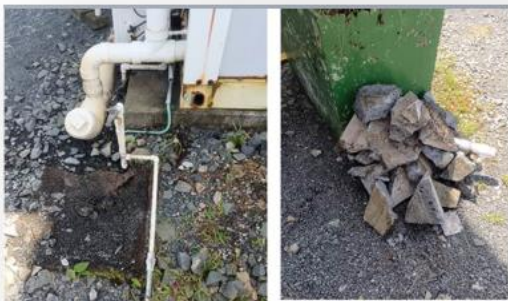
Eliminación de Tina de Lavar Trapeador Modulo T1A Caribe

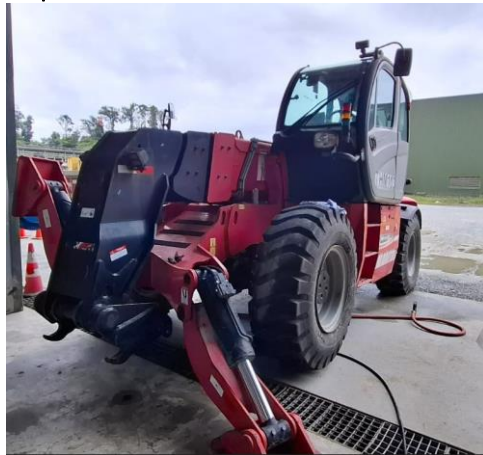
• Reparación Telehandler THM103

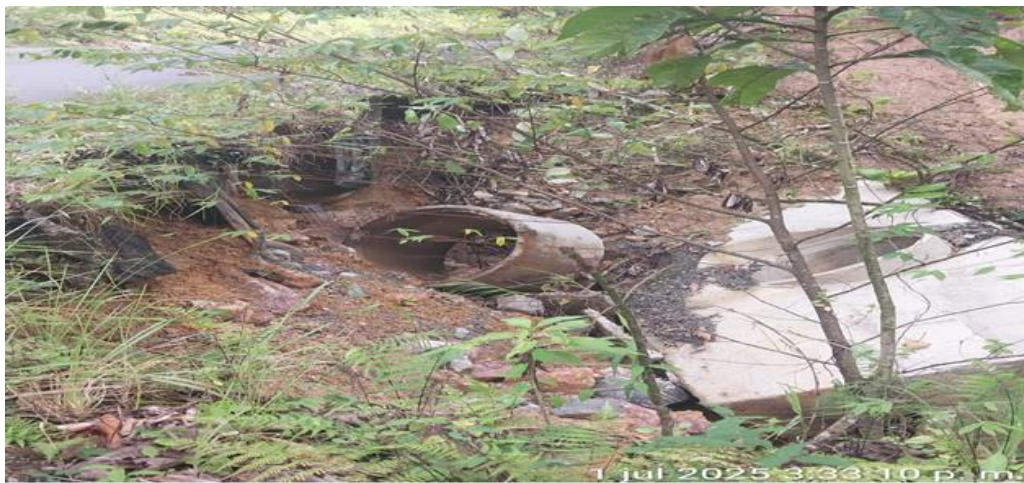
Vías externas deslizamiento 7k+000 vía Llano Grande la 33

Durante las temporadas lluviosas sea han generado varios deslizamiento en taludes de corte y relleno a lo largo de la carretera de Llano grande hacia Coclesito, la erosión por las altas velocidades de escorrentía en el lugar de descarga de la tubería transversal han desestabilizado el talud provocando que 3 tuberías se hayan desprendido del alineamiento original, provocando que aproximadamente 1.20 mts de la calzada en su lado izquierdo se encuentre sin ningún tipo de soporte inferior, como resultado de las perdida de material el cual muestra signos de inestabilidad progresiva, con desplazamiento visible y perdida de base estructural y es un problema de seguridad vial que se podría ir agravando a medida que pasa el tiempo y en épocas de invierno.

Para mitigar los riesgos identificados, se proponen las siguientes acciones:

1. Cierre preventivo del tramo afectado al tránsito de equipos y vehículos pesados.
2. Se obtienen los permisos correspondientes por parte del MOP.
3. Contratación de un subcontratista para el inicio de los trabajos.
4. Inspección de los trabajos que se ejecutan.

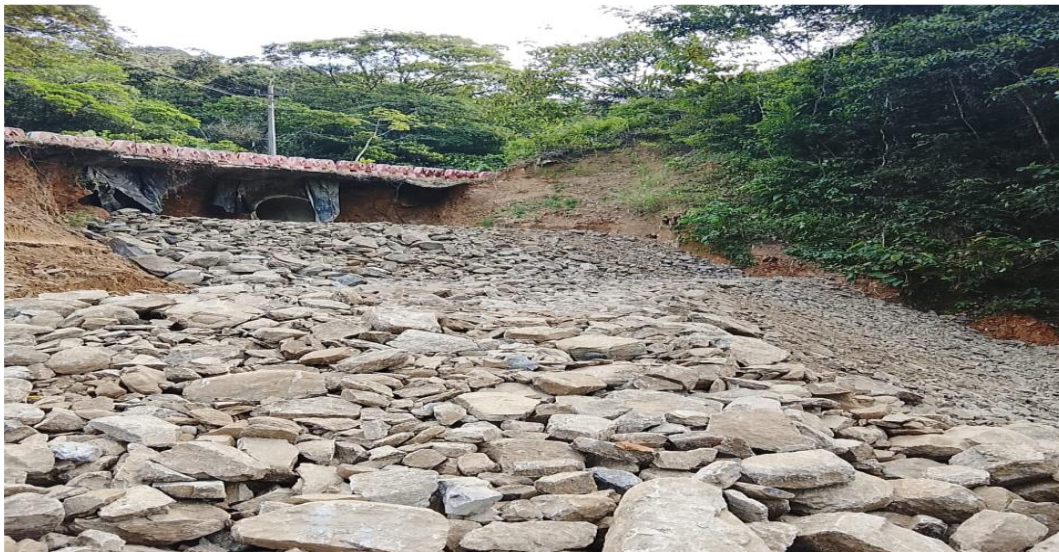
Talud estabilizado

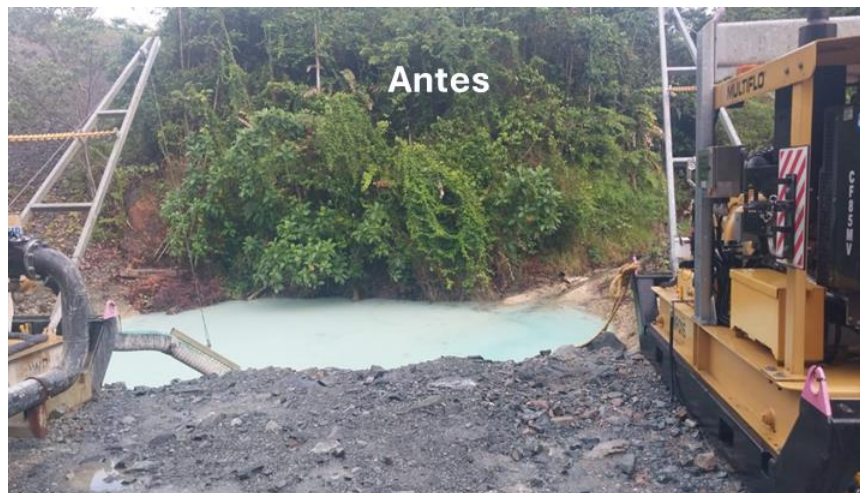
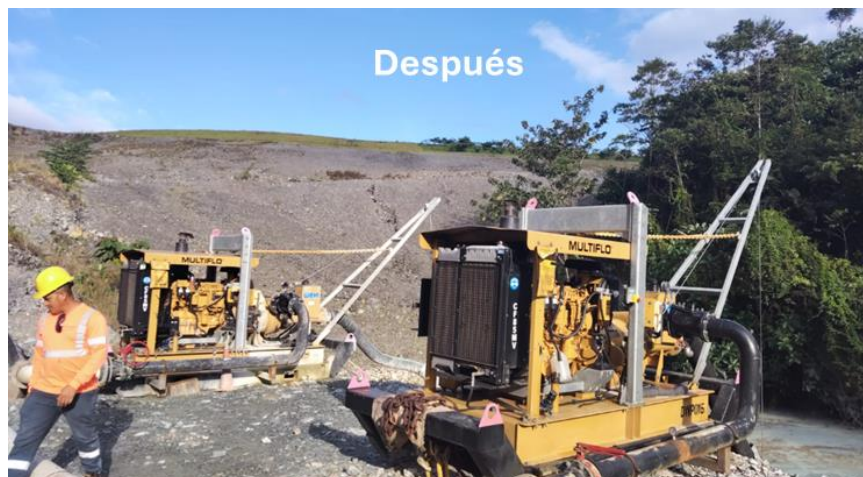
6. Monitoreo y control de niveles de agua en el sumidero -75, sumidero -90, sumidero JS poza 2, botsur 1 y botsur 2.

Lectura de niveles de agua, encendido, verificación y ajustes de bombas en el nivel -75, -90, JS, poza 2, botsur 1, botsur 2. Revisión de caudales, funcionamiento de líneas de descarga, condiciones de equipos (Bombas) y reporte con las necesidades de intervención.

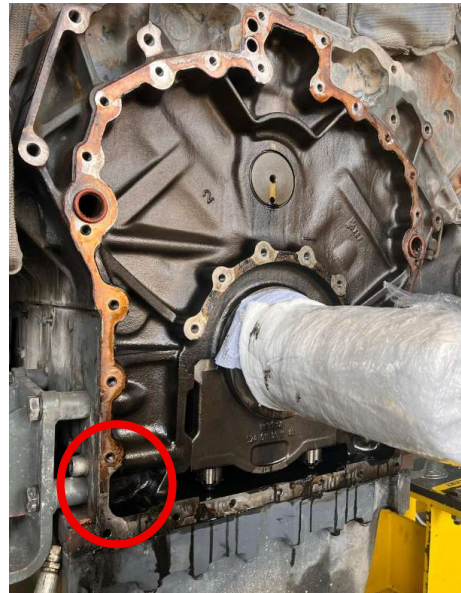
DTU008. Cambio de formador de empaque en una zona de la tapa de acople con alternador principal.

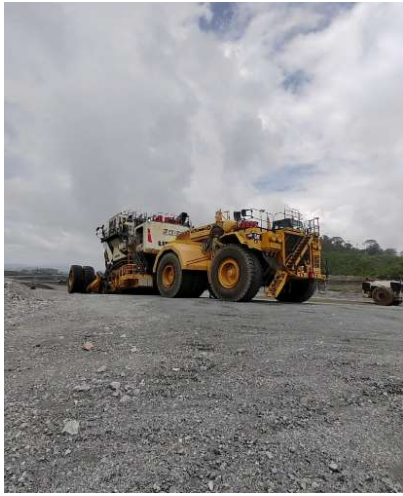
MST001 Se realizaron prueba con carga a la MST001, observando algunas fugas hidráulicas por corregir.

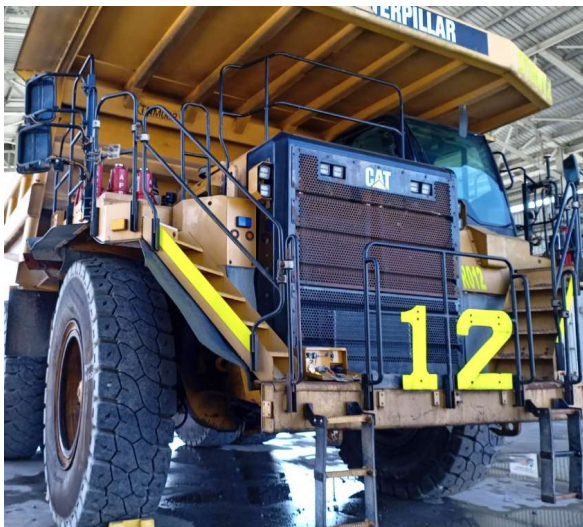
DTR012. Corrección de defectos y pruebas de comisionado.

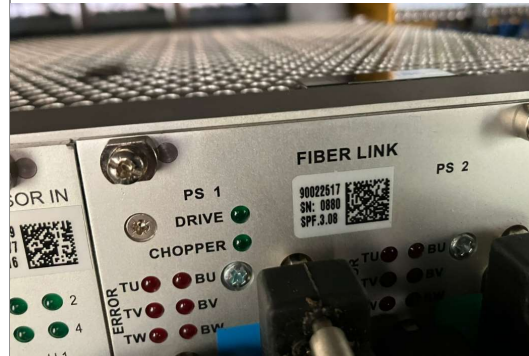
DTU001. Equipos ya comisionados han presentado problemas eléctricos como el caso del DTU001 en el DCDC converter.

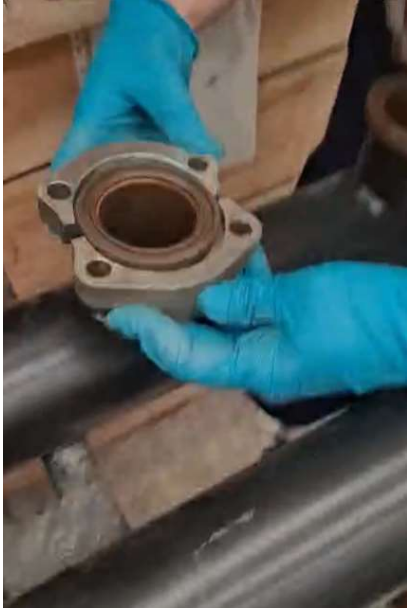
DTU006, se realizó cambio de manifold de aceite.

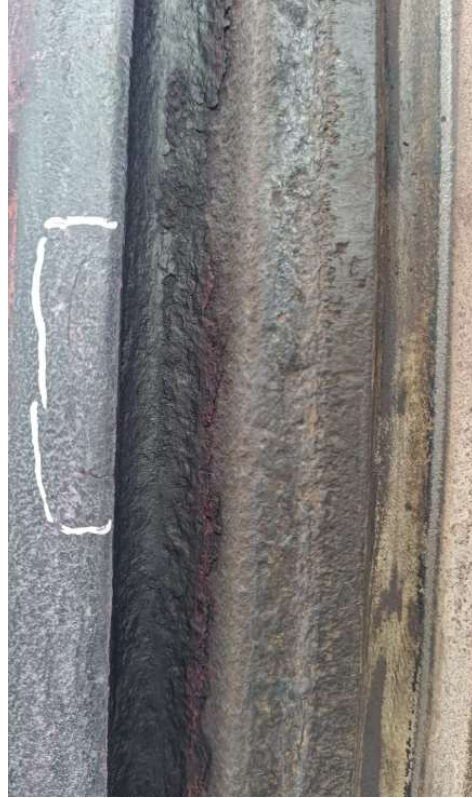
DTU006, Cambio de rin por fisura.

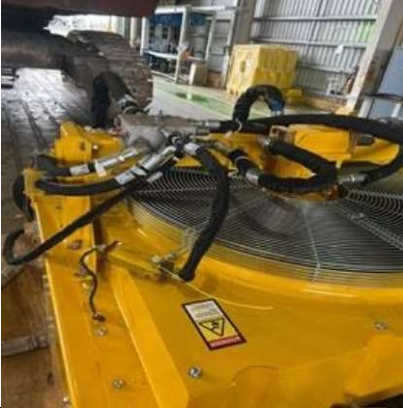
DRE107: Adecuaciones, reemplazo de mangueras e instalación de Enfriador

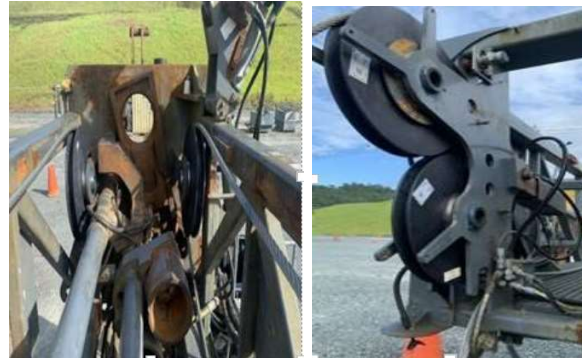
DRE108: Remoción e instalación de poleas y cables de torre.

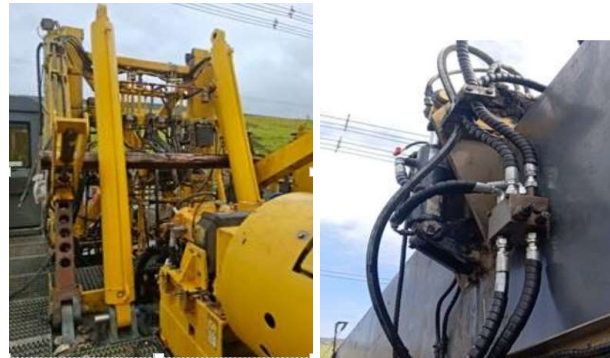
DRE108: Instalación de cilindros de levante y ajuste de centralizador de barra

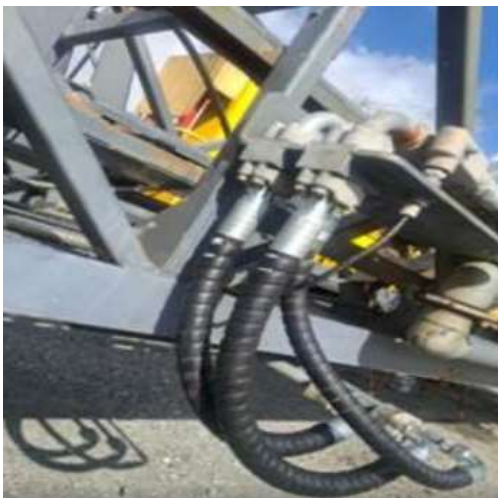
DRE108: Cambio de líneas hidráulicas en mástil

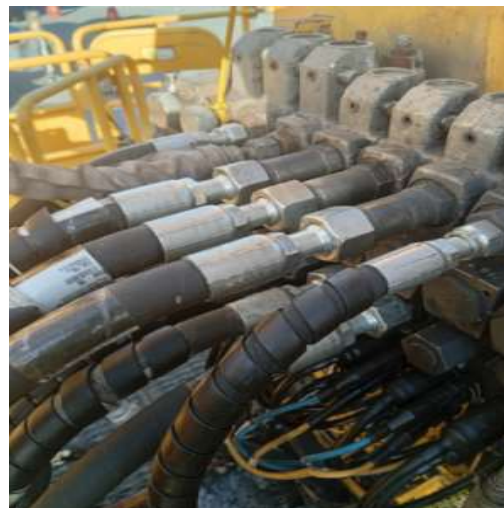
DRE108: Reemplazo de líneas hidráulicas de cilindros de nivelación

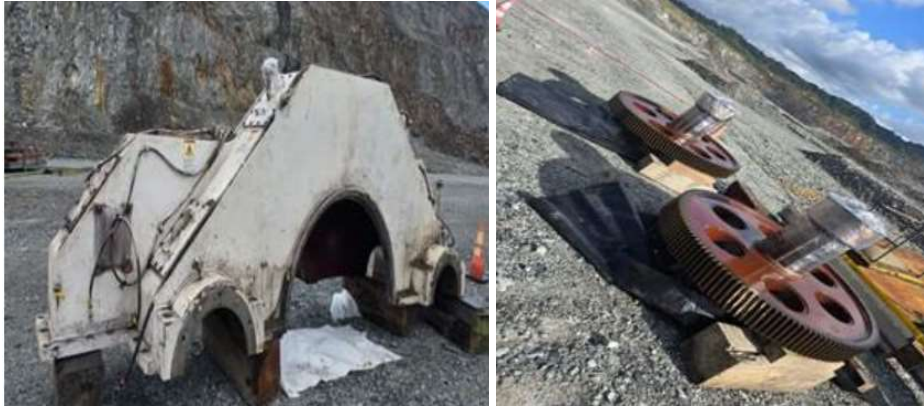
SHE01: Remoción de segunda y primera reducción de transmisión de Hoist
