**COBRE PANAMÁ**

**PLAN DE PRESERVACIÓN Y GESTIÓN
SEGURA**

**INFORME MENSUAL DE
IMPLEMENTACIÓN DE LAS ACTIVIDADES
AUTORIZADAS**

MARZO 2026

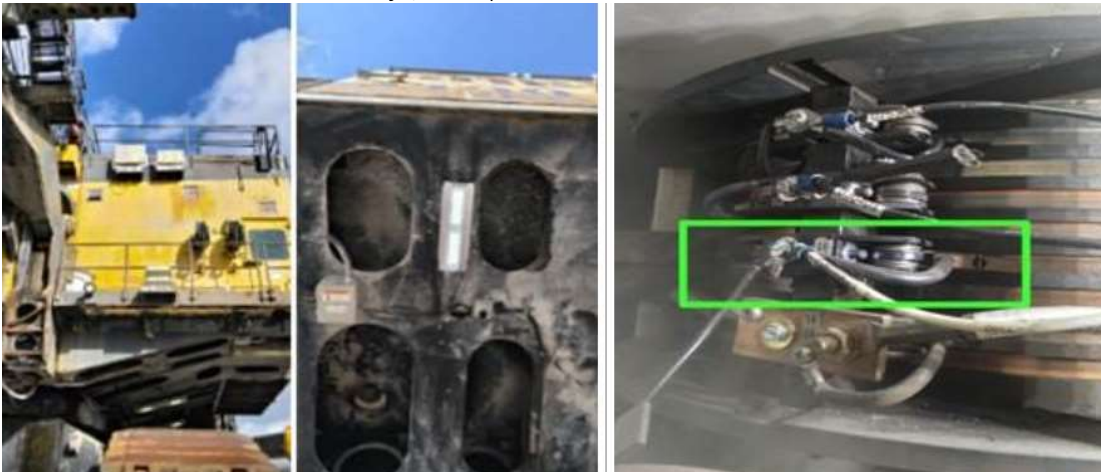
SHE01: Cambio de luces de trabajo, reemplazo de escobillas

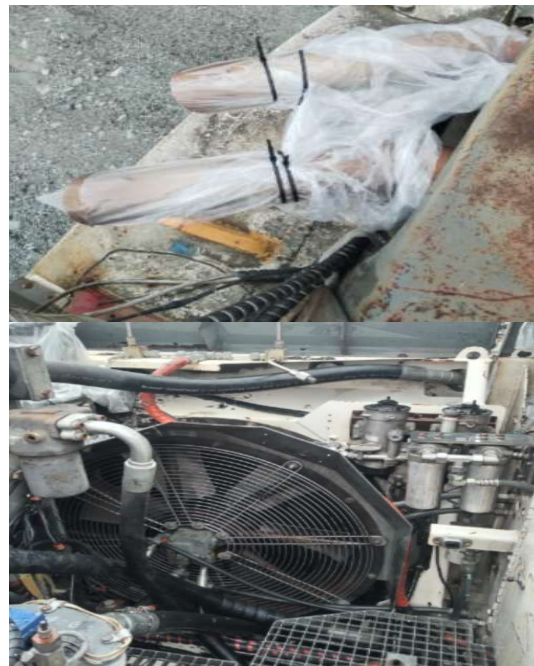
Protección de Escapes y lavado de flota R9100:

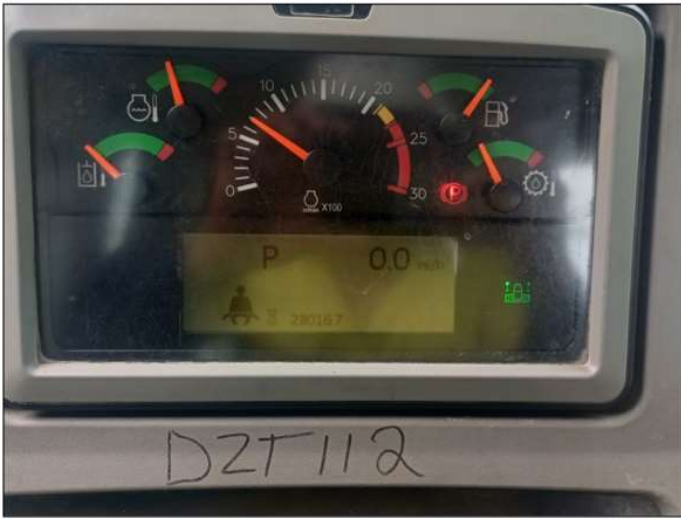
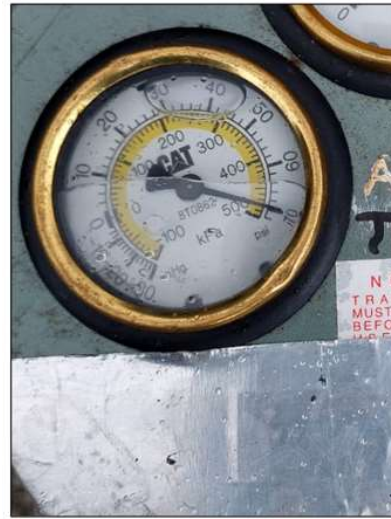
DZT112. Inspección, Evaluación de Dilución, medir presión de aceite de Motor

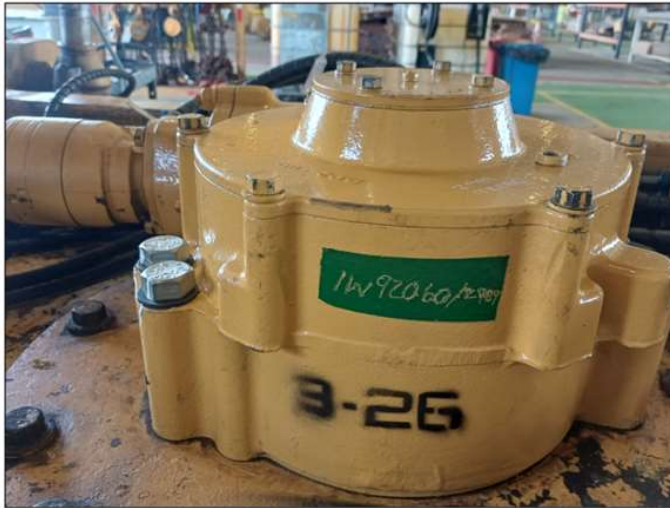
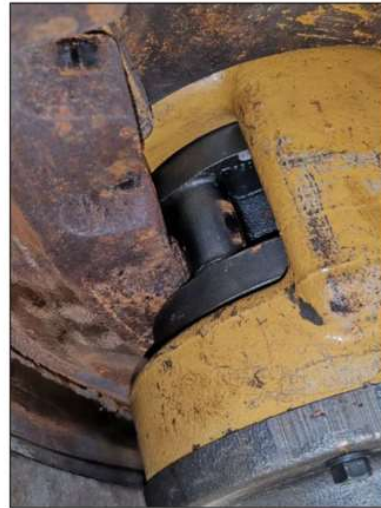
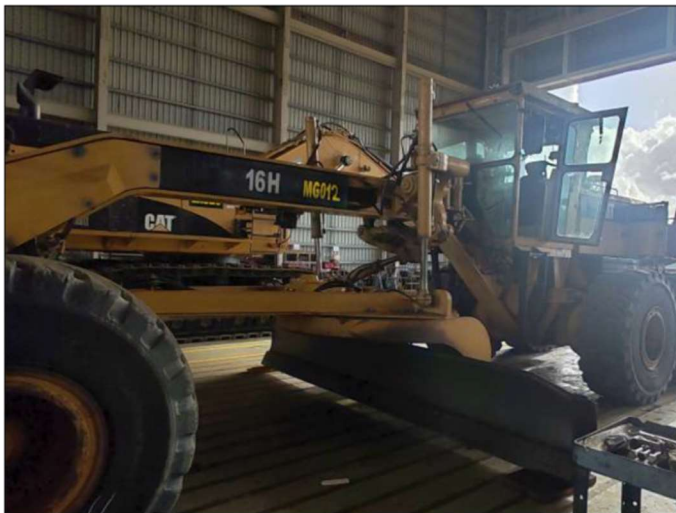
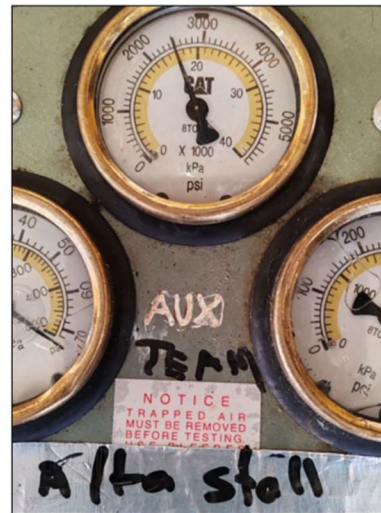
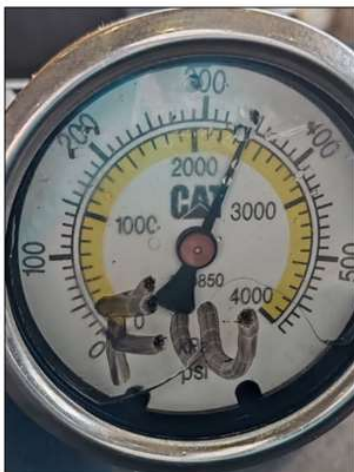
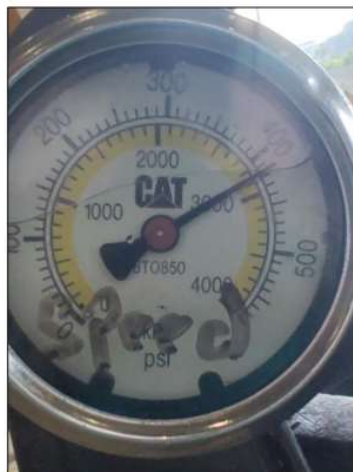
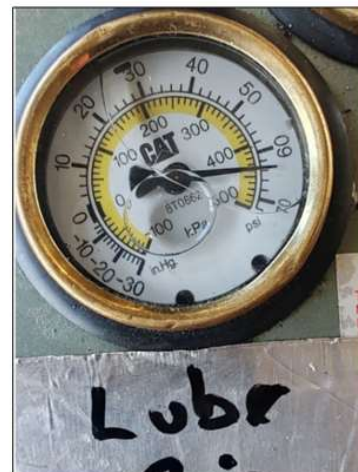
MG012. R/I Circle Drive – Instalación de mando de círculo y calibración

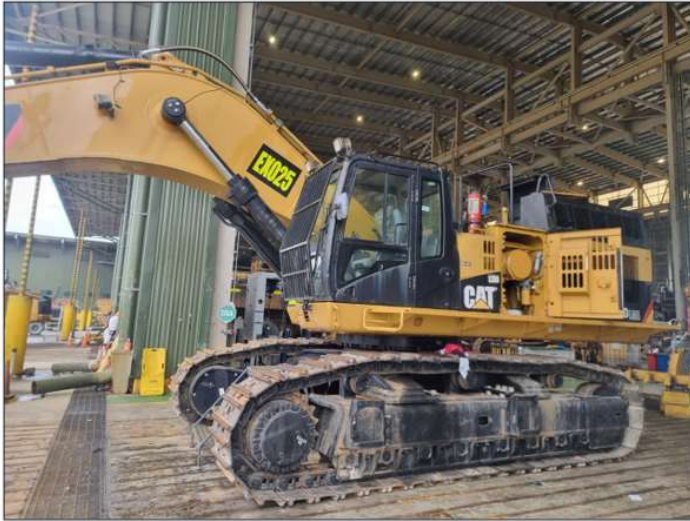
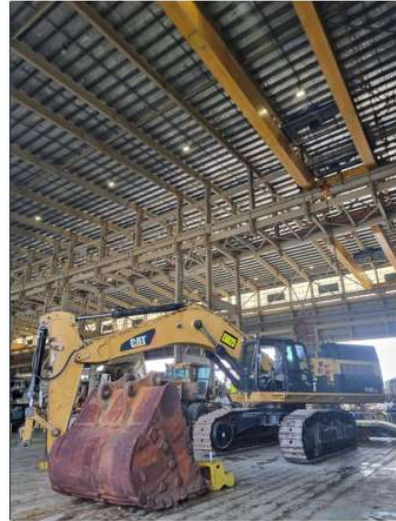
EX025. Recomisionado

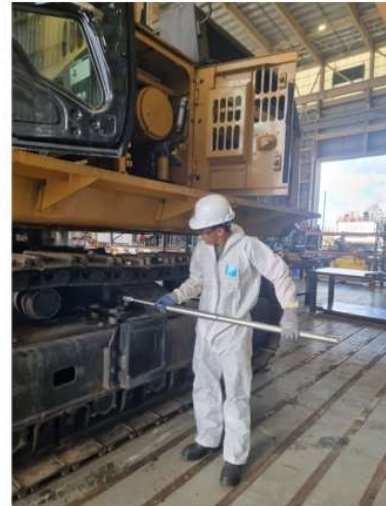
EX025. Ajustar bastidores en posición de trabajo – torqueo

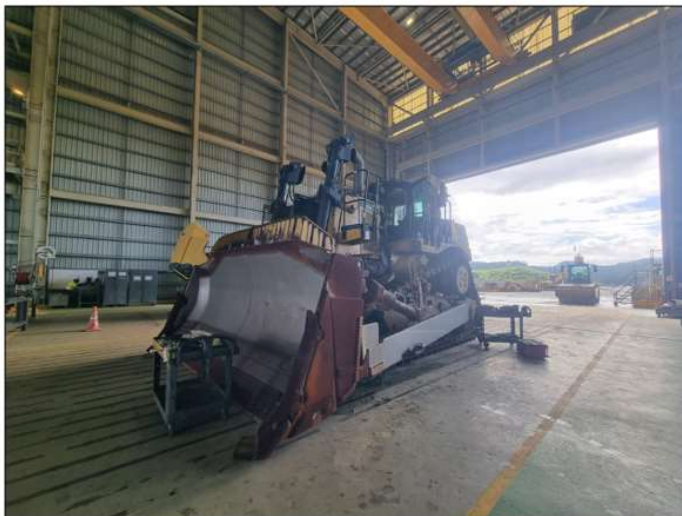
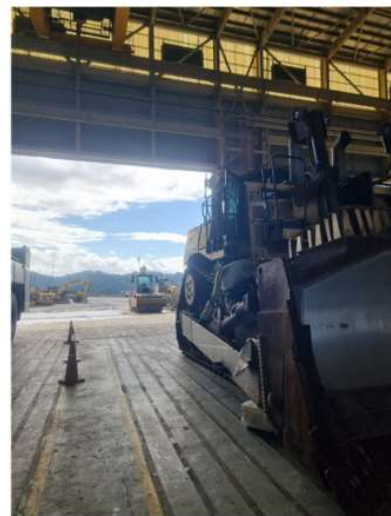
DZT008. Recomisionado

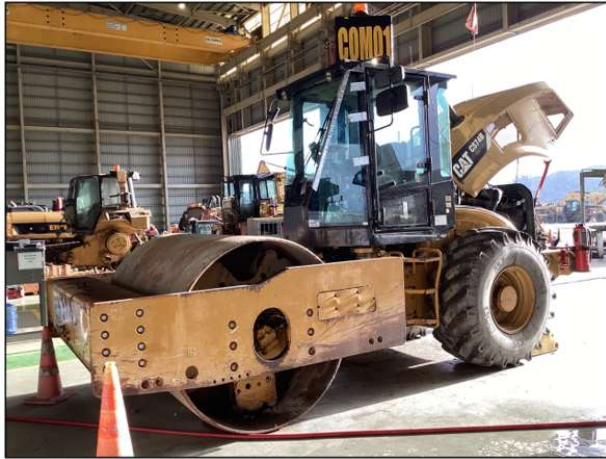
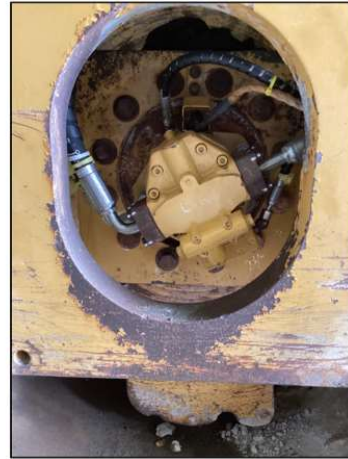
COM001. Recomisionado

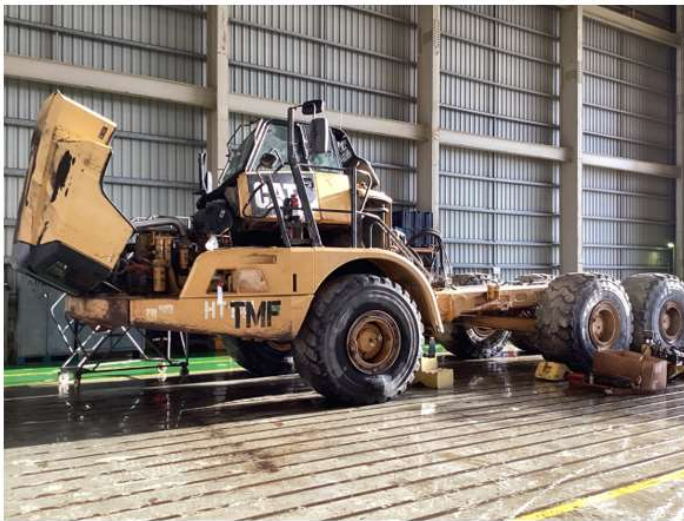
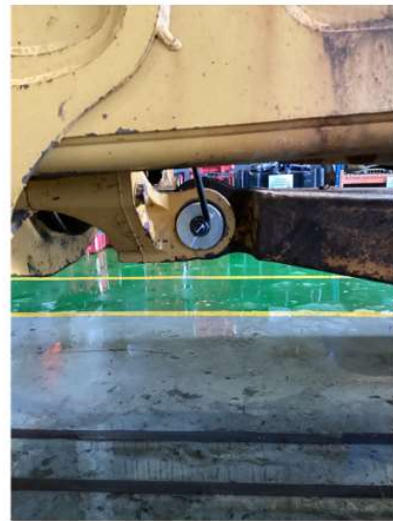
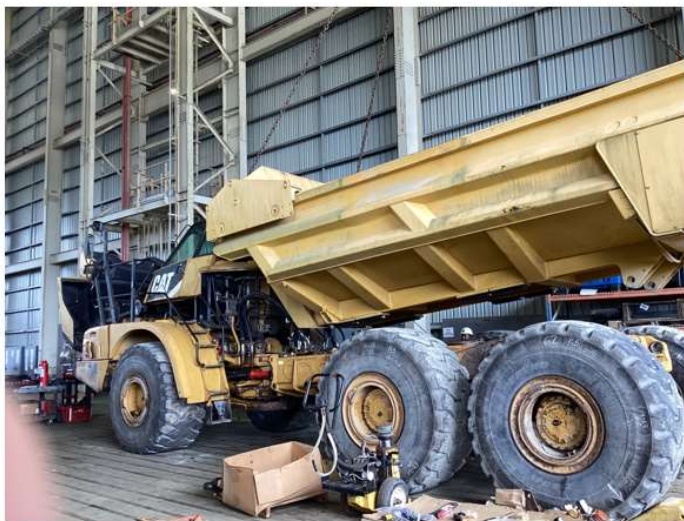
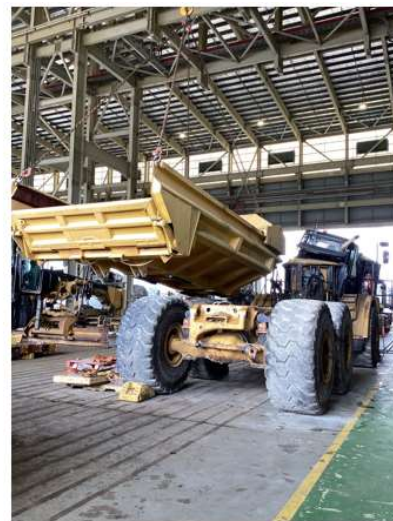
DTA141. Recomisionado

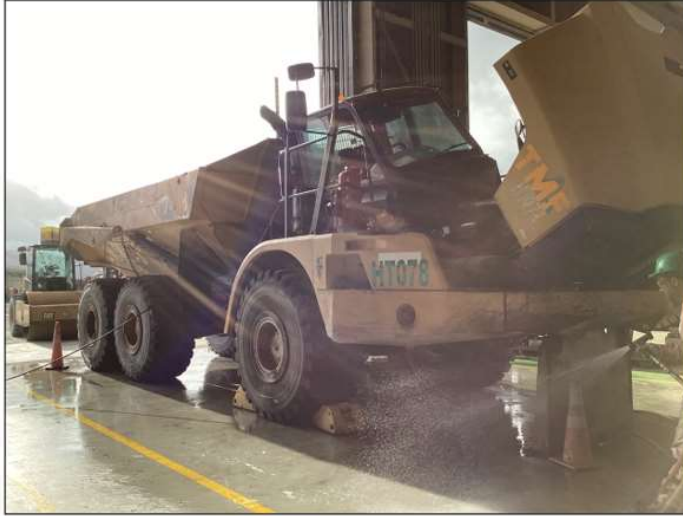
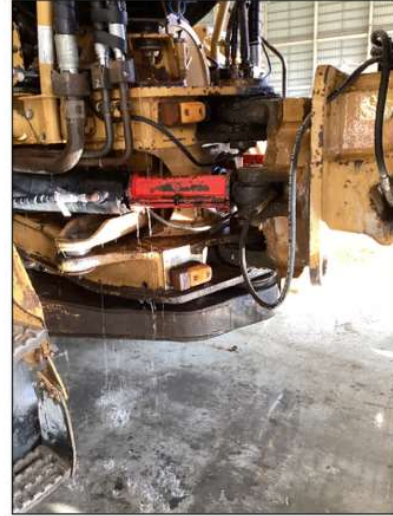
DTA078. PM8 + Correctivos

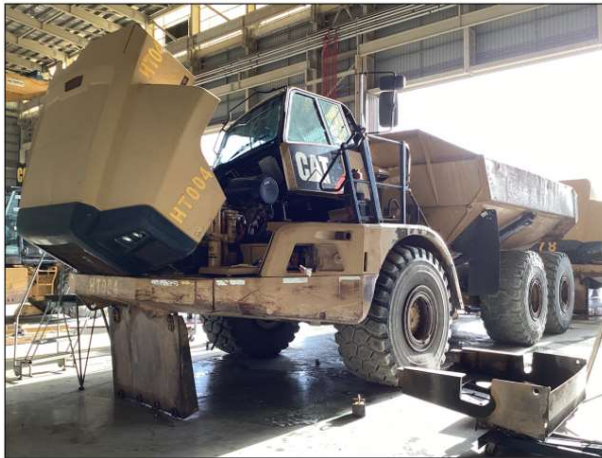
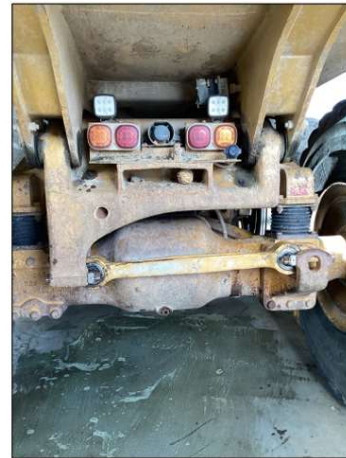
DTA004. PM3 + Correctivos

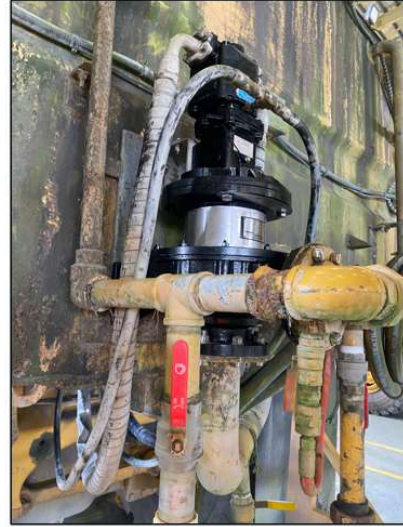
DTA153. Reemplazo de bomba de agua de tanquero

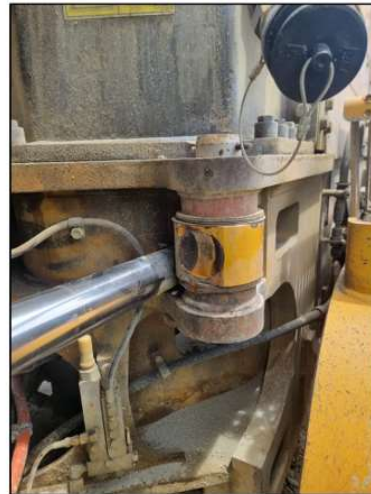
GRL001. Cilindro de Articulación LH, Ruptura de Rod

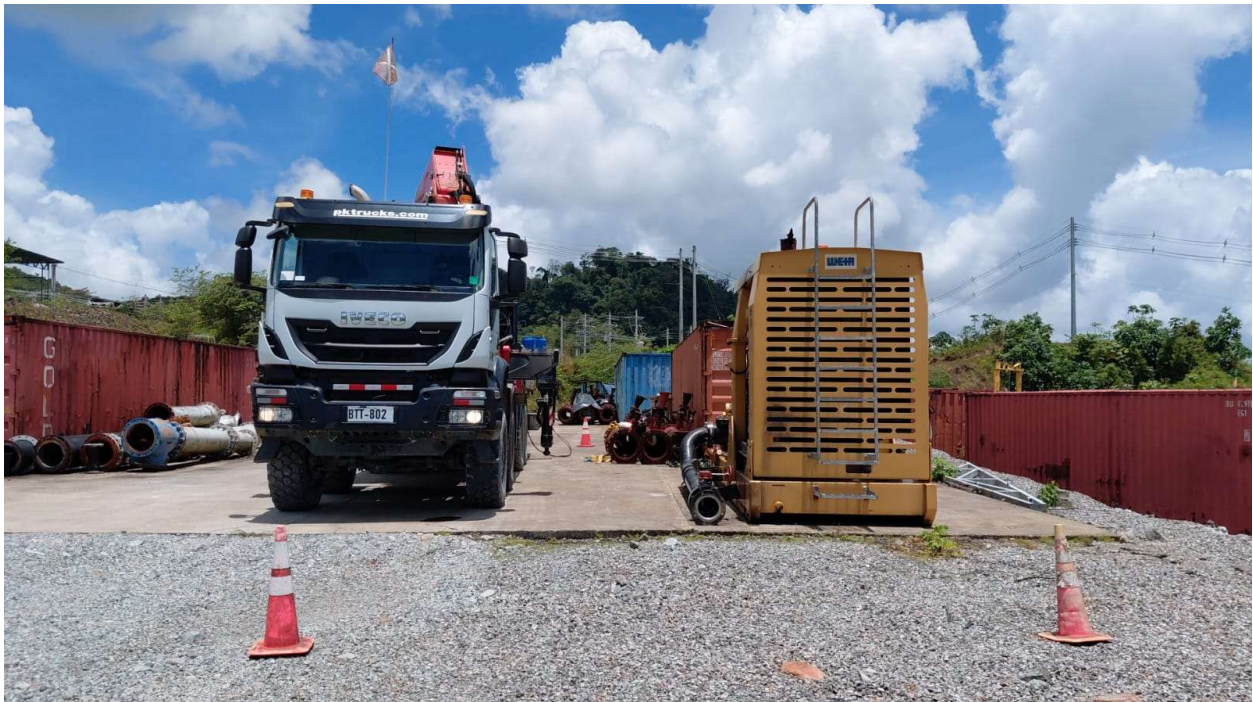
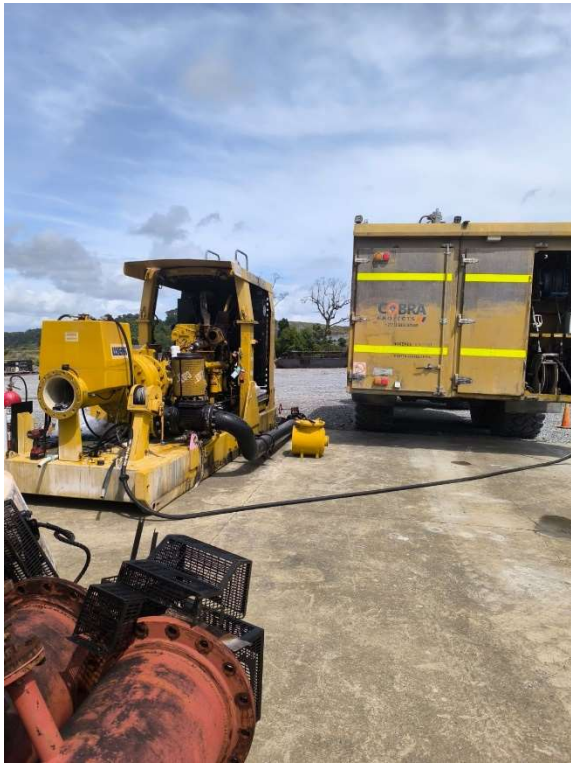
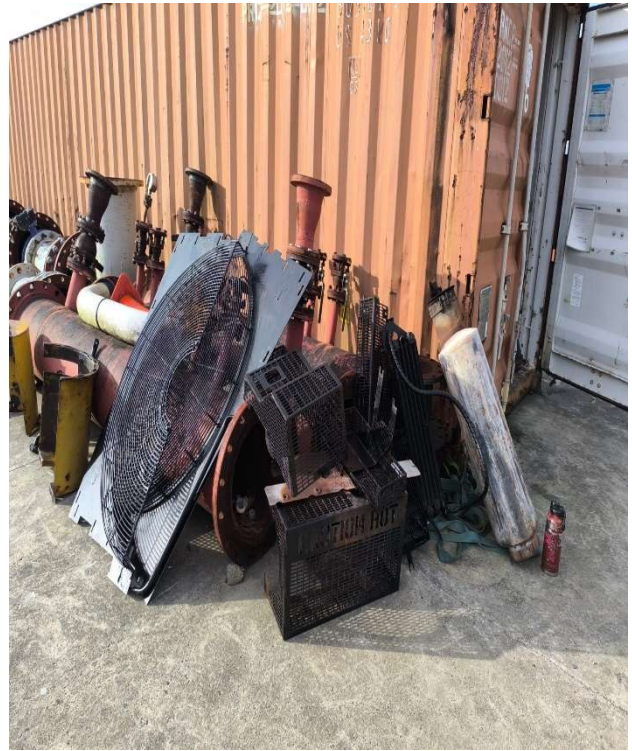
DWP013. Preservación.

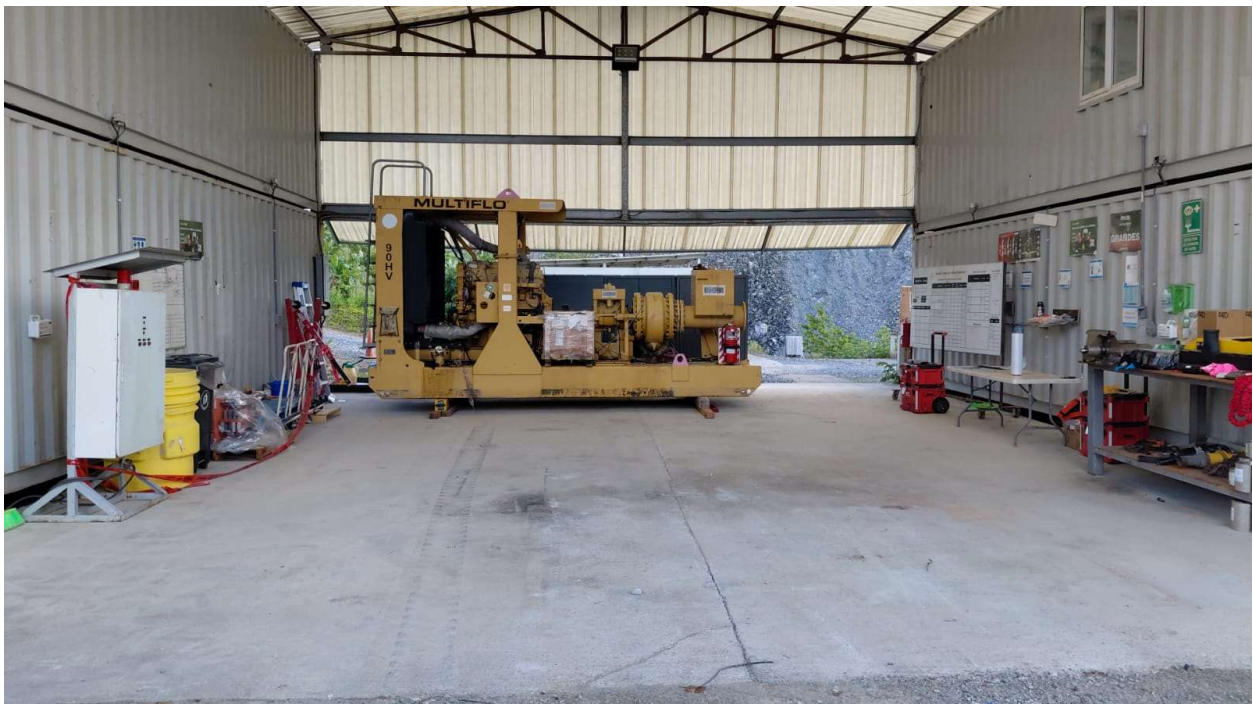
DWP011. En proceso de comisionamiento.

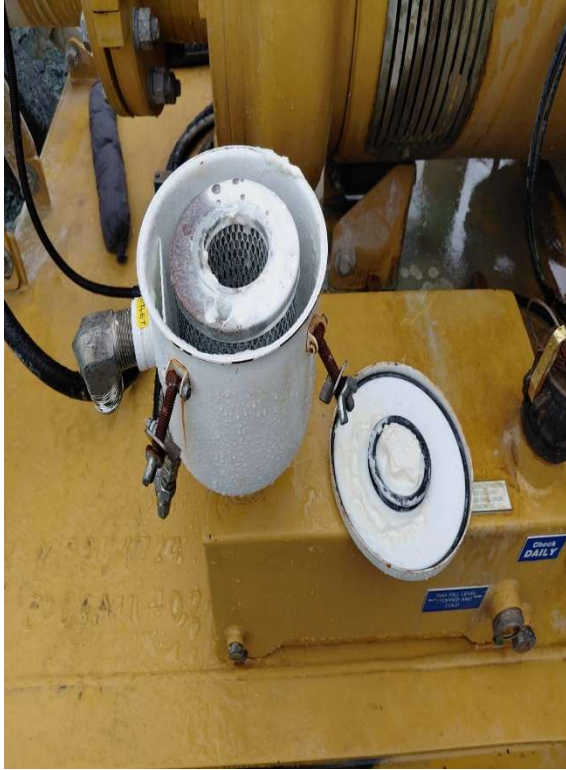
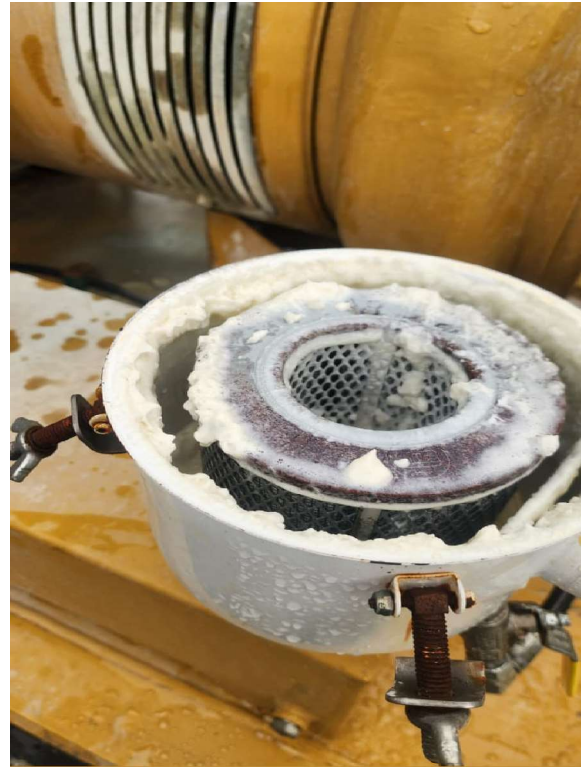
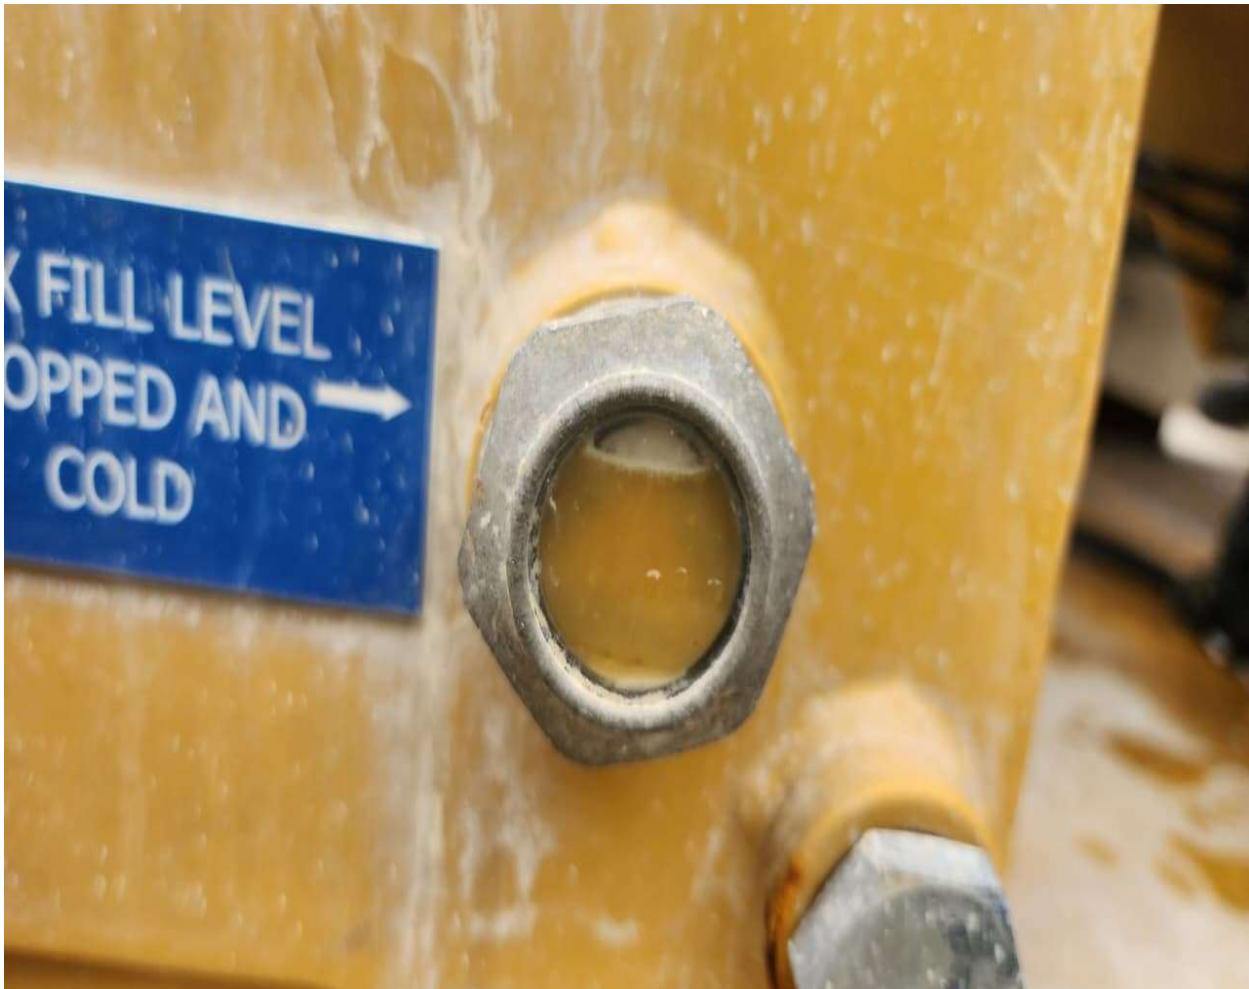
DWP014 y DWP015. Intervención sistema hidráulico por emulsión.

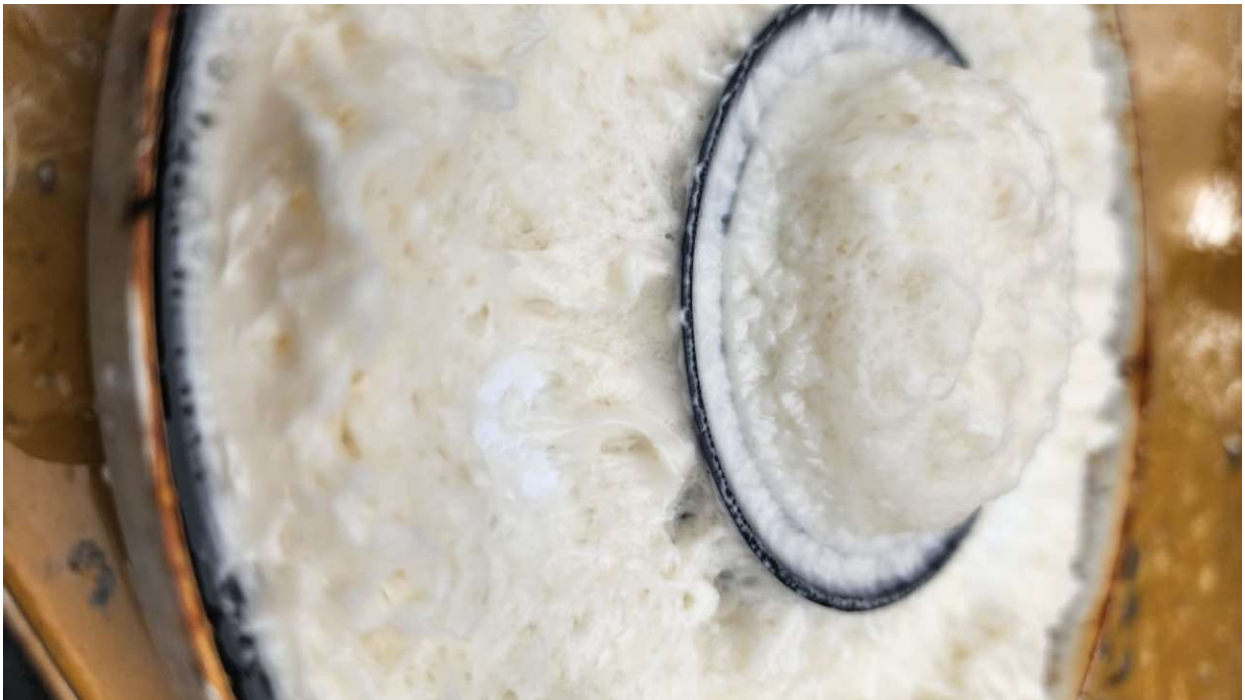
DWP007. Cambio de empaque en bomba hidráulica.

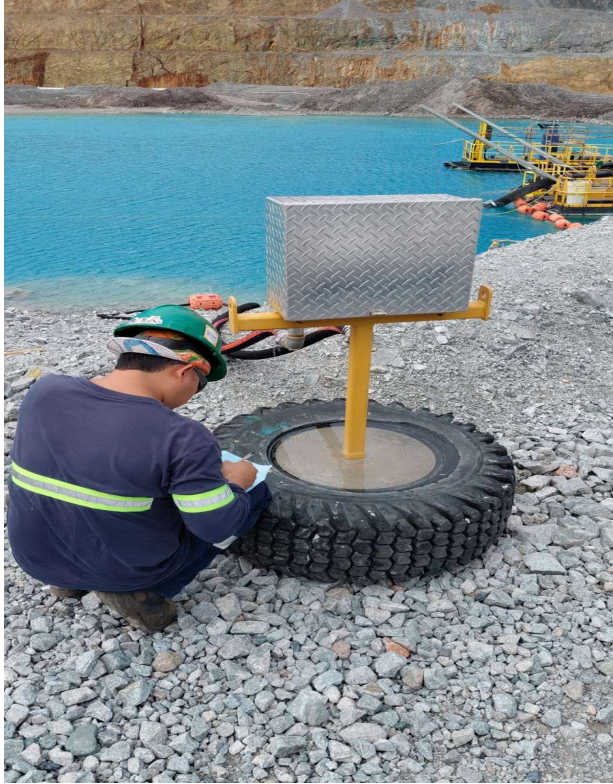
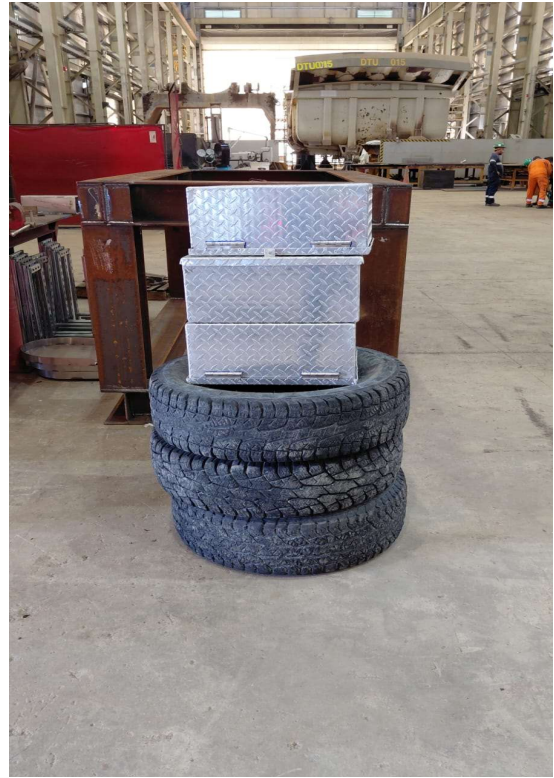
Sistema 224-PP-0203. Mantenimiento.

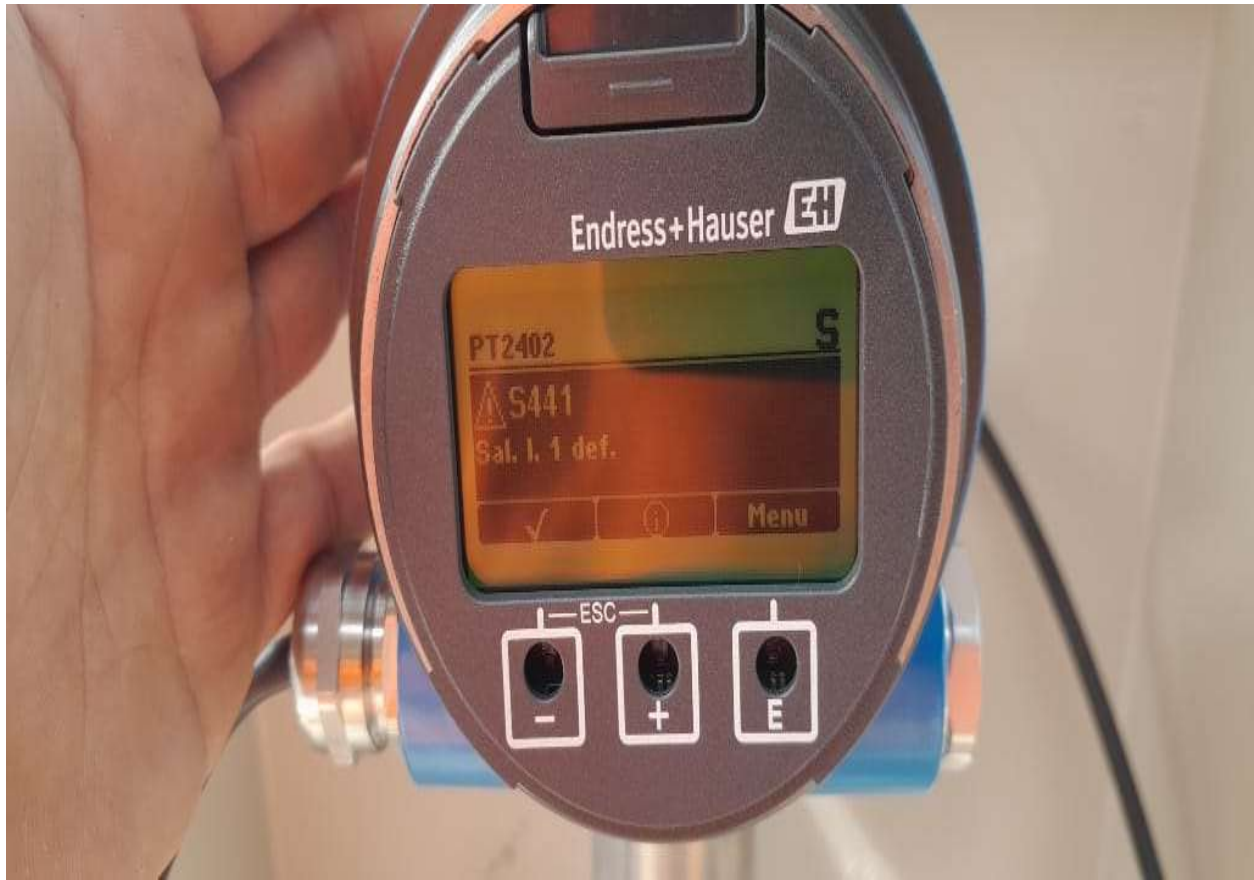
Sistema 224-PP-2301. Mantenimiento.

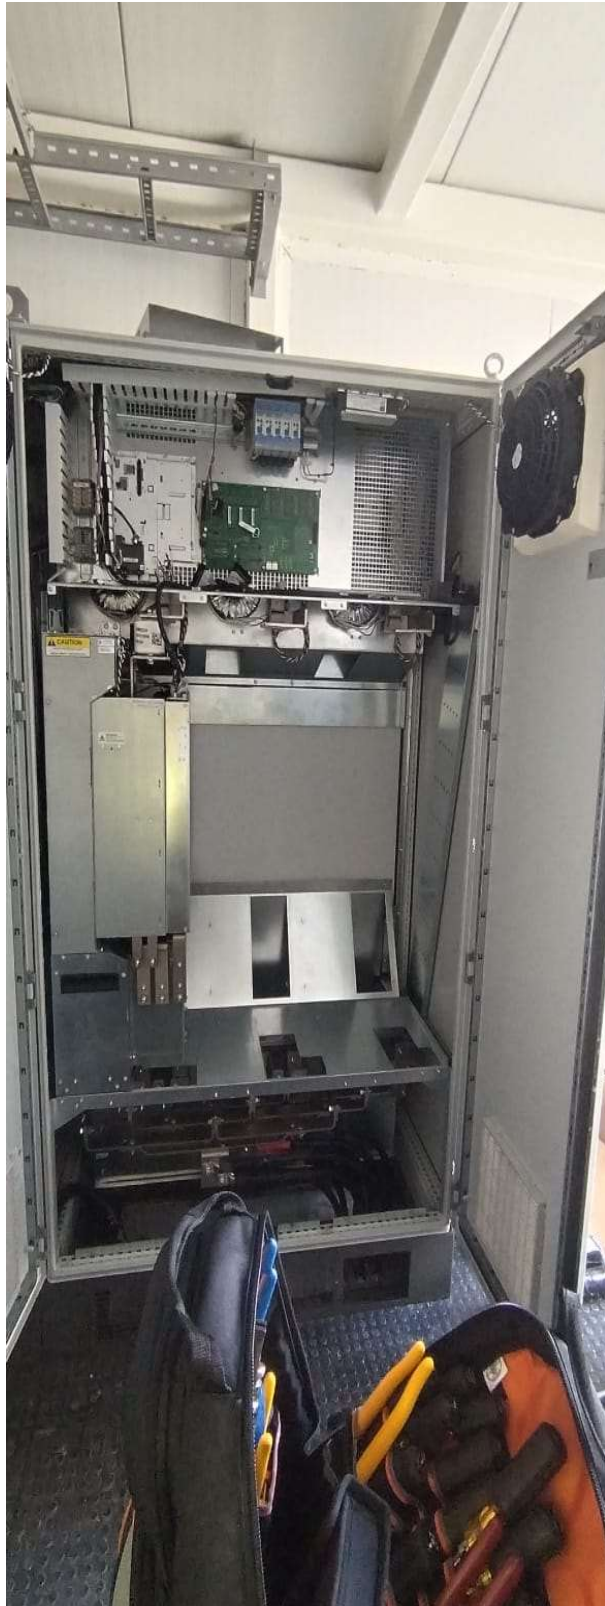
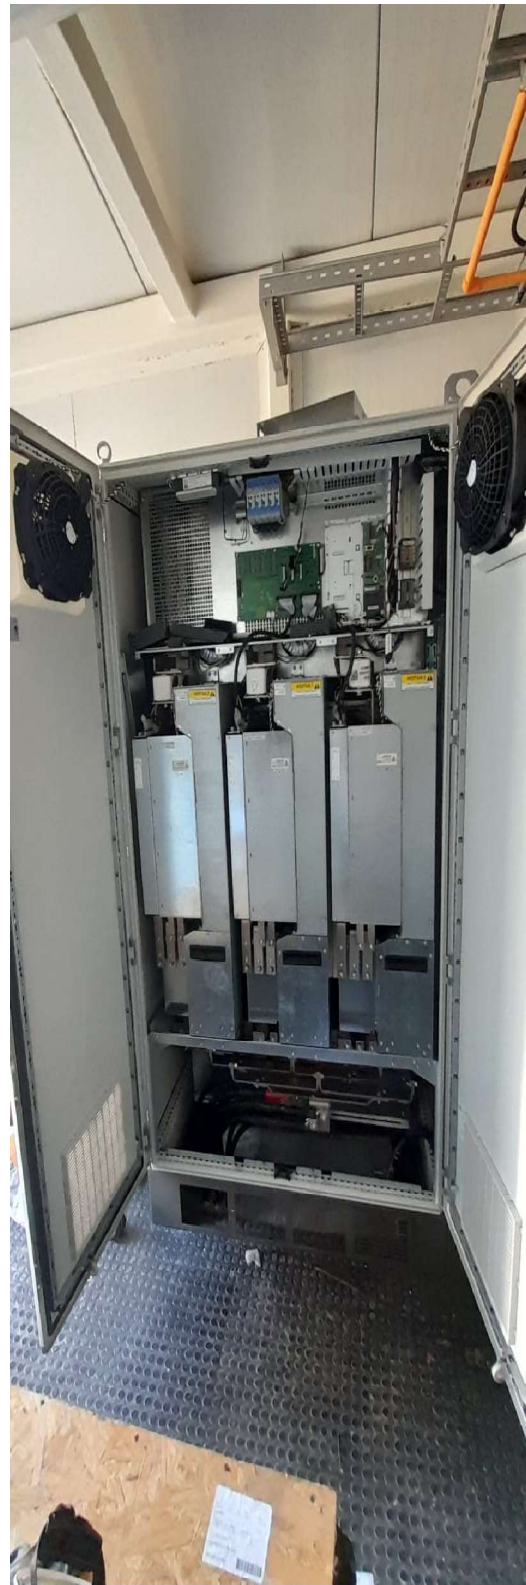
224-PP-9011. Mantenimiento - Pruebas

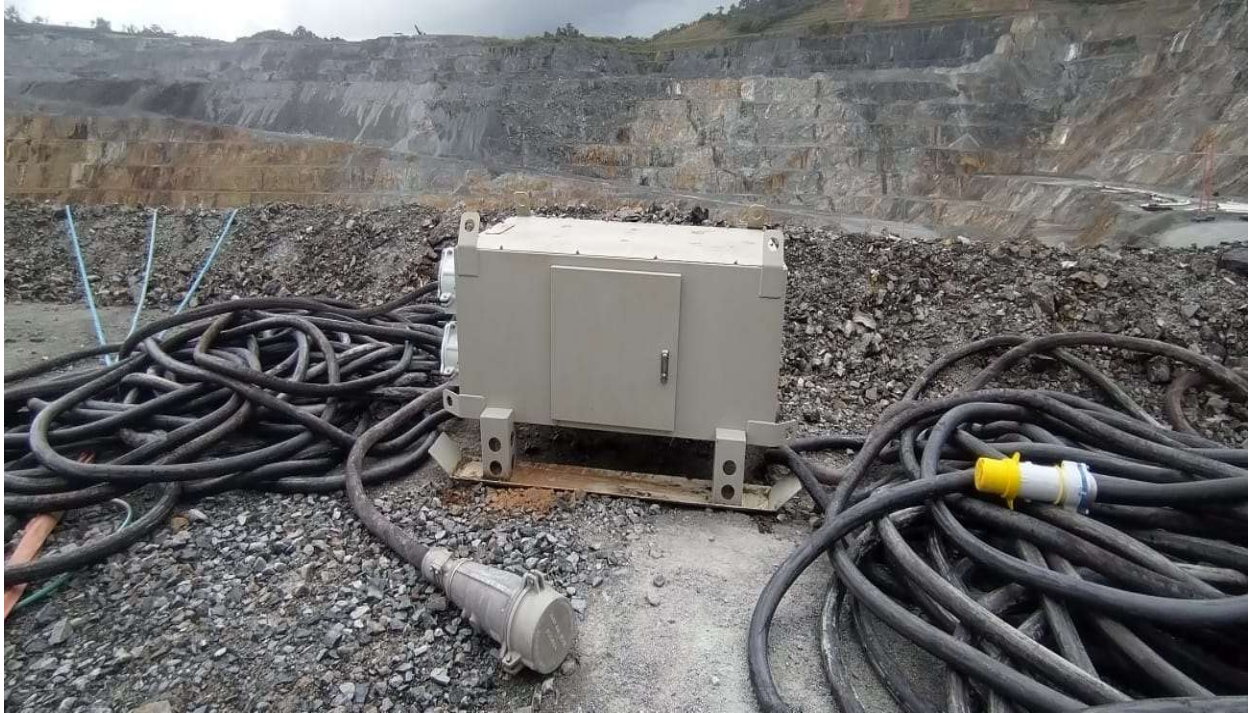
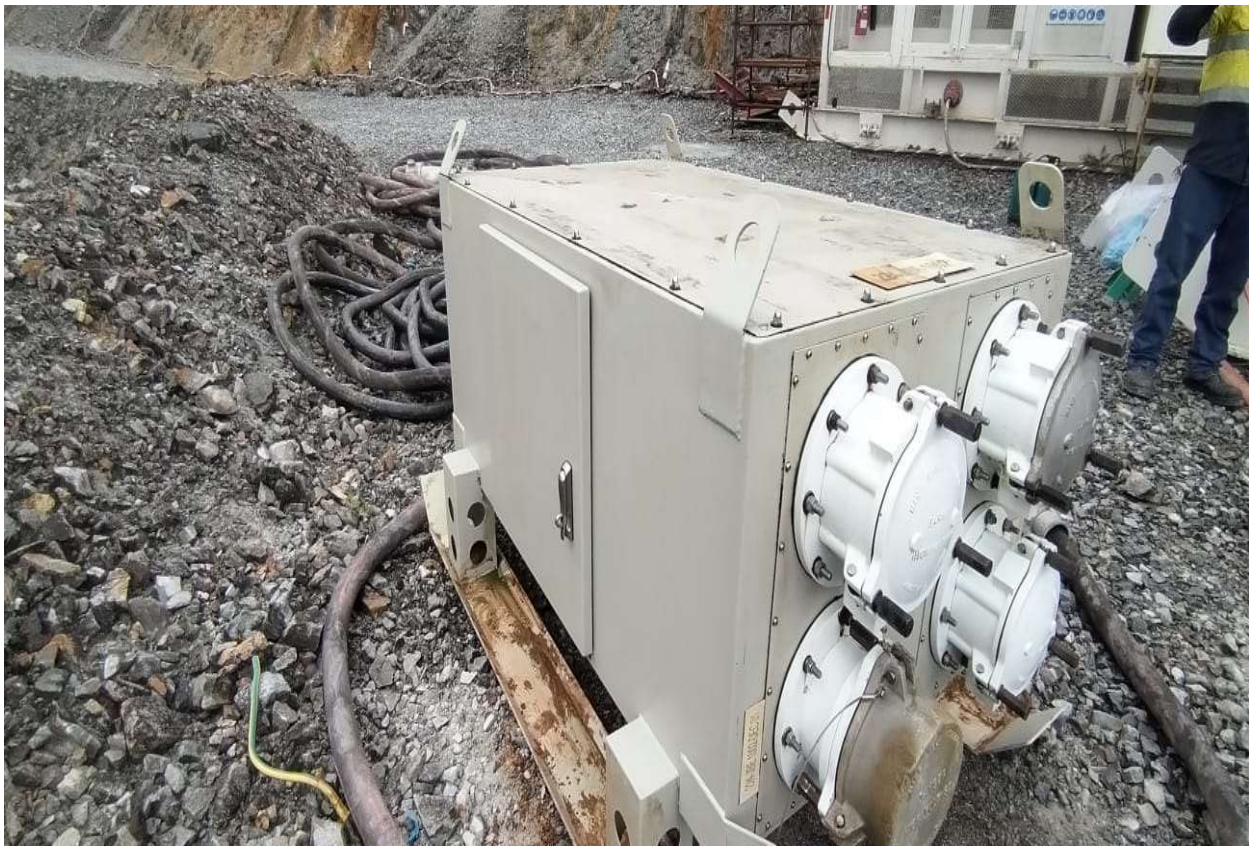
Mantenimiento postes de cable minero

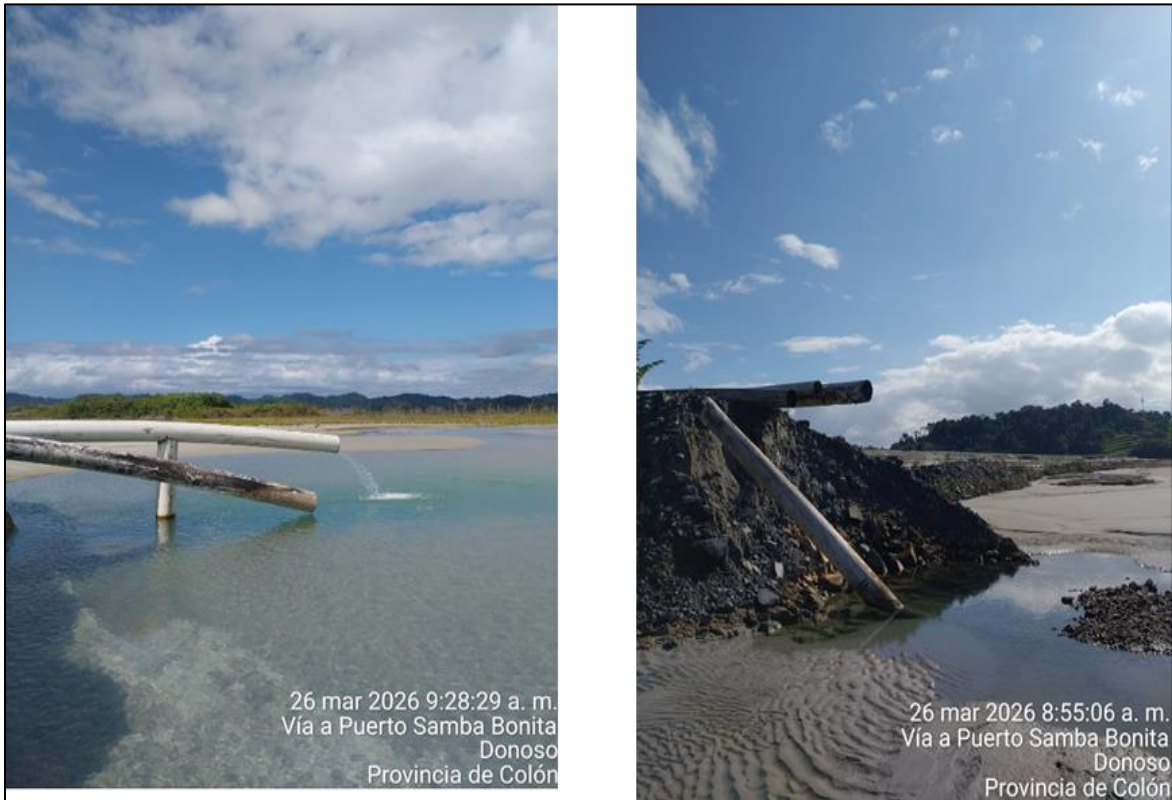
Figura 6 - Inspección de líneas de retorno de SCF02 y SCF03

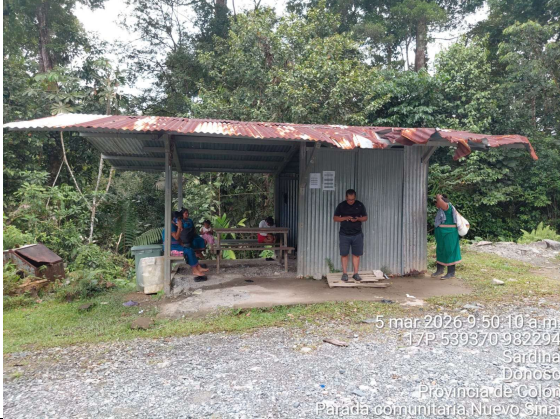
<p>5 mar. 2026 9:50:10 a.m. 17P 539370982294 Sardina Donoso Provincia de Colón Parada comunitaria Nuevo Sinaí</p>
Planificación	Se realizó inspección de estándares ambientales a la Parada Comunitaria de Nuevo Sinaí el día 5 de marzo de 2026
Observación	Se realizó una observación sobre el manejo de desechos en el área.
Actividades	Inspección Ambiental-Almacén de Reactivos de Planta de Procesos
Registro Fotográfico

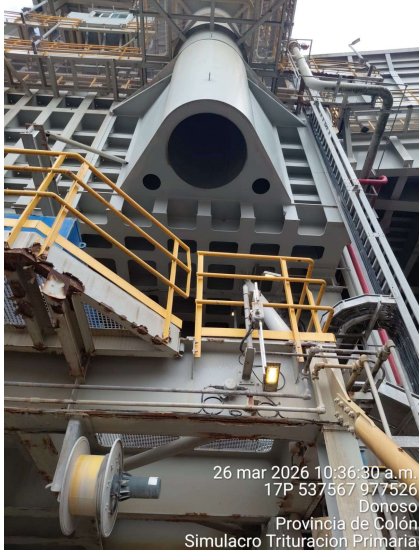
Planificación	Simulacro para la preparación de posibles incidentes ambientales en el área de trituración primaria provocados por derrames de hidrocarburos.
Observación	Oportunidad de mejora en el control de escorrentías ante ocurrencia de incidentes bajo condiciones de lluvia, con riesgo potencial de arrastre de contaminantes.

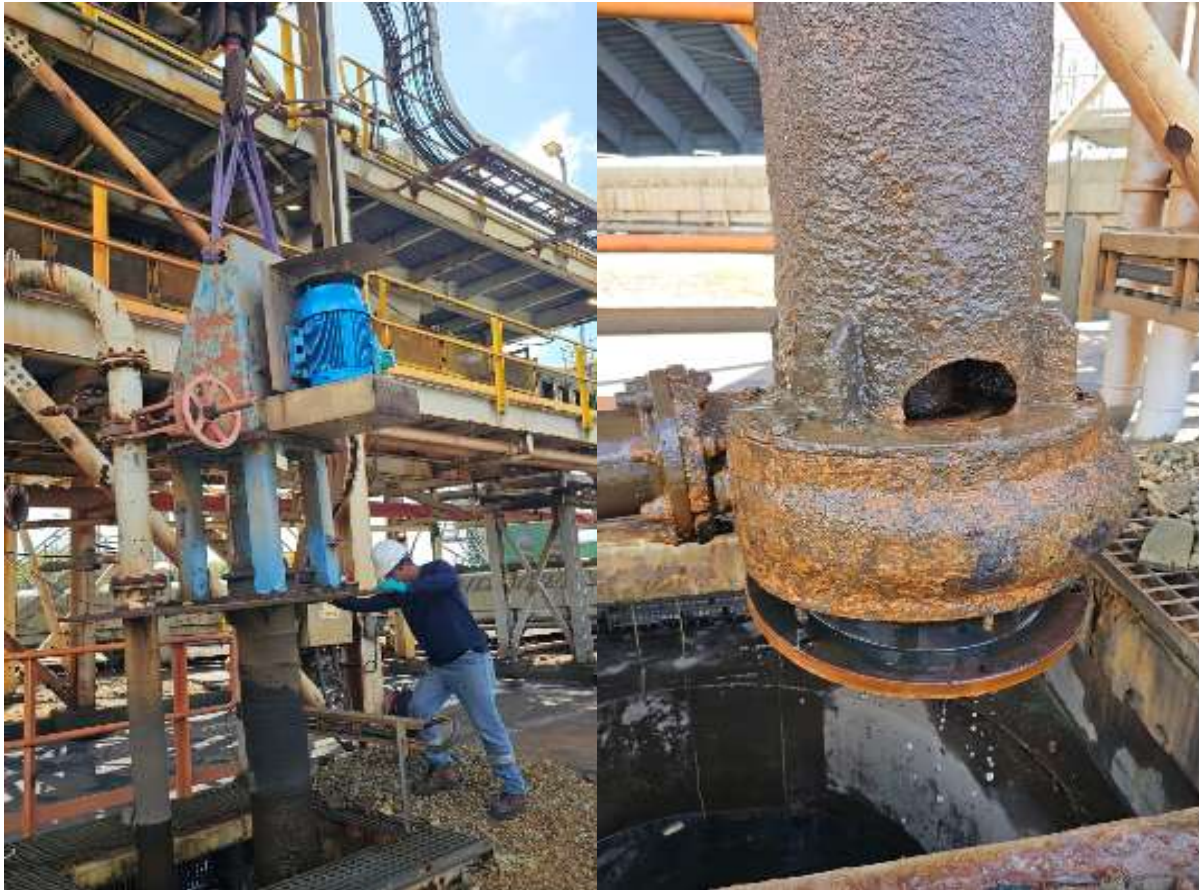
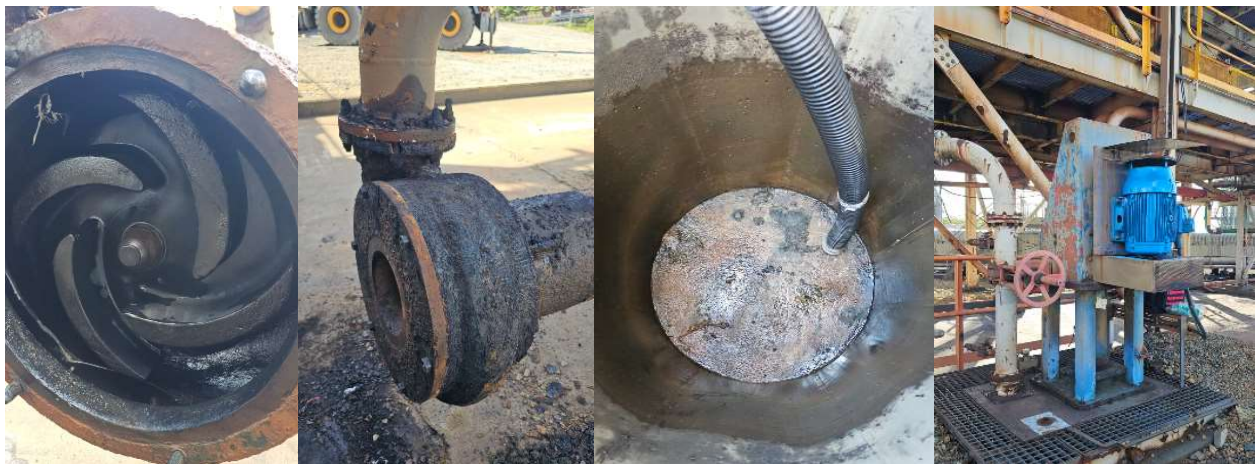
Mantenimiento en Bomba Submergible 712-PP-9008- CUCON
