**COBRE PANAMÁ**

**PLAN DE PRESERVACIÓN Y GESTIÓN
SEGURA**

**INFORME MENSUAL DE
IMPLEMENTACIÓN DE LAS ACTIVIDADES
AUTORIZADAS**

MARZO 2026

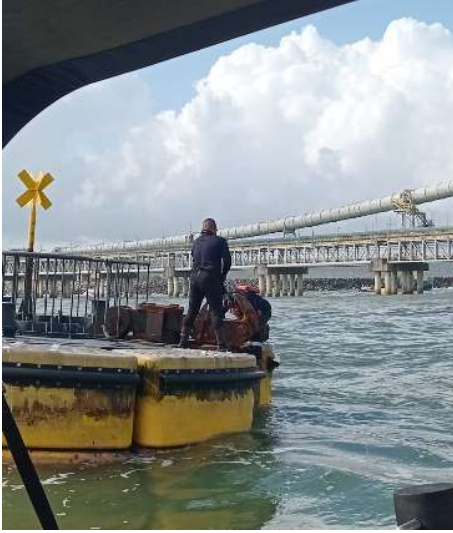
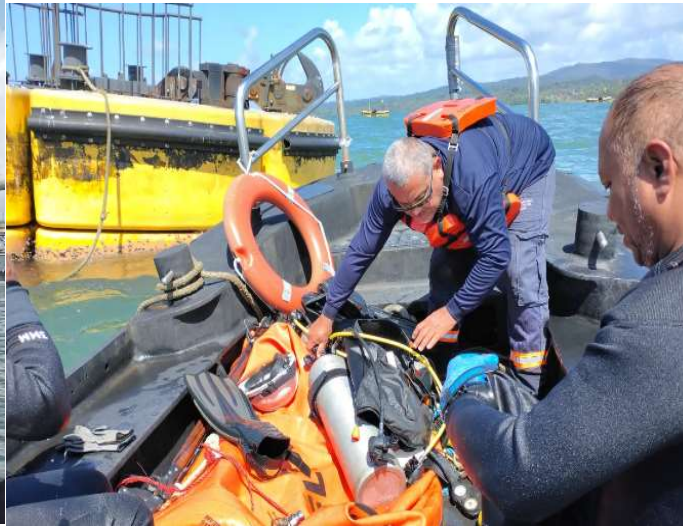
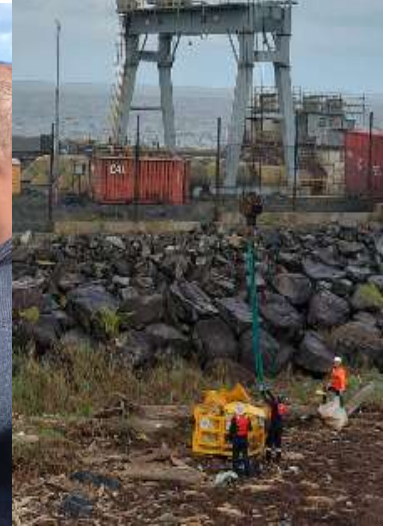
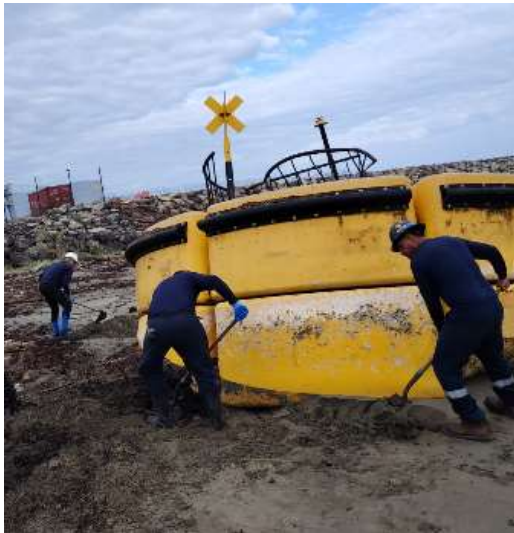
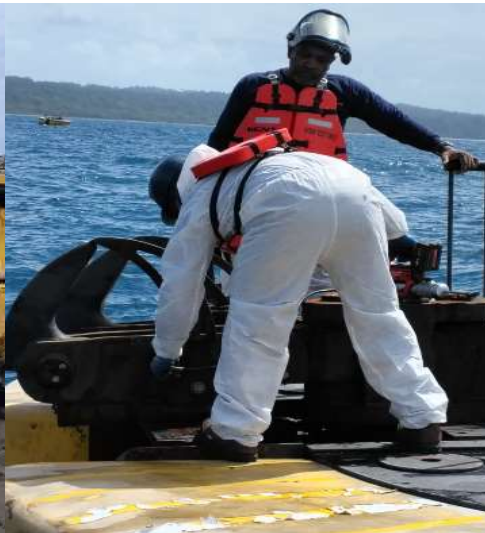
Continúan los trabajos de Reparación de Boyas 5 y 6

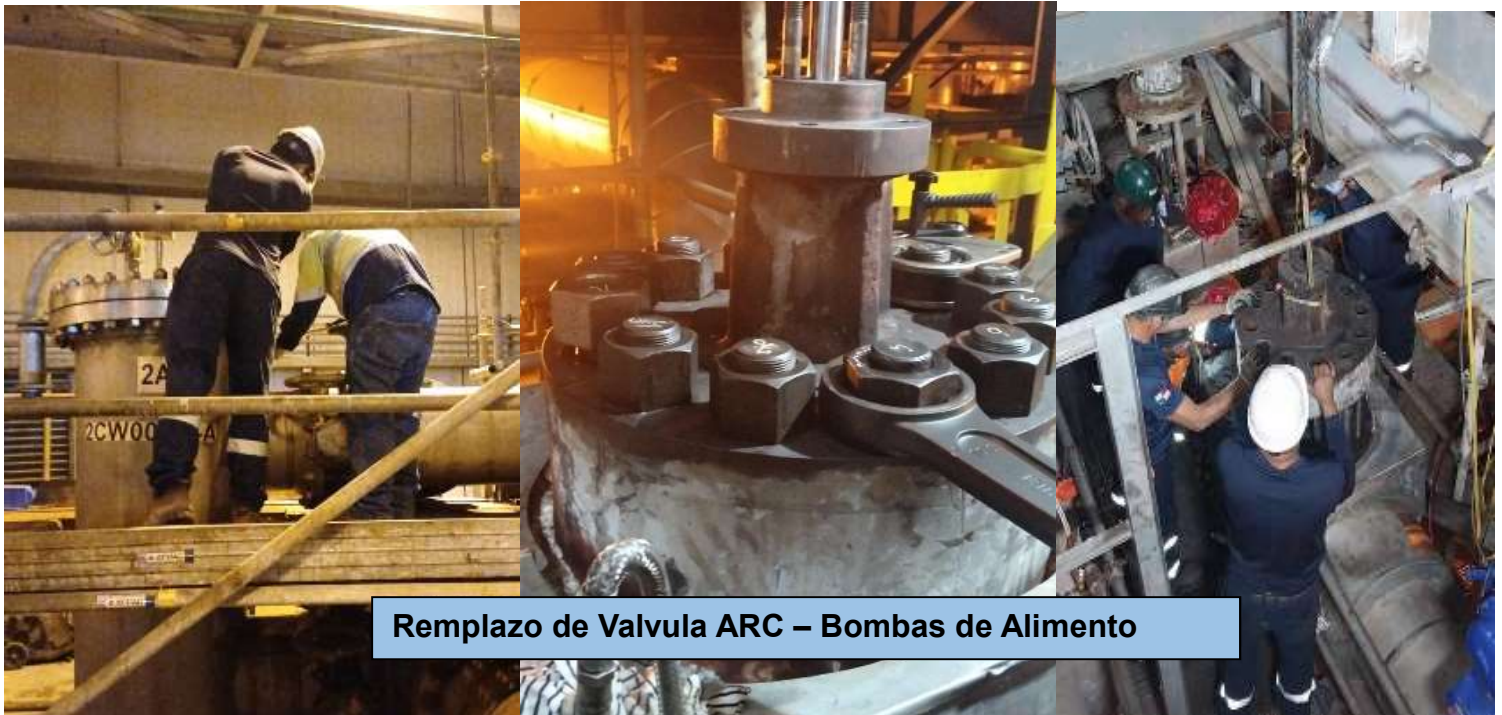
Reemplazo de Valvula ARC – Bombas de Alimento

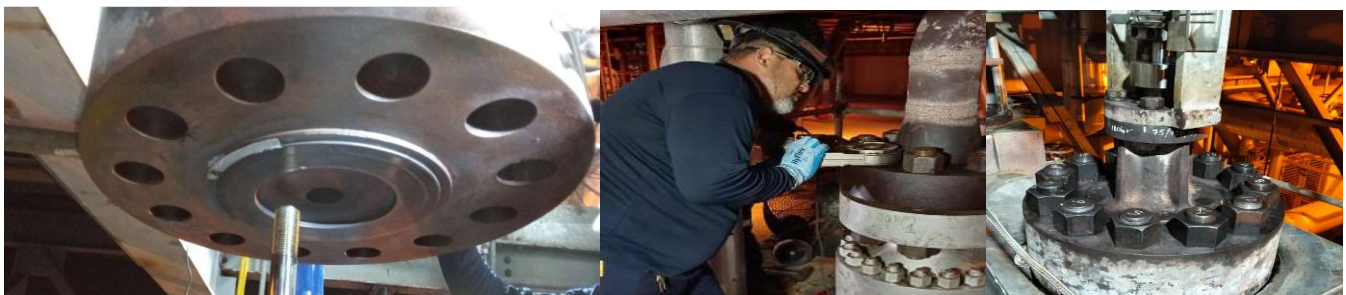
Actividad Crítica para la Operación Reemplazo de Rodamientos en Vapour Compresor Desalt B

- Desaladora D, 0DS313CD, Se realizó: Inspección de Bearing dañado y eje, se evidencio la falla y picaduras en el eje no comprometedoras
- Clasificador U1, 1BY515GA, B, C, D, Se realizo: Lubricación de motores eléctricos y Bearing.

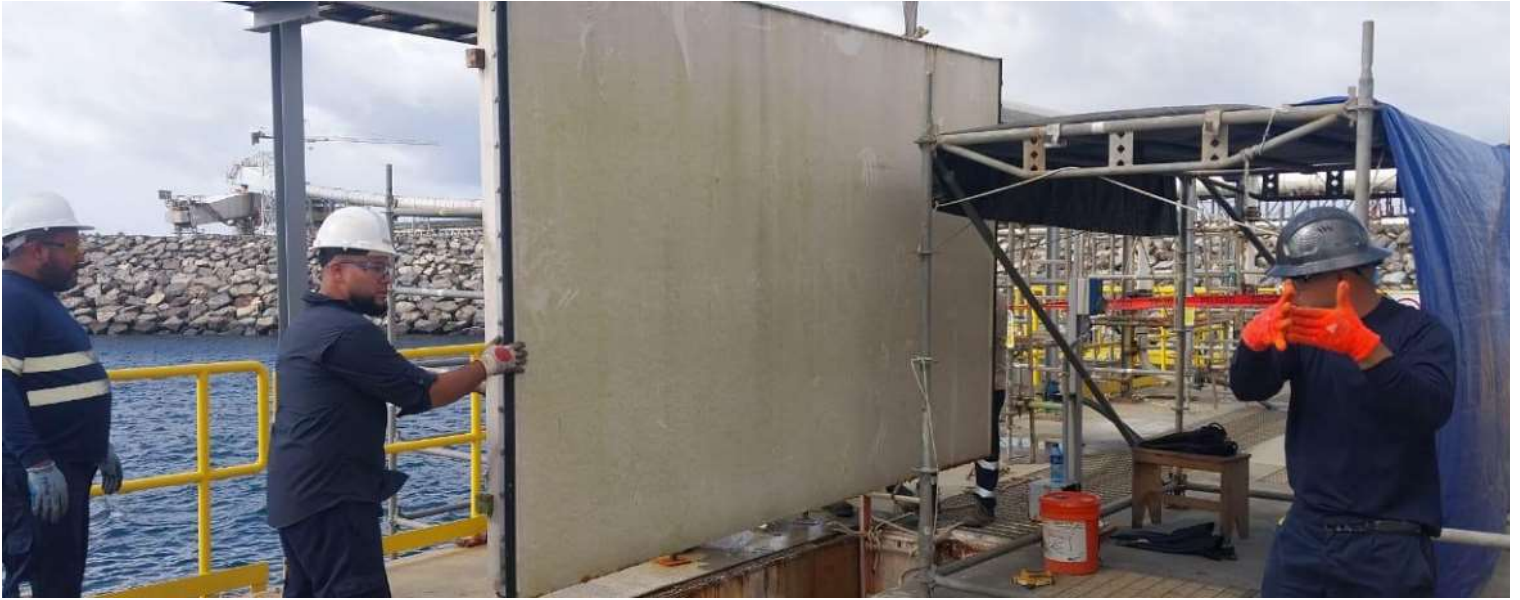
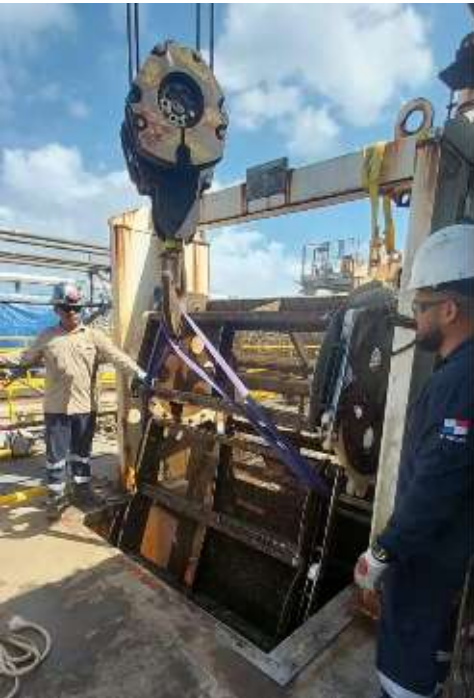
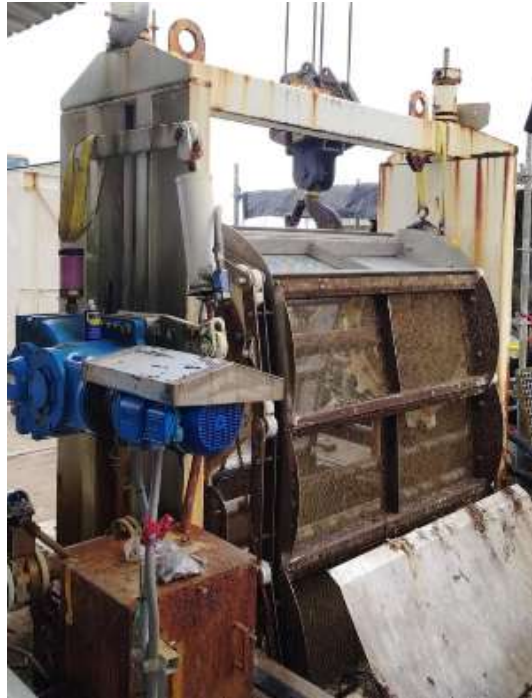
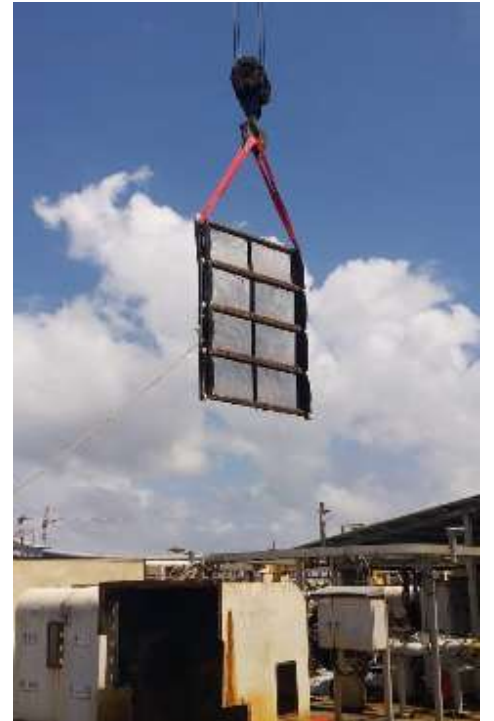
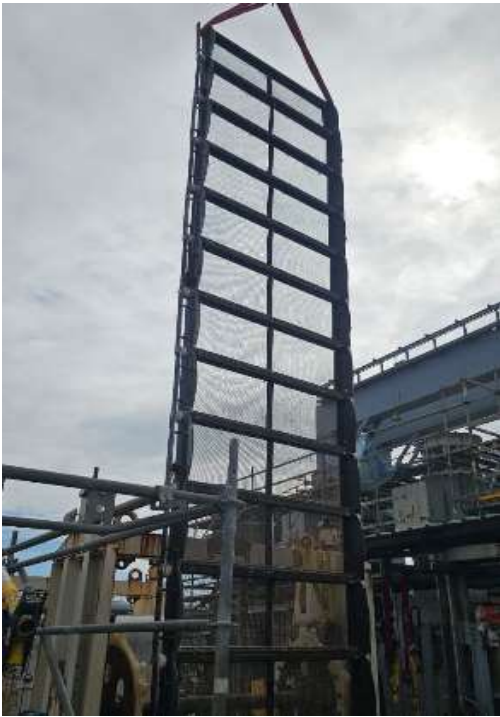
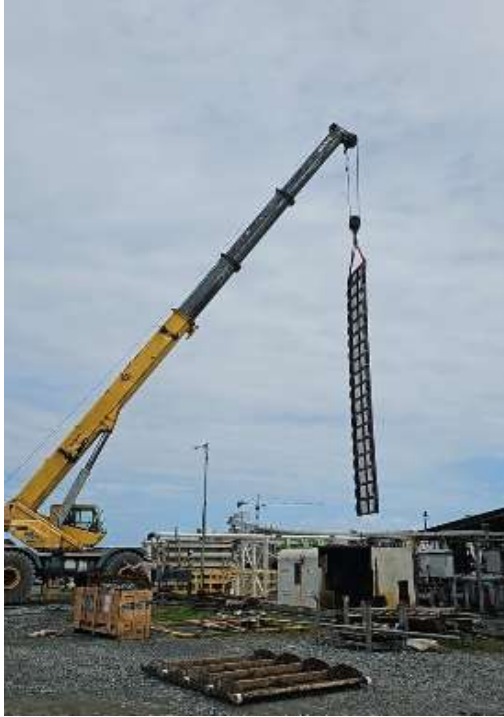
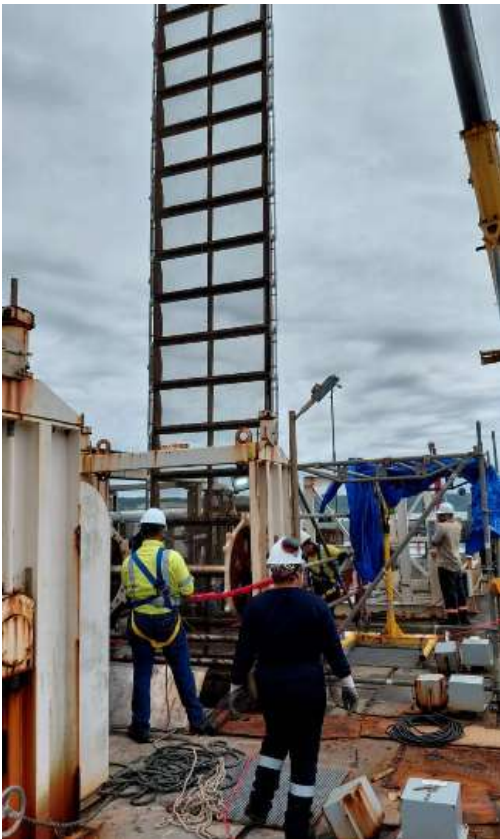
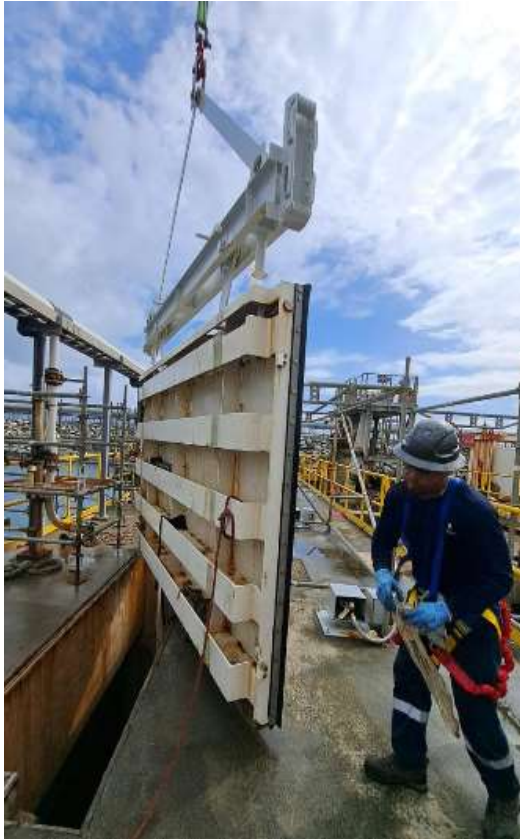
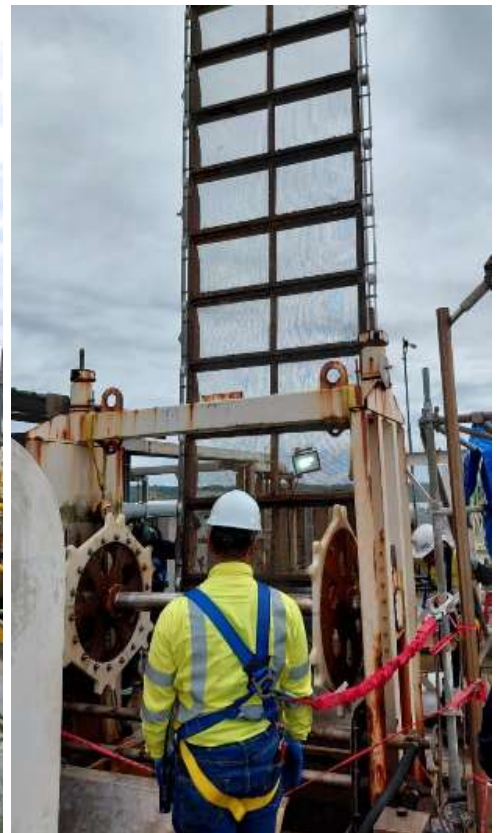
Trabajos Mecánicos Críticos -Malla Rotativa

- Turbina U1, 1TG401K, Se realizó: Identificación de fluctuación de señal del sensor de desplazamiento axial 1VIM461.
- Malla Rotativa 1B, Se realizó: Inspección de falla y reparación de riel de malla rotativa, se evidencio fractura de riel, y condición normal la reparación

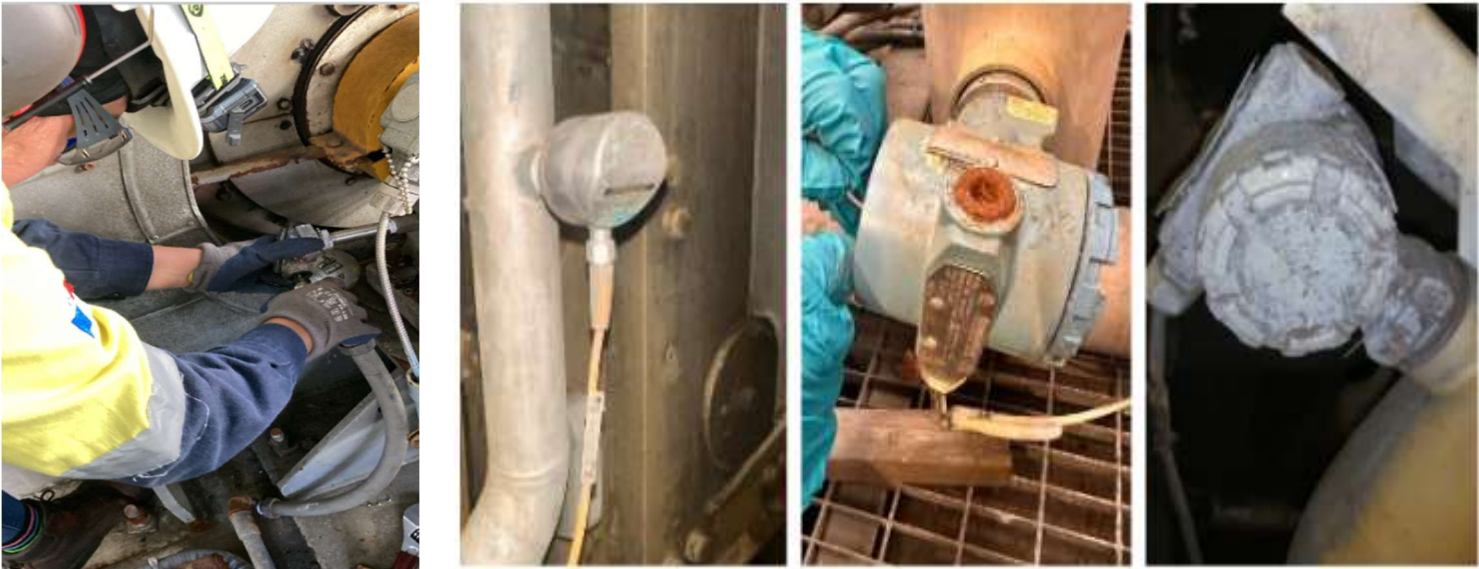
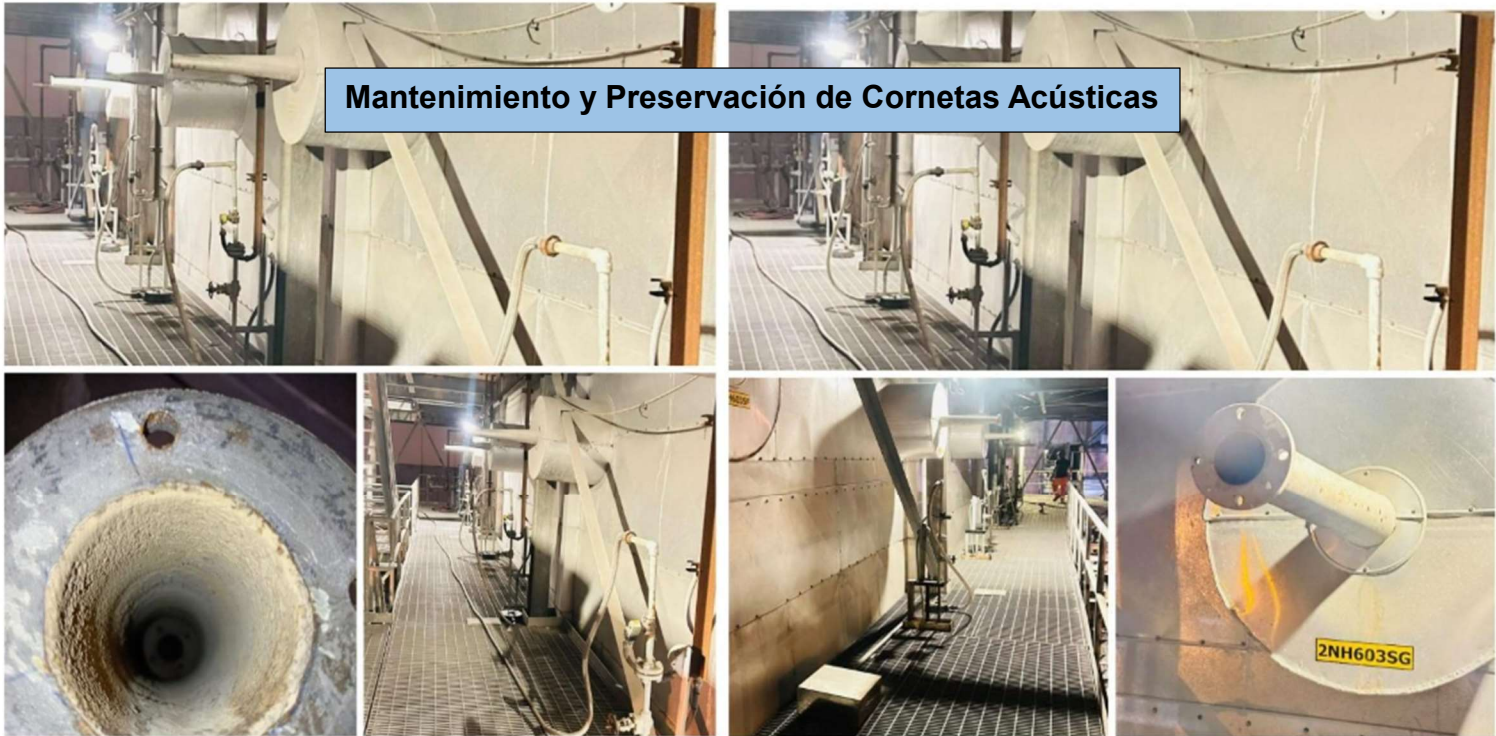
Inspección y reemplazo de sensores de proceso

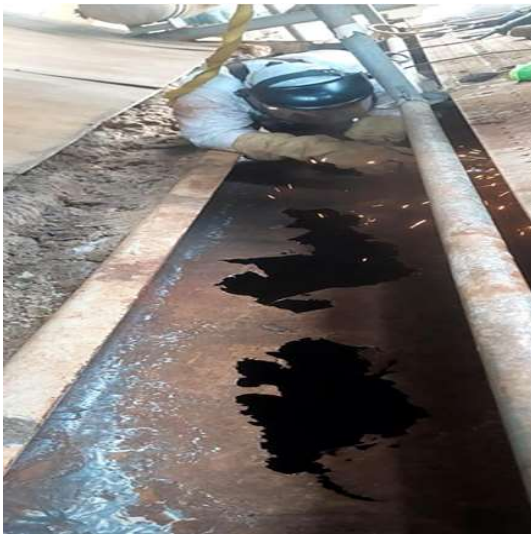
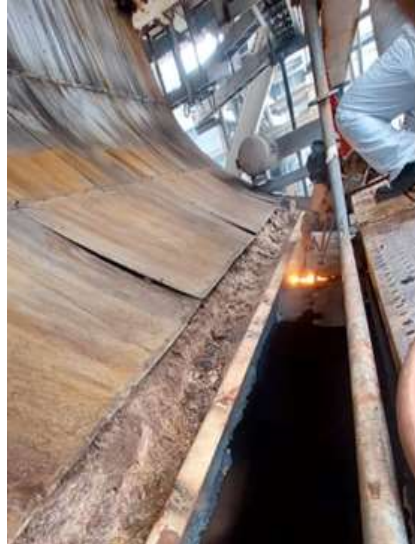
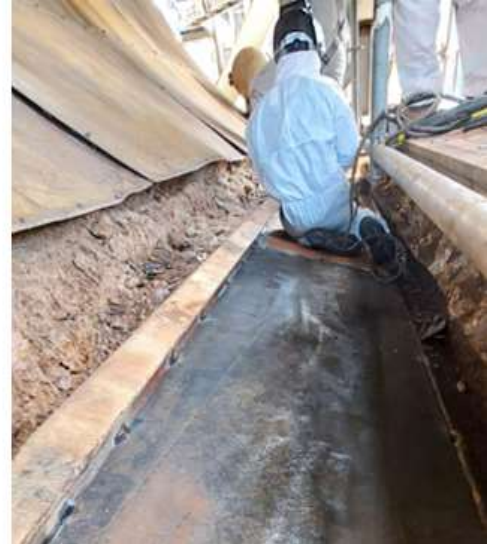
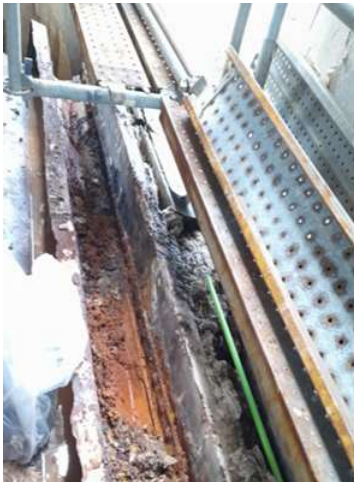
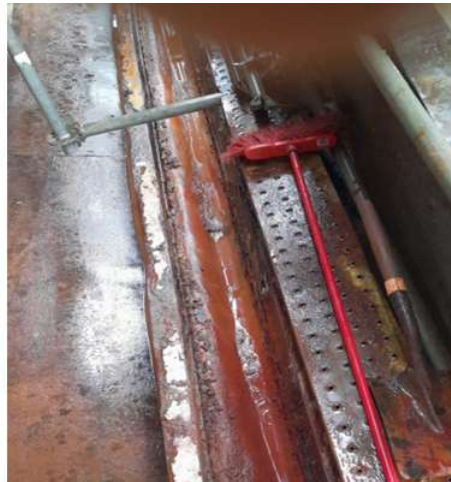
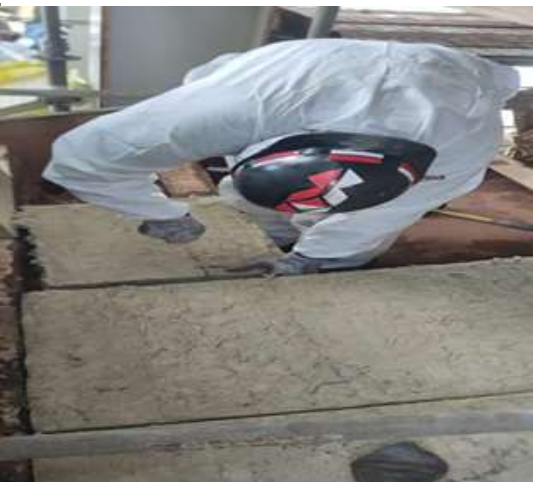
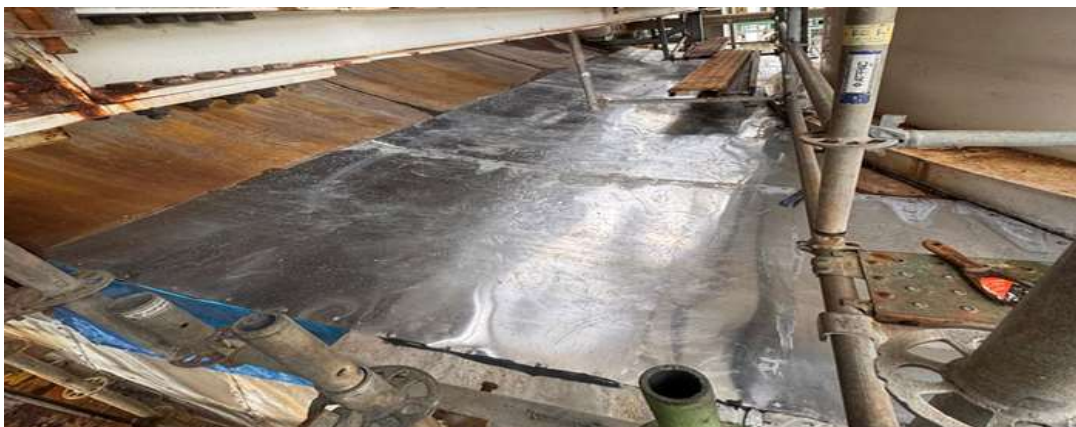
Reparación junta FGD e instalación de aislamiento.

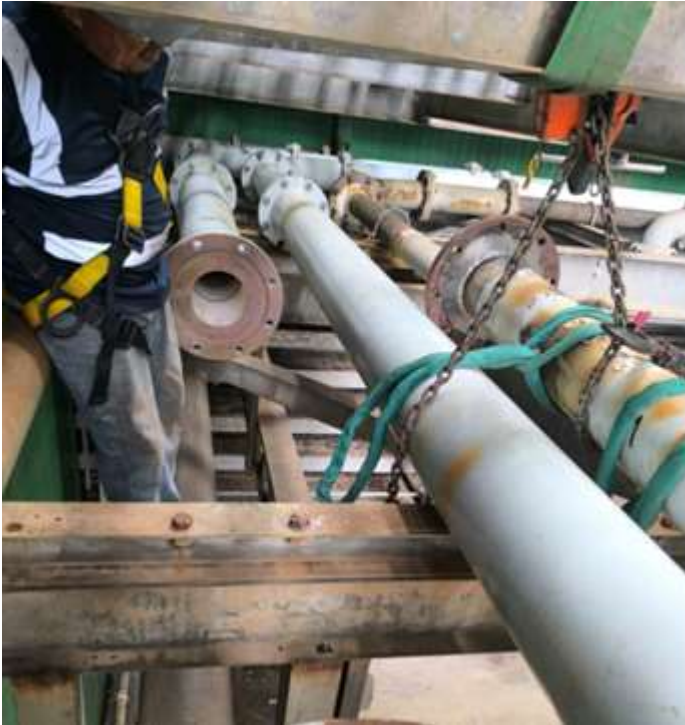
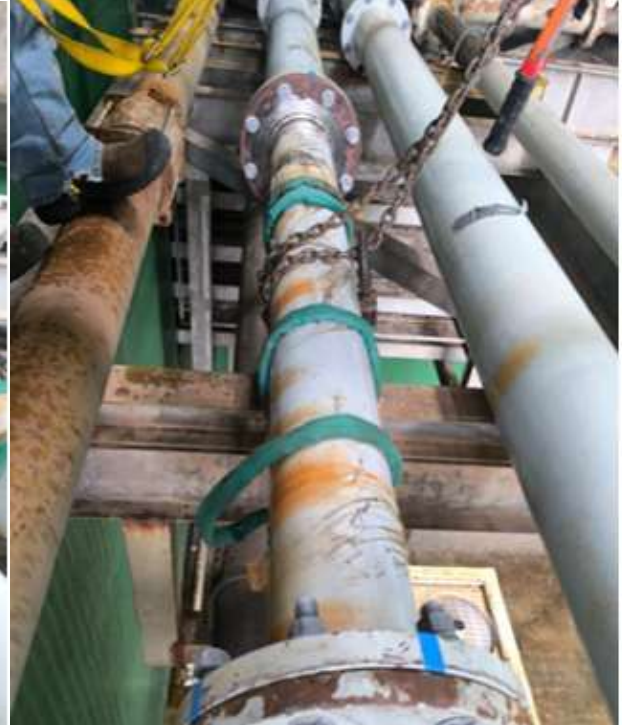
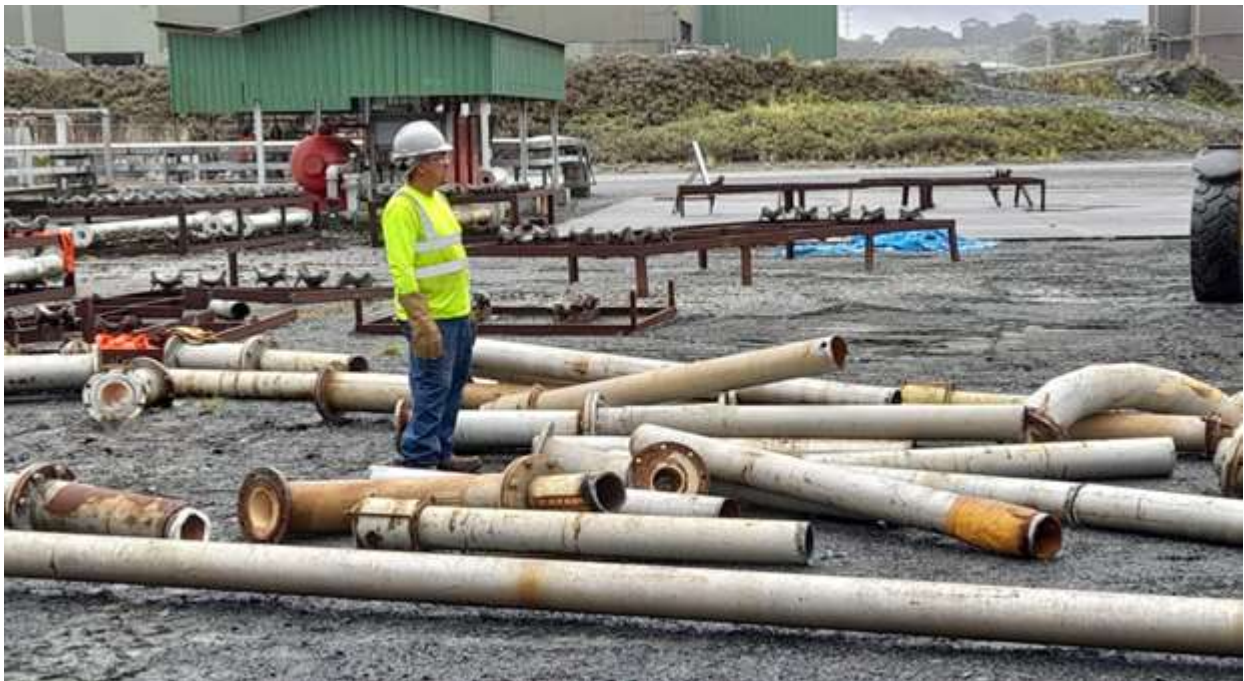
Continúan Trabajos de Reemplazo de Tubería Bottom Ash

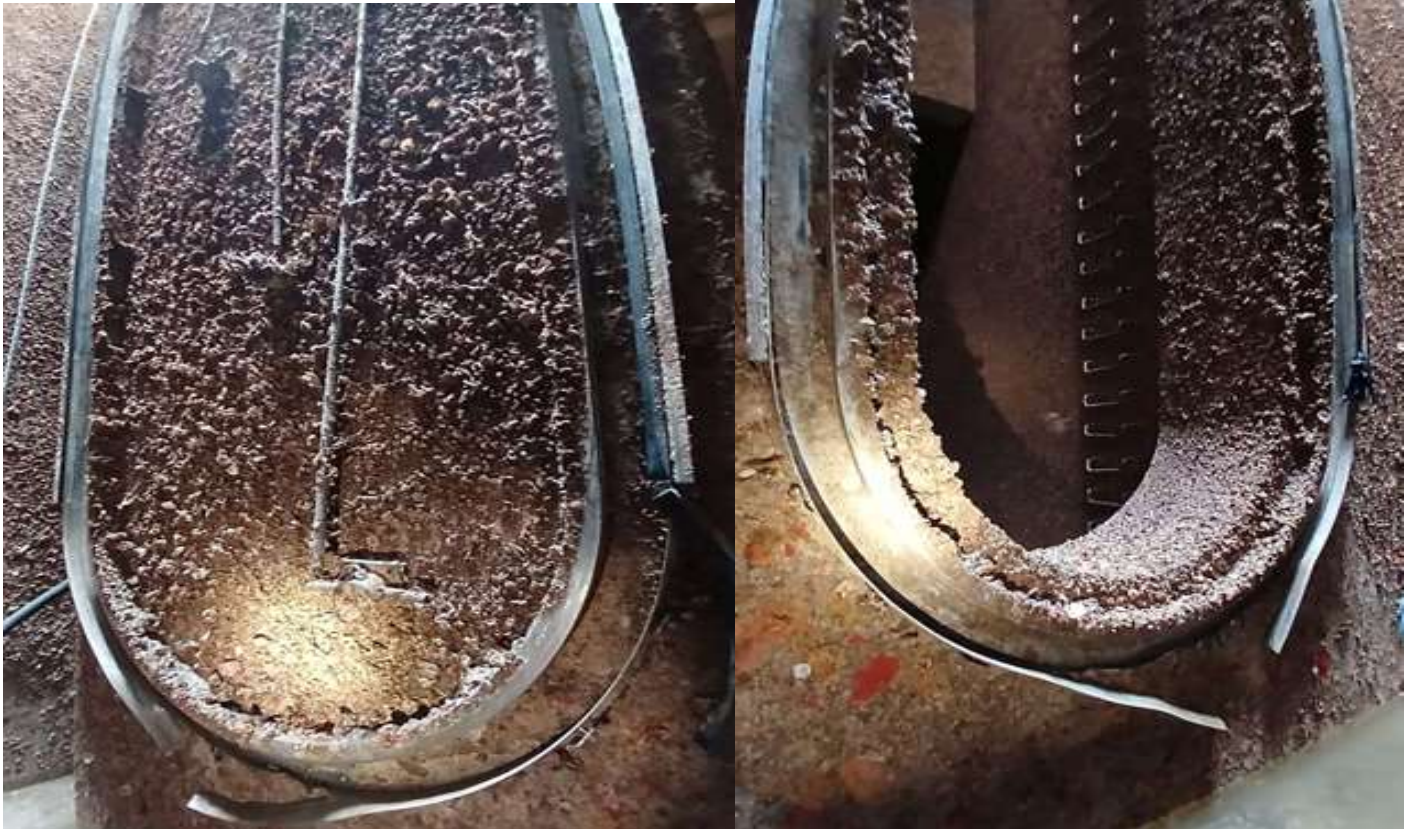
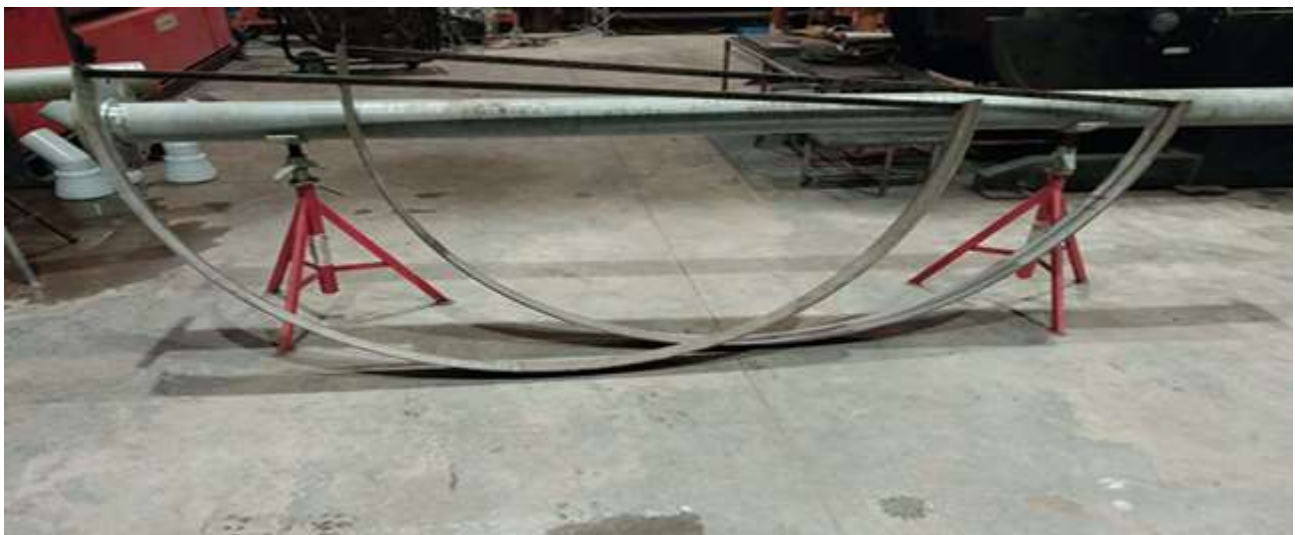
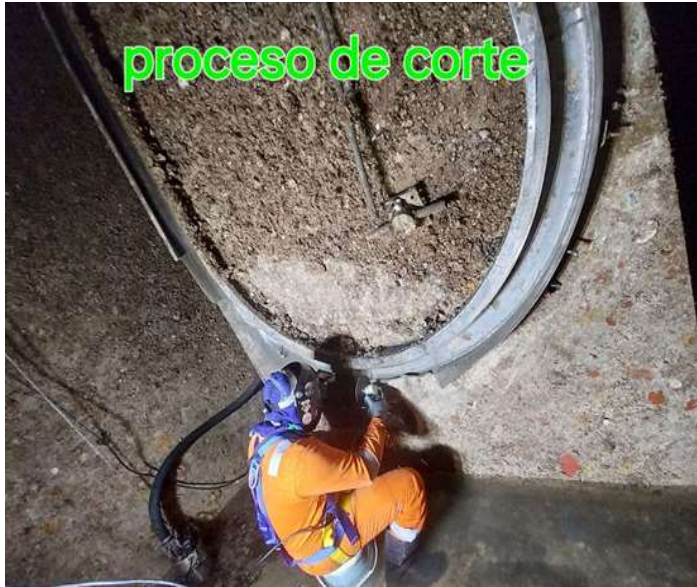
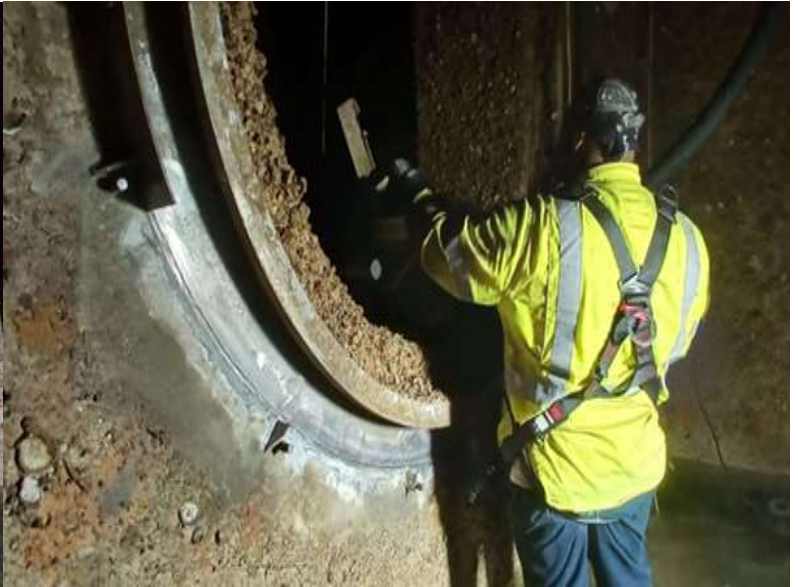
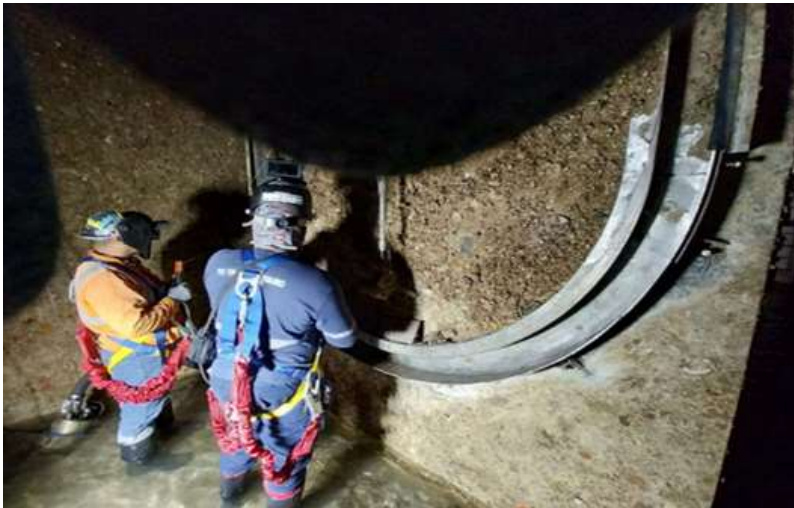
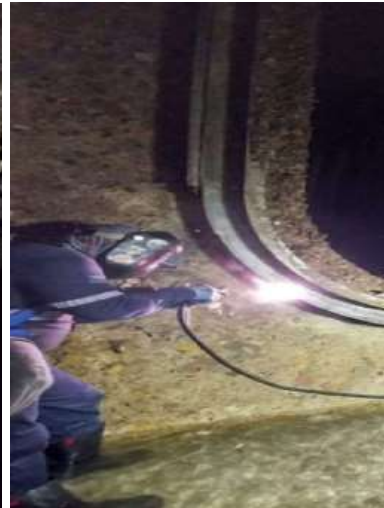
Inspección, medición y fabricación de guías- Mallas Rotativas

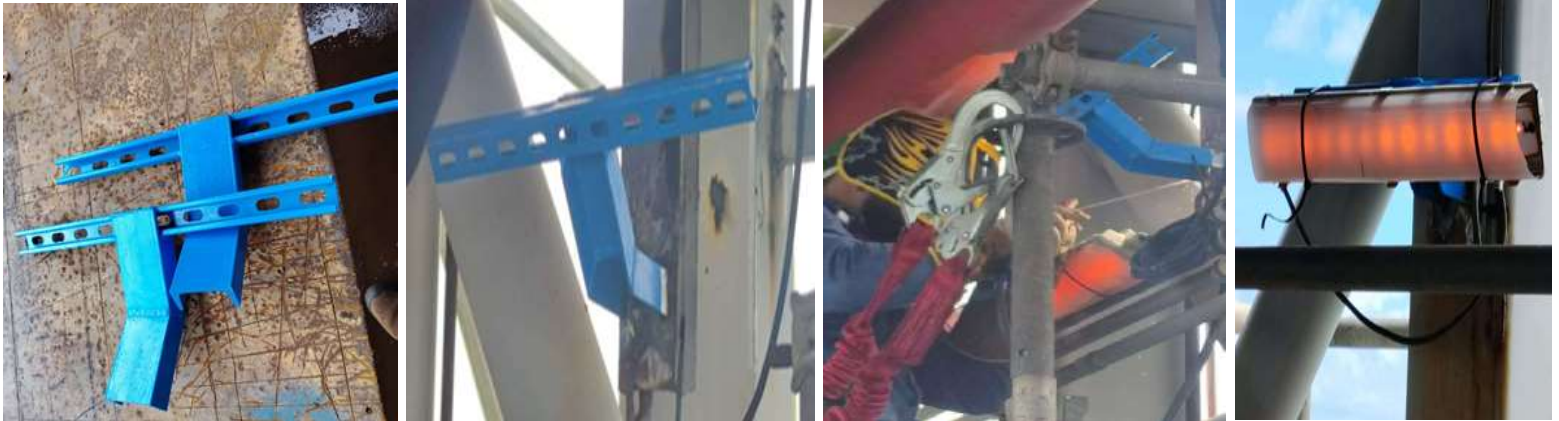
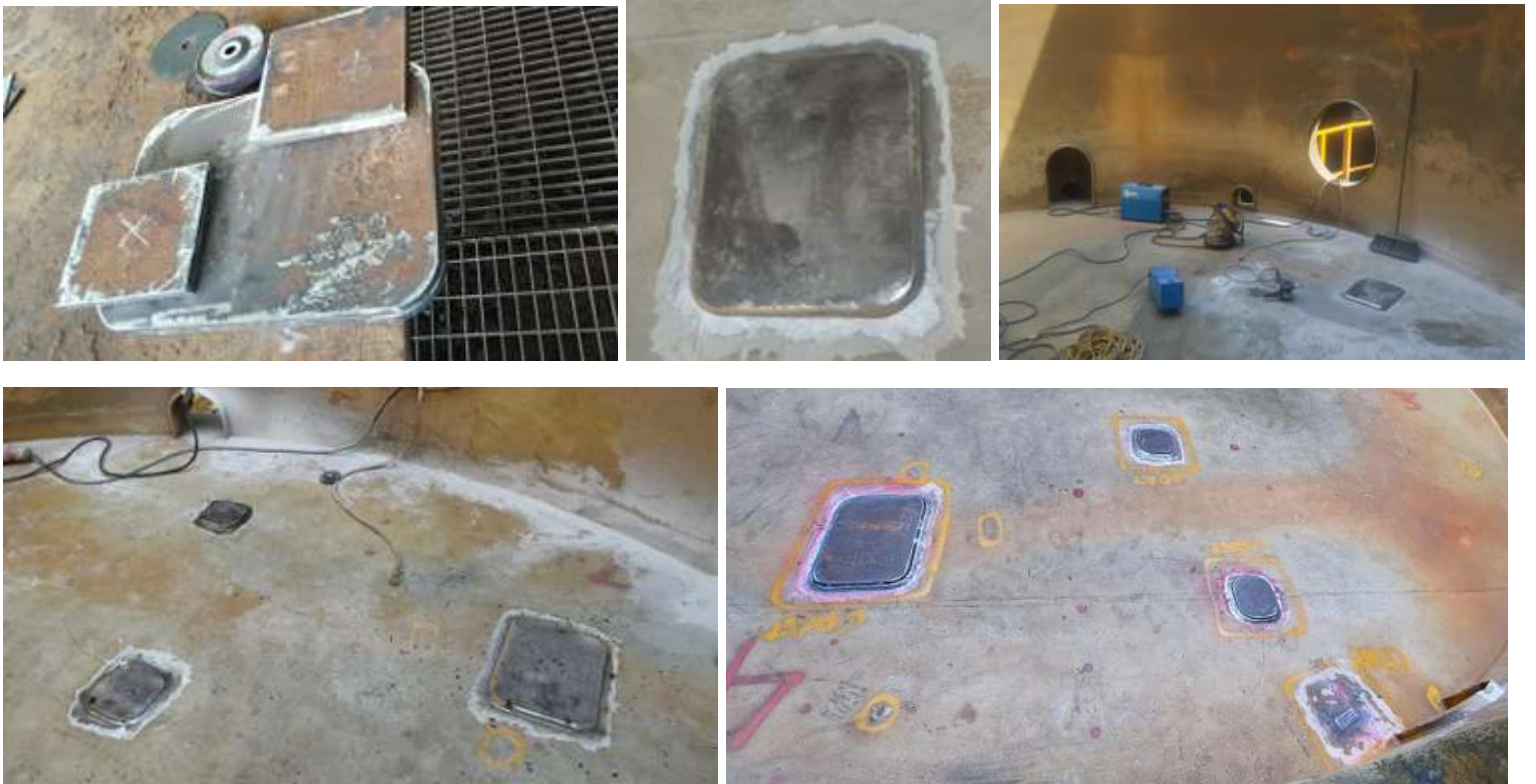
Fabricacion de base para luminarias

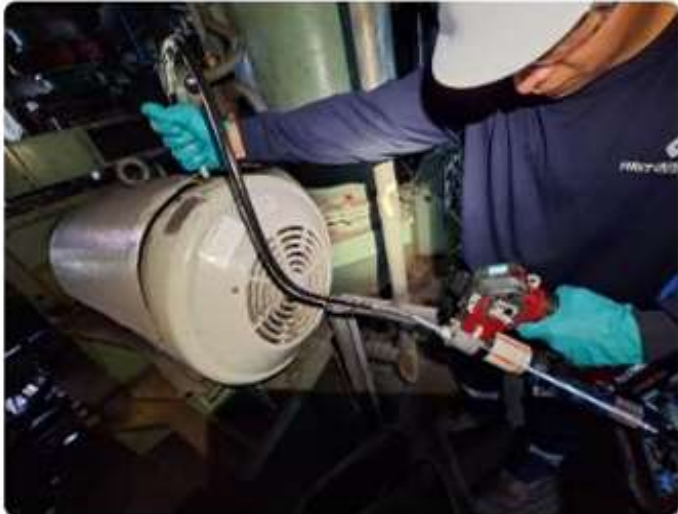
Foto N° 1 – Reposición de Aceite RE1B

- Reclamador de Carbón RE1A, RE1B, Se realizó: Inspección integridad de rieles de cadena, sprocket y rueda soporte de cadena. Se evidencia desgaste y fractura en riel.

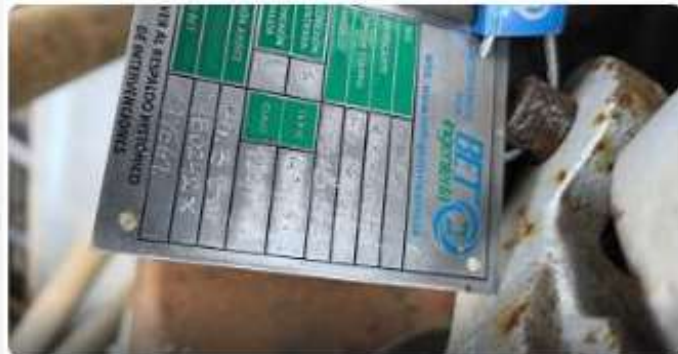
Foto N° 3 – Calibración Valvulas Seguridad Caldera U2

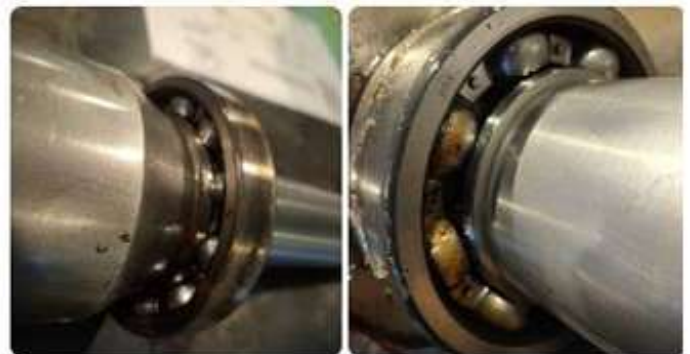
Foto N° 4 – Inspección Bearing dañado Desaladora D

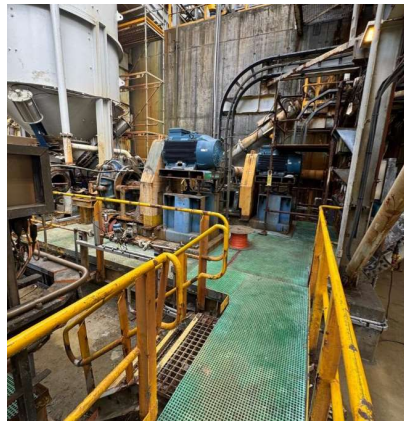
1.1 Instalación de rejillas en Torre y Bombas de concentrado

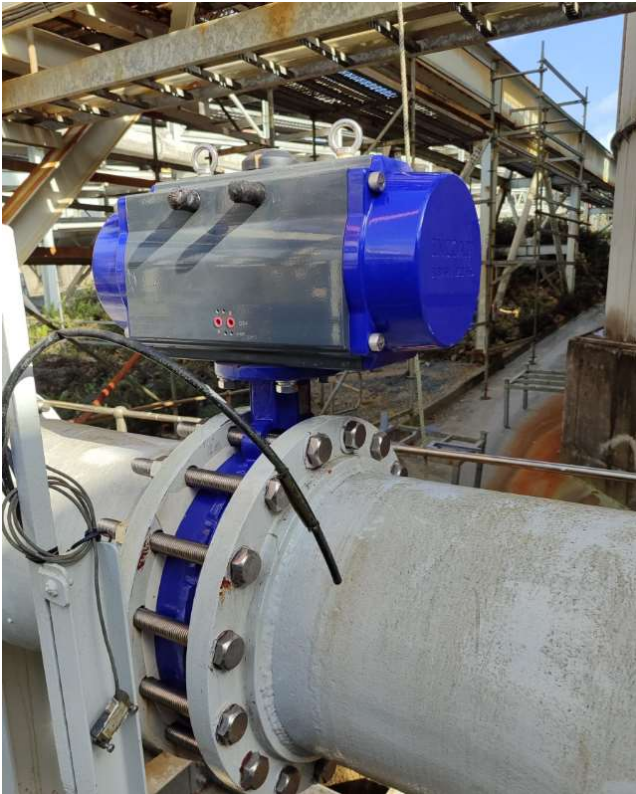
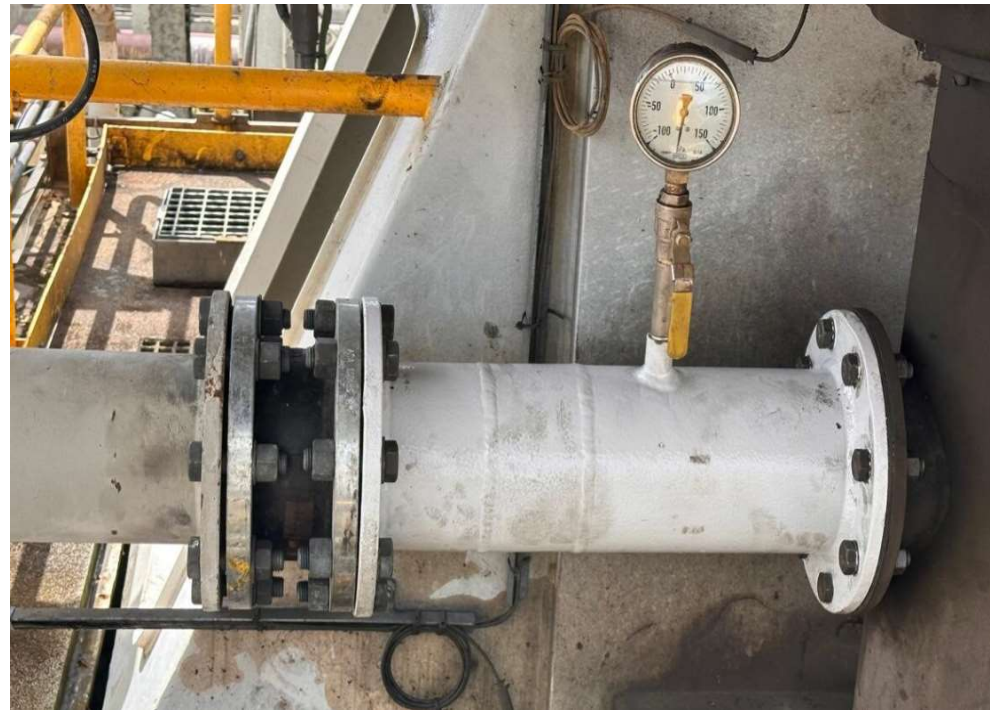
2.3 Instalación de válvulas nuevas y fuelles de aire X14

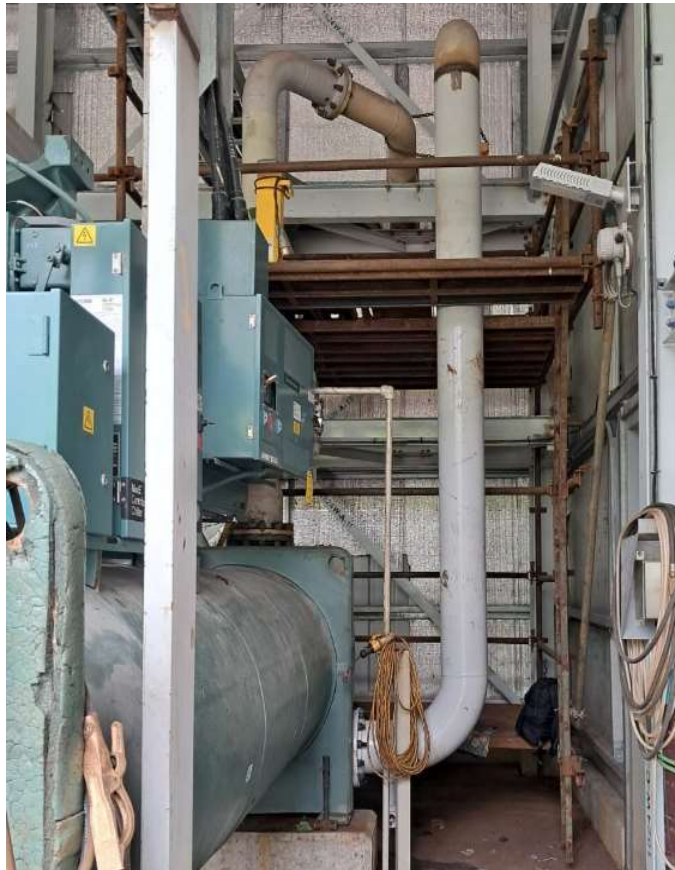
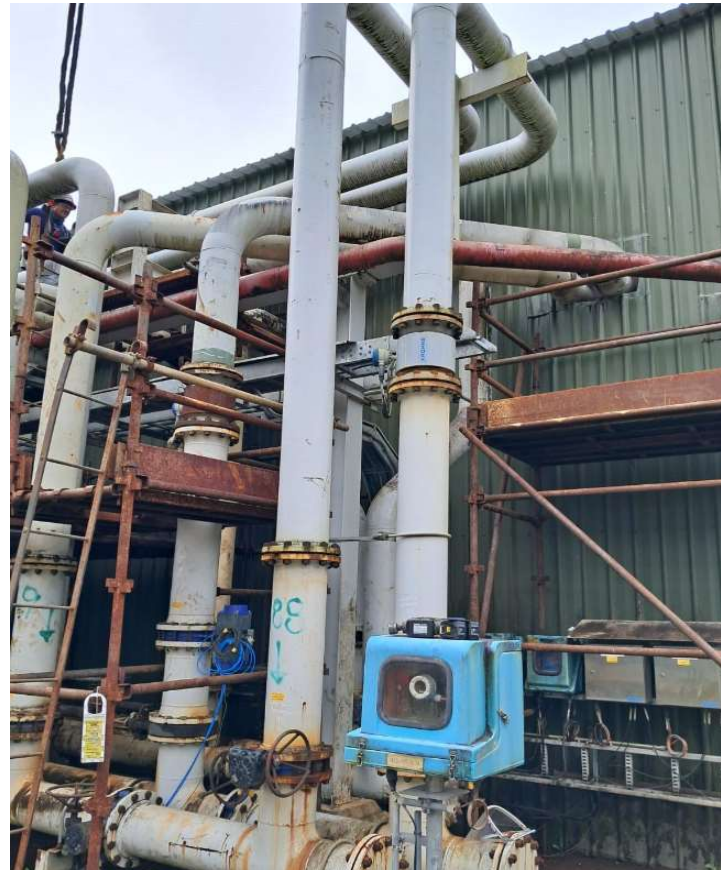
3.1 Remoción e instalación de tuberías del Chiller

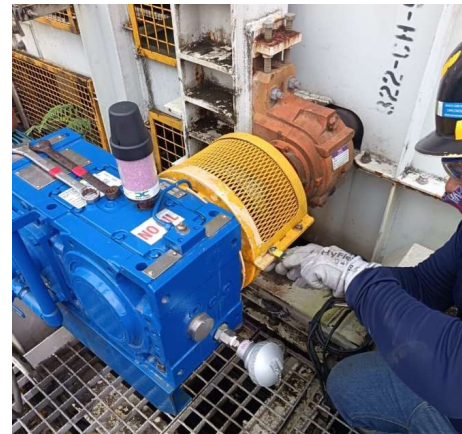
3.3 Instalación Reductor nuevo 322DV9102

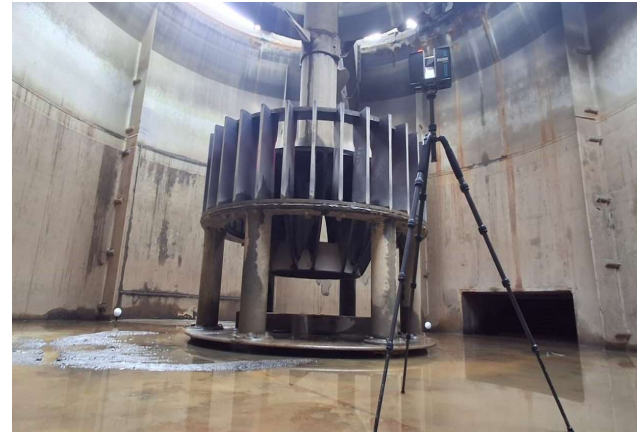
4.1 Inspección y alineamiento de las flechas en celdas X8
