**COBRE PANAMÁ**

**PLAN DE PRESERVACIÓN Y GESTIÓN
SEGURA**

**INFORME MENSUAL DE
IMPLEMENTACIÓN DE LAS ACTIVIDADES
AUTORIZADAS**

ABRIL 2026

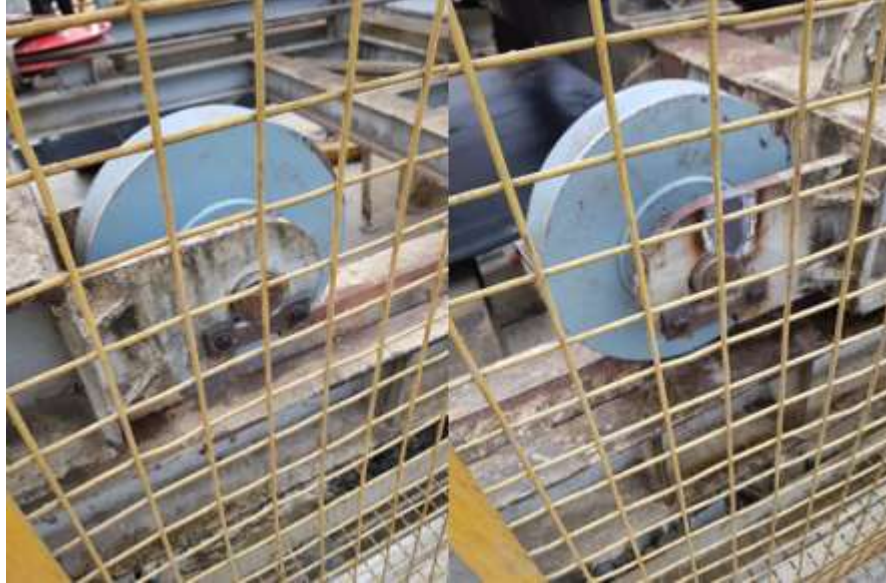
Ilustración 22 Reemplazo de ruedas en la faja hacia la pila de acopio.

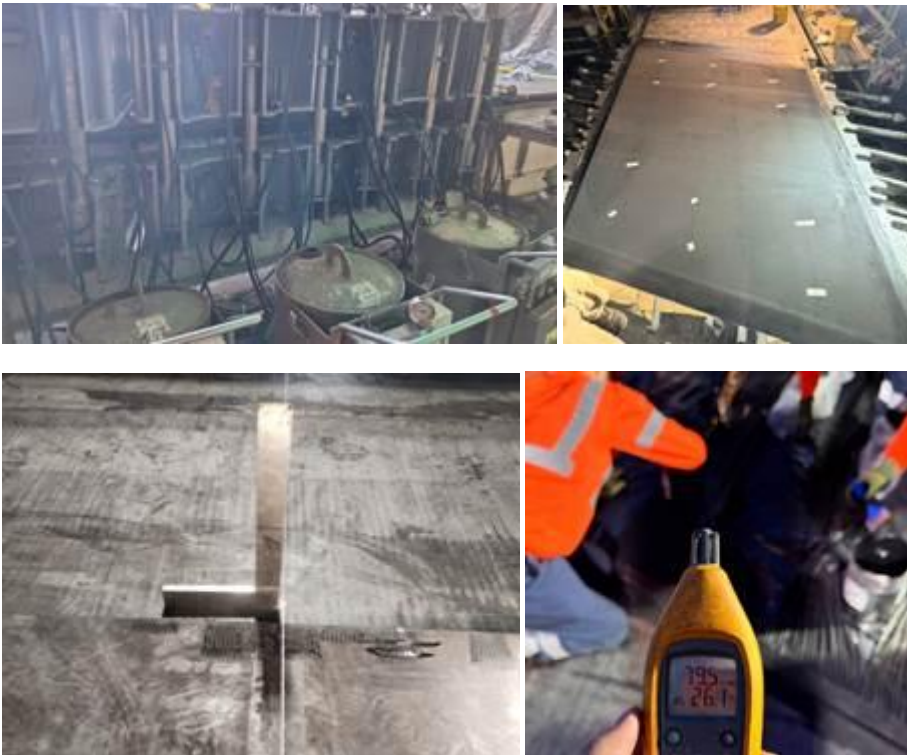
- 311-CV-1001 Cambio de Banda

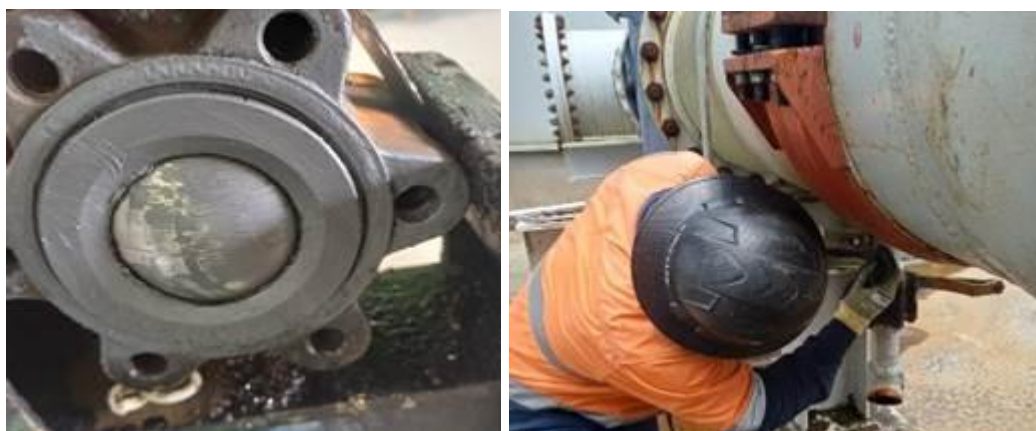
- 311-PP-9007 Correcciones en bomba de transferencia

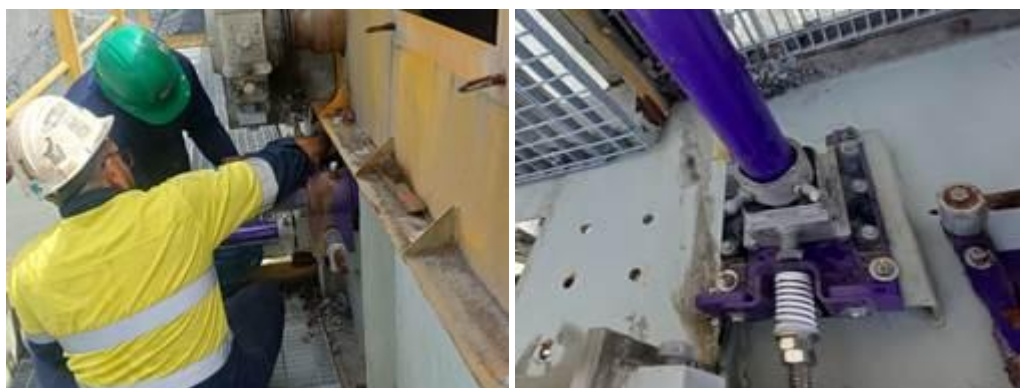
- 243-CV-9009 Reemplazo de raspador secundario

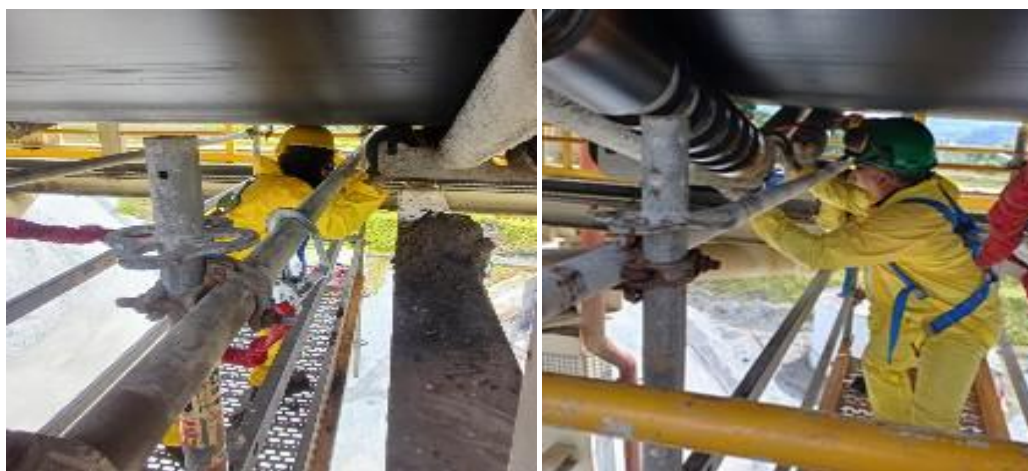
- 314-CV-9001 Reemplazo de rodillos de retorno

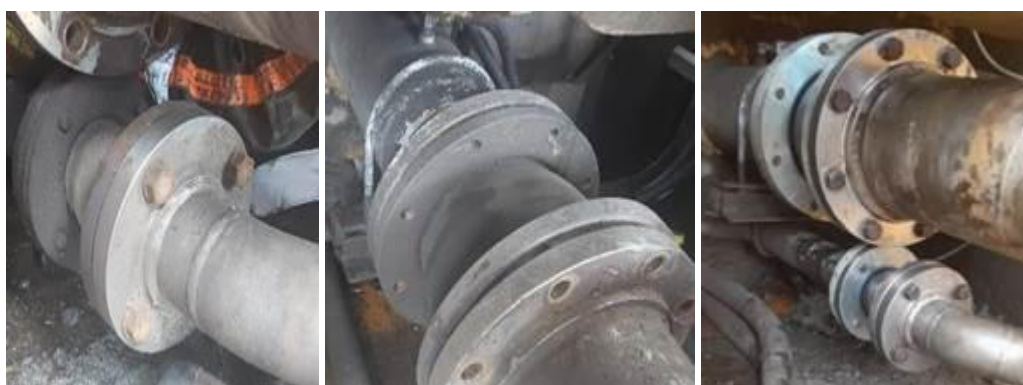
- 323-CR-9001 Reemplazo de juntas de expansión

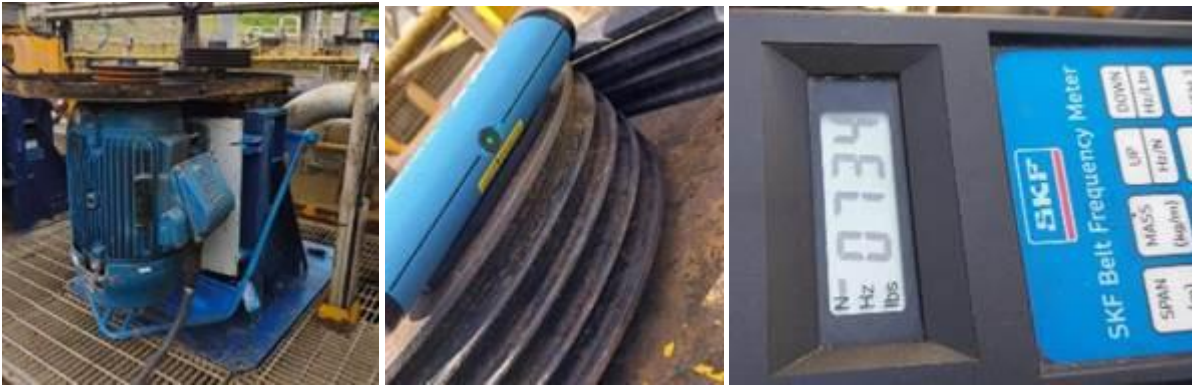
- 313-PP-9027 Instalación de bomba de sumidero

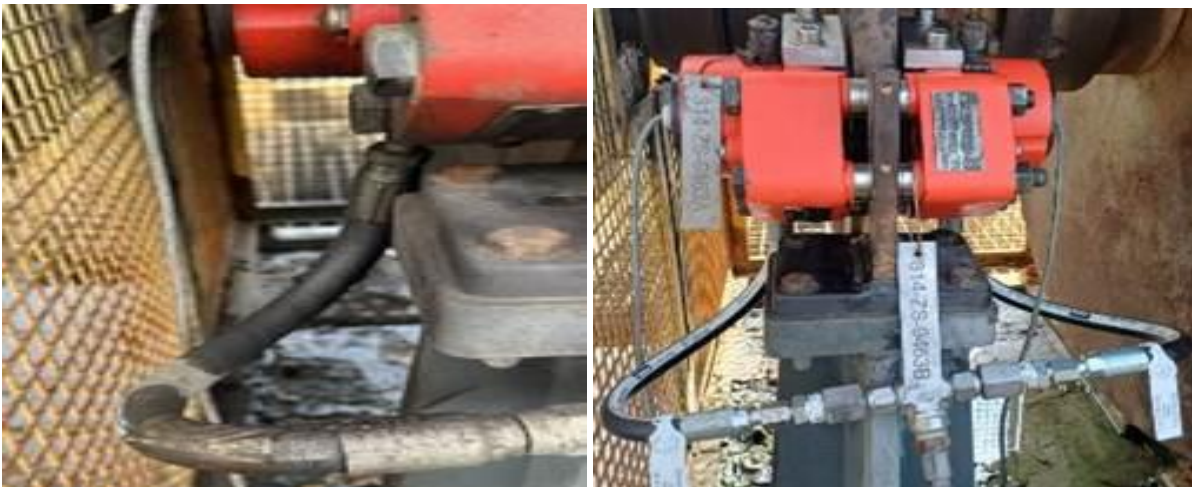
- 314-BR-9301 Reemplazar mangueras de frenos

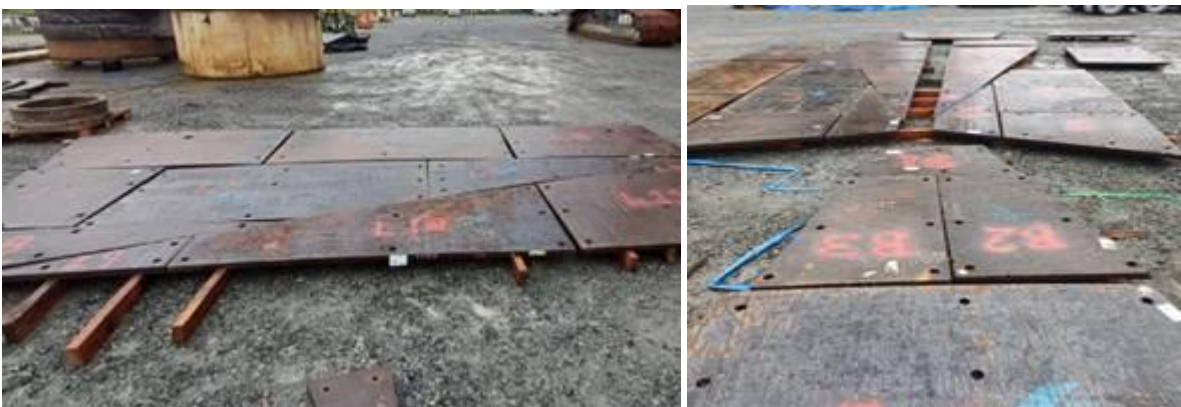
- 313-HP-9012 Preparativos de Reline de Hopper

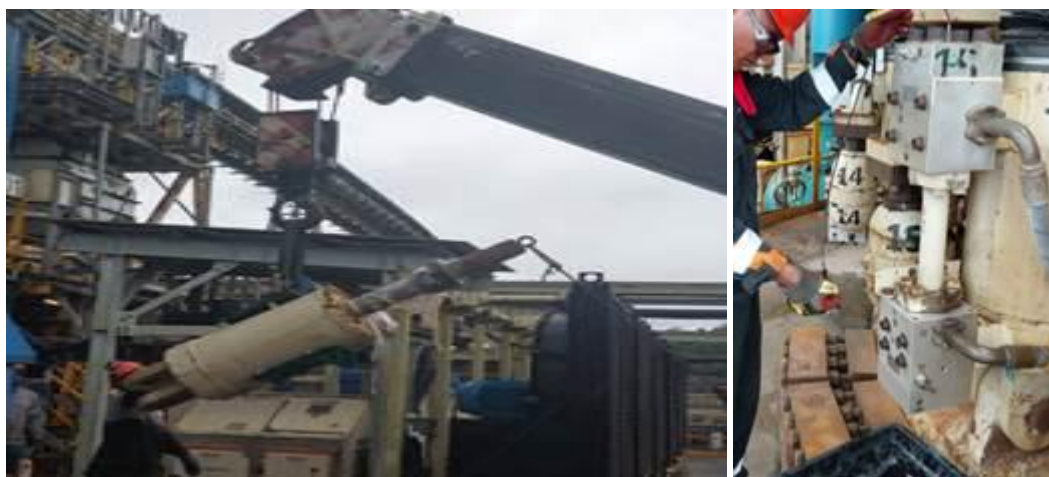
- 313-CR-9001 Reemplazo de cilindro de trampa

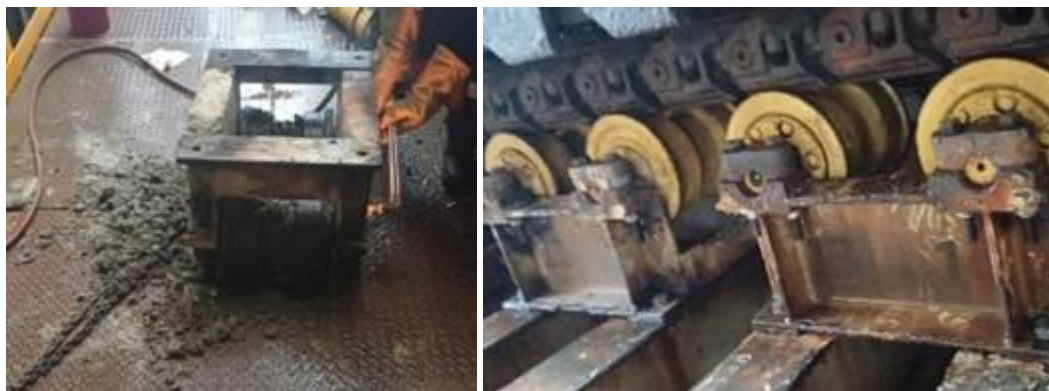
- 313-FE-9003 Reemplazo de rodillos de carga

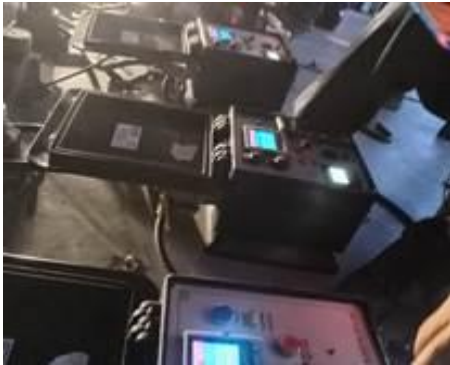
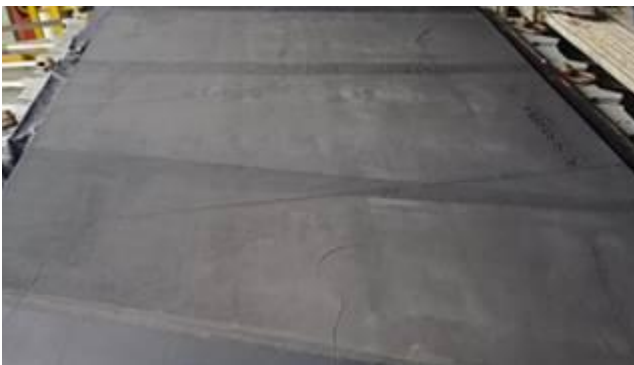
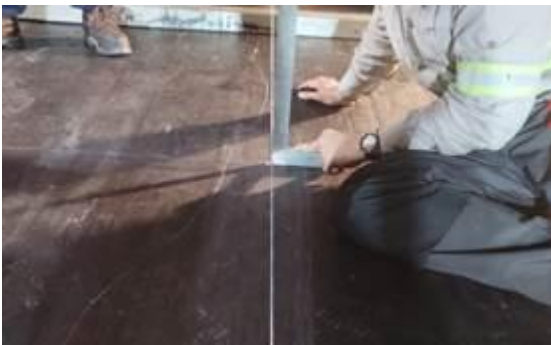
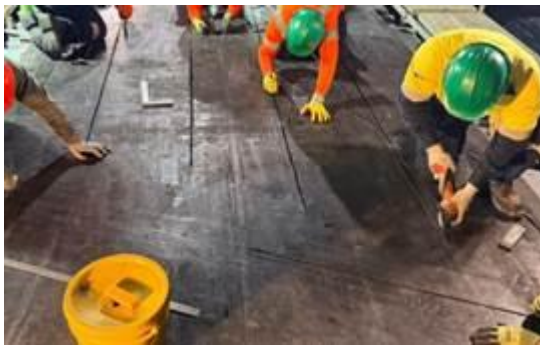
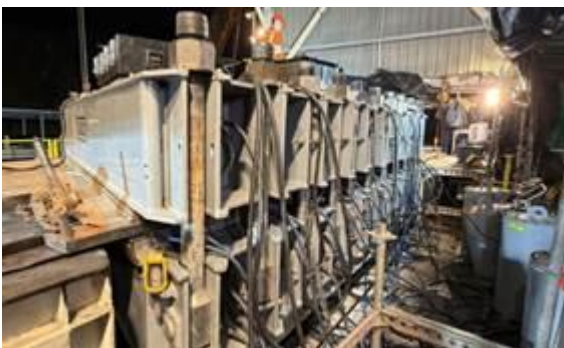
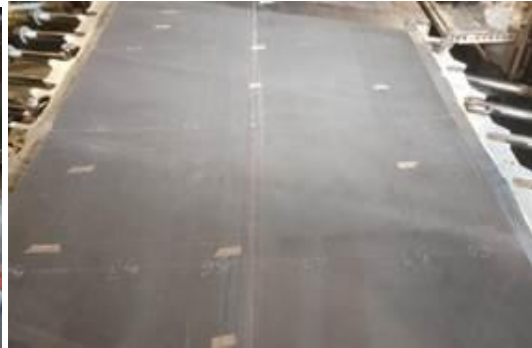
- 311-CV-1001 Cambio de Banda

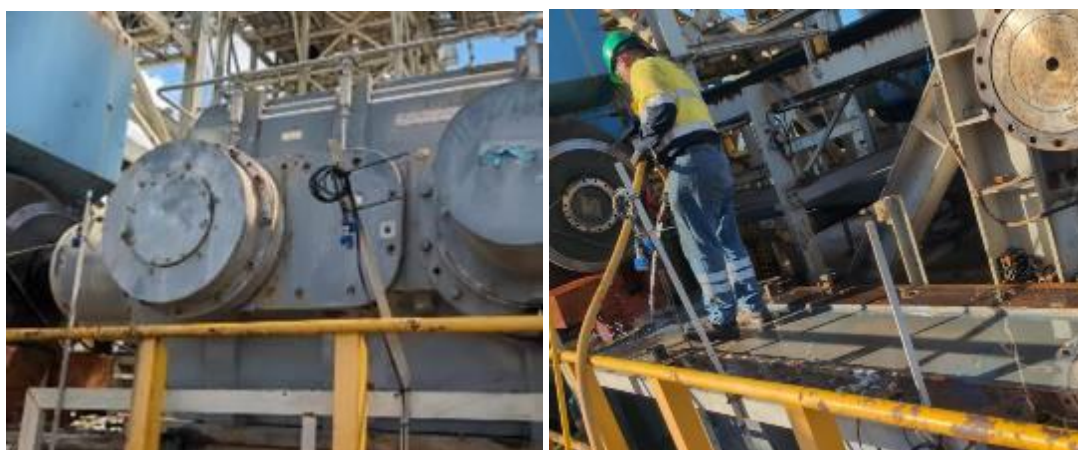
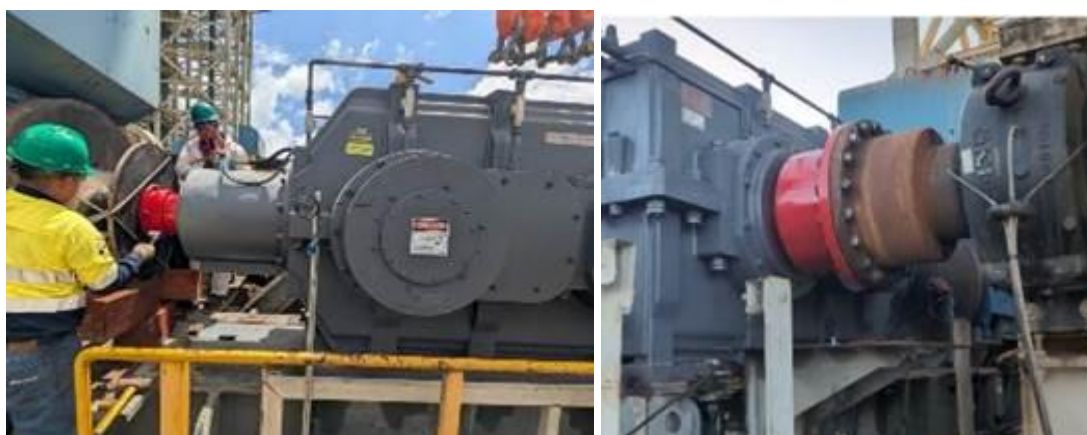
- 314-GB-9201 Reemplazo de Gearbox

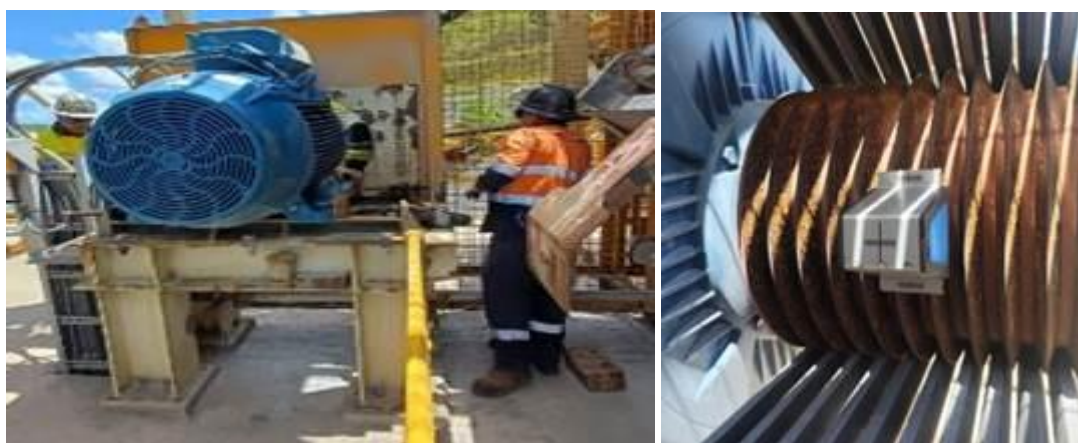
- 243-CR-9001 Corregir desalineamiento

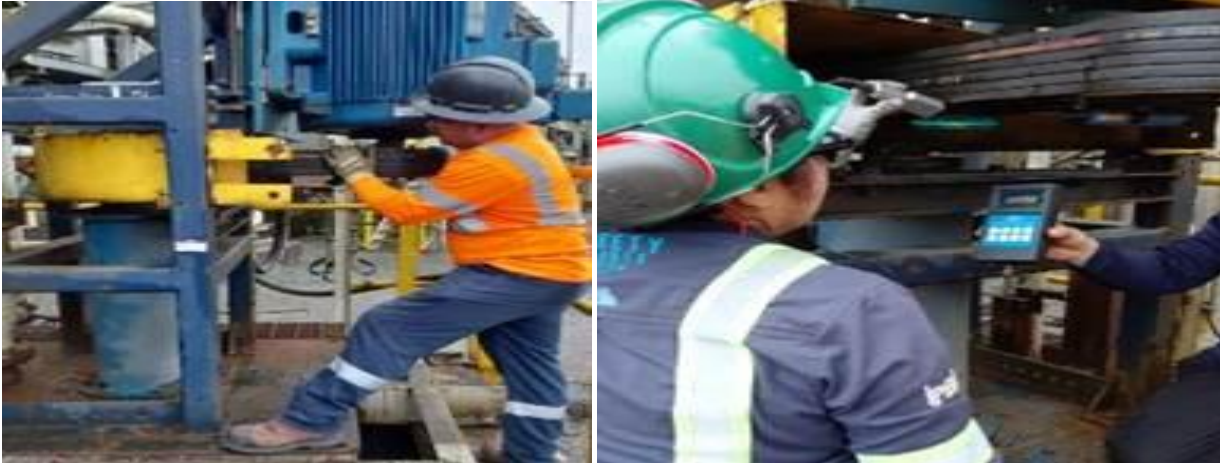
- 323-PP-9034 Corregir alerta por vibraciones

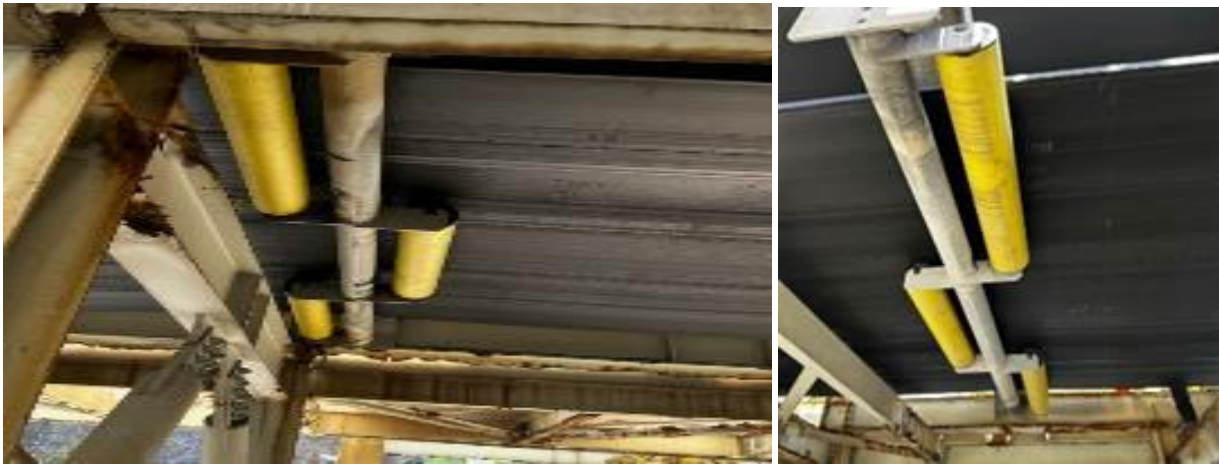
- 311-CV-3001 Reemplazo de rodillos de retorno

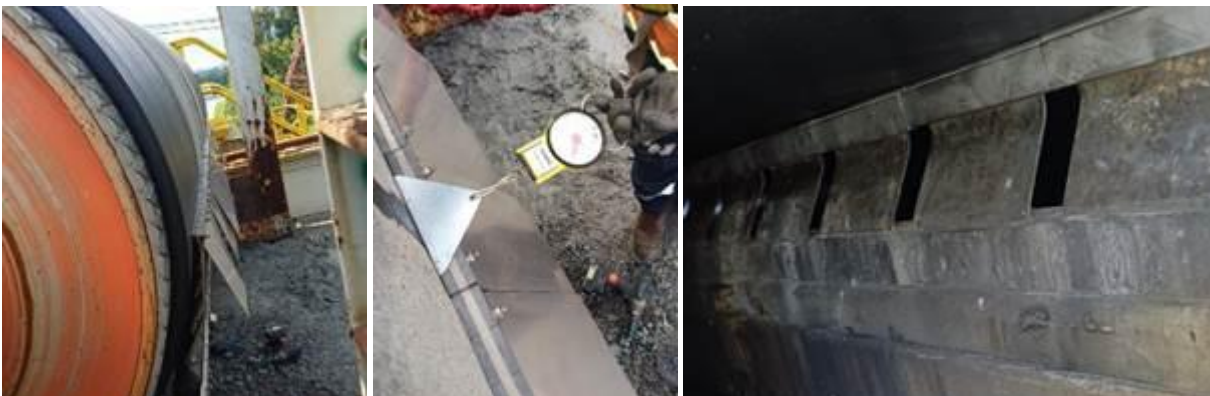
- 314/5-CV-9002 Mantenimiento y ajuste de raspadores

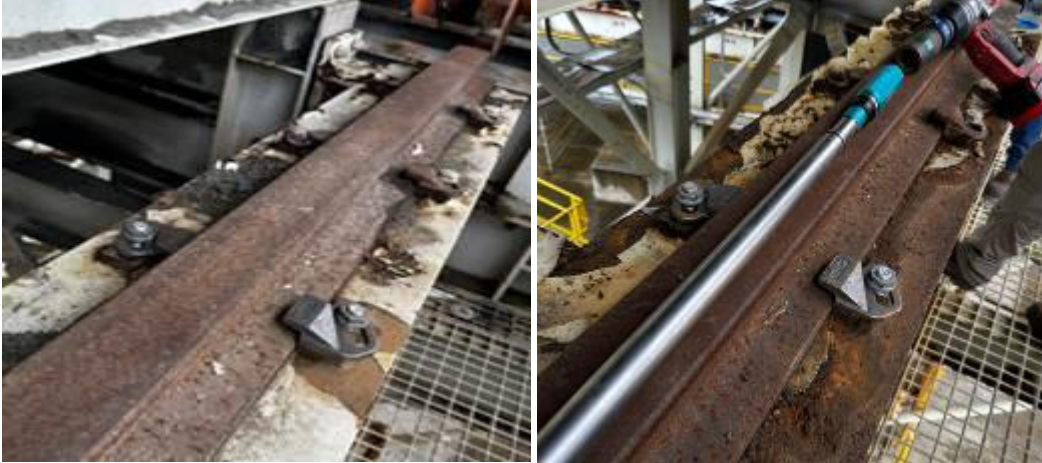
- 311-SH-1001 Reemplazo de grapas de rieles

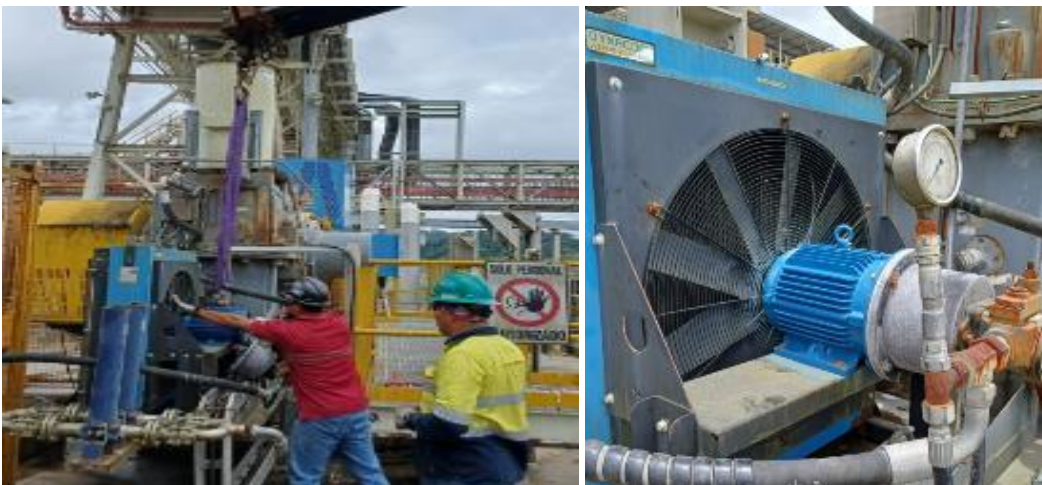
- 311-LU-1101 Reemplazo motor de bomba de lubricación

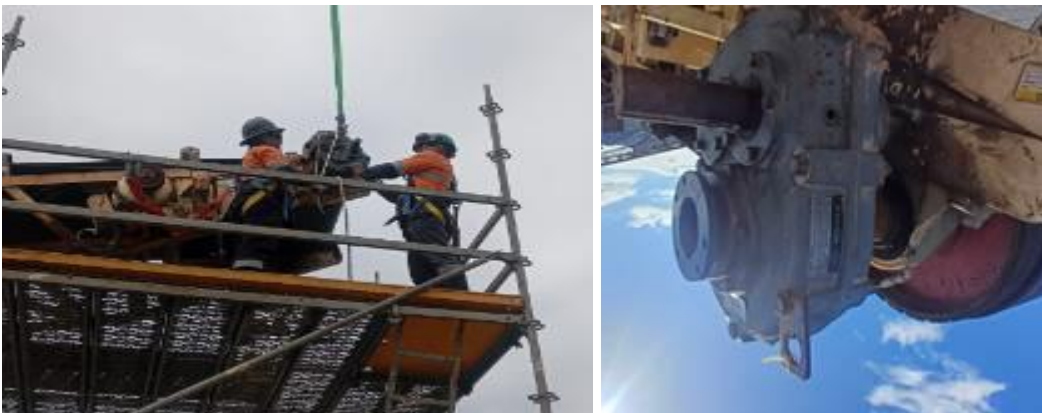
- 243-GB-8017 Reemplazo de reductor

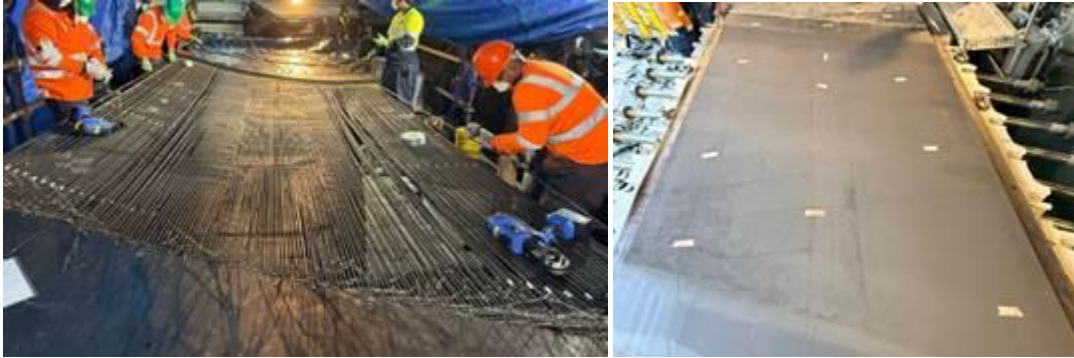
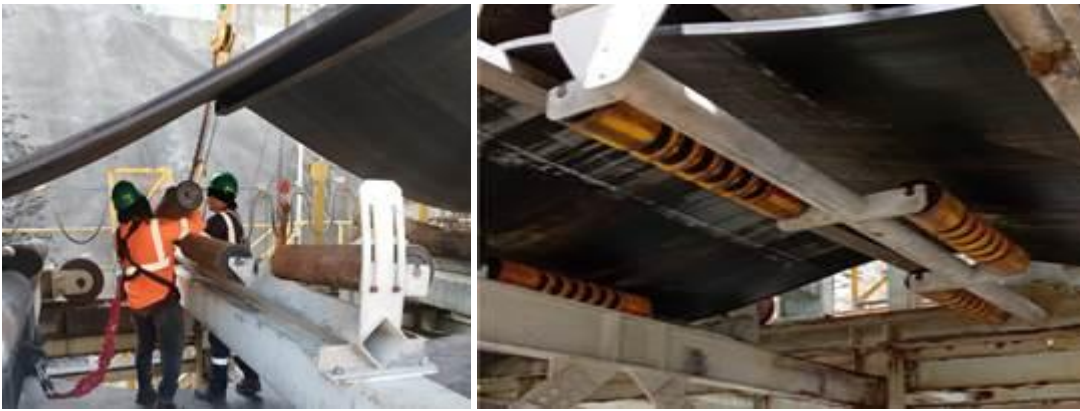
- 311-CV-1001 Cambio de banda

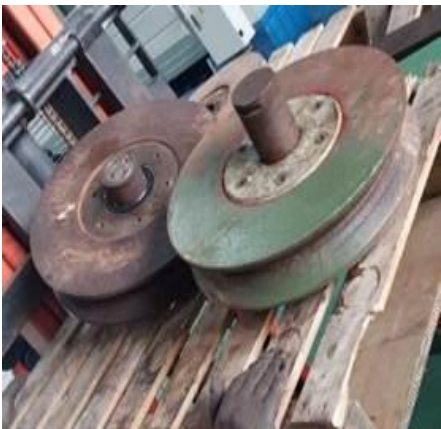
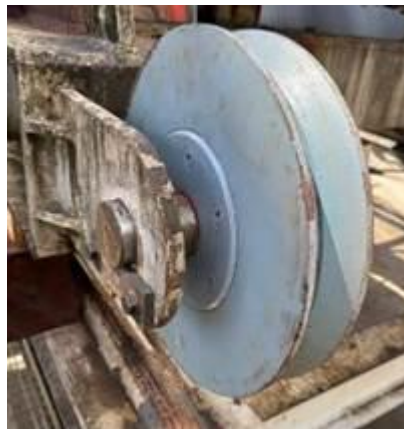
- 314-CN-9019 Reemplazo set de ruedas de Trolley Car

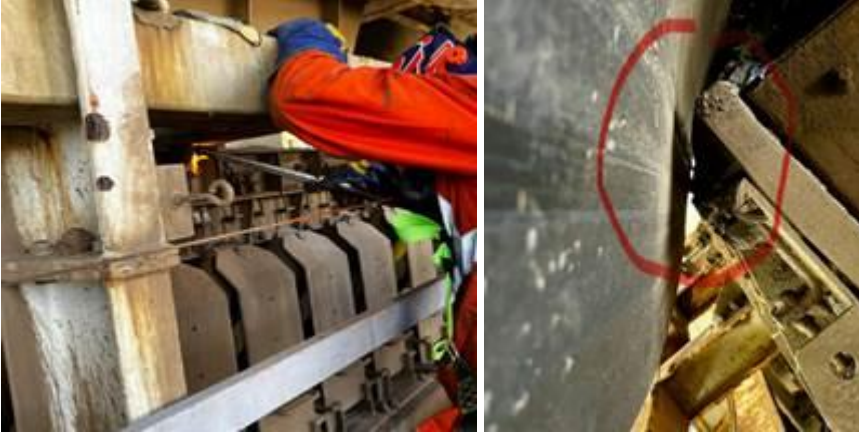
- 323-CV-9003 Ajuste de wamskirts

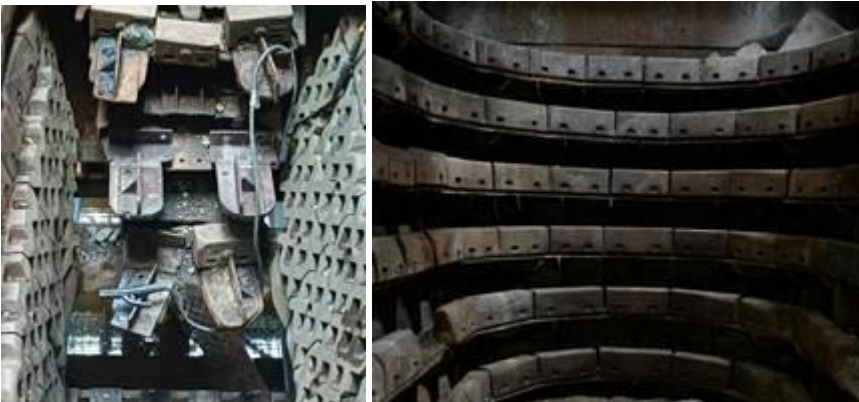
- 311-CH-1005 Reparación de Chute

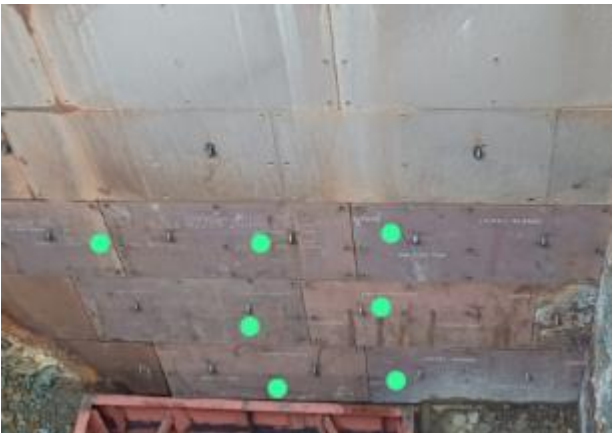
- 313-BN-9001 Reline, sección superior

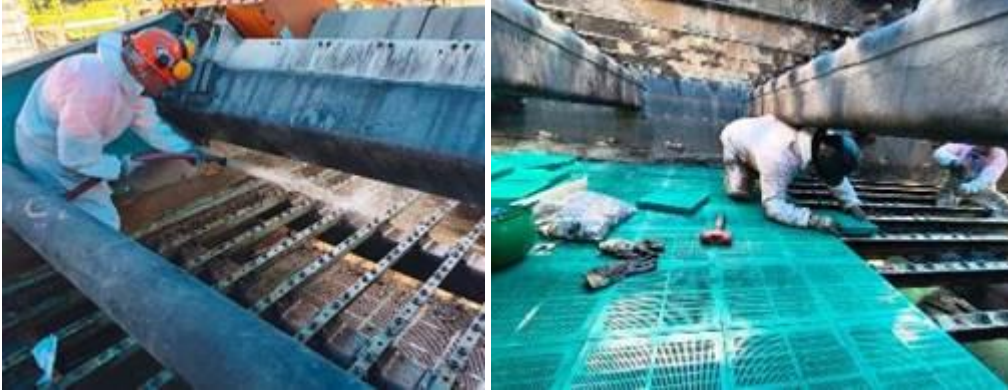
- 313-SC-9005 Cambio de Set complete de Paneles

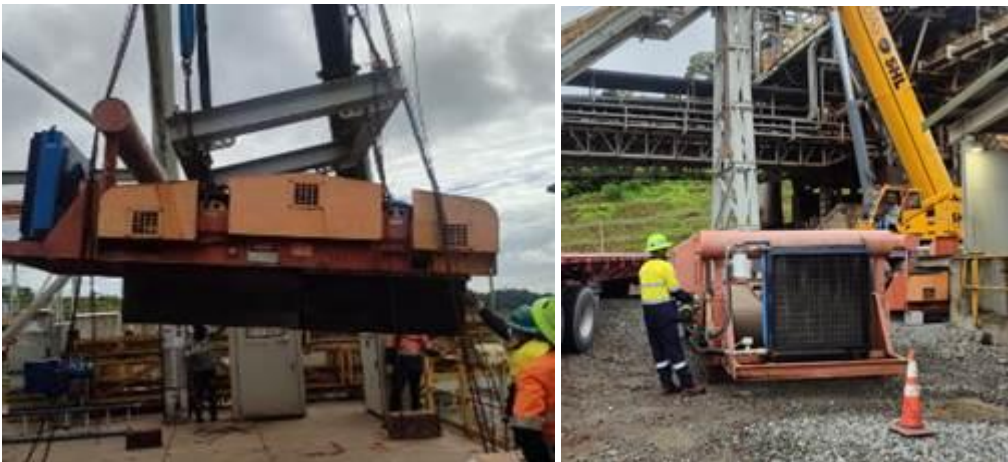
- 323-MA-9001 Reemplazo de Magneto

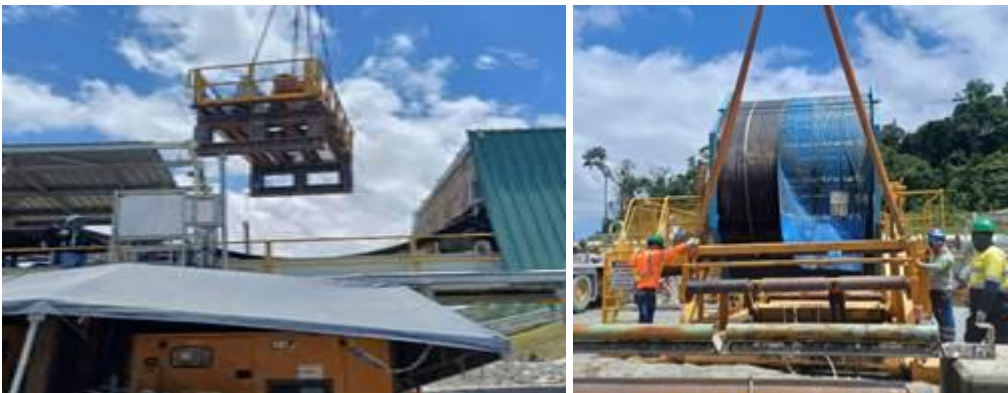
- 314-CV-9002 Preparativos de cambio de banda

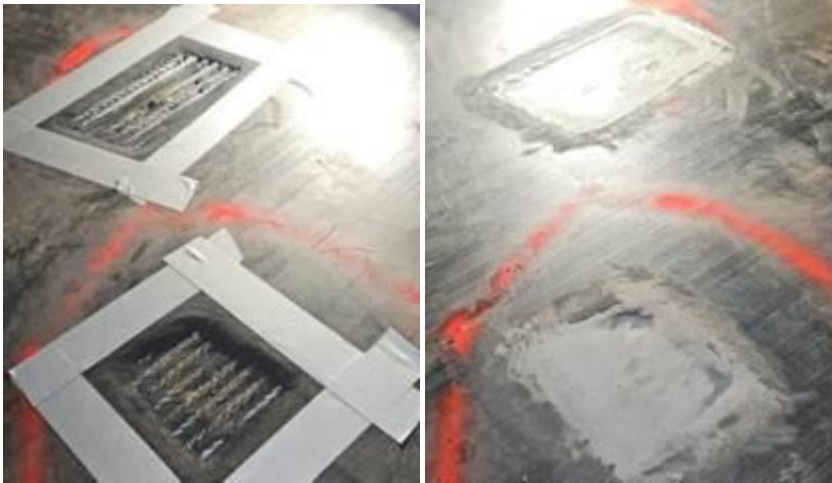
-
- 314-CV-9001 Reparaciones vulcanizadas al frio

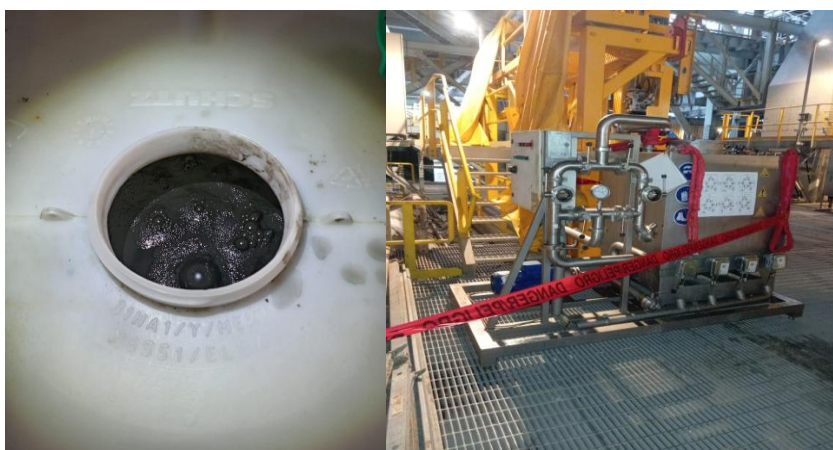
- 322-ML-3001- Limpieza química de los intercambiadores de calor del estator

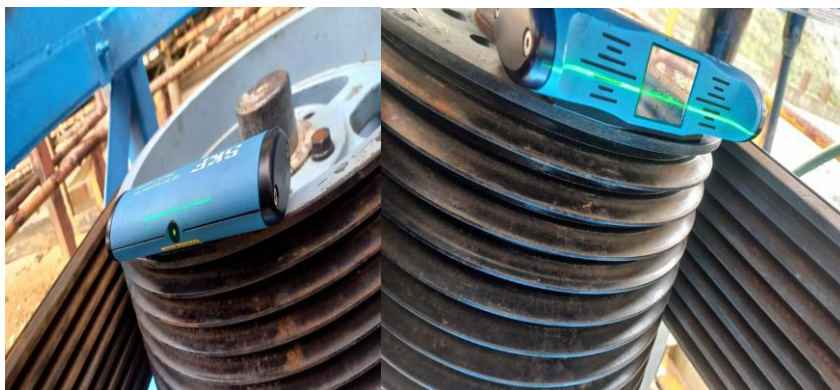
- 322-PP-9022-Alineamiento de poleas por transmisión de fajas de la bomba

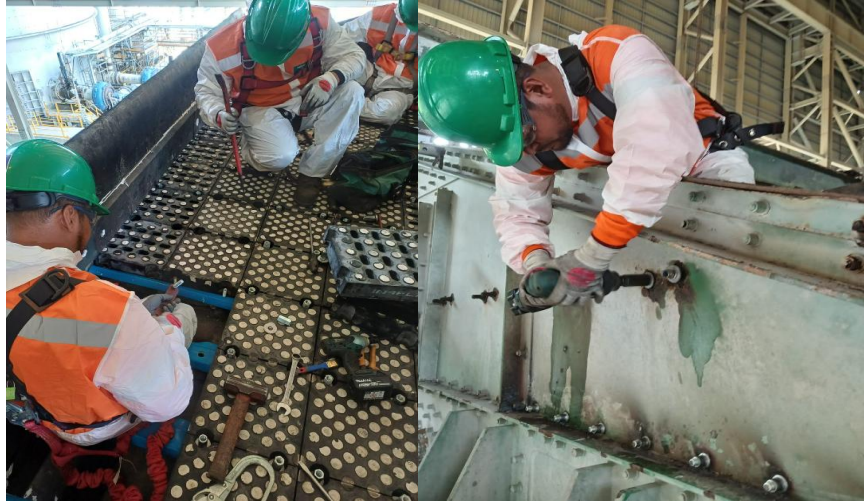
-
- 322-SC-9001-Instalación de paneles en la zaranda vibratoria de repuesto

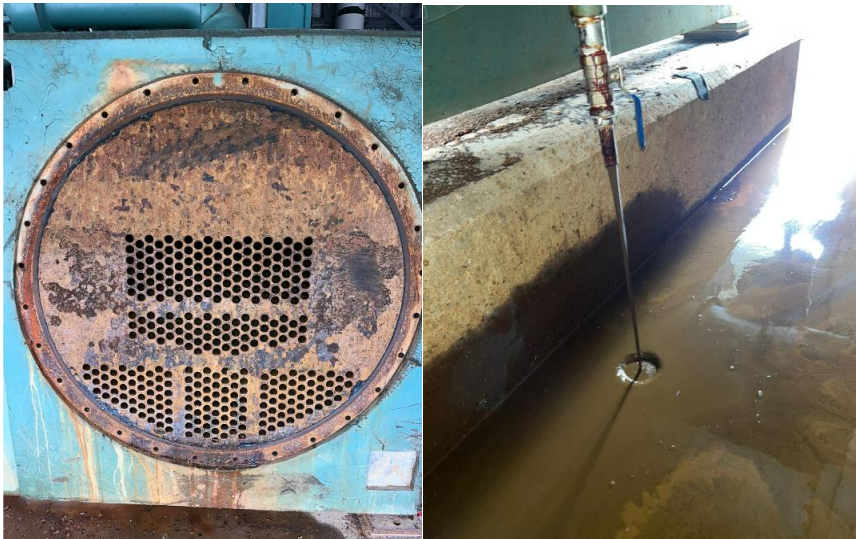
- 322-ZM-9019-Limpieza química y mantenimiento integral del chiller

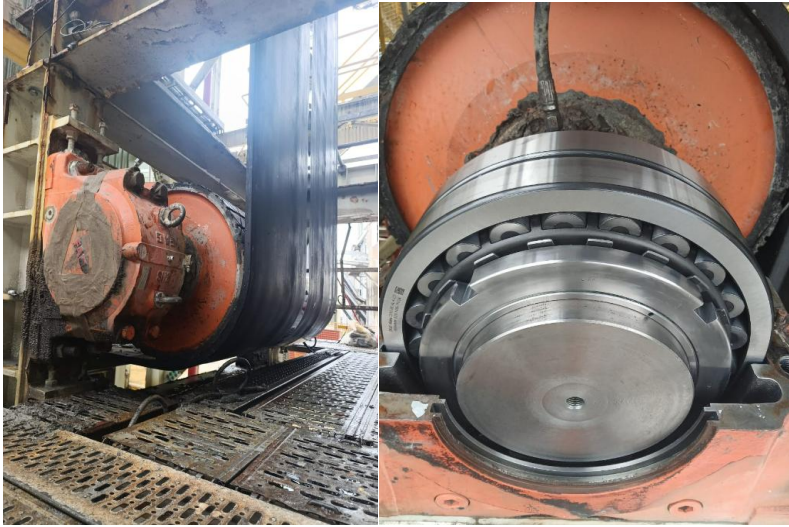
- 321-PU-3011/71- Limpieza y lubricación de los equipos

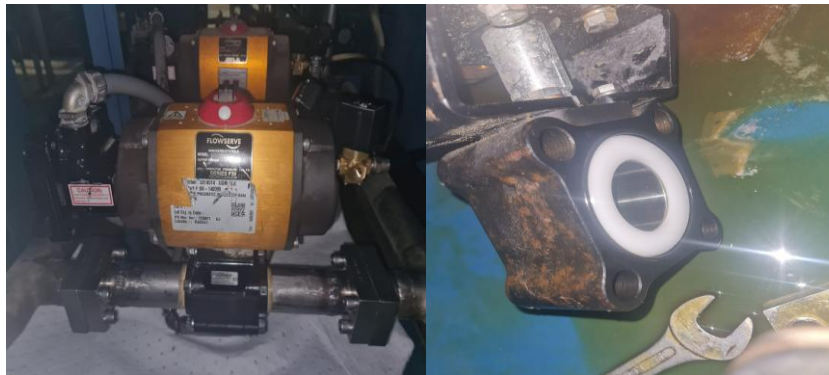
- BM3-Reemplazo de sellos de la válvula del acumulador del sistema auxiliar

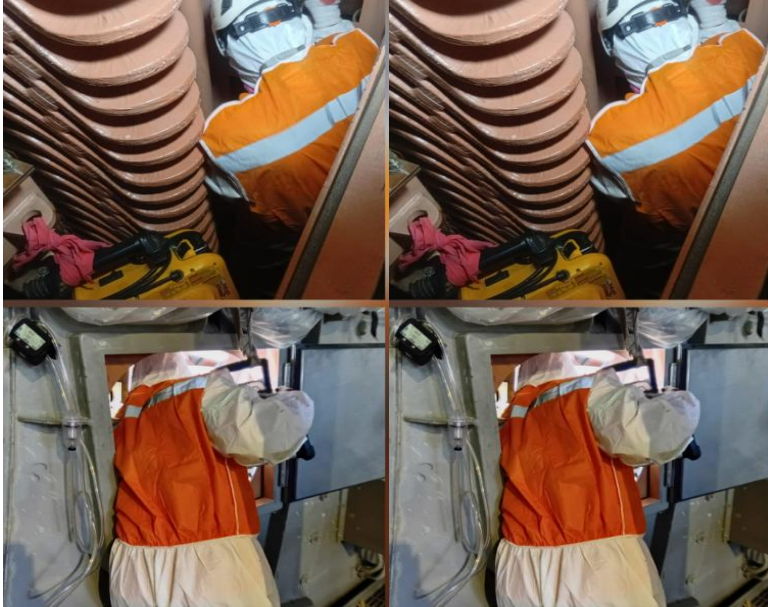
- 322-ME-3001-limpieza mecánica y apoyo en el desmontaje de tapas de acceso

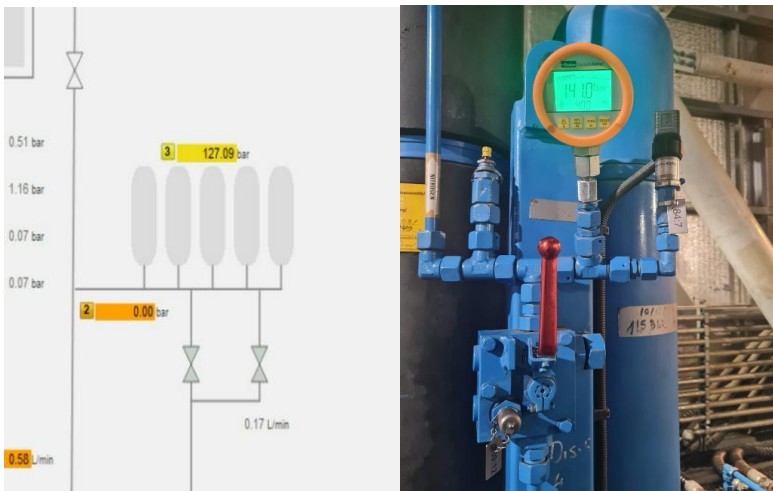
- Carga de nitrógeno a los acumuladores de pistón del sistema auxiliar de los molinos

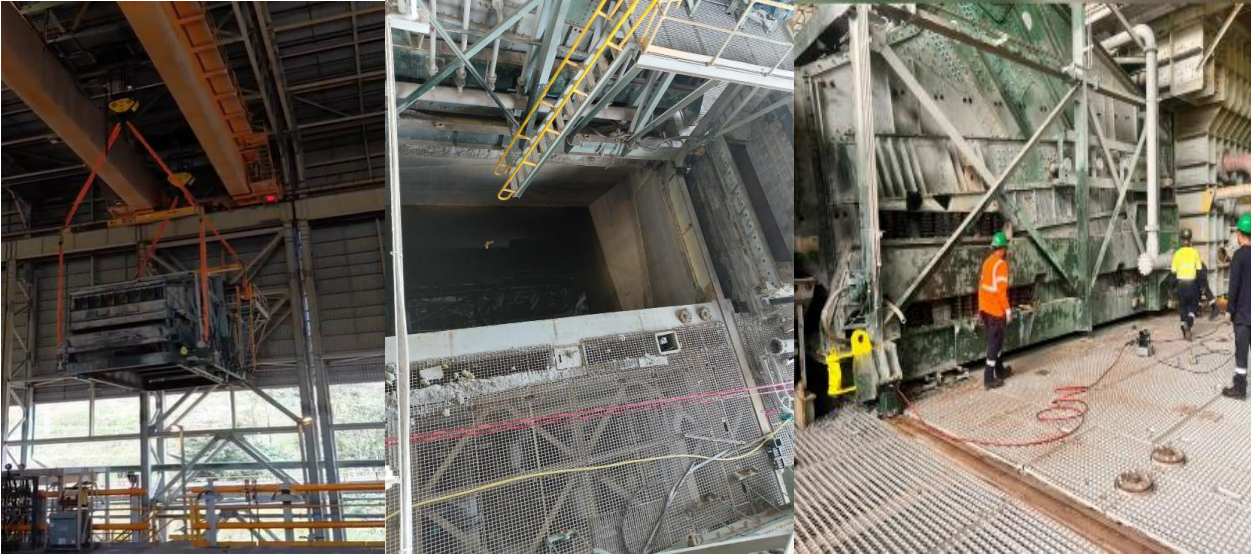
- Montaje de zaranda vibratoria en la línea 3 del molino SAG 3

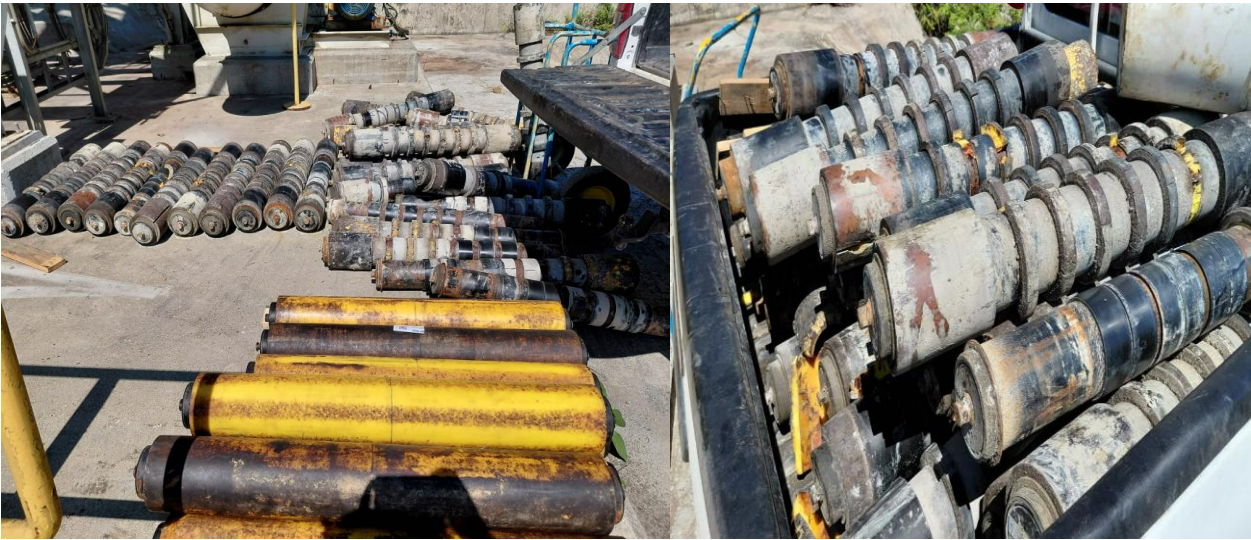
- Cambio de polines de faja de la faja 321-CV-3001

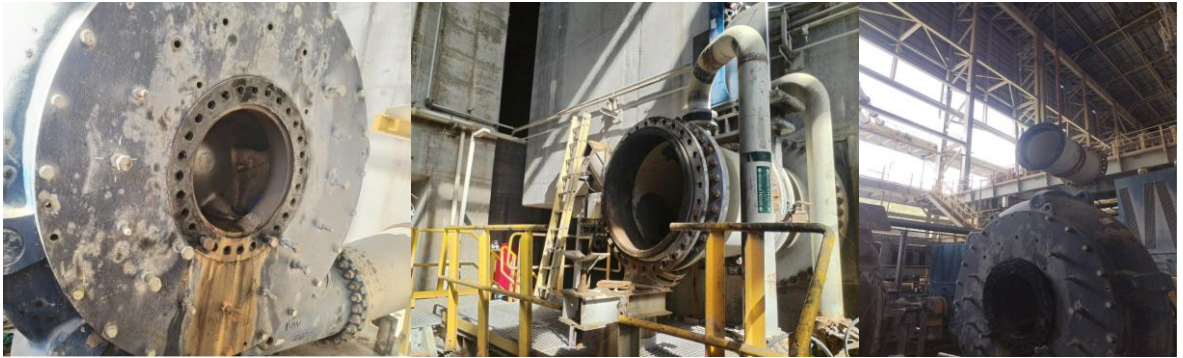
- *Montaje de tubería de alimentación de la Bomba 322-PP-1102*

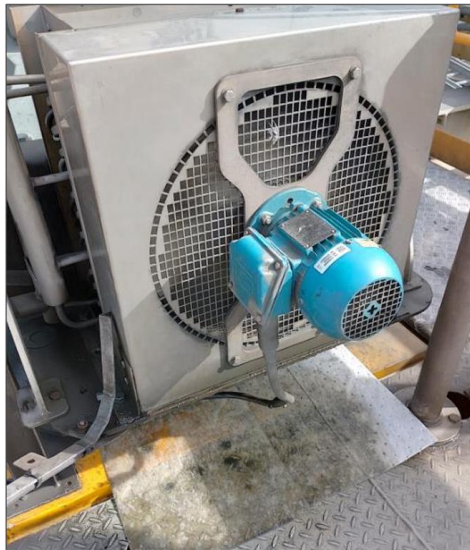
- 332-FT-1006 - C/O Air-cooler Radiator

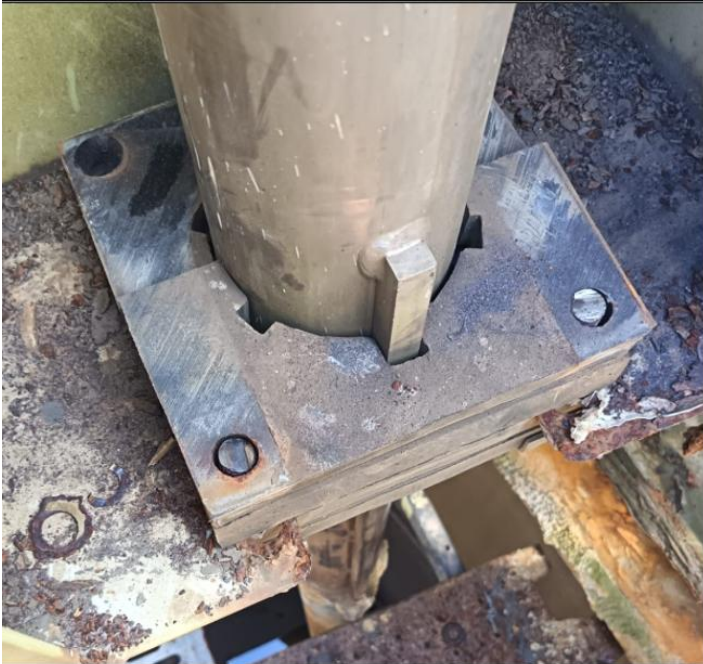
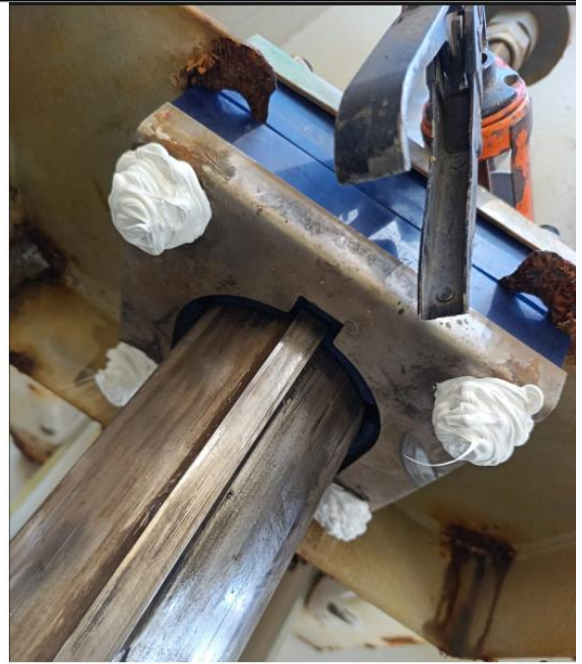
- 332-FT-1008 Remplazo de guías superiores

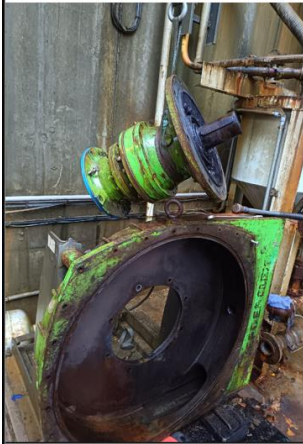
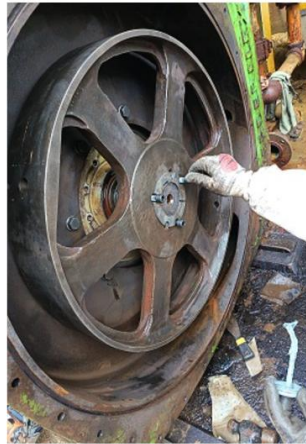
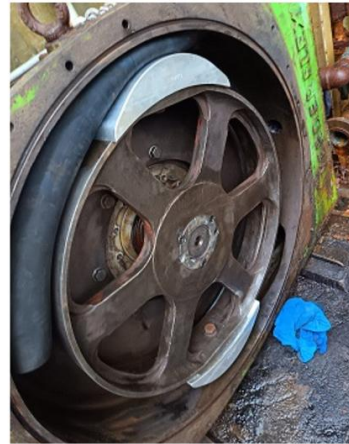
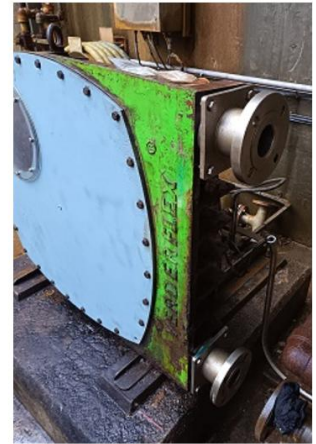
- 333-PP-9021 Ensamble del PP muestreador

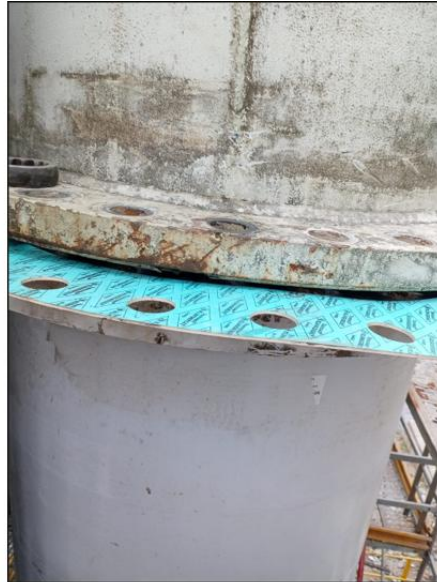
- 322-PP-9006 tubería descarga vertical cambio de empaque

- Leak due to broken gasket

During change

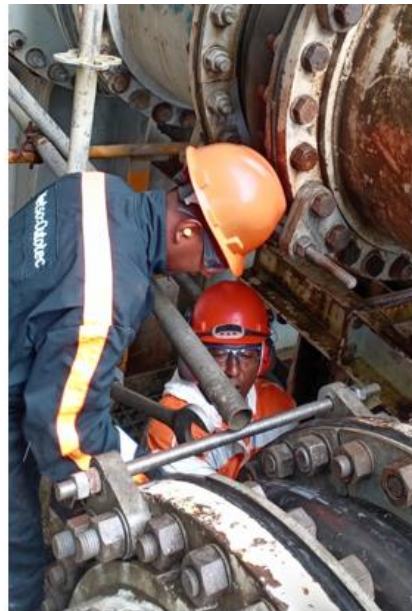
Damage Bellow

tighten bolts

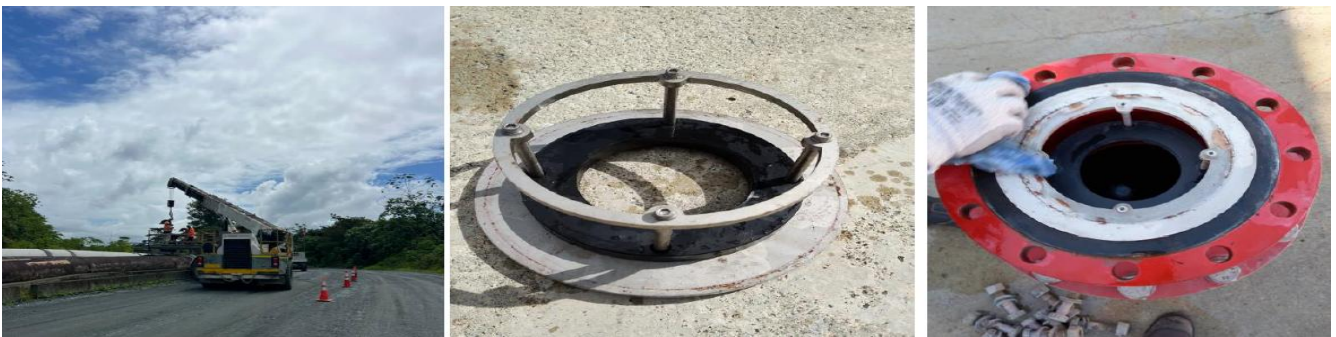
- Inspección y mantenimiento de válvulas de venteo del circuito de relaves
