**COBRE PANAMÁ**

**PLAN DE PRESERVACIÓN Y GESTIÓN
SEGURA**

**INFORME MENSUAL DE
IMPLEMENTACIÓN DE LAS ACTIVIDADES
AUTORIZADAS**

ABRIL 2026

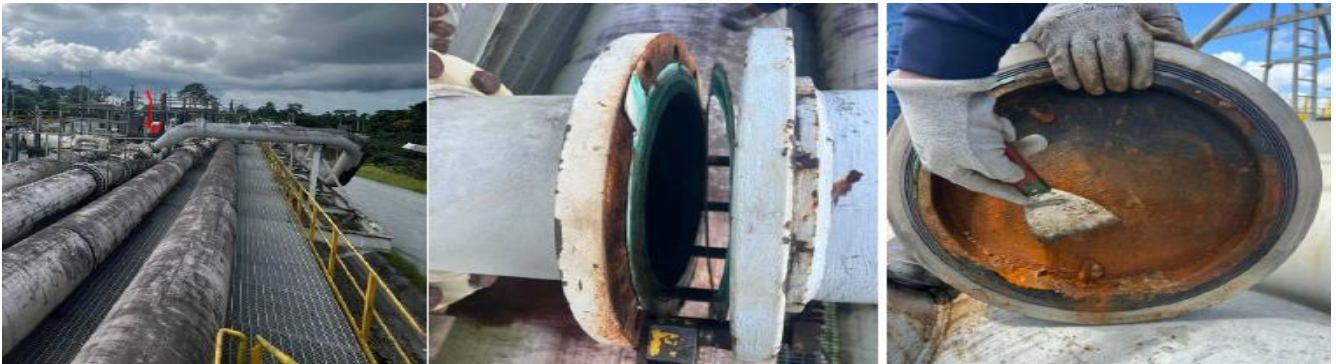
- Inspección y mantenimiento de discos de ruptura estación de válvulas 1

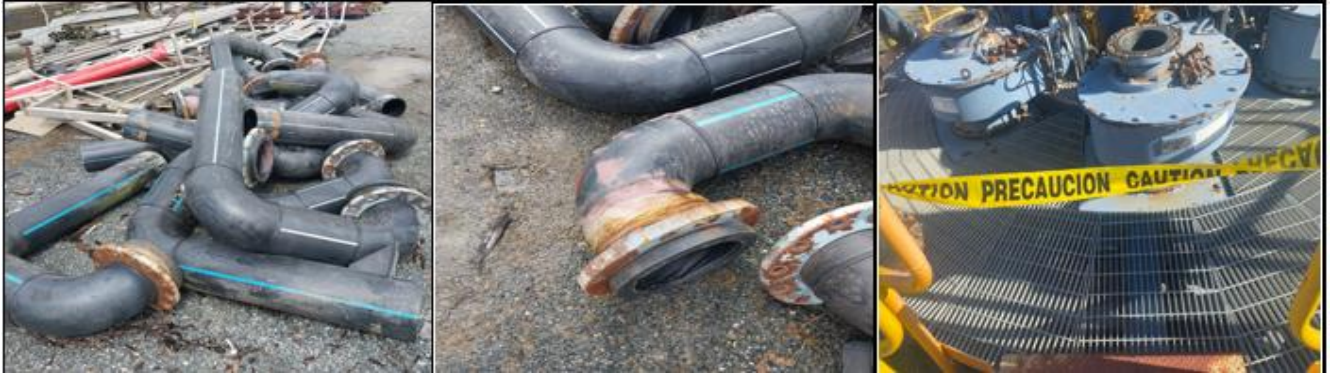
- Inspección y remplazo de tuberías de hidrociclones

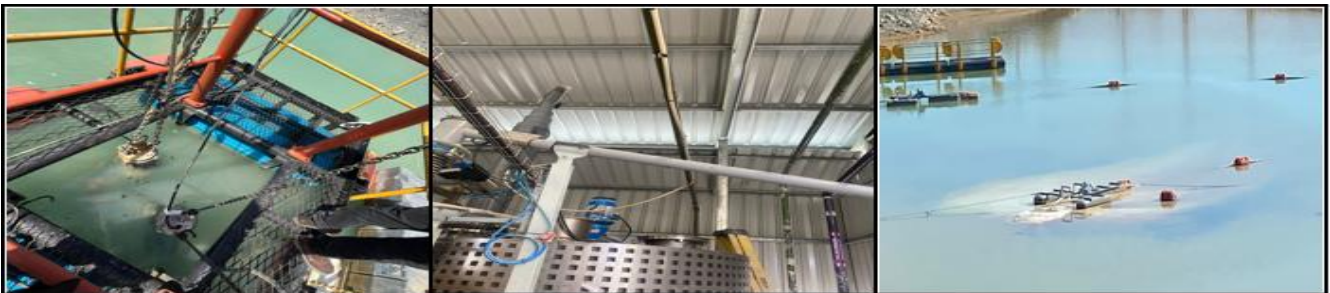
- Reparaciones y mantenimiento de equipos en posa de cal posa 2

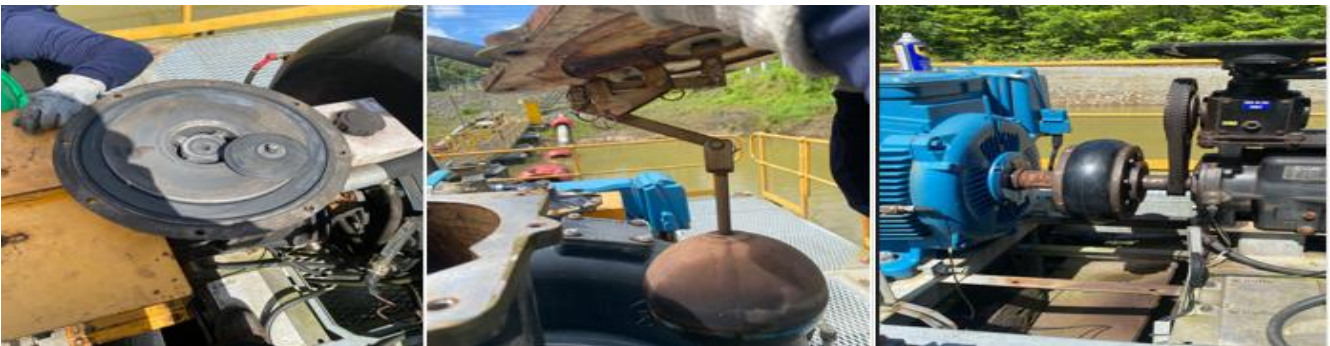
- Mantenimiento de bomba de posas de posas ambientales

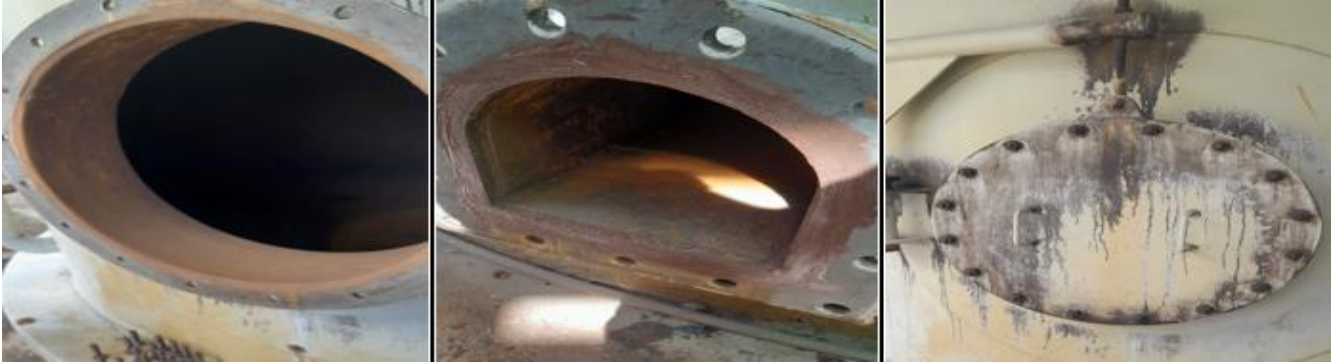
-
- Tarea: Inspecciones internas y limpieza de tanques

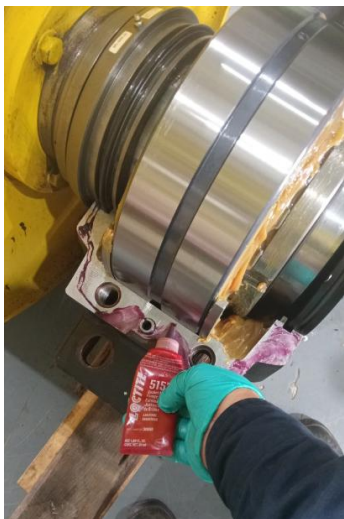
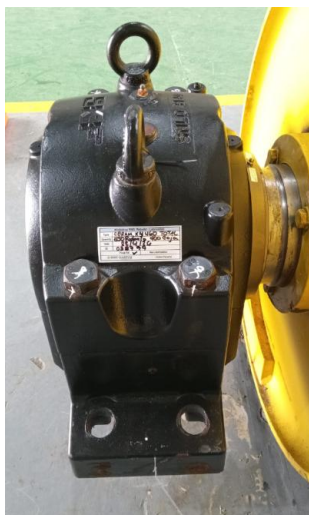
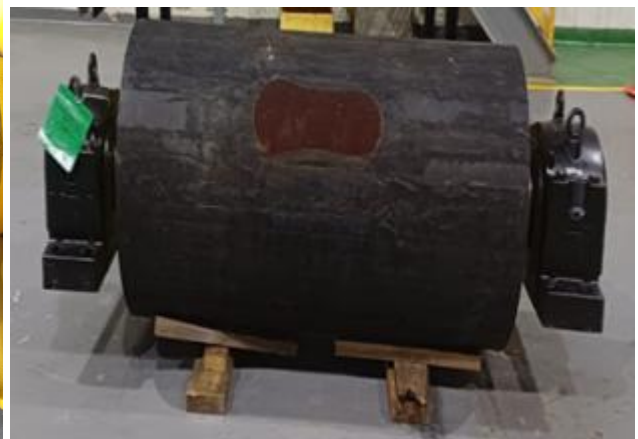
- Reconstrucción Polea 323-PU-9104

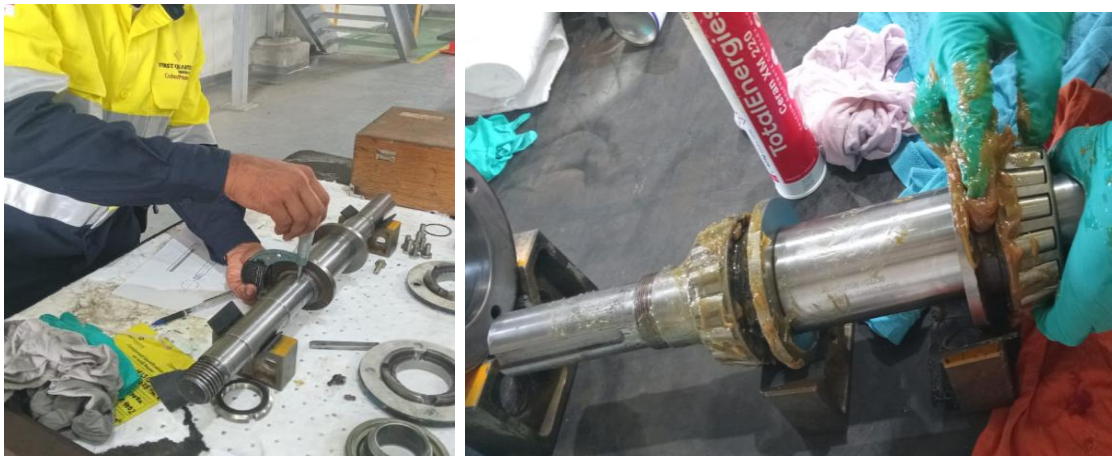
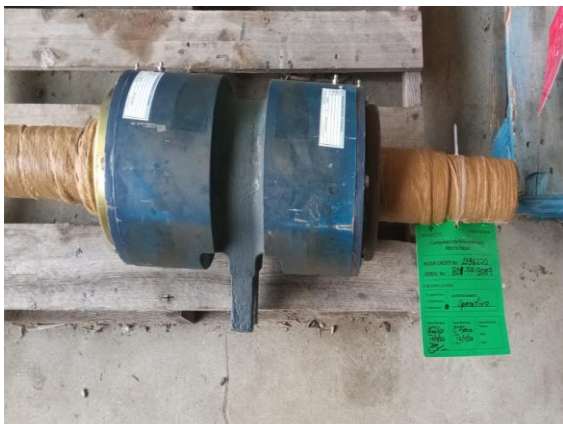
- Reconstrucción Bearing assembly 821-PP-9009.

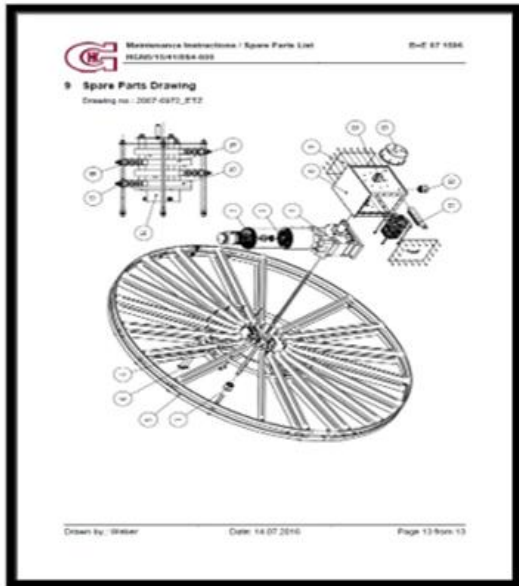
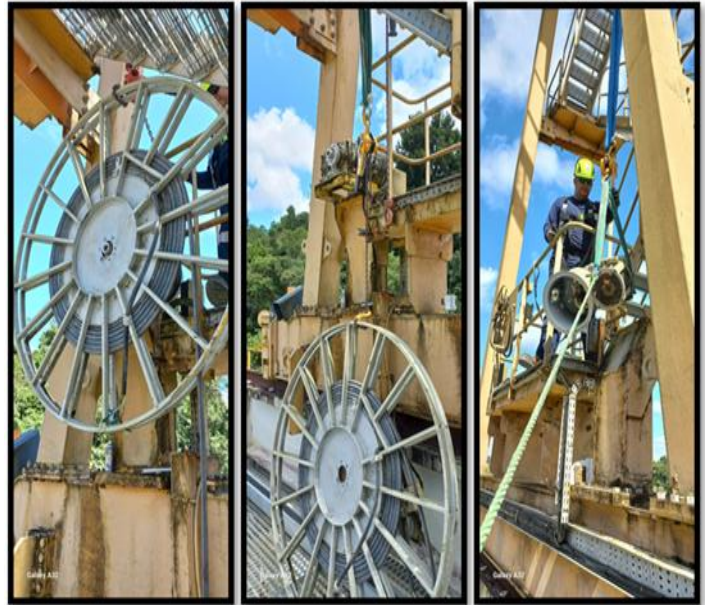
- Revisión sistema del enrolla cable planta T.M.F. Grúa 366 CN 9001

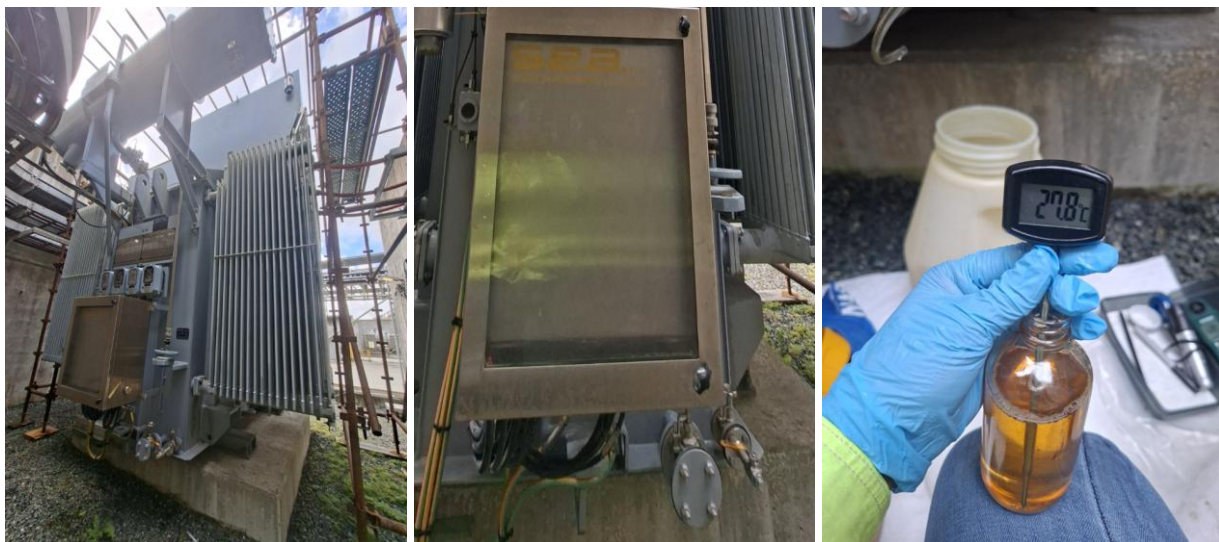
Imagen: 322-TFR-3001A

- Inspección visual y toma de muestras de aceite para su análisis en transformadores de potencia.

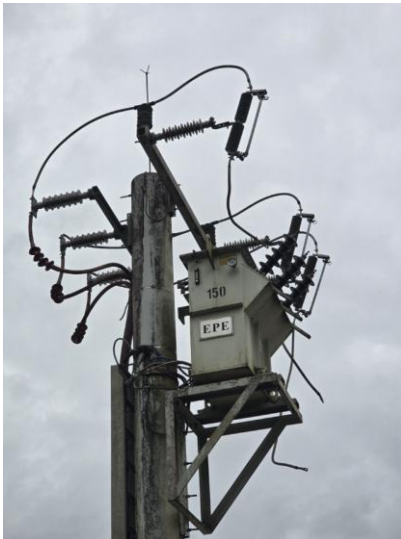
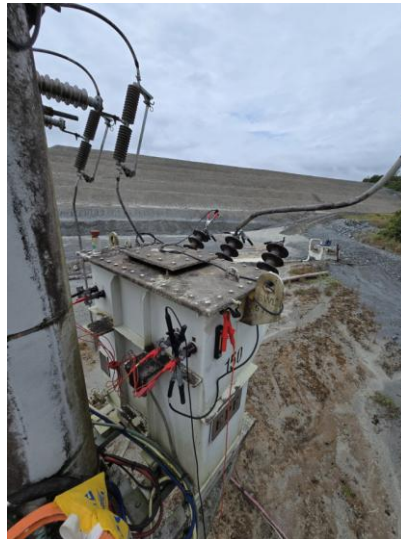
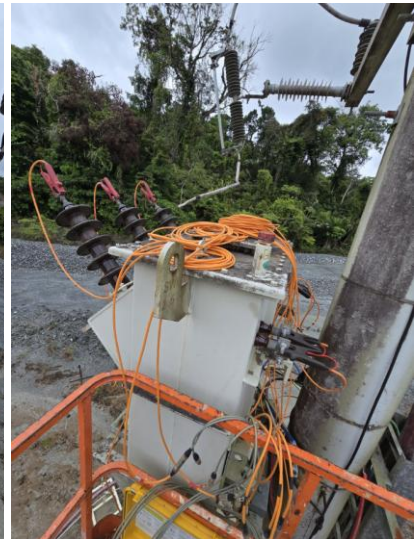
Imagen: 363-TFR-9003

- Inspección visual y ejecución de pruebas eléctricas en el transformador

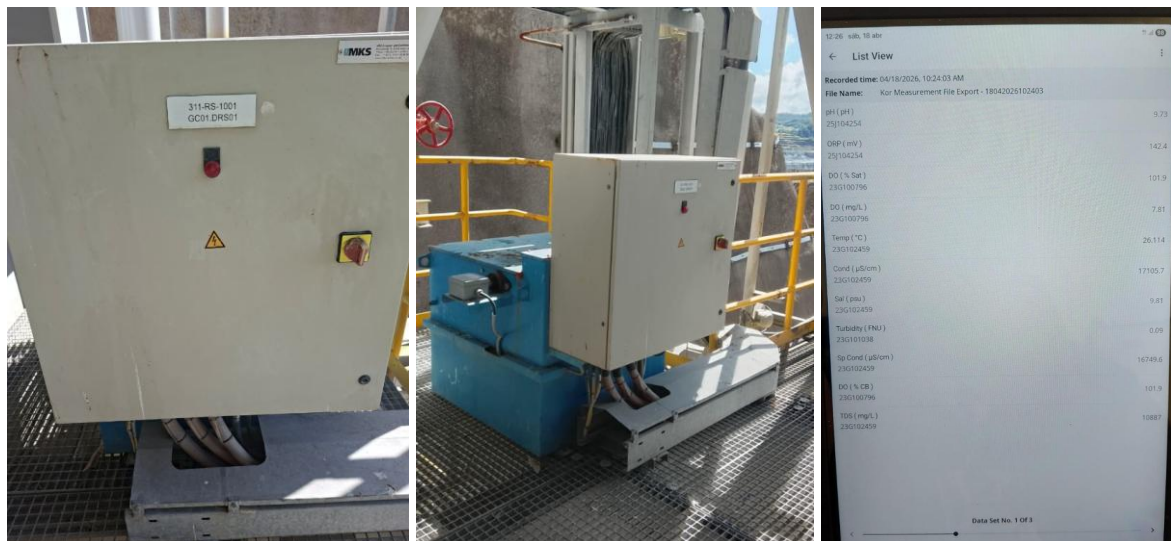
Imagen: 311-RS-1001

- Verificación del nivel de conductividad del trituradoras primarias.

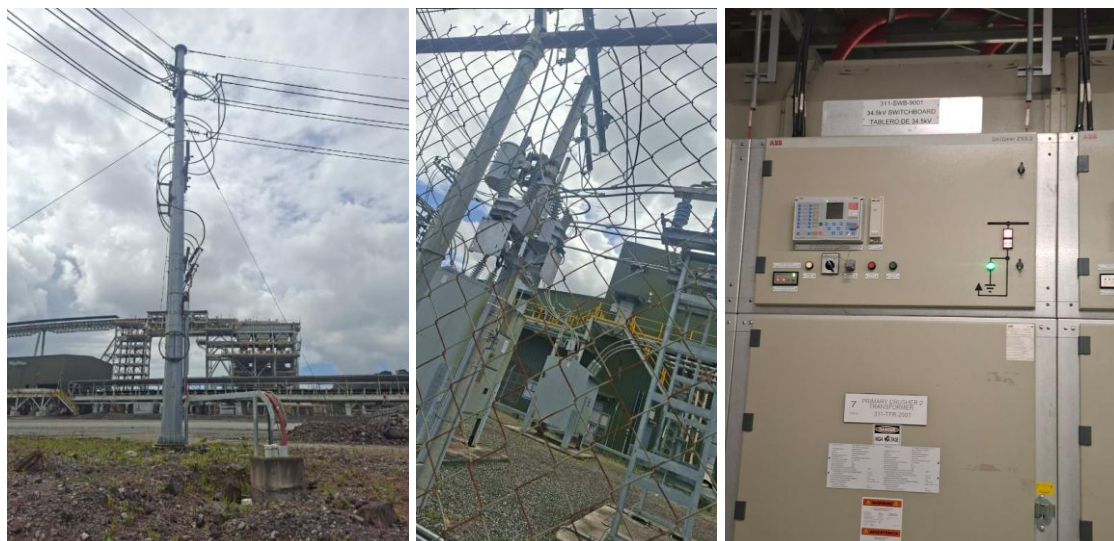
Imagen: 311-SWB-9001

- Monitoreo por condición mediante la aplicación de termografía y ultrasonido en subestaciones, transformadores.

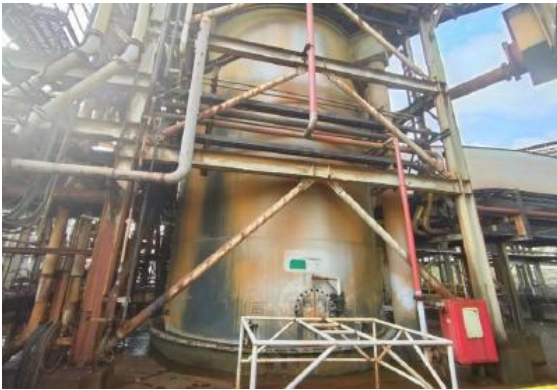
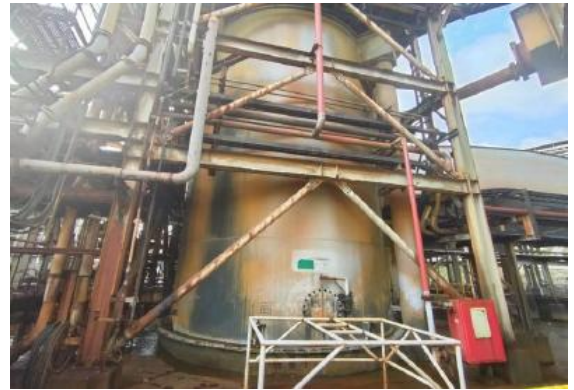
- Inspección integral del tanque 336-TK-9001

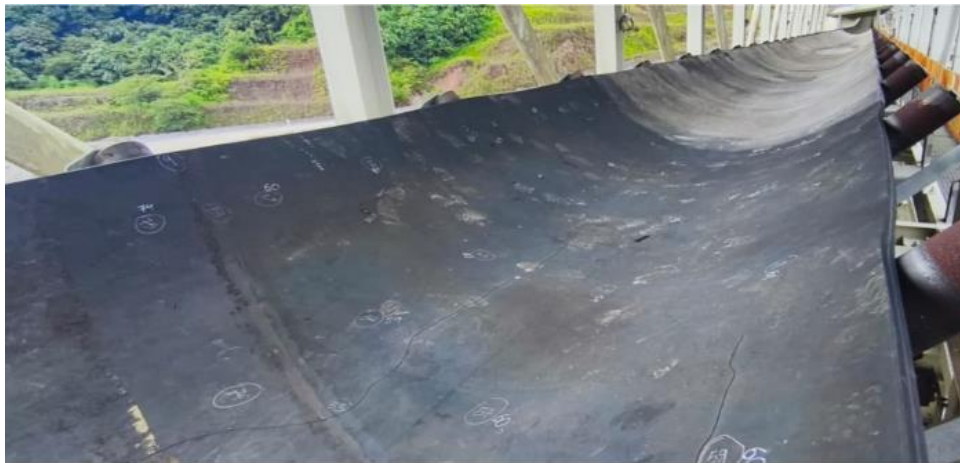
- Medición de empalme de la banda 311-CV-1001

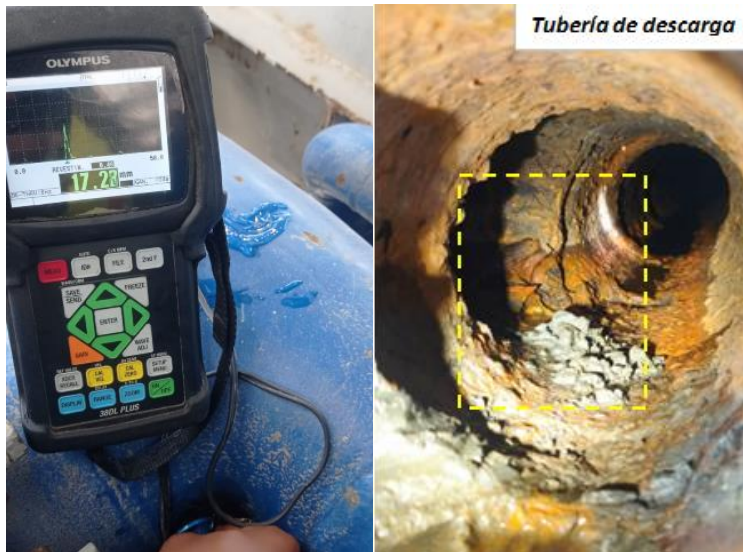
- Inspección y medición de espesores de bombas 342-PP-9003/4

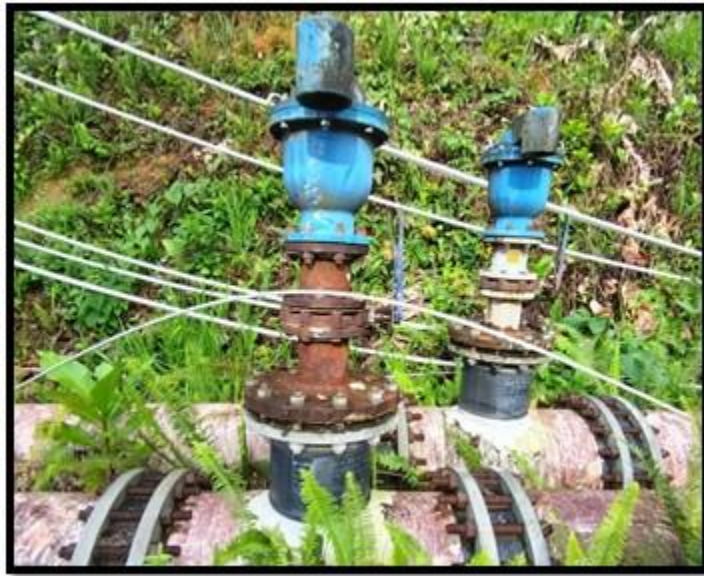
- Inspección de platos de las válvulas de alivio de las líneas del pond

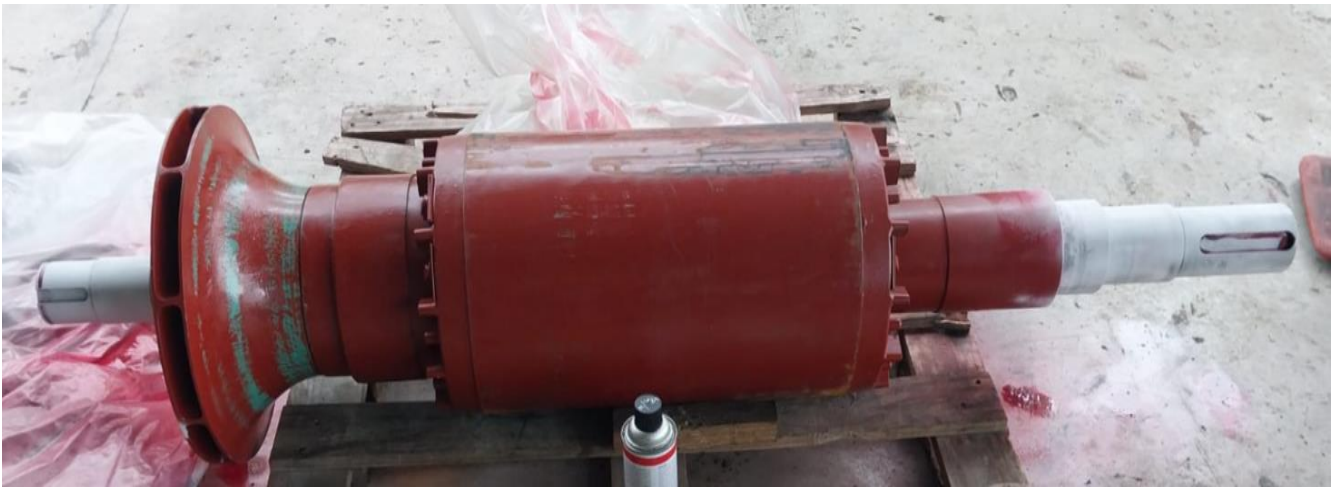
- Inspección de eje 366-PP-9101

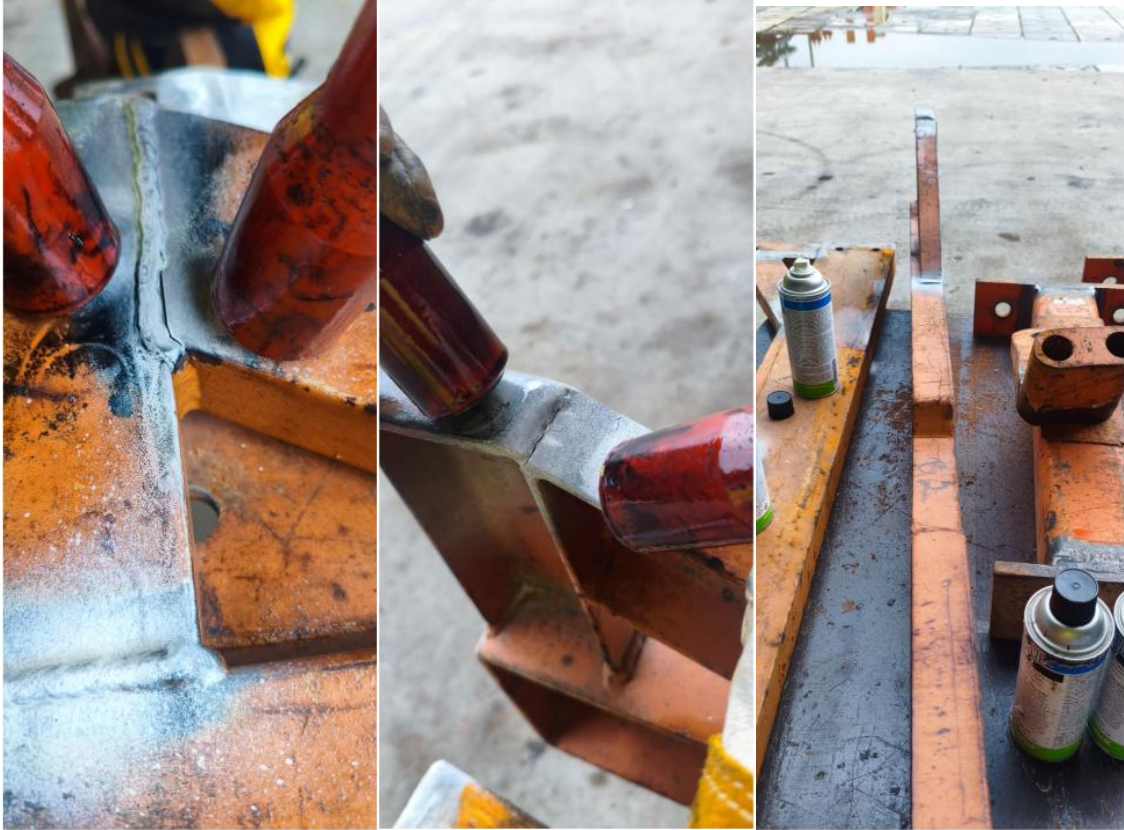
- NDT a herramientas de izaje

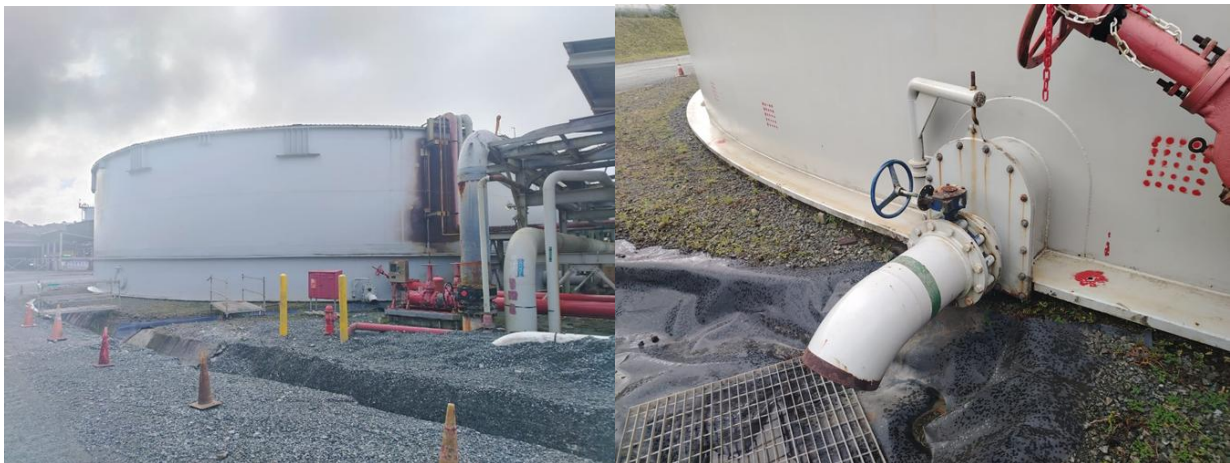
- Inspección externa y medición de espesores del tanque 391-TK-9011

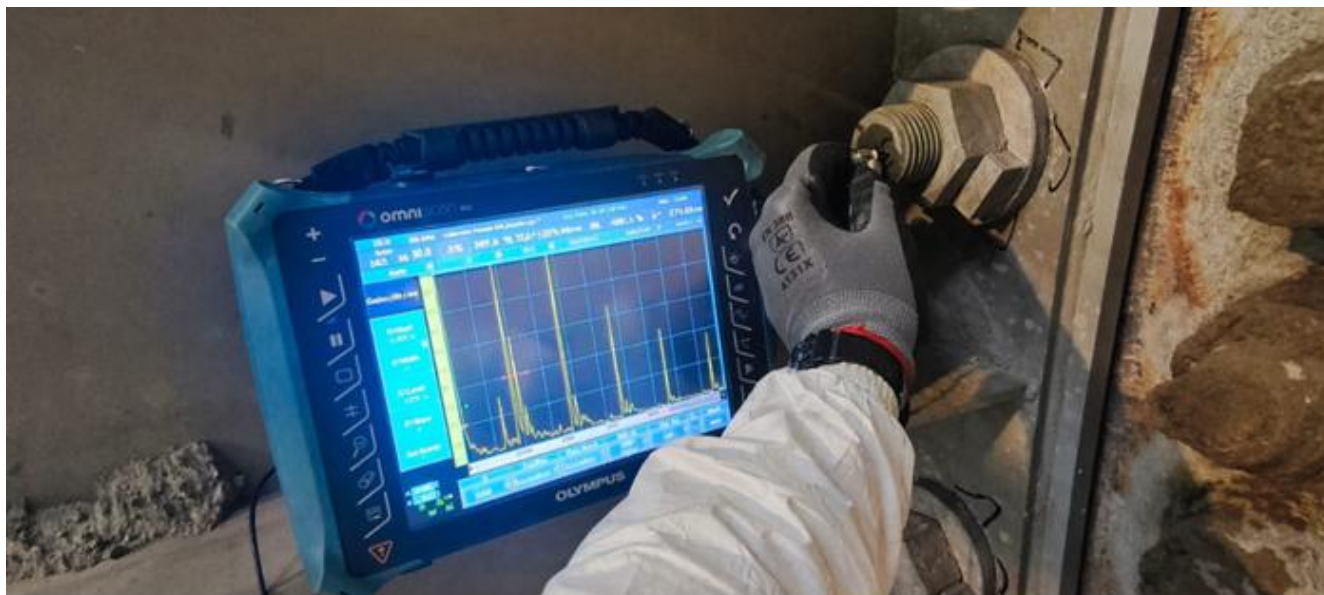
- Inspección de soldadura de arandela y tureca de los pernos GMD

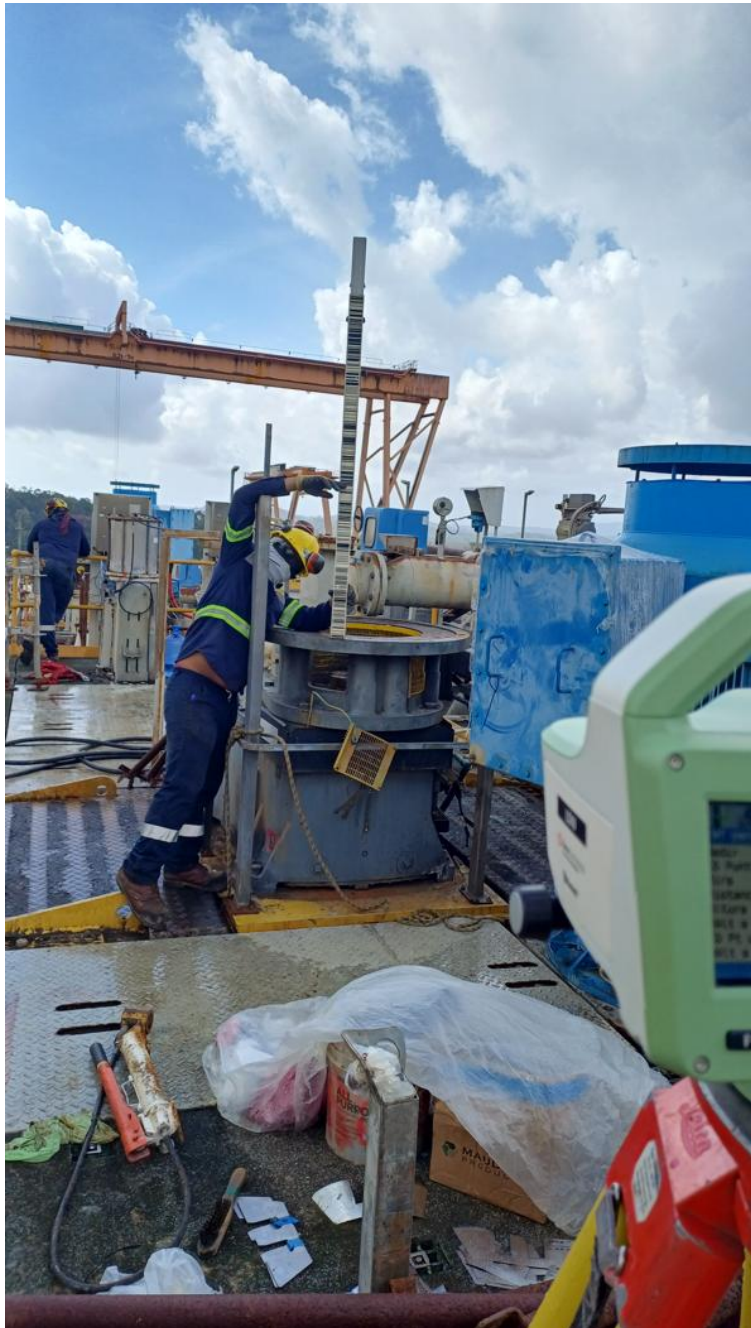
- Nivelación Topográfica de Engranajes 332-GB-2002/4/5/7/8

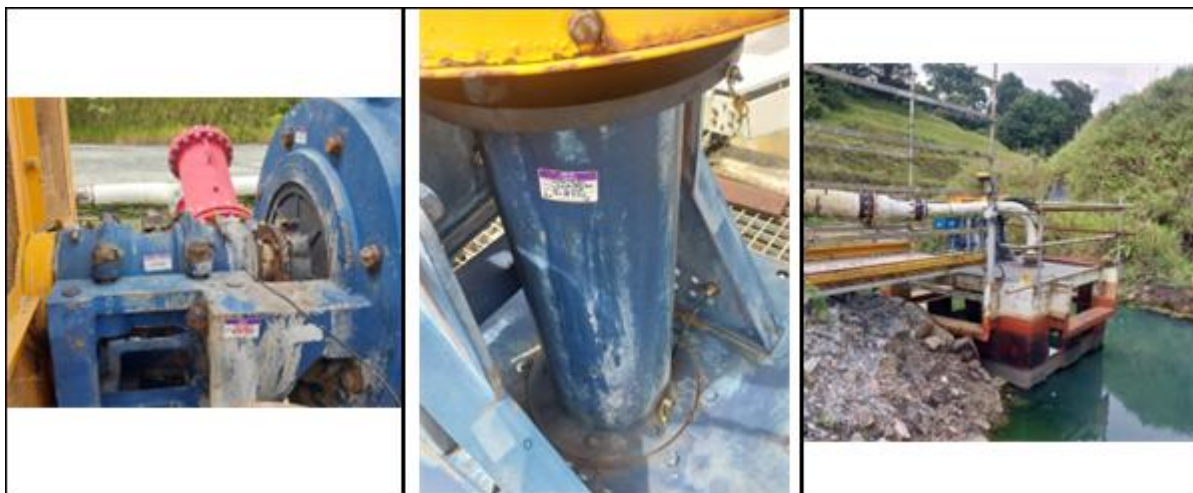
- Lubricación de equipos clasificados como esenciales: Estanque 12, Estanque 14, Estanque 12A, Estanque 2 y en el Área de Colectores de Arena 363.

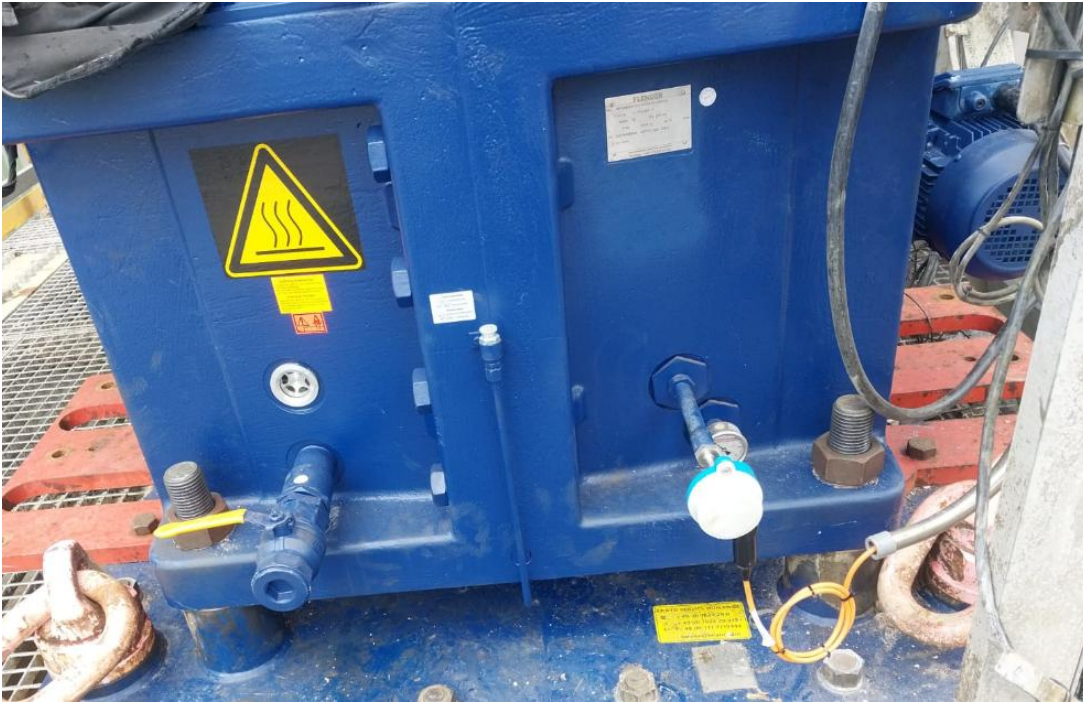
- Primer llenado de Gearbox 322-AG-9001.

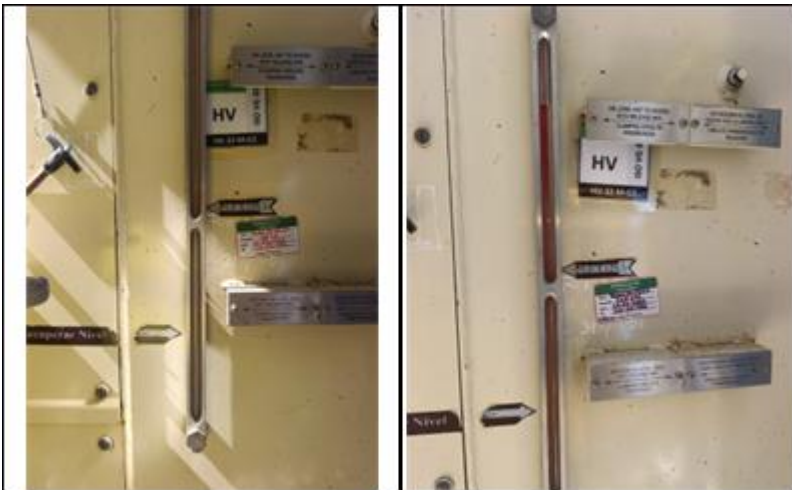
- Rellenos de aceite 313-HU-9011.

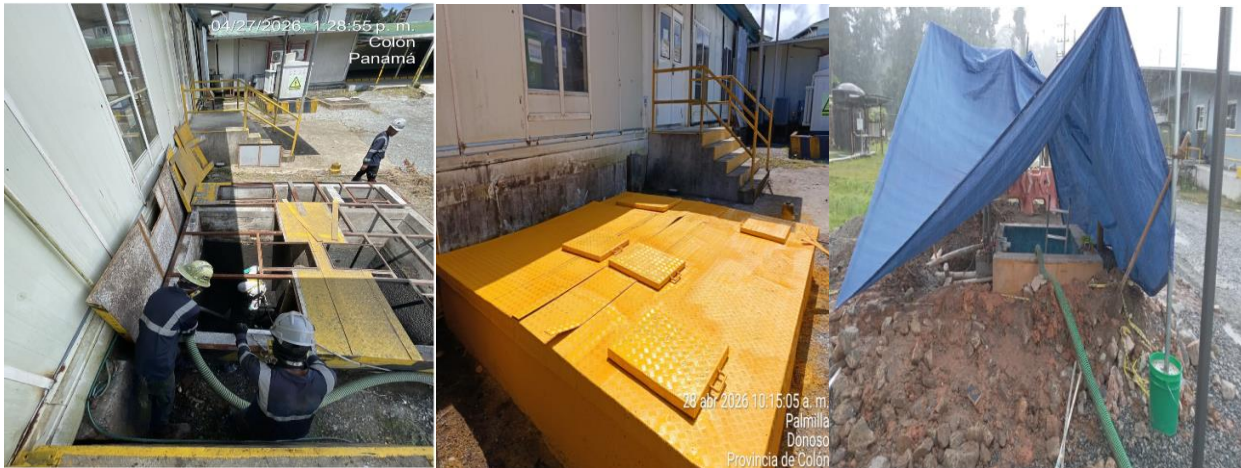
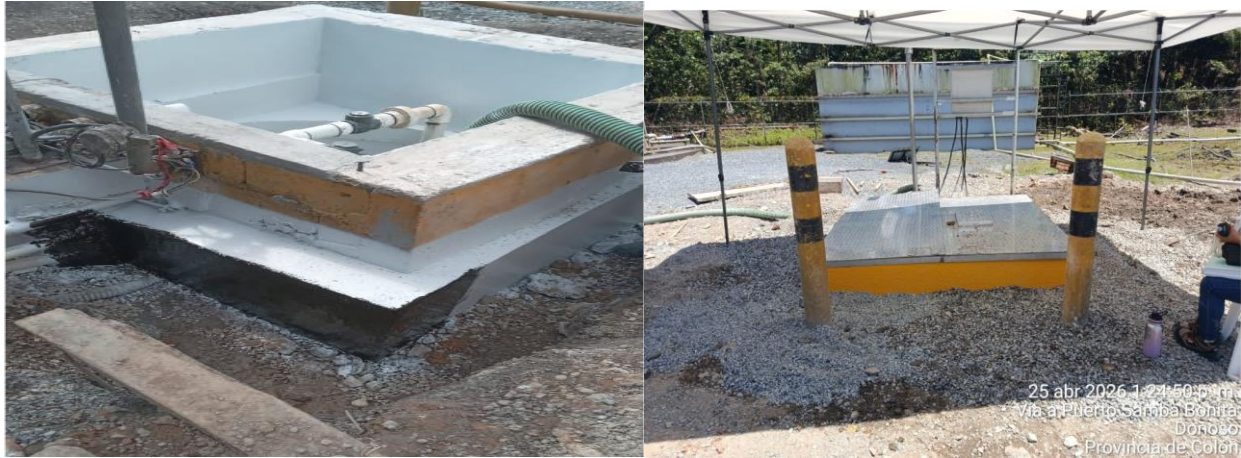
- Impermeabilización de estaciones de bombeo area de SK

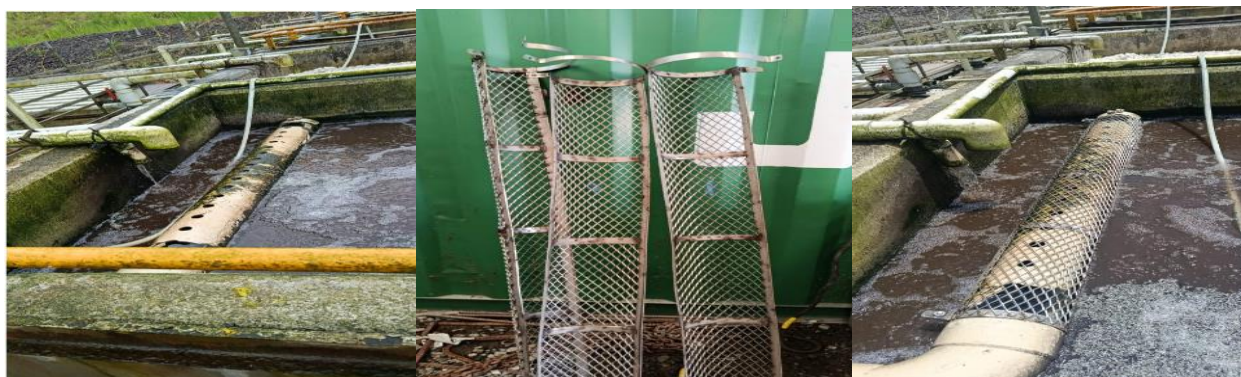
- Construcción mallas para evitar el ingreso de plastic-media al Sistema de envío de agua.

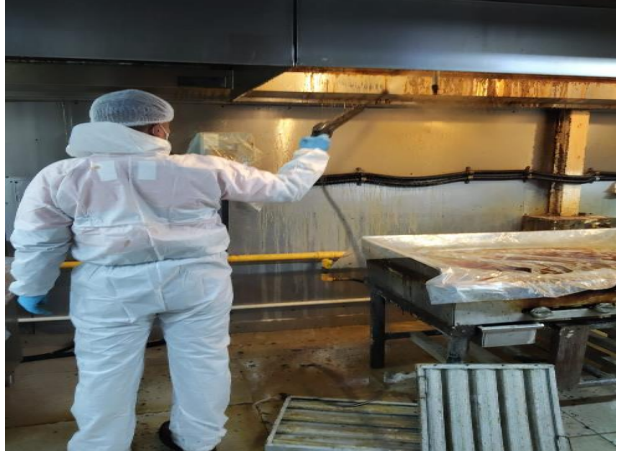
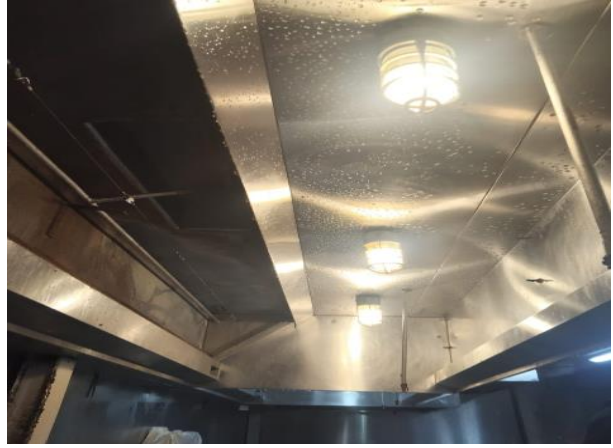
Limpeza Profunda de Campanas

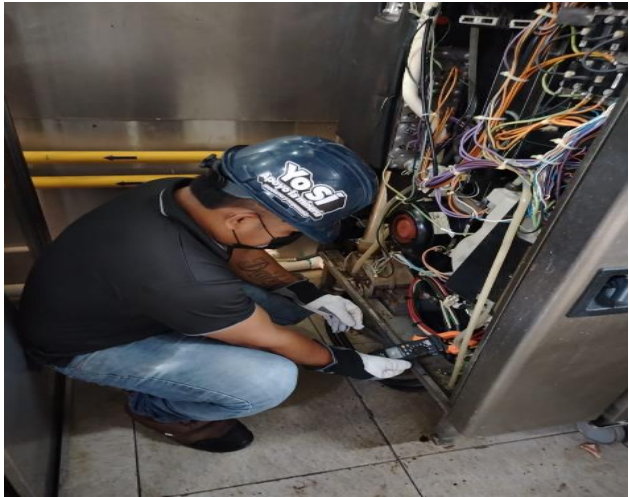
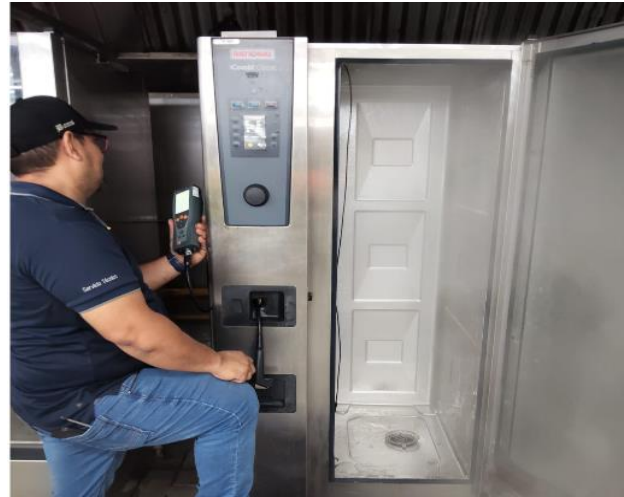
Mantenimiento a Hornos Rational

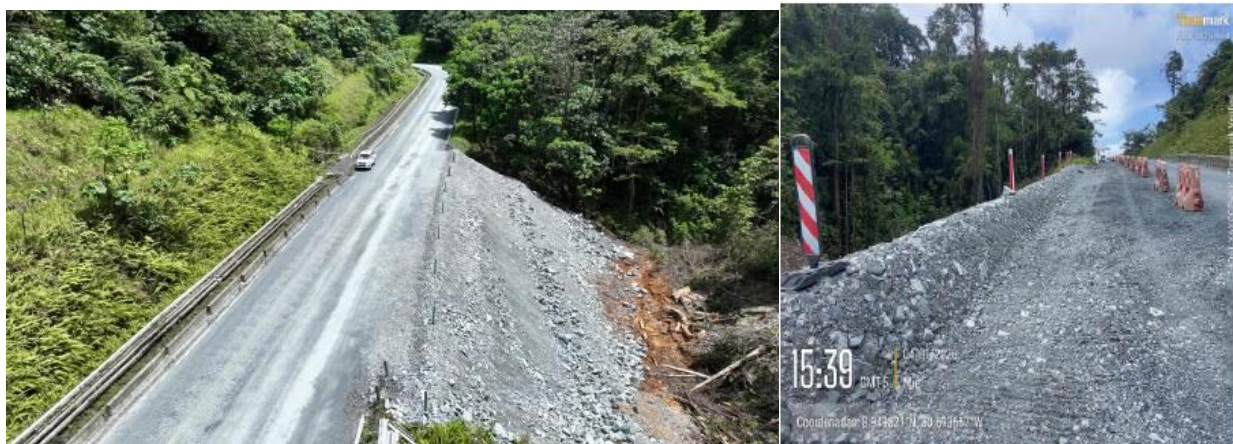
5.4 Vías Internas Coastal Road 9k+000

Se completa el trabajo de estabilización de talud en la afectación del lado derecho en 9k+000 vía costera. Se conforma berma de seguridad al borde de la vía.

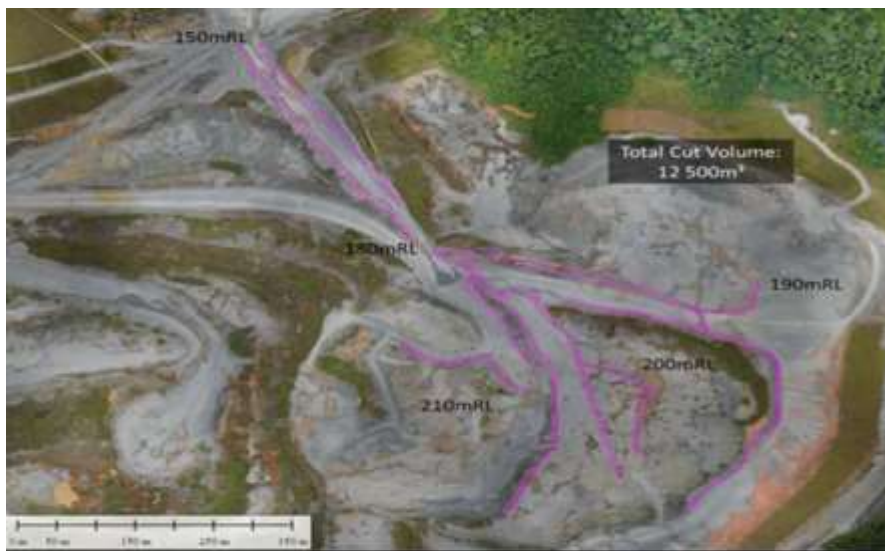
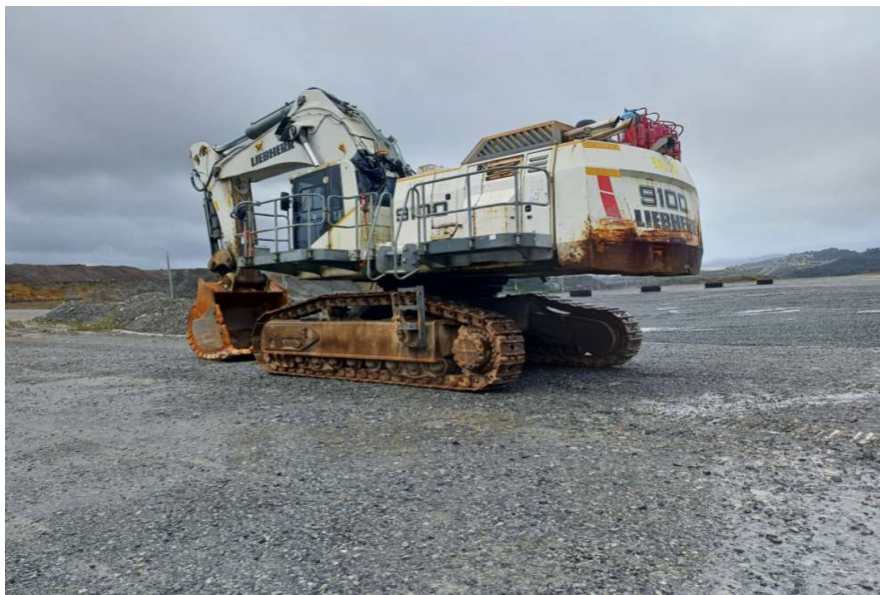
Se realizó la limpieza de canales con excavadora Liebherr 9100, se conformó la plataforma del botadero y evitar acumulación de agua.

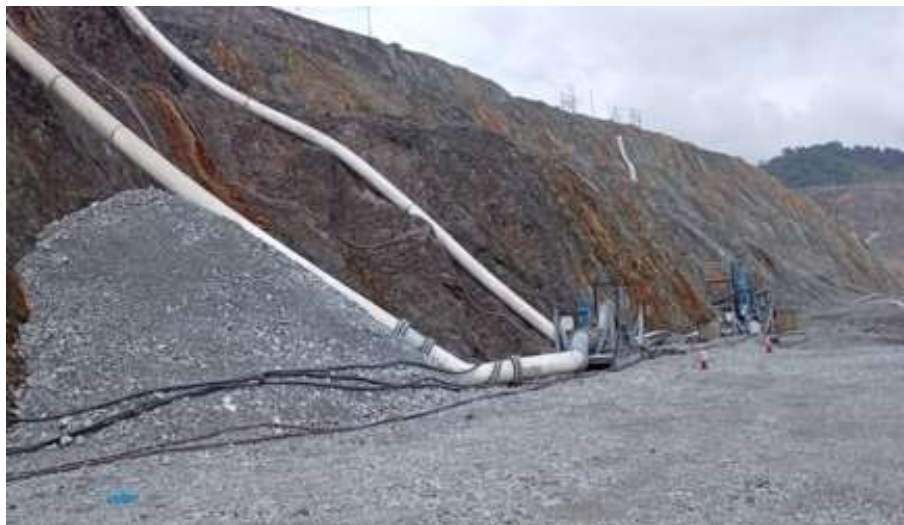
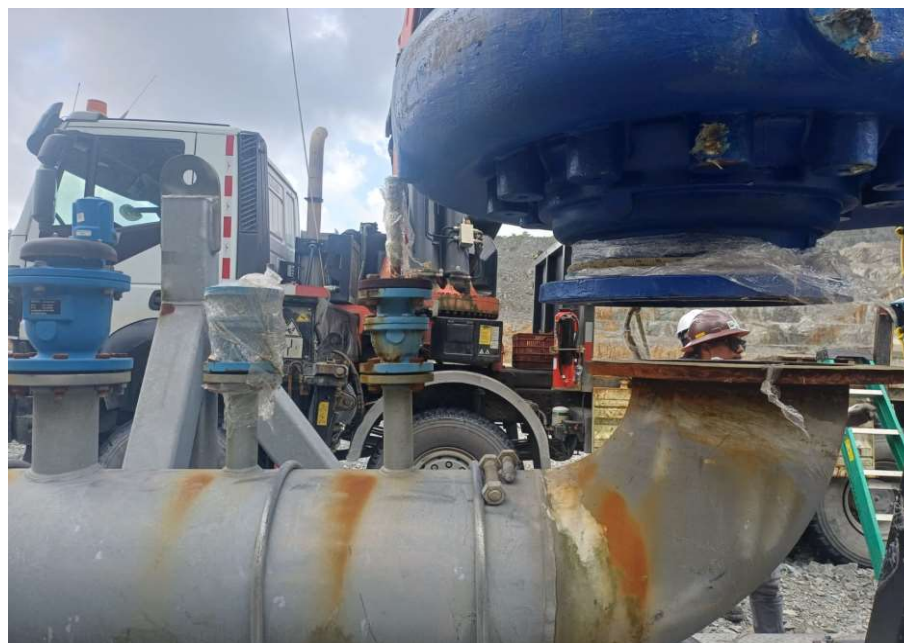
2. Posicionamiento de bomba XFP, en nivel -45mRL alineamiento de tubería HDPE, dentro del Pit Botija.

Se realizaron trabajos de colocación de Bomba XPF en el nivel -45 mRL, de la misma manera se realizaron trabajos de soldaduras HDPE de 630 mm, se colocó alineamiento de la tubería desde el sumidero del nivel -90mRL al nivel -60mRL.

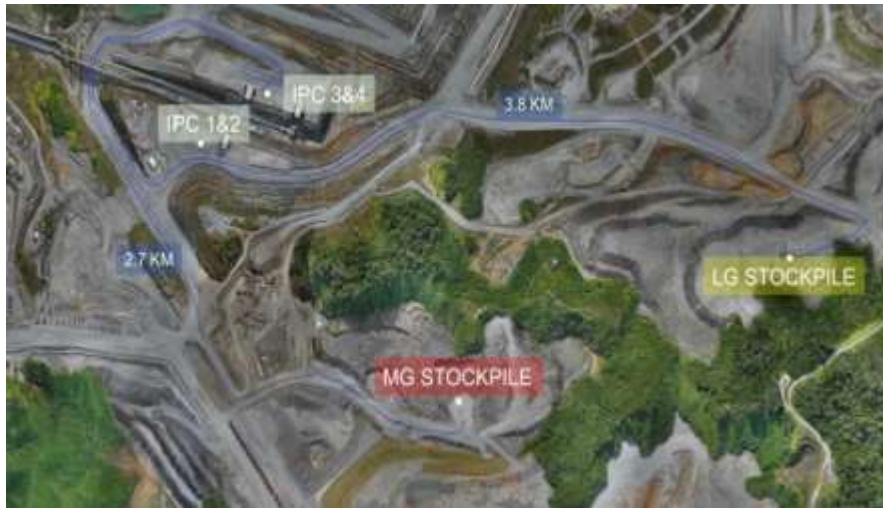
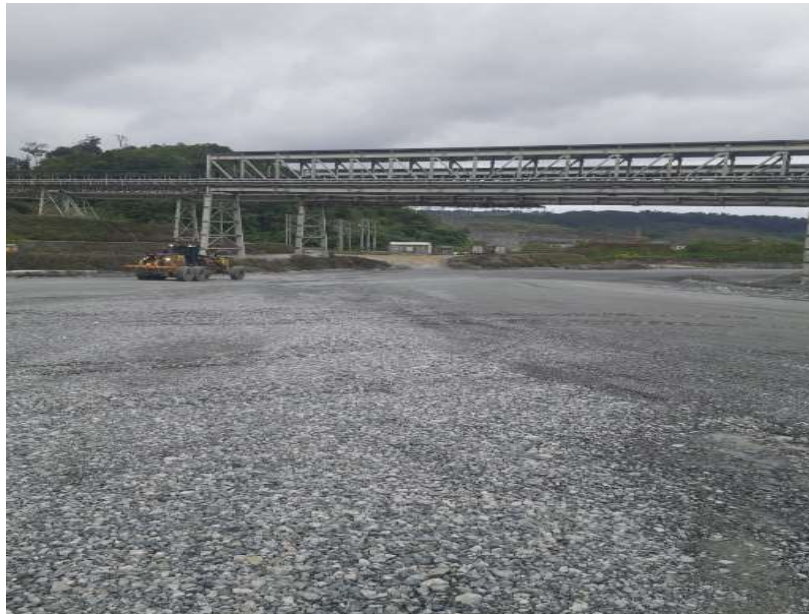
3. Reparación de vías.

Se realizó reparación de vía utilizando equipos como motoniveladora, compactadora y camiones articulados, en los tramos del acopio de mineral de Media Ley, hacia la plataforma del crusher 1 y crusher 3, al igual que se realizaron trabajos de limpieza de drenajes.

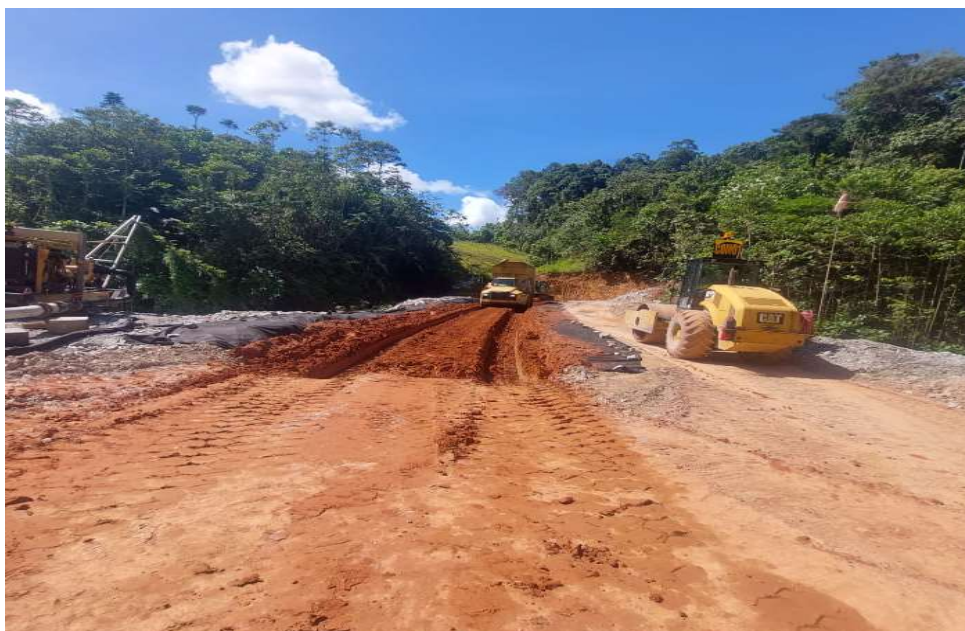
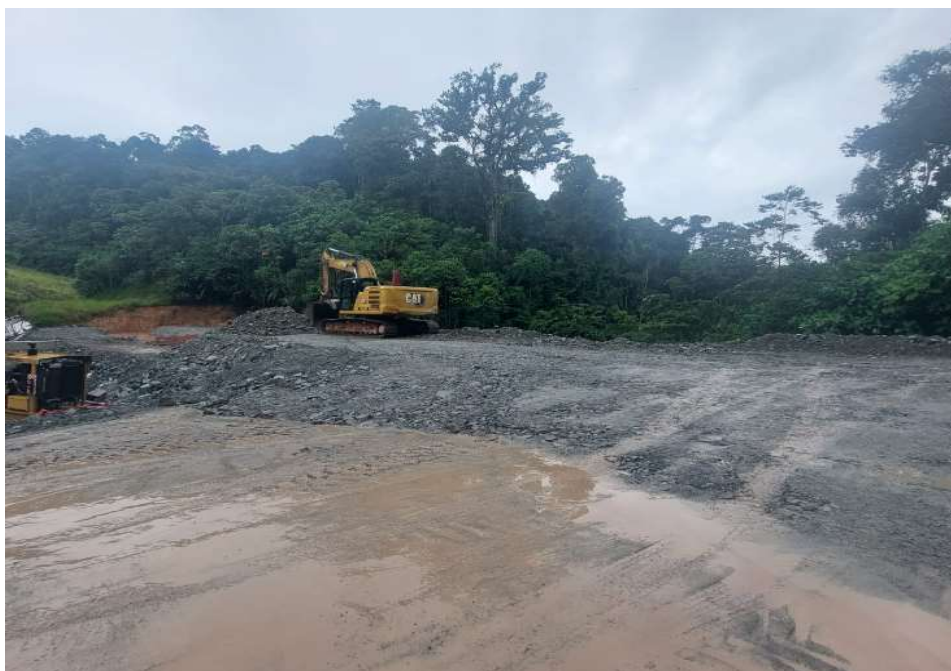
4. Expansión de cofferdam en el botsur 1.

Se realizó la construcción de la expansión del dique en el botsur 1, para aumentar la capacidad de la poza y evitar desbordamientos a futuros, utilizando equipos como, Excavadora 330 CAT, camiones articulados, compactador y cargador frontal.
