**COBRE PANAMÁ**

**PLAN DE PRESERVACIÓN Y GESTIÓN
SEGURA**

**INFORME MENSUAL DE
IMPLEMENTACIÓN DE LAS ACTIVIDADES
AUTORIZADAS**

ABRIL 2026

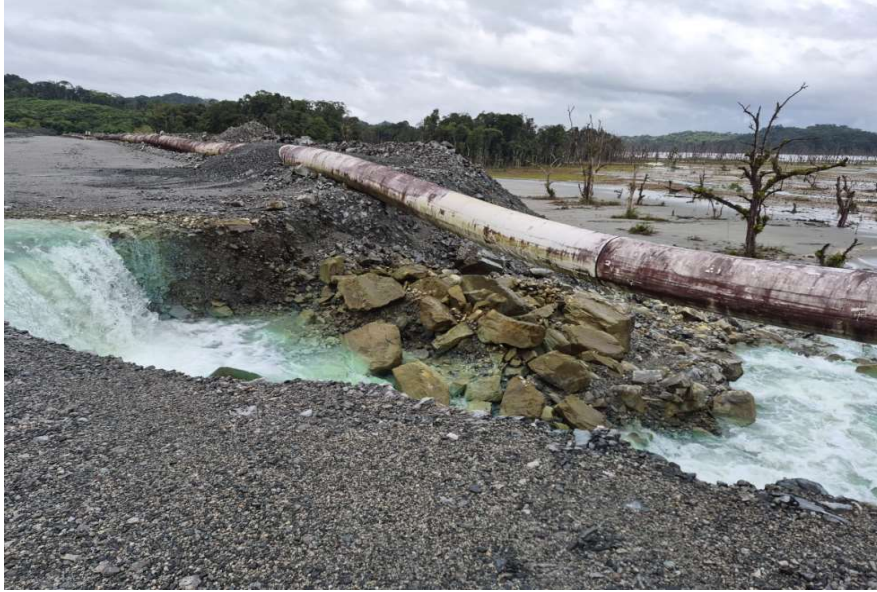
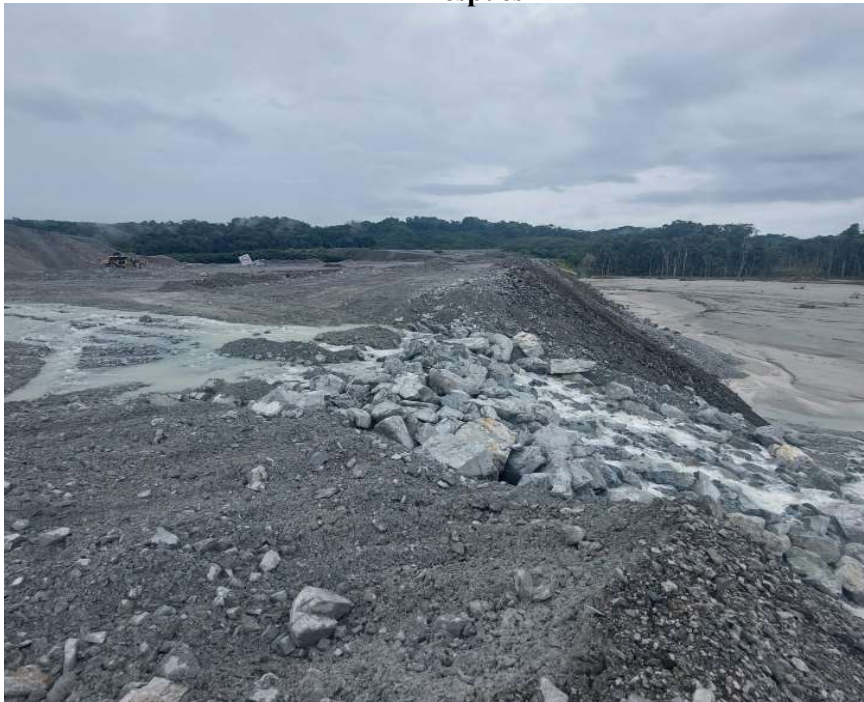
5. Remediación de Dique

Se realizó la remediación de dique en la descarga de MSA, para evitar deslizamiento de ángulo de reposo del dique y evitar desviaciones del diseño en el futuro.

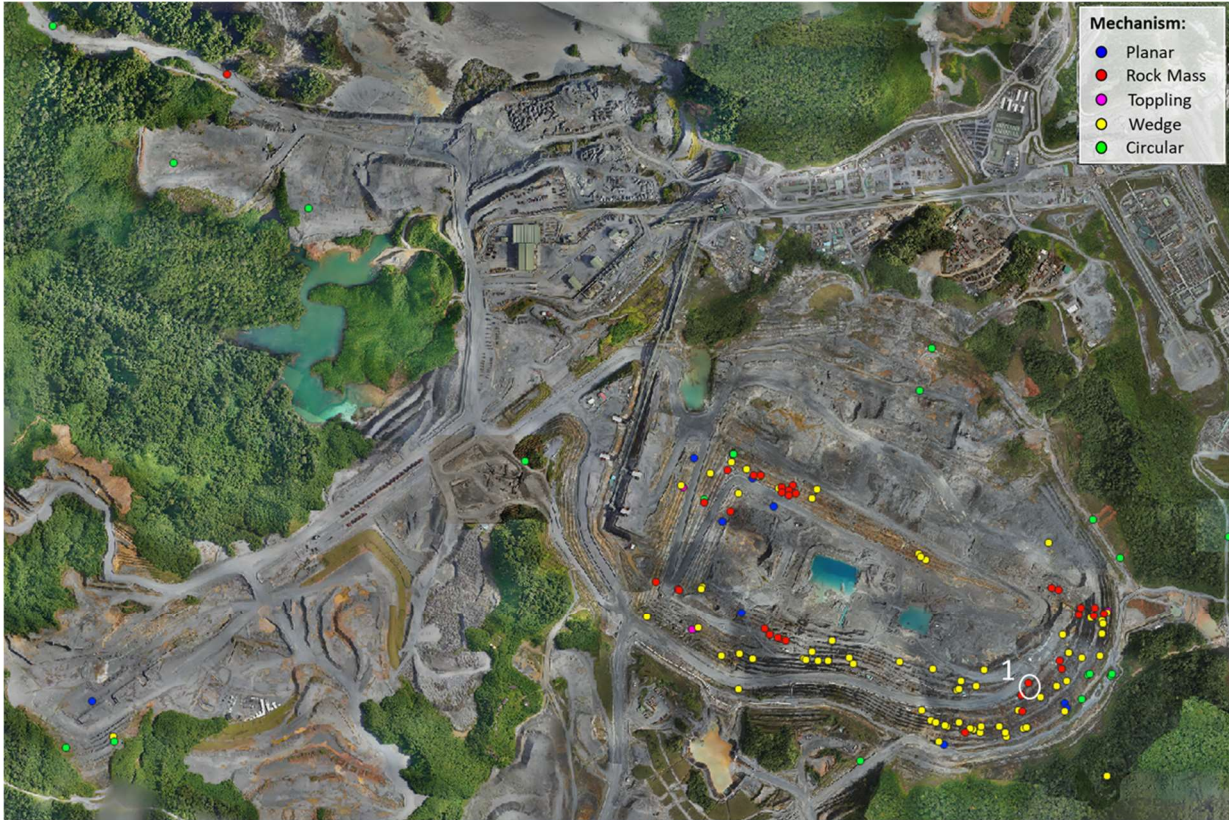
Figura 2. Actualización del Registro de Inestabilidades, para el mes de abril de 2026.

Se determina mediante inspección visual, que el mecanismo de falla es “macizo rocoso”.

Caída de roca generada por fuertes lluvias reportadas desde enero de 2026.

Cobre Panamá Instability Register										
Date	Pit	Cutback	Extent	Area (m2)	Failure Mode	Material Type	Weathering	Water Present	Major Structures	Possible Causes
28-Apr-26	Botija	Main	Bench	218.56	Rock Mass	Granodiorite	Moderately	Yes	N/A	Failure triggered by heavy rainfall vents reported since January 2026.

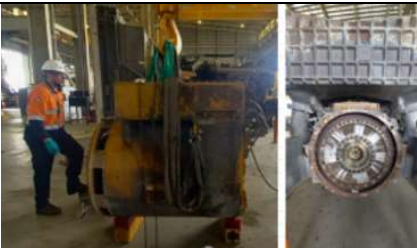
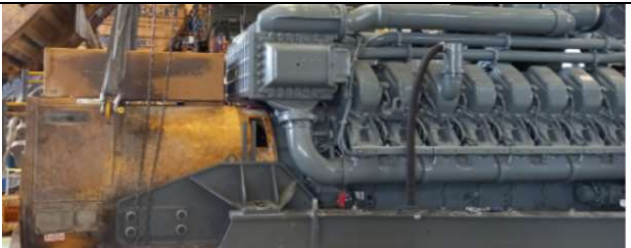
DTU006. Desmontaje Alternador principal	DTU006. Montaje Alternador principal

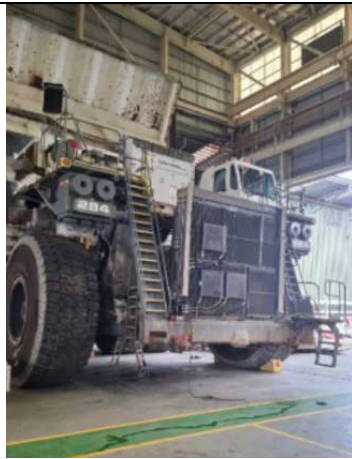
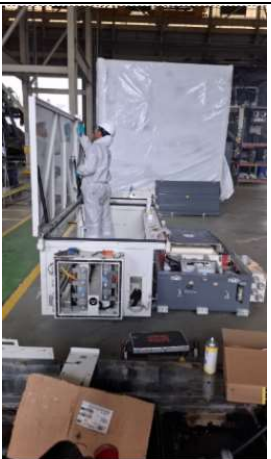
DTU008. Montaje de motor	DTU008. Limpieza caja TIB

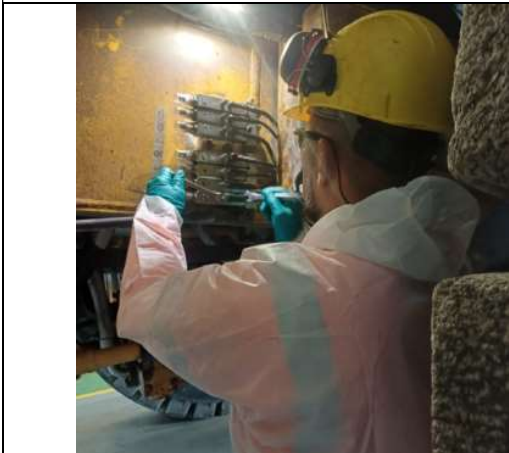
DTR004. Evaluación sistema Autolub

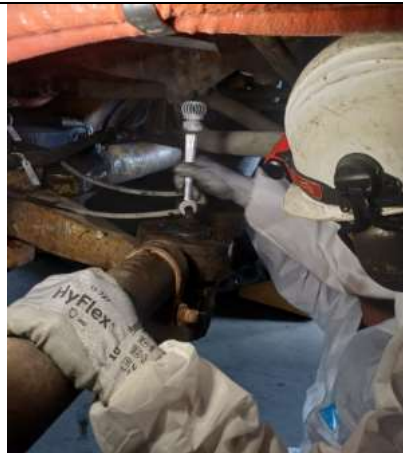
DTR004. Evaluación sistema Autolub

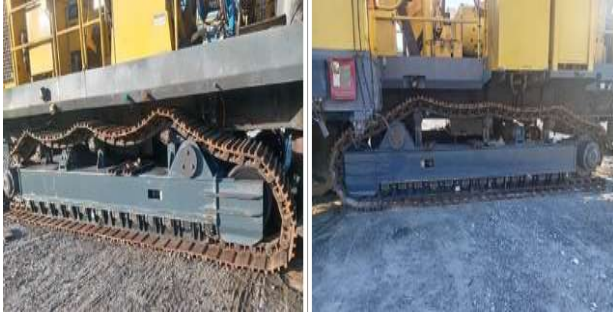
DRE108: Montaje de cadenas LC y LNC

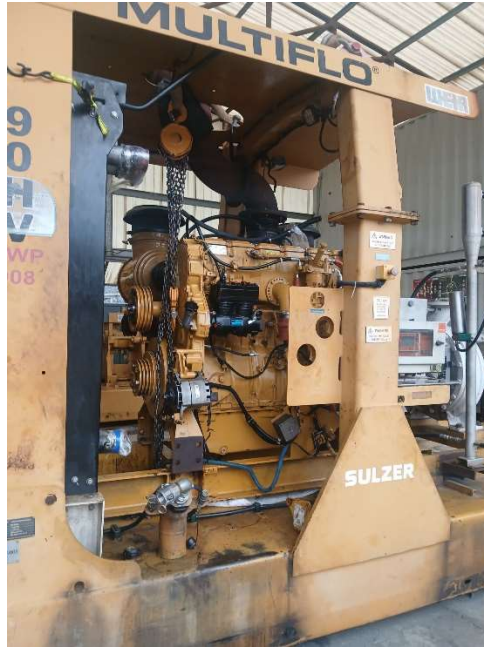
DWP008. Reparación motor

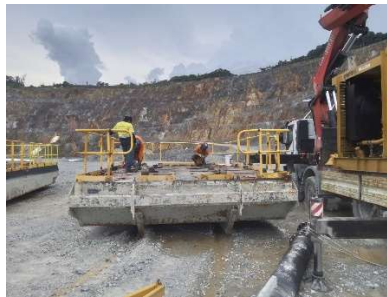
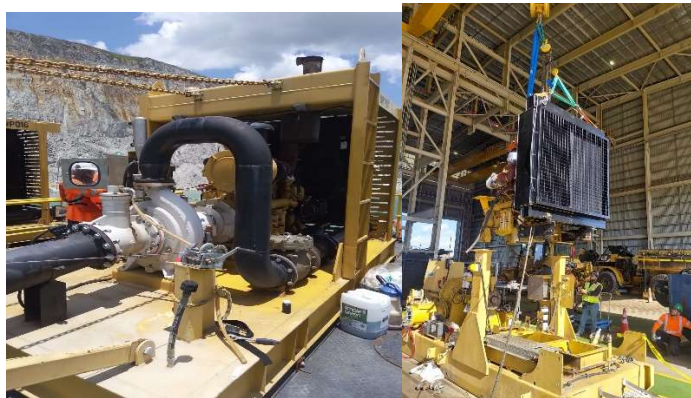
DWP016. Cambio de motor

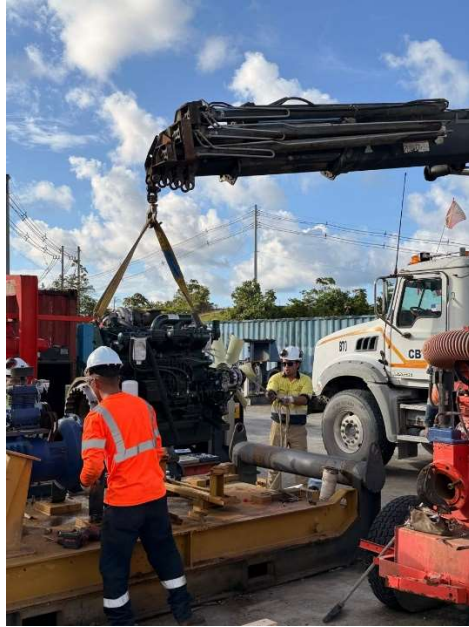
DWP001. Instalación de motor

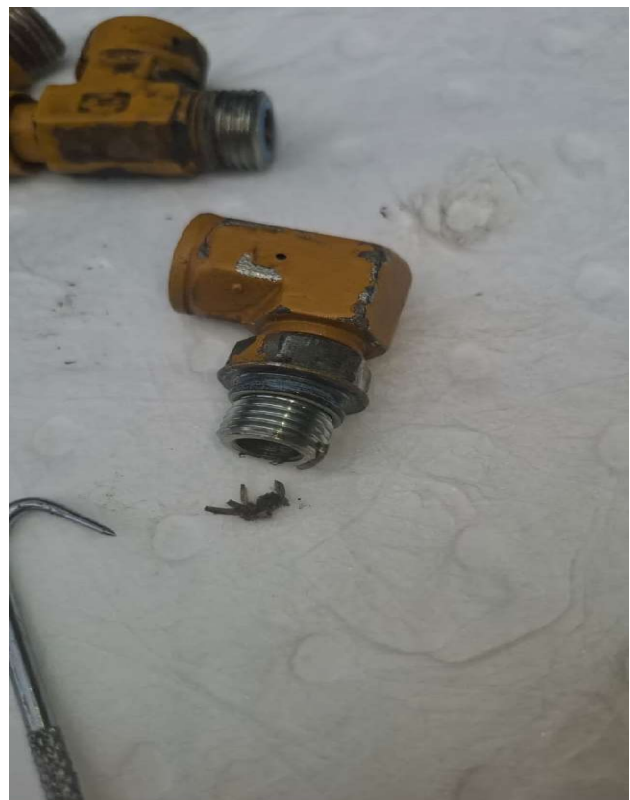
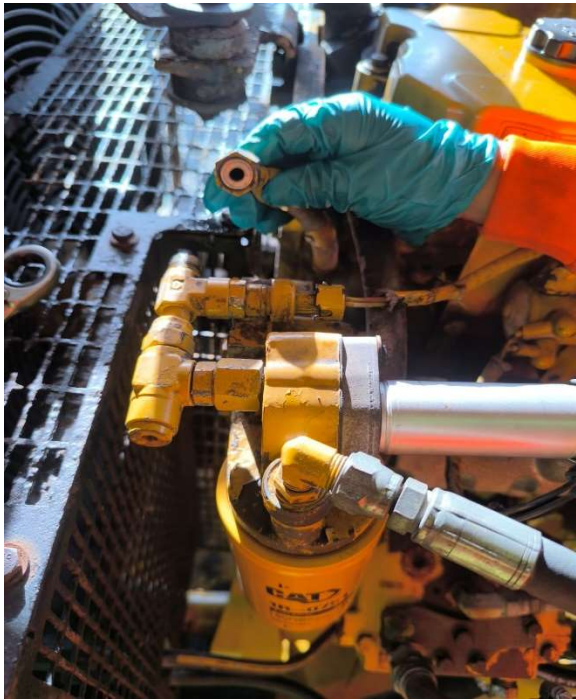
DWP005. Cambio de líneas.

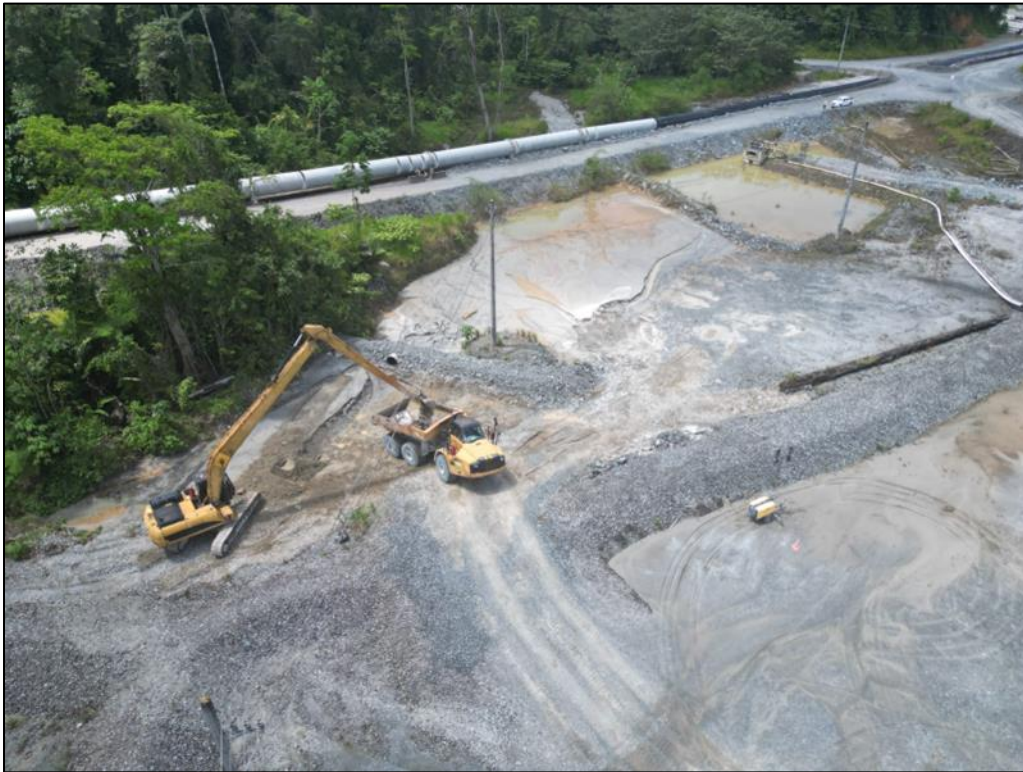
Figura 28 - Limpieza de sedimento en pozas colectoras, Muro Norte

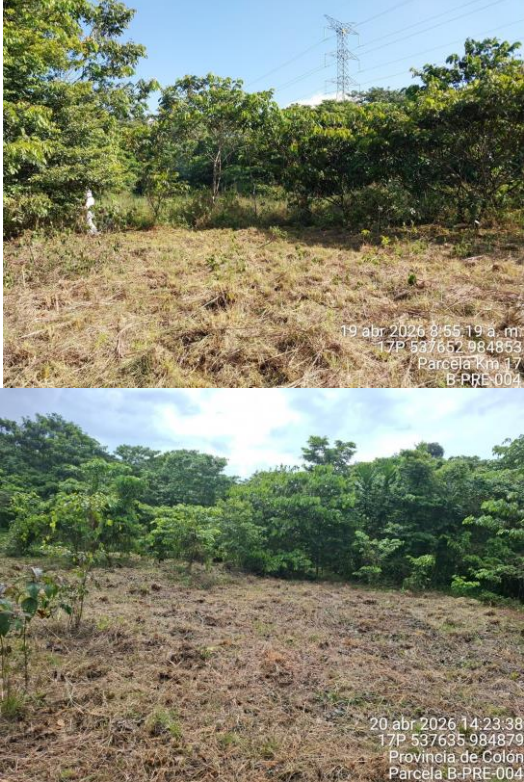
<p>Planificación</p>	<p>Como parte de la planificación, para el siguiente mes se contempla la adecuación de drenajes recubiertos con geomembrana, con el objetivo de mejorar el desagüe del suelo en el área afectada. Posteriormente, se tiene previsto realizar inspecciones periódicas para monitorear la efectividad del drenaje y evaluar el potencial de regeneración natural.</p>
<p>Observación</p>	<p>Se realizó limpieza de vegetación en un área total de 2,067 m² correspondiente a la parcela ubicada en el Km 17+000, Camino a la Costa. Durante la inspección del sitio, se observó que a pesar de contar</p>

con una cobertura arbórea aproximada del 74%, existe un sector específico con bajo desarrollo de vegetación arbórea. Dicho sector abarca una superficie de 1,242 m² y presenta condiciones de anegamiento del suelo, lo cual limita el establecimiento y crecimiento de especies arbóreas.

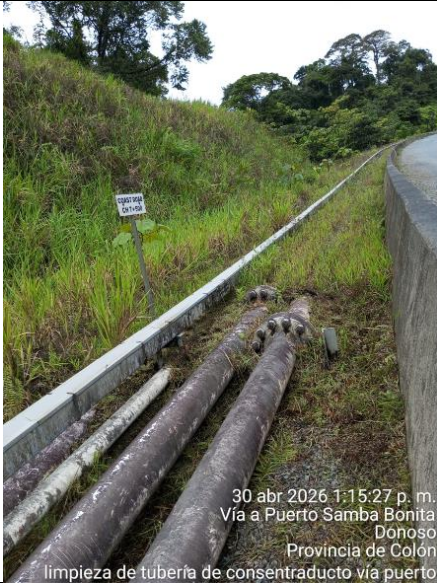
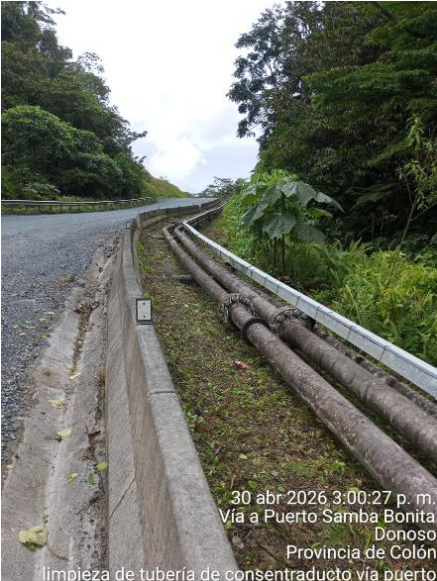
Actividades	<i>Limpieza de vegetación</i>
Registro Fotográfico Antes de limpieza

<p>30 abr 2026 3:00:27 p. m. Vía a Puerto Samba Bonita Donoso Provincia de Colón limpieza de tubería de consenraducto vía puerto</p>
Planificación	Actividades rutinarias
Observación	Mantenimiento de vegetación en la línea del Mineroducto y estructuras. Se realizaron 175,092 m ² de limpieza durante el mes.

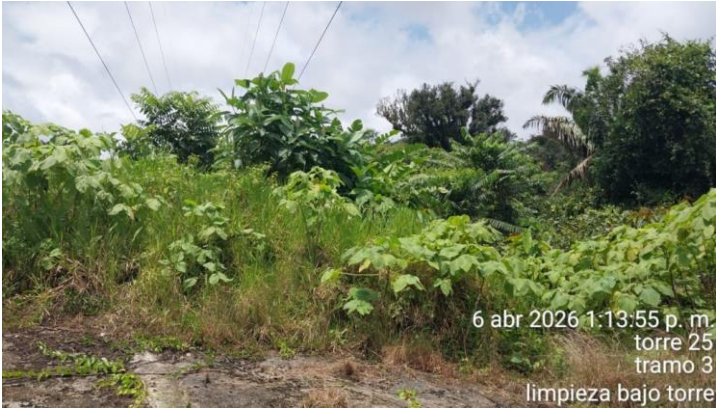
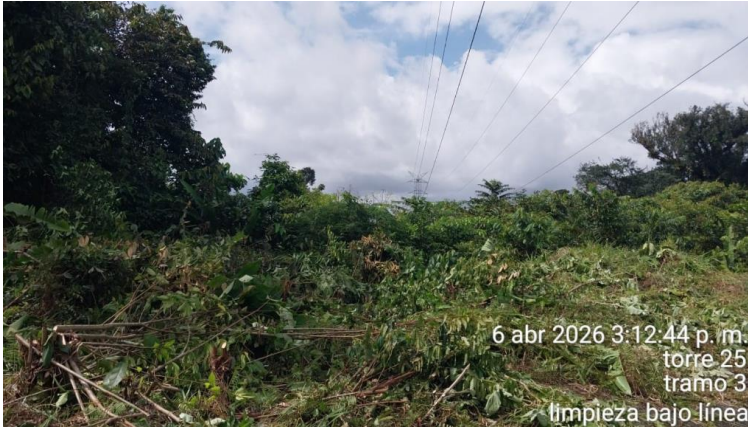
Actividades	Limpieza de vegetación alrededor y debajo de la línea de trasmisión eléctrica (LTE), dentro de la servidumbre aprobada
Registro Fotográfico antes Tramo 3 Torre 25

Planificación	Semanal
Observación	Se realizó 18,531 m ² de mantenimiento de vegetación en la Línea de Trasmisión Eléctrica.

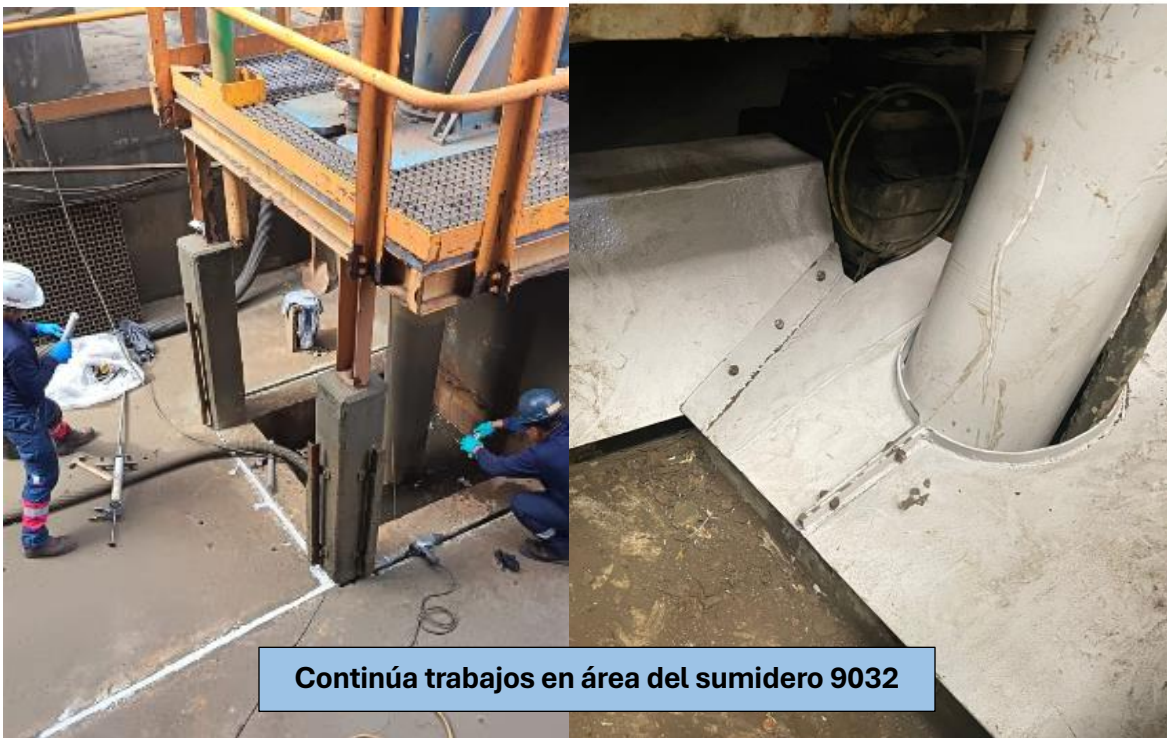
Continúa trabajos en área del sumidero 9032

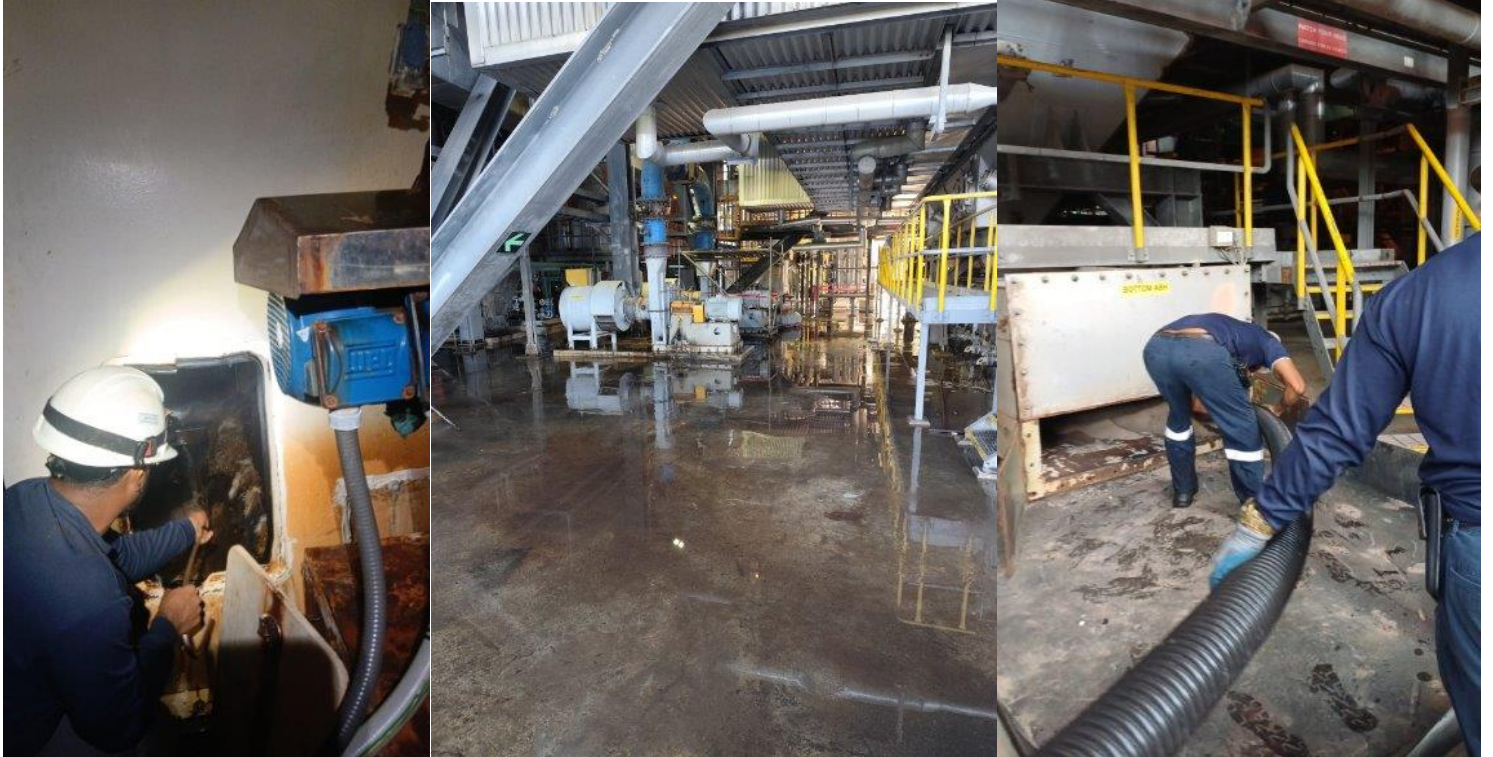
Se realiza limpieza de Sumideros y Manejo de la Ceniza

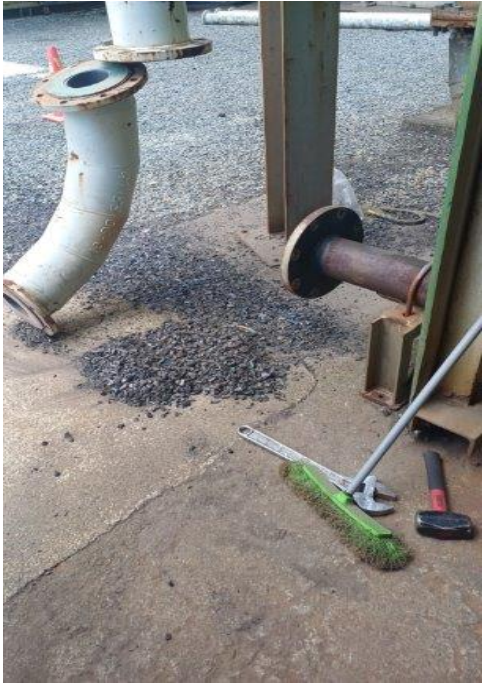
Reparación de válvula 816 de la dpump U2.

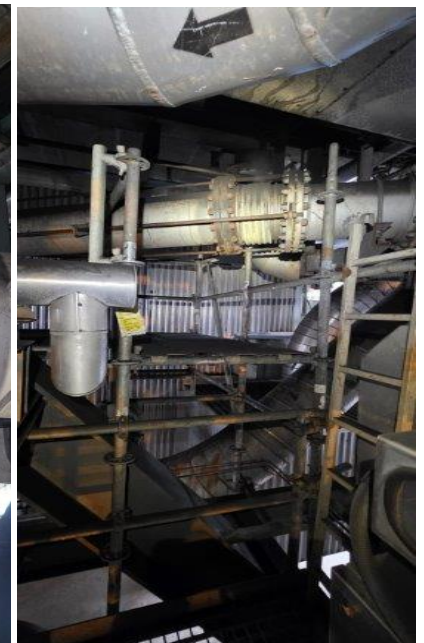
Reparación de fuga de carbón en ductos de transporte hacia caldera.

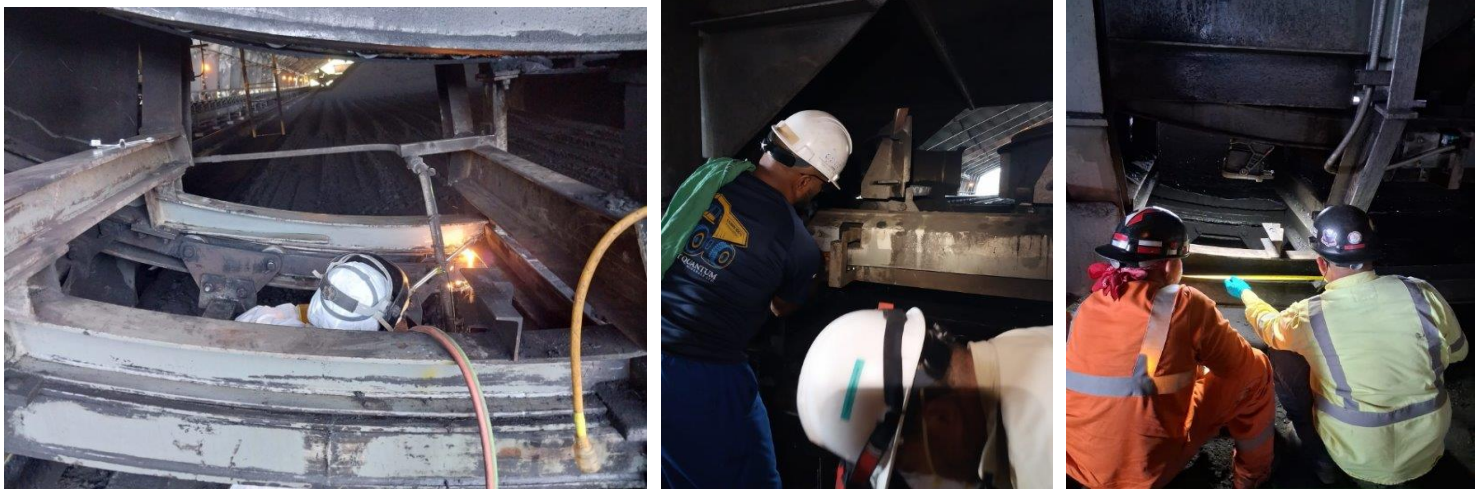
Reemplazo de válvulas de diafragma en baghouse U1 / U2

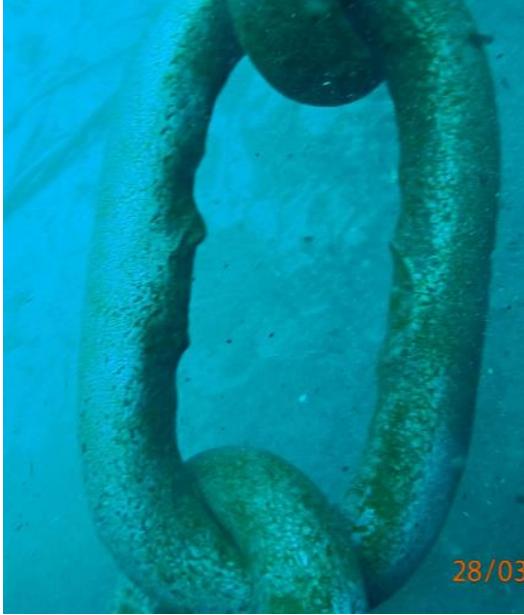
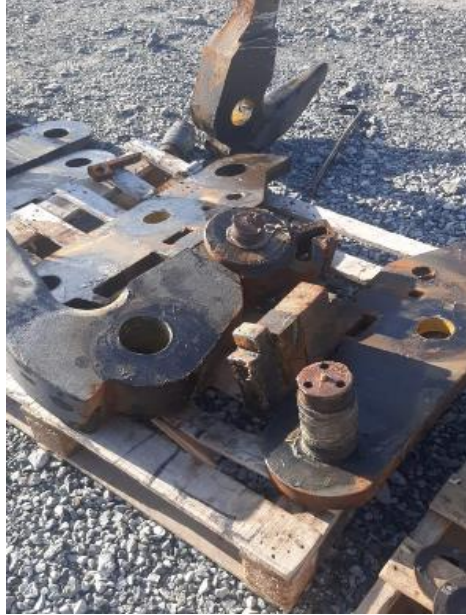
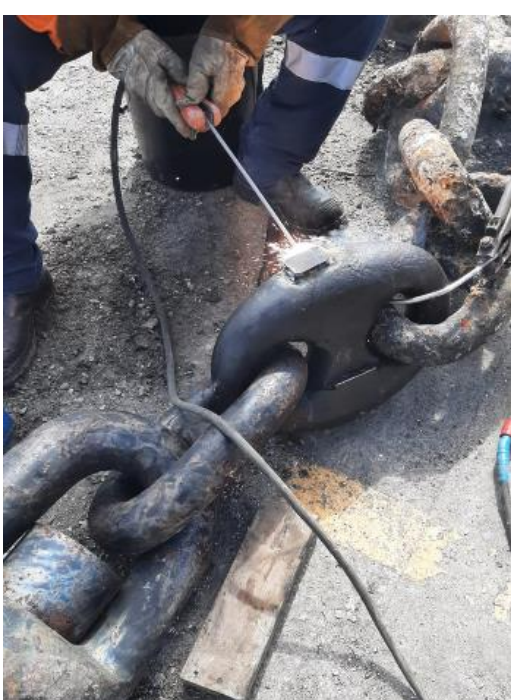
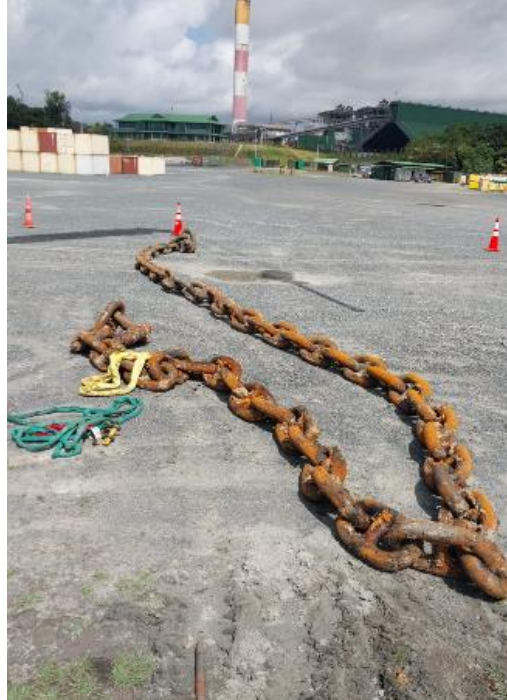
Continúan los trabajos en las cadenas de amarre de las boyas de mar

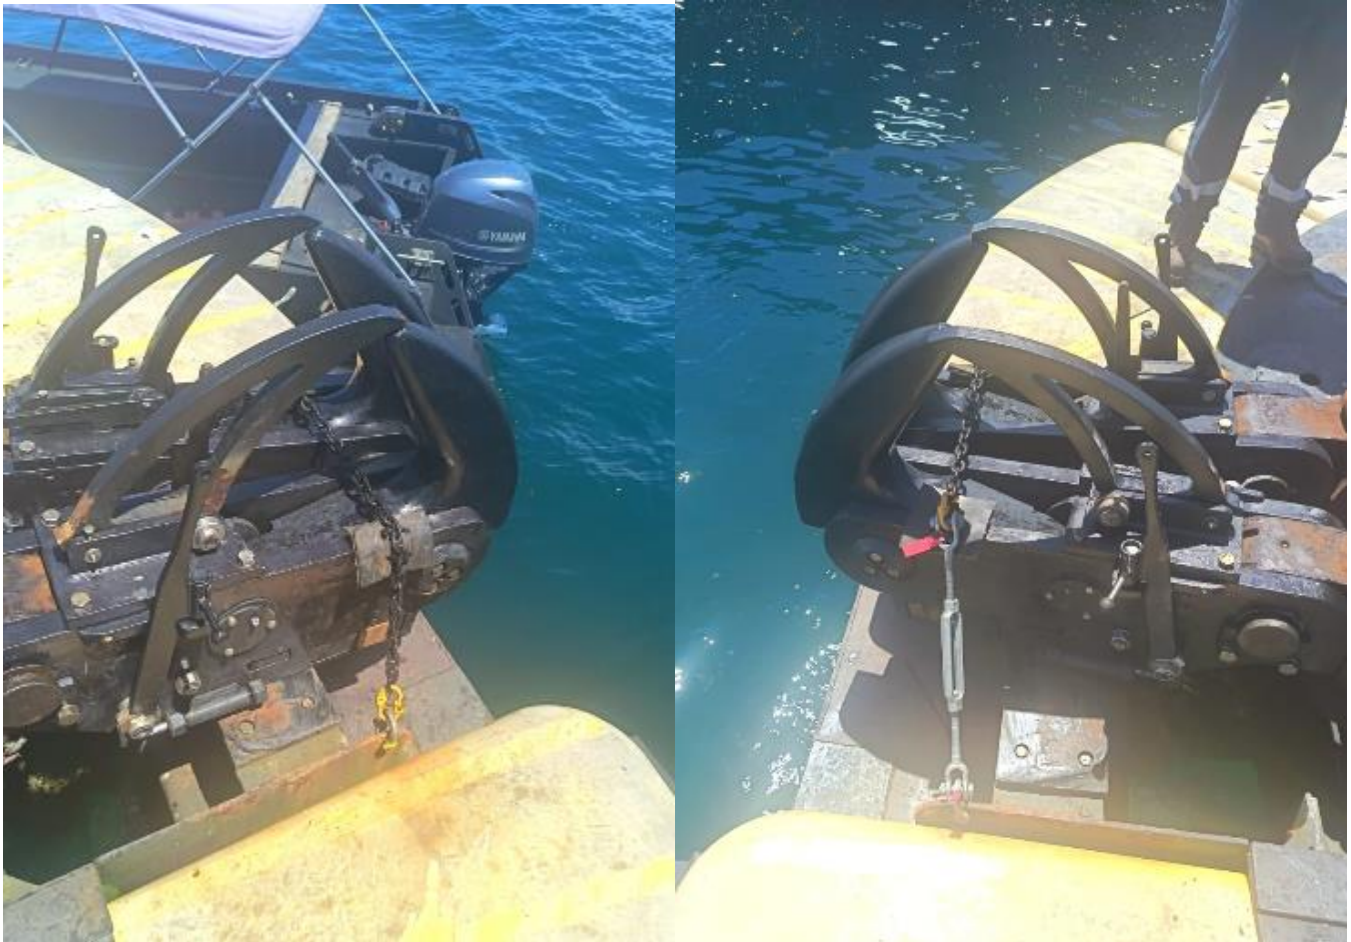
Fabricación de cadena para seguros de los ganchos de amarre

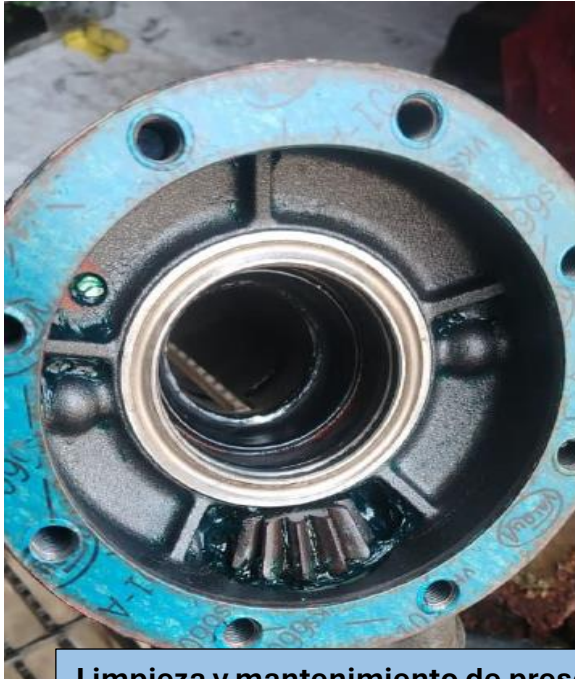
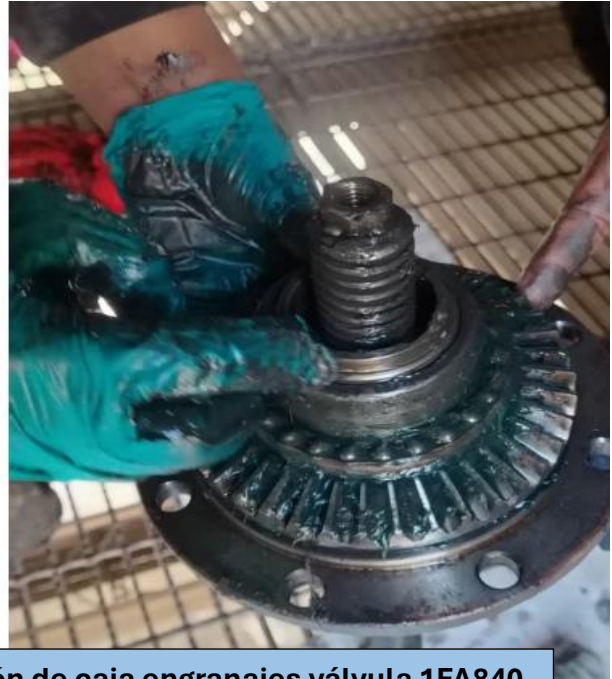
Limpieza y mantenimiento de preservación de caja engranajes válvula 1FA840.

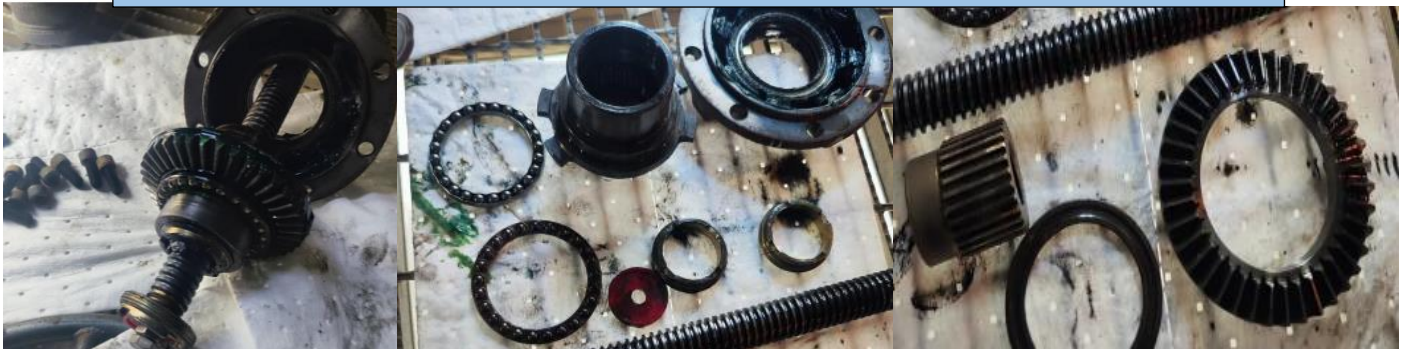
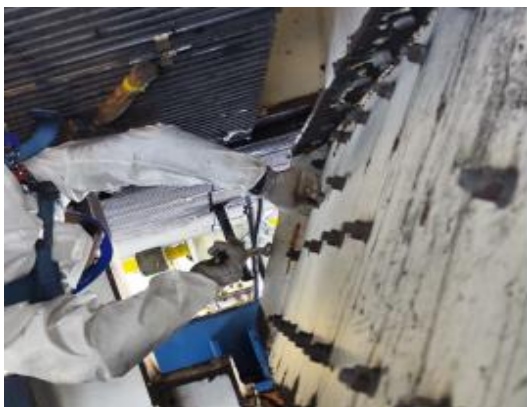
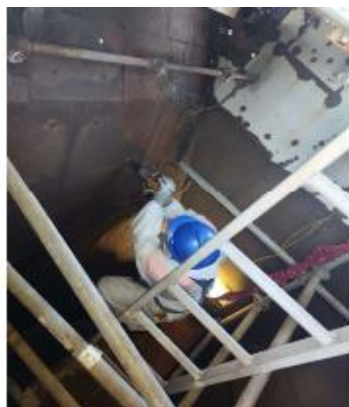
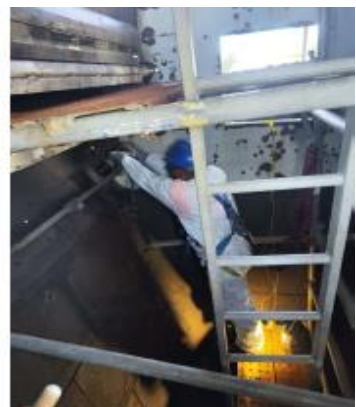
Mantenimiento y Preservación Continua en bandas transportadoras

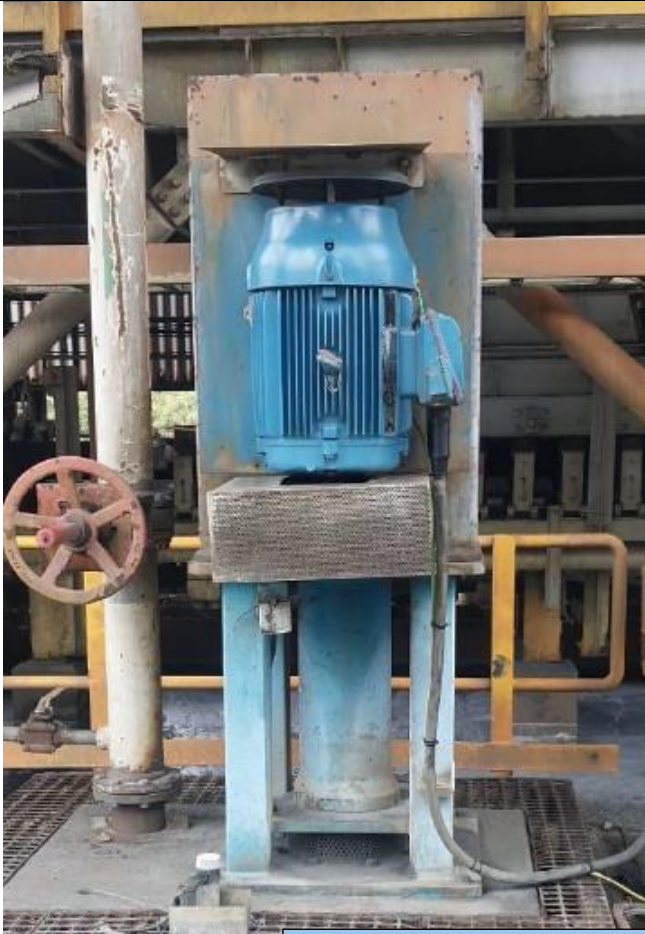
**Mantenimientos a las Bombas de Sumideros-
Planta de Filtración**

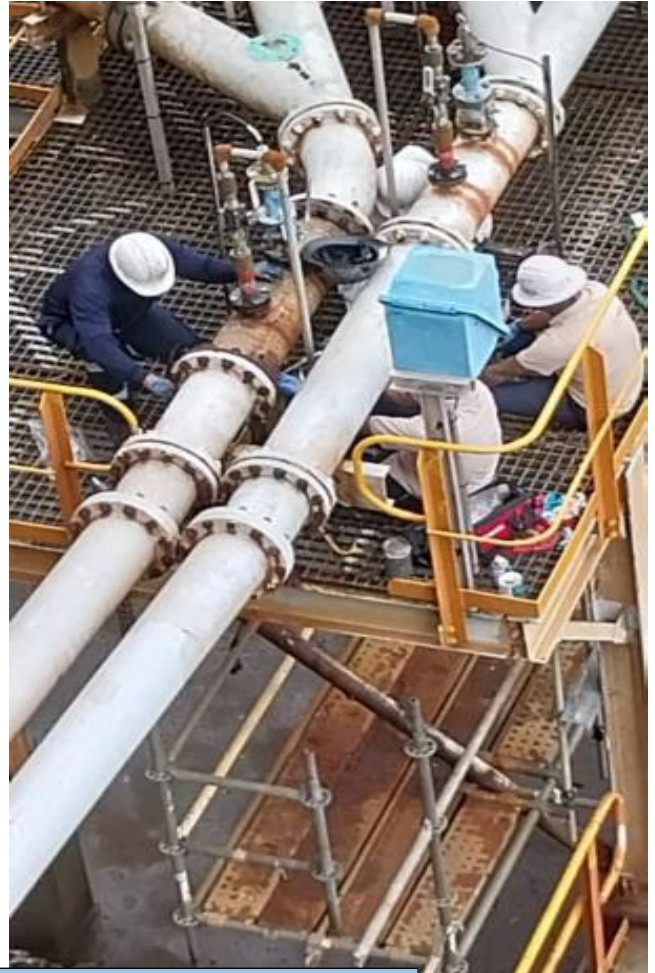
**Cambio de válvula de Drenaje-
Planta de Energía**

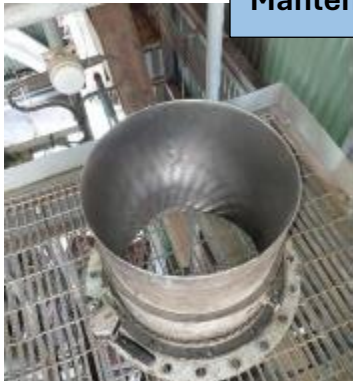
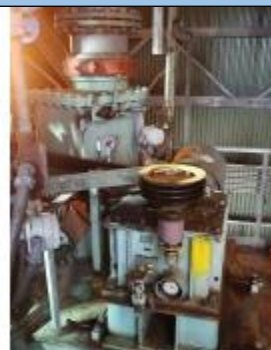
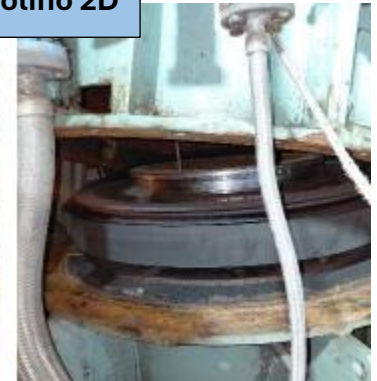
Mantenimiento y Cambio de correa del clasificador molino 2D

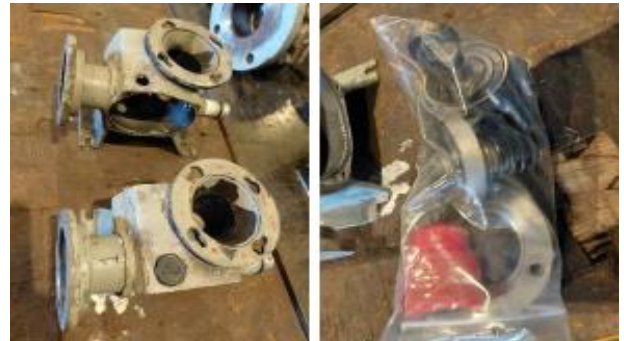
Revisión de las bombas de supresión de polvo 0CH868GA, 0CH868GB

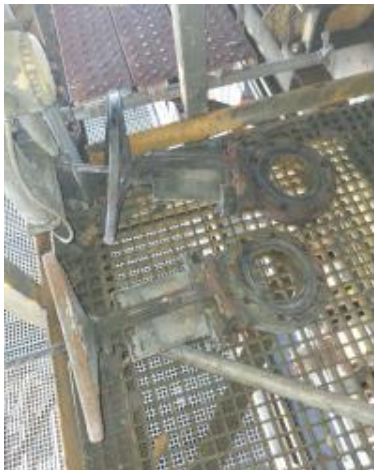
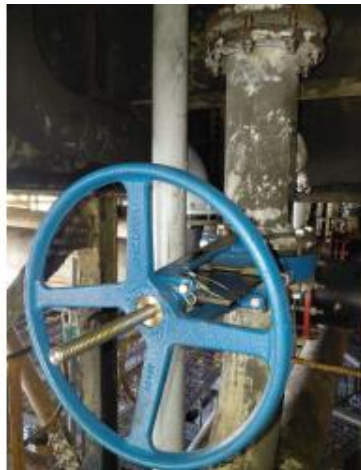
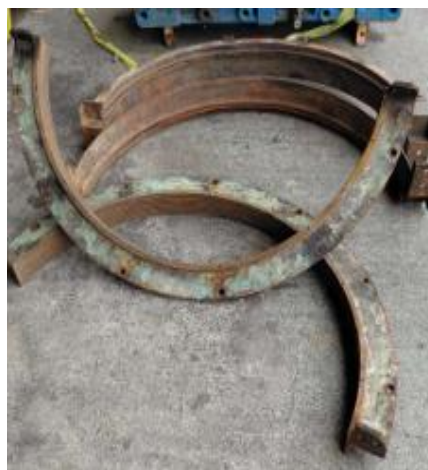
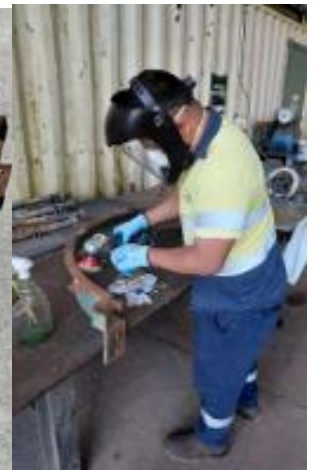
Cambio de tornillería en bridas y válvulas manuales de alimentación del filtro 712-FL-9003

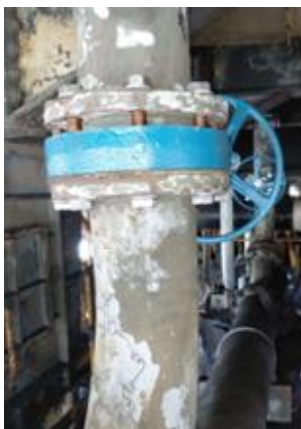
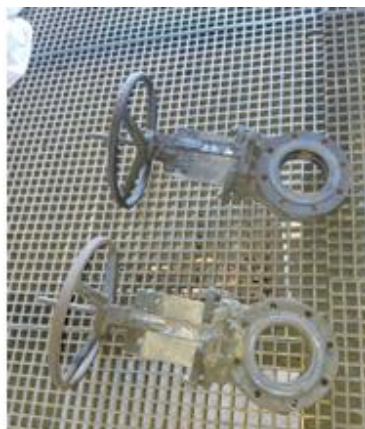
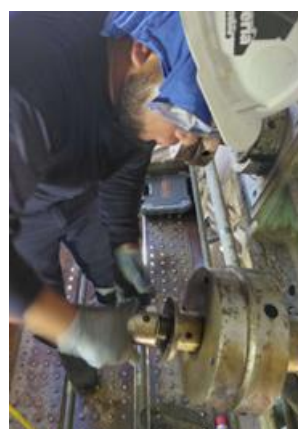
Cambio de sello inferior de la mesa del molino 2D

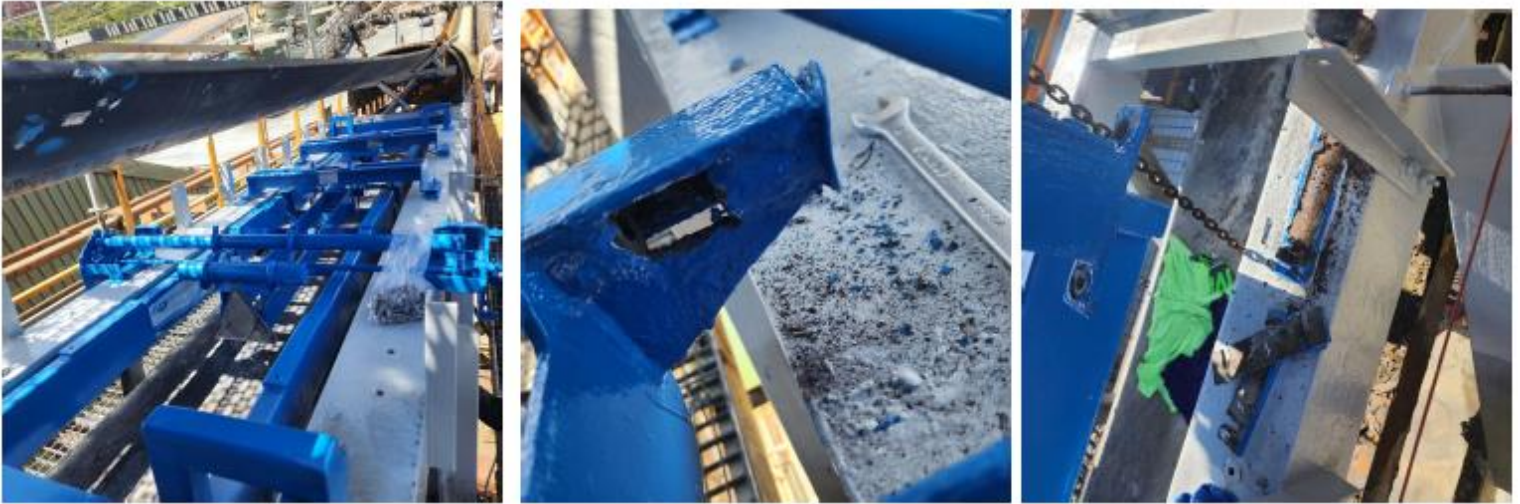
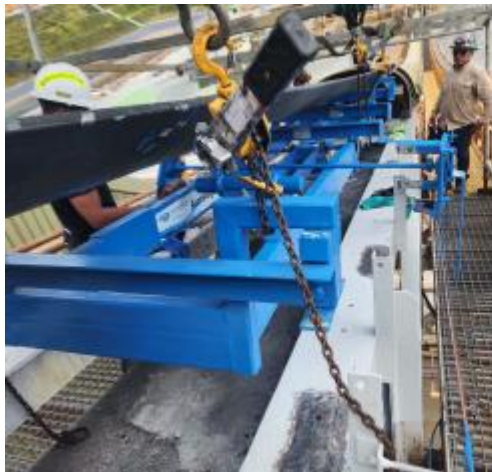
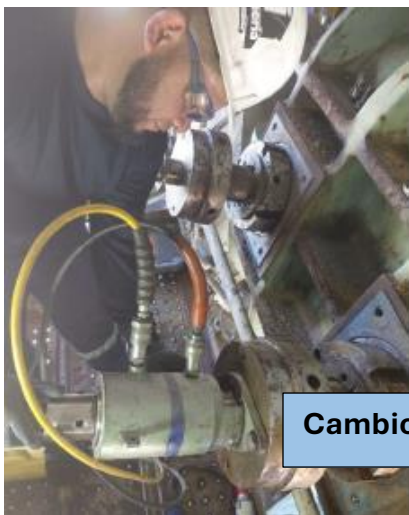
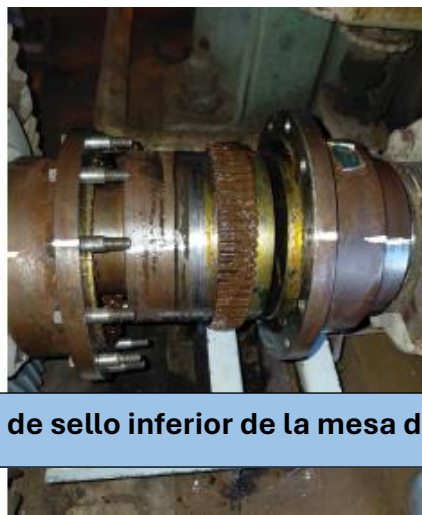
Restauración de bascula 713-WE-9001

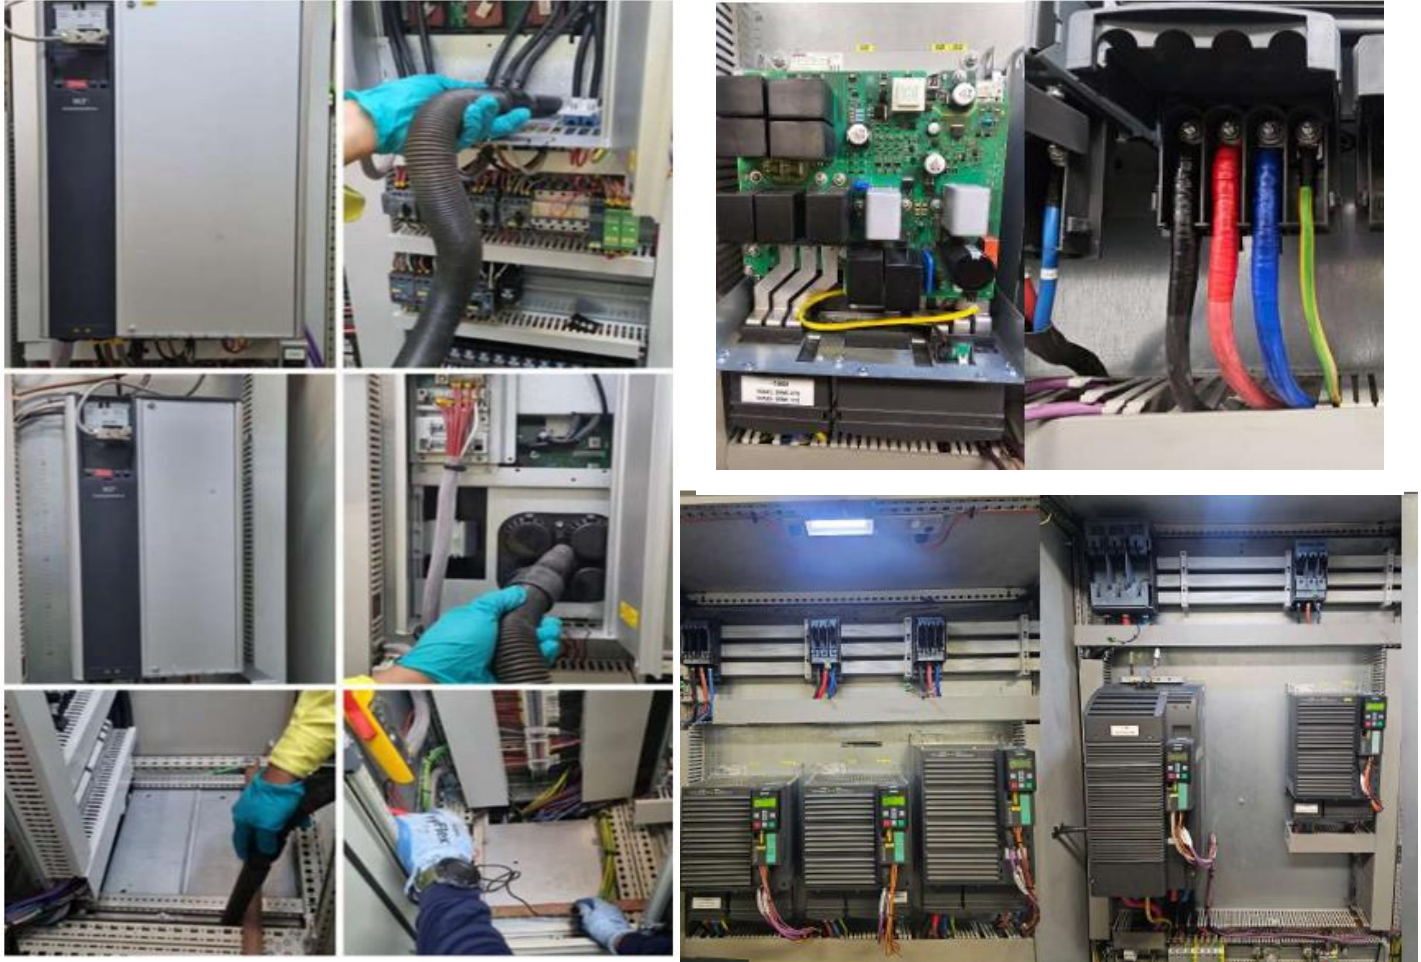
Mantenimiento en los variadores y Equipos en el reclamador de cobre.

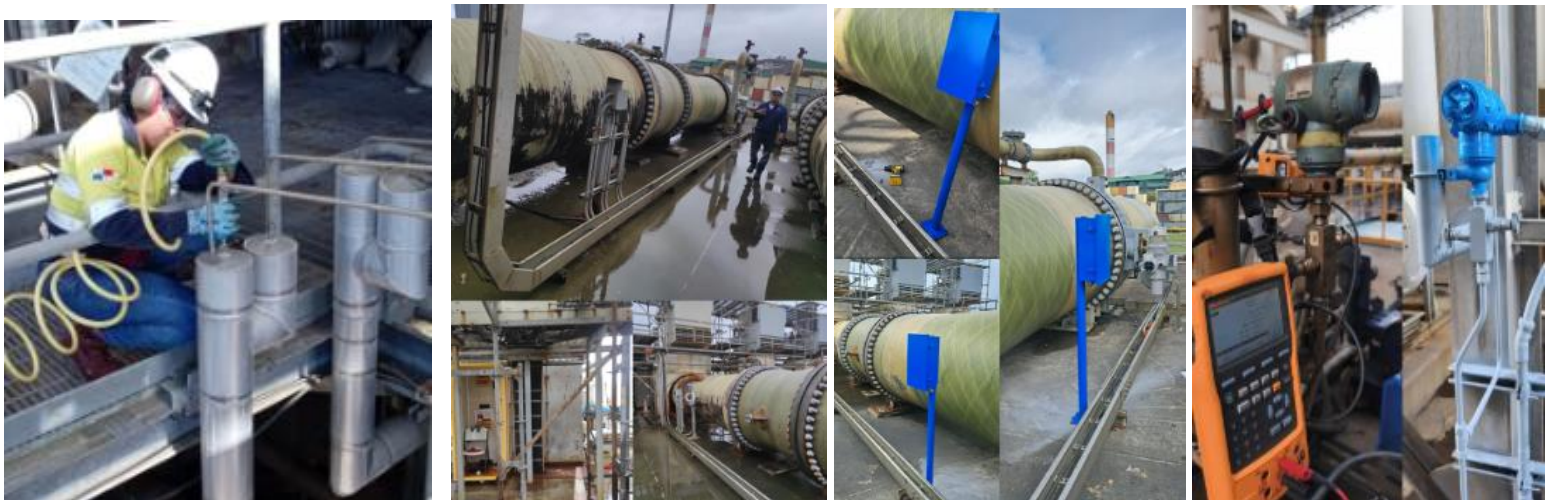
Mantenimiento de Electroválvulas y Switch de Posición
