**COBRE PANAMÁ**

**PLAN DE PRESERVACIÓN Y GESTIÓN
SEGURA**

**INFORME MENSUAL DE
IMPLEMENTACIÓN DE LAS ACTIVIDADES
AUTORIZADAS**

ABRIL 2026

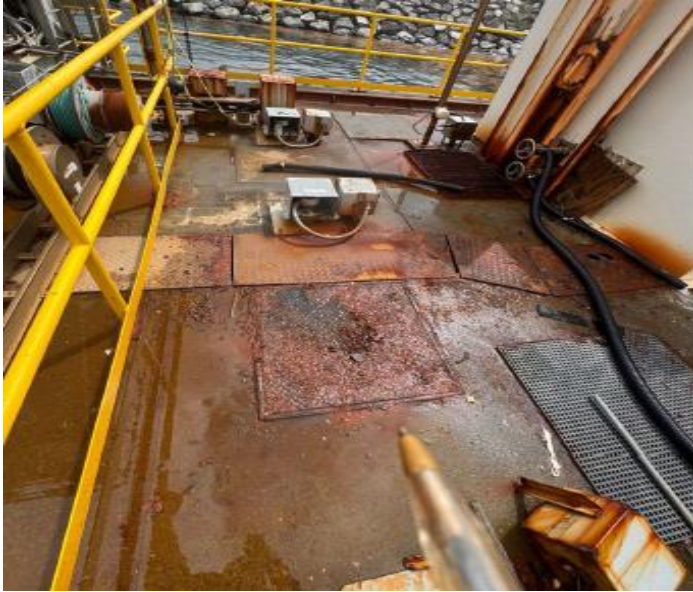
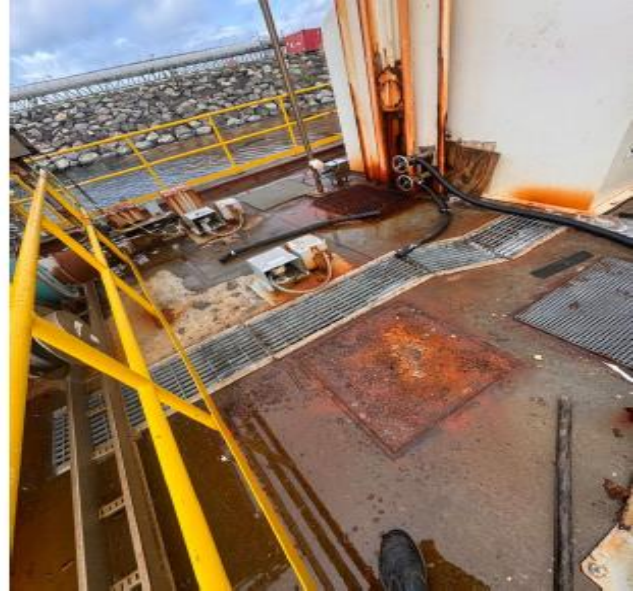
Fabricación de rejillas malla Rotativa 2B

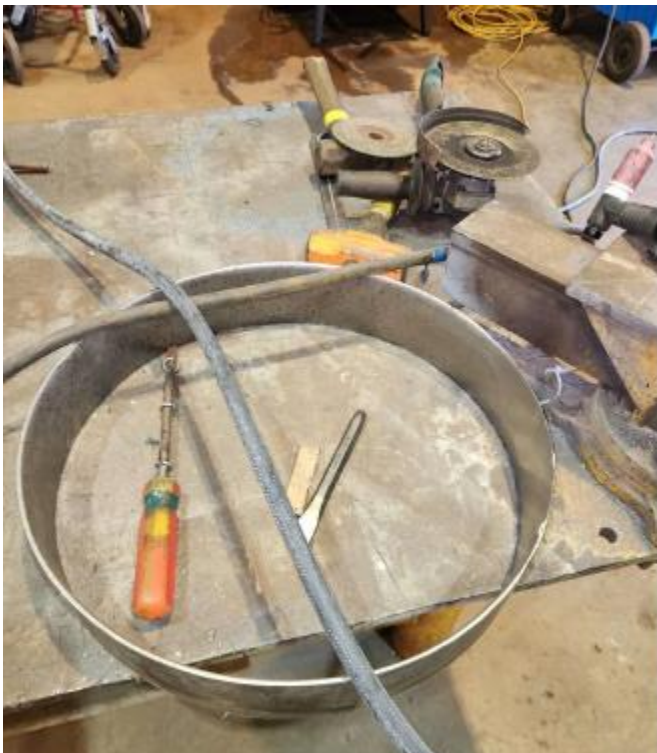
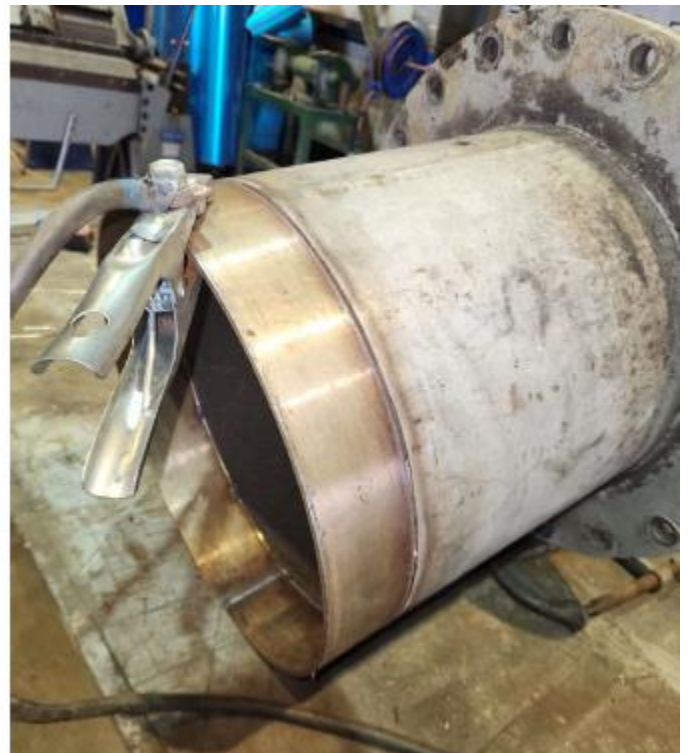
Cambio de tubería del pulverizador 2 D

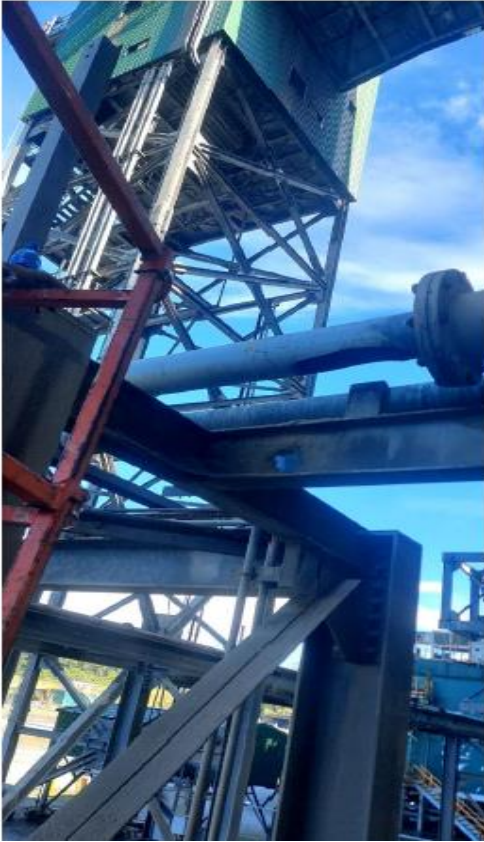
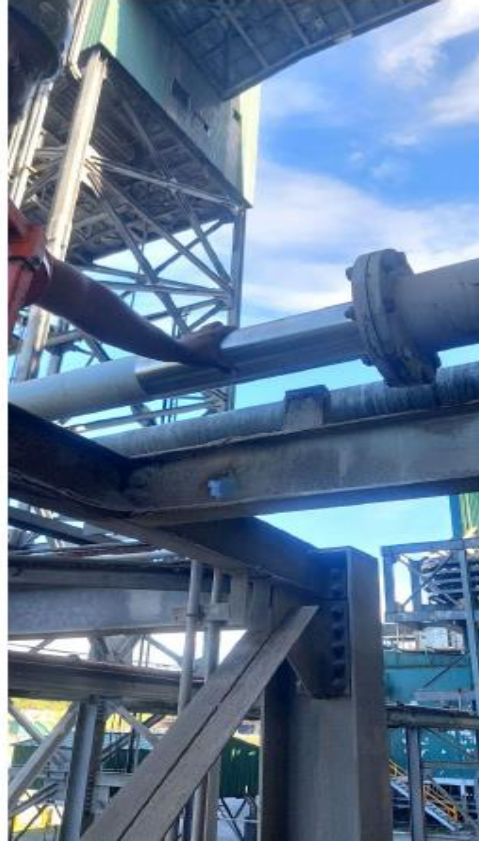
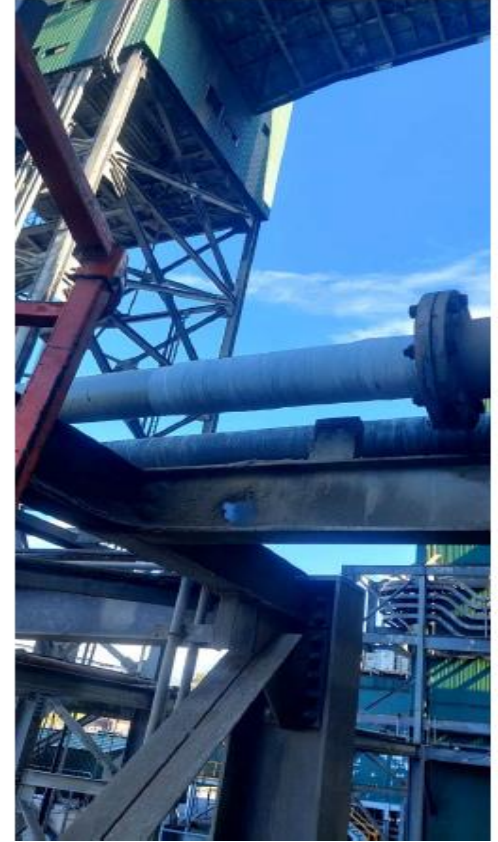
Continúan Trabajos de Reemplazo de Tubería Bottom Ash

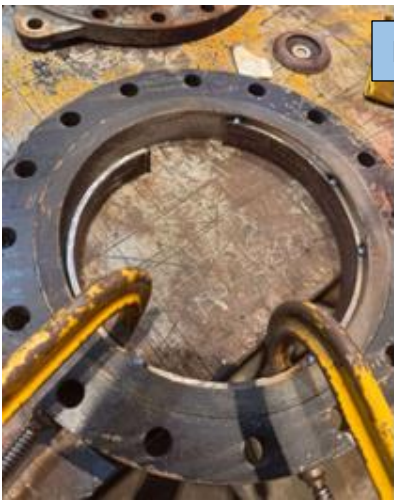
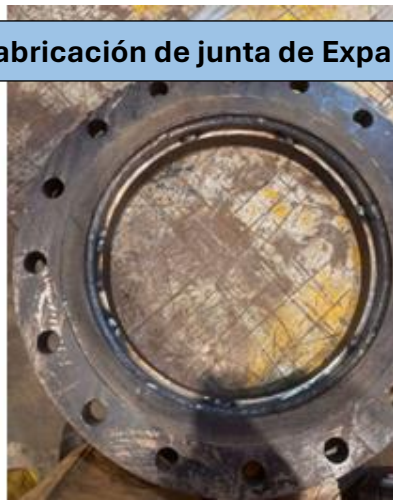
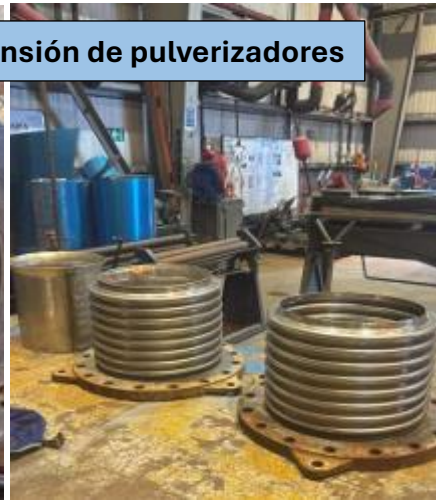
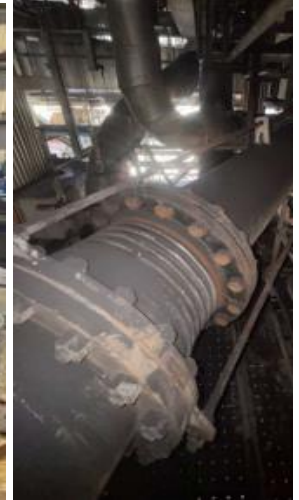
Fabricación de junta de Expansión de pulverizadores

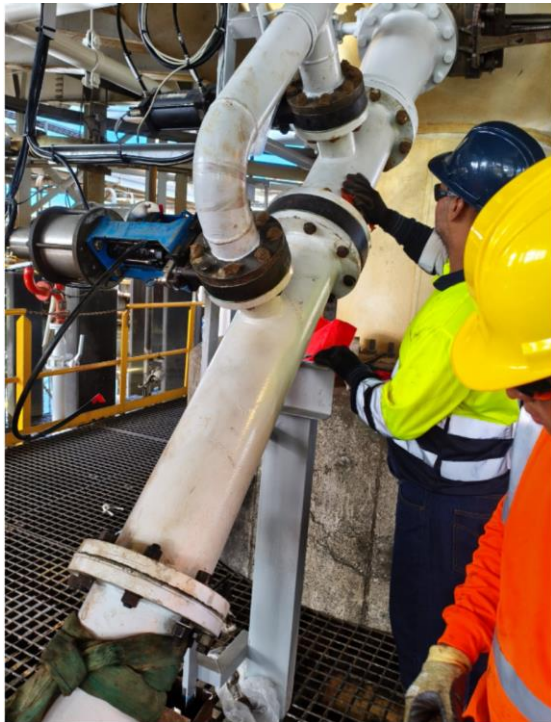
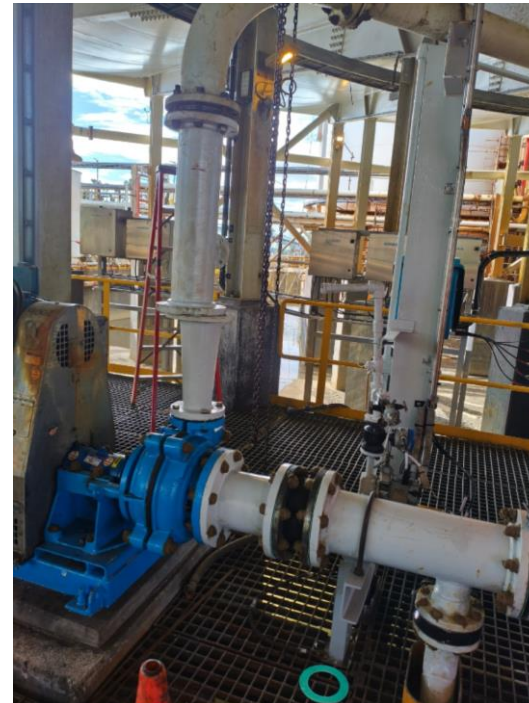
341 - Concentrado Final

1.1 Instalación de tuberías de succión y descarga en bomba PP9002

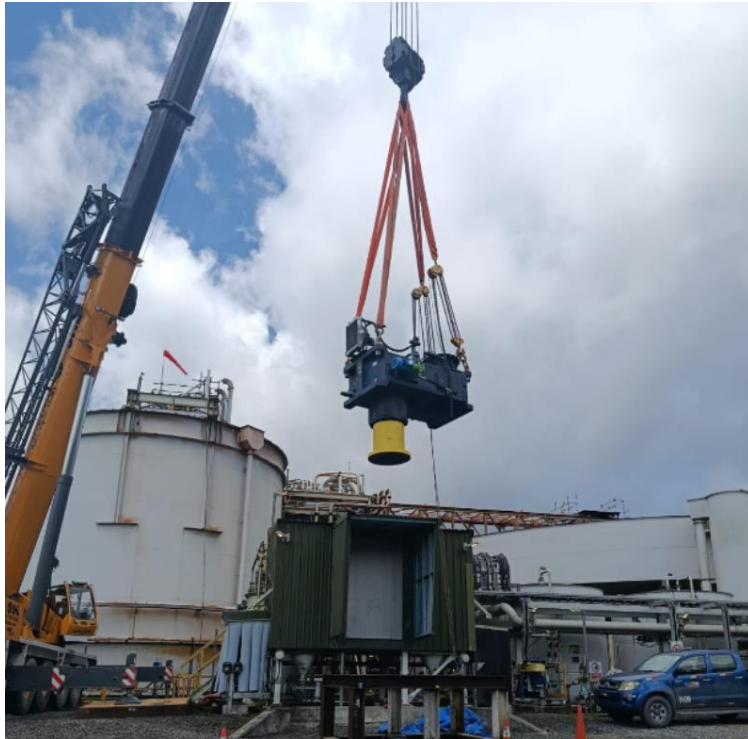
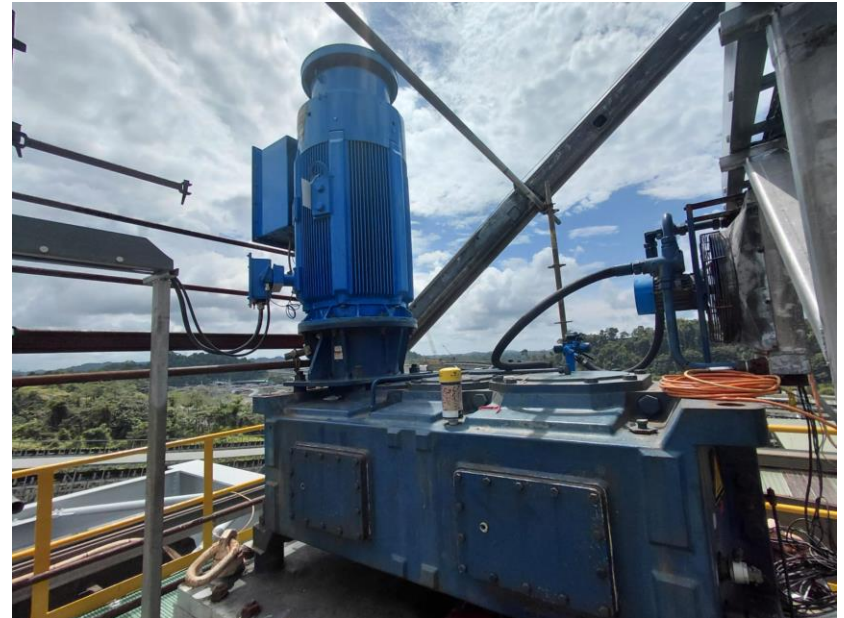
342 - Concentrado Final

1.1 Instalación de reductor del agitador AG9001

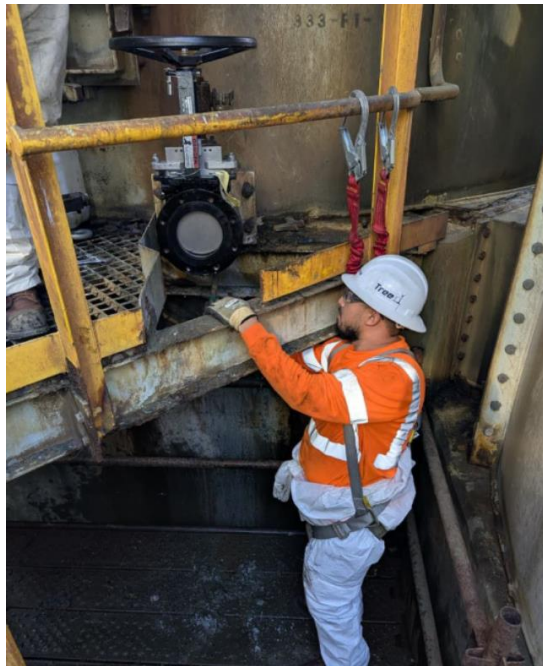
333 – Flotación 1st Cleaner

2.1 Reemplazo de válvulas manuales

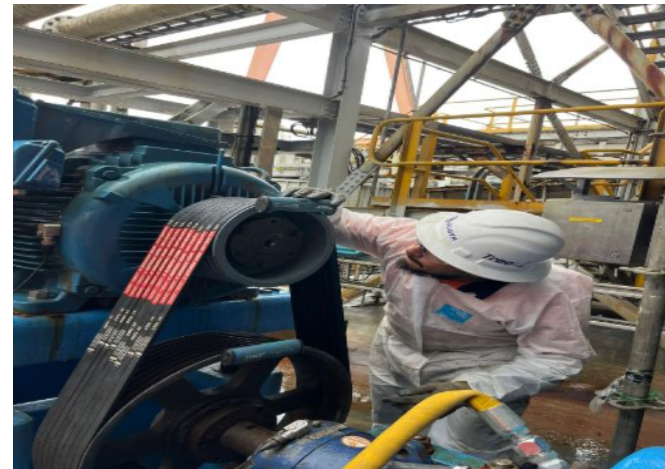
2.2 Inspección y alineamiento de correas

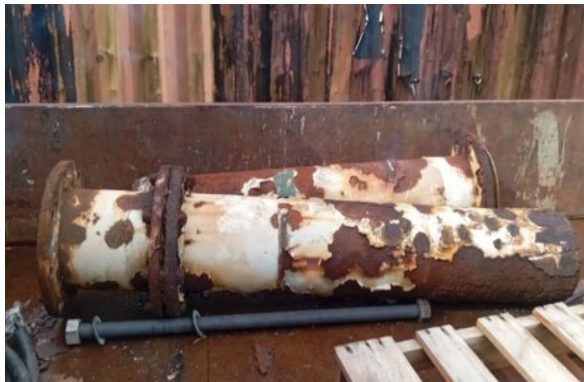
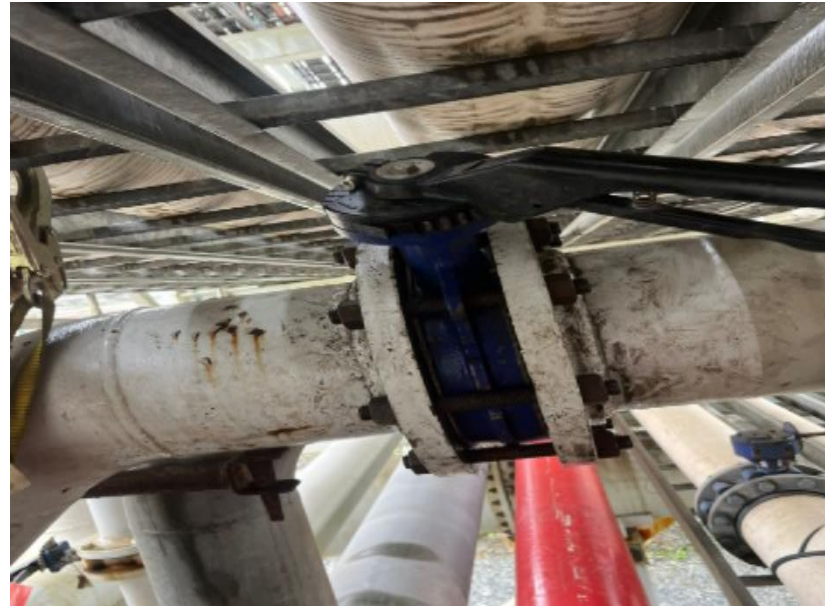
333 – Flotación 1st Cleaner

2.3 Reemplazo de válvulas y tuberías corroídas

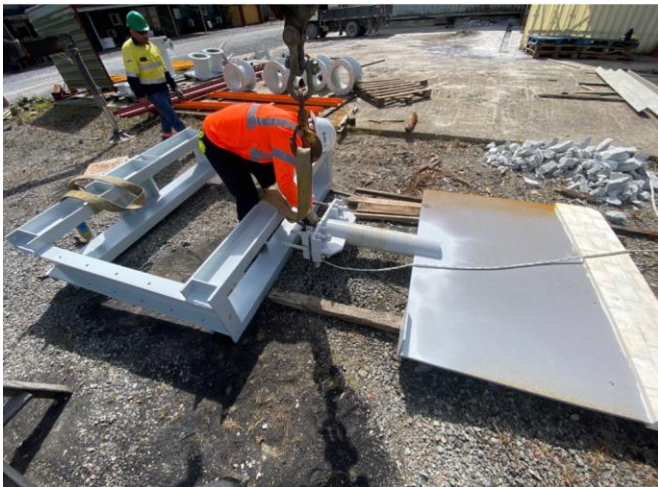
322 – Milling

3.1 Instalación de cuchilla del BX2005

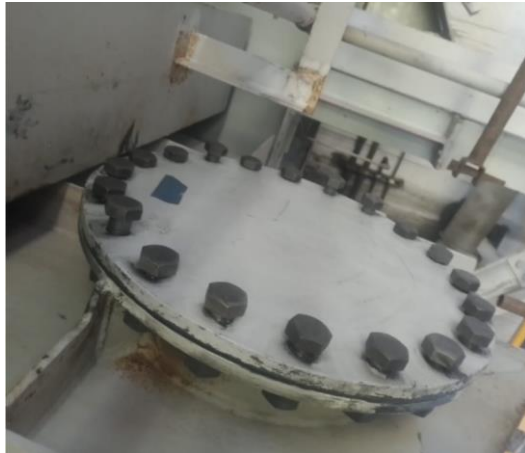
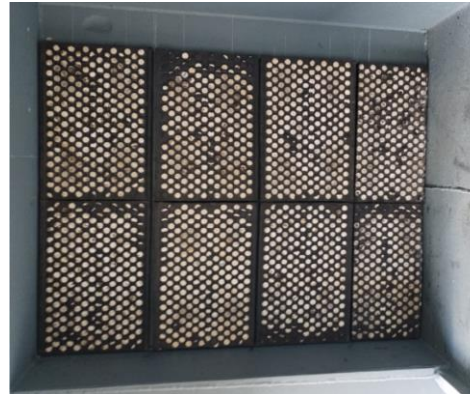
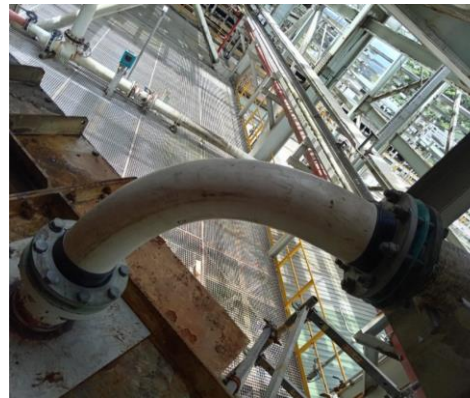
322 – Milling**3.2 Instalación Launder reacondicionado 322-LA-2103**

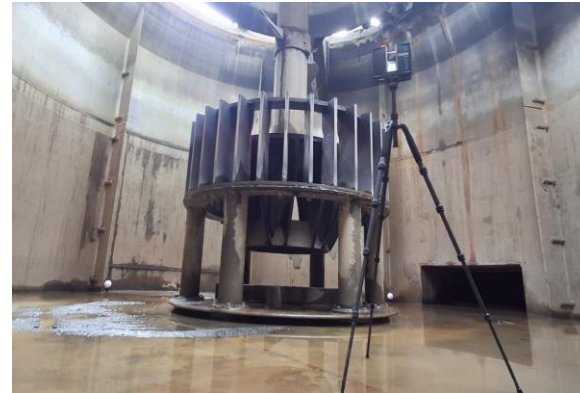
4.1 Inspección y alineamiento de las flechas en celdas X8

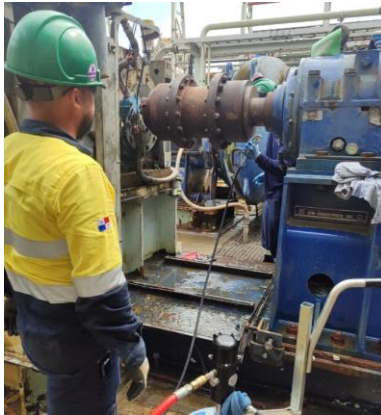
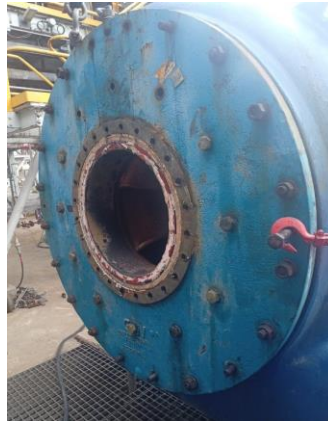
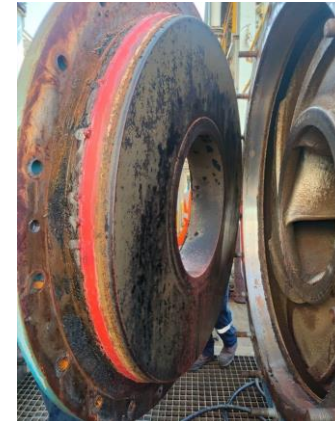
4.2 Instalación Reductor nuevo 322DV9102

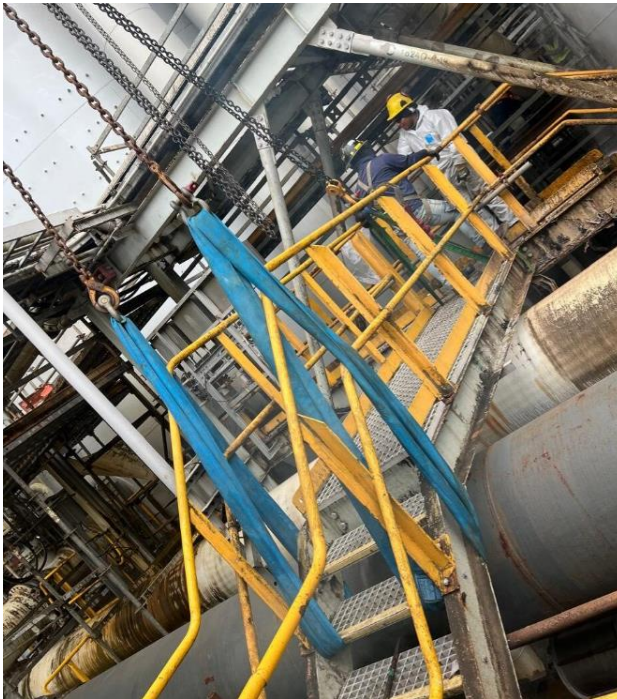
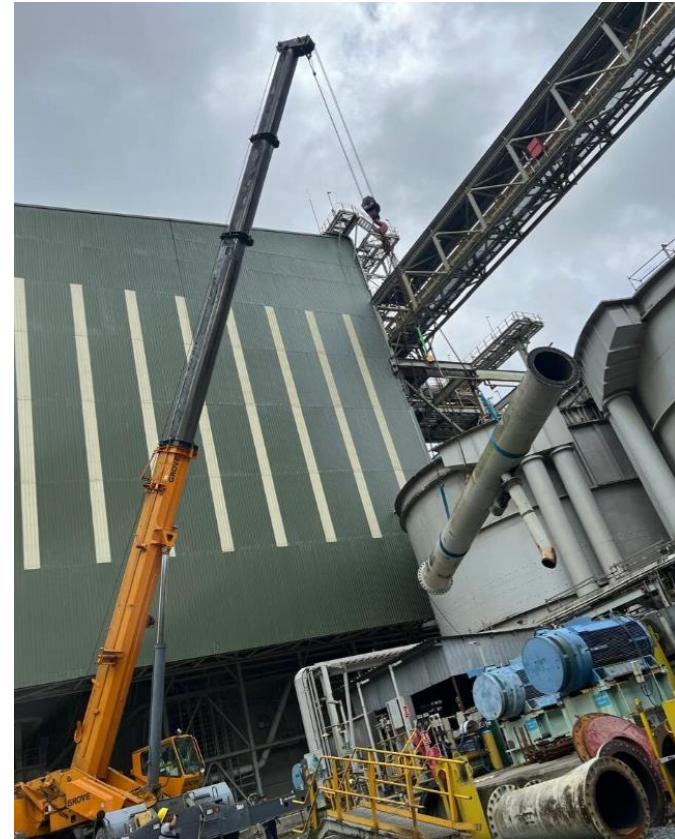
4.3 Remoción/Instalación de tubería de agua de limpieza

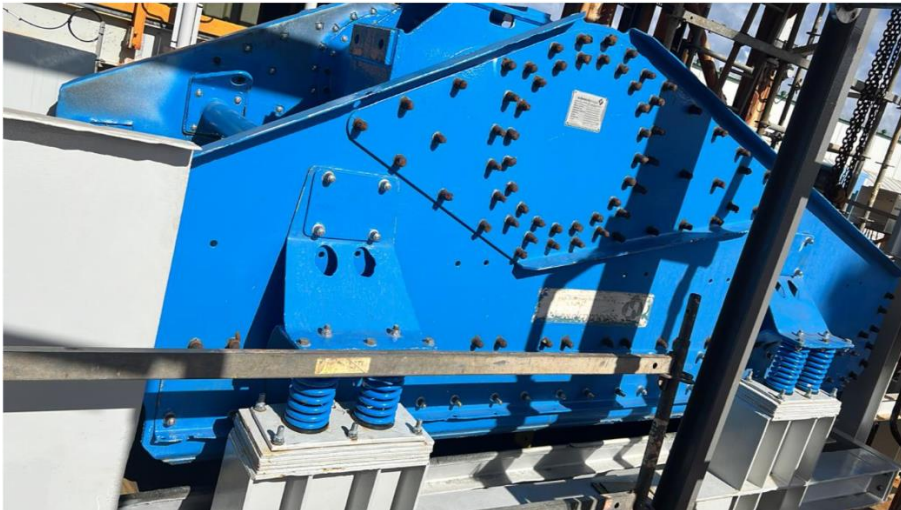
5.1 Instalación Zaranda y Box

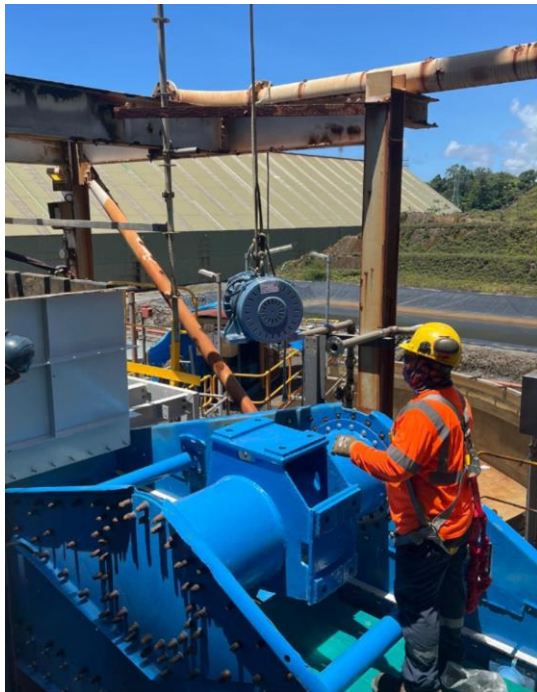
5.3 Reemplazo de motores de la zaranda

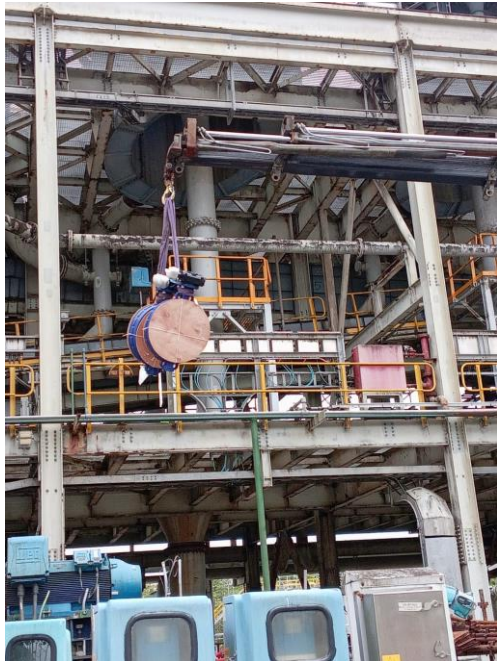
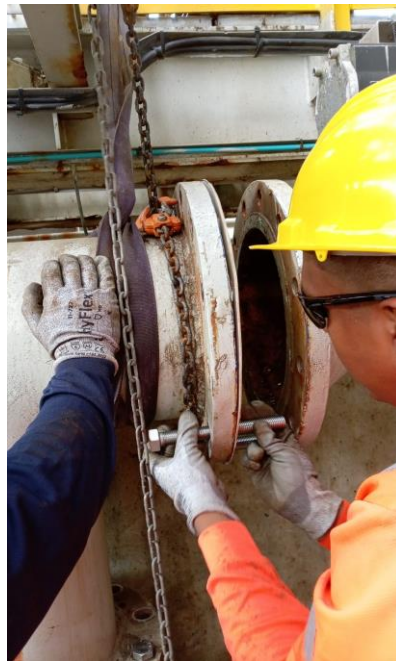
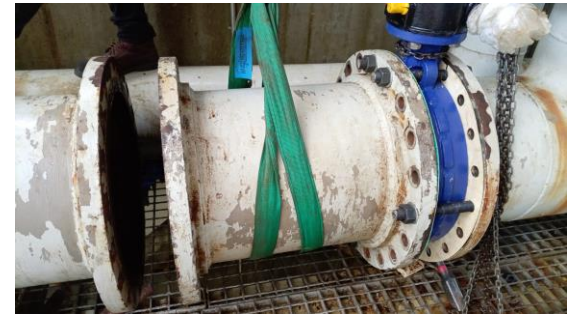
6.1 Instalación de válvulas manuales 366-HP-9001

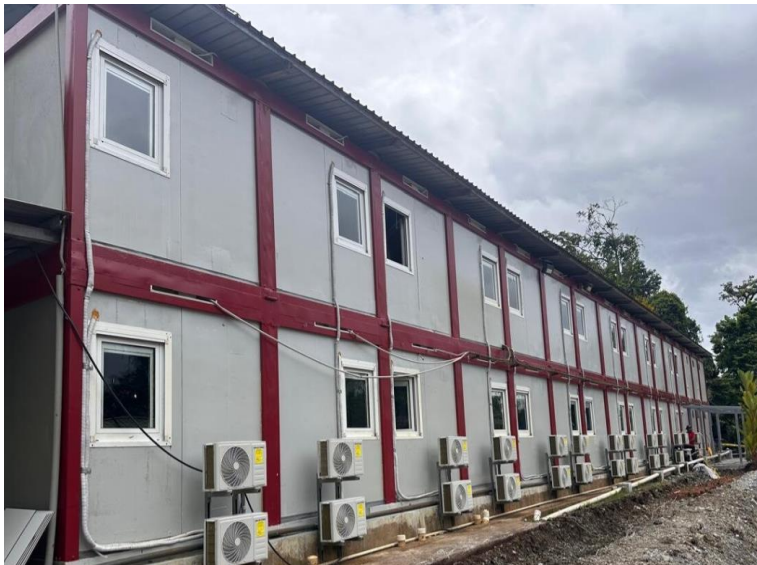
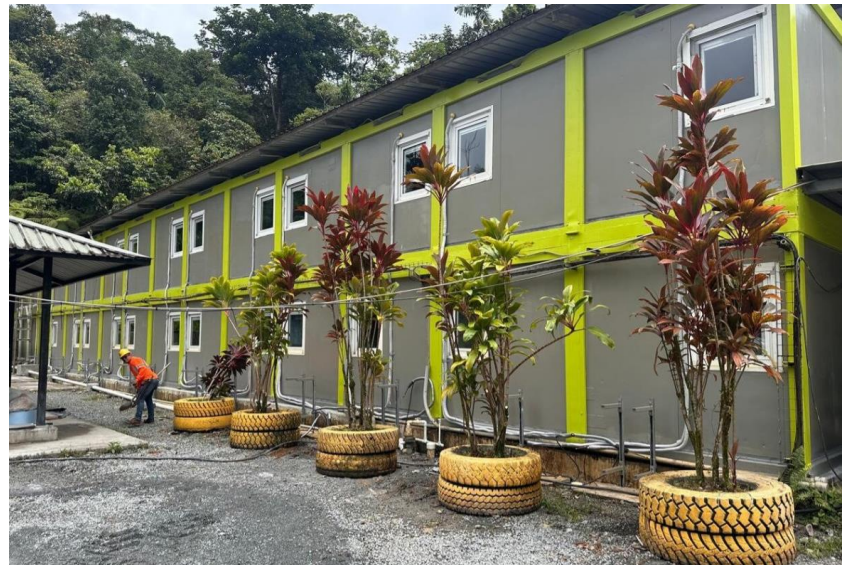
7.1 Reacondicionamiento de los módulos en campamento Cobre
