**COBRE PANAMÁ**

**PLAN DE PRESERVACIÓN Y GESTIÓN
SEGURA**

**INFORME MENSUAL DE
IMPLEMENTACIÓN DE LAS ACTIVIDADES
AUTORIZADAS**

MAYO 2026

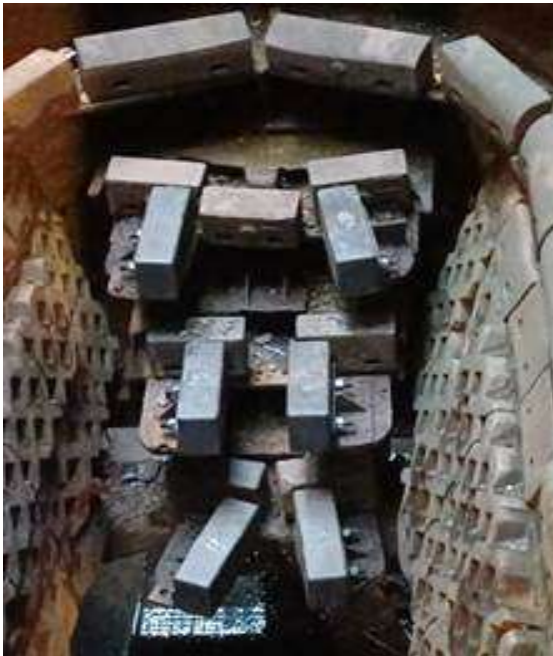
- 311-CH-1005 Reparación de Chute OT#1305422

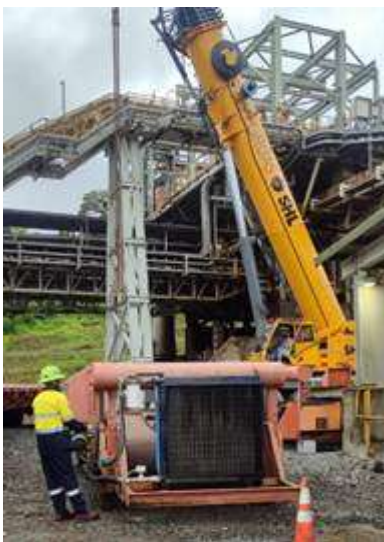
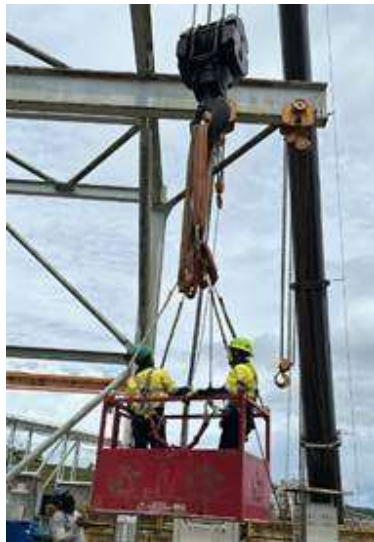
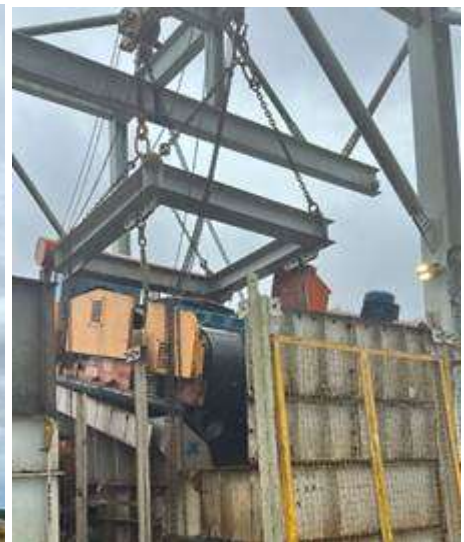
- 323-MA-9001 Reemplazo de magneto OT#1440508

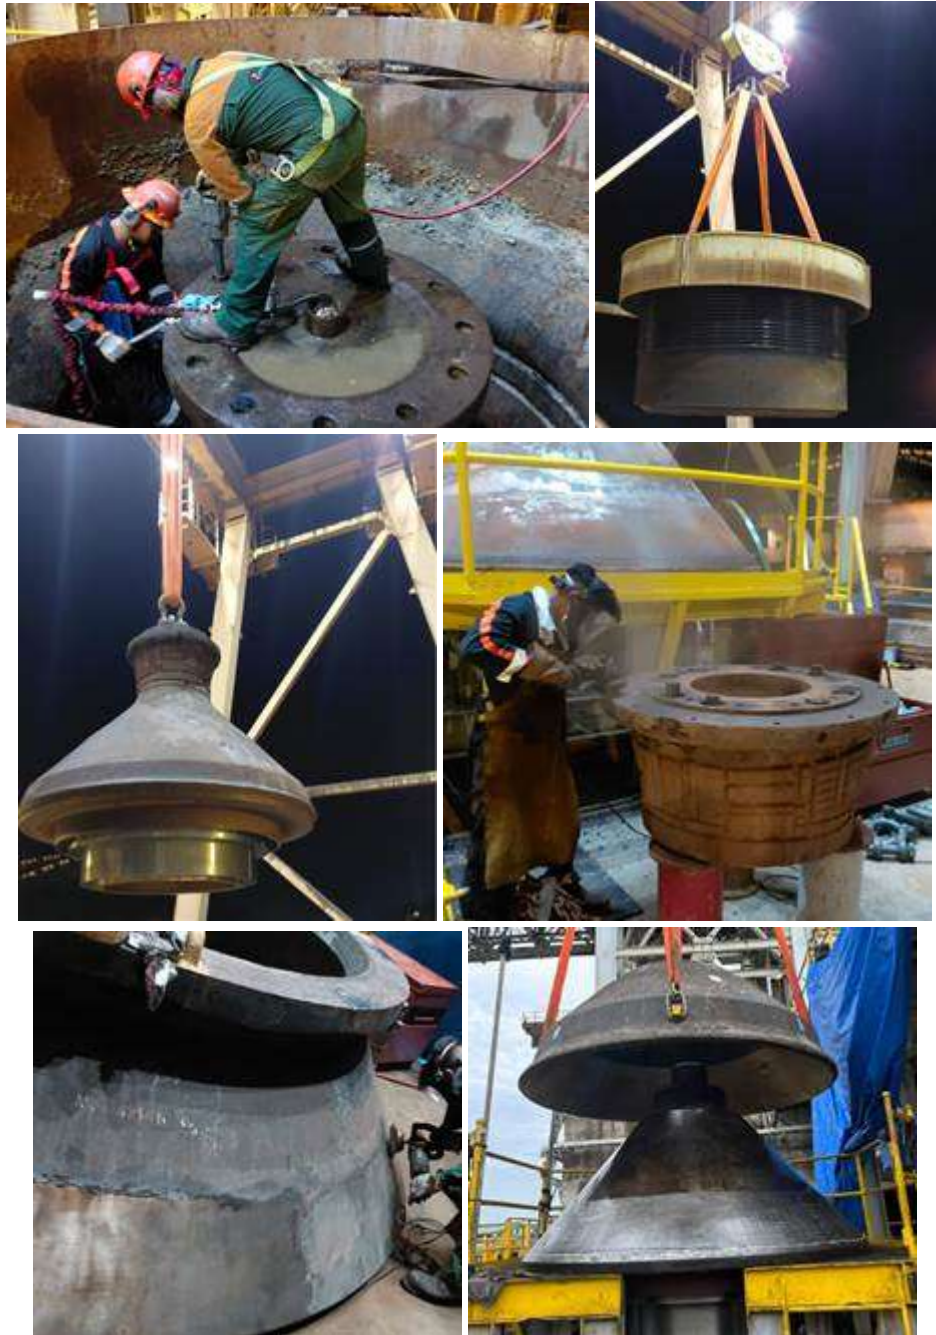
- 313-CR-9001 Reline de Bowl y mantos OT#1453914

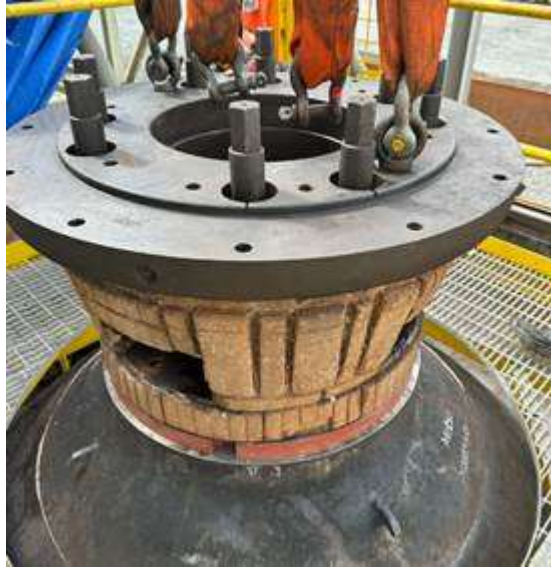
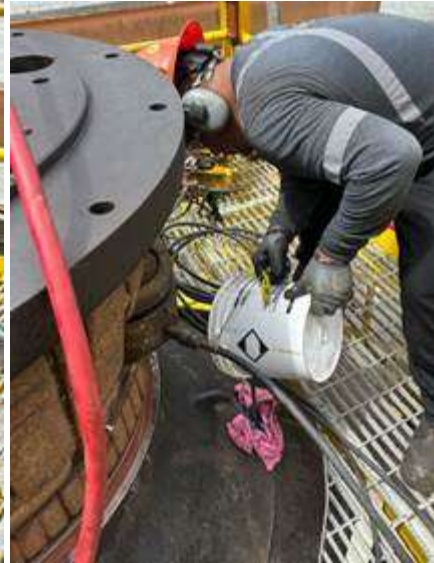
- 323-CR-9001 Reemplazo de Anillo de ajuste

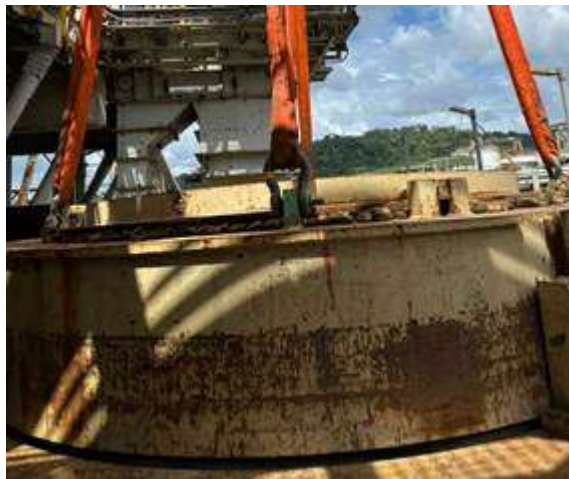
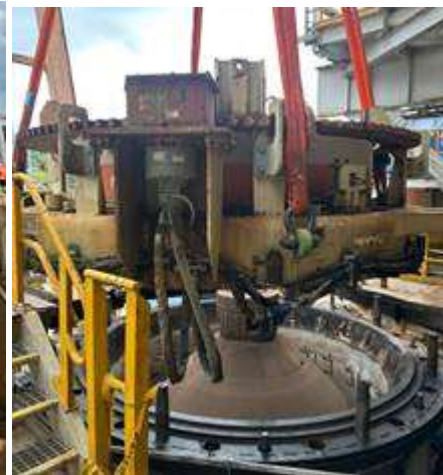
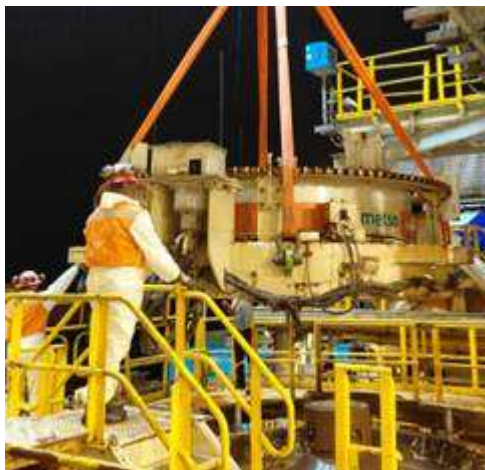
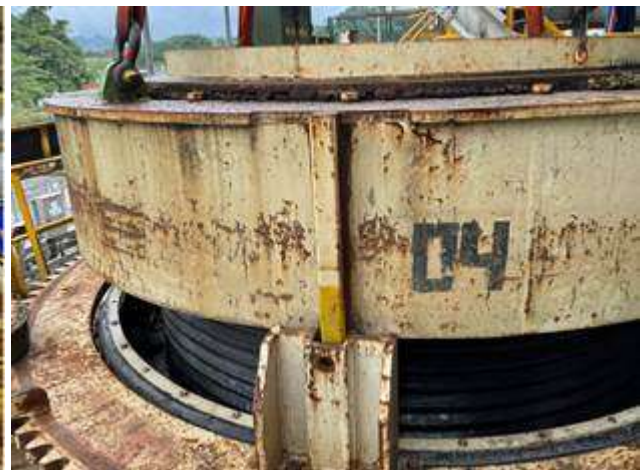
- 323-CR-9003 Reline de Bowl y Mantos OT#1244563

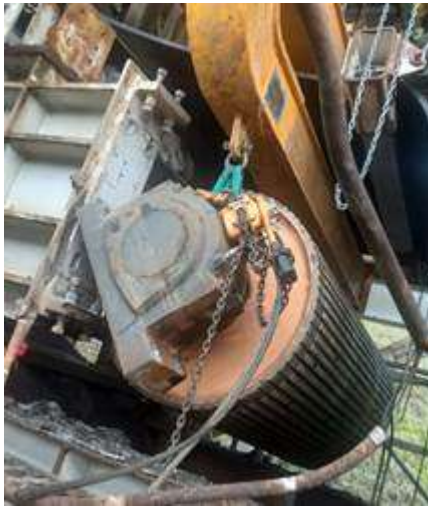
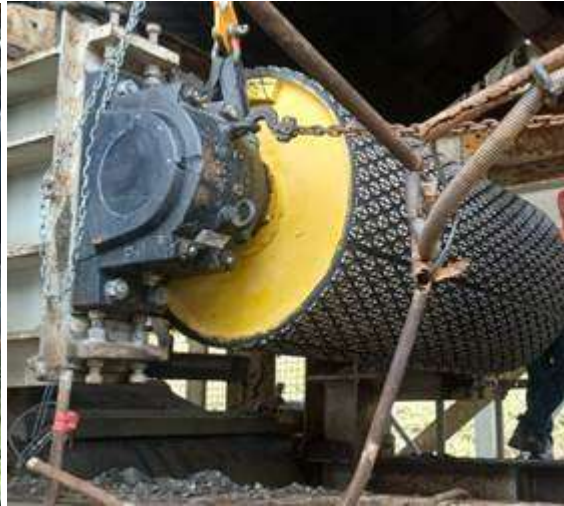
- 314-CV-9002 Reemplazo de banda OT#1449283

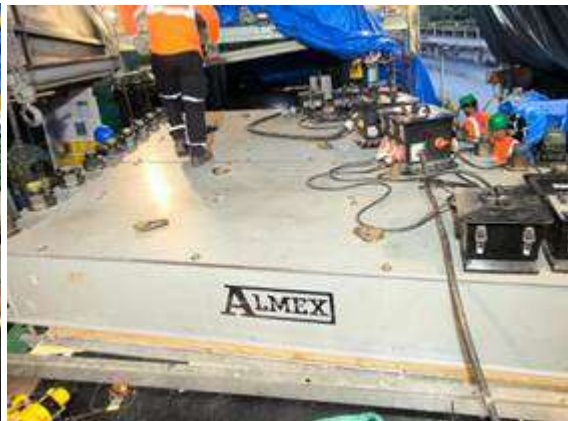
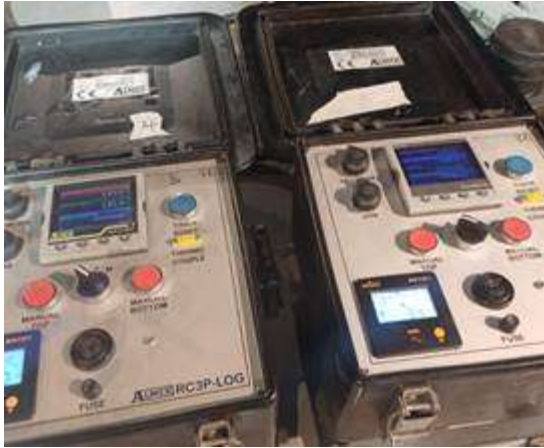
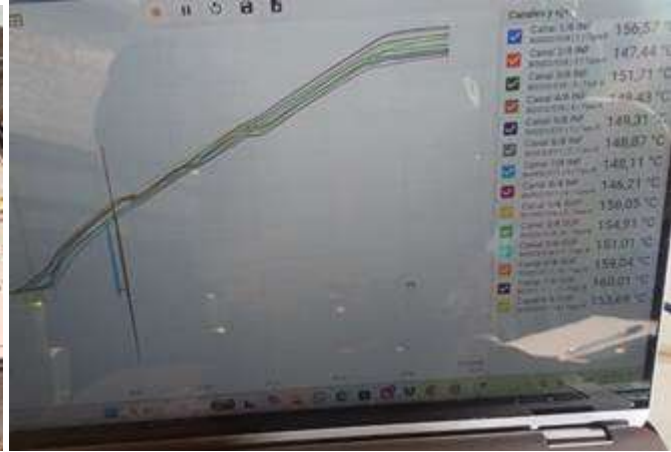
- **313-HP-9012 Reemplazo de sideskirts OT#1455373**

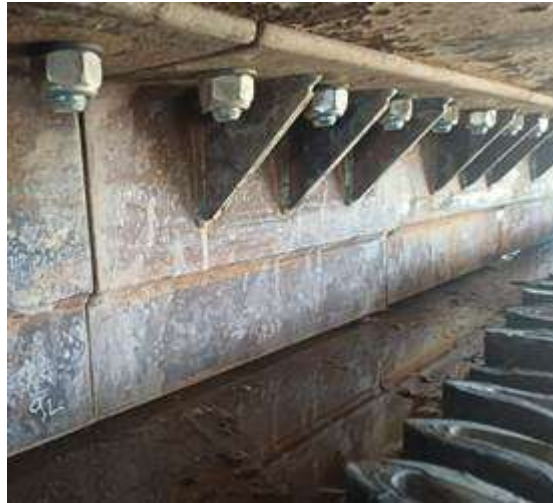
- **315-CH-9001 Reemplazo de Lip Liners y placas OT#1305430**

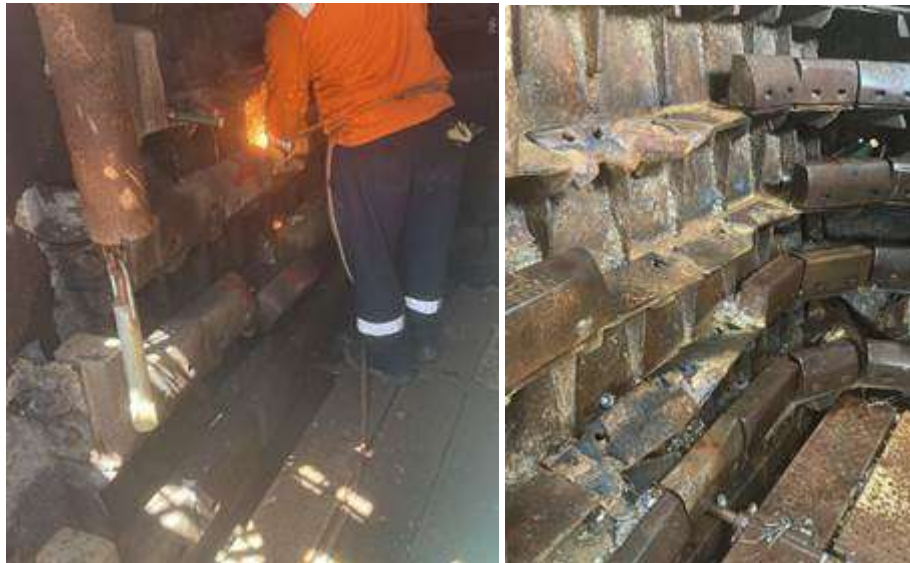
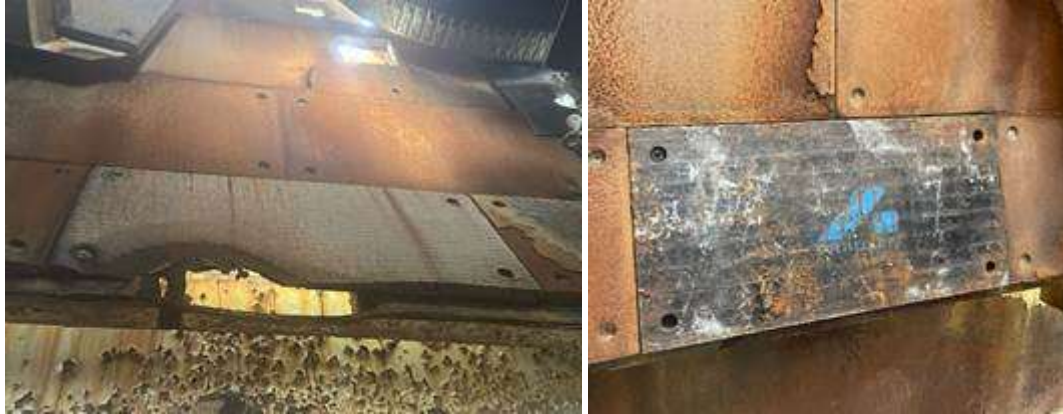
- 313-BN-9004 Reemplazo de Liners con desgaste OT#1168426

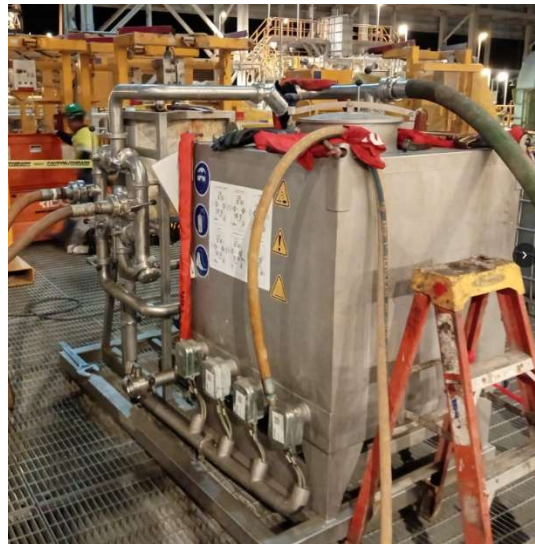
- **Limpieza Química de Intercambiadores Ring Motor SAG3/BM5 OT. #1492560/1492855**

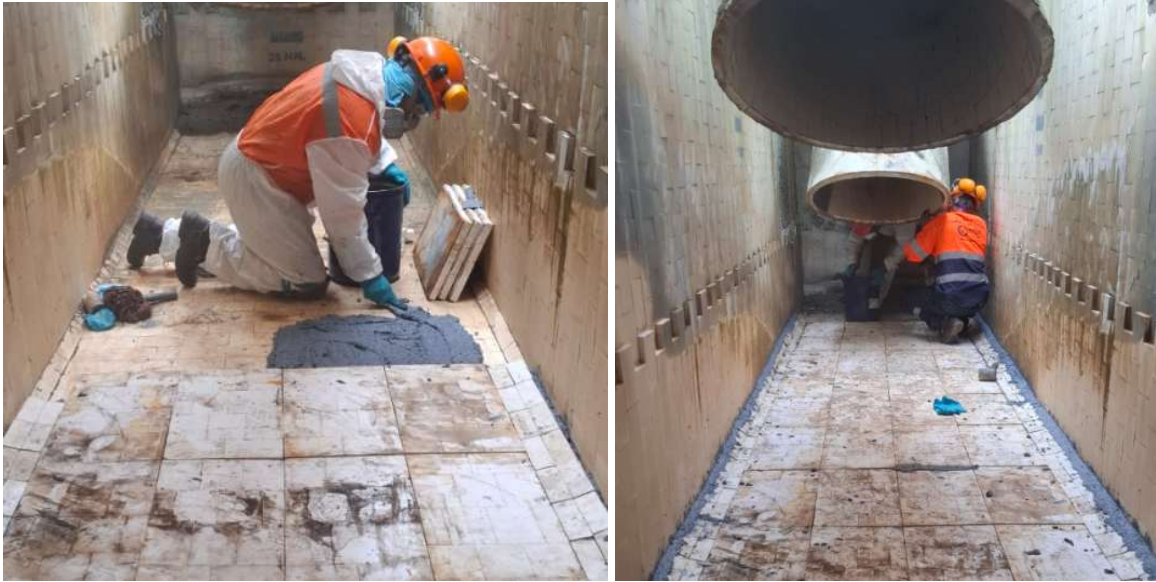
- **Instalación de Cerámicos en canaletas del Tren 3 - OT. #1171818**

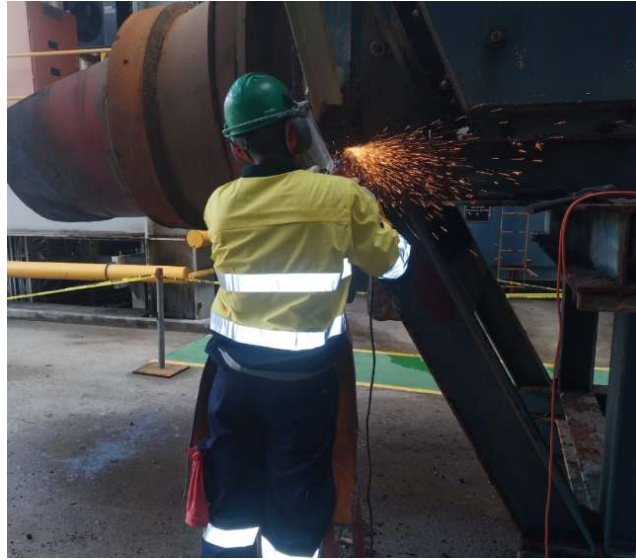
- **Reparación de chutes de Alimentación SAG3/BM5 OT. #1493524/#1429791**

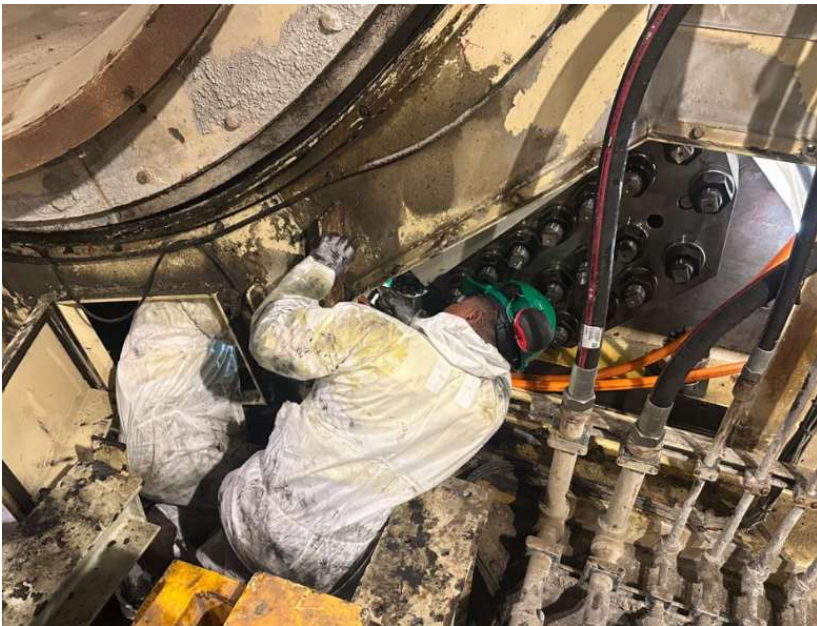
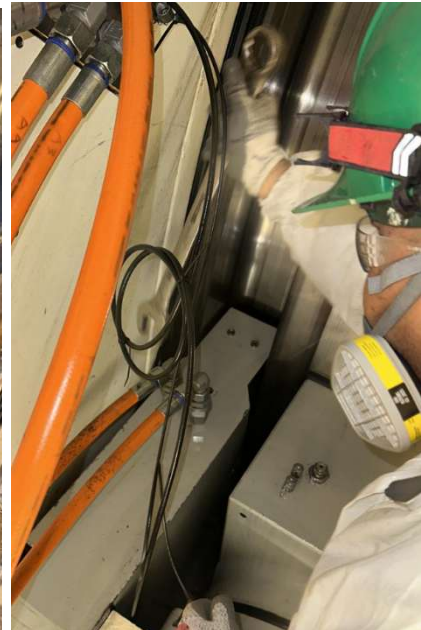
- **Cambio de Mangueras Hidraulicas Trunnion Alimentacion y Descarga BM6 OT. #1495013**

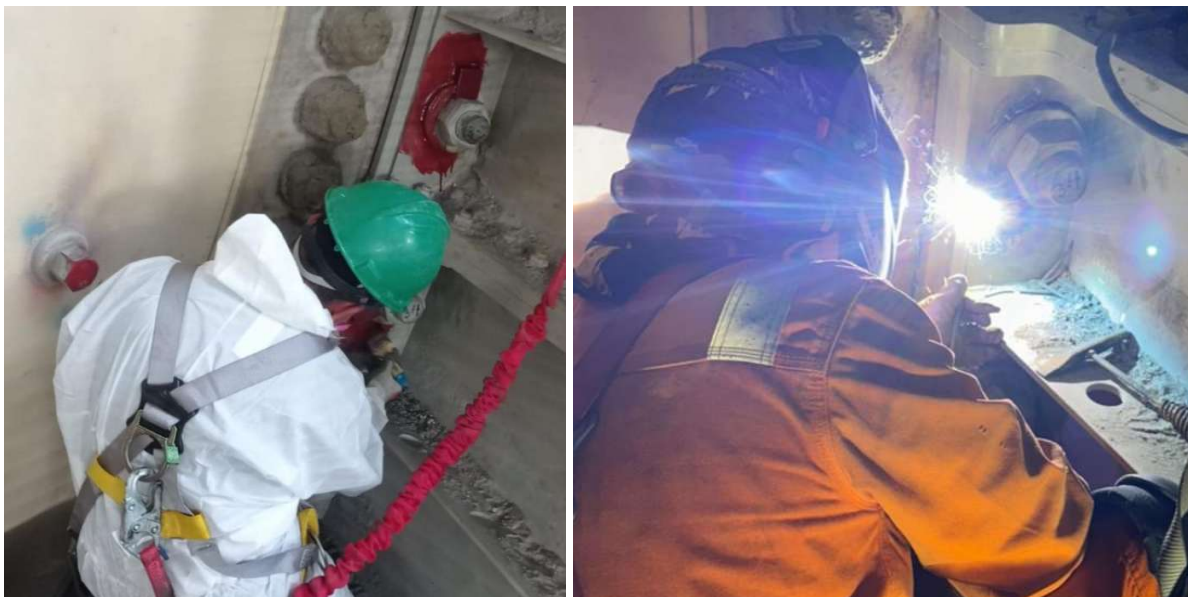
- **Re-Torque y Soldadura de Topes en Pernos Estructurales Ring Motor SAG3/BM5 OT. #1457395/#1457394**

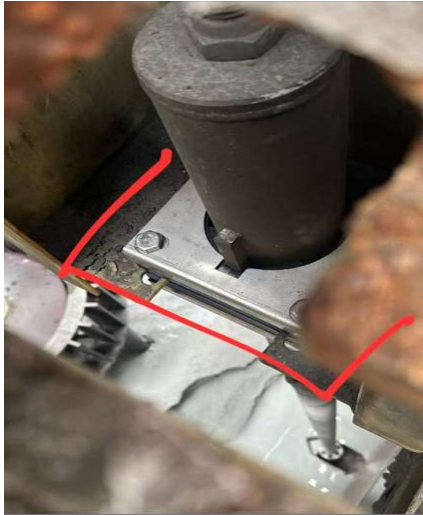
- Cambio de Guías Superiores Celdas 332-FT-4005/4002

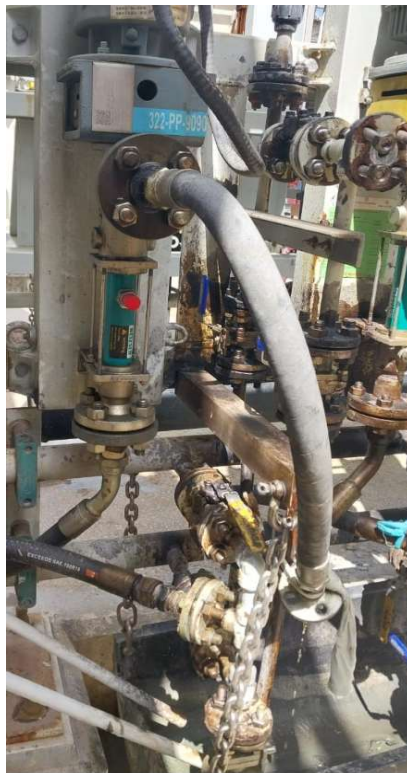
- Cambio de Rotor/Estator Bombas de Reactivos 322/389

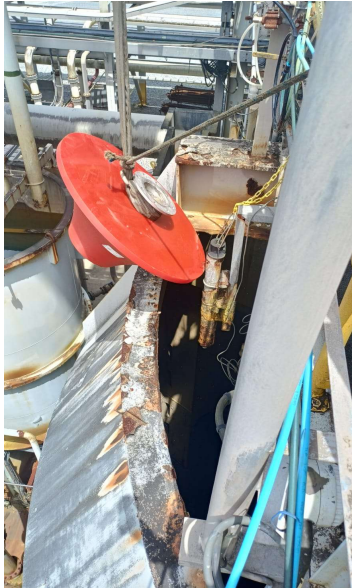
- Cambio de Dart Plug 332-FT-3001

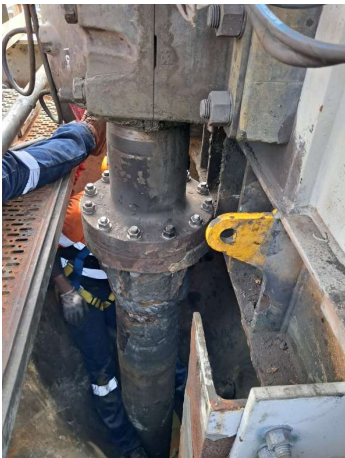
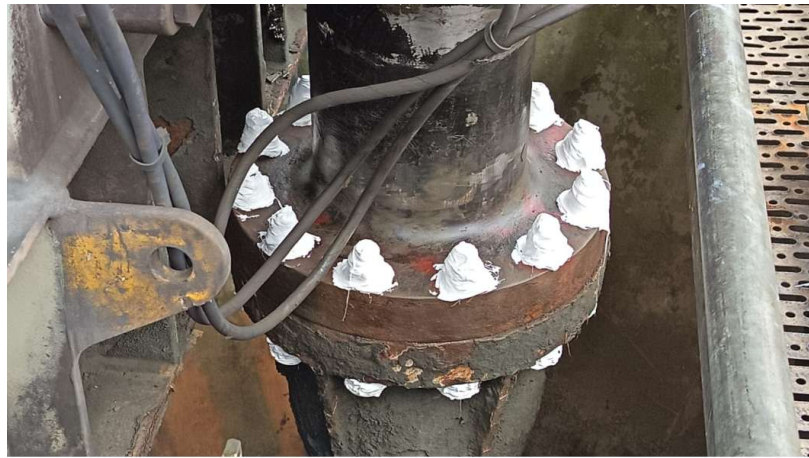
- 333-AR-1001, 2001, 9001 Inspección de Pernos de Acople

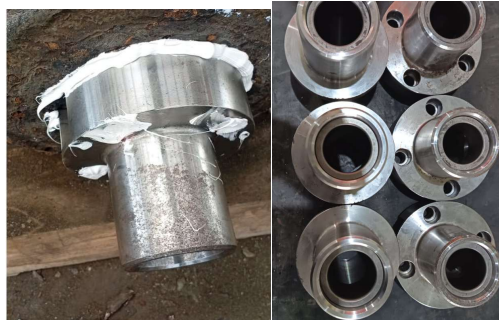
- 342-PP-9004 Inspección de Asientos y Conos de Descarga

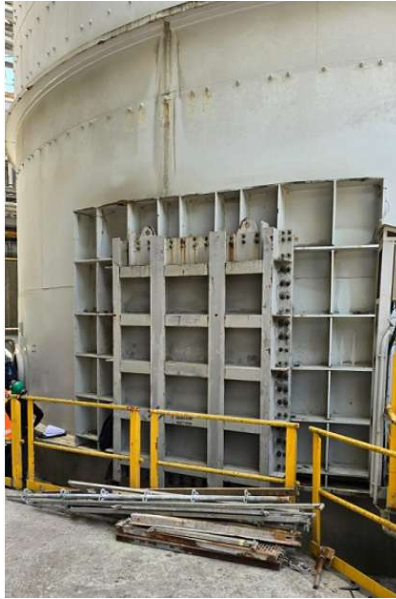
- 322-TK-9001 Remoción/Reparación de Puerta de Acceso al Tanque.

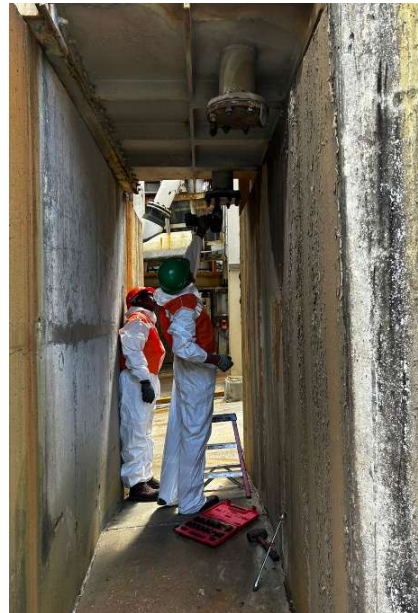
- 332-FT-1001 Reparación de Cajón de Transferencia.

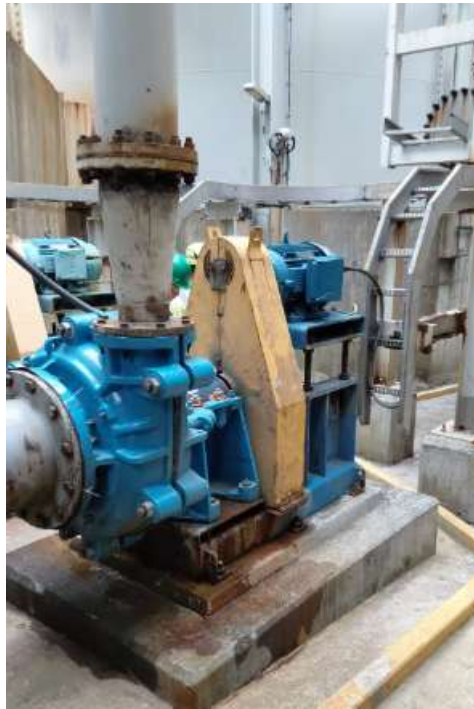
- 332-PP-9001 Armado de Bomba

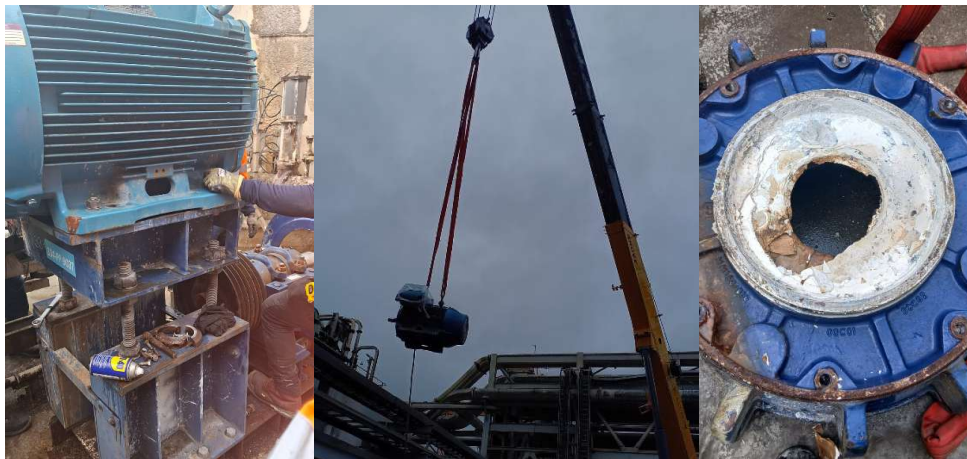
- 334-PP-9037 Cambio de Motor y Partes Húmedas

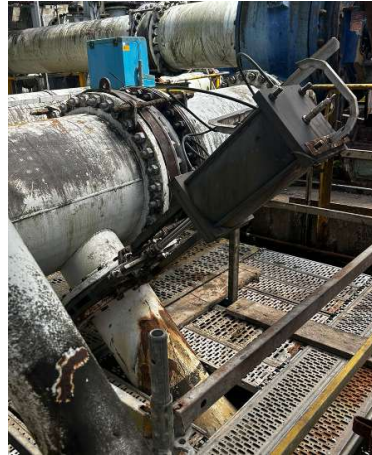
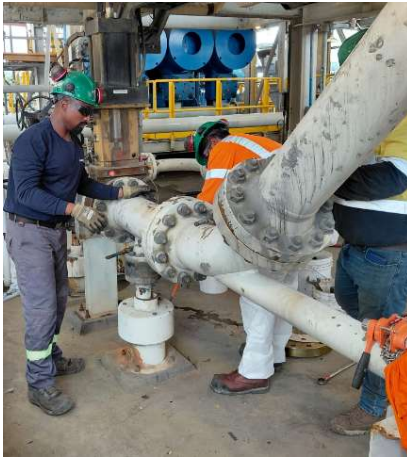
- Atención en Ordenes de Trabajo Correctivas.

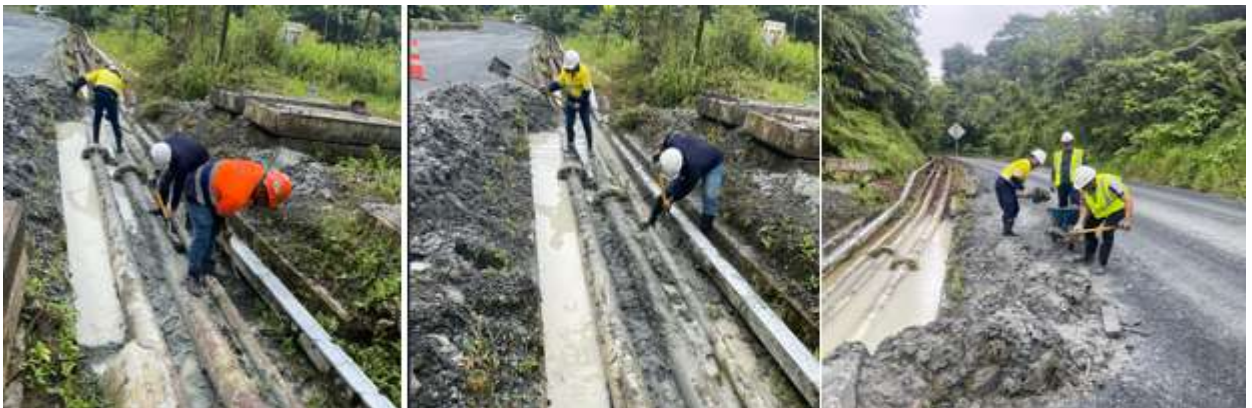
342 – Programa de limpieza y acondicionamiento de sistema tuberías de transporte en camino costero

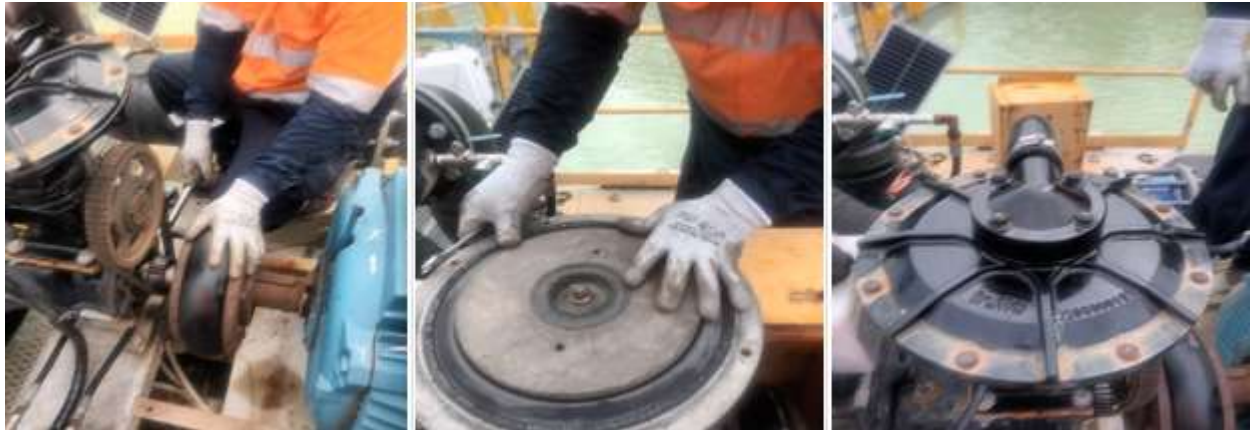
821-PP-9006 Mantenimiento de bomba de posa

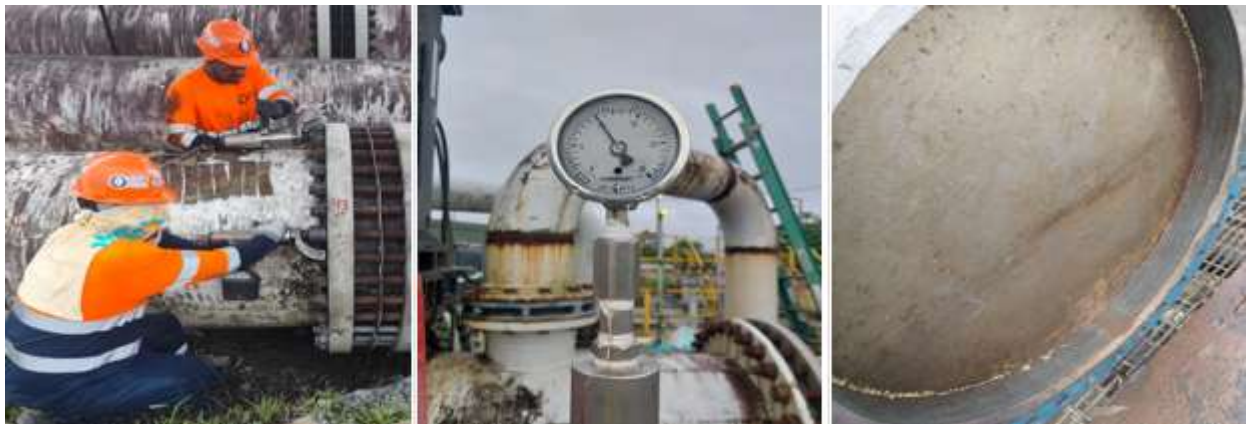
363 – Torqueo, pruebas hidrostáticas y remplazo de valvulas

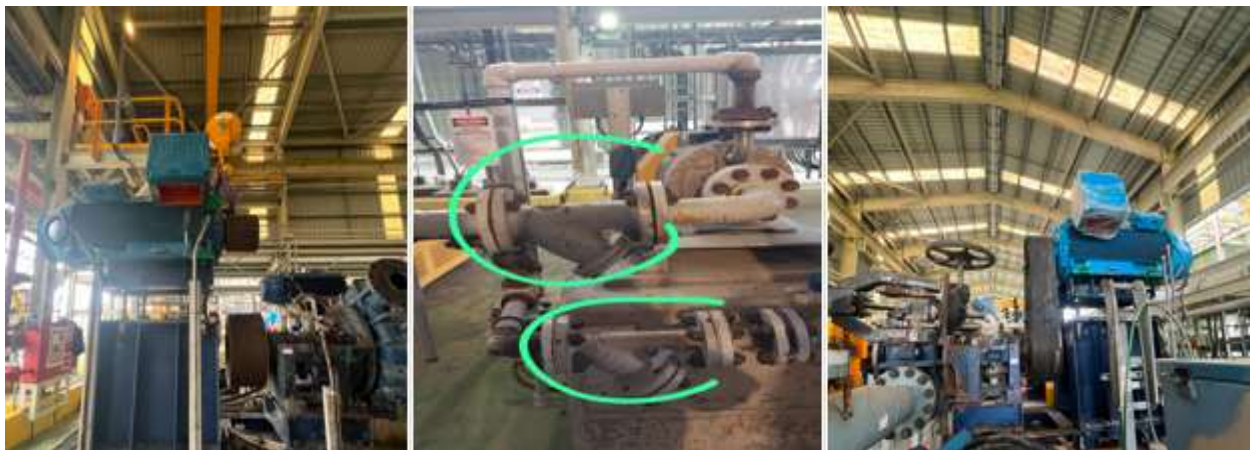
366 – Limpieza y acondicionamiento de equipos de trenes de área y sus subsistemas de servicio

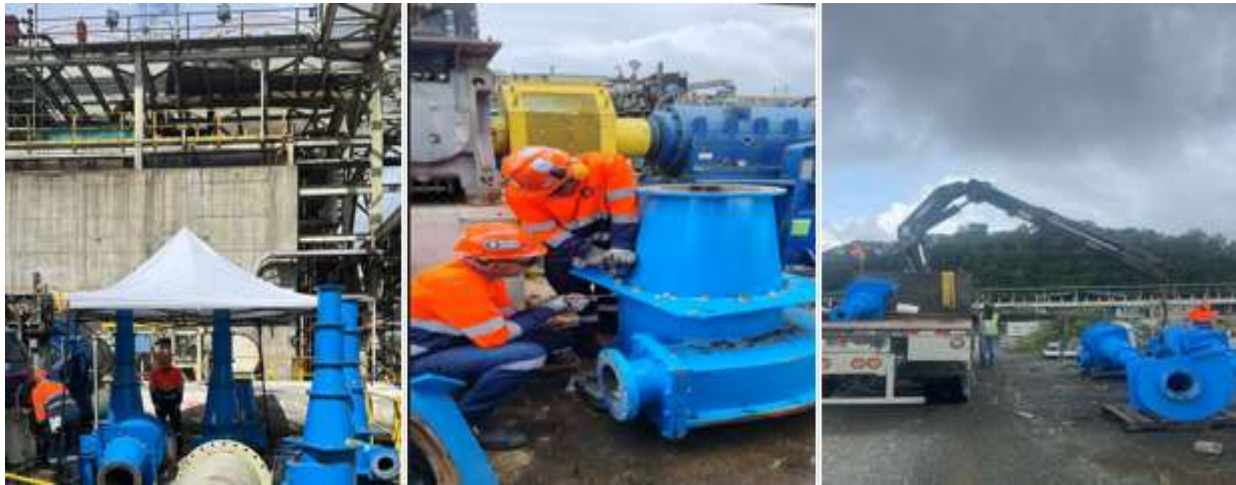
366 – Restauración y reconstrucción de hidrociclones

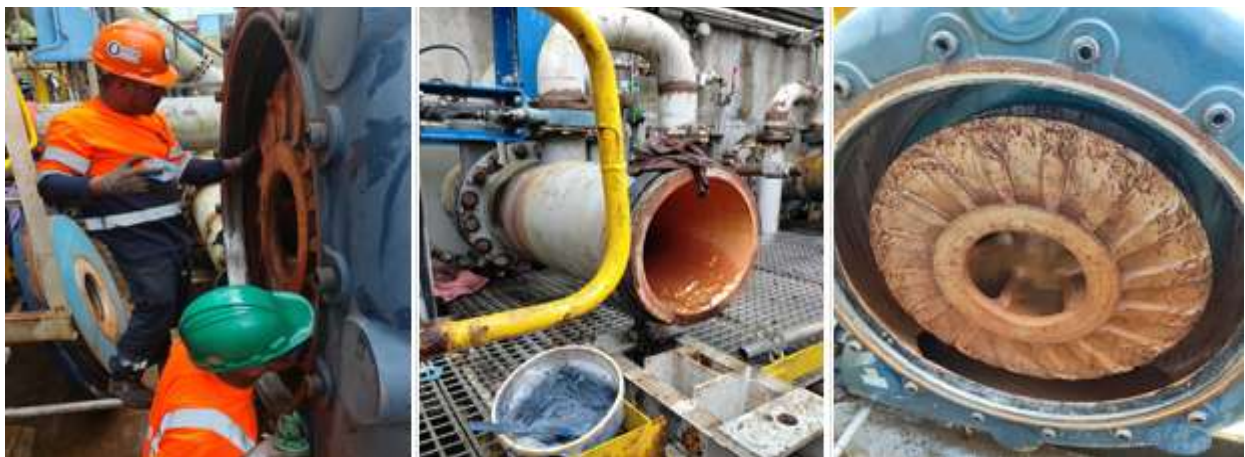
366-pp-9004 Inspeccion y reparacion partes húmedas

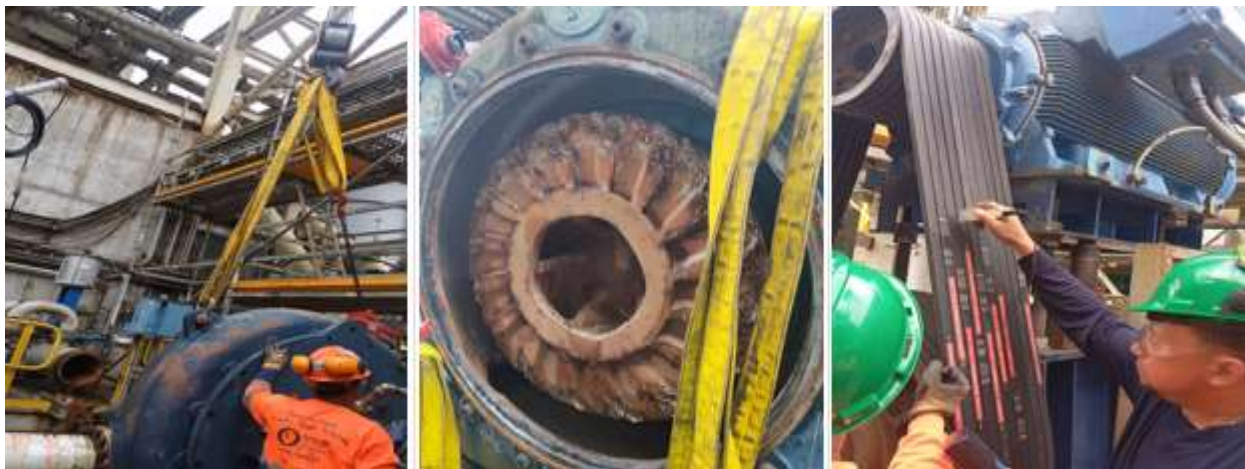
366-pp-9003 Inspeccion y reparacion partes húmedas

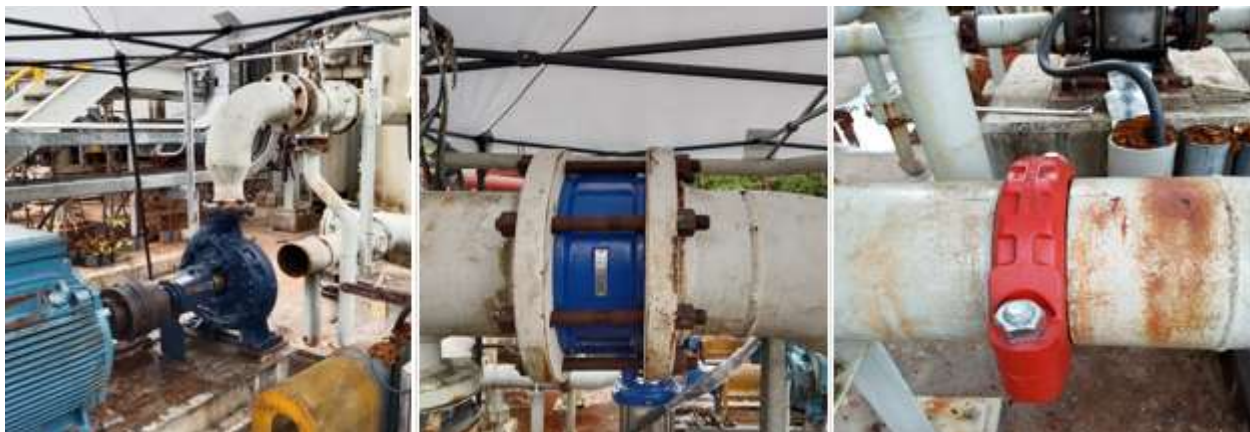
366-pp-9018 Remplazo de bomba y elementos

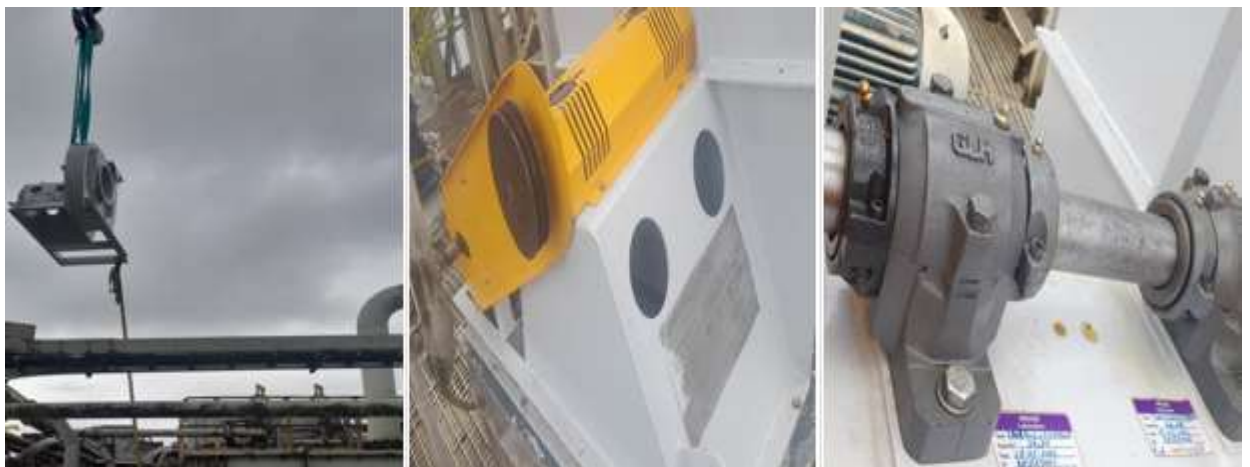
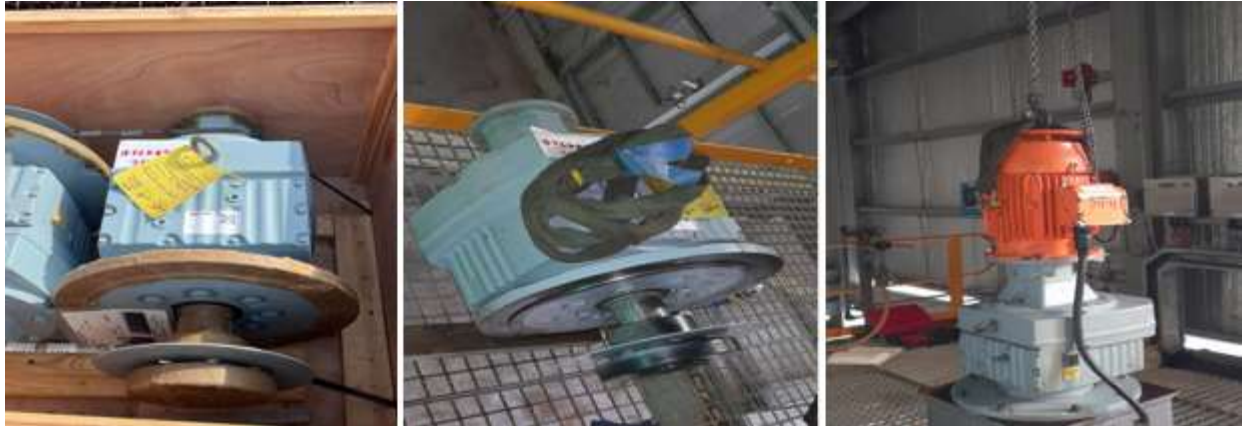
383-fa-9005 – Reconstrucción e Instalación de Extractor

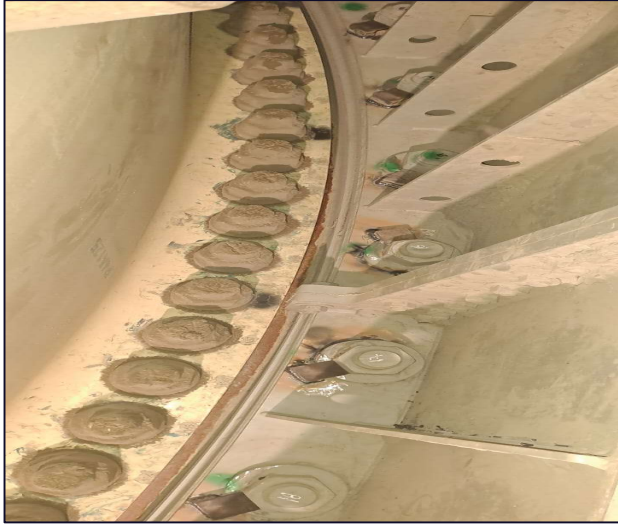
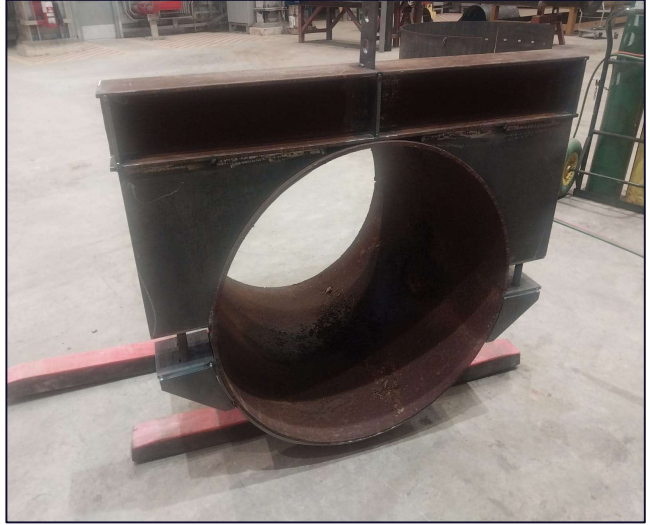
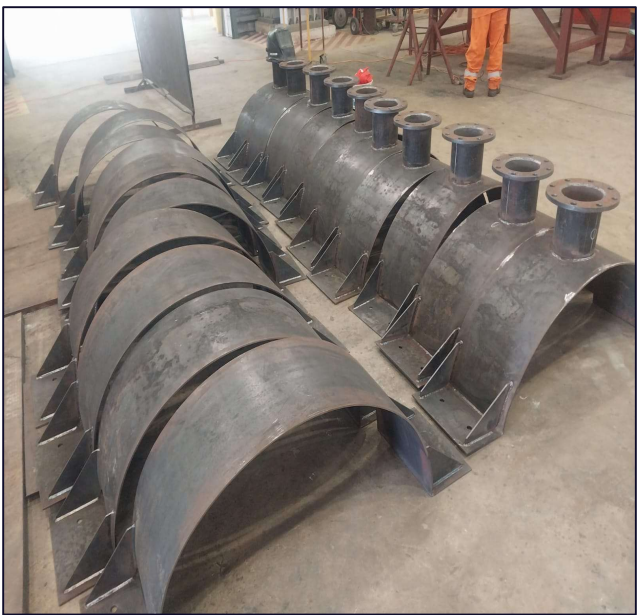
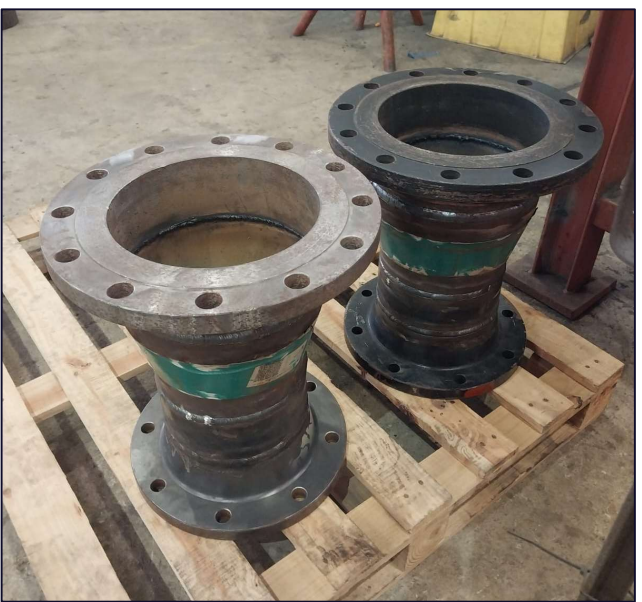
- Fabricación de codo para tubería de agua en área de Molinos.
- Reparación de compuerta de sello para corona de Feed Chute.
- Modificación de base e instalación de alineadores para base de motores TMF.

- Reconstrucción de Weir Box para área de TMF.
- Fabricación de tubería de agua para área de molinos.

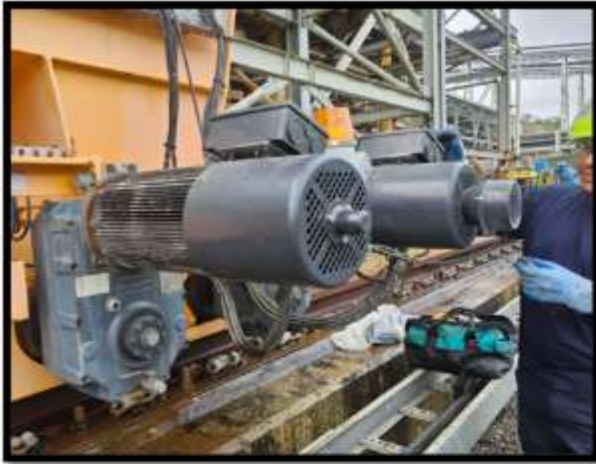
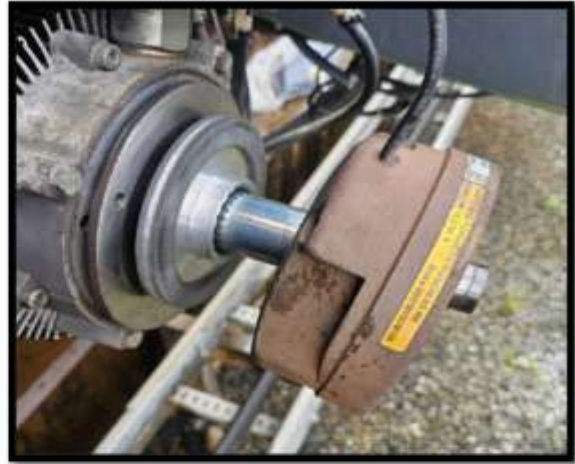
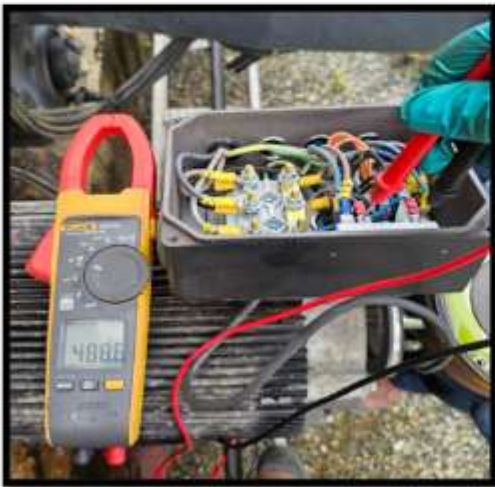
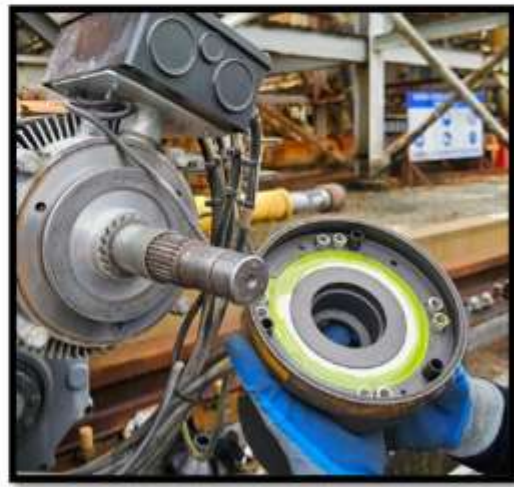
3. Inspección Motores 338-CN-9001

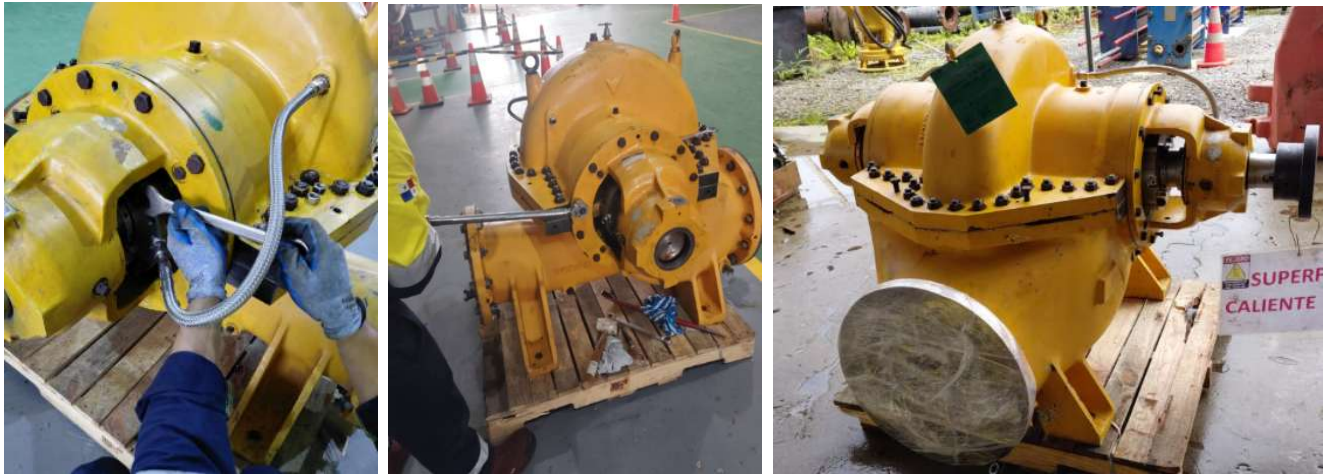
Reconstrucción Bomba Kirloskar 322-PP-9014.

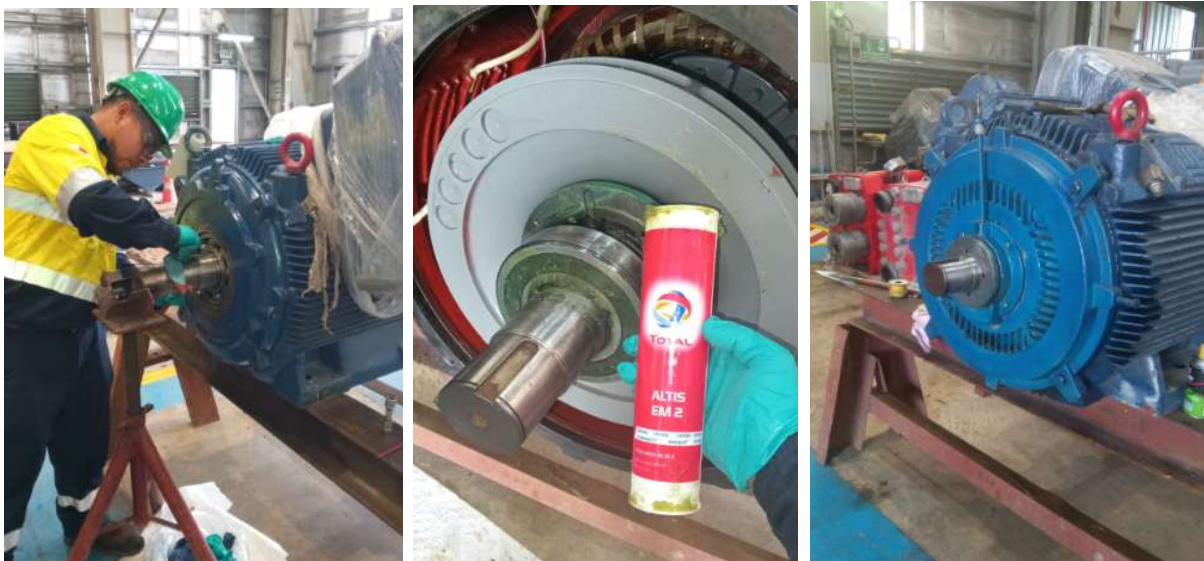
Inspección Rotor-Estator. 366-PP-9402

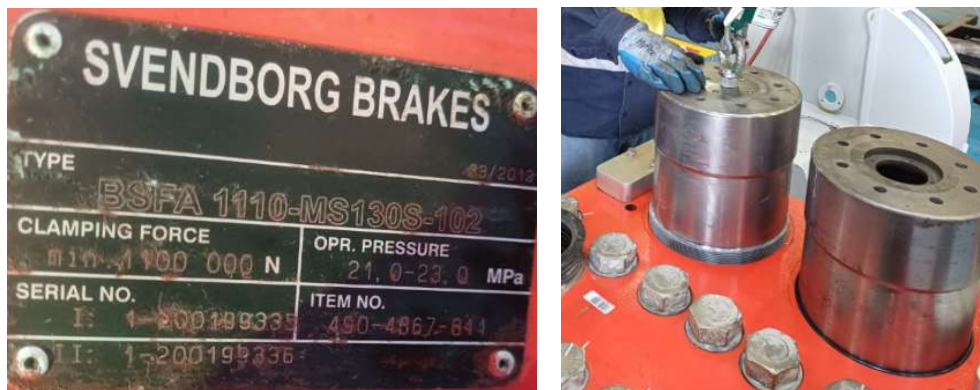
Mantenimiento Cáliber Freno Molinos 322-ZM-3181

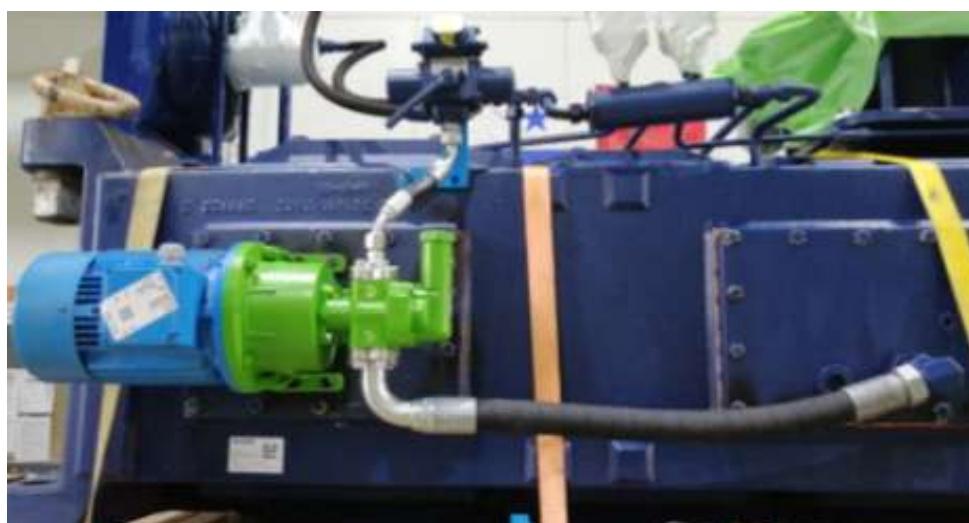
Instalación Bomba de Lubricación Caja Reductora 342-AG-9002
